# 基隆港船舶斷纜事件之研究

何秉均

臺灣港務股份有限公司基隆港務分公司工程處督導

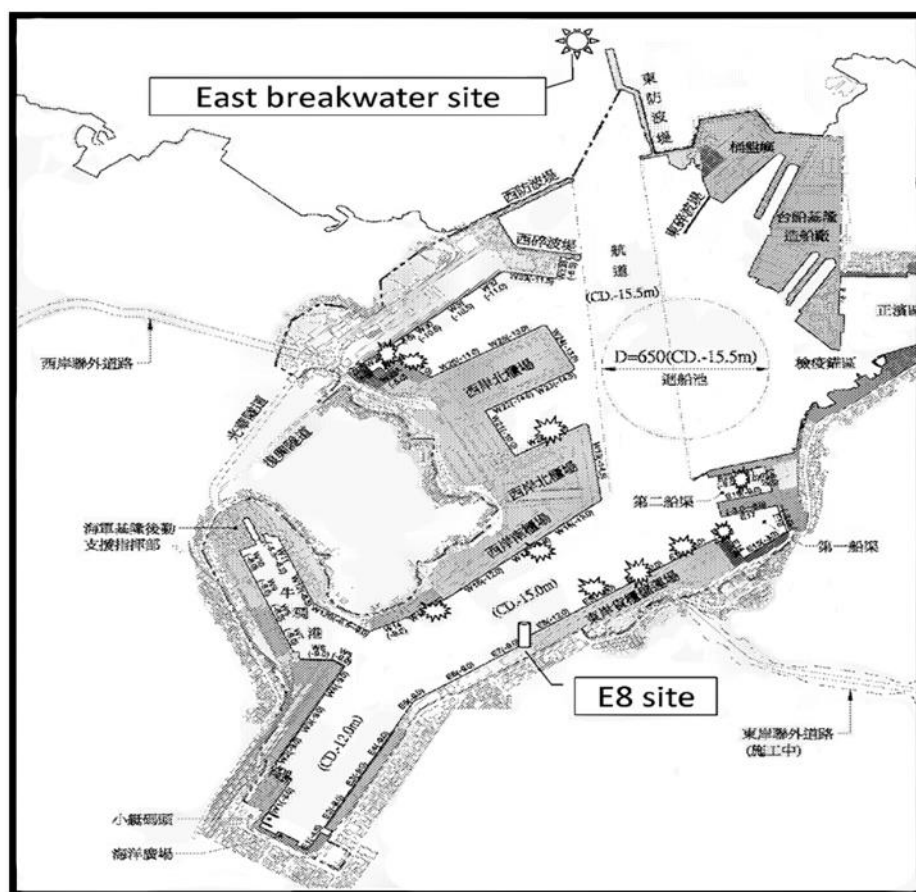
圖 1 基隆港 109 年港內船舶斷纜位置圖

本研究蒐集基隆港務分公司所提供之船舶斷纜資料整理如表 1。各個斷纜的位置，在基隆港的碼頭上標示出來如圖 1。從斷纜位置圖中來看，分布在東岸碼頭的位置有東 8 碼頭、東 9 碼頭、東 10 碼頭、東 11 碼頭及東 12 碼頭，在東內碎波堤堤後的東 22 碼頭也有斷纜的事件。西岸碼頭的位置有西 15 碼頭、西 17 碼頭、西 20 碼頭及西 22 碼頭。而西 27 及西 29 碼頭在火號澳船渠最底部，一般而言，受到波浪影響小的區域，也有斷纜的事件。造成港內斷纜事件可能的影響因素是風速及風向，為本文主要討論議題。

109 年時，東 8 碼頭有測波資料期間，蒐集基隆港務分公司所提供之船舶斷纜資料整理，其相關之位址在基隆港的碼頭上標示出來。從斷纜位置圖 1 中來看，分布在東岸碼頭的位置有東 8 碼頭、東 9 碼頭、東 10 碼頭、東 11 碼頭及東 12 碼頭，在東內碎波堤堤後的東 22 碼頭也有斷纜的事件。西岸碼頭的位置有西 15 碼頭、西 17 碼頭、西 20 碼頭及西 22 碼頭。西 27 及西 29 碼頭在一般稱為火號澳的船渠最底部，這個區域受到波浪影響小，在此區域，會有斷纜的事件，顯示，斷纜與波高似無強烈關聯。

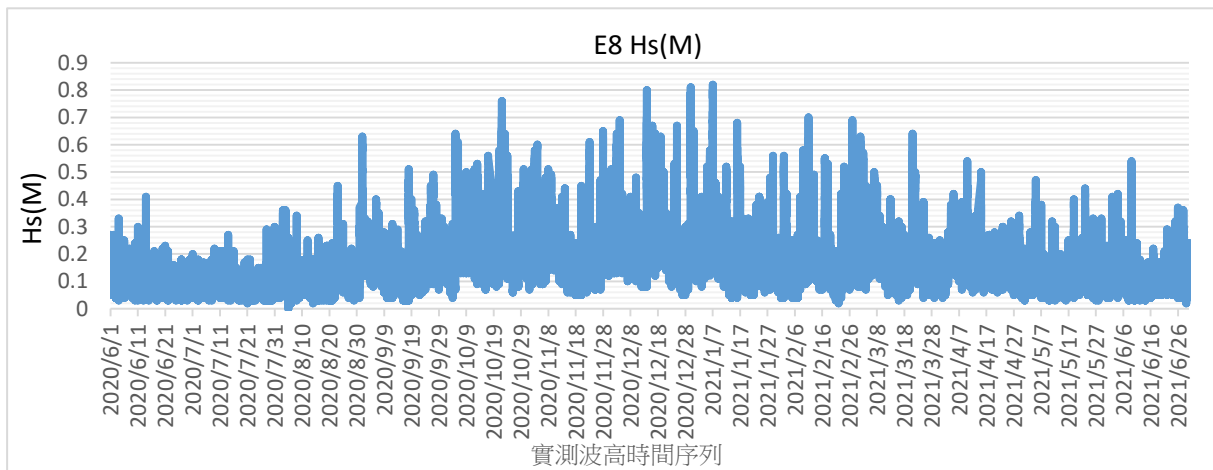
圖 3 東 8 碼頭 109 年 6 月至 110 年 6 月之有義波高時間序列圖

蒐集基隆港務分公司所提供之船舶斷纜資料整理如表 1。從外港內波高時間序列圖 3 中可以看出來，當港內船舶有斷纜時，109 年 7 月 3 日及 8 月 9 日港內東 8 碼頭所測得的平均波高僅 9 公分。109 年 10 月 8 日、12 月 3 日、12 月 14 日至 16 日，港內東 8 碼頭所測得的平均波高介於 31 公分至 45 公分。而港內 45 公分的浪，對整個斷纜影響，確實有限。從以上的說明，顯示斷纜與港內波高，似無主要關係。

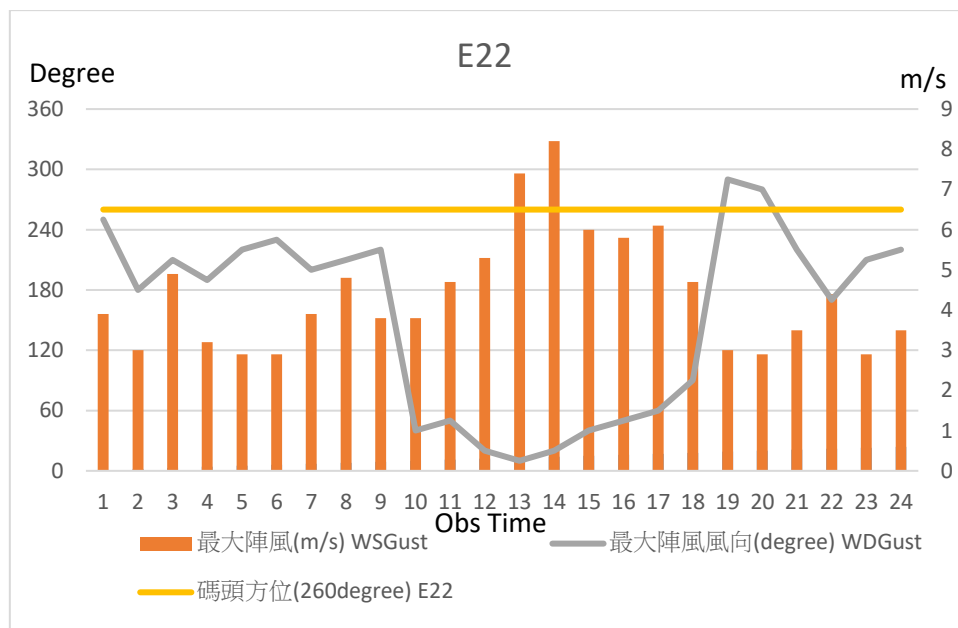
圖 5 東 22 號碼頭最大陣風之風速風向與碼頭方位圖

1. 109 年 7 月 3 日東 22 號碼頭，碼頭方位角為 260 度，船體離岸迎風方位角 350 度。當日最大陣風方向有二，一個是介於 60 度至 220 度之陣風；另一個是介於 30 度至 50 度的陣風，當時最大陣風速約每秒鐘 6 公尺至 7 公尺，如圖 5。這個斷纜事件，最大陣風風速小於 9.5M/S，斷纜的原因可能不是風力的影響，但是圖 5 中灰色折線圖所表現的風向來看，變化從方位角 60 度到方位角 220 度，兩者風向的變化極大，可能是斷纜的因素之一。另外 E22 碼頭停靠的船多為較小噸位的船隻，所用的纜繩老舊，是斷纜原因之一。

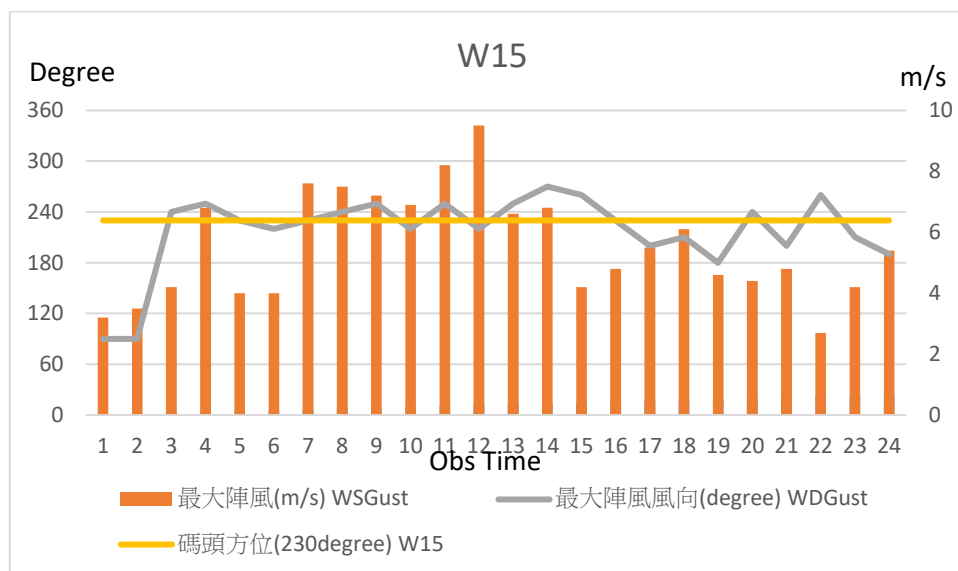
圖 6 西 15 號碼頭最大陣風之風速風向與碼頭方位圖

2. 109 年 8 月 9 日西 15 號碼頭，碼頭方位角為 230 度，船體離岸迎風方位角 320 度。當日最大陣風為介於 200 度至 270 度，最大陣風速約每秒鐘 7 公尺，如圖 6。在這個西 15 號碼頭斷纜事件中，最大陣風風速也小於 9.5M/S，斷纜的原因似非風力的影響，同樣從圖 6 中灰色折線圖所表現的風向來看，方位角介於 200 度到方位角 270 度，而主要風向與碼頭法線相近，兩者的變化一致，風一直吹船艙或船艙，造成纜繩斷裂，風向的變化是斷纜的因素之一。

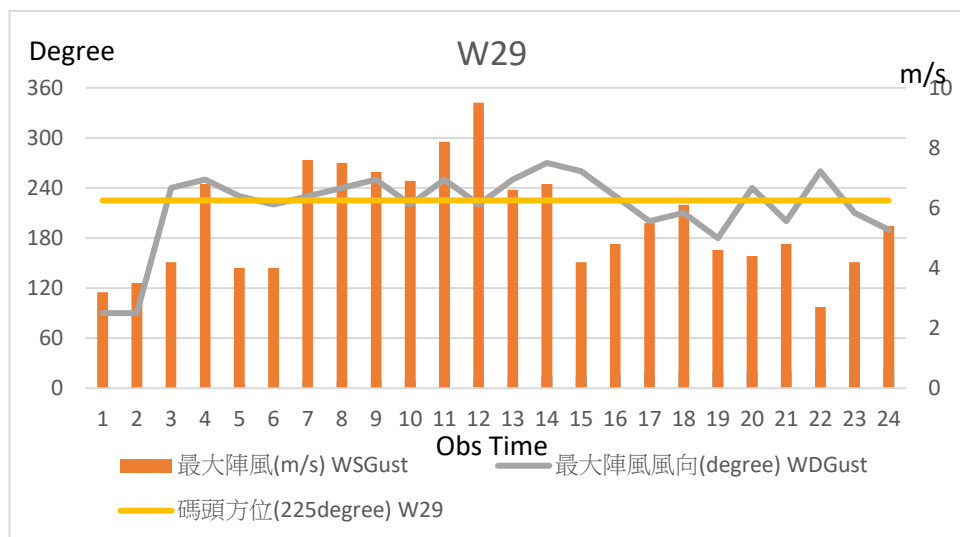
圖 7 西 29 號碼頭最大陣風之風速風向與碼頭方位圖

3. 109 年 8 月 9 日西 29 號碼頭，碼頭方位角為 225 度，船體離岸迎風方位角 315 度。當日最大陣風為介於 200 度至 270 度，最大陣風速約每秒鐘 7 公尺，如圖 7。從圖 7 中看出，白天最大陣風約每秒鐘 8 公尺到 9.5 公尺，晚上的大陣風不到每秒鐘 5 公尺，變化相差 4 公尺，陣風的變化會造成斷纜事件。風是順者這個碼頭角度吹來，約 200 至 270 度，船被推送順著碼頭法線移動，纜繩可能老化，無法承受拉力，就會斷纜。

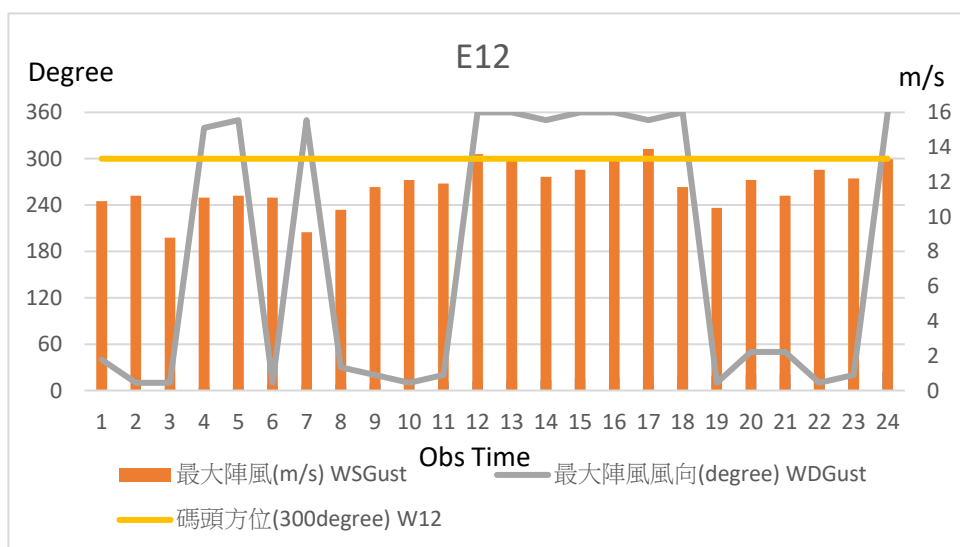
圖 8 東 12 號碼頭最大陣風之風速風向與碼頭方位圖

4. 109 年 10 月 8 日東 12 號碼頭，碼頭方位角為 300 度，船體離岸迎風方位角 30 度。當日最大陣風為 350 度至 10 度，橘色的最大陣風速約介於每秒鐘 10 公尺至 12 公尺，如圖 8。灰色的曲線，看出風的角度約是正北方吹來，顯示強烈的正北方來的陣風一直吹著船身，碼頭方位角為 300 度，強烈的側風一直吹的船身，將船體推離碼頭，這是最主要的斷纜原因。此外，這案件的船舶噸數小，不到 500 噸，纜繩比較細，無法承受強風吹船體所增加的額外張力，最後斷纜，可能也是斷纜的原因。

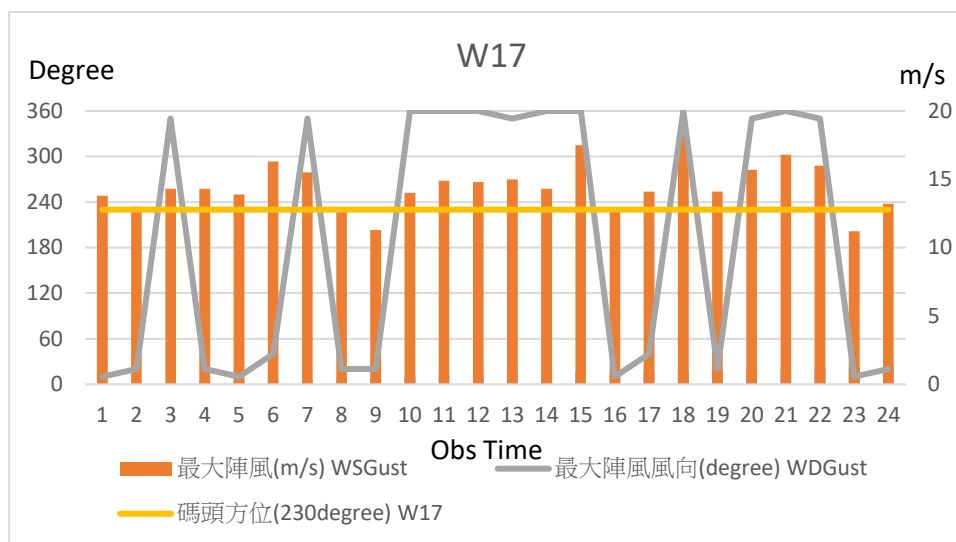
圖 9 西 17 號碼頭最大陣風之風速風向與碼頭方位圖

5. 109 年 12 月 3 日西 17 號碼頭，碼頭方位角為 230 度，船體離岸迎風方位角 320 度。當日最大陣風為 350 度至 10 度，最大陣風速約介於每秒鐘 11 公尺至 15 公尺，如圖 9。顯示強烈的陣風一直吹著船體，灰色的曲線，看出風的角度約是正北方吹來，碼頭方位角為 230 度，表示強烈的斜向側風一直吹的船艙或船艙，將船體從西 17 號碼頭推向西 16 號碼頭，與上一個案例相同，風吹船艙或船艙，造成船平行碼頭法線移動，纜繩張力不足，最後斷纜。故風向是造成斷纜的主要原因。

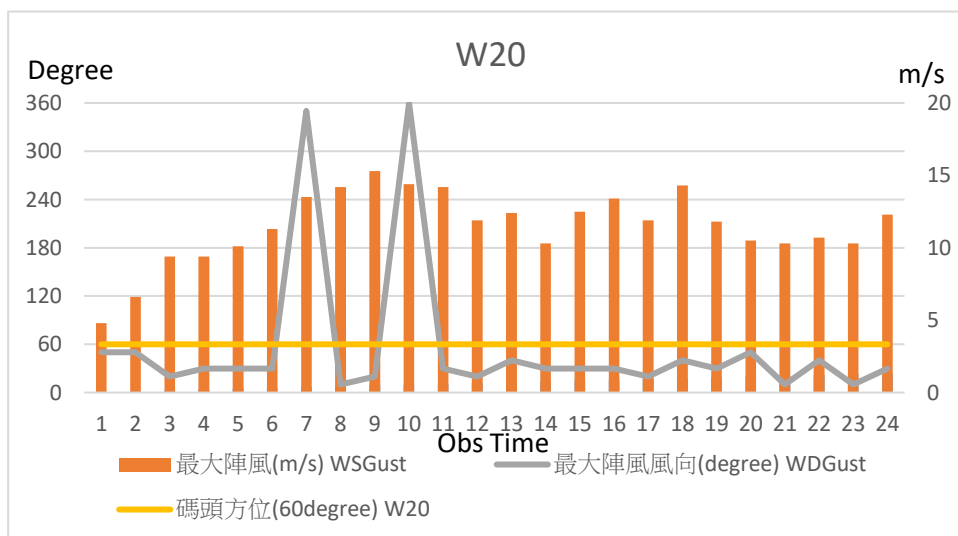
圖 10 西 20 號碼頭最大陣風之風速風向與碼頭方位圖

6. 109 年 12 月 14 日西 20 號碼頭，碼頭方位角為 60 度，船體離岸迎風方位角 150 度。當日最大陣風為介於 30 度至 50 度，最大陣風速約每秒鐘介於 10 公尺至 14 公尺，如圖 10。顯示更為強烈的陣風一直吹著西 20 碼頭靠泊的船艙或船艙，灰色的曲線，看出風的角度約是正北方偏東方 30 至 50 度吹來，碼頭方位角為 60 度，表示強烈的陣風一直吹的船艙或船艙，將船體向前或向後推，這個側風是造成船舶斷纜的原因。

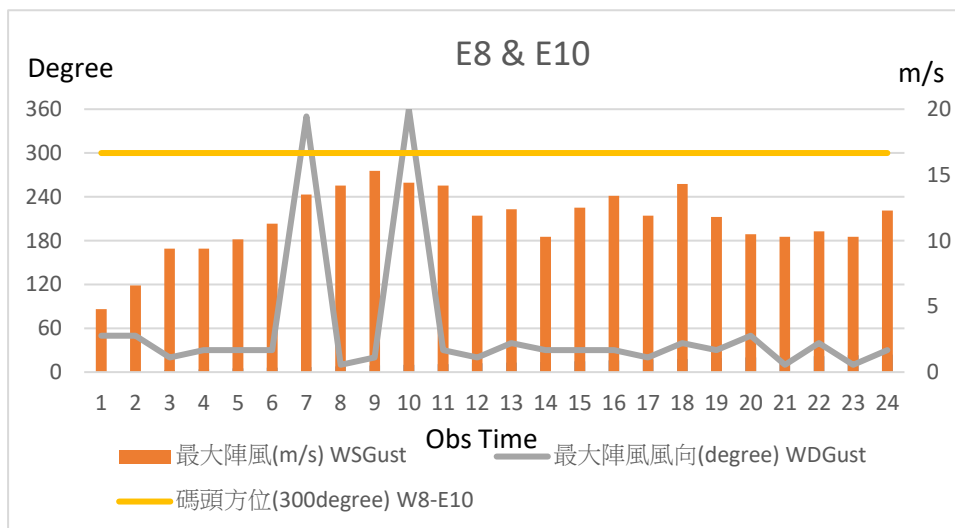
圖 11 東 8 及東 10 號碼頭最大陣風之風速風向與碼頭方位圖

7. 109 年 12 月 14 日東 8 及東 10 號碼頭，碼頭方位角為 300 度，船體離岸迎風方位角 30 度。當日最大陣風為 30 度至 50 度，最大陣風速約每秒鐘 10 公尺至 14 公尺，如圖 11。顯示更為強烈的陣風一直吹著東 8 至東 10 碼頭靠泊的船體，灰色的曲線，看出風的角度約是正北方偏東方 30 度至 50 度吹來，碼頭方位角為 300 度，表示強烈的陣風一直吹的側方船體，將船體推離碼頭，這是最主要的斷纜原因。

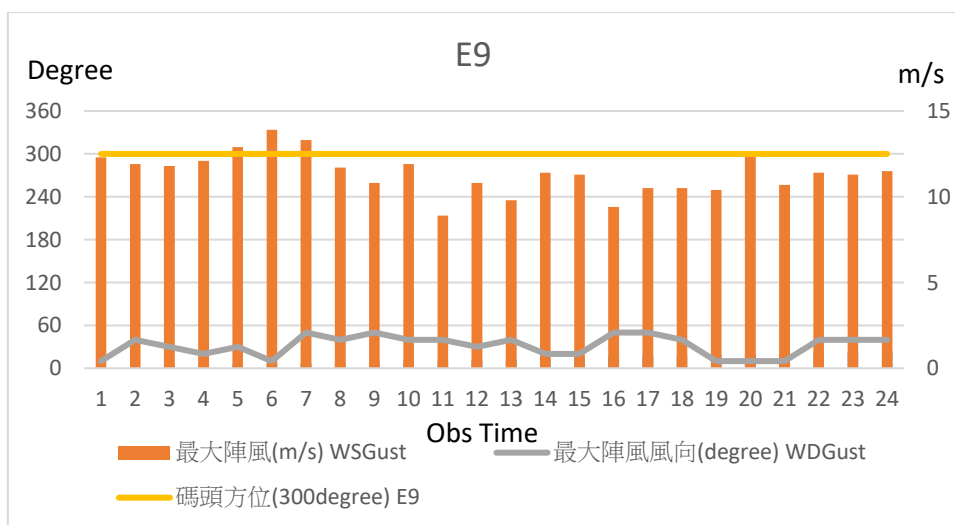
圖 12 東 9 號碼頭最大陣風之風速風向與碼頭方位圖

8. 109 年 12 月 15 日東 9 號碼頭，碼頭方位角為 300 度，船體離岸迎風方位角 30 度。當日最大陣風為 20 度至 50 度，最大陣風速約每秒鐘 10 公尺至 12 公尺，如圖 12。圖中顯示陣風一直側向吹著東 9 碼頭靠泊的船體，灰色的曲線，看出風的角度約是正北方偏東方 20 度到 50 度吹來，碼頭方位角為 60 度，表示強烈的陣風一直吹的船體，將船體推離碼頭，繫船的纜繩可能因為張力不足，加上潮差或船身左右晃動，最後斷纜。故這個側風是最主要的斷纜原因。

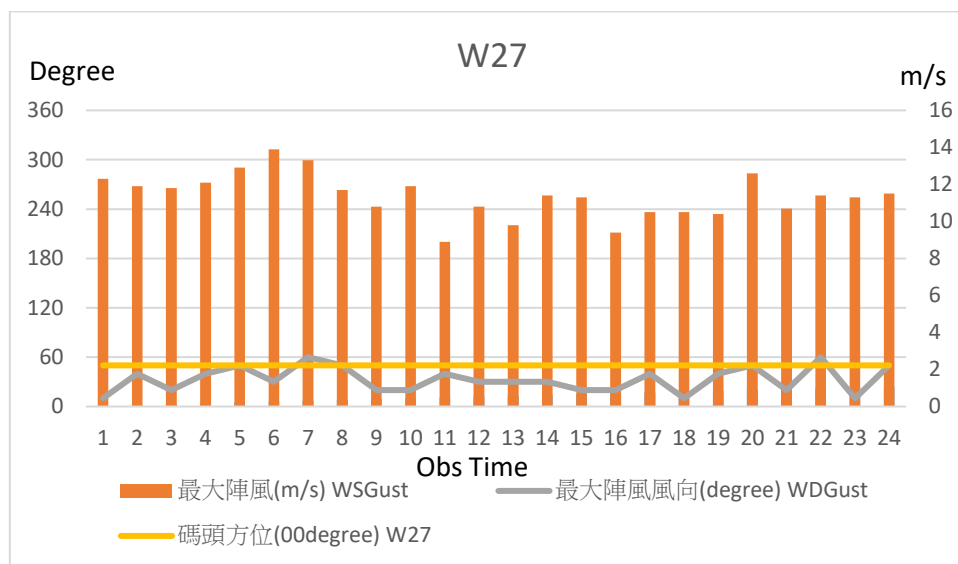
圖 13 西 27 號碼頭最大陣風之風速風向與碼頭方位圖

9. 109 年 12 月 15 日西 27 號碼頭，碼頭方位角為 50 度，船體離岸迎風方位角 140 度。當日最大陣風為 20 度至 50 度，最大陣風速約每秒鐘 10 公尺至 12 公尺，如圖 13。圖中顯示陣風一直吹著西 27 碼頭靠泊的船體，灰色的曲線，看出風的角度約是正北方偏東方 20 度到 50 度吹來，碼頭方位角為 50 度，表示強烈的陣風一直吹的前後船艙或船艙，將船體向前或向後推，這是最主要的斷纜原因。

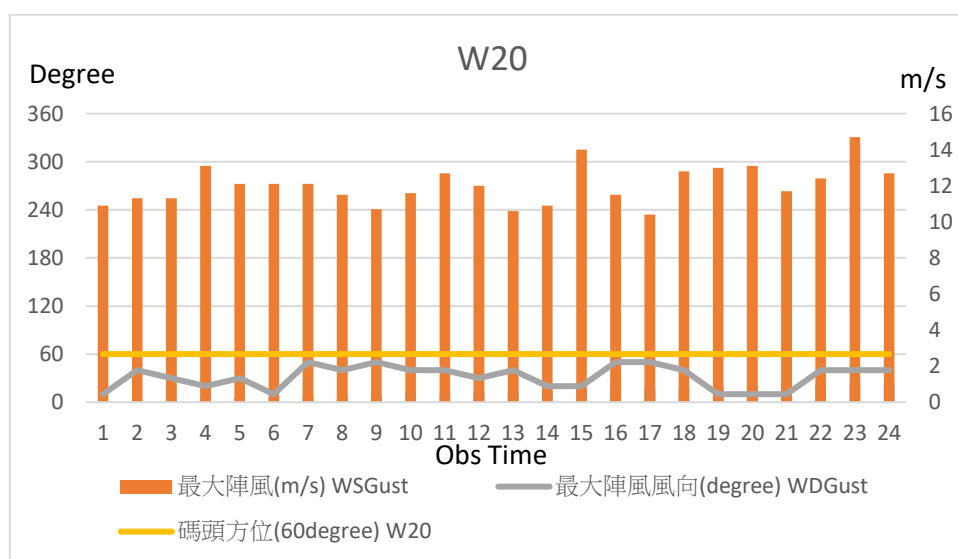
圖 14 西 20 號碼頭最大陣風之風速風向與碼頭方位圖

10. 109 年 12 月 16 日西 20 號碼頭，碼頭方位角為 60 度，船體離岸迎風方位角 150 度。當日最大陣風為 20 度至 50 度，最大陣風速約每秒鐘 10 公尺至 12 公尺，如圖 14。圖中顯示陣風一直吹著西 20 碼頭靠泊的船體，灰色的曲線，看出風的角度約是正北方偏東方 20 度到 50 度吹來，碼頭方位角為 60 度，表示強烈的陣風一直吹的前後船體，將船體沿著碼頭法線向前或向後推動，造成纜繩張力不足而斷裂，這是最主要的斷纜原因。
