# 軌道構件缺失人工智慧辨識建置應用－ 系統擴建與宜蘭段現地測試

交通部運輸研究所

中華民國 112 年 3 月

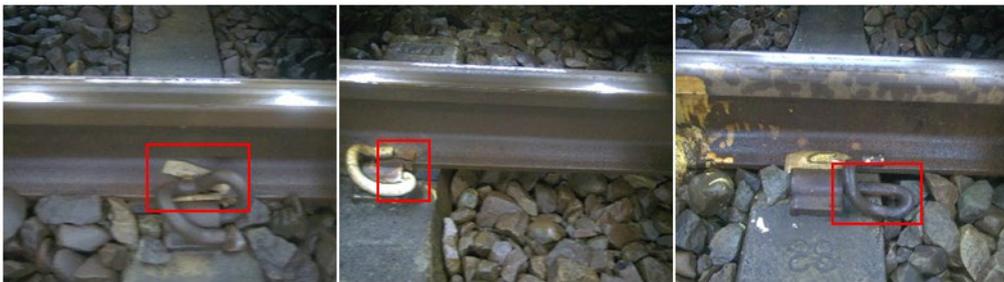
圖 4.29 軌道 e 扣夾缺失與位移

經過臺中段的 2 次實際的軌道現地作業，透過擷取部分影像圖資的分析，發現可以看出有部分疑似 e 扣夾缺失、軌道異物、疑似道釘缺失，如圖 4.29、圖 4.30 及圖 4.31 所示，另外也包含四孔魚尾板前後端疑似有裂痕瑕疵現象部分，如圖 4.32 所示。因此，也間接驗證本計畫初步規劃的可行性。

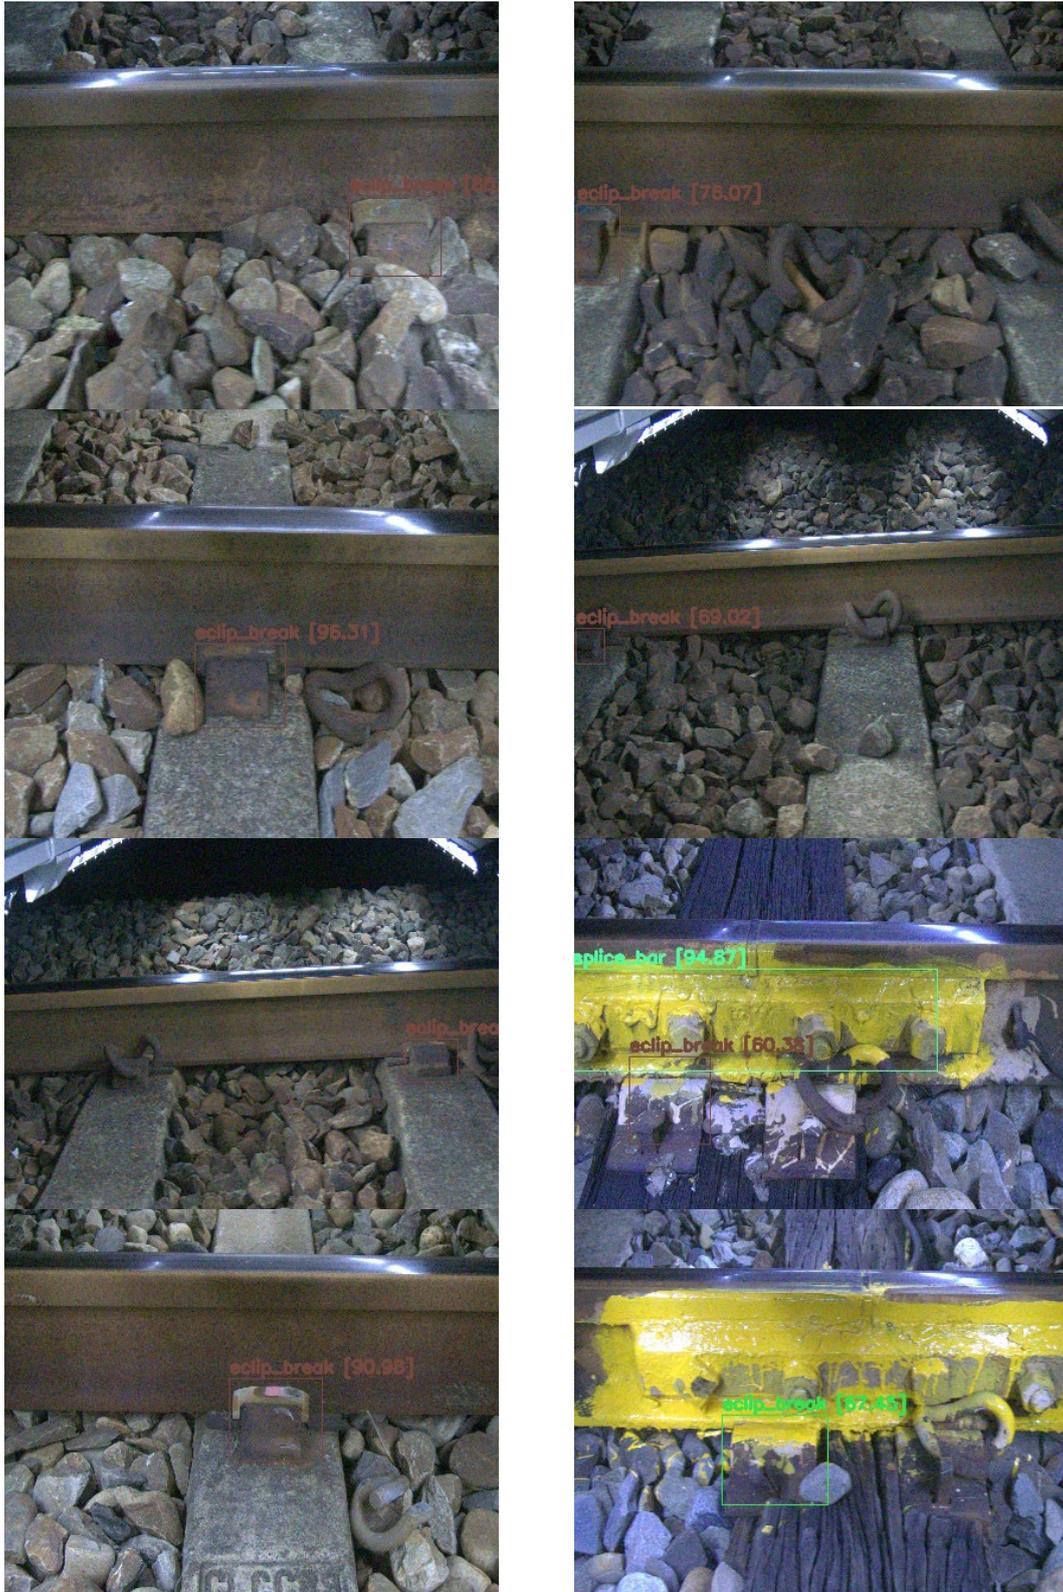
圖 4.38 第三階段臺中現地驗證檢出紀錄—e 扣夾缺失

最後，為進一步驗證現階段所訓練的 AI 模組成果，特別委託臺中段協助於本年度 9 月 23 日，進行現地軌道模擬驗證作業。本次現地驗證將由臺中工務段維護人員先行佈建 3 種類的軌道缺失，包括 e 扣夾缺失、魚尾銲缺失與模擬裂縫缺失數個，在本系統未先獲取缺失資訊時進行檢驗作業，藉此得知本計畫發展的成果。詳細缺失資料與對照實際檢出項目，如表 4-16 所示，並統整本次實際檢出之各項缺失圖像，如圖 4.38~4.41 所示。

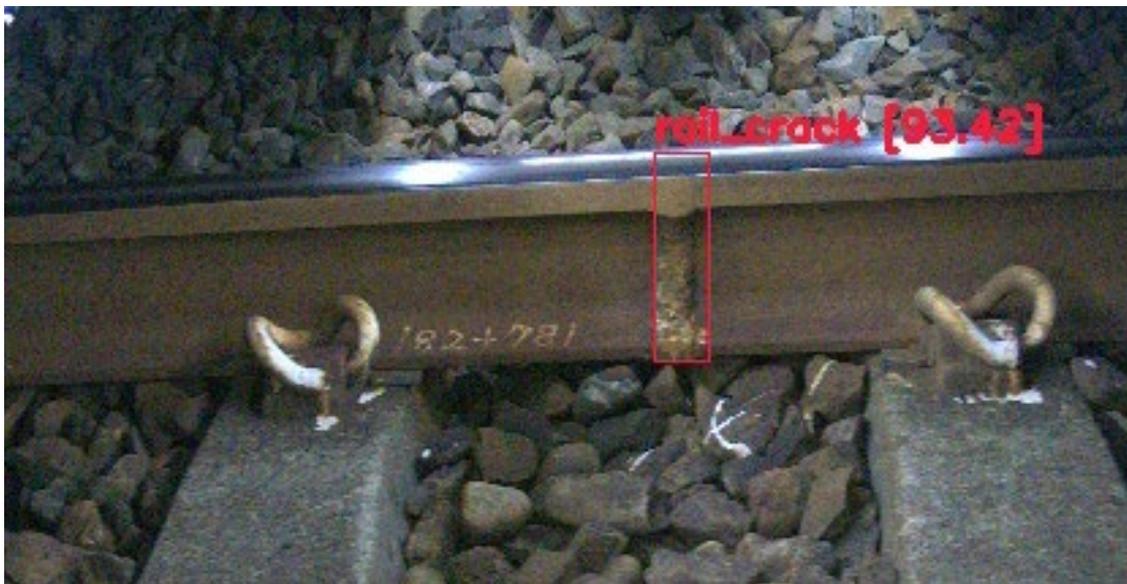
圖 4.42 現地驗證誤判情形—鐵軌銲接處誤判為鋼軌裂縫

軌道銲接處經由補光後產生的光影現象，與鋼軌裂縫樣態具有相同特徵(如圖 4.42 所示)，可透過投入更多鋼軌裂縫圖資進行訓練以降低誤判情形，然而考量到軌道銲接處為裂隙好發位置，鋼軌裂縫具較高風險性，建議初期儘量持不可錯放的原則，待累積圖資進行調整訓練。

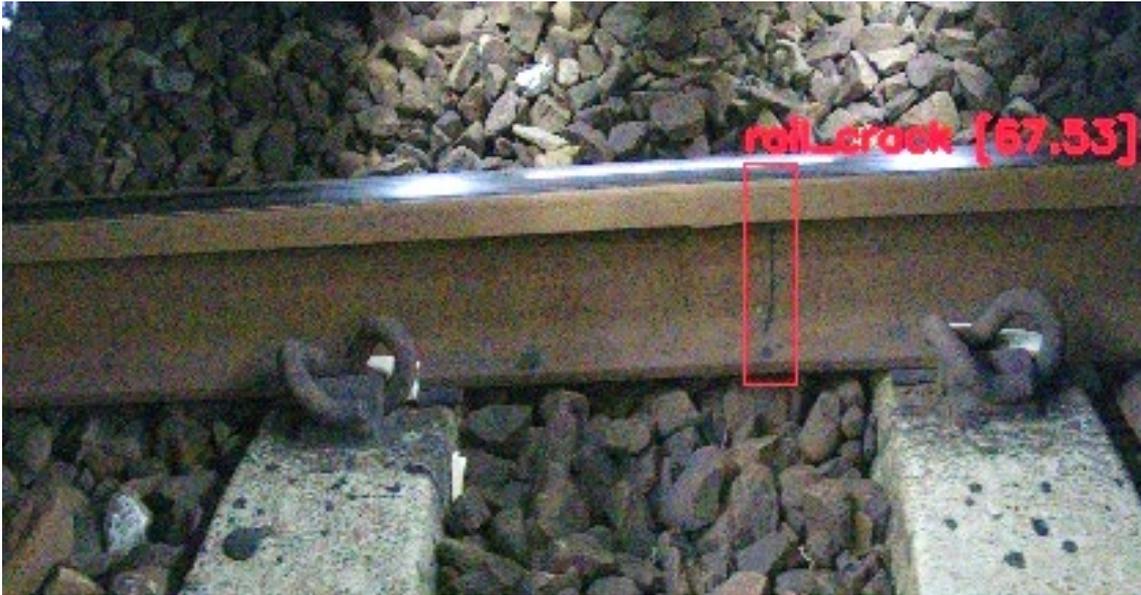
圖 4.43 現地驗證誤判情形—油漬痕跡誤判為鋼軌裂縫

在本次現地驗證中，發現部分油漬痕跡因其形狀分布與鋼軌裂縫模擬圖相似而被判斷為鋼軌裂縫的情形(如圖 4.43 所示)，除納入更多圖資以進行訓練外，後續可以利用調整模型時的權重值進行調整優化，雖然無法完全規避該誤判的發生，但是一定能有效降低誤判機率。

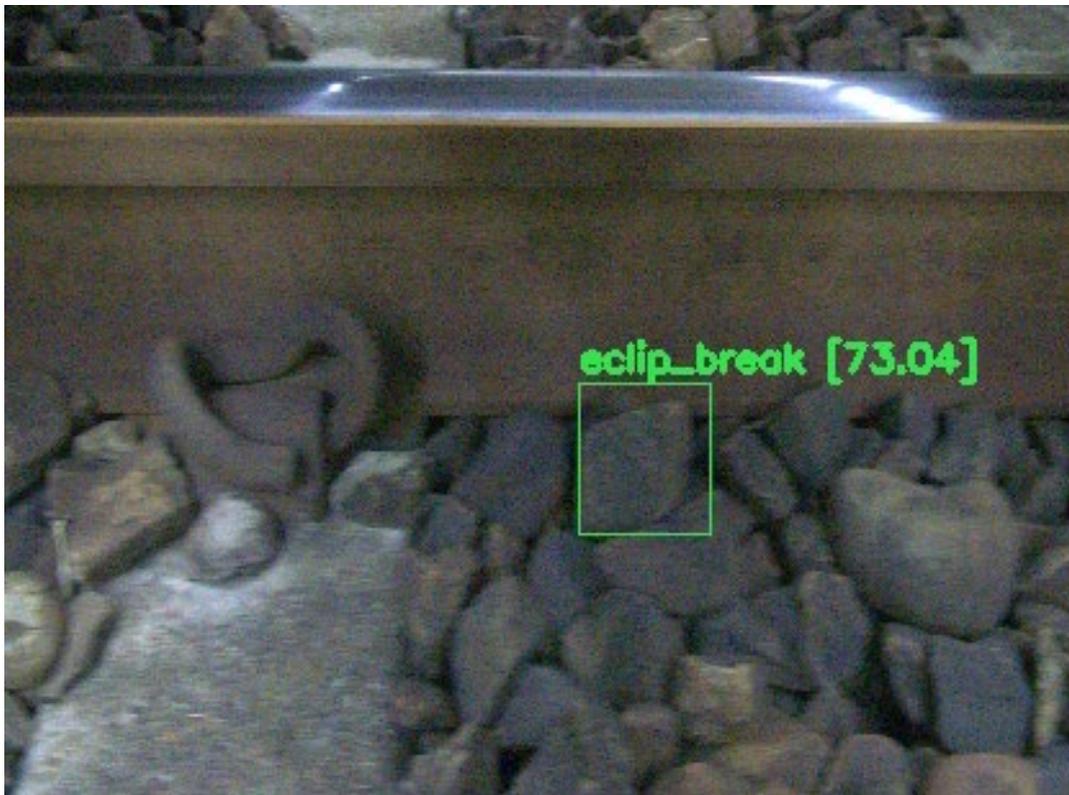
圖 4.44 現地驗證誤判情形—小石塊誤判為 e 扣夾缺失

由於 e 扣夾缺失之枕木扣環與道渣石塊樣貌相似(如圖 4.44 所示)，容易遭到誤判。因此，可以利用系統規劃的反饋功能，收納更多導致誤判的圖資進行模型的再訓練作業，以利提升精準度。
