港灣技術研究所專刊第43號

# 鋼筋混凝土結構物腐蝕調查研究

委託單位：行政院科技顧問組

時間：民國76年1月1日至77年3月31日

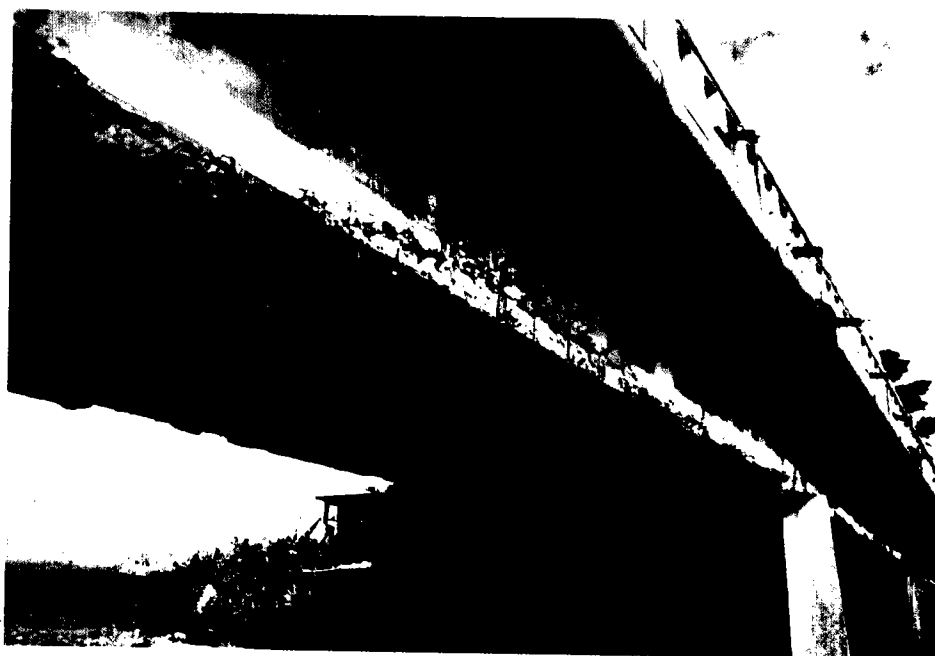
圖 3-4 大埔橋全貌

本研究就台15線32k+618之大埔橋及台1線116k+590西湖橋進行調查，大埔橋位於桃園縣大園鄉居大園工業區，為該區主要出入口，車輛往來頗為頻繁。該橋民國四十三年建造完成，使用至今已三十五年之久，將於明年拆除重建，附近民眾莫不為此危橋之安全性而憂心忡忡，本所人員實地前往調查，發現腐蝕程度確實相當嚴重，保護層剝落、鋼筋裸露，橋頭下部擋土結構混凝土有一相當寬之裂縫，重車通過會發生鬆動。因該橋為光復後不久後興建，百廢待興，物資材料嚴重缺乏，設計準則無從參考之下建造完成，然歷經三十多年，不管在車輛之數量及車輛載重都急速增加，政府方面在公共建設支出逐年增加，而此橋樑仍未見改善，不知全省各地還有多少類似此種危橋，應全面性調查並儘速改善之，以維護民眾之安全為是。西湖橋位於苗栗縣西湖鄉，本橋僅作現場非破壞性檢驗。

綜合研判所得數據此橋全因力學上的破壞，由於載重大及疲勞返復作用，致使樑彎曲變形拉力區處混凝土剝落，鋼筋裸露造成全面腐蝕。

該橋臨近工業區常有貨櫃車出入，然三十五年前設計並無法滿足現代需要，過大之載重，且混凝土抗張強度甚低；致使混凝土保護層產生裂縫並且剝落，又無適當修補措施，大氣中CO<sub>2</sub>、水分容易進入造成鋼筋腐蝕，腐蝕狀況極為嚴重。另根據現場調查發現此橋應不會有衝擊作用(Impact)，因衝擊力大小常由車速來決定，該地因橋頭、橋尾有兩處大轉彎且為單線道，所以應不致有衝擊力產生，純粹為載重所引起。

(四) 建議儘速研擬非破壞性檢查方法來對於全省公共結構物作全面性調查，作為維修重整之依據。

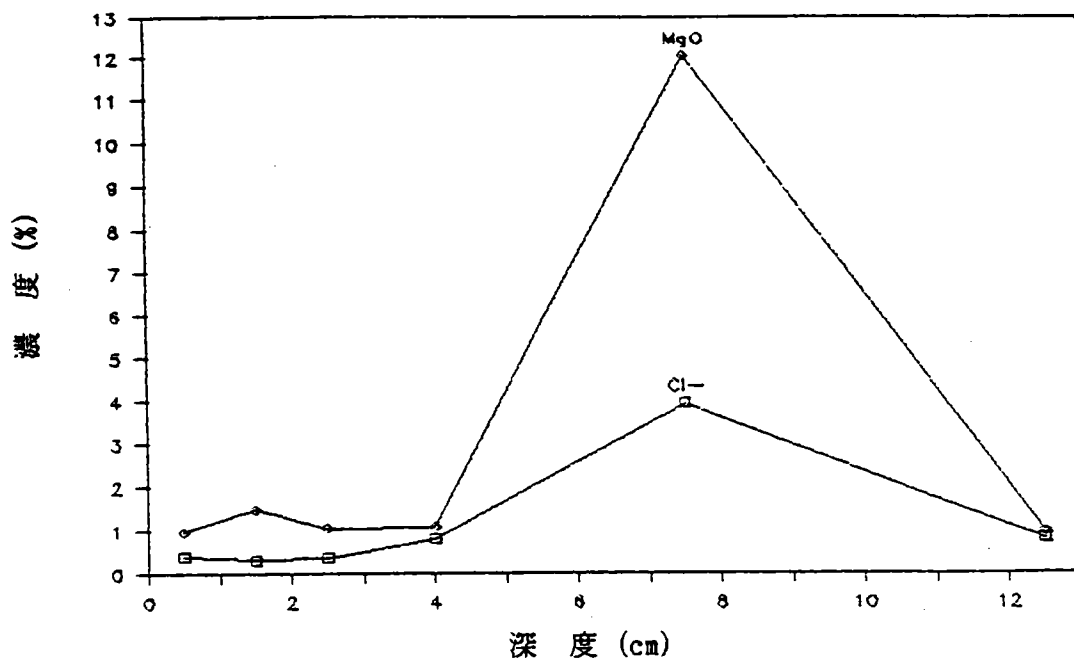
圖 5.7 安南國中倉庫混凝土中有害物質侵入分佈

(一)由圖 5.8及5.10中氯離子之分佈狀況，發現在混凝土表層處之氯離子濃度並非最大。此原因可能是由於表層裂縫較多而受到雨水沖洗致使濃度減低。至於安南國中的氯離子分佈狀況(圖5.7)，可能是當初混凝土骨材已受到氯化物的污染，再加上混凝土品質業已嚴重惡化龜裂所致。
