# 臺中港港灣構造物維護策略探討與 管理系統擴建

交通部運輸研究所

中華民國 109 年 2 月

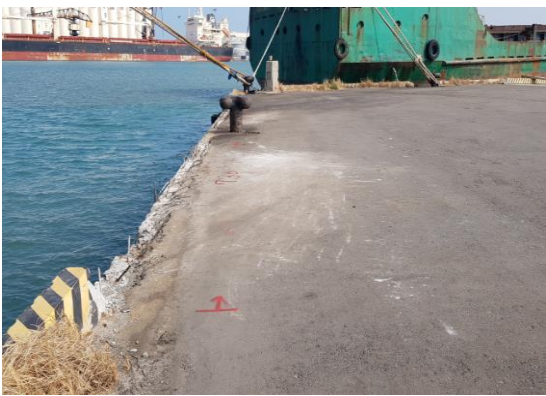
| 說明 | 車檔設施破損(8A-N) | 說明 | 車檔設施破損(8A-1) |

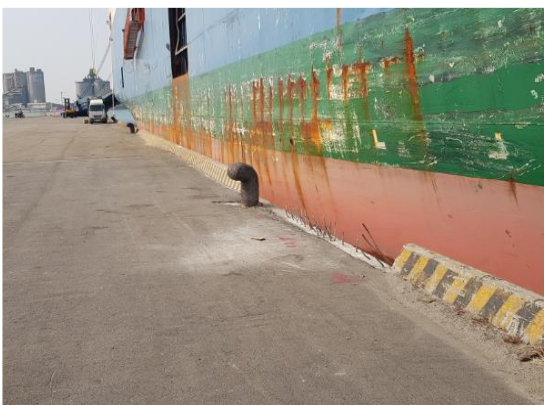
| 說明 | 車檔設施破損(8A-2) | 說明 | 碼頭面檢視狀況正常 |

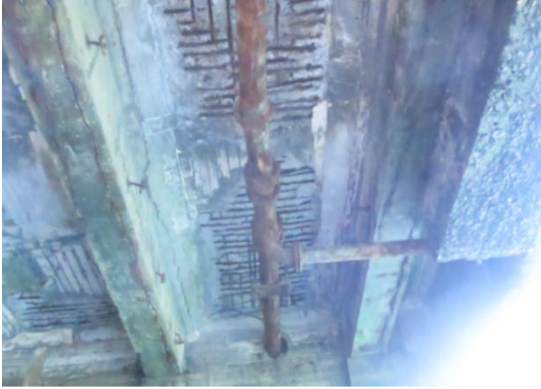
| 說明 | 單元 1 鋼筋裸露有裂縫破損<br>(圖 4.17 位置:1) | 說明 | 單元 1 鋼筋裸露有裂縫破損<br>(圖 4.17 位置:2) |

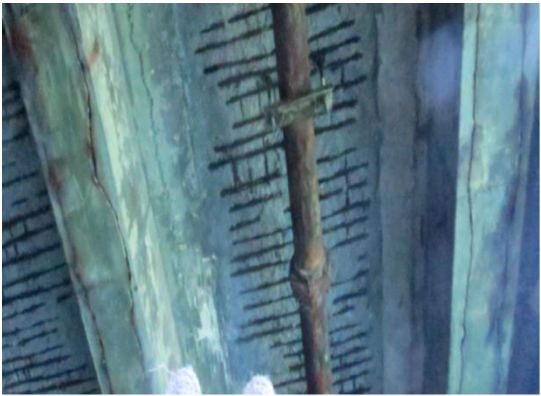
| 說明 | 單元 1 鋼筋裸露有裂縫破損<br>(圖 4.17 位置:3) | 說明 | 單元 1 混凝土有裂縫破損<br>(圖 4.17 位置:4) |

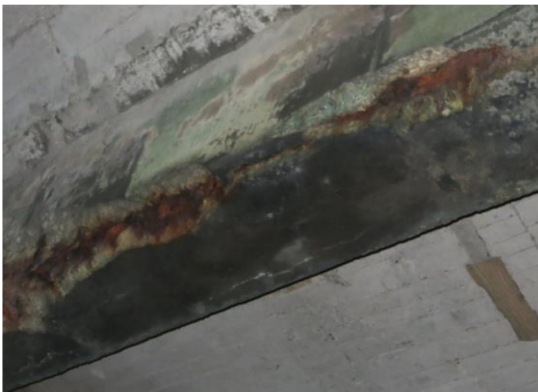
| 說明 | 單元 1 混凝土有裂縫破損<br>(圖 4.17 位置:9) | 說明 | 單元 1 鋼筋裸露有裂縫破損<br>(圖 4.17 位置:10) |

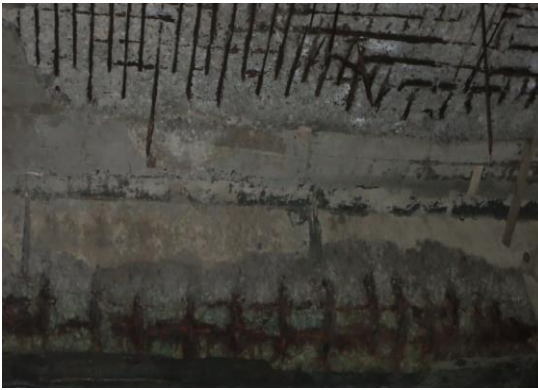
| 說明 | 單元 1 鋼筋裸露有裂縫破損<br>(圖 4.17 位置:11) | 說明 | 單元 1 混凝土有裂縫破損<br>(圖 4.17 位置:12) |

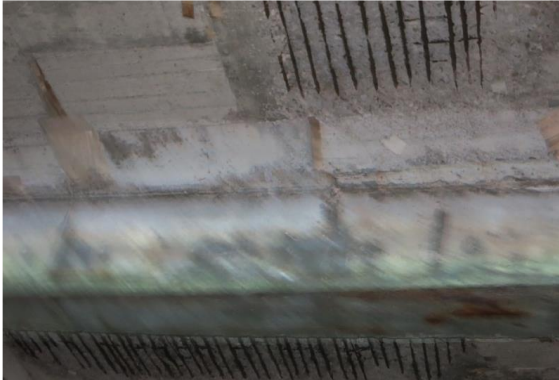
| 說明 | 單元 2 混凝土有裂縫破損<br>(圖 4.18 位置:1) | 說明 | 單元 2 鋼筋裸露有裂縫破損<br>(圖 4.18 位置:2) |

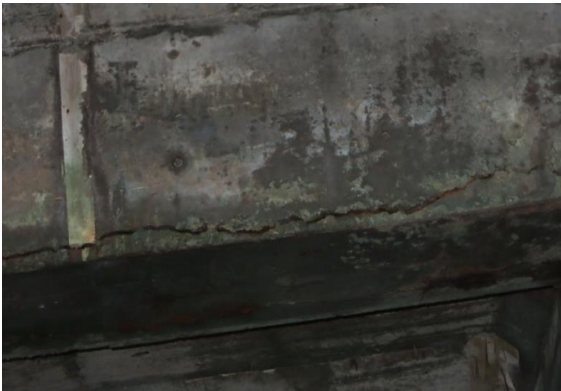
| 說明 | 單元 2 混凝土有裂縫破損<br>(圖 4.18 位置:3) | 說明 | 單元 2 鋼筋裸露有裂縫破損<br>(圖 4.18 位置:4) |

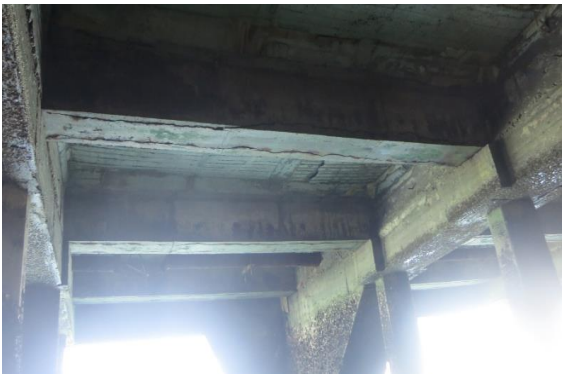
| 說明 | 單元 2 鋼筋裸露有裂縫破損<br>(圖 4.18 位置:5) | 說明 | 單元 2 鋼筋裸露有裂縫破損<br>(圖 4.18 位置:6) |

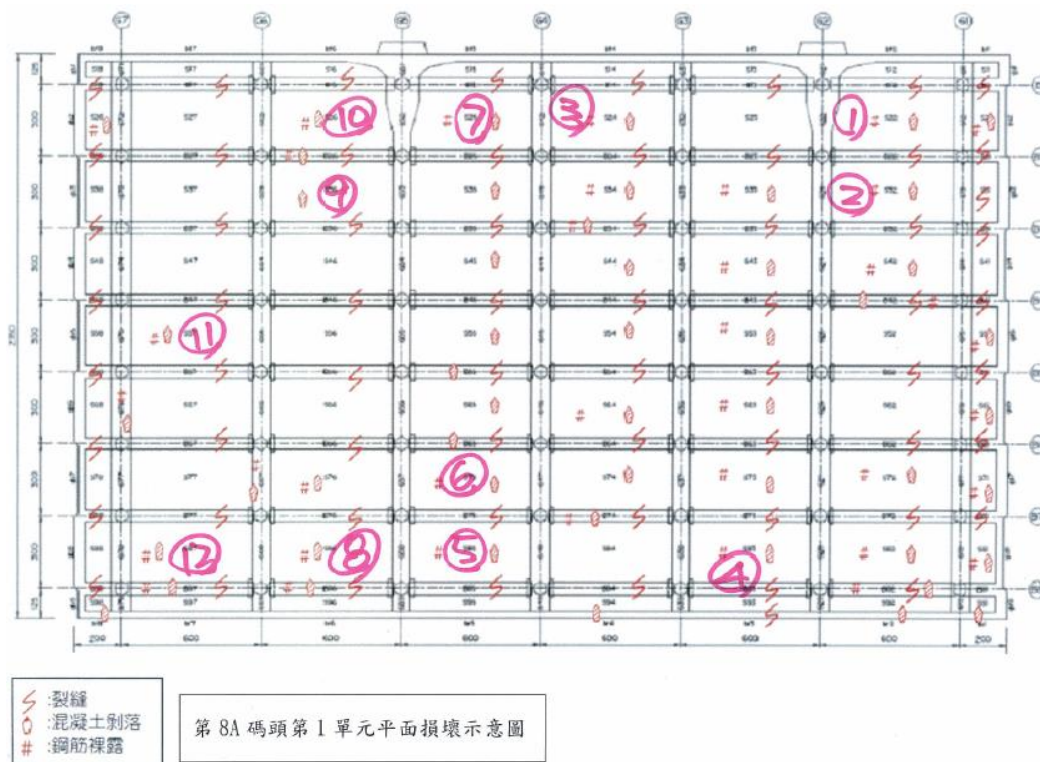
圖 4.17 臺中港 8A 碼頭第 1 單元平面損壞示意圖

8A 碼頭岸上及水下設施，目視檢查結果，其岸上設施部分發現多個車擋設施有破損之情形，碼頭面狀況正常，其法線無變形狀況(如圖 4.14)；水下設施部分，PC 樁狀況正常，底板則在多個單元皆有保護層剝落、鋼筋裸露、裂縫等現象，顯見其鏽蝕情形十分嚴重(照片如圖 4.15、4.16、4.19、4.20、4.23、4.24、4.27、4.28、4.31；位置示意圖如圖 4.17、4.18、4.21、4.22、4.25、4.26、4.29、4.30)。

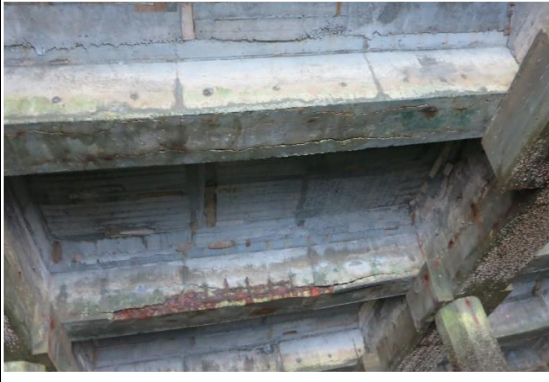
| 說明 | 單元 3 鋼筋裸露有裂縫破損<br>(圖 4.21 位置:3) | 說明 | 單元 3 鋼筋裸露有裂縫破損<br>(圖 4.21 位置:4) |

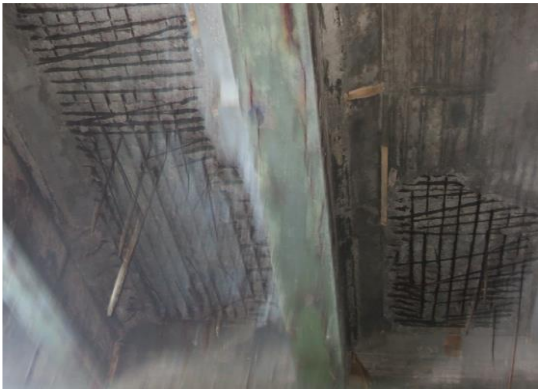
| 說明 | 單元 4 鋼筋裸露有裂縫破損<br>(圖 4.22 位置:3) | 說明 | 單元 4 鋼筋裸露有裂縫破損<br>(圖 4.22 位置:4) |

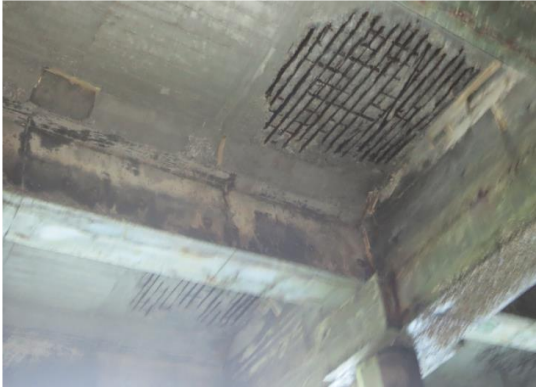
| 說明 | 單元 4 鋼筋裸露有裂縫破損<br>(圖 4.22 位置:7) | 說明 | 單元 4 鋼筋裸露有裂縫破損<br>(圖 4.22 位置:8) |

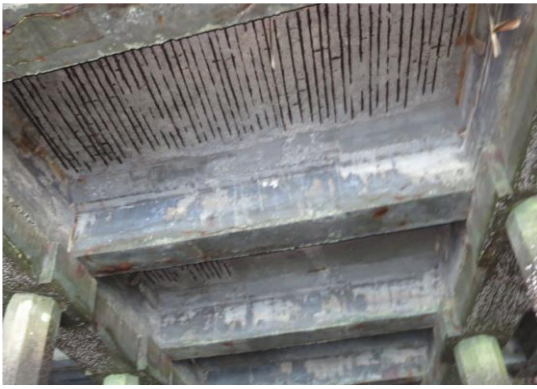
| 說明 | 單元 4 鋼筋裸露有裂縫破損<br>(圖 4.22 位置:9) | 說明 | 單元 4 鋼筋裸露有裂縫破損<br>(圖 4.22 位置:10) |

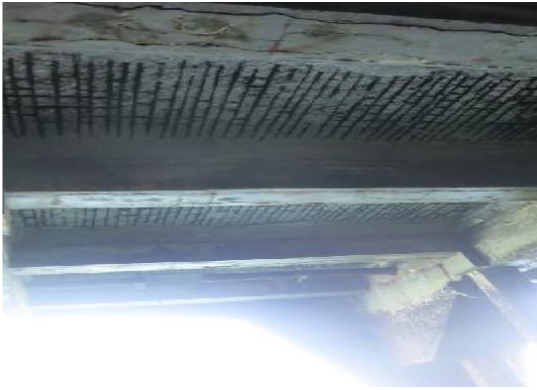
| 說明 | 單元 4 鋼筋裸露有裂縫破損<br>(圖 4.22 位置:11) | 說明 | 單元 4 鋼筋裸露有裂縫破損<br>(圖 4.22 位置:12) |

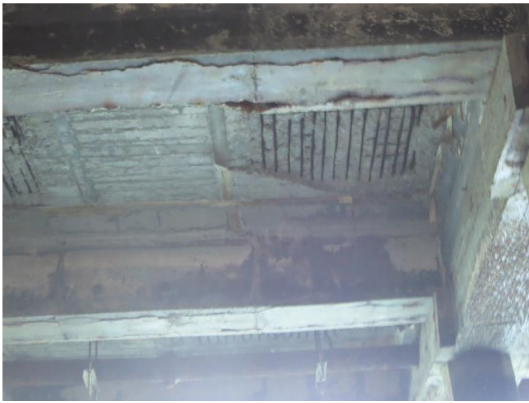
| 說明 | 單元 5 鋼筋裸露有裂縫破損<br>(圖 4.25 位置:5) | 說明 | 單元 5 鋼筋裸露有裂縫破損<br>(圖 4.25 位置:6) |

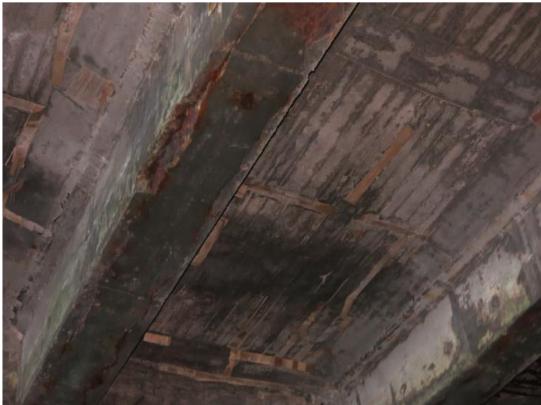
| 說明 | 單元 5 鋼筋裸露有裂縫破損<br>(圖 4.25 位置:9) | 說明 | 單元 5 混凝土有裂縫破損<br>(圖 4.25 位置:10) |

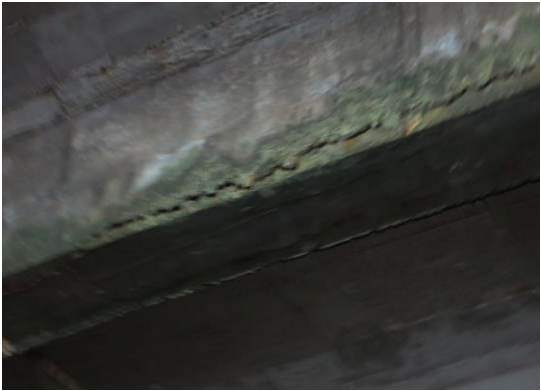
| 說明 | 單元 5 混凝土有裂縫破損<br>(圖 4.25 位置:11) | 說明 | 單元 5 混凝土有裂縫破損<br>(圖 4.25 位置:12) |

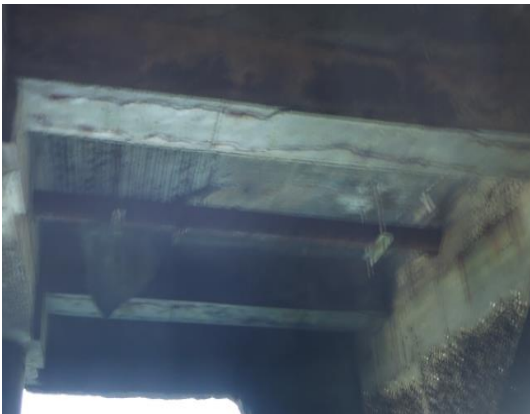
| 說明 | 單元 6 鋼筋裸露有裂縫破損<br>(圖 4.26 位置:5) | 說明 | 單元 6 鋼筋裸露有裂縫破損<br>(圖 4.26 位置:6) |

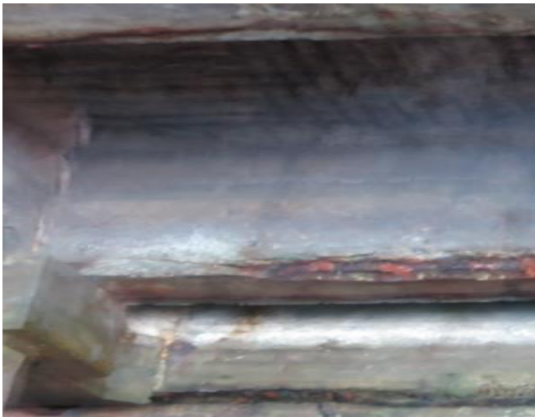
| 說明 | 單元 6 鋼筋裸露有裂縫破損<br>(圖 4.26 位置:9) | 說明 | 單元 6 鋼筋裸露有裂縫破損<br>(圖 4.26 位置:10) |

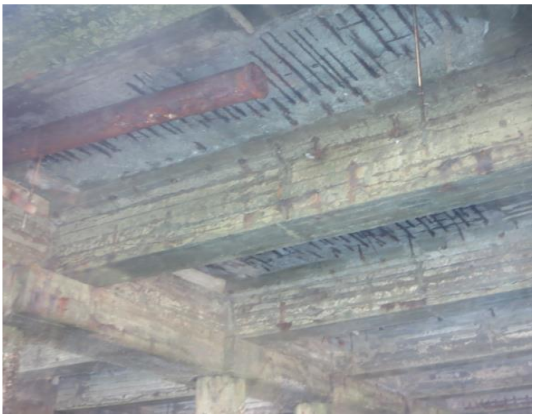
| 說明 | 單元 6 鋼筋裸露有裂縫破損<br>(圖 4.26 位置:11) | 說明 | 單元 6 鋼筋裸露有裂縫破損<br>(圖 4.26 位置:12) |

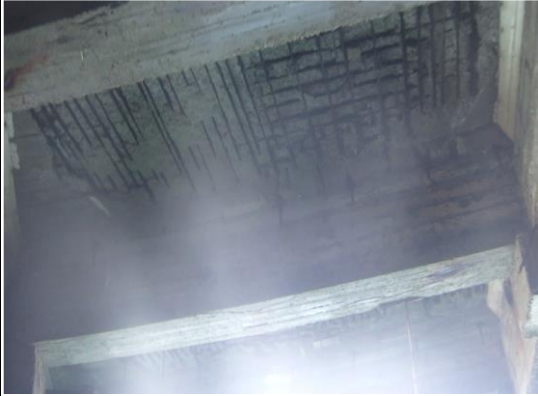
| 說明 | 單元 S 鋼筋裸露有裂縫破損<br>(圖 4.29 位置:1) | 說明 | 單元 S 鋼筋裸露有裂縫破損<br>(圖 4.29 位置:2) |

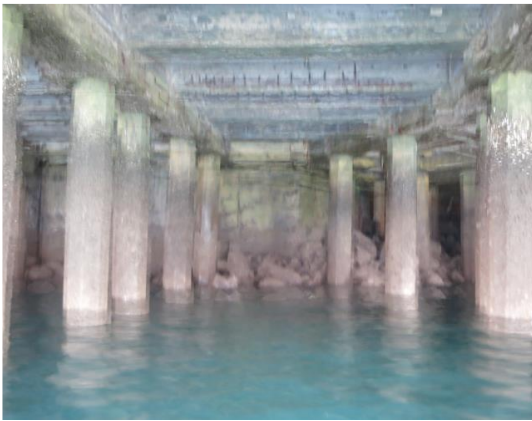
| 說明 | 單元 S 鋼筋裸露有裂縫破損<br>(圖 4.29 位置:5) | 說明 | 單元 S 鋼筋裸露有裂縫破損<br>(圖 4.29 位置:6) |

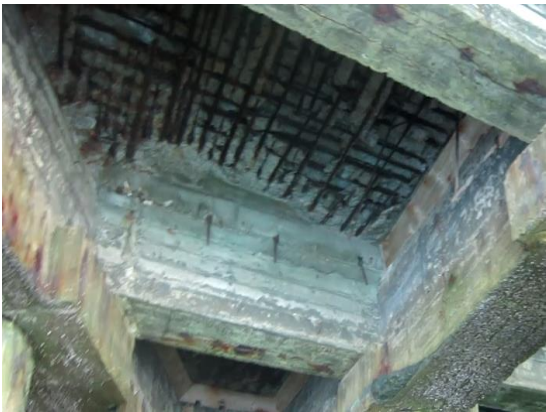
| 說明 | 單元 S 鋼筋裸露有裂縫破損<br>(圖 4.29 位置:9) | 說明 | 單元 S 鋼筋裸露有裂縫破損<br>(圖 4.29 位置:10) |

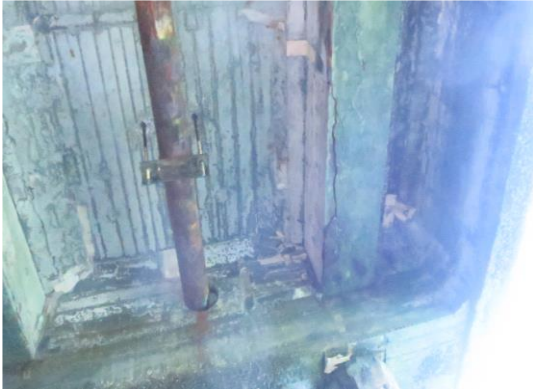
| 說明 | 單元 N 鋼筋裸露有裂縫破損<br>(圖 4.30 位置:1) | 說明 | 單元 N 鋼筋裸露有裂縫破損<br>(圖 4.30 位置:2) |

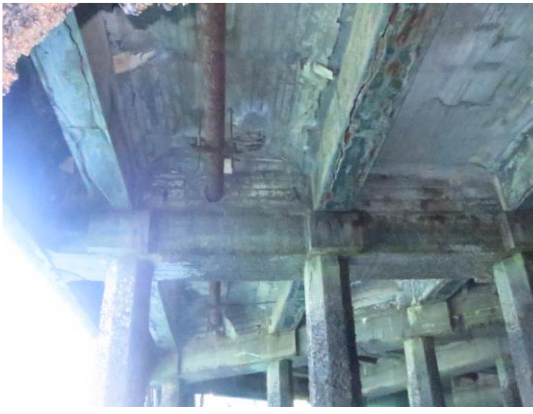
| 說明 | 單元 N 鋼筋裸露有裂縫破損<br>(圖 4.30 位置:5) | 說明 | 單元 N 鋼筋裸露有裂縫破損<br>(圖 4.30 位置:6) |

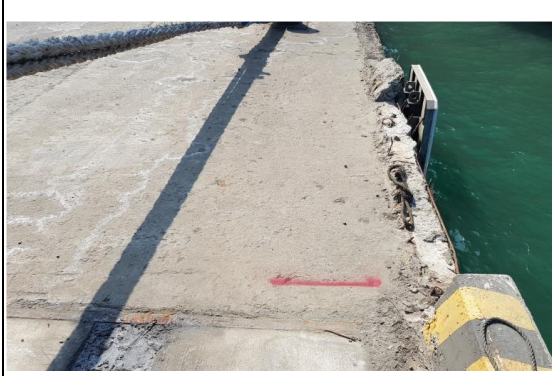
| 說明      車檔設施破損(第 1 單元) | 說明      車檔設施破損(第 2 單元) |

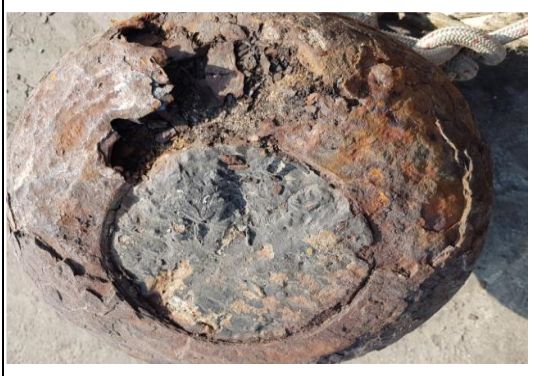
| 說明      繫纜樁鏽蝕嚴重(第 2 單元) | 說明      車檔設施破損(第 3 單元) |

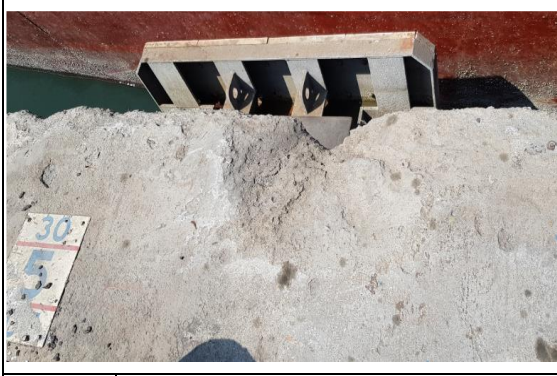
| 說明      碼頭面有破損(第 3 單元) | 說明      碼頭面有破損(第 3 單元) |

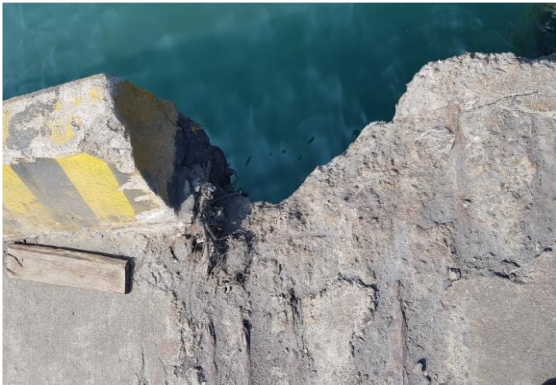
| 說明 | 碼頭面有破損(第 6 單元) | 說明 | 車檔設施破損(第 6 單元) |

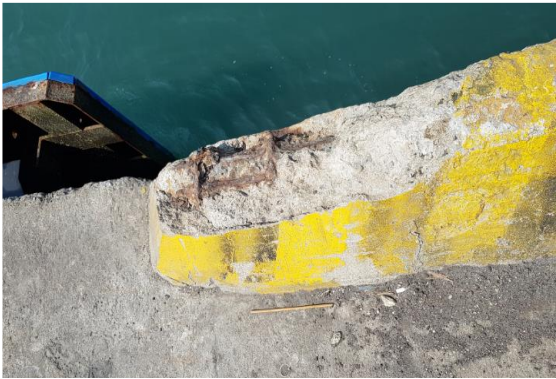
| 說明 | 車檔設施破損(第 7 單元) | 說明 | 碼頭面有破損(第 7 單元) |

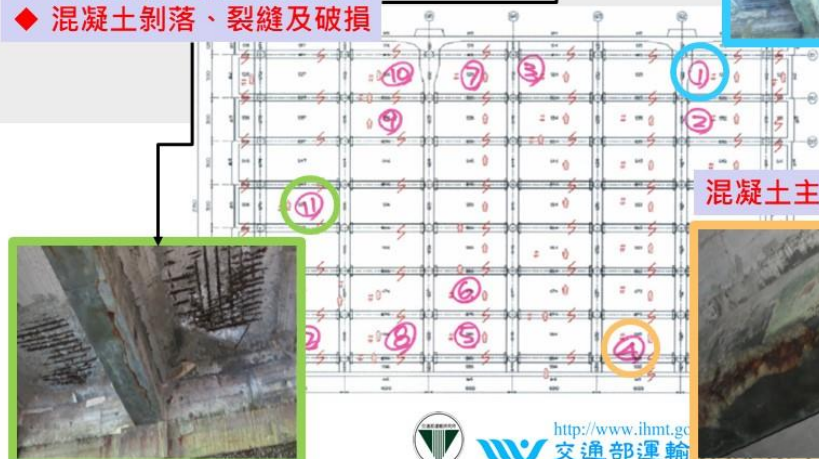
- ◆ 底板鋼筋裸露且鏽蝕嚴重
- ◆ 混凝土剝落、裂縫及破損

混凝土主梁有裂縫破損

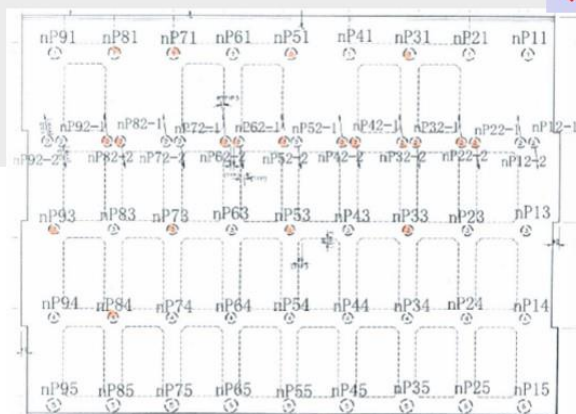
第 30 碼頭第 3 單元平面損壞示意圖

- ◆ 部分鋼管樁防蝕保護套損壞
- ◆ 海生物附著情形嚴重

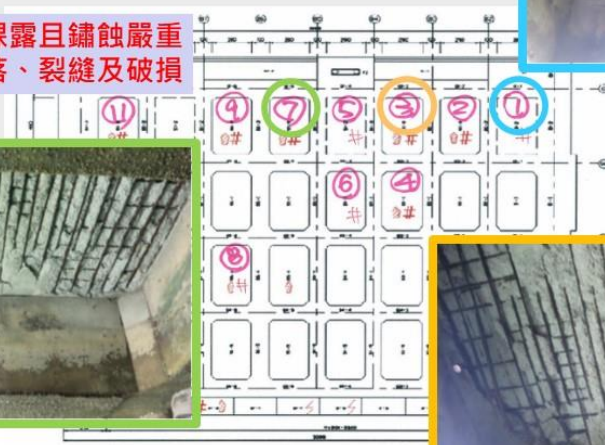
第 30 碼頭第 7 單元平面損壞示意圖

- ◆ 底板鋼筋裸露且鏽蝕嚴重
- ◆ 混凝土剝落、裂縫及破損
