氣候變遷運輸系統風險評估 案例分析

交通部運輸研究所

中華民國 106 年 8 月

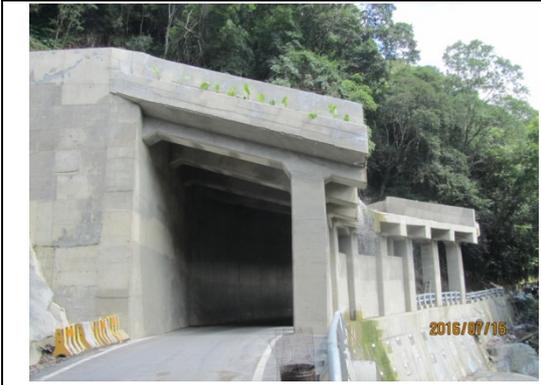
明隧道

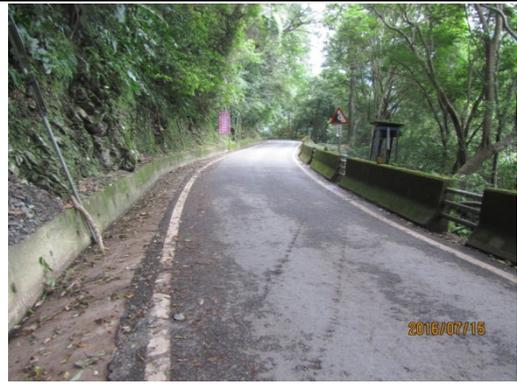
擋土牆排水口

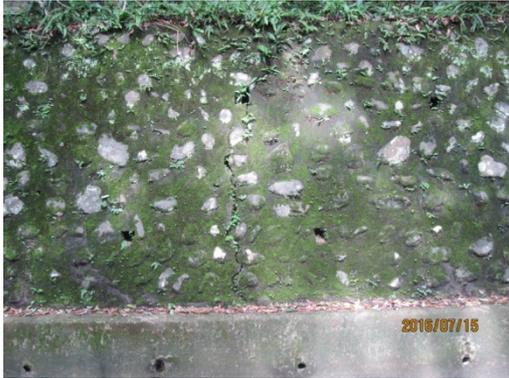
擋土牆裂縫

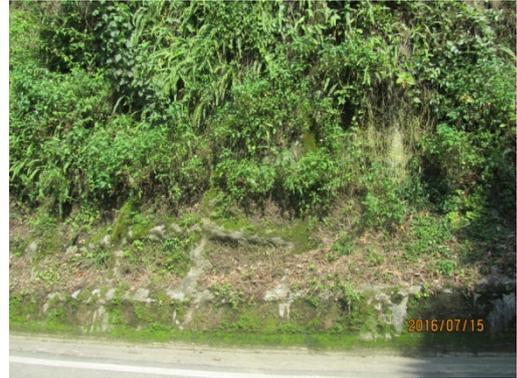
噴漿格網工法

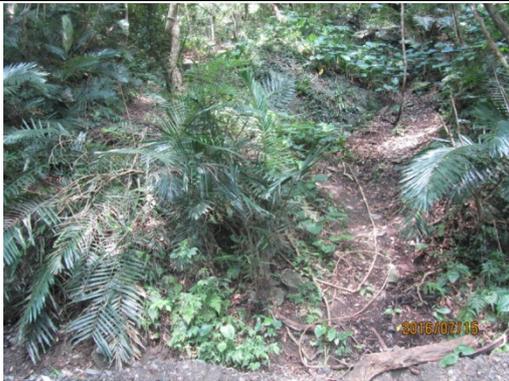
土石滑動痕跡

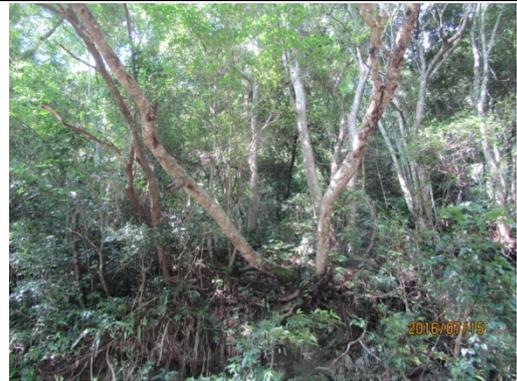
大型枯木

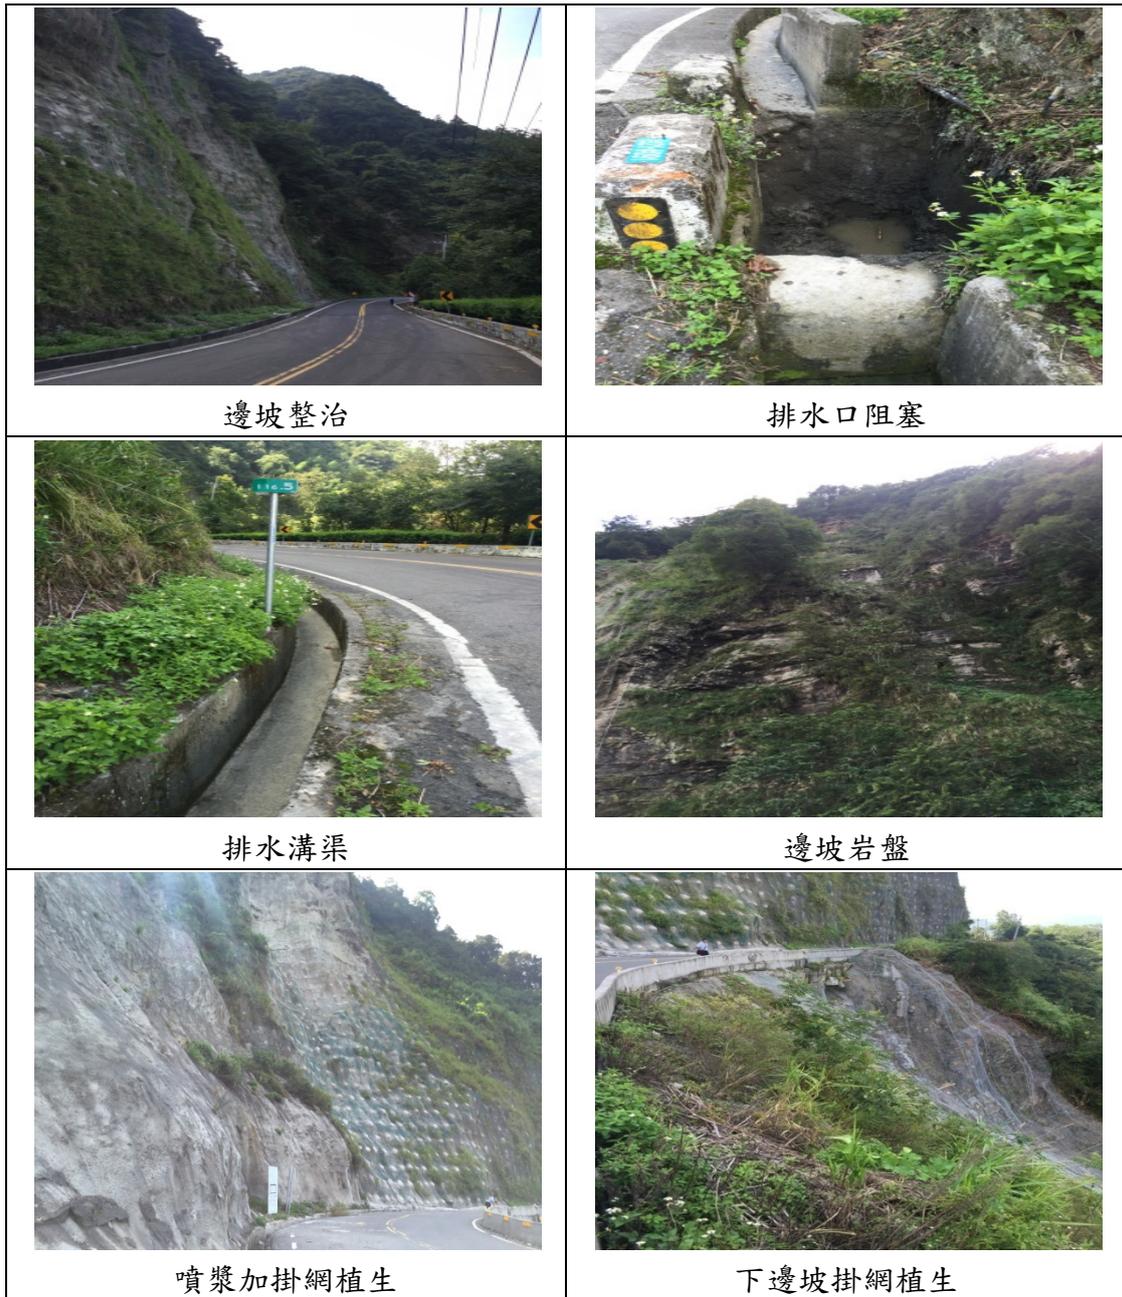
圖 4.1.4-2 台 21 線 116K+000 現況

以坡災之台 21 線 116K+000 而言，岩屑崩滑的分數是 3.9，係由表 4.2-10 的坡災路段安全性評分表得知，地下水(滲流)分數 3.7 分、坡高分數為 1 分、植被分數為 5 分、現場坡面型態或破壞徵兆分數為 3.7 分、保護設施設置妥適性分數為 5 分、排水措施妥善性分數為 5 分，平均得岩屑崩滑的分數是 3.9。

應整個大邊坡同步進行整治，不應該先處理一半後反而引起另一邊的災害發生並波及已整治的另一半邊坡，造成經費浪費。

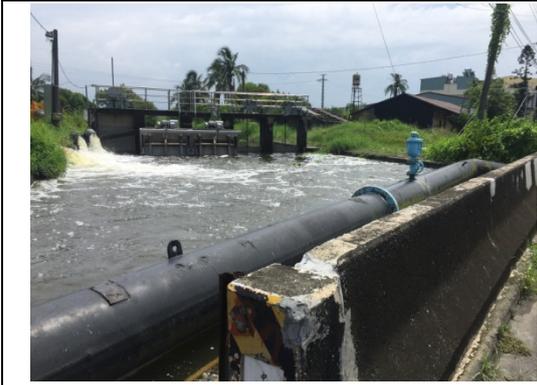
抽水站運作情形

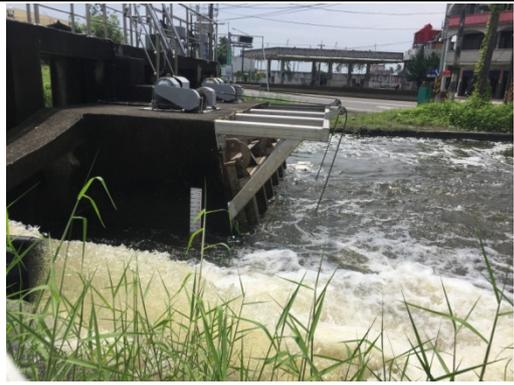
抽水站運作情形

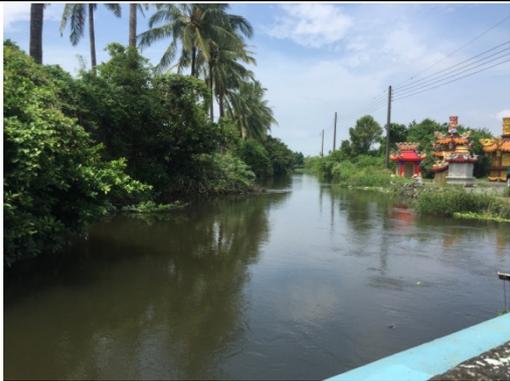
排水道

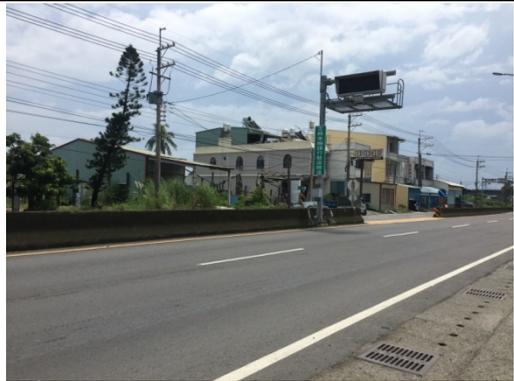
道路旁的排水孔及排水溝

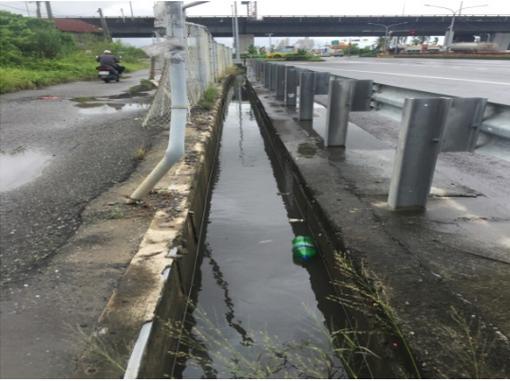
道路旁的排水溝
