港灣碼頭及防波堤現況調查 與維護管理之研究(2/2)

中華民國 106 年 4 月

著者：柯正龍、陳桂清

交通部運輸研究所

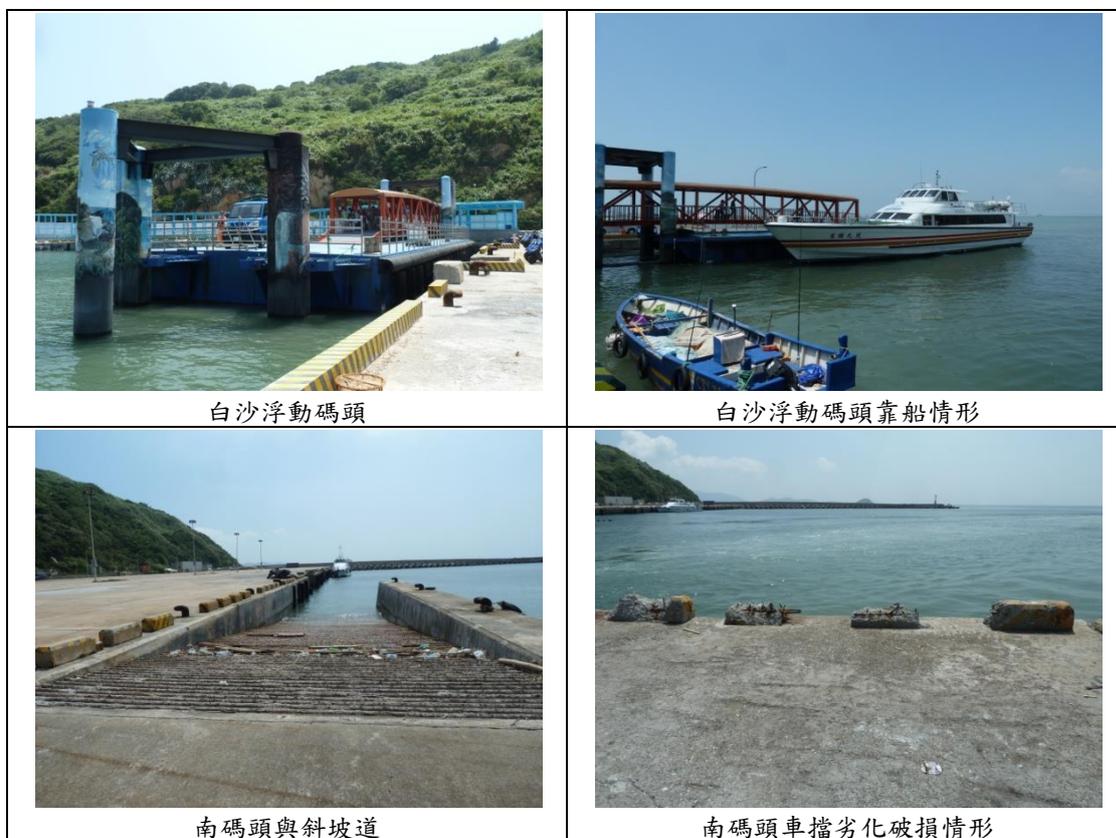
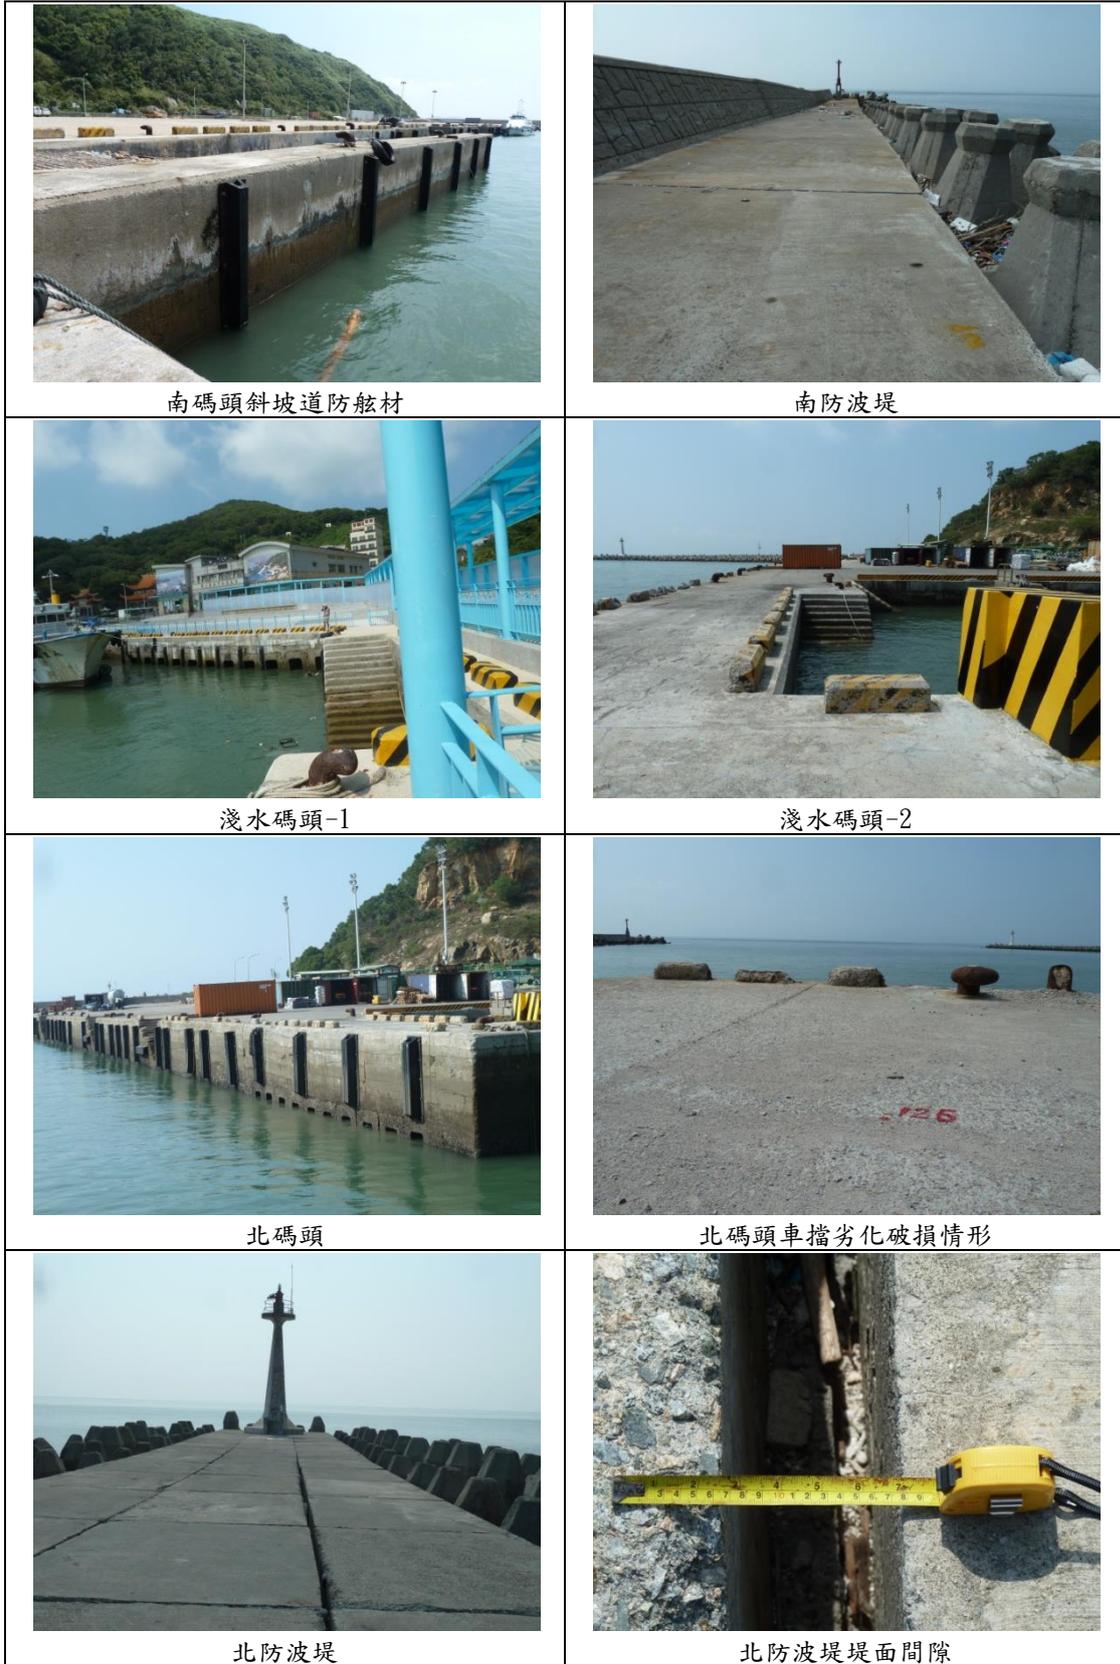
圖 4.21 白沙碼頭區碼頭及防波堤現況(105.08)

圖 4.21 為白沙碼頭區民國 105 年 8 月調查時港區構造物現況，岸上目視之經常巡查結果，將另述於章節 4.3 中。

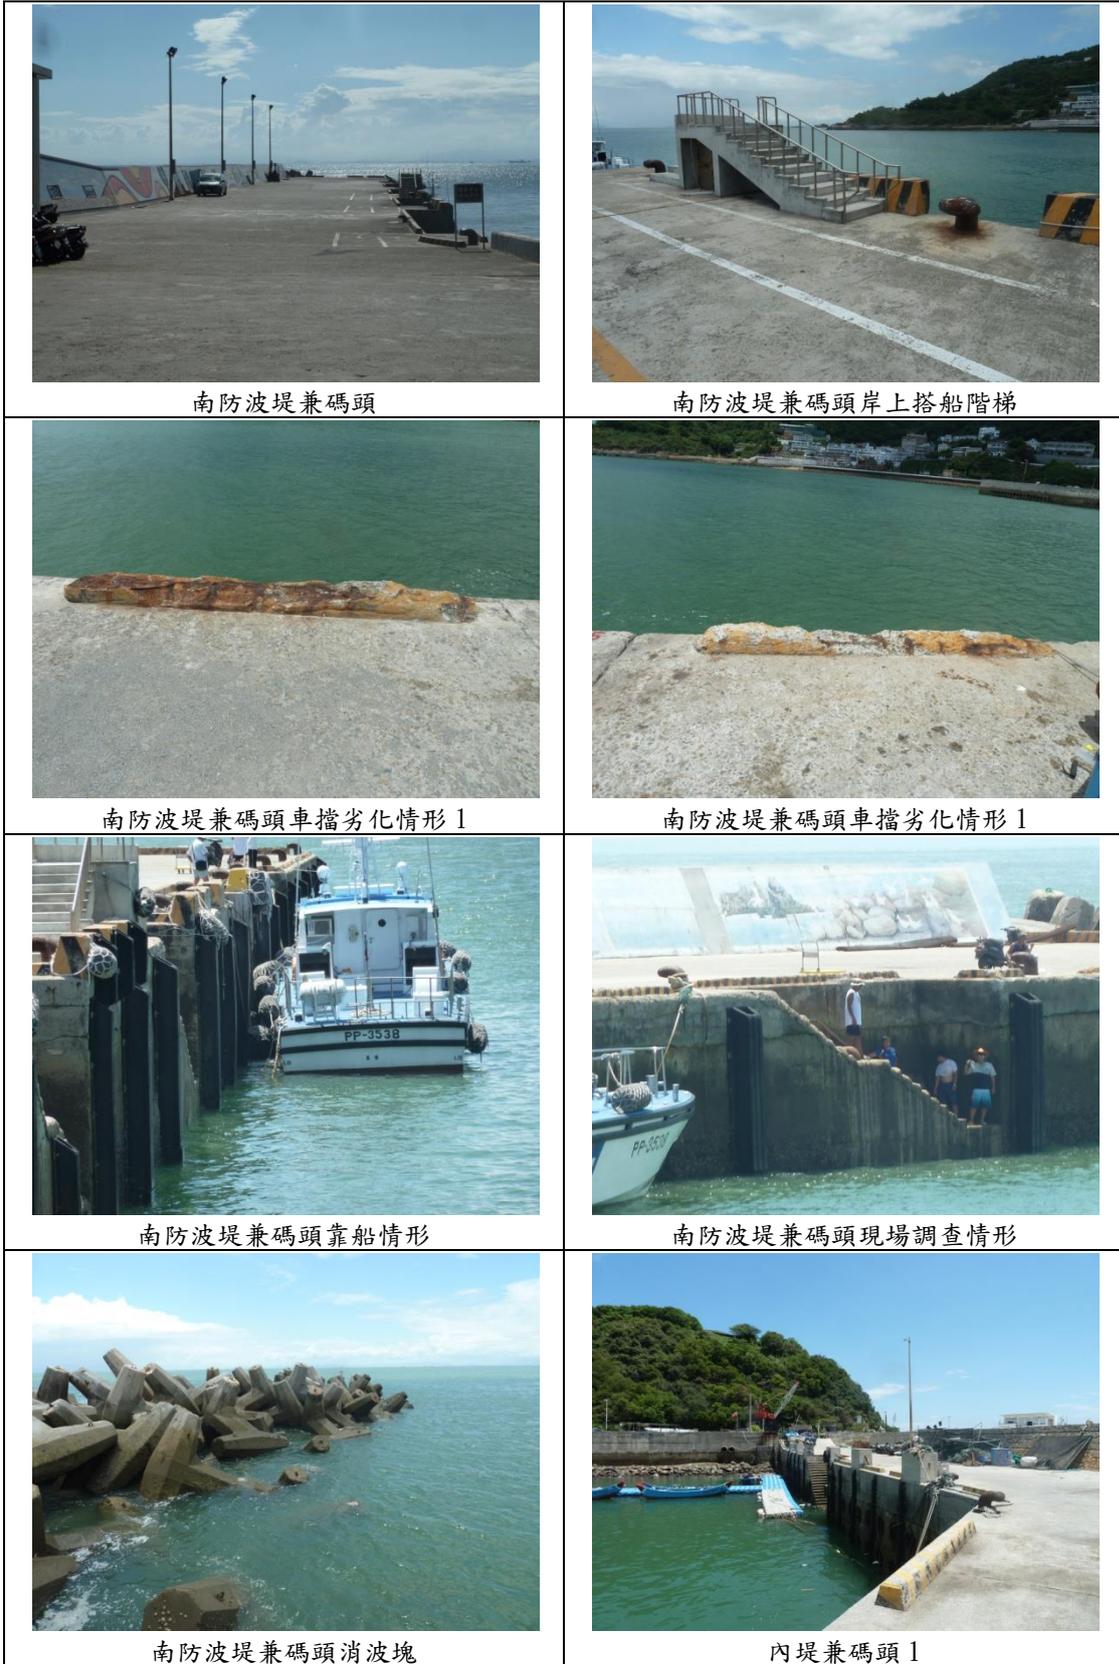
圖 4.26 青帆碼頭區碼頭及防波堤現況(105.08)

圖 4.26 為青帆碼頭區民國 105 年 8 月調查時港區構造物現況，岸上目視之經常巡查結果，將另述於章節 4.3 中。

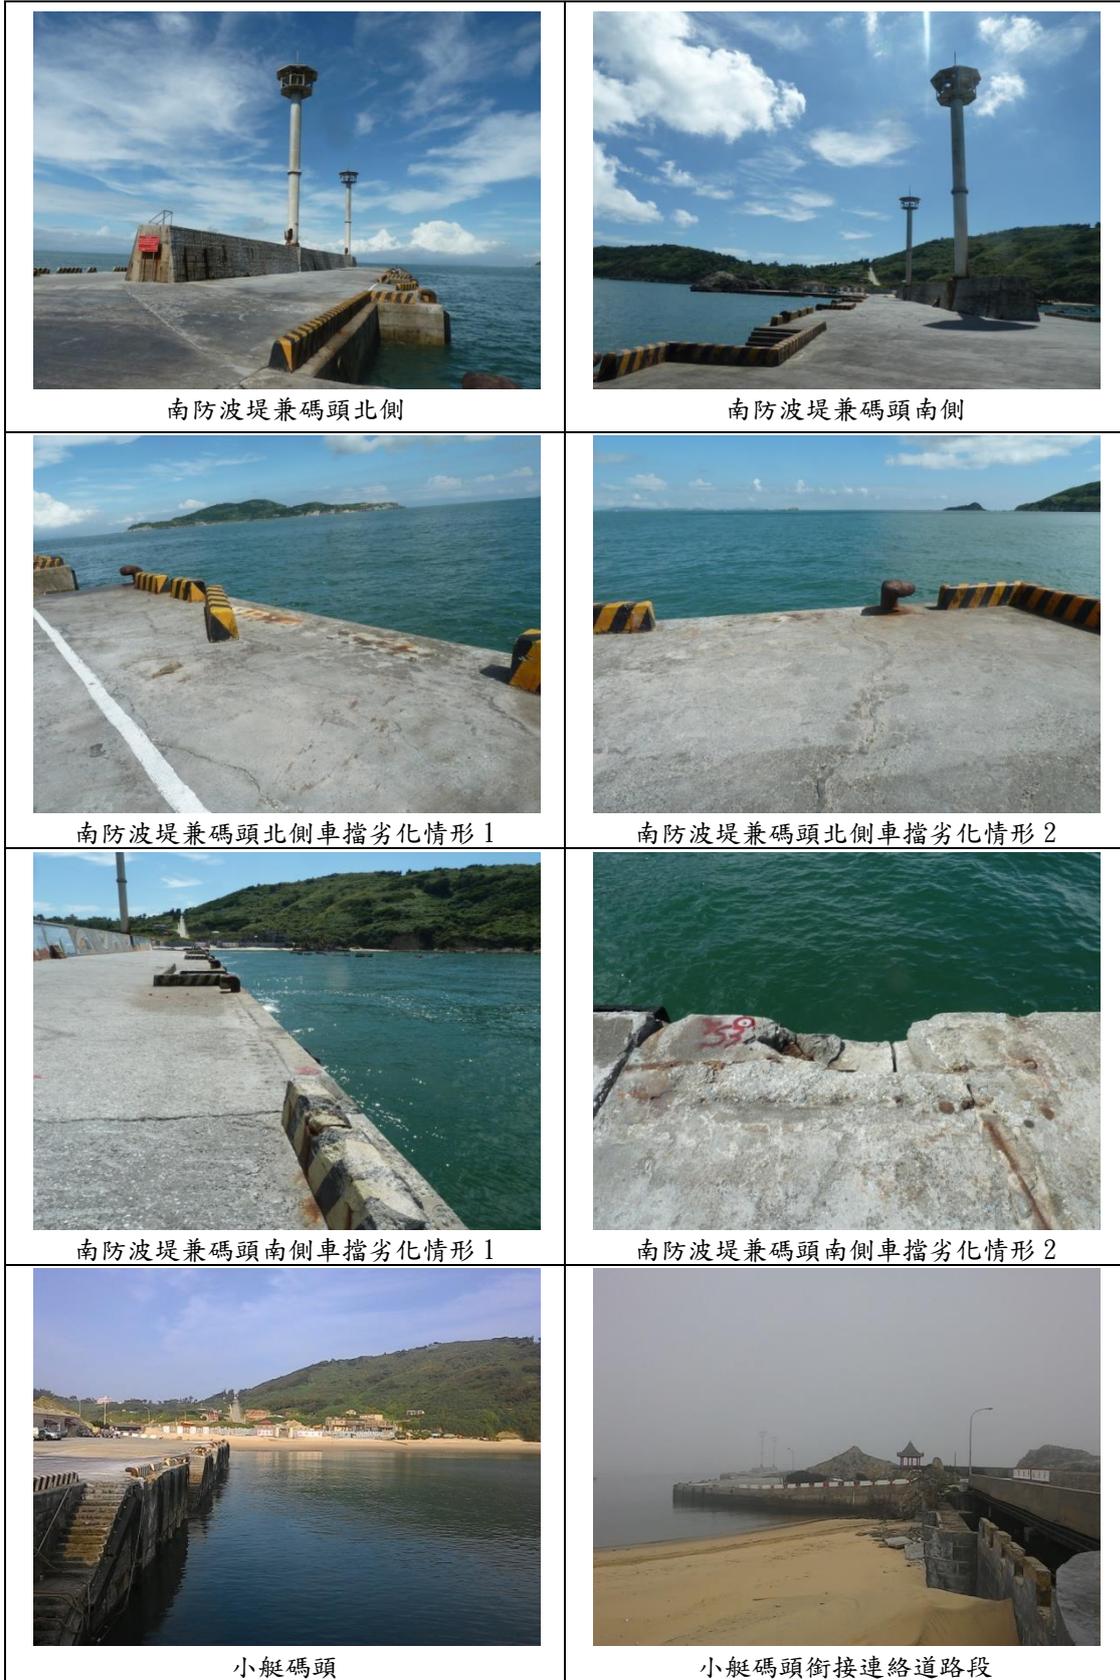
圖 4.30 猛澳碼頭區碼頭及防波堤現況(105.08)

圖 4.30 為猛澳碼頭區民國 105 年 8 月調查時港區構造物現況，岸上目視之經常巡查結果，將另述於章節 4.3 中。

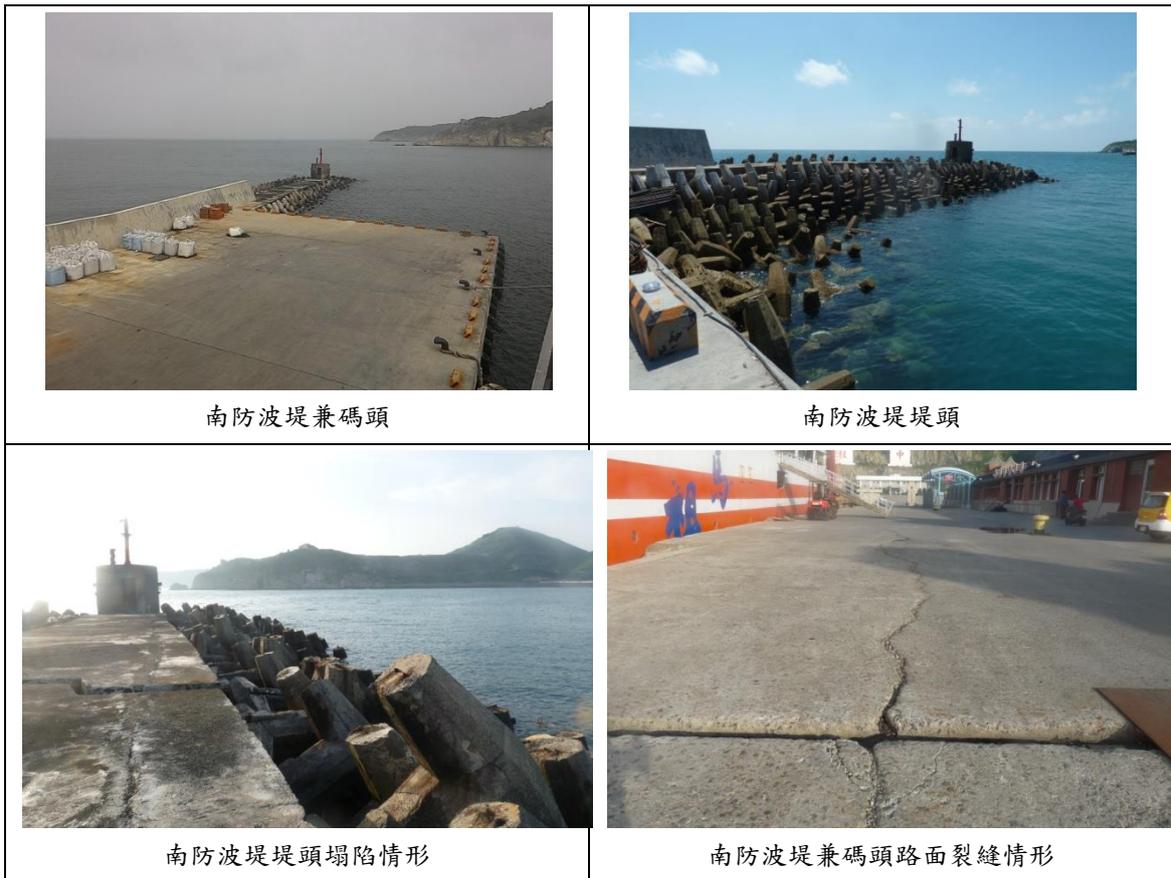
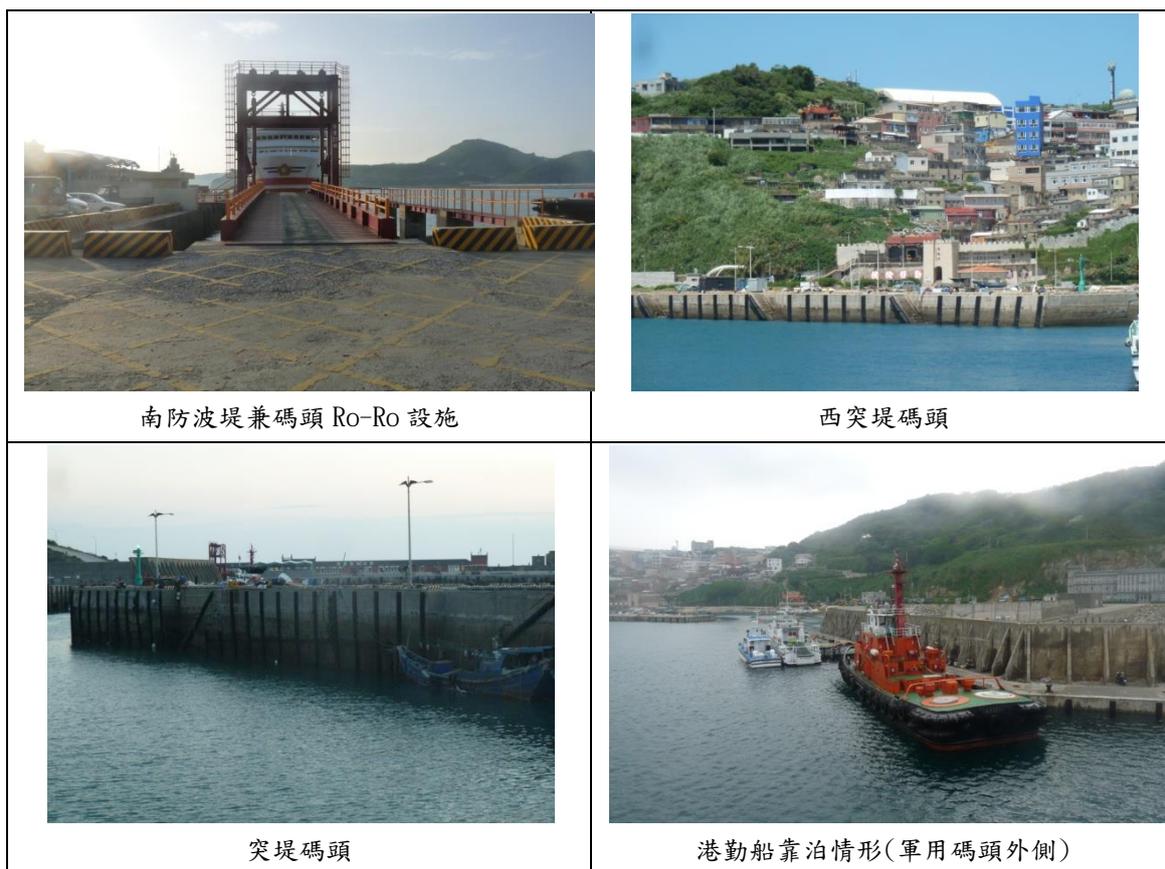
圖 4.38 中柱碼頭區碼頭及防波堤現況(105.08)

圖 4.38 為中柱碼頭區民國 105 年 8 月調查時港區構造物現況，岸上目視之經常巡查結果，將另述於章節 4.3 中。

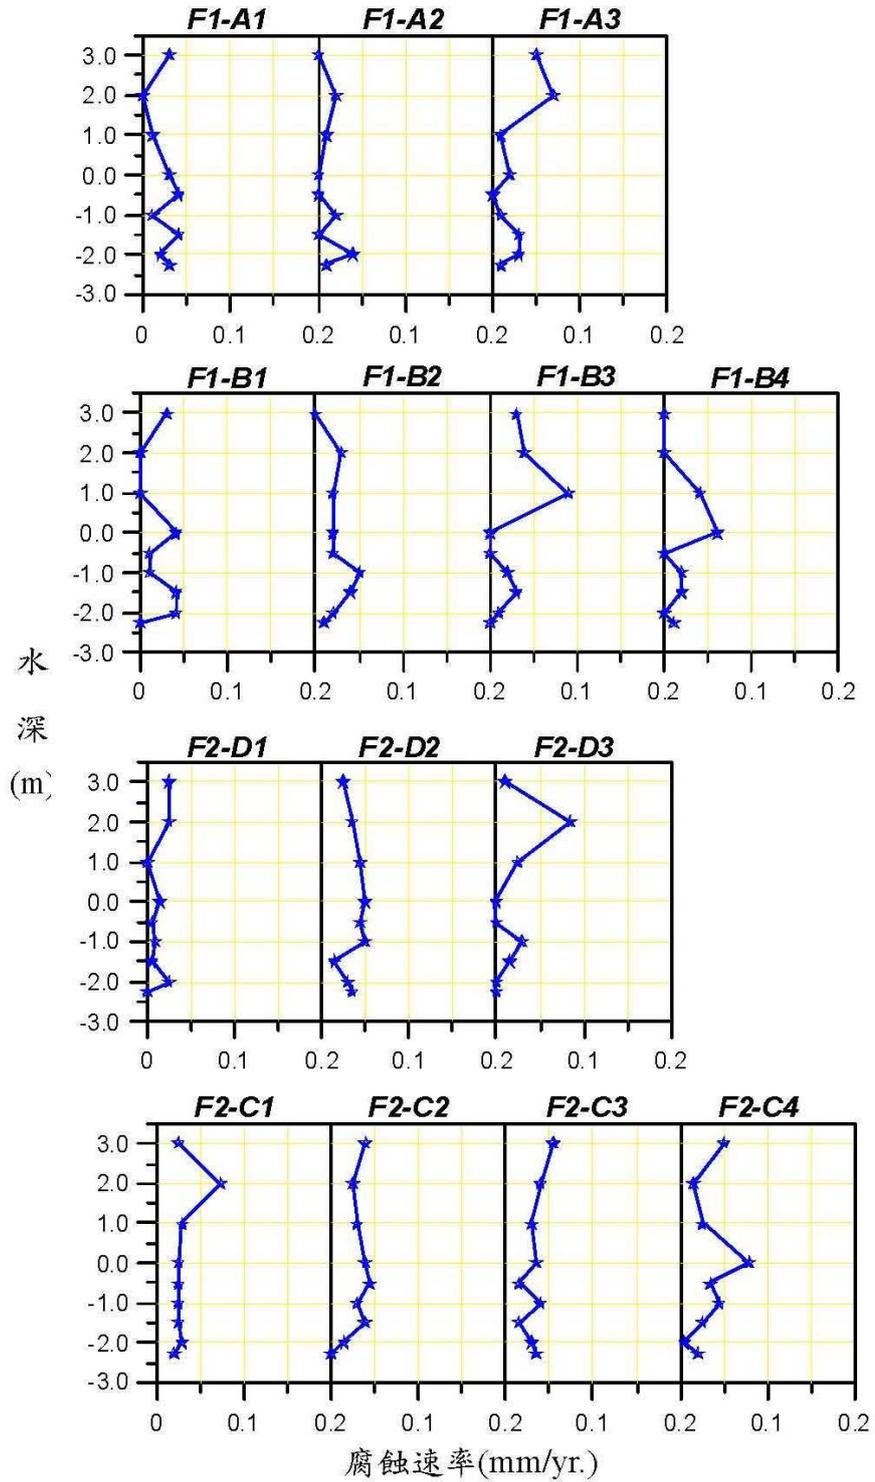
圖 4.48 福澳碼頭區 F1 及 F2 浮動碼頭基樁平均腐蝕速率與水深之關係

基樁編號	水深 (m)								
	+3.0	+2.0	+1.0	±0.0	-0.5	-1.0	-1.5	-2.0	-2.3
F1-A1	0.03	0.00	0.01	0.03	0.04	0.01	0.04	0.02	0.03
F1-A2	0.00	0.02	0.01	0.00	0.00	0.02	0.00	0.04	0.01
F1-A3	0.05	0.07	0.01	0.02	0.00	0.01	0.03	0.03	0.01
F1-B1	0.03	0.00	0.00	0.04	0.01	0.01	0.04	0.04	0.00
F1-B2	0.00	0.03	0.02	0.02	0.02	0.05	0.04	0.02	0.01
F1-B3	0.03	0.04	0.09	0.00	0.00	0.02	0.03	0.01	0.00
F1-B4	0.00	0.00	0.04	0.06	0.00	0.02	0.02	0.00	0.01
F2-C1	0.02	0.07	0.03	0.02	0.02	0.02	0.02	0.03	0.02
F2-C2	0.04	0.02	0.03	0.04	0.04	0.03	0.04	0.01	0.00
F2-C3	0.05	0.04	0.03	0.03	0.01	0.04	0.01	0.03	0.03
F2-C4	0.05	0.01	0.02	0.08	0.03	0.04	0.02	0.00	0.02
F2-D1	0.02	0.02	0.00	0.01	0.00	0.01	0.00	0.02	0.00
F2-D2	0.02	0.03	0.04	0.05	0.04	0.05	0.01	0.03	0.03
F2-D3	0.01	0.08	0.02	0.00	0.00	0.03	0.01	0.00	0.00
E1	0.05	0.07	0.06	0.01	0.03	0.06	0.07	0.01	0.04
E2	0.00	0.01	0.00	0.01	0.01	0.00	0.00	0.00	0.01
E3	0.01	0.03	0.01	0.01	0.01	0.02	0.02	0.03	0.03

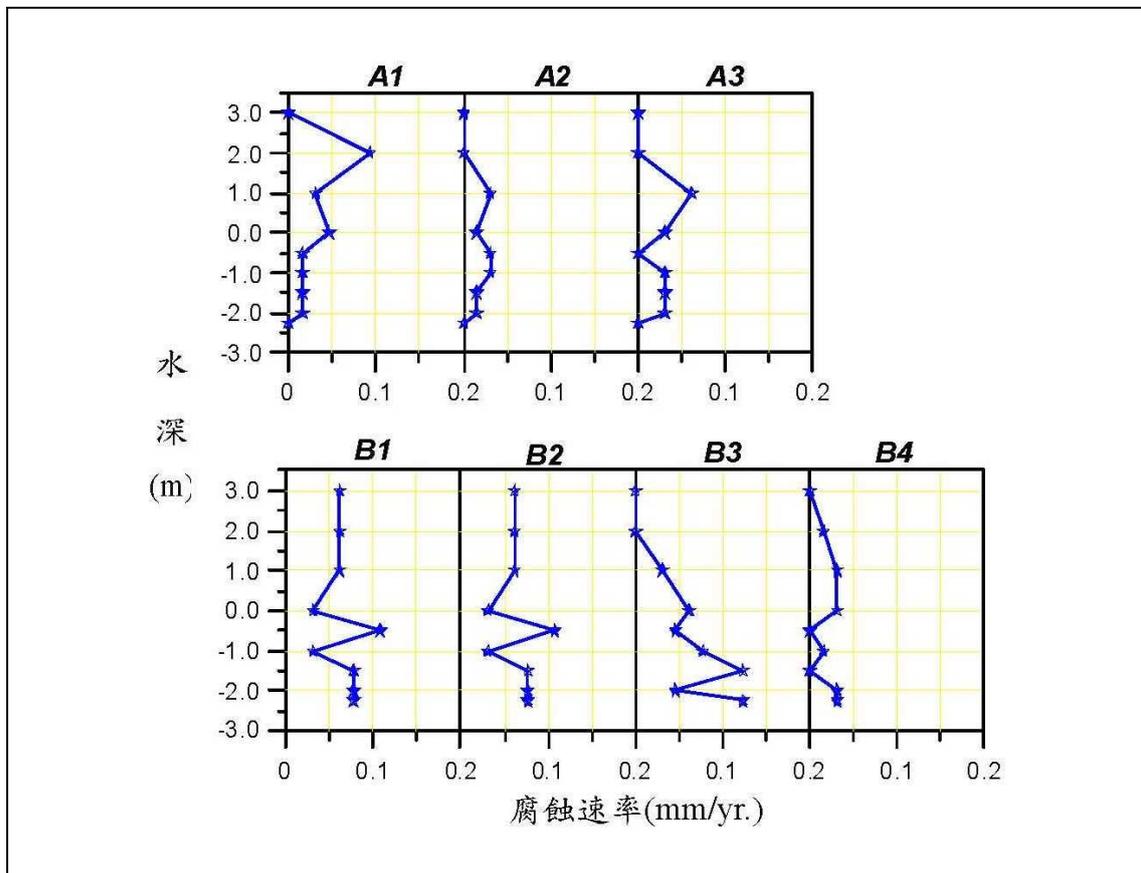
圖 4.50 白沙碼頭區浮動碼頭基樁平均腐蝕速率與水深之關係

基樁 編號	水深 (m)								
	+3.0	+2.0	+1.0	±0.0	-0.5	-1.0	-1.5	-2.0	-2.3
A1	0.03	0.00	0.01	0.03	0.04	0.01	0.04	0.02	0.03
A2	0.00	0.02	0.01	0.00	0.00	0.02	0.00	0.04	0.01
A3	0.05	0.07	0.01	0.02	0.00	0.01	0.03	0.03	0.01
B1	0.03	0.00	0.00	0.04	0.01	0.01	0.04	0.04	0.00
B2	0.00	0.03	0.02	0.02	0.02	0.05	0.04	0.02	0.01
B3	0.03	0.04	0.09	0.00	0.00	0.02	0.03	0.01	0.00
B4	0.00	0.00	0.04	0.06	0.00	0.02	0.02	0.00	0.01

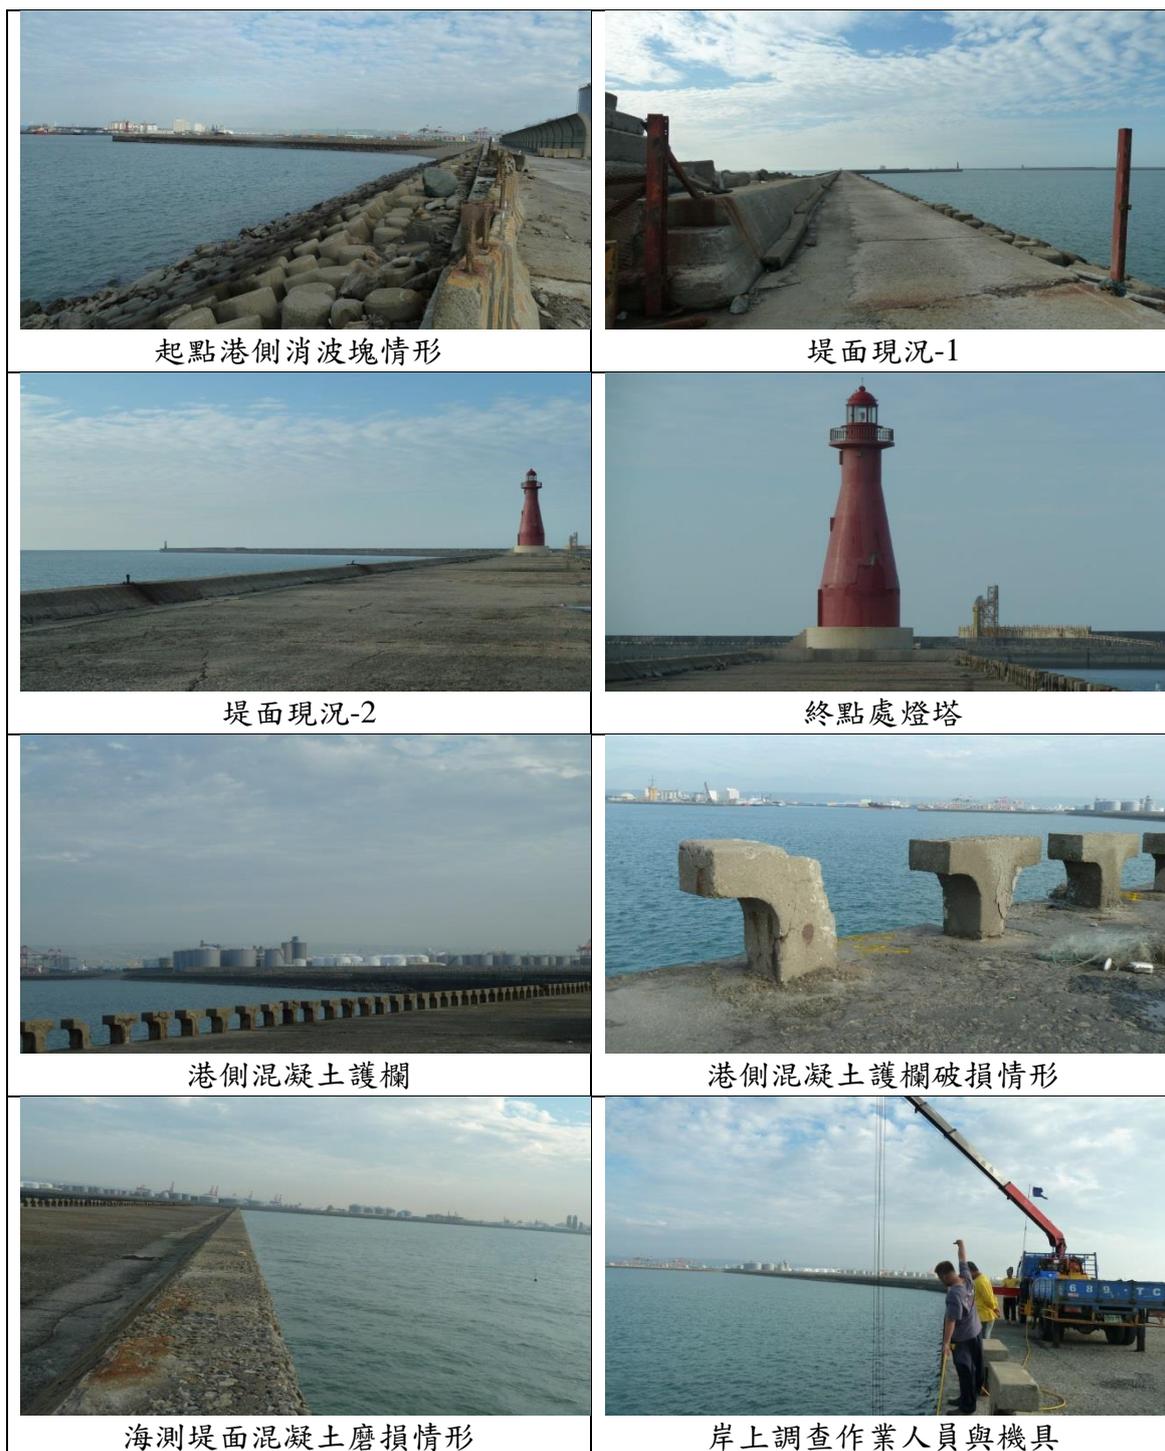
圖 5.5 臺中港南防波堤現況調查情形(105.11)

臺中港南防波堤全長 1,397 m，寬 15.0 m，最大設計水深為 -18.0 m，結構型式為合成式沉箱防波堤，斷面如圖 5.4 所示。竣工時間約於民國 65 至 72 年間，105 年 11 月調查時，使用時間已超過 30 年。圖 5.5 為岸上目視調查之防波堤情形，異狀現象主要包括：堤面混凝土磨損、沉箱間隙過大、混凝土裂縫或脫落、混凝土內部鋼筋裸露腐蝕…等。

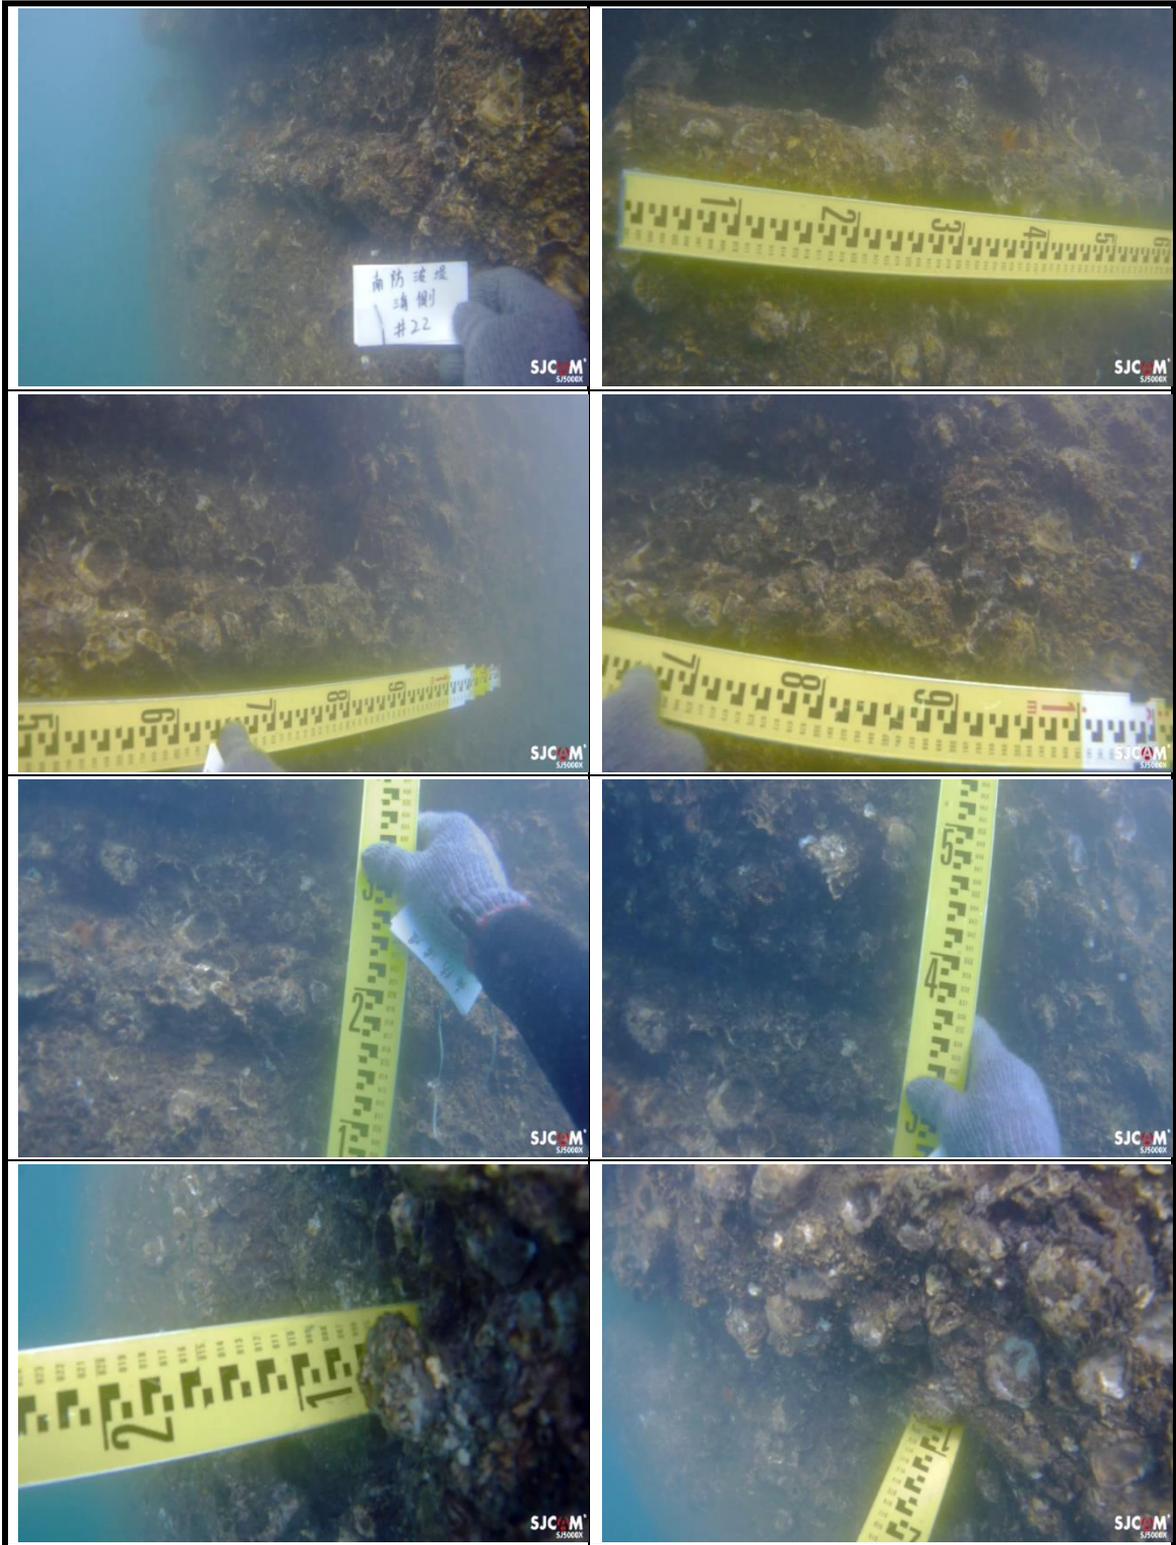
表 5-12 臺中港南防波堤海側調查紀錄表-10

港灣名稱：臺中港	沉箱編號：#22
位置名稱：南防波堤-海側	檢測日期：105/11/13
異狀簡圖	
說明：沉箱左側邊鋼筋裸露，寬約 90 公分，長約 20 公分，深約 6 公分。	
異狀照片

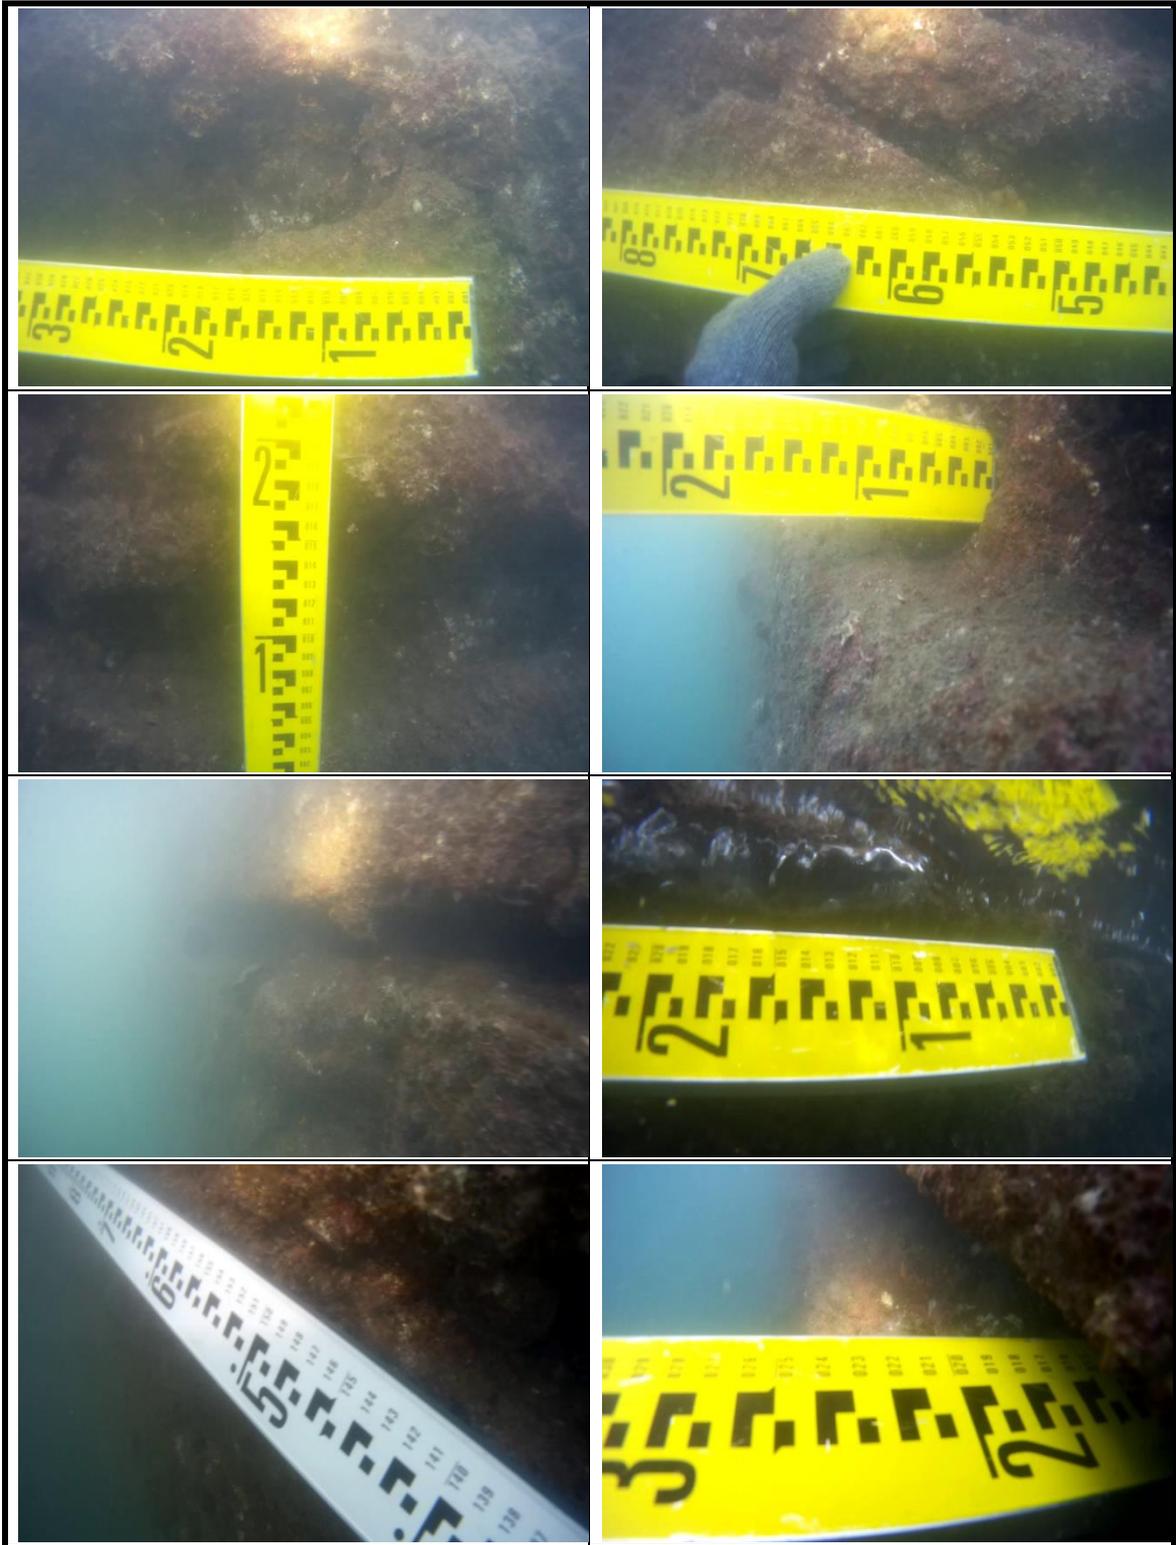
表 5-15 臺中港南防波堤港側調查紀錄表-2

港灣名稱：臺中港	沉箱編號：#8
位置名稱：南防波堤-港側	檢測日期：105/11/11
異狀簡圖	
說明：1. #8 沉箱壁損壞，寬約 80 公分，長約 20 公分，深度約 10 公分。(1~6) 2. #8 沉箱裂縫長約 155 公分，深約 20 公分。(7~10)	
異狀照片

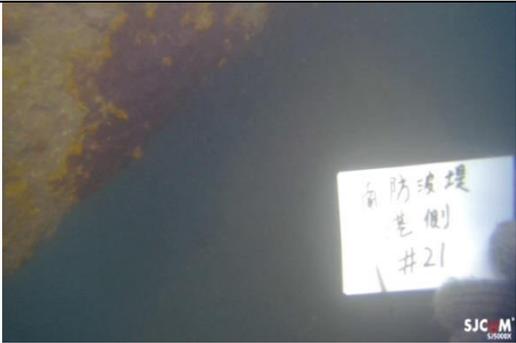
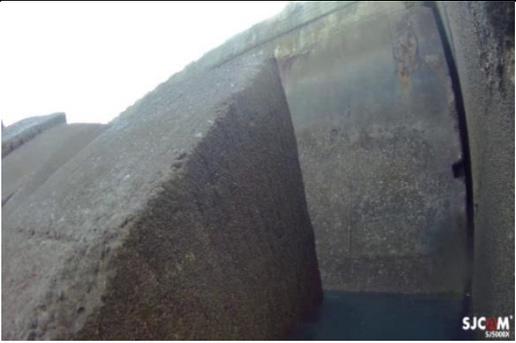
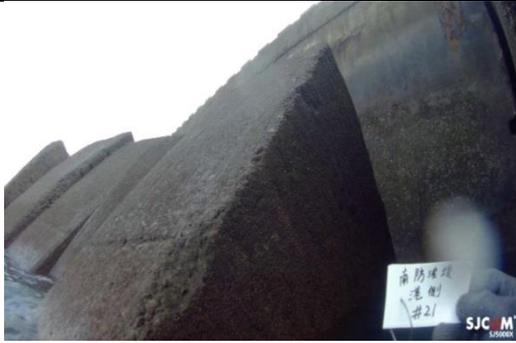
表 5-16 臺中港南防波堤港側調查紀錄表-3

港灣名稱：臺中港	沉箱編號：#21
位置名稱：南防波堤-港側	檢測日期：105/11/13
異狀簡圖	
<p>說明：#21 沉箱左側邊方塊倒塌。</p>

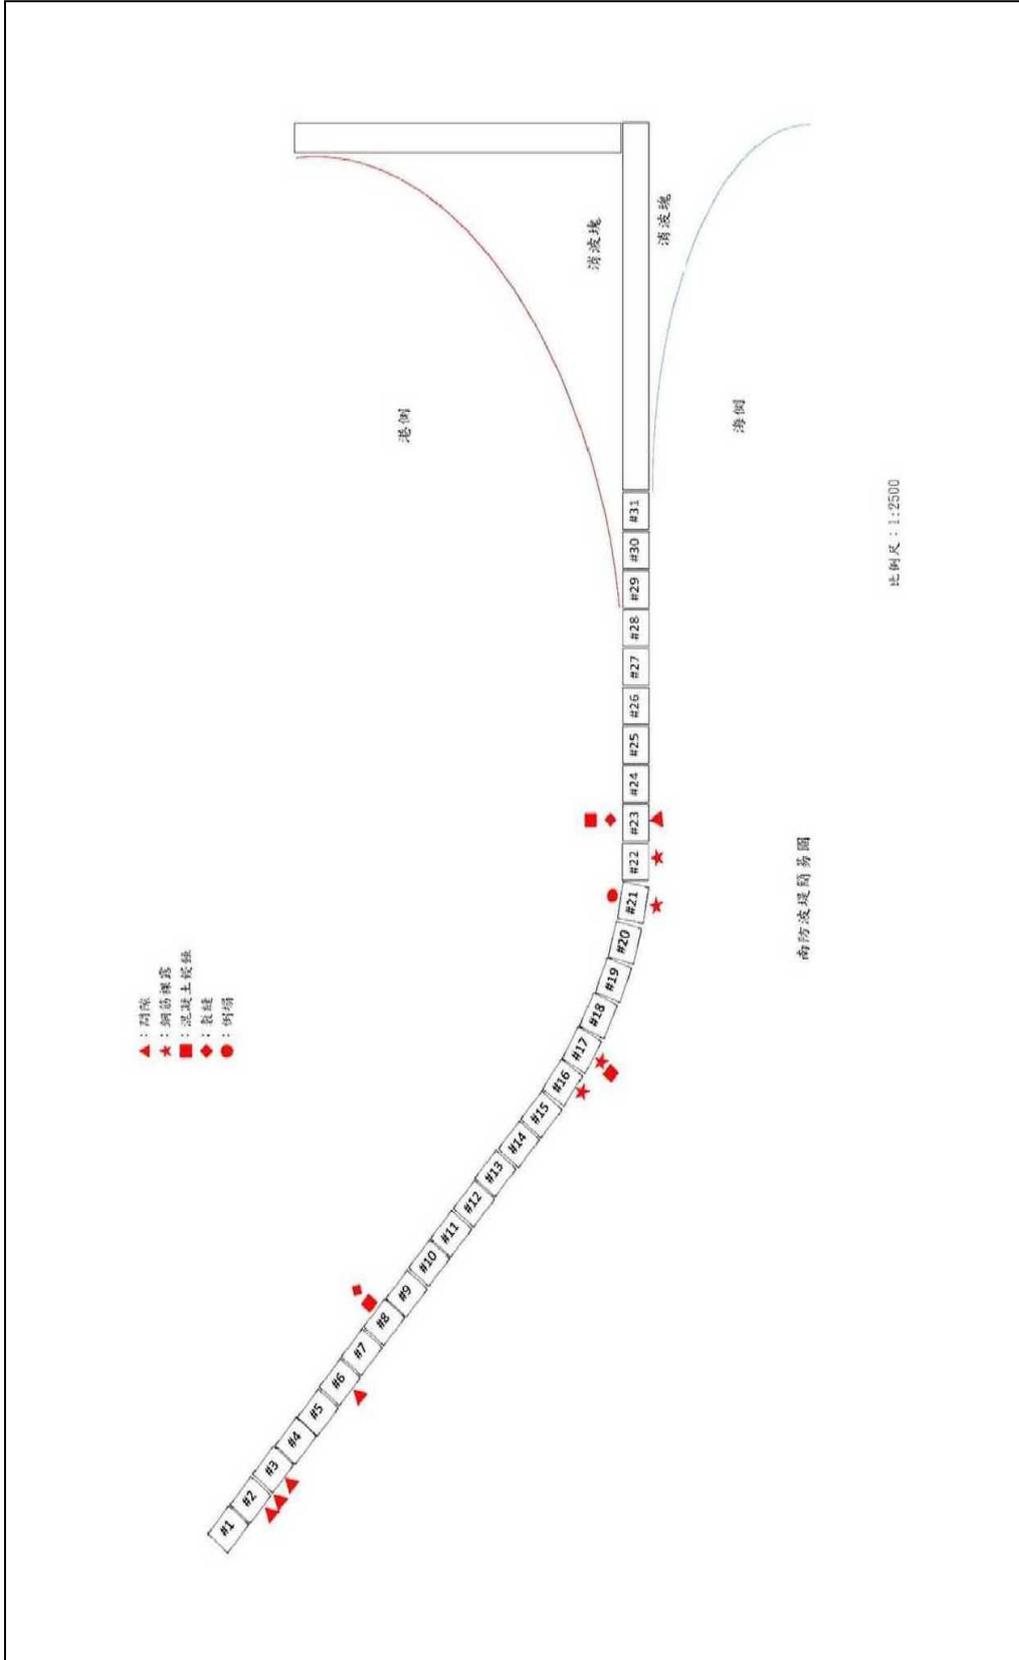
圖 5.6 臺中港南防波堤異狀現象發生位置示意圖

港灣名稱：臺中港	沉箱編號：#23
位置名稱：南防波堤-港側	檢測日期：105/11/13
異狀簡圖	
說明：1. #23 沉箱左側邊裂縫。 2. #23 沉箱右側邊混泥土脫落。	
異狀照片

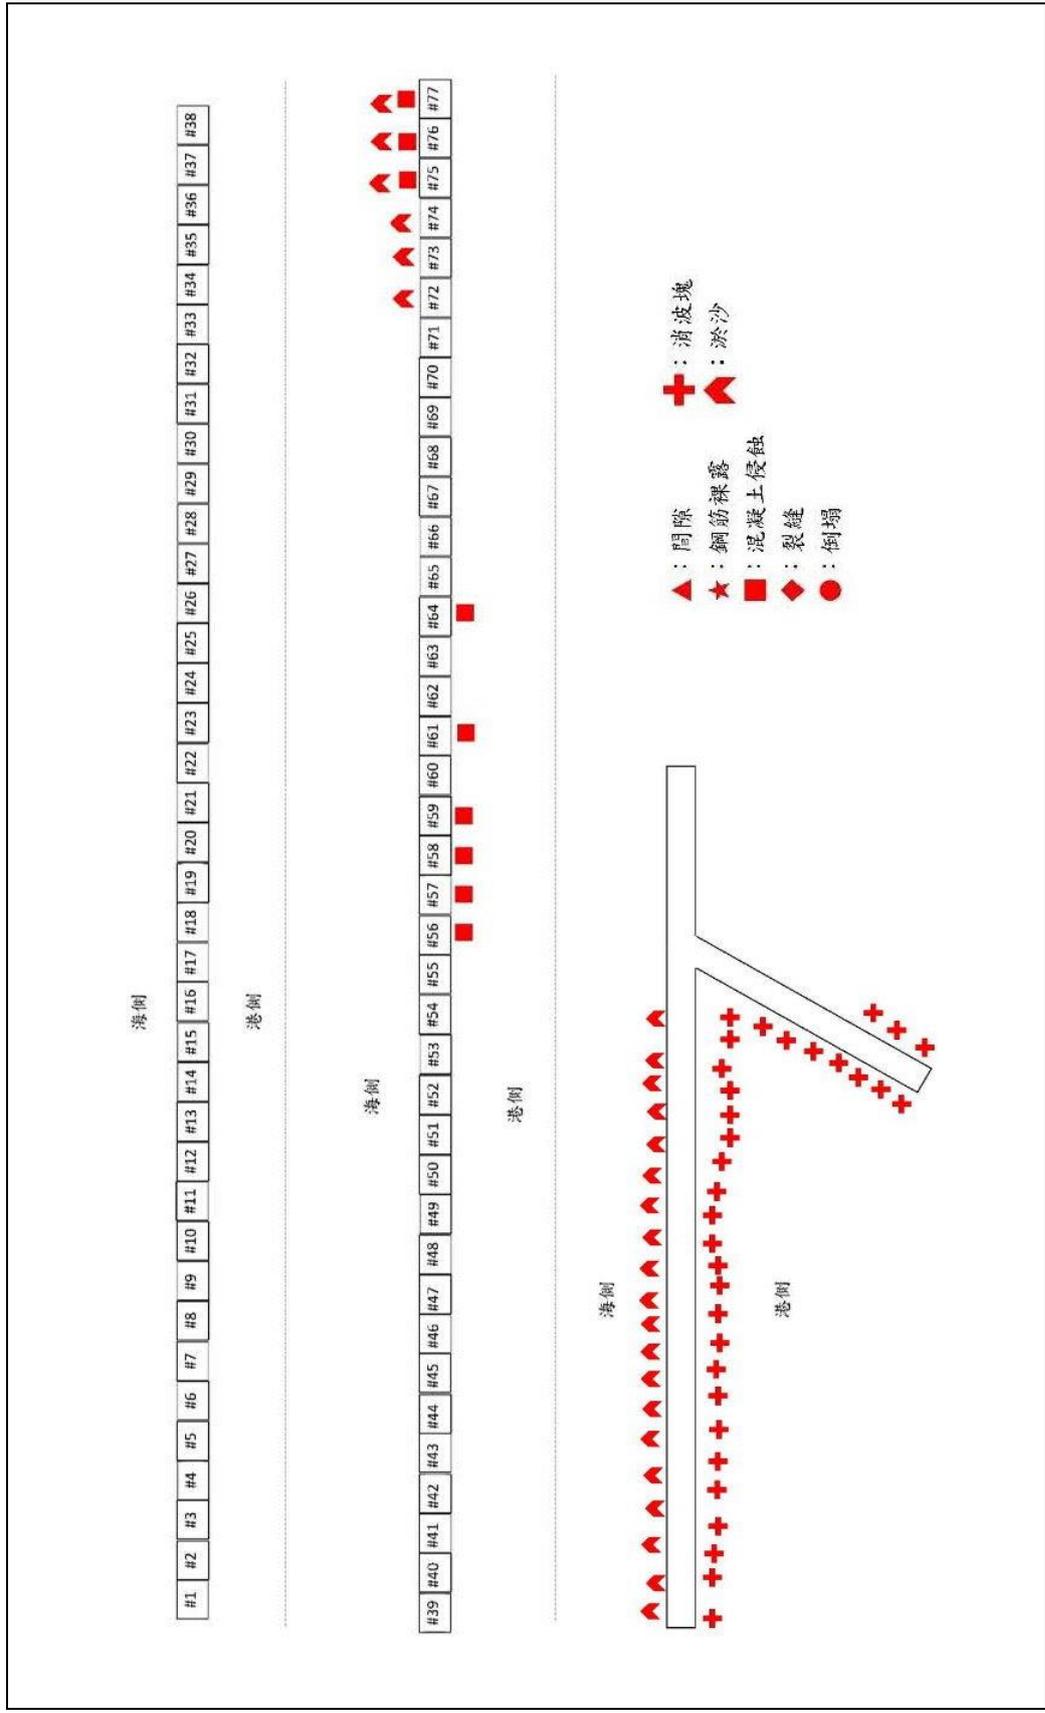
圖 5.9 臺中港南防波堤異狀現象發生位置示意圖

港灣名稱：臺中港	沉箱編號：#64
位置名稱：北防波堤-港側	檢測日期：105/11/11
異狀簡圖	
說明：#64 箱左側邊、中間段及右側邊混凝土侵蝕剝落。	
異狀照片
