# 腐蝕環境分類及港灣構造物腐蝕 劣化調查研究(2/2)

著 者：陳桂清、柯正龍、羅建明

交通部運輸研究所

中華民國 106 年 4 月

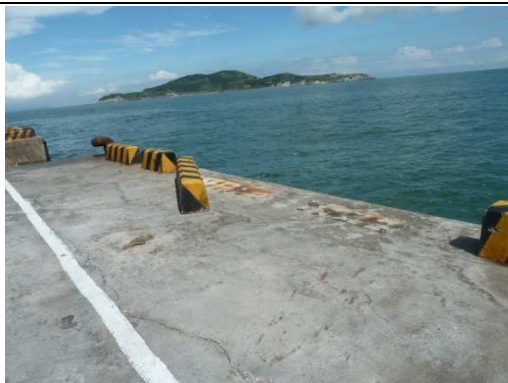
南防波堤兼碼頭北側車擋劣化情形 1

附屬設施劣化部分，可見防舷材、車擋劣化，建議劣化狀況為 a 者進行修復或置換。

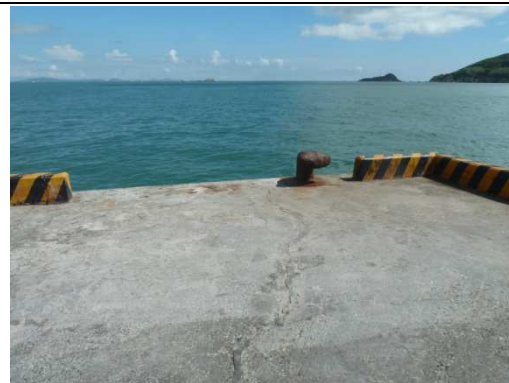
南防波堤兼碼頭北側車擋劣化情形 2

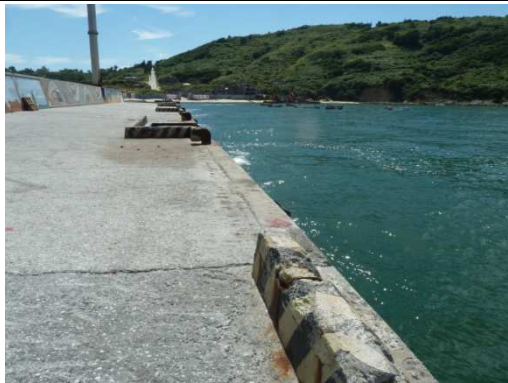
南防波堤兼碼頭南側車擋劣化情形 1

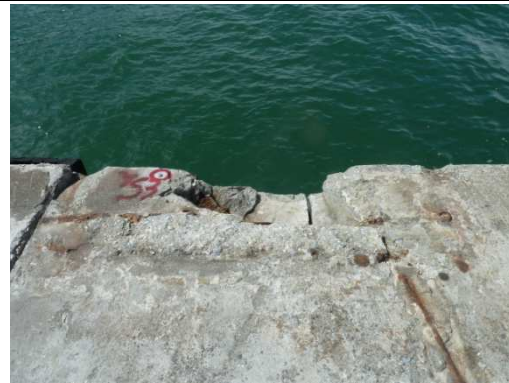
南防波堤兼碼頭南側車擋劣化情形 2

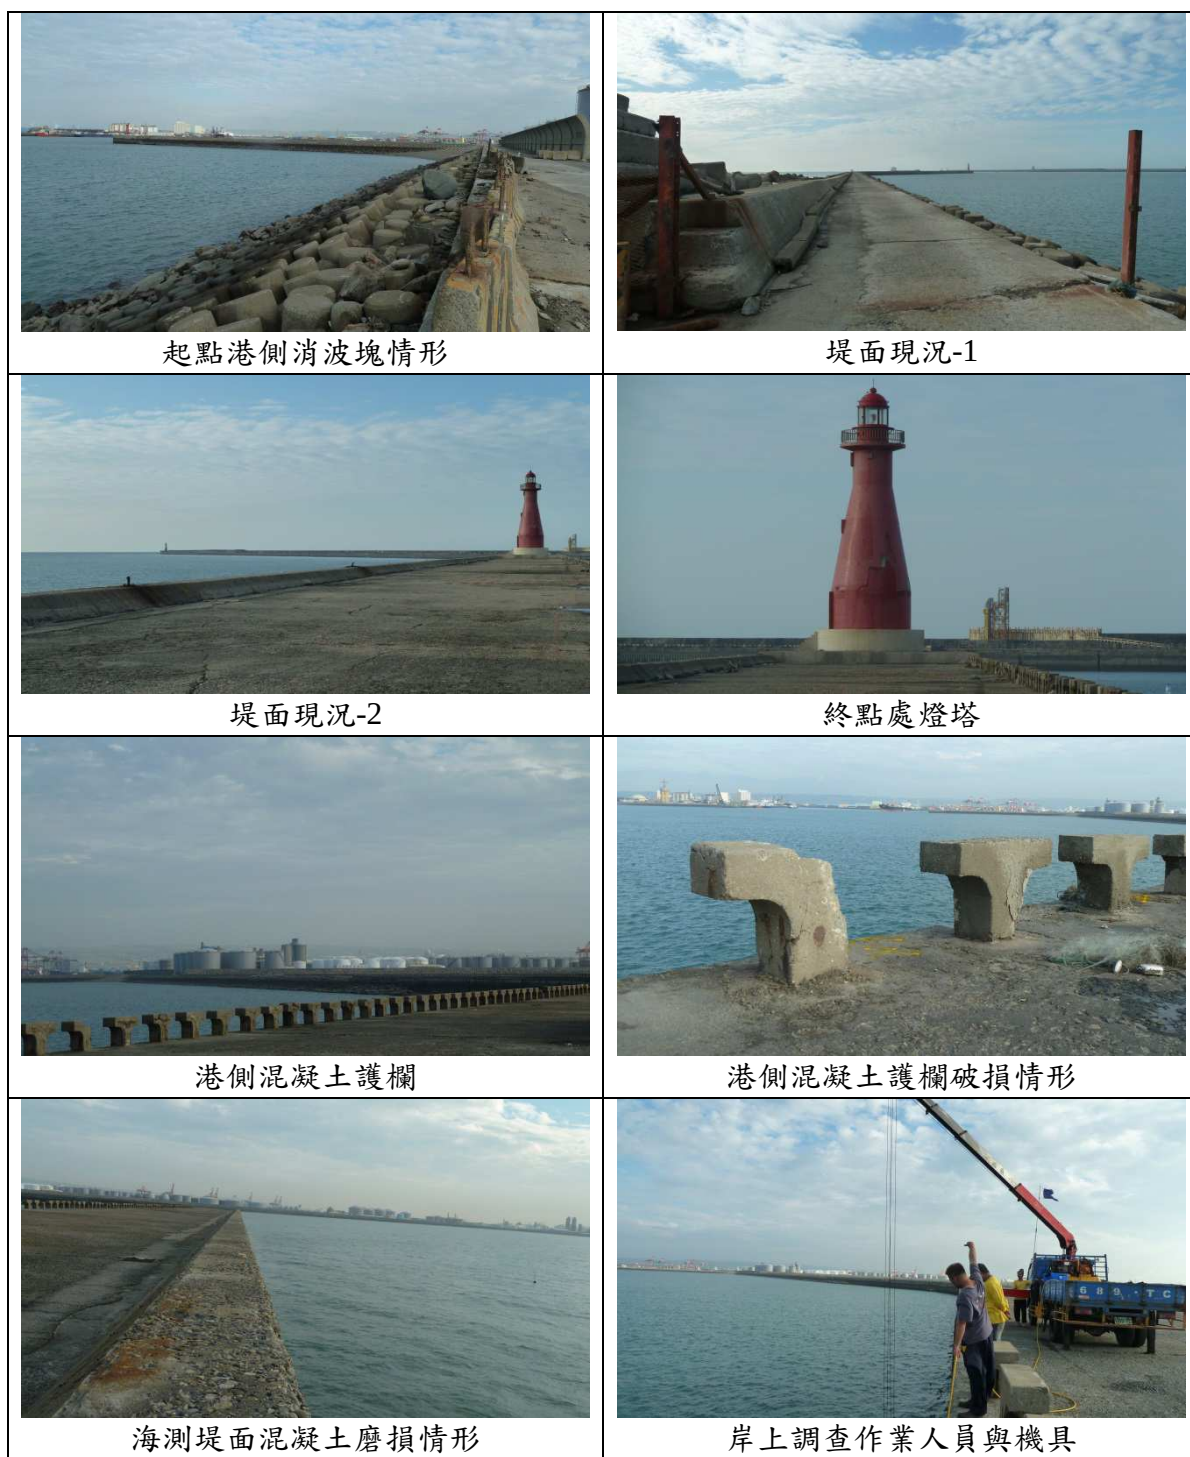
**圖 5.60 臺中港南防波堤現況調查情形(105.11)**

臺中港南防波堤全長 1,397 m，寬 15.0 m，最大設計水深為-18.0 m，結構型式為合成式沉箱防波堤，斷面如圖 5.59 所示。竣工時間約於民國 65 至 72 年間，105 年 11 月調查時，使用時間已超過 30 年。圖 5.60 為岸上目視調查之防波堤情形，異狀現象主要包括：堤面混凝土磨損、沉箱間隙過大、混凝土裂縫或脫落、混凝土內部鋼筋裸露腐蝕...等。

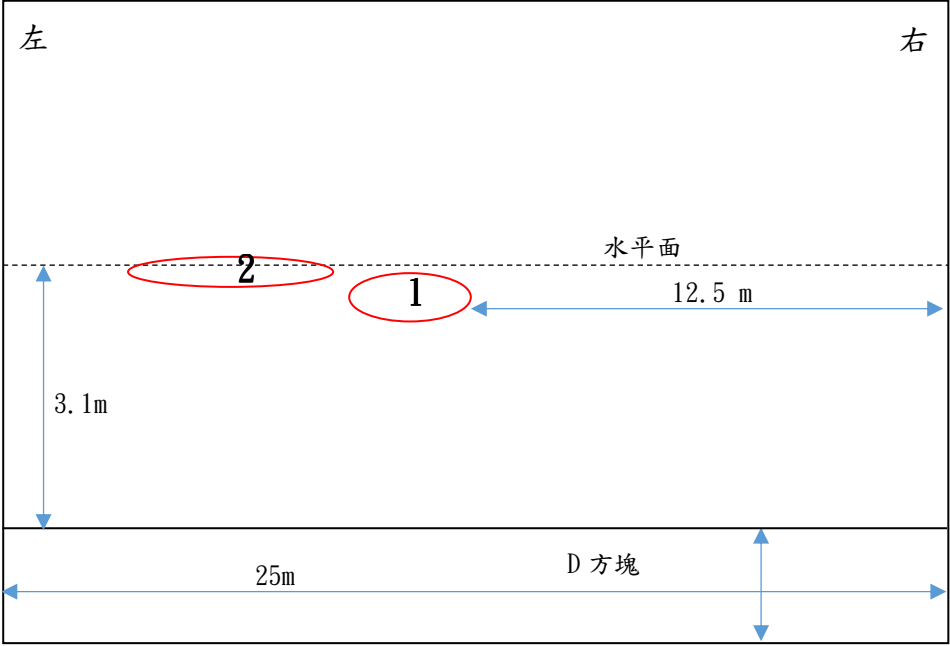
| <p>說明：1.#8 沉箱壁損壞，寬約 80 公分，長約 20 公分，深度約 10 公分。(1~6)</p> <p>2.#8 沉箱裂縫長約 155 公分，深約 20 公分。(7~10)</p> | |

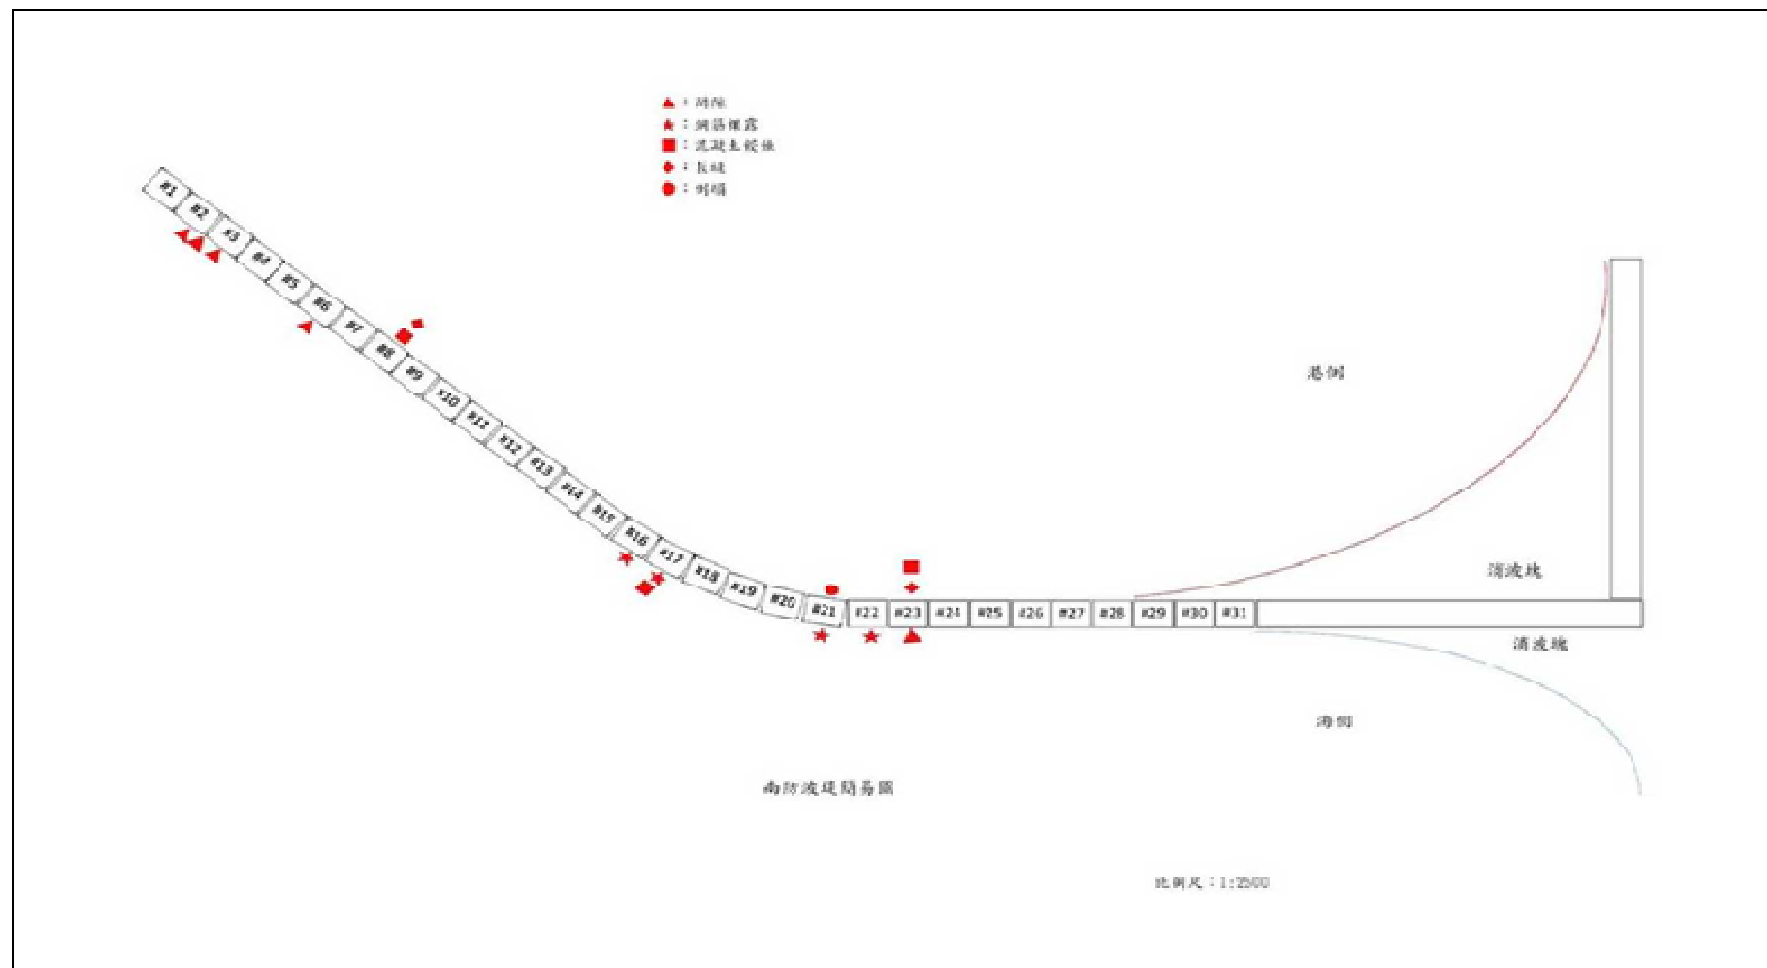
圖 5.61 臺中港南防波堤異狀現象發生位置示意圖

水下調查發現異狀現象則包括：海床淤沙、沉箱與沉箱間隙過大、沉箱混凝土脫落、混凝土內部鋼筋裸露腐蝕....等。海側與港測調查結
