易肇事路段改善分析技術之應用

交通部運輸研究所

中華民國 105 年 9 月

為具體說明肇事診斷分析技術的分析程序，本章將以臺北市民權西路承德路口做為示範案例，以 101 年全年肇事紀錄為基礎，進行肇事診斷分析，與肇事碰撞構圖的繪製，並提出初步改善建議。

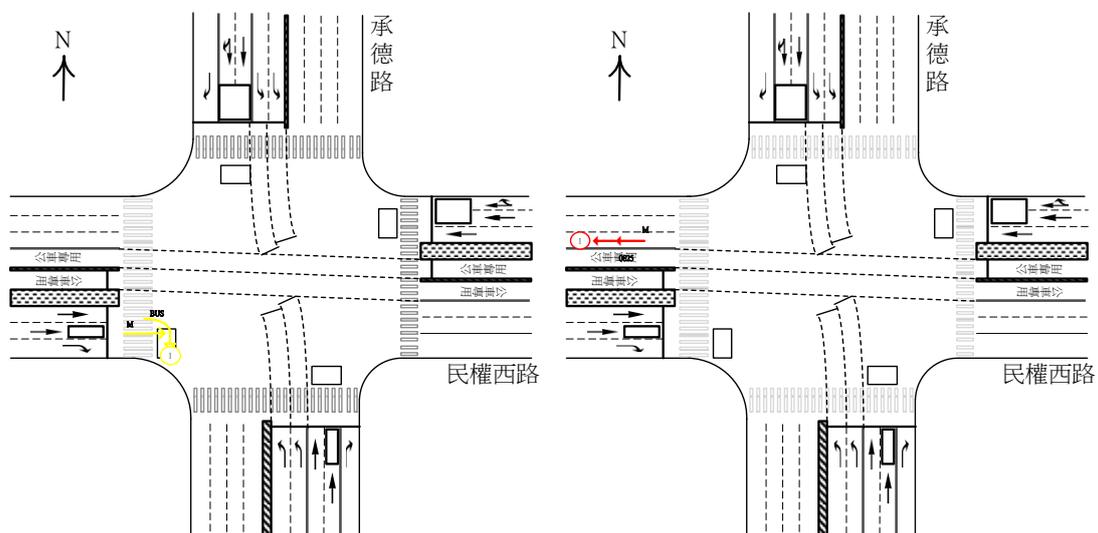
圖 12 碰撞構圖圖示(1 月 10 日) 圖 13 碰撞構圖圖示(1 月 29 日)

依事故資料庫記載本案為同向擦撞事故，但依員警記錄的現場處理摘要：大客車於最外側車道沿民權西路往東行並進行右轉，與同向機車發生碰撞。另碰撞位置為大客車右前車頭與機車左側車身，故本案應為右轉彎側撞，事故位置為路口西南角，肇事時間為白天，計 1 人受傷。肇事碰撞構圖圖示如圖 12 所示。

理摘要：機車過路口後沿民權西路往西行，並變換車道至最內車道，與同向行駛於最內車道之小客車發生碰撞。另碰撞位置為機車前輪與小客車尾。事故位置為路口西北角，肇事時間為夜晚，計1人受傷。肇事碰撞構圖圖示如圖 13 所示。

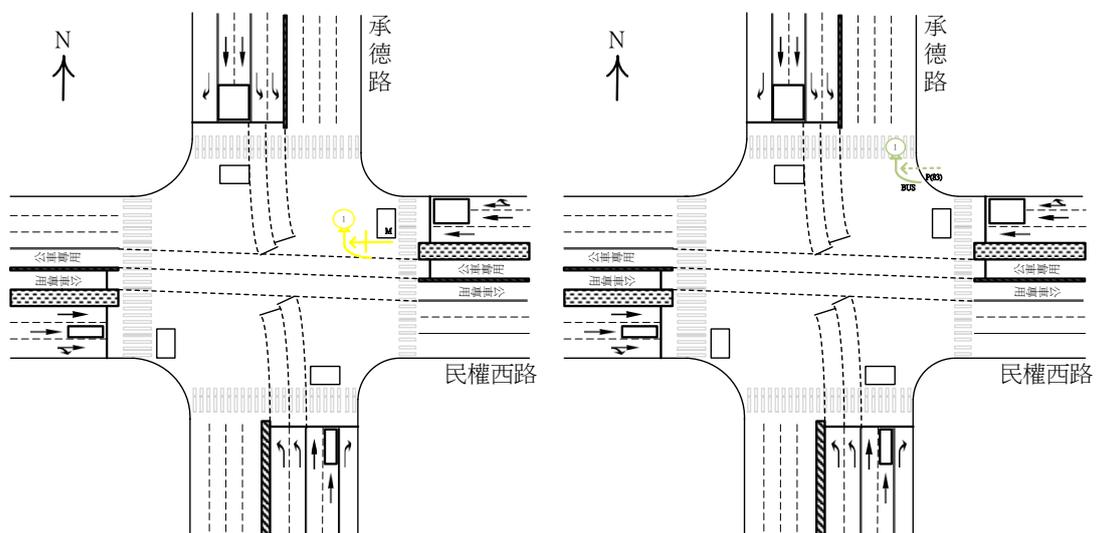
圖 14 碰撞構圖圖示(3月24日) 圖 15 碰撞構圖圖示(3月27日)

依事故資料庫記載本案為同向擦撞事故，依員警記錄的現場處理摘要：機車沿民權西路於次內側車道往西行，與同向行駛於最內車道之右轉小客車發生碰撞，且小客車右轉後沿承德路往北逃逸，碰撞位置為機車左前方與小客車右側車身。故本案應為右轉彎側撞。事故位置為路口東北角，肇事時間為白天，道路因雨潮濕，計1人受傷。肇事碰撞構圖圖示如圖 14 所示。

依事故資料庫記載本案為人與車-穿越道路中，依員警記錄的現場處理摘要：大客車沿民權西路於外側車道往西行，並右轉進入承德路，與行走於北側行人穿越道往西之行人(83歲)發生碰撞，且大客車碰撞位置為右側車身。事故位置為路口東北角，肇事時間為白天，計1人受傷。肇事碰撞構圖圖示如圖 15 所示。

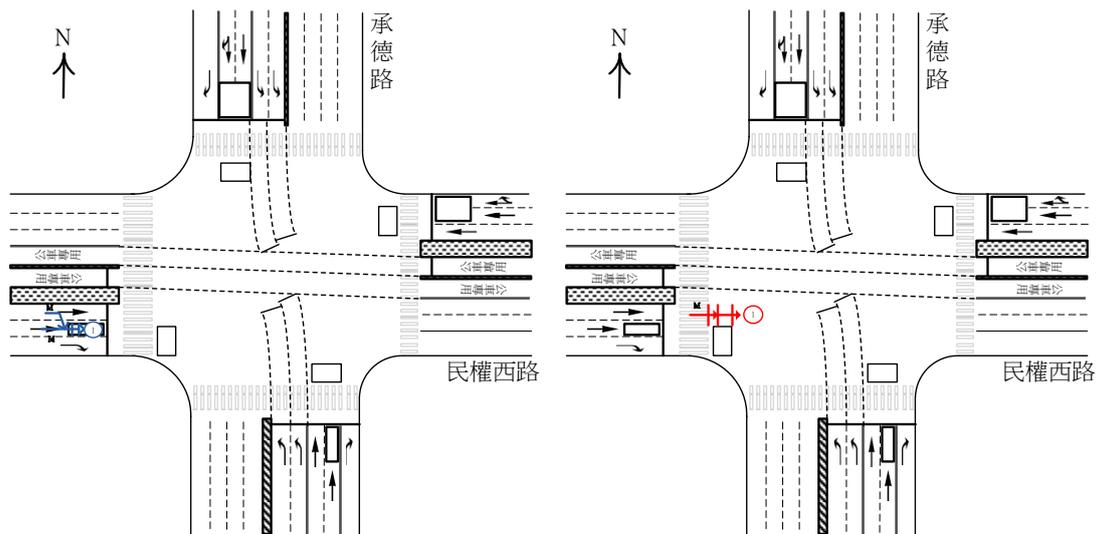
圖 16 碰撞構圖圖示(4月5日) 圖 17 碰撞構圖圖示(4月11日)

依事故資料庫記載本案之事故類型為其他，依員警記錄的現場處理摘要：機車B沿民權西路於次外側車道往東直行，與同向行駛於最外側車道欲併入次外車道之機車A發生碰撞，且碰撞位置為機車B右前車輪與機車A左後車尾。故本案應為同向擦撞。事故位置為路口西南角，肇事時間為白天，路面陰雨潮濕，計1人受傷。肇事碰撞構圖圖示如圖16所示。

依事故資料庫記載本案之事故類型為追撞，依員警記錄的現場處理摘要：小客車沿民權西路於最內側車道往東直行，因停讓其他車輛減速，與後方同向行駛於同車道之機車發生碰撞，且碰撞位置為機車車頭與小客車車尾。事故位置為路口西南角，肇事時間為晚上，路面因雨潮濕，計1人受傷。肇事碰撞構圖圖示如圖17所示。

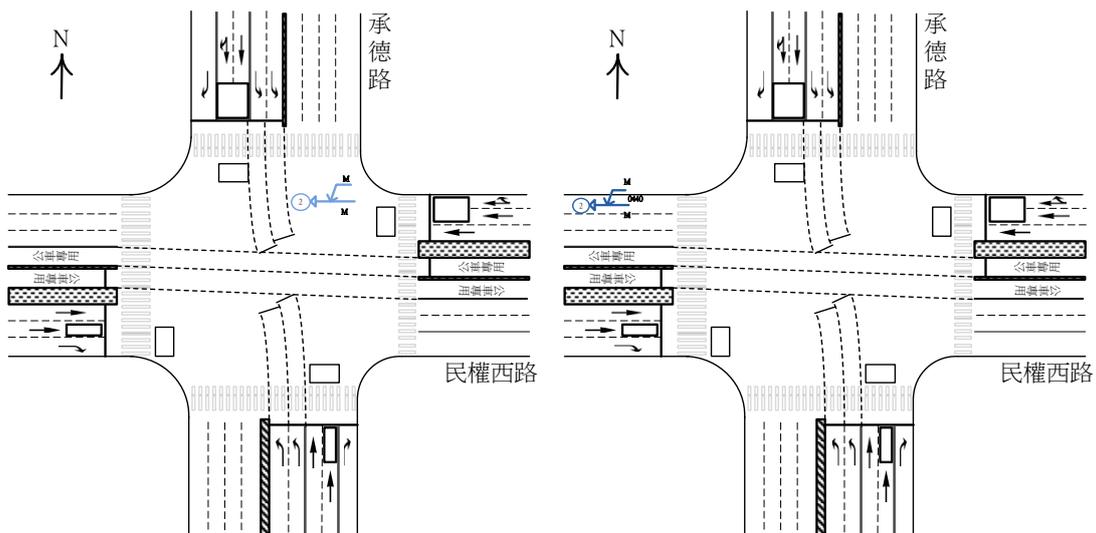
圖 18 碰撞構圖圖示(5月30日) 圖 19 碰撞構圖圖示(6月8日)

依事故資料庫記載本案之事故類型為同向擦撞，依員警記錄的現場處理摘要：機車B沿民權西路於最外側車道往西直行，與同向行駛於同車道之機車A發生碰撞，且碰撞位置為B機車之右側與A機車之左側。事故位置為路口東北角，肇事時間為白天，計2人受傷。肇事碰撞構圖圖示如圖18所示。

依事故資料庫記載本案之事故類型為側撞，依員警記錄的現場處理摘要：機車A沿民權西路於最外側車道往西直行，通過路口後，與同向行駛於同車道之機車B發生碰撞，且碰撞位置為機車A右車身與機車B左前車頭。故本案應為同向擦撞事故。事故位置為路口西北角，肇事時間為白天，計2人受傷。肇事碰撞構圖圖示如圖19所示。

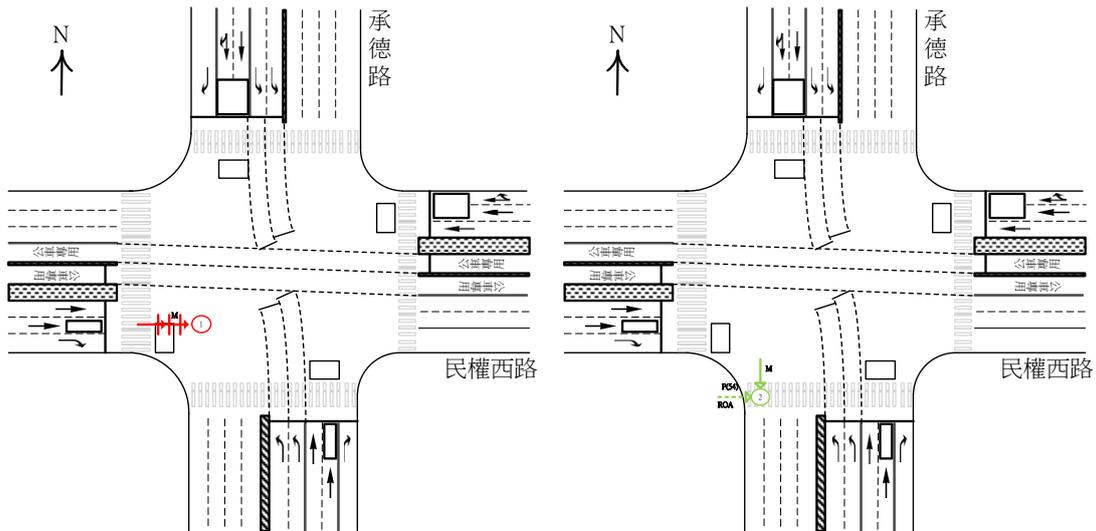
圖 20 碰撞構圖圖示(6月11日) 圖 21 碰撞構圖圖示(7月9日)

依事故資料庫記載本案之事故類型為追撞，依員警記錄的現場處理摘要：機車沿民權西路於次外側車道往東直行，因停讓其他車輛減速，與同向行駛於同車道之後方小客車發生碰撞，且碰撞位置為機車車尾與小客車車頭。事故位置為路口西南角，肇事時間為夜間，道路因雨潮濕，計1人受傷。肇事碰撞構圖圖示如圖 20 所示。

依事故資料庫記載本案之事故類型為人與車-穿越道路中，依員警記錄的現場處理摘要：行人(54歲)沿民權西路南側行人穿越道向東行走，機車沿承德路向南行駛，機車前車頭與行人發生碰撞。主要肇事原因為未依標誌、標線、號誌或手勢指揮穿越道路，事故位置為路口西南角，肇事時間為白天，計2人受傷。肇事碰撞構圖圖示如圖 21 所示。

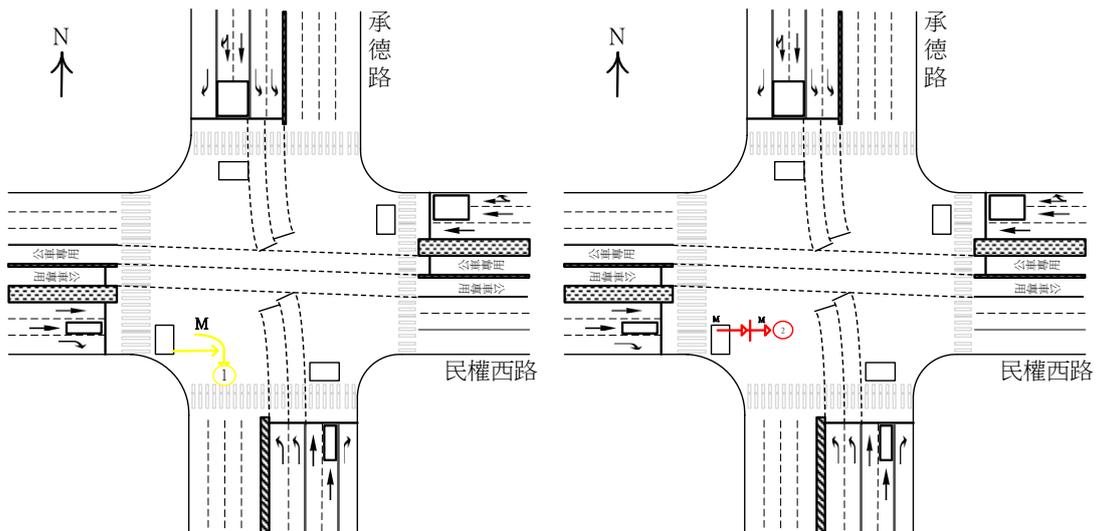
圖 22 碰撞構圖圖示(7月10日) 圖 23 碰撞構圖圖示(7月28日)

依事故資料庫記載本案之事故類型為側撞，依員警記錄的現場處理摘要：機車沿民權西路於最外側車道往東行右轉承德路，與沿民權西路東行於不明車道或人行道的非汽機車輛發生碰撞，且機車碰撞位置為前車頭。事故位置為路口西南角，肇事時間為白天，計1人受傷。肇事碰撞構圖圖示如圖 22 所示。

依事故資料庫記載本案之事故類型為追撞，依員警記錄的現場處理摘要：機車B沿民權西路於次外側車道往東直行，與前方同向行駛於同車道之機車A發生碰撞，且碰撞位置為機車B車頭與機車A車尾，監視器畫面顯示有救護車沿承德路往南行駛。事故位置為路口西南角，肇事時間為白天，計2人受傷。肇事碰撞構圖圖示如圖 23 所示。

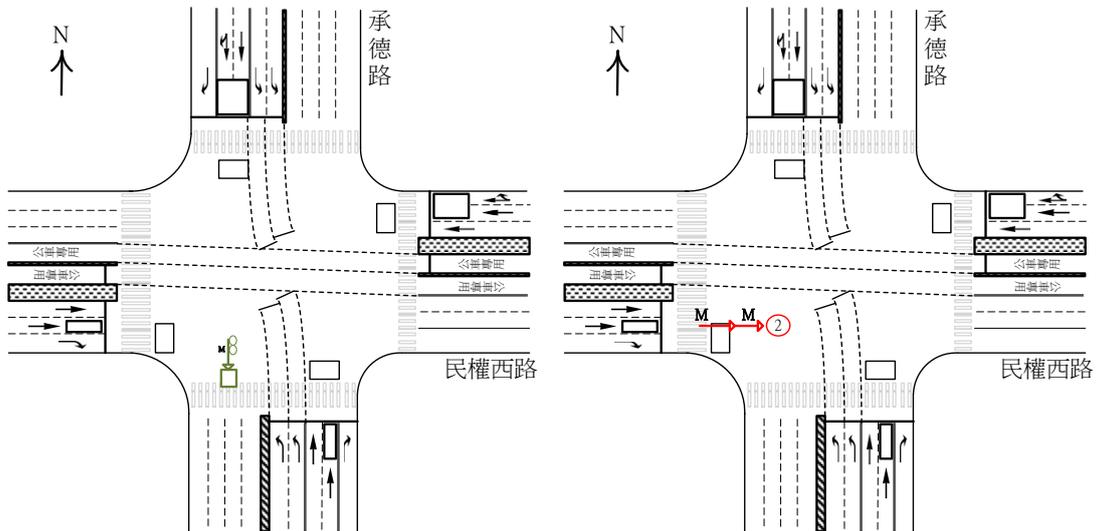
依事故資料庫記載本案之事故類型為其他，依員警記錄的現場處理摘要：機車沿承德路往南直行，於路口南側行人穿越道前摔倒肇事。故本案事故類型應為單一車-路上翻車、摔倒，事故位置為路口西南角，肇事時間為白天，肇事碰撞構圖圖示如圖 24 所示。

依事故資料庫記載本案之事故類型為追撞，依員警記錄的現場處理摘要：機車 A 沿民權西路於次外側車道往東直行，與前方同向行駛於同車道之機車 B 發生碰撞，且碰撞位置為機車 A 車頭與機車 B 車尾。事故位置為路口西南角，計 2 人受傷。肇事時間為白天，肇事碰撞構圖圖示如圖 25 所示。

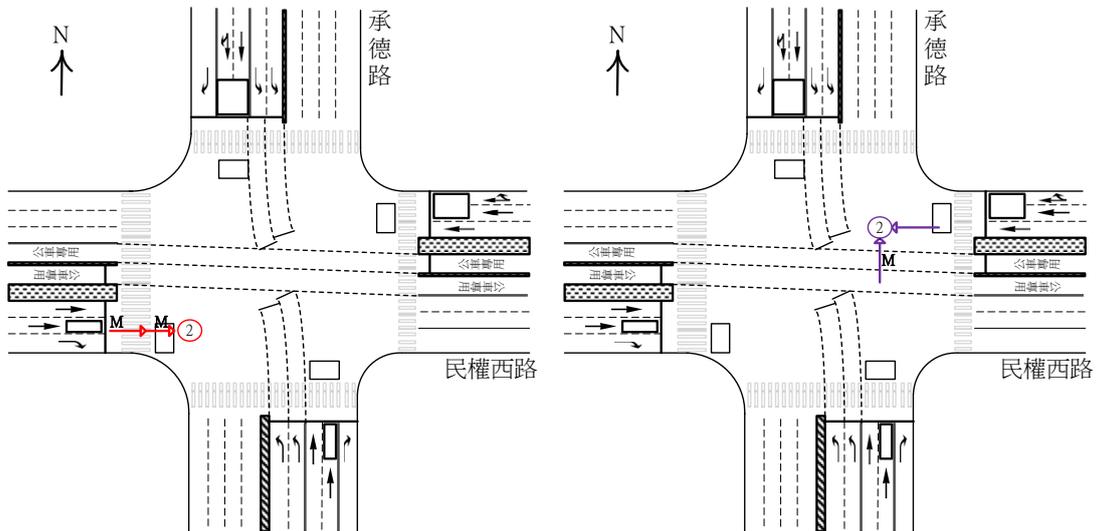
圖 26 碰撞構圖圖示(8月20日) 圖 27 碰撞構圖圖示(8月21日)

依事故資料庫記載本案之事故類型為追撞，依員警記錄的現場處理摘要：機車A沿民權西路於次外側車道往東直行，與前方同向行駛於同車道之機車B發生碰撞，且碰撞位置為機車A車頭與機車B車尾。事故位置為路口西南角，肇事時間為白天，計2人受傷。肇事碰撞構圖圖示如圖26所示。

依事故資料庫記載本案之事故類型為路口交叉撞，依員警記錄的現場處理摘要：機車兩段式左轉後沿承德路往北行駛，與沿民權西路向西直行之小客車碰撞，且碰撞位置為機車前車頭與小客車左前車頭。事故位置為路口東北角，肇事時間為白天，計2人受傷。肇事碰撞構圖圖示如圖27所示。

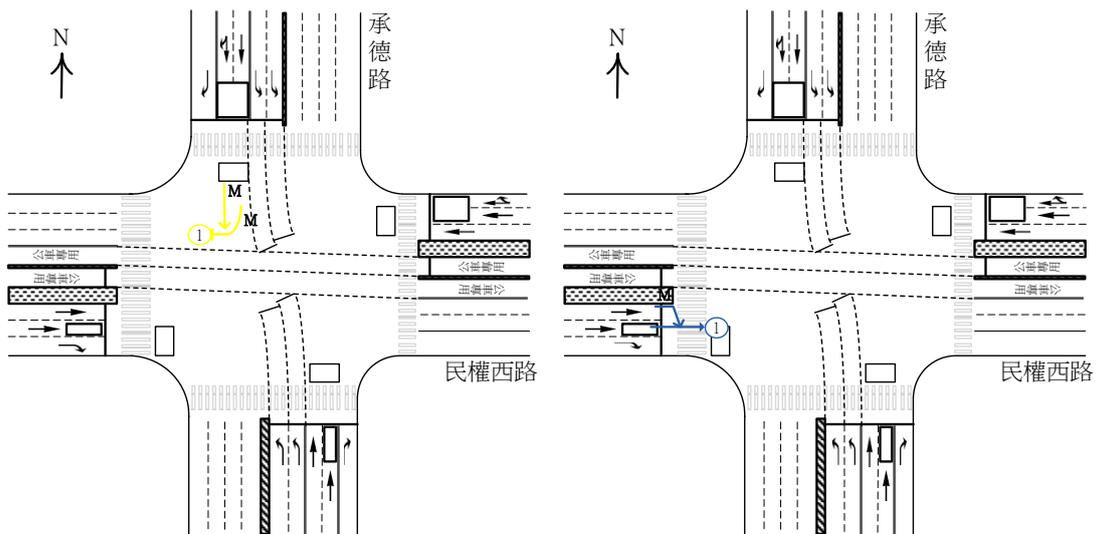
圖 28 碰撞構圖圖示(8月24日) 圖 29 碰撞構圖圖示(9月5日)

依事故資料庫記載本案之事故類型為其他，依員警記錄的現場處理摘要：機車A沿承德路於次外側車道往南行並右轉民權西路，與沿承德路南向直行於最外側車道的機車B發生碰撞，且機車A碰撞位置為後車尾，機車B則為左側前車頭。故本案應為右轉彎側撞。事故位置為路口西北角，肇事時間為白天，計1人受傷。肇事碰撞構圖圖示如圖28所示。

依事故資料庫記載本案之事故類型為同向擦撞，依員警記錄的現場處理摘要：機車沿民權西路於最內側車道往東直行，並向外側變換車道，與同向行駛於次內側車道之小客車發生碰撞，且碰撞位置為機車之右側與小客車之左側。事故位置為路口西南角，肇事時間為夜晚，計1人受傷。肇事碰撞構圖圖示如圖29所示。

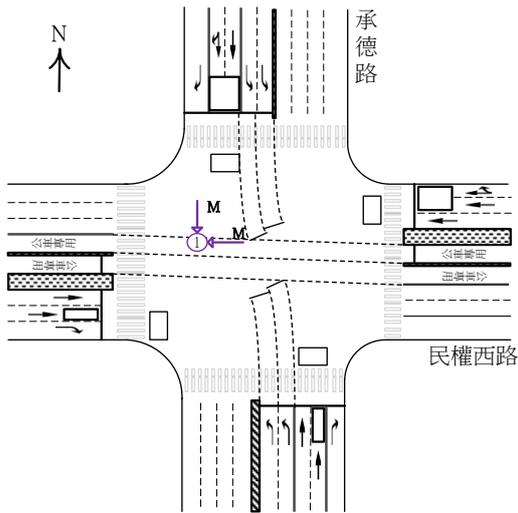
圖 30 碰撞構圖圖示(9月8日)

依事故資料庫記載本案之事故類型為其他，依員警記錄的現場處理摘要：機車B沿承德路往南於綠燈起步時，與其左側沿民權西路向西行駛的機車A發生碰撞，且碰撞位置為機車B前車輪與機車A右側車身。故本案應為路口交叉撞，事故為至為路口西北角，肇事時間為白天，計1人受傷。肇事碰撞構圖圖示如圖30所示。

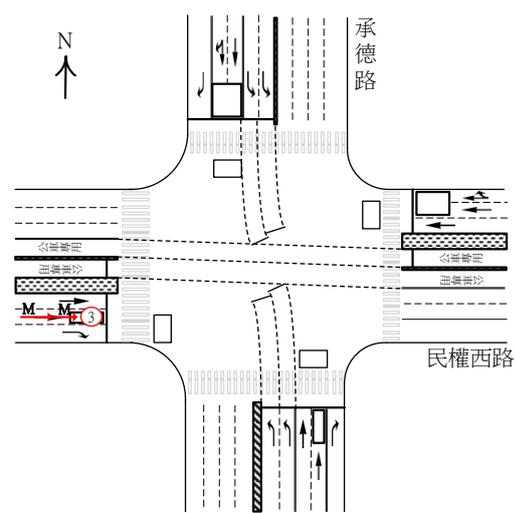
圖 31 碰撞構圖圖示(9月10日)

依事故資料庫記載本案之事故類型為追撞，依員警記錄的現場處理摘要：機車B沿民權西路於次外側車道往東直行時，於號誌轉為紅燈時停等，與後方同向行駛於同車道之機車A發生碰撞，且碰撞位置為機車A車頭與機車B車尾。事故位置為路口西南角，肇事時間為夜晚，計3人受傷。肇事碰撞構圖圖示如圖31所示。

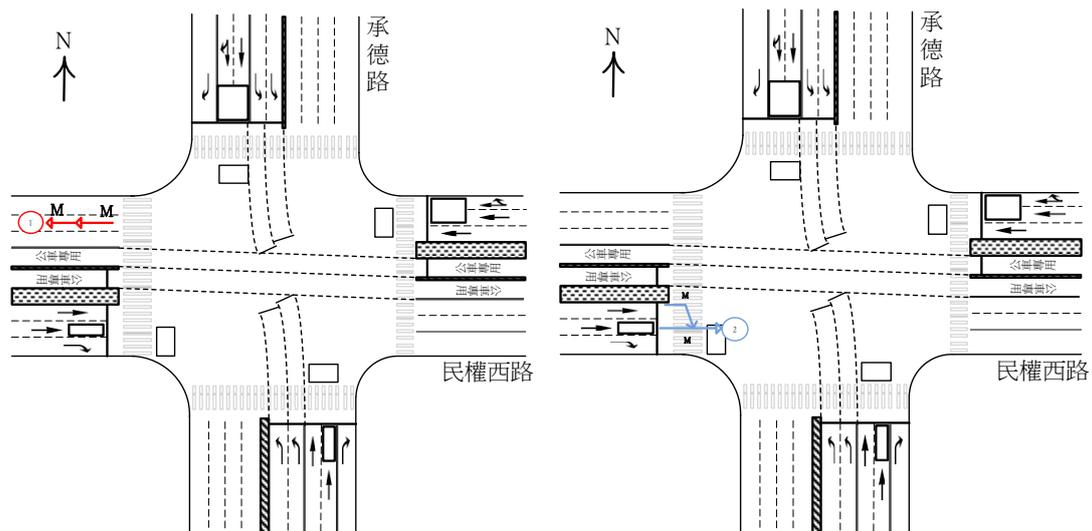
圖 32 碰撞構圖圖示(9月17日) 圖 33 碰撞構圖圖示(9月30日)

依事故資料庫記載本案之事故類型為追撞，依員警記錄的現場處理摘要：機車B沿民權西路於次外側車道往西直行時，與後方向向行駛於同車道之機車A發生碰撞，且碰撞位置為機車A車頭與機車B車尾。事故位置為路口西北角，肇事時間為白天，計1人受傷。肇事碰撞構圖圖示如圖32所示。

依事故資料庫記載本案之事故類型為同向擦撞，依員警記錄的現場處理摘要：機車A沿民權西路於次外側車道往東直行，與同向行駛於同車道之機車B發生碰撞，且碰撞位置為機車A之前輪右側與機車B之左側後車尾。事故位置為路口西南角，肇事時間為白天，計2人受傷。肇事碰撞構圖圖示如圖33所示。

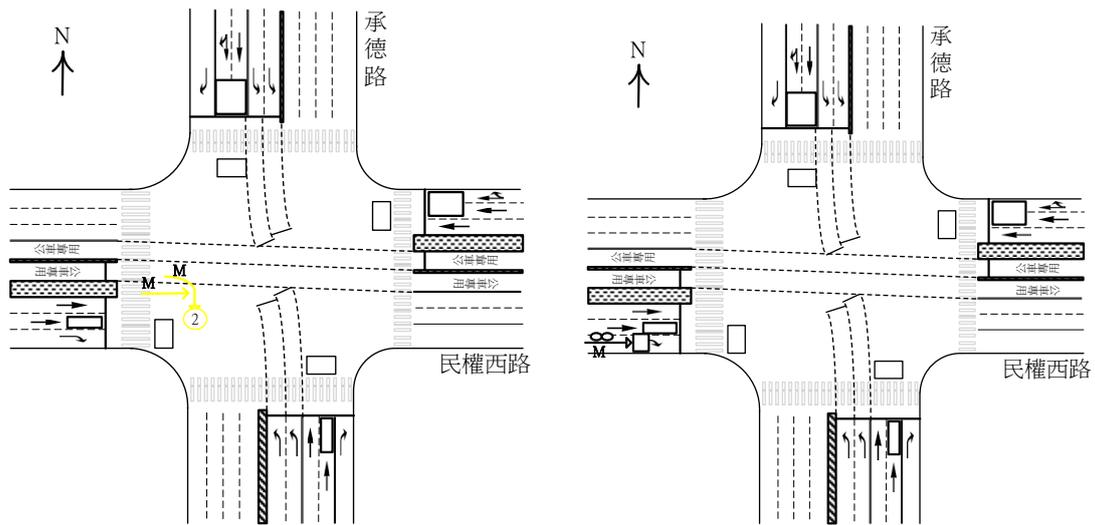
圖 34 碰撞構圖圖示(10月6日) 圖 35 碰撞構圖圖示(10月8日)

依事故資料庫記載本案之事故類型為同向擦撞，依員警記錄的現場處理摘要：機車A沿民權西路於次外側車道往東直行，與同向行駛於同車道欲右轉之機車B發生碰撞，且碰撞位置為機車A之前車頭與機車B之右側車身。故本案應為側撞事故，事故位置為路口西南角，肇事時間為白天，計2人受傷。肇事碰撞構圖圖示如圖34所示。

依事故資料庫記載本案之事故類型為其他，依員警記錄的現場處理摘要：機車B沿民權西路於最外側車道往東行駛，其前車輪碰撞車道上不明安全帽而自摔倒地。故本案事故類型應為單一車-路上翻車、摔倒事故。事故位置為路口西南角，肇事時間為白天，肇事碰撞構圖圖示如圖35所示。

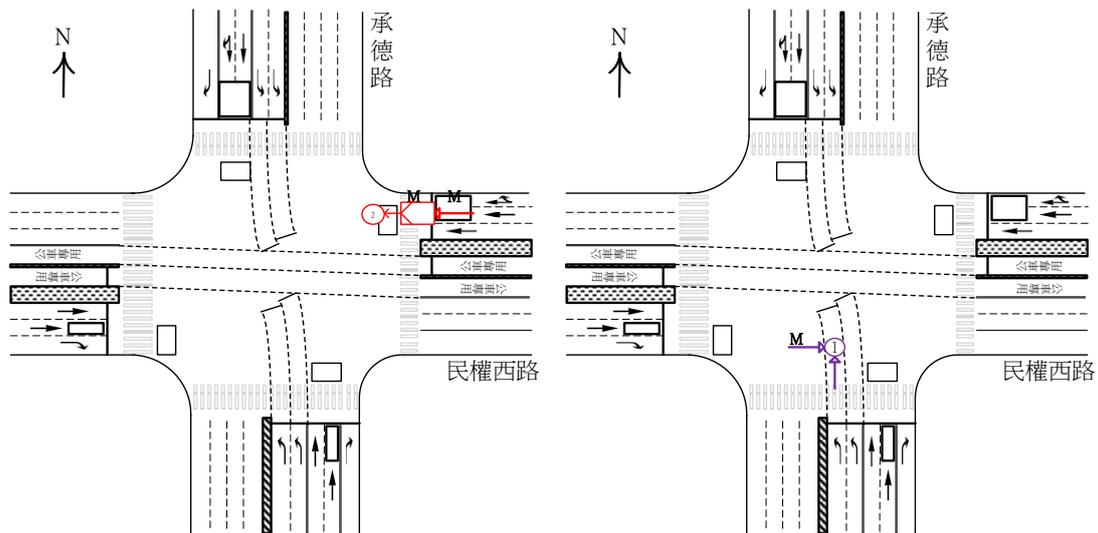
圖 36 碰撞構圖圖示(10月14日) 圖 37 碰撞構圖圖示(10月22日)

依事故資料庫記載本案之事故類型為追撞，依員警記錄的現場處理摘要：機車A沿民權西路於次外側車道往西直行時，與前方同向同車道靜止狀態之機車B發生碰撞，且碰撞位置為機車A車頭與機車B車尾。事故位置為路口東北角，肇事時間為白天，計2人受傷。肇事碰撞構圖圖示如圖36所示。

依事故資料庫記載本案之事故類型為路口交叉撞，依員警記錄的現場處理摘要：機車沿民權西路往東最外側車道行駛，與沿承德路向北行駛的小客車發生碰撞，且碰撞位置為機車前車頭與小客車左前車身。事故位置為路口東南角，肇事時間為白天，計1人受傷。肇事碰撞構圖圖示如圖37所示。

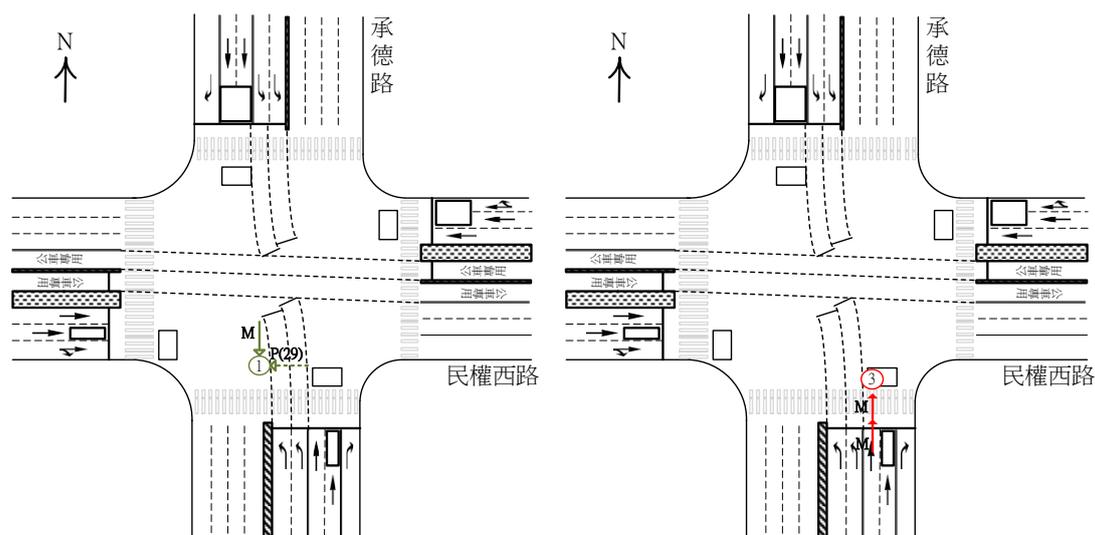
圖 38 碰撞構圖圖示(10月24日) 圖 39 碰撞構圖圖示(11月10日)

依事故資料庫記載本案之事故類型為其他，依員警記錄的現場處理摘要：機車由承德路往南直行次外側車道，機車稱前有公車由民權西路往西行駛，因此由公車尾左側繞行，致前車頭碰撞在承德路南側安全島前疏導交通之員警肇事。故本案事故類型應屬人與車-在路上作業中。事故位置為路口東南角，肇事時間為白天，計1人受傷。肇事碰撞構圖圖示如圖 38 所示。

依事故資料庫記載本案之事故類型為追撞，依員警記錄的現場處理摘要：機車B沿承德路於中央車道往北直行時，因號誌由綠轉黃而停止於待轉區，後方機車A於同向同車道行駛與其發生碰撞，且碰撞位置為機車A車頭與機車B車尾。事故位置為路口東南角，肇事時間為晚上，計3人受傷。肇事碰撞構圖圖示如圖 39 所示。

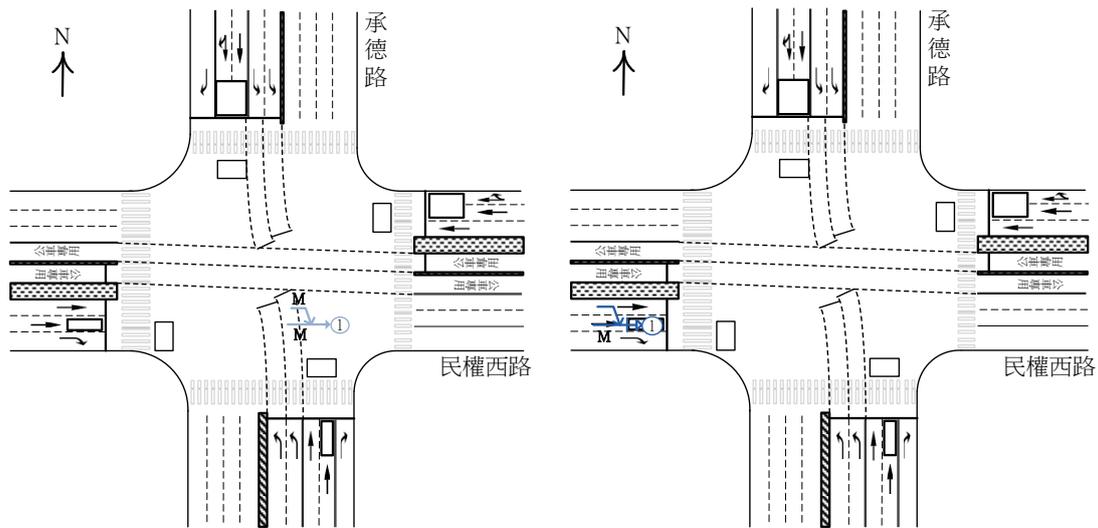
圖 40 碰撞構圖圖示(12月8日) 圖 41 碰撞構圖圖示(12月10日)

依事故資料庫記載本案之事故類型為其他，依員警記錄的現場處理摘要：機車B沿民權西路於次外側車道往東直行，遭同向機車A自左後方撞擊，隨即A車逃逸不知去向。因事故現場圖記載散落物已接近離開路口位置，B車倒地位置為中央分隔島前，因此判斷事故類型為同向擦撞。事故位置為路口東南角，肇事時間為晚上，計1人受傷。肇事碰撞構圖圖示如圖40所示。

依事故資料庫記載本案之事故類型為同向擦撞，依員警記錄的現場處理摘要：小客車沿民權西路於最內側車道往東直行，同向機車沿同方向次內車道直行，2車發生碰撞，且碰撞位置紀錄為小客車右前車身與機車右側車身，紀錄應有誤植。事故位置為路口西南角，肇事時間為白天，計1人受傷。肇事碰撞構圖圖示如圖41所示。

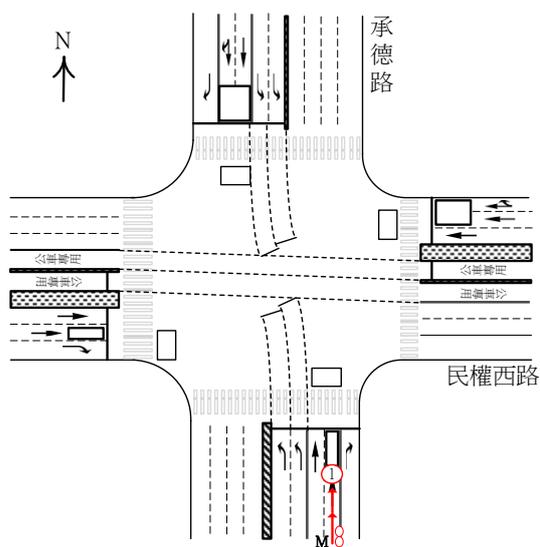
圖 42 碰撞構圖圖示(12月17日)

依事故資料庫記載本案之事故類型為追撞，依員警記錄的現場處理摘要：小客車沿承德路於次外側車道往北直行，後方同向同車道機車煞車滑倒致發生碰撞，且碰撞位置為機車車頭與小客車車尾。事故位置為路口東南角，肇事時間為晚上，計1人受傷。肇事碰撞構圖圖示如圖 42 所示。

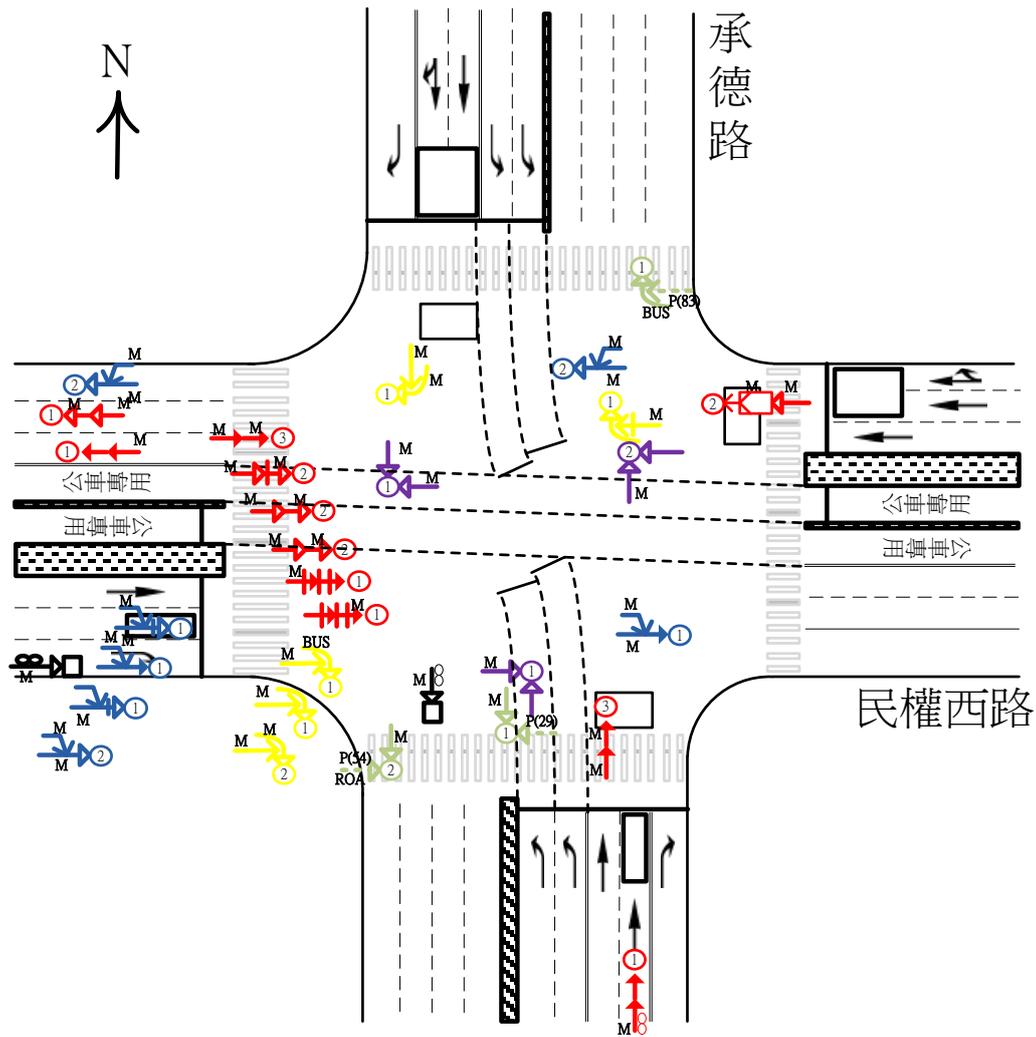
圖 43 臺北市民權西路承德路口碰撞構圖

將上述各圖示展繪於路口特性構圖中，則各圖示將交互重疊，且雜亂無章，因此將路口區分為東北角、西北角、西南角與東南角等4個區塊，再將各區塊中的圖示依事故類型分別排列，即得路口碰撞構圖，如圖 43 所示。

本路口肇事次數最多的事故型態即為追撞，扣除因停讓救護車或其他車輛所造成的追撞事故，東西向仍有 4 件，南北向亦有 2 件，一般而言路口追撞事故與黃燈時間不足有直接關係，因此建議本路口直行時相之黃燈時間延長 1 秒。

同向擦撞發生在路口，通常係因為路口車輛在接近路口之過程尚未變換至適當行駛車道而生的肇事，因此建議在同向擦撞事故件數較多的民權東路往東方向，於路段上游增設車道預告輔 1 標誌，並於路口上游 80 公尺處增設第 3 組指向線。

沿民權西路往東方向發生 3 件右轉彎側撞事故，由事故現場圖之記錄可知，其中 2 件皆為車輛駛入錯誤車道造成，因此建議於路段上游增設車道預告輔 1 標誌，並於路口上游 80 公尺處增設第 3 組指向線。

路口交叉撞通常與號誌全紅時間不足有直接關係，建議依路口長度(自停止線到過路口之路緣橫向切線之距離)、速限等重新檢核全紅時間長度。

路口交叉撞另與路口幾何條件、視距等有關，本路口因人行陸橋橋墩與上下階梯位置緊鄰路口，造成視距阻礙。同時亦有可能形成行人穿越事故的主因。因此建議拆除人行陸橋，或予以改建，使其橋墩與上下階梯位置遠離路口。

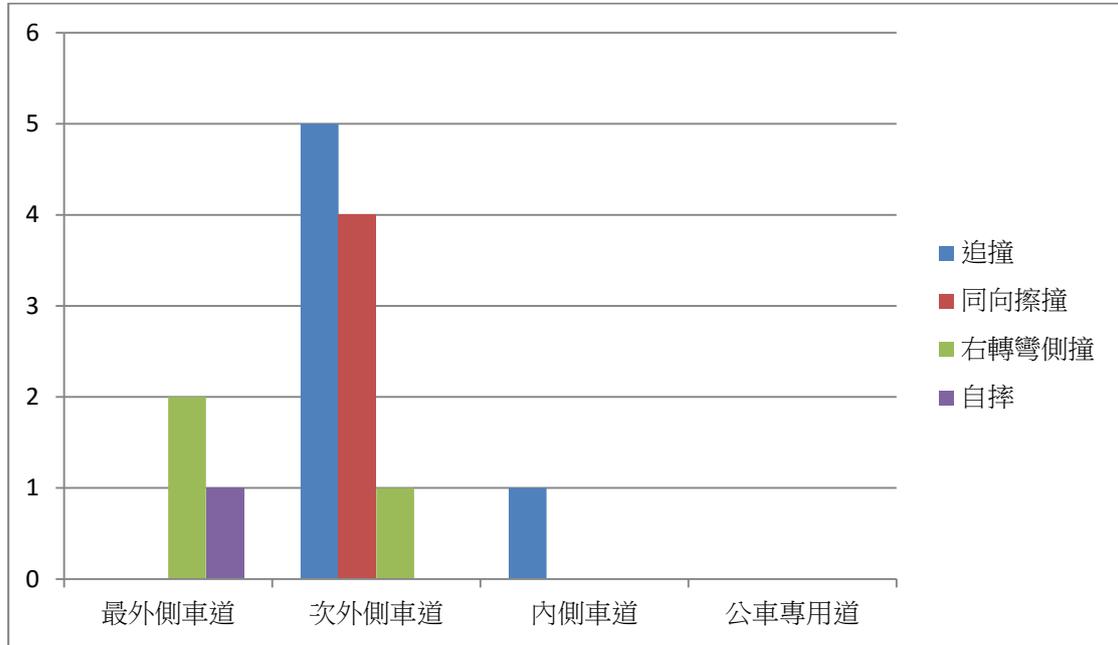
圖 47 沿民權西路往東進入路口事故，事故發生車道的事故型態

經過整理排列的肇事碰撞構圖將無法顯示個別事故精確的發生位置，故針對上述分析中事故數最多的沿民權西路往東進入路口事故，進一步進行事故發生車道的事故型態統計分析如圖 47 所示。其中次外側車道肇事事件數遠高於其他車道，顯示該車道為本路口之肇事熱點。

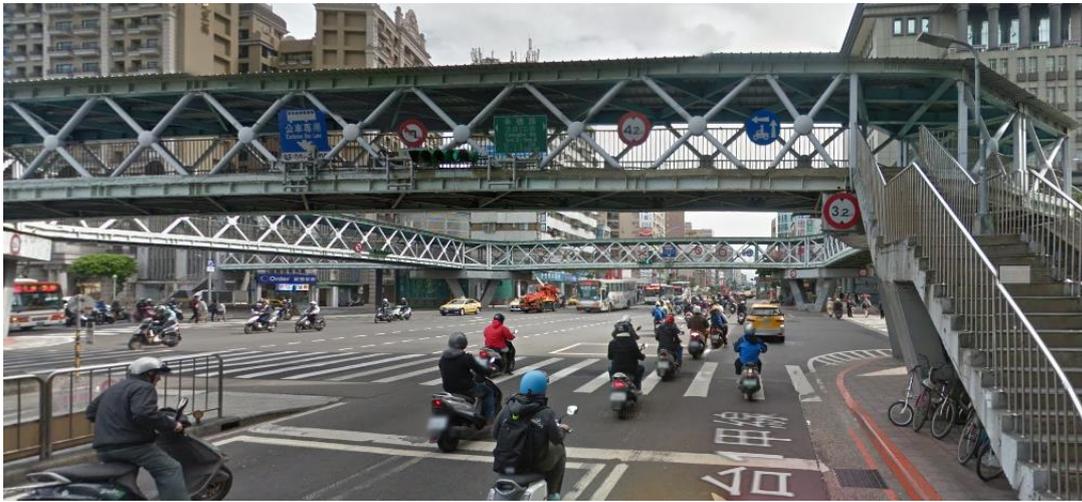
圖 48 臺北市民權西路與承德路口往東街景圖

參考 google 歷史街景服務，路口往東、往西、往南、往北等 4 方向之號誌燈面，遠近燈面幾無橫向間距，但道路寬度達 4~5 車道，尤其沿民權西路往東方向的號誌(如圖 48 所示)，掛設位置接近公車站台上方，對最外側車道駕駛而言，較難辨識近燈燈面燈號，僅能辨識遠燈燈面，若前有大車等

視線阻擋，將難以辨識燈號，因此建議路口號誌燈面調整其掛設位置，將近燈燈面往外側移設，或加設燈面。
