# 腐蝕環境分類及港灣構造物腐蝕 劣化調查研究(1/2)

交通部運輸研究所

中華民國 105 年 5 月

| <b>TITLE: Corrosion Environmental Classification and Field Surveying on Harbor Structures (1/2)</b> | | | |

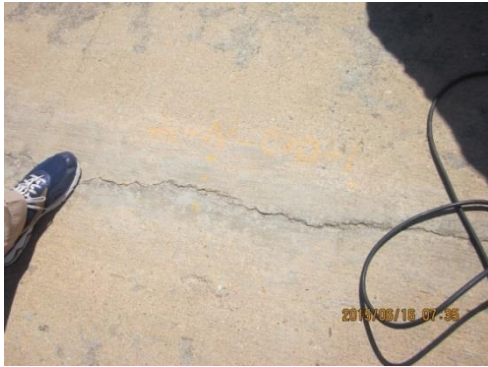
圖 5.95 水頭港區北防波堤單元 10  
堤頂裂縫

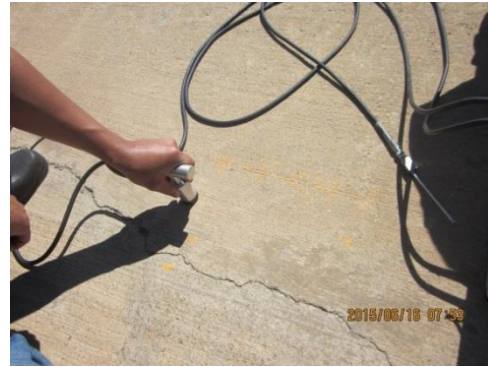
圖 5.96 水頭港區北防波堤單元 34  
堤頂裂縫

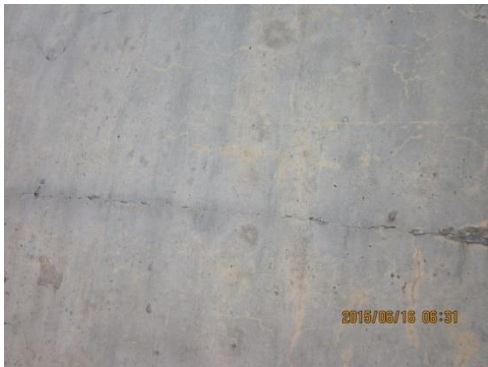
圖 5.97 水頭港區西防波堤單元 8  
胸牆裂縫-1

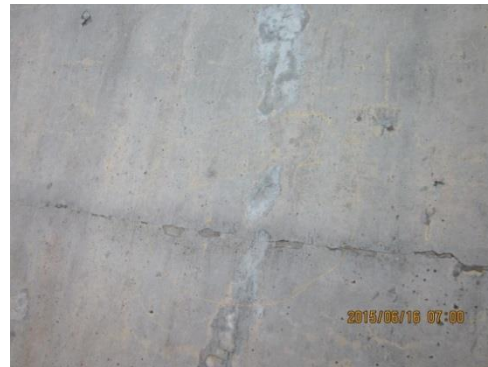
圖 5.98 水頭港區西防波堤單元 8  
胸牆裂縫-2

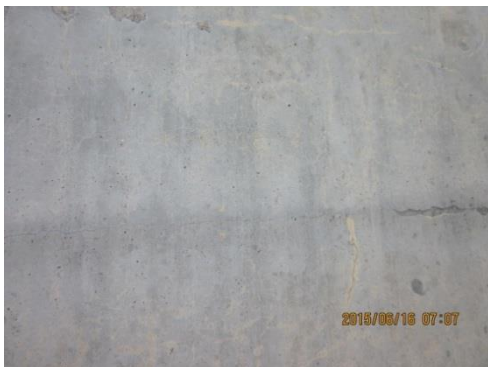
圖 5.99 水頭港區西防波堤單元 8  
胸牆裂縫-3

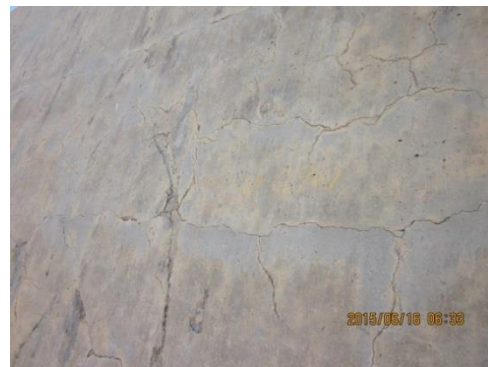
圖 5.100 水頭港區西防波堤單元 9  
胸牆裂縫

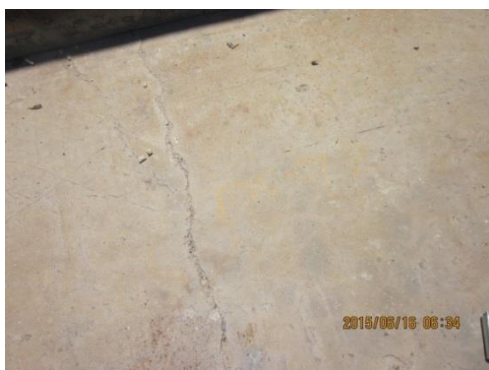
圖 5.101 水頭港區西防波堤單元9  
堤頂裂縫

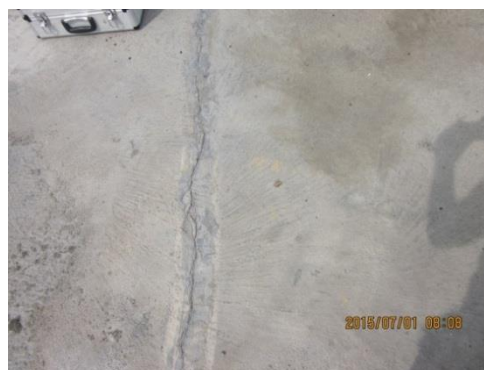
圖 5.102 九宮港區北防波堤單元  
28 堤頂裂縫

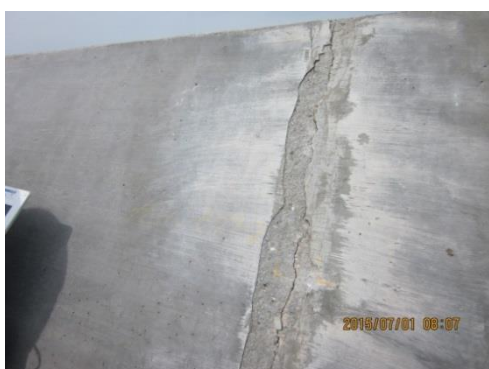
圖 5.103 九宮港區北防波堤單元  
28 胸牆裂縫

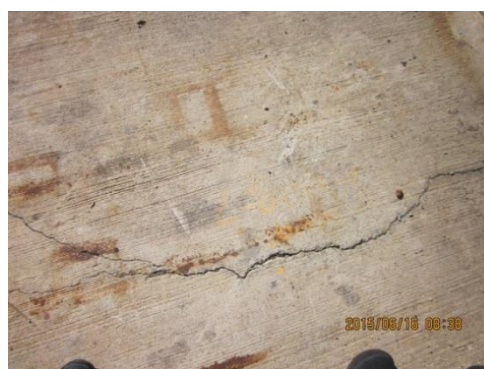
圖 5.104 料羅港區南防波堤單元  
13 堤頂裂縫-1

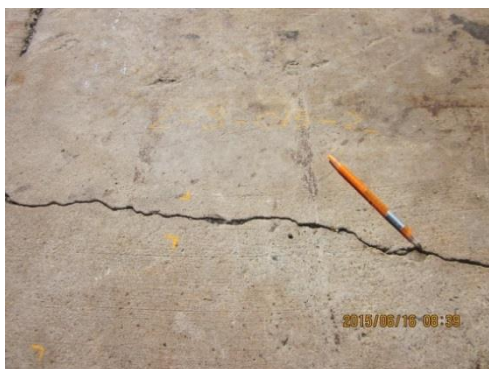
圖 5.105 料羅港區南防波堤單元  
13 堤頂裂縫-2

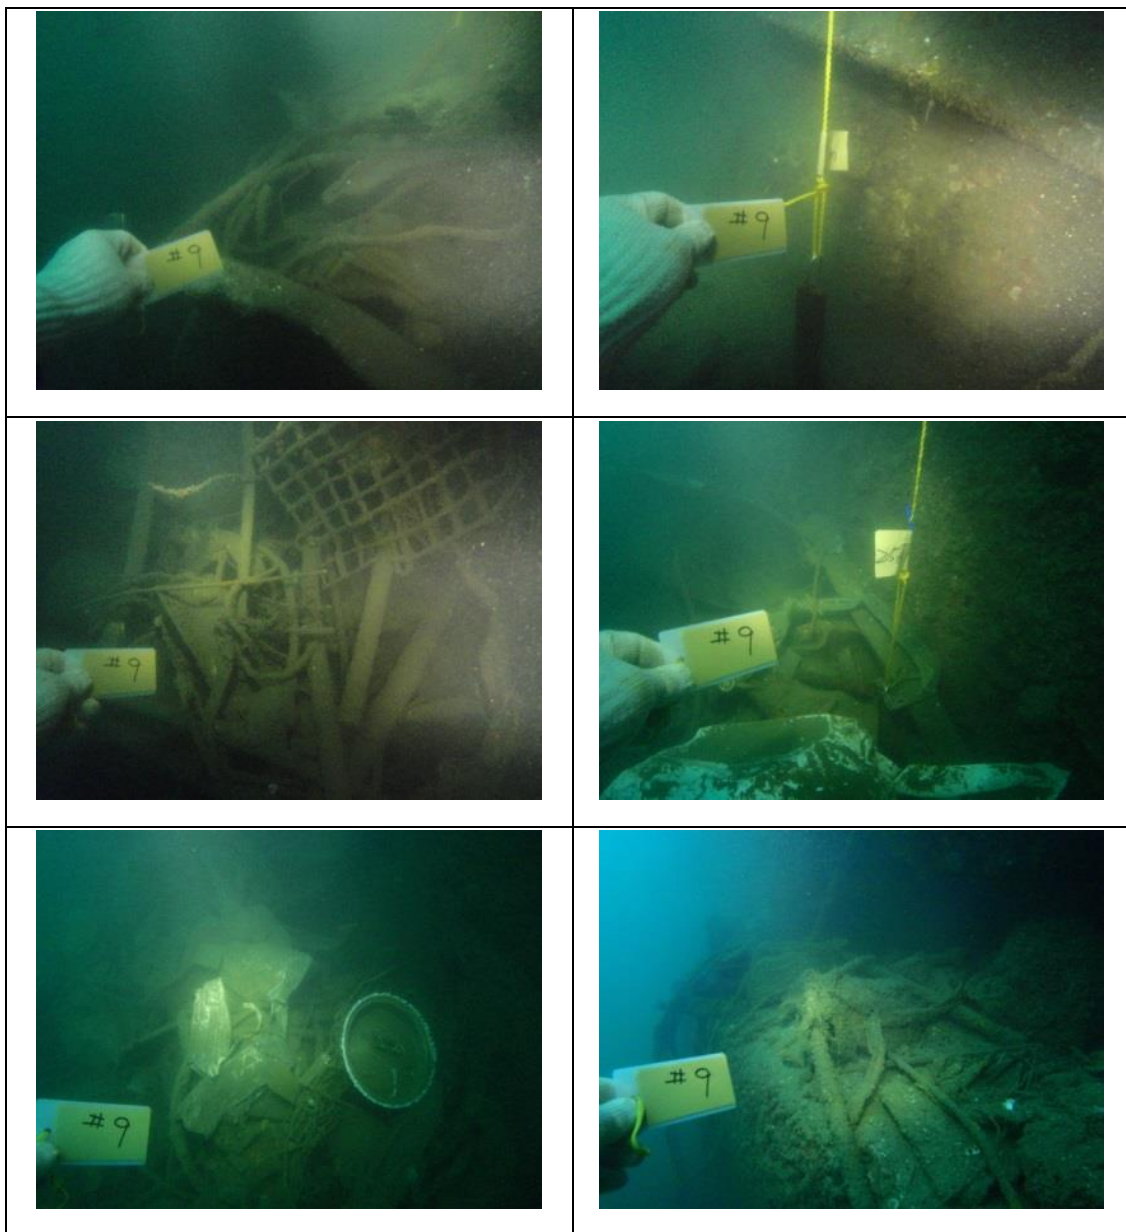
圖 5.112 蘇澳港 9 號碼頭水下調查結果(104.09)

圖 5.112 為本座碼頭 104 年 9 月水下調查之照片，結果顯示主要結構並無重大災損或變位現象，但有許多工程拋棄物沉積於碼頭海床處，建議仍應依照維修管理需要，定期實施水下目視檢查。

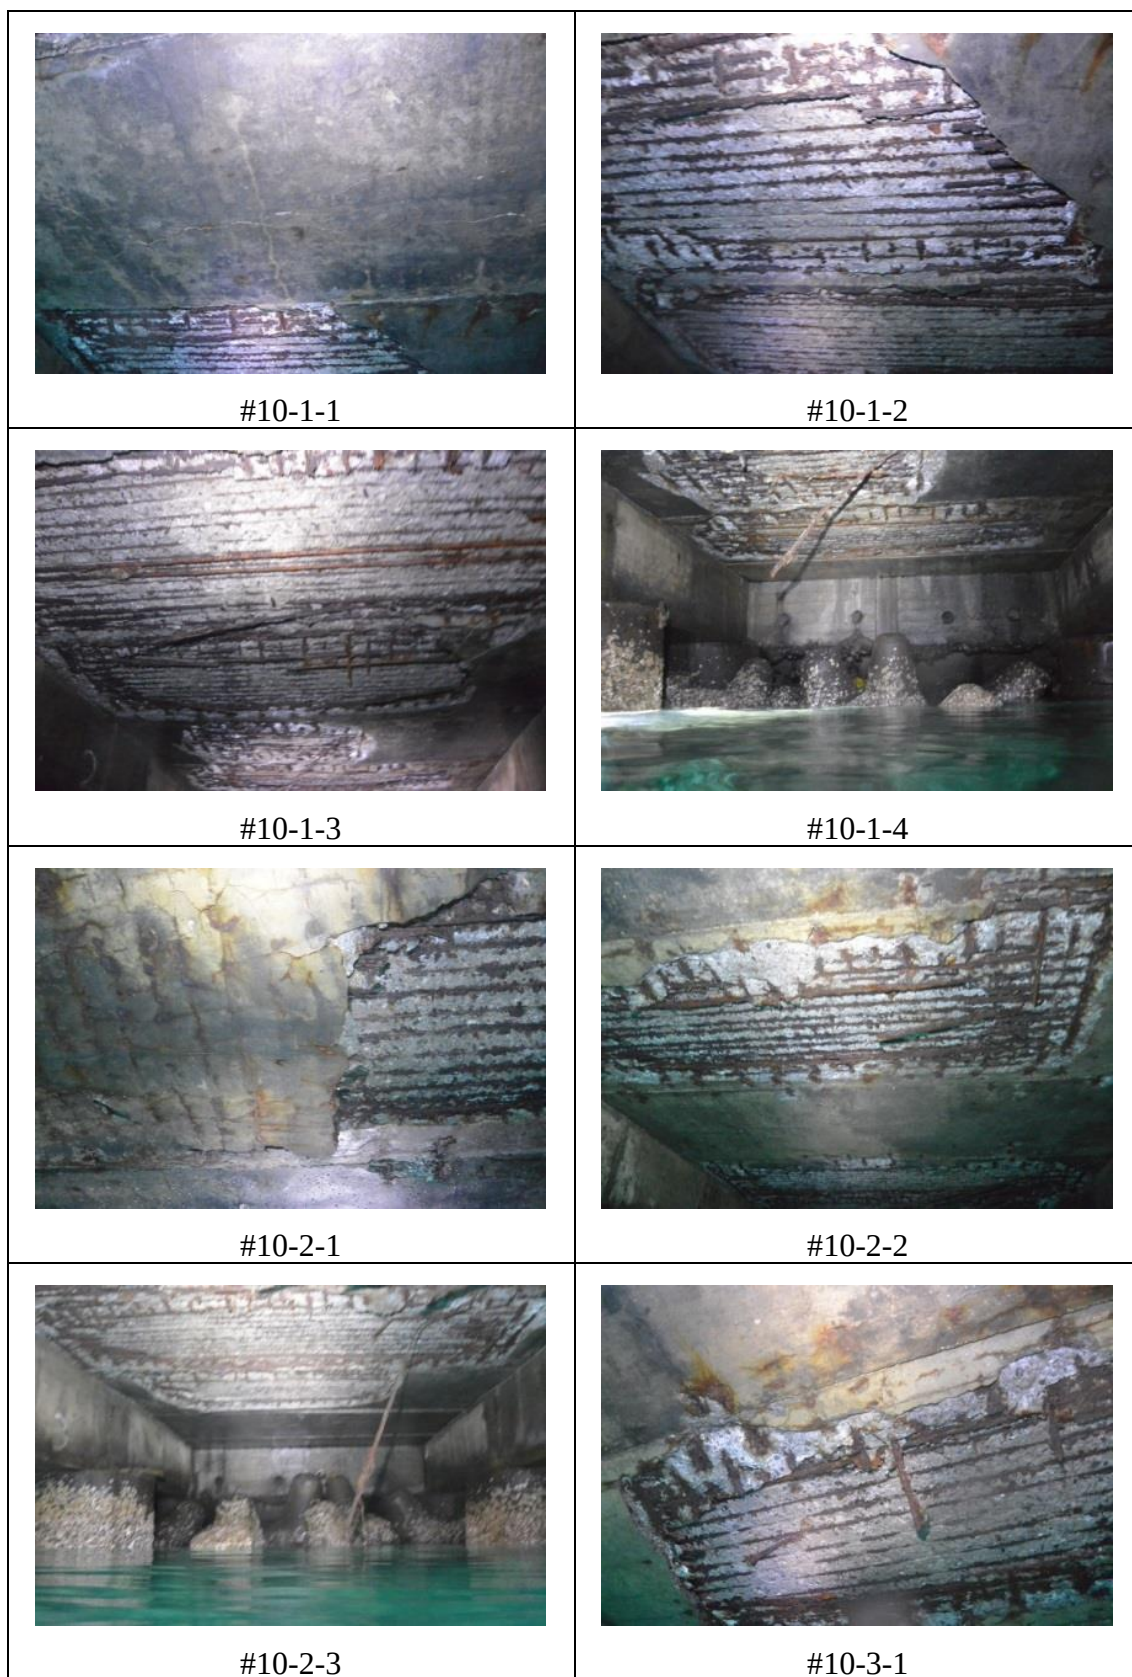
圖 5.114 蘇澳港 10 號碼頭現況調查結果-1(104.09) (節錄)

1. 面版：本座碼頭調查時，面版底版發現多處混凝土剝落及內部鋼筋腐蝕外露，其劣損情形明顯嚴重。
2. 梁：本座碼頭調查時，梁，未發現明顯劣損或變形情形。
3. 基樁：本座碼頭基樁調查時外觀完整，未發現明顯劣損或變形情形。
4. 護坡：本座碼頭護坡調查時，未發現坡度明顯變位情形。

圖 5.115 為本座碼頭劣損發生位置調查結果示意圖，本座碼頭部份面版劣損嚴重，除受外力作用外，主要可能原因乃面版與梁等鋼筋混凝土構件建造至今已約 40 年，長年曝露於潮汐與海水潑濺之處，混凝土遭受乾濕循環作用造成裂縫生成，海水由裂縫處滲入更加速內部鋼筋之腐蝕，終致混凝土保護層之剝落及鋼筋腐蝕外露且銹斷。雖結構安全及營運功能無立即性之危險，建議應及早進行維修作業，尤其鋼筋混凝土梁損壞部份，因須承受由面版傳遞過來之應力，其影響結構安全之重要性更大於面版，更需優先修護。並需定期或每年至少一次由水下直接目視檢查碼頭現況。

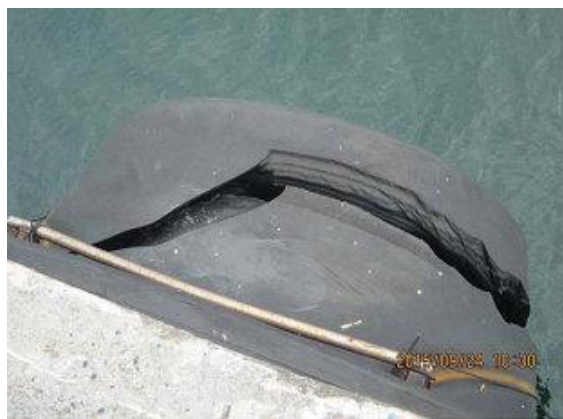
圖 5.116 蘇澳港 11 號碼頭防舷材劣損情形(104.09)

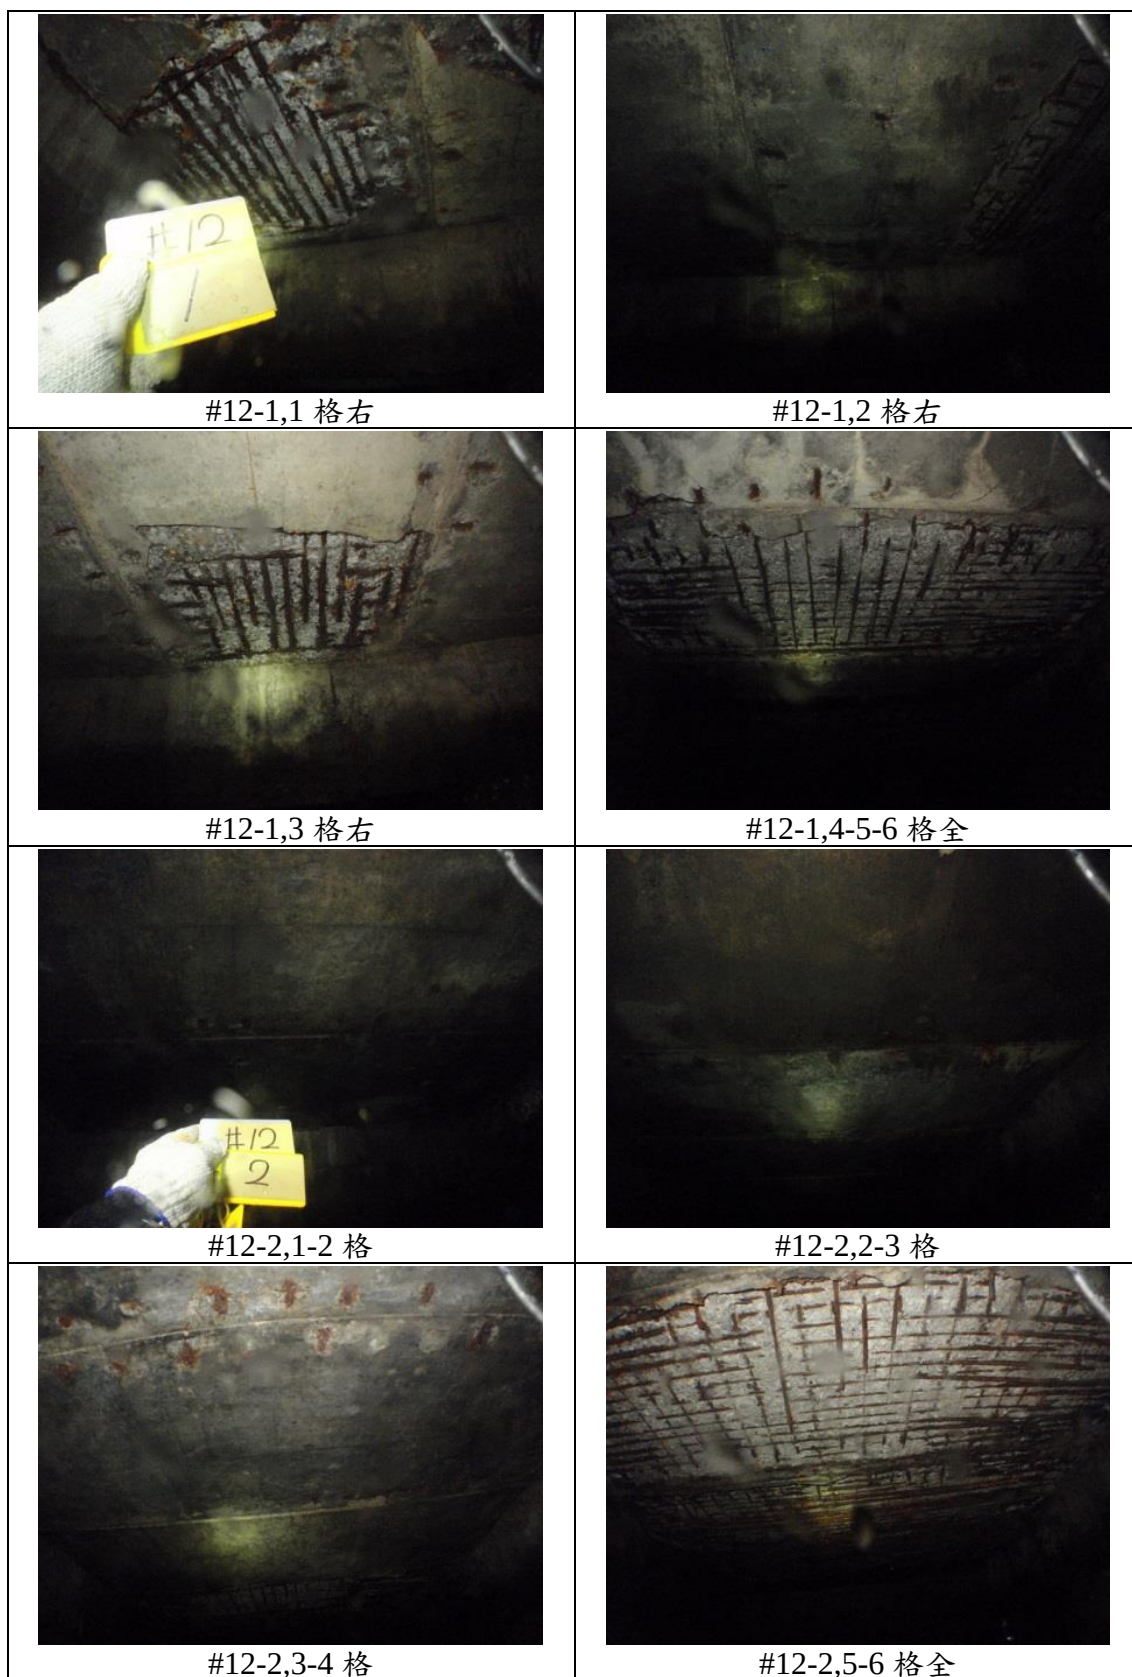
圖 5.119 蘇澳港 12 號碼頭現況調查結果-1(104.09) (節錄)

1. 面版：本座碼頭調查時，面版底版發現多處混凝土剝落及內部鋼筋腐蝕外露，其劣損情形明顯嚴重。
2. 梁：本座碼頭調查時，梁，未發現明顯劣損或變形情形。
3. 基樁：本座碼頭基樁調查時外觀完整，未發現明顯劣損或變形情形。
4. 護坡：本座碼頭護坡調查時，未發現坡度明顯變位情形。

圖 5.120 為本座碼頭劣損發生位置調查結果示意圖，本座碼頭部份面版與梁劣損嚴重，主要可能原因同 10 號碼頭。本座碼頭面版因劣損數量較多且範圍較大，可能影響結構整體安全及營運功能，建議除應及早進行維修作業，更需儘速委託專業機構優先辦理細部檢測評估作業。並需定期或每年至少一次由水下直接目視檢查碼頭現況。

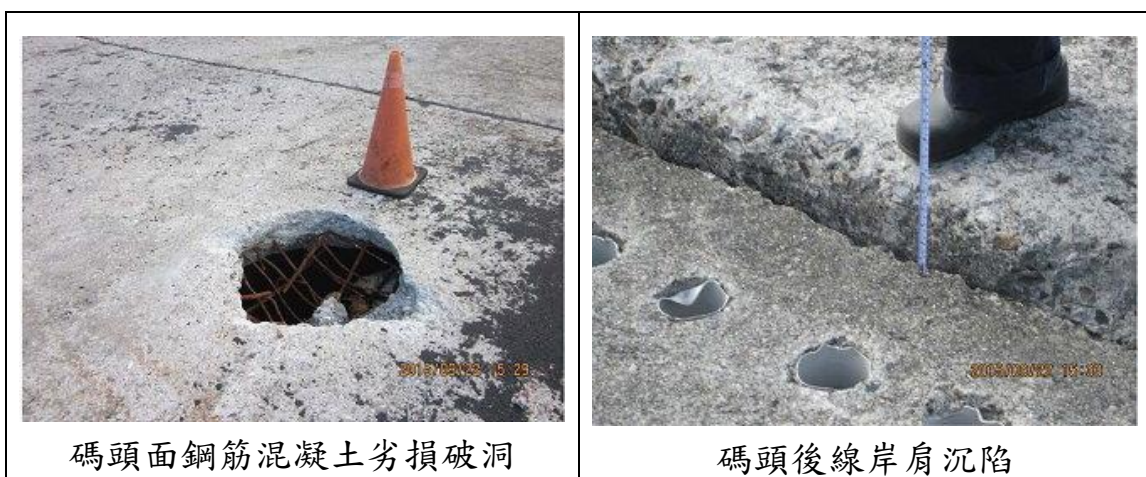
**圖 5.122 蘇澳港 13 號碼頭劣損破洞沉陷照片(104.09)**

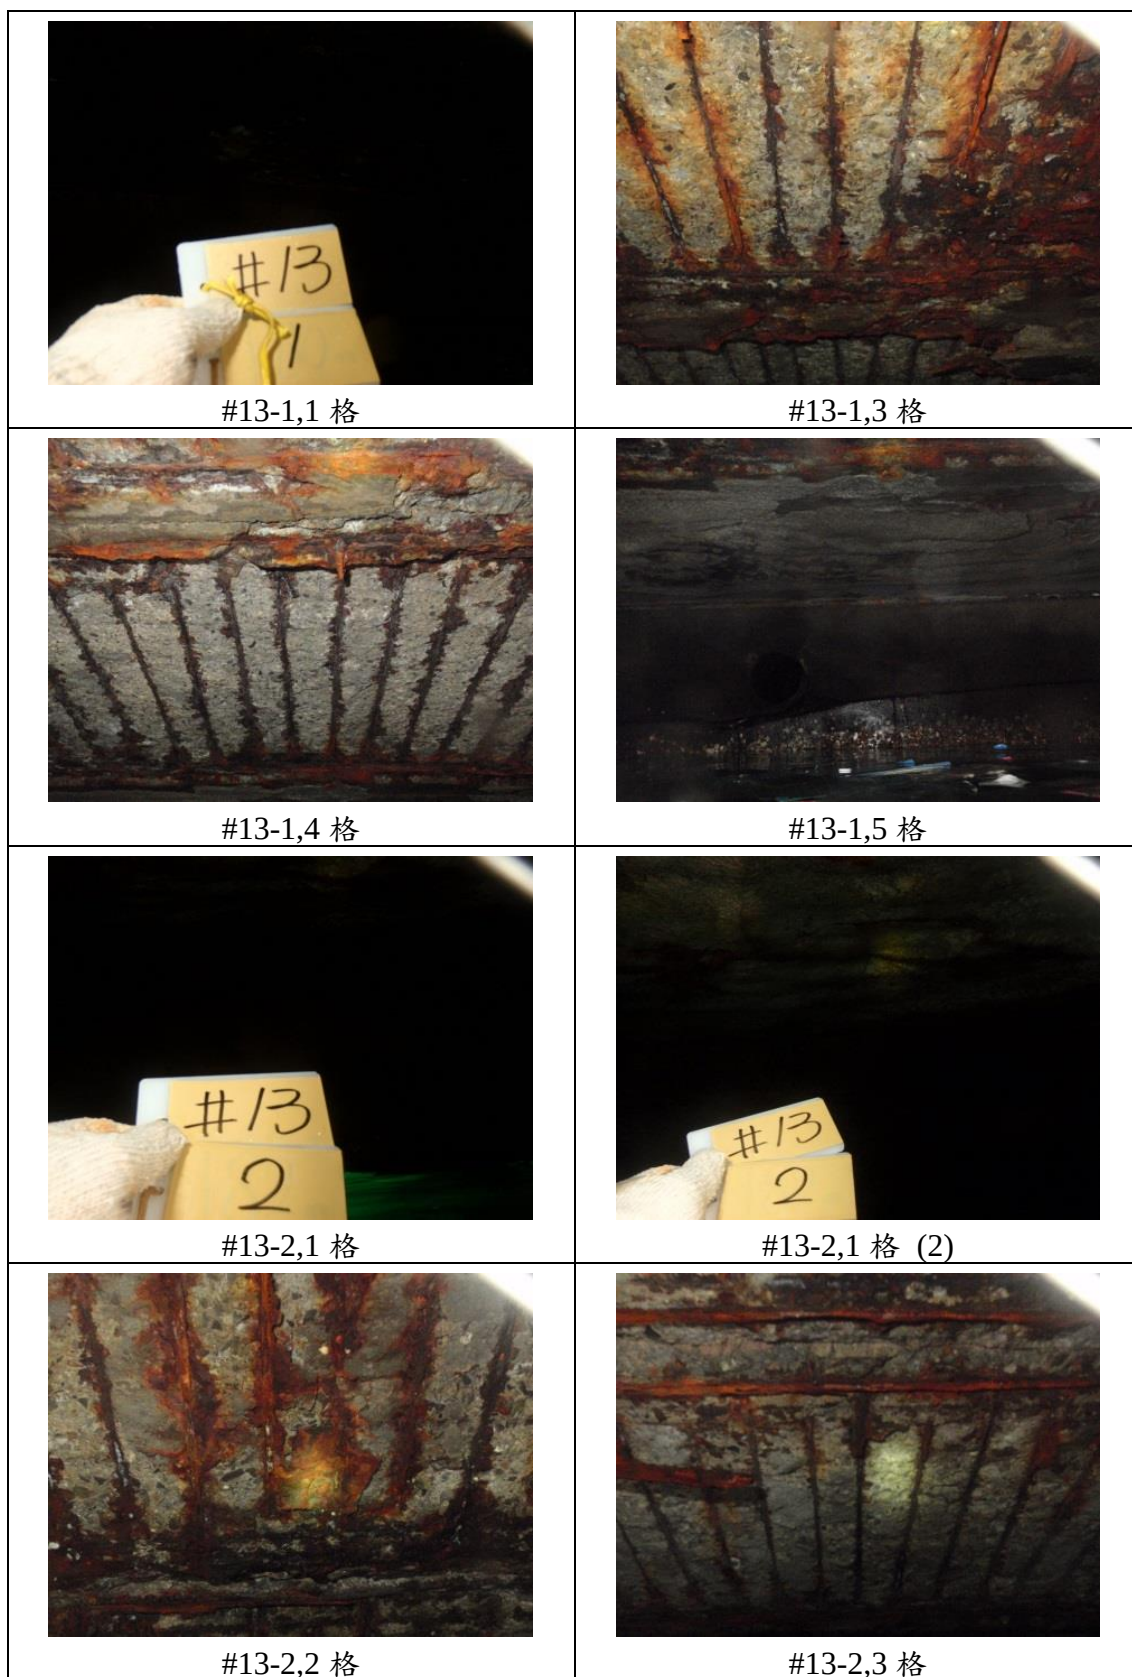
圖 5.123 蘇澳港 13 號碼頭現況調查結果-1(104.09) (節錄)

1. 面版：本座碼頭調查時，面版底版發現多處混凝土剝落及內部鋼筋腐蝕外露，其劣損情形明顯嚴重。
2. 梁：本座碼頭調查時，梁，未發現明顯劣損或變形情形。
3. 基樁：本座碼頭基樁調查時外觀完整，未發現明顯劣損或變形情形。
4. 護坡：本座碼頭護坡調查時，未發現坡度明顯變位情形。

圖 5.124 為本座碼頭劣損發生位置調查結果示意圖，本座碼頭部份面版與梁劣損嚴重，主要可能原因同 10 號碼頭。本座碼頭面版因劣損數量較多且範圍較大，碼頭面亦出現破洞，嚴重影響結構整體安全及營運功能，建議除應及早進行維修作業，更需儘速委託專業機構優先辦理細部檢測評估作業。並需定期或每年至少一次由水下直接目視檢查碼頭現況。

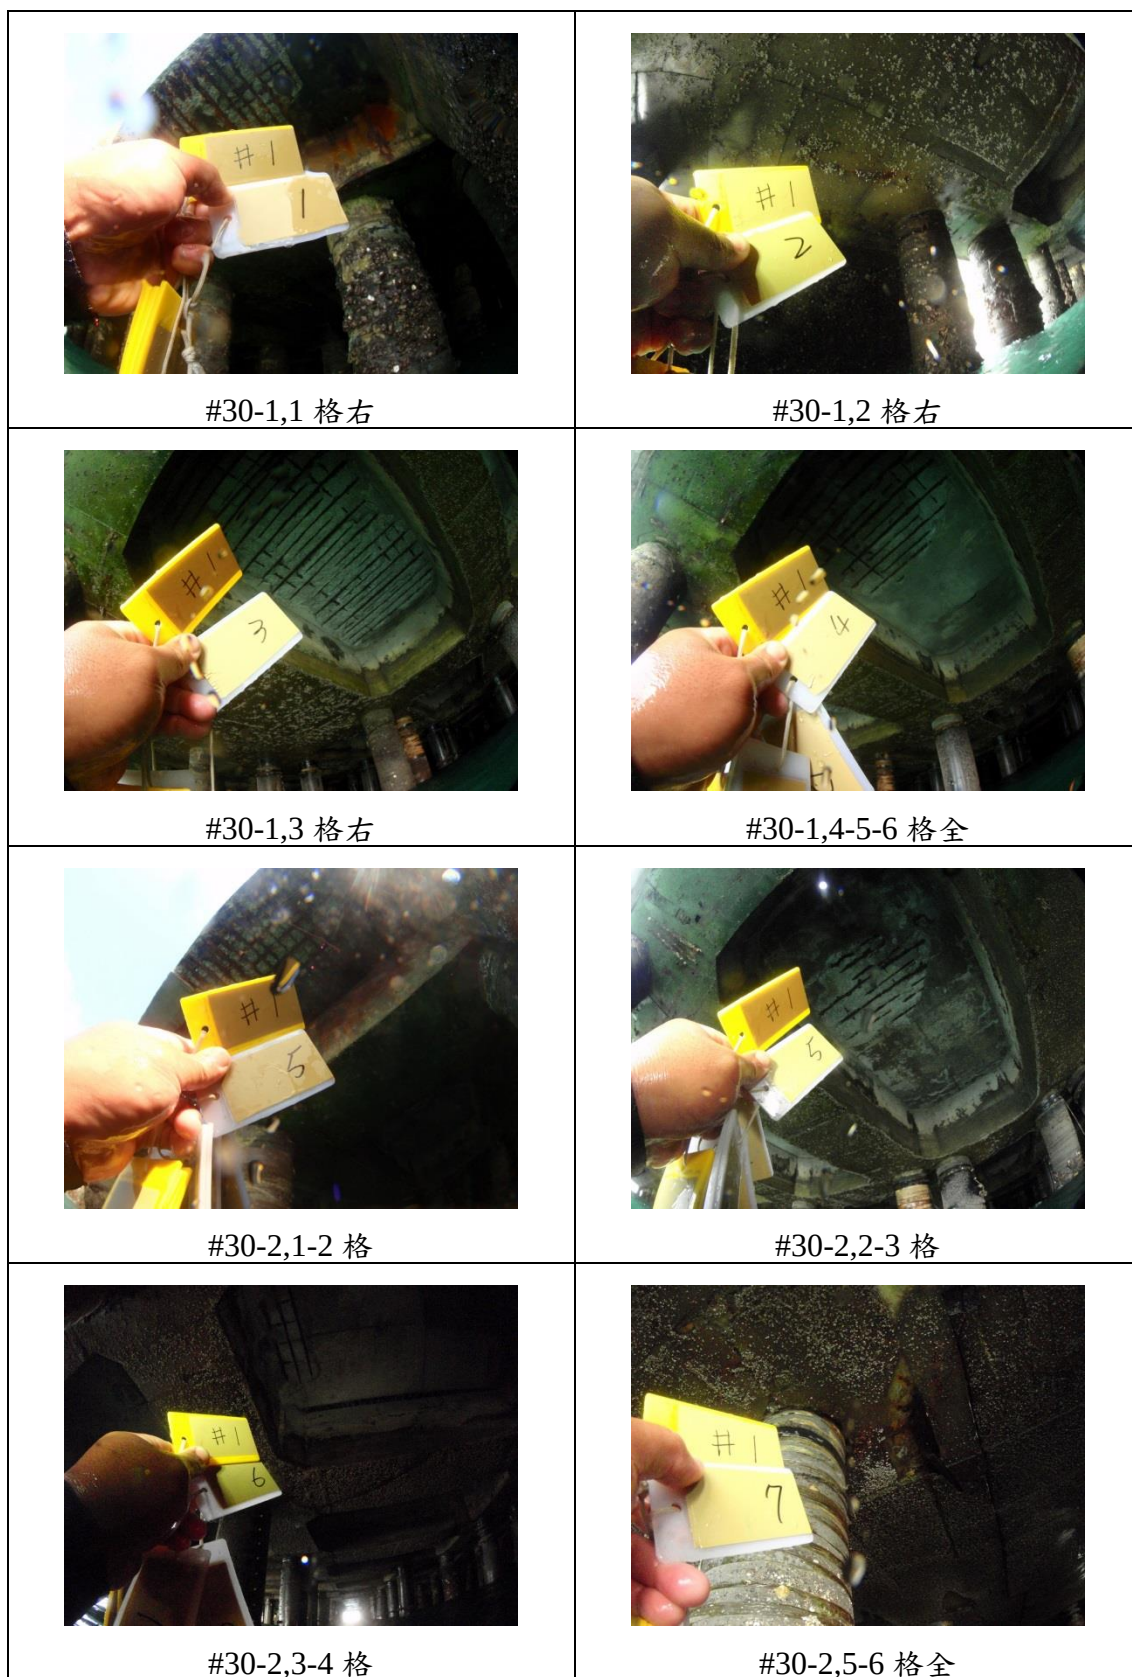
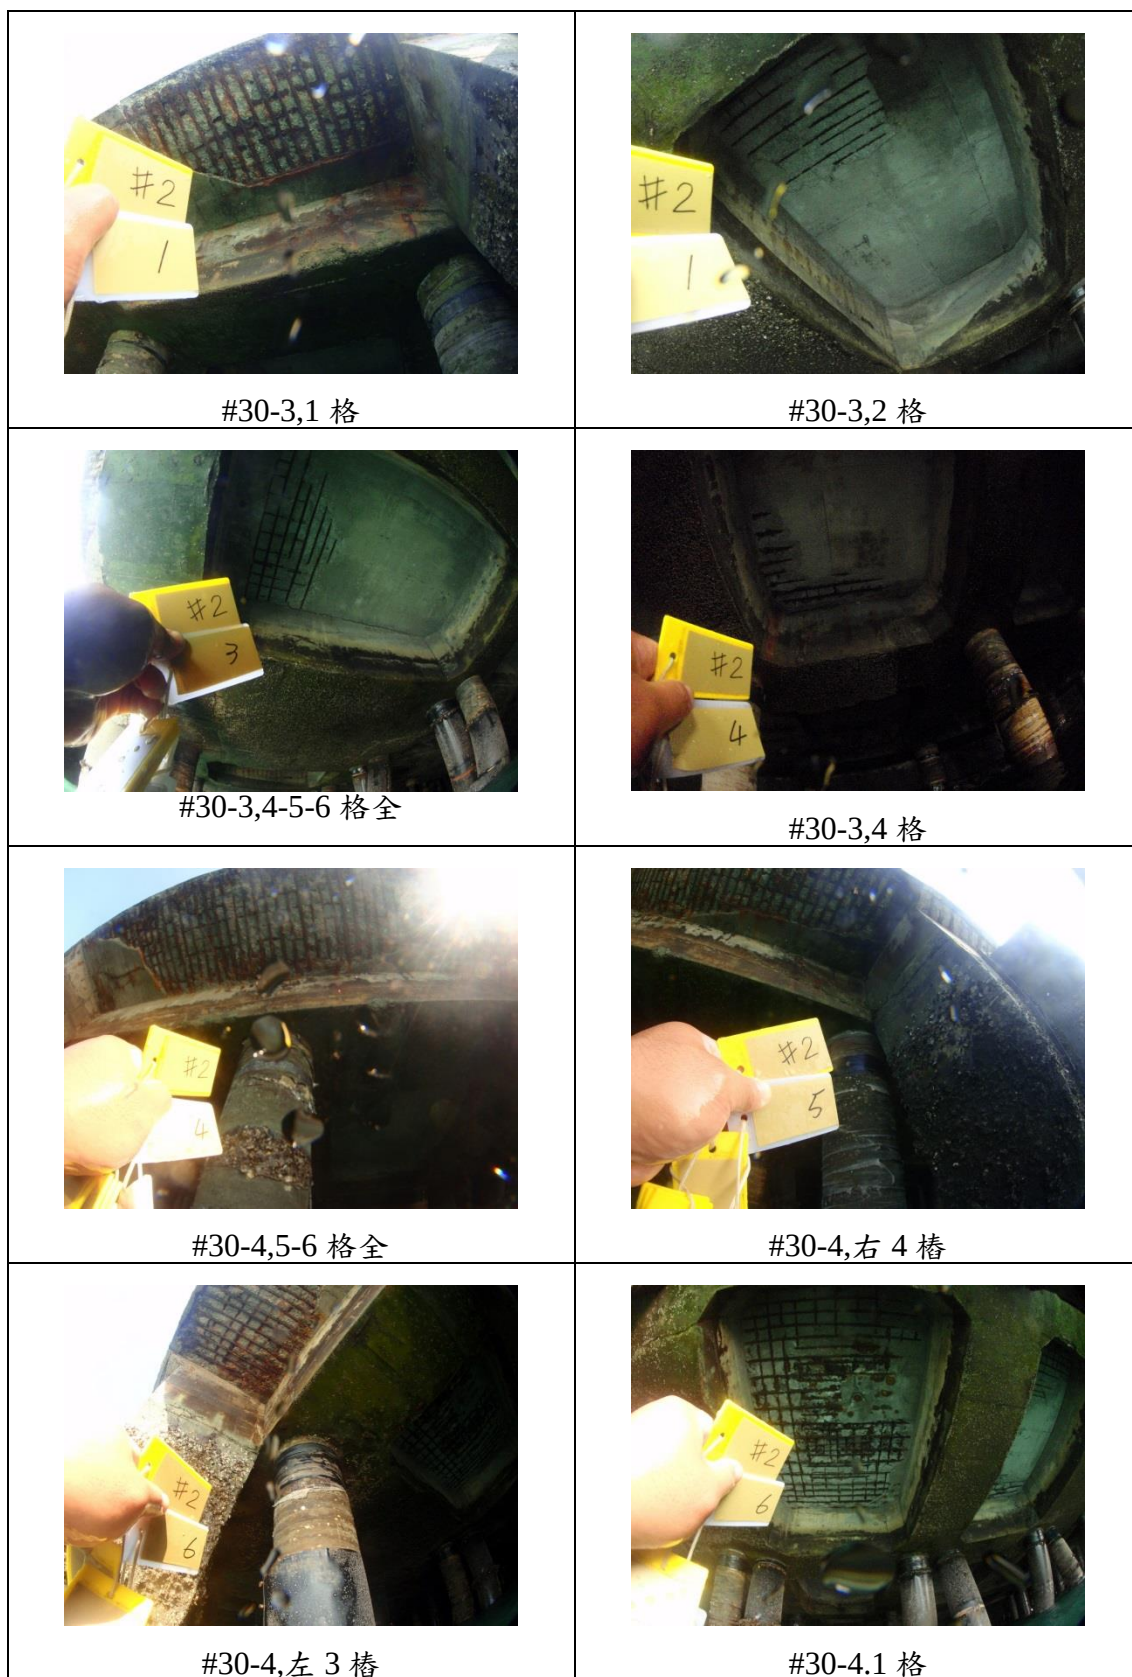
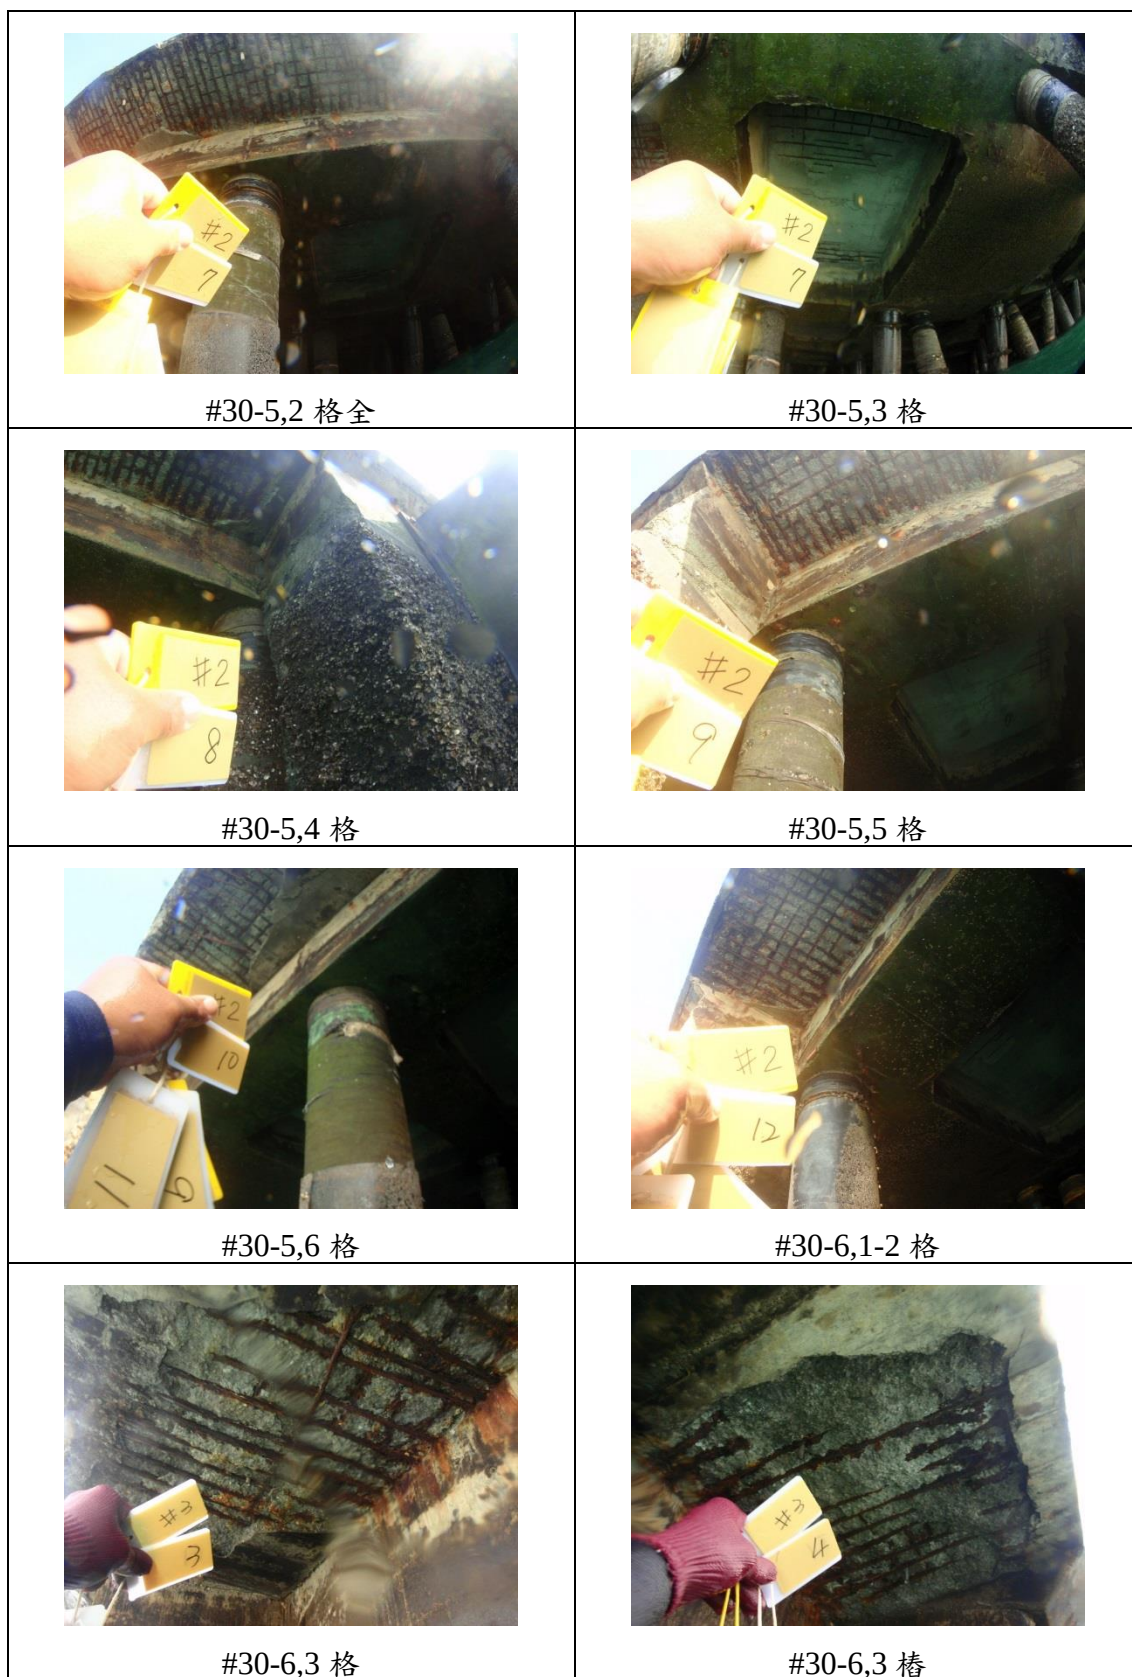
圖 5.130 臺中港 30 號碼頭現況調查結果-1(104.09、104.11)

1. 面版：本座碼頭調查時，面版底版發現多處混凝土剝落及內部鋼筋腐蝕外露情形。
2. 梁：本座碼頭調查時，梁，未發現明顯劣損或變形情形。
3. 基樁：本座碼頭基樁調查時外觀完整，未發現明顯劣損或變形情形。
4. 護坡：本座碼頭護坡調查時，未發現坡度明顯變位情形。

本座碼頭由於建造至今已超過 20 年，面版構件長年曝露於潮汐與海水潑濺之處，混凝土遭受乾濕循環作用造成裂縫生成，海水由裂縫處滲入更加速內部鋼筋之腐蝕，終致混凝土保護層之剝落及鋼筋腐蝕外露且銹斷，此現象在各單元岸肩尤其明顯。雖結構安全及營運功能無立即性之危險，建議仍應及早規劃建置維修制度，進行維修必要之作業，並需定期由水下直接目視檢查碼頭現況。
