港灣碼頭及防波堤現況調查與維護 管理之研究(1/2)

交通部運輸研究所

中華民國 105 年 5 月

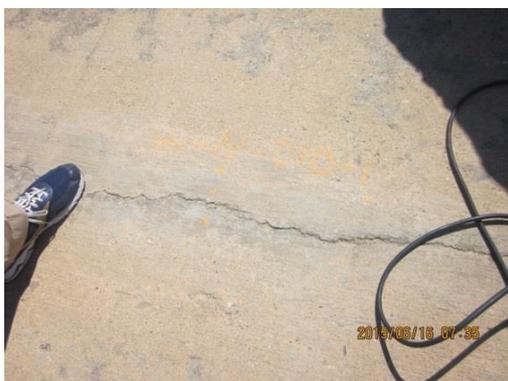
圖 4.62 水頭港區北防波堤單元 10
堤頂裂縫

波速量測後，再進行裂縫深度試驗，以本次之水頭堤防北側第 10 塊體(編號:水-n-c10-1)的試驗結果為例，裂縫檢測儀器配置(圖 4.74(a))為 $H_1 = H_2 = 0.03 \text{ m}$ ，圖 4.74(b)分別為可感式敲擊源及位移接收器之訊號波形圖，圖 4.74(b)為敲擊源經敲擊接觸混凝土表面所得之系統啟動時間 $t_1 = 52.8 \mu\text{s}$ ，而接收器主要紀錄來自裂縫端點所產生的繞射波，其裂縫繞射波波到時間 $t_2 = 96.6 \mu\text{s}$ ，在歷時($\Delta t = t_2 - t_1 = 43.8 \mu\text{s}$)及波速(3333 m/s)已知的情形下，代入公式(4.5)經計算可得知裂縫深度為 6.7 cm。各點位裂縫量測結果如上述計算，裂縫深度試驗結果整理於表 4-41。

裂縫最大深度為13.3 cm，並未大於堤頂封頂混凝土的110 cm，但為長期的功能性需求，建議進行修復以維其功能

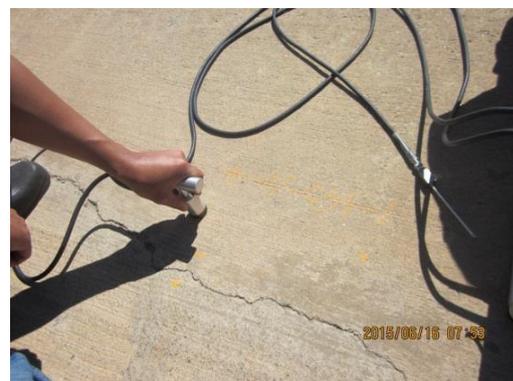
圖 4.63 水頭港區北防波堤單元 34
堤頂裂縫

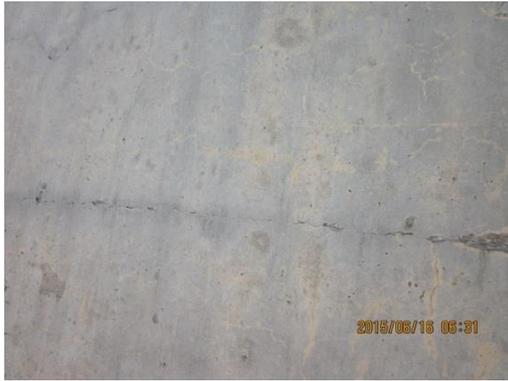
圖 4.64 水頭港區西防波堤單元 8
胸牆裂縫-1

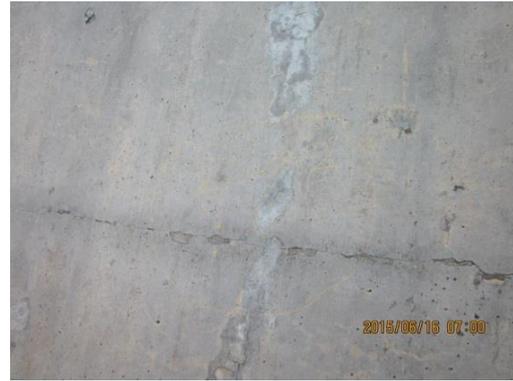
圖 4.65 水頭港區西防波堤單元 8
胸牆裂縫-2

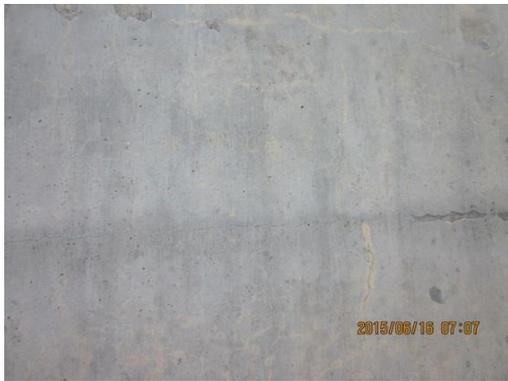
圖 4.66 水頭港區西防波堤單元 8
胸牆裂縫-3

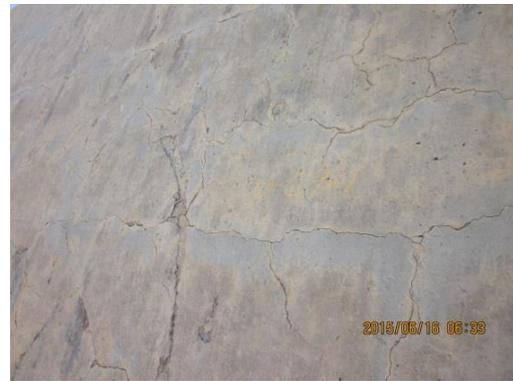
圖 4.67 水頭港區西防波堤單元 9
胸牆裂縫

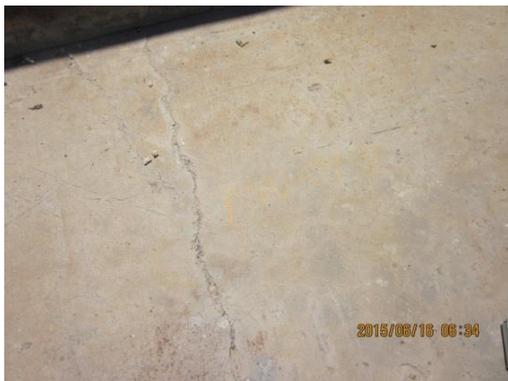
圖 4.68 水頭港區西防波堤單元 9
堤頂裂縫

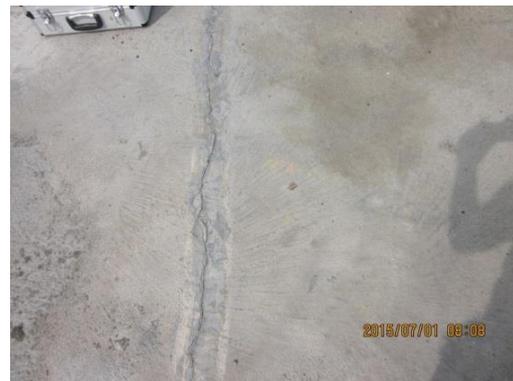
圖 4.69 九宮港區北防波堤單元 28
堤頂裂縫

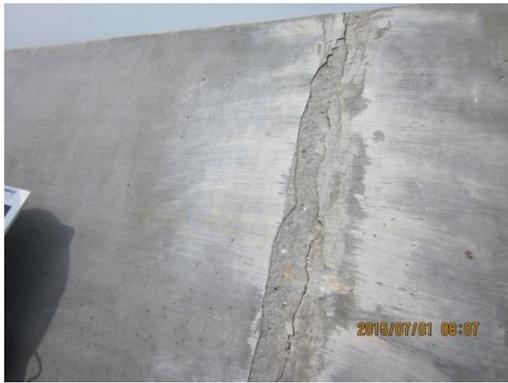
圖 4.70 九宮港區北防波堤單元28

胸牆裂縫

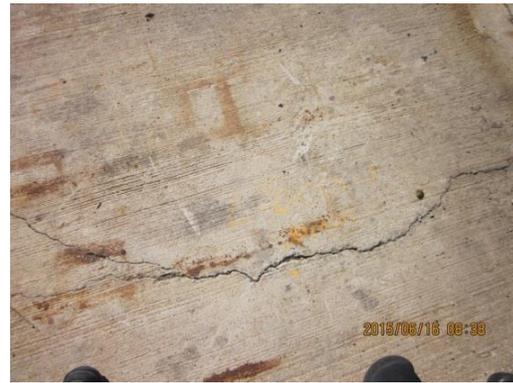
圖 4.71 料羅港區南防波堤單元13

堤頂裂縫-1

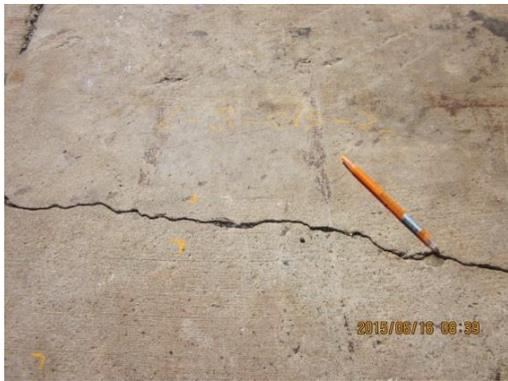
圖 4.72 料羅港區南防波堤單元13

堤頂裂縫-2

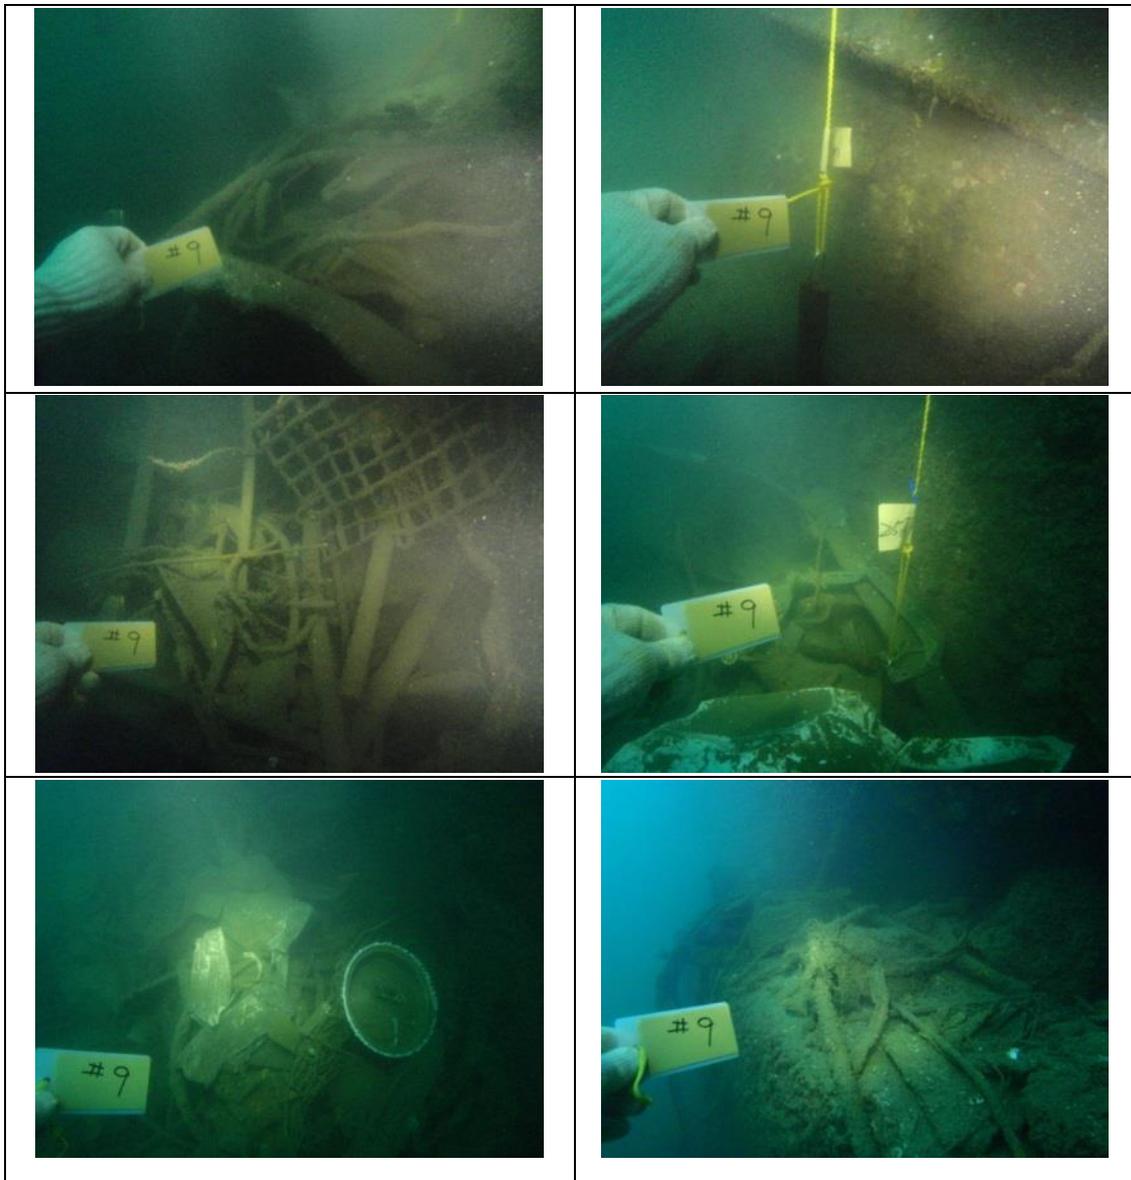
圖 5.5 蘇澳港 9 號碼頭水下調查結果(104.09)

圖 5.5 為本座碼頭 104 年 9 月水下調查之照片，結果顯示主要結構並無重大災損或變位現象，但有許多工程拋棄物沉積於碼頭海床處，建議仍應依照維修管理需要，定期實施水下目視檢查。

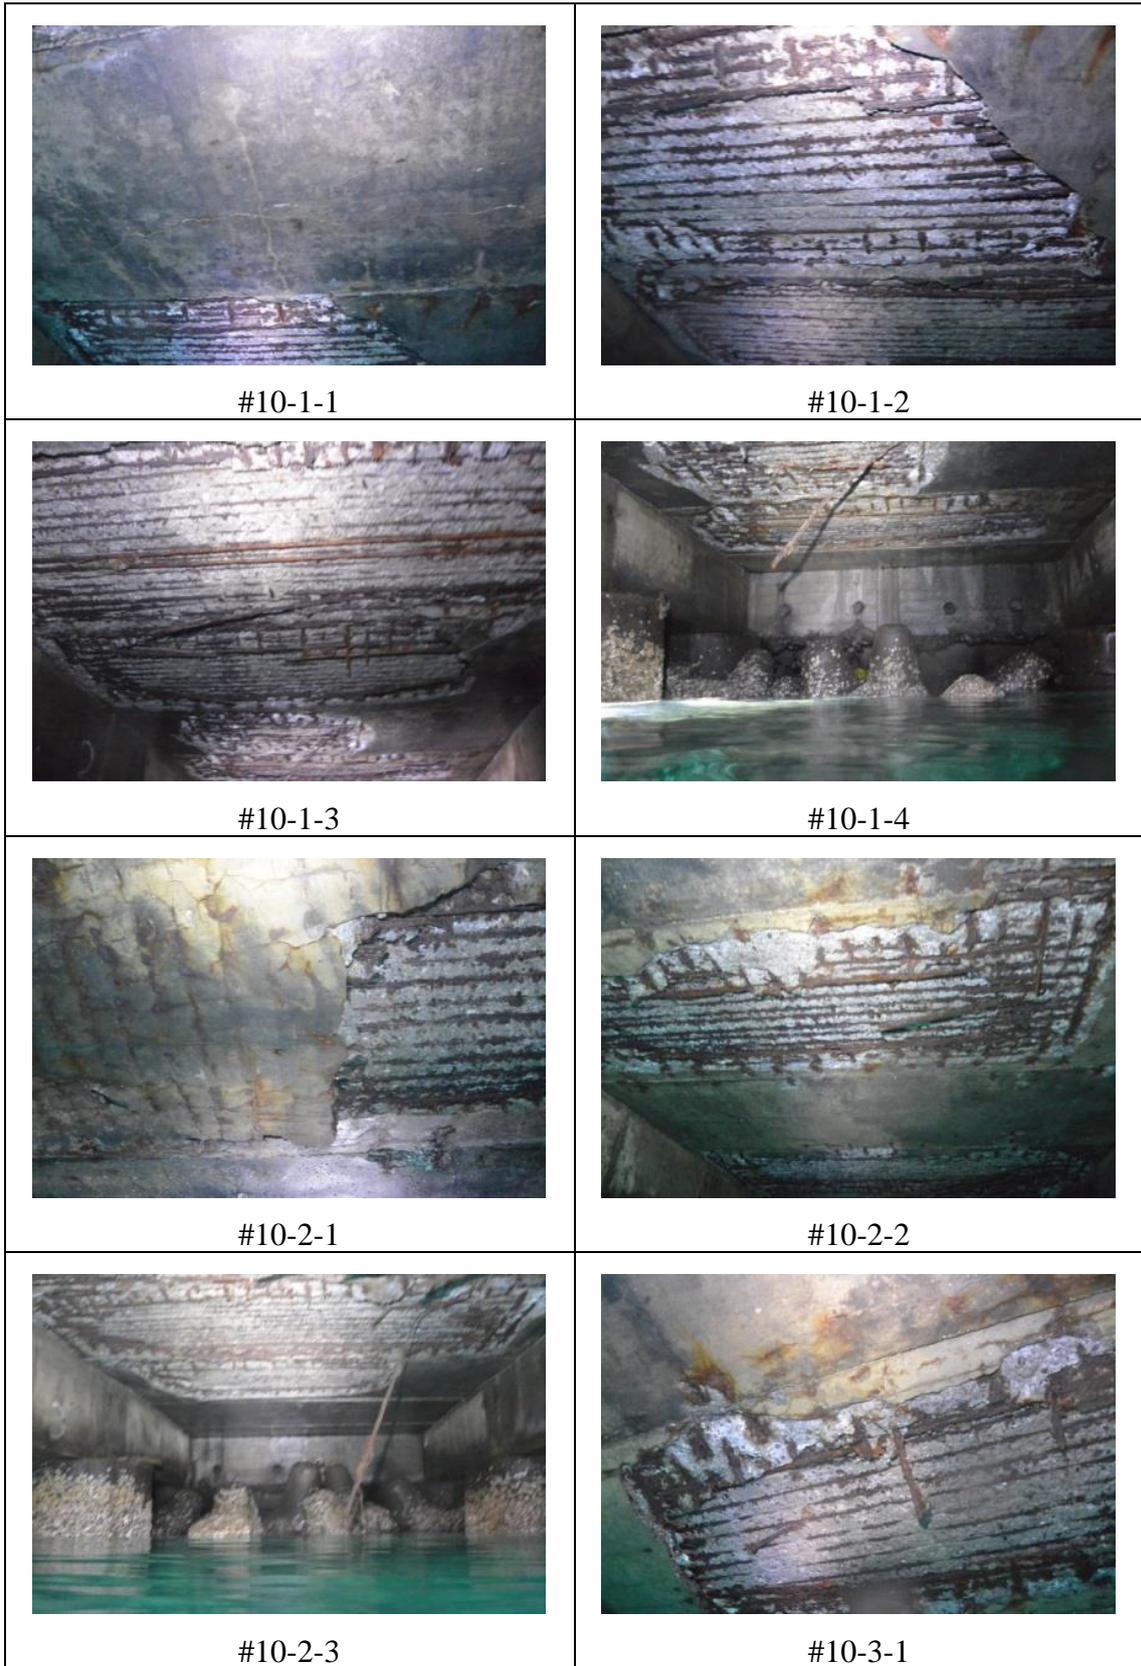
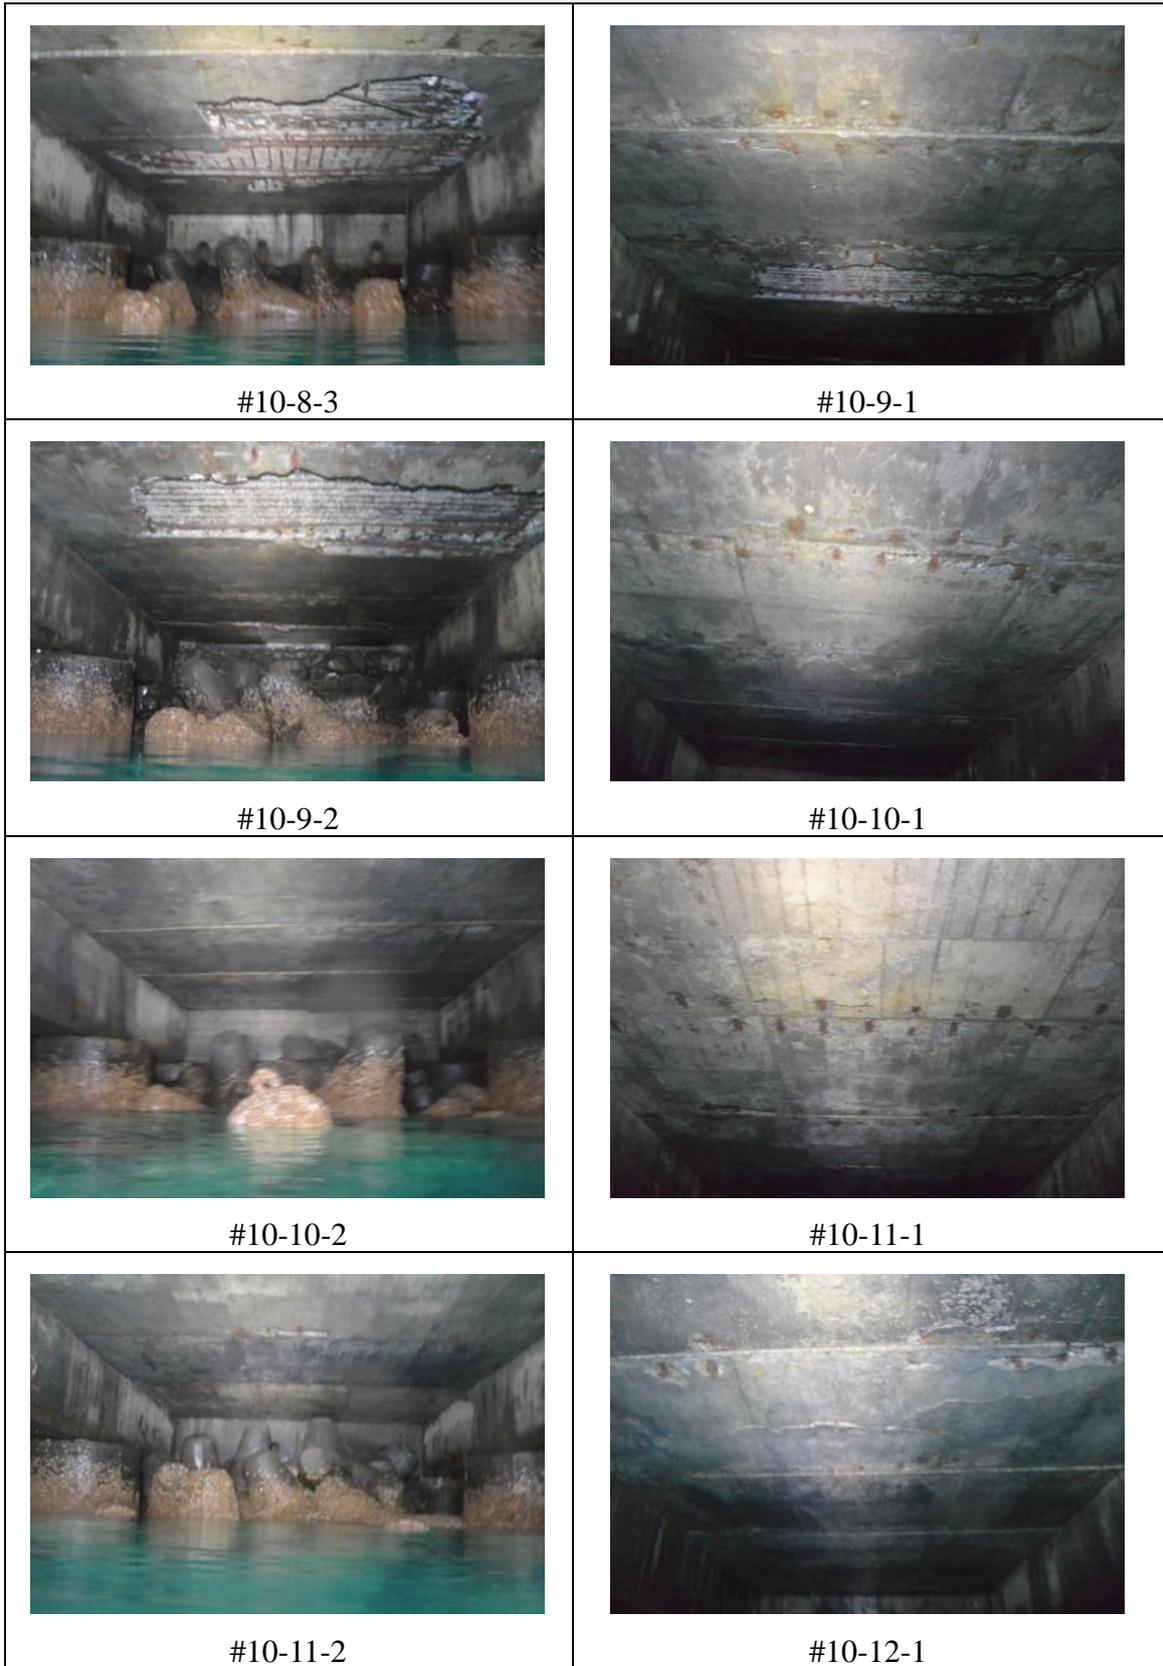
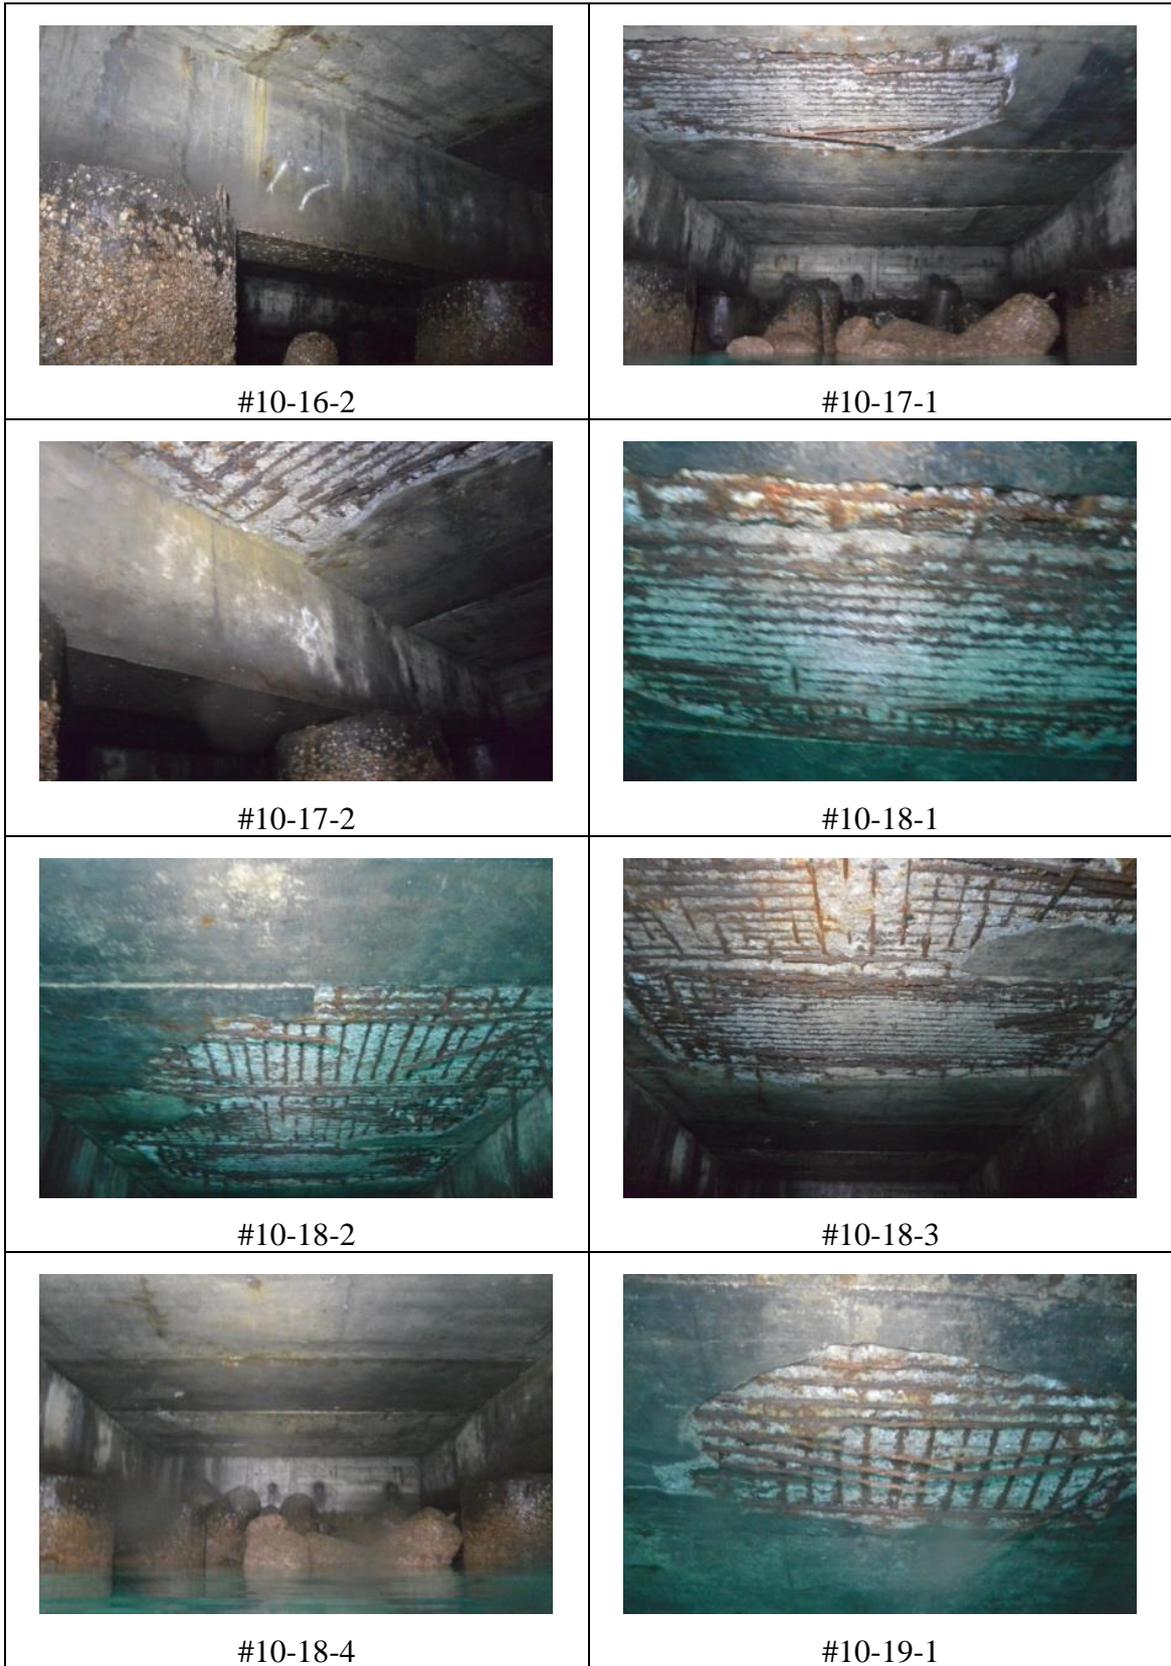
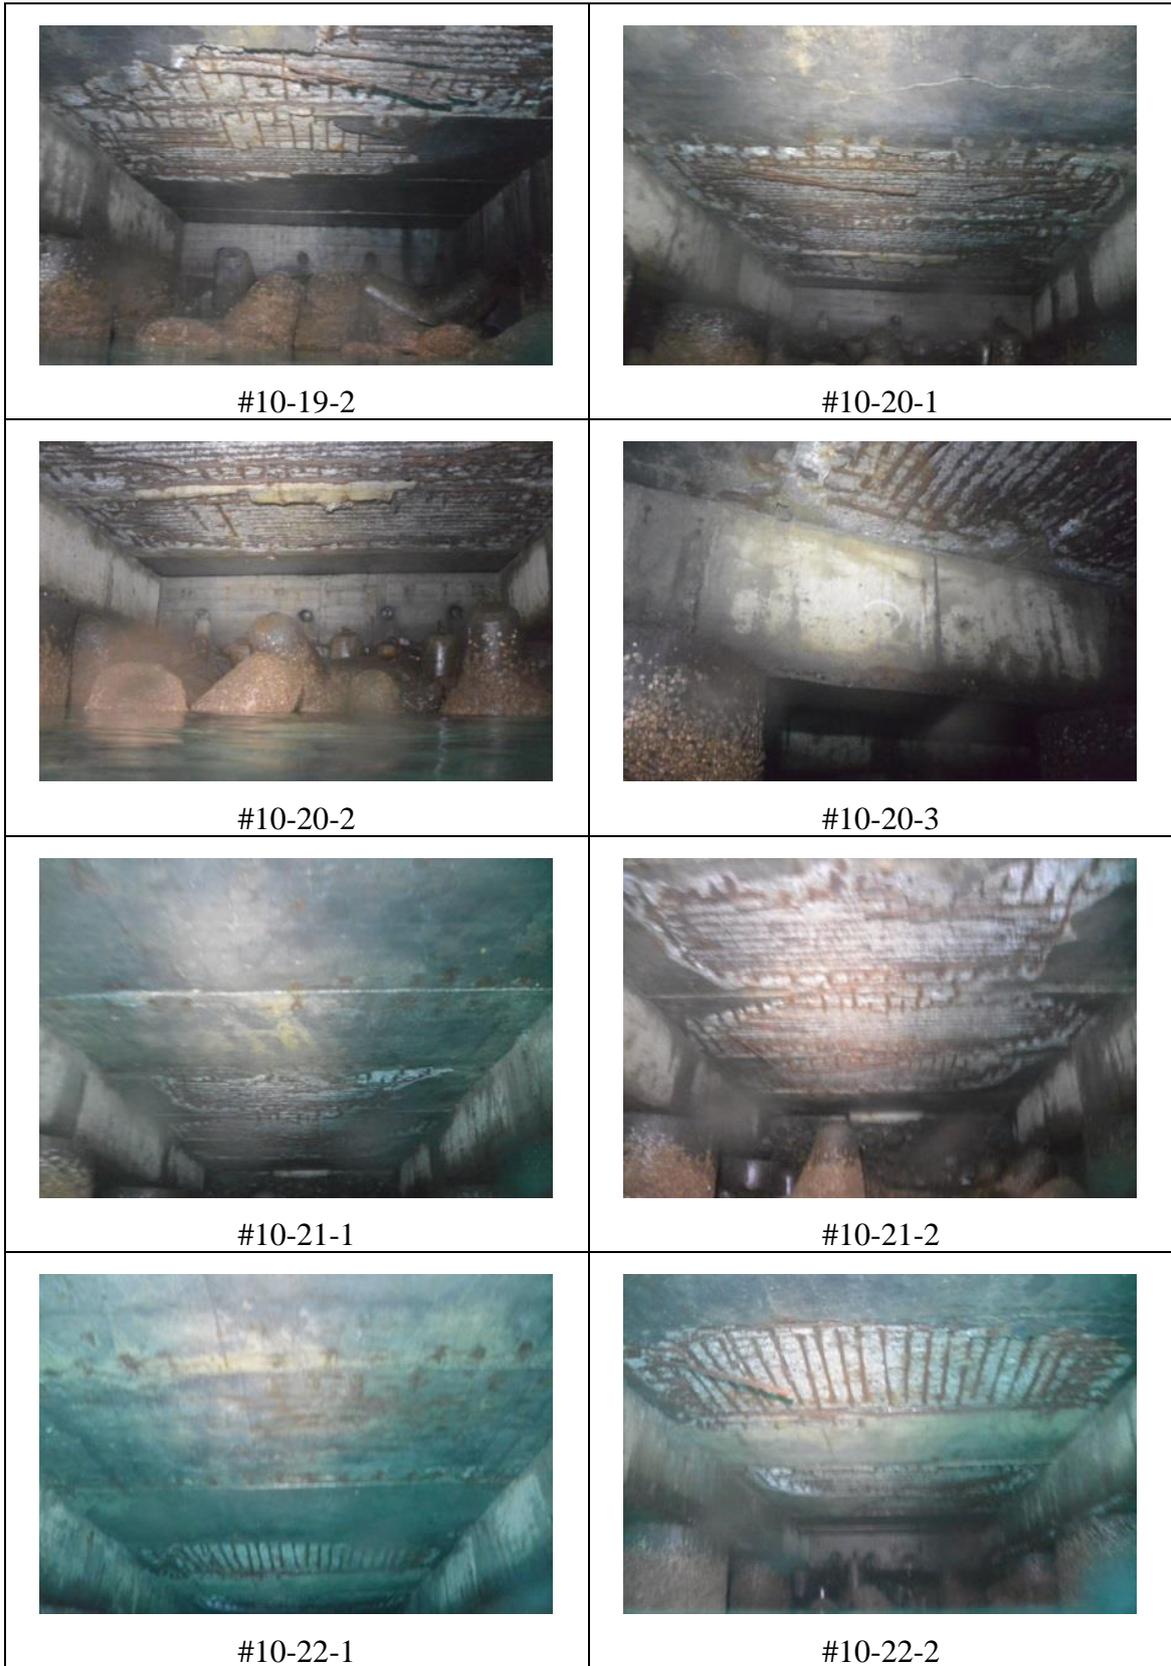
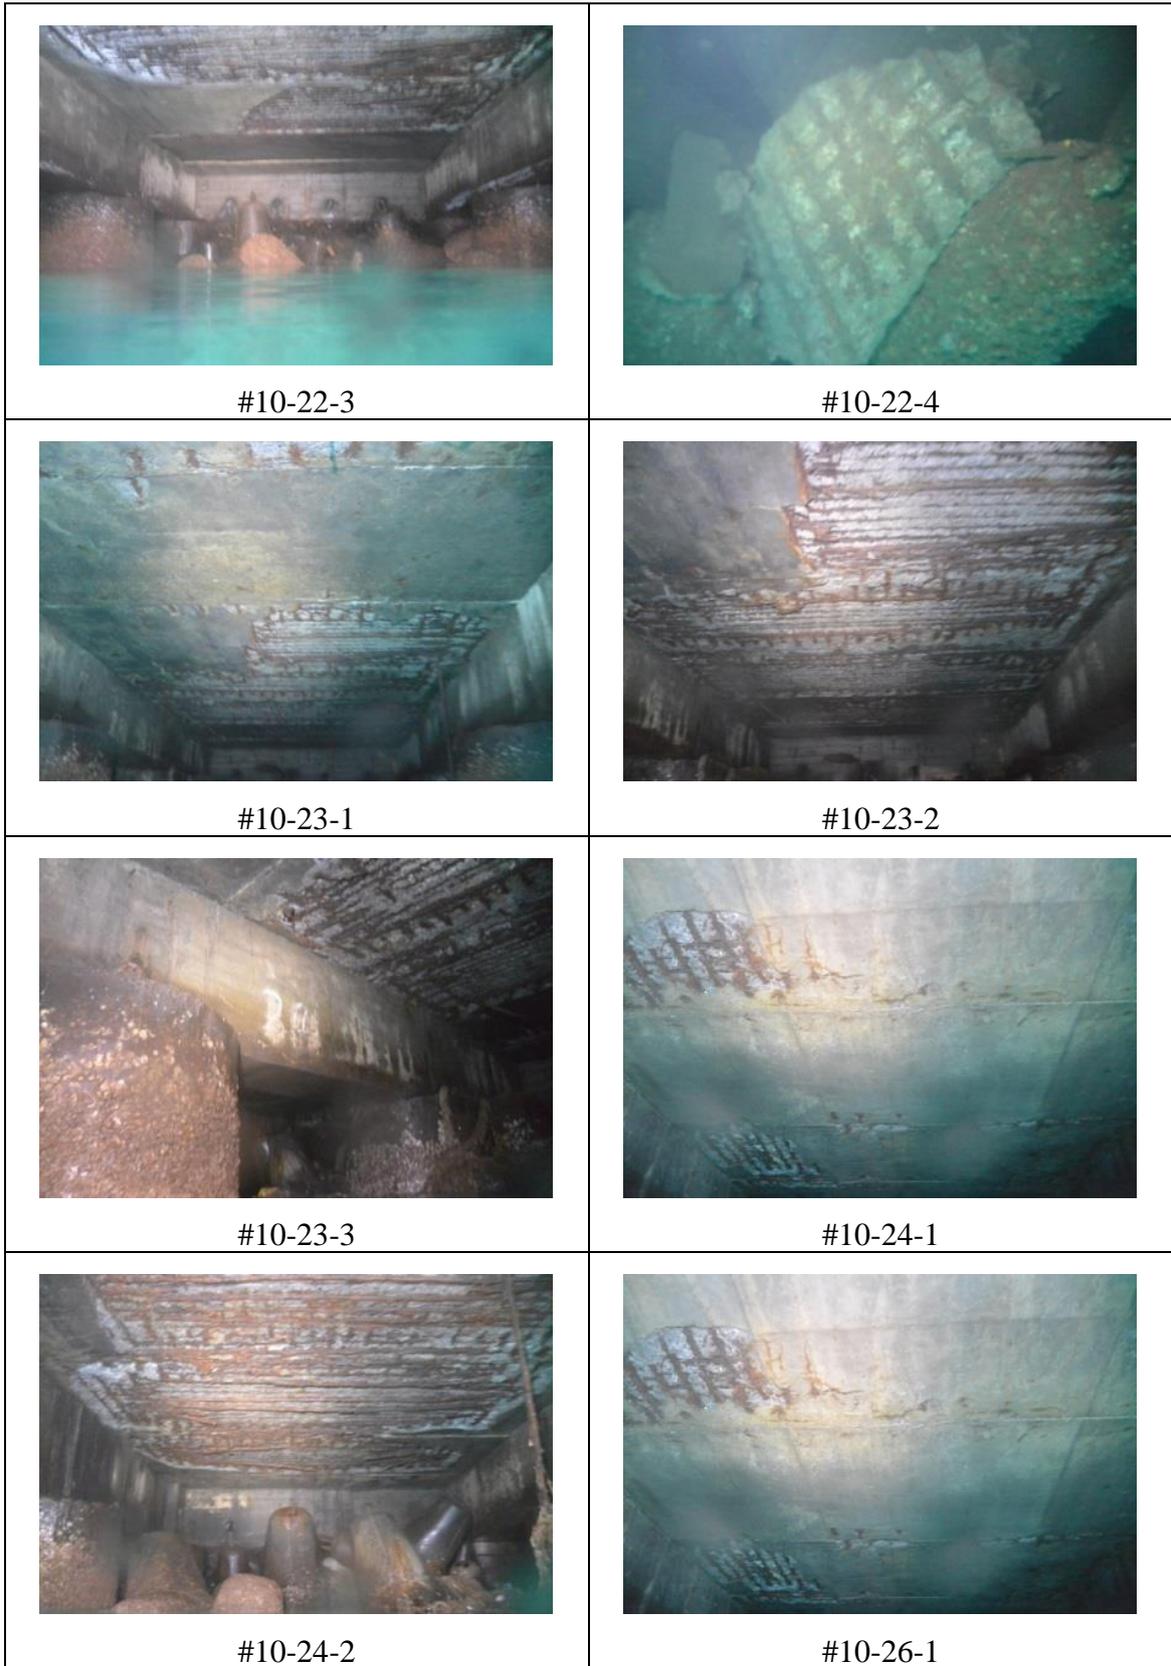
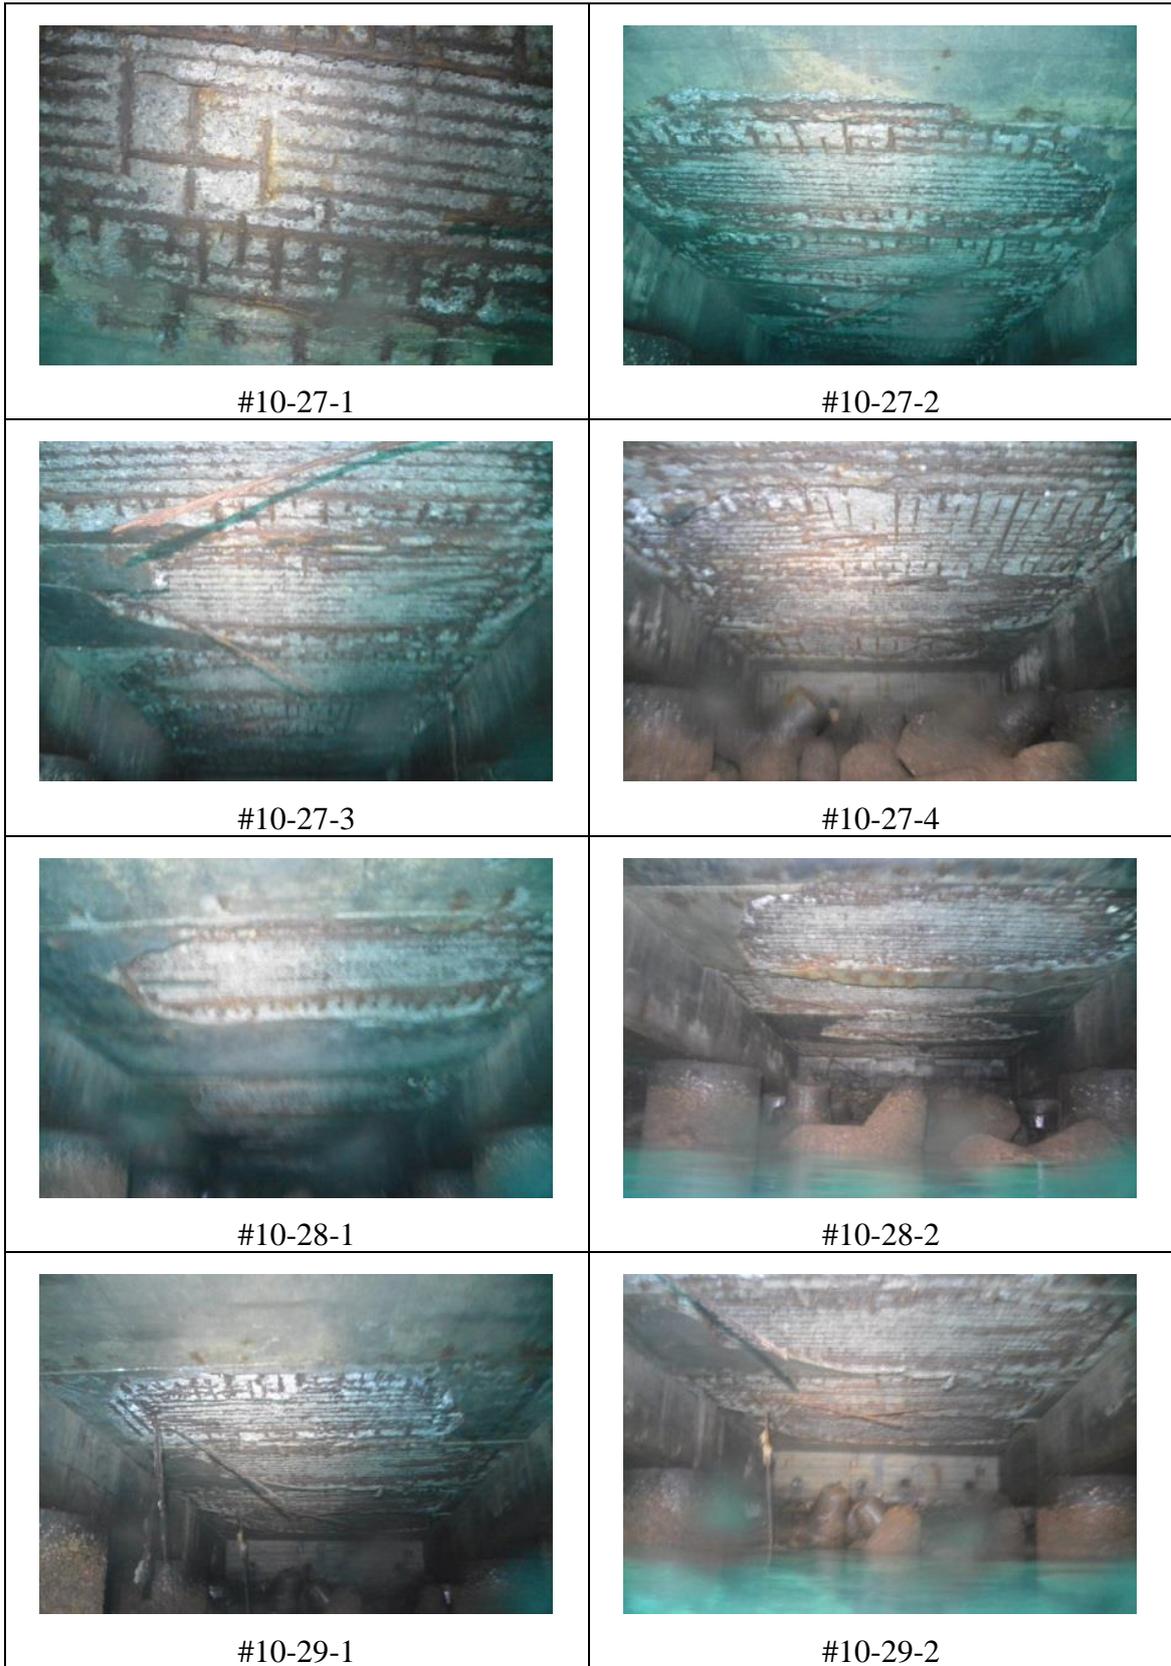
圖 5.7 蘇澳港 10 號碼頭現況調查結果-1(104.09)

2. 梁：本座碼頭調查時，梁，未發現明顯劣損或變形情形。
3. 基樁：本座碼頭基樁調查時外觀完整，未發現明顯劣損或變形情形。
4. 護坡：本座碼頭護坡調查時，未發現坡度明顯變位情形。

圖 5.8 為本座碼頭劣損發生位置調查結果示意圖，本座碼頭部份面版劣損嚴重，除受外力作用外，主要可能原因乃面版與梁等鋼筋混凝土構件建造至今已約 40 年，長年曝露於潮汐與海水潑濺之處，混凝土遭受乾濕循環作用造成裂縫生成，海水由裂縫處滲入更加速內部鋼筋之腐蝕，終致混凝土保護層之剝落及鋼筋腐蝕外露且銹斷。雖結構安全及營運功能無立即性之危險，建議應及早進行維修作業，尤其鋼筋混凝土梁損壞部份，因須承受由面版傳遞過來之應力，其影響結構安全之重要性更大於面版，更需優先修護。並需定期或每年至少一次由水下直接目視檢查碼頭現況。

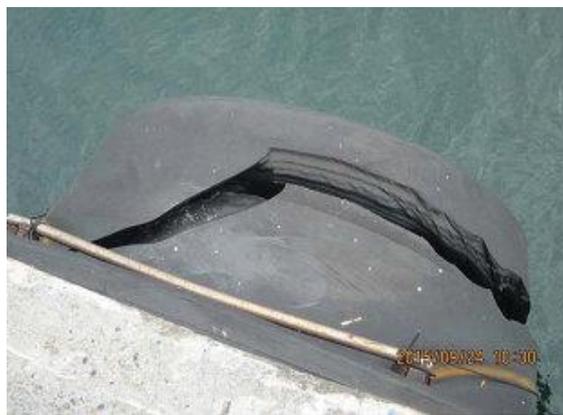
本座碼頭全長 175 m，寬 20 m，設計水深為 -9.0 m，設計載重為 3.0 t/m²，主要結構型式係以每排 7 隻直樁支撐面版，並於後線打設混凝土錨碇版及設置拉桿來抵抗水平作用力之棧橋式結構。碼頭位置如圖 5.1，結構型式同 10 號碼頭(圖 5.7)。以靠泊雜貨輪，載運穀類為主。本座碼頭竣工時間為民國 64 年，調查時，使用時間已約 40 年。104 年 9 月調查時，岸上除部分防舷材有劣損現象外(圖 5.9)，其他構件未發現明顯劣化異狀。

圖 5.9 蘇澳港 11 號碼頭防舷材劣損情形(104.09)

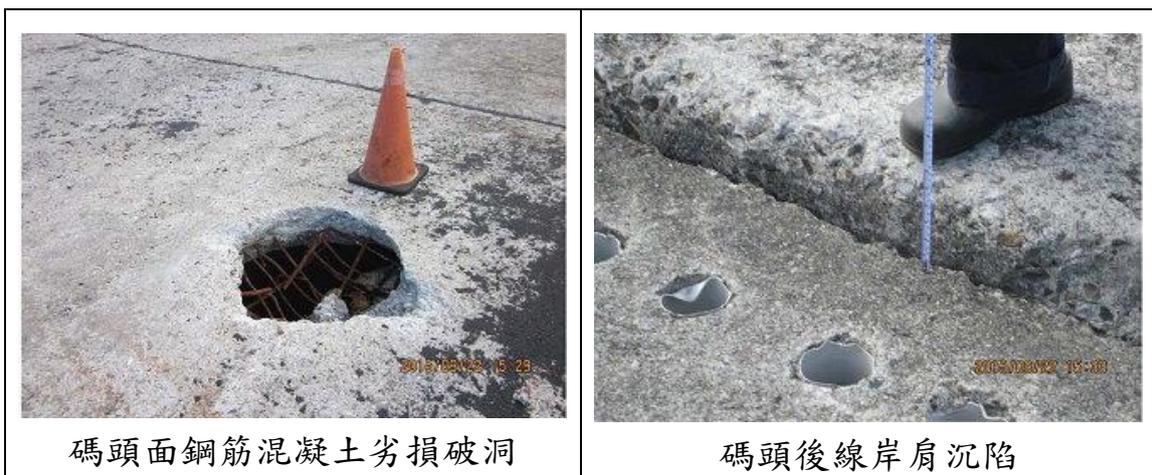
碼頭面鋼筋混凝土劣損破洞

碼頭後線岸肩沉陷

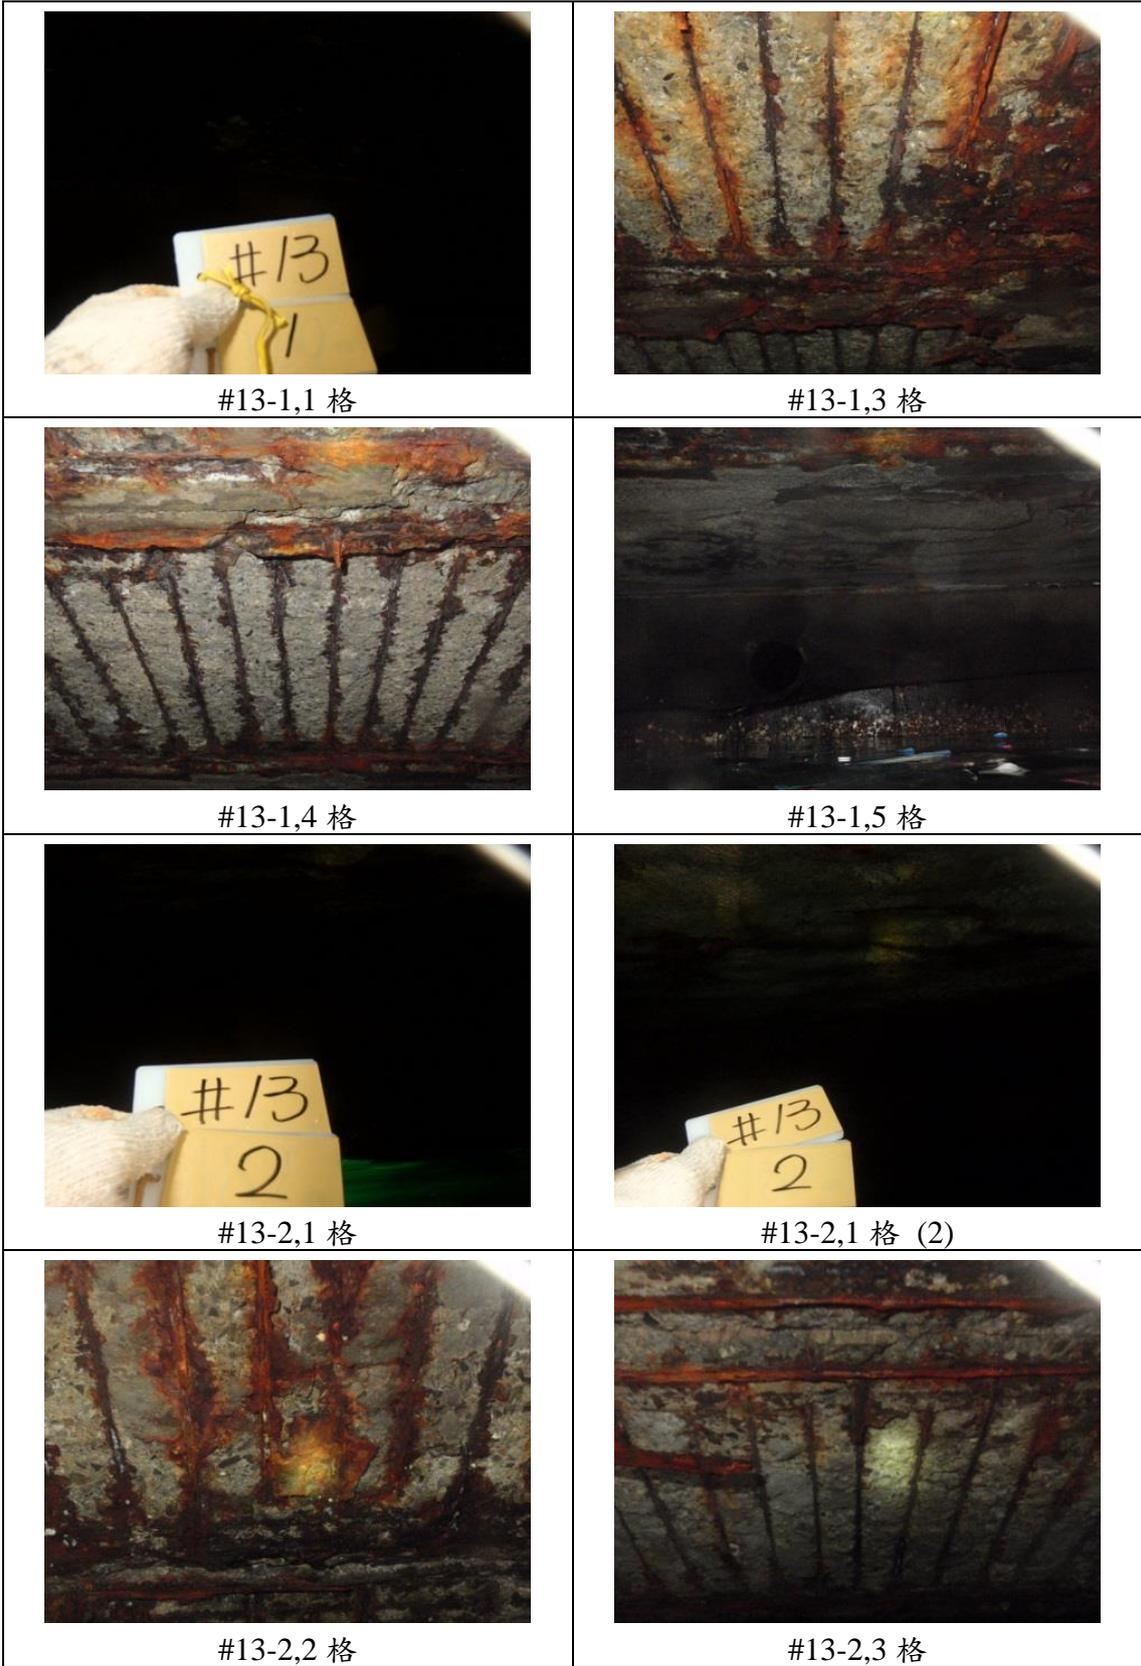
圖 5.16 蘇澳港 13 號碼頭現況調查結果-1(104.09)

1. 面版：本座碼頭調查時，面版底版發現多處混凝土剝落及內部鋼筋腐蝕外露，其劣損情形明顯嚴重。
2. 梁：本座碼頭調查時，梁，未發現明顯劣損或變形情形。
3. 基樁：本座碼頭基樁調查時外觀完整，未發現明顯劣損或變形情形。
4. 護坡：本座碼頭護坡調查時，未發現坡度明顯變位情形。

圖 5.17 為本座碼頭劣損發生位置調查結果示意圖，本座碼頭部份面版與梁劣損嚴重，主要可能原因同 10 號碼頭。本座碼頭面版因劣損數量較多且範圍較大，碼頭面亦出現破洞，嚴重影響結構整體安全及營運功能，建議除應及早進行維修作業，更需儘速委託專業機構優先辦理細部檢測評估作業。並需定期或每年至少一次由水下直接目視檢查碼頭現況。

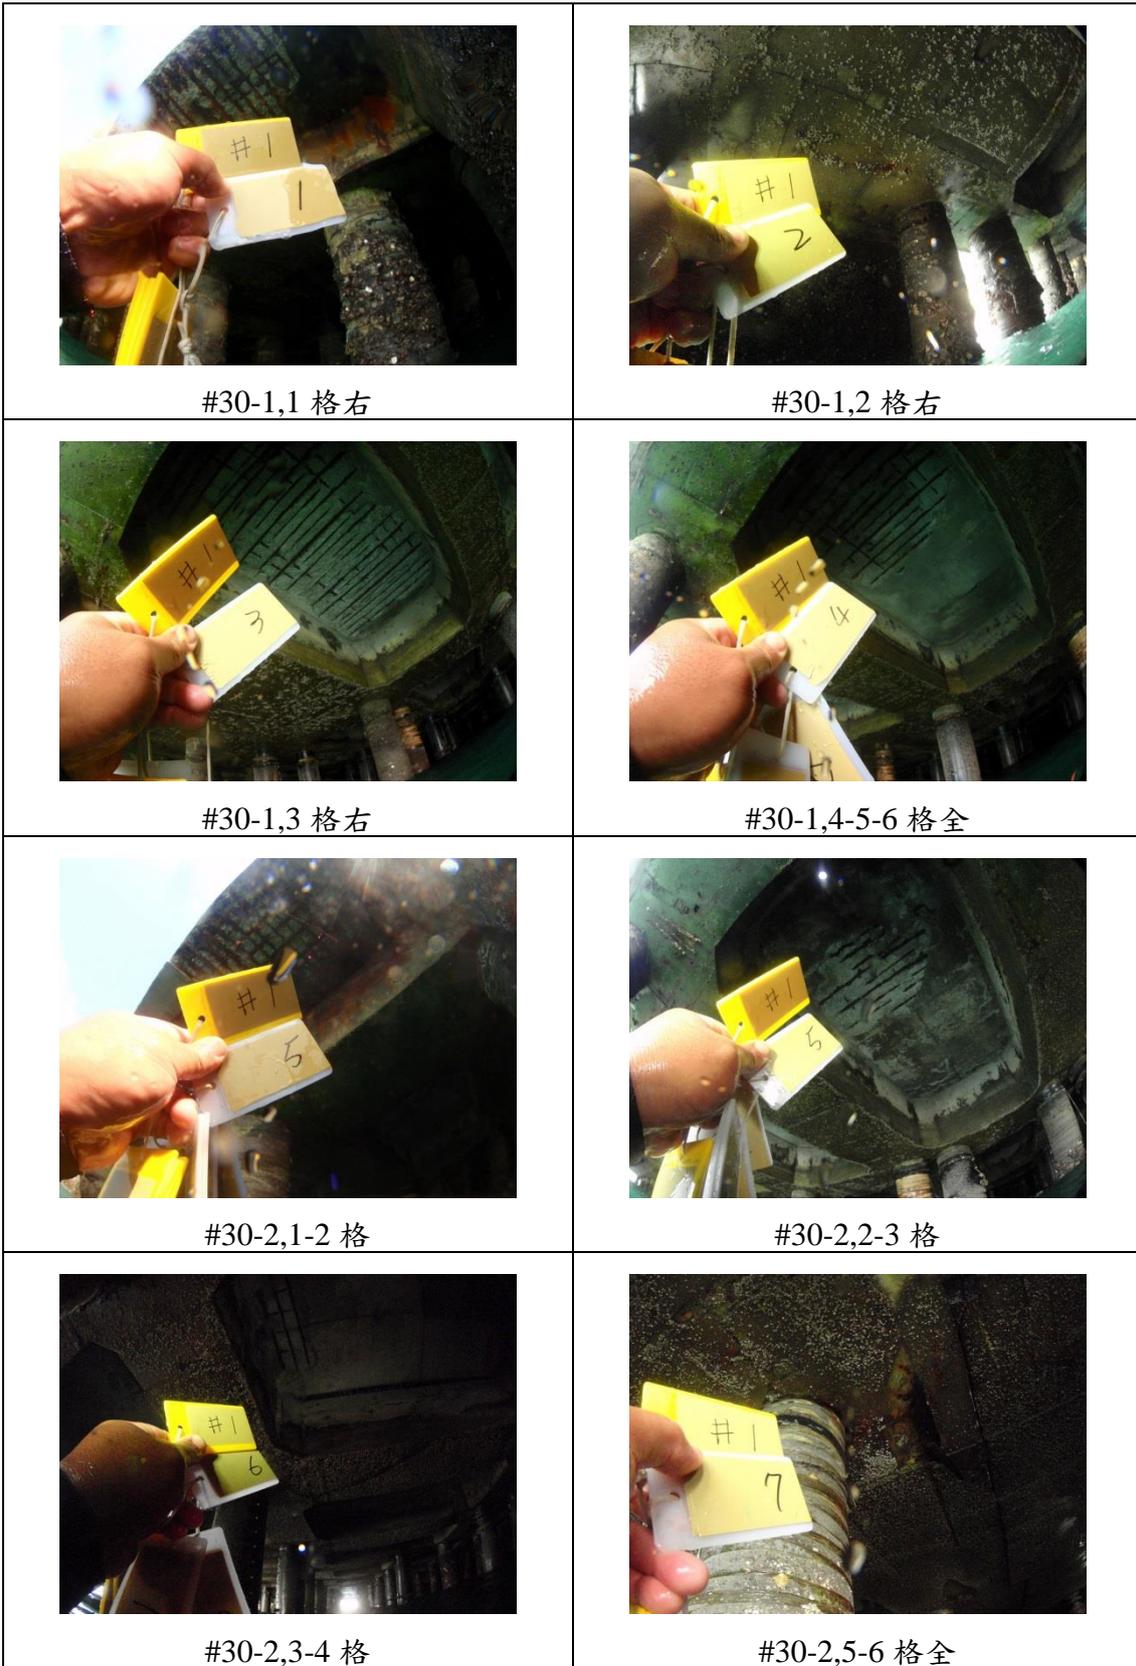
圖 5.23 臺中港 30 號碼頭現況調查結果-1(104.09、104.11)

1. 面版：本座碼頭調查時，面版底板發現多處混凝土剝落及內部鋼筋腐蝕外露情形。
2. 梁：本座碼頭調查時，梁，未發現明顯劣損或變形情形。
3. 基樁：本座碼頭基樁調查時外觀完整，未發現明顯劣損或變形情形。
4. 護坡：本座碼頭護坡調查時，未發現坡度明顯變位情形。

本座碼頭由於建造至今已超過 20 年，面版構件長年曝露於潮汐與海水潑濺之處，混凝土遭受乾濕循環作用造成裂縫生成，海水由裂縫處滲入更加速內部鋼筋之腐蝕，終致混凝土保護層之剝落及鋼筋腐蝕外露且銹斷，此現象在各單元岸肩尤其明顯。雖結構安全及營運功能無立即性之危險，建議仍應及早規劃建置維修制度，進行維修必要之作業，並需定期由水下直接目視檢查碼頭現況。

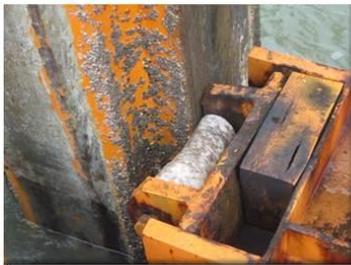
編號	劣化情形	劣化構件
PS1	滑動滾輪劣化情形為「從支承部位發出之異常聲音」	RC1~RC3 RB1~TB3
	鋼管樁鏽蝕情形為「缺陷面積率達0.03%以上未達0.3%」	PB1~PB8 PC1~7

RB1滑動滾輪劣化

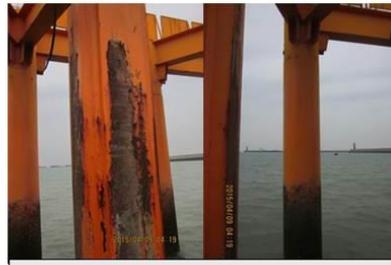
PC2、3鋼管樁鏽蝕

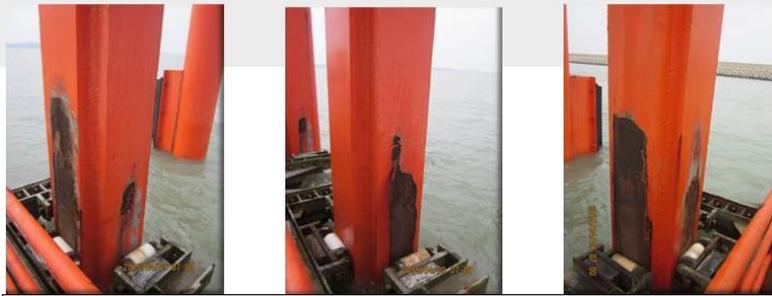
編號	劣化情形	劣化構件
PS2	鋼管樁鏽蝕情形為「缺陷面積率達0.03%以上未達0.3%」	PB5、PB6、PB8

PB5、PB6、PB8鋼管樁鏽蝕

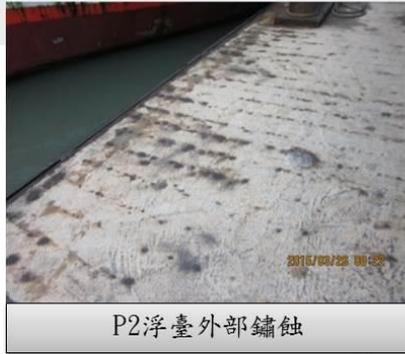
編號	劣化情形	劣化構件
PJ	浮臺外部鏽蝕情形為「點狀鏽水產生」	P1、P2
	鋼管樁鏽蝕情形為「缺陷面積率達0.03%以上未達0.3%」	PA1~5 PBI~6

P2浮臺外部鏽蝕

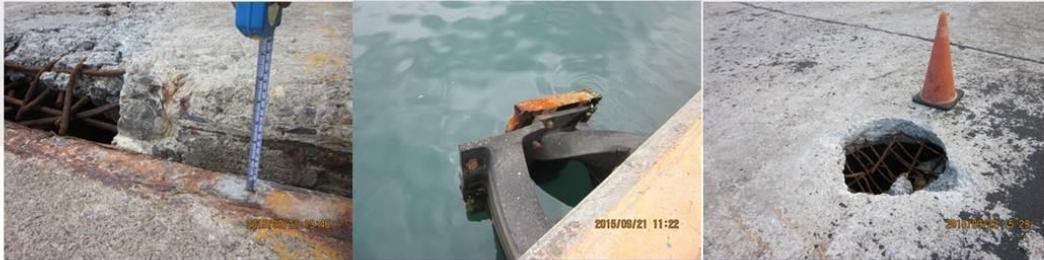
蘇澳港#2碼頭B02碼頭本體岸肩沉陷

蘇澳港#3碼頭B05碼頭防舢材龜劣破損

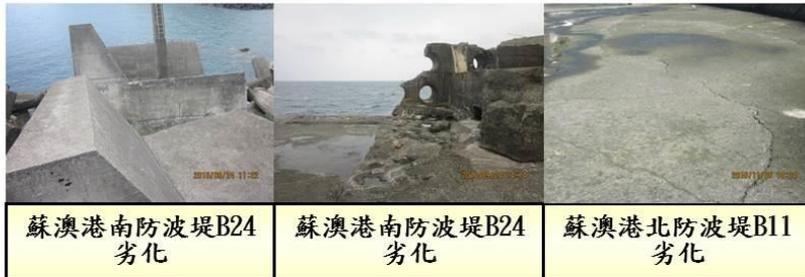
防波堤編號	構件名稱	劣化類型	劣化狀況	劣化單元	劣化位置	劣化數量
南防波堤	堤頂	沉陷	4	B024	X=5m, Y=54m	25m ²
	堤頂	剝落	4	B018	X=5m, Y=25m	30m ²
	胸牆	剝落	4	B018	X=5m, Y=25m	20m ²
北防波堤	堤頂	裂縫	3	B002	X=10m, Y=3m	10m
		剝落	2	B011	X=3m, Y=3m	5m ²

蘇澳港南防波堤B24劣化
