港灣與濱海地區構造物現況 調查與維護之研究(4/4)

著 者：陳桂清、柯正龍、羅建明

交通部運輸研究所

中華民國 104 年 5 月

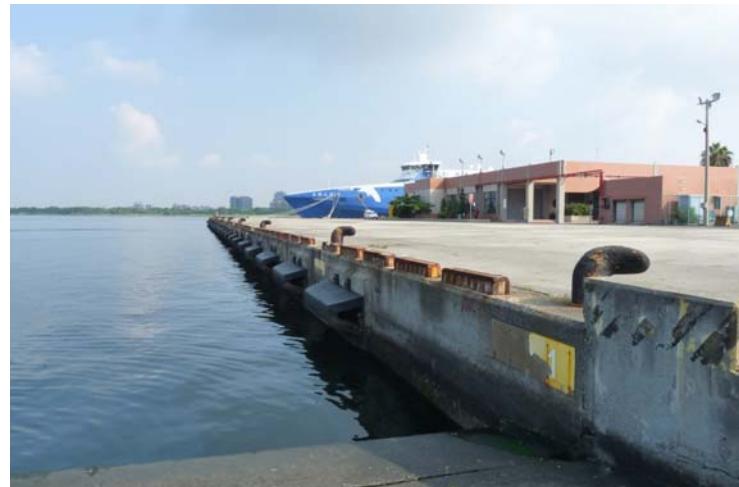
圖 3.22 安平港 3 號碼頭現況(103 年 9 月 2 日)

本座碼頭於民國 103 年 9 月 2 日陸上現況巡查，碼頭鋼筋混凝土構造物並無明顯之腐蝕劣化現象發生，附屬設施之車擋，則部份撞損或外鐵框生鏽，惟不影響碼頭主體安全，如圖 3.22 及圖 3.23 所示。

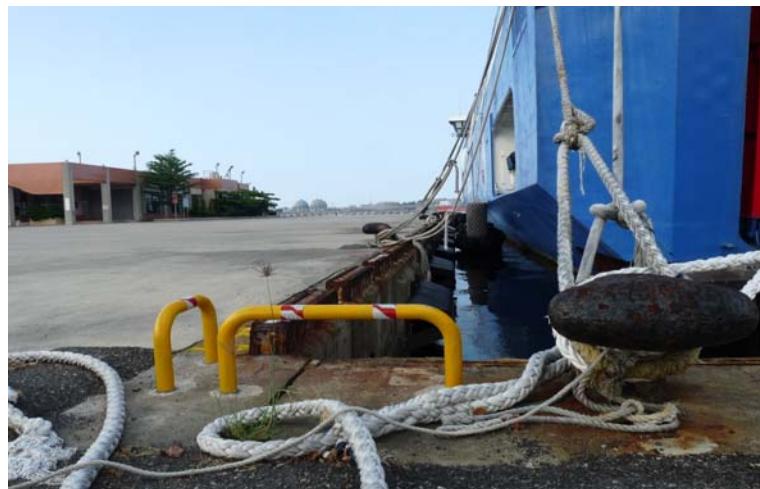
圖 3.27 安平港 4 號碼頭現況(103 年 9 月 3 日)

本座碼頭於民國 103 年 9 月 3 日陸上現況巡查，碼頭鋼筋混凝土構造物未見明顯之腐蝕劣化現象發生，附屬設施之車擋，則部份撞損或外鐵框生鏽，惟目前尚不影響碼頭主體安全，如圖 3.27 及圖 3.28。

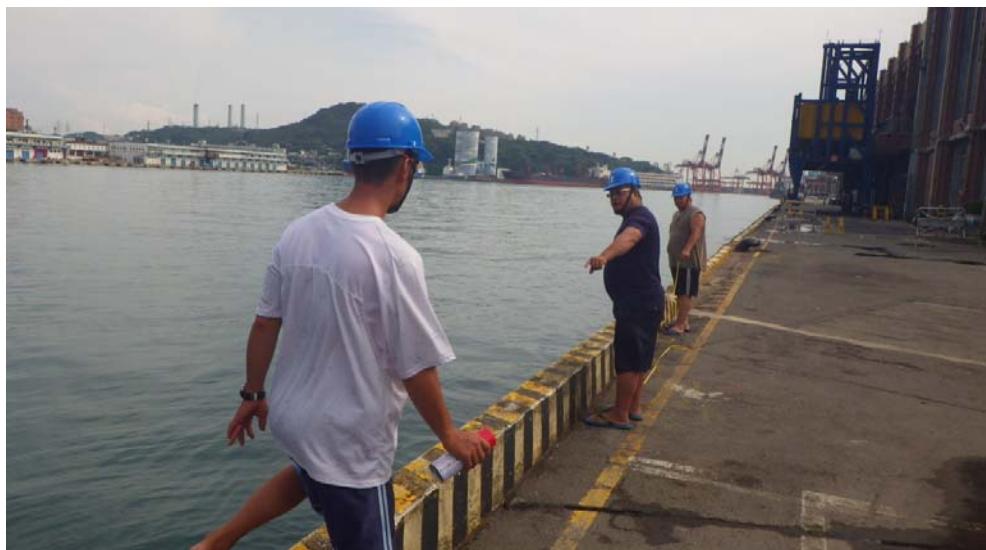
圖 3.34 基隆港東 2 碼頭現況(103.8.12)

本座碼頭於民國 103 年 8 月 12 日陸上現況巡查，碼頭鋼筋混凝土構造物並未發現明顯之腐蝕劣化現象發生，如圖 3.34 所示。

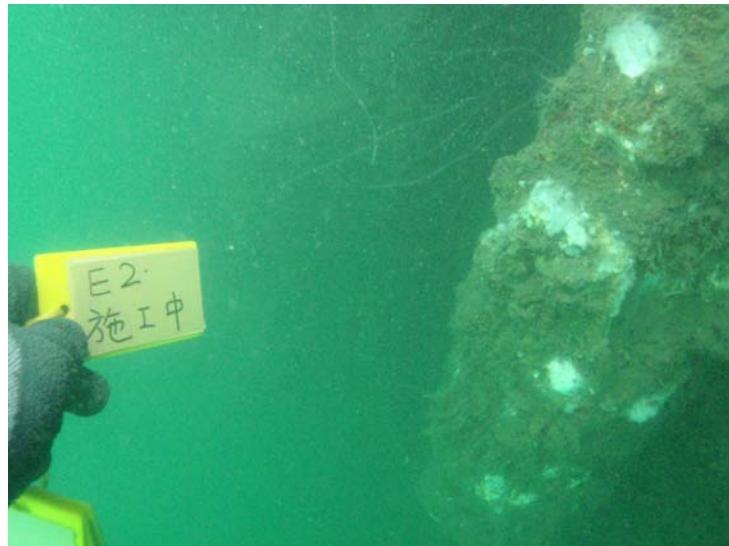
圖 3.35 基隆港東 2 碼頭鋼板樁外觀情形(103.8.12)

東 2 碼頭鋼板樁外觀，檢測時並未發現有孔蝕或穿孔破洞等現象，如圖 3.35 所示。

鋼板樁厚度量測結果如附錄三所示。表 3-17 及圖 3.36 為東 2 碼頭鋼板樁平均腐蝕速率檢測結果，平均腐蝕速率凸面最大為 0.09mm/yr. (高程-0.05m 處)，凹面最大為 0.08mm/yr. (高程+0.35m 及-0.05m 處)，側面最大為 0.06mm/yr. (高程+0.35m 及-0.05m 處)，全區碼頭之鋼板樁外觀並未發現有孔蝕或穿孔破洞等現象。

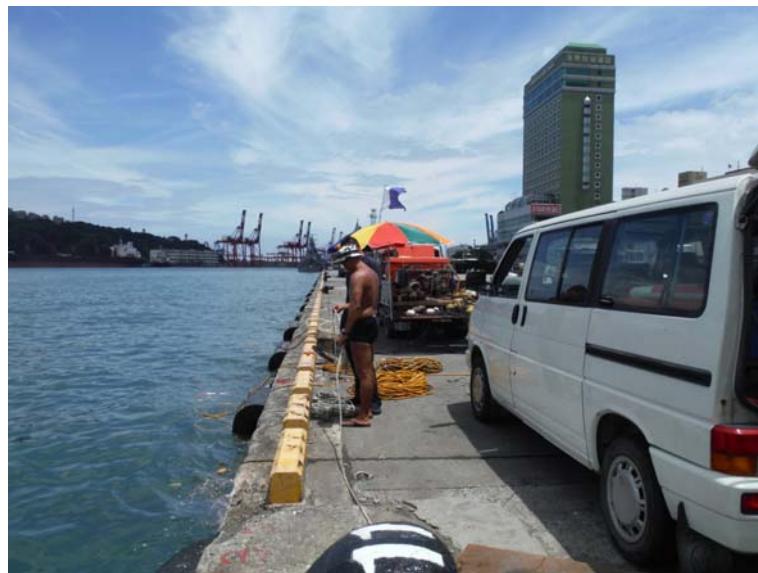
圖 3.37 基隆港東 3 碼頭現況(103.8.13)

本座碼頭於民國 103 年 8 月 13 日陸上現況巡查，碼頭鋼筋混凝土構造並無明顯之腐蝕劣化現象發生，如圖 3.37 所示。

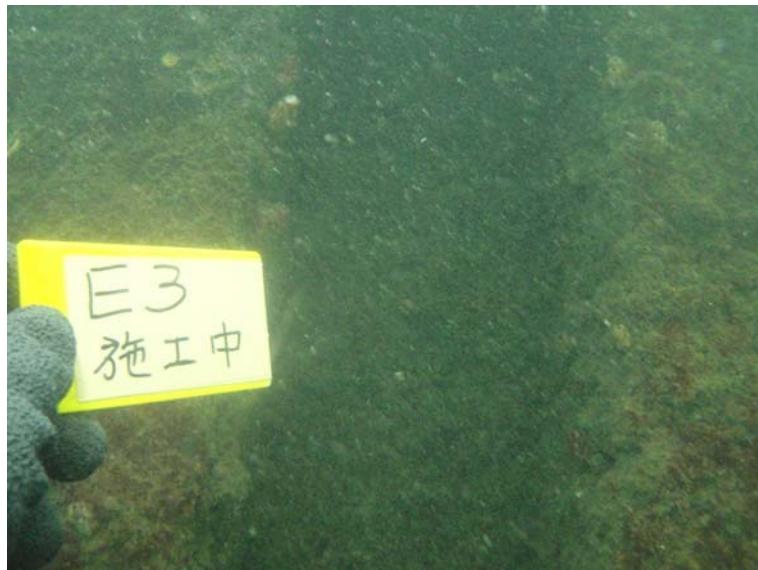
圖 3.38 基隆港東 3 碼頭鋼板樁外觀情形(103.8.13)

本座碼頭鋼板樁外觀，檢測時並未發現有孔蝕或穿孔破洞等現象，如圖 3.38 所示。

鋼板厚度量測結果如附錄四所示。表 3-20 及圖 3.39 為東 3 碼頭鋼板樁平均腐蝕速率檢測結果，平均腐蝕速率凸面最大為 0.09mm/yr.(高程+0.35m 及-0.05m 處)，凹面最大為 0.07mm/yr.(高程+0.35m 及-0.05m 處)，側面最大為 0.08mm/yr.(高程+0.35m 及-0.05m 處)，全區碼頭之鋼板樁外觀並未發現有孔蝕或穿孔破洞等現象。

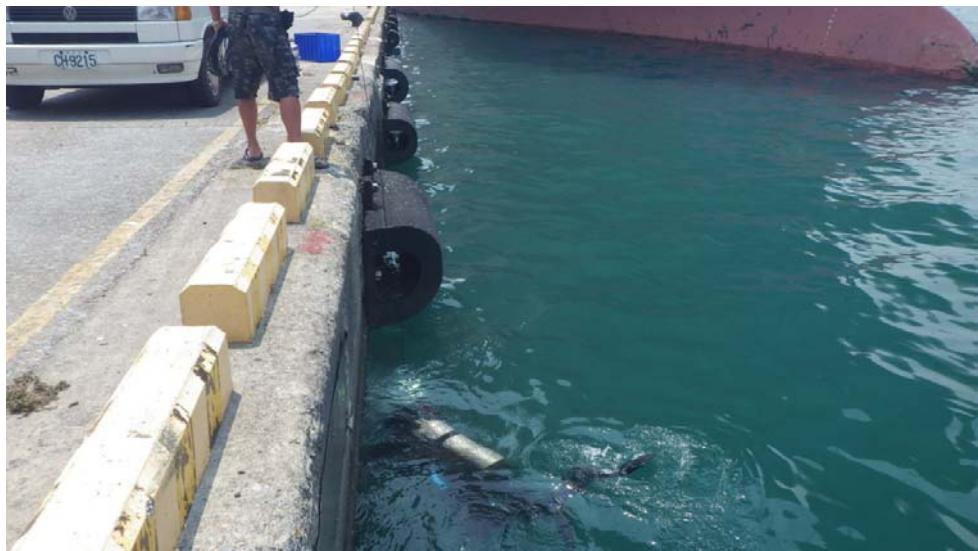
圖 3.40 基隆港東 4 碼頭現況(103.8.14)

本座碼頭於民國 103 年 8 月 14 日陸上現況巡查，碼頭鋼筋混凝土構造並無明顯之腐蝕劣化現象發生，如圖 3.40 所示。

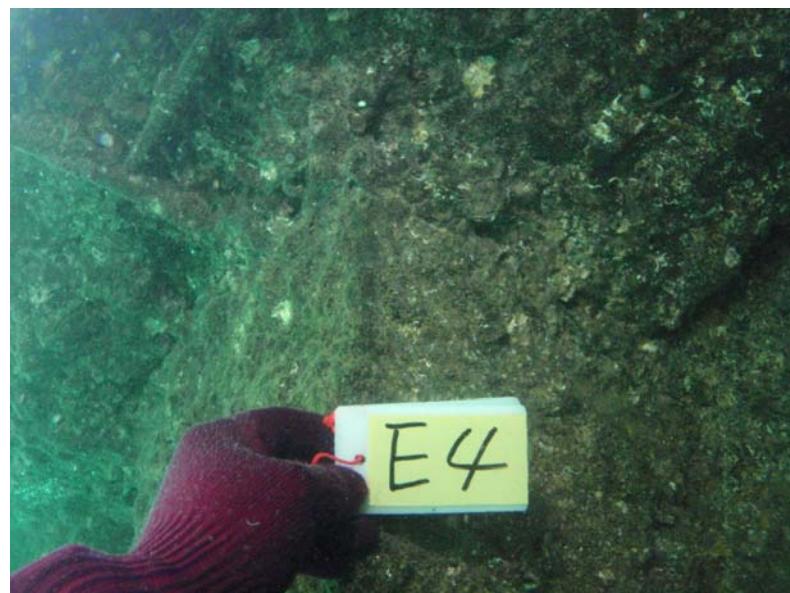
圖 3.41 基隆港東 4 碼頭鋼板樁外觀情形(103.8.14)

本座號碼頭鋼板樁外觀，檢測時並未發現孔蝕或穿孔破洞等現象，如圖 3.41 所示。

鋼板厚度量測結果如附錄五所示。表 3-23 及圖 3.42 為東 4 碼頭鋼板樁平均腐蝕速率檢測結果，平均腐蝕速率凸面最大為 0.09mm/yr.(高程+0.35m 及-0.05m 處)，凹面最大為 0.07mm/yr.(高程+0.35m 及-0.05m 處)，側面最大為 0.08mm/yr.(高程+0.35m 及-0.05m 處)，全區碼頭之鋼板樁外觀並未發現有孔蝕或穿孔破洞等現象。

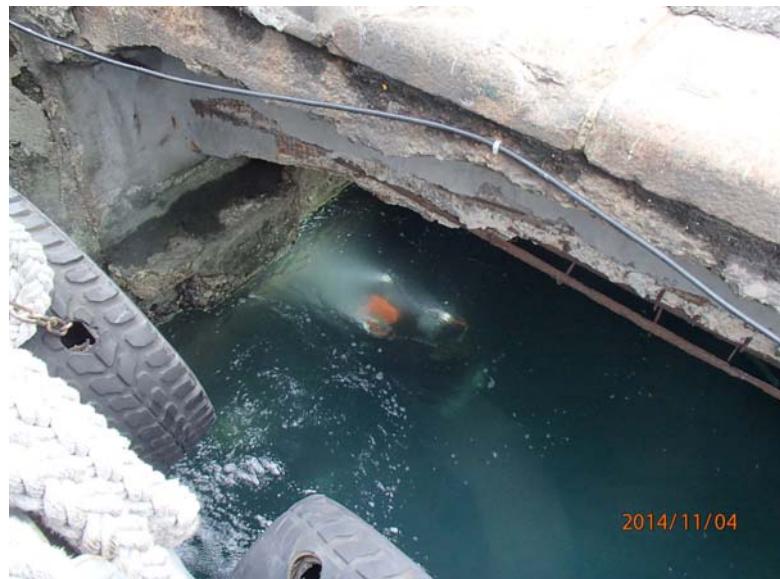
圖 3.45 基隆港西 9 號碼頭岸壁鋼筋混凝土劣化現況

陸上及水下檢測，發現碼頭岸壁及面板底部鋼筋混凝土發現多處鋼筋腐蝕外露與混凝土劣化剝落等現象，由於碼頭使用至今已超過 40 年，雖碼頭上部目前僅供租用單位維修船隻使用，並無超載重疑慮，建議須及早進行必要修護與加強後續巡查頻率。檢測結果彙整列如表 3-25 及圖 3.46。

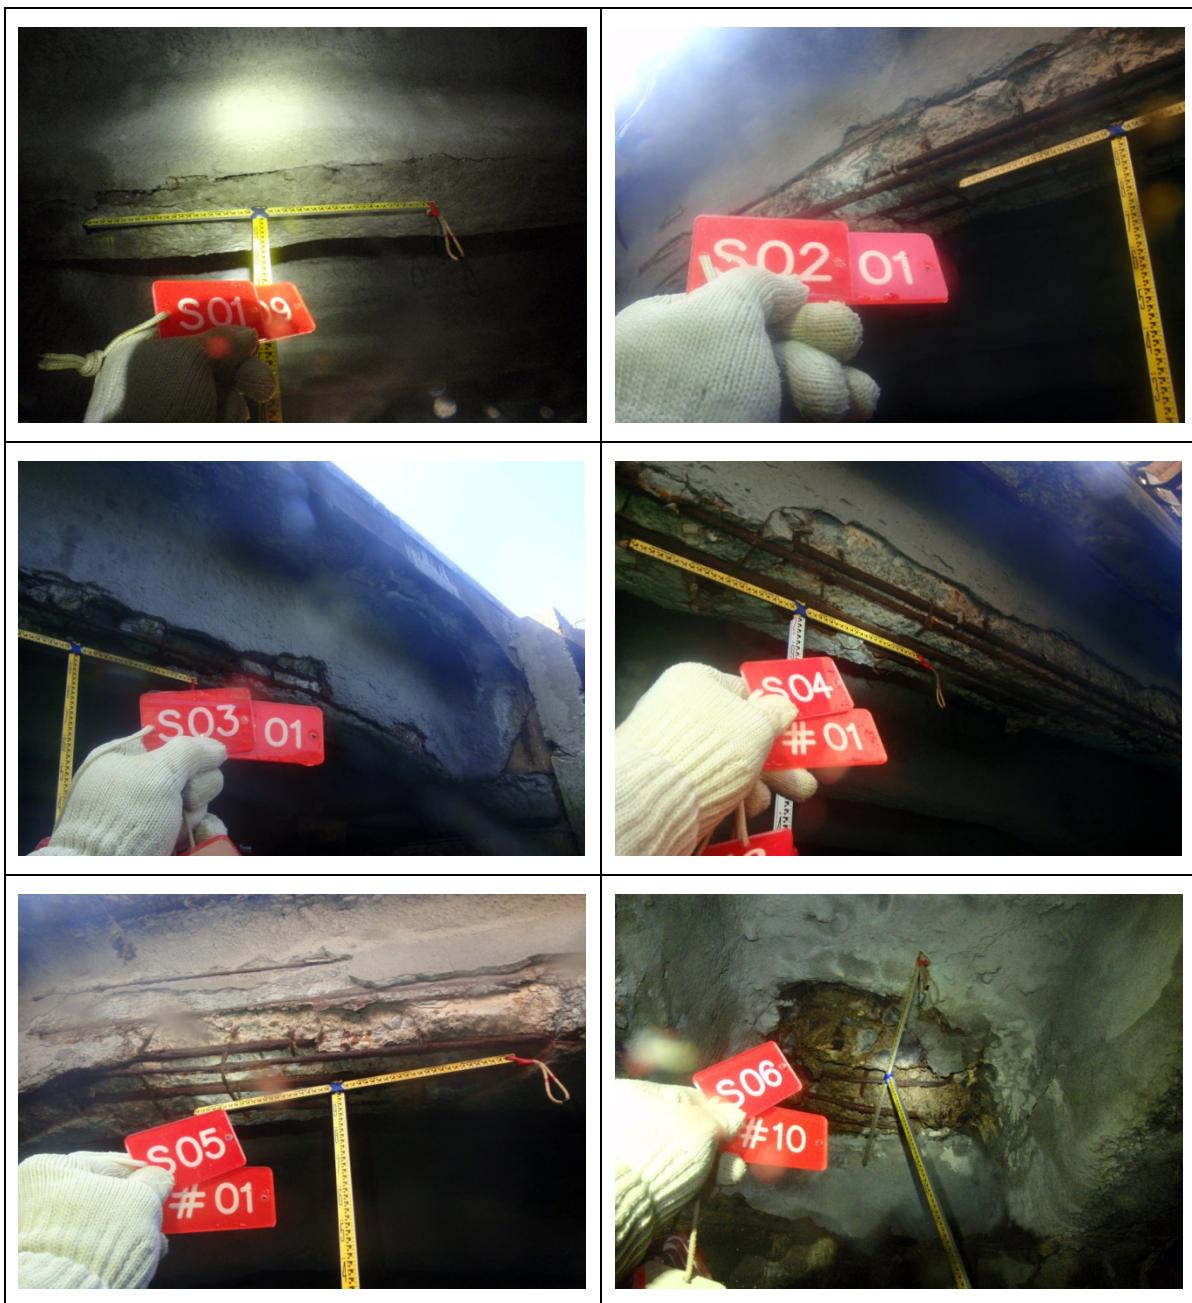
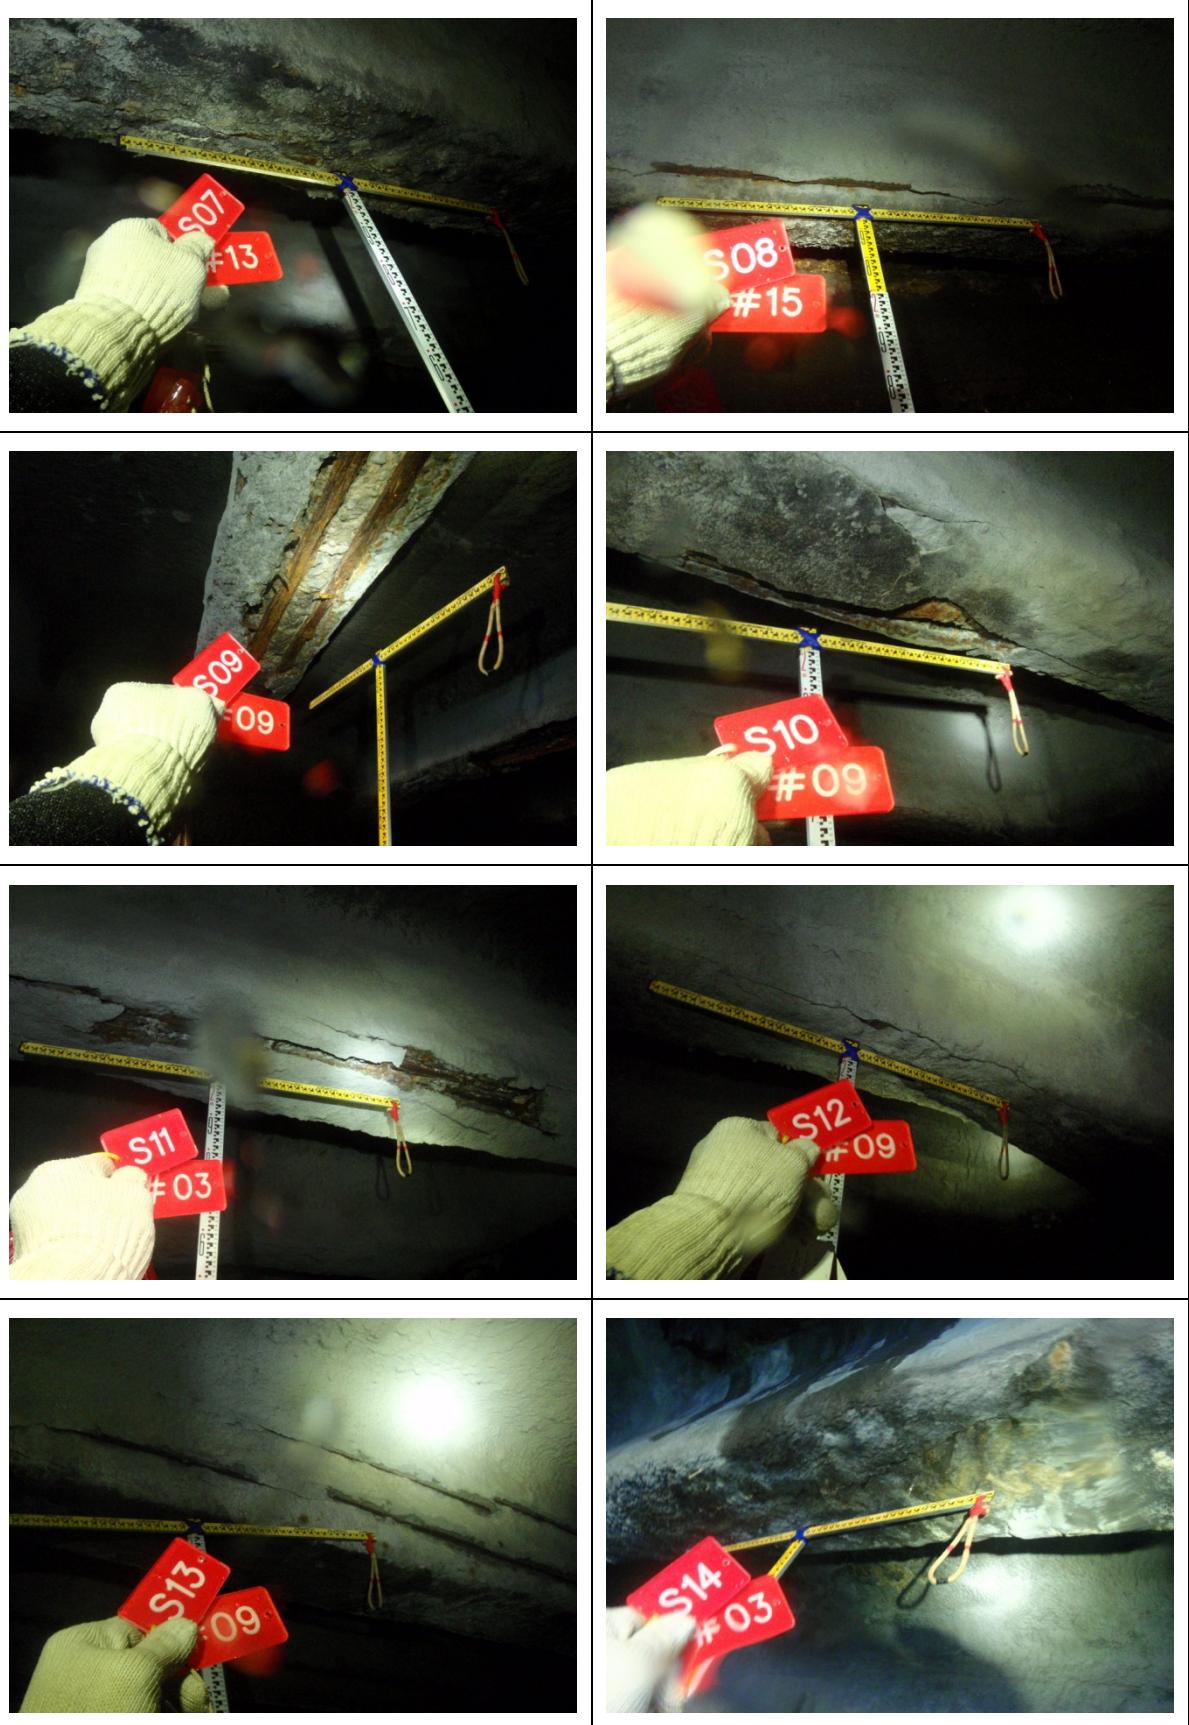
圖 3.48 基隆港西 10 號碼頭底版水下檢測照片

陸上及水下檢測，發現碼頭岸壁及面板底部鋼筋混凝土發現多處鋼筋腐蝕外露與混凝土劣化剝落等現象，由於碼頭使用至今已超過 40 年，雖碼頭上部目前僅供租用單位維修船隻使用，並無超載重疑慮，建議須及早進行必要修護與加強後續巡查頻率。檢測結果彙整列如表 3-26 及圖 3.48。

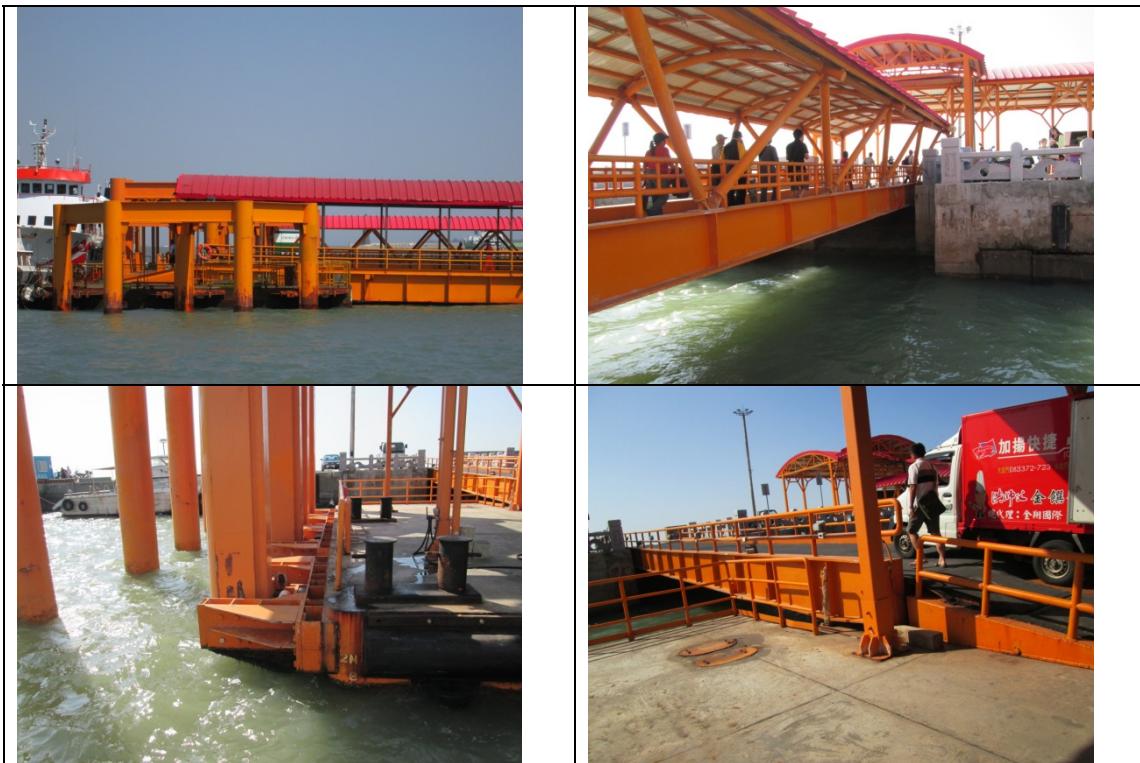
圖 3.62 浮動碼頭現地目視情形

目視檢測發現，潮間帶基樁及浮箱位於水線附近之鋼材表面，覆著藤壺等海生物或因浮箱隨潮汐上下浮動，與其接觸之基樁表面磨損出現鏽蝕現象，如圖 3.62 所示

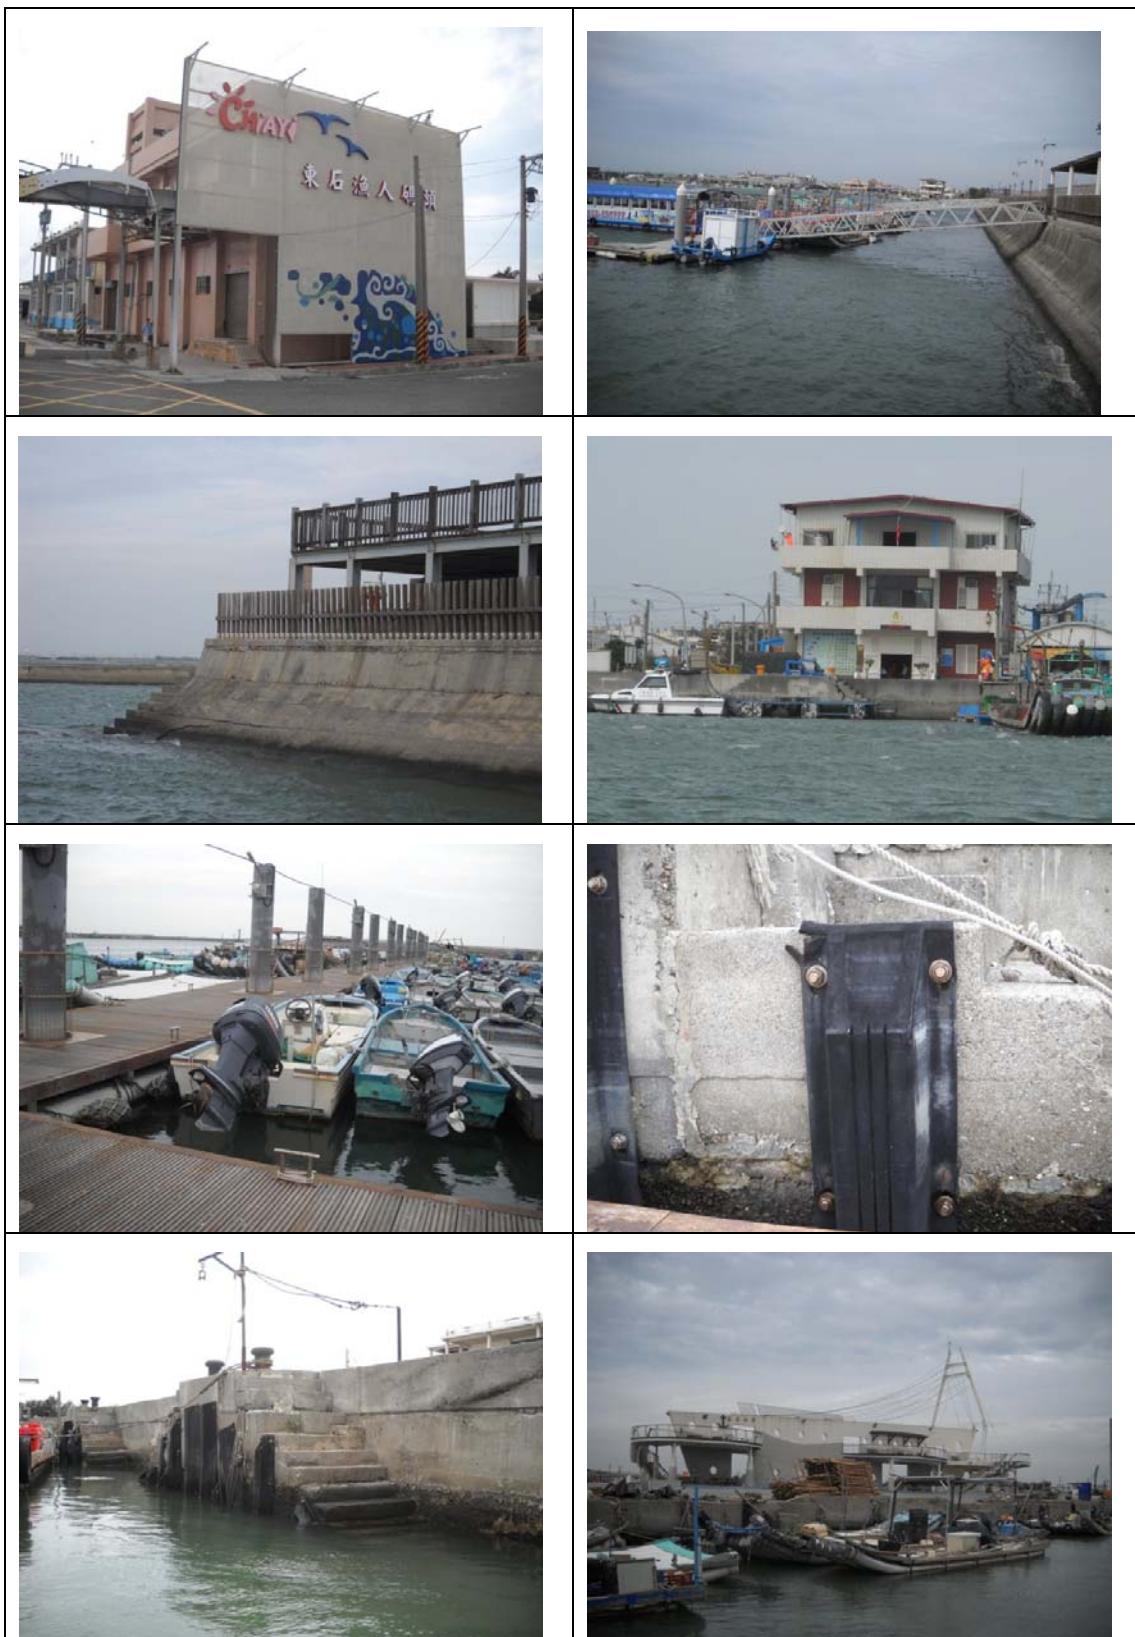
圖 3.103 東石漁港碼頭現況(103 年 5 月)

本次調查結果顯示，漁港碼頭、防波堤或護岸設計水深皆小於-2.0m，由於漁港碼頭設計水深較淺且後線長度均小於10 m，加上碼頭上部使用機具車輛及荷載均不大於 1 t/m^2 ，以現有之重力式碼頭承受之土壓力和水壓力推估，不會造成碼頭岸壁結構傾斜或下陷，故部份碼頭雖老舊但仍堪用，且本漁港碼頭靠泊船隻皆為漁筏，泊區內又散佈蚵架，漁筏行駛緩慢，觀光遊艇在港區行駛速度亦受限制，故無船隻碰撞或撞擊碼頭，造成無法使用之疑慮。圖3.103為調查時之碼頭現況。

由歷年記錄顯示，漁港維護仍以泊地及碼頭水深浚挖為主，故建議可參考應用建立之港灣構造物目視檢測標準進行巡查，無須辦理結構體安全性評估，惟漁港之港灣設施基本資料及歷年維護紀錄，仍需建立資料庫存檔。

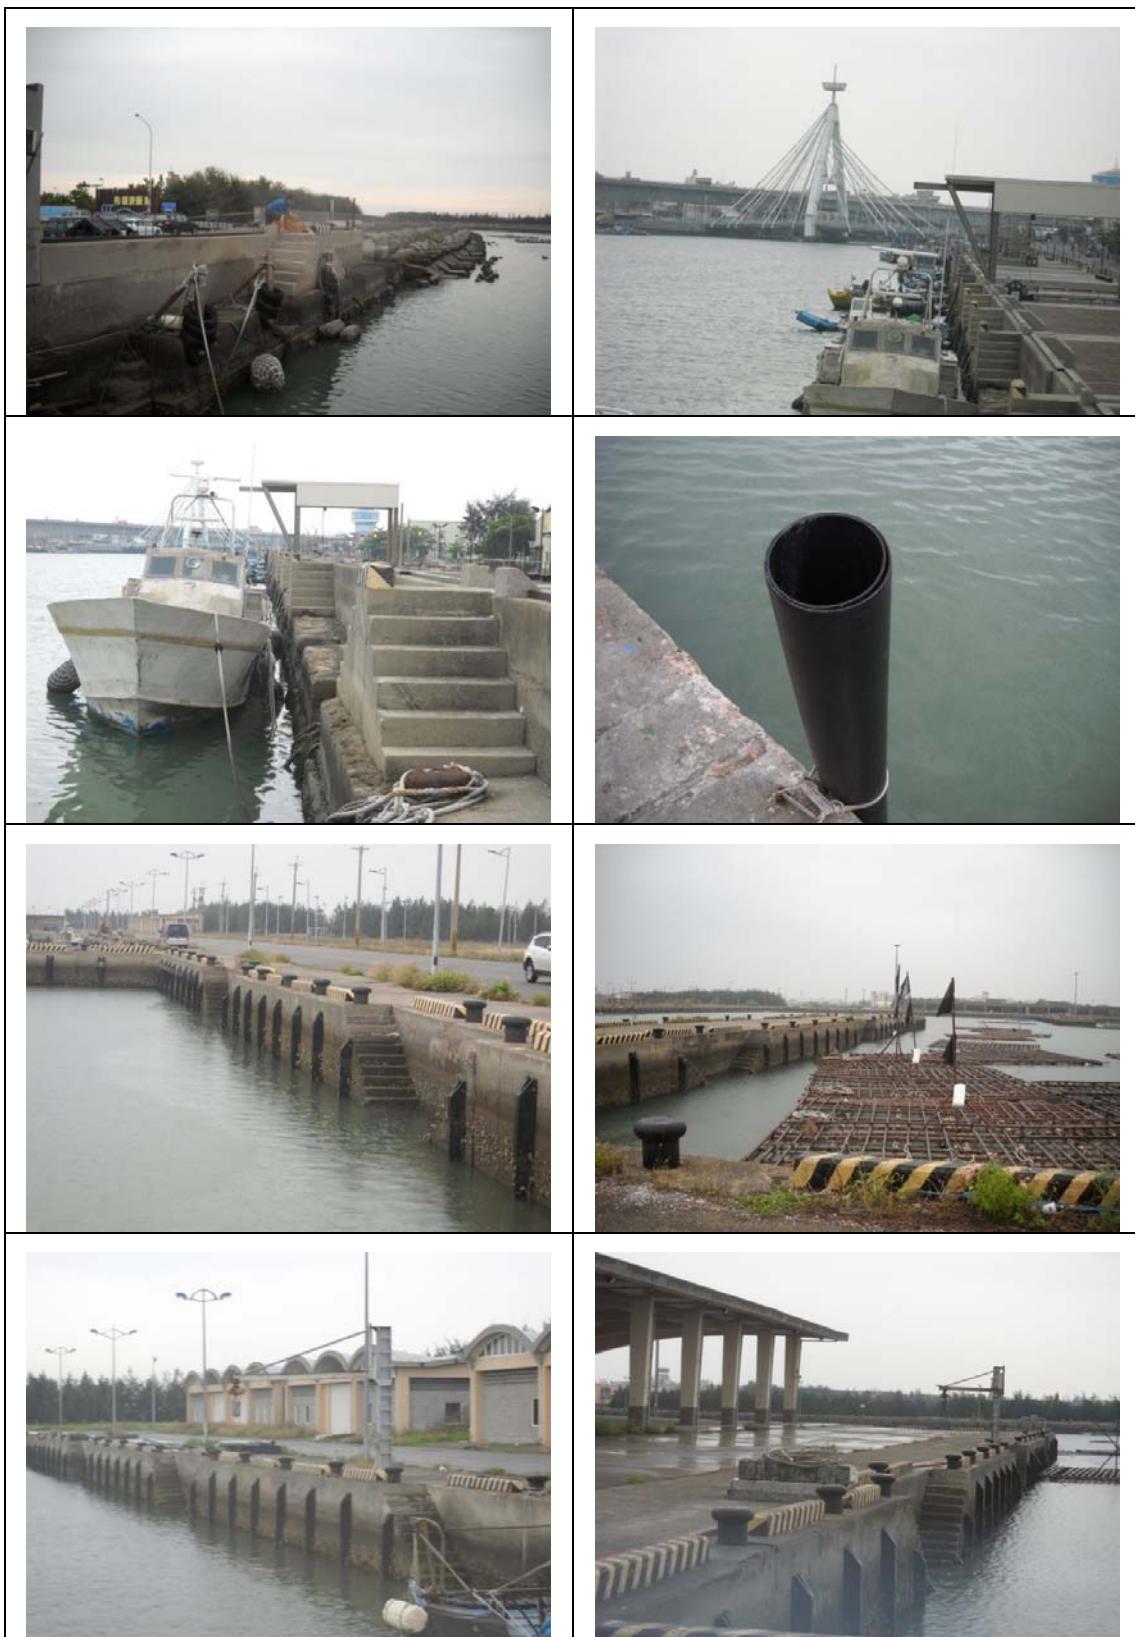
圖 3.106 布袋漁港調查時現況(103 年 5 月)

本次調查結果顯示，漁港碼頭、防波堤或護岸設計水深皆小於-3.0m，由於漁港碼頭設計水深較淺且後線長度均小於10 m，加上碼頭上部使用機具車輛及荷載均不大於 1 t/m^2 ，以現有之重力式碼頭承受之土壓力和水壓力推估，不會造成碼頭岸壁結構傾斜或下陷，故部份碼頭雖老舊但仍堪用，且本漁港碼頭靠泊船隻皆為漁筏，泊區內又散佈蚵架，漁筏行駛緩慢，故無船隻碰撞或撞擊碼頭，造成無法使用之疑慮。圖3.106為調查時之碼頭現況。

由歷年記錄顯示，漁港維護仍以泊地及碼頭水深浚挖為主，故建議可參考應用建立之港灣構造物目視檢測標準進行巡查，無須辦理結構體安全性評估，惟漁港之港灣設施基本資料及歷年維護紀錄，仍需建立資料庫存檔。

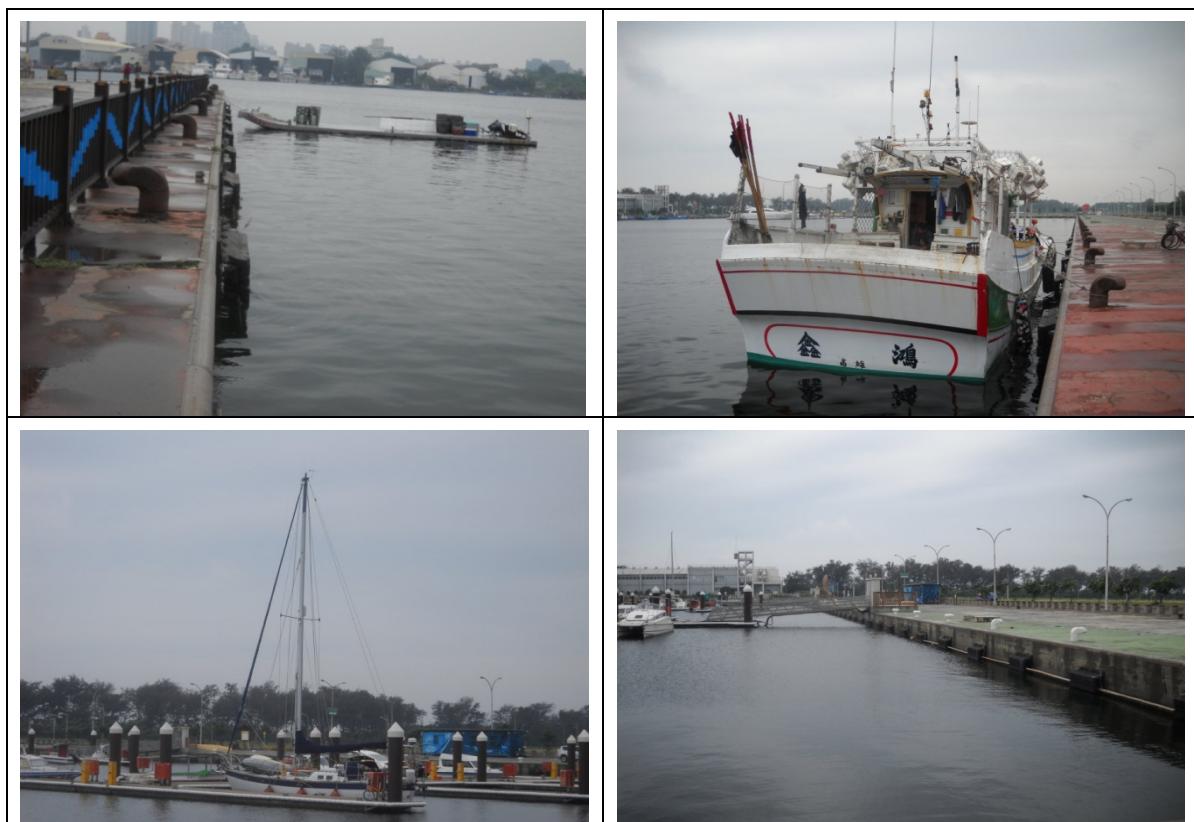
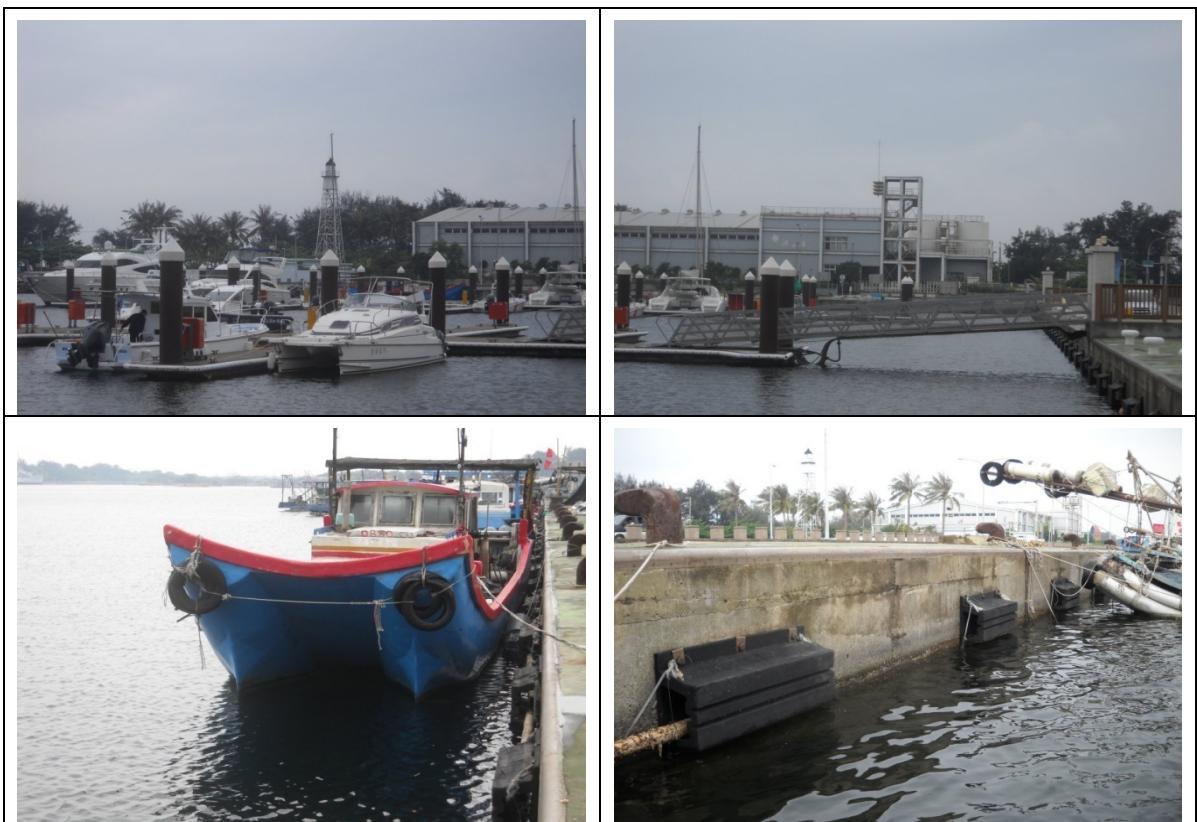
圖 3.112 安平漁港調查時現況(103 年 5 月)

本次調查結果顯示，漁港碼頭之設計水深為 -5.0~-8.0m 外，由於漁港碼頭設計水深較淺且後線長度均小於 10 m，加上碼頭上部使用機具車輛及荷載均不大於 1 t/m^2 ，以現有之重力式與板樁式碼頭承受之土壓力和水壓力推估，應不會直接造成碼頭岸壁結構傾斜或下陷，故部分碼頭雖已老舊，仍屬堪用，且各漁港碼頭靠泊船隻之噸數多為 500 公噸以下，更無大型船隻碰撞或船舶前端撞擊碼頭，造成無法使用之疑慮。圖 3.112 為調查時之碼頭現況。

由歷年記錄顯示，漁港維護仍以泊地及碼頭水深浚挖為主，但本港港區遼闊且水深接近商港規模，建議可先參考應用建立之港灣構造物目視檢測標準之巡查方式，辦理相關維護與結構體安全性評估工作。港灣設施基本資料及維護紀錄，需建立資料庫存檔。
