港灣碼頭及濱海建物之現況調查 (3/4)

交通部運輸研究所中華民國103年4月

著 者:柯正龍、陳桂清

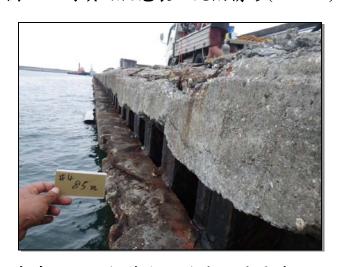
圖 4.3 岸肩混凝土剝落或鋼筋腐蝕外露情形(#4~#5)

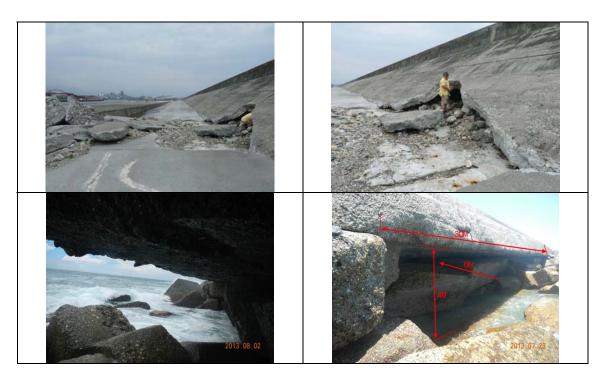
本研究分別於 102/06/03~102/06/07、102/07/23~102/07/26、102/09/03~102/09/05、102/09/10~102/09/122 等執行防波堤岸上目視檢測作業,發現舊東堤 0K+660 m 附近堤身靠海側已遭海浪掏空,部分堤面混凝土剝落或劣化,堤身與消波塊混凝土表面發現地圖狀裂縫,並有膠狀反應產物,疑為鹼質與粒料反應(AAR)之徵候,雖無立即性重大危害發生,建議應持觀察,花蓮、臺東地區後續重大公共工程使用之混凝土材料,使用前應進行 AAR 相關檢測,以降低構造物發生崩壞之風險。檢測時防波堤現況如圖 4.7 至圖 4.11 與附錄二所示。

圖 4.7 舊東堤 0K+660m 處掏空情形

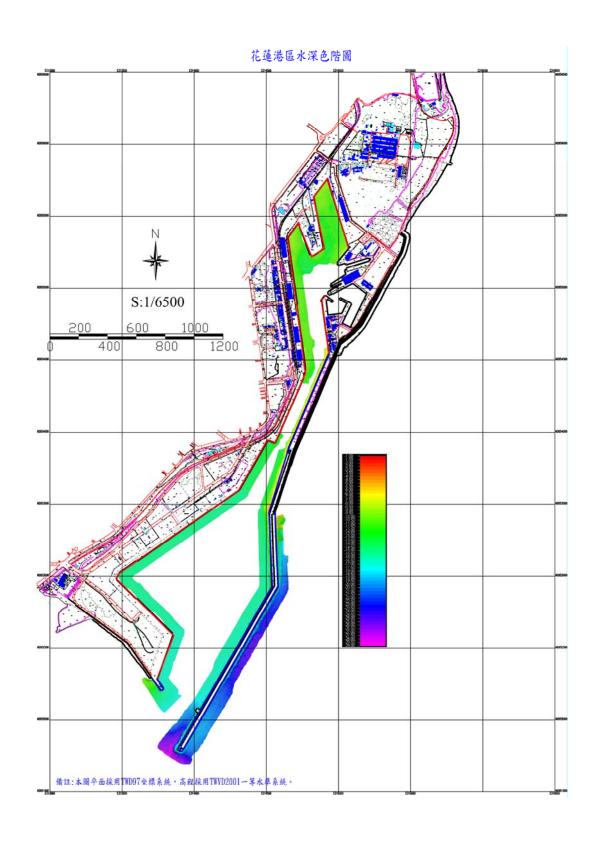
本研究為了解碼頭設計水深與現有海床差異,於 102/10/27 以水深 多音束探測進行水深測量,測量結果顯示除少數位置有泥沙淤積狀況 外,現有水深與設計水深無重大差異(如圖 4.19 所示)。

圖 4.19 花蓮港港區水深測量色階圖

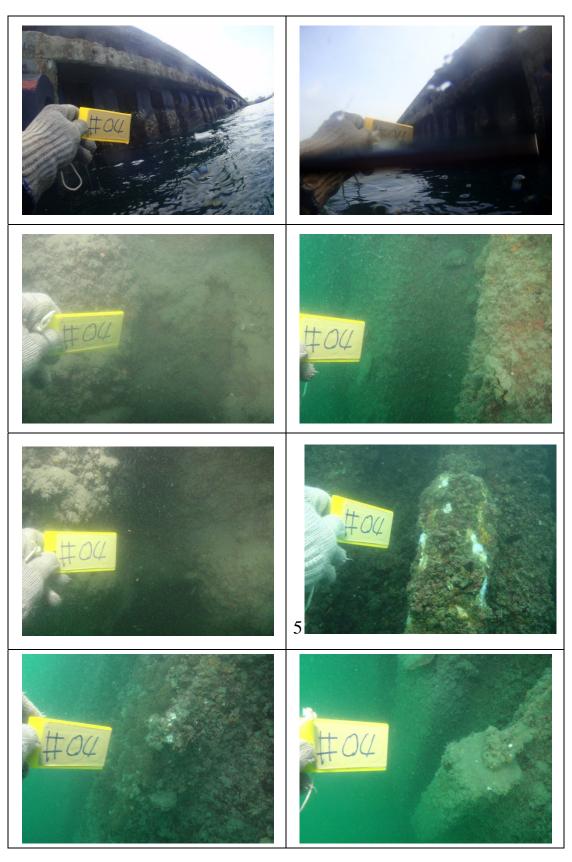
花蓮港 4 號碼頭水下調查照片(1/2)(102 年 9 月 3 日)

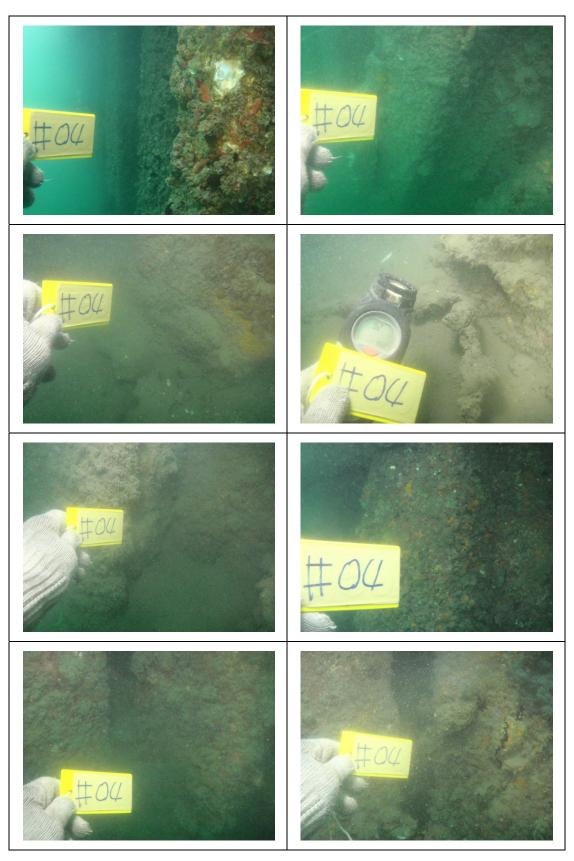
花蓮港 4 號碼頭水下調查照片(2/2)(102 年 9 月 3 日)

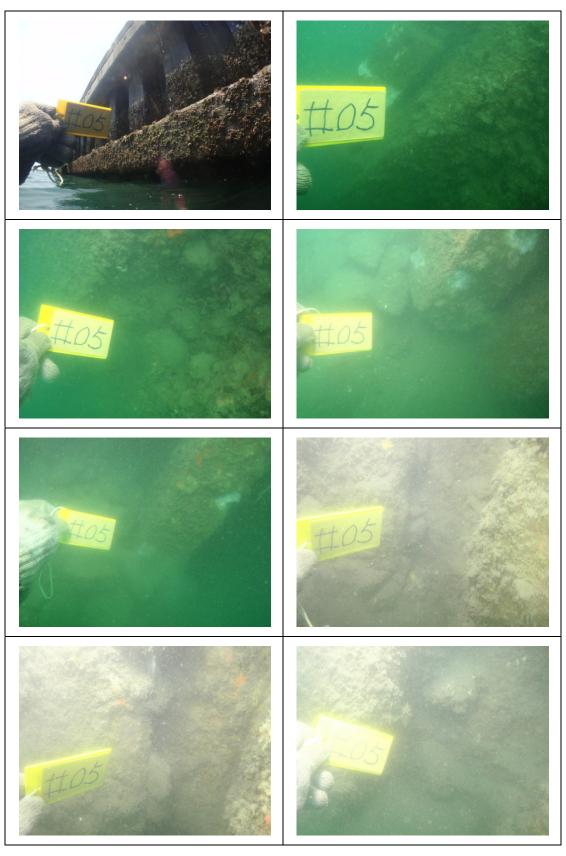
花蓮港 5 號碼頭水下調查照片(1/2)(102 年 4 月 22 日)

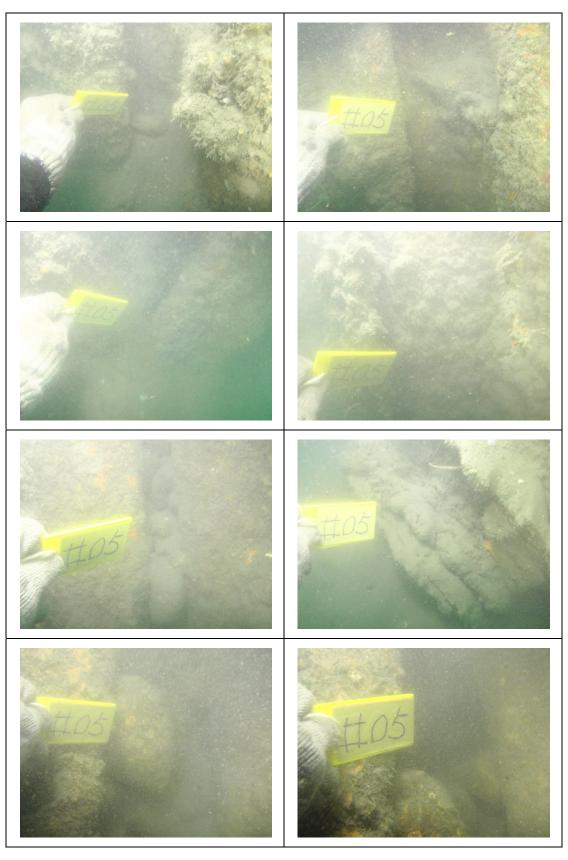
花蓮港 5 號碼頭水下調查照片(2/2)(102 年 4 月 22 日)

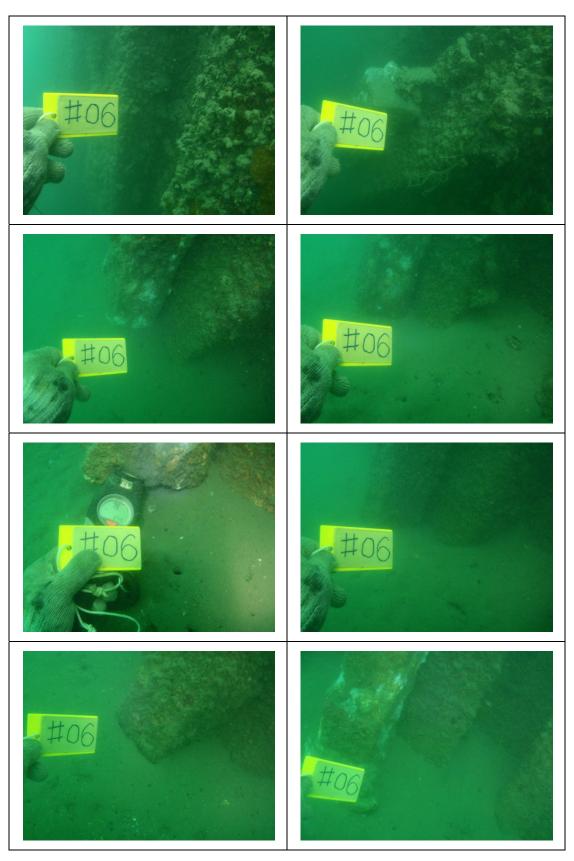
花蓮港 6 號碼頭水下調查照片(1/2)(102 年 4 月 22 日)

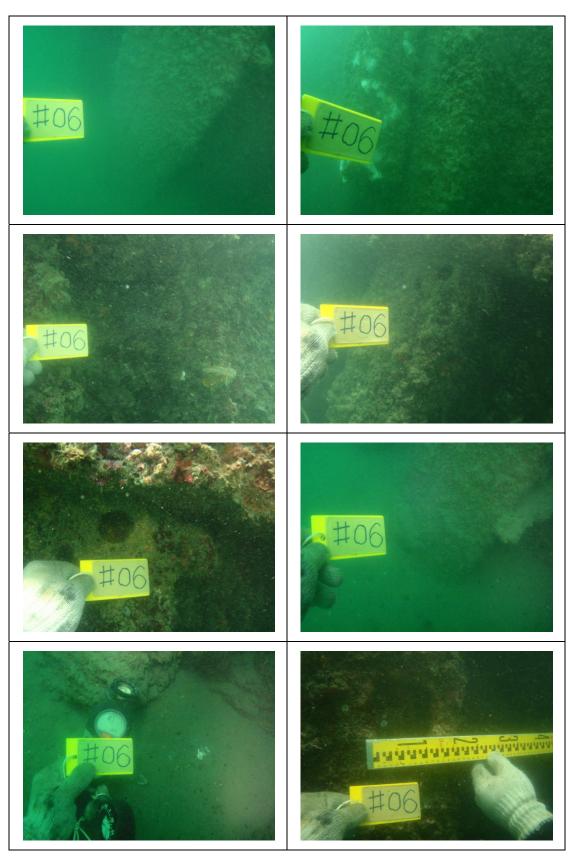
花蓮港 6 號碼頭水下調查照片(2/2)(102 年 4 月 22 日)
