港灣與濱海地區構造物現況 調查與維護之研究(3/4)

交通部運輸研究所

中華民國 103 年 4 月

本年度為計畫執行之第 3 年，分別已完成花蓮港 1 至 25 號碼頭水下調查及水深量測，花蓮港區碼頭及防波堤之目視及非破壞性檢測，花蓮港 4 至 9 號碼頭與航道西側岸壁鋼板樁厚度檢測與防蝕效能評估，建置花蓮港碼頭維護管理系統，持續進行臺灣地區大氣腐蝕因子每一季節試樣之佈放試驗與分析、大氣腐蝕環境資訊系統修訂等工作。各子計畫之研究結果請參閱後續章節之陳述。

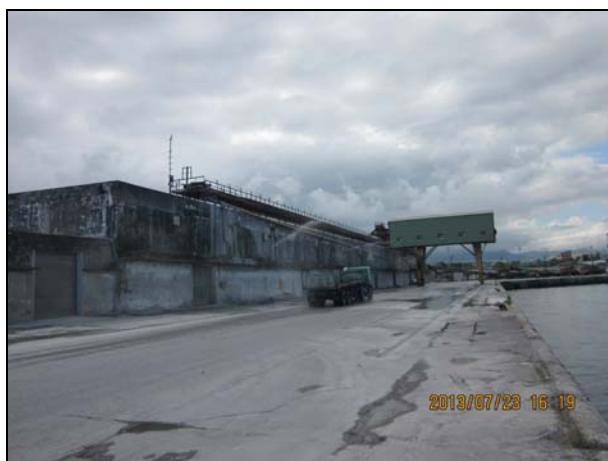
本研究於分別於 102/04/22～102/04/25、102/06/03～102/06/07、102/07/23～102/07/26、102/08/05～102/08/09、102/09/03～102/09/05 及 102/09/10～102/09/12 等，分次至花蓮港執行碼頭岸上目視檢測，發現少部分碼頭面板出現龜裂、沈陷、材質劣化；岸肩、車擋混凝土剝落或鋼筋腐蝕外露；碼頭後線下陷；護舷材破損、材質劣化及裂縫或螺栓鬆脫；繫船樁表面腐蝕與飛沫帶鋼板樁孔蝕等現象，尚無立即性之嚴重損及營運安全之狀況，檢測時碼頭現況如圖 3.34 至圖 3.38 與附錄二所示。

圖 3.34 碼頭面板龜裂、沈陷情形(#5～#6)

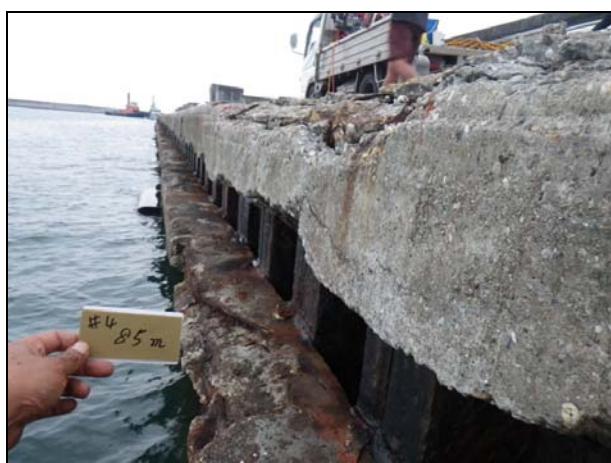
圖 3.35 岸肩混凝土剝落或鋼筋腐蝕外露情形(#4～#5)

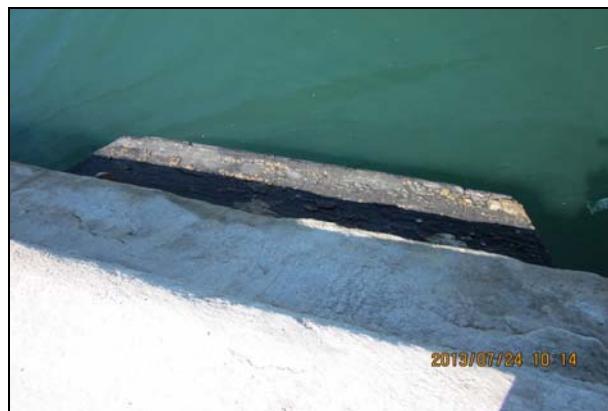
圖 3.36 護舷材破損、材質劣化情形

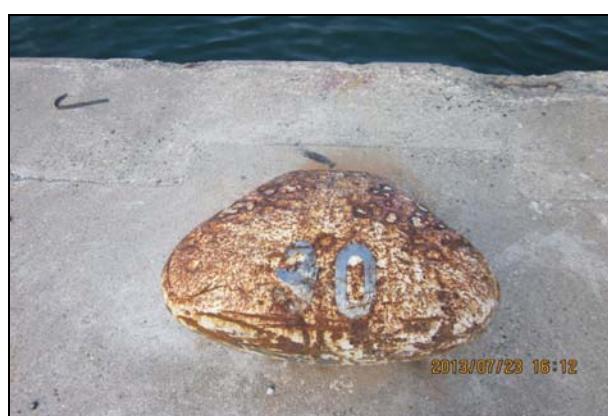
圖 3.37 繫船樁表面腐蝕情形

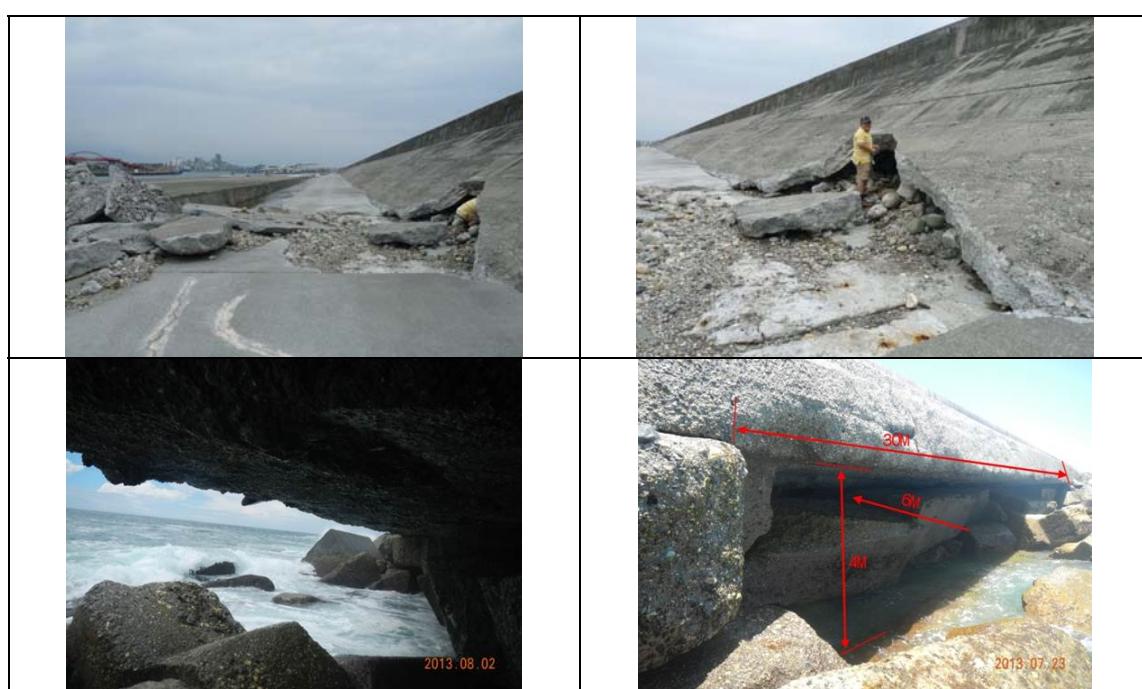
102/09/03～102/09/05、102/09/10～102/09/122 等執行防波堤岸上目視檢測作業，發現舊東堤 0K+660 m 附近堤身靠海側已遭海浪掏空，部分堤面混凝土剝落或劣化，堤身與消波塊混凝土表面發現地圖狀裂縫，並有膠狀反應產物，疑為鹼質與粒料反應(AAR)之徵候，雖無立即性重大危害發生，建議應持觀察，花蓮、臺東地區後續重大公共工程使用之混凝土材料，使用前應進行 AAR 相關檢測，以降低構造物發生崩壞之風險。檢測時防波堤現況如圖 3.39 至圖 3.43 與附錄二所示。

圖 3.39 舊東堤 0K+660m 處掏空情形

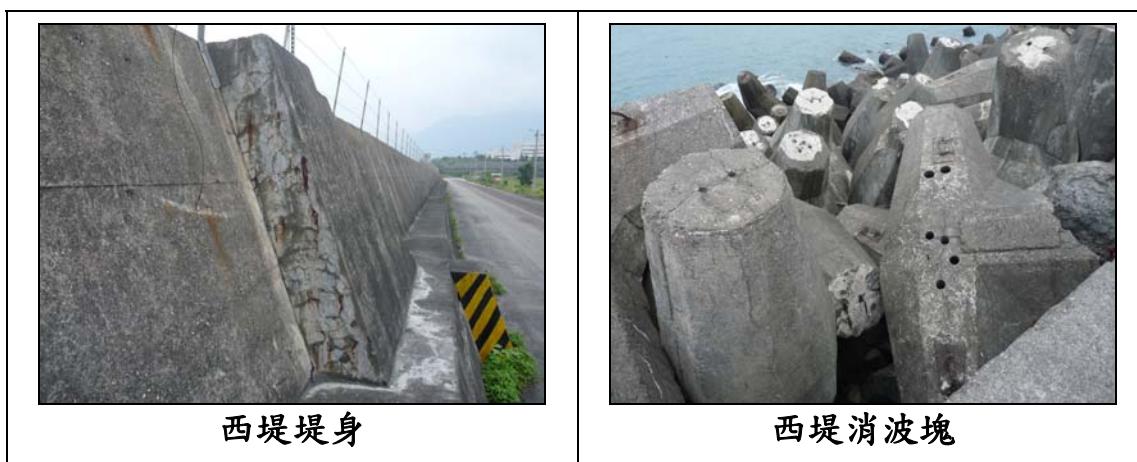
圖 3.43 西防波堤堤身及消波塊現況

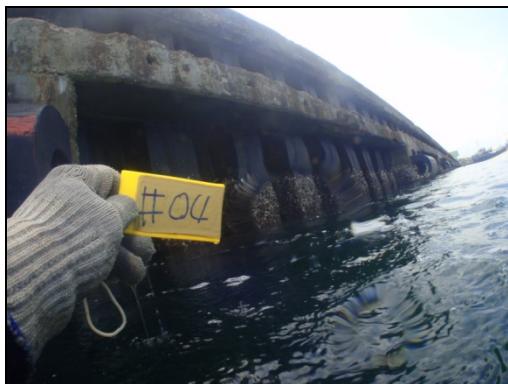
由於碼頭本體設施多位於水面以下，為了解其現況，本研究於102/04/22～102/04/26 由潛水人員以近距離目視觀察碼頭及防波堤水下結構表面外觀損壞狀況，如混凝土裂縫、剝落、破洞、鋼筋外露或腐蝕、鋼板樁開裂、穿孔破洞、級配料流失…等之初步觀察鑑定，描繪記錄劣損位置及情形。調查結果示如圖 3.45 至圖 3.50、表 3-43 與附錄四。

圖 3.45 混凝土橫梁與鋼板樁現況
(4 號碼頭)

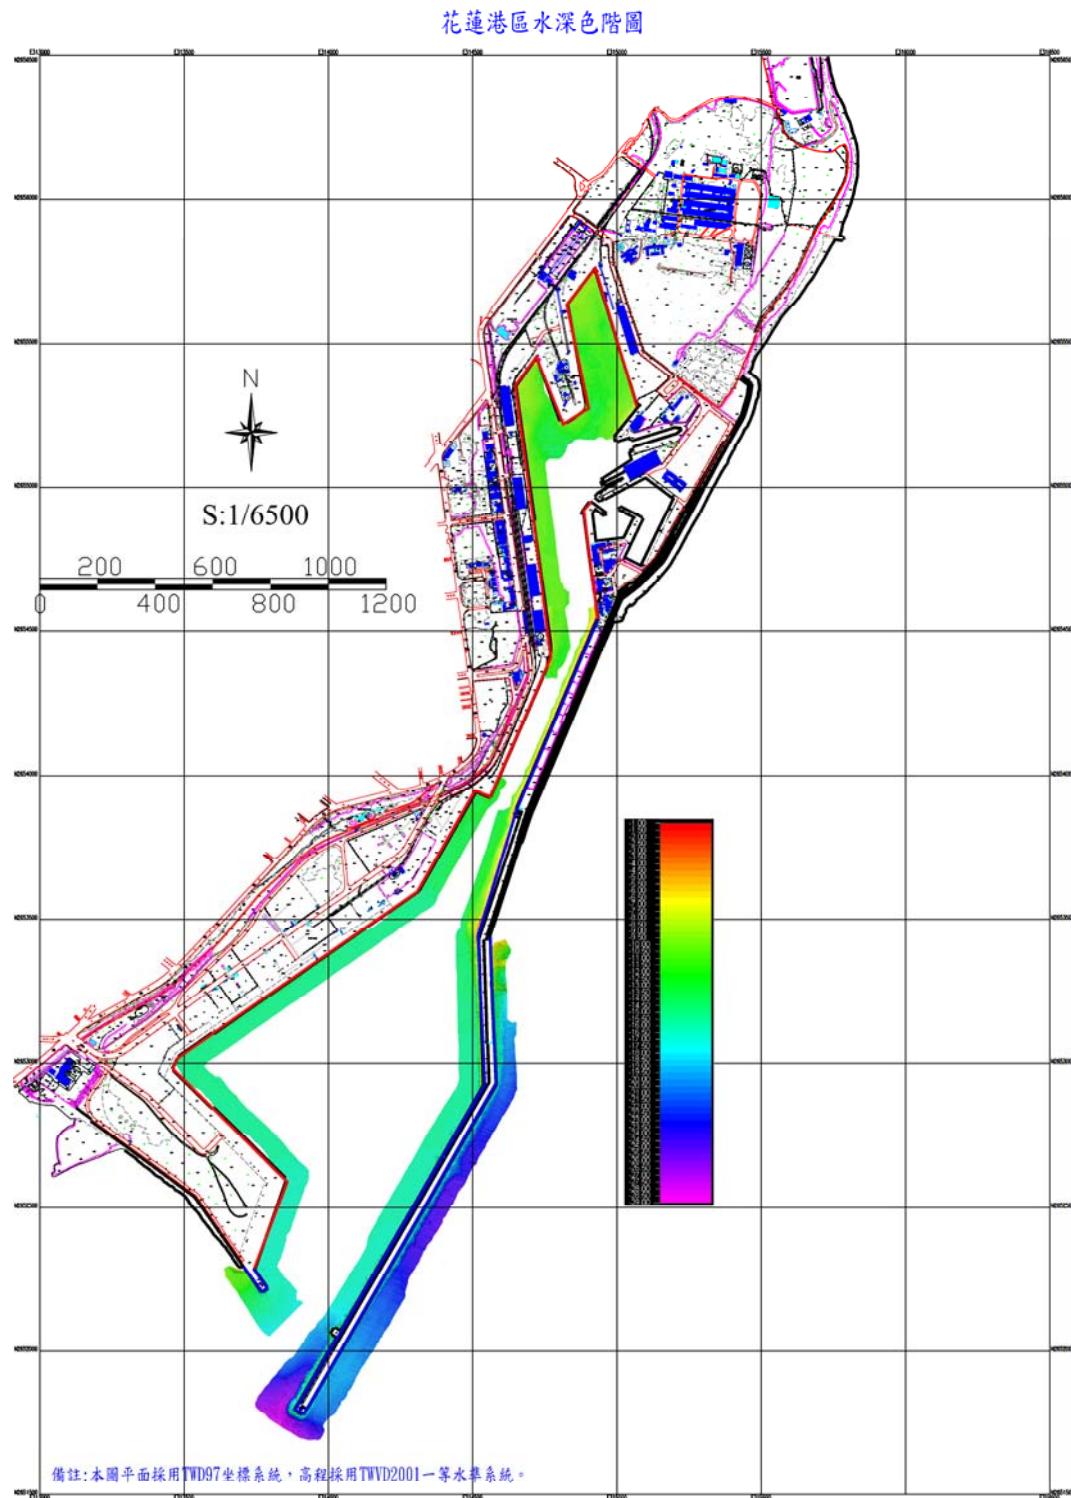
本研究為了解碼頭設計水深與現有海床差異，於 102/10/27 以水深多音束探測進行水深測量，測量結果顯示除少數位置有泥沙淤積狀況外，現有水深與設計水深無重大差異（如圖 3.51 所示）。

圖 3.51 花蓮港港區水深測量色階圖

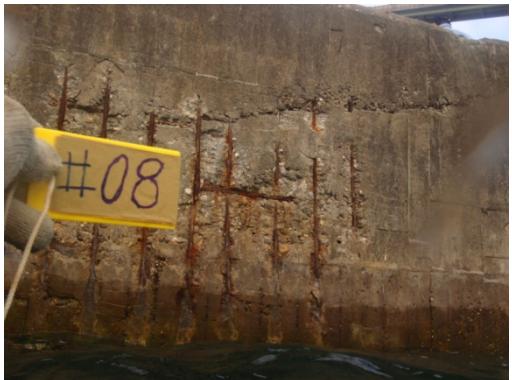
8 號碼頭岸壁劣化現況情形
