103-22-7737

# 山區道路易致災路段調查評估、風險分析 及監測預警管制技術之研發(3/4)

交通部運輸研究所

中華民國 103 年 3 月

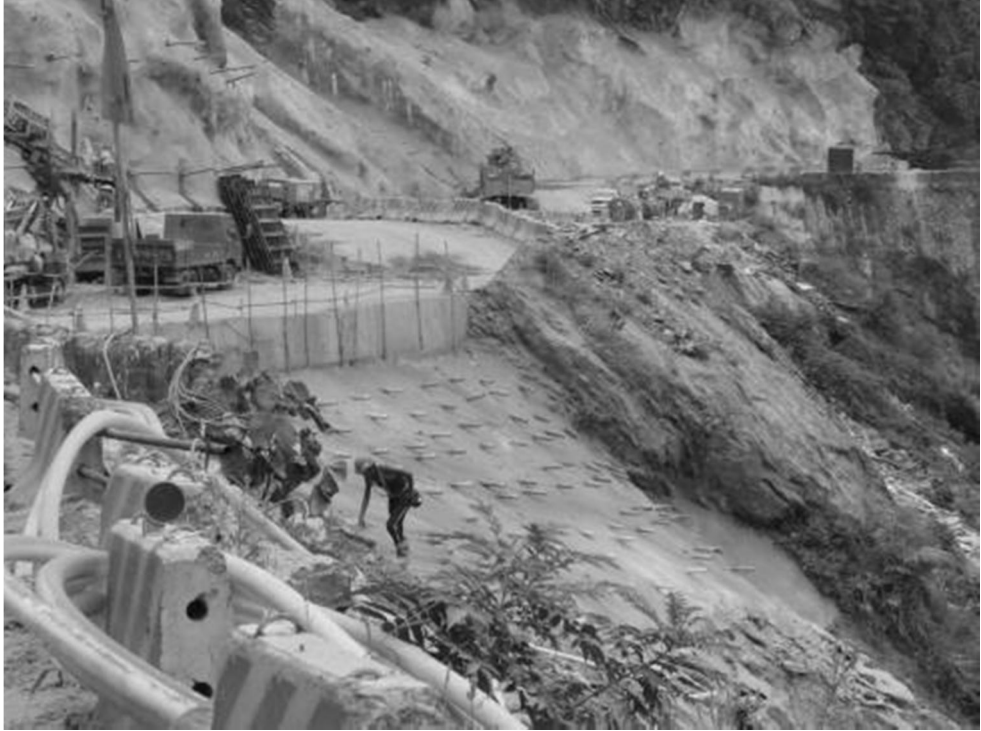
調查情形說明：因位處順向坡地形，導致全坡面破壞，新工程施作尚未完成		
三、災害類別(判定)	<input checked="" type="checkbox"/> 土石坍方 <input type="checkbox"/> 路基下陷或缺口 <input type="checkbox"/> 路基流失

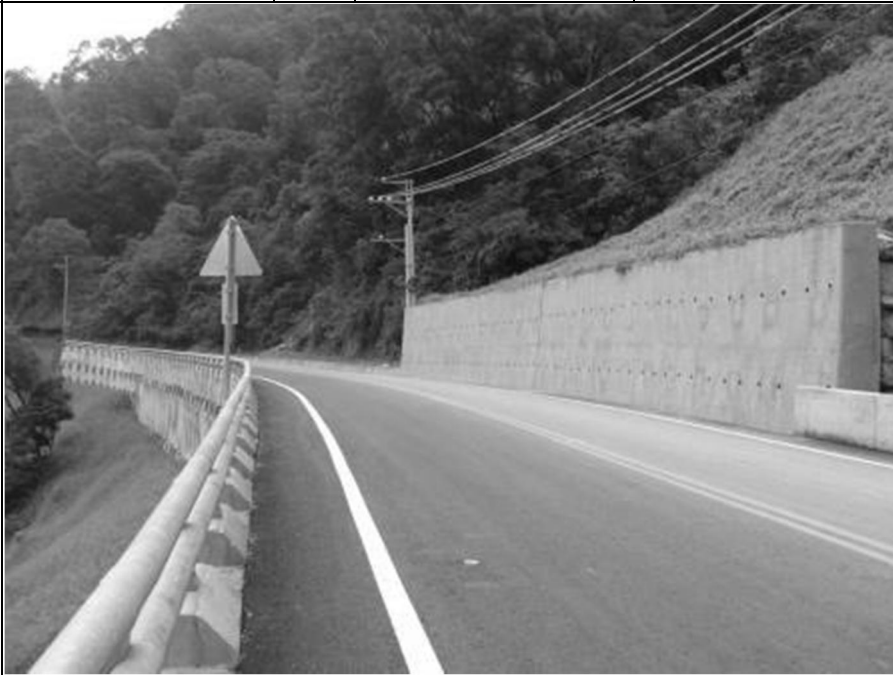
災害或構造物描述		全邊坡崩塌，目前已完成修復工程，功能正常

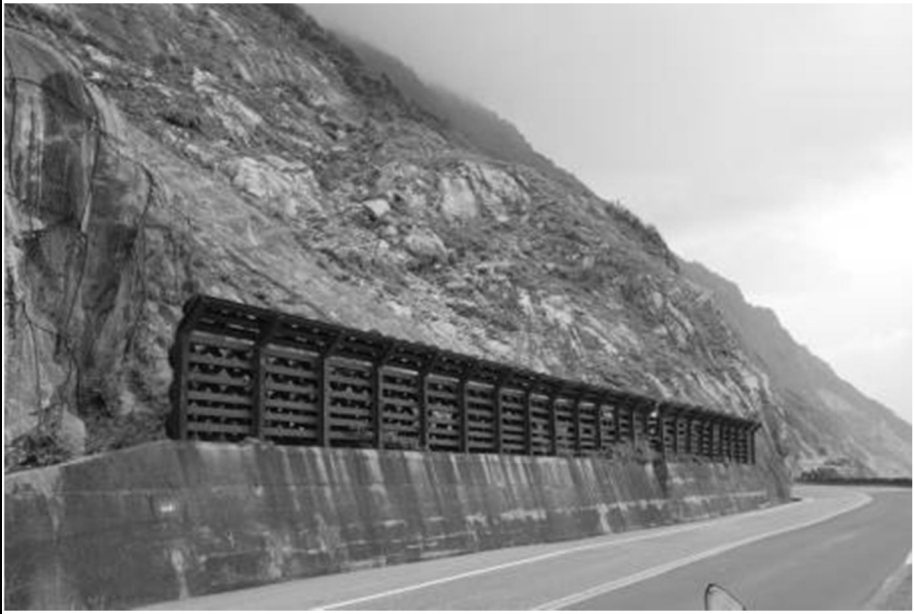
災害或構造物描述		坡面高陡再加上岩體表層因節理發達而較為破碎，災害以落石為主，坡面有噴漿、掛網與護欄防護，部分已損毀。

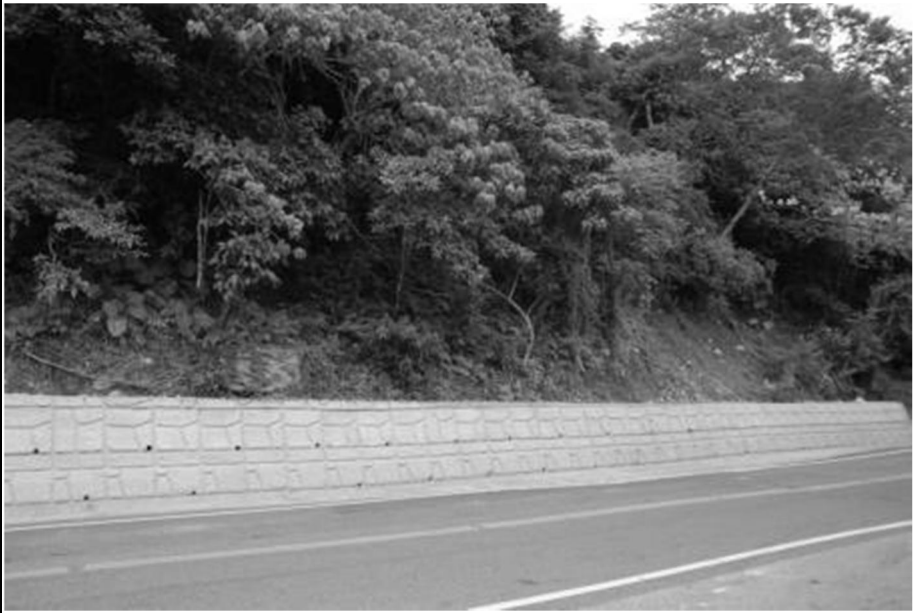
災害或構造物描述		邊坡因表層風化層而有小規模土石崩滑，現已有新設擋土牆防護。

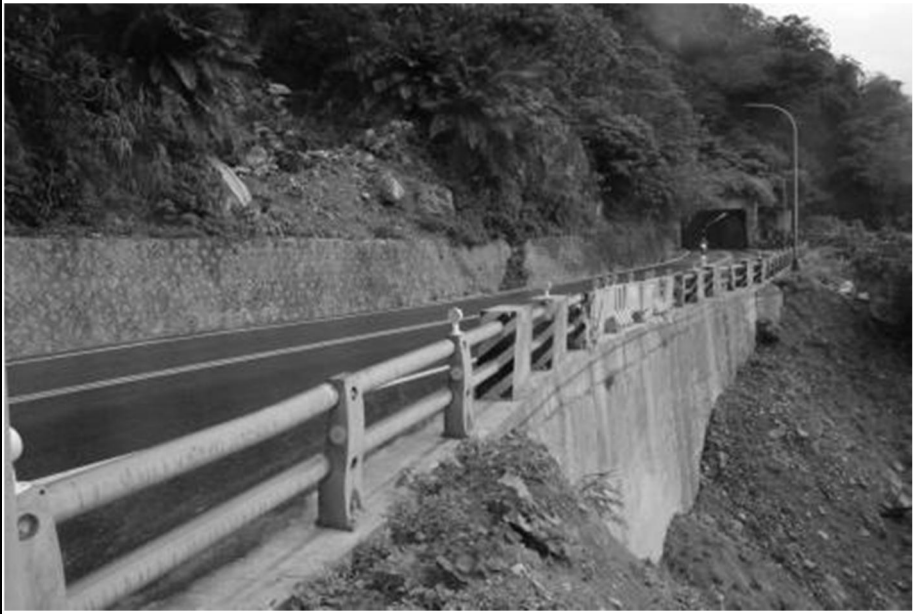
災害或構造物描述		<p>有大型蝕溝發育，集水區內若短時間內強降雨，大量雨水集中於此蝕溝，會造成局部明顯下蝕，特別由下邊坡開始下蝕，進而引發上邊坡塌陷，造成道路中斷等災害。</p>

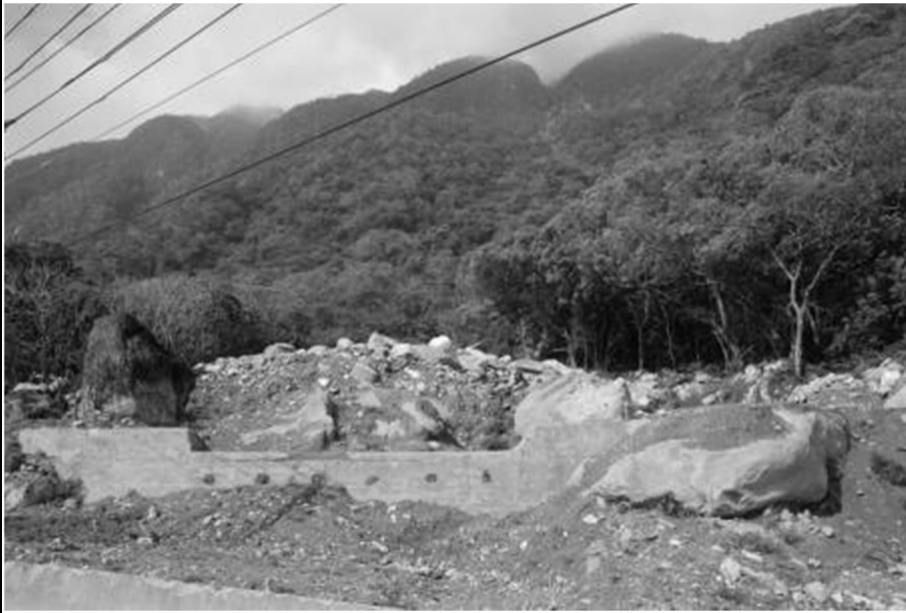
災害或構造物描述		與道路相交之溪流已發育成土石流，曾夾帶大量土石溢流而阻斷道路通行。

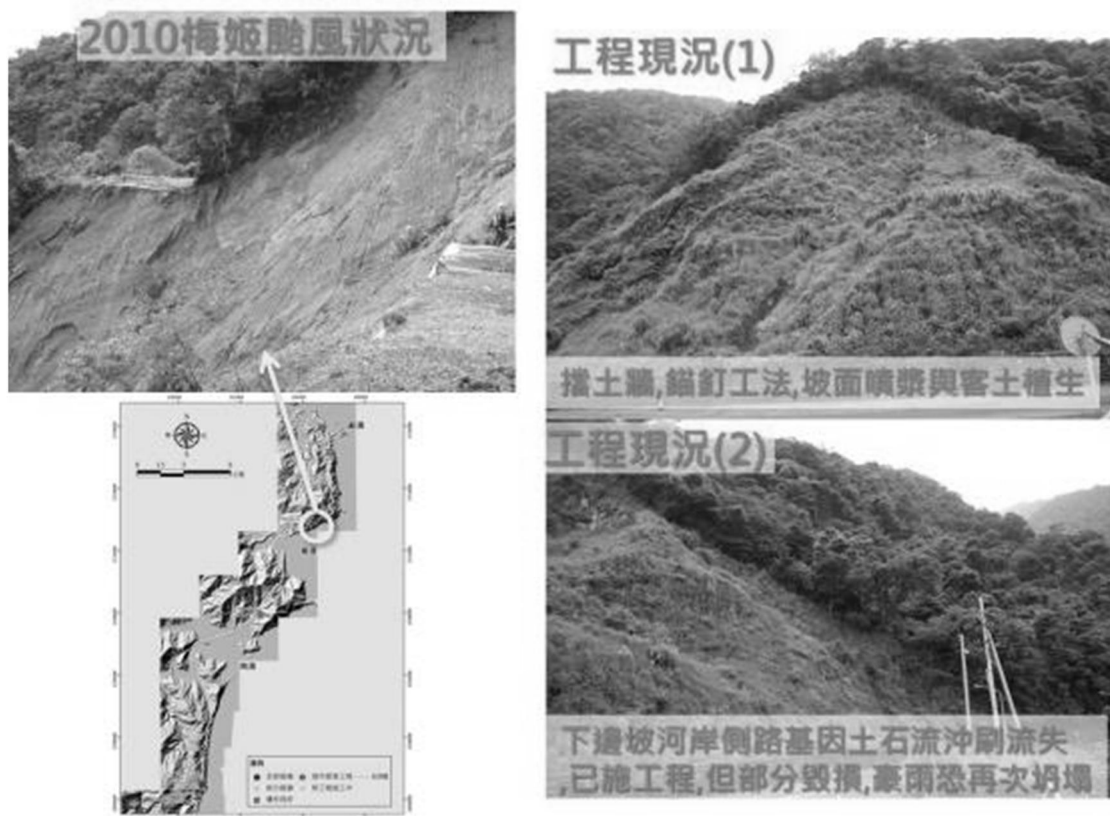
圖 4.28 蘇花公路樁號 116K+030 大規模岩屑崩滑災害狀況與復建工程現況圖

樁號116K+030處之大規模岩屑崩滑位於東澳北方，位處凹谷以及陡坡地形，曾於99年10月21日梅姬颱風，因雨水漫流並匯集至凹谷，造成下邊坡路基下刷流失與上邊坡崩塌之全坡面破壞情形，下邊坡路基流失後可見片岩岩體出露，如圖4.28。目前已施作擋土牆、錨釘工法、坡面噴漿與客土植生等工程。

現地之復建工程措施現況良好，但主要工程皆集中於上邊坡，災害發生主因為下邊坡路基流失，進而引發上邊坡與道路大規模崩塌，因此建議可加強下邊坡排水與防護工程以避免災害再次發生。
