# 港灣碼頭及濱海建物之現況 調查(2/4)

交通部運輸研究所

中華民國 102 年 4 月

著者：柯正龍、陳桂清

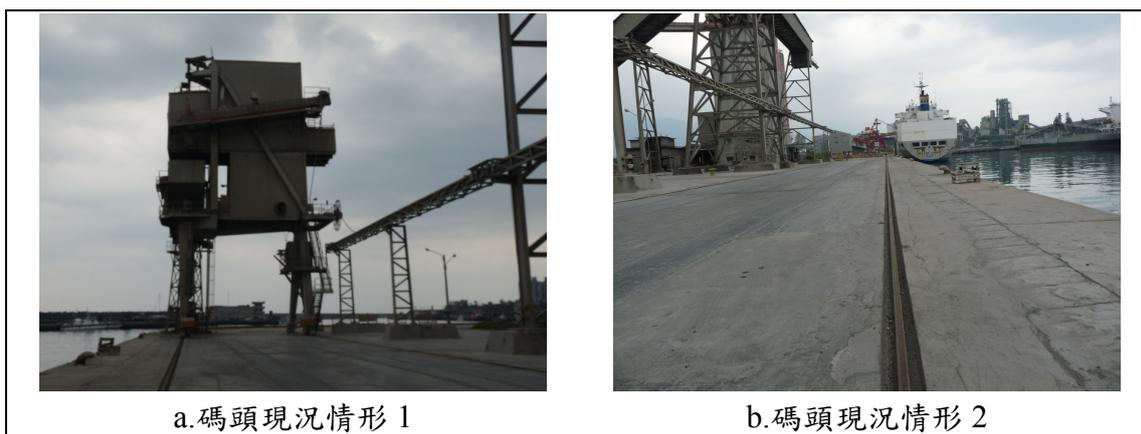
圖 4.3 花蓮港 10 號碼頭現況情形(101.3.26)

2. 過去檢測及維修歷史：本座碼頭無重大損害之檢測及歷史紀錄。
3. 整體結構變形及構造主結構體檢測：檢測項目及其相關 D.E.R. 評估值之決定如下：
  - (1)碼頭岸壁體檢測：檢測重點包含是否傾斜、破損、位移等。本座碼頭未發現明顯位移，部份碼頭岸壁雖有輕微劣損現況，且範圍未超過 10%，碼頭功能完整，故 D 值=0，E=0，R=4。
  - (2)碼頭面法線檢測：檢測重點包含是否扭曲、變形等。本座碼頭面法線並無明顯扭曲或變形現象，故 D 值=0，E=0，R=4。
  - (3)碼頭面版檢測：檢測重點包含面版龜裂、沈陷、材質劣化等。本座碼頭面版檢測時發現少數有輕微沉陷現象。故 D 值=1，E=2，R=3。
  - (4)混凝土強度檢測：混凝土強度檢測項目之進行時機為，當無重大明顯的破壞發生時，或重大明顯的破壞發生原因不明確時，混凝土強度可視為與設計強度相當，即強度損失不大或可忽略，本座碼頭混凝土無重大明顯的破壞發生，強度損失不大或可忽略，故 D 值=0，E=0，R=3。
  - (5)保護層厚度：本座碼頭鋼筋混凝土部份因無腐蝕造成或與材料腐蝕及劣化之破壞行為，推斷混凝土保護層厚度對於碼頭之破壞無直接關係，故雖未針對保護層厚度做檢測，但推估 D 值=0，E=0，

(6)鋼筋腐蝕探測：基於以上相同理由，本座碼頭鋼筋混凝土部份因無腐蝕造成或與材料腐蝕及劣化之破壞行為，推斷混凝土保護層厚度對於碼頭之破壞無直接關係，故雖未針對鋼筋腐蝕探測進行評估，但推估 D 值=0，E=0，R=3。

整體結構變形及構造主結構體檢測部份，其個別估計值均列於表 4-2 中，初步檢測之破壞指標經計算後為 0.4，小於 2.0 之值，顯示結構體安全無虞，無須進行細部檢測或增加檢測頻率。

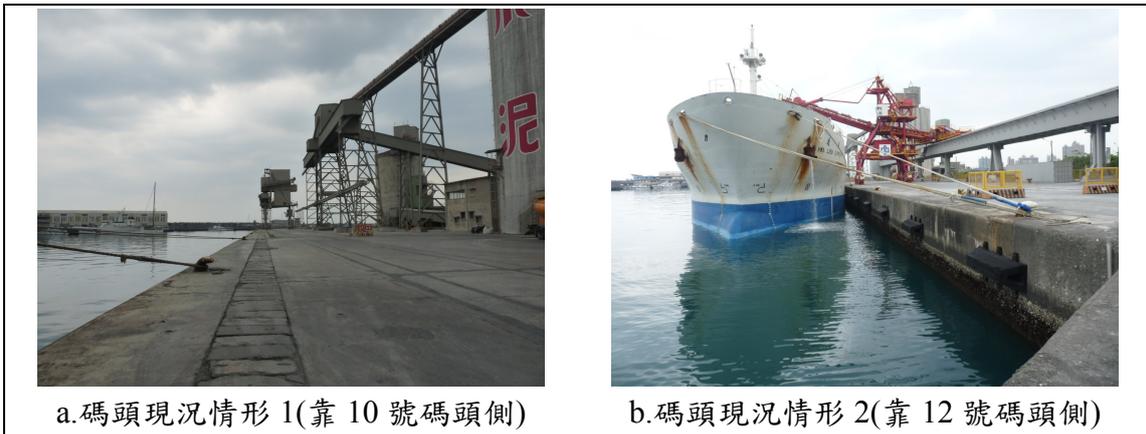
圖 4.4 花蓮港 11 號碼頭現況情形(101.3.26)

2. 過去檢測及維修歷史：本座碼頭無重大損害之檢測及歷史紀錄。
3. 整體結構變形及構造主結構體檢測：檢測項目及其相關 D.E.R.評估值之決定如下：
  - (1)碼頭岸壁體檢測：本座碼頭未發現明顯位移，部份碼頭岸壁雖有輕微劣損現況，且範圍未超過 10%，碼頭功能完整，故 D 值=0，E=0，R=4。
  - (2)碼頭面法線檢測：本座碼頭面法線並無明顯扭曲或變形現象，故 D 值=0，E=0，R=4。
  - (3)碼頭面版檢測：檢測重點包含面版龜裂、沈陷、材質劣化等。本座碼頭面版檢測時發現少數有輕微沉陷現象。故 D 值=1，E=2，R=3。
  - (4)混凝土強度檢測：本座碼頭混凝土無重大明顯的破壞發生，強度損失不大或可忽略，故 D 值=0，E=0，R=3。
  - (5)保護層厚度：本座碼頭鋼筋混凝土部份因無腐蝕造成或與材料腐蝕

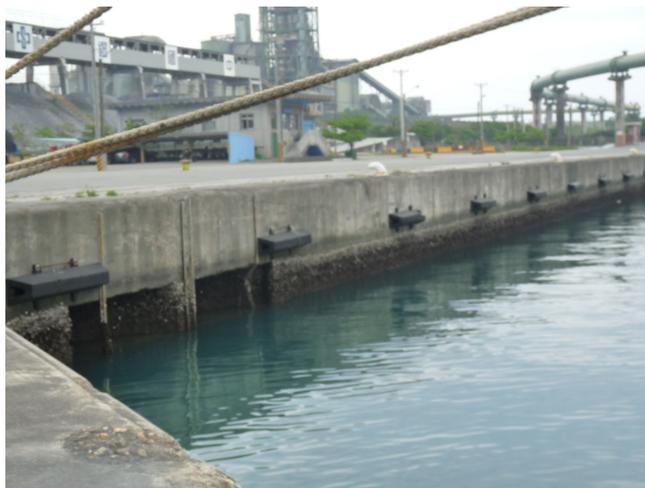
圖 4.6 花蓮港 12 號碼頭現況情形(101.3.26)

- 2.過去檢測及維修歷史：本座碼頭無重大損害之檢測及歷史紀錄。
- 3.整體結構變形及構造主結構體檢測：檢測項目及其相關 D.E.R.評估值之決定如下：
- (1)碼頭岸壁體檢測：本座碼頭未發現明顯位移，部份碼頭岸壁雖有輕微劣損現況，且範圍未超過 10%，碼頭功能完整，故 D 值=0，E=0，R=4。
  - (2)碼頭面法線檢測：本座碼頭面法線並無明顯扭曲或變形現象，故 D 值=0，E=0，R=4。
  - (3)碼頭面版檢測：本座碼頭面版無明顯沉陷及材質劣化現象。故 D 值=0，E=1，R=3。
  - (4)混凝土強度檢測：本座碼頭混凝土無重大明顯的破壞發生，強度損失不大或可忽略，故 D 值=0，E=0，R=3。
  - (5)保護層厚度：本座碼頭鋼筋混凝土部份因無腐蝕造成或與材料腐蝕及劣化之破壞行為，推斷混凝土保護層厚度對於碼頭之破壞無直接關係，故雖未針對保護層厚度做檢測，但推估 D 值=0，E=0，R=2。
  - (6)鋼筋腐蝕探測：本座碼頭鋼筋混凝土部份因無腐蝕造成或與材料腐蝕及劣化之破壞行為，推斷混凝土保護層厚度對於碼頭之破壞無直接關係，故雖未針對鋼筋腐蝕探測進行評估，但推估 D 值=0，E=0，R=3。
  - (7)鋼板腐蝕檢測（腐蝕程度）：本座碼頭為混凝土重力式結構，故本項目未予評分。
  - (8)岸肩伸縮縫：本座碼頭之岸肩伸縮縫未出現結構體間相對位移，故 D 值=0，E=0，R=3。

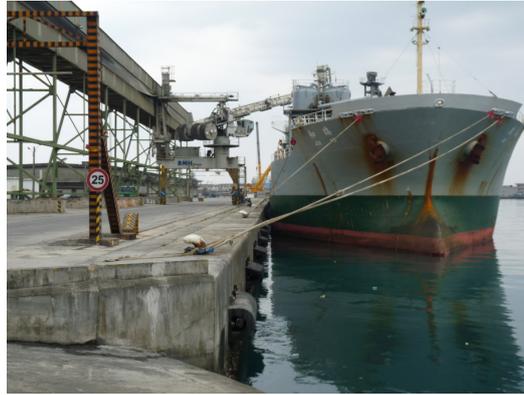
圖 4.7 花蓮港 13 號碼頭現況情形(101.3.26)

2. 過去檢測及維修歷史：本座碼頭無重大損害之檢測及歷史紀錄。
3. 整體結構變形及構造主結構體檢測：檢測項目及其相關 D.E.R. 評估值之決定如下：
  - (1) 碼頭岸壁體檢測：本座碼頭未發現明顯位移，部份碼頭岸壁雖有輕微劣損現況，且範圍未超過 10%，碼頭功能完整，故 D 值=0，E=0，R=4。
  - (2) 碼頭面法線檢測：本座碼頭面法線並無明顯扭曲或變形現象，故 D 值=0，E=0，R=4。
  - (3) 碼頭面版檢測：本座碼頭面版無明顯沉陷及材質劣化現象。故 D 值=0，E=1，R=3。
  - (4) 混凝土強度檢測：本座碼頭混凝土無重大明顯的破壞發生，強度損失不大或可忽略，故 D 值=0，E=0，R=3。
  - (5) 保護層厚度：本座碼頭鋼筋混凝土部份因無腐蝕造成或與材料腐蝕及劣化之破壞行為，推斷混凝土保護層厚度對於碼頭之破壞無直接關係，故雖未針對保護層厚度做檢測，但推估 D 值=0，E=0，R=2。

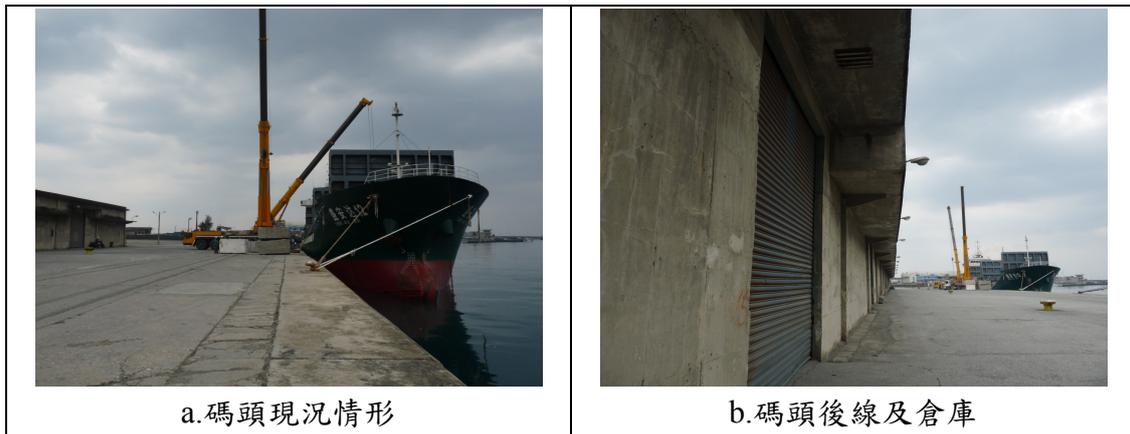
圖 4.8 花蓮港 14 號碼頭現況情形(101.3.26)

2. 過去檢測及維修歷史：本座碼頭無重大損害之檢測及歷史紀錄。
3. 整體結構變形及構造主結構體檢測：檢測項目及其相關 D.E.R. 評估值之決定如下：
  - (1) 碼頭岸壁體檢測：本座碼頭未發現明顯位移，部份碼頭岸壁雖有輕微劣損現況，且範圍未超過 10%，碼頭功能完整，故 D 值=0，E=0，R=4。
  - (2) 碼頭面法線檢測：本座碼頭面法線並無明顯扭曲或變形現象，故 D 值=0，E=0，R=4。
  - (3) 碼頭面版檢測：本座碼頭面版無明顯沉陷及材質劣化現象。故 D 值=0，E=1，R=3。
  - (4) 混凝土強度檢測：本座碼頭混凝土無重大明顯的破壞發生，強度損失不大或可忽略，故 D 值=0，E=0，R=3。
  - (5) 保護層厚度：本座碼頭鋼筋混凝土部份因無腐蝕造成或與材料腐蝕及劣化之破壞行為，推斷混凝土保護層厚度對於碼頭之破壞無直接

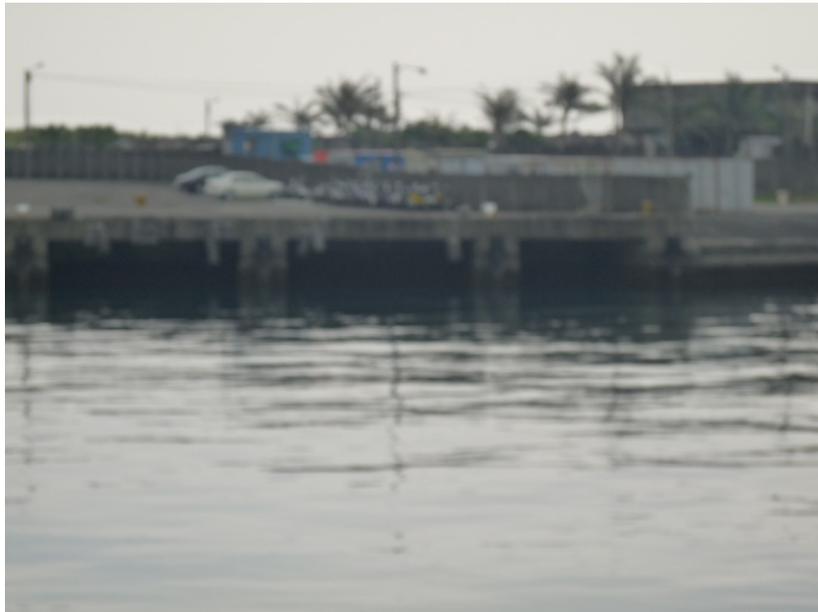
圖 4.10 花蓮港 15 號碼頭現況情形(101.3.26)

- 2.過去檢測及維修歷史：本座碼頭無重大損害之檢測及歷史紀錄。
- 3.整體結構變形及構造主結構體檢測：檢測項目及其相關 D.E.R.評估值之決定如下：
- (1)碼頭岸壁體檢測：本座碼頭未發現明顯位移，部份碼頭岸壁雖有輕微劣損現況，且範圍未超過 10%，碼頭功能完整，故 D 值=0，E=0，R=4。
  - (2)碼頭面法線檢測：本座碼頭面法線並無明顯扭曲或變形現象，故 D 值=0，E=0，R=4。
  - (3)碼頭面版檢測：本座碼頭面版無明顯沉陷及材質劣化現象。故 D 值=0，E=1，R=3。
  - (4)混凝土強度檢測：本座碼頭混凝土無重大明顯的破壞發生，強度損失不大或可忽略，故 D 值=0，E=0，R=3。
  - (5)保護層厚度：本座碼頭鋼筋混凝土部份因無腐蝕造成或與材料腐蝕及劣化之破壞行為，推斷混凝土保護層厚度對於碼頭之破壞無直接關係，故雖未針對保護層厚度做檢測，但推估 D 值=0，E=0，R=2。
  - (6)鋼筋腐蝕探測：本座碼頭鋼筋混凝土部份因無腐蝕造成或與材料腐蝕及劣化之破壞行為，推斷混凝土保護層厚度對於碼頭之破壞無直接關係，故雖未針對鋼筋腐蝕探測進行評估，但推估 D 值=0，E=0，R=3。
  - (7)鋼板腐蝕檢測（腐蝕程度）：本座碼頭為混凝土重力式結構，故本項目未予評分。
  - (8)岸肩伸縮縫：本座碼頭之岸肩伸縮縫未出現結構體間相對位移，故 D 值=0，E=0，R=3。

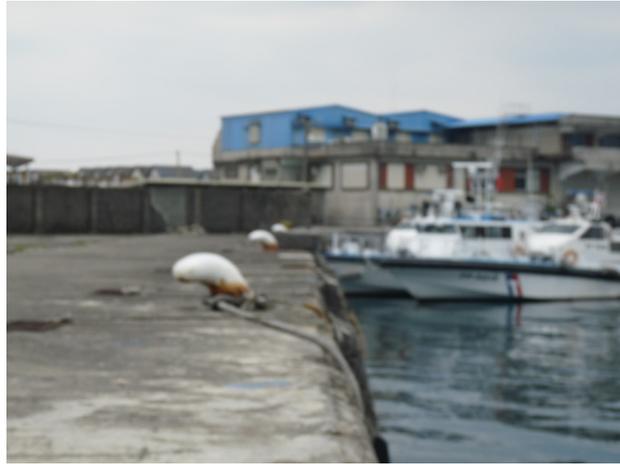
圖 4.16 花蓮港 16 號碼頭現況情形(101.3.26)

2. 過去檢測及維修歷史：本座碼頭無重大損害之檢測及歷史紀錄。
3. 整體結構變形及構造主結構體檢測：檢測項目及其相關 D.E.R. 評估值之決定如下：
  - (1) 碼頭岸壁體檢測：本座碼頭未發現明顯位移，部份碼頭岸壁雖有輕微劣損現況，且範圍未超過 10%，碼頭功能完整，故 D 值=0，E=0，R=4。
  - (2) 碼頭面法線檢測：本座碼頭面法線並無明顯扭曲或變形現象，故 D 值=0，E=0，R=4。
  - (3) 碼頭面版檢測：本座碼頭面版無明顯沉陷及材質劣化現象。故 D 值=0，E=1，R=3。
  - (4) 混凝土強度檢測：本座碼頭混凝土無重大明顯的破壞發生，強度損失不大或可忽略，故 D 值=0，E=0，R=3。
  - (5) 保護層厚度：本座碼頭鋼筋混凝土部份因無腐蝕造成或與材料腐蝕及劣化之破壞行為，推斷混凝土保護層厚度對於碼頭之破壞無直接

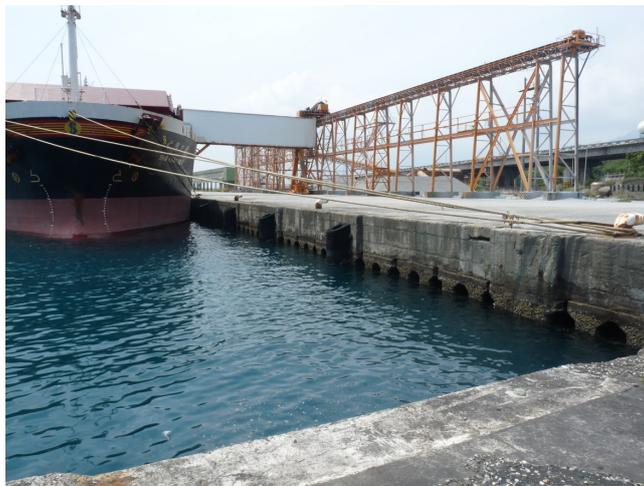
圖 4.13 花蓮港 17 號碼頭現況情形(101.3.27)

- 2.過去檢測及維修歷史：本座碼頭無重大損害之檢測及歷史紀錄。
- 3.整體結構變形及構造主結構體檢測：檢測項目及其相關 D.E.R.評估值之決定如下：
- (1)碼頭岸壁體檢測：本座碼頭未發現明顯位移，部份碼頭岸壁雖有輕微劣損現況，且範圍未超過 10%，碼頭功能完整，故 D 值=0，E=0，R=4。
  - (2)碼頭面法線檢測：本座碼頭面法線並無明顯扭曲或變形現象，故 D 值=0，E=0，R=4。
  - (3)碼頭面版檢測：本座碼頭檢測時發現面版有明顯沉陷及積水現象，故 D 值=1，E=2，R=3。
  - (4)混凝土強度檢測：本座碼頭混凝土無重大明顯的破壞發生，強度損失不大或可忽略，故 D 值=0，E=0，R=3。
  - (5)保護層厚度：本座碼頭鋼筋混凝土部份因無腐蝕造成或與材料腐蝕及劣化之破壞行為，推斷混凝土保護層厚度對於碼頭之破壞無直接關係，故雖未針對保護層厚度做檢測，但推估 D 值=0，E=0，R=2。
  - (6)鋼筋腐蝕探測：本座碼頭鋼筋混凝土部份因無腐蝕造成或與材料腐蝕及劣化之破壞行為，推斷混凝土保護層厚度對於碼頭之破壞無直接關係，故雖未針對鋼筋腐蝕探測進行評估，但推估 D 值=0，E=0，R=3。
  - (7)鋼板腐蝕檢測（腐蝕程度）：本座碼頭為消波方塊式重力式結構，故本項目未予評分。
  - (8)岸肩伸縮縫：本座碼頭之岸肩伸縮縫未出現結構體間相對位移，故 D 值=0，E=0，R=3。

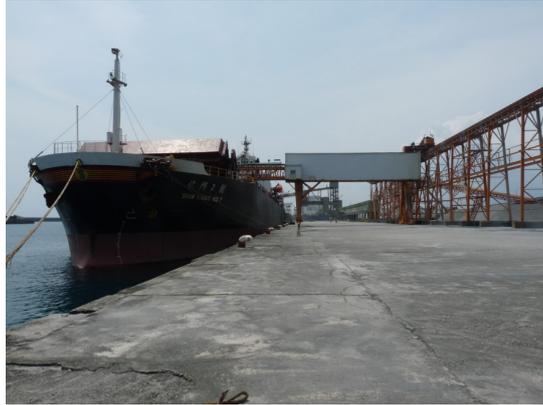
圖 4.14 花蓮港 18 號碼頭現況情形(101.3.27)

- 2.過去檢測及維修歷史：本座碼頭無重大損害之檢測及歷史紀錄。
- 3.整體結構變形及構造主結構體檢測：檢測項目及其相關 D.E.R.評估值之決定如下：
  - (1)碼頭岸壁體檢測：本座碼頭未發現明顯位移，部份碼頭岸壁雖有輕微劣損現況，且範圍未超過 10%，碼頭功能完整，故 D 值=0，E=0，R=4。
  - (2)碼頭面法線檢測：本座碼頭面法線並無明顯扭曲或變形現象，故 D 值=0，E=0，R=4。
  - (3)碼頭面版檢測：本座碼頭檢測時發現面版有明顯沉陷及積水現象，故 D 值=1，E=2，R=3。
  - (4)混凝土強度檢測：本座碼頭混凝土無重大明顯的破壞發生，強度損失不大或可忽略，故 D 值=0，E=0，R=3。
  - (5)保護層厚度：本座碼頭鋼筋混凝土部份因無腐蝕造成或與材料腐蝕及劣化之破壞行為，推斷混凝土保護層厚度對於碼頭之破壞無直接關

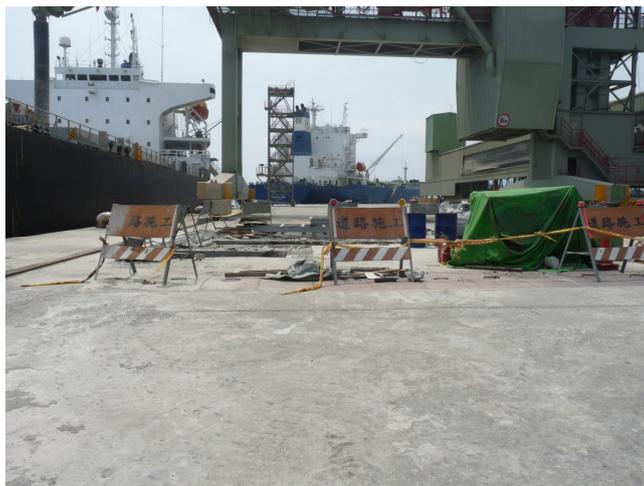
圖 4.16 花蓮港 19 號碼頭現況情形(101.3.27)

- 2.過去檢測及維修歷史：本座碼頭無重大損害之檢測及歷史紀錄。
- 3.整體結構變形及構造主結構體檢測：檢測項目及其相關 D.E.R.評估值之決定如下：
- (1)碼頭岸壁體檢測：本座碼頭未發現明顯位移，部份碼頭岸壁雖有輕微劣損現況，且範圍未超過 10%，碼頭功能完整，故 D 值=0，E=0，R=4。
  - (2)碼頭面法線檢測：檢測重點包含是否扭曲、變形等。本座碼頭面法線並無明顯扭曲或變形現象，故 D 值=0，E=0，R=4。
  - (3)碼頭面版檢測：本座碼頭面版無明顯沉陷及材質劣化現象。故 D 值=0，E=1，R=3。
  - (4)混凝土強度檢測：本座碼頭混凝土無重大明顯的破壞發生，強度損失不大或可忽略，故 D 值=0，E=0，R=3。
  - (5)保護層厚度：本座碼頭鋼筋混凝土部份因無腐蝕造成或與材料腐蝕及劣化之破壞行為，推斷混凝土保護層厚度對於碼頭之破壞無直接關係，故雖未針對保護層厚度做檢測，但推估 D 值=0，E=0，R=2。
  - (6)鋼筋腐蝕探測：本座碼頭鋼筋混凝土部份因無腐蝕造成或與材料腐蝕及劣化之破壞行為，推斷混凝土保護層厚度對於碼頭之破壞無直接關係，故雖未針對鋼筋腐蝕探測進行評估，但推估 D 值=0，E=0，R=3。
  - (7)鋼板腐蝕檢測（腐蝕程度）：本座碼頭為消波沉箱重力式結構，故本項目未予評分。
  - (8)岸肩伸縮縫：本座碼頭之岸肩伸縮縫未出現結構體間相對位移，故 D 值=0，E=0，R=3。

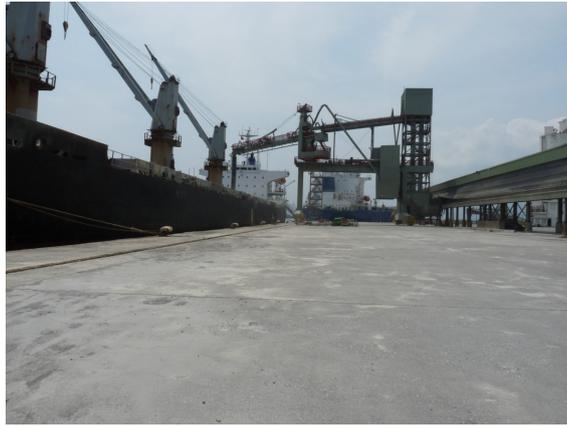
圖 4.17 花蓮港 20 號碼頭現況情形(101.3.27)

- 2.過去檢測及維修歷史：本座碼頭無重大損害之檢測及歷史紀錄。
- 3.整體結構變形及構造主結構體檢測：檢測項目及其相關 D.E.R.評估值之決定如下：
  - (1)碼頭岸壁體檢測：本座碼頭未發現明顯位移，部份碼頭岸壁雖有輕微劣損現況，且範圍未超過 10%，碼頭功能完整，故 D 值=0，E=0，R=4。
  - (2)碼頭面法線檢測：本座碼頭面法線並無明顯扭曲或變形現象，故 D 值=0，E=0，R=4。
  - (3)碼頭面版檢測：本座碼頭面版無明顯沉陷及材質劣化現象。故 D 值=0，E=1，R=3。
  - (4)混凝土強度檢測：本座碼頭混凝土無重大明顯的破壞發生，強度損失不大或可忽略，故 D 值=0，E=0，R=3。
  - (5)保護層厚度：本座碼頭鋼筋混凝土部份因無腐蝕造成或與材料腐蝕及劣化之破壞行為，推斷混凝土保護層厚度對於碼頭之破壞無直接

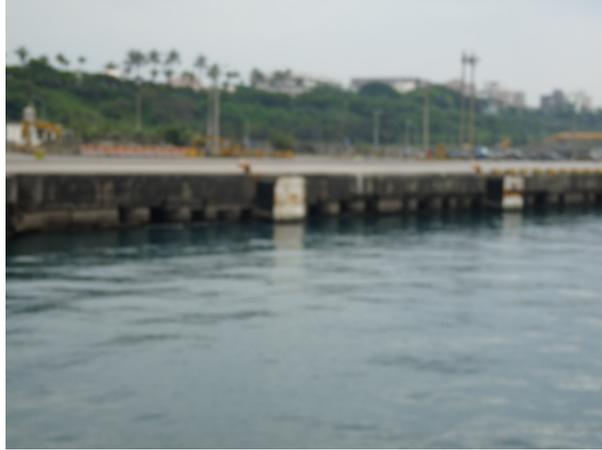
圖 4.18 花蓮港 21 號碼頭現況情形(101.3.27)

2. 過去檢測及維修歷史：本座碼頭無重大損害之檢測及歷史紀錄。
3. 整體結構變形及構造主結構體檢測：檢測項目及其相關 D.E.R. 評估值之決定如下：
  - (1) 碼頭岸壁體檢測：本座碼頭未發現明顯位移，部份碼頭岸壁雖有輕微劣損現況，且範圍未超過 10%，碼頭功能完整，故 D 值=0，E=0，R=4。
  - (2) 碼頭面法線檢測：本座碼頭面法線並無明顯扭曲或變形現象，故 D 值=0，E=0，R=4。
  - (3) 碼頭面版檢測：本座碼頭面版無明顯沉陷及材質劣化現象。故 D 值=0，E=0，R=3。
  - (4) 混凝土強度檢測：本座碼頭混凝土無重大明顯的破壞發生，強度損失不大或可忽略，故 D 值=0，E=0，R=3。
  - (5) 保護層厚度：本座碼頭鋼筋混凝土部份因無腐蝕造成或與材料腐蝕及劣化之破壞行為，推斷混凝土保護層厚度對於碼頭之破壞無直接

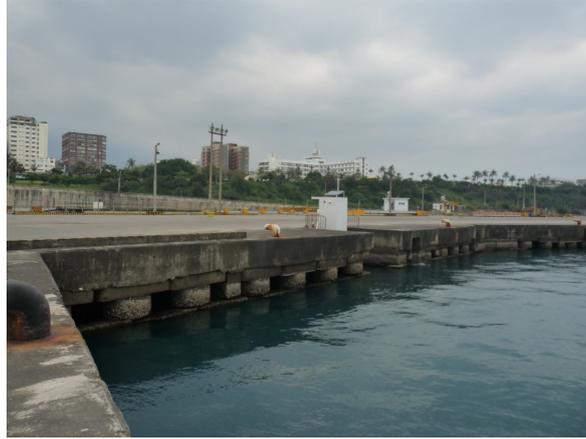
圖 4.19 花蓮港 22 號碼頭現況情形(101.3.27)

2. 過去檢測及維修歷史：本座碼頭無重大損害之檢測及歷史紀錄。
3. 整體結構變形及構造主結構體檢測：檢測項目及其相關 D.E.R. 評估值之決定如下：
  - (1) 碼頭岸壁體檢測：本座碼頭未發現明顯位移，部份碼頭岸壁雖有輕微劣損現況，且範圍未超過 10%，碼頭功能完整，故 D 值=0，E=0，R=4。
  - (2) 碼頭面法線檢測：本座碼頭面法線並無明顯扭曲或變形現象，故 D 值=0，E=0，R=4。
  - (3) 碼頭面版檢測：檢測重點包含面版龜裂、沈陷、材質劣化等。本座碼頭面版無明顯沉陷及材質劣化現象。故 D 值=0，E=1，R=3。
  - (4) 混凝土強度檢測：本座碼頭混凝土無重大明顯的破壞發生，強度損失不大或可忽略，故 D 值=0，E=0，R=3。
  - (5) 保護層厚度：本座碼頭鋼筋混凝土部份因無腐蝕造成或與材料腐蝕及劣化之破壞行為，推斷混凝土保護層厚度對於碼頭之破壞無直接

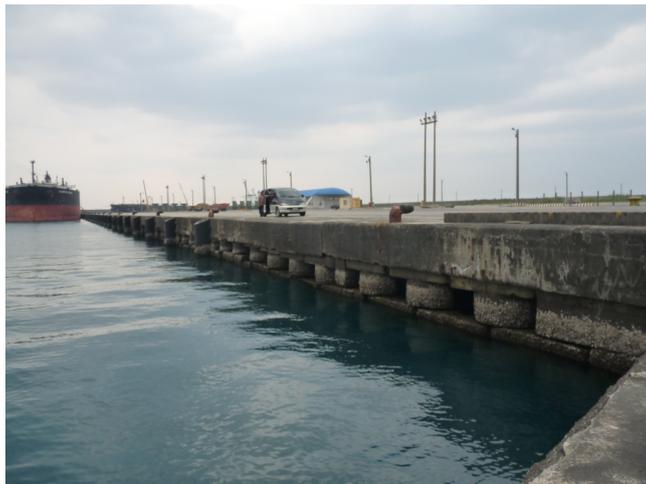
圖 4.21 花蓮港 23 號碼頭現況情形(101.3.27)

- 2.過去檢測及維修歷史：本座碼頭無重大損害之檢測及歷史紀錄。
- 3.整體結構變形及構造主結構體檢測：檢測項目及其相關 D.E.R.評估值之決定如下：
- (1)碼頭岸壁體檢測：本座碼頭未發現明顯位移，部份碼頭岸壁雖有輕微劣損現況，且範圍未超過 10%，碼頭功能完整，故 D 值=0，E=0，R=4。
  - (2)碼頭面法線檢測：本座碼頭面法線並無明顯扭曲或變形現象，故 D 值=0，E=0，R=4。
  - (3)碼頭面版檢測：本座碼頭面版無明顯沉陷及材質劣化現象。故 D 值=0，E=1，R=3。
  - (4)混凝土強度檢測：本座碼頭混凝土無重大明顯的破壞發生，強度損失不大或可忽略，故 D 值=0，E=0，R=3。
  - (5)保護層厚度：本座碼頭鋼筋混凝土部份因無腐蝕造成或與材料腐蝕及劣化之破壞行為，推斷混凝土保護層厚度對於碼頭之破壞無直接關係，故雖未針對保護層厚度做檢測，但推估 D 值=0，E=0，R=2。
  - (6)鋼筋腐蝕探測：本座碼頭鋼筋混凝土部份因無腐蝕造成或與材料腐蝕及劣化之破壞行為，推斷混凝土保護層厚度對於碼頭之破壞無直接關係，故雖未針對鋼筋腐蝕探測進行評估，但推估 D 值=0，E=0，R=3。
  - (7)鋼板腐蝕檢測（腐蝕程度）：本座碼頭為消波沉箱重力式結構，故本項目未予評分。
  - (8)岸肩伸縮縫：本座碼頭之岸肩伸縮縫未出現結構體間相對位移，故 D 值=0，E=0，R=3。

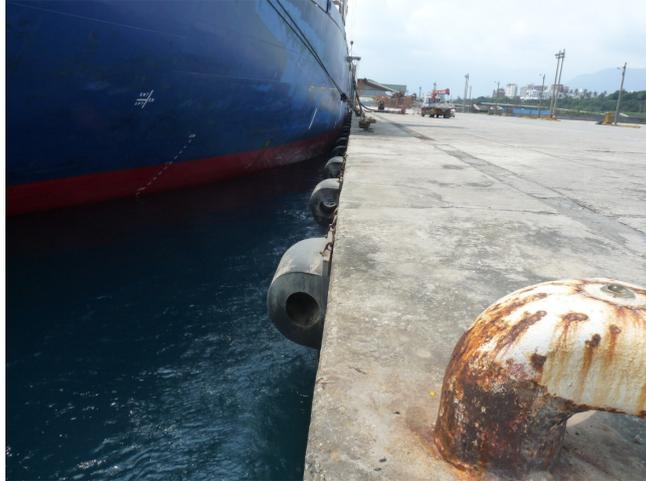
圖 4.22 花蓮港 24 號碼頭現況情形(101.3.27)

2. 過去檢測及維修歷史：本座碼頭無重大損害之檢測及歷史紀錄。
3. 整體結構變形及構造主結構體檢測：檢測項目及其相關 D.E.R. 評估值之決定如下：
  - (1) 碼頭岸壁體檢測：本座碼頭未發現明顯位移，部份碼頭岸壁雖有輕微劣損現況，且範圍未超過 10%，碼頭功能完整，故 D 值=0，E=0，R=4。
  - (2) 碼頭面法線檢測：本座碼頭面法線並無明顯扭曲或變形現象，故 D 值=0，E=0，R=4。
  - (3) 碼頭面版檢測：本座碼頭面版無明顯沉陷及材質劣化現象。故 D 值=0，E=1，R=3。
  - (4) 混凝土強度檢測：本座碼頭混凝土無重大明顯的破壞發生，強度損失不大或可忽略，故 D 值=0，E=0，R=3。
  - (5) 保護層厚度：本座碼頭鋼筋混凝土部份因無腐蝕造成或與材料腐蝕

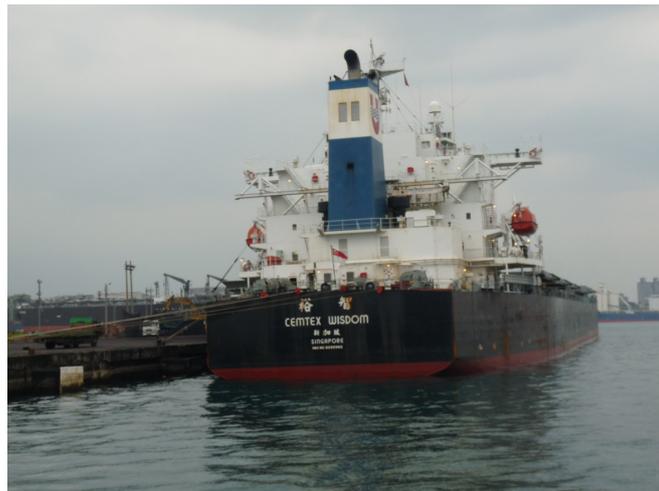
圖 4.24 花蓮港 25 號碼頭現況情形(101.3.27)

- 2.過去檢測及維修歷史：本座碼頭無重大損害之檢測及歷史紀錄。
- 3.整體結構變形及構造主結構體檢測：檢測項目及其相關 D.E.R.評估值之決定如下：
- (1)碼頭岸壁體檢測：本座碼頭未發現明顯位移，部份碼頭岸壁雖有輕微劣損現況，且範圍未超過 10%，碼頭功能完整，故 D 值=0，E=0，R=4。
  - (2)碼頭面法線檢測：本座碼頭面法線並無明顯扭曲或變形現象，故 D 值=0，E=0，R=4。
  - (3)碼頭面版檢測：本座碼頭面版無明顯沉陷及材質劣化現象。故 D 值=0，E=1，R=3。
  - (4)混凝土強度檢測：本座碼頭混凝土無重大明顯的破壞發生，強度損失不大或可忽略，故 D 值=0，E=0，R=3。
  - (5)保護層厚度：本座碼頭鋼筋混凝土部份因無腐蝕造成或與材料腐蝕及劣化之破壞行為，推斷混凝土保護層厚度對於碼頭之破壞無直接關係，故雖未針對保護層厚度做檢測，但推估 D 值=0，E=0，R=2。
  - (6)鋼筋腐蝕探測：本座碼頭鋼筋混凝土部份因無腐蝕造成或與材料腐蝕及劣化之破壞行為，推斷混凝土保護層厚度對於碼頭之破壞無直接關係，故雖未針對鋼筋腐蝕探測進行評估，但推估 D 值=0，E=0，R=3。
  - (7)鋼板腐蝕檢測（腐蝕程度）：本座碼頭為消波沉箱重力式結構，故本項目未予評分。
  - (8)岸肩伸縮縫：本座碼頭之岸肩伸縮縫未出現結構體間相對位移，故 D 值=0，E=0，R=3。

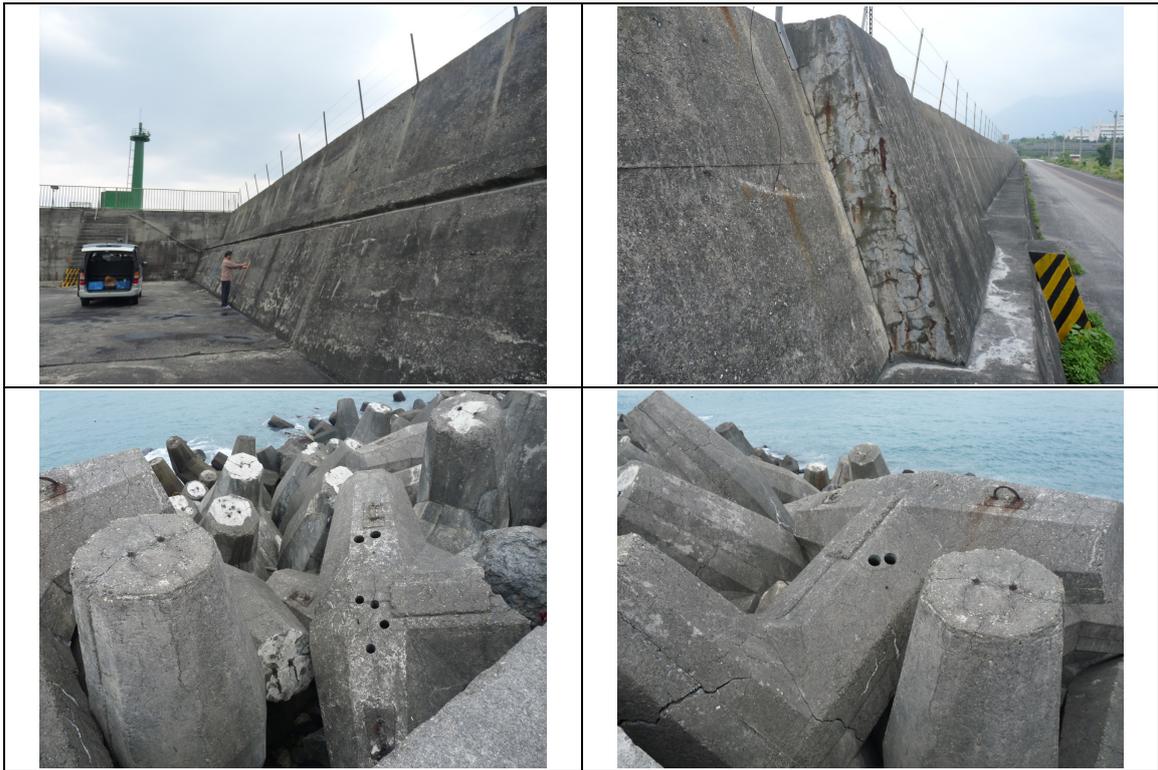
圖 4.26 花蓮港西堤現況情形(101.3.27)

本次調查以目視配合反彈錘試驗等非破壞性檢測實施，結果顯示，西防波堤並無明顯混凝土破損或其內部鋼筋嚴重腐蝕現象，由反彈錘推估或鑽心試體試驗室抗壓試驗，混凝土強度介於 185～226kg/cm<sup>2</sup> 之間；腐蝕電位介於 -368～-212 mV（Cu/CuSO<sub>4</sub> 電位）之間；電阻係數介於 9.6～20.16 KΩ 之間；超音波速約為 3000m/sec，中性化深度約 0.2～1.0 cm。

花蓮港之西防波堤堤身與消波塊混凝土表面發現地圖狀裂縫，並有膠狀反應產物，疑為鹼質與粒料反應之徵候，雖無立即性重大危害發生，建議花蓮、臺東地區後續重大公共工程使用之混凝土材料，使用前應進行鹼質與粒料反應相關檢測，以降低構造物發生崩壞之風險。

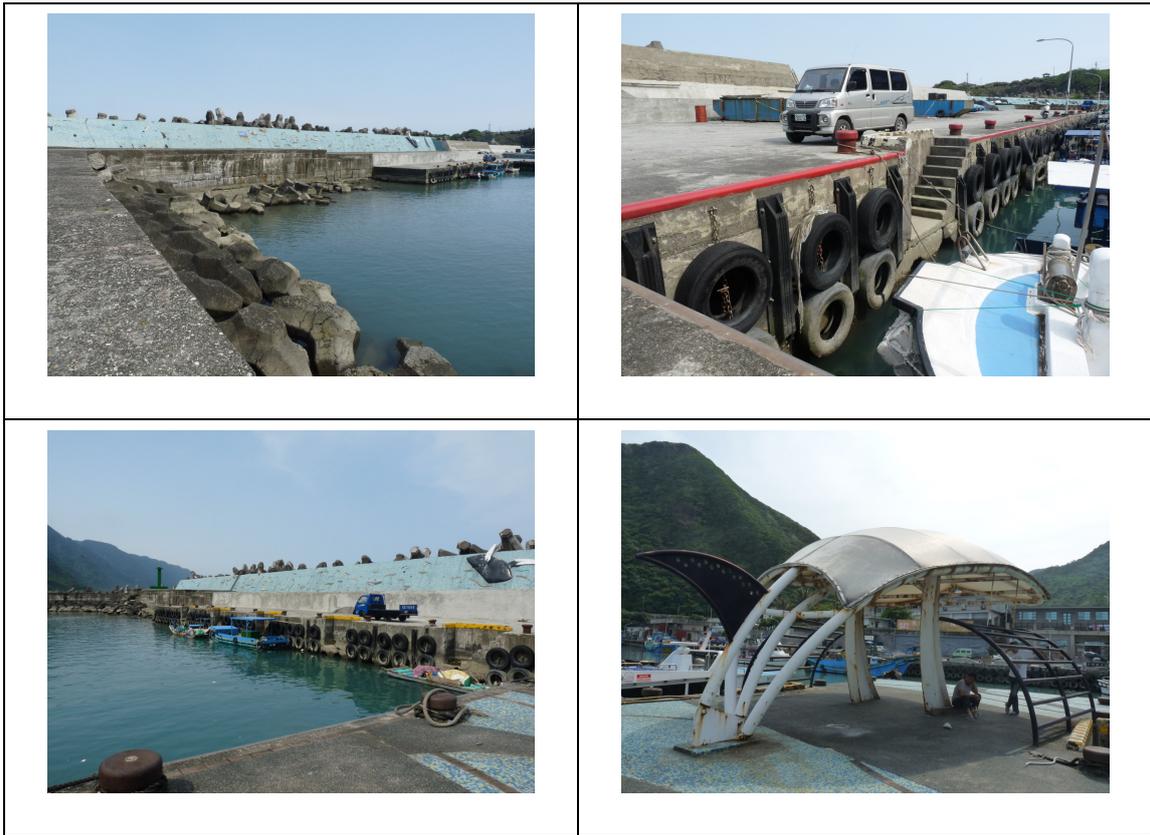
圖 4.42 石梯漁港現況情形 (101.3.28)

本次調查以目視配合反彈錘試驗等非破壞性檢測實施，結果顯示，本港碼頭及防波堤並無明顯混凝土破損或其內部鋼筋嚴重腐蝕現象，由反彈錘推估或鑽心試體試驗室抗壓試驗，混凝土強度介於  $185 \sim 226 \text{ kg/cm}^2$  之間；腐蝕電位介於  $-368 \sim -212 \text{ mV}$ （Cu/CuSO<sub>4</sub> 電位）之間；電阻係數介於  $9.6 \sim 20.16 \text{ K}\Omega$  之間；超音波速約為  $3000 \text{ m/sec}$ ，中性化深度約  $0.2 \sim 1.0 \text{ cm}$ 。由於漁港碼頭現有設計水深為  $-4.0 \text{ m}$ ，因漁港碼頭設計水深較淺且後線長度均小於  $10$  公尺，加上碼頭上部使用機具車輛及荷載均不大於  $1 \text{ t/m}^2$ ，以現有之重力式碼頭承受之土壓力和水壓力推估，應不會直接造成碼頭岸壁結構傾斜或下陷，故部分碼頭雖已老舊，仍屬堪用，且碼頭靠泊船隻之噸數多為  $500$  公噸以下，更無大型船隻碰撞或船舶前端撞擊碼頭，造成無法使用之疑慮。圖 4.42 為調查時之漁港現況情形。

由歷年記錄顯示，漁港維護主要工作項目仍以泊地及碼頭區之水深浚挖為主，且不同年度施作之碼頭或防波堤其結構型式相異，故建議可不應用 D.E.R 法進行結構體安全性評估，惟漁港之港灣設施基本資料及歷年維護紀錄，仍需建立資料庫存檔，另建議碼頭可考慮依碼頭型式或建造時間將其分類後，予以分段編號並標示里程，俾利後續建置維護管理資訊系統之應用。

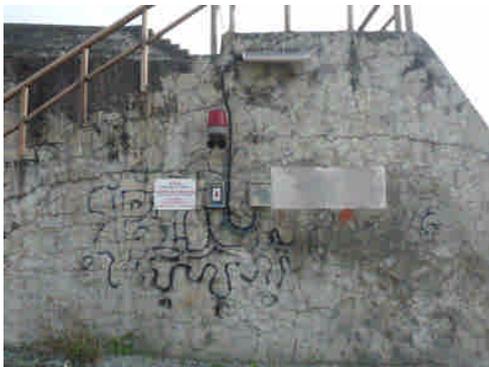
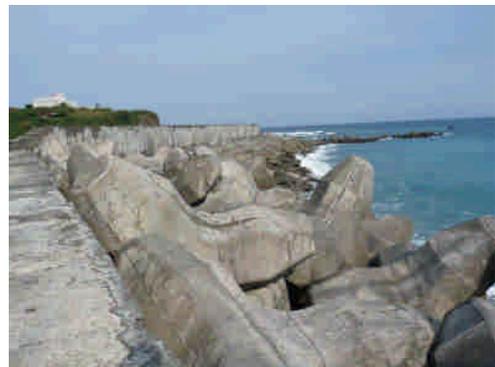
由歷年記錄顯示，漁港維護主要工作項目仍以泊地及碼頭區之水深浚挖為主，且不同年度施作之碼頭或防波堤其結構型式相異，故建議可不應用 D.E.R 法進行結構體安全性評估，惟漁港之港灣設施基本資料及歷年維護紀錄，仍需建立資料庫存檔，另建議碼頭可考慮依碼頭型式或建造時間將其分類後，予以分段編號並標示里程，俾利後續建置維護管理資訊系統之應用。堤身與消波塊混凝土表面發現地圖狀裂縫，並有膠狀反應產物，疑為鹼質與粒料反應之徵候，雖無立即性重大危害發生，建議後續使用混凝土材料，使用前應進行鹼質與粒料反應相關檢測，以降低構造物發生崩壞之風險。

圖 4.51 長濱漁港防波堤及消波塊混凝土表面地圖狀裂縫 (101.3.29)

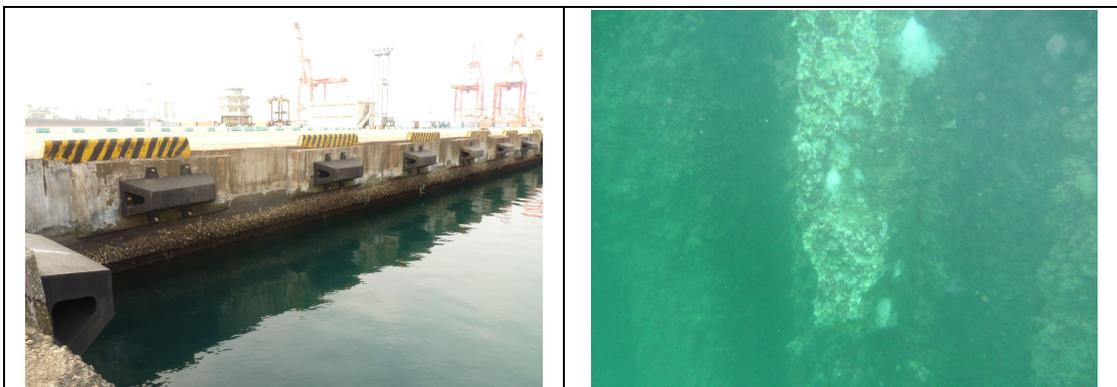
圖 4.94 基隆港西 22 號碼頭現況情形示 (101.5.9)

- 2.過去檢測及維修歷史、檢測者及單位：上次檢測時間：民國 90 年，  
檢測結果：目視檢測整體正常，鋼板樁外觀無明顯損壞，腐蝕速率約  
均小於規範值 0.20 mm/yr.，但因檢測時碼頭使用時間已約 30 年，  
建議鋼板樁宜安裝防蝕系統及增加檢測頻率（民國 94 年已安裝犧牲  
陽極塊方式之陰極防蝕系統）。
- 3.整體結構變形及構造主結構體檢測：檢測項目及其相關 D.E.R.評估值  
之決定如下：
- (1)碼頭岸壁體檢測：本座碼頭未發現明顯位移，碼頭功能完整，故 D  
值=0，E=0，R=4。
  - (2)碼頭面法線檢測：本座碼頭面法線並無明顯扭曲或變形現象，故 D  
值=0，E=0，R=4。
  - (3)碼頭面版檢測：本座碼頭面版除出現少數裂縫外，無明顯沉陷及  
材質劣化現象，故 D 值=1，E=1，R=3。
  - (4)混凝土強度檢測：本座碼頭混凝土無重大明顯的破壞發生，強度  
損失不大或可忽略，故 D 值=0，E=0，R=3。
  - (5)保護層厚度：本座碼頭鋼筋混凝土部份因無腐蝕造成或與材料腐  
蝕及劣化之破壞行為，推斷混凝土保護層厚度對於碼頭之破壞無  
直接關係，故雖未針對保護層厚度做檢測，但推估 D 值=0，E=0，  
R=2。
  - (6)鋼筋腐蝕探測：基於以上相同理由，本座碼頭鋼筋混凝土部份因  
無腐蝕造成或與材料腐蝕及劣化之破壞行為，故雖未針對鋼筋腐  
蝕探測進行評估，但推估 D 值=0，E=0，R=3。
  - (7)鋼板腐蝕檢測（腐蝕程度）：無腐蝕生銹、開裂或穿孔破洞現象，  
故 D 值=0，E=0，R=2。
  - (8)岸肩伸縮縫：本座碼頭之岸肩伸縮縫未出現結構體間相對位移，  
故 D 值=0，E=0，R=3。

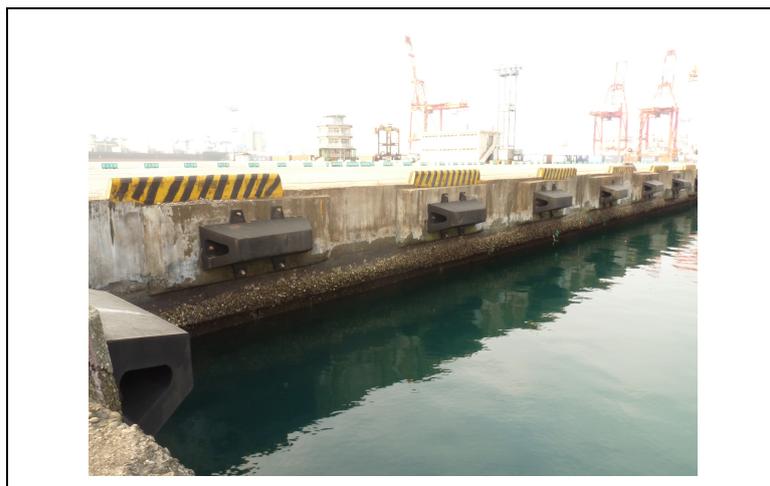
圖 4.96 基隆港西 23 號碼頭現況情形 (101.5.9)

- 2.過去檢測及維修歷史、檢測者及單位：上次檢測時間：民國 90 年，檢測結果：目視檢測整體正常，鋼板樁外觀無明顯損壞，腐蝕速率約均小於規範值 0.20 mm/yr.，但因檢測時碼頭使用時間已約 25 年，建議鋼板樁宜安裝防蝕系統及增加檢測頻率（民國 94 年已安裝犧牲陽極塊方式之陰極防蝕系統）。
- 3.整體結構變形及構造主結構體檢測：檢測項目及其相關 D.E.R.評估值之決定如下：
- (1)碼頭岸壁體檢測：本座碼頭未發現明顯位移，碼頭功能完整，故 D 值=0，E=0，R=4。
  - (2)碼頭面法線檢測：本座碼頭面法線並無明顯扭曲或變形現象，故 D 值=0，E=0，R=4。
  - (3)碼頭面版檢測：本座碼頭面版除出現少數裂縫外，無明顯沉陷及材質劣化現象，故 D 值=1，E=2，R=3。
  - (4)混凝土強度檢測：本座碼頭混凝土無重大明顯的破壞發生，強度損失不大或可忽略，故 D 值=0，E=0，R=3。
  - (5)保護層厚度：本座碼頭鋼筋混凝土部份因無腐蝕造成或與材料腐蝕及劣化之破壞行為，推斷混凝土保護層厚度對於碼頭之破壞無直接關係，故雖未針對保護層厚度做檢測，但推估 D 值=0，E=0，R=2。
  - (6)鋼筋腐蝕探測：基於以上相同理由，本座碼頭鋼筋混凝土部份因無腐蝕造成或與材料腐蝕及劣化之破壞行為，故雖未針對鋼筋腐蝕探測進行評估，但推估 D 值=0，E=0，R=3。
  - (7)鋼板腐蝕檢測（腐蝕程度）：無腐蝕生銹、開裂或穿孔破洞現象，故 D 值=0，E=0，R=2。
  - (8)岸肩伸縮縫：本座碼頭之岸肩伸縮縫未出現結構體間相對位移，故 D 值=0，E=0，R=3。

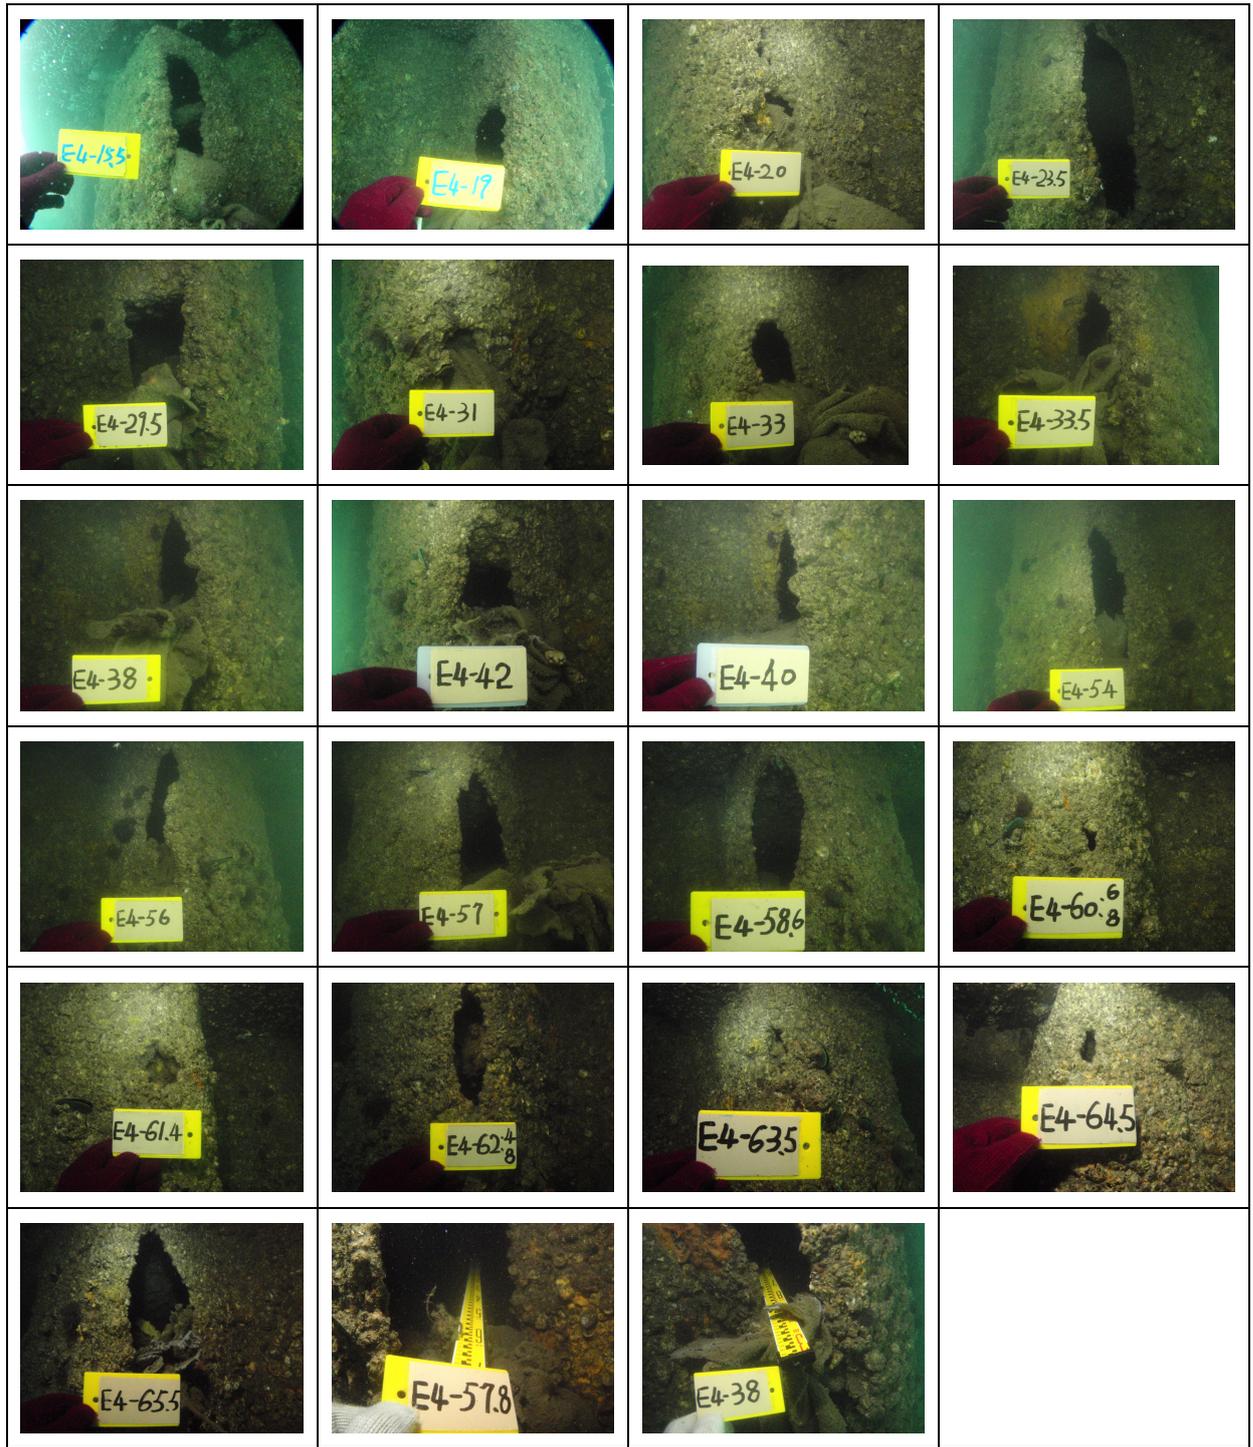
圖 4.99 基隆港東 4 號碼頭鋼板樁破洞掏空情形 (101.10.4)

1. 碼頭基本資料：本座碼頭於民國 57 年完工，係以 Z-38 之鋼板樁建造，全長約 180 公尺，設計水深 -9.00 公尺，至今已使用了 43 年，在民國 69 年完成陰極防蝕工程，採犧牲陽極法，民國 82 年因接近防蝕設計年限且陽極塊大都消耗殆盡，因此重新加裝陰極防蝕。碼頭結構型式示如圖 4.97。碼頭現況情形示如圖 4.98，鋼板樁破洞情形及其位置如圖 4.99 與表 4-49 所示。

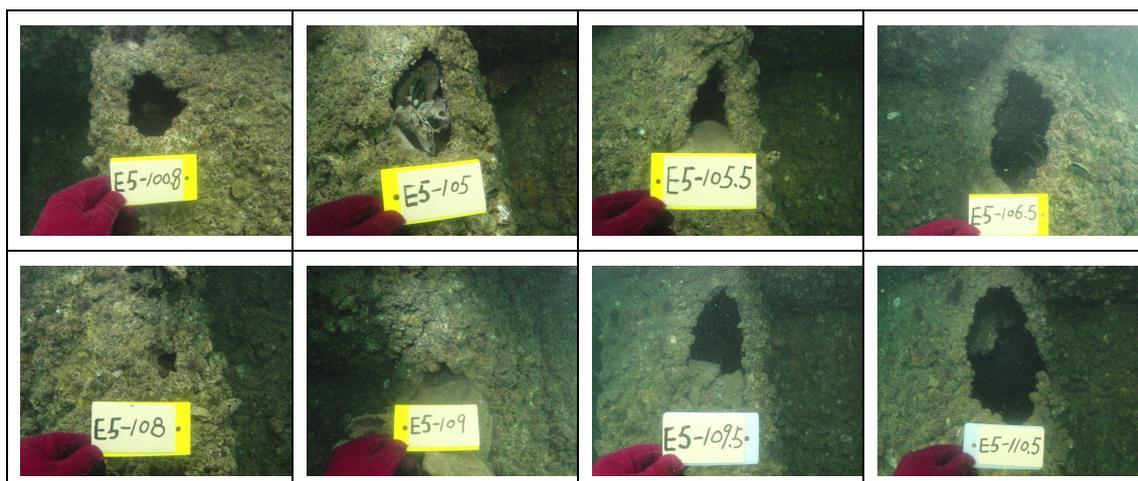
圖 4.102 基隆港東 5 號碼頭鋼板樁破洞掏空情形 (101.10.5)

1. 碼頭基本資料：碼頭於民國 58 年完工，係以 Z-38 之鋼板樁建造，全長約 260 公尺，設計水深 -9.00 公尺，至今已使用了 32 年，由港務局提供資料顯示，並無採用防蝕工法，但實際調查發現，靠近東 4 碼頭約 120 公尺範圍之鋼板樁，有安裝犧牲陽極，研判應為民國 82 年完成。碼頭結構型式示如圖 4.100，碼頭現況情形示如圖 4.101，鋼板樁破洞掏空情形及位置，示如圖 4.102、表 4-55。

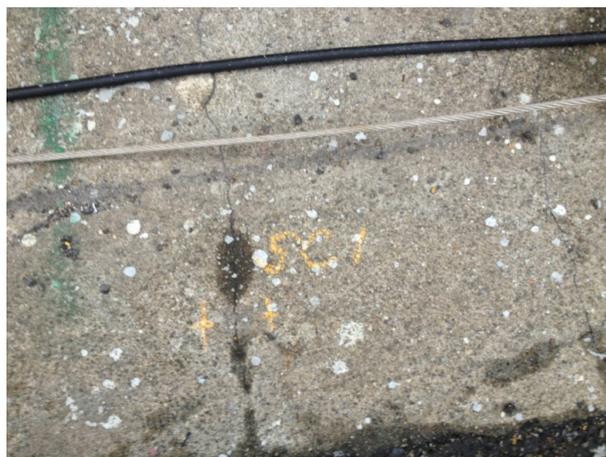
量測前先確立混凝土 P 波波速，再進行裂縫深度試驗。東 4、東 5 號碼頭面由於覆蓋瀝青，無法進行裂縫量測。本案以東 4 號碼頭距離起點約 60 公尺處之岸肩裂縫，作為標的裂縫（編號 SC1），如圖 4.116 所示。

圖 4.116 標的裂縫之現況（編號 SC1）

由於該處岸肩已有修補痕跡，加上修補的混凝土厚度很薄，造成新舊混凝土面交界有所間隙，無法正確取得該標的裂縫處之波速，因此以混凝土性質相仿且曾施測過之西 3 號碼頭混凝土表面波速 4,132 m/s 來輸入，如圖 4-117 所示。

裂縫編號 SC1 的試驗結果為例，如圖 4.118(a)所示。試驗點位 SC1 裂縫檢測儀器配置， $H_1=H_2=0.03\text{m}$ ，圖 4.118(b)分別為可感式敲擊源及位移接收器之訊號波形圖，敲擊源經敲擊接觸混凝土表面所得之系統啟動時間  $t_1=49.8\ \mu\text{s}$ ，接收器主要紀錄來自裂縫端點所產生的繞射波，其裂縫繞射波波到時間  $t_2=85.8\ \mu\text{s}$ ，在歷時( $\Delta t=t_2-t_1=36.0\ \mu\text{s}$ )及波速(4,132m/s)已知的情形下，計算裂縫深度為 6.8cm。此一標的裂縫安全應為無慮，然為減少有害物質侵入，造成內部鋼筋鏽蝕劣化，宜盡快填補該裂縫。
