# 港灣與濱海地區構造物現況調查 與維護之研究(2/4)

交通部運輸研究所

中華民國 102 年 4 月

本計畫研究期程為 4 年，主要以臺灣地區(包含澎湖、金門等)之商漁港區之碼頭設施及其周邊鄰近濱海地區(帶)之重要土建構造物諸如一般建物、橋樑...等，進行現況調查與評估，擬定破壞檢測程序、詳細檢測、安全評估方式，期能建置一套完整之維護管理機制，以利於日後港灣及濱海地區構造物之維護管理。本計畫第 1 年（民國 100 年）已完成澎湖地區與花蓮之港區部份碼頭設施及其鄰近濱海地帶建物之現況調查，本年度（民國 101 年）為第 2 年，將以臺中、花蓮等商港及主要漁港之碼頭與濱海建物為調查主要對象，調查結果詳述於後續章節。

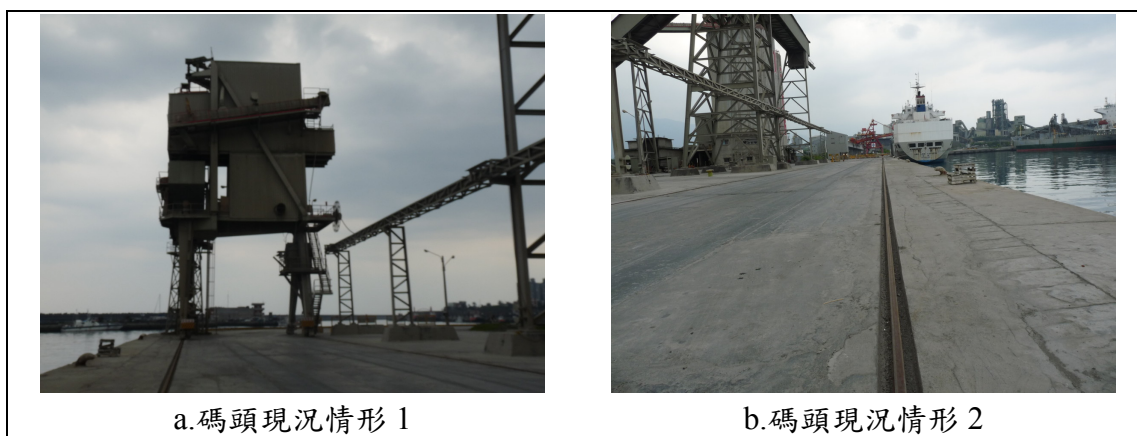
**圖 3.25 花蓮港 10 號碼頭現況情形(101.3.26)**

2. 過去檢測及維修歷史：本座碼頭無重大損害之檢測及歷史紀錄。
3. 整體結構變形及構造主結構體檢測：檢測項目及其相關 D.E.R.評估值之決定如下：
  - (1)碼頭岸壁體檢測：檢測重點包含是否傾斜、破損、位移等。本座碼頭未發現明顯位移，部份碼頭岸壁雖有輕微劣損現況，且範圍未超過 10%，碼頭功能完整，故 D 值=0，E=0，R=4。
  - (2)碼頭面法線檢測：檢測重點包含是否扭曲、變形等。本座碼頭面法線並無明顯扭曲或變形現象，故 D 值=0，E=0，R=4。
  - (3)碼頭面版檢測：檢測重點包含面版龜裂、沈陷、材質劣化等。本座碼頭面版檢測時發現少數有輕微沉陷現象。故 D 值=1，E=2，R=3。
  - (4)混凝土強度檢測：混凝土強度檢測項目之進行時機為，當無重大明顯的破壞發生時，或重大明顯的破壞發生原因不明確時，混凝土強度可視為與設計強度相當，即強度損失不大或可忽略，本座碼頭混凝土無重大明顯的破壞發生，強度損失不大或可忽略，故 D 值=0，E=0，R=3。
  - (5)保護層厚度：本座碼頭鋼筋混凝土部份因無腐蝕造成或與材料腐蝕及劣化之破壞行為，推斷混凝土保護層厚度對於碼頭之破壞無直接關係，故雖未針對保護層厚度做檢測，但推估 D 值=0，E=0，

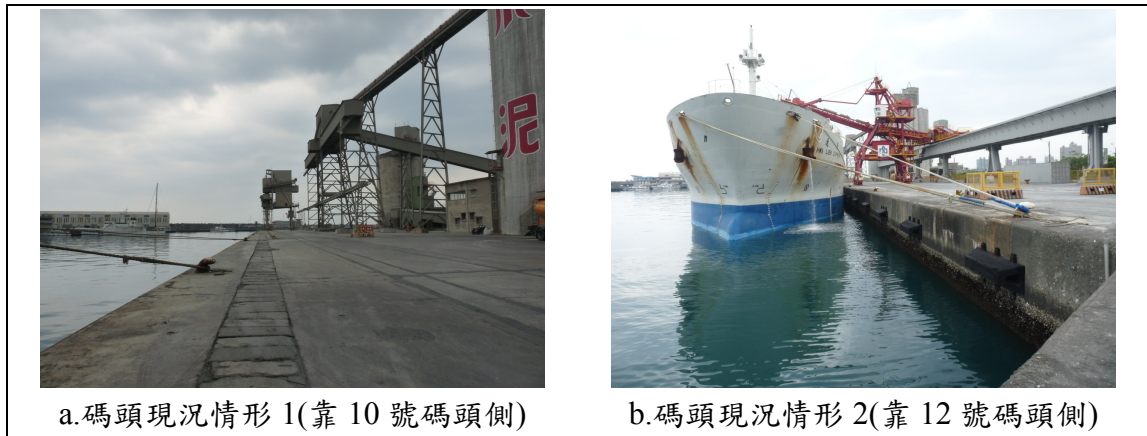
圖 3.26 花蓮港 11 號碼頭現況情形(101.3.26)

2. 過去檢測及維修歷史：本座碼頭無重大損害之檢測及歷史紀錄。
3. 整體結構變形及構造主結構體檢測：檢測項目及其相關 D.E.R.評估值之決定如下：
  - (1)碼頭岸壁體檢測：本座碼頭未發現明顯位移，部份碼頭岸壁雖有輕微劣損現況，且範圍未超過 10%，碼頭功能完整，故 D 值=0，E=0，R=4。
  - (2)碼頭面法線檢測：本座碼頭面法線並無明顯扭曲或變形現象，故 D 值=0，E=0，R=4。
  - (3)碼頭面版檢測：檢測重點包含面版龜裂、沈陷、材質劣化等。本座碼頭面版檢測時發現少數有輕微沉陷現象。故 D 值=1，E=2，R=3。
  - (4)混凝土強度檢測：本座碼頭混凝土無重大明顯的破壞發生，強度損失不大或可忽略，故 D 值=0，E=0，R=3。
  - (5)保護層厚度：本座碼頭鋼筋混凝土部份因無腐蝕造成或與材料腐蝕

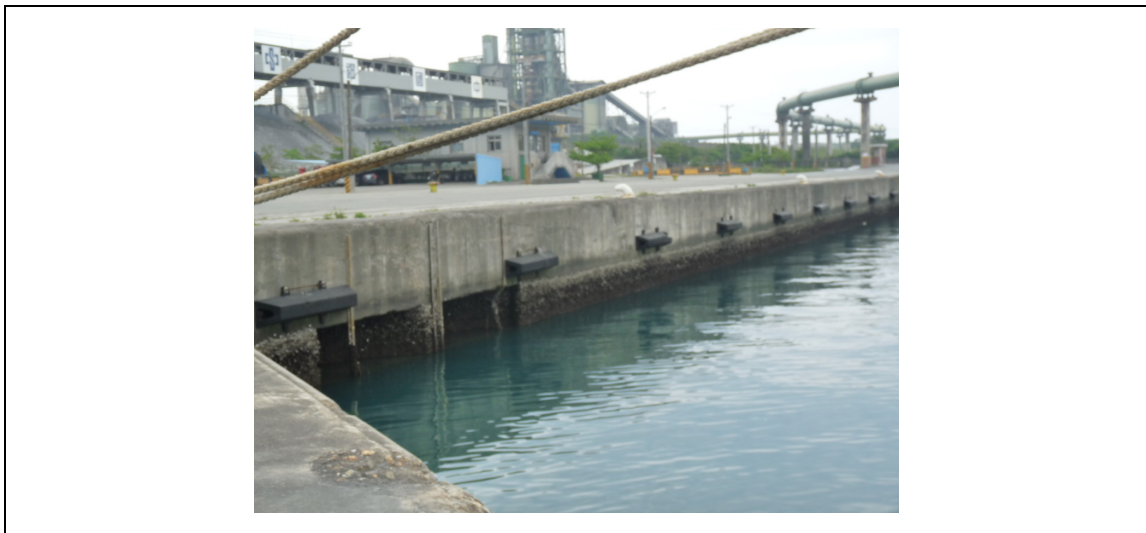
圖 3.28 花蓮港 12 號碼頭現況情形(101.3.26)

- 2.過去檢測及維修歷史：本座碼頭無重大損害之檢測及歷史紀錄。
- 3.整體結構變形及構造主結構體檢測：檢測項目及其相關 D.E.R.評估值之決定如下：
- (1)碼頭岸壁體檢測：本座碼頭未發現明顯位移，部份碼頭岸壁雖有輕微劣損現況，且範圍未超過 10%，碼頭功能完整，故 D 值=0，E=0，R=4。
  - (2)碼頭面法線檢測：本座碼頭面法線並無明顯扭曲或變形現象，故 D 值=0，E=0，R=4。
  - (3)碼頭面版檢測：本座碼頭面版無明顯沉陷及材質劣化現象。故 D 值=0，E=1，R=3。
  - (4)混凝土強度檢測：本座碼頭混凝土無重大明顯的破壞發生，強度損失不大或可忽略，故 D 值=0，E=0，R=3。
  - (5)保護層厚度：本座碼頭鋼筋混凝土部份因無腐蝕造成或與材料腐蝕及劣化之破壞行為，推斷混凝土保護層厚度對於碼頭之破壞無直接關係，故雖未針對保護層厚度做檢測，但推估 D 值=0，E=0，R=2。
  - (6)鋼筋腐蝕探測：本座碼頭鋼筋混凝土部份因無腐蝕造成或與材料腐蝕及劣化之破壞行為，推斷混凝土保護層厚度對於碼頭之破壞無直接關係，故雖未針對鋼筋腐蝕探測進行評估，但推估 D 值=0，E=0，R=3。
  - (7)鋼板腐蝕檢測（腐蝕程度）：本座碼頭為混凝土重力式結構，故本項目未予評分。
  - (8)岸肩伸縮縫：本座碼頭之岸肩伸縮縫未出現結構體間相對位移，故 D 值=0，E=0，R=3。

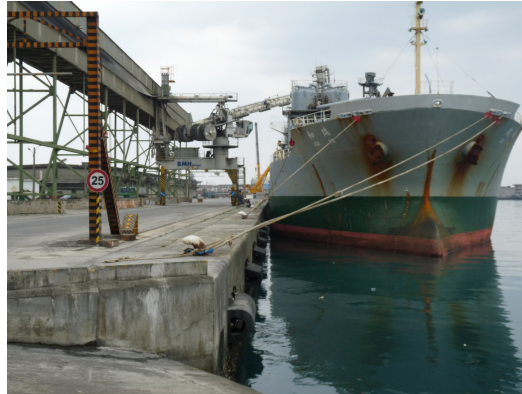
圖 3.29 花蓮港 13 號碼頭現況情形(101.3.26)

2. 過去檢測及維修歷史：本座碼頭無重大損害之檢測及歷史紀錄。
3. 整體結構變形及構造主結構體檢測：檢測項目及其相關 D.E.R.評估值之決定如下：
  - (1)碼頭岸壁體檢測：本座碼頭未發現明顯位移，部份碼頭岸壁雖有輕微劣損現況，且範圍未超過 10%，碼頭功能完整，故 D 值=0，E=0，R=4。
  - (2)碼頭面法線檢測：本座碼頭面法線並無明顯扭曲或變形現象，故 D 值=0，E=0，R=4。
  - (3)碼頭面版檢測：本座碼頭面版無明顯沉陷及材質劣化現象。故 D 值=0，E=1，R=3。
  - (4)混凝土強度檢測：本座碼頭混凝土無重大明顯的破壞發生，強度損失不大或可忽略，故 D 值=0，E=0，R=3。
  - (5)保護層厚度：本座碼頭鋼筋混凝土部份因無腐蝕造成或與材料腐蝕及劣化之破壞行為，推斷混凝土保護層厚度對於碼頭之破壞無直接關係，故雖未針對保護層厚度做檢測，但推估 D 值=0，E=0，R=2。

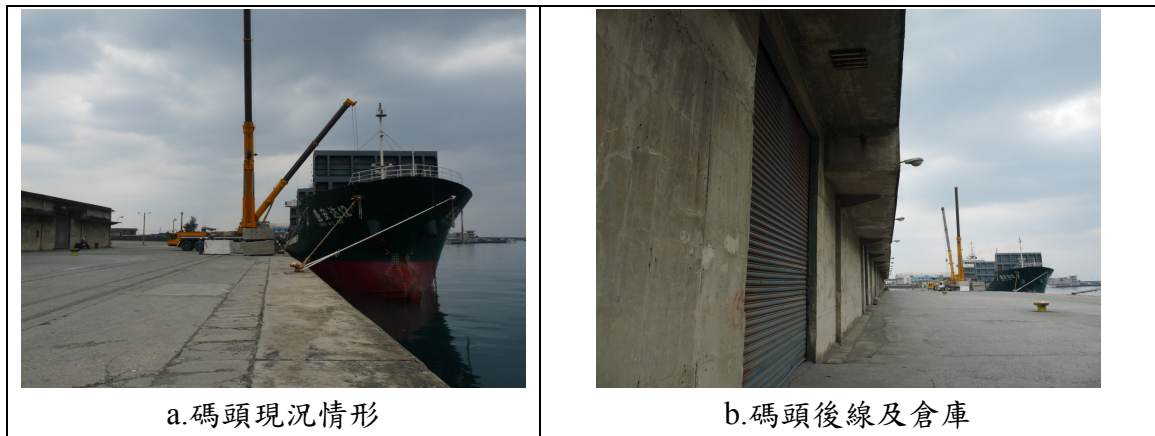
圖 3.30 花蓮港 14 號碼頭現況情形(101.3.26)

- 2.過去檢測及維修歷史：本座碼頭無重大損害之檢測及歷史紀錄。
- 3.整體結構變形及構造主結構體檢測：檢測項目及其相關 D.E.R.評估值之決定如下：
  - (1)碼頭岸壁體檢測：本座碼頭未發現明顯位移，部份碼頭岸壁雖有輕微劣損現況，且範圍未超過 10%，碼頭功能完整，故 D 值=0，E=0，R=4。
  - (2)碼頭面法線檢測：本座碼頭面法線並無明顯扭曲或變形現象，故 D 值=0，E=0，R=4。
  - (3)碼頭面版檢測：本座碼頭面版無明顯沉陷及材質劣化現象。故 D 值=0，E=1，R=3。
  - (4)混凝土強度檢測：本座碼頭混凝土無重大明顯的破壞發生，強度損失不大或可忽略，故 D 值=0，E=0，R=3。
  - (5)保護層厚度：本座碼頭鋼筋混凝土部份因無腐蝕造成或與材料腐蝕及劣化之破壞行為，推斷混凝土保護層厚度對於碼頭之破壞無直接

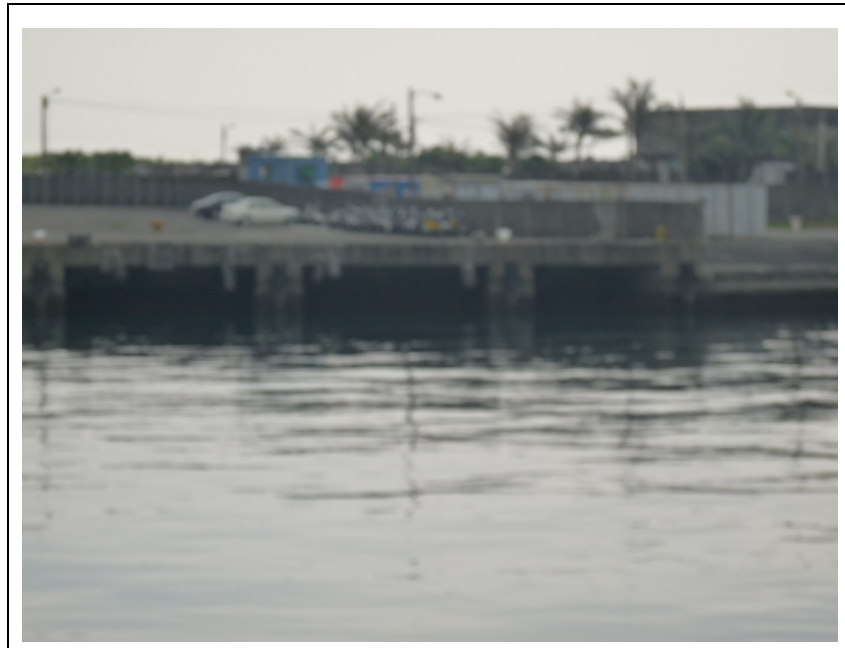
圖 3.32 花蓮港 15 號碼頭現況情形(101.3.26)

- 2.過去檢測及維修歷史：本座碼頭無重大損害之檢測及歷史紀錄。
- 3.整體結構變形及構造主結構體檢測：檢測項目及其相關 D.E.R.評估值之決定如下：
- (1)碼頭岸壁體檢測：本座碼頭未發現明顯位移，部份碼頭岸壁雖有輕微劣損現況，且範圍未超過 10%，碼頭功能完整，故 D 值=0，E=0，R=4。
  - (2)碼頭面法線檢測：本座碼頭面法線並無明顯扭曲或變形現象，故 D 值=0，E=0，R=4。
  - (3)碼頭面版檢測：本座碼頭面版無明顯沉陷及材質劣化現象。故 D 值=0，E=1，R=3。
  - (4)混凝土強度檢測：本座碼頭混凝土無重大明顯的破壞發生，強度損失不大或可忽略，故 D 值=0，E=0，R=3。
  - (5)保護層厚度：本座碼頭鋼筋混凝土部份因無腐蝕造成或與材料腐蝕及劣化之破壞行為，推斷混凝土保護層厚度對於碼頭之破壞無直接關係，故雖未針對保護層厚度做檢測，但推估 D 值=0，E=0，R=2。
  - (6)鋼筋腐蝕探測：本座碼頭鋼筋混凝土部份因無腐蝕造成或與材料腐蝕及劣化之破壞行為，推斷混凝土保護層厚度對於碼頭之破壞無直接關係，故雖未針對鋼筋腐蝕探測進行評估，但推估 D 值=0，E=0，R=3。
  - (7)鋼板腐蝕檢測（腐蝕程度）：本座碼頭為混凝土重力式結構，故本項目未予評分。
  - (8)岸肩伸縮縫：本座碼頭之岸肩伸縮縫未出現結構體間相對位移，故 D 值=0，E=0，R=3。

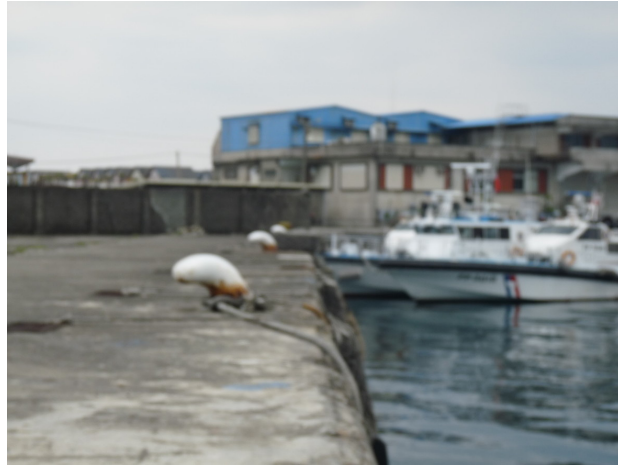
圖 3.38 花蓮港 16 號碼頭現況情形(101.3.26)

2. 過去檢測及維修歷史：本座碼頭無重大損害之檢測及歷史紀錄。
3. 整體結構變形及構造主結構體檢測：檢測項目及其相關 D.E.R. 評估值之決定如下：
  - (1) 碼頭岸壁體檢測：本座碼頭未發現明顯位移，部份碼頭岸壁雖有輕微劣損現況，且範圍未超過 10%，碼頭功能完整，故 D 值=0，E=0，R=4。
  - (2) 碼頭面法線檢測：本座碼頭面法線並無明顯扭曲或變形現象，故 D 值=0，E=0，R=4。
  - (3) 碼頭面版檢測：本座碼頭面版無明顯沉陷及材質劣化現象。故 D 值=0，E=1，R=3。
  - (4) 混凝土強度檢測：本座碼頭混凝土無重大明顯的破壞發生，強度損失不大或可忽略，故 D 值=0，E=0，R=3。
  - (5) 保護層厚度：本座碼頭鋼筋混凝土部份因無腐蝕造成或與材料腐蝕及劣化之破壞行為，推斷混凝土保護層厚度對於碼頭之破壞無直接

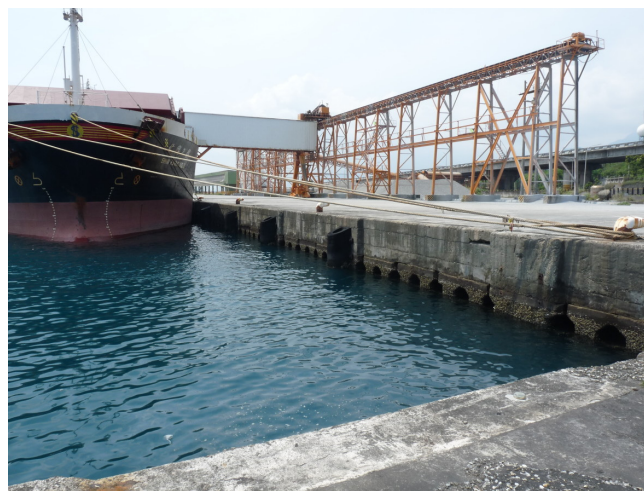
圖 3.35 花蓮港 17 號碼頭現況情形(101.3.27)

- 2.過去檢測及維修歷史：本座碼頭無重大損害之檢測及歷史紀錄。
- 3.整體結構變形及構造主結構體檢測：檢測項目及其相關 D.E.R.評估值之決定如下：
- (1)碼頭岸壁體檢測：本座碼頭未發現明顯位移，部份碼頭岸壁雖有輕微劣損現況，且範圍未超過 10%，碼頭功能完整，故 D 值=0，E=0，R=4。
  - (2)碼頭面法線檢測：本座碼頭面法線並無明顯扭曲或變形現象，故 D 值=0，E=0，R=4。
  - (3)碼頭面版檢測：本座碼頭檢測時發現面版有明顯沉陷及積水現象，故 D 值=1，E=2，R=3。
  - (4)混凝土強度檢測：本座碼頭混凝土無重大明顯的破壞發生，強度損失不大或可忽略，故 D 值=0，E=0，R=3。
  - (5)保護層厚度：本座碼頭鋼筋混凝土部份因無腐蝕造成或與材料腐蝕及劣化之破壞行為，推斷混凝土保護層厚度對於碼頭之破壞無直接關係，故雖未針對保護層厚度做檢測，但推估 D 值=0，E=0，R=2。
  - (6)鋼筋腐蝕探測：本座碼頭鋼筋混凝土部份因無腐蝕造成或與材料腐蝕及劣化之破壞行為，推斷混凝土保護層厚度對於碼頭之破壞無直接關係，故雖未針對鋼筋腐蝕探測進行評估，但推估 D 值=0，E=0，R=3。
  - (7)鋼板腐蝕檢測（腐蝕程度）：本座碼頭為消波方塊式重力式結構，故本項目未予評分。
  - (8)岸肩伸縮縫：本座碼頭之岸肩伸縮縫未出現結構體間相對位移，故 D 值=0，E=0，R=3。

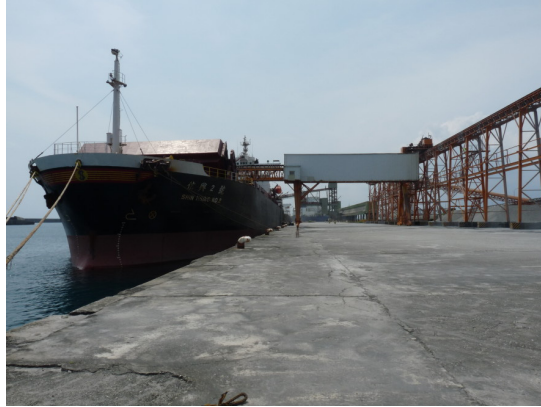
圖 3.36 花蓮港 18 號碼頭現況情形(101.3.27)

- 2.過去檢測及維修歷史：本座碼頭無重大損害之檢測及歷史紀錄。
- 3.整體結構變形及構造主結構體檢測：檢測項目及其相關 D.E.R.評估值之決定如下：
  - (1)碼頭岸壁體檢測：本座碼頭未發現明顯位移，部份碼頭岸壁雖有輕微劣損現況，且範圍未超過 10%，碼頭功能完整，故 D 值=0，E=0，R=4。
  - (2)碼頭面法線檢測：本座碼頭面法線並無明顯扭曲或變形現象，故 D 值=0，E=0，R=4。
  - (3)碼頭面版檢測：本座碼頭檢測時發現面版有明顯沉陷及積水現象，故 D 值=1，E=2，R=3。
  - (4)混凝土強度檢測：本座碼頭混凝土無重大明顯的破壞發生，強度損失不大或可忽略，故 D 值=0，E=0，R=3。
  - (5)保護層厚度：本座碼頭鋼筋混凝土部份因無腐蝕造成或與材料腐蝕及劣化之破壞行為，推斷混凝土保護層厚度對於碼頭之破壞無直接關

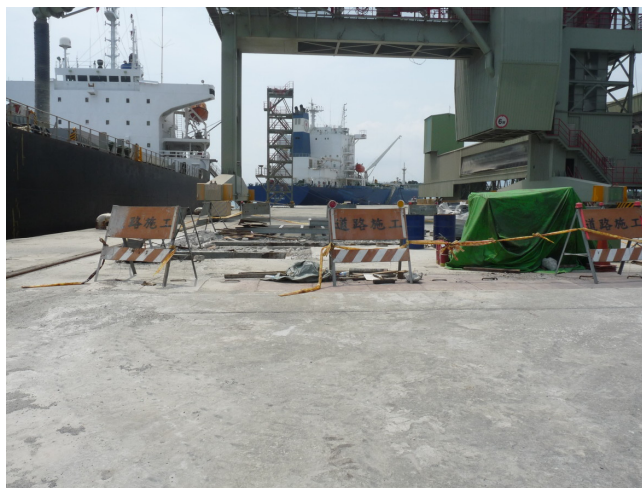
圖 3.38 花蓮港 19 號碼頭現況情形(101.3.27)

- 2.過去檢測及維修歷史：本座碼頭無重大損害之檢測及歷史紀錄。
- 3.整體結構變形及構造主結構體檢測：檢測項目及其相關 D.E.R.評估值之決定如下：
- (1)碼頭岸壁體檢測：本座碼頭未發現明顯位移，部份碼頭岸壁雖有輕微劣損現況，且範圍未超過 10%，碼頭功能完整，故 D 值=0，E=0，R=4。
  - (2)碼頭面法線檢測：檢測重點包含是否扭曲、變形等。本座碼頭面法線並無明顯扭曲或變形現象，故 D 值=0，E=0，R=4。
  - (3)碼頭面版檢測：本座碼頭面版無明顯沉陷及材質劣化現象。故 D 值=0，E=1，R=3。
  - (4)混凝土強度檢測：本座碼頭混凝土無重大明顯的破壞發生，強度損失不大或可忽略，故 D 值=0，E=0，R=3。
  - (5)保護層厚度：本座碼頭鋼筋混凝土部份因無腐蝕造成或與材料腐蝕及劣化之破壞行為，推斷混凝土保護層厚度對於碼頭之破壞無直接關係，故雖未針對保護層厚度做檢測，但推估 D 值=0，E=0，R=2。
  - (6)鋼筋腐蝕探測：本座碼頭鋼筋混凝土部份因無腐蝕造成或與材料腐蝕及劣化之破壞行為，推斷混凝土保護層厚度對於碼頭之破壞無直接關係，故雖未針對鋼筋腐蝕探測進行評估，但推估 D 值=0，E=0，R=3。
  - (7)鋼板腐蝕檢測（腐蝕程度）：本座碼頭為消波沉箱重力式結構，故本項目未予評分。
  - (8)岸肩伸縮縫：本座碼頭之岸肩伸縮縫未出現結構體間相對位移，故 D 值=0，E=0，R=3。

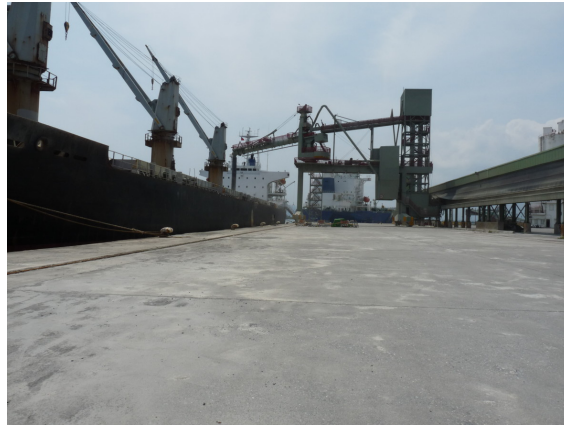
圖 3.39 花蓮港 20 號碼頭現況情形(101.3.27)

- 2.過去檢測及維修歷史：本座碼頭無重大損害之檢測及歷史紀錄。
- 3.整體結構變形及構造主結構體檢測：檢測項目及其相關 D.E.R.評估值之決定如下：
  - (1)碼頭岸壁體檢測：本座碼頭未發現明顯位移，部份碼頭岸壁雖有輕微劣損現況，且範圍未超過 10%，碼頭功能完整，故 D 值=0，E=0，R=4。
  - (2)碼頭面法線檢測：本座碼頭面法線並無明顯扭曲或變形現象，故 D 值=0，E=0，R=4。
  - (3)碼頭面版檢測：本座碼頭面版無明顯沉陷及材質劣化現象。故 D 值=0，E=1，R=3。
  - (4)混凝土強度檢測：本座碼頭混凝土無重大明顯的破壞發生，強度損失不大或可忽略，故 D 值=0，E=0，R=3。
  - (5)保護層厚度：本座碼頭鋼筋混凝土部份因無腐蝕造成或與材料腐蝕及劣化之破壞行為，推斷混凝土保護層厚度對於碼頭之破壞無直接

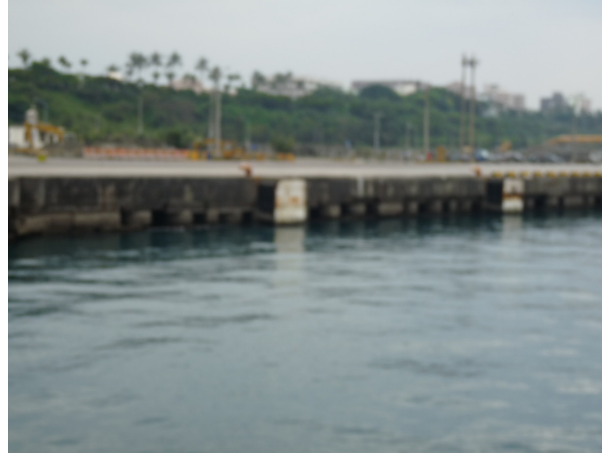
圖 3.40 花蓮港 21 號碼頭現況情形(101.3.27)

2. 過去檢測及維修歷史：本座碼頭無重大損害之檢測及歷史紀錄。
3. 整體結構變形及構造主結構體檢測：檢測項目及其相關 D.E.R. 評估值之決定如下：
  - (1) 碼頭岸壁體檢測：本座碼頭未發現明顯位移，部份碼頭岸壁雖有輕微劣損現況，且範圍未超過 10%，碼頭功能完整，故 D 值=0，E=0，R=4。
  - (2) 碼頭面法線檢測：本座碼頭面法線並無明顯扭曲或變形現象，故 D 值=0，E=0，R=4。
  - (3) 碼頭面版檢測：本座碼頭面版無明顯沉陷及材質劣化現象。故 D 值=0，E=0，R=3。
  - (4) 混凝土強度檢測：本座碼頭混凝土無重大明顯的破壞發生，強度損失不大或可忽略，故 D 值=0，E=0，R=3。
  - (5) 保護層厚度：本座碼頭鋼筋混凝土部份因無腐蝕造成或與材料腐蝕及劣化之破壞行為，推斷混凝土保護層厚度對於碼頭之破壞無直接

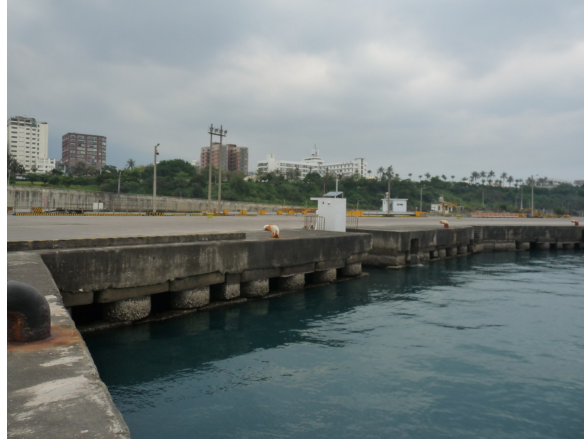
圖 3.41 花蓮港 22 號碼頭現況情形(101.3.27)

2. 過去檢測及維修歷史：本座碼頭無重大損害之檢測及歷史紀錄。
3. 整體結構變形及構造主結構體檢測：檢測項目及其相關 D.E.R. 評估值之決定如下：
  - (1) 碼頭岸壁體檢測：本座碼頭未發現明顯位移，部份碼頭岸壁雖有輕微劣損現況，且範圍未超過 10%，碼頭功能完整，故 D 值=0，E=0，R=4。
  - (2) 碼頭面法線檢測：本座碼頭面法線並無明顯扭曲或變形現象，故 D 值=0，E=0，R=4。
  - (3) 碼頭面版檢測：檢測重點包含面版龜裂、沈陷、材質劣化等。本座碼頭面版無明顯沉陷及材質劣化現象。故 D 值=0，E=1，R=3。
  - (4) 混凝土強度檢測：本座碼頭混凝土無重大明顯的破壞發生，強度損失不大或可忽略，故 D 值=0，E=0，R=3。
  - (5) 保護層厚度：本座碼頭鋼筋混凝土部份因無腐蝕造成或與材料腐蝕及劣化之破壞行為，推斷混凝土保護層厚度對於碼頭之破壞無直接

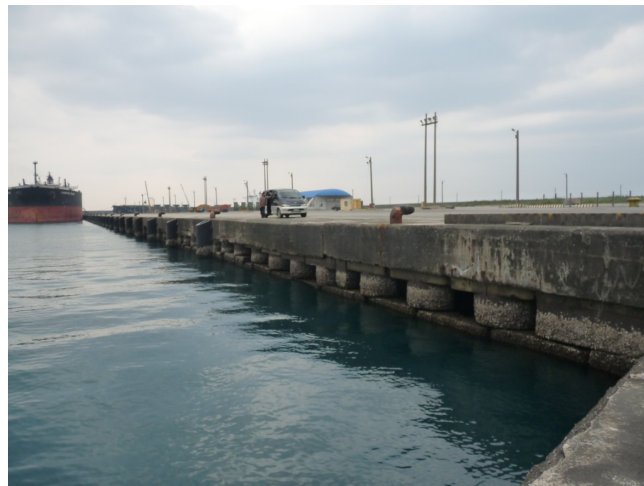
圖 3.43 花蓮港 23 號碼頭現況情形(101.3.27)

- 2.過去檢測及維修歷史：本座碼頭無重大損害之檢測及歷史紀錄。
- 3.整體結構變形及構造主結構體檢測：檢測項目及其相關 D.E.R.評估值之決定如下：
- (1)碼頭岸壁體檢測：本座碼頭未發現明顯位移，部份碼頭岸壁雖有輕微劣損現況，且範圍未超過 10%，碼頭功能完整，故 D 值=0，E=0，R=4。
  - (2)碼頭面法線檢測：本座碼頭面法線並無明顯扭曲或變形現象，故 D 值=0，E=0，R=4。
  - (3)碼頭面版檢測：本座碼頭面版無明顯沉陷及材質劣化現象。故 D 值=0，E=1，R=3。
  - (4)混凝土強度檢測：本座碼頭混凝土無重大明顯的破壞發生，強度損失不大或可忽略，故 D 值=0，E=0，R=3。
  - (5)保護層厚度：本座碼頭鋼筋混凝土部份因無腐蝕造成或與材料腐蝕及劣化之破壞行為，推斷混凝土保護層厚度對於碼頭之破壞無直接關係，故雖未針對保護層厚度做檢測，但推估 D 值=0，E=0，R=2。
  - (6)鋼筋腐蝕探測：本座碼頭鋼筋混凝土部份因無腐蝕造成或與材料腐蝕及劣化之破壞行為，推斷混凝土保護層厚度對於碼頭之破壞無直接關係，故雖未針對鋼筋腐蝕探測進行評估，但推估 D 值=0，E=0，R=3。
  - (7)鋼板腐蝕檢測（腐蝕程度）：本座碼頭為消波沉箱重力式結構，故本項目未予評分。
  - (8)岸肩伸縮縫：本座碼頭之岸肩伸縮縫未出現結構體間相對位移，故 D 值=0，E=0，R=3。

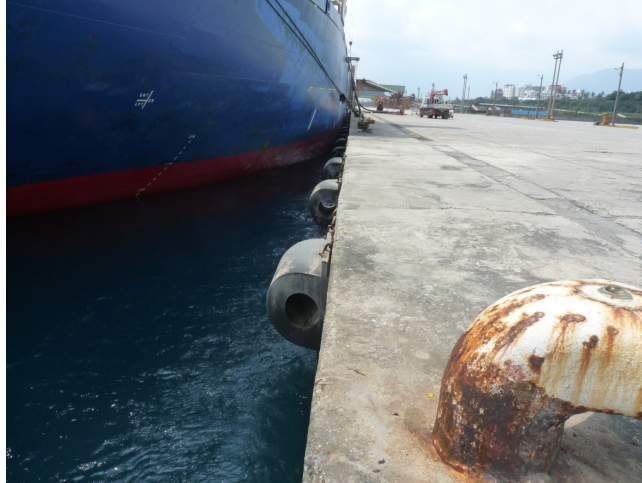
圖 3.44 花蓮港 24 號碼頭現況情形(101.3.27)

2. 過去檢測及維修歷史：本座碼頭無重大損害之檢測及歷史紀錄。
3. 整體結構變形及構造主結構體檢測：檢測項目及其相關 D.E.R. 評估值之決定如下：
  - (1) 碼頭岸壁體檢測：本座碼頭未發現明顯位移，部份碼頭岸壁雖有輕微劣損現況，且範圍未超過 10%，碼頭功能完整，故 D 值=0，E=0，R=4。
  - (2) 碼頭面法線檢測：本座碼頭面法線並無明顯扭曲或變形現象，故 D 值=0，E=0，R=4。
  - (3) 碼頭面版檢測：本座碼頭面版無明顯沉陷及材質劣化現象。故 D 值=0，E=1，R=3。
  - (4) 混凝土強度檢測：本座碼頭混凝土無重大明顯的破壞發生，強度損失不大或可忽略，故 D 值=0，E=0，R=3。
  - (5) 保護層厚度：本座碼頭鋼筋混凝土部份因無腐蝕造成或與材料腐蝕

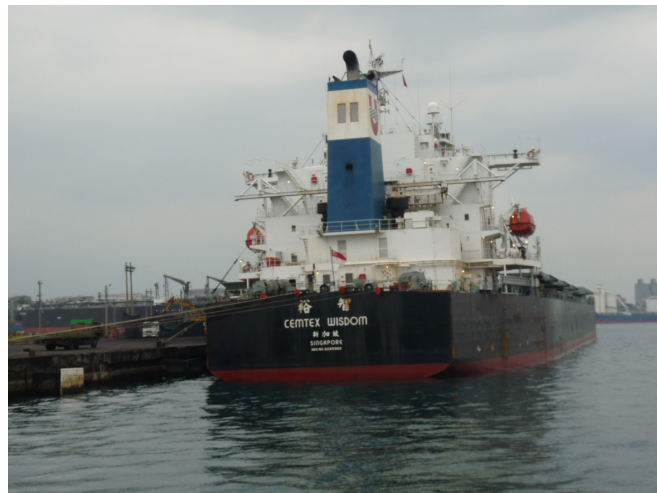
圖 3.46 花蓮港 25 號碼頭現況情形(101.3.27)

- 2.過去檢測及維修歷史：本座碼頭無重大損害之檢測及歷史紀錄。
- 3.整體結構變形及構造主結構體檢測：檢測項目及其相關 D.E.R.評估值之決定如下：
- (1)碼頭岸壁體檢測：本座碼頭未發現明顯位移，部份碼頭岸壁雖有輕微劣損現況，且範圍未超過 10%，碼頭功能完整，故 D 值=0，E=0，R=4。
  - (2)碼頭面法線檢測：本座碼頭面法線並無明顯扭曲或變形現象，故 D 值=0，E=0，R=4。
  - (3)碼頭面版檢測：本座碼頭面版無明顯沉陷及材質劣化現象。故 D 值=0，E=1，R=3。
  - (4)混凝土強度檢測：本座碼頭混凝土無重大明顯的破壞發生，強度損失不大或可忽略，故 D 值=0，E=0，R=3。
  - (5)保護層厚度：本座碼頭鋼筋混凝土部份因無腐蝕造成或與材料腐蝕及劣化之破壞行為，推斷混凝土保護層厚度對於碼頭之破壞無直接關係，故雖未針對保護層厚度做檢測，但推估 D 值=0，E=0，R=2。
  - (6)鋼筋腐蝕探測：本座碼頭鋼筋混凝土部份因無腐蝕造成或與材料腐蝕及劣化之破壞行為，推斷混凝土保護層厚度對於碼頭之破壞無直接關係，故雖未針對鋼筋腐蝕探測進行評估，但推估 D 值=0，E=0，R=3。
  - (7)鋼板腐蝕檢測（腐蝕程度）：本座碼頭為消波沉箱重力式結構，故本項目未予評分。
  - (8)岸肩伸縮縫：本座碼頭之岸肩伸縮縫未出現結構體間相對位移，故 D 值=0，E=0，R=3。

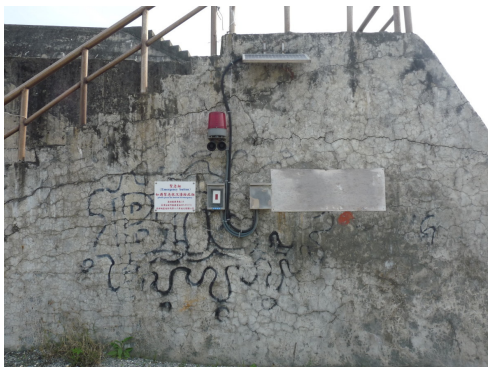
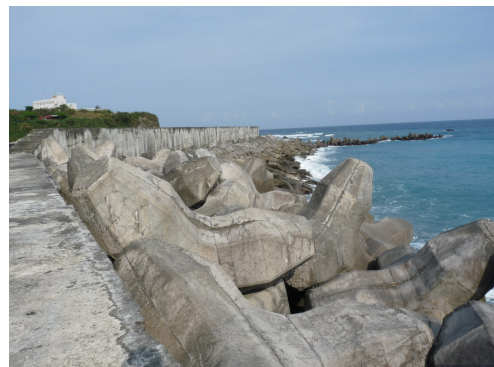
由歷年記錄顯示，漁港維護主要工作項目仍以泊地及碼頭區之水深浚挖為主，且不同年度施作之碼頭或防波堤其結構型式相異，故建議可不應用 D.E.R 法進行結構體安全性評估，惟漁港之港灣設施基本資料及歷年維護紀錄，仍需建立資料庫存檔，另建議碼頭可考慮依碼頭型式或建造時間將其分類後，予以分段編號並標示里程，俾利後續建置維護管理資訊系統之應用。堤身與消波塊混凝土表面發現地圖狀裂縫，並有膠狀反應產物，疑為鹼質與粒料反應之徵候，雖無立即性重大危害發生，建議後續使用混凝土材料，使用前應進行鹼質與粒料反應相關檢測，以降低構造物發生崩壞之風險。

圖 3.73 長濱漁港防波堤及消波塊混凝土表面地圖狀裂縫 (101.3.29)

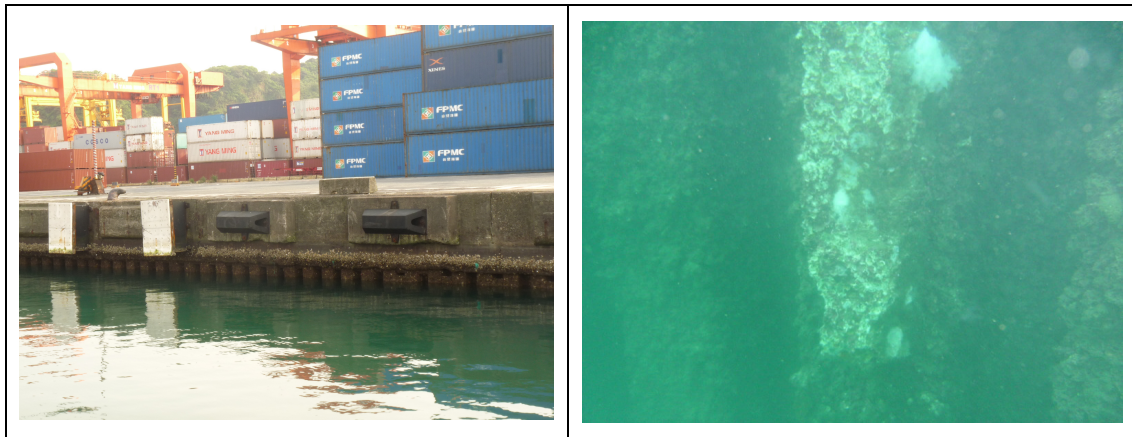
- 2.過去檢測及維修歷史、檢測者及單位：上次檢測時間：民國 90 年，  
檢測結果：目視檢測整體正常，鋼板樁外觀無明顯損壞，腐蝕速率約  
均小於規範值 0.20 mm/yr.，但因檢測時碼頭使用時間已超過 30 年，  
建議鋼板樁宜安裝防蝕系統及增加檢測頻率（民國 94 年已安裝犧牲  
陽極塊方式之陰極防蝕系統）。
- 3.整體結構變形及構造主結構體檢測：檢測項目及其相關 D.E.R.評估值  
之決定如下：

- (1)碼頭岸壁體檢測：本座碼頭未發現明顯位移，碼頭功能完整，故 D 值=0，E=0，R=4。
- (2)碼頭面法線檢測：本座碼頭面法線並無明顯扭曲或變形現象，故 D 值=0，E=0，R=4。
- (3)碼頭面版檢測：本座碼頭面版除出現少數裂縫外，另有部份出現沉陷及材質劣化現象，故 D 值=1，E=1，R=3。
- (4)混凝土強度檢測：本座碼頭混凝土無重大明顯的破壞發生，強度損失不大或可忽略，故 D 值=0，E=0，R=3。
- (5)保護層厚度：本座碼頭鋼筋混凝土部份因無腐蝕造成或與材料腐蝕及劣化之破壞行為，推斷混凝土保護層厚度對於碼頭之破壞無直接關係，故雖未針對保護層厚度做檢測，但推估 D 值=0，E=0，R=2。
- (6)鋼筋腐蝕探測：基於以上相同理由，本座碼頭鋼筋混凝土部份因無腐蝕造成或與材料腐蝕及劣化之破壞行為，故雖未針對鋼筋腐蝕探測進行評估，但推估 D 值=0，E=0，R=3。
- (7)鋼板腐蝕檢測（腐蝕程度）：無腐蝕生銹、開裂或穿孔破洞現象，故 D 值=0，E=0，R=2。
- (8)岸肩伸縮縫：本座碼頭之岸肩伸縮縫未出現結構體間相對位移，故 D 值=0，E=0，R=3。

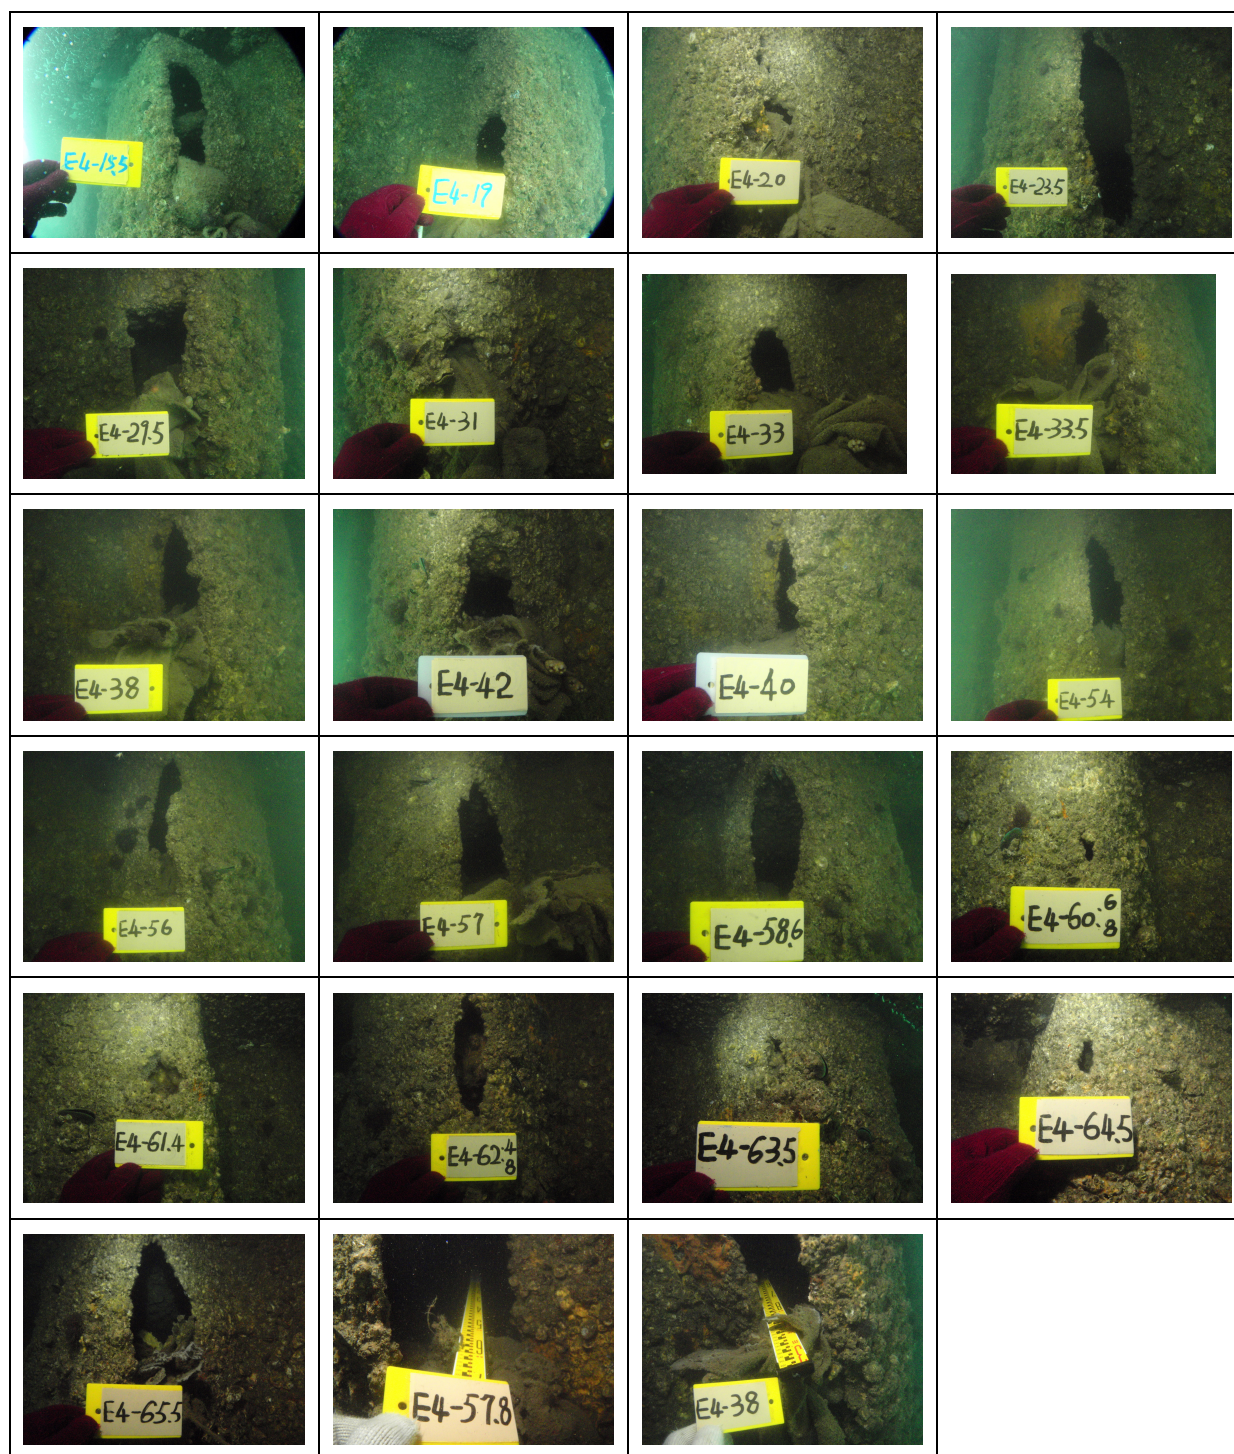
1. 碼頭基本資料：本座碼頭於民國 57 年完工，係以 Z-38 之鋼板樁建造，全長約 180 公尺，設計水深 -9.00 公尺，至今已使用了 43 年，在民國 69 年完成陰極防蝕工程，採犧牲陽極法，民國 82 年因接近防蝕設計年限且陽極塊大都消耗殆盡，因此重新加裝陰極防蝕。碼頭結構型式示如圖 3.119。碼頭現況情形示如圖 3.120，鋼板樁破洞情形及其位置如圖 3.121 與表 3-58 所示。

圖 3.121 基隆港東 4 號碼頭鋼板樁破洞掏空情形 (101.10.4)

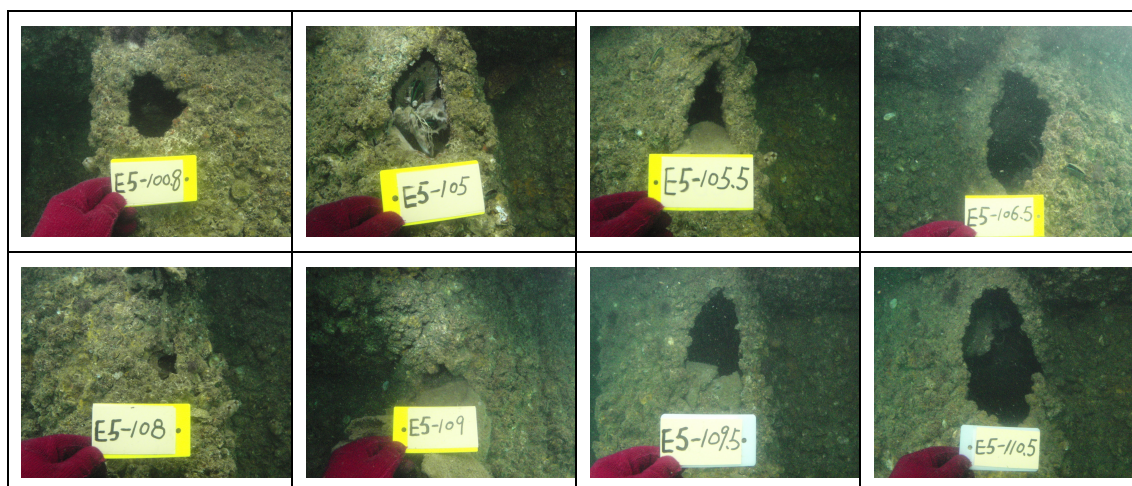
1. 碼頭基本資料：碼頭於民國 58 年完工，係以 Z-38 之鋼板樁建造，全長約 260 公尺，設計水深－9.00 公尺，至今已使用了 32 年，由港務局提供資料顯示，並無採用防蝕工法，但實際調查發現，靠近東 4 碼頭約 120 公尺範圍之鋼板樁，有安裝犧牲陽極，研判應為民國 82 年完成。碼頭結構型式示如圖 3.122，碼頭現況情形示如圖 3.123，鋼板樁破洞掏空情形及位置，示如圖 3.124、表 3-64。

圖 3.124 基隆港東 5 號碼頭鋼板樁破洞掏空情形 (101.10.5)

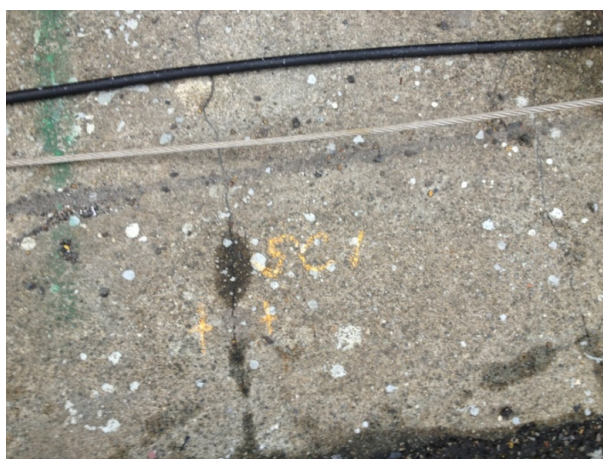
量測前先確立混凝土 P 波波速，再進行裂縫深度試驗。東 4、東 5 號碼頭面由於覆蓋瀝青，無法進行裂縫量測。本案以東 4 號碼頭距離起點約 60 公尺處之岸肩裂縫，作為標的裂縫（編號 SC1），如圖 3.138 所示。

圖 3.138 標的裂縫之現況（編號 SC1）

裂縫編號 SC1 的試驗結果為例，如圖 3.140(a)所示。試驗點位 SC1 裂縫檢測儀器配置， $H_1=H_2=0.03\text{m}$ ，圖 3.140(b)分別為可感式敲擊源及位移接收器之訊號波形圖，敲擊源經敲擊接觸混凝土表面所得之系統啟動時間  $t_1=49.8\text{ }\mu\text{s}$ ，接收器主要紀錄來自裂縫端點所產生的繞射波，其裂縫繞射波波到時間  $t_2=85.8\text{ }\mu\text{s}$ ，在歷時( $\Delta t=t_2-t_1=36.0\text{ }\mu\text{s}$ )及波速(4,132m/s)已知的情形下，計算裂縫深度為 6.8cm。此一標的裂縫安全應為無慮，然為減少有害物質侵入，造成內部鋼筋鏽蝕劣化，宜盡快填補該裂縫。
