# 港灣與濱海地區構造物現況 調查與維護之研究(1/4)

交通部運輸研究所

中華民國 101 年 4 月

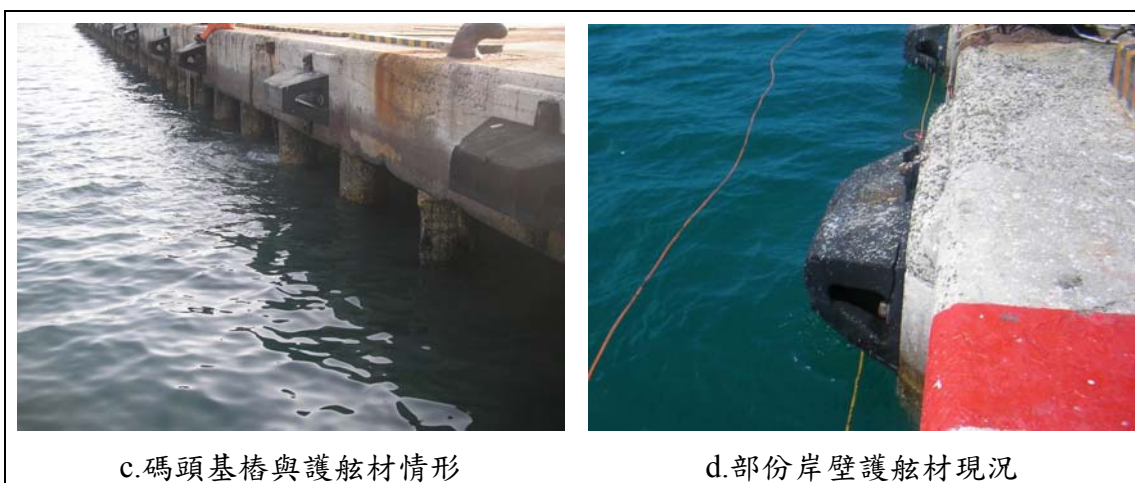
**圖 3.22 馬公港 1 號碼頭現況情形(100.6.22)**

- (1)碼頭岸壁體檢測：檢測重點包含是否傾斜、破損、位移等。本座碼頭未發現明顯位移，部份碼頭岸壁雖有輕微劣損現況，且範圍未超過 10%，碼頭功能完整，故 D 值=0，E=0，R=4。
- (2)碼頭面法線檢測：檢測重點包含是否扭曲、變形等。本座碼頭面法線並無明顯扭曲或變形現象，故 D 值=0，E=0，R=4。
- (3)碼頭面版檢測：檢測重點包含面版龜裂、沈陷、材質劣化等。本座碼頭面版無明顯沉陷及材質劣化現象。故 D 值=0，E=0，R=3。
- (4)混凝土強度檢測：混凝土強度檢測項目之進行時機為，當無重大明顯的破壞發生時，或重大明顯的破壞發生原因不明確時，混凝土強度可視為與設計強度相當，即強度損失不大或可忽略，本座碼頭混凝土無重大明顯的破壞發生，強度損失不大或可忽略，故 D 值=0，E=0，R=3。
- (5)保護層厚度：本座碼頭鋼筋混凝土部份因無腐蝕造成或與材料腐蝕及劣化之破壞行為，推斷混凝土保護層厚度對於碼頭之破壞無直接關係，故雖未針對保護層厚度做檢測，但推估 D 值=0，E=0，R=2。
- (6)鋼筋腐蝕探測：基於以上相同理由，本座碼頭鋼筋混凝土部份因無腐蝕造成或與材料腐蝕及劣化之破壞行為，推斷混凝土保護層厚

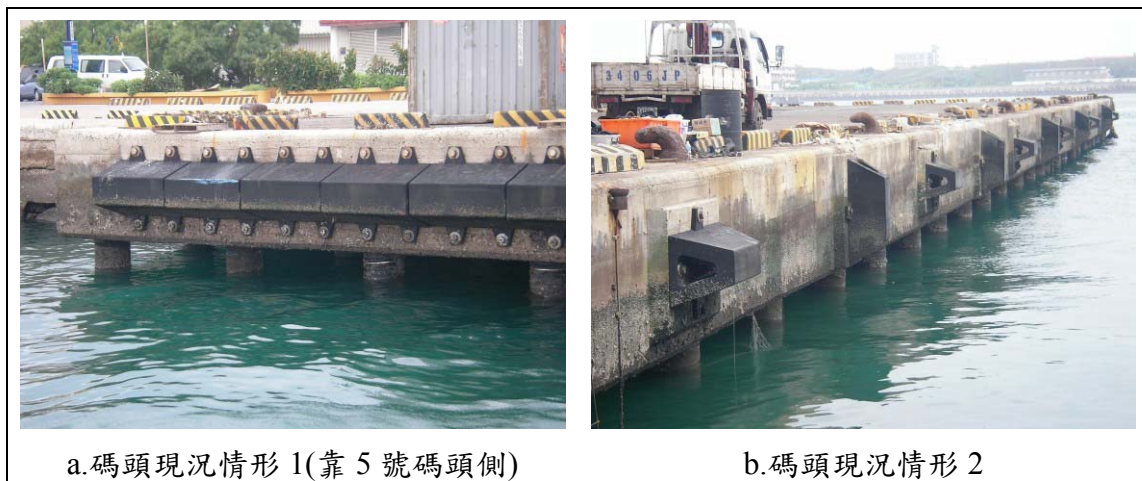
圖 3.23 馬公港 6 號碼頭現況情形(100.6.22)

- 2.過去檢測及維修歷史：民國 94 年，檢測結果：目視檢測整體正常，基樁外觀無明顯損壞，腐蝕速率約 0.05 mm/yr.，小於規範值 0.20 mm/yr.，陰極防蝕系統效能達到保護鋼管樁目的。
- 3.整體結構變形及構造主結構體檢測：檢測項目及其相關 D.E.R.評估值之決定如下：
- (1)碼頭岸壁體檢測：檢測重點包含是否傾斜、破損、位移等。本座碼頭未發現明顯位移，部份碼頭岸壁雖有輕微劣損現況，且範圍未超過 10%，碼頭功能完整，故 D 值=0，E=0，R=4。

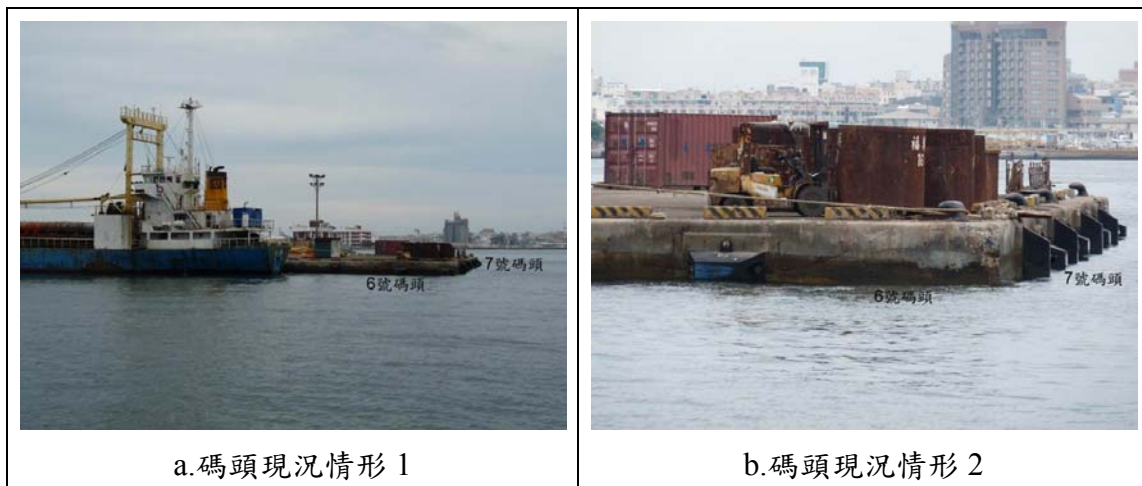
圖 3.24 馬公港 7 號碼頭現況情形(100.6.22)

- 2.過去檢測及維修歷史：民國 94 年，檢測結果：目視檢測整體正常，基樁外觀無明顯損壞，腐蝕速率約 0.05 mm/yr.，小於規範值 0.20 mm/yr.，陰極防蝕系統效能達到保護鋼管樁目的。
- 3.整體結構變形及構造主結構體檢測：檢測項目及其相關 D.E.R.評估值之決定如下：
- (1)碼頭岸壁體檢測：檢測重點包含是否傾斜、破損、位移等。本座碼頭未發現明顯位移，部份碼頭岸壁雖有輕微劣損現況，且範圍未超過 10%，碼頭功能完整，故 D 值=0，E=0，R=4。

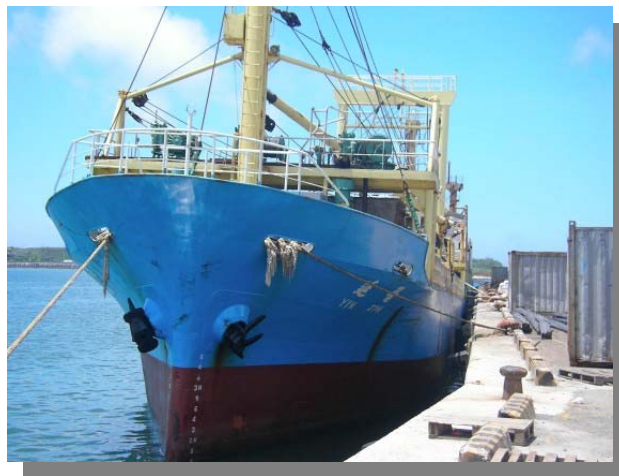
圖 3.25 馬公港 8 號碼頭現況情形(100.6.22)

- 2.過去檢測及維修歷史：民國 94 年，檢測結果：目視檢測整體正常，基樁外觀無明顯損壞，腐蝕速率約 0.05 mm/yr.，小於規範值 0.20 mm/yr.，陰極防蝕系統效能達到保護鋼管樁目的。
- 3.整體結構變形及構造主結構體檢測：檢測項目及其相關 D.E.R.評估值之決定如下：
  - (1)碼頭岸壁體檢測：檢測重點包含是否傾斜、破損、位移等。本座碼頭未發現明顯位移，部份碼頭岸壁雖有輕微劣損現況，且範圍未

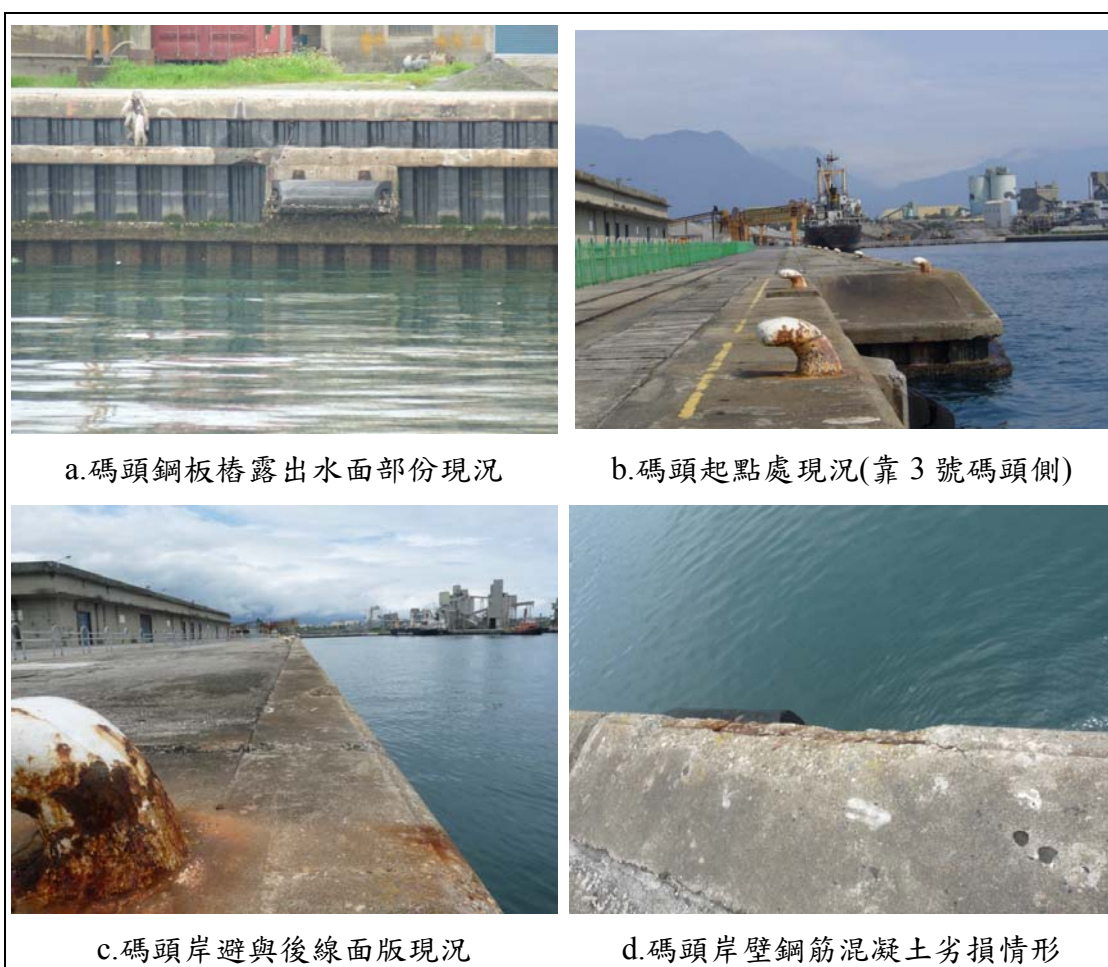
圖 3.29 花蓮港 4 號碼頭現況情形

2.過去檢測及維修歷史、檢測者及單位：上次檢測時間：民國 90 年，檢測結果：目視檢測整體正常，鋼板樁外觀無明顯損壞，腐蝕速率約均小於規範值 0.20 mm/yr.，但因碼頭使用時間已超過 40 年，建議鋼板樁宜安裝防蝕系統及增加檢測頻率（民國 94 年已安裝犧牲陽極塊方式之陰極防蝕系統）。

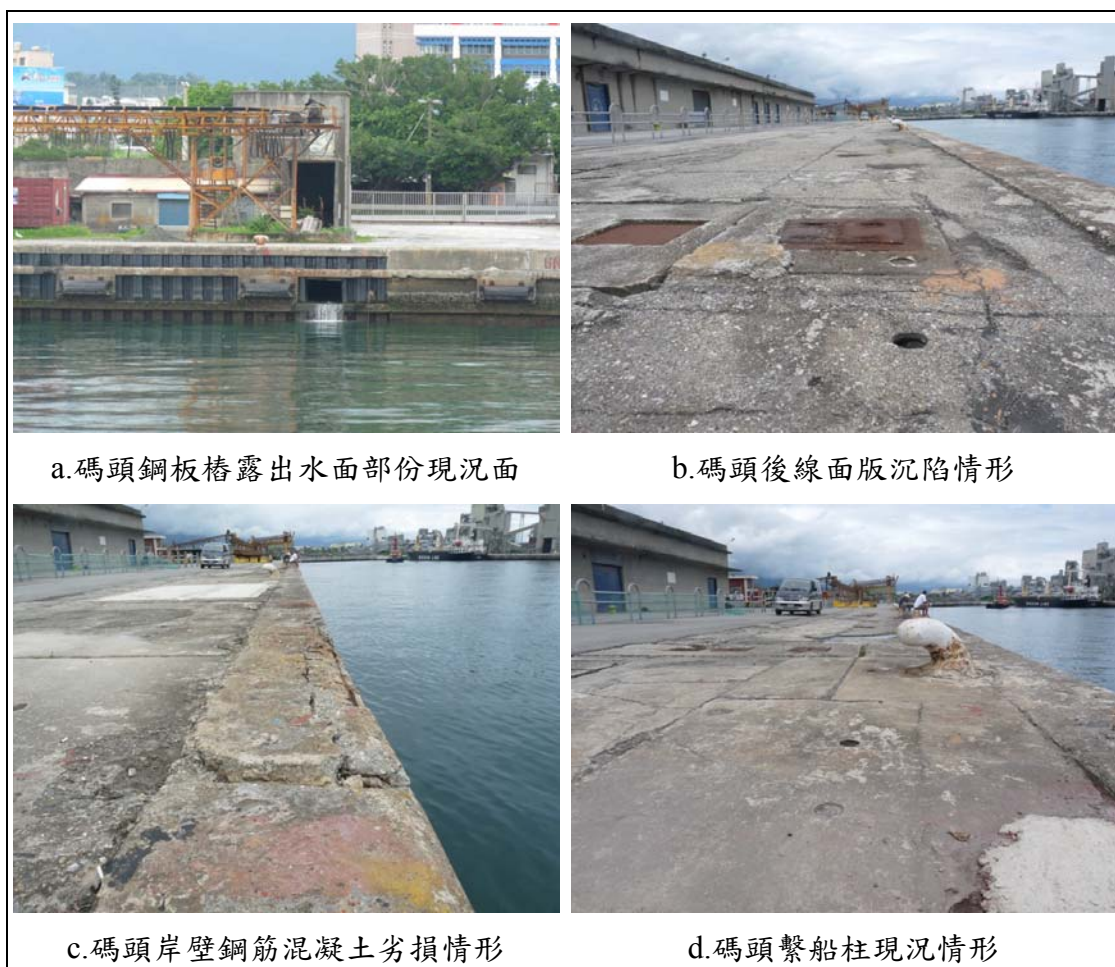
圖 3.30 花蓮港 5 號碼頭現況情形

2.過去檢測及維修歷史、檢測者及單位：上次檢測時間：民國 90 年，  
檢測結果：目視檢測整體正常，鋼板樁外觀無明顯損壞，腐蝕速率約

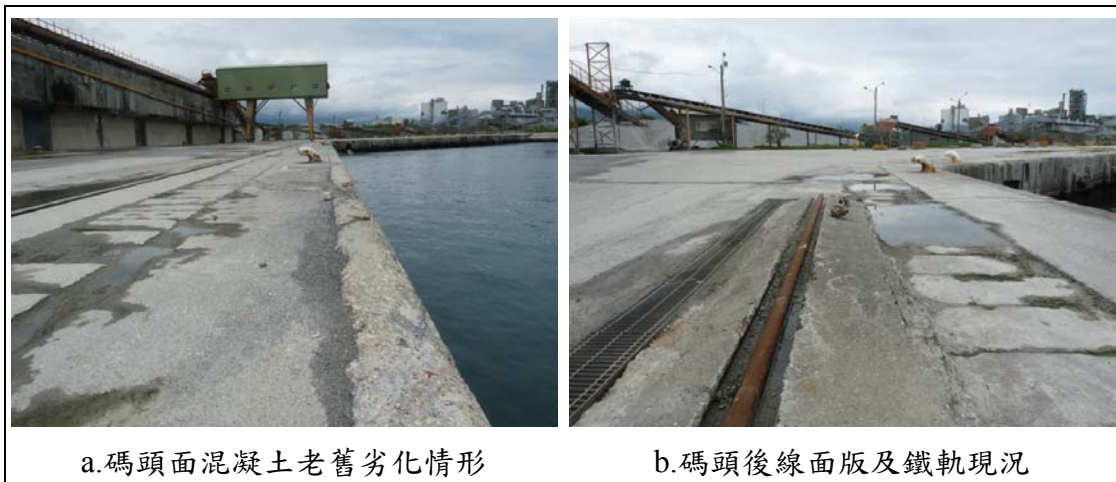
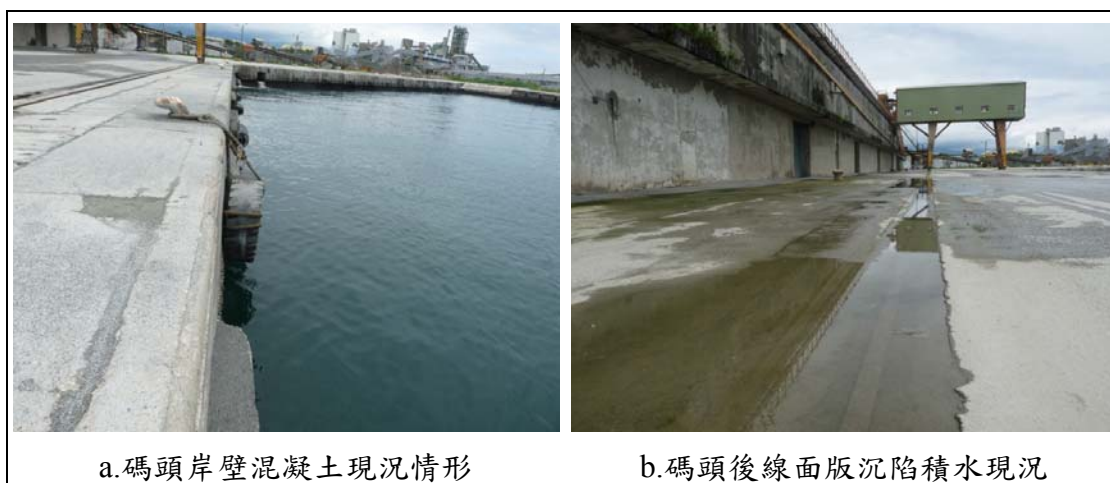
a.碼頭面混凝土老舊劣化情形

圖 3.32 花蓮港 6 號碼頭現況情形示

- 2.過去檢測及維修歷史、檢測者及單位：上次檢測時間：民國 90 年，  
 檢測結果：目視檢測整體正常，鋼板樁外觀無明顯損壞，腐蝕速率約  
 均小於規範值  $0.20 \text{ mm/yr}$ ，但因檢測時碼頭使用時間已超過 30 年，  
 建議鋼板樁宜安裝防蝕系統及增加檢測頻率（民國 94 年已安裝犧牲  
 陽極塊方式之陰極防蝕系統）。
- 3.整體結構變形及構造主結構體檢測：檢測項目及其相關 D.E.R.評估值  
 之決定如下：
  - (1)碼頭岸壁體檢測：本座碼頭未發現明顯位移，碼頭功能完整，故 D  
 值=0，E=0，R=4。
  - (2)碼頭面法線檢測：本座碼頭面法線並無明顯扭曲或變形現象，故 D  
 值=0，E=0，R=4。
  - (3)碼頭面版檢測：本座碼頭面版除出現少數裂縫外，另有部份出現  
 沉陷及材質劣化現象，故 D 值=2，E=1，R=3。
  - (4)混凝土強度檢測：本座碼頭混凝土無重大明顯的破壞發生，強度  
 損失不大或可忽略，但建造使用時間已超過 40 年，推估其混凝土  
 強度應較原設計強度減少 10% 左右，故 D 值=1，E=2，R=3。
  - (5)保護層厚度：本座碼頭鋼筋混凝土部份因無腐蝕造成或與材料腐

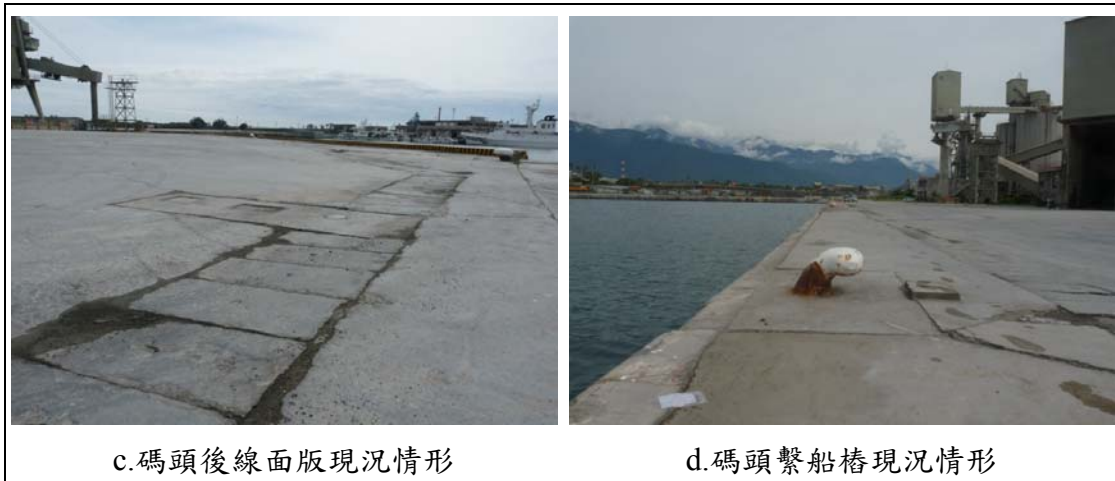
b.碼頭後線雜草生長情形

圖 3.34 花蓮港 8 號碼頭現況情形示

- 2.過去檢測及維修歷史、檢測者及單位：上次檢測時間：民國 90 年，  
檢測結果：目視檢測整體正常，鋼板樁外觀無明顯損壞，腐蝕速率約  
均小於規範值 0.20 mm/yr.，但因檢測時碼頭使用時間已約 30 年，  
建議鋼板樁宜安裝防蝕系統及增加檢測頻率（民國 94 年已安裝犧牲  
陽極塊方式之陰極防蝕系統）。
- 3.整體結構變形及構造主結構體檢測：檢測項目及其相關 D.E.R.評估值  
之決定如下：
  - (1)碼頭岸壁體檢測：本座碼頭未發現明顯位移，碼頭功能完整，故 D  
值=0，E=0，R=4。
  - (2)碼頭面法線檢測：本座碼頭面法線並無明顯扭曲或變形現象，故 D  
值=0，E=0，R=4。
  - (3)碼頭面版檢測：本座碼頭面版除出現少數裂縫外，無明顯沉陷及  
材質劣化現象，故 D 值=1，E=1，R=3。
  - (4)混凝土強度檢測：本座碼頭混凝土無重大明顯的破壞發生，強度  
損失不大或可忽略，但建造使用時間已接近 40 年，推估其混凝土  
強度應較原設計強度減少 10% 左右，故 D 值=1，E=2，R=3。
  - (5)保護層厚度：本座碼頭鋼筋混凝土部份因無腐蝕造成或與材料腐

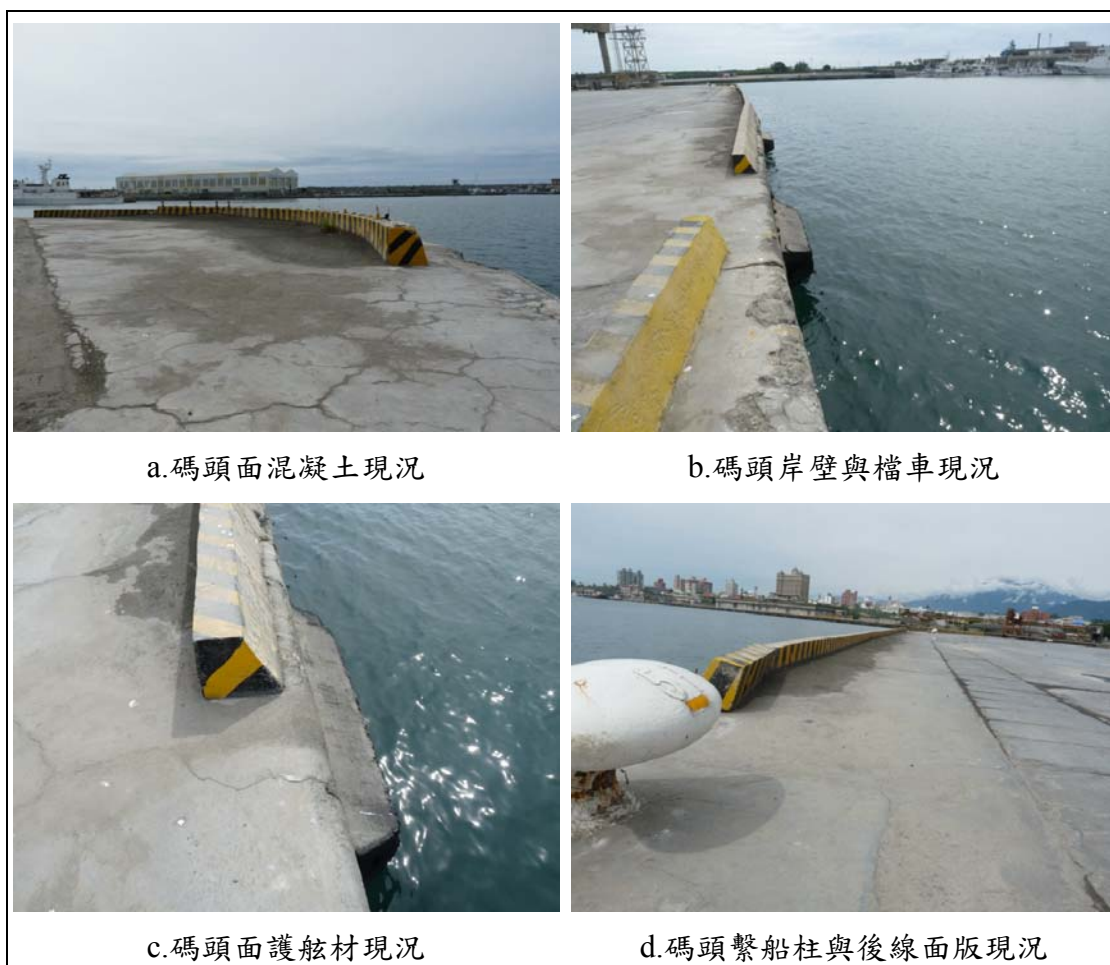
圖 3.37 花蓮港 9 號碼頭現況情形

- 2.過去檢測及維修歷史、檢測者及單位：上次檢測時間：民國 90 年，  
 檢測結果：目視檢測整體正常，鋼板樁外觀無明顯損壞，腐蝕速率約  
 均小於規範值 0.20 mm/yr.，但因檢測時碼頭使用時間已約 25 年，  
 建議鋼板樁宜安裝防蝕系統及增加檢測頻率（民國 94 年已安裝犧牲  
 陽極塊方式之陰極防蝕系統）。
- 3.整體結構變形及構造主結構體檢測：檢測項目及其相關 D.E.R.評估值  
 之決定如下：
  - (1)碼頭岸壁體檢測：本座碼頭未發現明顯位移，碼頭功能完整，故 D  
 值=0，E=0，R=4。
  - (2)碼頭面法線檢測：本座碼頭面法線並無明顯扭曲或變形現象，故 D

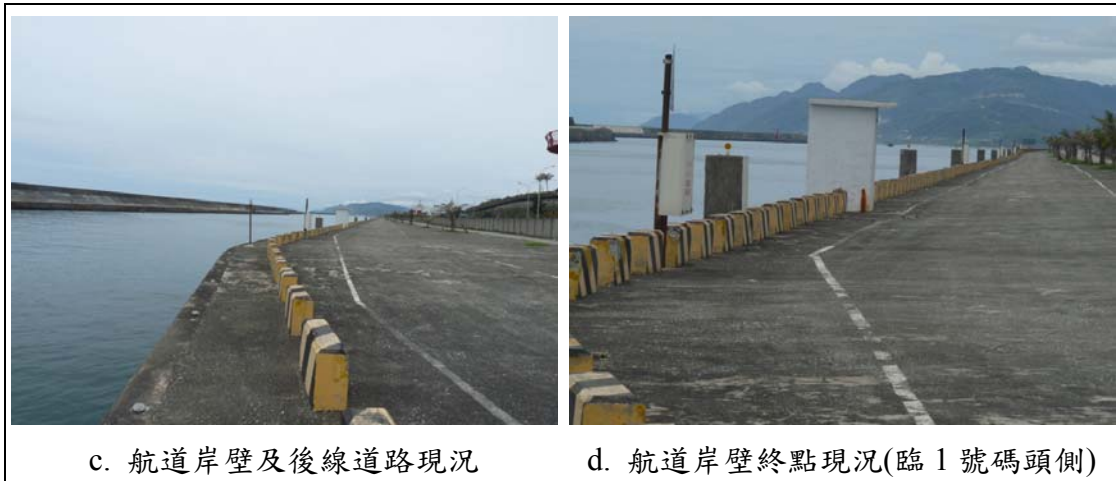
圖 3.39 花蓮港航道岸壁現況情形

- 2.過去檢測及維修歷史、檢測者及單位：上次檢測時間：民國 90 年，  
 檢測結果：目視檢測整體正常，鋼板樁外觀無明顯損壞，腐蝕速率約  
 均小於規範值 0.20 mm/yr.，但因檢測時碼頭使用時間已超過 25 年，  
 雖航道岸壁並無靠泊船隻，仍建議考慮安裝陰極防蝕系統，增加檢測  
 頻率。
- 3.整體結構變形及構造主結構體檢測：檢測項目及其相關 D.E.R.評估值  
 之決定如下：
  - (1)岸壁體檢測：岸壁本體未發現明顯位移，功能完整，故 D 值=0，  
 E=0，R=4。
  - (2)岸壁法線檢測：岸壁法線並無明顯扭曲或變形現象，故 D 值=0，  
 E=0，R=4。
  - (3)面版檢測：岸壁面版無明顯沉陷及材質劣化現象，故 D 值=0，  
 E=0，R=3。
  - (4)混凝土強度檢測：岸壁混凝土無重大明顯的破壞發生，強度損失  
 不大或可忽略，故 D 值=0，E=0，R=3。
  - (5)保護層厚度：岸壁鋼筋混凝土部份因無腐蝕造成或與材料腐蝕及  
 劣化之破壞行為，推斷混凝土保護層厚度對於碼頭之破壞無直接  
 關係，故雖未針對保護層厚度做檢測，但推估 D 值=0，E=0，R=2。
