# 莫拉克颱風造成橋梁損壞之探討

交通部運輸研究所

中華民國 101 年 4 月

| TITLE: Survey of damaged bridges caused by Typhoon Morakot | | | |

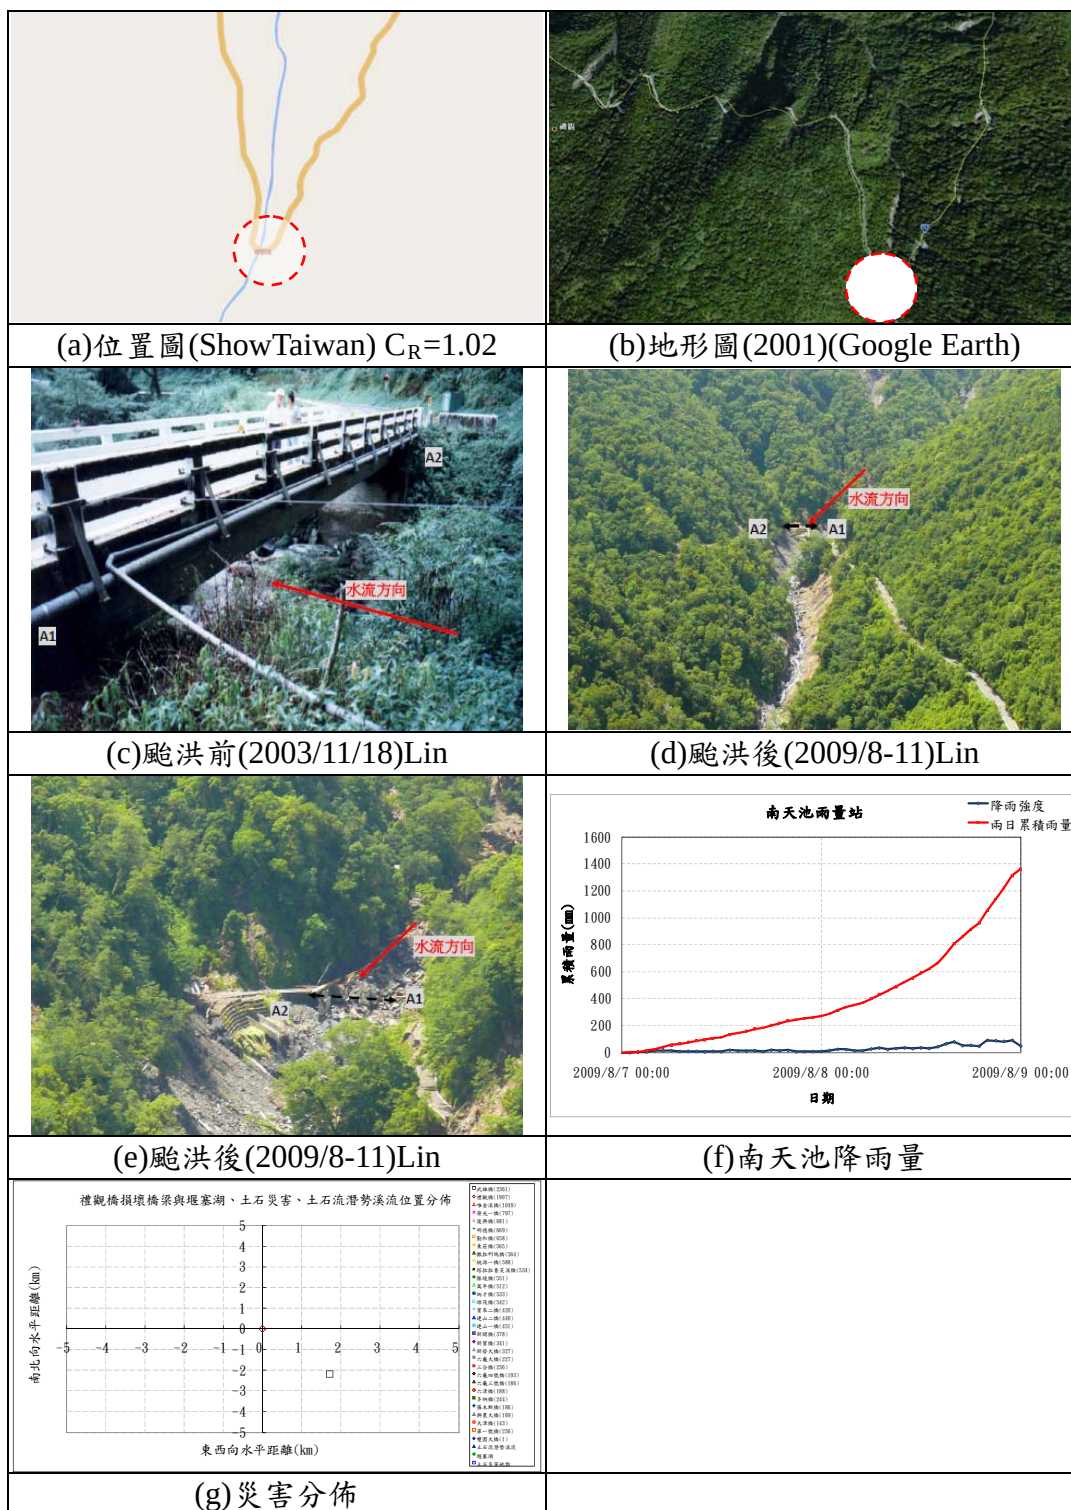
表 4.1.2 禮觀橋相關資料表

禮觀橋相關資料如下表 4.1.2 所述，該橋位於高雄市桃源區，座落於台 20 線南橫公路沿線 129K+242M 處(a圖)，橋梁長度為單跨 18 公尺，橋面寬度為 4 公尺，其所在位置河道高程為 1,907 公尺(b圖)，該橋跨越山區荖濃溪支流，且位於路線彎道處(a圖)，鄰近的南天池雨量站 48 小時累積雨量達 1,361mm(f圖)，由表中(c)、(d)與(e)的照片研判該橋破壞原因主要為山區豪大雨過後，導致山溝兩側邊坡崩塌，大量土石衝擊該橋梁，造成該橋毀損。

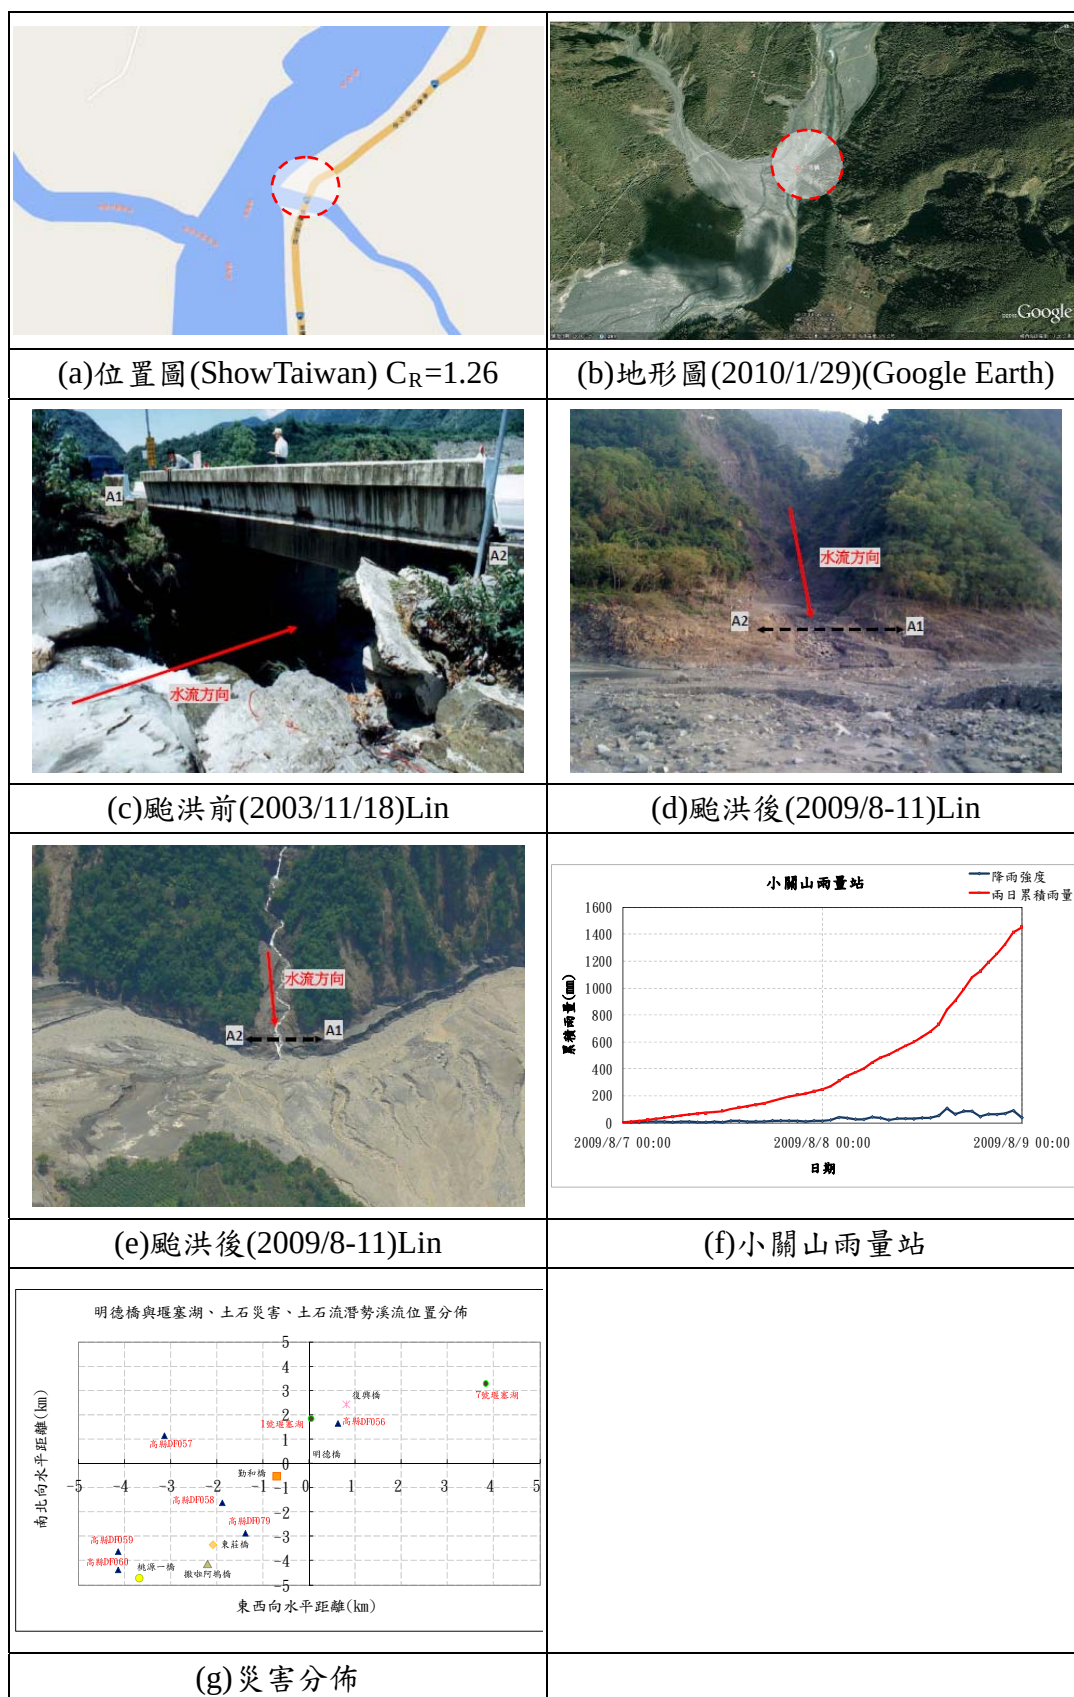
表 4.2.2 明德橋相關資料表

明德橋相關資料如下表 4.2.2 所述，該橋位於高雄市桃源區，座落於台 20 線南橫公路三段沿線 99K+033M 處(a圖)，橋梁為單跨 11 公尺，橋面寬度為 9 公尺，其所在位置河道高程為 669 公尺(b圖)，該橋跨越荖濃溪支流，且相當鄰近於荖濃溪主流(a圖)，位於山溝與主流匯流處。鄰近的小關山雨量站 48 小時累積雨量達 1,453mm(f圖)，由(g)圖觀察可知該橋附近上游處有 1 號與 7 號堰塞湖與編號為高縣 DF056 的高潛勢土石溪流，由此研判堰塞湖潰決時與土石溪流將對此橋梁造成影響，配合表中(c)圖可知該橋橋底僅 6 公尺，通洪斷面嚴重不足，再由(d)與(e)圖顯示災後河道淤積相當嚴重，研判應為上游堰

塞湖崩塌後，加上豪大雨，導致大量的土石撞擊該橋梁，導致該橋流失毀損與河道全面淤積。

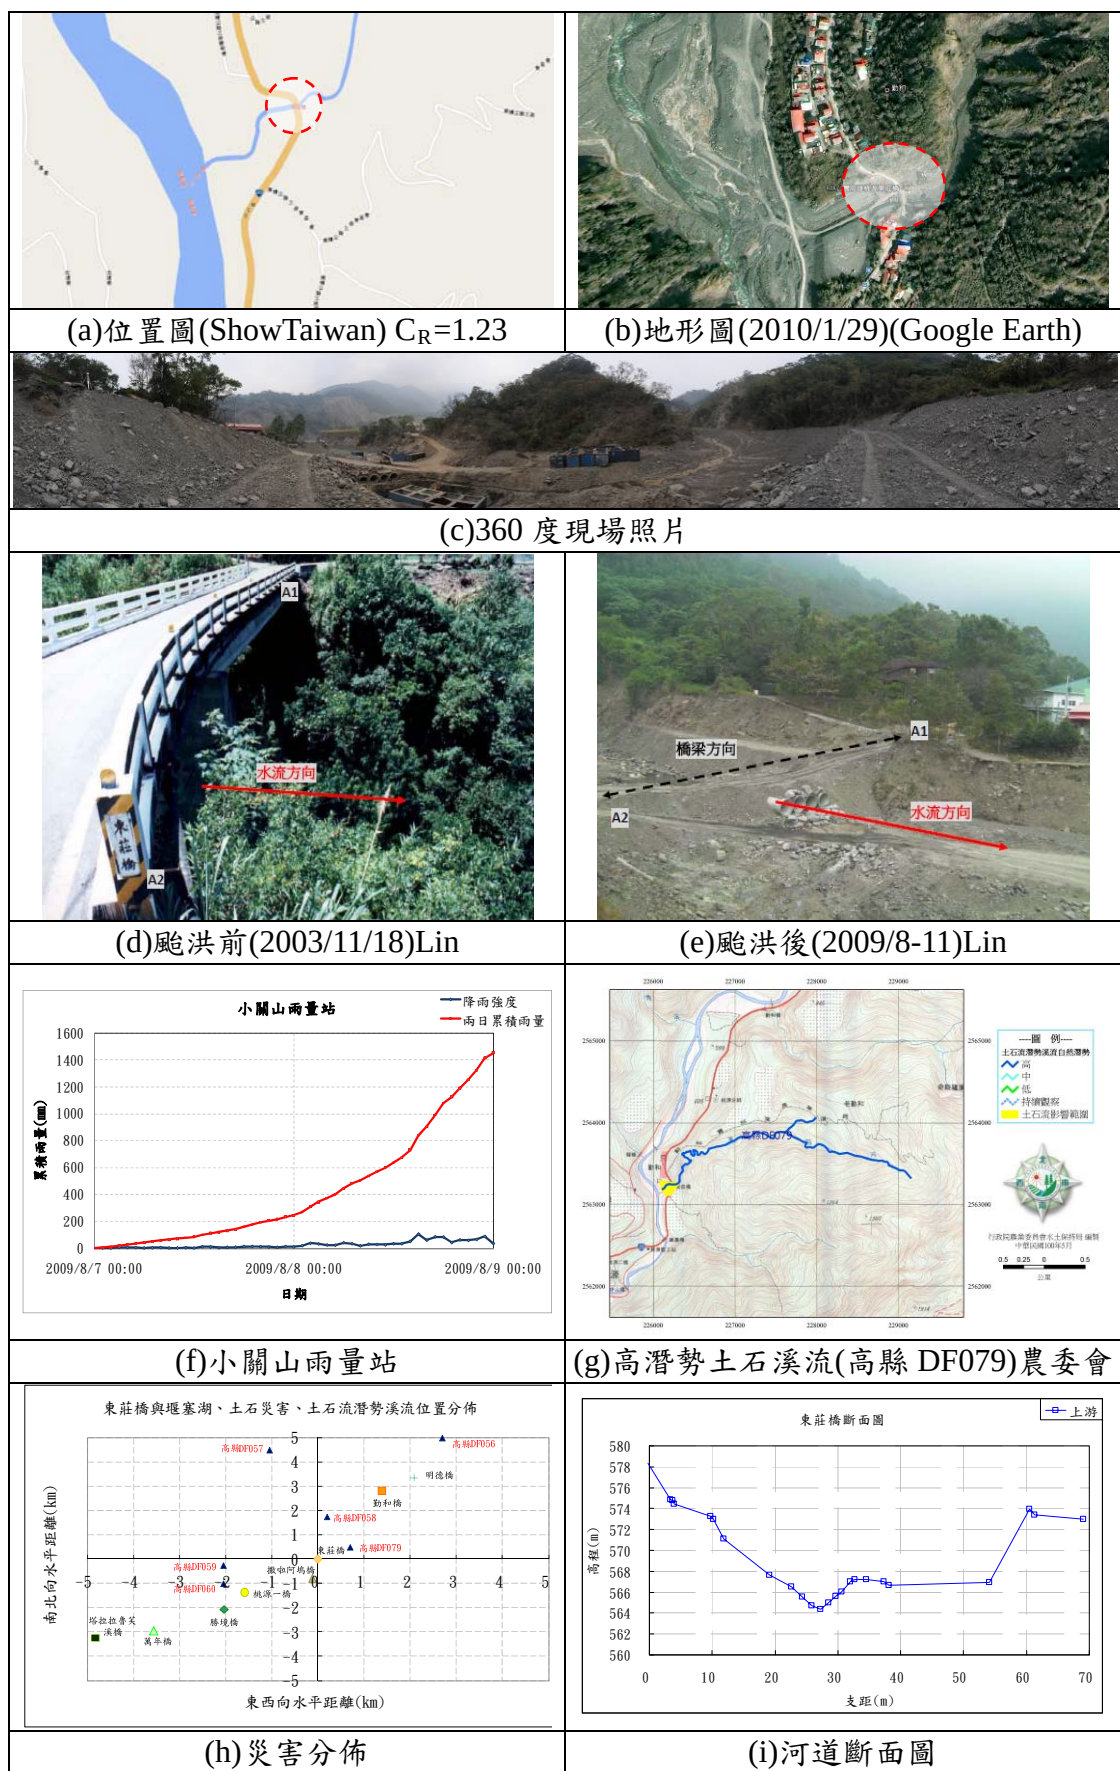
表 4.2.4 東莊橋相關資料表

東莊橋相關資料如下表 4.2.4所述，該橋位於高雄市桃源區，座落於台 20 線南橫公路沿線 96K+223M處(a圖)，橋梁為兩跨 35.1 公尺，各跨分別為 17.6 公尺與 17.5 公尺，橋面寬度為 5 公尺，其所在位置河道高程為 565 公尺(i圖)，該橋跨越少年溪，且鄰近於荖濃溪(a圖)。(f)圖顯示鄰近的小關山雨量站 48 小時累積雨量達 1,453mm，由(h)圖觀察可知該橋上游處有編號高縣DF058 與高縣DF079 的土石流潛勢溪流，再由(g)圖可觀察該橋正好位於高潛勢土石溪流(高縣DF079)下游處，配合(c)、(d)與(e)圖顯示災後河道淤積相當嚴重，研判應為上游邊坡崩塌後，加上豪大雨導致大量土石流形成，土石流直接沖擊該橋梁，導致該橋流失毀損與河道全面的淤積。

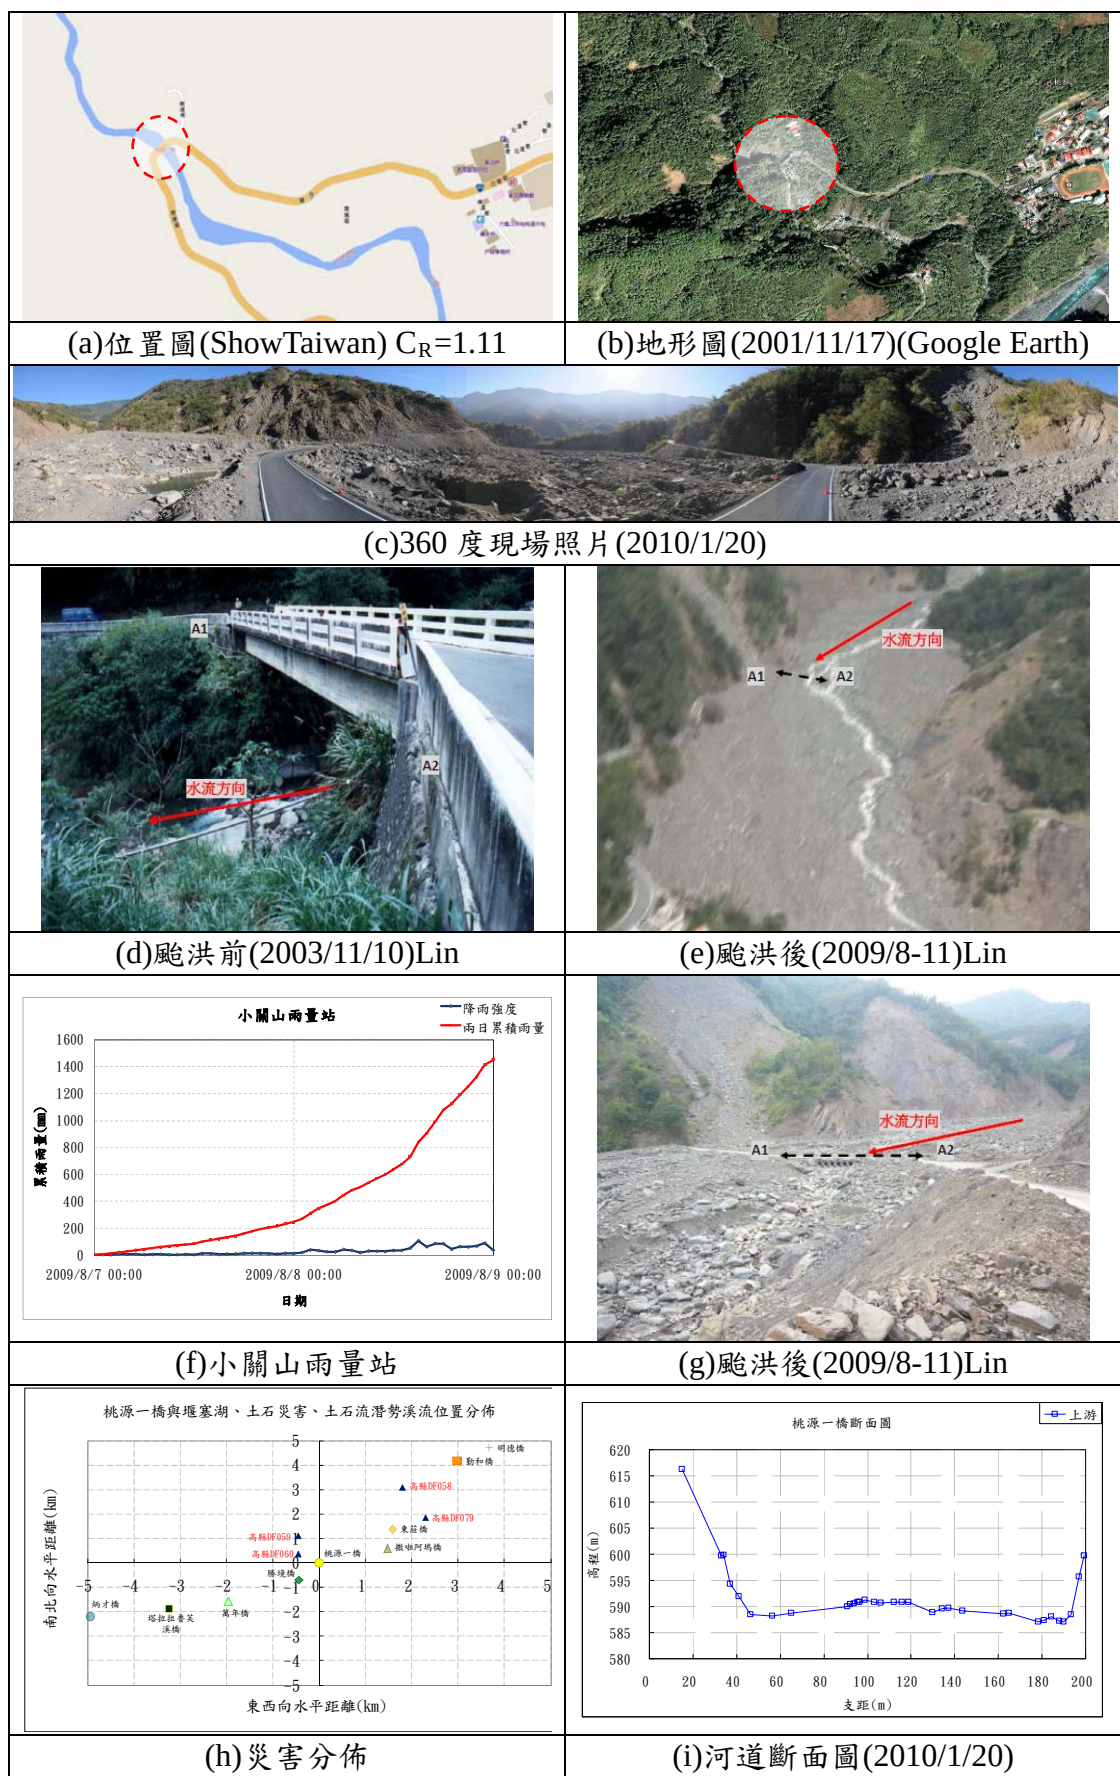
表 4.2.6 桃源一橋相關資料表

桃源一橋相關資料如下表 4.2.6所述，該橋位於高雄市桃源區，座落於台 20 線南橫公路沿線 93K+588 處(a圖)，橋梁為單跨 23.6 公尺，橋面寬度為 5 公尺，其所在位置河道高程為 588 公尺(i圖)，該橋跨越少年溪(a圖)，其鄰近的小關山雨量站 48 小時累積雨量達 1,453mm(f圖)。由(h)圖觀察可知該橋附近有兩處高潛勢土石溪流，分別是編號為高縣DF059 與高縣DF060 的高潛勢土石溪流，由(d)圖顯示橋下靜高為 10.2 公尺，配合(c)、(e)與(g)圖顯示災後河道大幅拓寬且淤積相當嚴重，研判應為上游土石溪流攜帶大量土石隨著河流攜帶至此撞擊該橋梁，導致該橋流失毀損與河道全面的淤積。

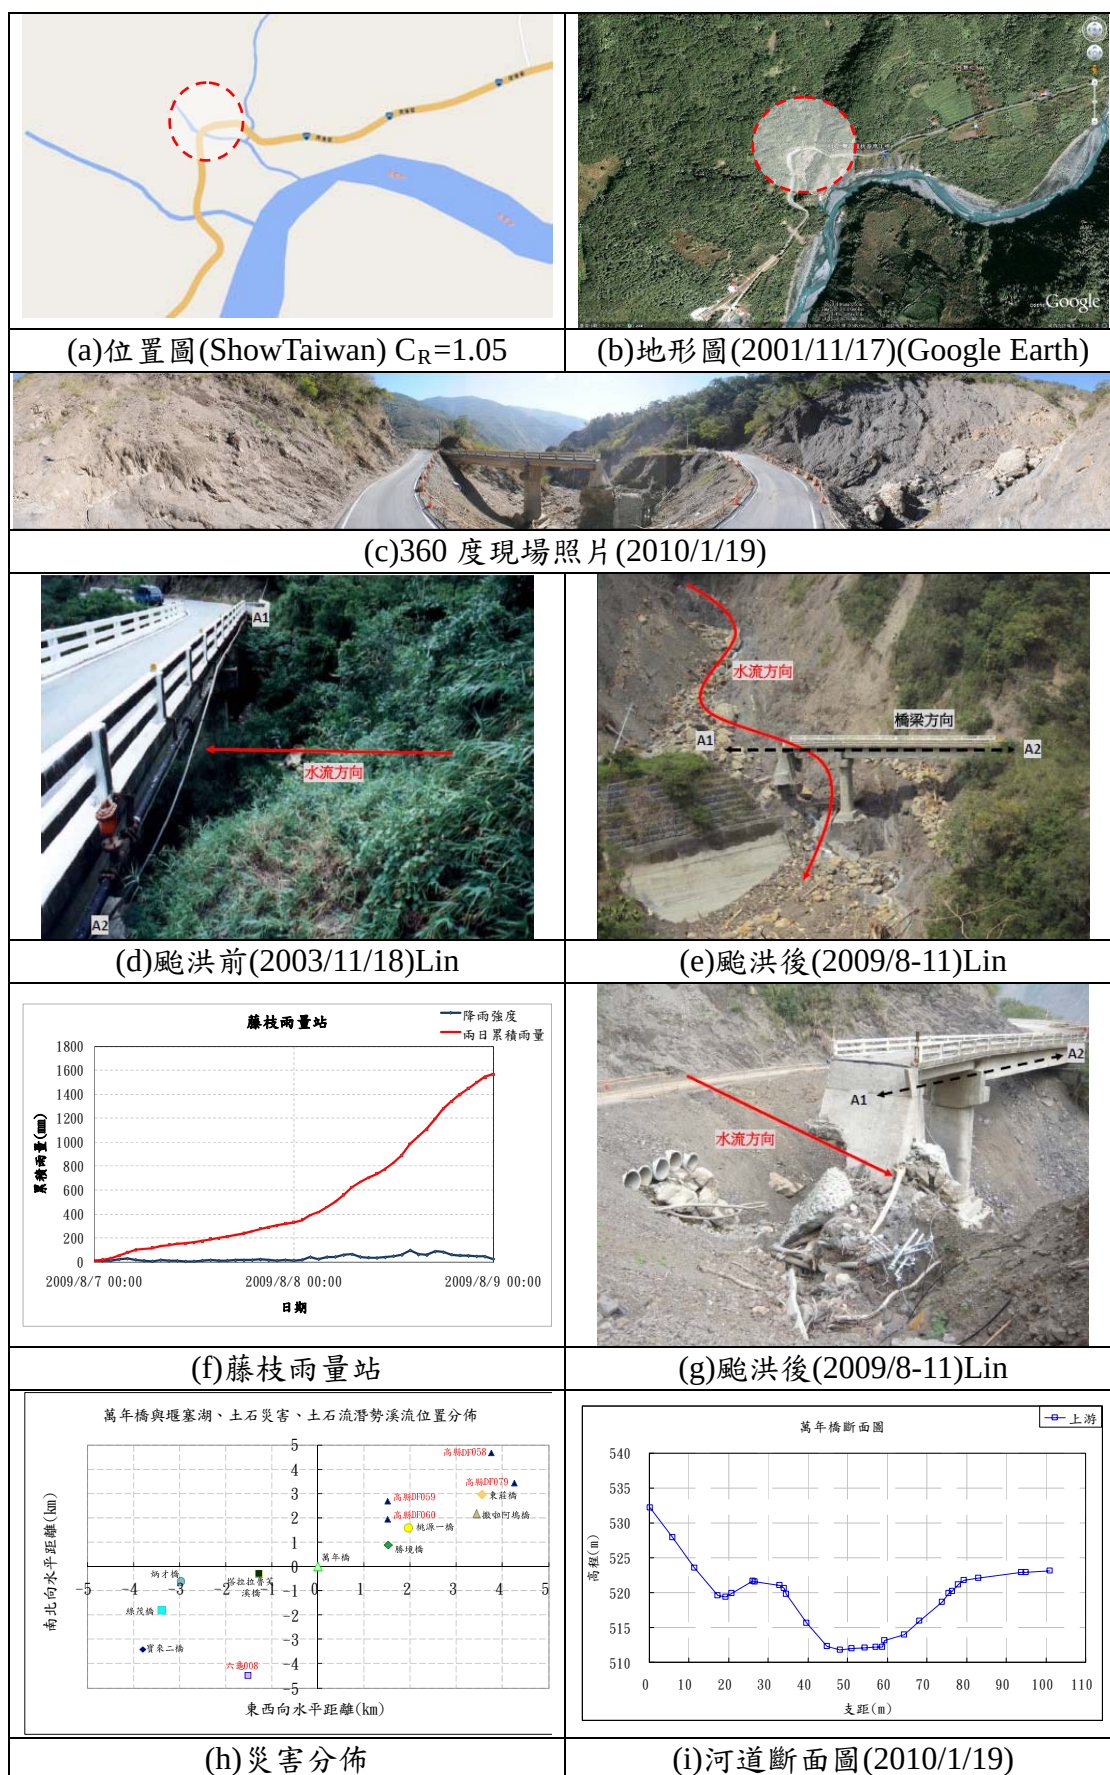
表 4.2.8 萬年橋相關資料表

萬年橋相關資料如下表 4.2.8所述，該橋位於高雄市桃源區，座落於台 20 線南橫公路沿線 89K+859 處(a圖)，且位於路線彎道處，橋梁為兩跨 35 公尺，分別為 10 公尺與 25 公尺，橋面寬度為 5.2 公尺，其所在位置河道高程為 512 公尺(i圖)，該橋跨越荖濃溪支流(a圖)，鄰近的藤枝雨量站 48 小時累積雨量達 1,569mm(f圖)。由(h)圖觀察可知該橋上游處有四處高潛勢土石溪流，分別為高縣DF058、高縣DF059、高縣DF060 與高縣DF079，由(d)圖顯示橋下靜高約為 10.5 公尺，(c)、(e)與(g)圖顯示災後橋梁上游邊坡嚴重崩塌，再由(i)圖顯示該橋左側邊坡坡度達 36 度，右側邊坡坡度達 25 度，邊坡土石受到豪大雨的衝擊，大量土石崩落導致橋台處毀損。

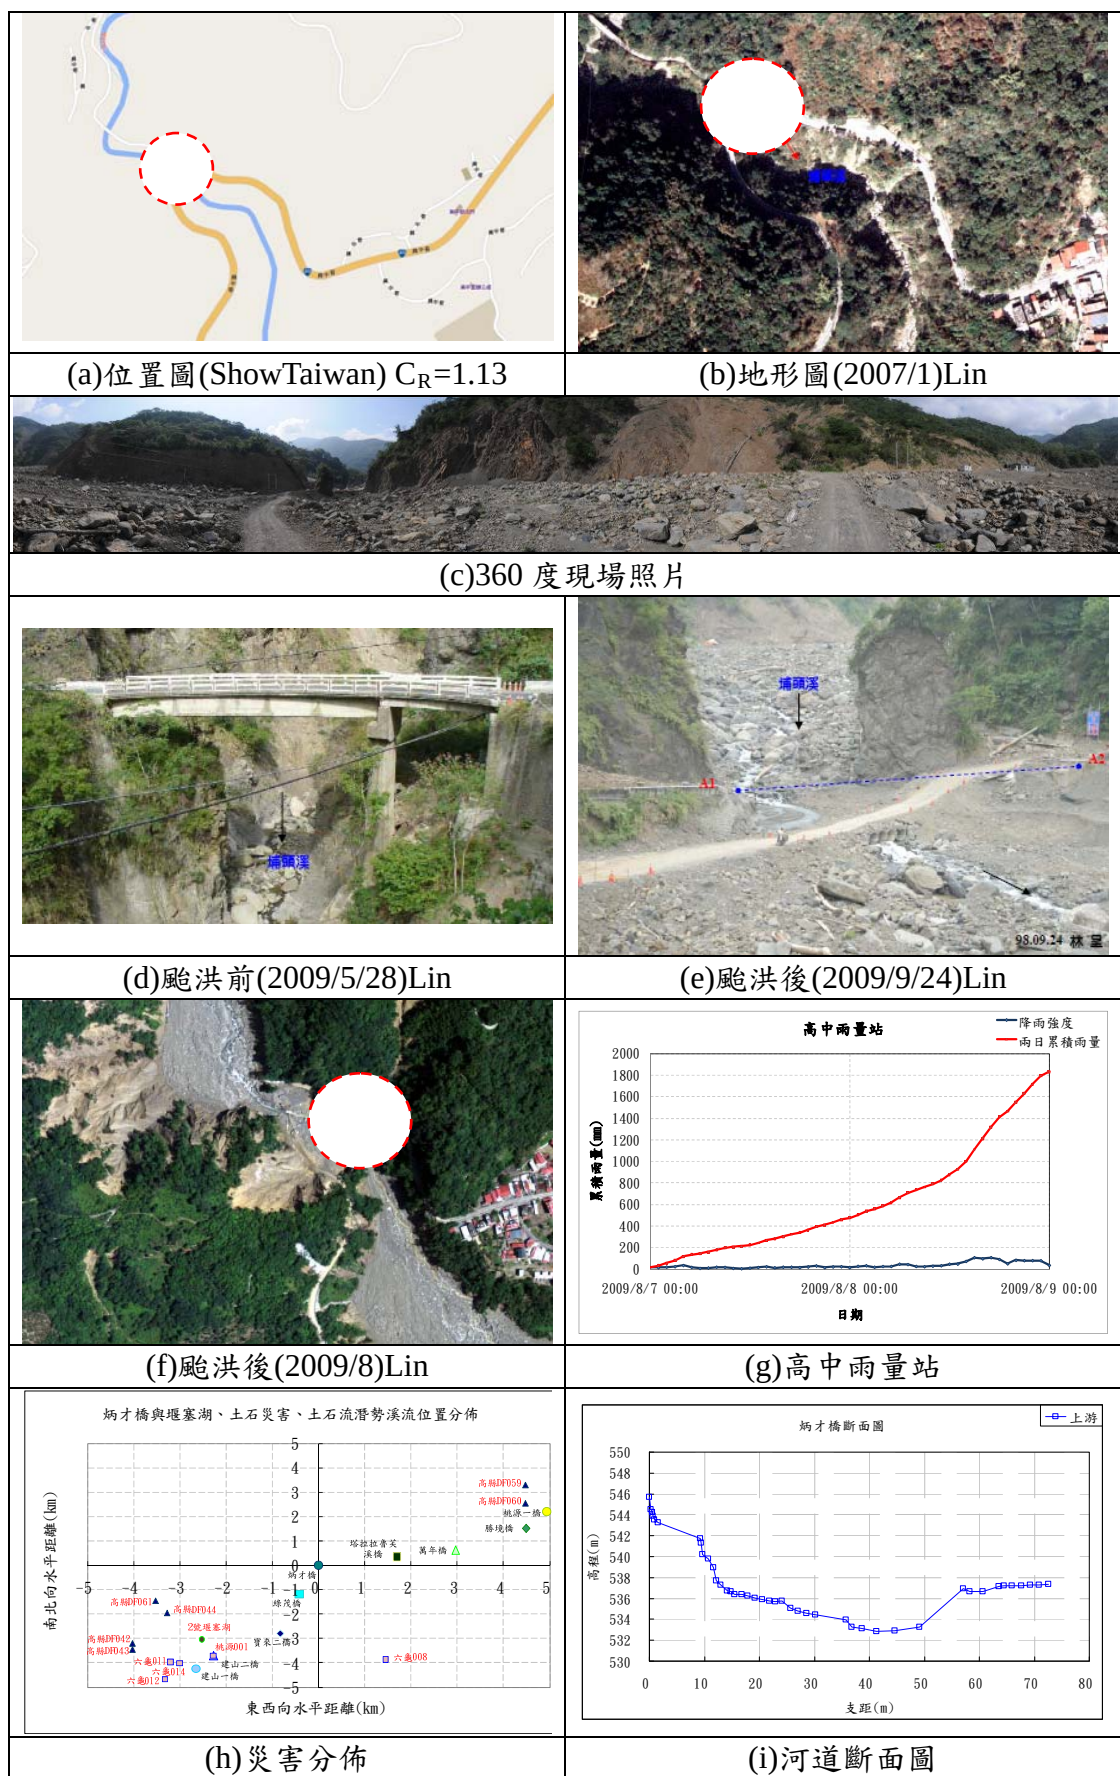
表 4.2.10 炳才橋相關資料表

炳才橋相關資料如下表 4.2.10所述，該橋位於高雄市桃源區，座落於台 20 線南橫公路沿線 85K+169M處(a圖)，橋梁為兩跨 32.4 公尺，各跨長度為 25 與 7.4 公尺，橋面寬度為 5.6 公尺，其所在位置河道高程為 533 公尺(i圖)，該橋跨越埔頭溪，且位於路線彎道處(a圖)，鄰近的高中雨量站 48 小時累積雨量達 1,832mm(g圖)。由(h)圖觀察可知該橋上游處有兩處高潛勢土石溪流，分別為高縣DF059 與高縣DF060，由(d)圖顯示橋下靜高約為 26 公尺，由(d)與(i)圖顯示原本陡峭的河道邊坡於災後變得相當平緩，配合(c)、(e)與(f)圖顯示災後河道全面淤積嚴重，研判橋梁損壞應與豪大雨導致河道邊坡土石崩塌，導致該橋受到大量土石撞擊損毀。

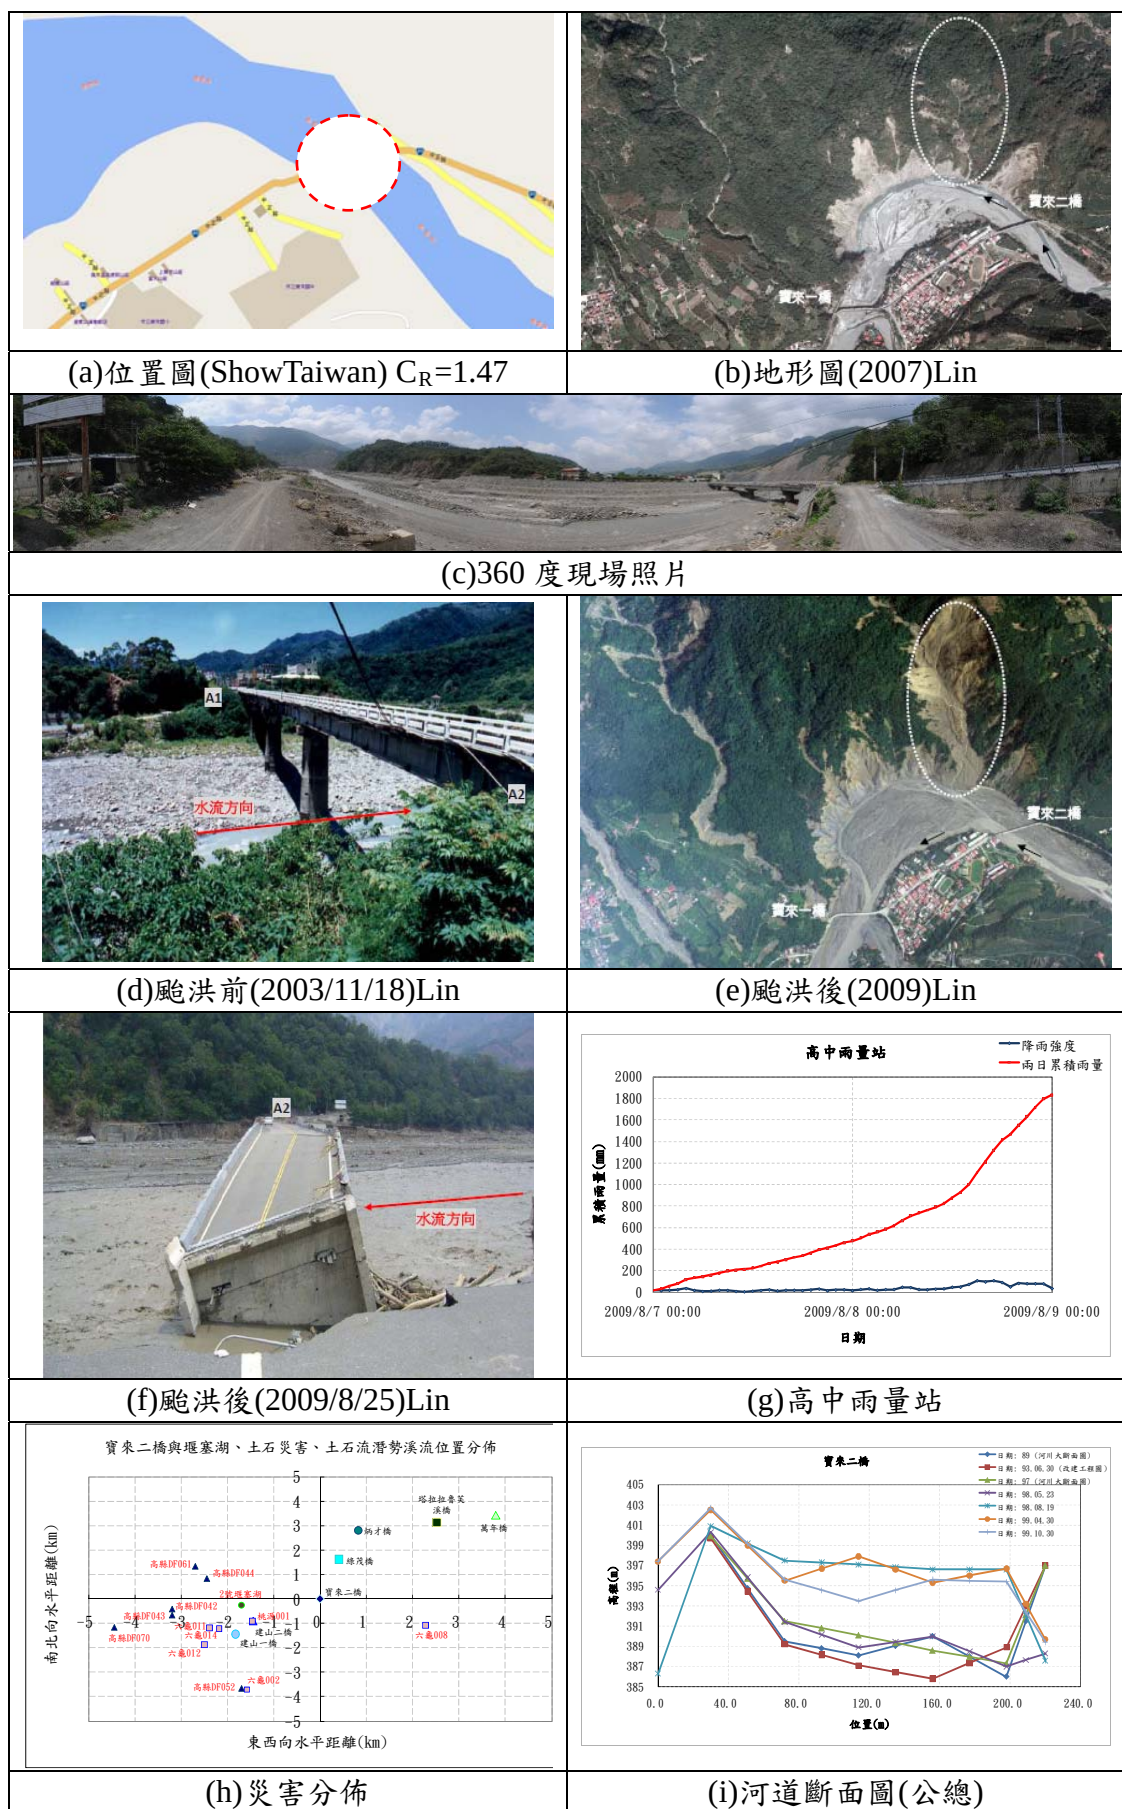
表 4.2.12 寶來二橋相關資料表

| 寶來二橋<br>(398) | A1 橋台流失、橋台基礎淘刷<br>降雨強度過大<br>洪水量超過設計標準<br>橋梁鄰近土石流潛勢溪流<br>橋梁位於集水區出口<br>引道與橋台遭受沖刷<br>橋梁上游有堰塞湖潰堤<br>橋梁上游大型邊坡崩塌<br>橋台附近邊坡崩塌<br>橋台鄰近區域有路基流失<br>橋梁上下游有堤防、護岸破堤<br>橋梁遭受土石、浮木淤積破壞 | 洪水沖刷—束縮沖刷、側向侵蝕、高水位至橋梁上構<br>土石流—沖刷、撞擊<br>漂流木—隨洪水掛淤於橋面版、隨洪水或堰塞湖潰決後之湧波撞擊橋梁<br>堰塞湖—橋梁位於堰塞湖土石壩體下游 | 橋址位於河道彎道處<br>河川護岸沖刷崩塌<br>橋基或保護工受流石或流木撞擊、磨損狀況<br>橋台與堤防交界損壞<br>土石流材料含卵礫石、漂流木、砂石 |

寶來二橋相關資料如下表 4.2.12 所述，該橋位於高雄市六龜區，座落於台 20 線南橫公路沿線 80K+807M 處(a圖)，橋梁為六跨 220 公尺，各跨長度分別為 30 公尺、4 跨 40 公尺與 22 公尺，橋面寬度為 9 公尺，其所在位置河道高程為 398 公尺，平均淤積高度約為 4.4 公尺，土方淤積量約為  $1,074\text{m}^3/\text{m}$ (i圖)，該橋跨越荖濃溪主流(a圖)，鄰近的高中雨量站 48 小時累積雨量達 1,832mm(g圖)。由(h)圖觀察可知該橋附近有 2 號堰塞湖、兩處高潛勢土石溪流(編號為高縣DF044 與高縣DF051)及四處崩塌地(編號為六龜 008、011、012 與桃源 001)，由(d)圖顯示橋下靜高為 17.5 公尺，配合(c)、(e)與(f)圖顯示災後河道全面淤積嚴重，研判橋梁損壞應與豪大雨導致上游河道邊坡土石崩塌，大量土石隨著河流被攜帶至此淤積，加上該橋位於河道蜿蜒處，其蜿蜒度數值達 1.47，再由(i)圖顯示左岸被嚴重刷深且嚴重沖刷河岸，導致左側橋台毀損。

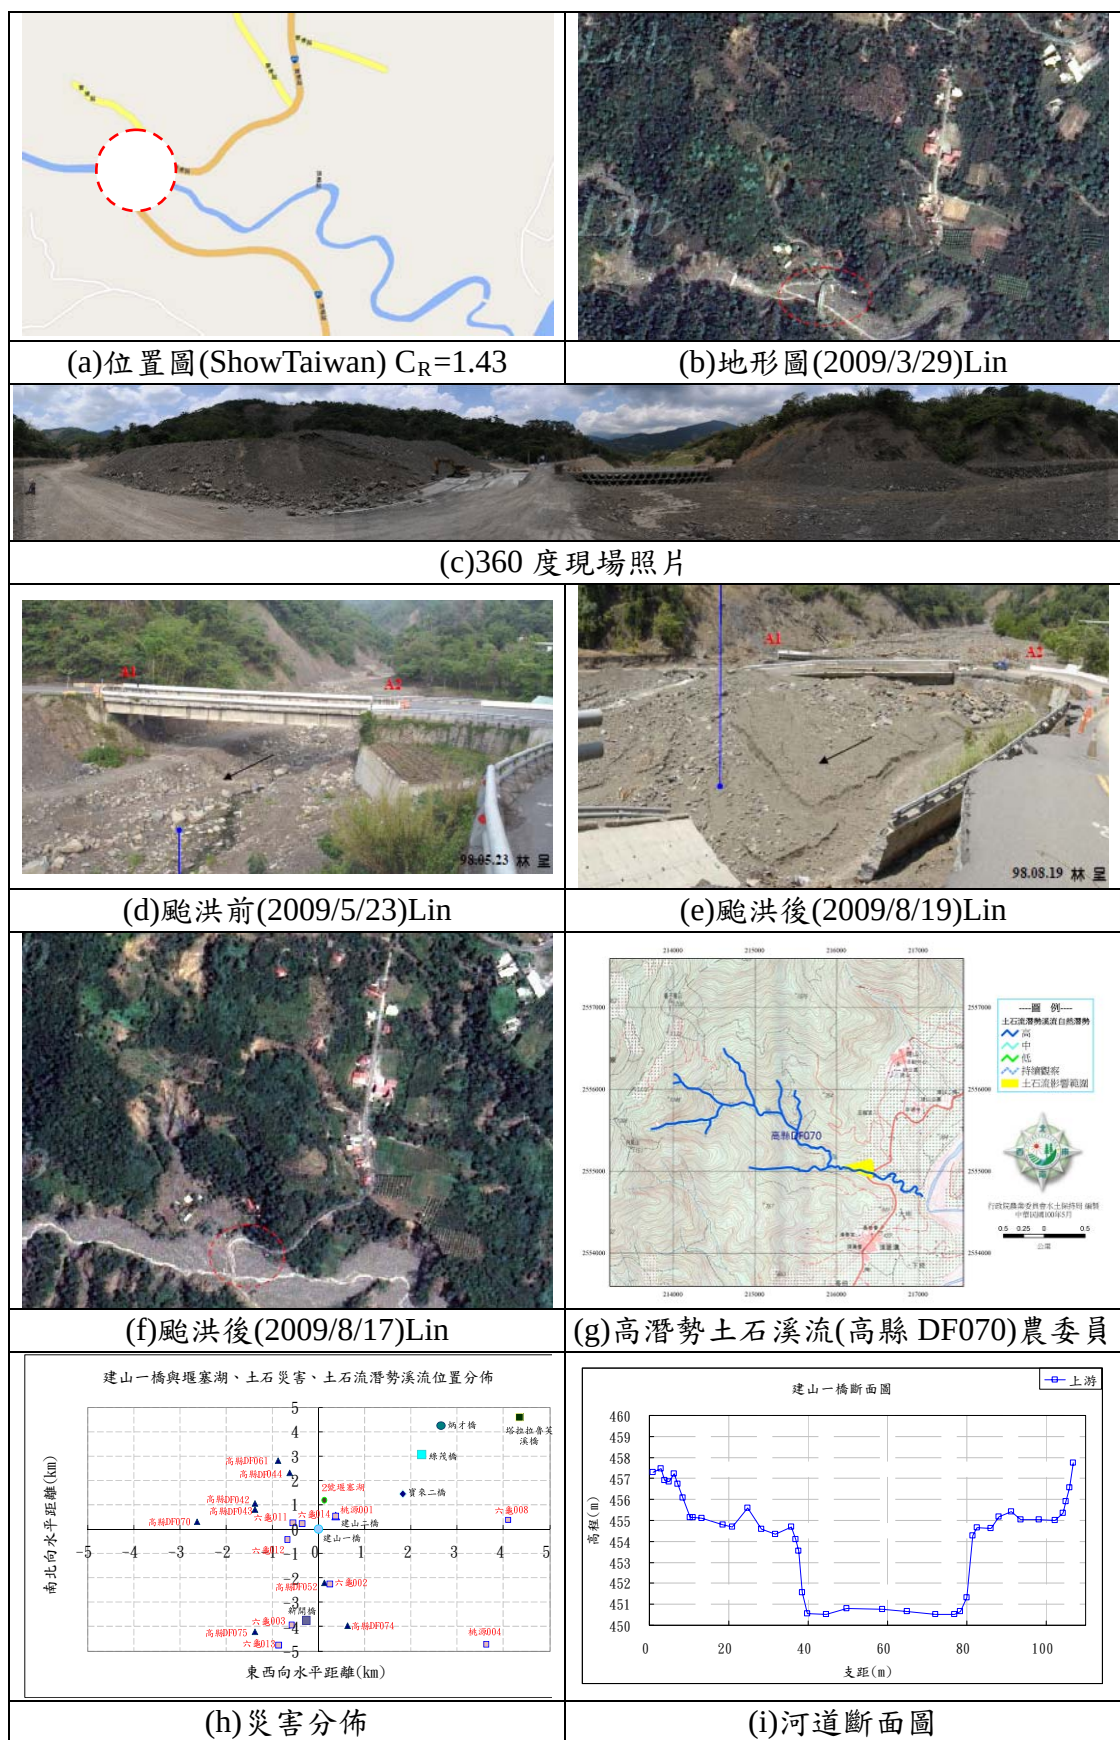
表 4.2.14 建山一橋相關資料表

| 單位 | 交通部公路總局 | 交通部運輸研究所 | 財團法人中華顧問工程司 |
|---|---|---|---|
| 建山一橋 (451) | 全橋橋面版流失，總長 42 公尺<br>A1 橋台流失、橋台基礎淘刷<br>降雨強度過大<br>洪水量超過設計標準<br>橋梁鄰近土石流潛勢溪流<br>橋梁位於集水區出口<br>引道與橋台遭受沖刷<br>橋梁上游大型邊坡崩塌<br>橋台鄰近區域有路基流失<br>橋梁上下游有堤防、護岸破堤<br>橋梁遭受土石、浮木淤積破壞 | 洪水沖刷—側向侵蝕、流石撞擊磨損<br>土石流—浮托淤埋、漫流改道、沖刷、磨蝕、河道堵塞、撞擊 | 緊鄰山崖<br>河床局部坡度陡急或橋梁靠近河床陡峭之山區<br>河川護岸沖刷崩塌<br>橋基或保護工受流石或流木撞擊、磨損狀況<br>橋台與堤防交界損壞<br>土石流材料含卵礫石、漂流木、砂石 |

建山一橋相關資料如下表 4.2.14所述，該橋位於高雄市六龜區，座落於台 20 線南橫公路沿線 78K+030M處(a圖)，橋梁為單跨 42 公尺，橋面寬度為 9.2 公尺，其所在位置河道高程為 451 公尺(i圖)，該橋跨越荖濃溪支流(a圖)。由(h)圖觀察可知該橋附近有 2 號堰塞湖潰決、多處的土石流潛勢溪流和多處的土石災害，其中以高潛勢土石溪流編號高縣DF070 及桃源 001 的土石災害對該橋影響最直接(g圖)，(d)圖顯示橋下靜高為 15.2 公尺，配合I、(e)與(f)圖顯示災後河道全面淤積嚴重，研判橋梁損壞應與豪大雨導致上游河道邊坡土石崩塌，形成土石流溪，大量土石隨著溪流被攜帶至此淤積，加上該橋位於河道蜿蜒處，其蜿蜒度數值達 1.43，導致土石大量淤積掩埋並破壞該橋。

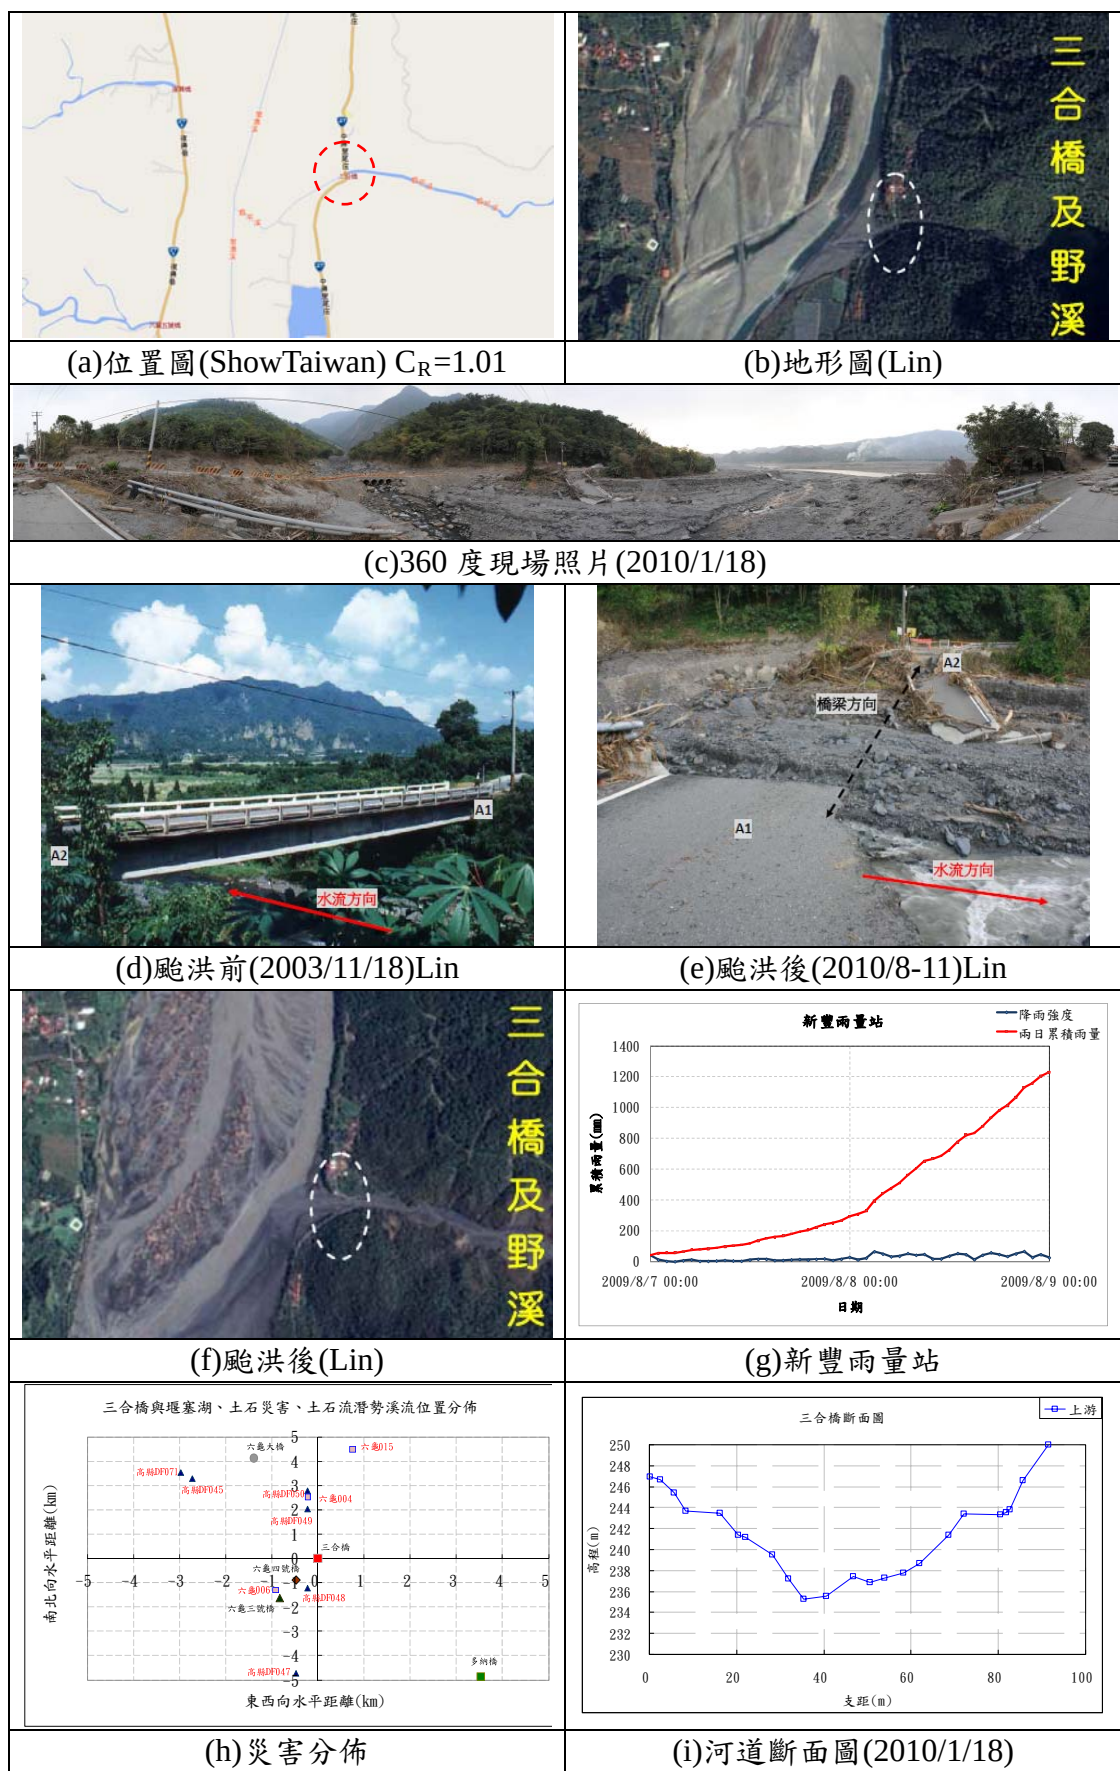
表 4.3.2 三合橋相關資料表

三和橋相關資料如下表 4.3.2 所述，該橋位於高雄市六龜區，座落於台 27 線 15K+833M 處(a圖)，橋梁為單跨 39 公尺，橋面寬度為 4.7 公尺，其所在位置河道高程 236 公尺(i圖)，該橋跨越扇平溪(a圖)，相當鄰近於荖濃溪主流。鄰近的新豐雨量站 48 小時累積雨量達 1,229mm，由(h)圖觀察可知該橋上游處有編號為高縣DF049 與高縣DF050 的低潛勢土石溪流與編號六龜 004 與六龜 015 的土石災害，(d)圖顯示橋下靜高為 10 公尺，配合(c)、(e)與(f)圖顯示災後河道淤積，研判橋梁損壞應與上游處邊坡土石崩塌，大量土石隨著溪流被攜帶至此衝擊橋梁，加上該橋通洪面積不足，導致該橋被土石衝擊斷裂。

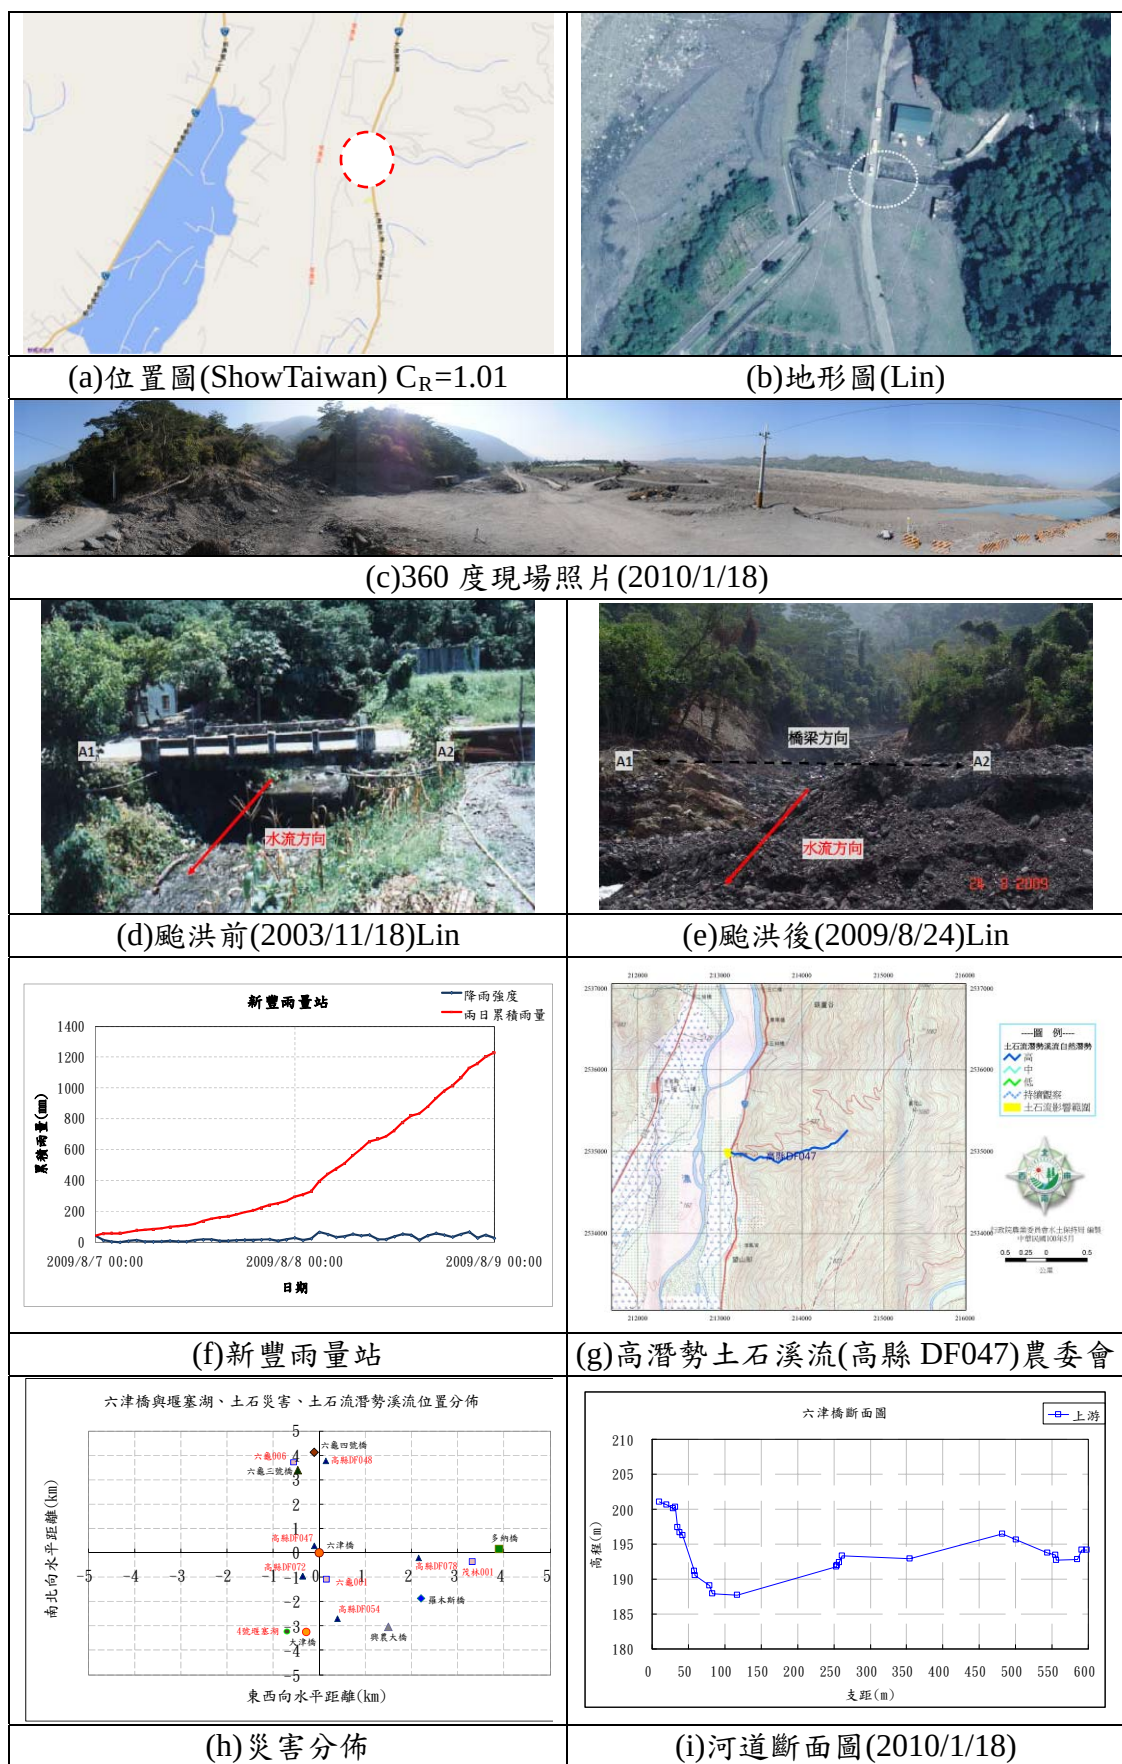
表 4.3.5 六津橋相關資料表

| 六津<br>橋<br>(188) | <p>橋面版遭土石掩埋<br/>A1、A2 橋台遭土石流掩埋<br/>洪水量超過設計標準<br/>橋梁鄰近土石流潛勢溪流<br/>橋梁位於集水區出口<br/>橋梁上游大型邊坡崩塌<br/>橋台附近邊坡崩塌<br/>橋台鄰近區域有路基流失<br/>橋梁上下游有堤防、護岸破堤<br/>橋梁遭受土石、浮木淤積破壞</p> | 土石流—浮托淤埋、漫流改<br>道 | 橋址位於河道彎道處<br>緊鄰山崖<br>河川護岸沖刷崩塌<br>橋基或保護工受流石或流<br>木撞擊、磨損狀況<br>橋台與堤防交界損壞<br>土石流材料含漂流木、砂石 |

六津橋相關資料如下表 4.3.5 所述，該橋位於高雄市六龜區，座落於台 27 線 21K+035M 處(a圖)，橋梁為單跨 7.6 公尺，橋面寬度為 4.6 公尺，其所在位置河道高程 188 公尺(i圖)，該橋跨越荖濃溪支流(a圖)，緊鄰於荖濃溪主流。由(h)圖觀察可知該橋附近有對其影響最為直接的高縣 DF047 高潛勢土石溪流與其餘土石流潛勢溪流和土石災害，(d)圖顯示橋下靜高為 2 公尺，配合(c)、(e)、(f)與(g)圖顯示災後大量土石淤積，研判應為土石流衝擊導致該橋毀損。

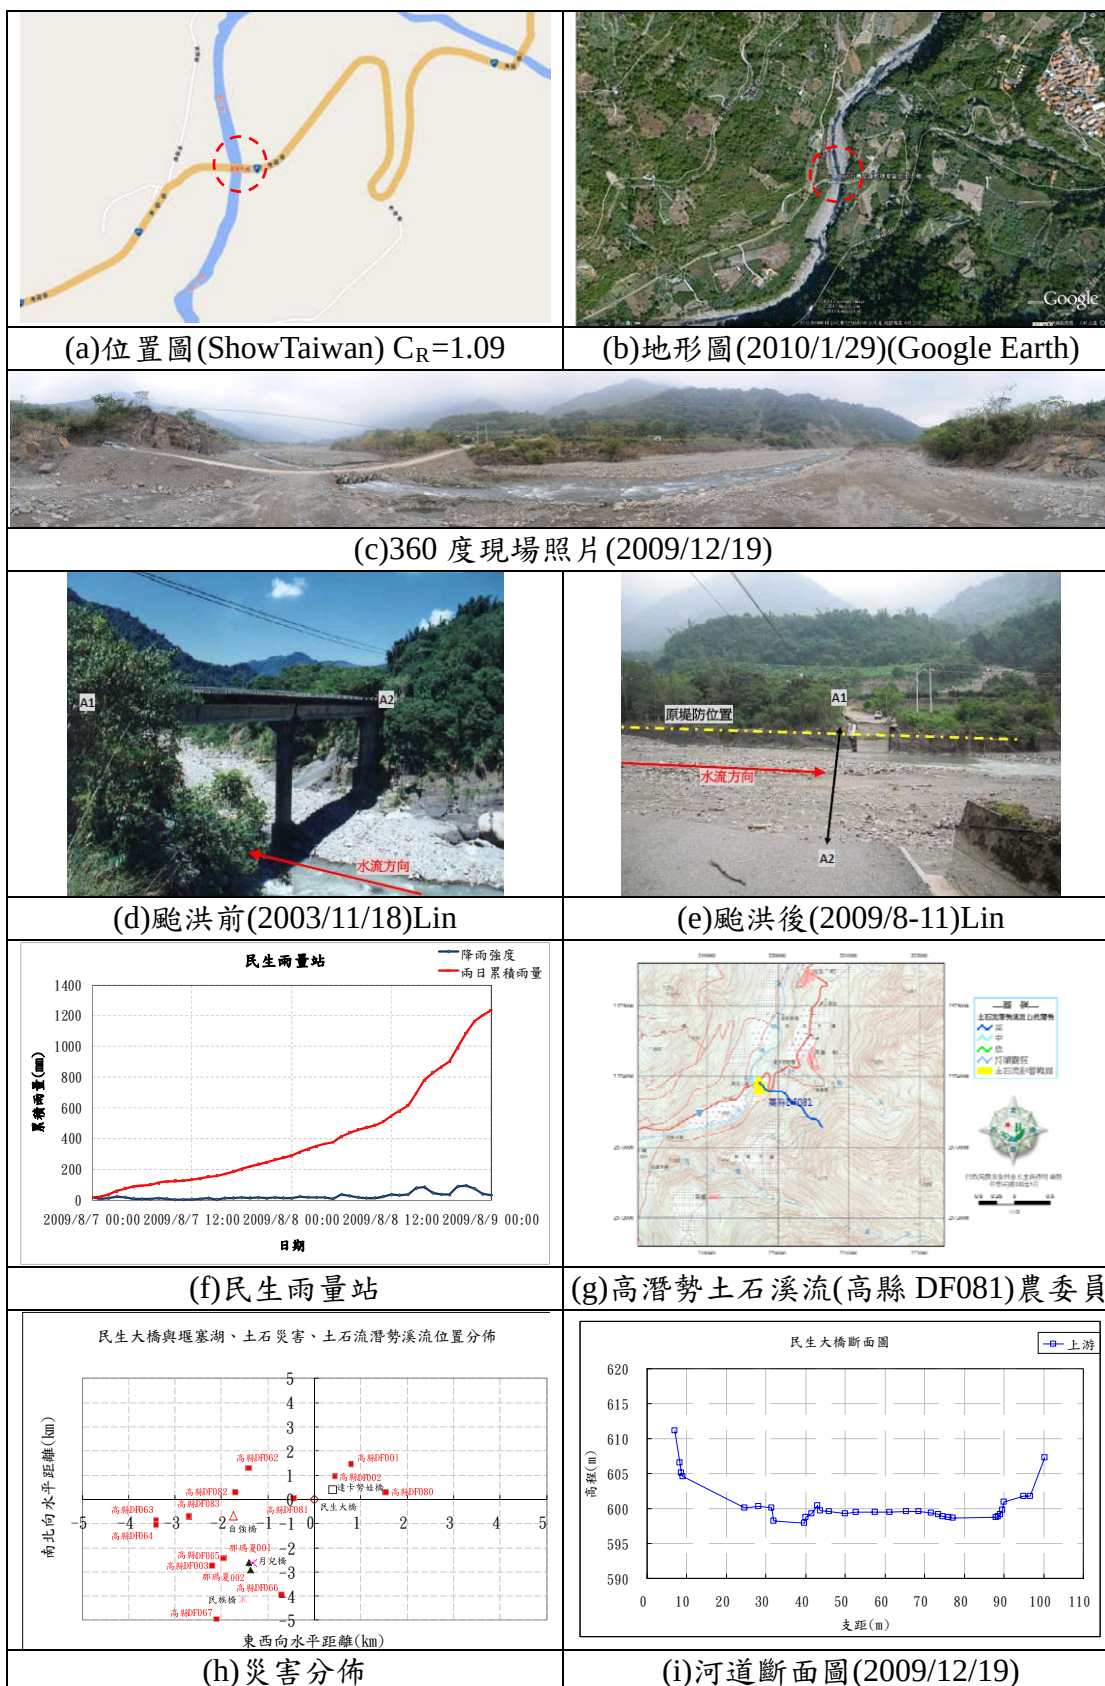
表 4.4.2 民生大橋相關資料表

| 單位 | 交通部公路總局 | 交通部運輸研究所 | 財團法人中華顧問工程司 |
|---|---|---|---|
| 民生大橋 (598) | 橋面版及橋台受河道兩岸坡腳淘刷作用及上游水流挾帶大量土石撞擊而流失<br>橋墩受河道上游水流挾帶大量土石撞擊而流失<br>降雨強度過大<br>洪水量超過設計標準<br>引道與橋台遭受沖刷<br>橋梁上游大型邊坡崩塌<br>橋台附近邊坡崩塌<br>橋台鄰近區域有路基流失<br>橋梁上下游有堤防、護岸破堤<br>橋梁遭受土石淤積破壞 | 洪水沖刷—側向侵蝕<br>土石流—沖刷、磨蝕、撞擊 | 河道束縮或保護工未合攏<br>橋址位於河道彎道處<br>緊鄰山崖<br>主河道通水斷面不足<br>河床局部坡度陡急或橋梁靠近河床陡峭之山區<br>河川護岸沖刷崩塌<br>橋台與堤防交界損壞<br>土石流材料含卵礫石、砂石 |

民生大橋相關資料如下表 4.4.2 所述，該橋位於高雄市那瑪夏區，座落於台 21 線沿線 205K+127M 處(a圖)，橋梁為 2 跨 60 公尺，各跨均為 30 公尺，橋面寬度為 5 公尺，其所在位置河道高程為 598 公尺(i圖)，該橋跨越達旗山溪主流(a圖)。由鄰近的民生雨量站可知其兩日累積雨量達 1,235.5 mm，最大時雨量發生在 8 月 8 日 21:00 的 95.5 mm(f圖)；由(h)圖觀察可知該橋附近有多處的土石流潛勢溪流，其中以編號為高縣DF081 的高潛勢土石溪流對該橋影響最直接(g圖)，由此研判此橋破壞應與土石流潛勢溪流有關，(d)圖顯示該橋橋底淨高約 16 公尺，再由(c)與(e)圖顯示災後河道淤積相當嚴重，研判應為上游邊坡崩塌後，加

上豪大雨形成土石流，導致大量的土石隨著河流撞擊該橋梁，導致該橋流失與河道全面淤積。
