# 莫拉克颱風造成橋梁損壞之探討

交通部運輸研究所

中華民國 101 年 4 月

| TITLE: Survey of damaged bridges caused by Typhoon Morakot | | | |

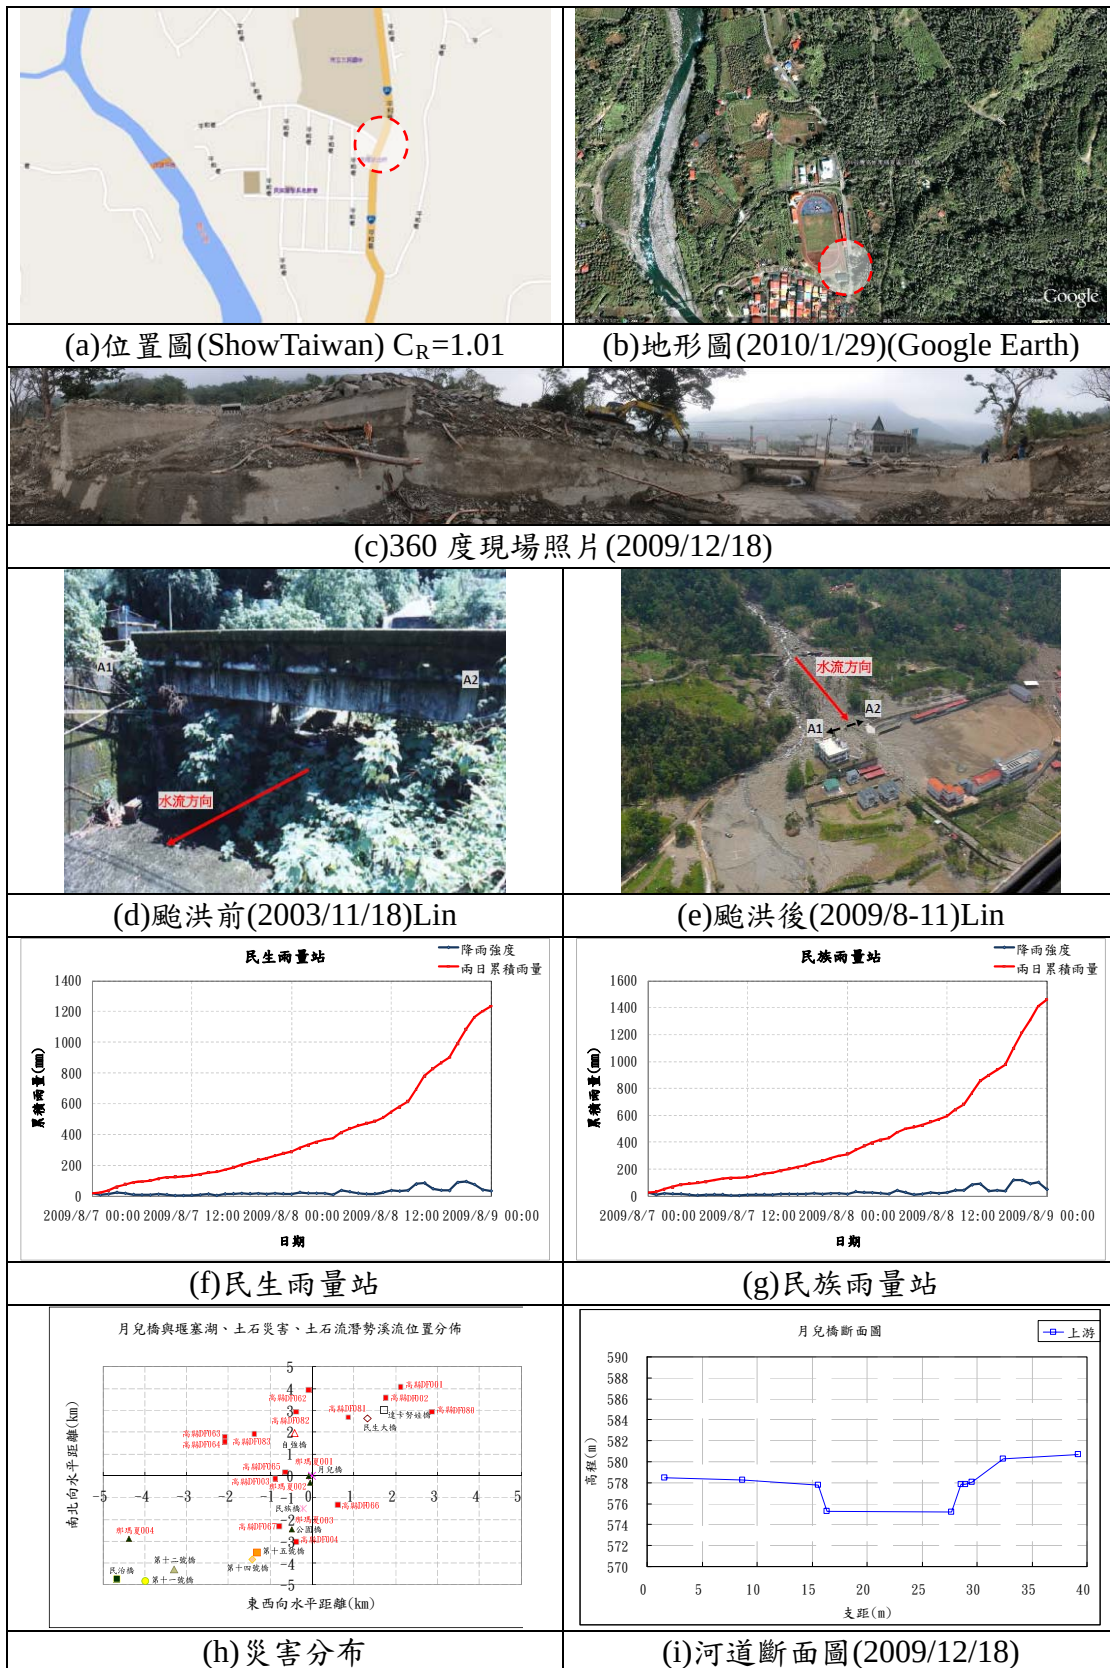
表 4.4.4 月兒橋相關資料表

月兒橋相關資料如下表 4.4.4所述，該橋位於高雄市那瑪夏區，座落於台 21 線沿線 209K+400M處(a圖)，橋梁為單跨 12.5 公尺，橋面寬度為 9 公尺，其所在位置河道高程為 576 公尺(i圖)，該橋跨越達旗山溪支流(a圖)。該橋鄰近的民生雨量站 48 小時累積雨量達 1,235.5mm(f圖)、民族雨量站 48 小時累積雨量達 1,462 mm(g圖)，顯示其鄰近與量均相當龐大；由(h)圖觀察可知該橋附近有多處土石流潛勢溪流與土石災害，由此研判此橋破壞應與土石流潛勢溪流和土石災害有關，其中以那瑪夏 001 與那瑪夏 002 的土石災害中野溪爆發之土石流影響最為直接，該野溪崩塌面積約為 0.9 公頃與 1.8 公頃；配合(d)圖可知該橋橋底淨高僅 4.5 公尺，通洪斷面不足。再由(c)與(e)圖顯示災後河道淤積，研判應為上游豪大雨導致邊坡崩塌後，大量土石隨著溪流掩埋該橋梁。

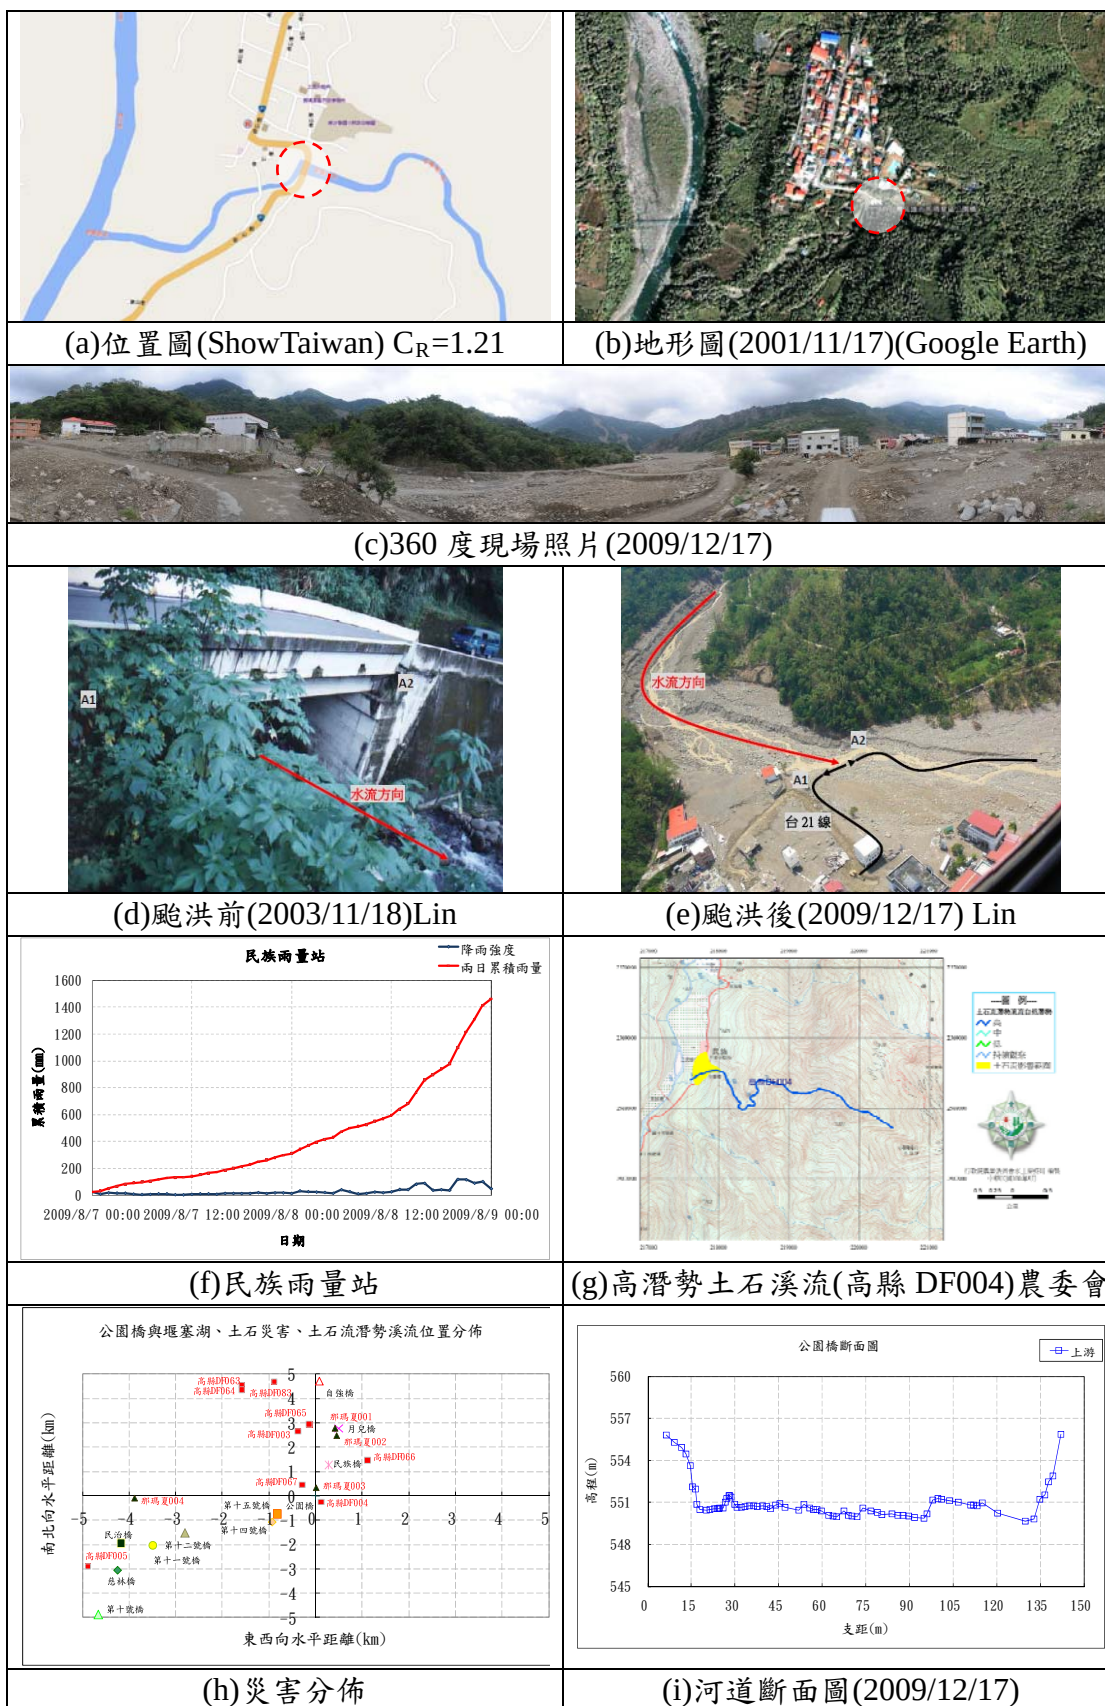
表 4.4.6 公園橋相關資料表

公園橋相關資料如下表 4.4.6所述，該橋位於高雄市那瑪夏區，座落於台 21 線沿線 212K+677M處(a圖)，橋梁為單跨 10 公尺，橋面寬度為 9 公尺，其所在位置河道高程為 550 公尺(g圖)，該橋跨越達都蘭那溪(a圖)。其鄰近的民族雨量站 48 小時累積雨量達 1,462 mm(f圖)，由(h)圖觀察可知該橋附近有多處土石流潛勢溪流與土石災害，其中以編號為高縣DF004 的高潛勢土石溪流對該橋影響最為直接，配合(d)圖顯示該橋橋底淨高僅 5 公尺，通洪面積嚴重不足。再由(c)與(e)圖顯示災後河道淤積嚴重，研判應為上游豪大雨導致邊坡崩塌後，大量土石隨著溪流衝擊該橋梁，導致該橋毀損。

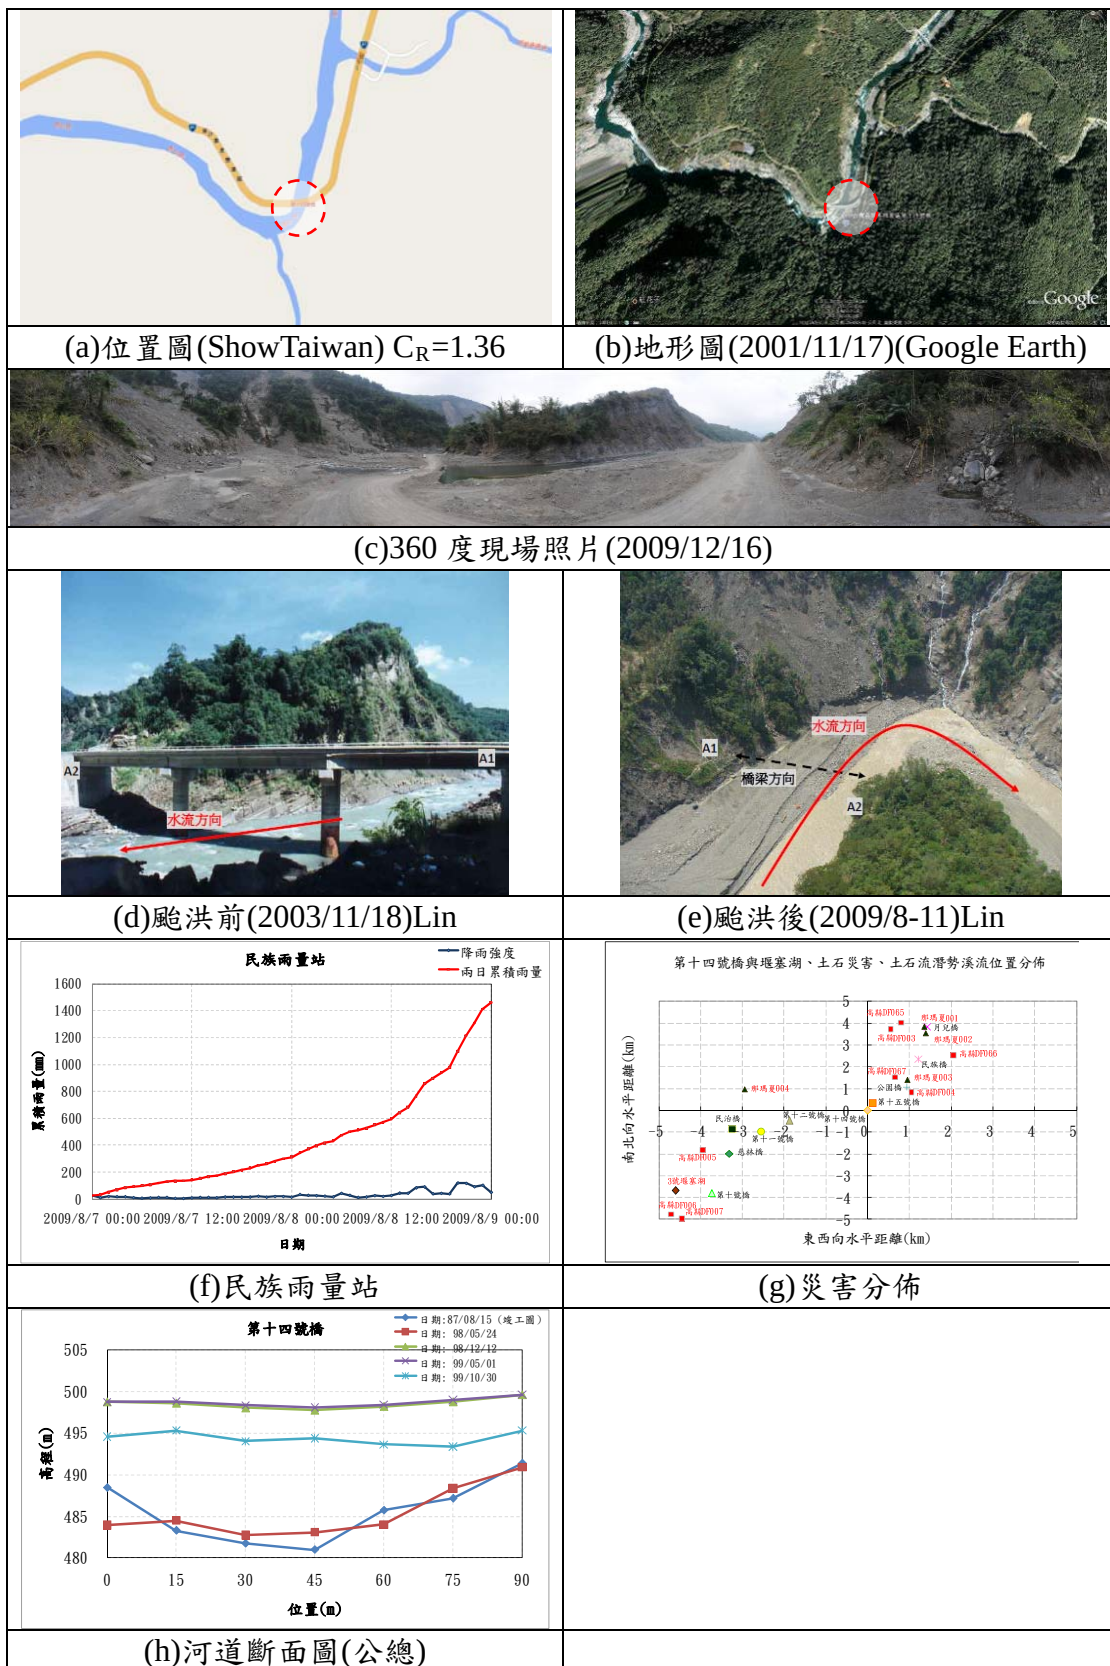
表 4.4.8 第十四號橋相關資料表

第十四號橋相關資料如下表 4.4.8所述，該橋位於高雄市那瑪夏區，座落於台 21 線沿線 214K+150M處(a圖)，橋梁為三跨 90 公尺，各跨為 30 公尺，橋面寬度為 9 公尺，其所在位置河道高程為 499 公尺(h圖)，鄰近的民族雨量站 48 小時累積雨量達 1,462mm(f圖)，且於莫拉克颱風過後，河道斷面平均淤積高度約為 13.2 公尺，土方淤積量約為  $1,207\text{m}^3/\text{m}$ 。該橋跨越旗山溪主流，且位於河道蜿蜒處，其蜿蜒度達 1.36(a圖)。由(g)圖顯示該橋上游處有 6 處的土石流潛勢溪流與 3 處的土石災害，由此研判此橋破壞應與此兩者有關，配合(d)圖可知該橋橋底淨高約為 14 公尺。再由(c)與(e)圖顯示災後河道淤積嚴重，研判應為上游豪大雨導致邊坡崩塌後，大量土石隨著溪流沖擊該橋梁，導致該橋毀損。

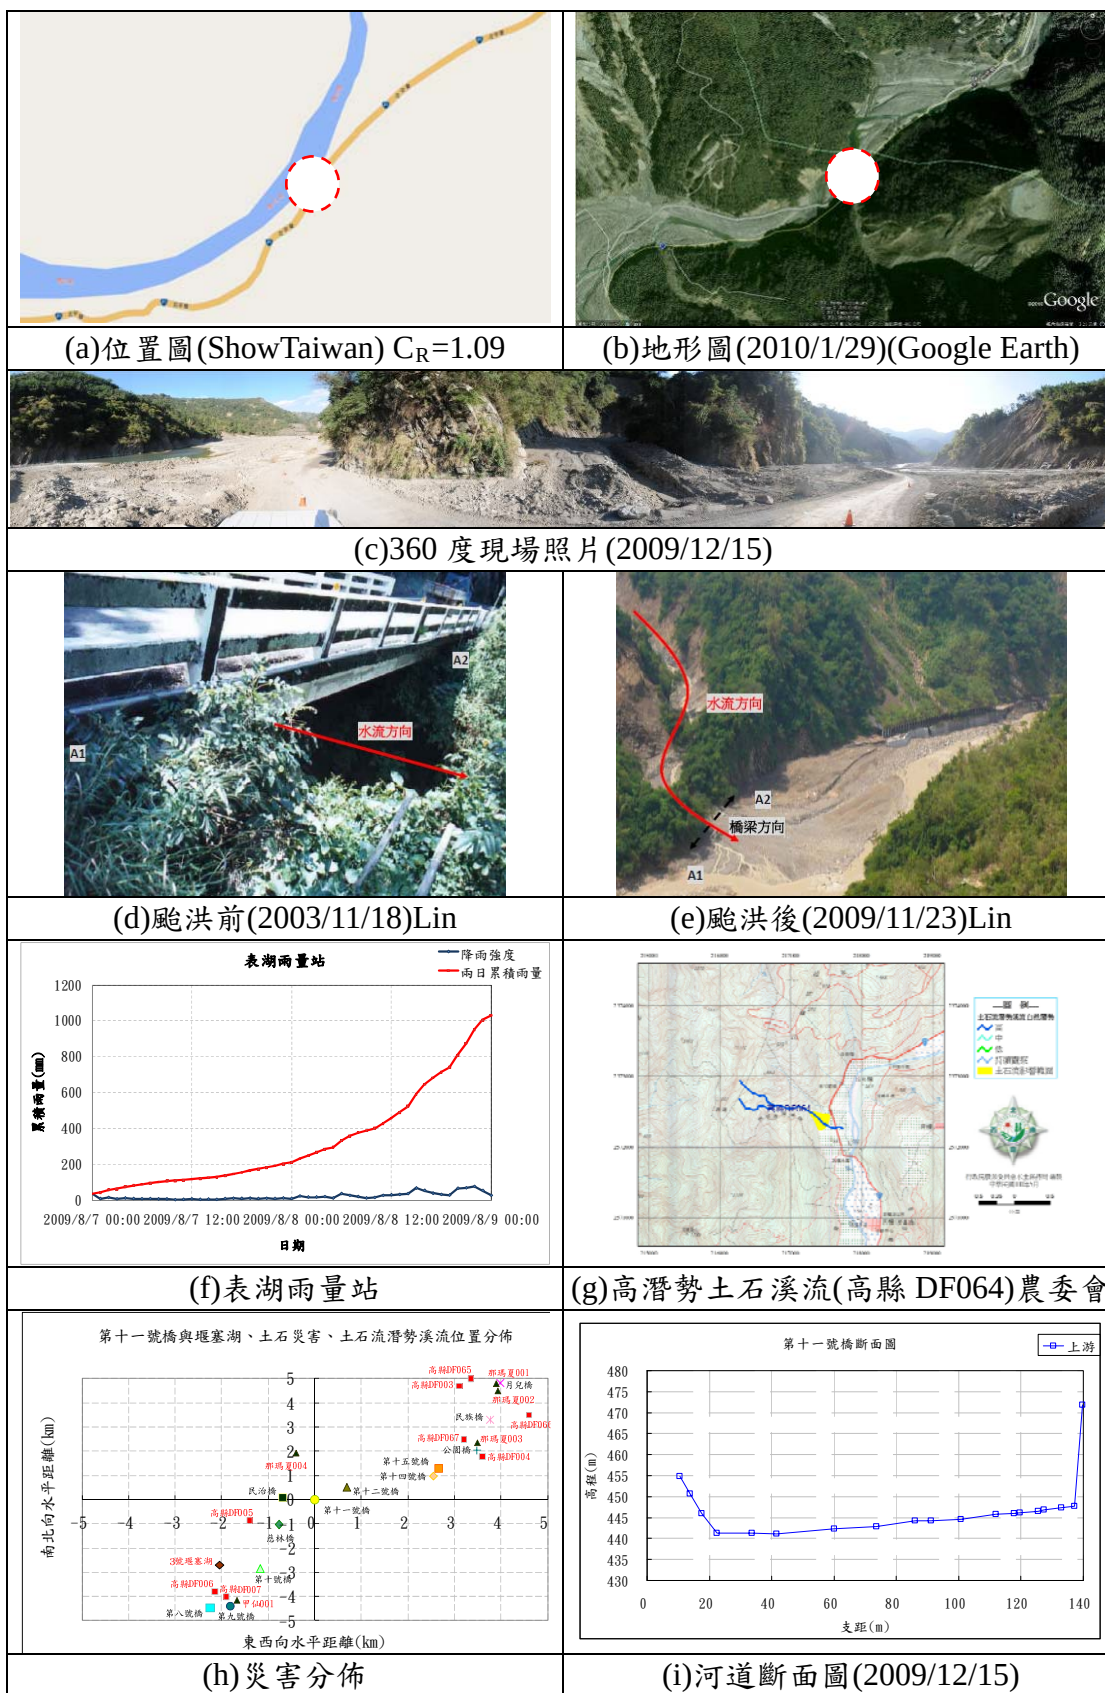
表 4.4.10 第十一號橋相關資料表

第十一號橋相關資料如下表 4.4.10所述，該橋位於高雄市甲仙區，座落於台 21 線沿線 218K+612M處(a圖)，橋梁為單跨 20 公尺，橋面寬度為 4.6 公尺，其所在位置河道高程為 442 公尺(i圖)，該橋跨越旗山溪支流，緊鄰旗山溪主流(a圖)。由(h)圖觀察可知該橋上游處有多處土石流潛勢溪流與土石災害，且鄰近的表湖雨量站 48 小時累積雨量達 1,031 mm，最大時雨量發生在 8 月 8 日 22:00 的 76 mm(f圖)；由此研判此橋破壞應與土石潛勢溪流和土石災害有關，由(d)圖可知該橋橋底淨高約為 9 公尺。再由(c)與(e)圖顯示災後河道淤積嚴重，研判應為支流上游處豪大雨導致邊坡崩塌後，大量土石隨著溪流沖擊該橋梁，導致該橋毀損。

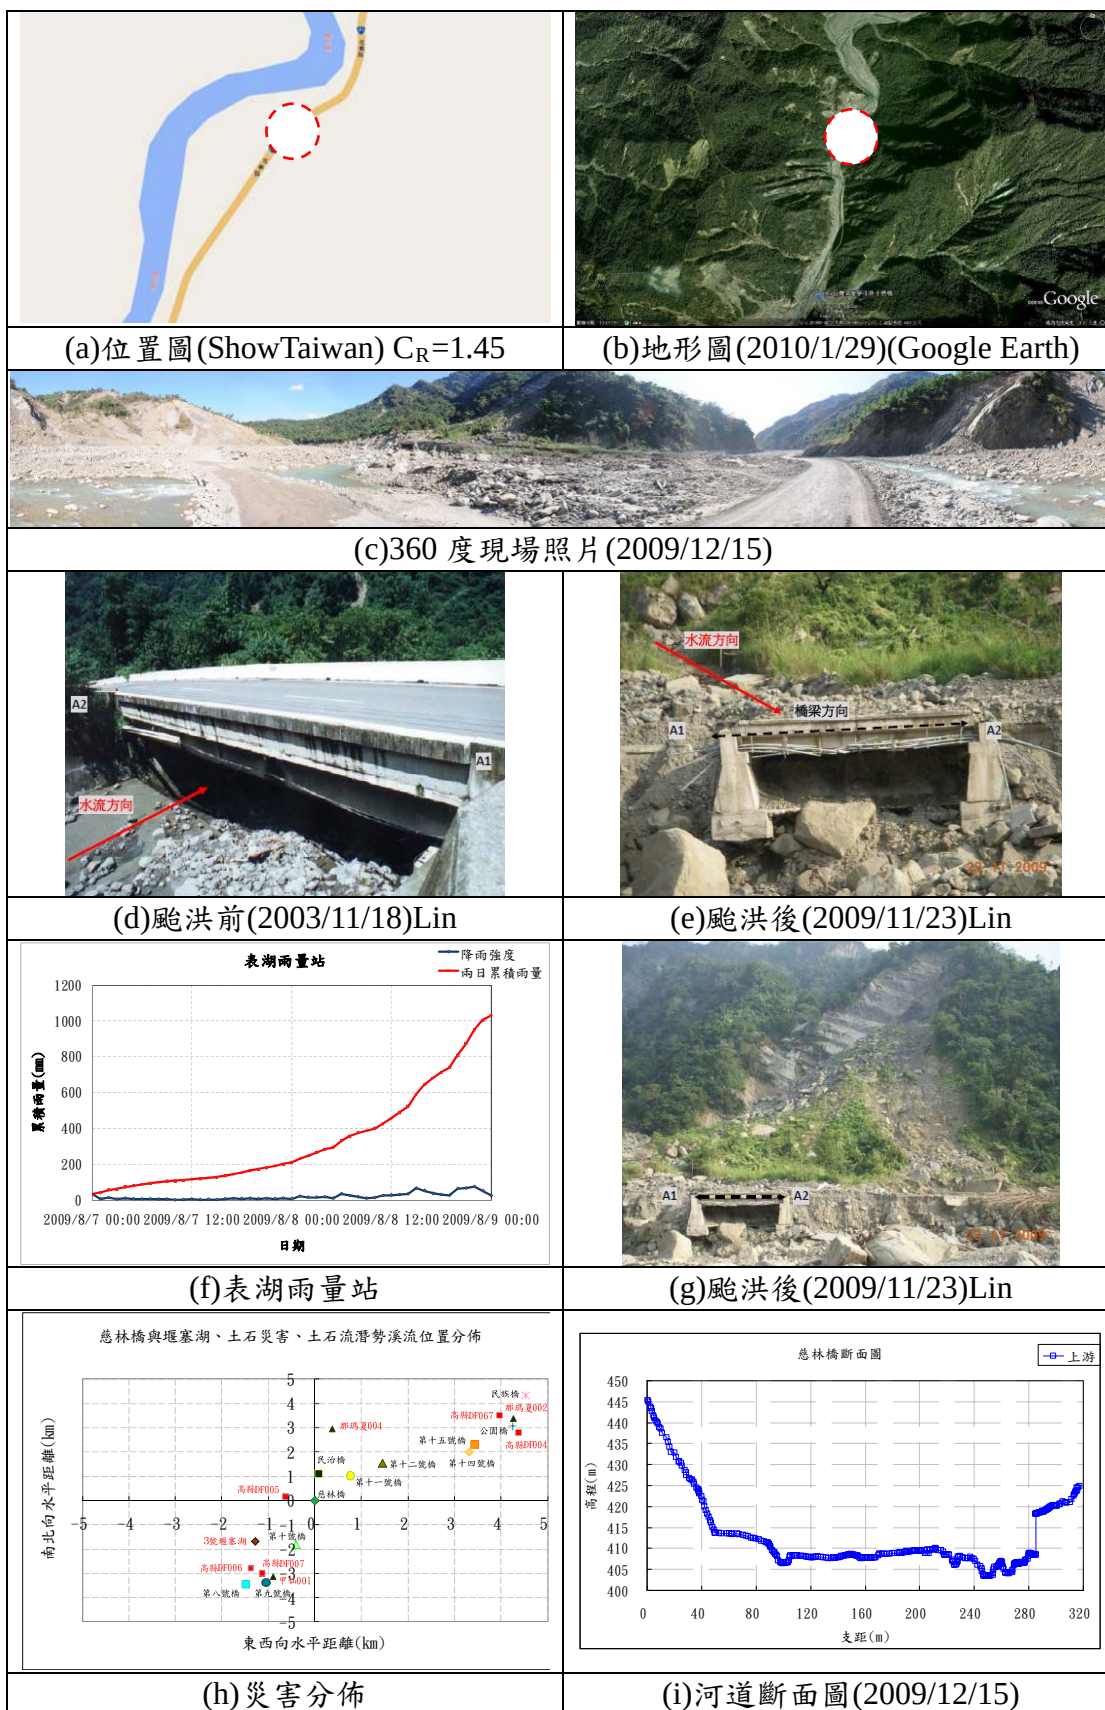
表 4.4.12 慈林橋相關資料表

慈林橋相關資料如下表 4.4.12 所述，該橋位於高雄市甲仙區，座落於台 21 線沿線 220K+485M 處(a圖)，橋梁為單跨 15 公尺，橋面寬度為 9 公尺，其所在位置河道高程為 404 公尺(i圖)，該橋跨越旗山溪支流，緊鄰旗山溪主流(a圖)。由(h)圖觀察可知該橋附近有多處土石流潛勢溪流，配合(d)圖可知該橋橋底淨高約 5 公尺，通洪斷面嚴重不足。且鄰近的表湖雨量站 48 小時累積雨量達 1,031 mm，最大時雨量發生在 8 月 8 日 22:00 的 76 mm(f圖)；再由(c)、(e)與(g)圖顯示災後河道淤積嚴重，研判應為支流上游處豪大雨導致邊坡崩塌後，大量土石隨著溪流沖擊該橋梁兩側引道，導致該橋兩側引道毀損。

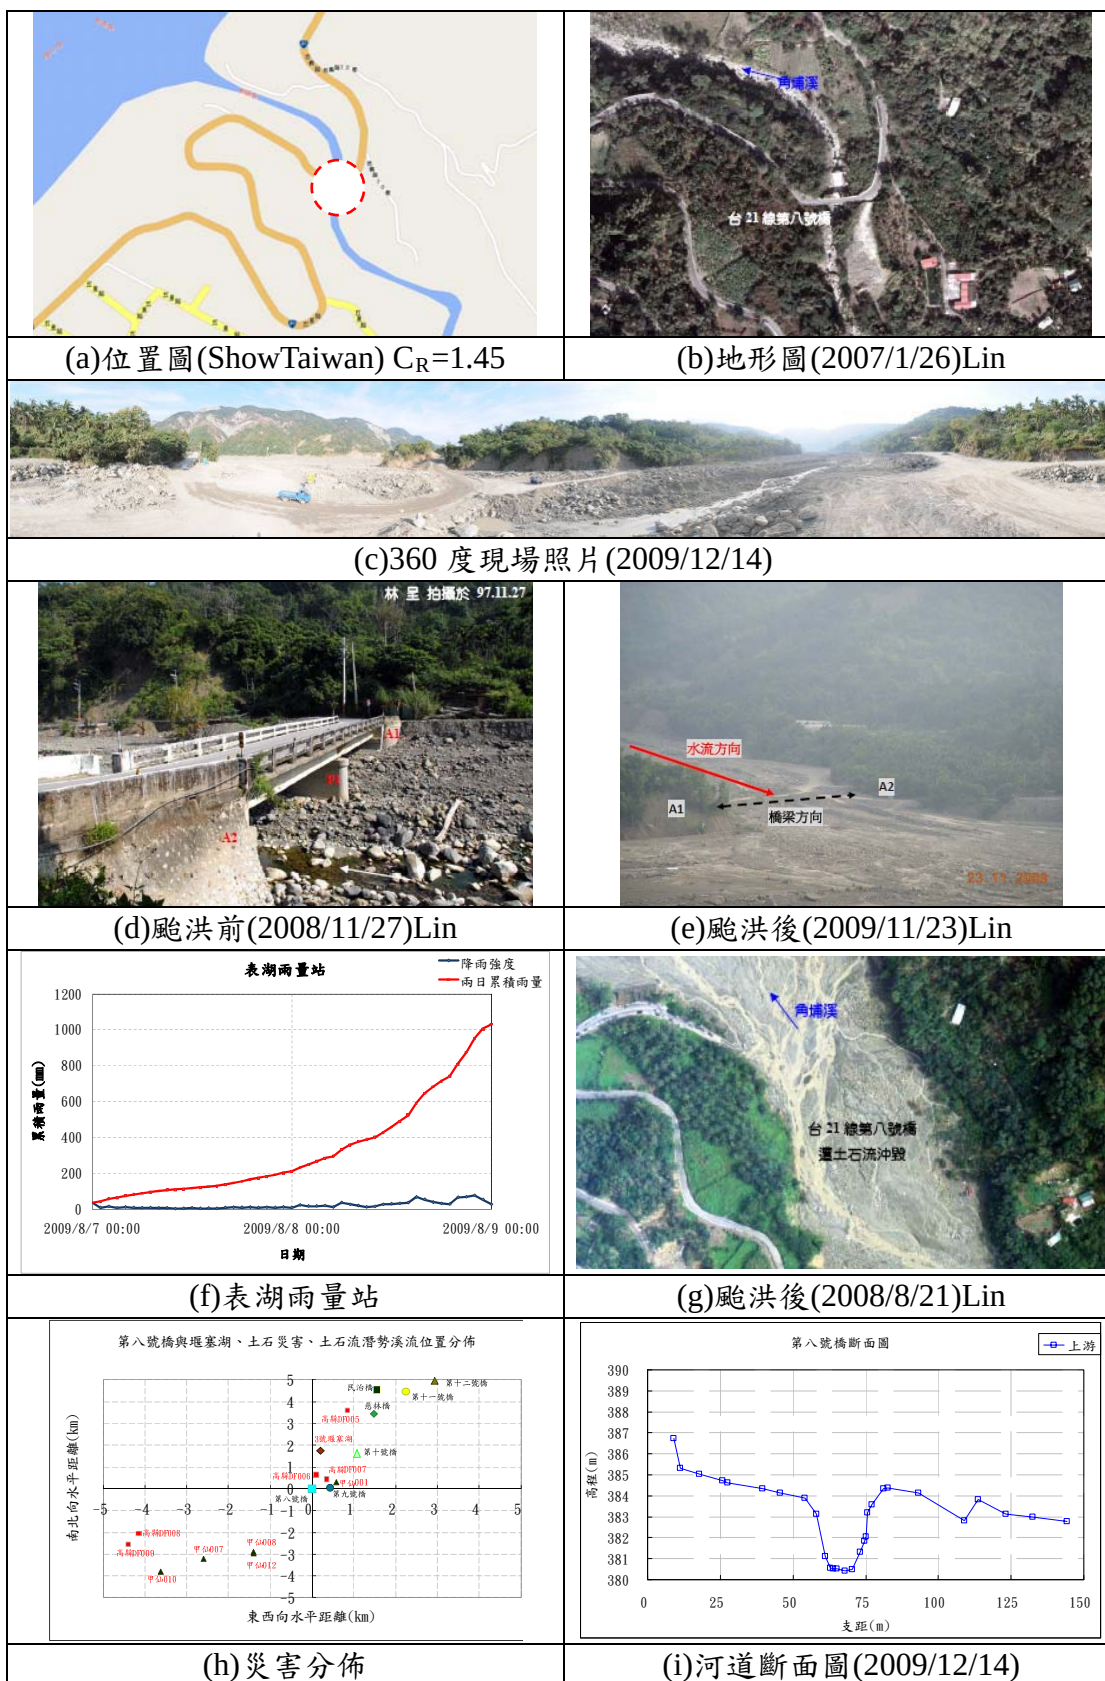
表 4.4.15 第八號橋相關資料表

| 第八號橋<br>(381) | 全橋橋面版流失，總長 36 公尺<br>P1 橋墩流失<br>A1、A2 橋台流失、橋台基礎淘刷<br>洪水量超過設計標準<br>橋梁鄰近土石流潛勢溪流<br>橋梁位於集水區出口<br>引道與橋台遭受沖刷<br>橋梁上游大型邊坡崩塌<br>橋台鄰近區域有路基流失<br>橋梁上下游有堤防、護岸破堤<br>橋梁遭受土石、浮木淤積破壞 | 土石流—浮托淤埋、漫流改道、撞擊 | - |

第八號橋相關資料如表 4.4.15 所述，該橋位於高雄市甲仙區，座落於台 21 線 224K+050M 處(a圖)，橋梁為 2 跨 36 公尺，各跨均為 18 公尺，橋面寬度為 4.7 公尺，其所在位置河道高程為 381 公尺(i圖)，該橋跨越旗山溪支流，緊鄰旗山溪主流，其河道蜿蜒度高達 1.45(a圖)。由(h)圖觀察可知該橋上游有 3 號堰塞湖潰決，與兩處的土石流潛勢溪流和甲仙 001 的土石災害，其中甲仙 001 之土石災害於 8 月 9 日約 6 時小林國小後方的獻肚山邊坡發生總面積約 350 公頃(其中崩塌區約為 190 公頃、堆積區約 160 公頃)之大規模走山，崩塌土石先掩埋小林村北側聚落，連同旗山溪右岸邊坡之崩塌土石，堵塞旗山溪河道形成堰塞湖，隨即於當日上午發生潰決，潰壩洪水夾帶大量土石將小林掩沒。配合(d)圖可知該橋橋底淨高約 8 公尺，通洪斷面不足。且鄰近的表湖雨量站 48 小時累積雨量達 1,031 mm(f圖)；再由(c)、(e)與(g)圖顯示災後河道淤積嚴重，研判應為支流上游處豪大雨導致邊坡崩塌後，大量土石隨著溪流沖擊該橋梁，導致該橋毀損。

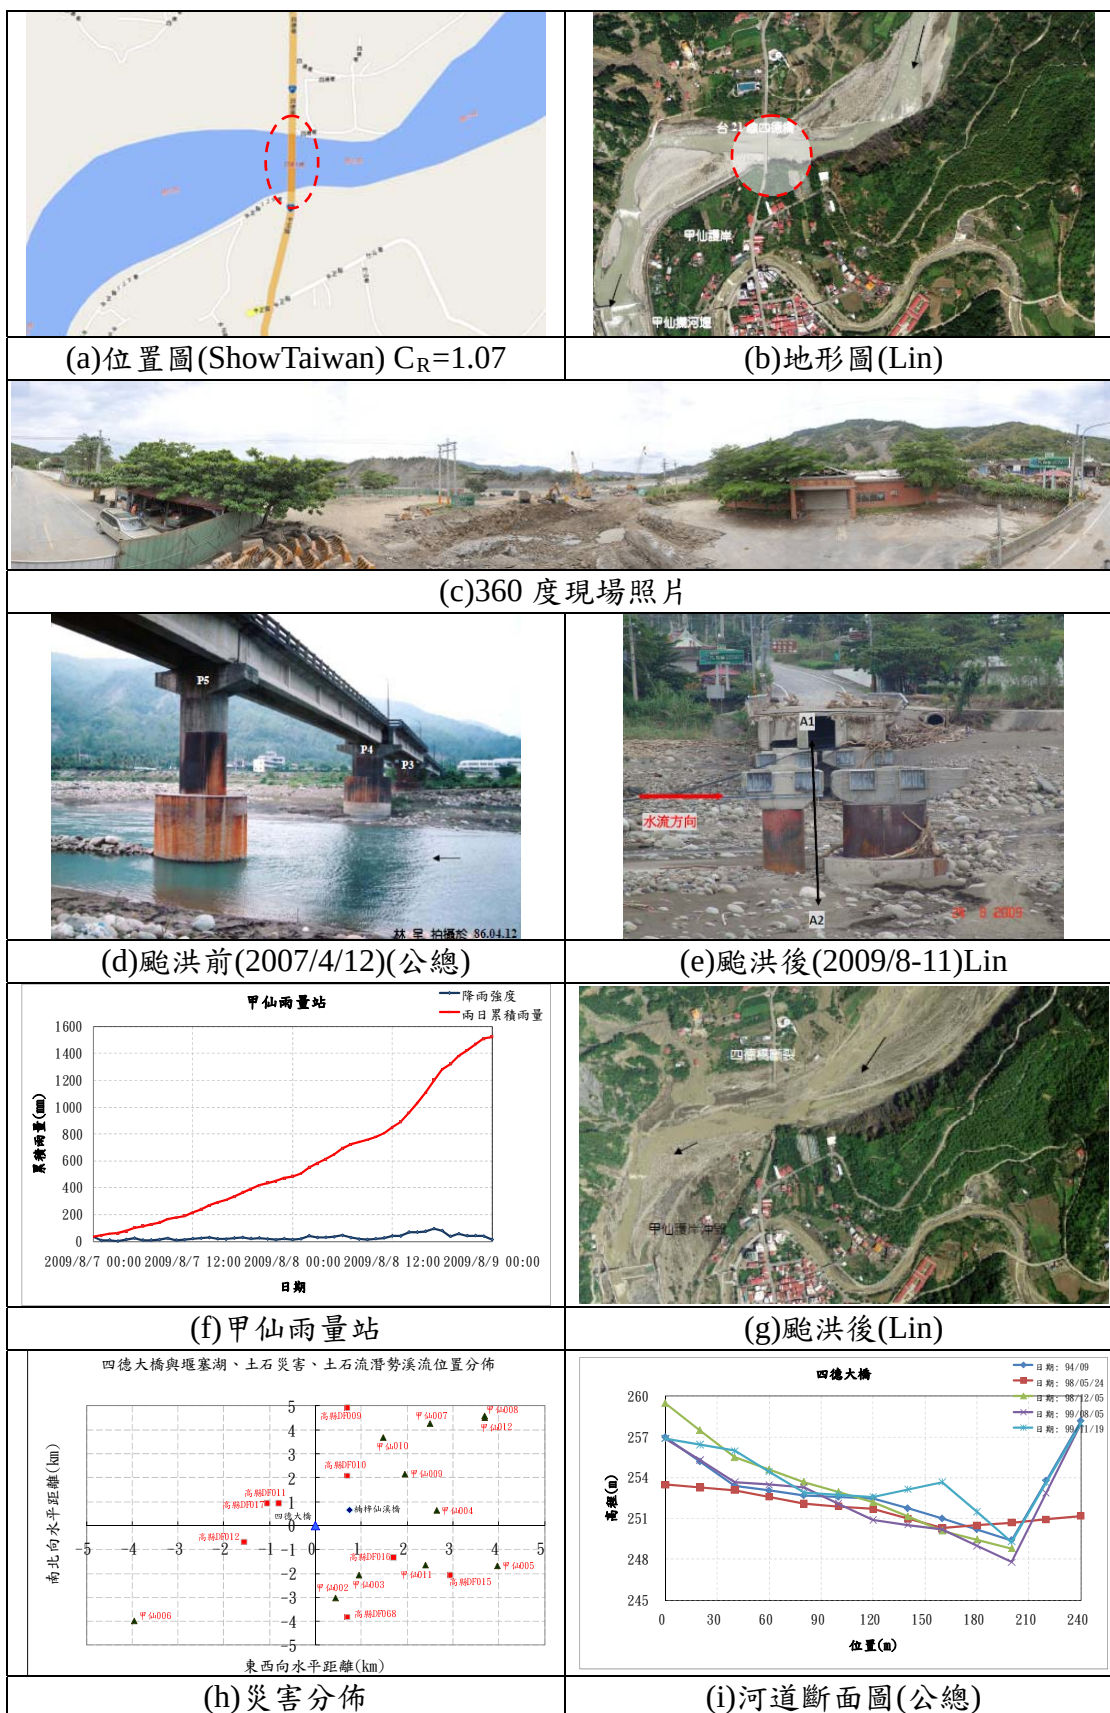
表 4.5.2 四德大橋相關資料表

| 四德大橋 (249) | <p>橋面版共流失 4 跨，總長 160 公尺</p> <p>P4、P5 橋墩流失</p> <p>A2 橋台基礎淘刷</p> <p>降雨強度過大</p> <p>洪水量超過設計標準</p> <p>引道與橋台遭受冲刷</p> <p>橋梁上游有堰塞湖潰堤</p> <p>橋梁上游大型邊坡崩塌</p> <p>橋台附近邊坡崩塌</p> <p>橋台鄰近區域有路基流失</p> <p>橋梁上下游有堤防、護岸破堤</p> <p>橋梁遭受土石、浮木淤積破壞</p> | <p>洪水冲刷—位於河道彎道處或挑水效應處</p> <p>漂流木—隨洪水掛淤於橋墩、隨洪水或堰塞湖潰決後之湧波撞擊橋梁</p> <p>堰塞湖—橋梁位於堰塞湖土石壩體下游</p> | <p>橋址位於河道彎道處</p> <p>緊鄰山崖</p> <p>上游 1 公里處有橋梁</p> <p>河川護岸冲刷崩塌</p> <p>橋基或保護工受流石或流木撞擊、磨損狀況</p> <p>橋台與堤防交界損壞</p> <p>土石流材料含卵礫石、漂流木、砂石</p> |

四德大橋相關資料如下表 4.5.2 所述，該橋位於高雄市甲仙區，座落於台 21 線沿線 236K+650M 處，橋梁為 6 跨 240 公尺，各跨均為 40 公尺，橋面寬度為 7.5 公尺，該橋跨越旗山溪(a圖)。其所在位置河道高程約為 249 公尺(i圖)，莫拉克颱風後最大淤積高度約為 4 公尺，最大沖刷深度約為 2 公尺，土方淤積量約為  $254\text{ m}^3/\text{m}$ (i圖)。鄰近之甲仙雨量站 48 小時累積雨量達 1,523 mm，最大時雨量發生在 8 月 8 日 17:00 的 95 mm(g圖)。由(h)圖觀察可知該橋上游有多處的土石流潛勢溪流與多處的土石災害。(d)圖顯示橋下淨高約為 12 公尺，配合(c)、(e)、(f)與(g)圖顯示災後河道有明顯的土石淤積，研判應為豪大雨和多處崩塌地崩塌後，大量土石隨著溪流沖擊該橋梁，導致該橋毀損。

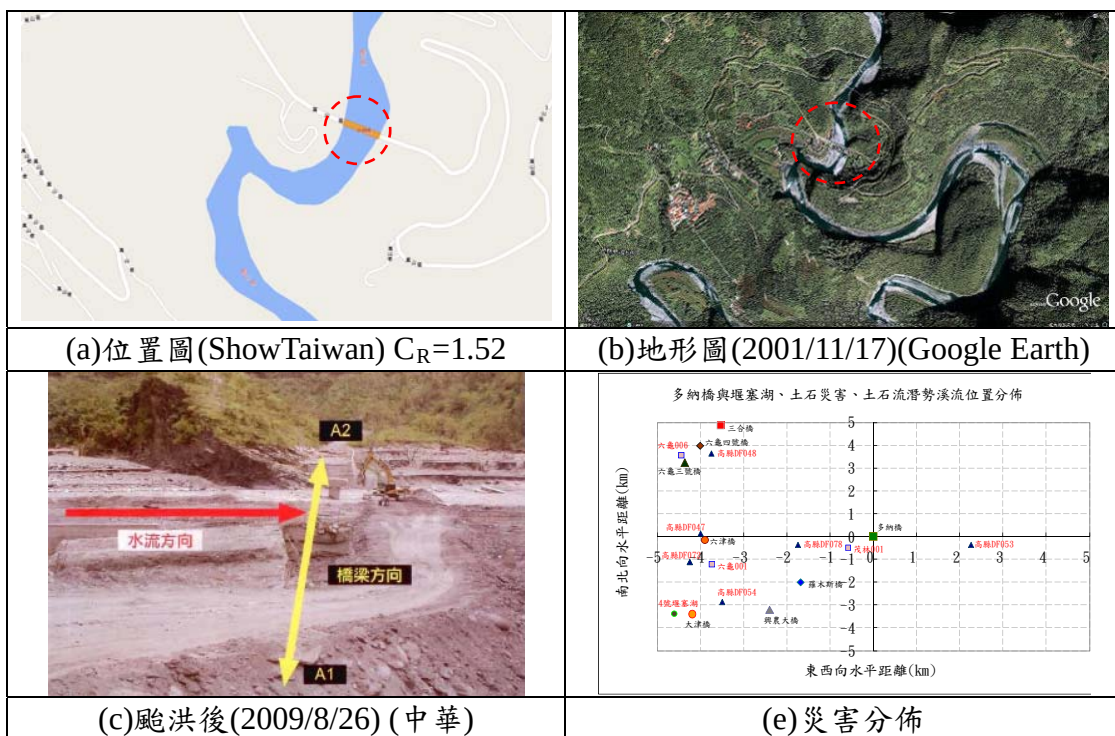
表 4.7.1 多納橋相關資料表

多納橋相關資料如下表 4.7.1 所述，該橋位於高雄市茂林區，座落於高 32 線沿線 9K+000M 處，橋梁為 3 跨 111 公尺，各跨均為 36.9 公尺，橋面寬度為 9 公尺，該橋跨越濁口溪，位於河道蜿蜒處，其蜿蜒度數值達 1.52(a 圖)。其所在位置河道高程約為 244 公尺(b 圖)。由(d)圖觀察其鄰近 1 公里有編號為茂林 001 的土石災害，研判其破壞原因應與此土石災害有關。由(c)圖顯示災後橋墩明顯有受到外力衝擊而破損的現象，但並未被完全撞斷或完全掩埋，僅橋面板全部被沖失，顯示此橋並主要非受沖刷之影響，而是受到河流攜帶的大量土石撞擊，導致橋面板被翻落河道被沖失。

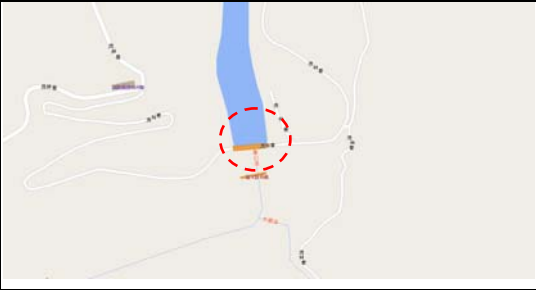
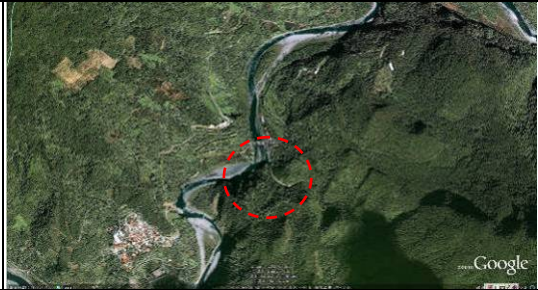
羅木斯橋相關資料如下表 4.7.2所述，該橋位於高雄市茂林區，座落於高 23 線沿線 3K+400M處，橋梁為 3 跨 105 公尺，各跨均為 35 公尺，橋面寬度為 8 公尺，該橋跨越濁口溪(a圖)。其所在位置河道高程約為 186 公尺(b圖)。由(e)圖觀察其上游處有編號為茂林 001 的土石災害與編號為高縣DF078 的高潛勢土石溪流，研判其破壞原因應與此土石災害和土石流潛勢溪流有關。由(c)與(d)圖顯示災後橋墩明顯有受到外力衝擊而破損的現象，但並未被完全撞斷或完全掩埋，僅橋面板全部被沖失，顯示此橋並主要非受沖刷之影響，而是受到河流攜帶的大量土石撞擊，導致橋面版被翻落河道被沖失。

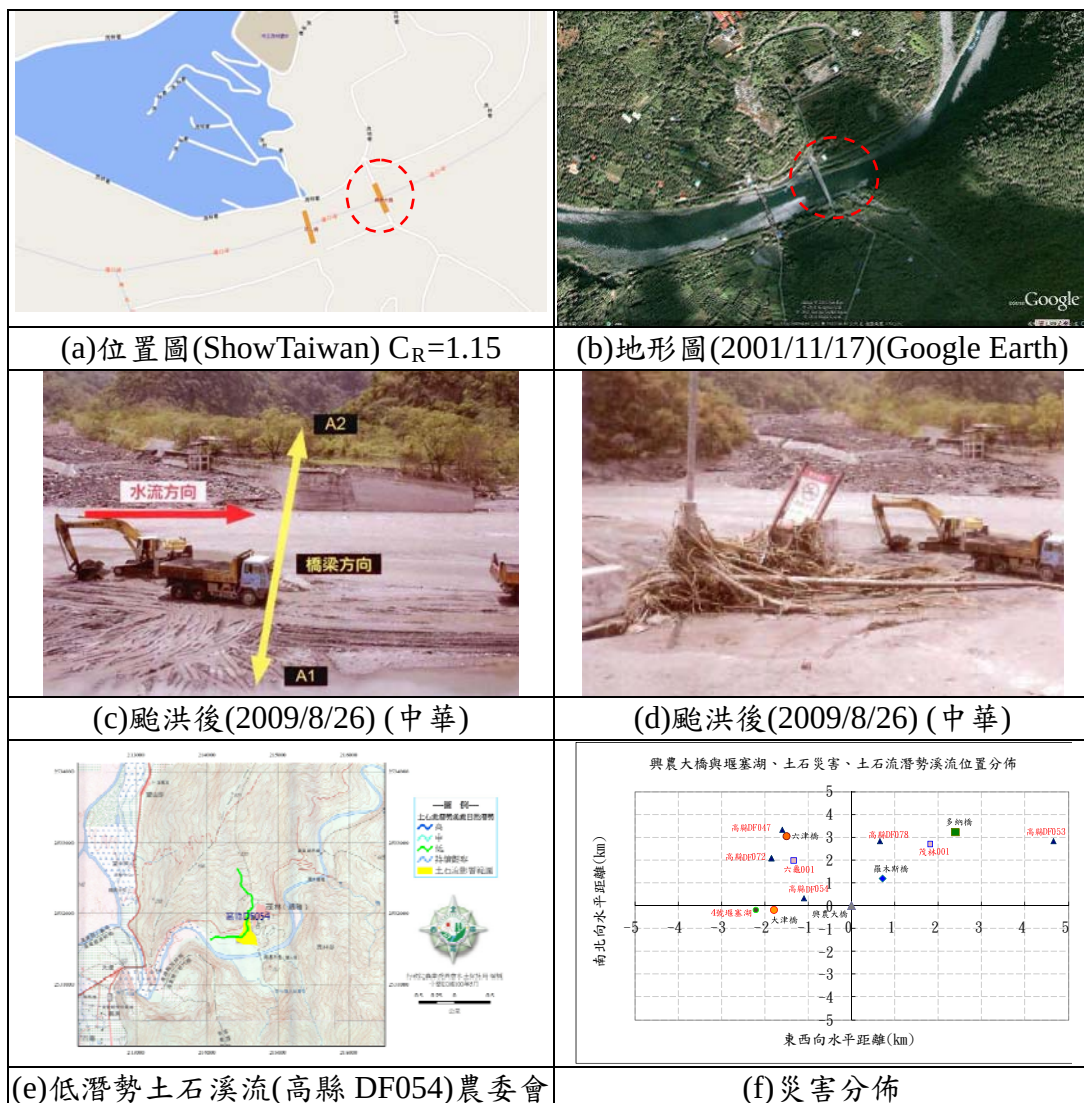
表 4.7.3 興農大橋相關資料表

興農大橋相關資料如下表 4.7.3所述，該橋位於高雄市茂林區，座落於高 33 線沿線 7K+480M處，橋梁為 3 跨 105 公尺，各跨均為 35 公尺，橋面寬度為 8 公尺，該橋跨越濁口溪(a圖)。其所在位置河道高程約為 169 公尺(b圖)。由(e)圖觀察其上游處有編號為高縣DF054 的低潛勢土石溪流，研判其破壞原因應與此土石流潛勢溪流有關。由(c)與(d)圖顯示災後橋墩明顯有受到外力衝擊而破損的現象，但並未被完全撞斷或完全掩埋，僅橋面板全部被沖失，顯示此橋並主要非受沖刷之影響，而是受到河流攜帶的大量土石撞擊，導致橋面版被翻落河道被沖失。

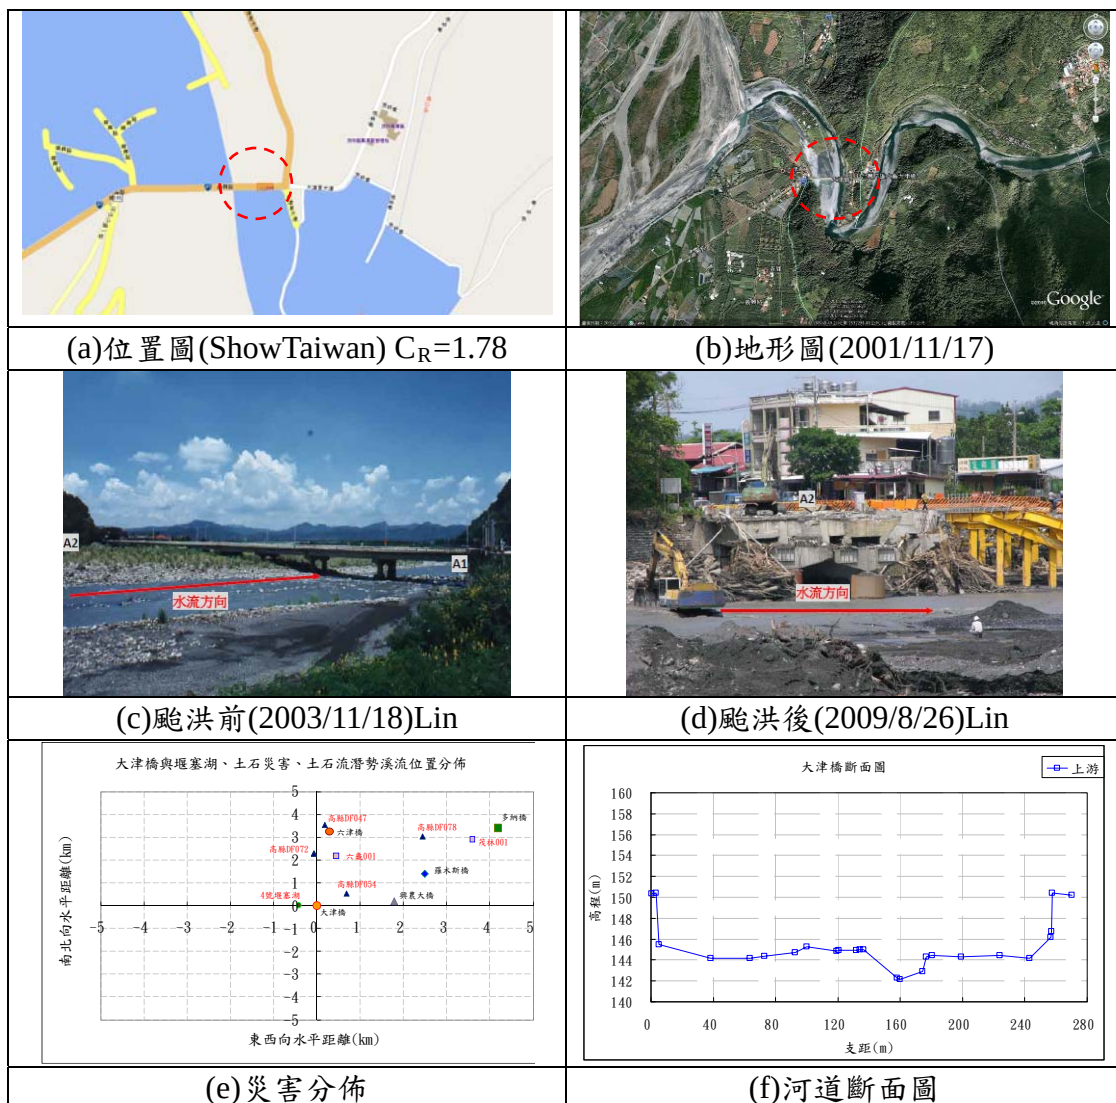
表 4.7.4 大津橋相關資料表

| 大津<br>橋<br>(143) | <p>橋面版共流失 9 跨，總長 225 公尺<br/>P1 至 P8 橋墩流失<br/>A1 橋台流失<br/>A1、A2 基礎淘刷<br/>洪水量超過設計標準<br/>引道與橋台遭受沖刷<br/>橋墩遭受沖刷<br/>橋梁上游大型邊坡崩塌<br/>橋台鄰近區域有路基流失<br/>橋梁上下游有堤防、護岸破堤<br/>橋梁遭受土石、浮木淤積破壞</p> | 洪水沖刷—位於河道彎道處<br>或挑水效應處、高水位至橋<br>梁上構<br>漂流木—隨洪水掛淤於橋<br>墩、隨洪水或堰塞湖潰決後<br>之湧波撞擊橋梁 | 河道束縮或保護工未合攏<br>橋址位於河道彎道處<br>河川為辮狀河川<br>緊鄰山崖<br>主河道通水斷面不足<br>河床局部坡度陡急或橋梁<br>靠近河床陡峭之山區<br>下游處有平行之施工便橋<br>河川護岸沖刷崩塌<br>有跌水或水躍沖刷現象<br>橋基或保護工受流石或流<br>木撞擊、磨損狀況<br>橋台與堤防交界損壞<br>土石流材料含卵礫石、漂流<br>木、砂石 |

大津橋相關資料如下表 4.7.4所述，該橋位於高雄市六龜區，座落於高 30 線沿線 25K+015M處，橋梁為 10 跨 250 公尺，各跨均為 25 公尺，橋面寬度為 12 公尺，該橋跨越濁口溪，相當鄰近於荖濃溪，且位於河道蜿蜒處，其蜿蜒度為 1.78(a圖)。其所在位置河道高程約為 143 公尺(f圖)。由(e)圖觀察其附近有編號 04 的堰塞湖潰決，研判其破壞原因應與此堰塞湖有關。由(c)圖顯示其橋下淨高為 5 公尺，配合(c)與(d)圖顯示災後河道有許多漂流木及土砂，且橋墩多述並未被完全撞斷或完全掩埋，僅橋面板被沖失，顯示此橋主要非受沖刷之影響，而是受到河流攜帶的大量土石及漂流物撞擊，導致橋面版翻落河道被沖失。

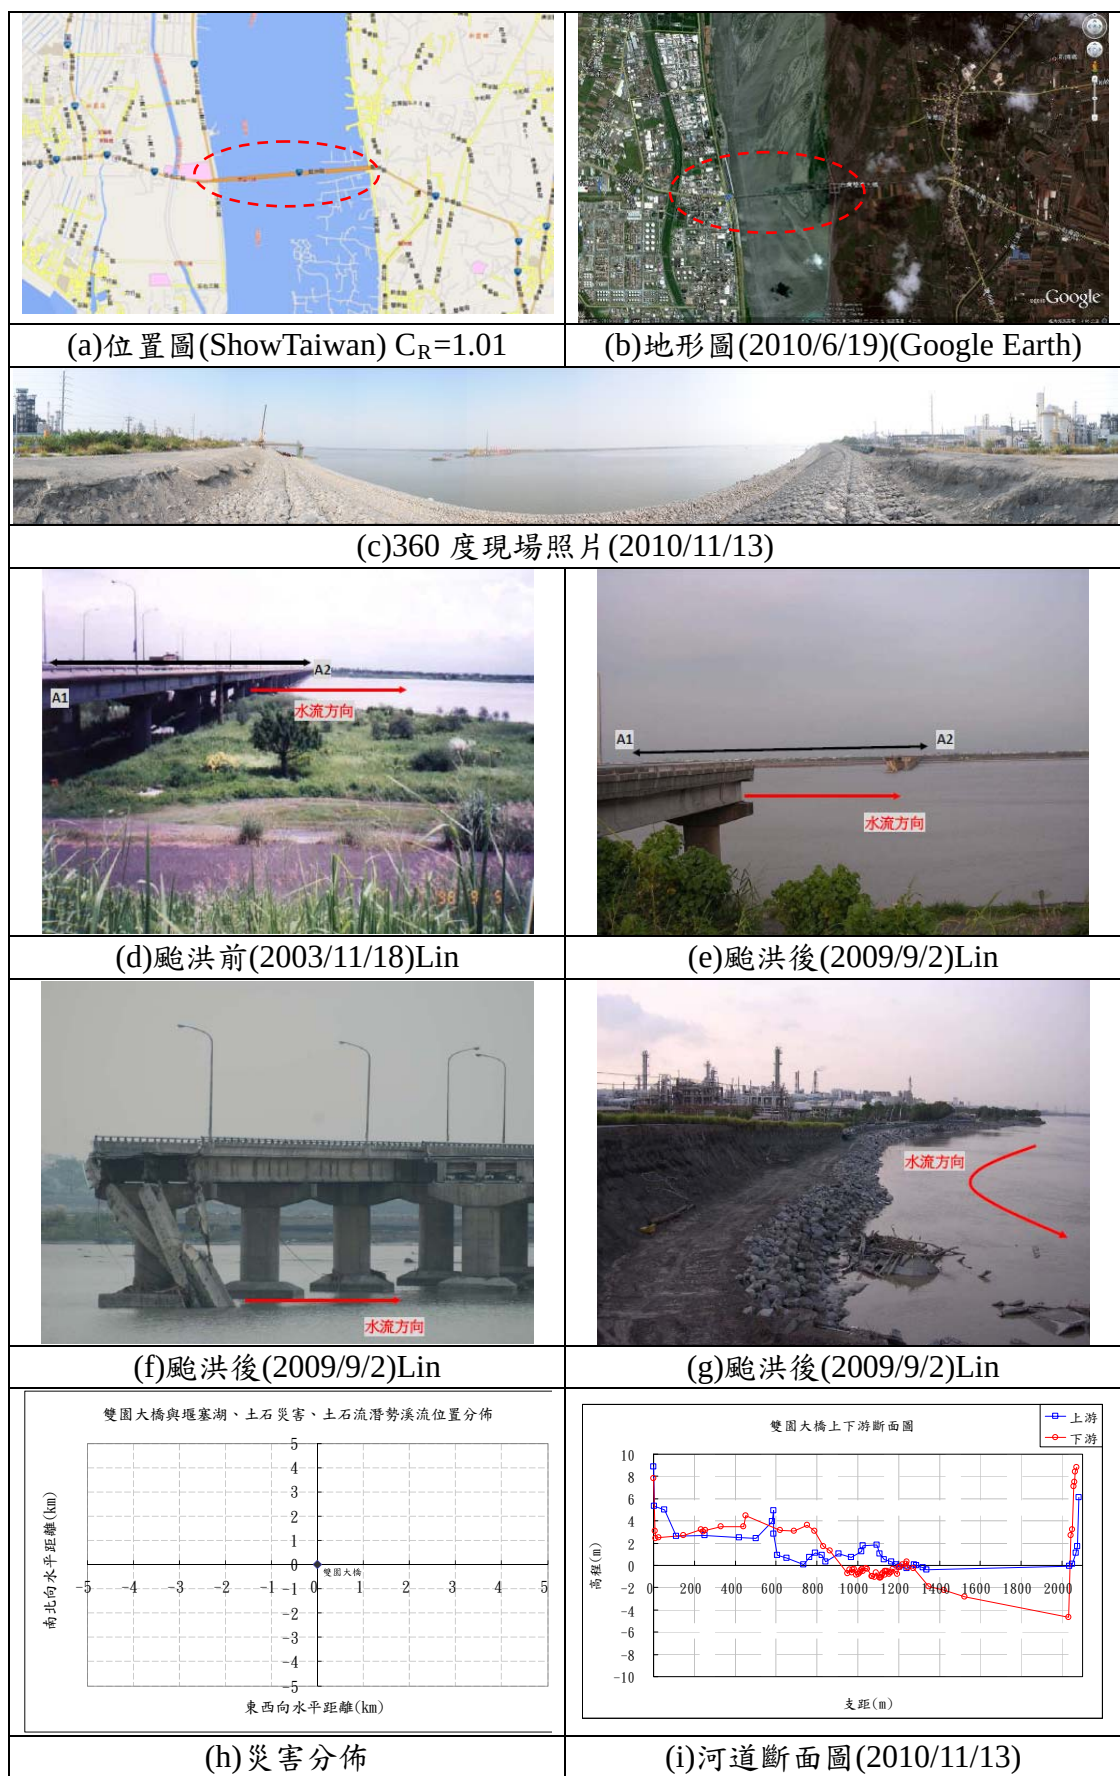
表 4.8.2 雙園大橋相關資料表

| 雙園大橋<br>(1) | 橋面版流失 13 跨，總長 435 公尺<br>橋墩流失 P3-P15(P16)，共 13 墩<br>基礎淘刷為主要致災原因<br>降雨強度過大<br>洪水量超過設計標準<br>引道與橋台遭受沖刷<br>橋墩遭受沖刷<br>橋梁上游有堰塞湖潰堤<br>橋梁上下游有堤防、護岸破堤<br>橋梁遭受浮木淤積破壞 | 洪水沖刷—側向侵蝕、流石撞擊磨損、位於河川彎道處或挑水效應處、水流攻角效應<br>漂流木—隨洪水掛淤於橋墩、隨洪水掛淤於橋面版、隨洪水或堰塞湖潰決後之湧波撞擊橋梁 | 主河道通水斷面不足<br>上下游處有河中構造物<br>河川護岸沖刷崩塌<br>橋基或保護工受流石或流木撞擊、磨損狀況<br>土石流材料含漂流木、砂石 |

高屏溪僅有雙園大橋損壞，其相關資料如下表 4.8.2所述，該橋位於高雄市林園區，座落於台 17 線沿線 248K+500M處，橋梁為 68 跨 2082.8 公尺，其中 60 跨均為 31 公尺、6 跨均為 30 公尺、剩餘兩跨分別為 25 公尺與 18 公尺，橋面寬度為 17 公尺，該橋跨越高屏溪(a圖)。其所在位置河道高程約為 1 公尺(i圖)。由(h)圖觀察其附近並無明顯之地工災害。由(d)圖顯示其橋下淨高為 7 公尺，配合(c)、(e)、(f)與(g)圖顯示災後橋面版S2~S16 完全沖失，且河岸明顯有到沖蝕，研判此橋破壞主因為沖刷所造成。
