# 港灣構造物及濱海地區橋梁 與建物現況調查(1/4)

交通部運輸研究所

中華民國 101 年 3 月

著 者：柯正龍、陳桂清

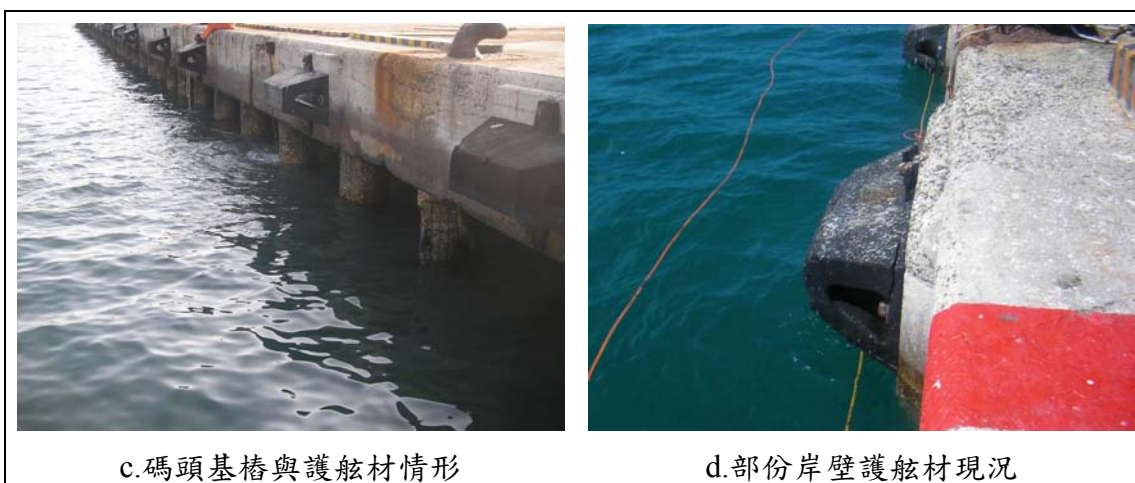
圖 22 馬公港 1 號碼頭現況情形(100.6.22)

b. 碼頭車檔與部份面版現況

- (1)碼頭岸壁體檢測：檢測重點包含是否傾斜、破損、位移等。本座碼頭未發現明顯位移，部份碼頭岸壁雖有輕微劣損現況，且範圍未超過 10%，碼頭功能完整，故 D 值=0，E=0，R=4。
- (2)碼頭面法線檢測：檢測重點包含是否扭曲、變形等。本座碼頭面法線並無明顯扭曲或變形現象，故 D 值=0，E=0，R=4。
- (3)碼頭面版檢測：檢測重點包含面版龜裂、沈陷、材質劣化等。本座碼頭面版無明顯沉陷及材質劣化現象。故 D 值=0，E=0，R=3。
- (4)混凝土強度檢測：混凝土強度檢測項目之進行時機為，當無重大明顯的破壞發生時，或重大明顯的破壞發生原因不明確時，混凝土強度可視為與設計強度相當，即強度損失不大或可忽略，本座碼頭混凝土無重大明顯的破壞發生，強度損失不大或可忽略，故 D 值=0，E=0，R=3。
- (5)保護層厚度：本座碼頭鋼筋混凝土部份因無腐蝕造成或與材料腐蝕及劣化之破壞行為，推斷混凝土保護層厚度對於碼頭之破壞無直接關係，故雖未針對保護層厚度做檢測，但推估 D 值=0，E=0，R=2。
- (6)鋼筋腐蝕探測：基於以上相同理由，本座碼頭鋼筋混凝土部份因無腐蝕造成或與材料腐蝕及劣化之破壞行為，推斷混凝土保護層厚

度對於碼頭之破壞無直接關係，故雖未針對鋼筋腐蝕探測進行評估，但推估 D 值=0，E=0，R=3。

整體結構變形及構造主結構體檢測部份，其個別估計值均列於表 4 中，初步檢測之破壞指標經計算後為 0.0，小於 2.0 之值，顯示結構體安全無虞，無須進行細部檢測或增加檢測頻率。

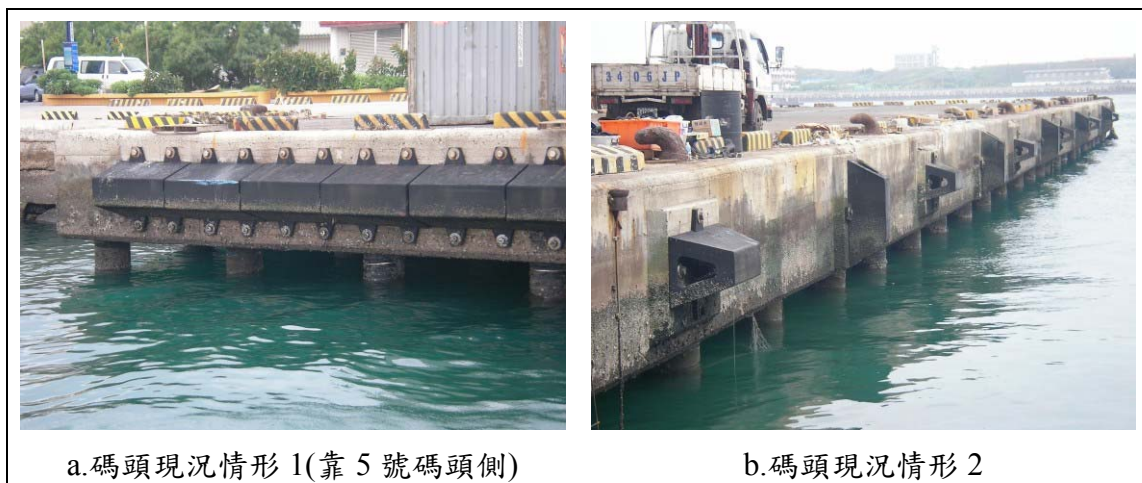
圖 23 馬公港 6 號碼頭現況情形(100.6.22)

- 2.過去檢測及維修歷史：民國 94 年，檢測結果：目視檢測整體正常，基樁外觀無明顯損壞，腐蝕速率約 0.05 mm/yr.，小於規範值 0.20 mm/yr.，陰極防蝕系統效能達到保護鋼管樁目的。
- 3.整體結構變形及構造主結構體檢測：檢測項目及其相關 D.E.R.評估值之決定如下：
- (1)碼頭岸壁體檢測：檢測重點包含是否傾斜、破損、位移等。本座碼頭未發現明顯位移，部份碼頭岸壁雖有輕微劣損現況，且範圍未超過 10%，碼頭功能完整，故 D 值=0，E=0，R=4。

- (2)碼頭面法線檢測：檢測重點包含是否扭曲、變形等。本座碼頭面法線並無明顯扭曲或變形現象，故 D 值=0，E=0，R=4。
- (3)碼頭面版檢測：檢測重點包含面版龜裂、沈陷、材質劣化等。本座碼頭面版無明顯沉陷及材質劣化現象。故 D 值=0，E=0，R=3。
- (4)混凝土強度檢測：混凝土強度檢測項目之進行時機為，當無重大明顯的破壞發生時，或重大明顯的破壞發生原因不明確時，混凝土強度可視為與設計強度相當，即強度損失不大或可忽略，本座碼頭混凝土無重大明顯的破壞發生，強度損失不大或可忽略，故 D 值=0，E=0，R=3。
- (5)保護層厚度：本座碼頭鋼筋混凝土部份因無腐蝕造成或與材料腐蝕及劣化之破壞行為，推斷混凝土保護層厚度對於碼頭之破壞無直接關係，故雖未針對保護層厚度做檢測，但推估 D 值=0，E=0，R=2。
- (6)鋼筋腐蝕探測：基於以上相同理由，本座碼頭鋼筋混凝土部份因無腐蝕造成或與材料腐蝕及劣化之破壞行為，推斷混凝土保護層厚度對於碼頭之破壞無直接關係，故雖未針對鋼筋腐蝕探測進行評估，但推估 D 值=0，E=0，R=3。
- (7)鋼板腐蝕檢測（腐蝕程度）：本座碼頭鋼管樁檢測時，因未進行水下目視近距離觀察，惟在低潮位目視露出水面部份，並未發現基樁有明顯腐蝕生鏽情形，故 D 值=0，E=0，R=2。
- (8)岸肩伸縮縫：本座碼頭之岸肩伸縮縫未出現結構體間相對位移，故 D 值=0，E=0，R=3。

整體結構變形及構造主結構體檢測部份，其個別估計值均列於表 5 中，初步檢測之破壞指標經計算後為 0.0，小於 2.0 之值，顯示結構體安全無虞，無須進行細部檢測或增加檢測頻率。

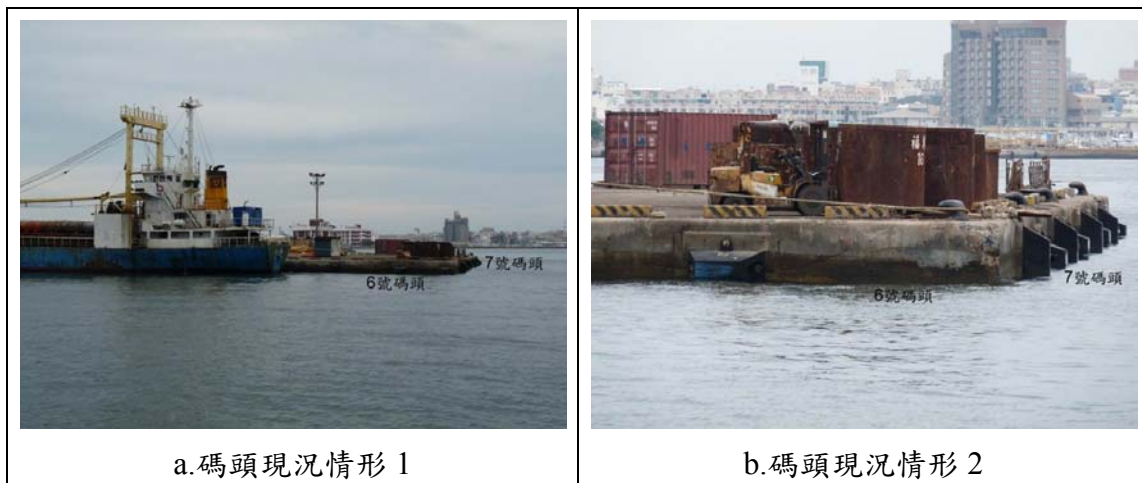
圖 24 馬公港 7 號碼頭現況情形(100.6.22)

2.過去檢測及維修歷史：民國 94 年，檢測結果：目視檢測整體正常，基樁外觀無明顯損壞，腐蝕速率約 0.05 mm/yr.，小於規範值 0.20 mm/yr.，陰極防蝕系統效能達到保護鋼管樁目的。

(1)碼頭岸壁體檢測：檢測重點包含是否傾斜、破損、位移等。本座碼頭未發現明顯位移，部份碼頭岸壁雖有輕微劣損現況，且範圍未超過 10%，碼頭功能完整，故 D 值=0，E=0，R=4。

- (2)碼頭面法線檢測：檢測重點包含是否扭曲、變形等。本座碼頭面法線並無明顯扭曲或變形現象，故 D 值=0，E=0，R=4。
- (3)碼頭面版檢測：檢測重點包含面版龜裂、沈陷、材質劣化等。本座碼頭面版無明顯沉陷及材質劣化現象。故 D 值=0，E=1，R=3。
- (4)混凝土強度檢測：混凝土強度檢測項目之進行時機為，當無重大明顯的破壞發生時，或重大明顯的破壞發生原因不明確時，混凝土強度可視為與設計強度相當，即強度損失不大或可忽略，本座碼頭混凝土無重大明顯的破壞發生，強度損失不大或可忽略，故 D 值=0，E=0，R=3。
- (5)保護層厚度：本座碼頭鋼筋混凝土部份因無腐蝕造成或與材料腐蝕及劣化之破壞行為，推斷混凝土保護層厚度對於碼頭之破壞無直接關係，故雖未針對保護層厚度做檢測，但推估 D 值=0，E=0，R=2。
- (6)鋼筋腐蝕探測：基於以上相同理由，本座碼頭鋼筋混凝土部份因無腐蝕造成或與材料腐蝕及劣化之破壞行為，推斷混凝土保護層厚度對於碼頭之破壞無直接關係，故雖未針對鋼筋腐蝕探測進行評估，但推估 D 值=0，E=0，R=3。
- (7)鋼板腐蝕檢測（腐蝕程度）：本座碼頭鋼管樁檢測時，因未進行水下目視近距離觀察，惟在低潮位目視露出水面部份，並未發現基樁有明顯腐蝕生鏽情形，故 D 值=0，E=0，R=2。
- (8)岸肩伸縮縫：本座碼頭之岸肩伸縮縫未出現結構體間相對位移，故 D 值=0，E=0，R=3。

整體結構變形及構造主結構體檢測部份，其個別估計值均列於表 5 中，初步檢測之破壞指標經計算後為 0.0，小於 2.0 之值，顯示結構體安全無虞，無須進行細部檢測或增加檢測頻率。

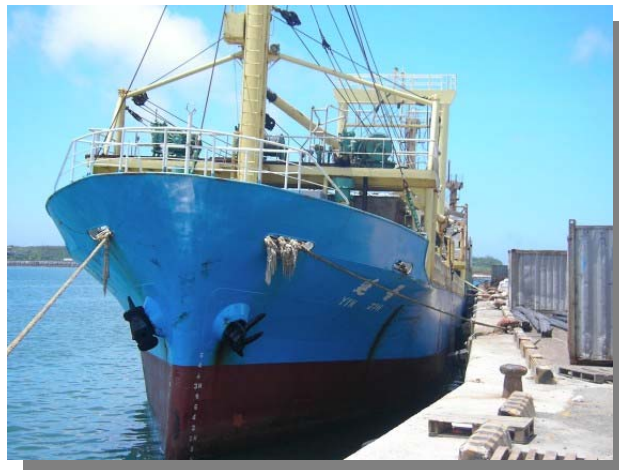
圖 25 馬公港 8 號碼頭現況情形(100.6.22)

- 2.過去檢測及維修歷史：民國 94 年，檢測結果：目視檢測整體正常，基樁外觀無明顯損壞，腐蝕速率約 0.05 mm/yr.，小於規範值 0.20 mm/yr.，陰極防蝕系統效能達到保護鋼管樁目的。
- 3.整體結構變形及構造主結構體檢測：檢測項目及其相關 D.E.R.評估值之決定如下：
  - (1)碼頭岸壁體檢測：檢測重點包含是否傾斜、破損、位移等。本座碼頭未發現明顯位移，部份碼頭岸壁雖有輕微劣損現況，且範圍未超過 10%，碼頭功能完整，故 D 值=0，E=0，R=4。

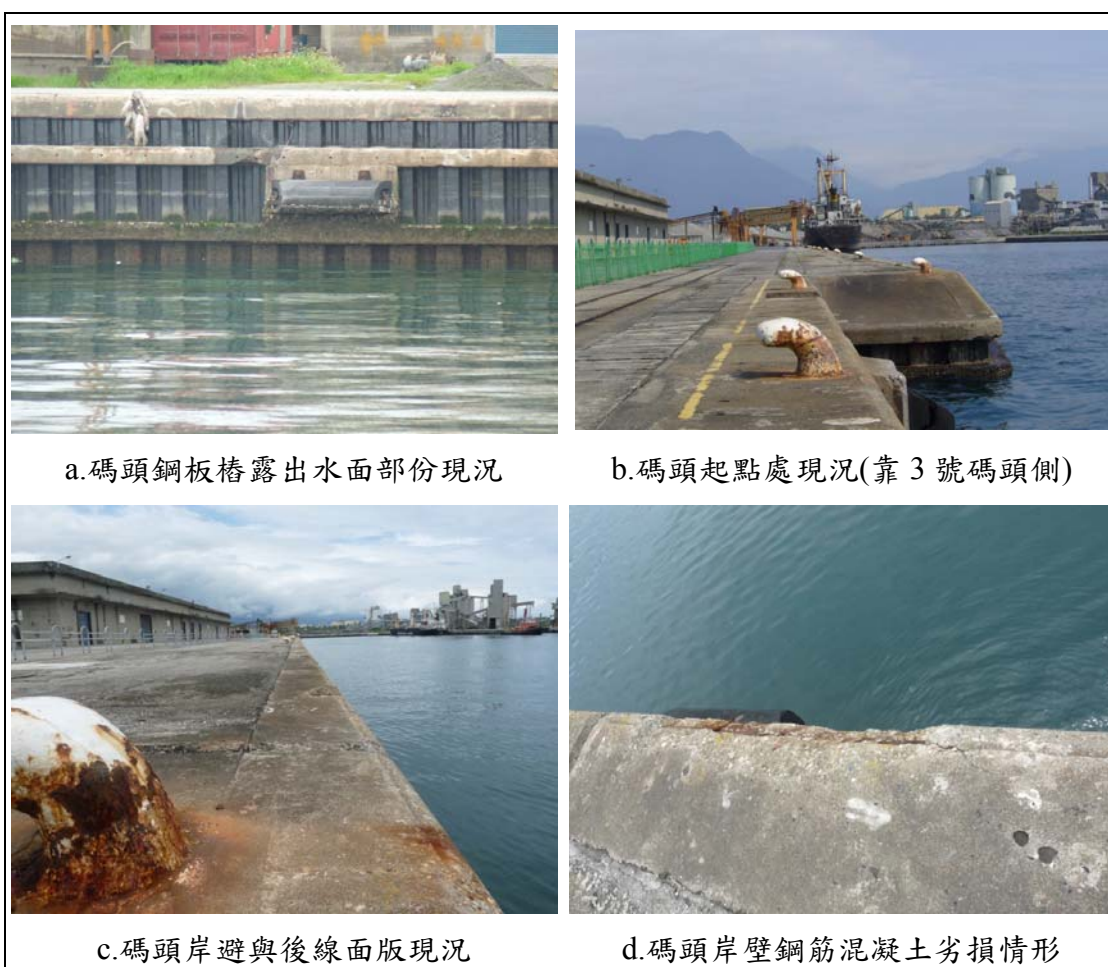
圖 29 花蓮港 4 號碼頭現況情形

2. 過去檢測及維修歷史、檢測者及單位：上次檢測時間：民國 90 年，檢測結果：目視檢測整體正常，鋼板樁外觀無明顯損壞，腐蝕速率約均小於規範值 0.20 mm/yr.，但因碼頭使用時間已超過 40 年，建議鋼板樁宜安裝防蝕系統及增加檢測頻率（民國 94 年已安裝犧牲陽極塊方式之陰極防蝕系統）。

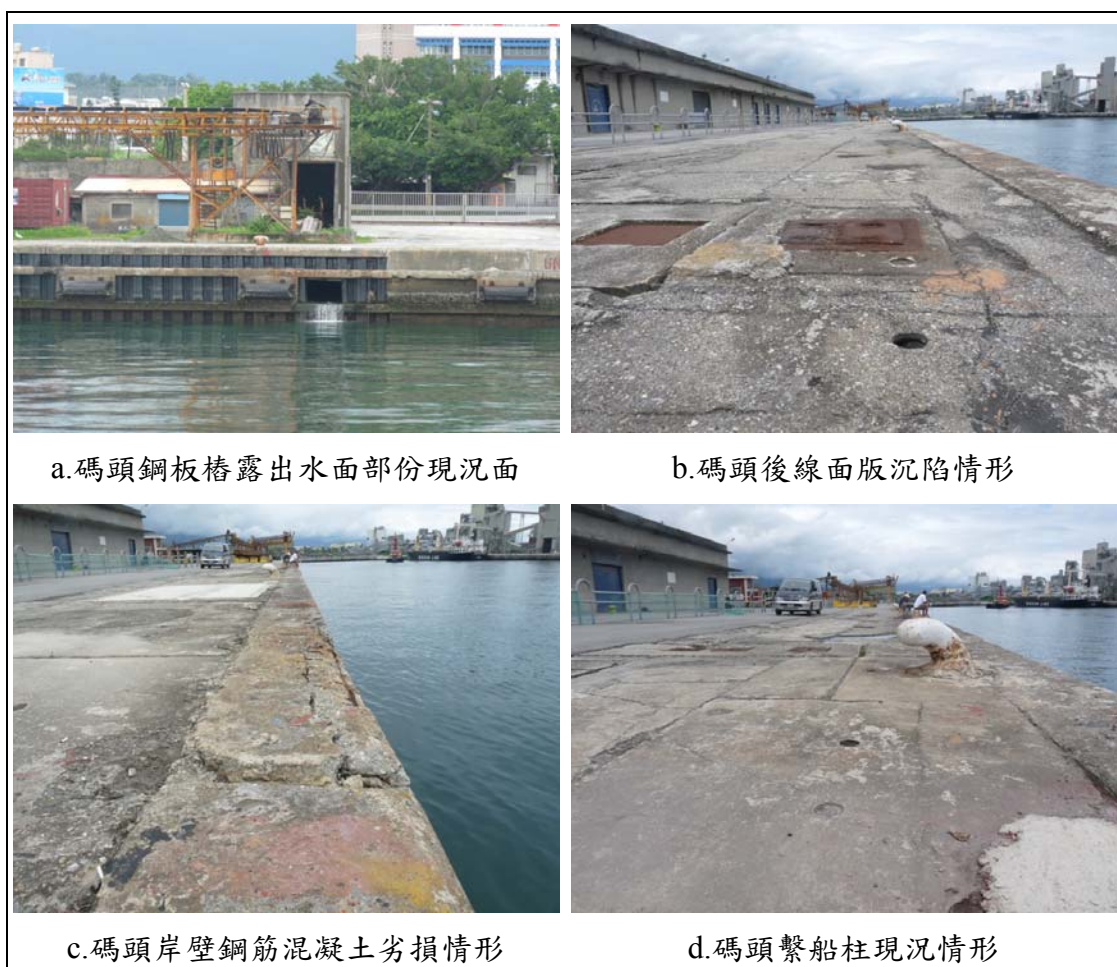
圖 30 花蓮港 5 號碼頭現況情形

2.過去檢測及維修歷史、檢測者及單位：上次檢測時間：民國 90 年，檢測結果：目視檢測整體正常，鋼板樁外觀無明顯損壞，腐蝕速率約均小於規範值 0.20 mm/yr.，但因碼頭使用時間已超過 40 年，建議

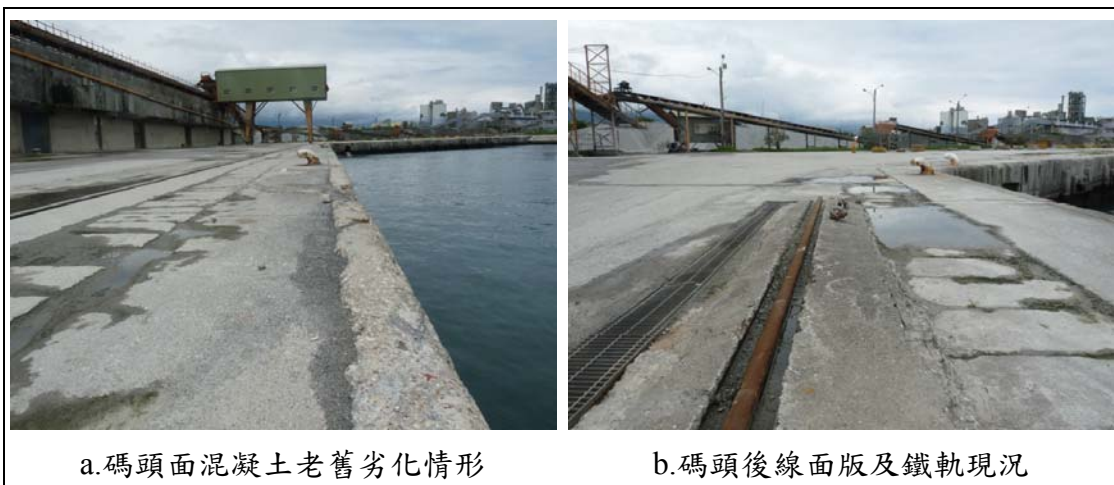
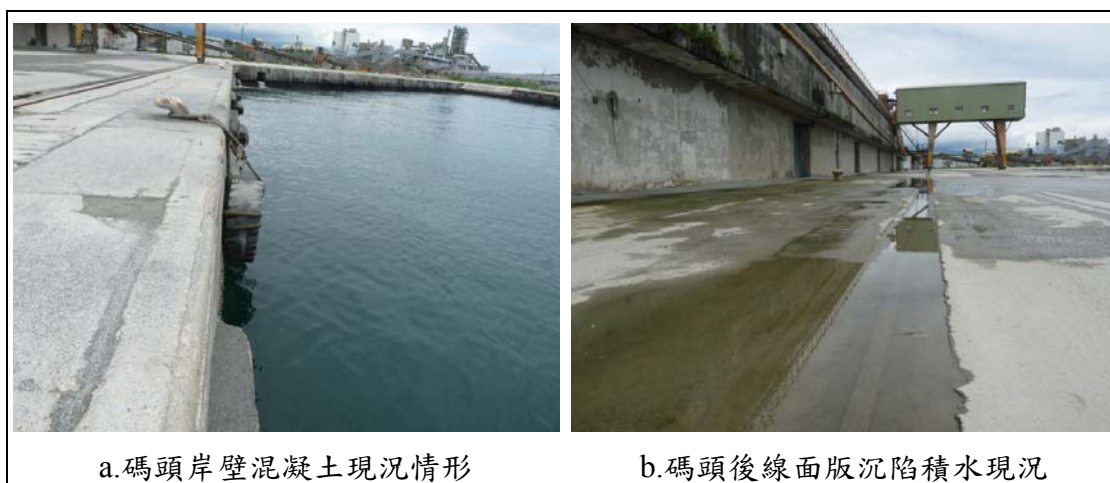
圖 32 花蓮港 6 號碼頭現況情形示

a. 碼頭面混凝土老舊劣化情形

b. 碼頭後線面版及鐵軌現況

- 2.過去檢測及維修歷史、檢測者及單位：上次檢測時間：民國 90 年，  
 檢測結果：目視檢測整體正常，鋼板樁外觀無明顯損壞，腐蝕速率約  
 均小於規範值  $0.20 \text{ mm/yr}$ ，但因檢測時碼頭使用時間已超過 30 年，  
 建議鋼板樁宜安裝防蝕系統及增加檢測頻率（民國 94 年已安裝犧牲  
 陽極塊方式之陰極防蝕系統）。
- 3.整體結構變形及構造主結構體檢測：檢測項目及其相關 D.E.R.評估值  
 之決定如下：
  - (1)碼頭岸壁體檢測：本座碼頭未發現明顯位移，碼頭功能完整，故 D  
 值=0，E=0，R=4。
  - (2)碼頭面法線檢測：本座碼頭面法線並無明顯扭曲或變形現象，故 D  
 值=0，E=0，R=4。
  - (3)碼頭面版檢測：本座碼頭面版除出現少數裂縫外，另有部份出現  
 沉陷及材質劣化現象，故 D 值=2，E=1，R=3。
  - (4)混凝土強度檢測：本座碼頭混凝土無重大明顯的破壞發生，強度  
 損失不大或可忽略，但建造使用時間已超過 40 年，推估其混凝土  
 強度應較原設計強度減少 10% 左右，故 D 值=1，E=2，R=3。
  - (5)保護層厚度：本座碼頭鋼筋混凝土部份因無腐蝕造成或與材料腐

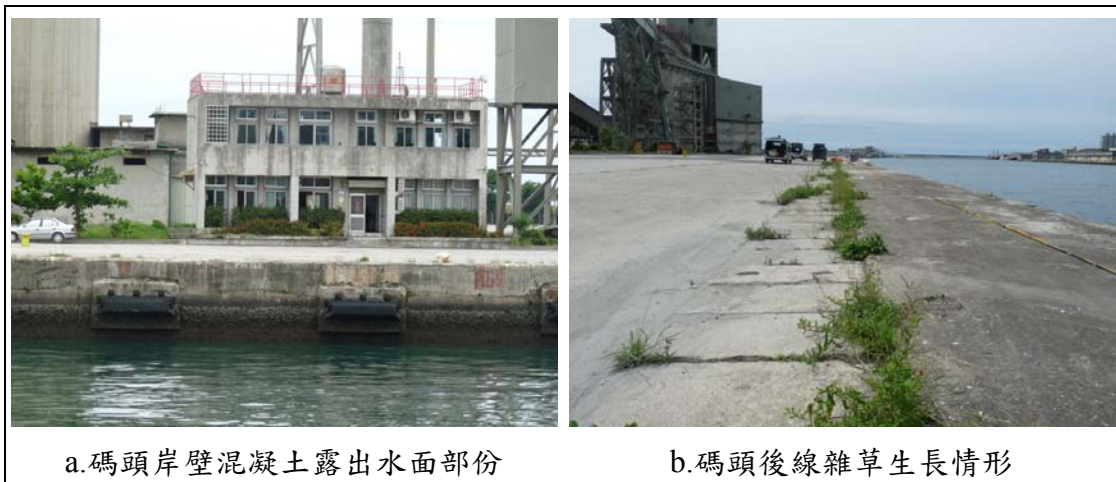
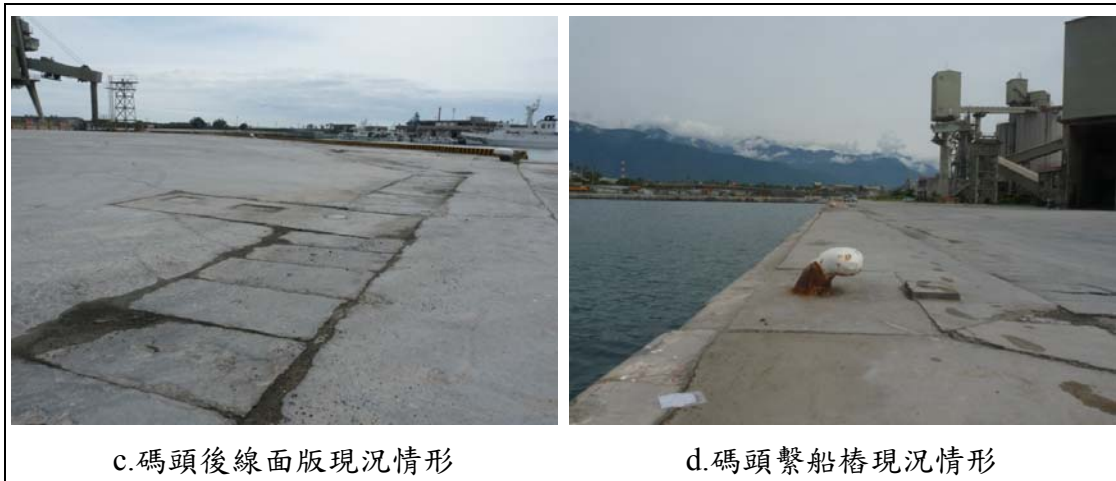
圖 34 花蓮港 8 號碼頭現況情形示

a.碼頭岸壁混凝土露出水面部份

b.碼頭後線雜草生長情形

- 2.過去檢測及維修歷史、檢測者及單位：上次檢測時間：民國 90 年，  
 檢測結果：目視檢測整體正常，鋼板樁外觀無明顯損壞，腐蝕速率約  
 均小於規範值 0.20 mm/yr.，但因檢測時碼頭使用時間已約 30 年，  
 建議鋼板樁宜安裝防蝕系統及增加檢測頻率（民國 94 年已安裝犧牲  
 陽極塊方式之陰極防蝕系統）。
- 3.整體結構變形及構造主結構體檢測：檢測項目及其相關 D.E.R.評估值  
 之決定如下：
  - (1)碼頭岸壁體檢測：本座碼頭未發現明顯位移，碼頭功能完整，故 D  
 值=0，E=0，R=4。
  - (2)碼頭面法線檢測：本座碼頭面法線並無明顯扭曲或變形現象，故 D  
 值=0，E=0，R=4。
  - (3)碼頭面版檢測：本座碼頭面版除出現少數裂縫外，無明顯沉陷及  
 材質劣化現象，故 D 值=1，E=1，R=3。
  - (4)混凝土強度檢測：本座碼頭混凝土無重大明顯的破壞發生，強度  
 損失不大或可忽略，但建造使用時間已接近 40 年，推估其混凝土  
 強度應較原設計強度減少 10% 左右，故 D 值=1，E=2，R=3。
  - (5)保護層厚度：本座碼頭鋼筋混凝土部份因無腐蝕造成或與材料腐

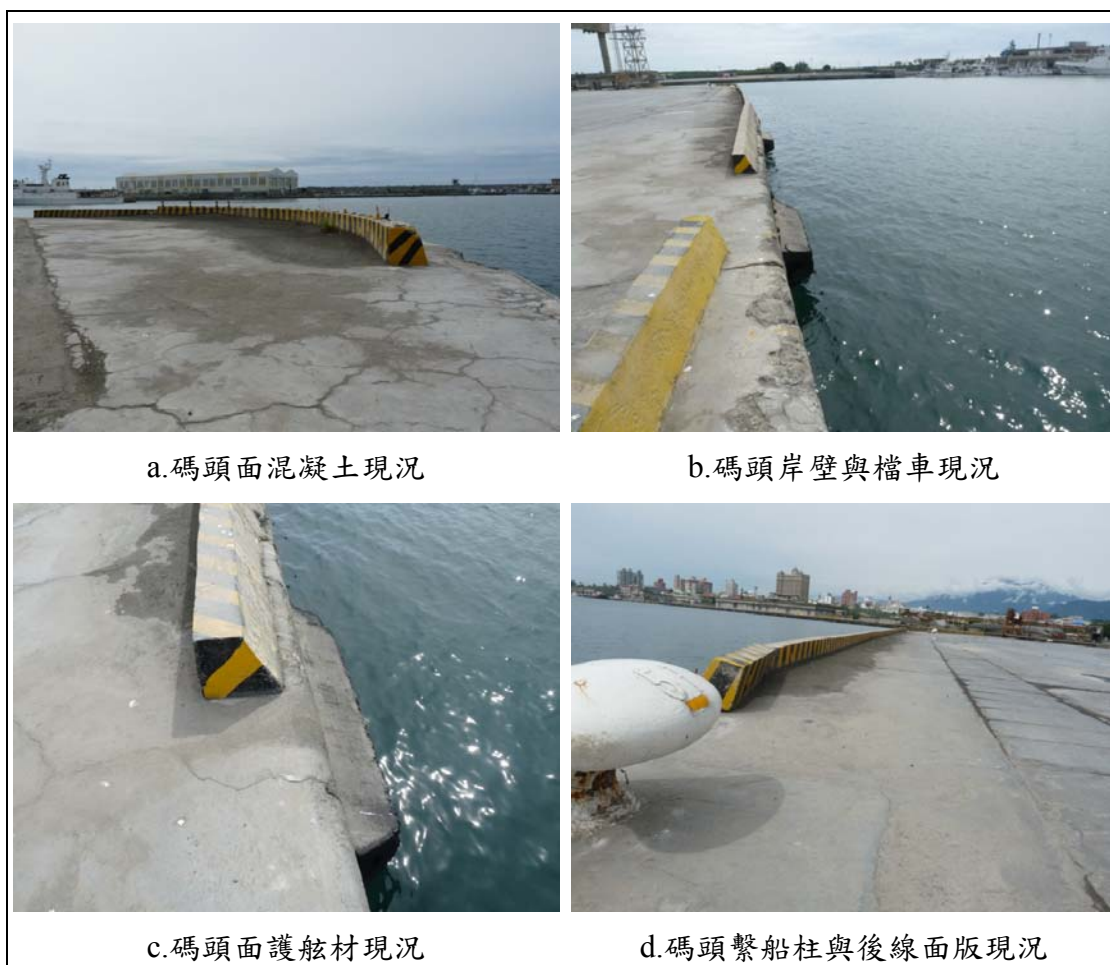
圖 37 花蓮港 9 號碼頭現況情形

- 2.過去檢測及維修歷史、檢測者及單位：上次檢測時間：民國 90 年，  
 檢測結果：目視檢測整體正常，鋼板樁外觀無明顯損壞，腐蝕速率約  
 均小於規範值 0.20 mm/yr.，但因檢測時碼頭使用時間已約 25 年，  
 建議鋼板樁宜安裝防蝕系統及增加檢測頻率（民國 94 年已安裝犧牲  
 陽極塊方式之陰極防蝕系統）。
- 3.整體結構變形及構造主結構體檢測：檢測項目及其相關 D.E.R.評估值  
 之決定如下：
  - (1)碼頭岸壁體檢測：本座碼頭未發現明顯位移，碼頭功能完整，故 D  
 值=0，E=0，R=4。
  - (2)碼頭面法線檢測：本座碼頭面法線並無明顯扭曲或變形現象，故 D

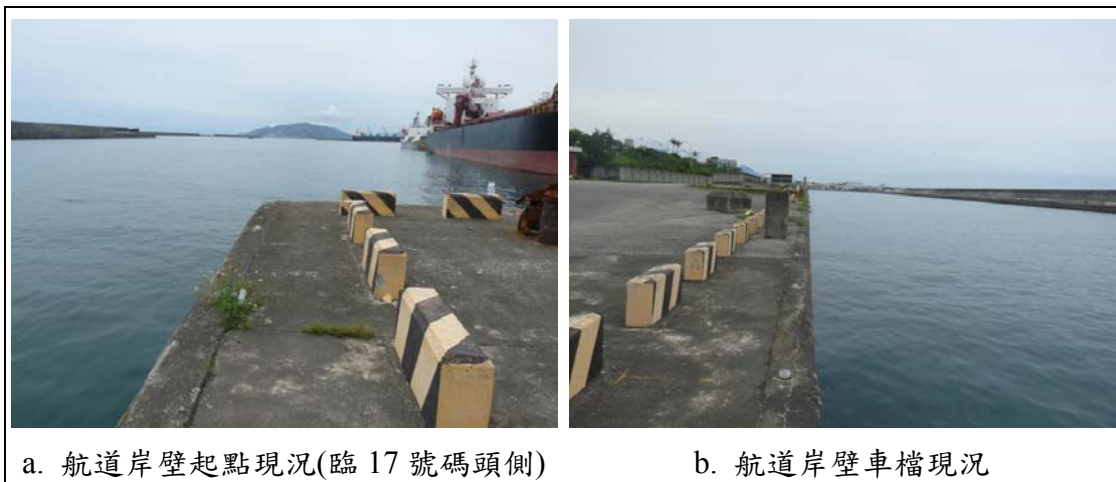
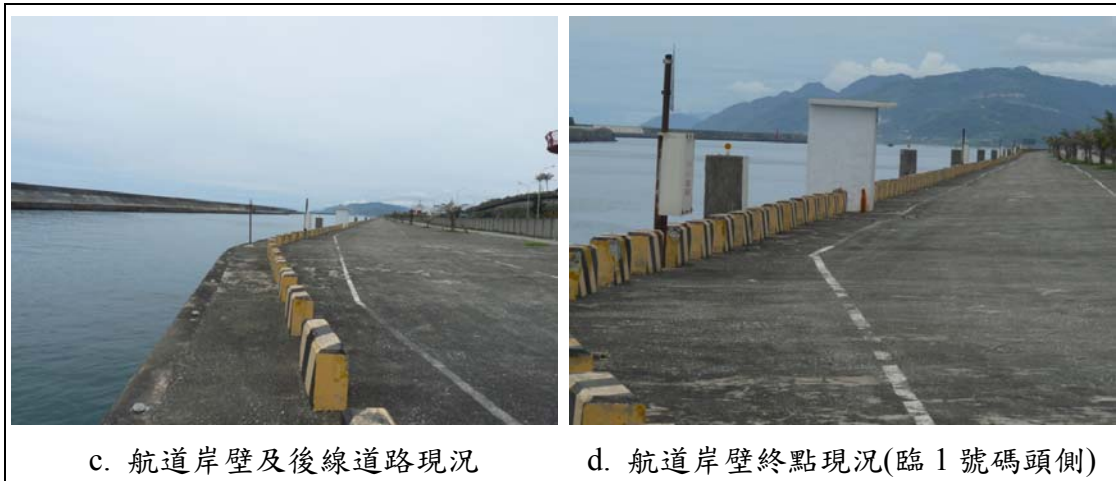
**圖 39 花蓮港航道岸壁現況情形**

a. 航道岸壁起點現況(臨 17 號碼頭側)

b. 航道岸壁車檔現況

- 2.過去檢測及維修歷史、檢測者及單位：上次檢測時間：民國 90 年，  
 檢測結果：目視檢測整體正常，鋼板樁外觀無明顯損壞，腐蝕速率約均小於規範值 0.20 mm/yr.，但因檢測時碼頭使用時間已超過 25 年，雖航道岸壁並無靠泊船隻，仍建議考慮安裝陰極防蝕系統，增加檢測頻率。
- 3.整體結構變形及構造主結構體檢測：檢測項目及其相關 D.E.R.評估值之決定如下：
  - (1)岸壁體檢測：岸壁本體未發現明顯位移，功能完整，故 D 值=0，E=0，R=4。
  - (2)岸壁法線檢測：岸壁法線並無明顯扭曲或變形現象，故 D 值=0，E=0，R=4。
  - (3)面版檢測：岸壁面版無明顯沉陷及材質劣化現象，故 D 值=0，E=0，R=3。
  - (4)混凝土強度檢測：岸壁混凝土無重大明顯的破壞發生，強度損失不大或可忽略，故 D 值=0，E=0，R=3。
  - (5)保護層厚度：岸壁鋼筋混凝土部份因無腐蝕造成或與材料腐蝕及劣化之破壞行為，推斷混凝土保護層厚度對於碼頭之破壞無直接關係，故雖未針對保護層厚度做檢測，但推估 D 值=0，E=0，R=2。

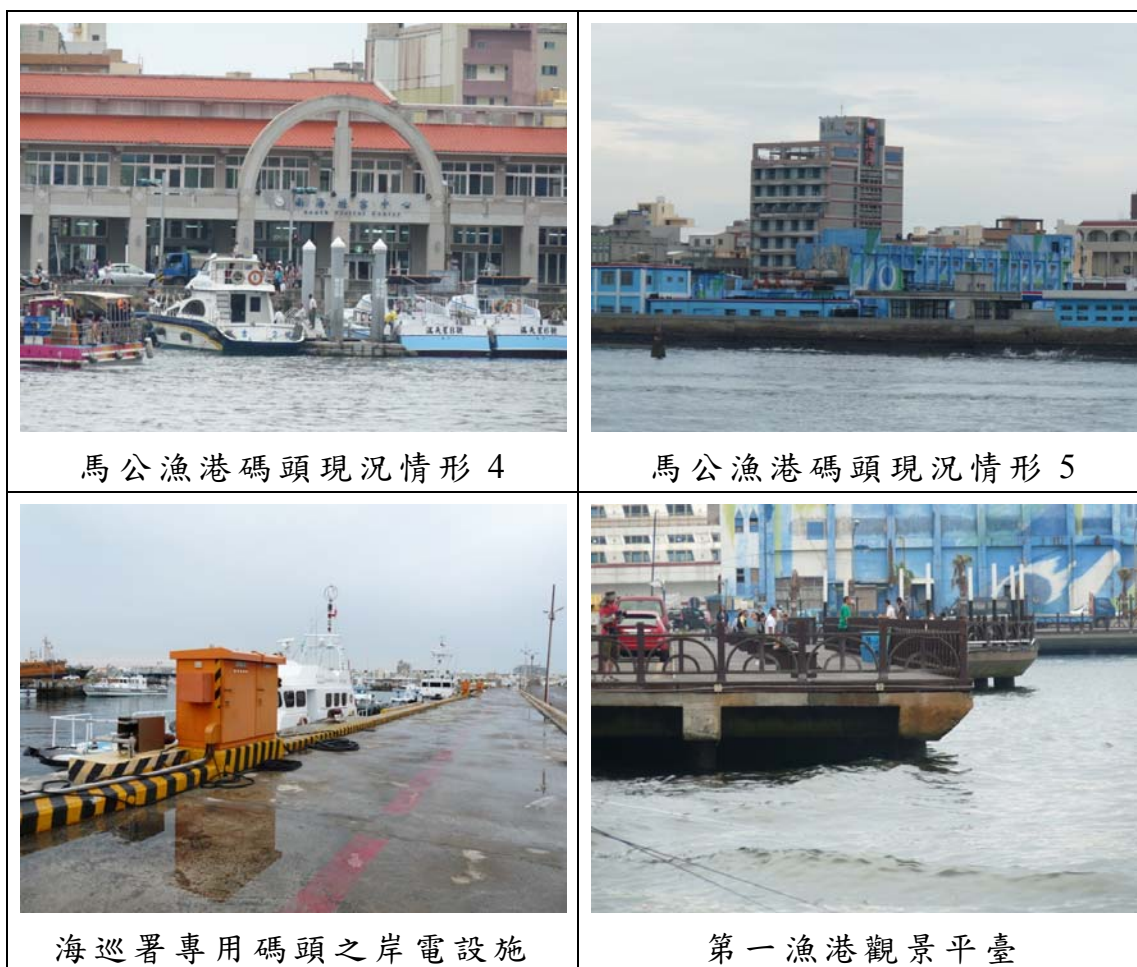
圖 48 馬公漁港現況情形（100.6.22）

已老舊，仍屬堪用，且碼頭靠泊船隻之噸數多為 100 公噸以下漁船或交通遊樂船艇，更無大型船隻碰撞或船舶前端撞擊碼頭，造成無法使用之疑慮。圖 48 為調查時之碼頭現況。

由歷年記錄顯示，漁港維護主要工作項目仍以泊地及碼頭區之水深浚挖為主，故建議可不應用 D.E.R 法進行結構體安全性評估，惟漁港之港灣設施基本資料及歷年維護紀錄，仍需建立資料庫存檔，另建議碼頭可考慮依碼頭型式或建造時間將其分類後，予以分段編號並標示里程，俾利後續建置維護管理資訊系統之應用。

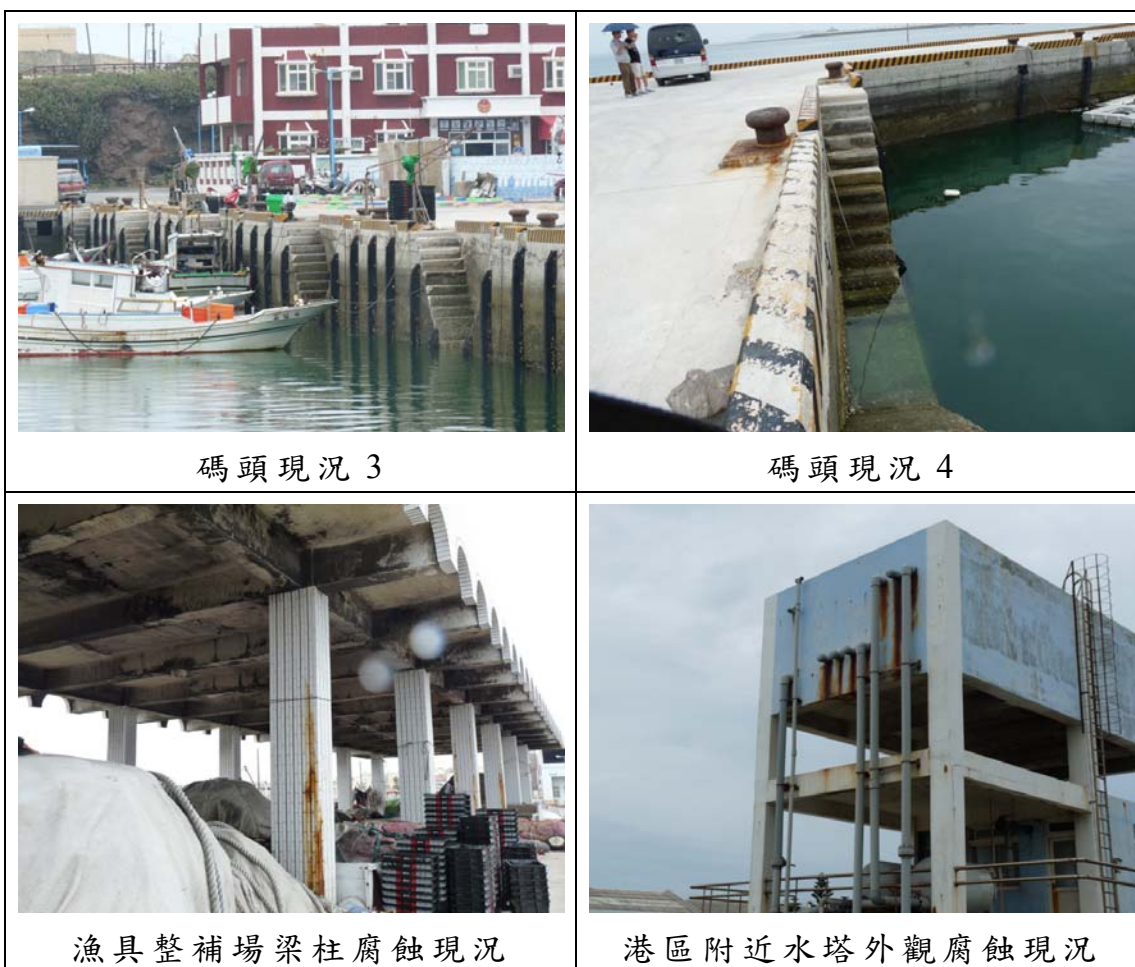
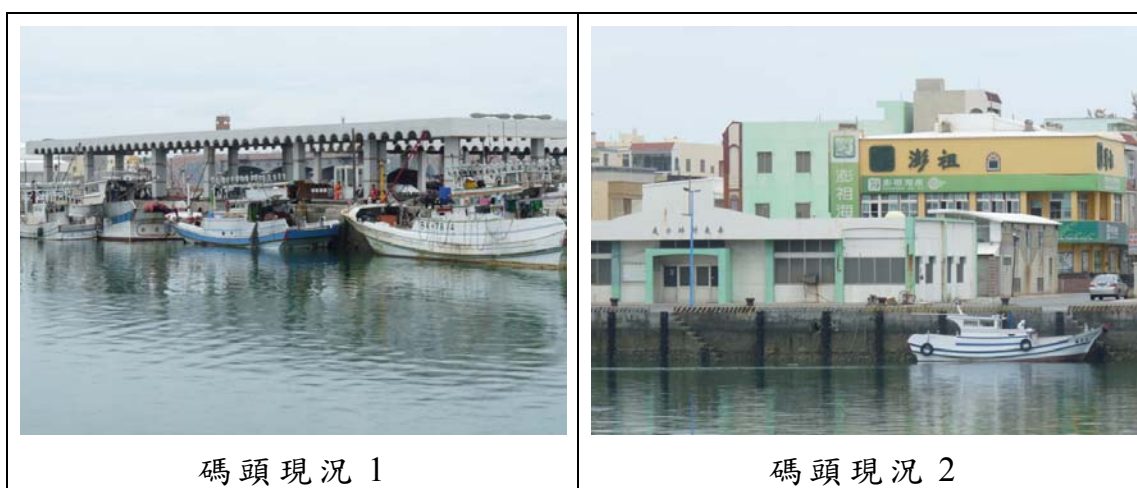
圖 58 赤崁漁港現況情形（100.6.22）

本次調查已目視檢測為主，由於漁港碼頭之設計水深多介於-3.0~-3.5m 之間，設計水深較淺且後線長度均小於 10 公尺，加上碼頭上部使用機具車輛及荷載均不大於  $1 \text{ t/m}^2$ ，以現有之重力式承受之土壓力和水壓力推估與基樁式碼頭承受上部荷載及側向力，應不會直接造成碼頭岸壁結構傾斜或面版下陷，故部分碼頭雖已老舊，仍屬堪用，且碼頭靠泊船隻之噸數多為 100 公噸以下漁船或觀光遊艇（或客輪），更無大型船隻碰撞或船舶前端撞擊碼頭，造成無法使用之疑慮。圖 58 為調查時之碼頭現況。

由歷年記錄顯示，漁港維護主要工作項目仍以泊地及碼頭區之水深浚挖為主，故建議可不應用 D.E.R 法進行結構體安全性評估，惟漁港之港灣設施基本資料及歷年維護紀錄，仍需建立資料庫存檔，另建議碼頭可考慮依碼頭型式或建造時間將其分類後，予以分段編號並標示里程，俾利後續建置維護管理資訊系統之應用。惟漁港之港灣設施基本資料及歷年維護紀錄，仍需建立資料庫存檔。

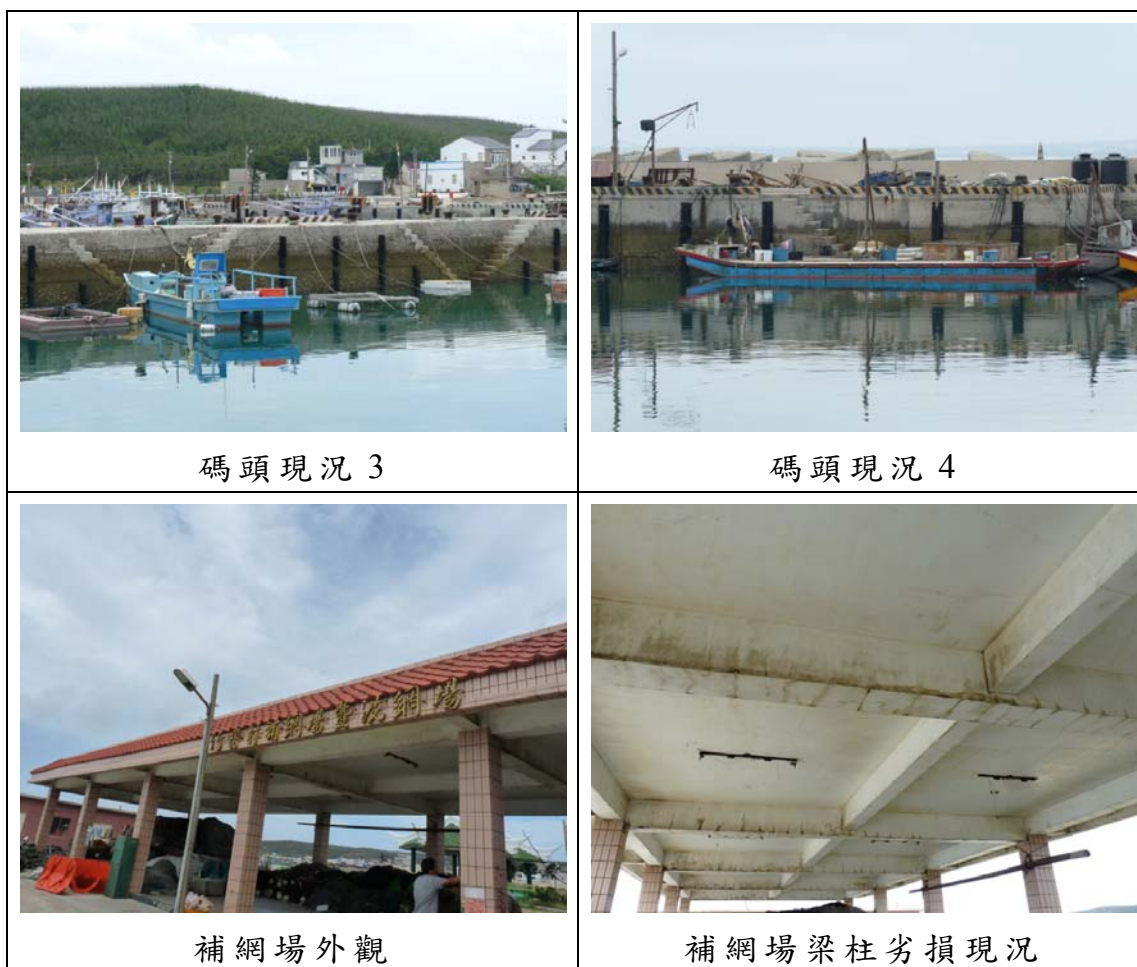
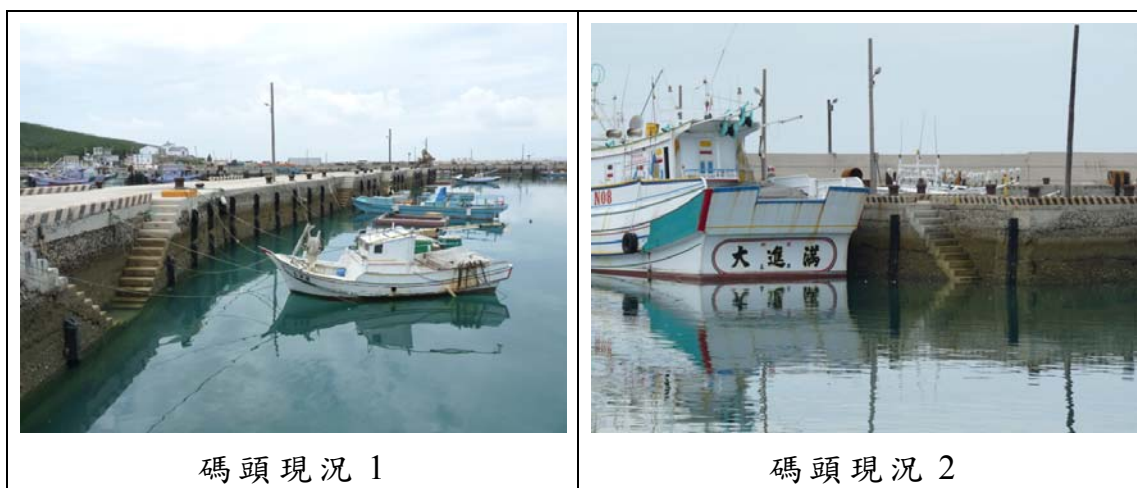
圖 60 竹灣漁港現況情形（100.6.22）

本次調查已目視檢測為主，由於漁港碼頭之設計水深多介於-2.0~-3.0m 之間，設計水深較淺且後線長度均小於 10 公尺，加上碼頭上部使用機具車輛及荷載均不大於  $1 \text{ t/m}^2$ ，以現有之重力式承受之土壓力和水壓力推擠之側向力，應不會直接造成碼頭岸壁結構傾斜或面版下陷，故部分碼頭雖已老舊，仍屬堪用，且碼頭靠泊船隻之噸數多為 100 公噸以下漁船或觀光遊艇（或客輪），更無大型船隻碰撞或船舶前端撞擊碼頭，造成無法使用之疑慮。圖 60 為調查時之碼頭現況。

由歷年記錄顯示，漁港維護仍以泊地及碼頭水深浚挖為主，故建議可不應用 D.E.R 法進行結構體安全性評估，惟漁港之港灣設施基本資料及歷年維護紀錄，仍需建立資料庫存檔。

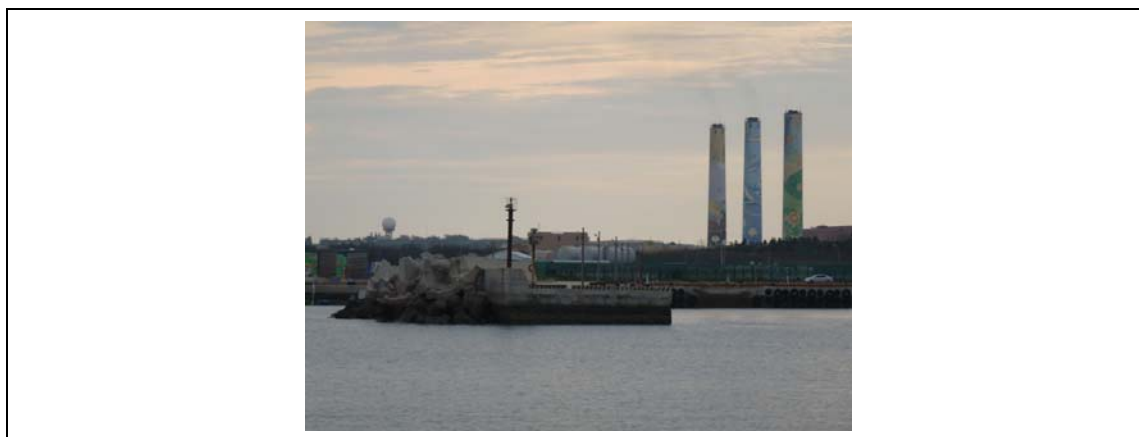
圖 64 尖山漁港現況情形 (100.6.23)

本次調查已目視檢測為主，由於漁港碼頭之設計水深多介於-2.0~-4.0m 之間，最深水深亦僅約-6.0m，設計水深較淺且後線長度均小於 10 公尺，加上碼頭上部使用機具車輛及荷載均不大於  $1 \text{ t/m}^2$ ，以現有之重力式承受之土壓力和水壓力推估可承受上部荷載及側向力，應不會直接造成碼頭岸壁結構傾斜或面版下陷，故部分碼頭雖已老舊，仍屬堪用，且碼頭靠泊船隻之噸數多為 500 公噸以下漁船或觀光遊艇（或客輪），更無大型船隻碰撞或船舶前端撞擊碼頭，造成無法使用之疑慮。圖 64 為調查時之碼頭現況。

由歷年記錄顯示，漁港維護仍以泊地及碼頭水深浚挖為主，故建議可不應用 D.E.R 法進行結構體安全性評估，惟漁港之港灣設施基本資料及歷年維護紀錄，仍需建立資料庫存檔。
