# 臺灣地區商港及漁港設施 現況調查(2/2)

交通部運輸研究所

中華民國 100 年 5 月

本研究參考交通部港灣構造物安全評估之工作手冊（草案）及相關港務局檢測工作規則等，本年度選定基隆港西 14-西 18 號及臺中港西 3 號碼頭、新竹市新竹漁港、臺中縣梧棲漁港、高雄市前鎮漁港及屏東縣東港鹽埔漁港等之碼頭與防波堤設施進行現況調查，調查流程如圖 13 所示。此外，另選定基隆港東 2 至東 7 號碼頭及高雄港 54 至 58 號進行鋼板樁現況目視及陽極塊防蝕效能檢測等水下檢查與評估。

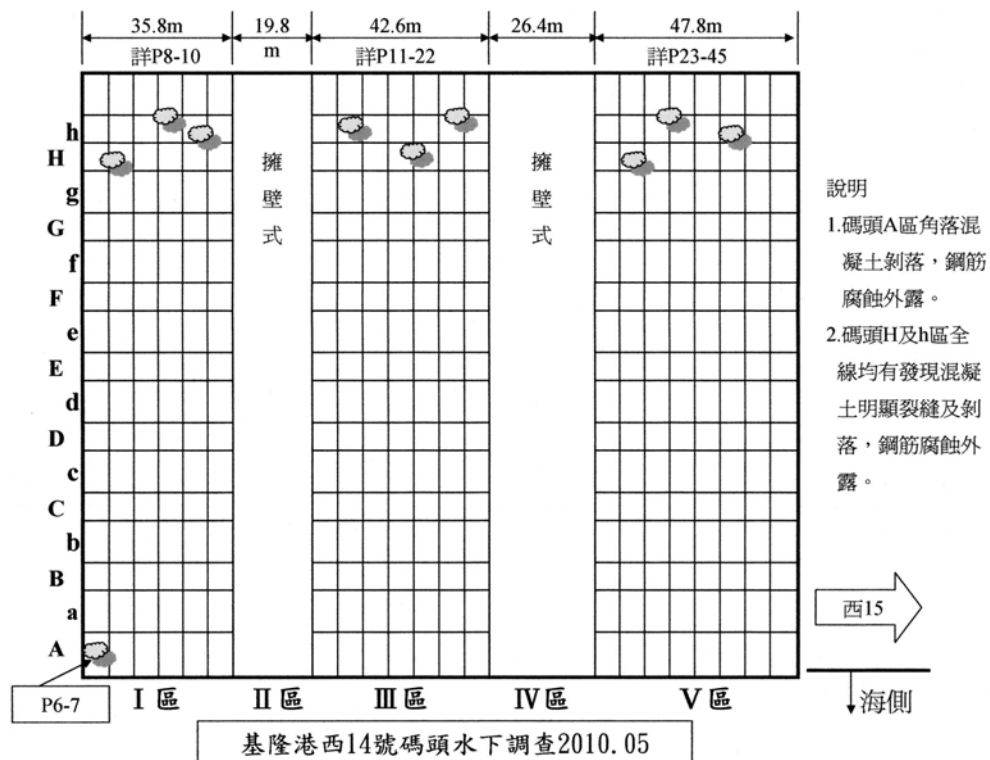
圖 24 基隆港西 14 號碼頭面版底部目視檢測結果

為確實明瞭本座碼頭整體結構現況，本研究另選定 3 處測點進行混凝土材料之非破壞性檢測，並由潛水人員實施基樁式結構面版底部水下調查，檢測位置及結果分別示於圖 23 至圖 25 及表 11 至表 14。調查結果發現，基樁式結構面版底部與樑均有多處混凝土剝落劣化及鋼筋腐蝕生銹現象，應予及時補修。

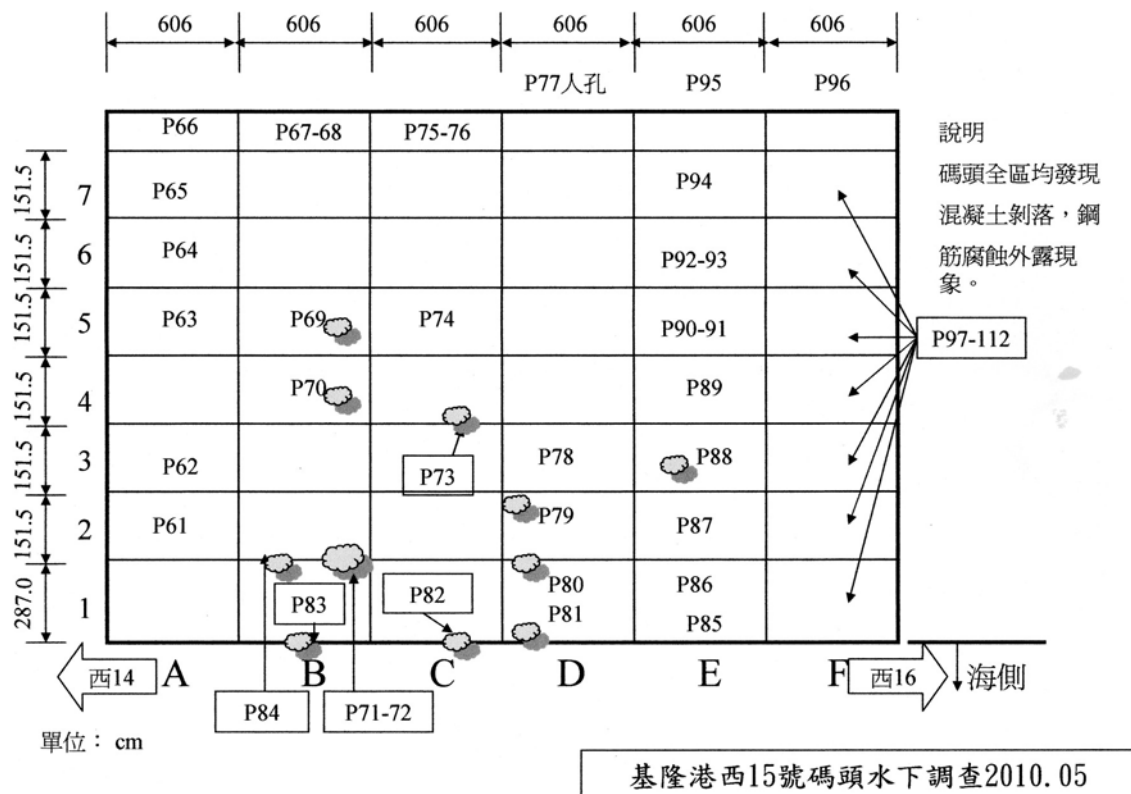
圖 28 基隆港西 15 號碼頭面版底部目視檢測結果

為確實明瞭本座碼頭整體結構現況，本研究另選定 3 處測點進行混凝土材料之非破壞性檢測，並由潛水人員實施基樁式結構面版底部水下調查，檢測位置及結果分別示於圖 27 至圖 29 及表 17 至表 20。調查結果發現，基樁式結構底部之面版與樑均有多處混凝土剝落劣化及鋼筋腐蝕生銹現象，應予及時補修。

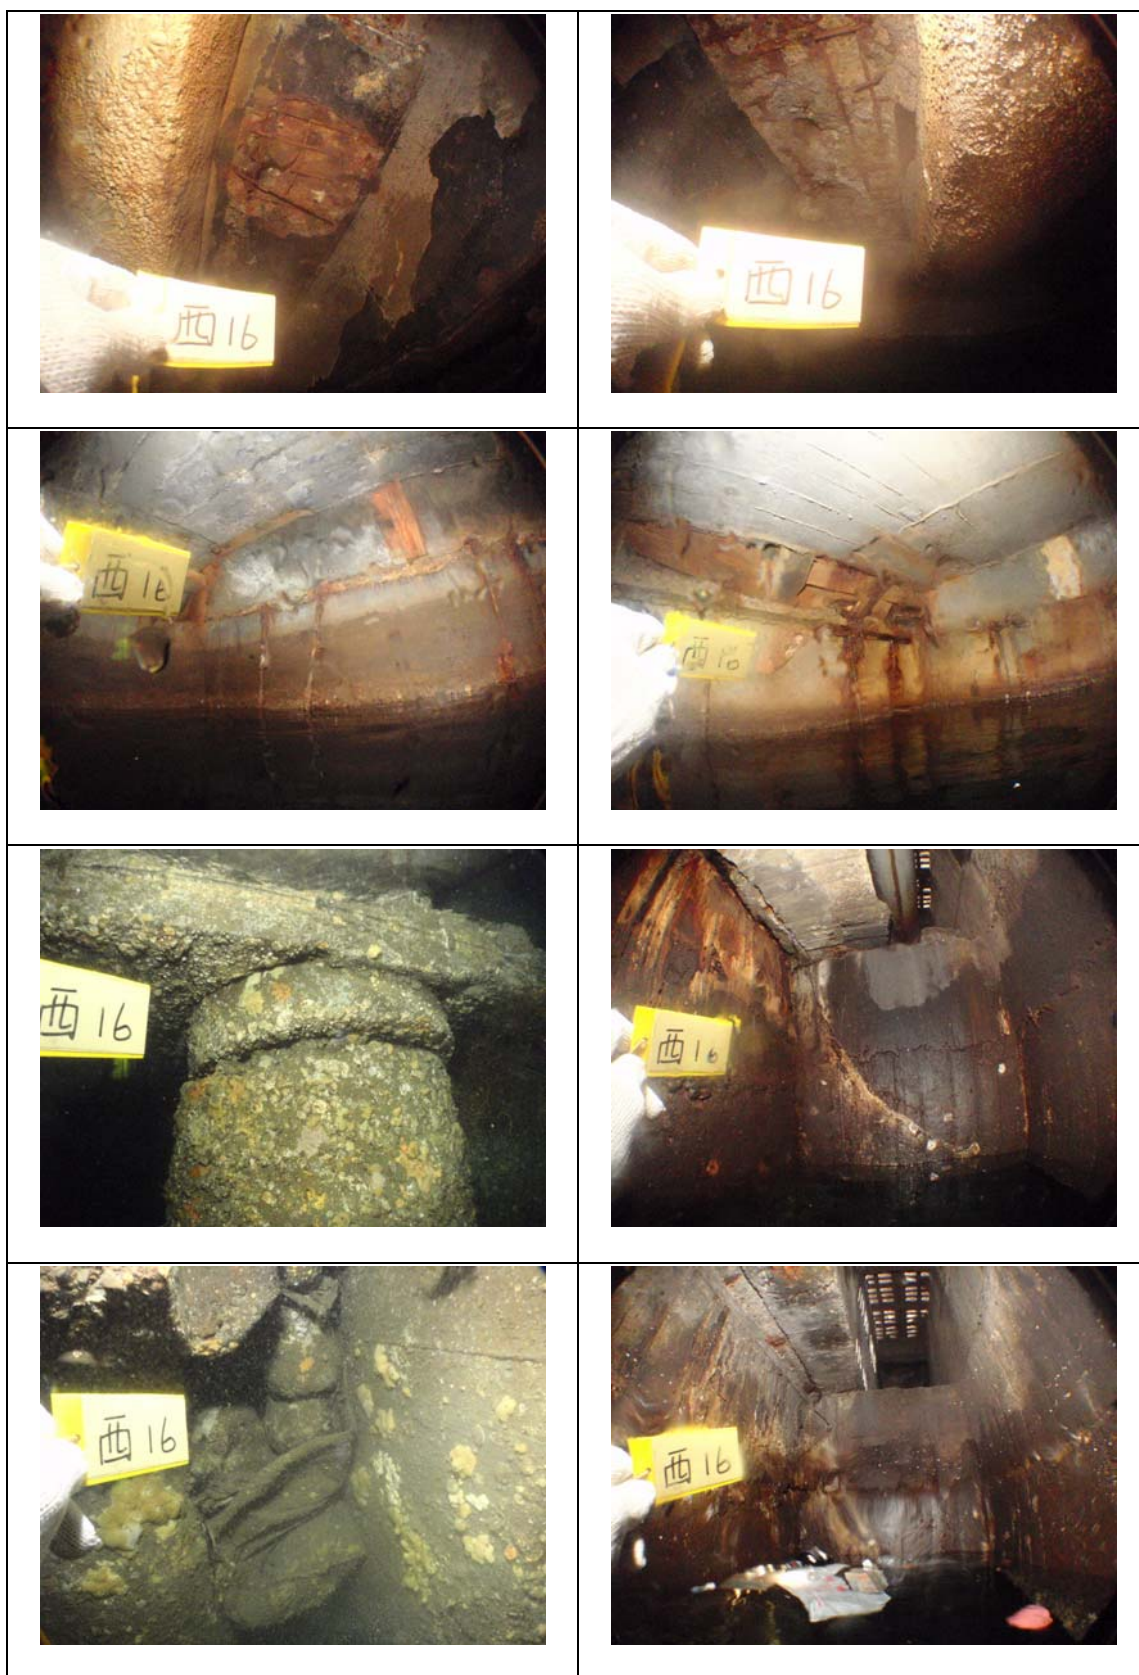
圖 32 基隆港西 16 號碼頭新舊交接處現況調查照片

為確實明瞭碼頭整體結構現況，本研究由潛水人員進行碼頭面版底版目視檢測及鋼管樁保護電位量測等，結果如表 22 及圖 32 所示。調查結果發現，舊碼頭與新碼頭交接處有多處混凝土剝落劣化及鋼筋腐蝕生銹現象，但不影響延伸擴建部份之結構安全。

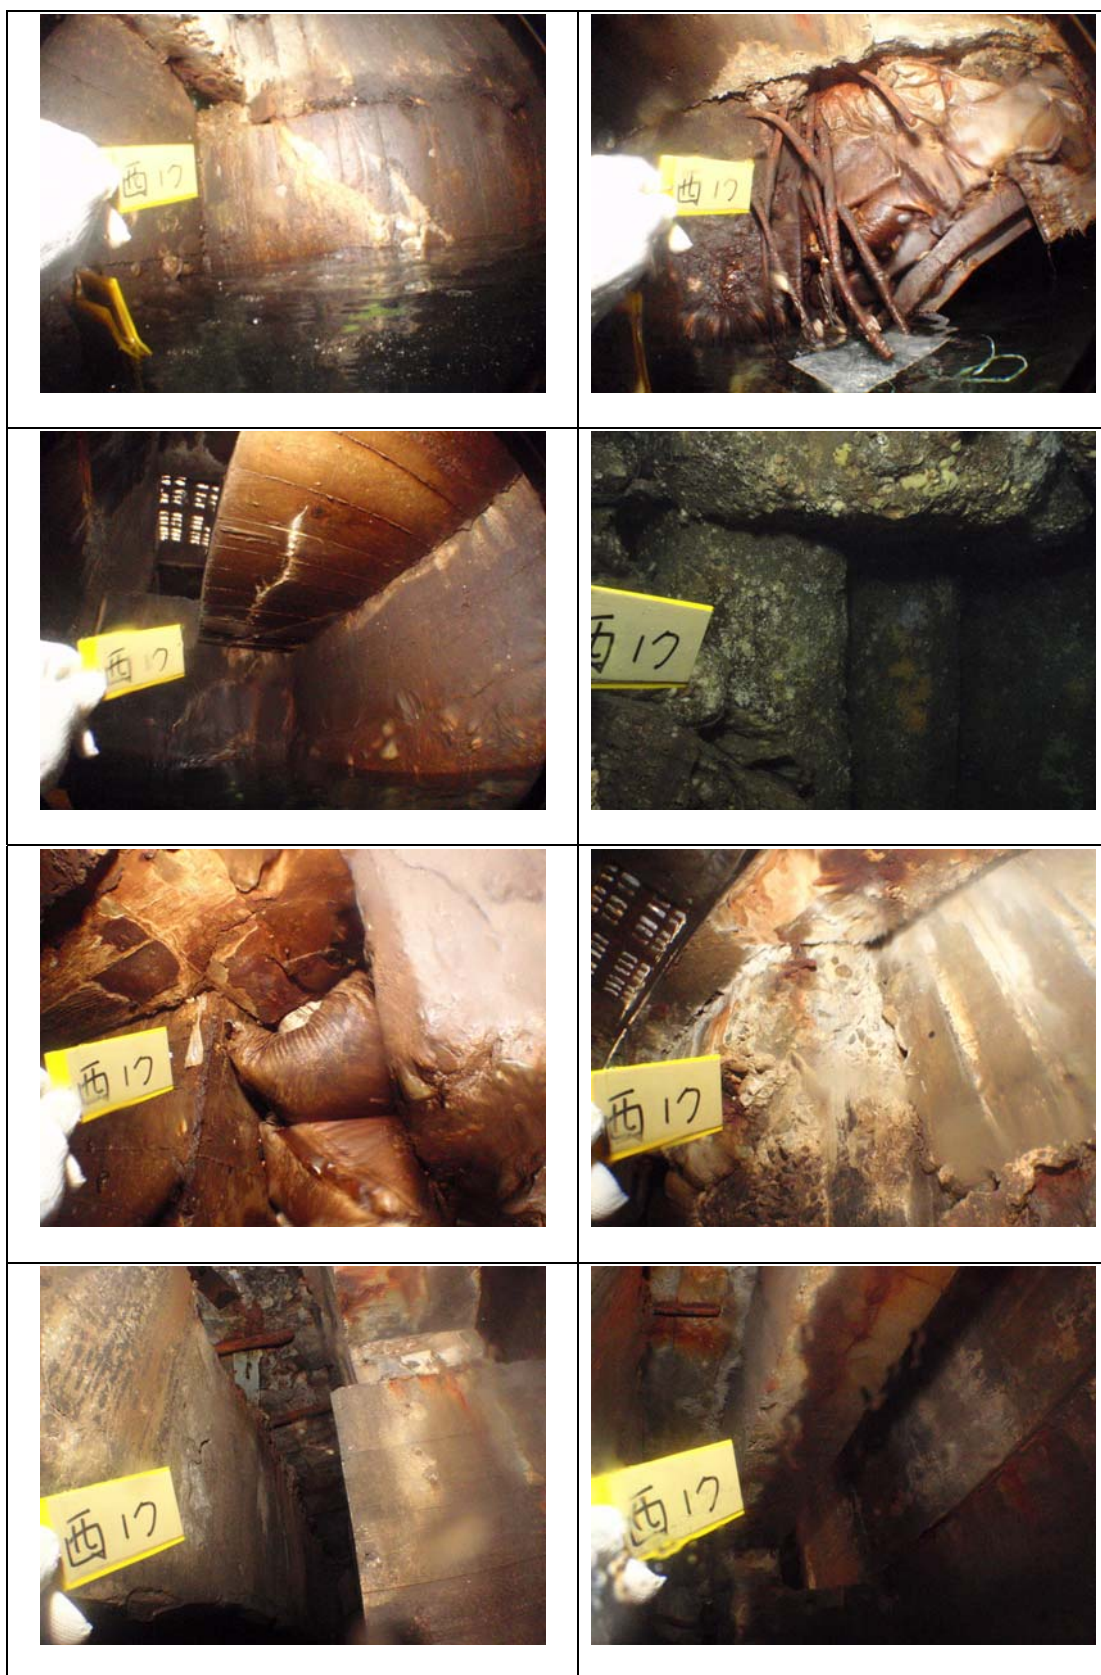
圖 34 基隆港西 17 號碼頭新舊交接處調查照片

為確實明瞭碼頭整體結構現況，本研究由潛水人員進行碼頭面版底版目視檢測及鋼管樁保護電位量測等，結果如表 24 及圖 34 所示。調查結果發現，舊碼頭與新碼頭交接處有多處混凝土剝落劣化及鋼筋腐蝕生銹現象，但不影響延伸擴建部份之結構安全。

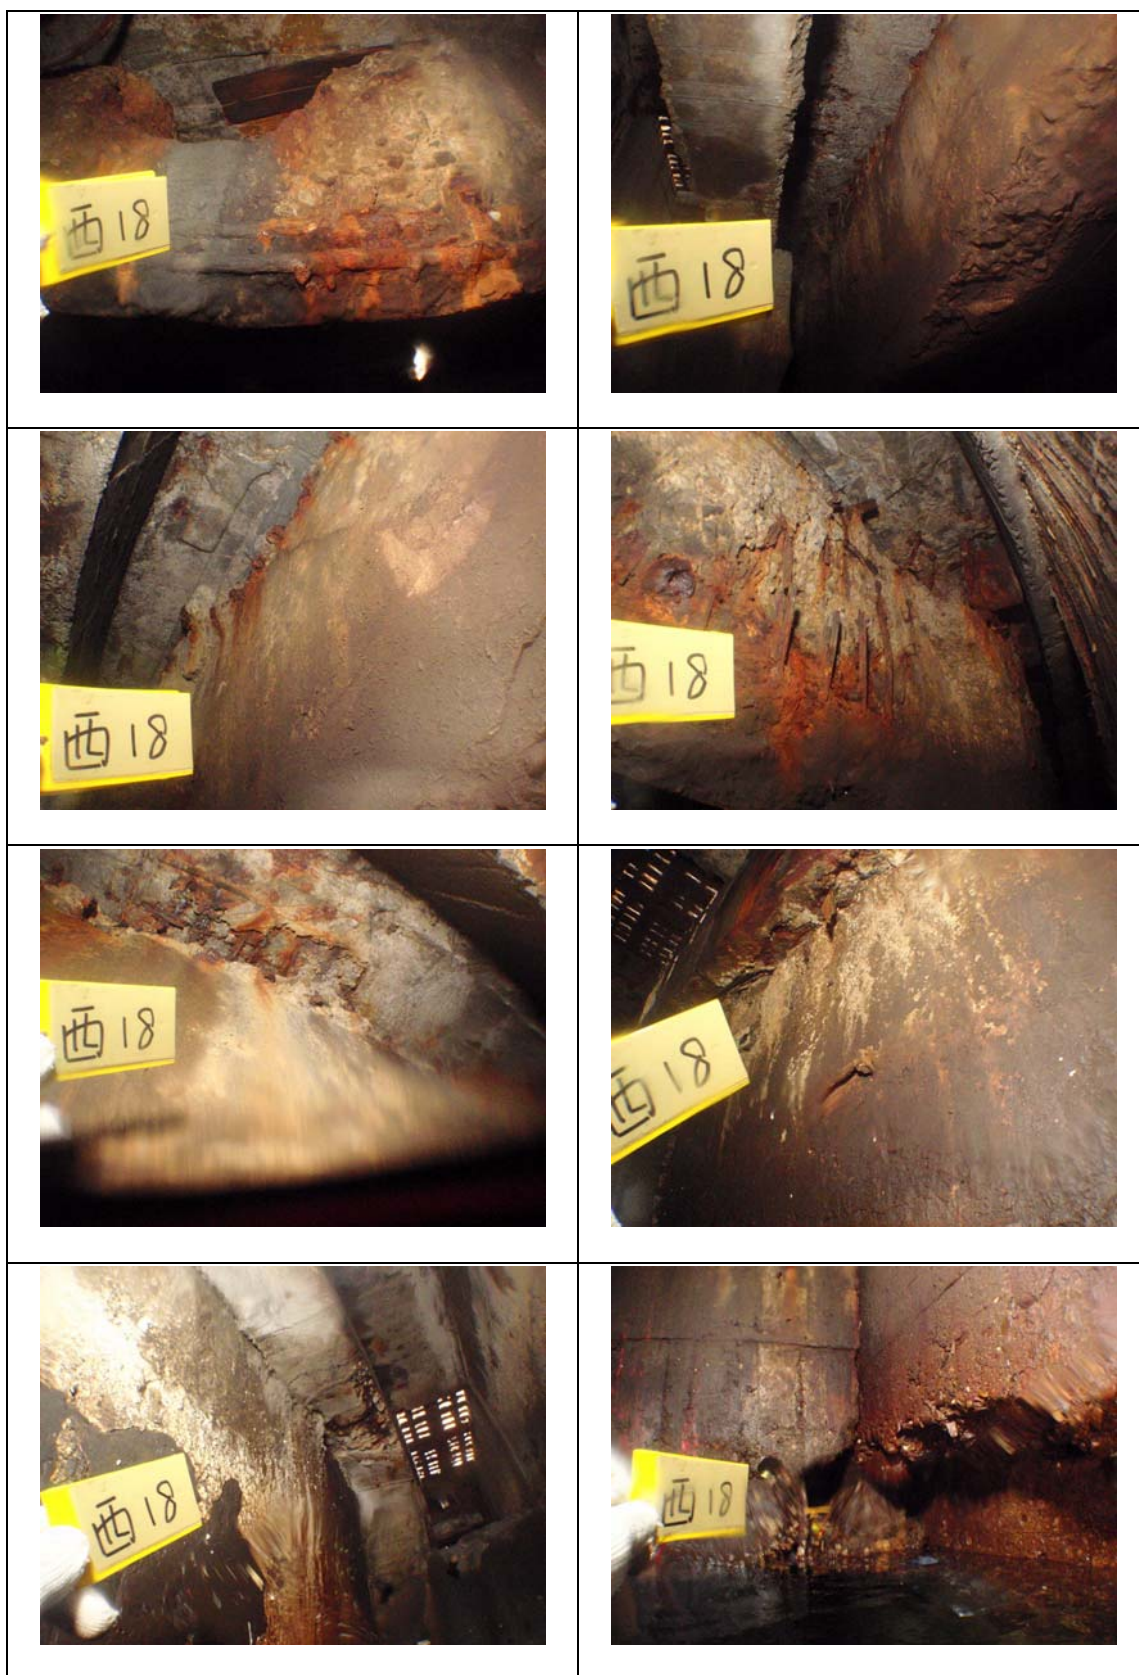
圖 36 基隆港西 18 號碼頭新舊交接處調查照片

為確實明瞭本座碼頭整體結構現況，本研究由潛水人員針對碼頭面版底版進行目視檢測及鋼管樁保護電位量測等水下調查，檢測結果如表 26 及圖 36 所示。調查結果發現，舊碼頭部份與新碼頭交接處有多處混凝土剝落劣化及鋼筋腐蝕生銹現象，但不影響延伸擴建部份之結構安全。

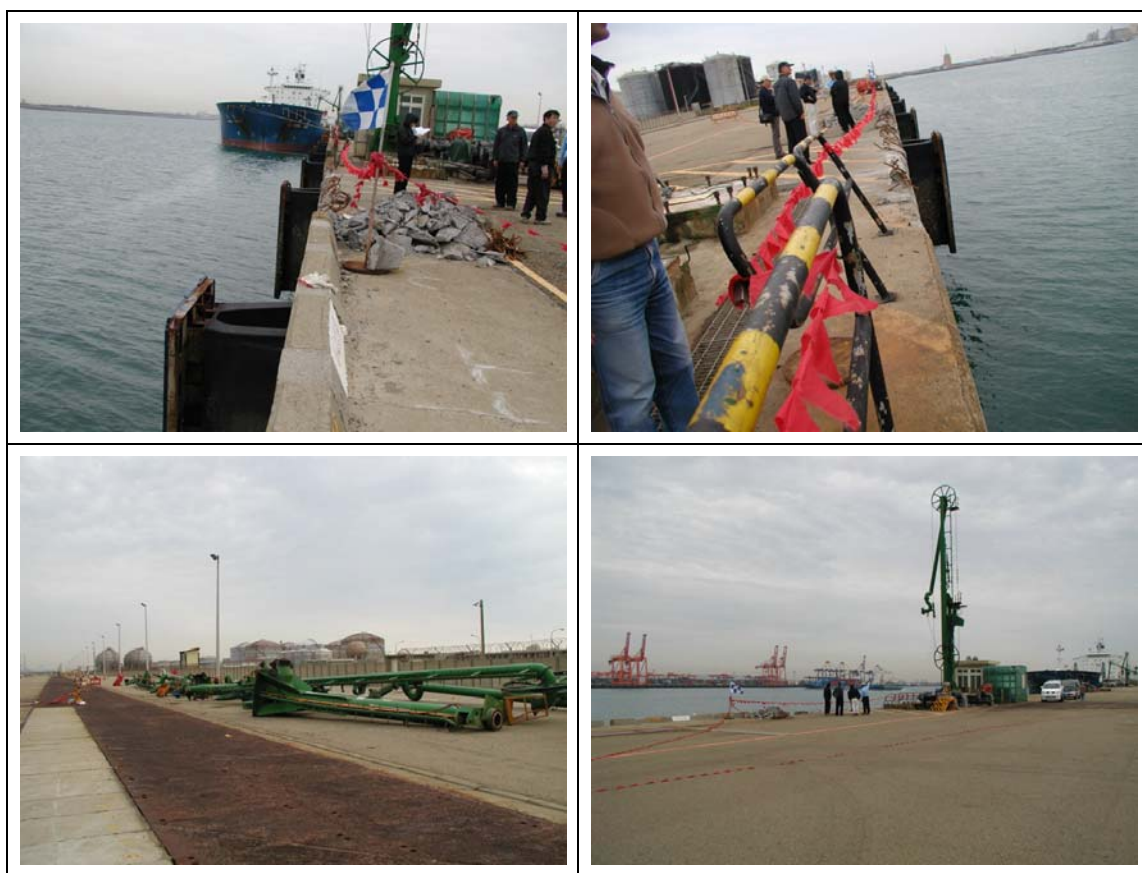
圖 39 臺中港西 3 號碼頭上部結構現況照片

本座碼頭全長 250 m，寬 27.0m，設計水深為-14.0 m，主要結構型式係以每排 6 隻直樁及 4 隻斜樁支撐碼頭面版之棧橋式結構，設計載重為  $3.0 \text{ T/m}^2$ 。碼頭位置及結構型式如圖 37 及圖 38 所示。本座碼頭係由臺灣中國石油公司向港務局承租使用，靠泊貨輪以載運油品為主。本座碼頭於民國 99 年 4 月 14 日，因遭輪船撞擊，造成第 8 至第 9 號碰墊間之碼頭面及車擋嚴重損壞，兩組吸油機中，1 組因撞擊導致傾倒，基座受損毀壞而無法發揮運送油品功能，經由臺灣中國石油公司委請潛水人員進行水下檢查，發現部份基樁彎曲變形、樁頭與面版接合處脫落、第 8 號碰墊護舷材受損，調查時碼頭現況情形示如圖 39 所示。

整體結構變形及構造主結構體檢測部份，其個別估計值均列於表 28 中，初步檢測之破壞指標經計算後為 1.4，小於 2.0 之值，顯示結構體安全無虞，但因碼頭面及基樁遭受強大外力撞擊，部份損壞無法以初步檢測方式查出，故建議仍應針對結構安全進行詳細之細部檢測。

非主結構設施檢測部份，其個別估計值同樣列於表 28 中，初步檢測之破壞指標經計算後為 2.3，大於 2.0 之值，顯示碼頭附屬設施功能部份遭受損壞，將影響主結構體正常運作，應及早進行必要之細部檢測或維護作業。

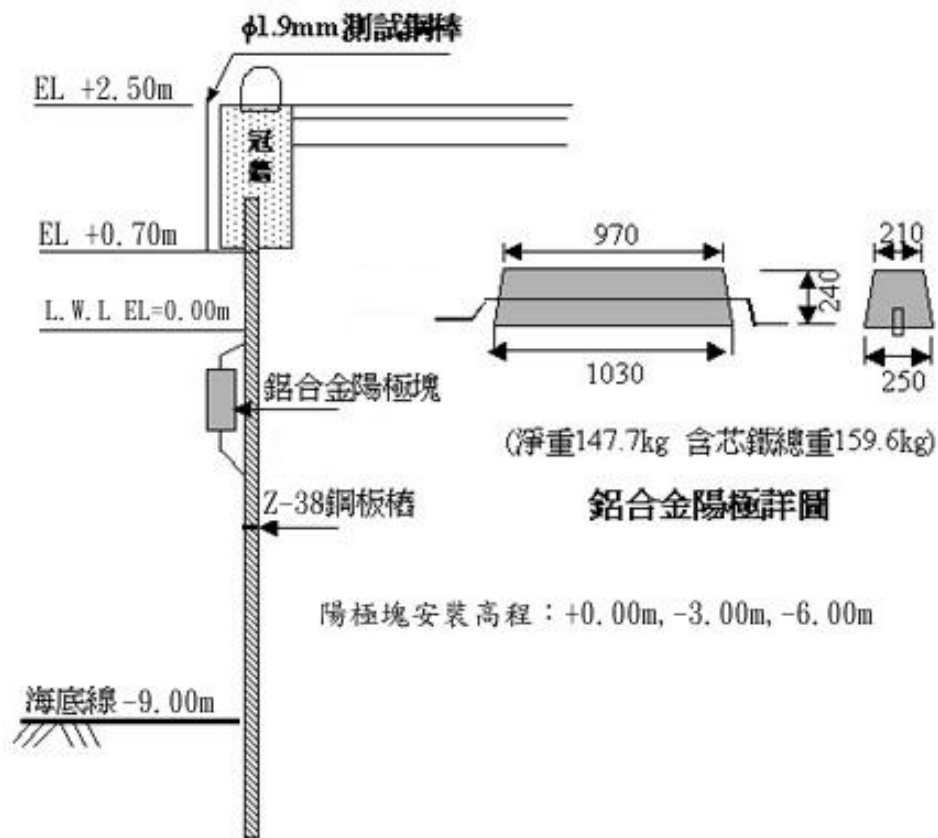
陽極塊型式及安裝位置示如圖 43。目視檢測陽極塊表面附著許多海生物，外觀仍然十分完整。除去附著海生物後，剩餘表面有一層厚

實之白色之氫氧化鋁 ( $\text{Al}(\text{OH})_3$ ) 反應產物，係鋁合金陽極塊中之鋁溶解後，與海水中之氫氧離子 ( $\text{OH}^-$ ) 作用所生成。

本座碼頭共抽選 12 支陽極塊進行電位量測，量測結果列於表 32。陽極塊表面海生物清除前最大值為 -942 mV，最小值為 -1004 mV，平均為 -976 mV；海生物清除後最大值為 -949mV，最小值為 -1013 mV，平均為 -983 mV。由於陰極防蝕是以降低金屬之電位，來減緩金屬的溶解反應，進而達到降低或抑制腐蝕速率之目的，美國 NACE 於 1972 年曾訂定防蝕電位之標準為將結構物之電位控制至 -780 mV (以 Ag/AgCl 電極量測)以下，本座碼頭陽極塊電位均小於 -780 mV，因此，已達保護鋼板樁之目的。

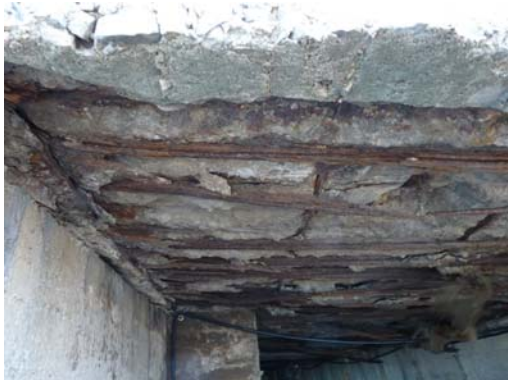
修船廠旁碼頭面版腐蝕劣化情形

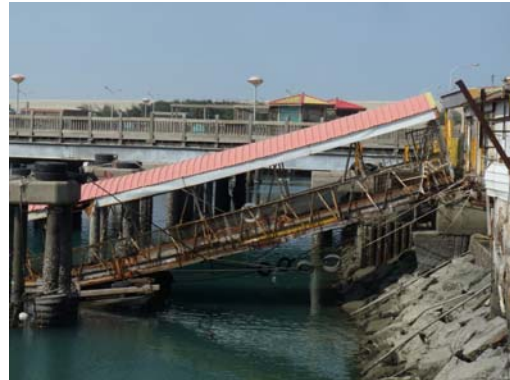
鋼構造物腐蝕情形
