港灣構造物生命週期與 維護之研究(1/2)

中華民國 99 年 4 月

著者：陳桂清、柯正龍、羅建明、張道光

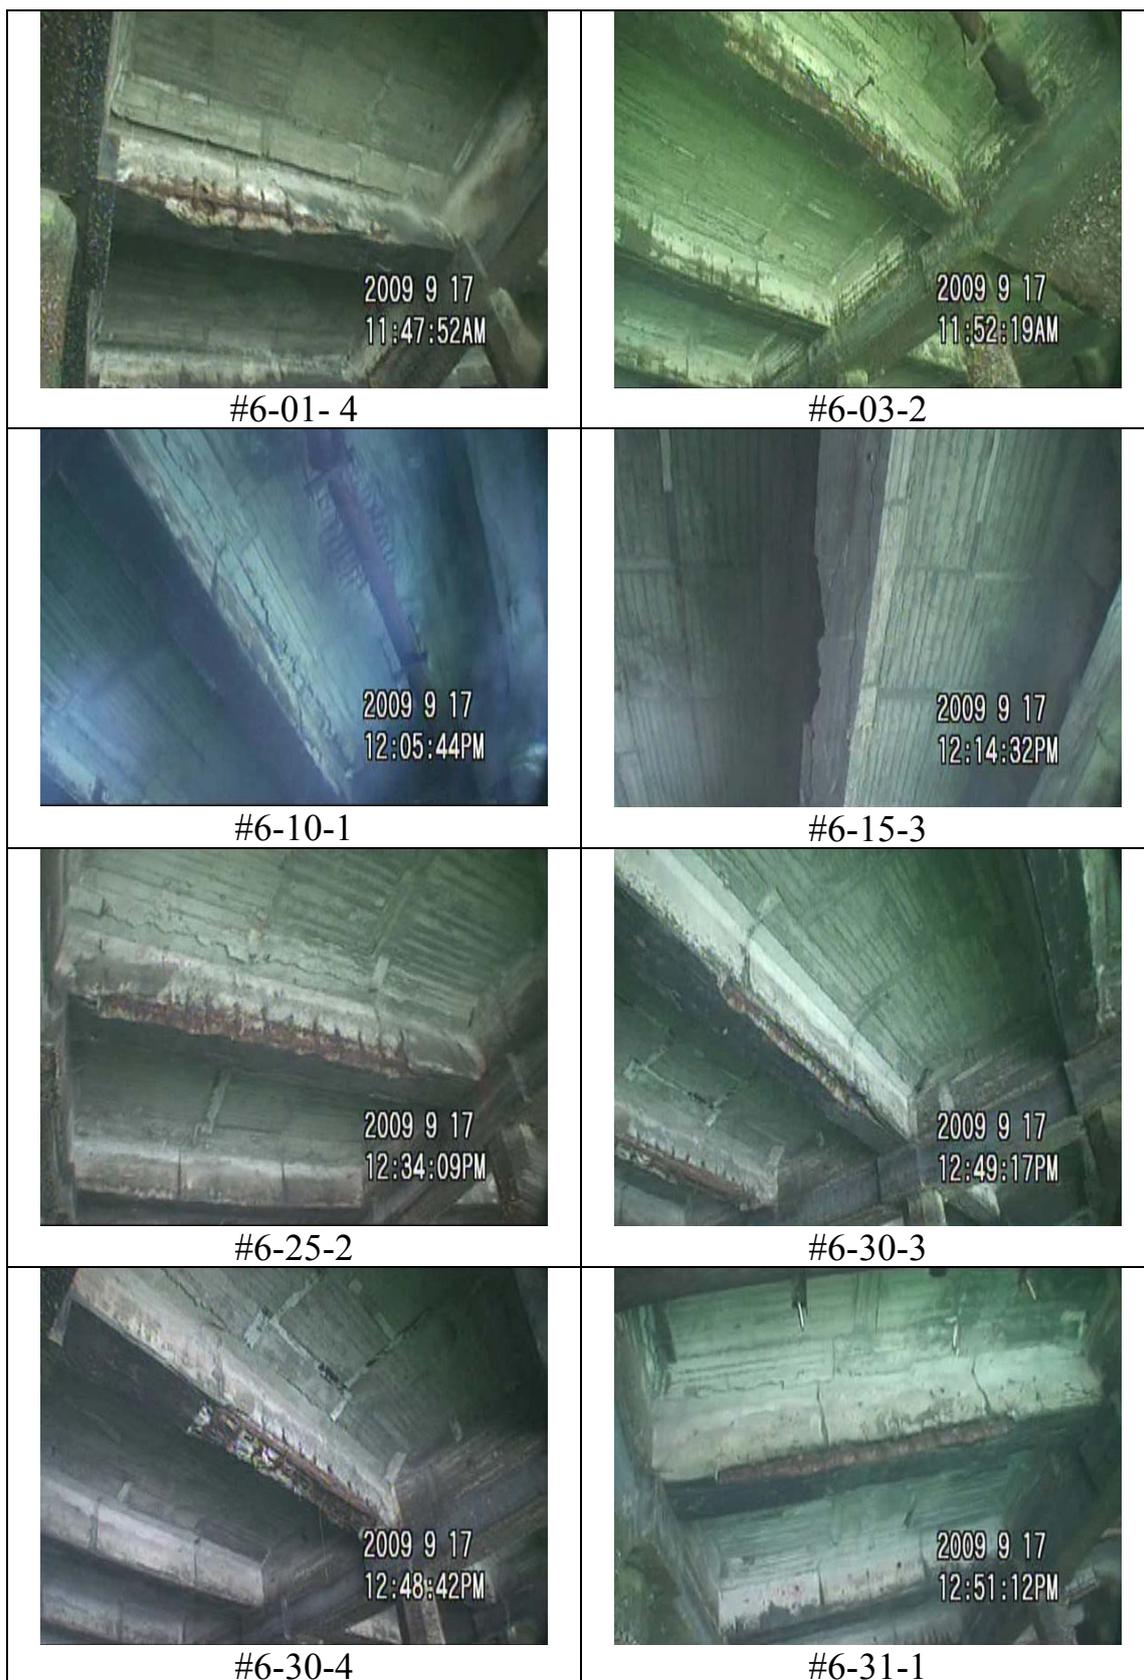
圖 4.8 臺中港 6 號碼頭調查照片-1

- (1)面版：本座碼頭調查時，面版底版未發現明顯劣損情形。
- (2)梁：本座碼頭調查時，面版之梁在部份區塊發現混凝土剝落及內部鋼筋腐蝕外露（01-4、03-2、10-1、15-3、25-2、30-3、30-4、31-1、31-4、32-2、32-3、32-5、33-3、33-4、33-5 等 15 處）
- (3)基樁：本座碼頭基樁調查時外觀完整，未發現明顯劣損或變形情形。
- (4)護坡：本座碼頭護坡調查時，未發現坡度明顯變位情形。

圖 4.9 為本座碼頭劣損發生位置調查結果示意圖，本座碼頭部份面版與梁劣損嚴重，主要可能原因同 5 號碼頭。建議應及早進行維修作業，尤其鋼筋混凝土梁損壞部份，因須承受由面版傳遞過來之應力，其影響結構安全之重要性更大於面版，更需優先修護。並需定期或每年至少一次由水下直接目視檢查碼頭現況。

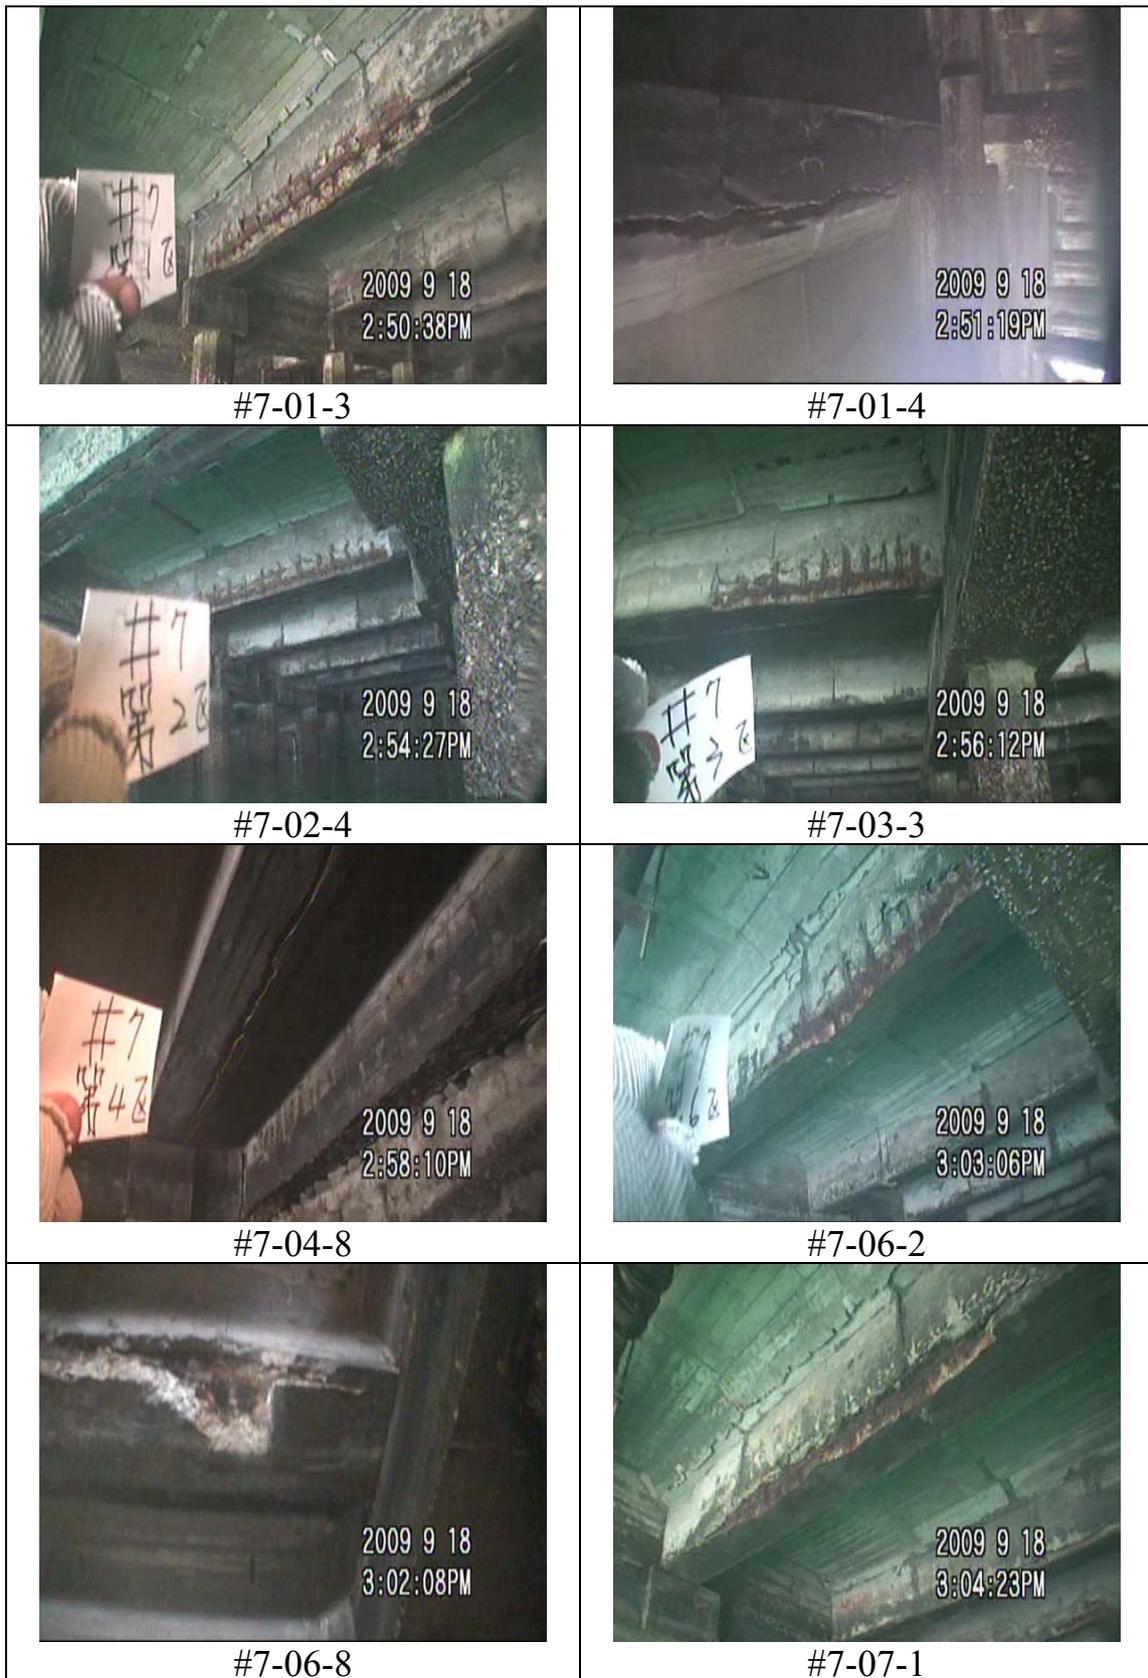
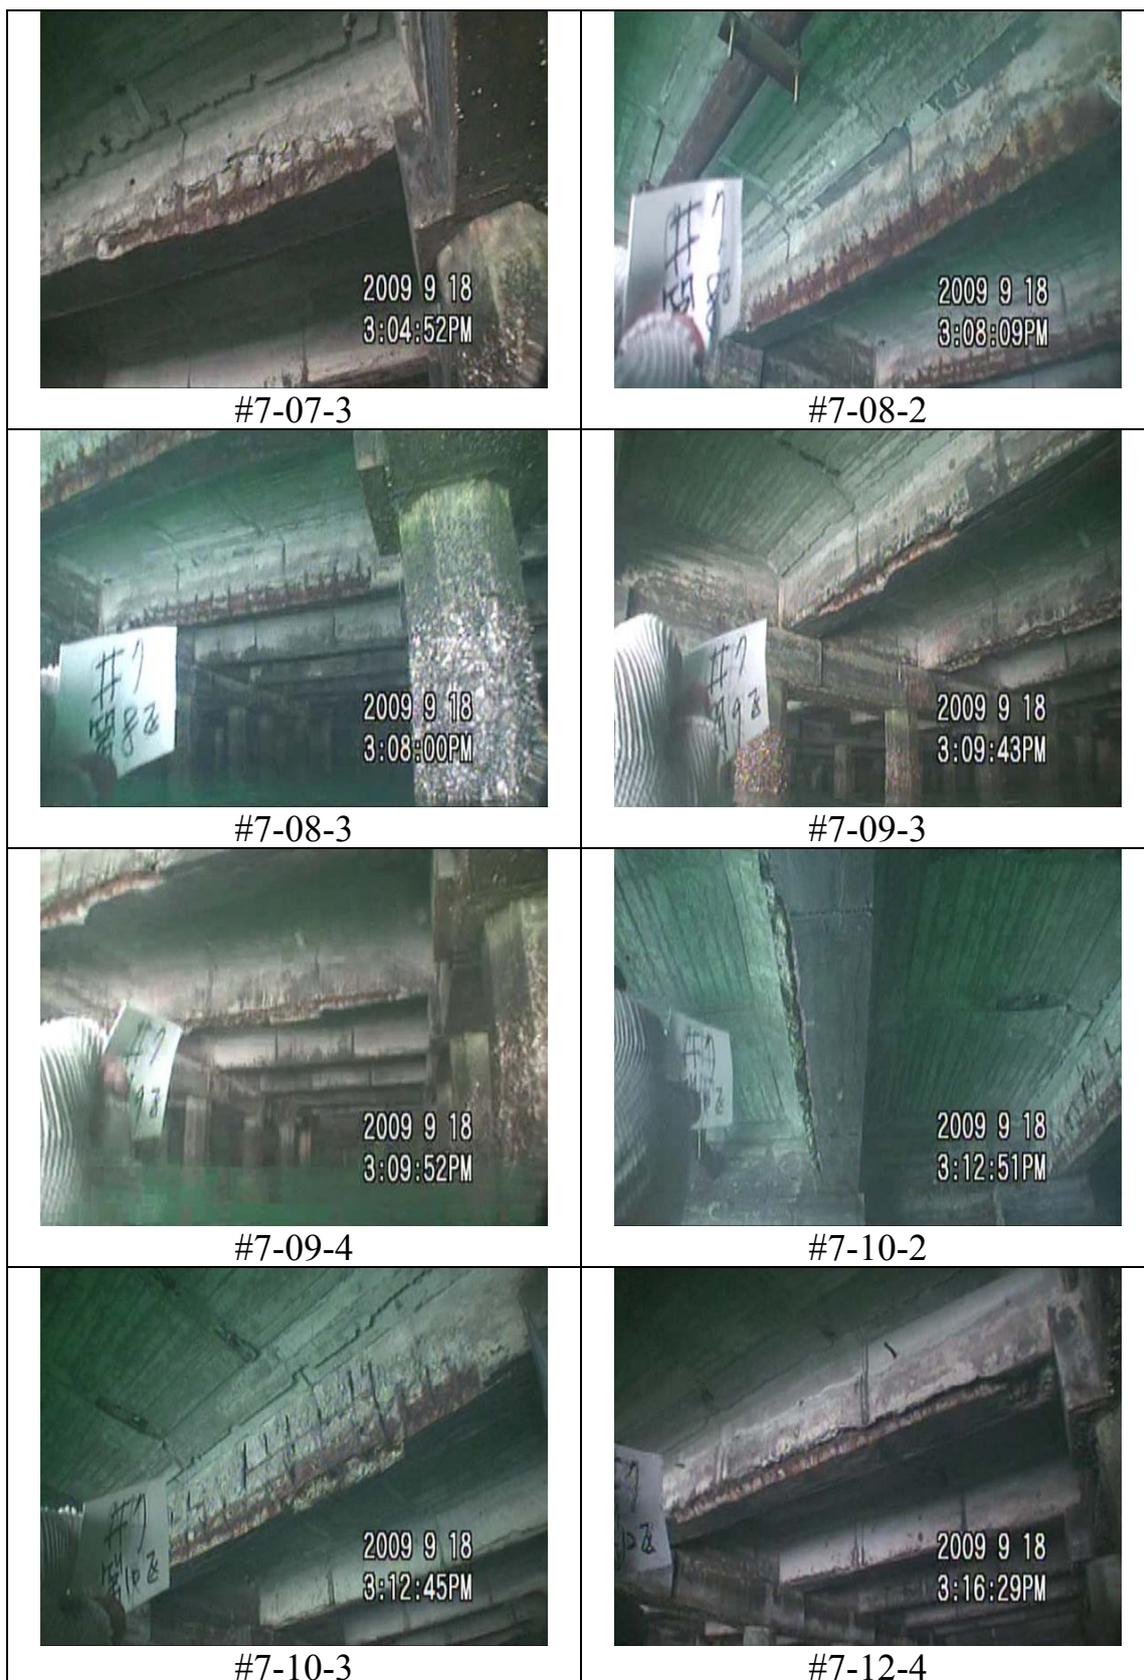
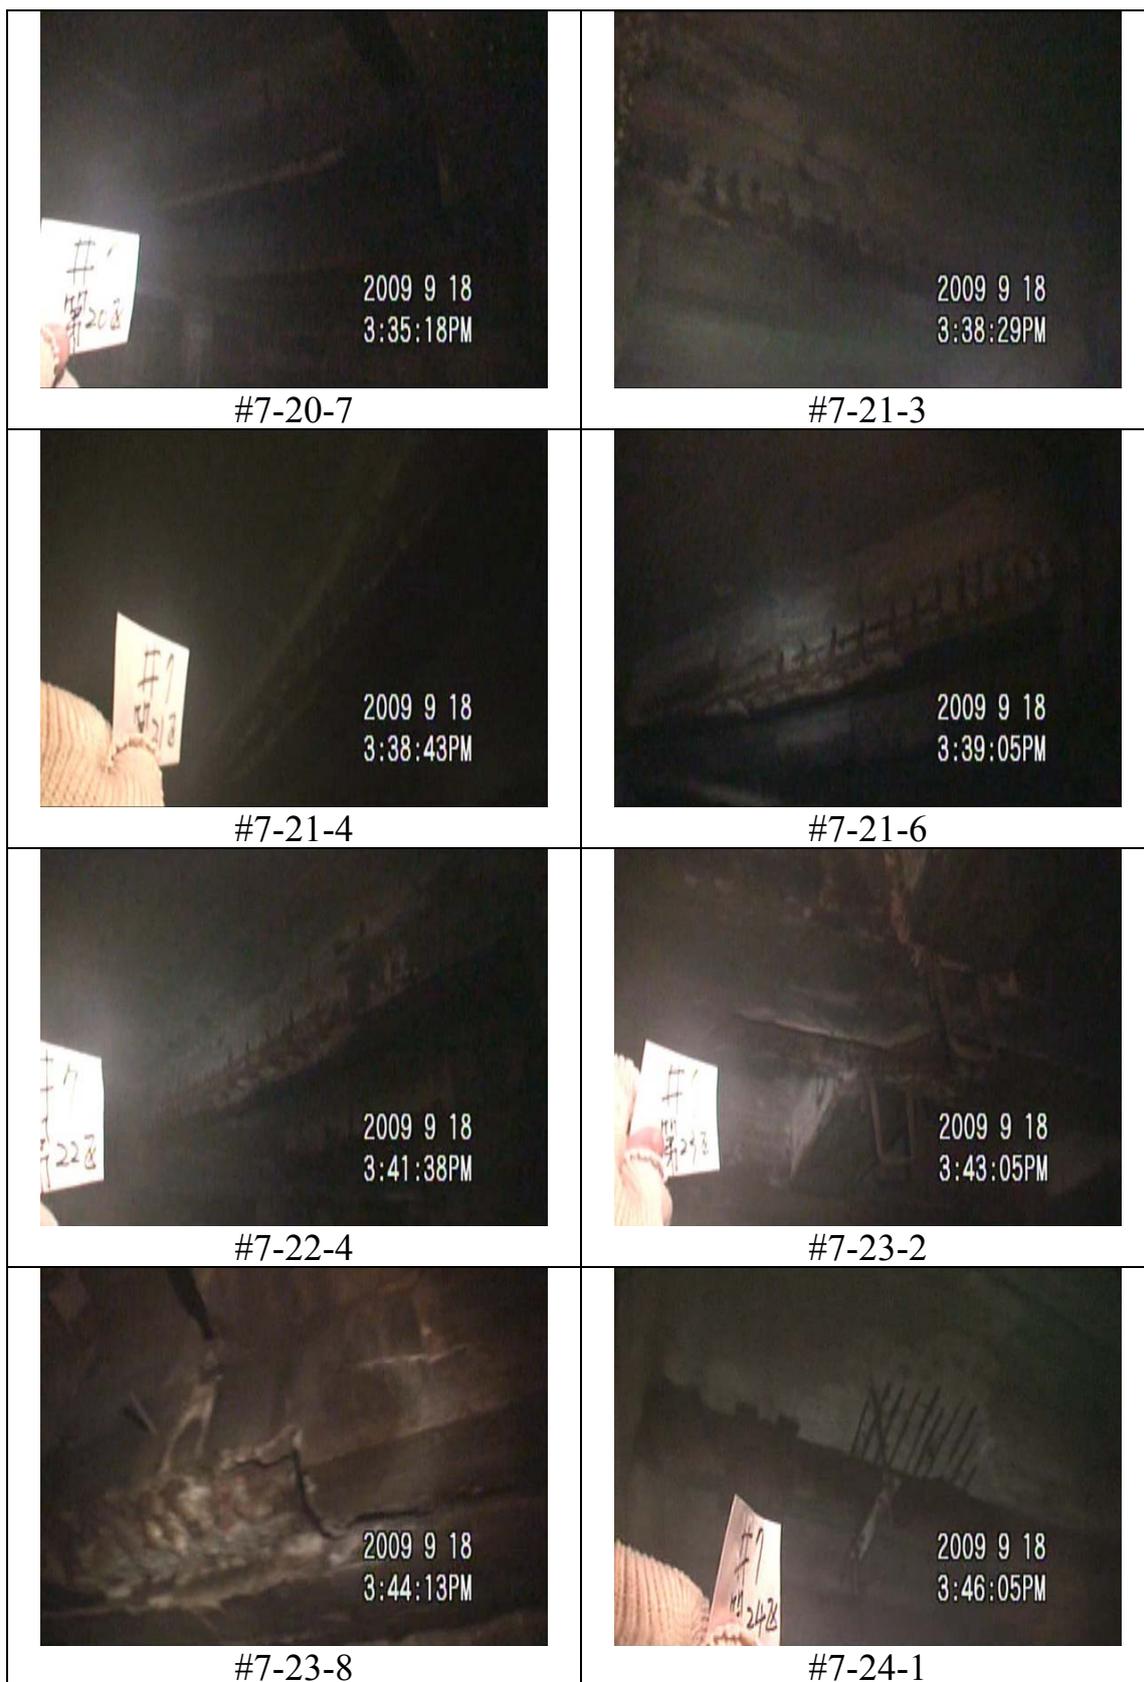
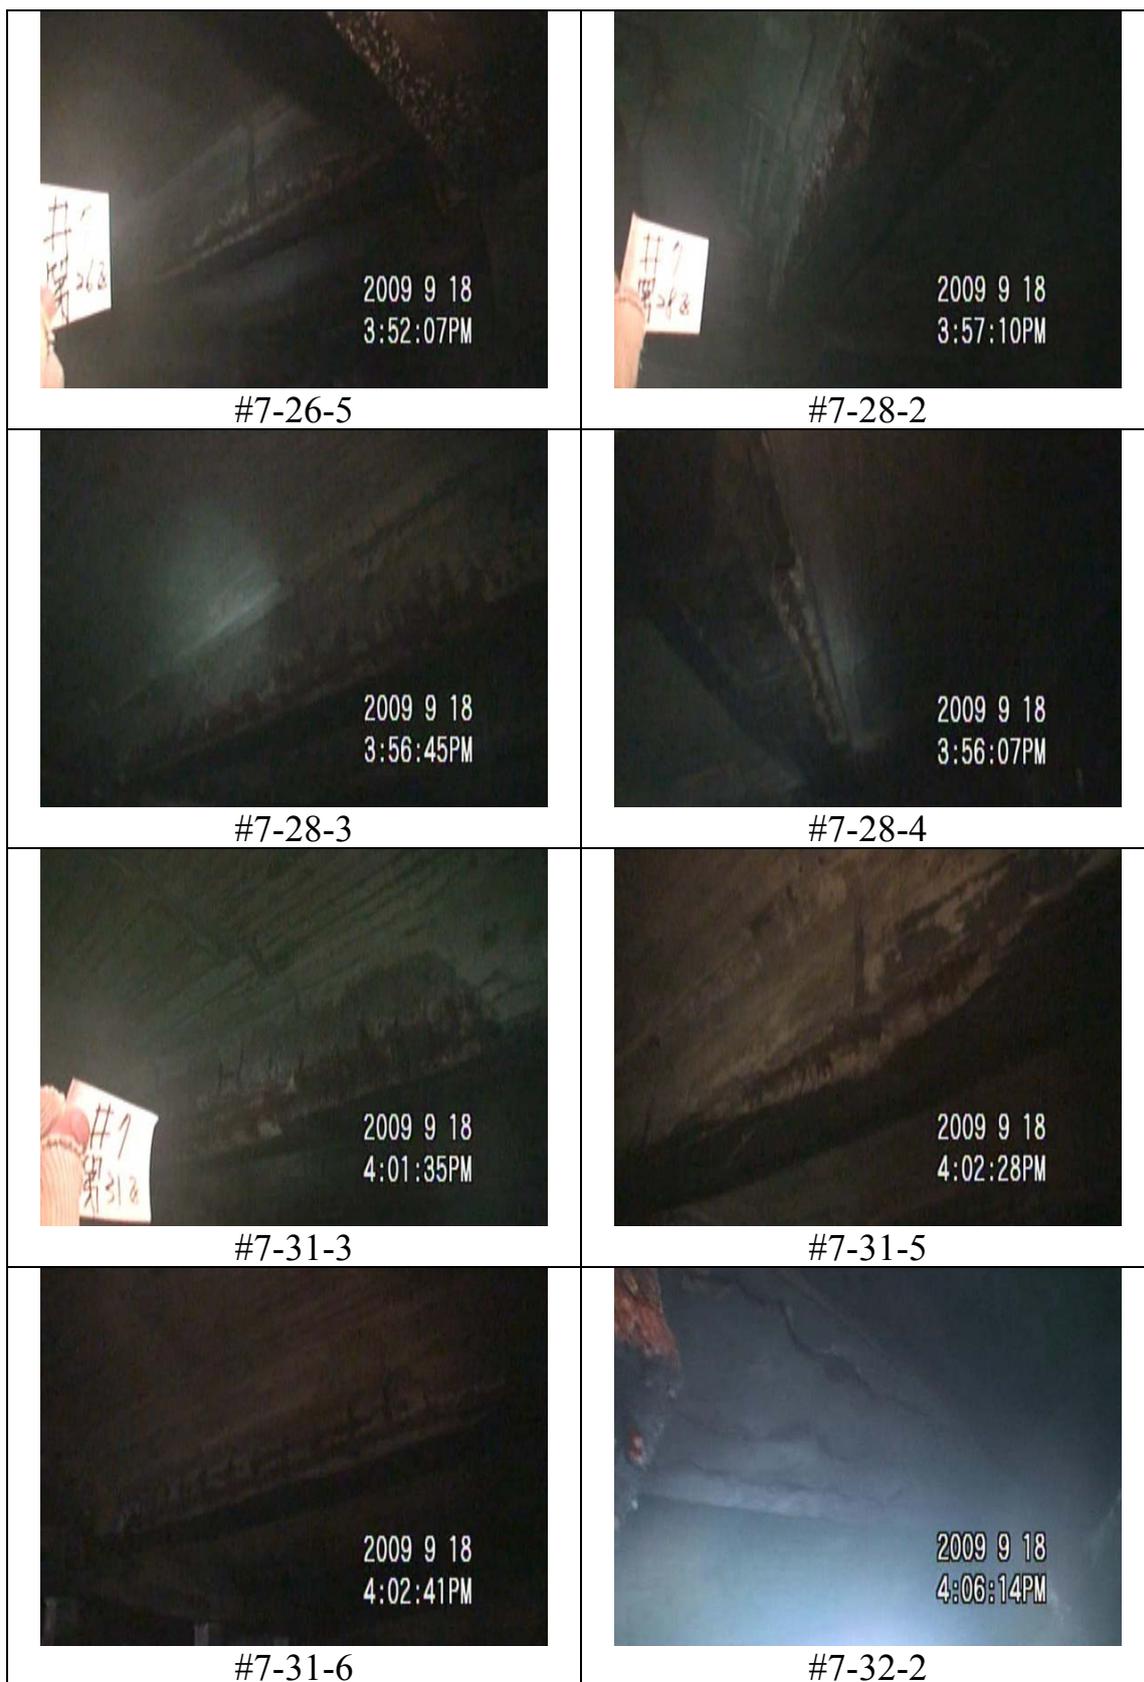
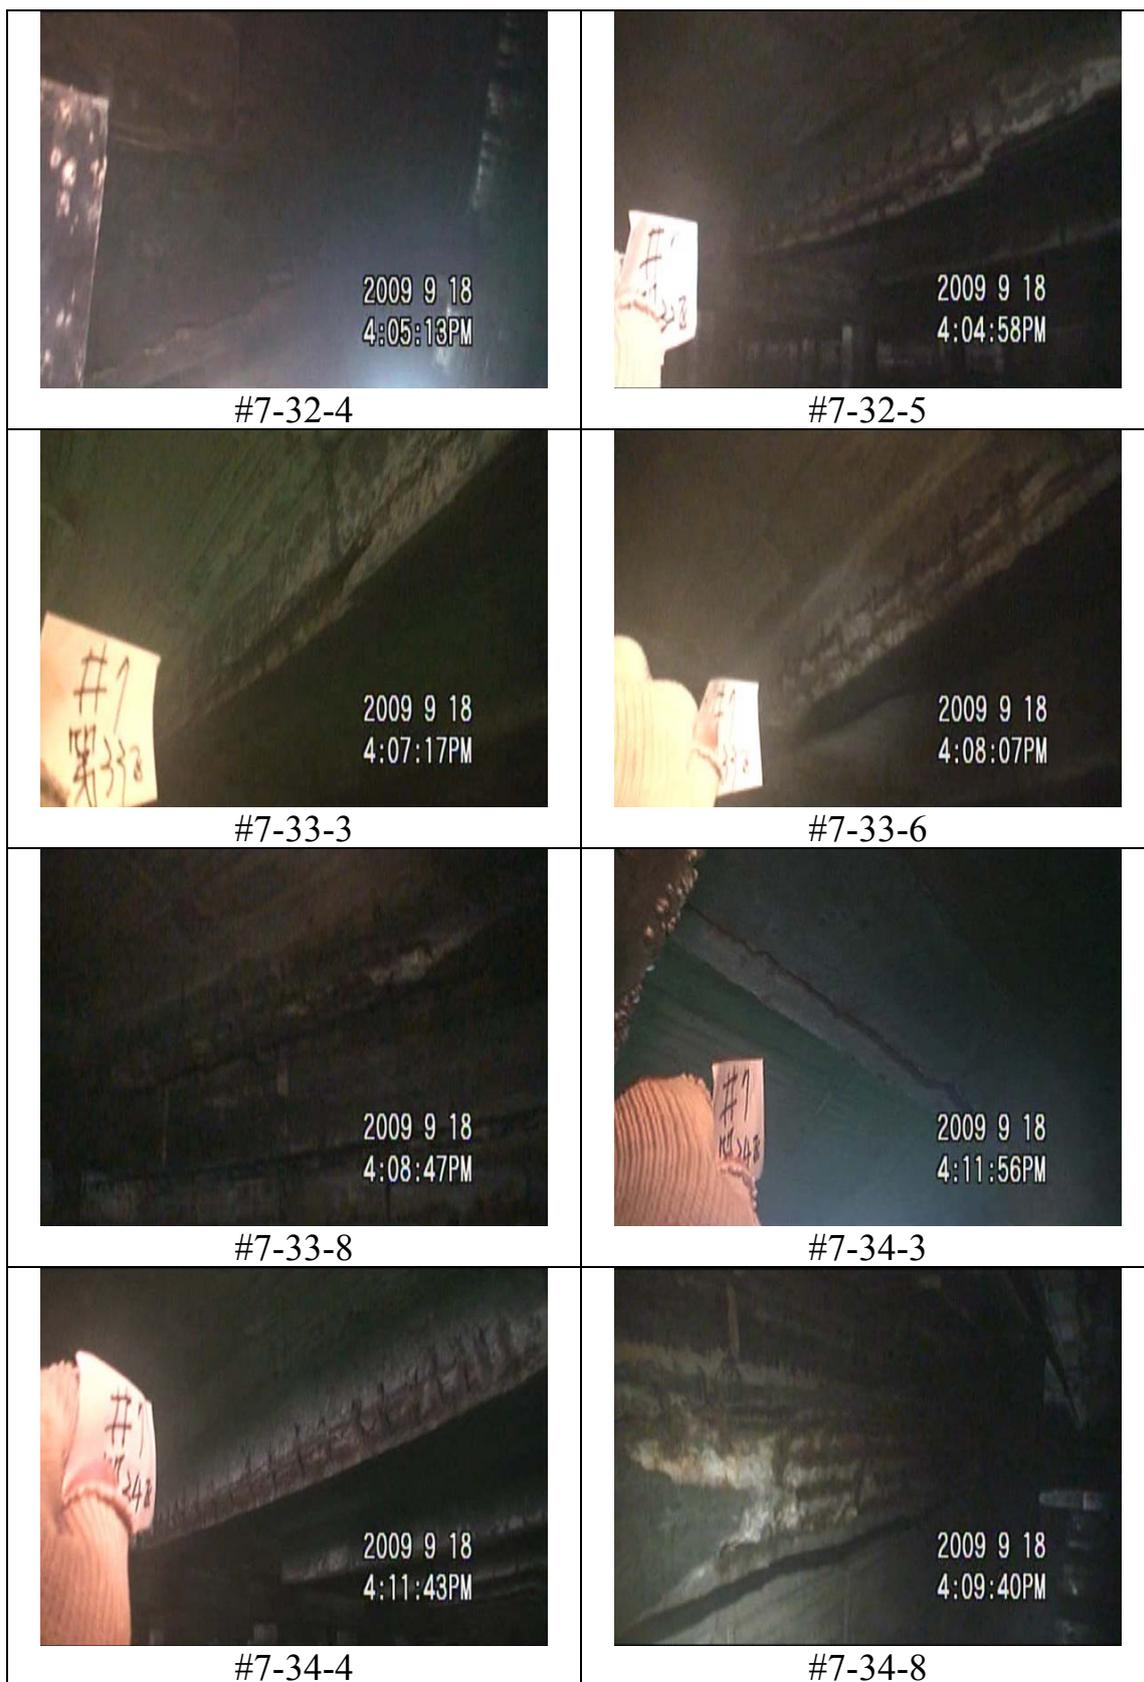
圖 4.10 臺中港 7 號碼頭調查照片-1

圖 4.11 為本座碼頭劣損發生位置調查結果示意圖，本座碼頭部份面版與梁劣損嚴重，主要可能原因同 5 號碼頭。本座碼頭面版及梁因劣損數量較多且範圍較大，可能影響結構整體安全及營運功能，建議除應及早進行維修作業，更需儘速委託專業機構優先辦理細部檢測評估作業。並需定期或每年至少一次由水下直接目視檢查碼頭現況。

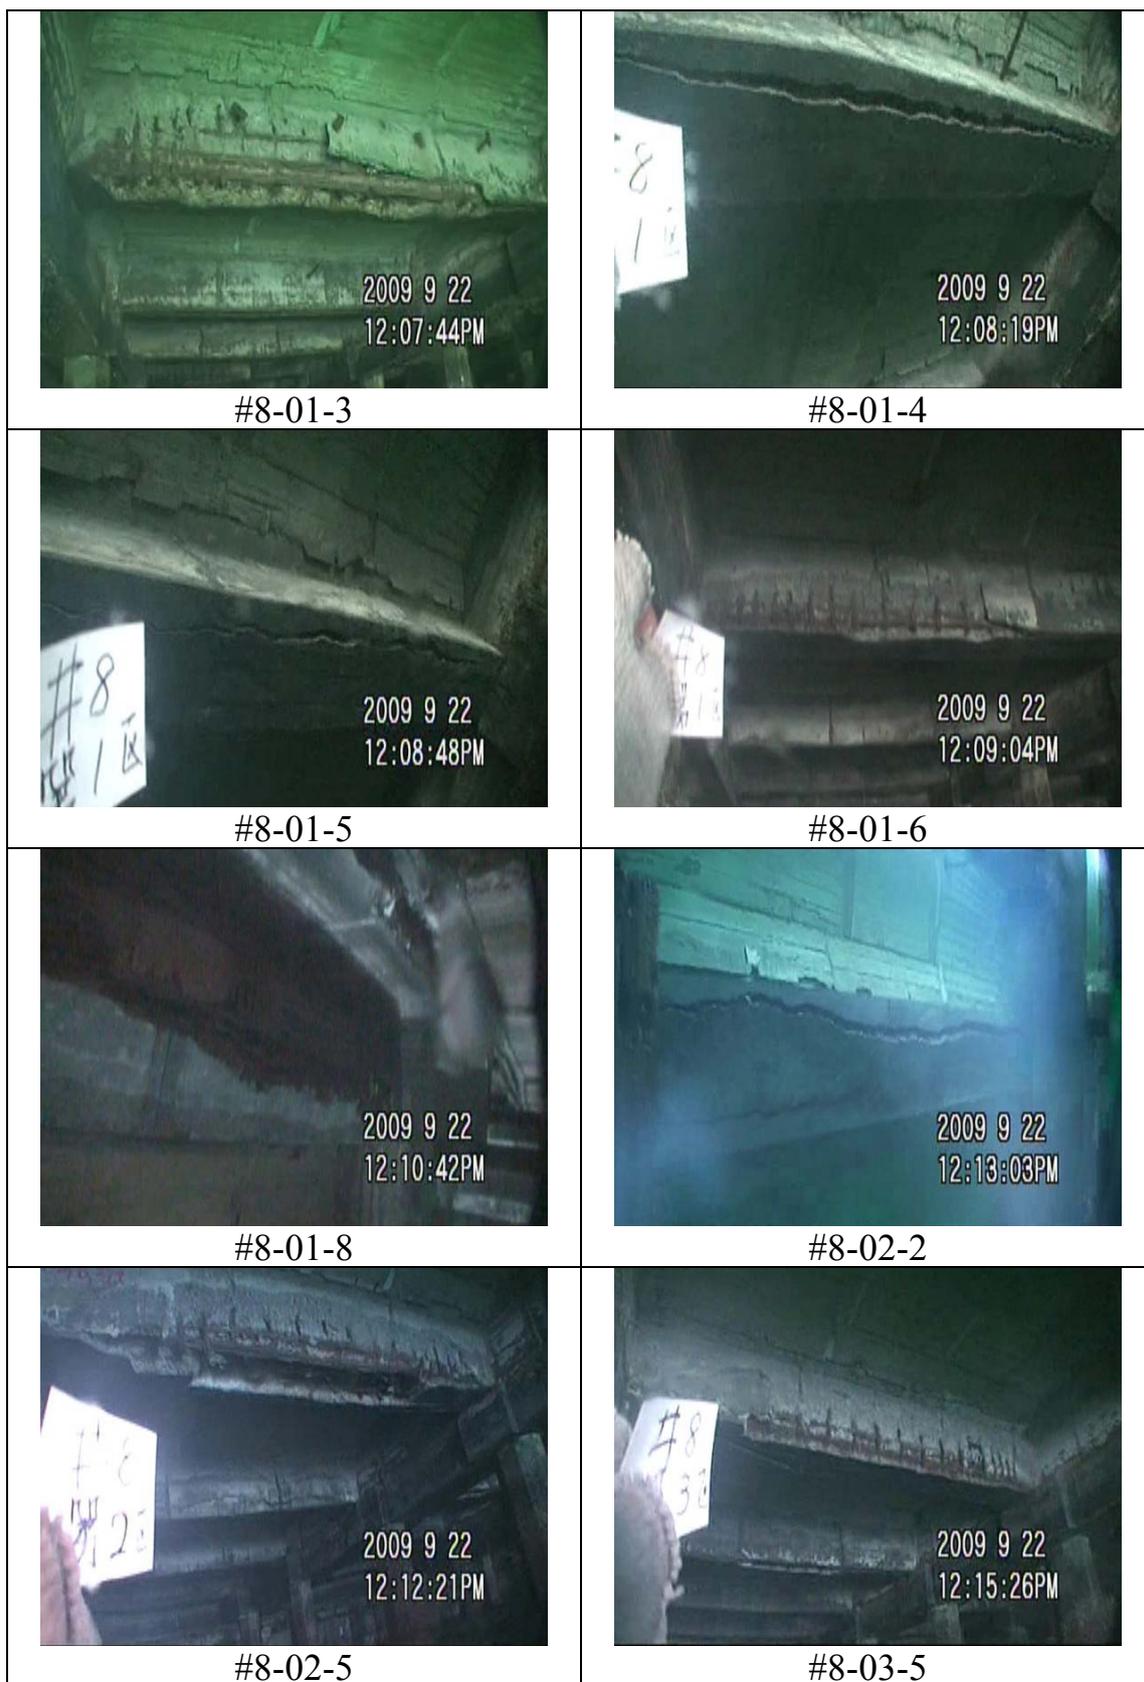
圖 4.12 臺中港 8 號碼頭調查照片-1

圖 4.13 為本座碼頭劣損發生位置調查結果示意圖，本座碼頭部份面版與梁劣損嚴重，主要可能原因同 5 號碼頭。本座碼頭面版及梁因劣損數量較多且範圍較大，可能影響結構整體安全及營運功能，建議除應及早進行維修作業，更需儘速委託專業機構優先辦理細部檢測評估作業。並需定期或每年至少一次由水下直接目視檢查碼頭現況。
