港灣構造物生命週期與 維護之研究(1/2)

中華民國 99 年 4 月

著者：陳桂清、柯正龍、羅建明、張道光

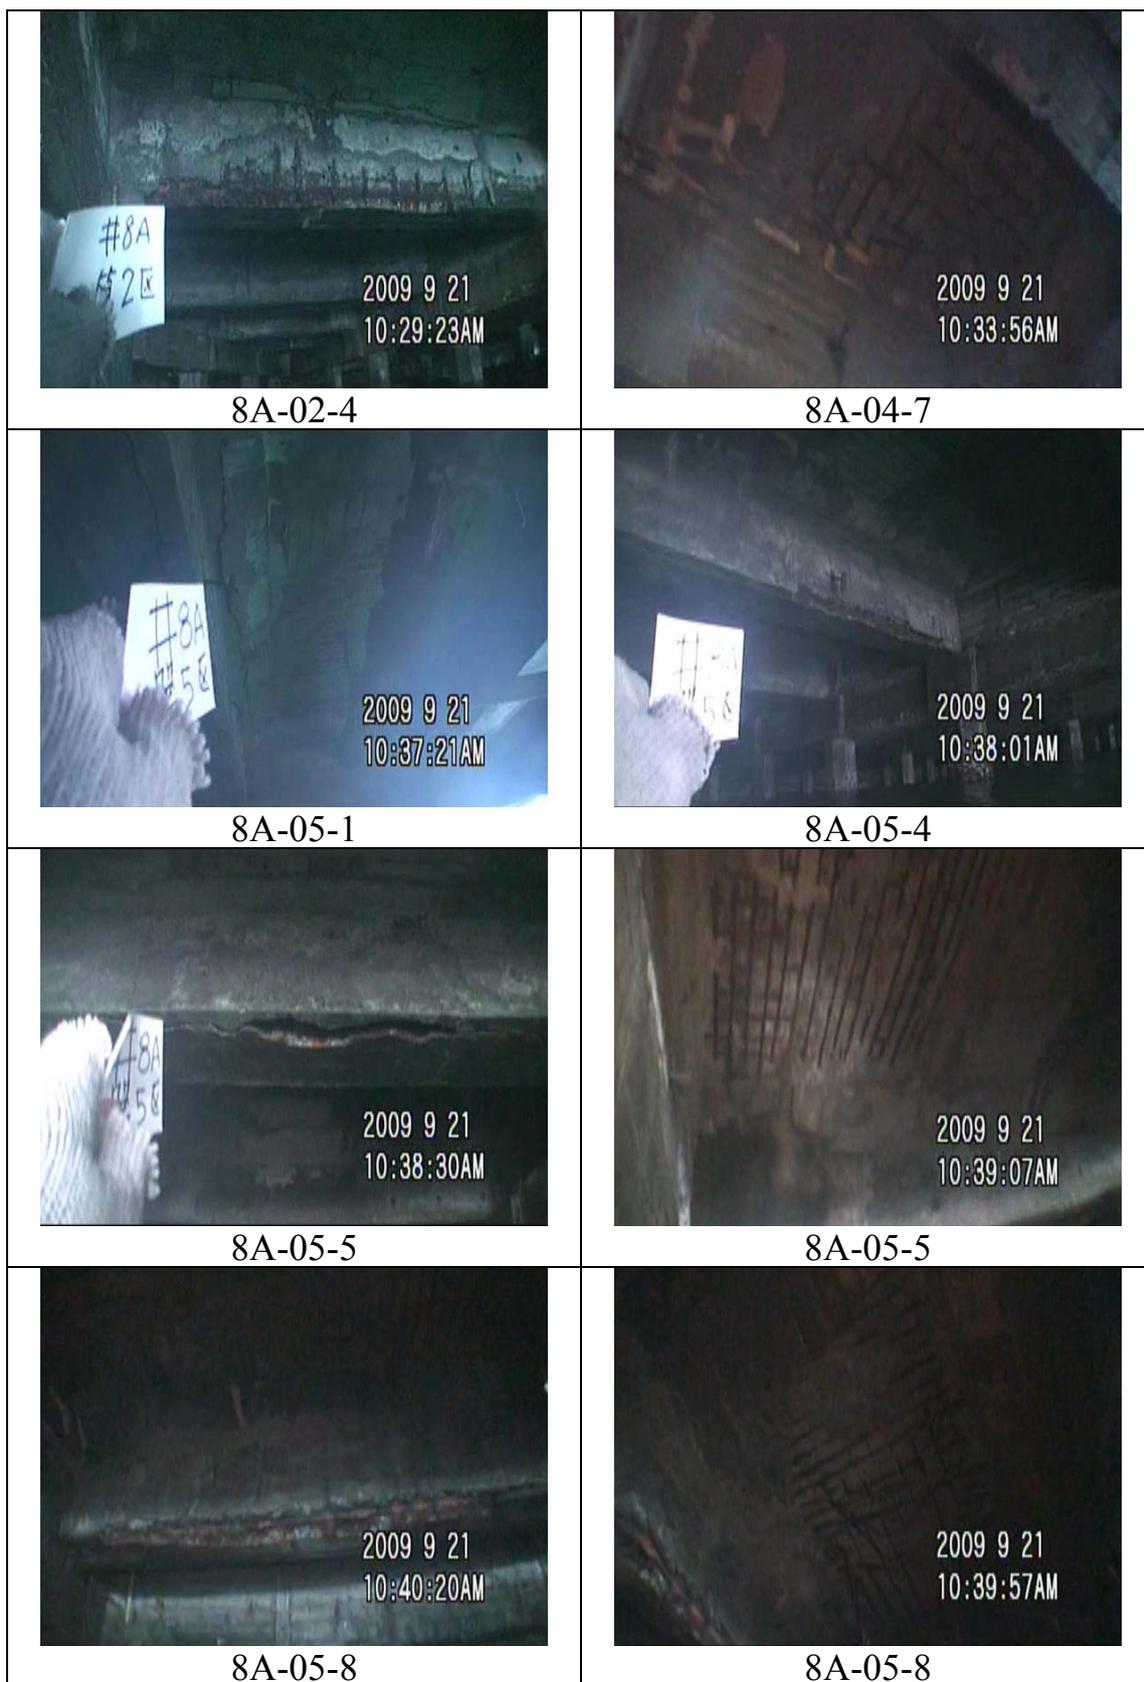
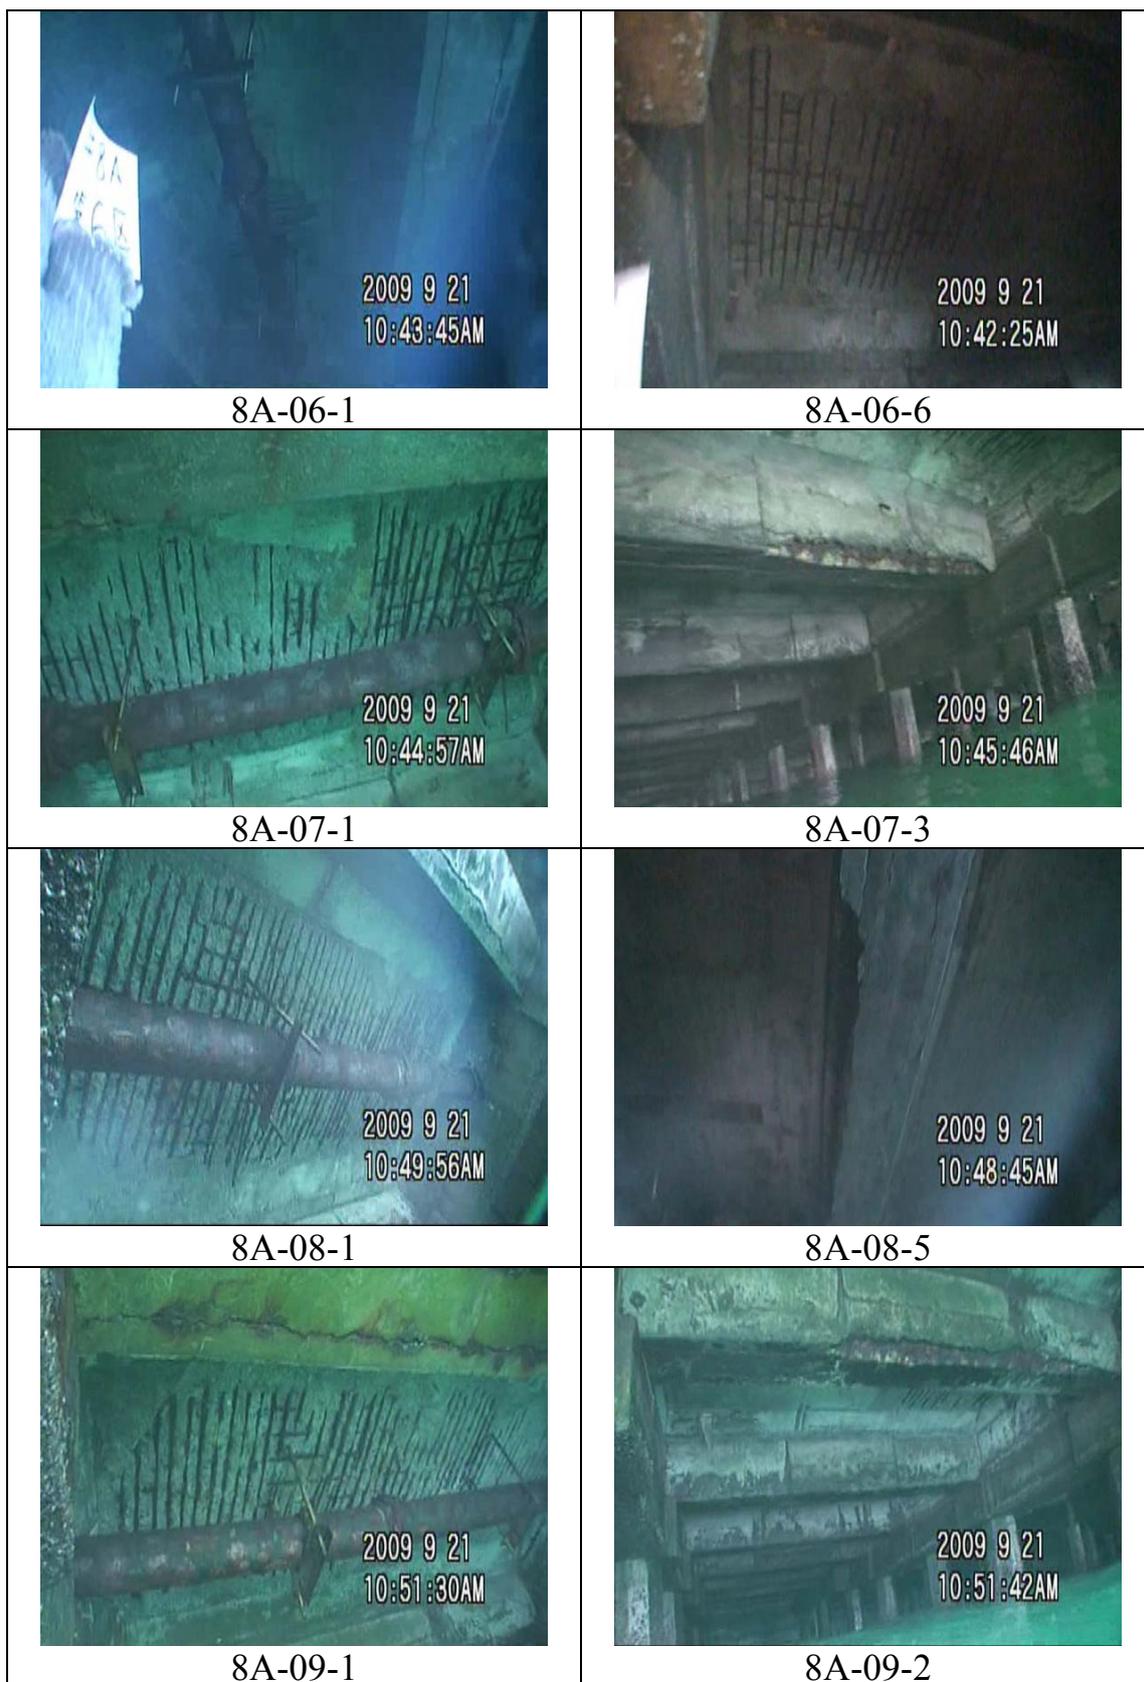
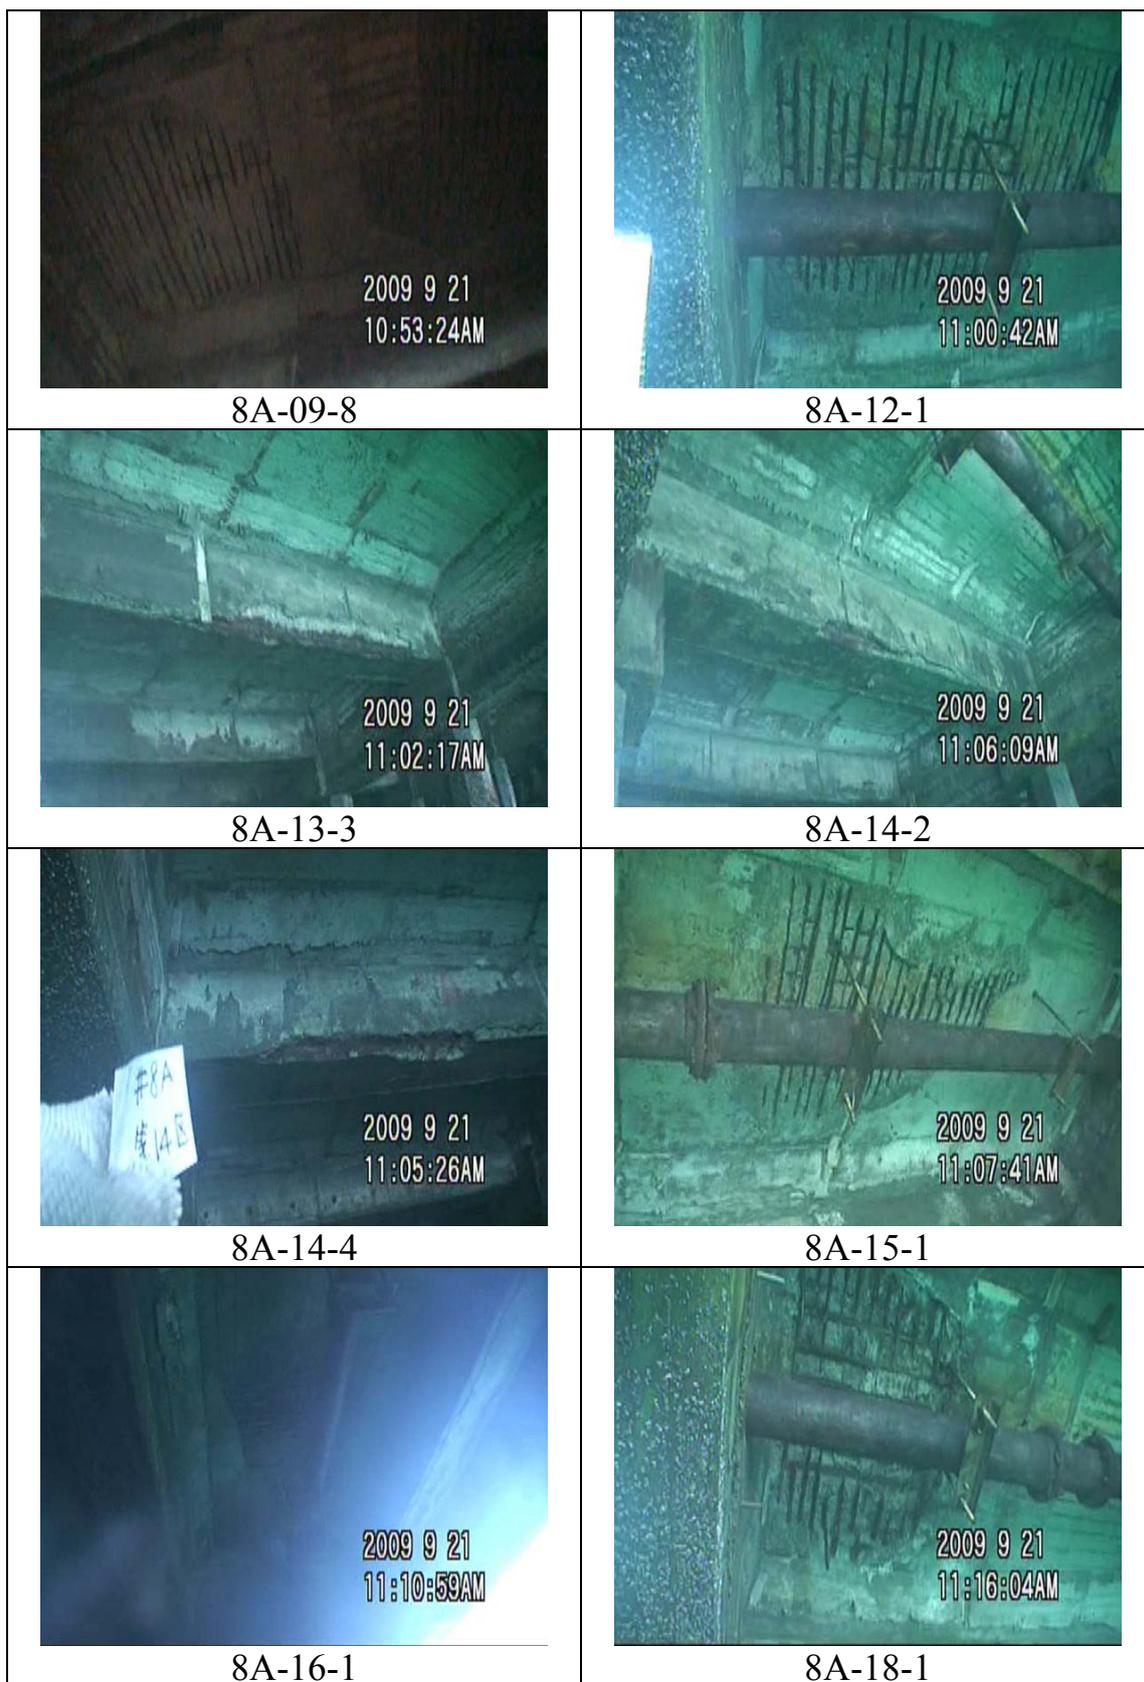
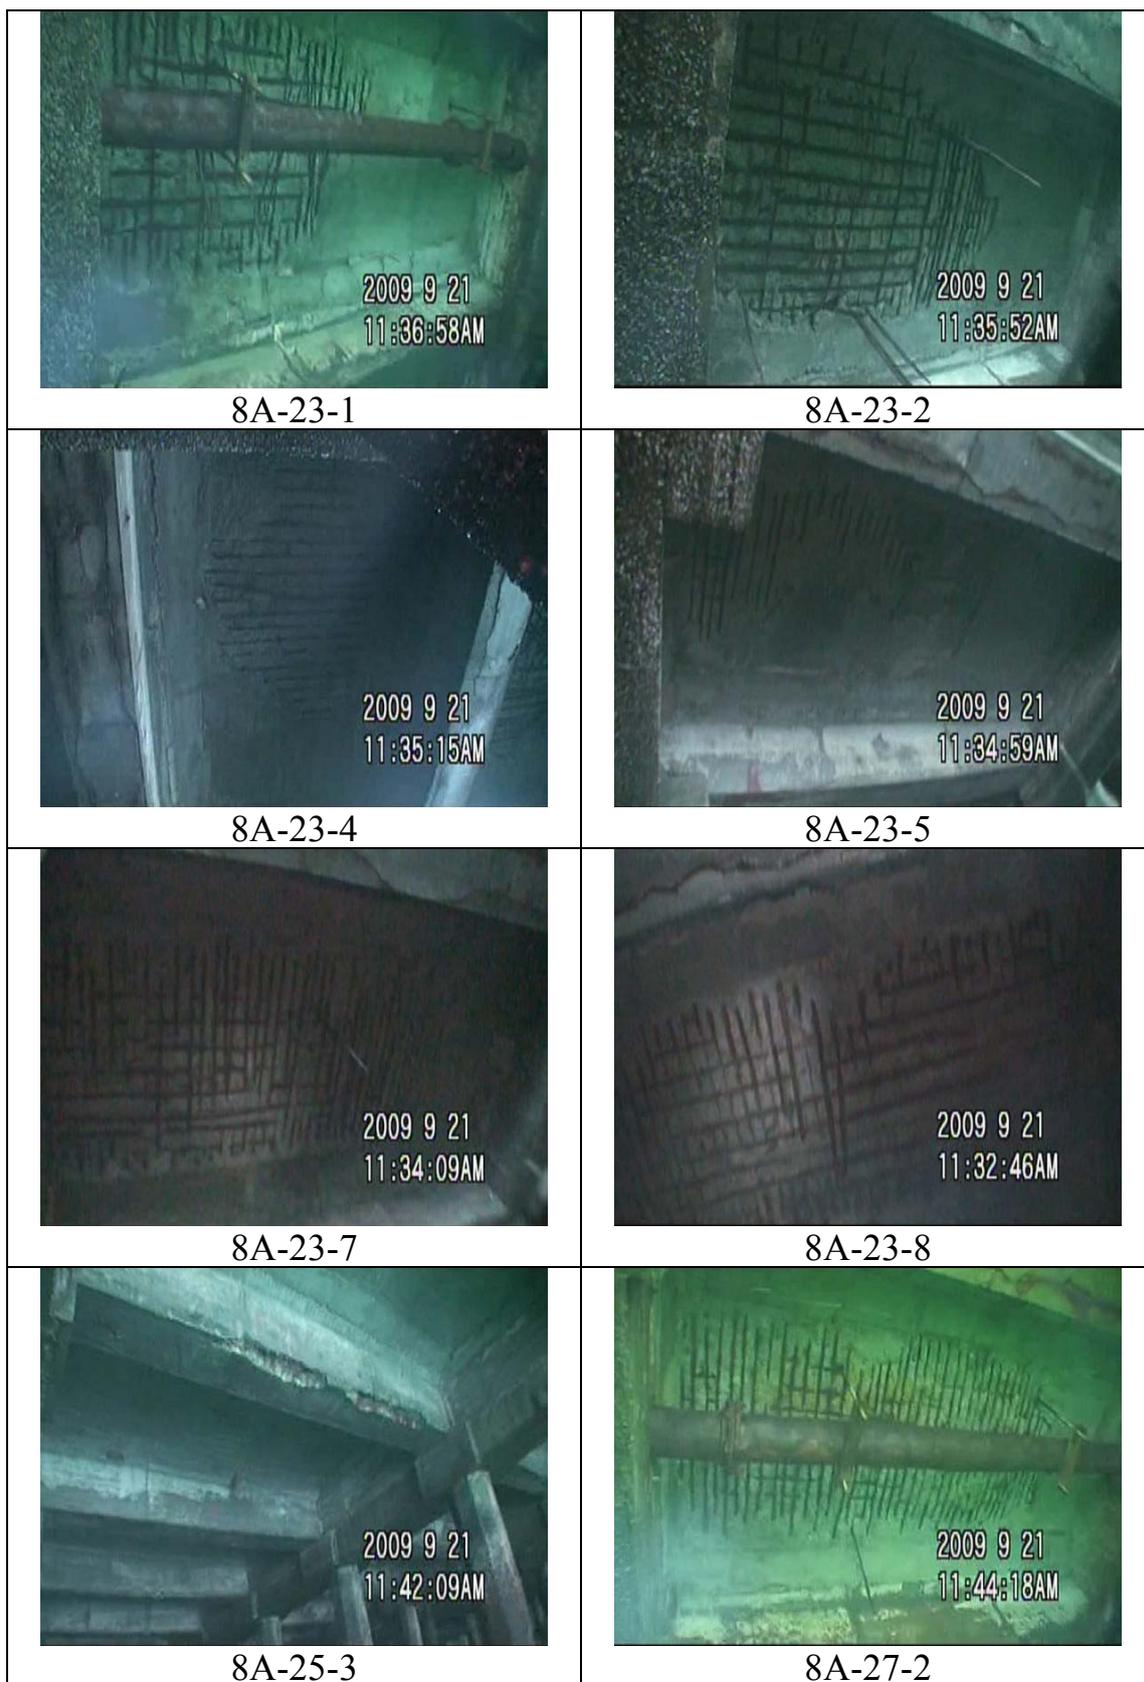
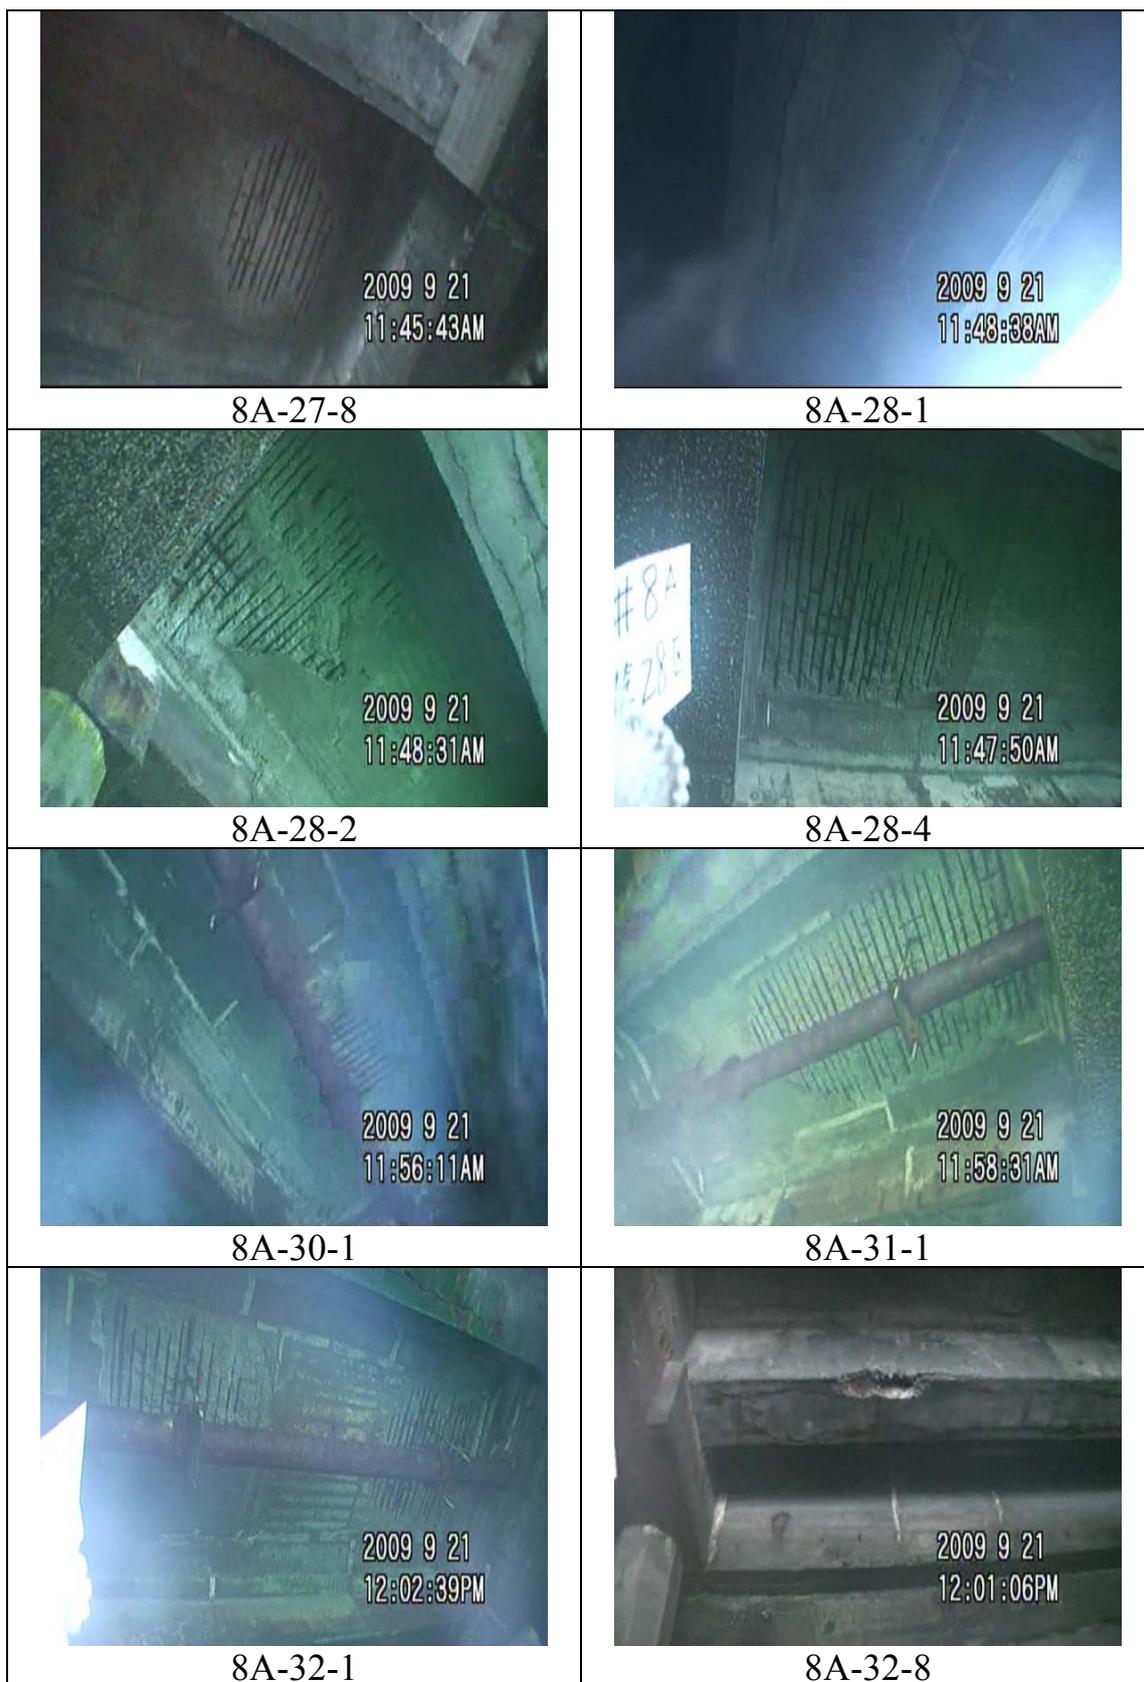
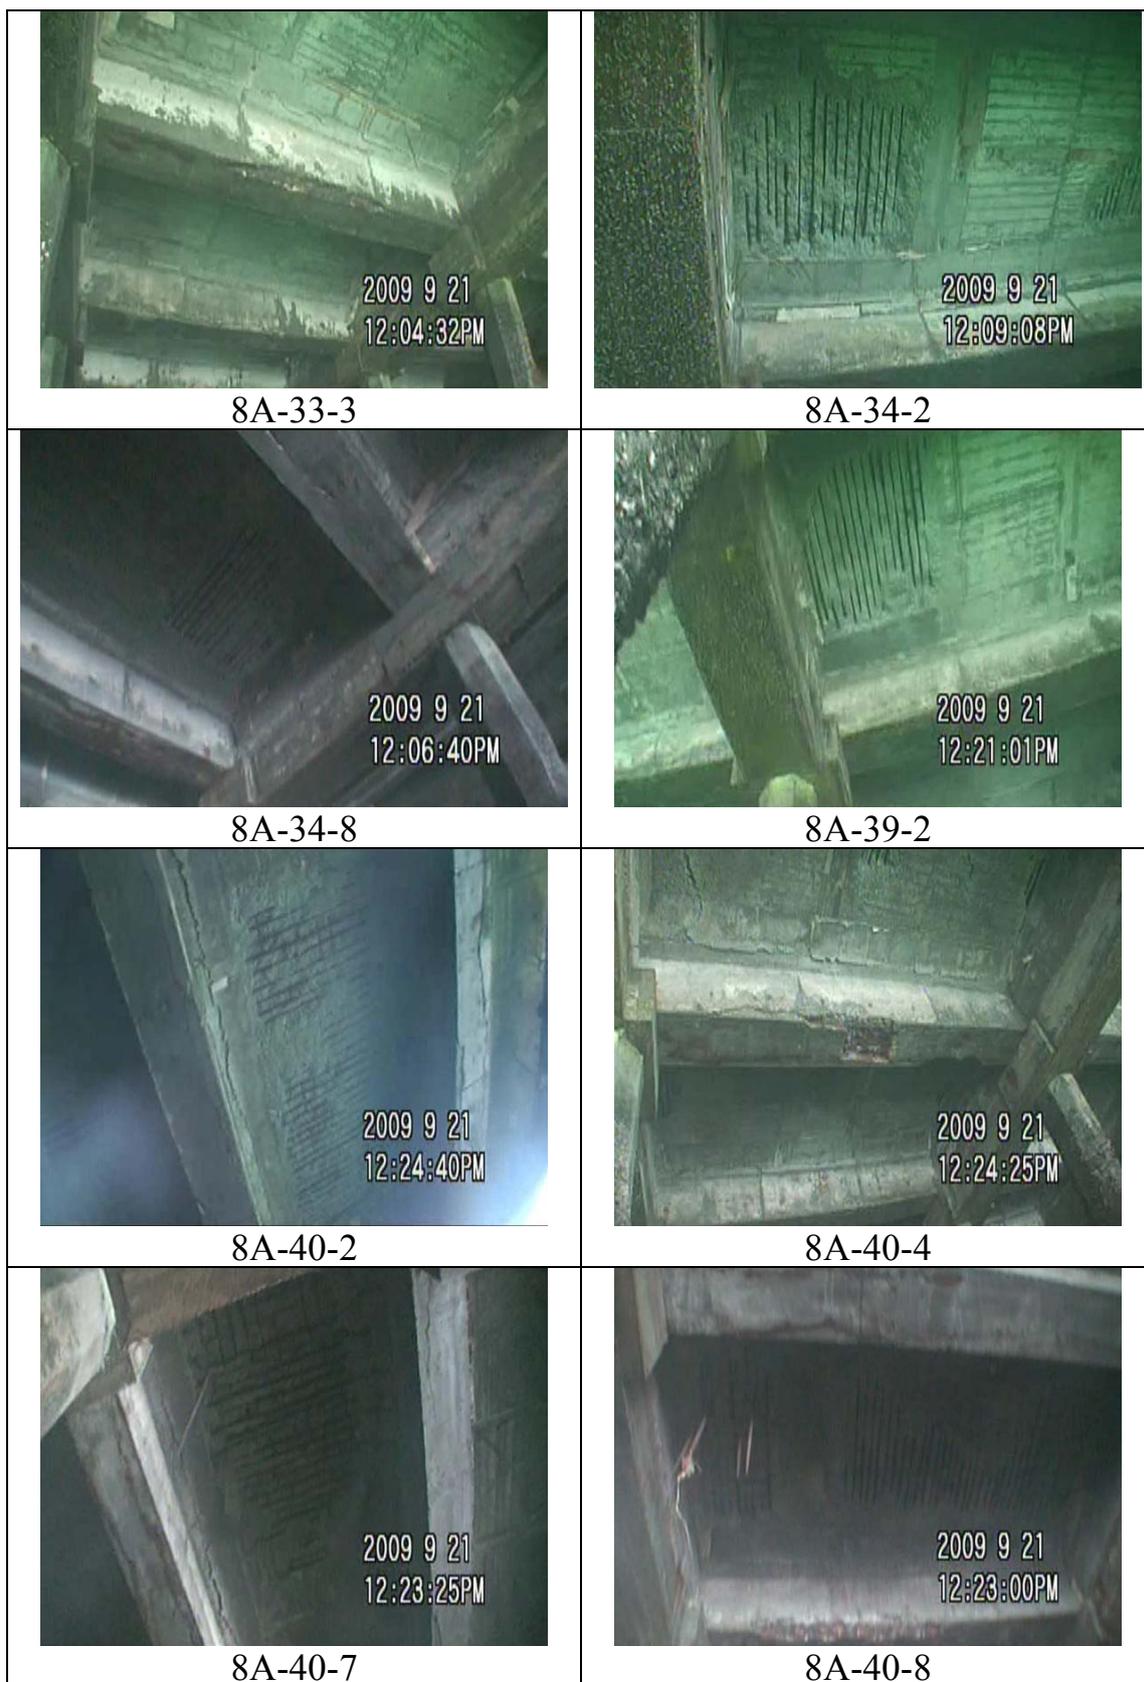
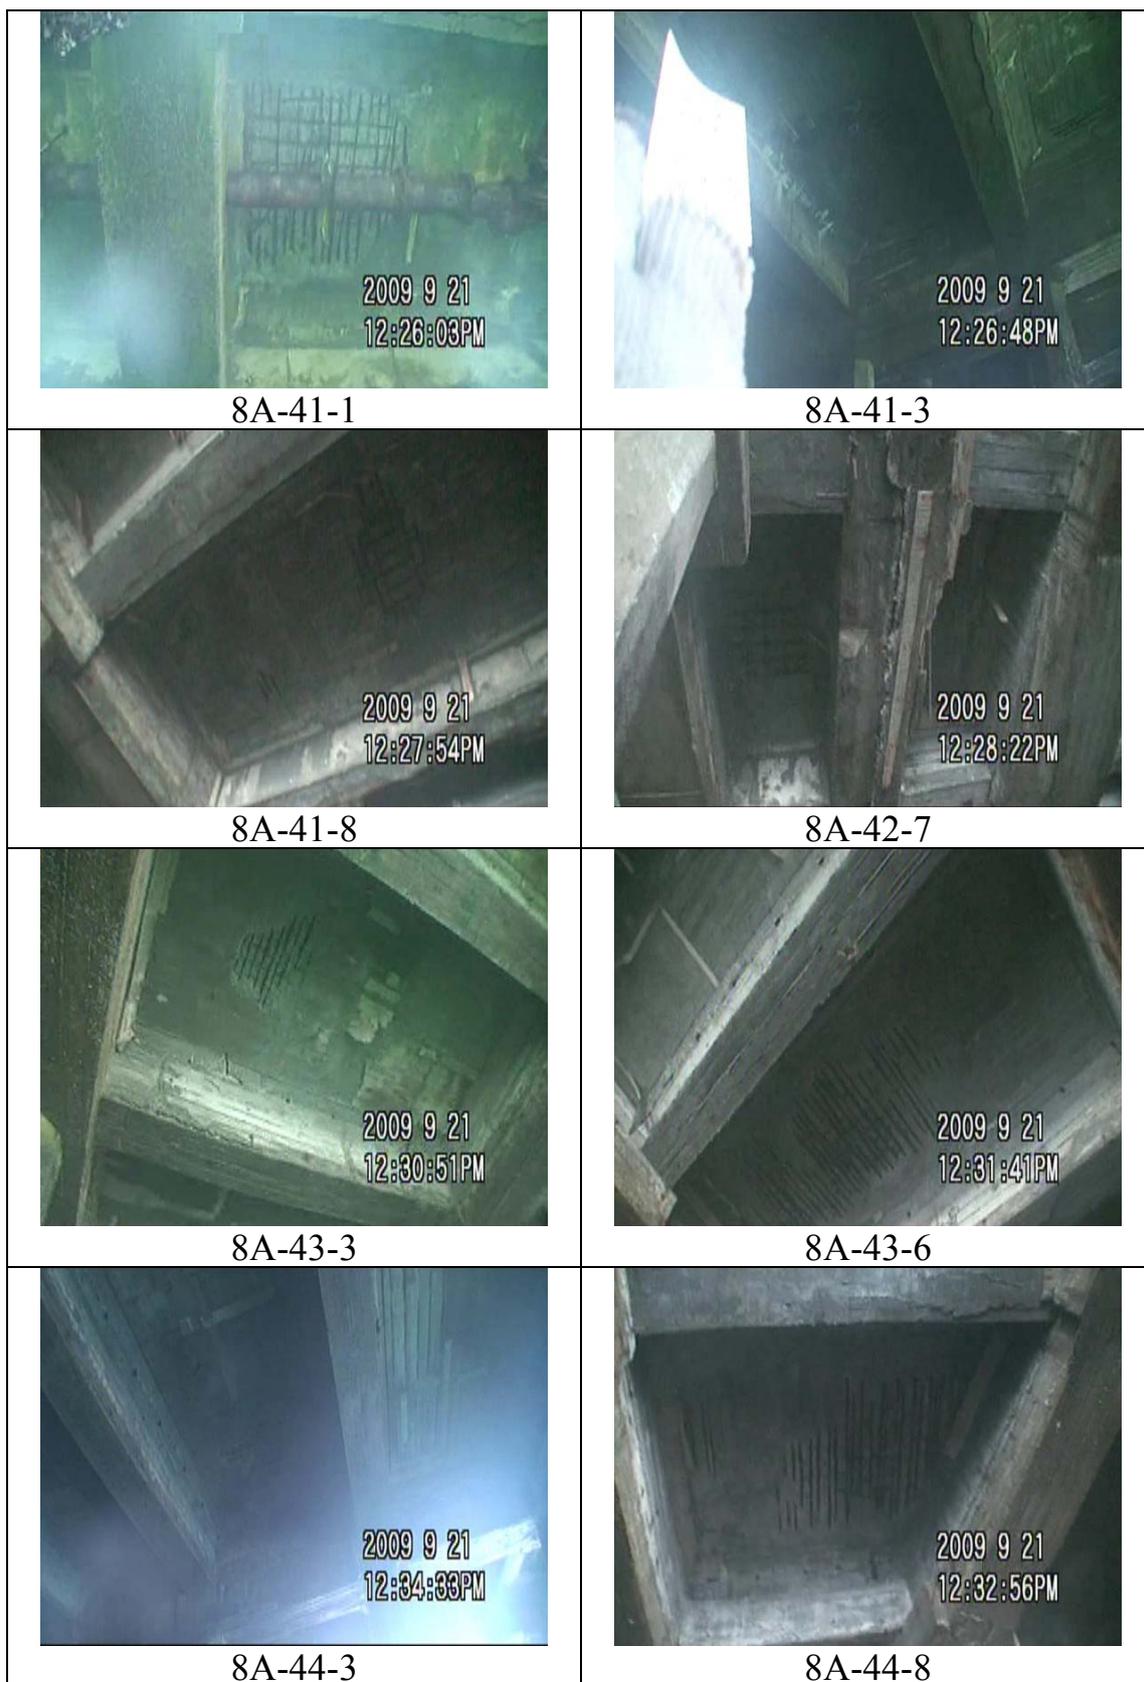
圖 4.14 臺中港 8A 號碼頭調查照片-1

(4)護坡：本座碼頭護坡調查時，在編號 19 區之處發現檔土設施有一破損現象。

圖 4.15 為本座碼頭劣損發生位置調查結果示意圖，本座碼頭部份面版與梁劣損嚴重，主要可能原因同 5 號碼頭。本座碼頭面版及梁因劣損數量較多且範圍較大，可能影響結構整體安全及營運功能，建議除應及早進行維修作業，更需儘速委託專業機構優先辦理細部檢測評估作業。並需定期或每年至少一次由水下直接目視檢查碼頭現況。

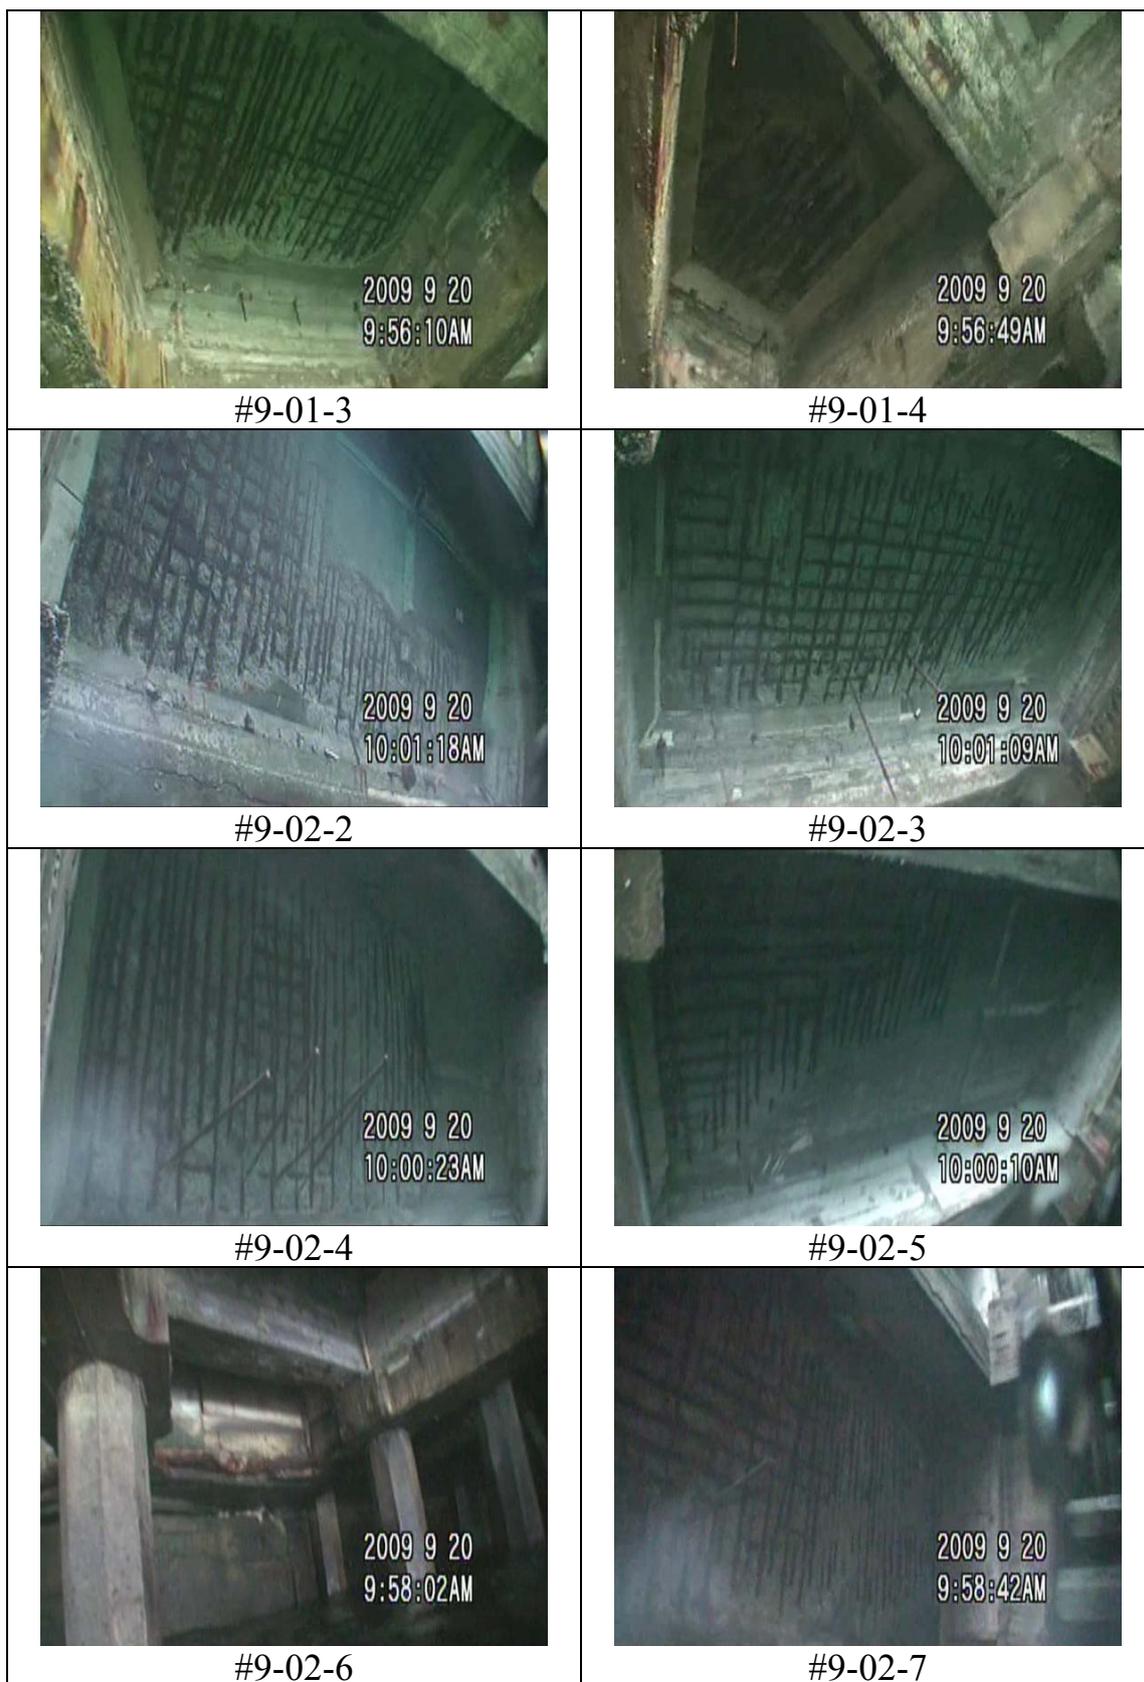
圖 4.17 臺中港 9 號碼頭調查照片-1

圖 4.18 為本座碼頭劣損發生位置調查結果示意圖，本座碼頭部份面版與梁劣損嚴重，主要可能原因同 5 號碼頭。建議應及早進行維修作業，尤其鋼筋混凝土梁損壞部份，因須承受由面版傳遞過來之應力，其影響結構安全之重要性更大於面版，更需優先修護。並需定期或每年至少一次由水下直接目視檢查碼頭現況。

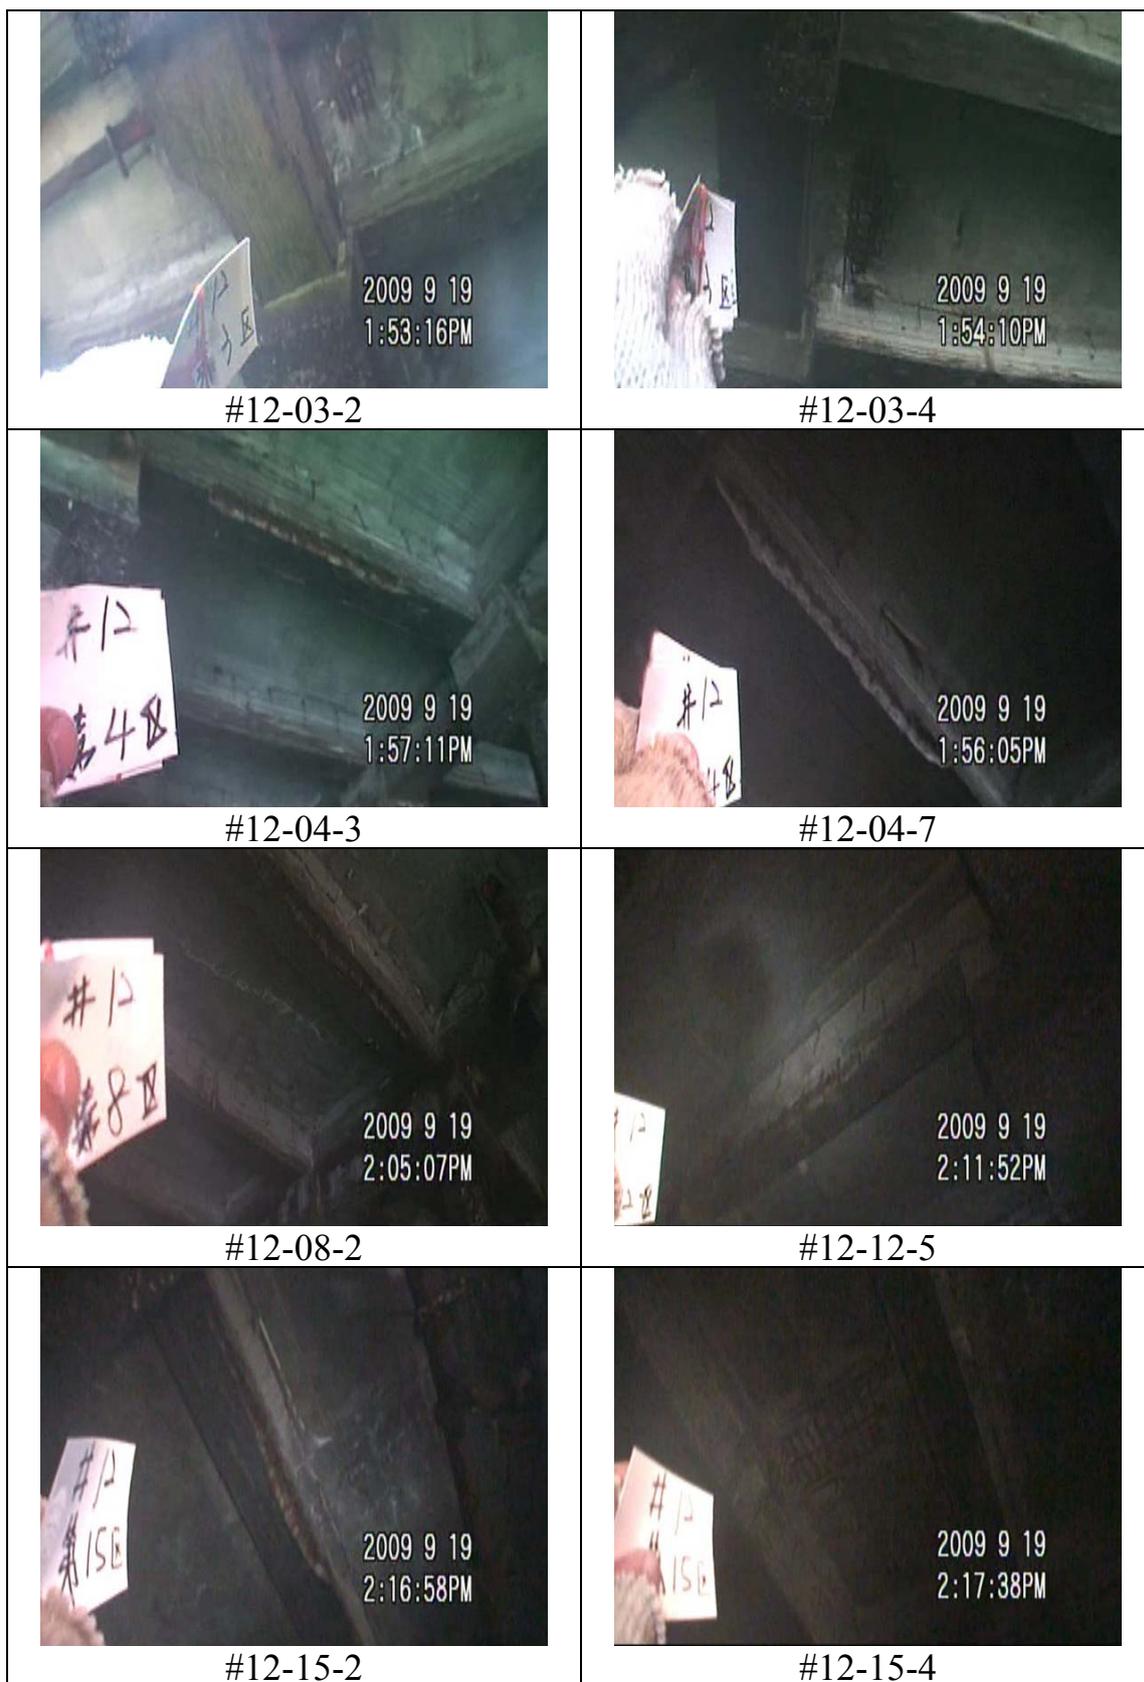
圖 4.24 臺中港 12 號碼頭調查照片-1

- (1)面版：本座碼頭面版底版在部份區塊發現混凝土剝落及內部鋼筋腐蝕外露（編號 03-2、03-4、15-4、28-8 等 4 處）
- (2)梁：本座碼頭面版之梁在部份區塊發現混凝土剝落及內部鋼筋腐蝕外露（編號 04-3、04-7、08-2、12-5、15-2、24-7、25-3、30-8、31-4、32-2、33-8 等 11 處）
- (3)基樁：本座碼頭基樁，調查時外觀完整，未發現劣損或變形之情形。
- (4)護坡：本座碼頭護坡，調查時未發現坡度明顯變位情形

圖 4.25 為本座碼頭劣損發生位置調查結果示意圖，本座碼頭部份面版與梁劣損嚴重，主要可能原因同 5 號碼頭。建議應及早進行維修作業，尤其鋼筋混凝土梁損壞部份，因須承受由面版傳遞過來之應力，其影響結構安全之重要性更大於面版，更需優先修護。並需定期或每年至少一次由水下直接目視檢查碼頭現況。

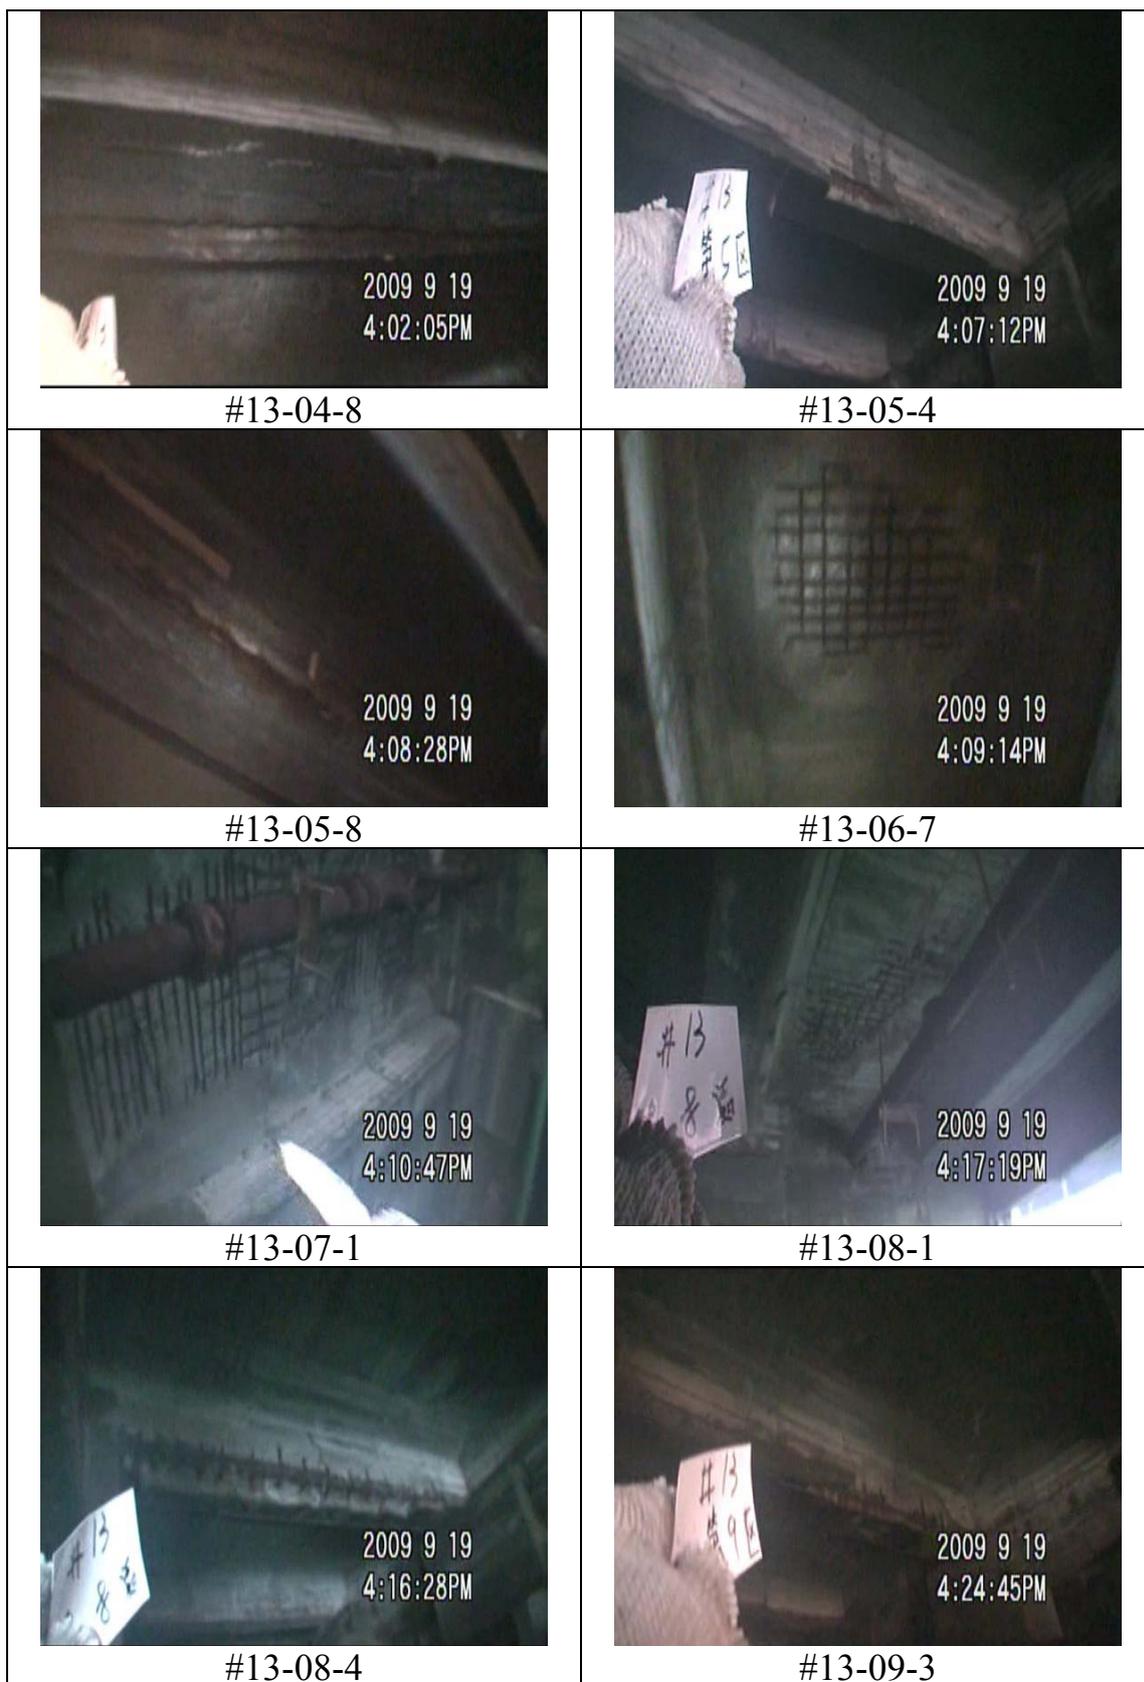
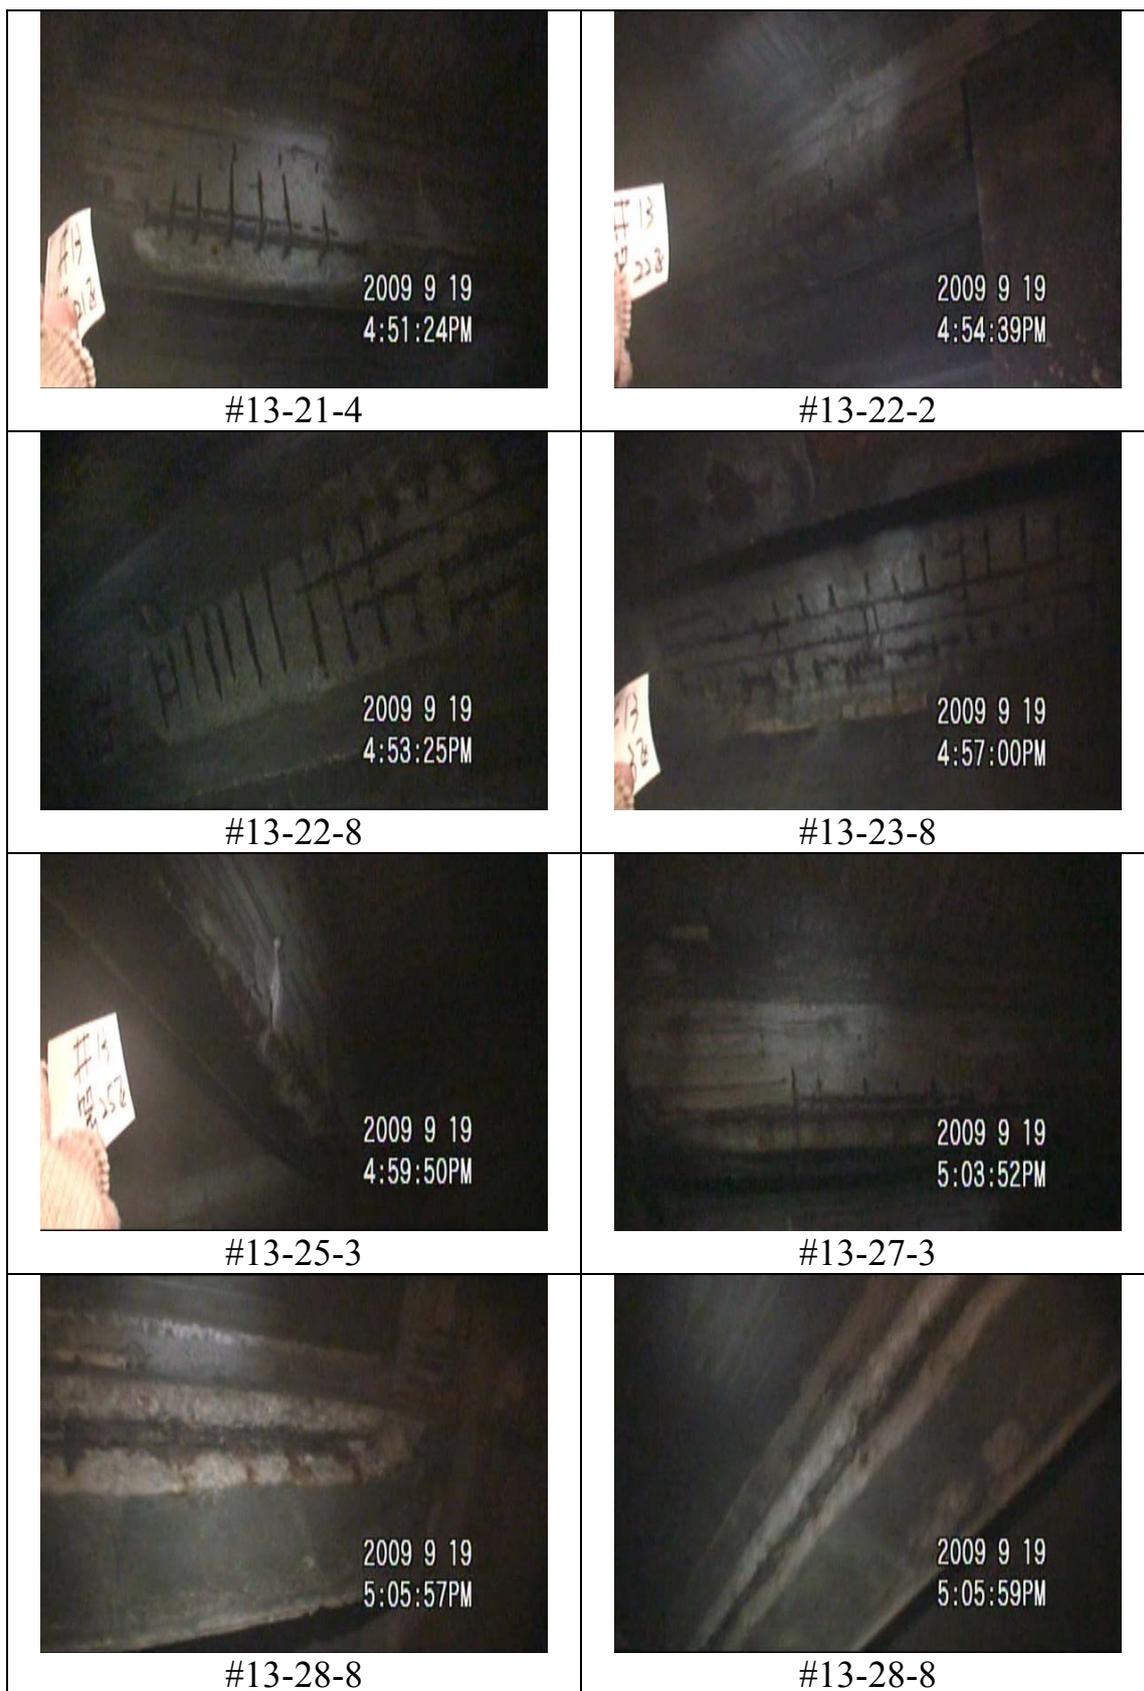
圖 4.26 臺中港 13 號碼頭調查照片-1

- (1)面版：本座碼頭面版底部在部份區塊發現混凝土剝落及內部鋼筋腐蝕外露（編號 06-7、07-1、08-1、18-2、18-3、18-7、22-8、23-8、18-2、18-3、18-7 等 11 處）
- (2)梁：本座碼頭調查時，面版之梁在部份區塊發現混凝土剝落及內部鋼筋腐蝕外露（編號 04-8、05-4、05-8、08-4、09-3、09-6、12-8、13-3、17-3、21-2、21-4、22-2、25-3、27-3、28-8、31-3、31-5 等 17 處）
- (3)基樁：本座碼頭基樁，調查時外觀完整，未發現劣損或變形之情形。
- (4)護坡：本座碼頭護坡，調查時未發現坡度明顯變位情形。

圖 4.27 為本座碼頭劣損發生位置調查結果示意圖，本座碼頭部份面版與梁劣損嚴重，主要可能原因同 5 號碼頭。建議應及早進行維修作業，尤其鋼筋混凝土梁損壞部份，因須承受由面版傳遞過來之應力，其影響結構安全之重要性更大於面版，更需優先修護。並需定期或每年至少一次由水下直接目視檢查碼頭現況。
