港灣構造物生命週期與 維護之研究(1/2)

中華民國 99 年 4 月

著者：陳桂清、柯正龍、羅建明、張道光

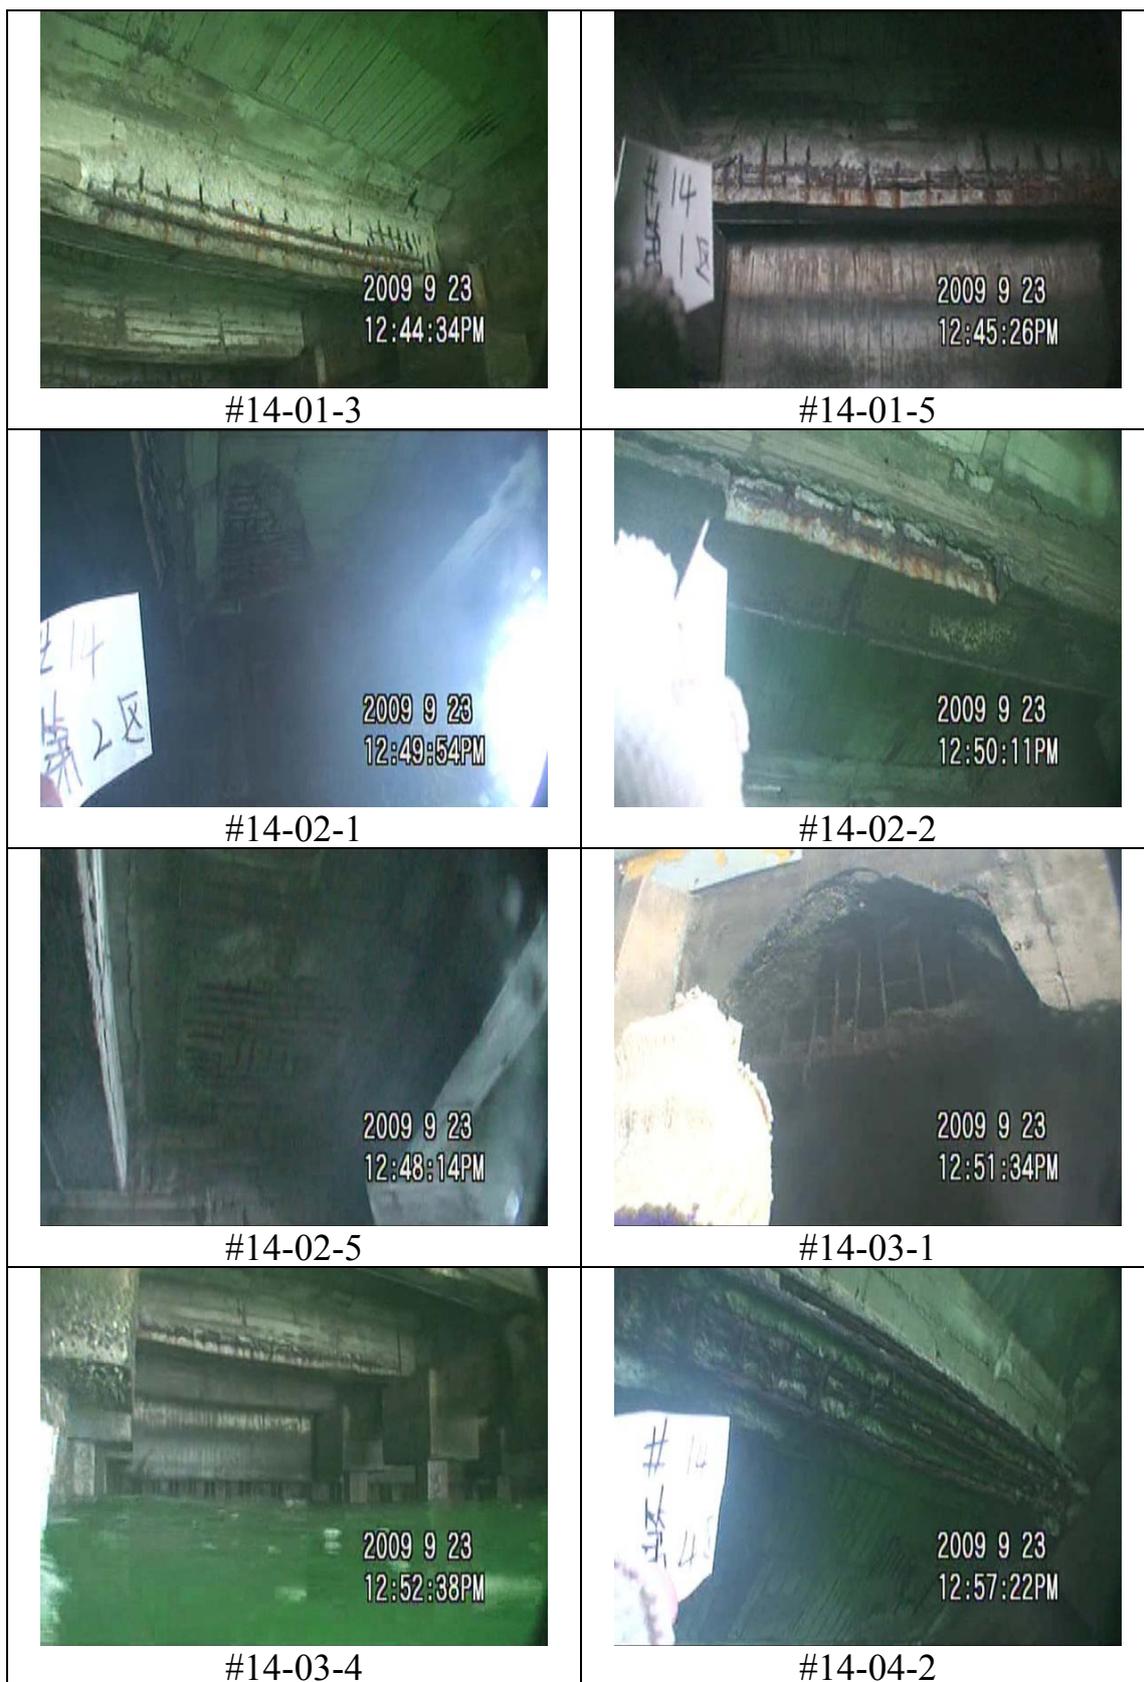
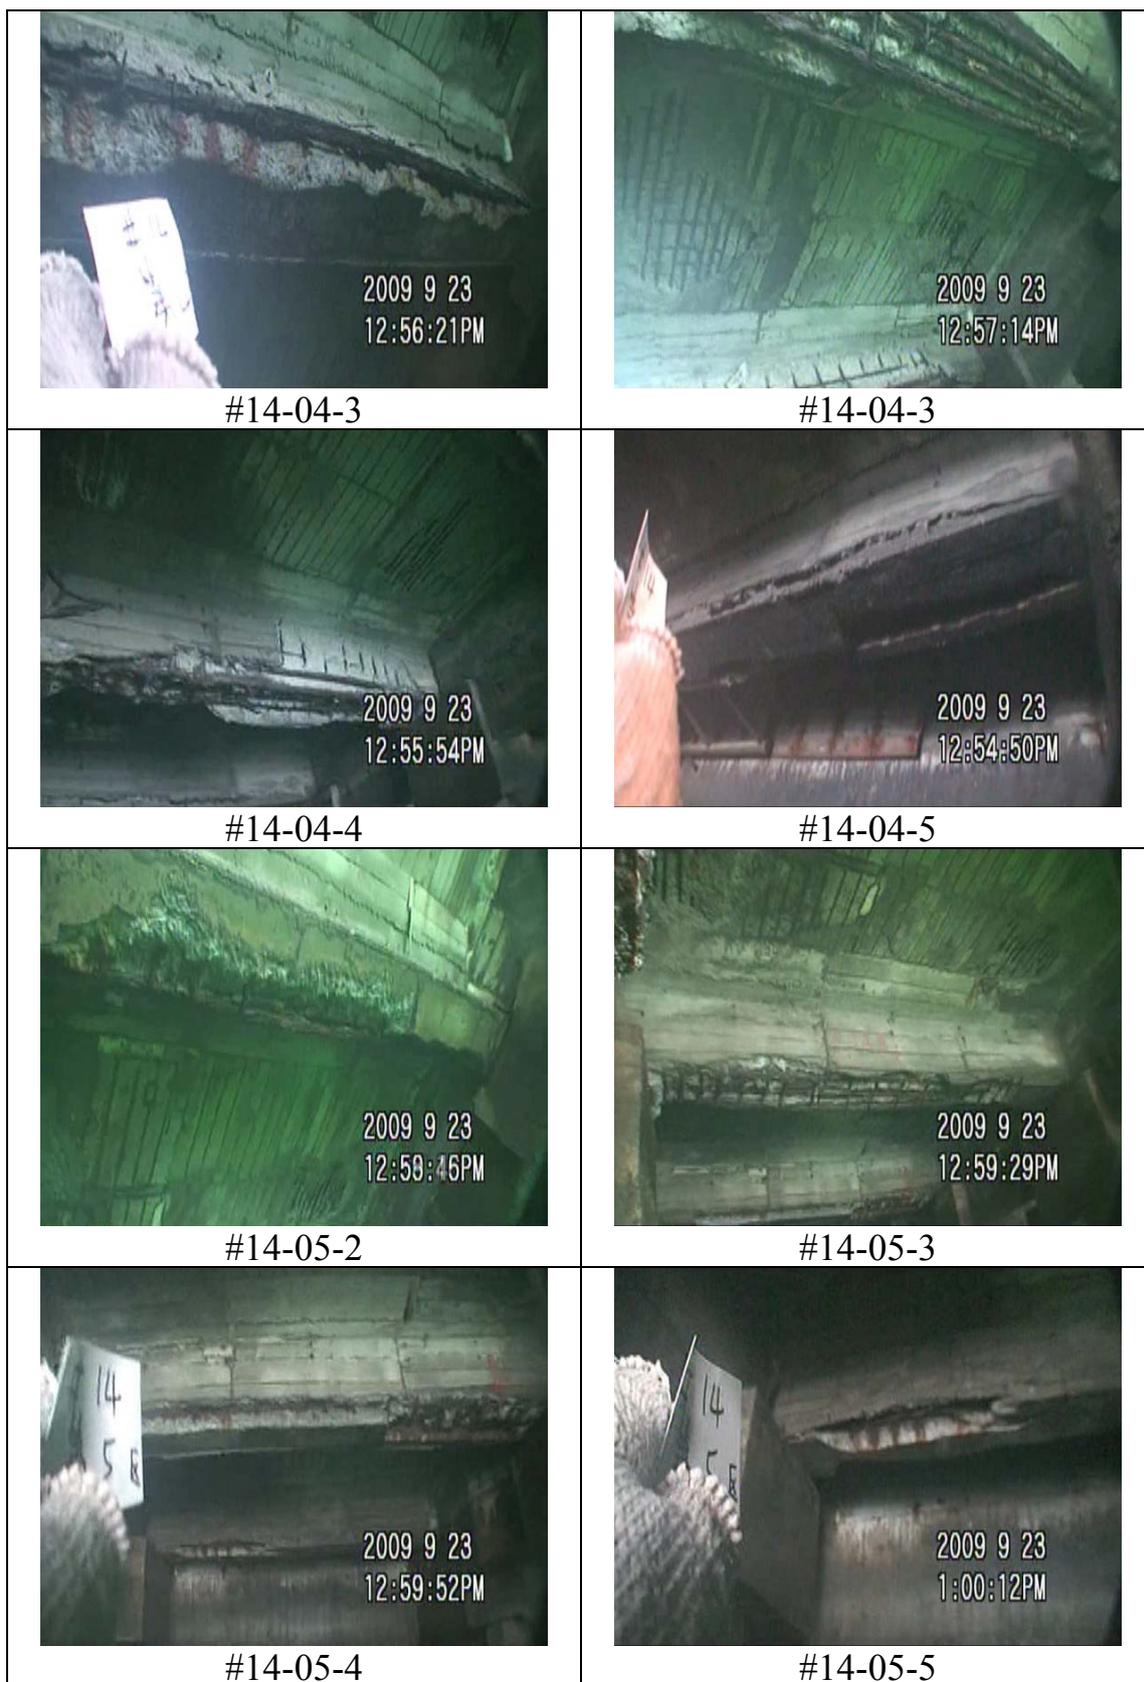
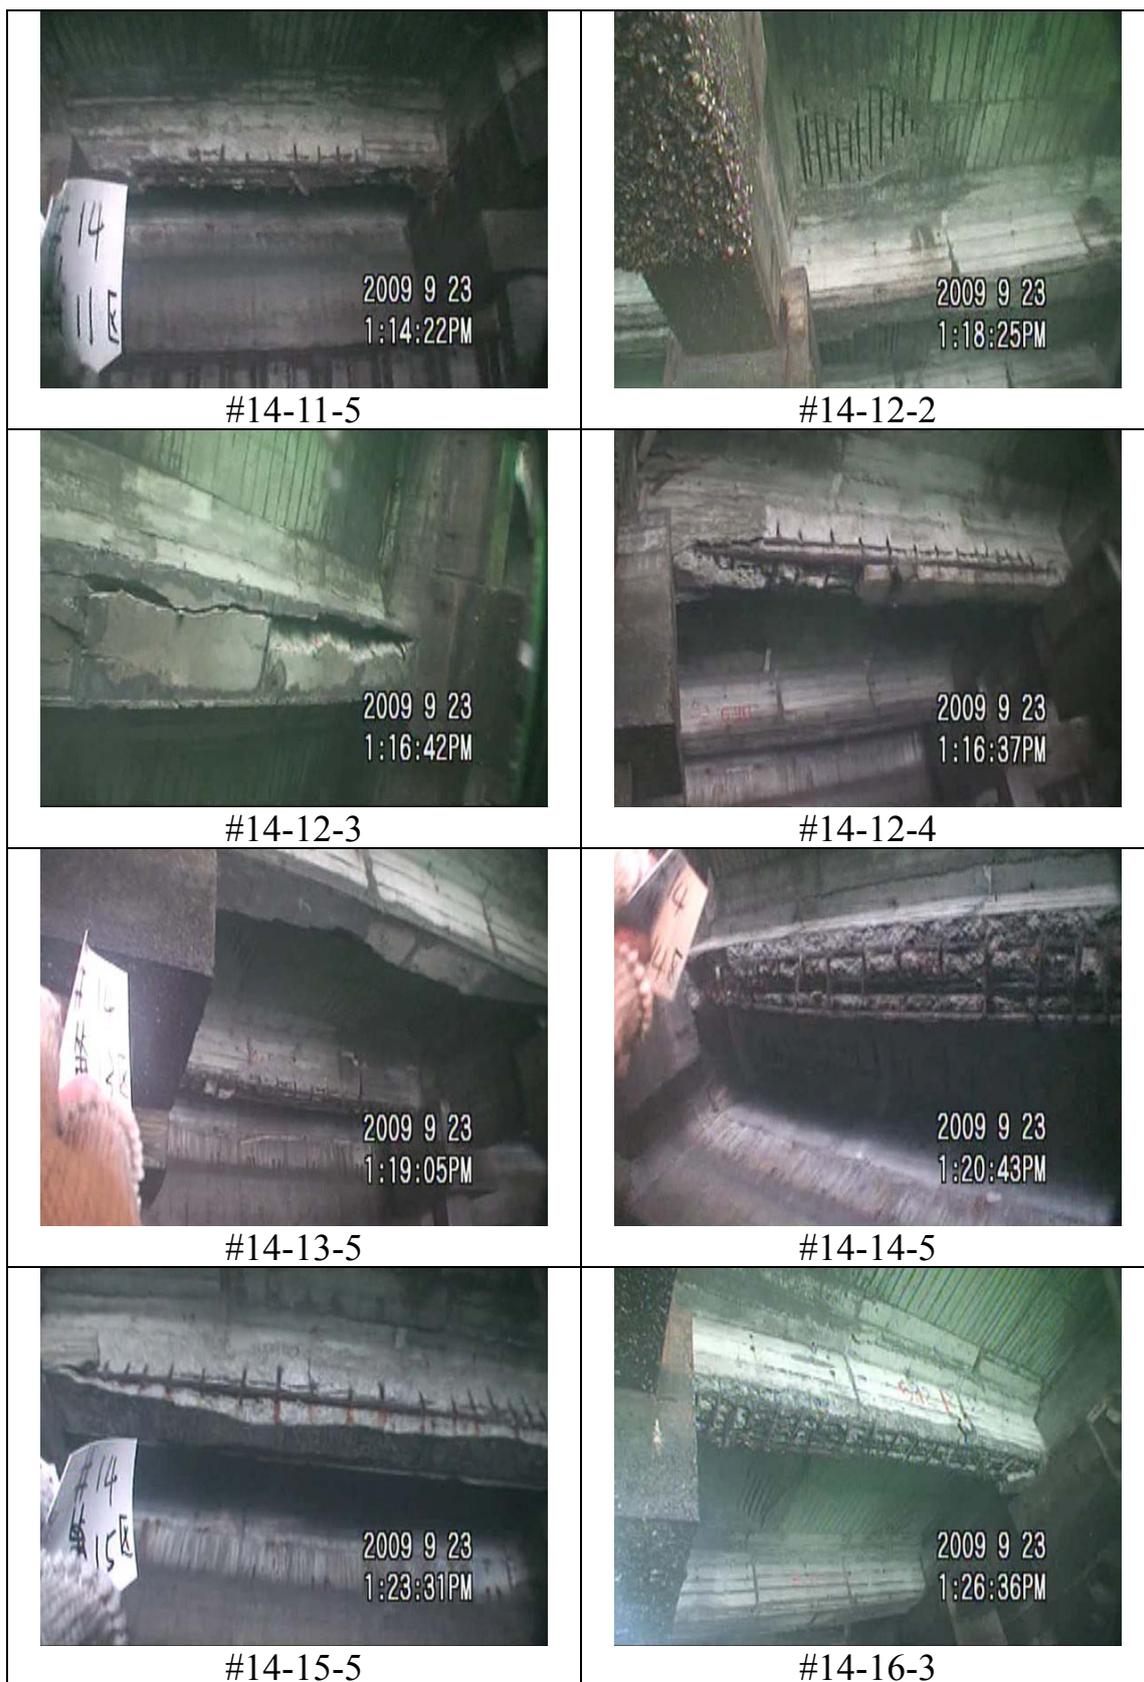
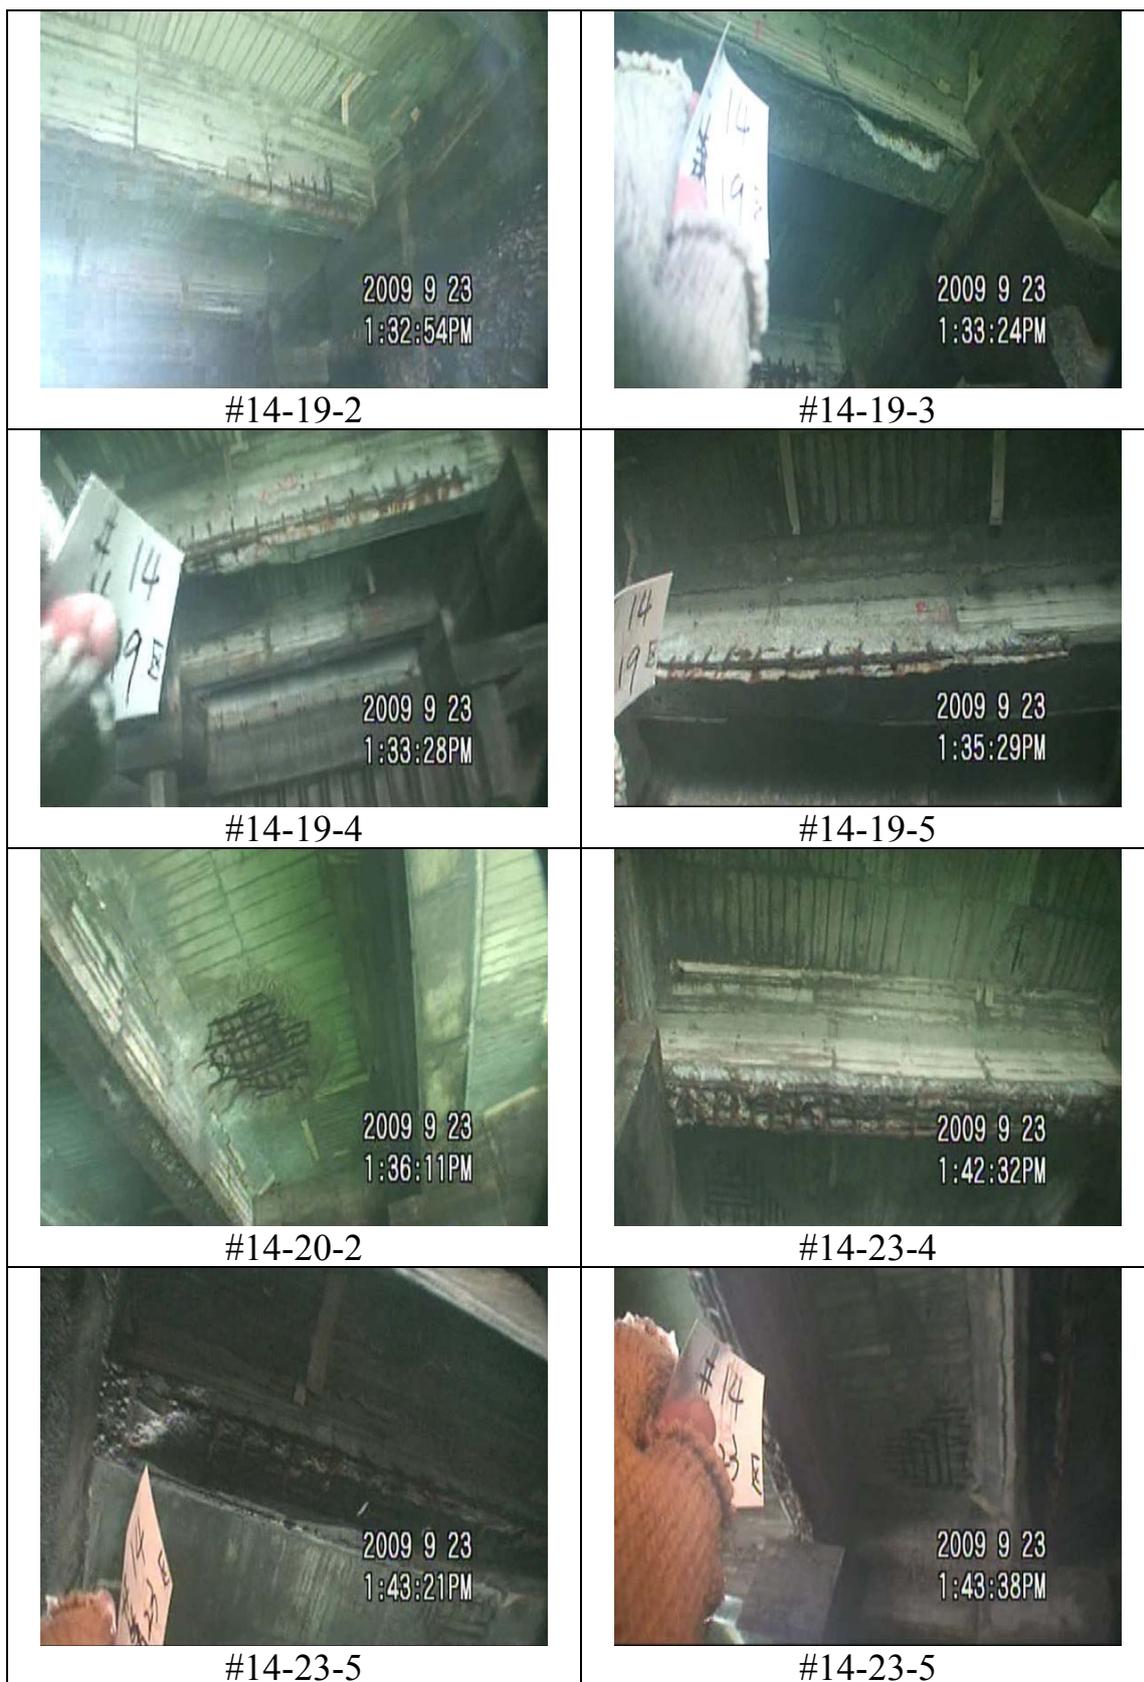
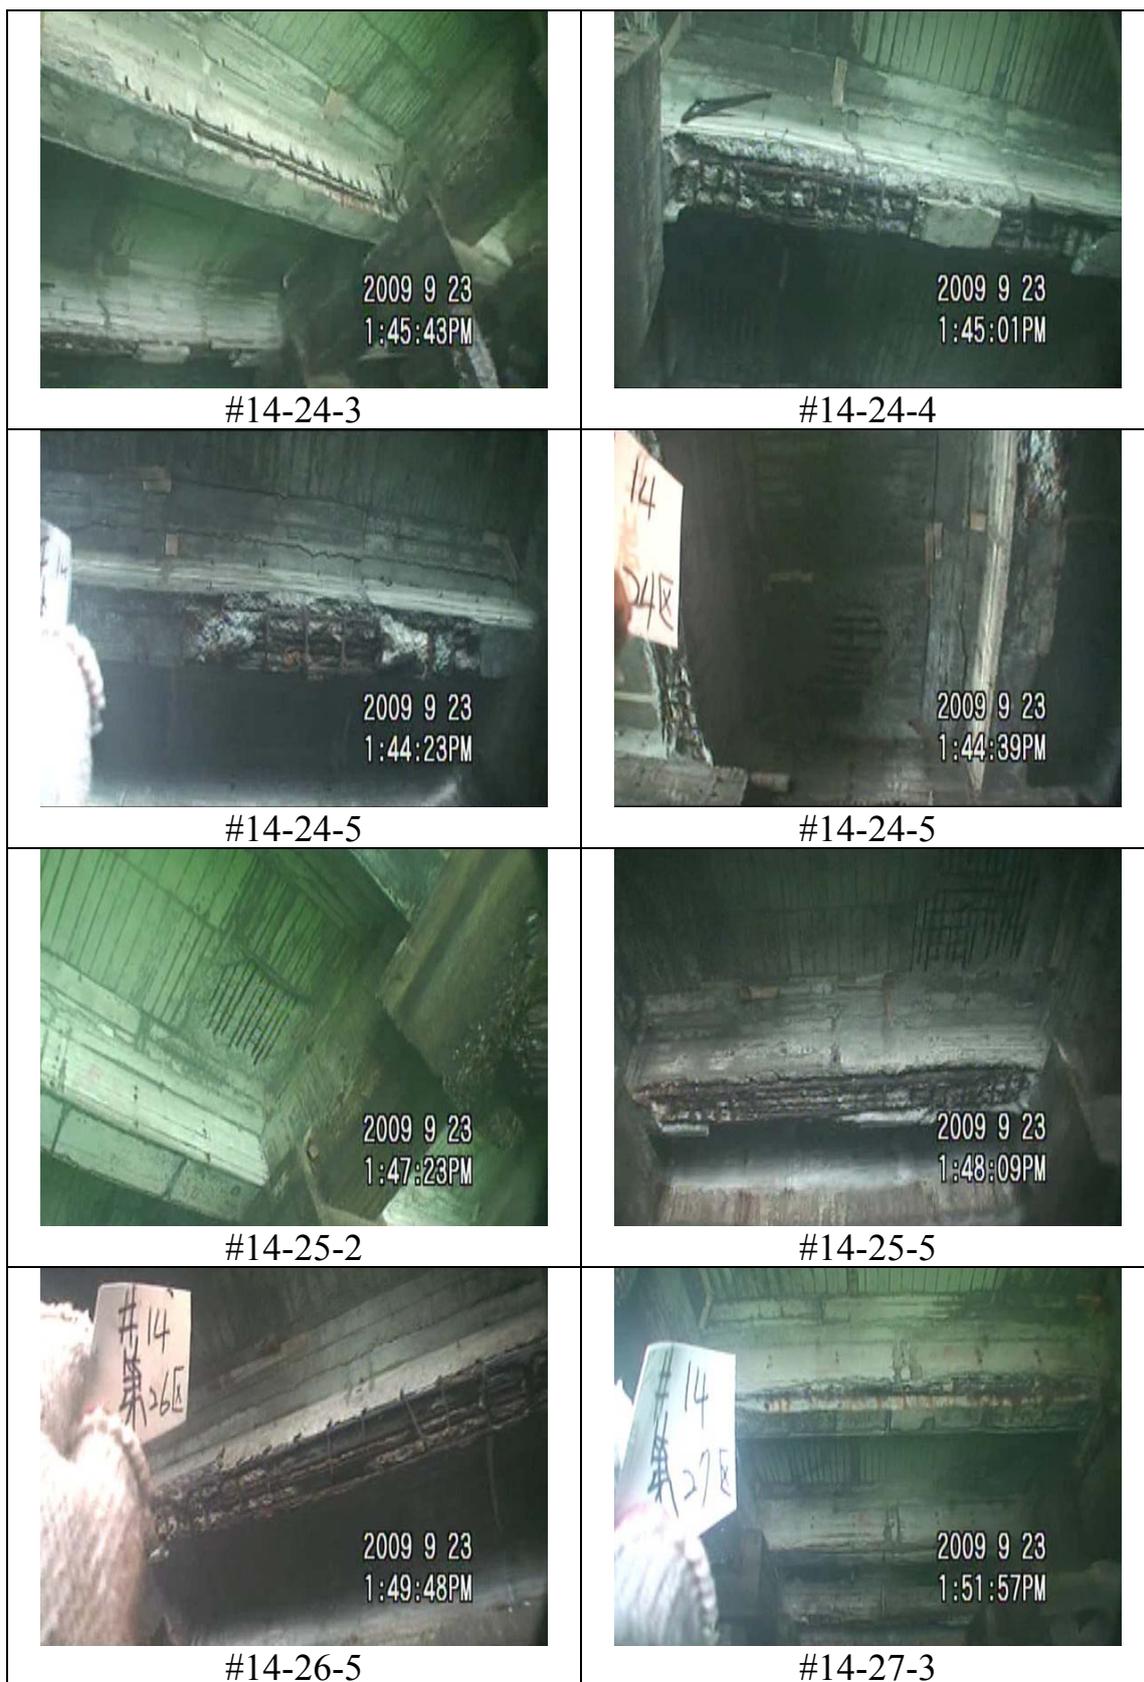
圖 4.29 臺中港 14 號碼頭調查照片-1

- (1)面版：本座碼頭調查時，面版底部在部份區塊發現混凝土剝落及內部鋼筋腐蝕外露（編號 02-1、02-5、04-3、05-3、12-2、20-2、23-5、24-5、25-5 等 9 處）
- (2)碼頭面版梁：本座碼頭調查時，面版之梁在部份區塊發現混凝土剝落及內部鋼筋腐蝕外露（編號 01-3、01-5、02-2、03-1、03-4、04-2、04-3、04-4、04-5、05-2、05-4、05-5、07-1、07-2、07-3、08-2、09-3、10-5、11-3、11-4、11-5、12-3、12-4、13-5、14-5、15-5、16-3、19-2、19-3、19-4、19-5、23-4、23-5、24-3、24-4、24-5、25-2、26-5、27-3、27-5、28-3 等 41 處）
- (3)基樁：本座碼頭基樁，調查時外觀完整，未發現劣損或變形情形。
- (4)護坡：本座碼頭護坡，調查時未發現坡度明顯變位情形

圖 4.29 為本座碼頭劣損發生位置調查結果示意圖，本座碼頭部份面版與梁劣損嚴重，主要可能原因同 5 號碼頭。本座碼頭面版及梁因劣損數量較多且範圍較大，可能影響結構整體安全及營運功能，建議除應及早進行維修作業，更需儘速委託專業機構優先辦理細部檢測評估作業。並需定期或每年至少一次由水下直接目視檢查碼頭現況。

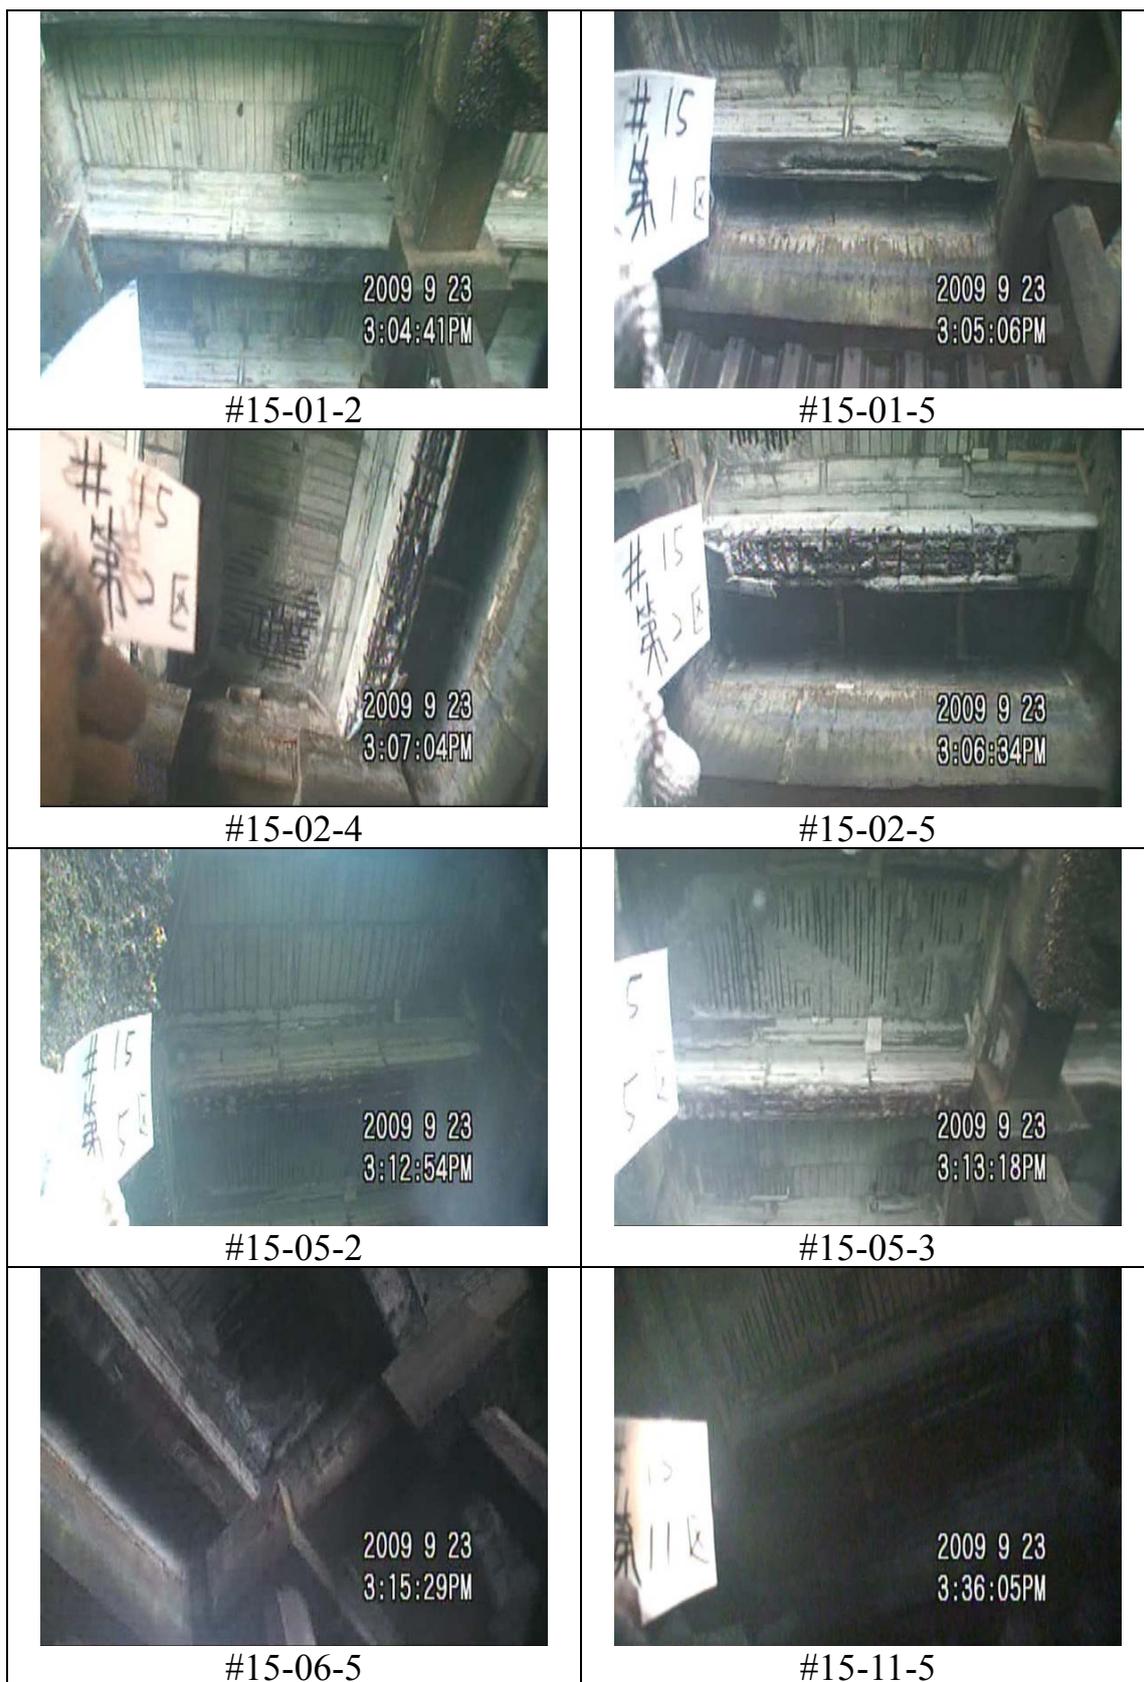
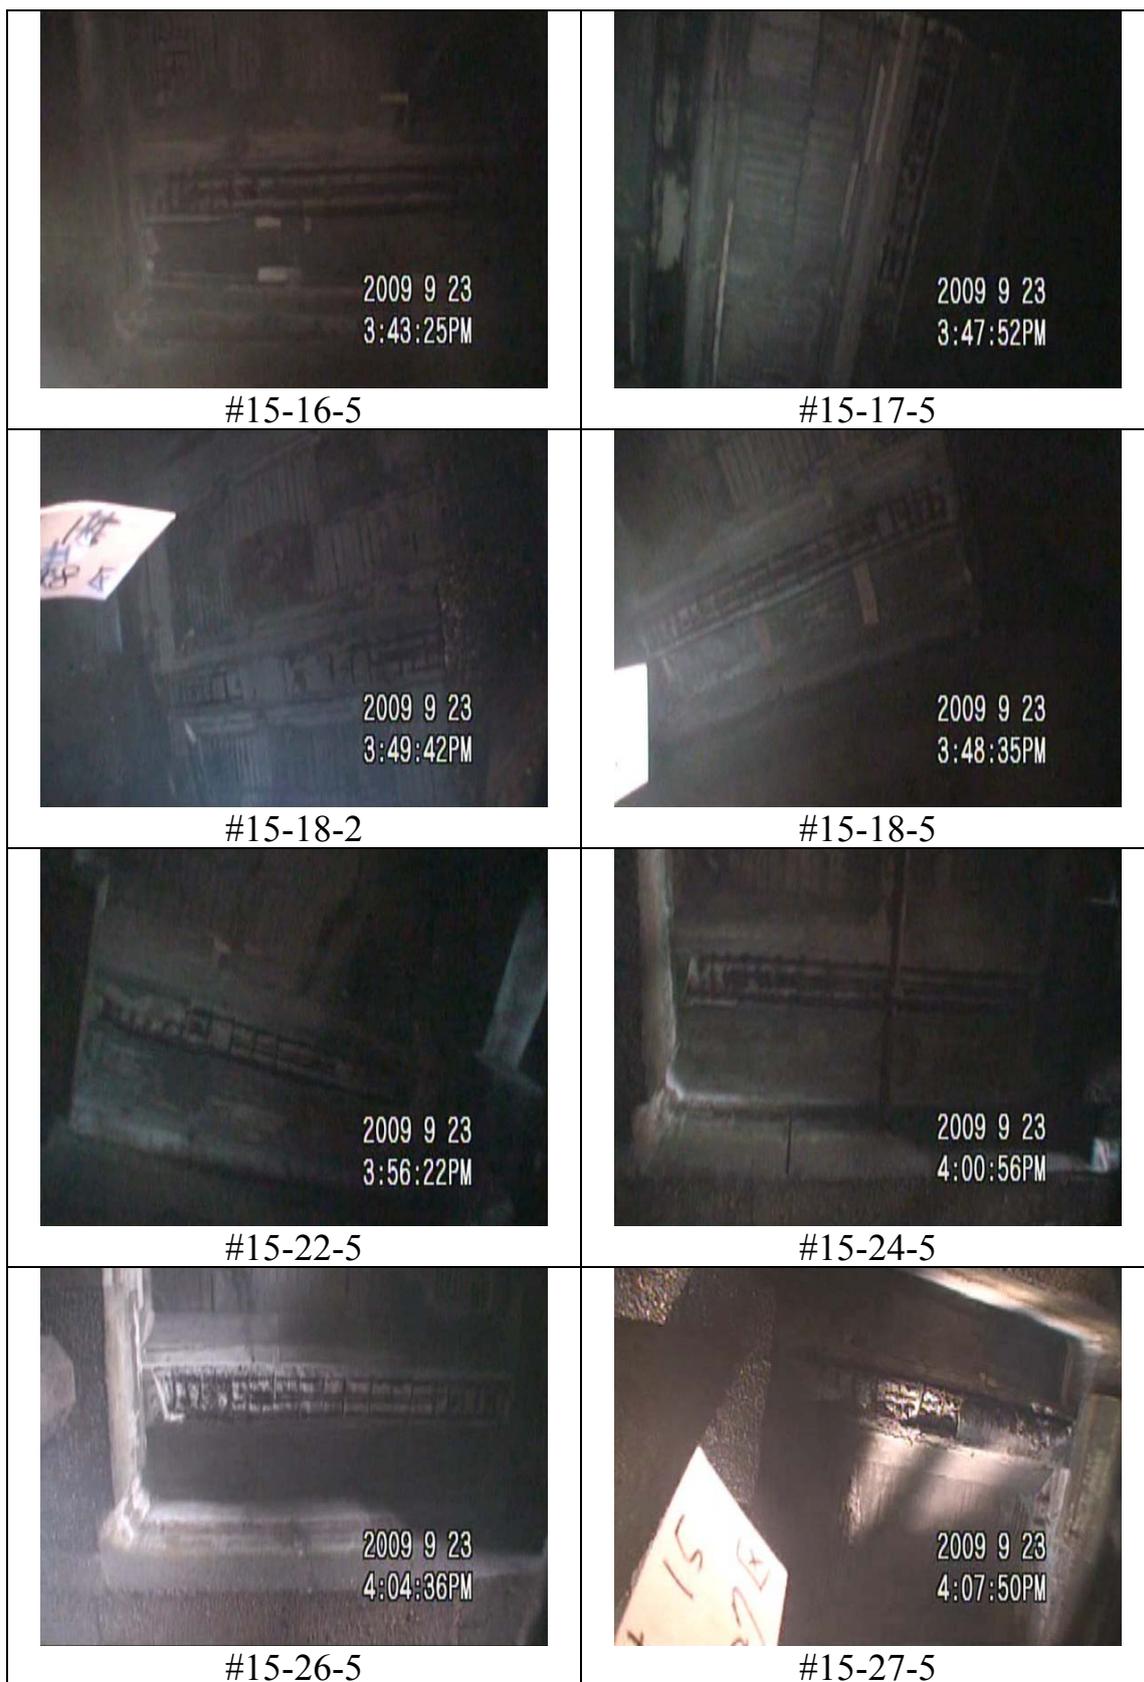
圖 4.31 臺中港 15 號碼頭調查照片-1

- (1)面版：本座碼頭調查時，面版底版在部份區塊發現混凝土剝落及內部鋼筋腐蝕外露（編號 01-2、06-5、11-5 等 3 處）
- (2)梁：本座碼頭調查時，面版之梁在部份區塊發現混凝土剝落及內部鋼筋腐蝕外露（編號 01-5、02-4、02-5、05-2、05-3、16-5、17-5、18-2、18-5、22-5、24-5、26-5、27-5、28-5 等 14 處）
- (3)基樁：本座碼頭基樁，調查時外觀完整，未發現劣損或變形情形
- (4)護坡：本座碼頭護坡，調查時未發現坡度明顯變位情形。

圖 4.32 為本座碼頭劣損發生位置調查結果示意圖，本座碼頭部份面版與梁劣損嚴重，主要可能原因同 5 號碼頭。建議應及早進行維修作業，尤其鋼筋混凝土梁損壞部份，因須承受由面版傳遞過來之應力，其影響結構安全之重要性更大於面版，更需優先修護。並需定期或每年至少一次由水下直接目視檢查碼頭現況。

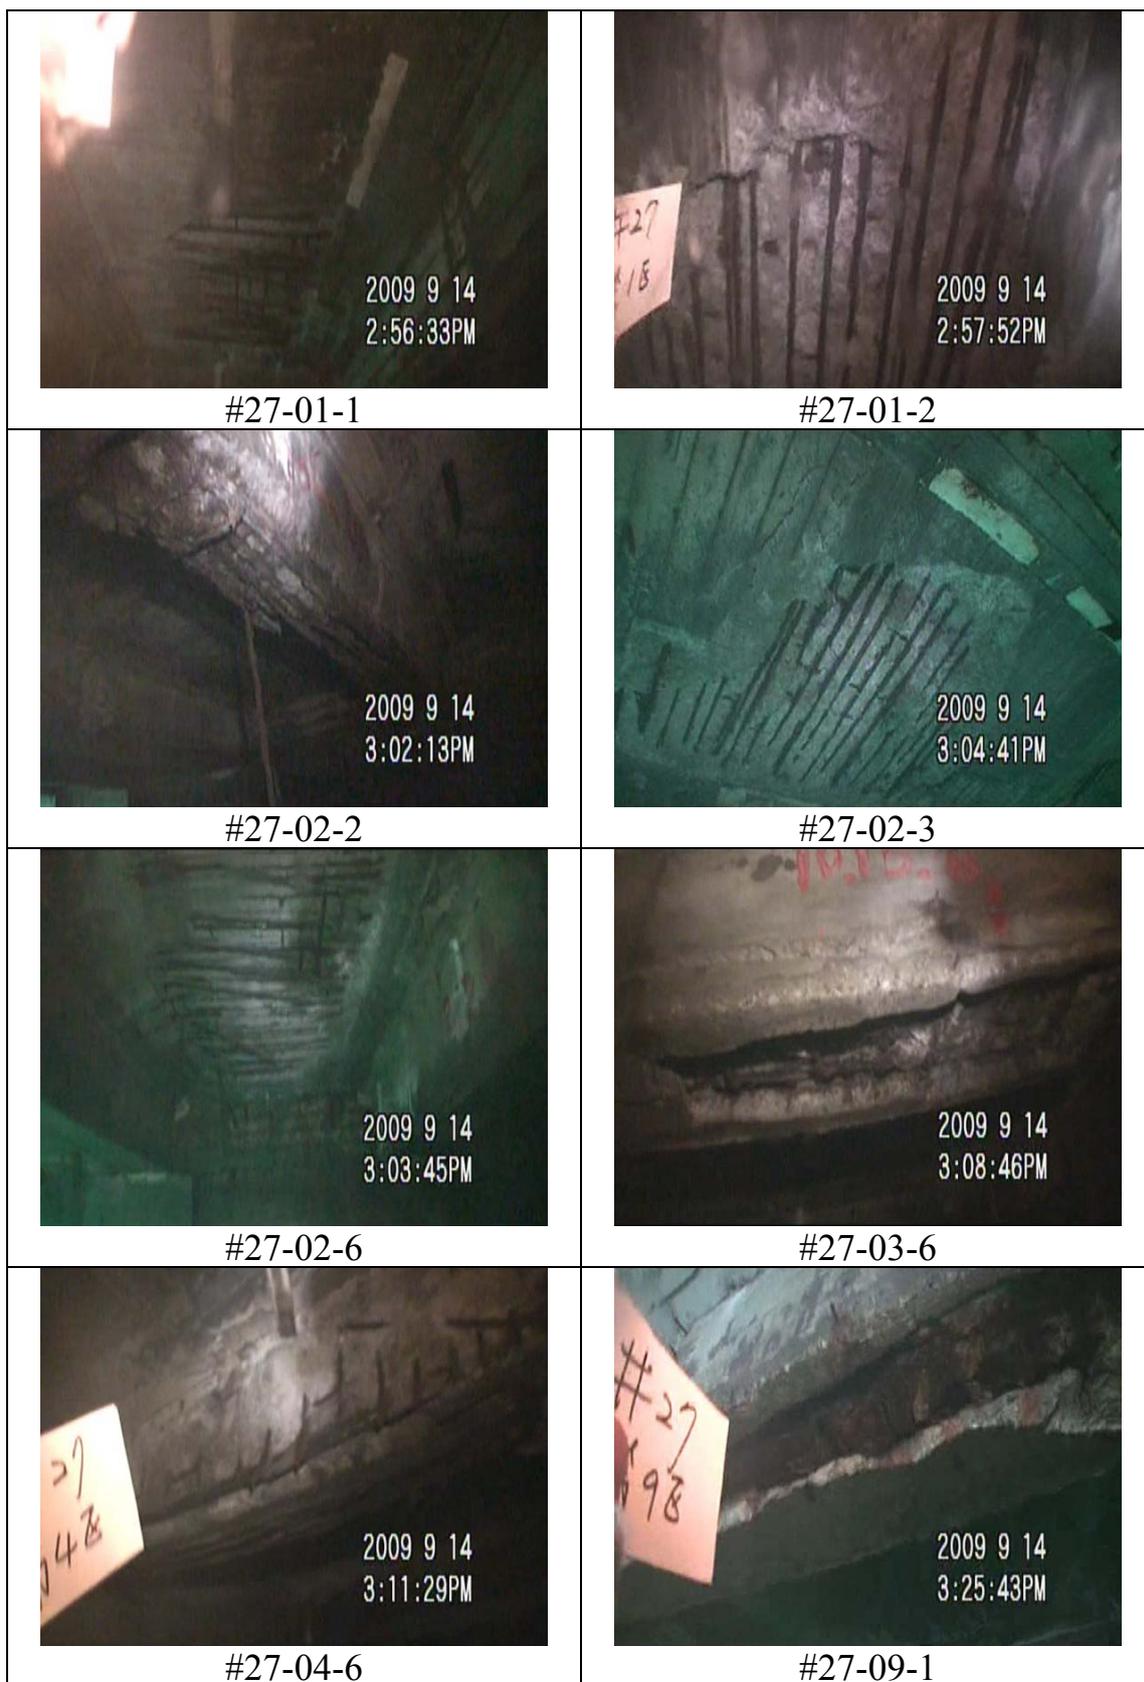
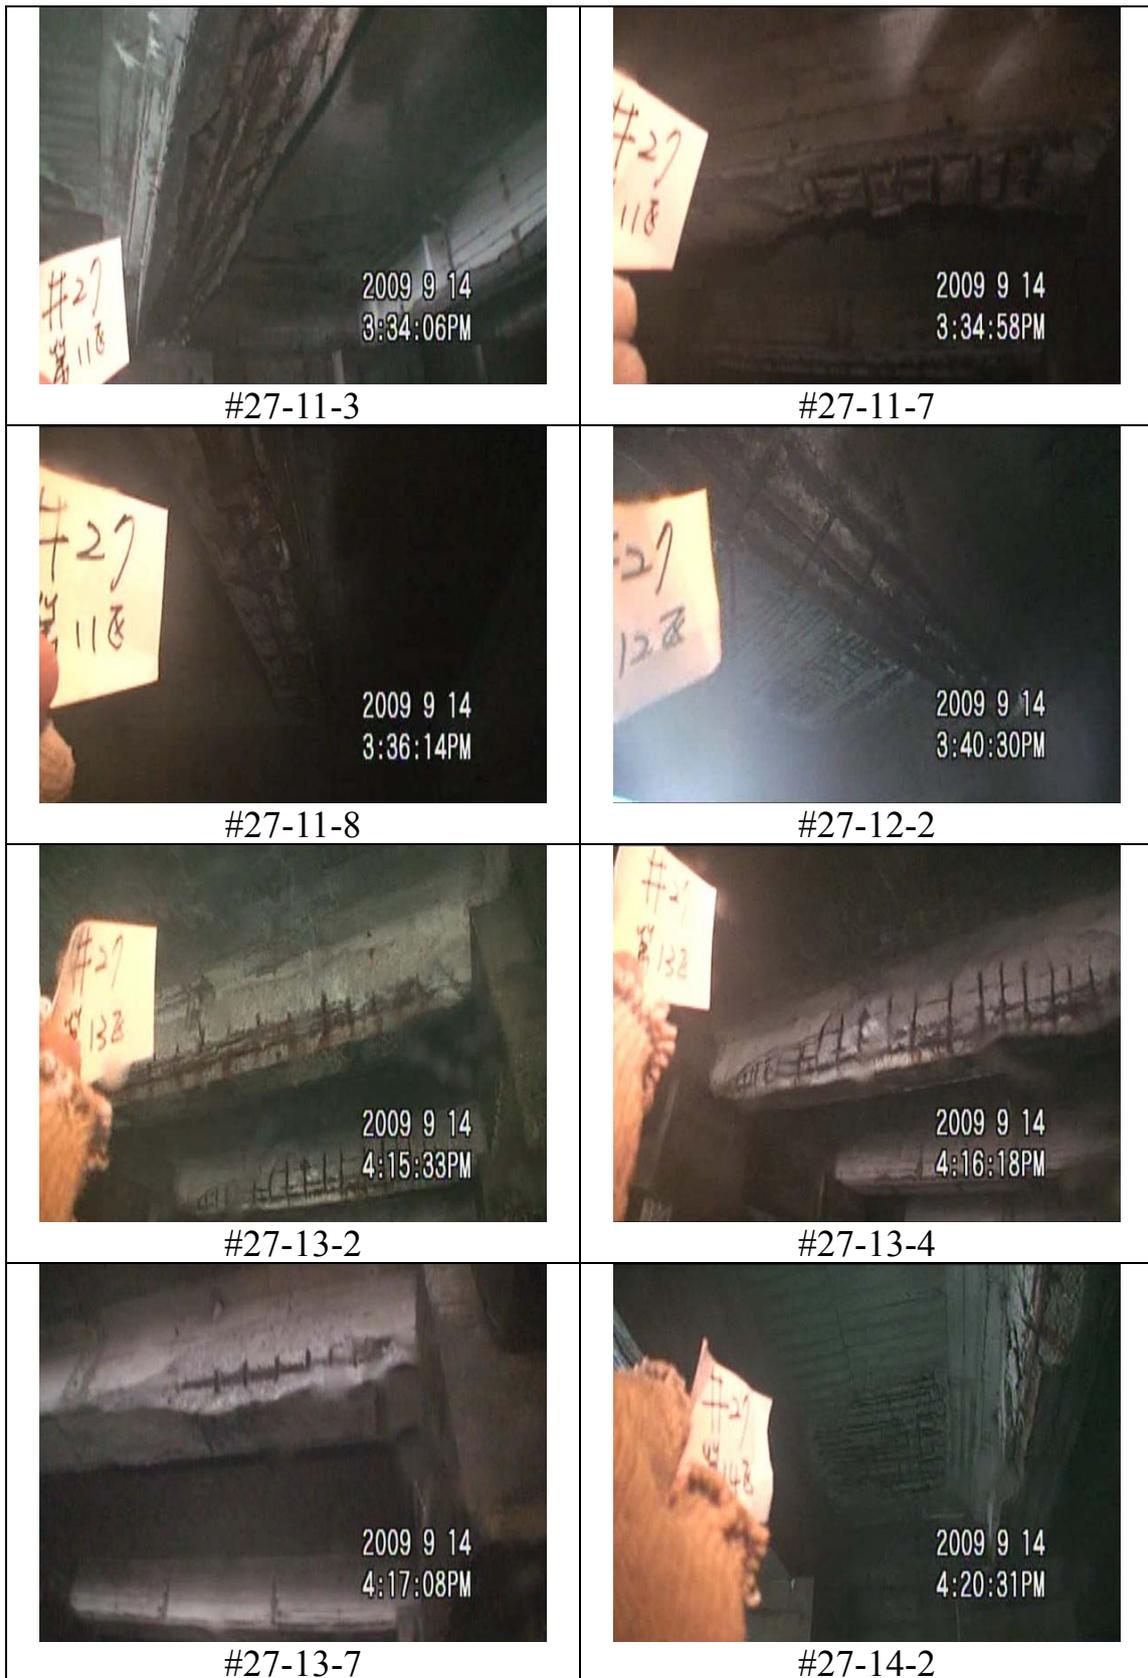
圖 4.37 臺中港 27 號碼頭調查照片-1

圖 4.38 為本座碼頭劣損發生位置調查結果示意圖，本座碼頭部份面版與梁劣損嚴重，主要可能原因同 5 號碼頭。本座碼頭面版及梁因劣損數量較多且範圍較大，可能影響結構整體安全及營運功能，建議除應及早進行維修作業，更需儘速委託專業機構優先辦理細部檢測評估作業。並需定期或每年至少一次由水下直接目視檢查碼頭現況。
