港灣構造物生命週期與 維護之研究(1/2)

中華民國 99 年 4 月

著者：陳桂清、柯正龍、羅建明、張道光

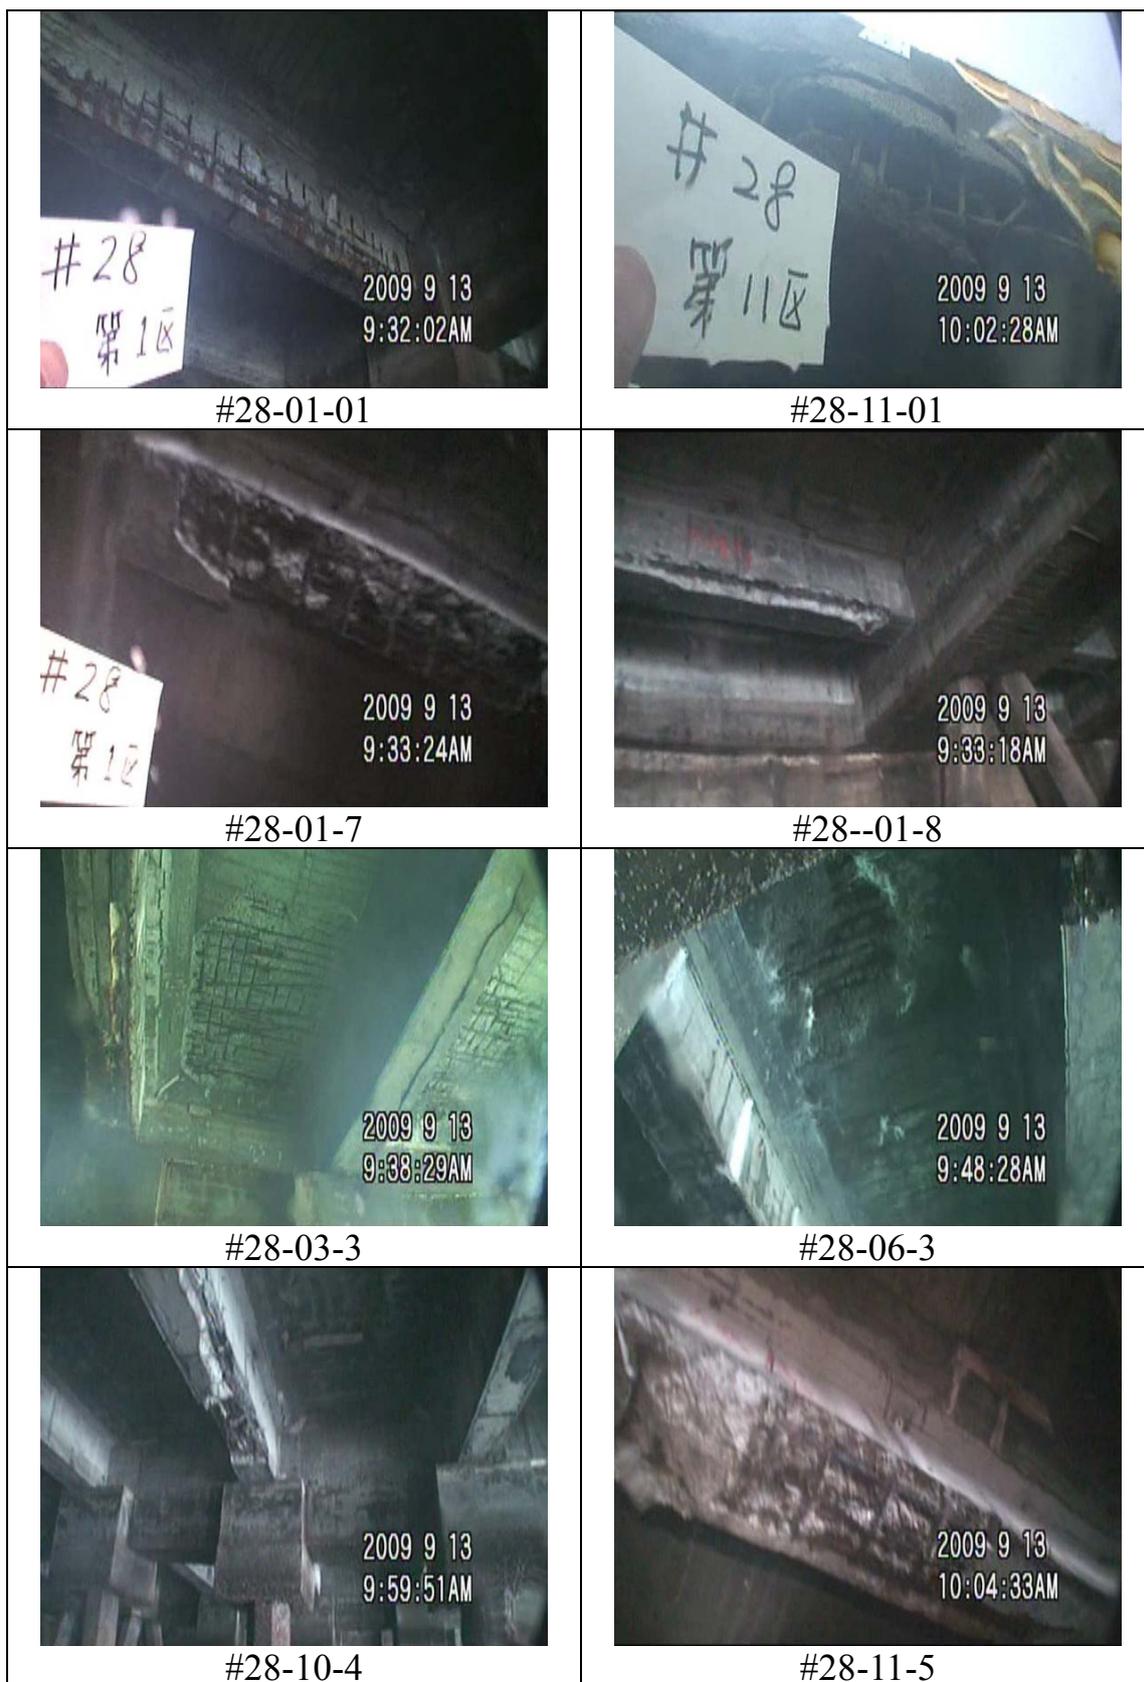
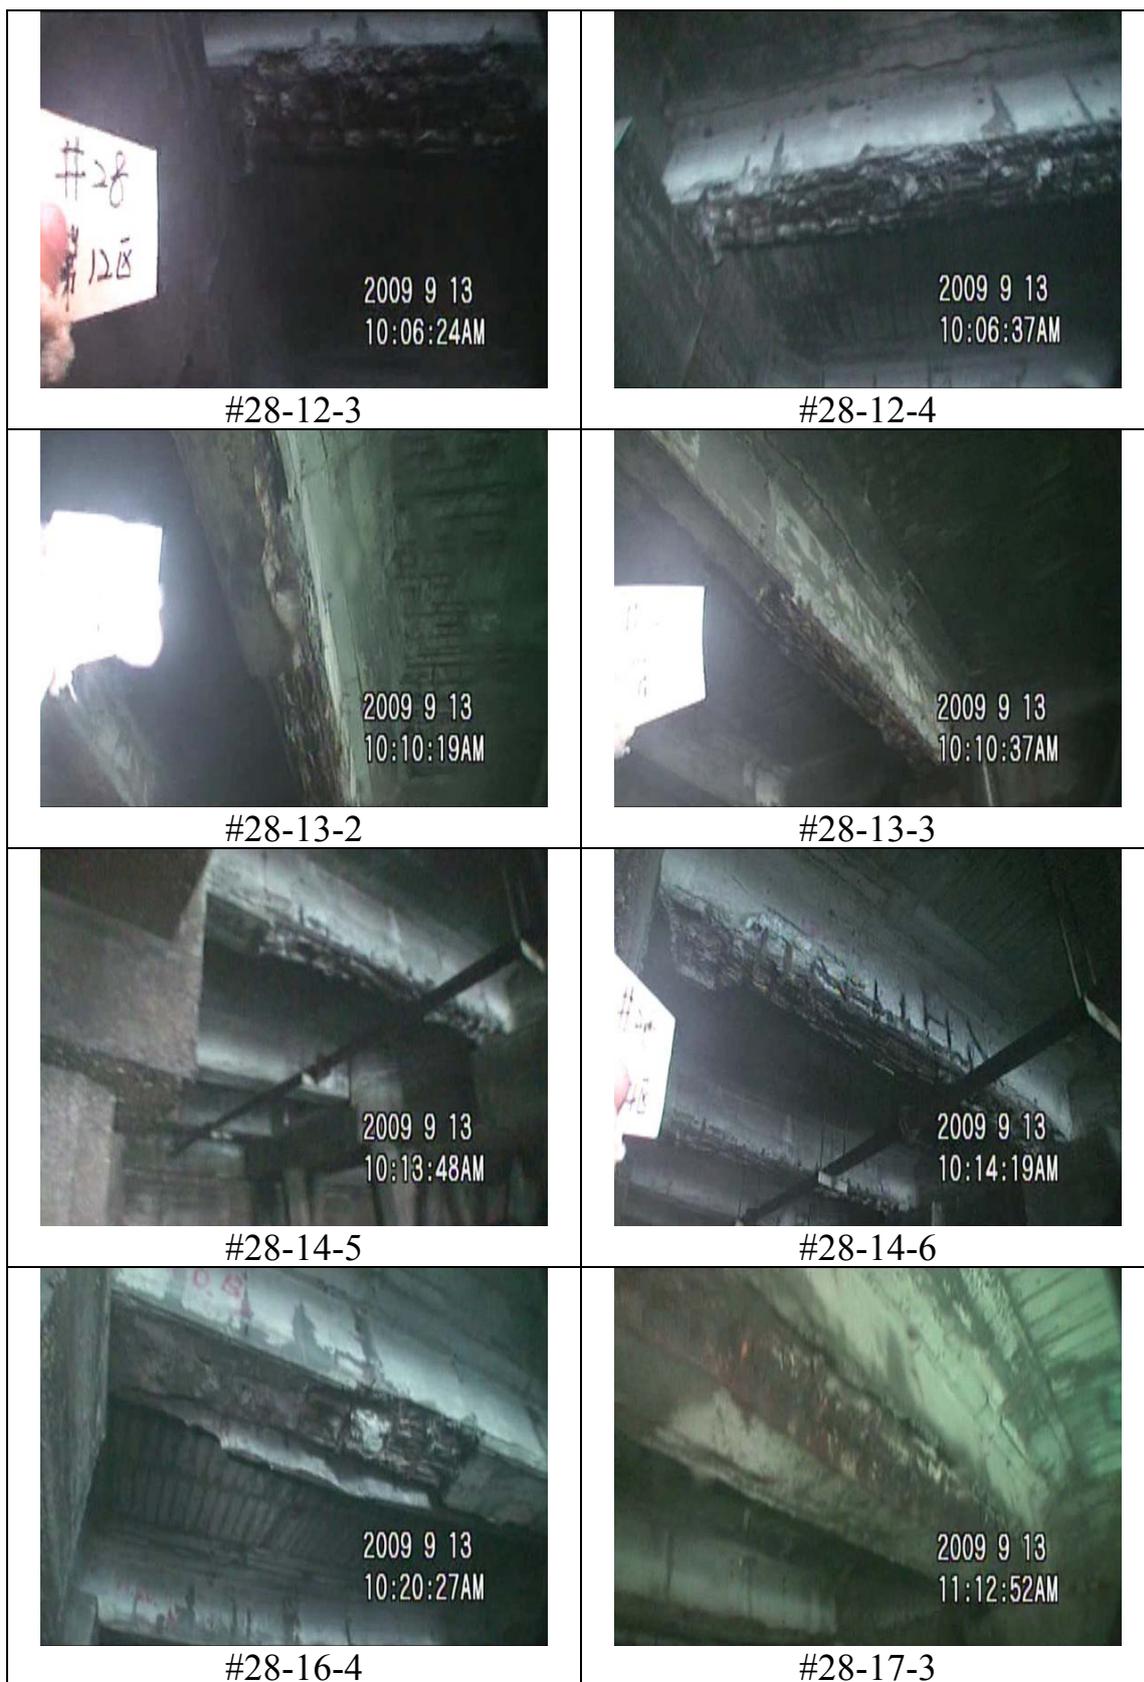
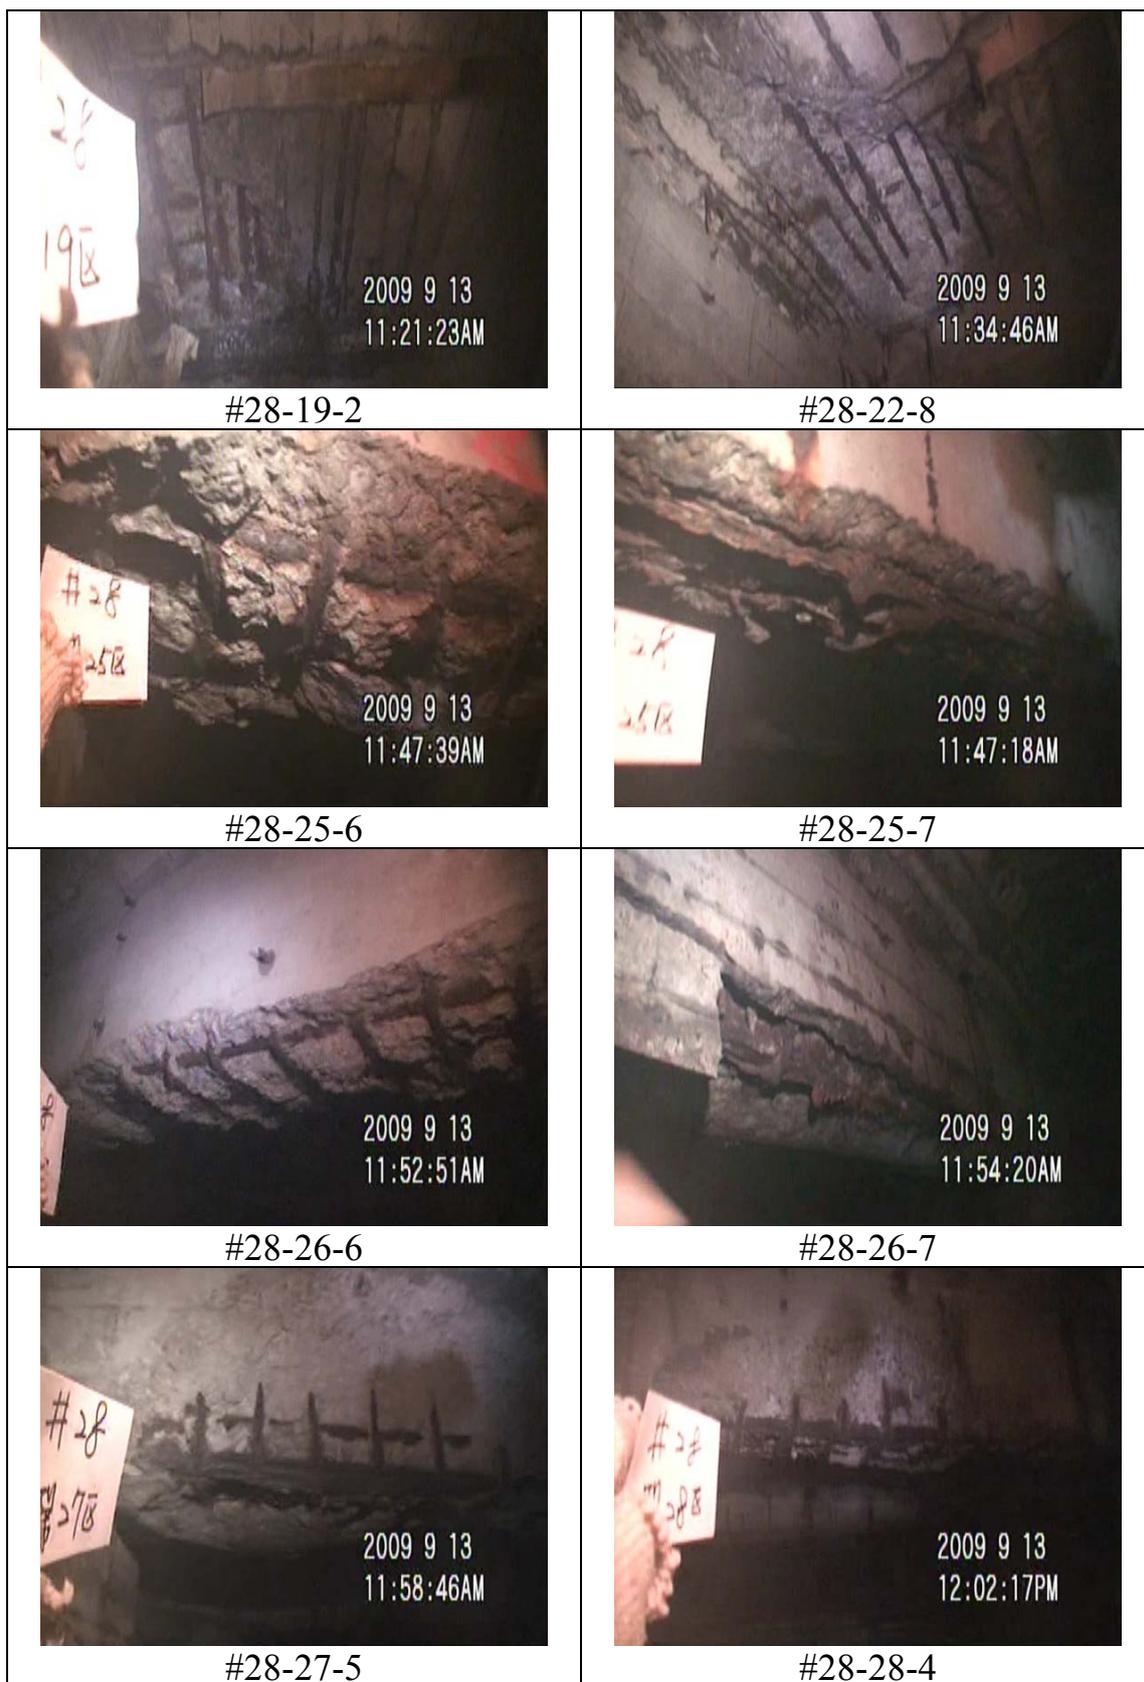
圖 4.40 臺中港 28 號碼頭調查照片-1

圖 4.41 為本座碼頭劣損發生位置調查結果示意圖，本座碼頭部份面版與梁劣損嚴重，主要可能原因同 5 號碼頭。本座碼頭面版及梁因劣損數量較多且範圍較大，可能影響結構整體安全及營運功能，建議除應及早進行維修作業，更需儘速委託專業機構優先辦理細部檢測評估作業。並需定期或每年至少一次由水下直接目視檢查碼頭現況。

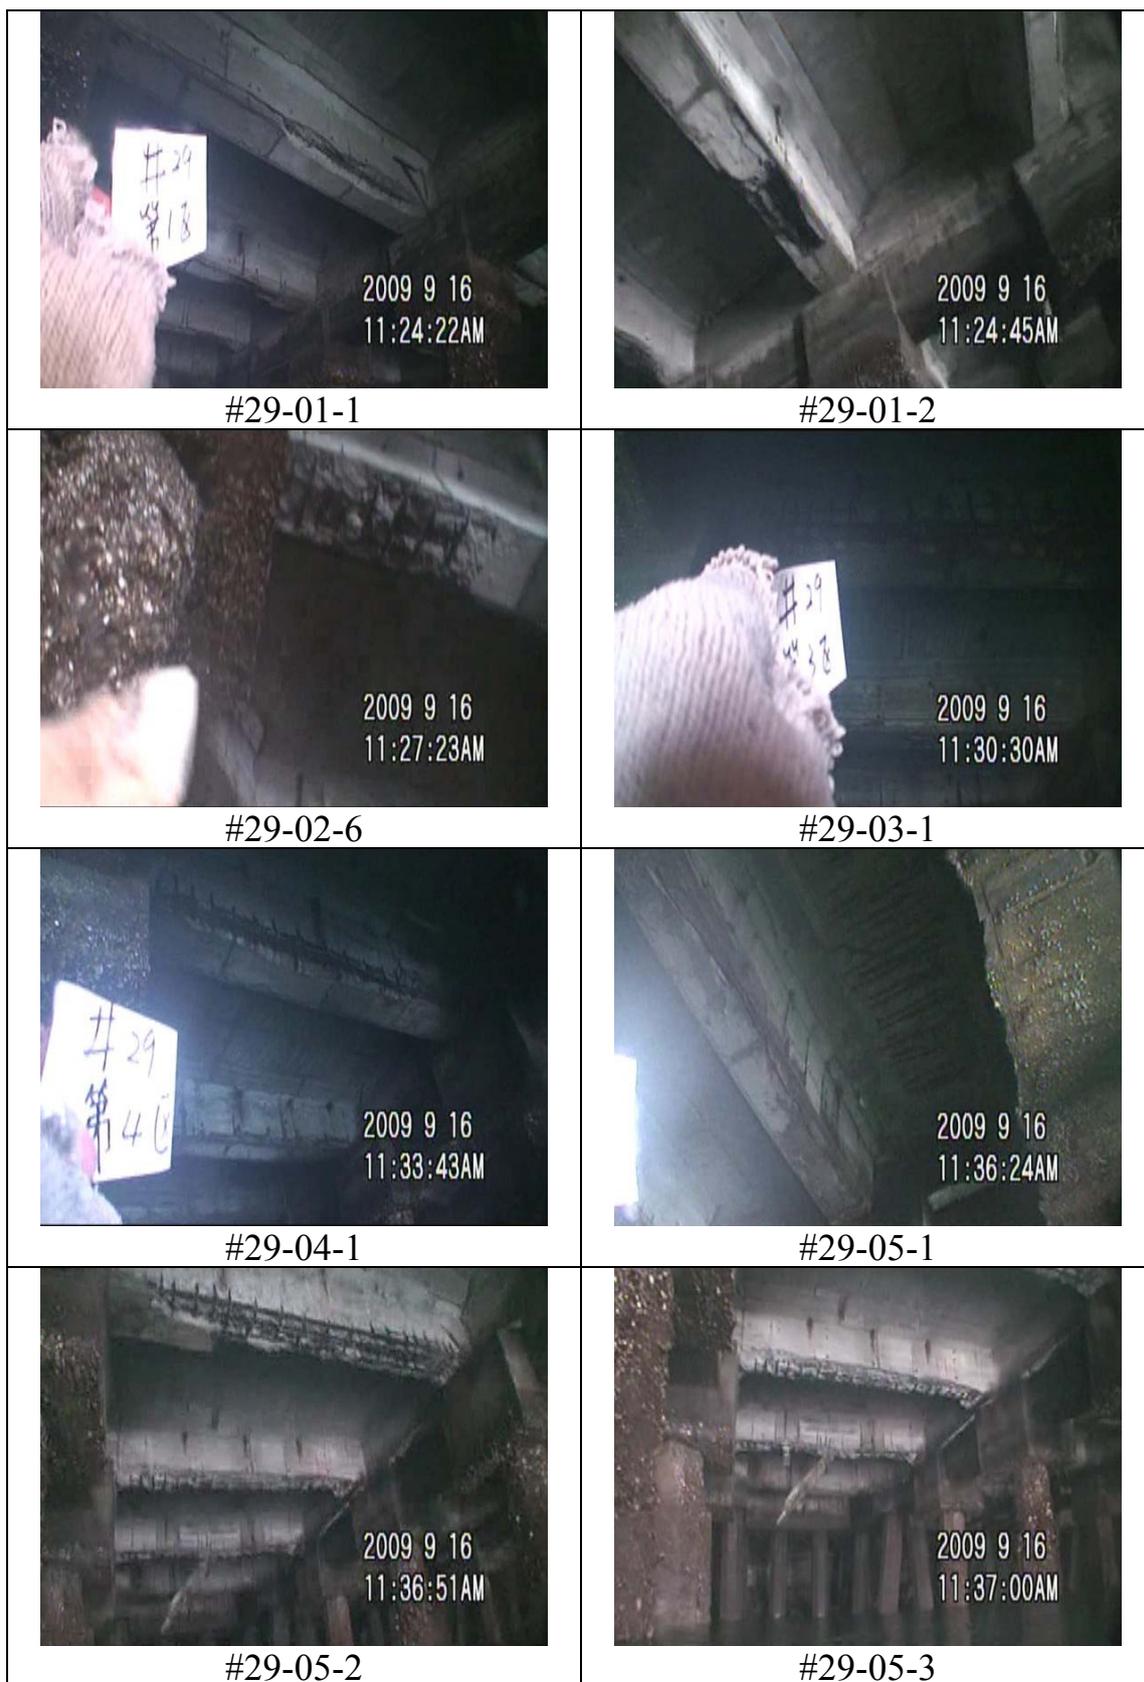
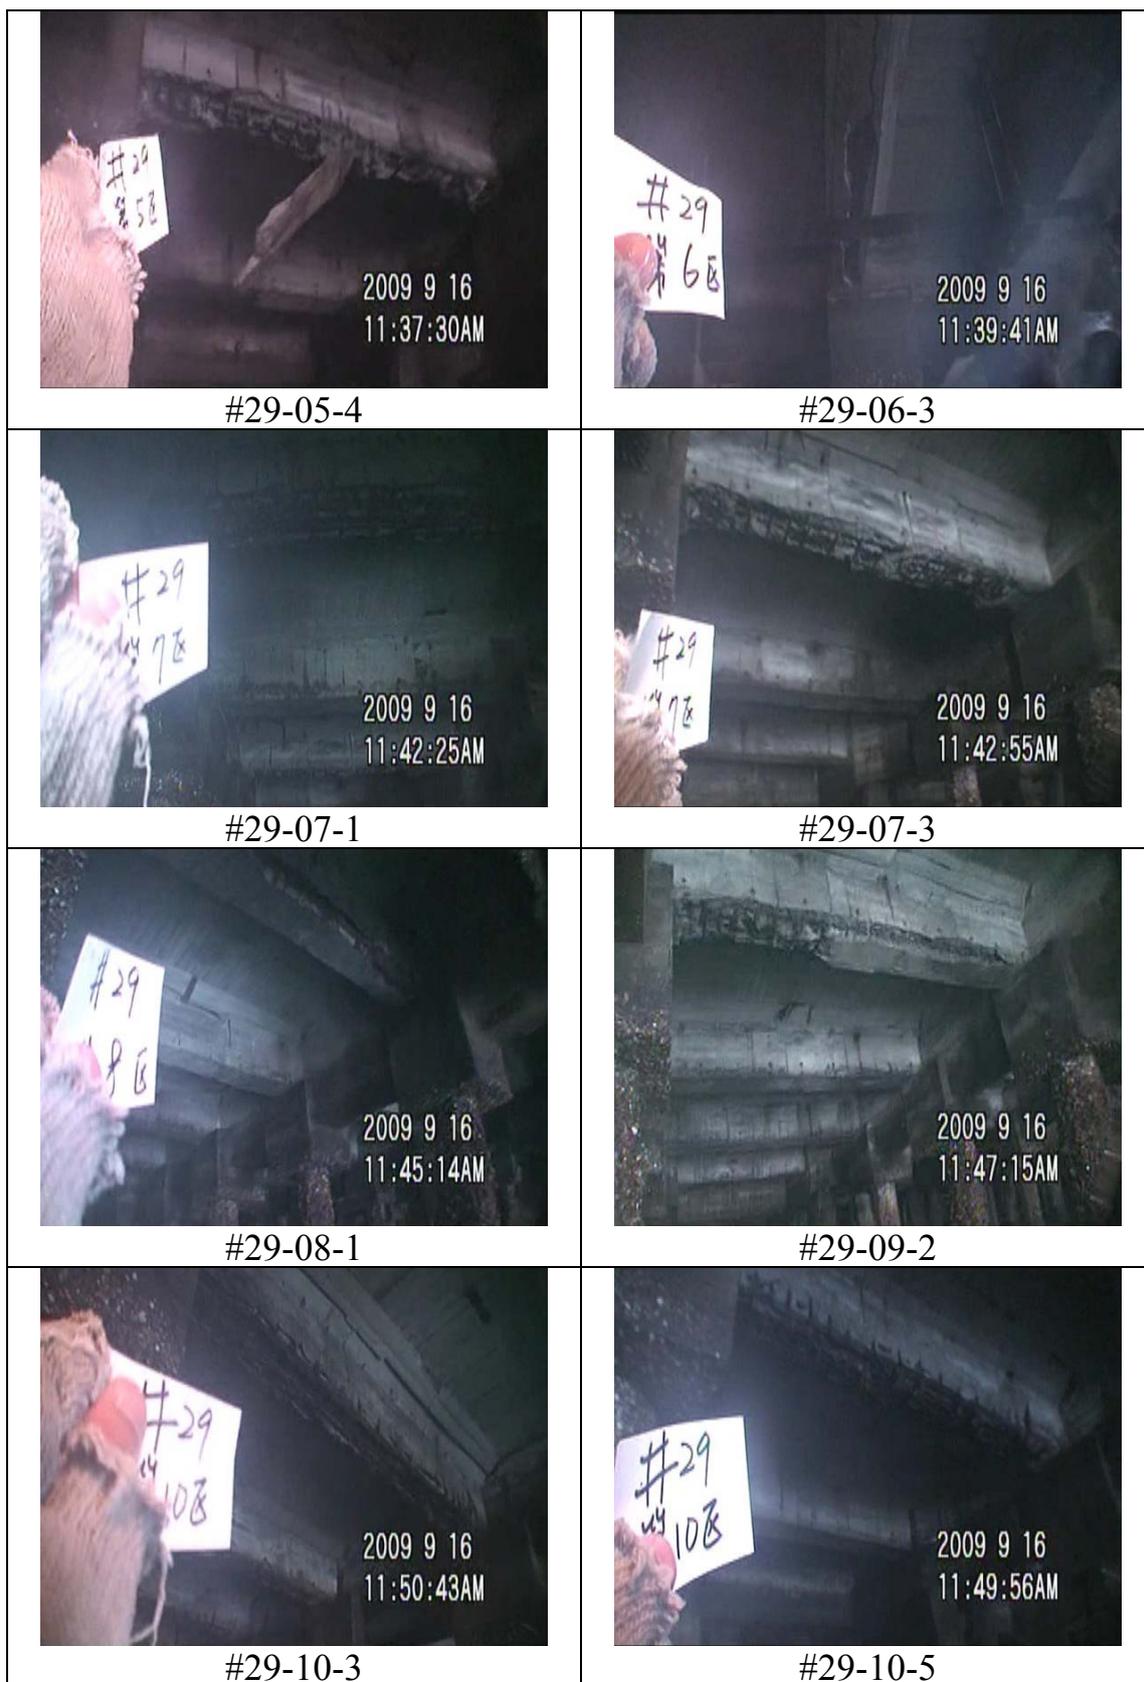
圖 4.43 臺中港 29 號碼頭調查照片-1

圖 4.44 為本座碼頭劣損發生位置調查結果示意圖，本座碼頭部份面版與梁劣損嚴重，主要可能原因同 5 號碼頭。本座碼頭面版及梁因劣損數量較多且範圍較大，可能影響結構整體安全及營運功能，建議除應及早進行維修作業，更需儘速委託專業機構優先辦理細部檢測評估作業。並需定期或每年至少一次由水下直接目視檢查碼頭現況。

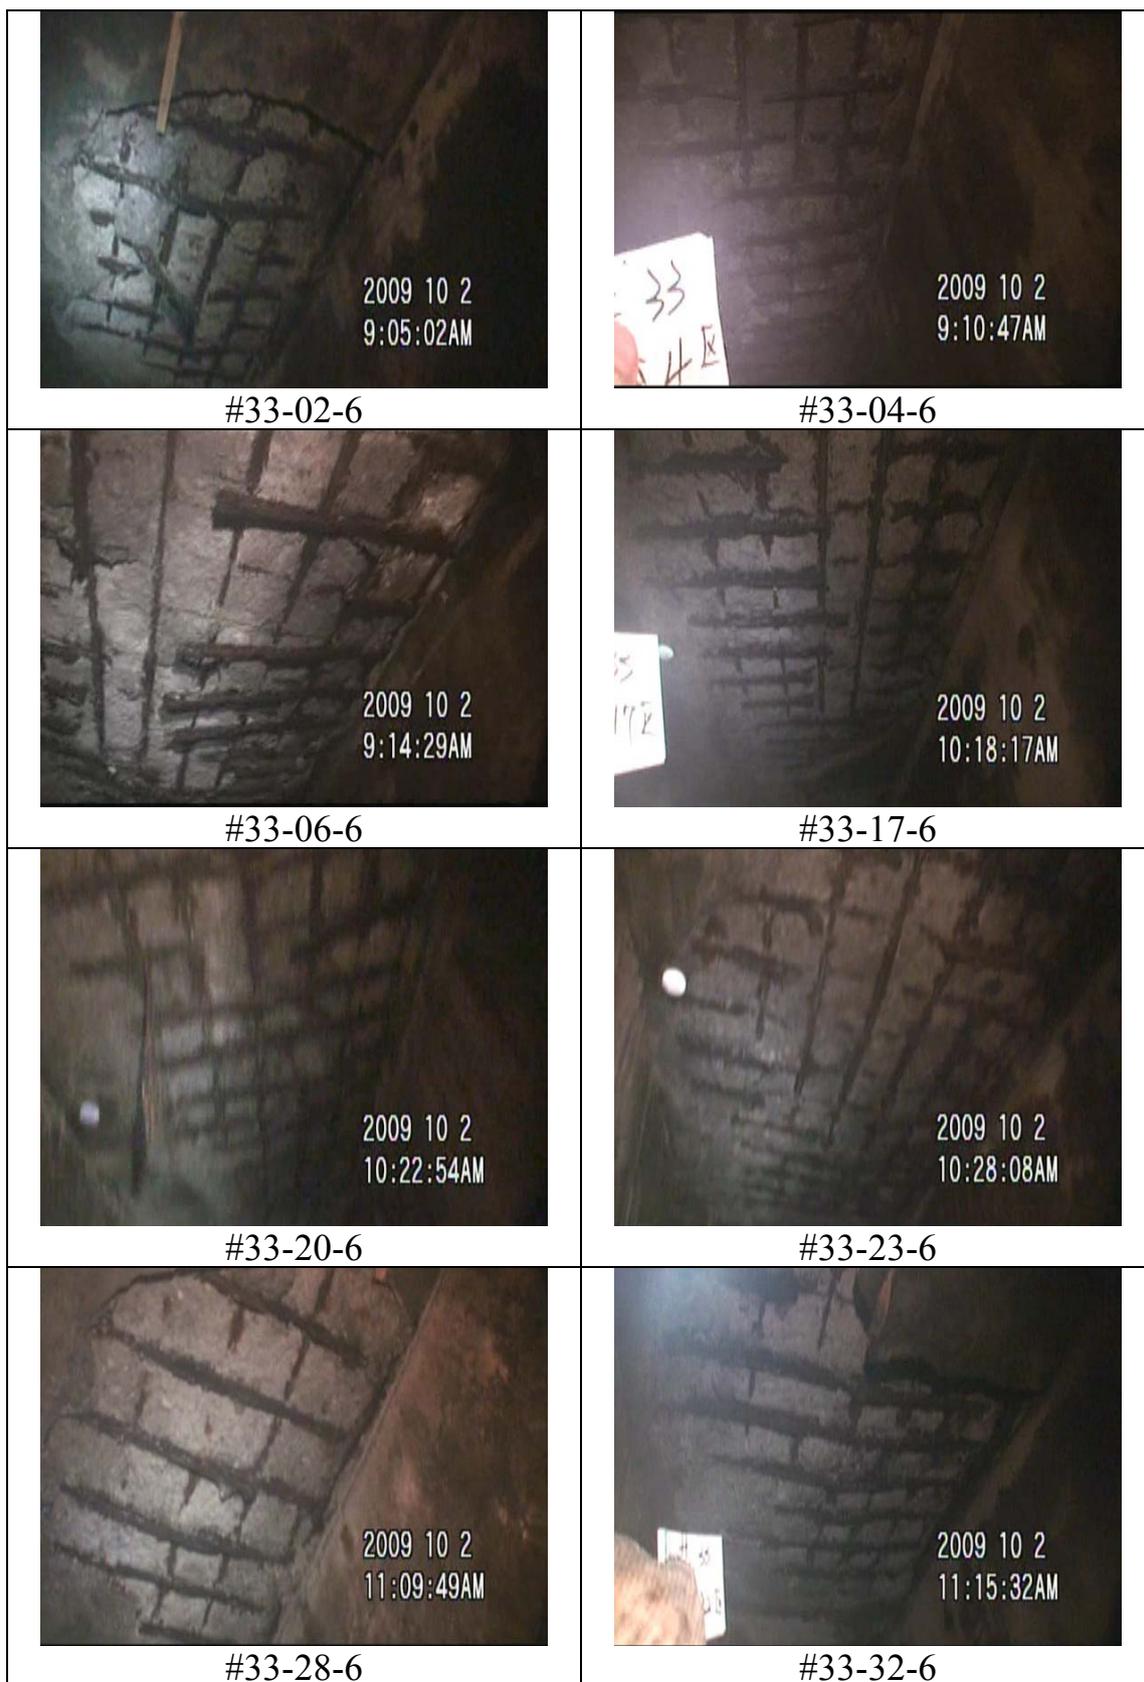
圖 4.50 臺中港 33 號碼頭調查照片-1

此外，根據潛水人員由水下目視檢測時，發現碼頭有數處地面部份發生塌陷情形，其寬度最大約 50 公分，建議應同時進行沉陷調查與修護，避免塌陷情況日趨惡化。

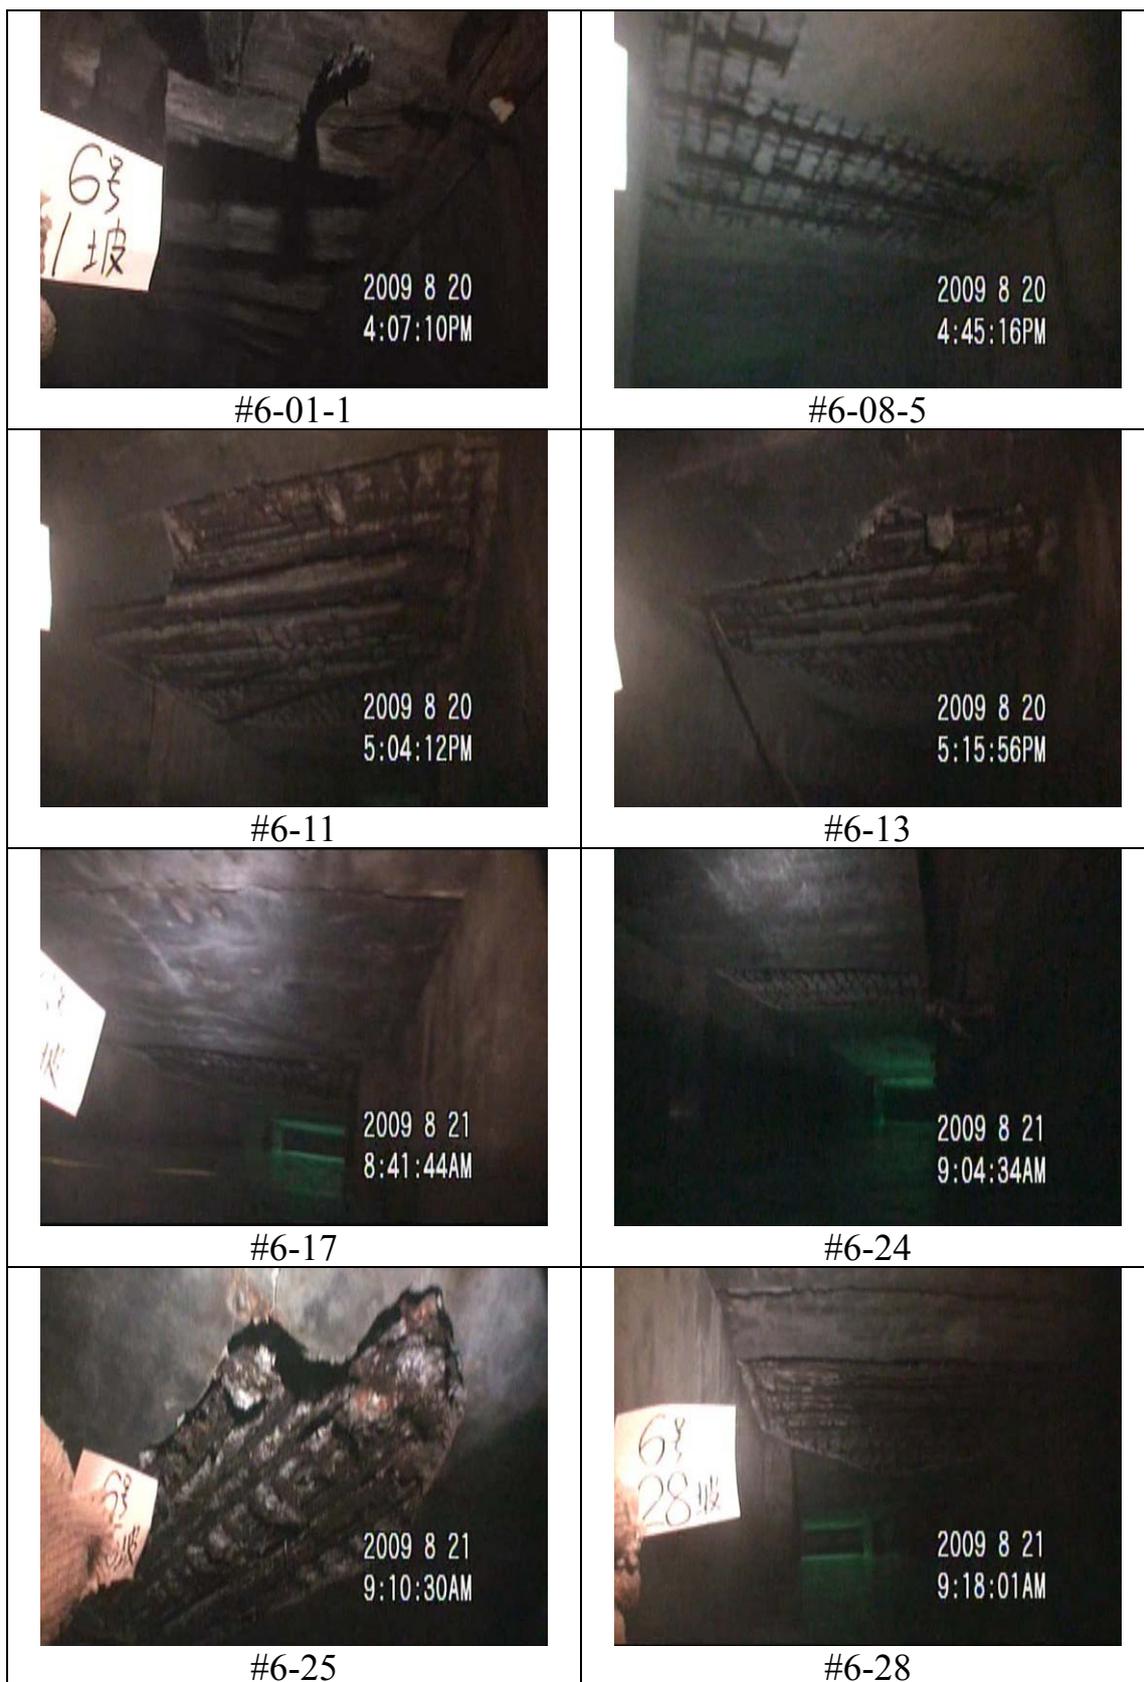
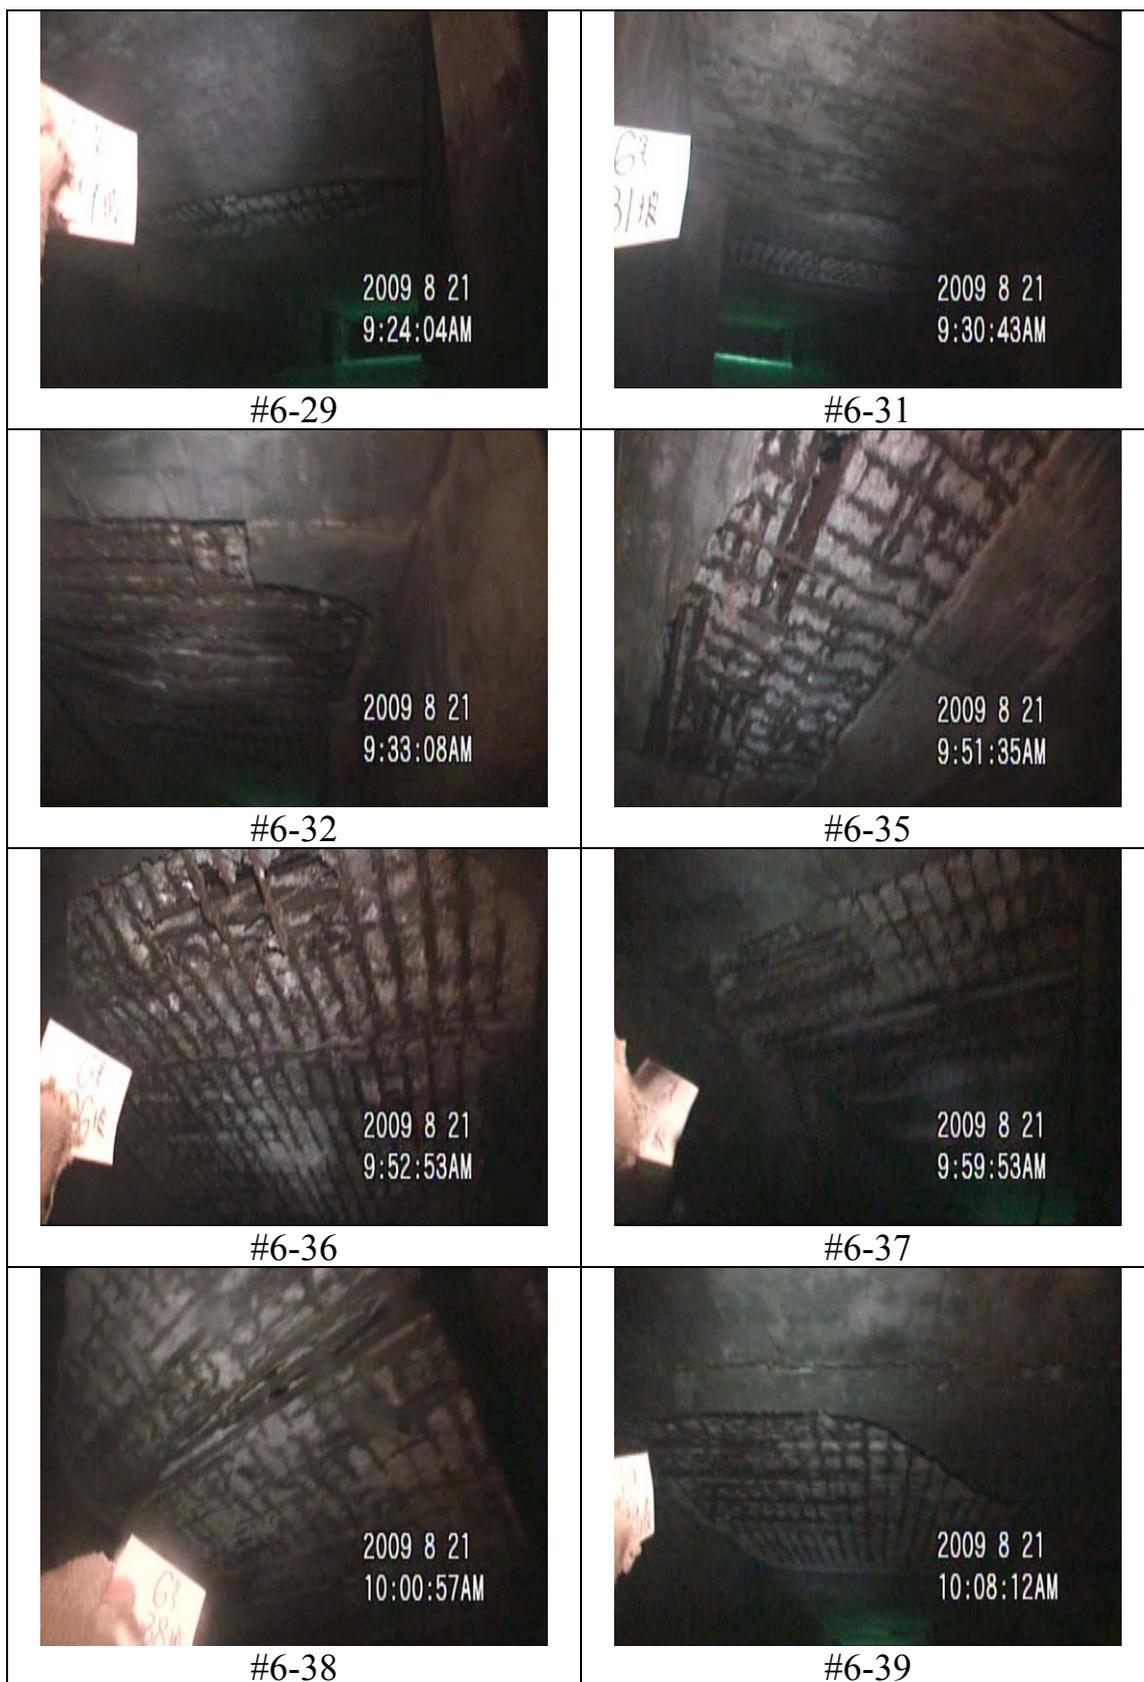
圖 4.55 蘇澳港 6 號碼頭調查結果照片-1

圖 4.56 為本座碼頭劣損發生位置調查結果示意圖，本座碼頭部份面版與梁劣損嚴重，主要可能原因同同臺中港 5A 號碼頭。雖結構安全及營運功能無立即性之危險，建議應及早進行維修作業，並需定期或每年至少一次由水下直接目視檢查碼頭現況。

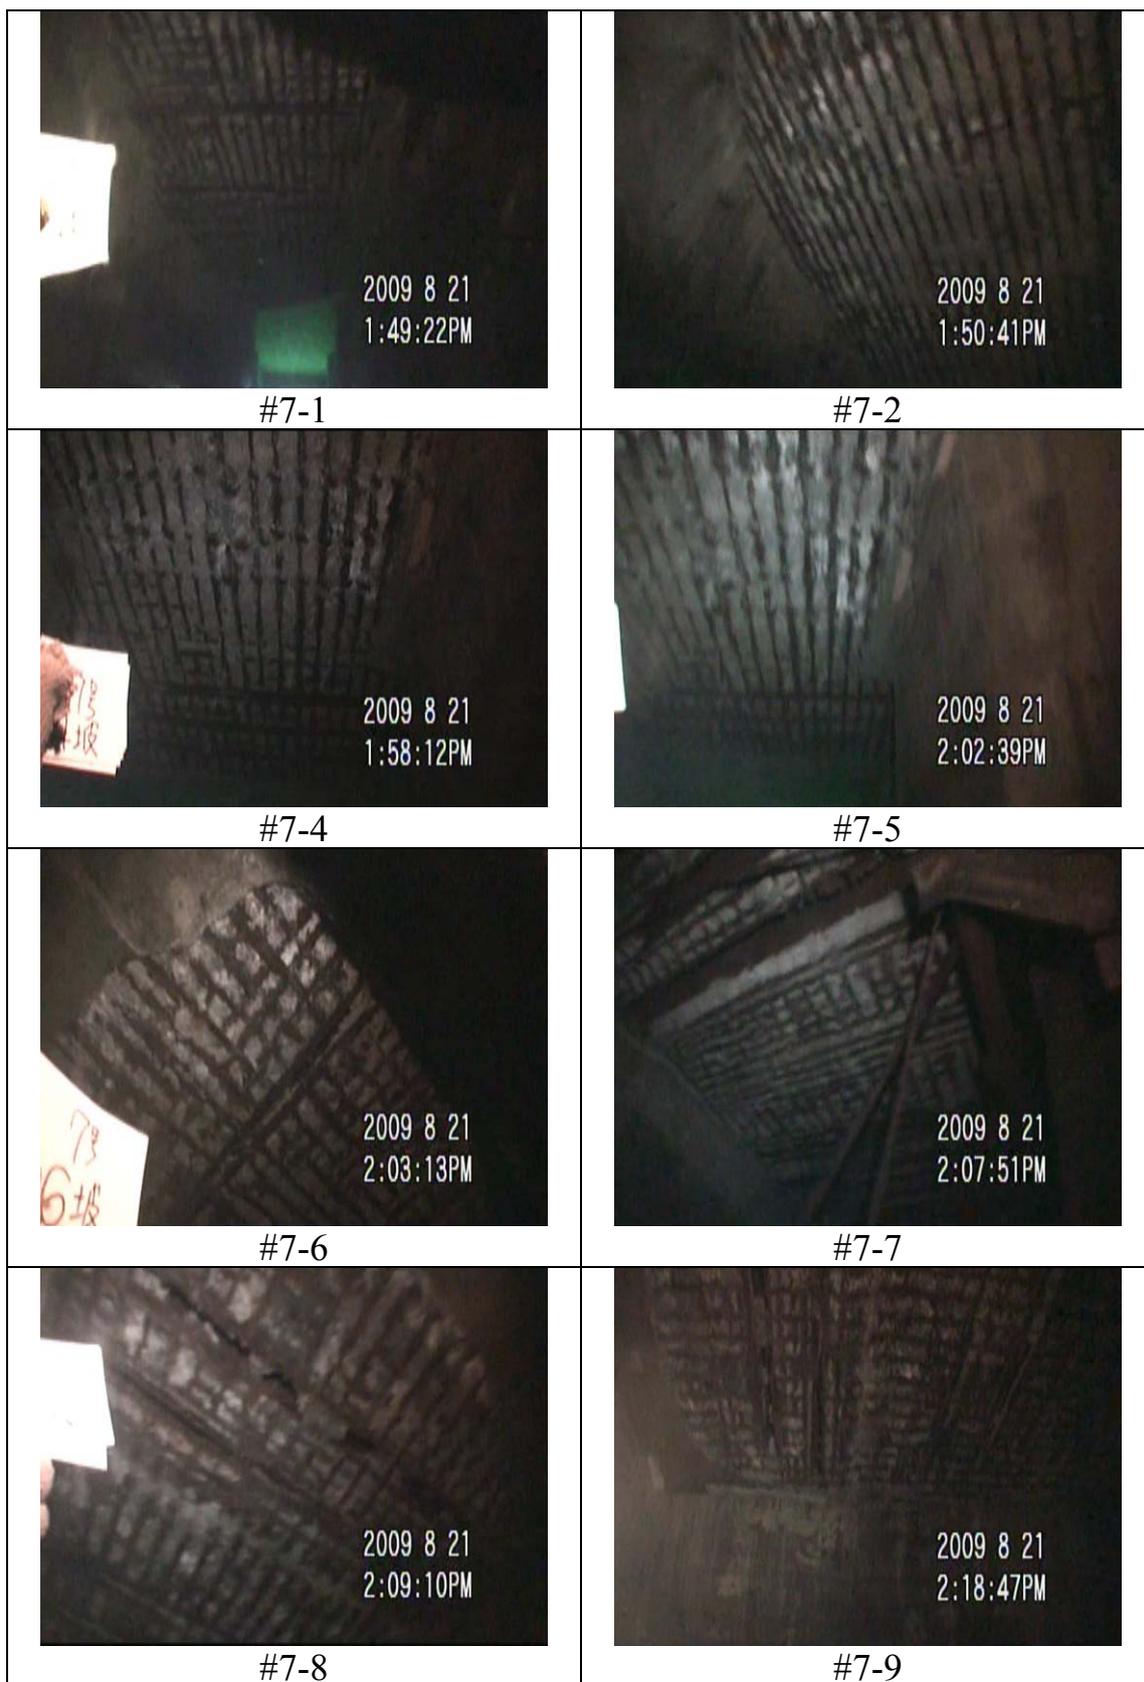
圖 4.57 蘇澳港 7 號碼頭調查結果照片-1

圖 4.58 為本座碼頭劣損發生位置調查結果示意圖，本座碼頭部份面版與梁劣損嚴重，主要可能原因同同臺中港 5A 號碼頭。雖結構安全及營運功能無立即性之危險，建議應及早進行維修作業，並需定期或每年至少一次由水下直接目視檢查碼頭現況。

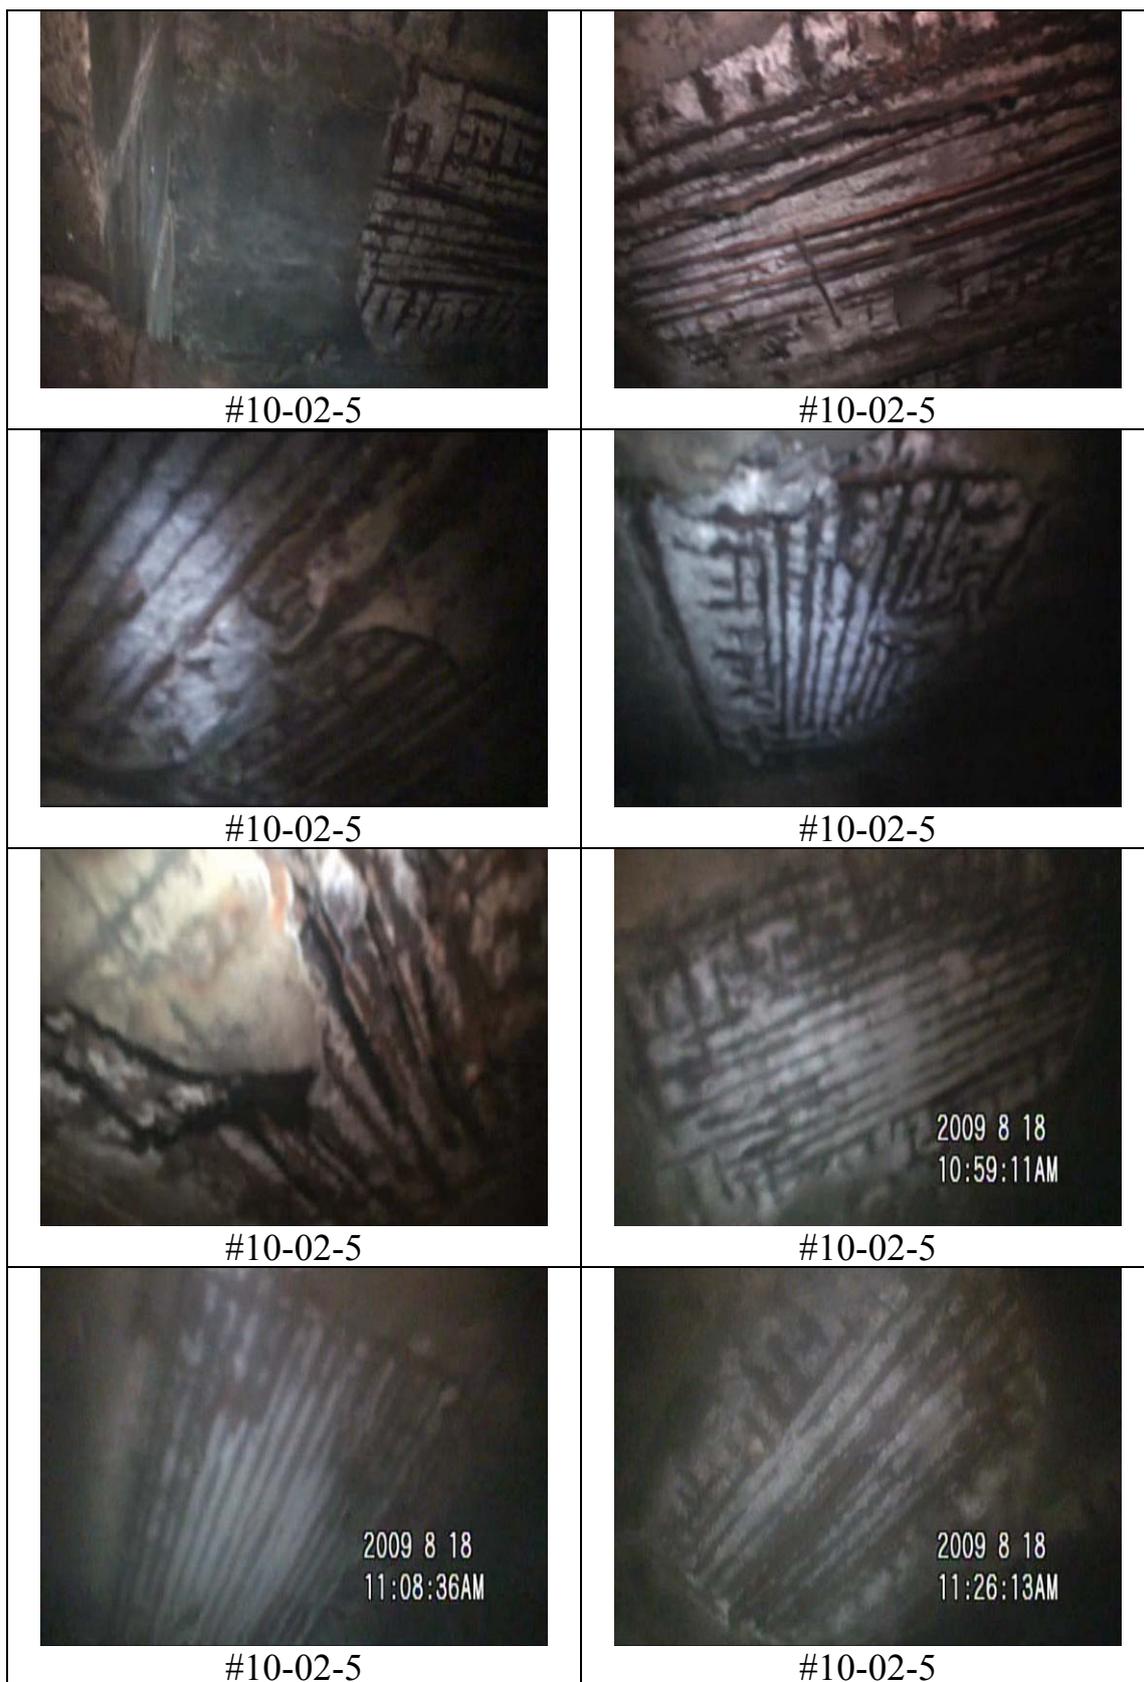
圖 4.60 蘇澳港 10 號碼頭調查結果照片

圖 4.61 為本座碼頭劣損發生位置調查結果示意圖，本座碼頭部份面版與梁劣損嚴重，主要可能原因同同臺中港 5A 號碼頭。雖結構安全及營運功能無立即性之危險，建議應及早進行維修作業，並需定期或每年至少一次由水下直接目視檢查碼頭現況。

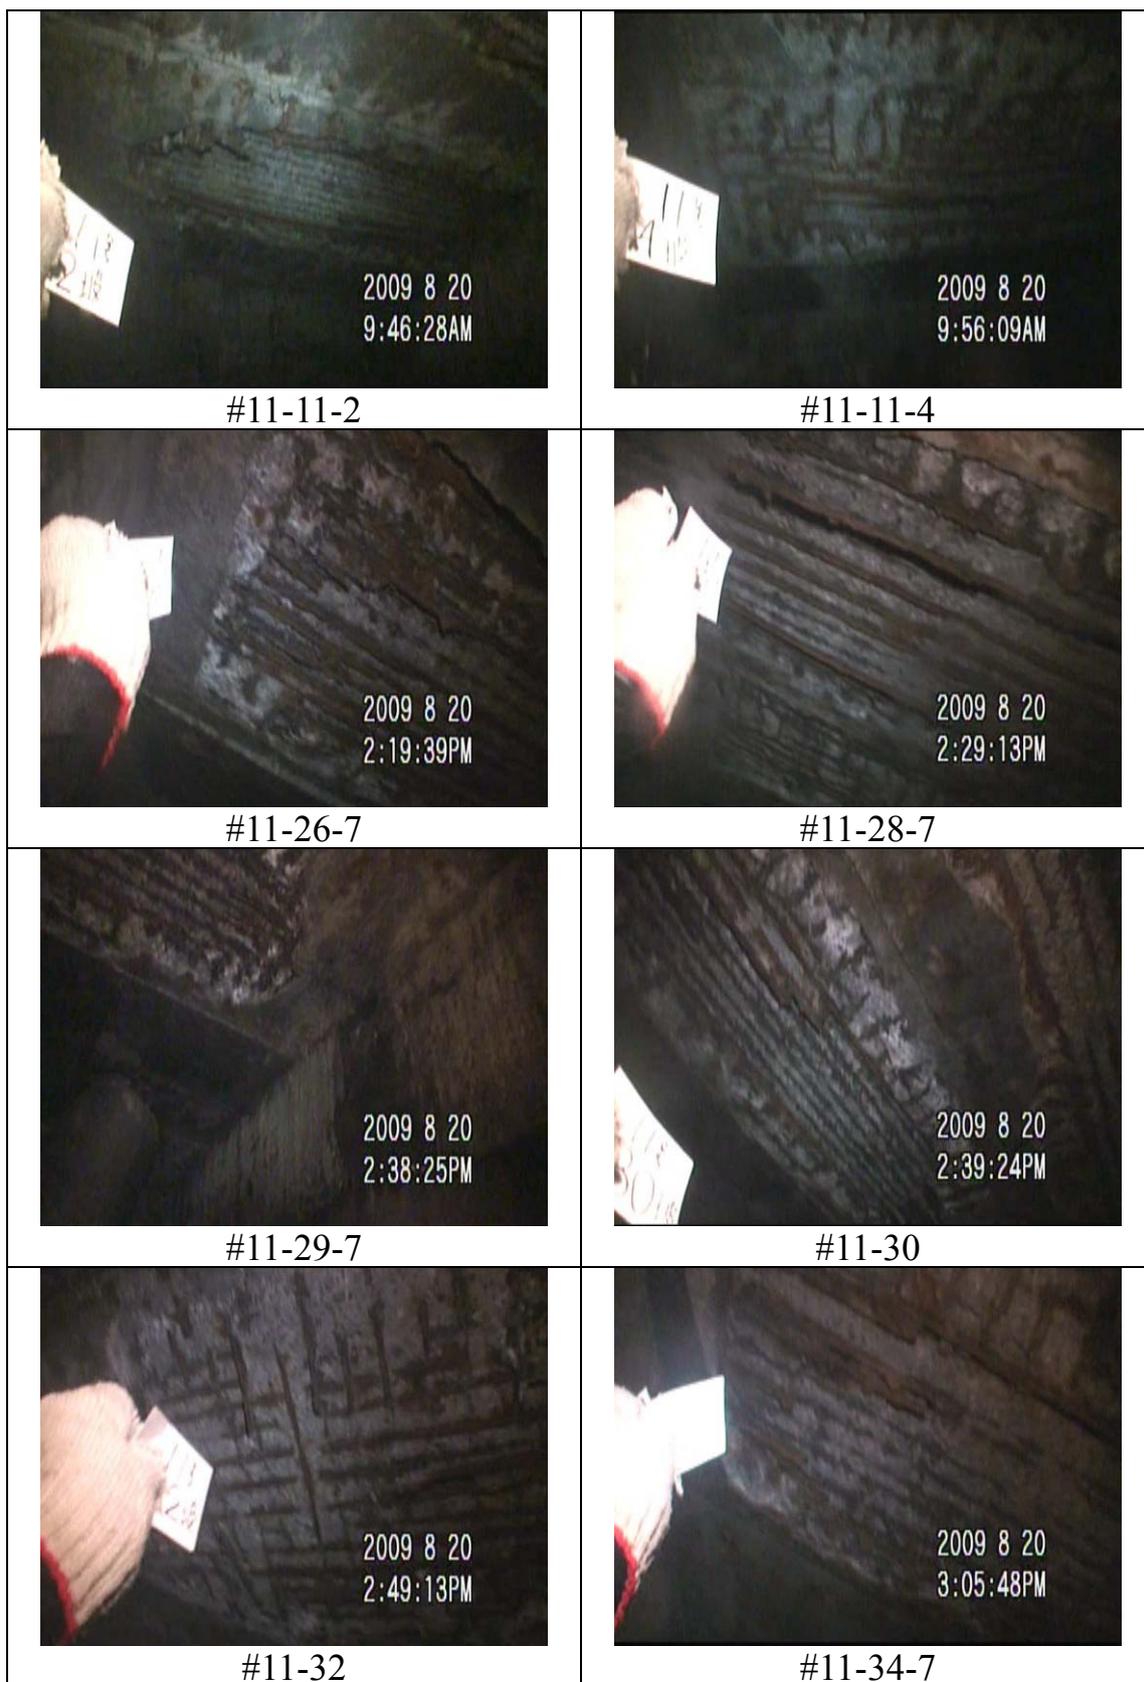
圖 4.62 蘇澳港 11 號碼頭調查結果照片-1

圖 4.63 為本座碼頭劣損發生位置調查結果示意圖，本座碼頭部份面版與梁劣損嚴重，主要可能原因同同臺中港 5A 號碼頭。雖結構安全及營運功能無立即性之危險，建議應及早進行維修作業，並需定期或每年至少一次由水下直接目視檢查碼頭現況。
