港灣構造物生命週期與 維護之研究(1/2)

中華民國 99 年 4 月

著者：陳桂清、柯正龍、羅建明、張道光

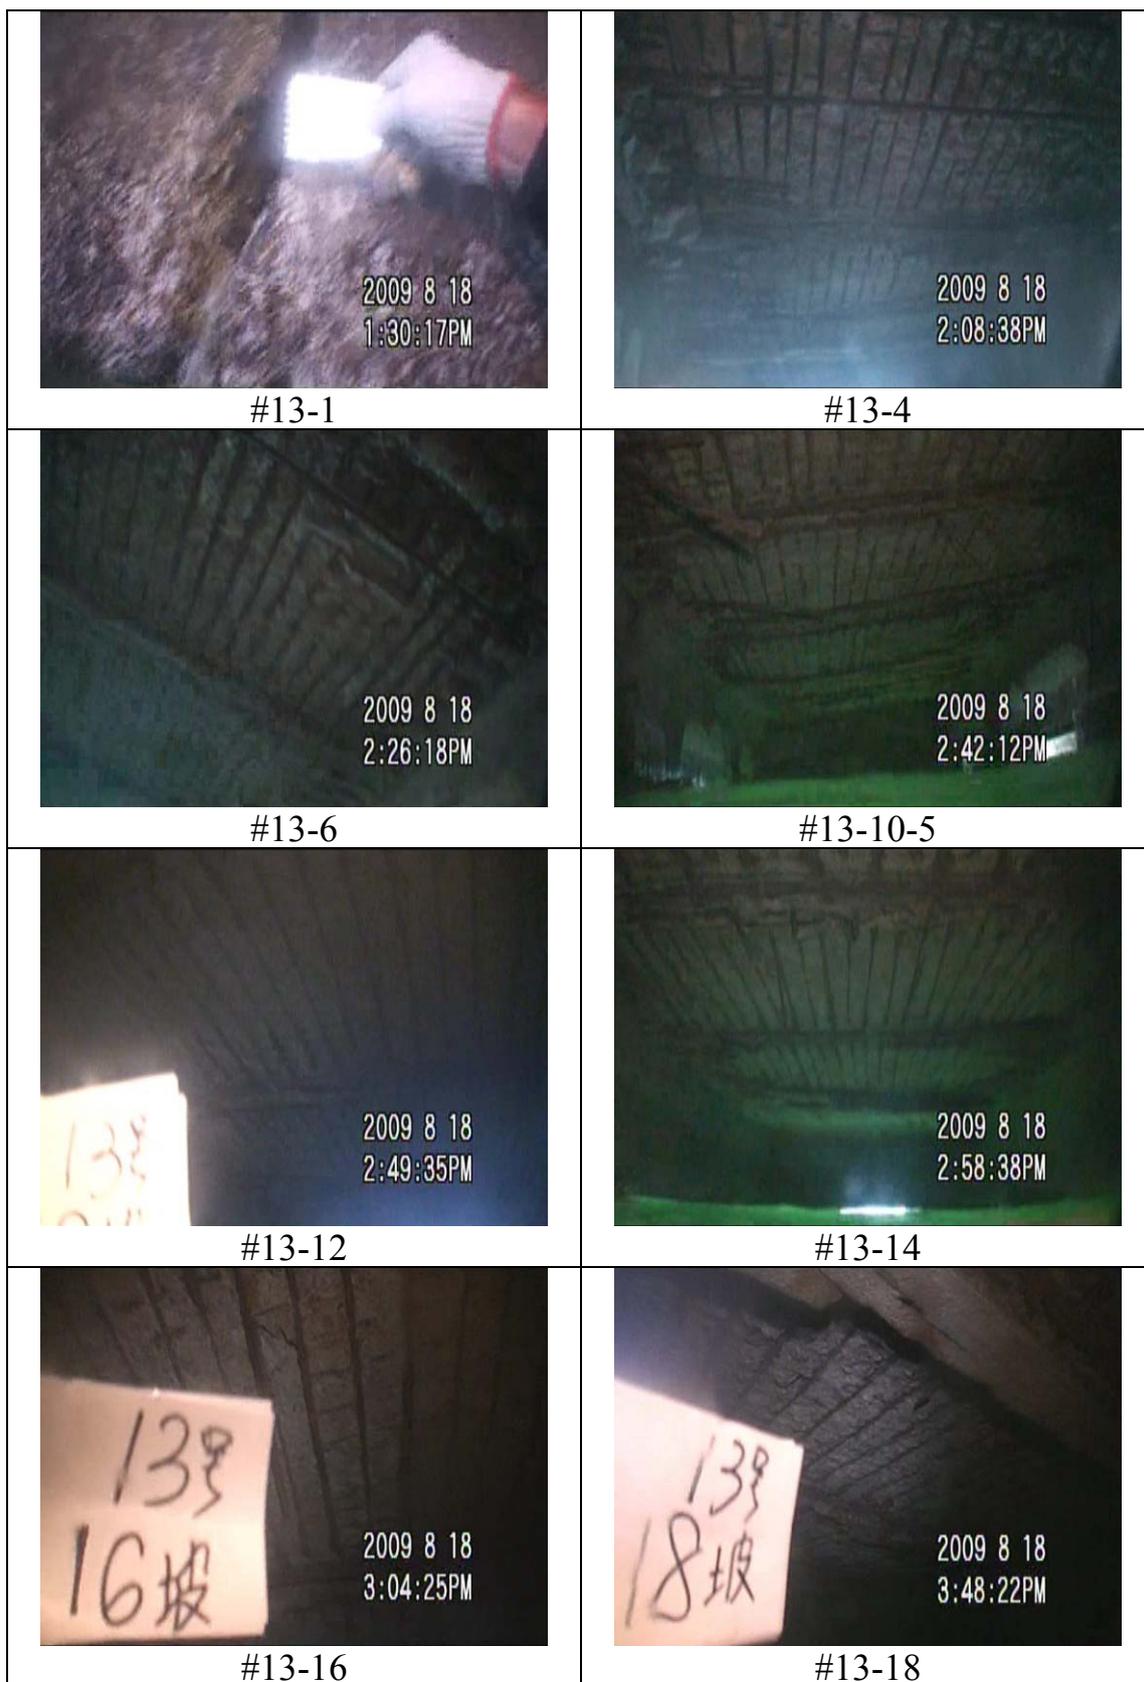
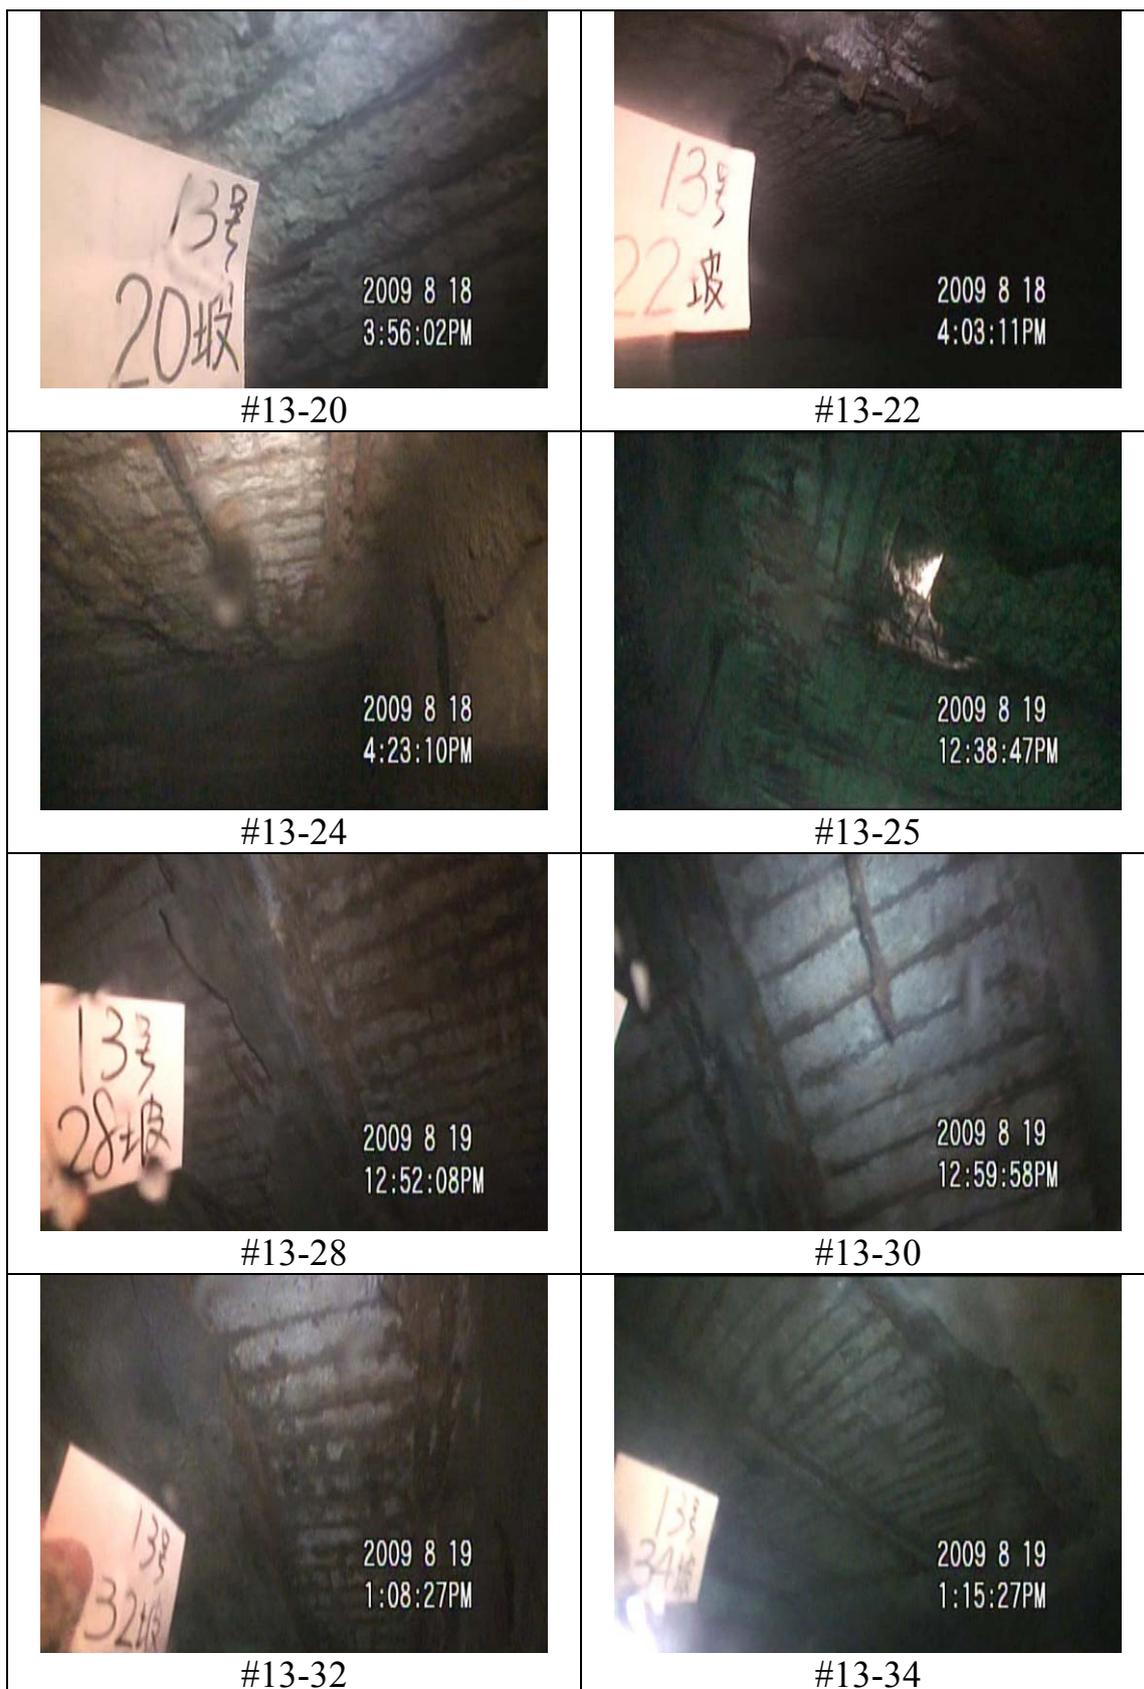
圖 4.67 蘇澳港 13 號碼頭調查結果照片-1

圖 4.68 為本座碼頭劣損發生位置調查結果示意圖，本座碼頭部份面版與梁劣損嚴重，主要可能原因同同臺中港 5A 號碼頭。雖結構安全及營運功能無立即性之危險，建議應及早進行維修作業，並需定期或每年至少一次由水下直接目視檢查碼頭現況，必要時須進行碼頭結構細部檢測與評估。

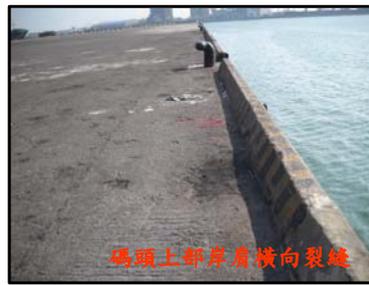
碼頭上部岸盾橫向裂縫

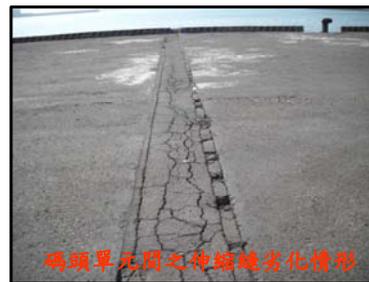
碼頭單元間之伸縮縫劣化情形
