# 棧橋式碼頭面版腐蝕劣損與 維護之研究(1/2)

**TITLE:** Corrosion Deterioration and Maintenance on Deck Trestle Type Wharves (1/2)

In this year, 30 wharves were surveyed between Taichung and Suao Harbors. According to the survey results shown, some wharves were found to have their slabs and girders to be seriously corroded and their cover layer peeled off and detached.

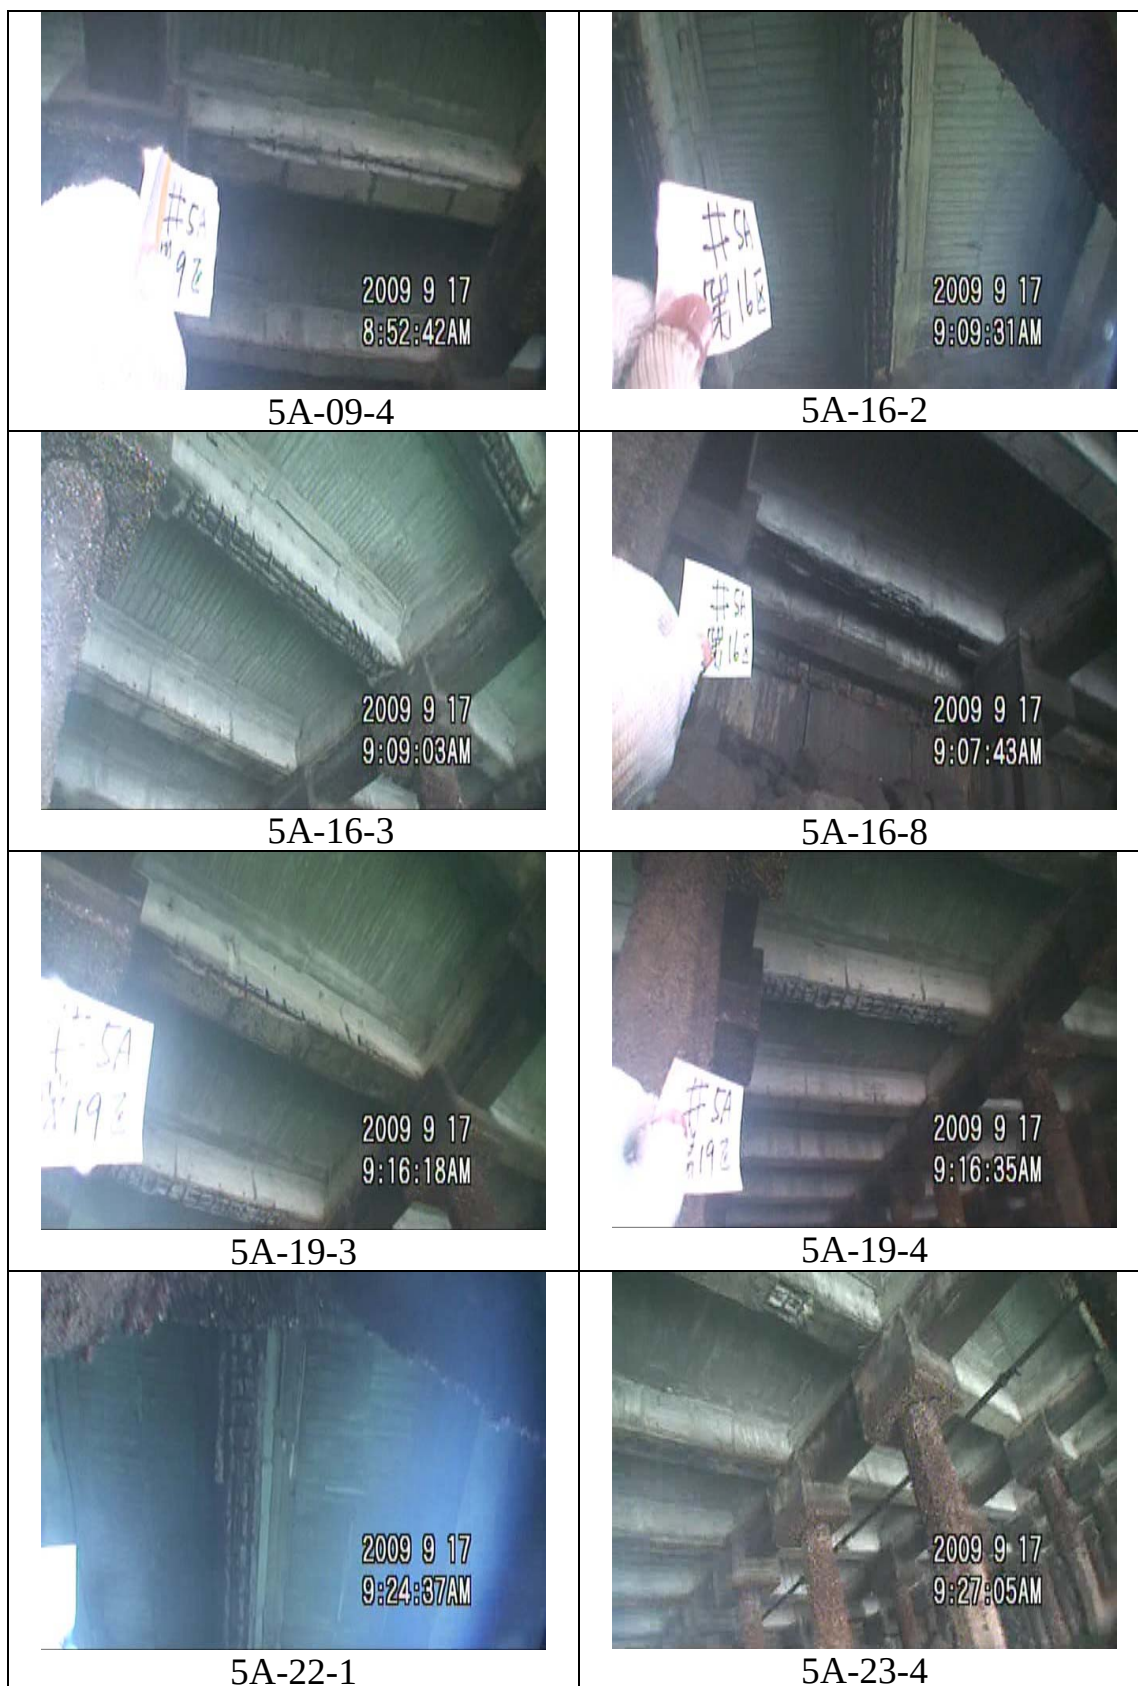
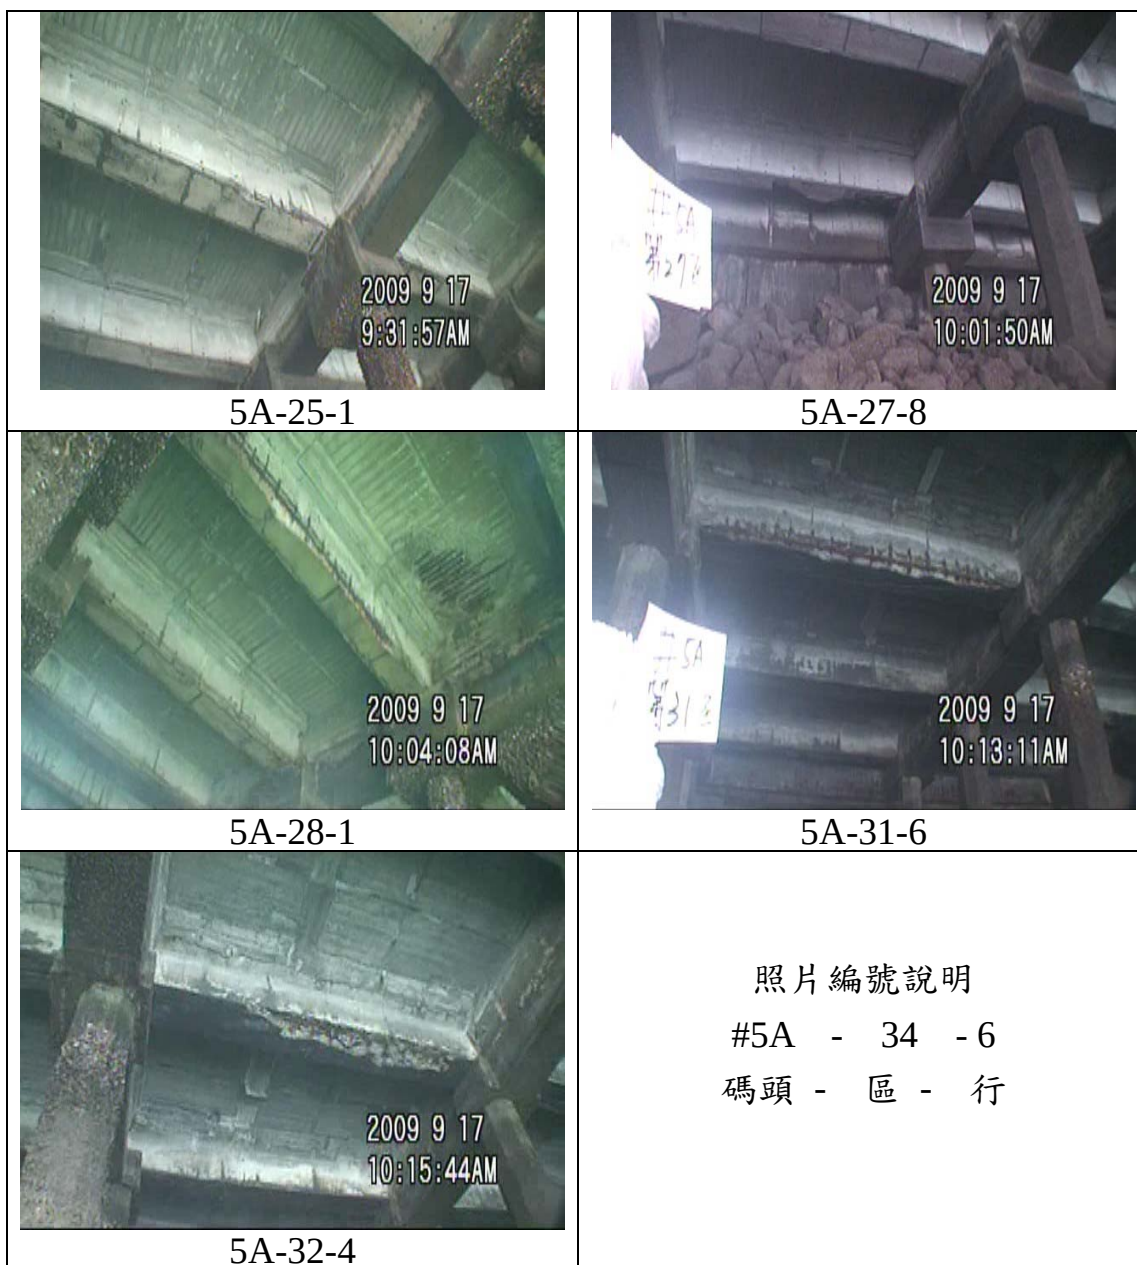
圖 4 臺中港 5A 號碼頭調查照片-1

- (1)面版：本座碼頭調查時，面版在部份區塊發現混凝土剝落及內部鋼筋腐蝕外露（16-2、16-3、19-3、19-4、25-1、28-1 等共 7 處）
- (2)梁：本座碼頭梁在部份區塊發現混凝土剝落及內部鋼筋腐蝕外露（09-4、16-2、16-3、16-8、19-3、19-4、22-1、23-4、25-1、27-8、31-6、32-4 等共 12 處）
- (3)基樁：本座碼頭基樁，調查時外觀完整，未發現劣損或變形之情形。
- (4)護坡：本座碼頭護坡，調查時未發現坡度明顯變位情形

圖 5 為本座碼頭劣損發生位置調查結果示意圖，本座碼頭部份面版與梁劣損嚴重，除受外力作用外，主要可能原因乃面版與梁等鋼筋混凝土構件建造至今已超過 30 年，長年曝露於潮汐與海水潑濺之處，混凝土遭受乾濕循環作用造成裂縫生成，海水由裂縫處滲入更加速內部鋼筋之腐蝕，終致混凝土保護層之剝落及鋼筋腐蝕外露且銹斷。雖結構安全及營運功能無立即性之危險，建議應及早進行維修作業，尤其鋼筋混凝土梁損壞部份，因須承受由面版傳遞過來之應力，其影響結構安全之重要性更大於面版，更需優先修護。並需定期或每年至少一次由水下直接目視檢查碼頭現況。

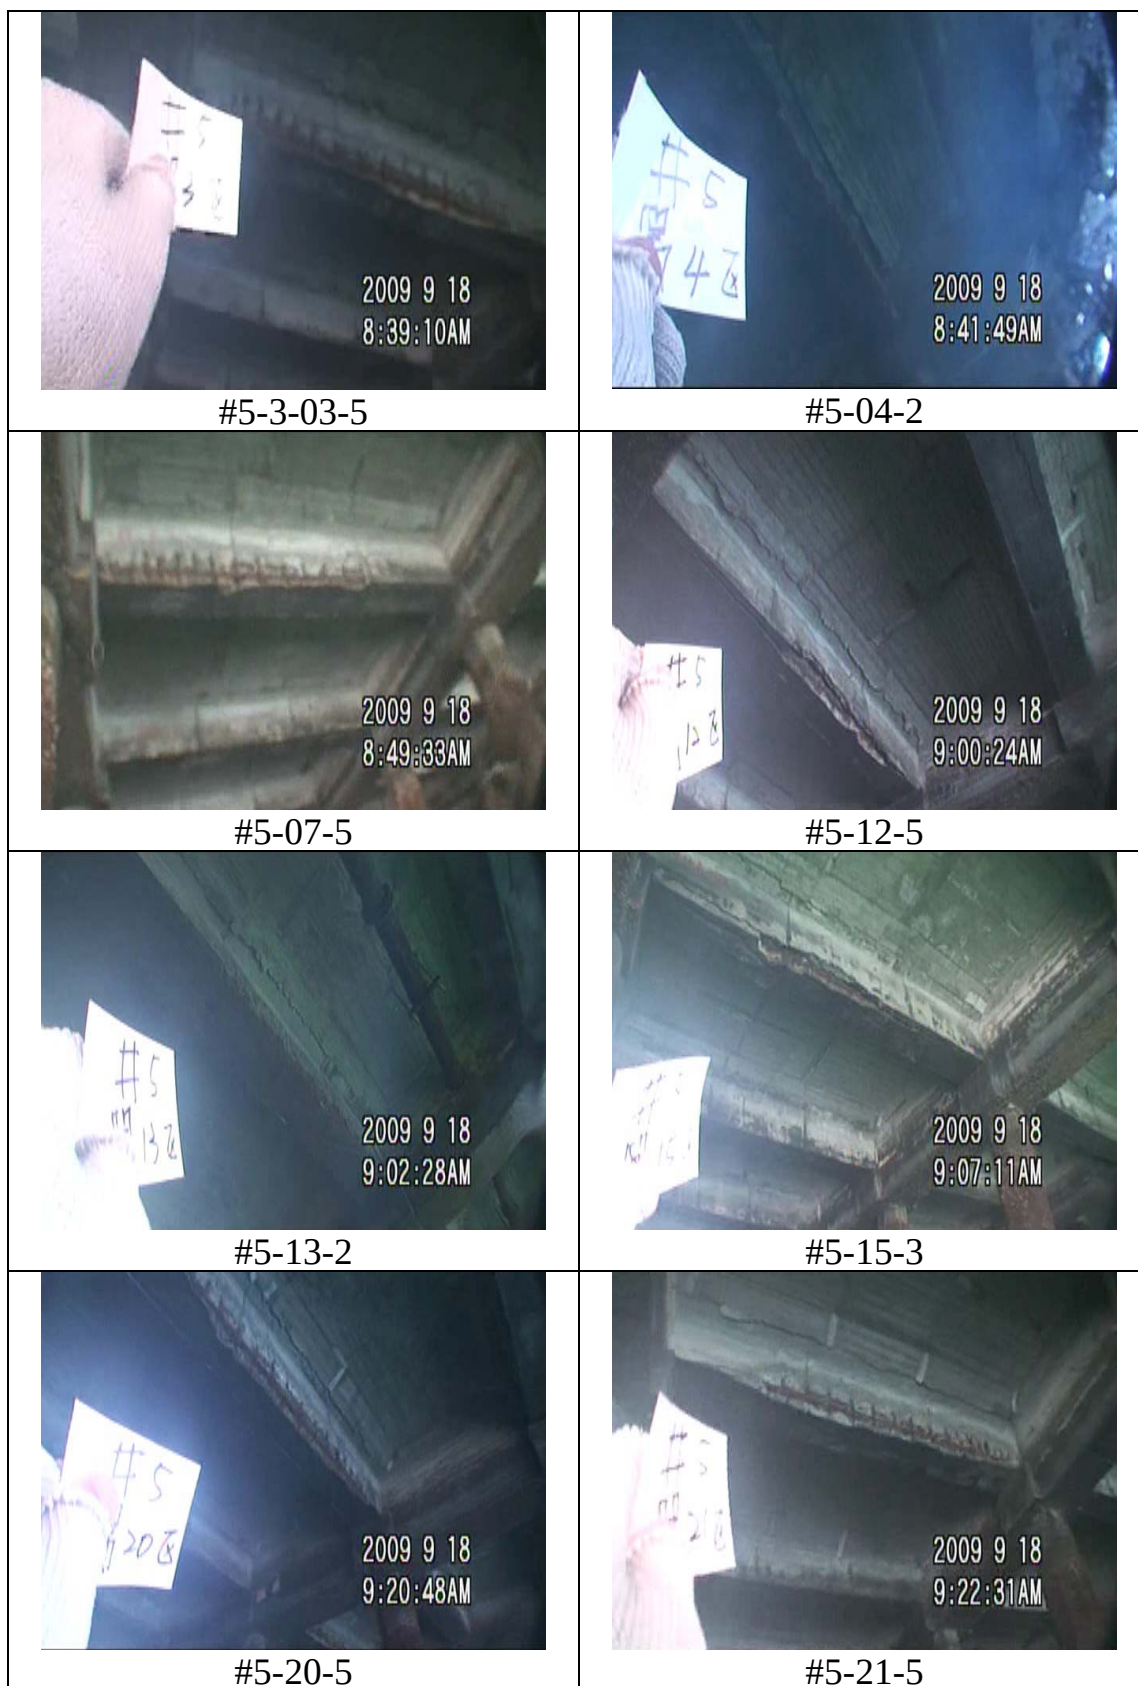
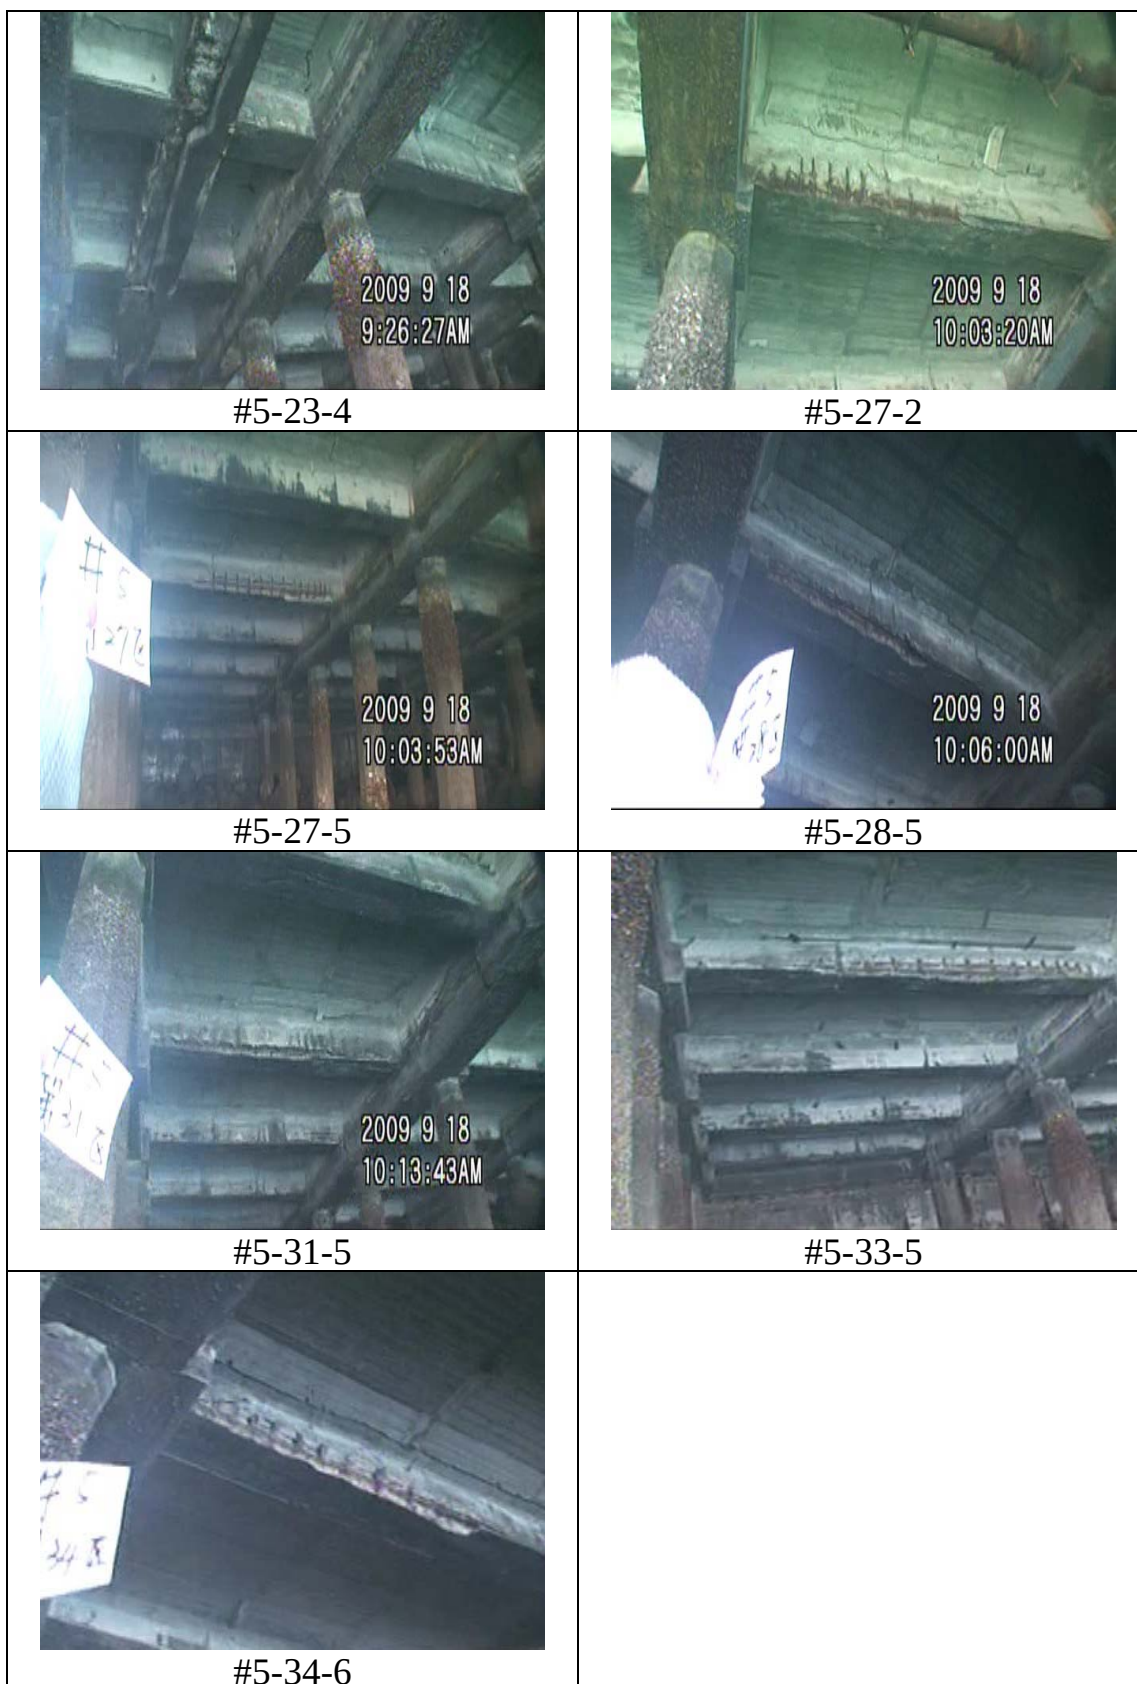
圖 6 臺中港 5 號碼頭調查照片-1

- (1)面版：本座碼頭調查時，面版未發現明顯劣損情形。
- (2)梁：本座碼頭調查時，面版之梁在部份區塊發現混凝土剝落及內部鋼筋腐蝕外露（03-5、04-2、07-5、12-5、13-2、15-3、20-5、21-5、23-4、27-2、27-5、28-5、31-5、33-5、34-6 等 15 處）
- (3)基樁：本座碼頭基樁調查時外觀完整，未發現明顯劣損或變形情形。
- (4)護坡：本座碼頭護坡調查時，未發現坡度明顯變位情形。

圖 7 為本座碼頭劣損發生位置調查結果示意圖，本座碼頭部份面版與梁劣損嚴重，主要可能原因同 5 號碼頭。建議應及早進行維修作業，尤其鋼筋混凝土梁損壞部份，因須承受由面版傳遞過來之應力，其影響結構安全之重要性更大於面版，更需優先修護。並需定期或每年至少一次由水下直接目視檢查碼頭現況。

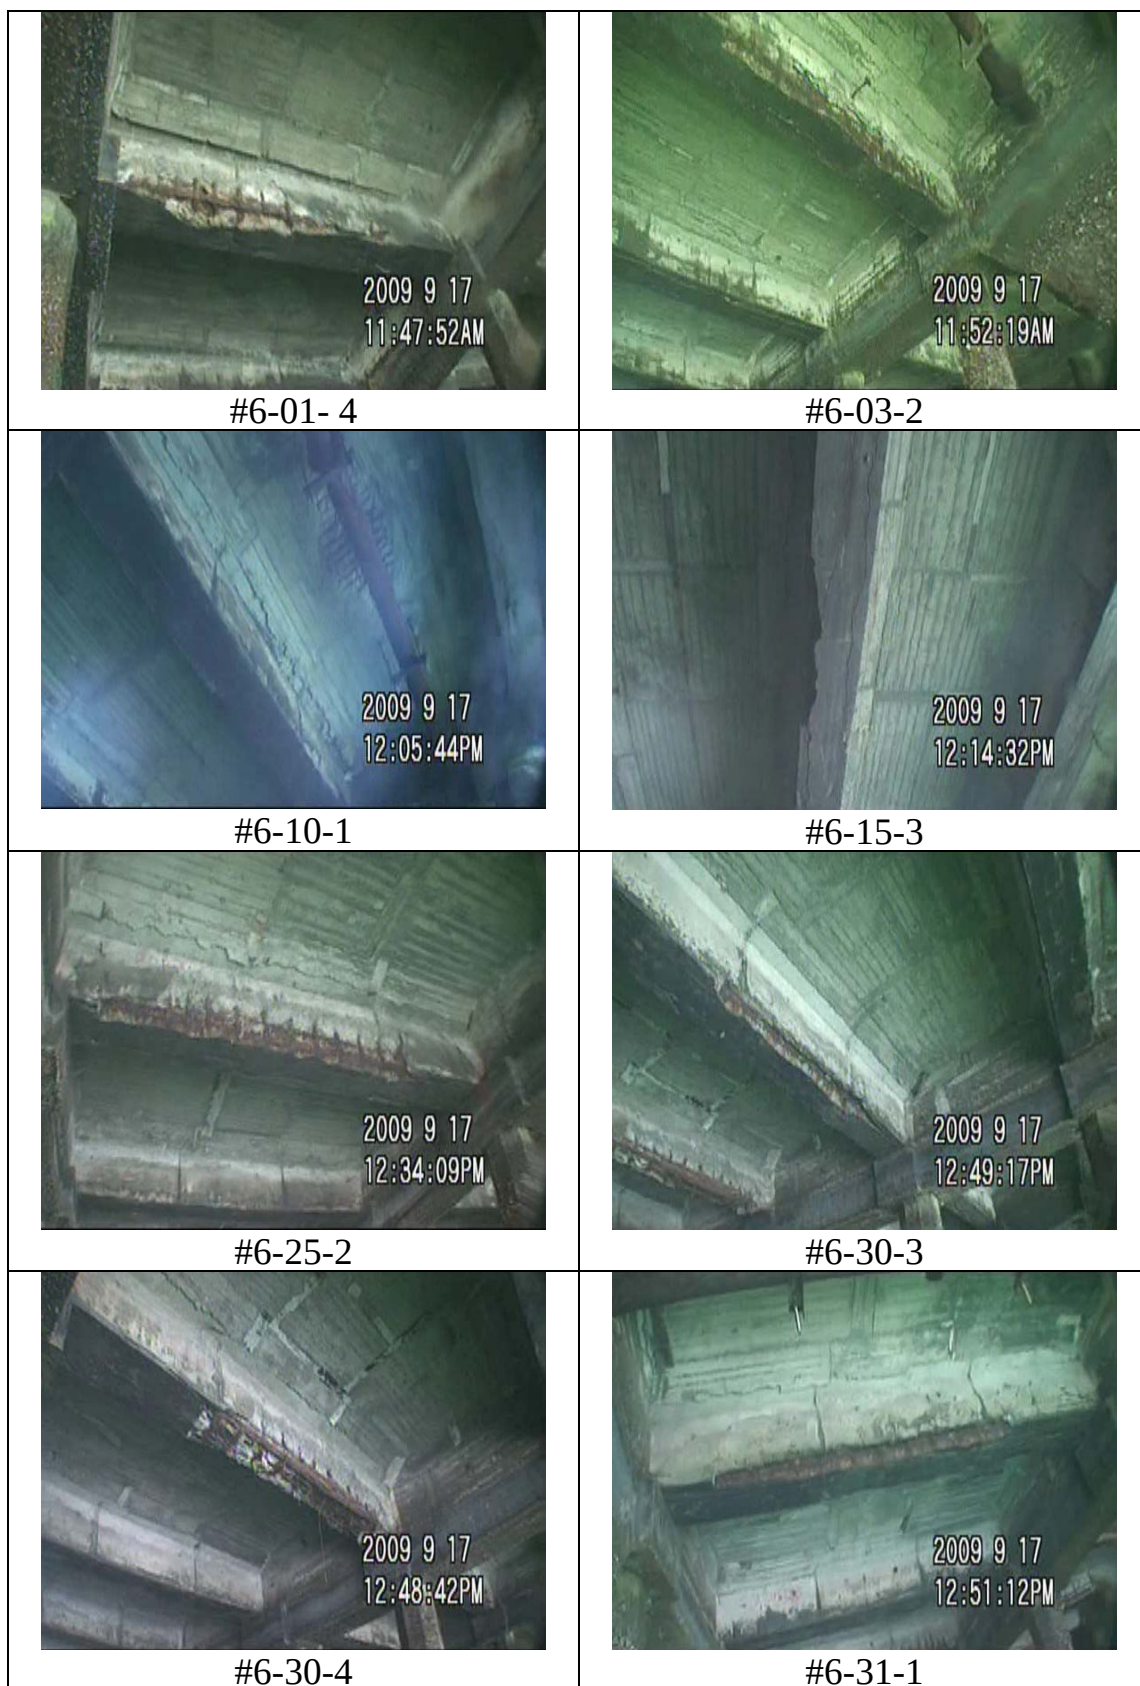
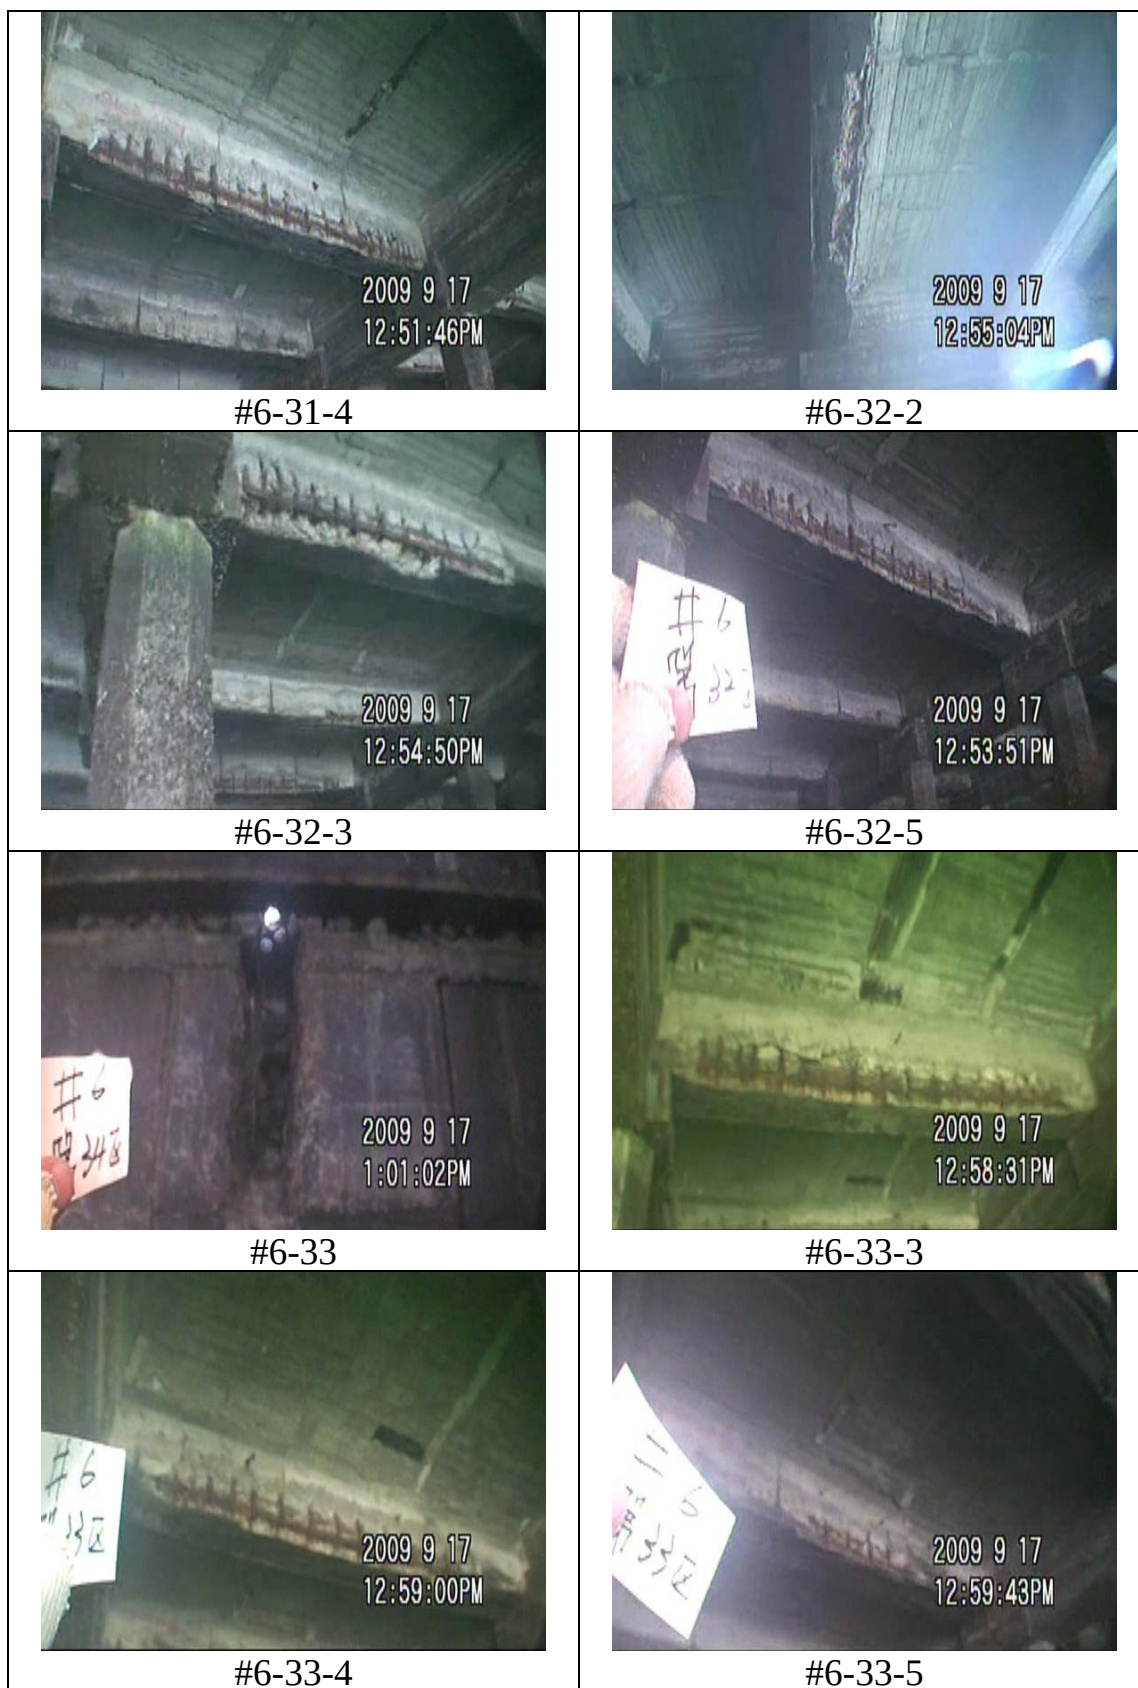
圖 8 臺中港 6 號碼頭調查照片-1

- (1)面版：本座碼頭調查時，面版底版未發現明顯劣損情形。
- (2)梁：本座碼頭調查時，面版之梁在部份區塊發現混凝土剝落及內部鋼筋腐蝕外露（01-4、03-2、10-1、15-3、25-2、30-3、30-4、31-1、31-4、32-2、32-3、32-5、33-3、33-4、33-5 等 15 處）
- (3)基樁：本座碼頭基樁調查時外觀完整，未發現明顯劣損或變形情形。
- (4)護坡：本座碼頭護坡調查時，未發現坡度明顯變位情形。

圖 9 為本座碼頭劣損發生位置調查結果示意圖，本座碼頭部份面版與梁劣損嚴重，主要可能原因同 5 號碼頭。建議應及早進行維修作業，尤其鋼筋混凝土梁損壞部份，因須承受由面版傳遞過來之應力，其影響結構安全之重要性更大於面版，更需優先修護。並需定期或每年至少一次由水下直接目視檢查碼頭現況。

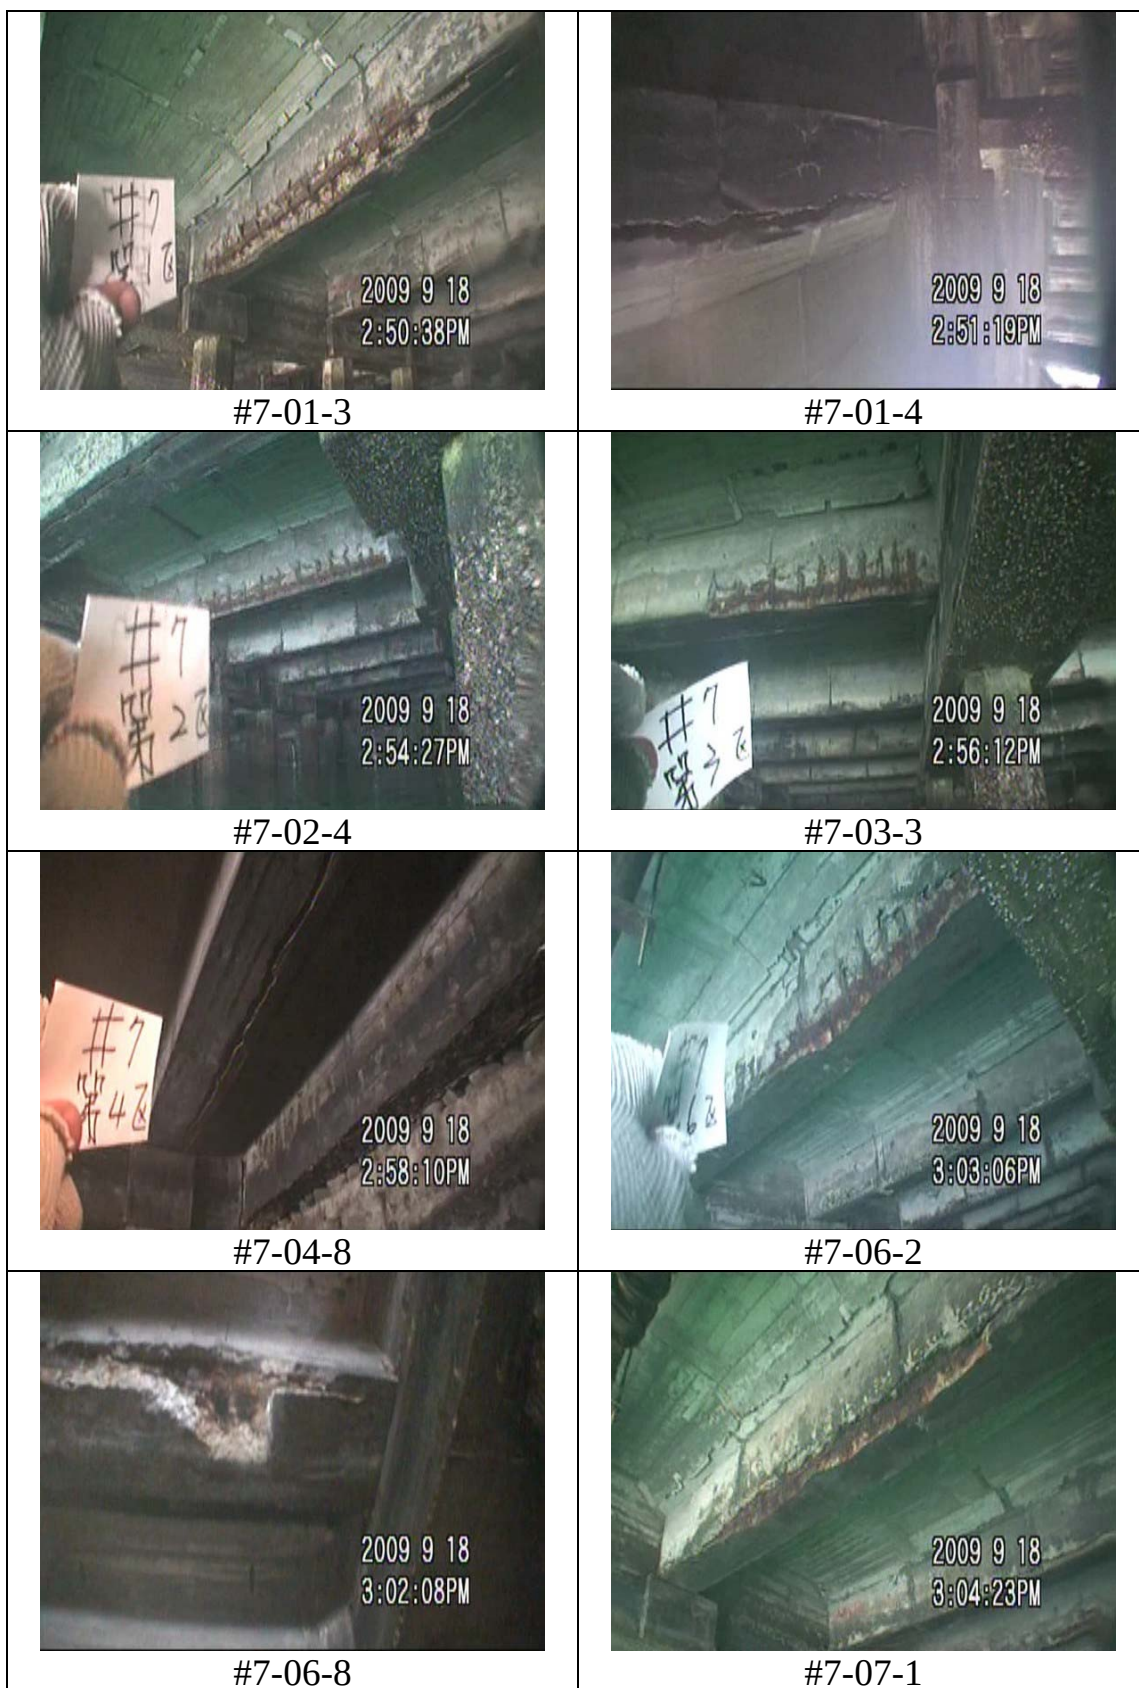
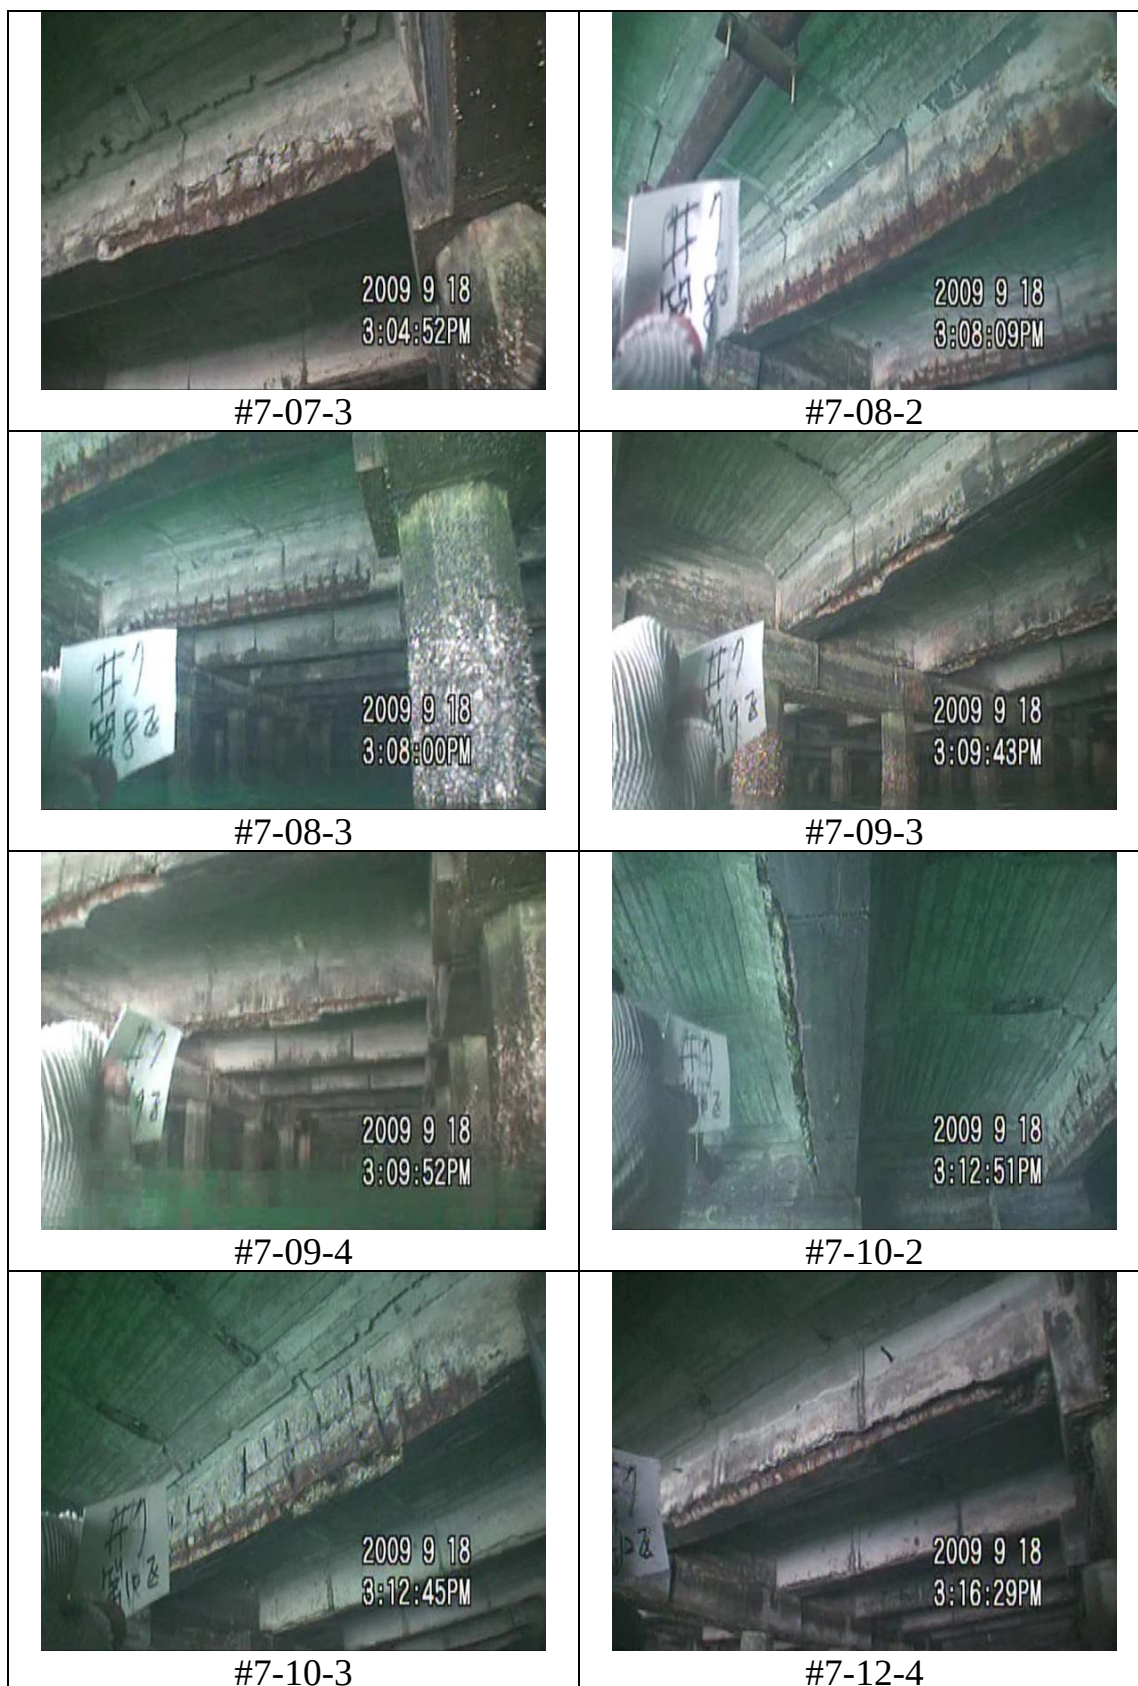
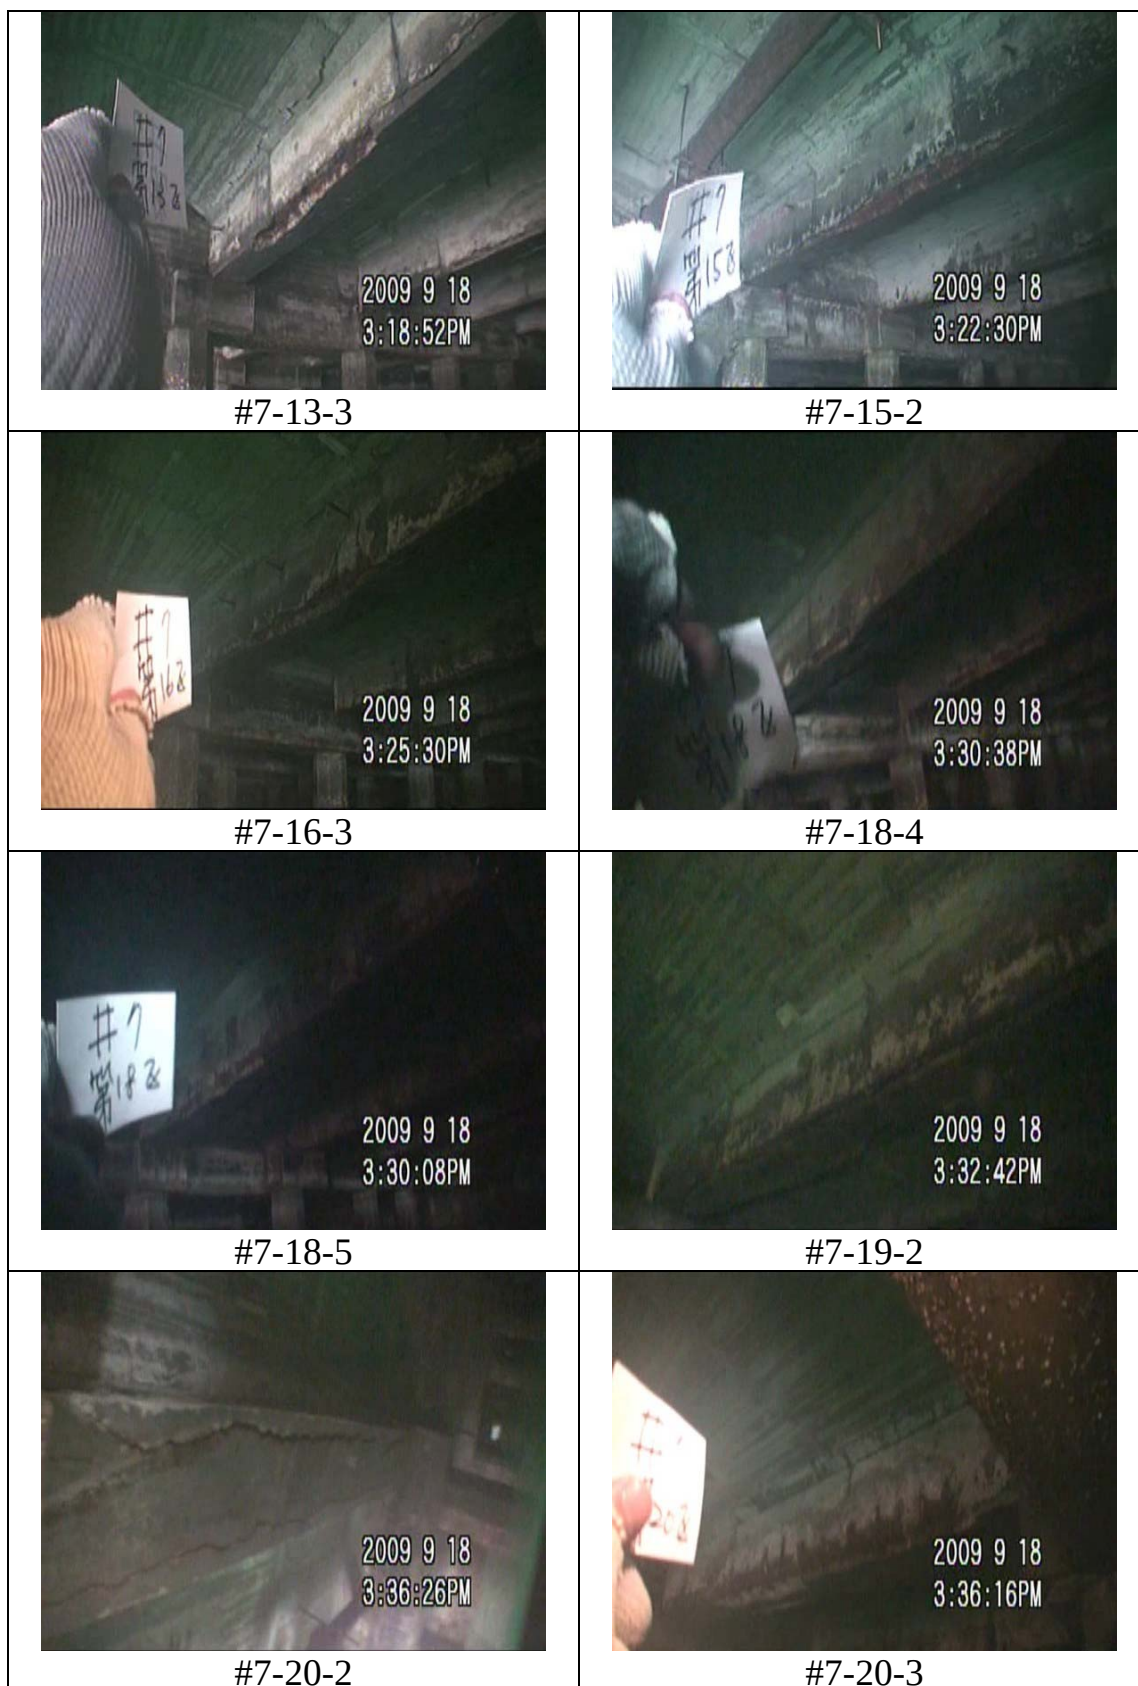
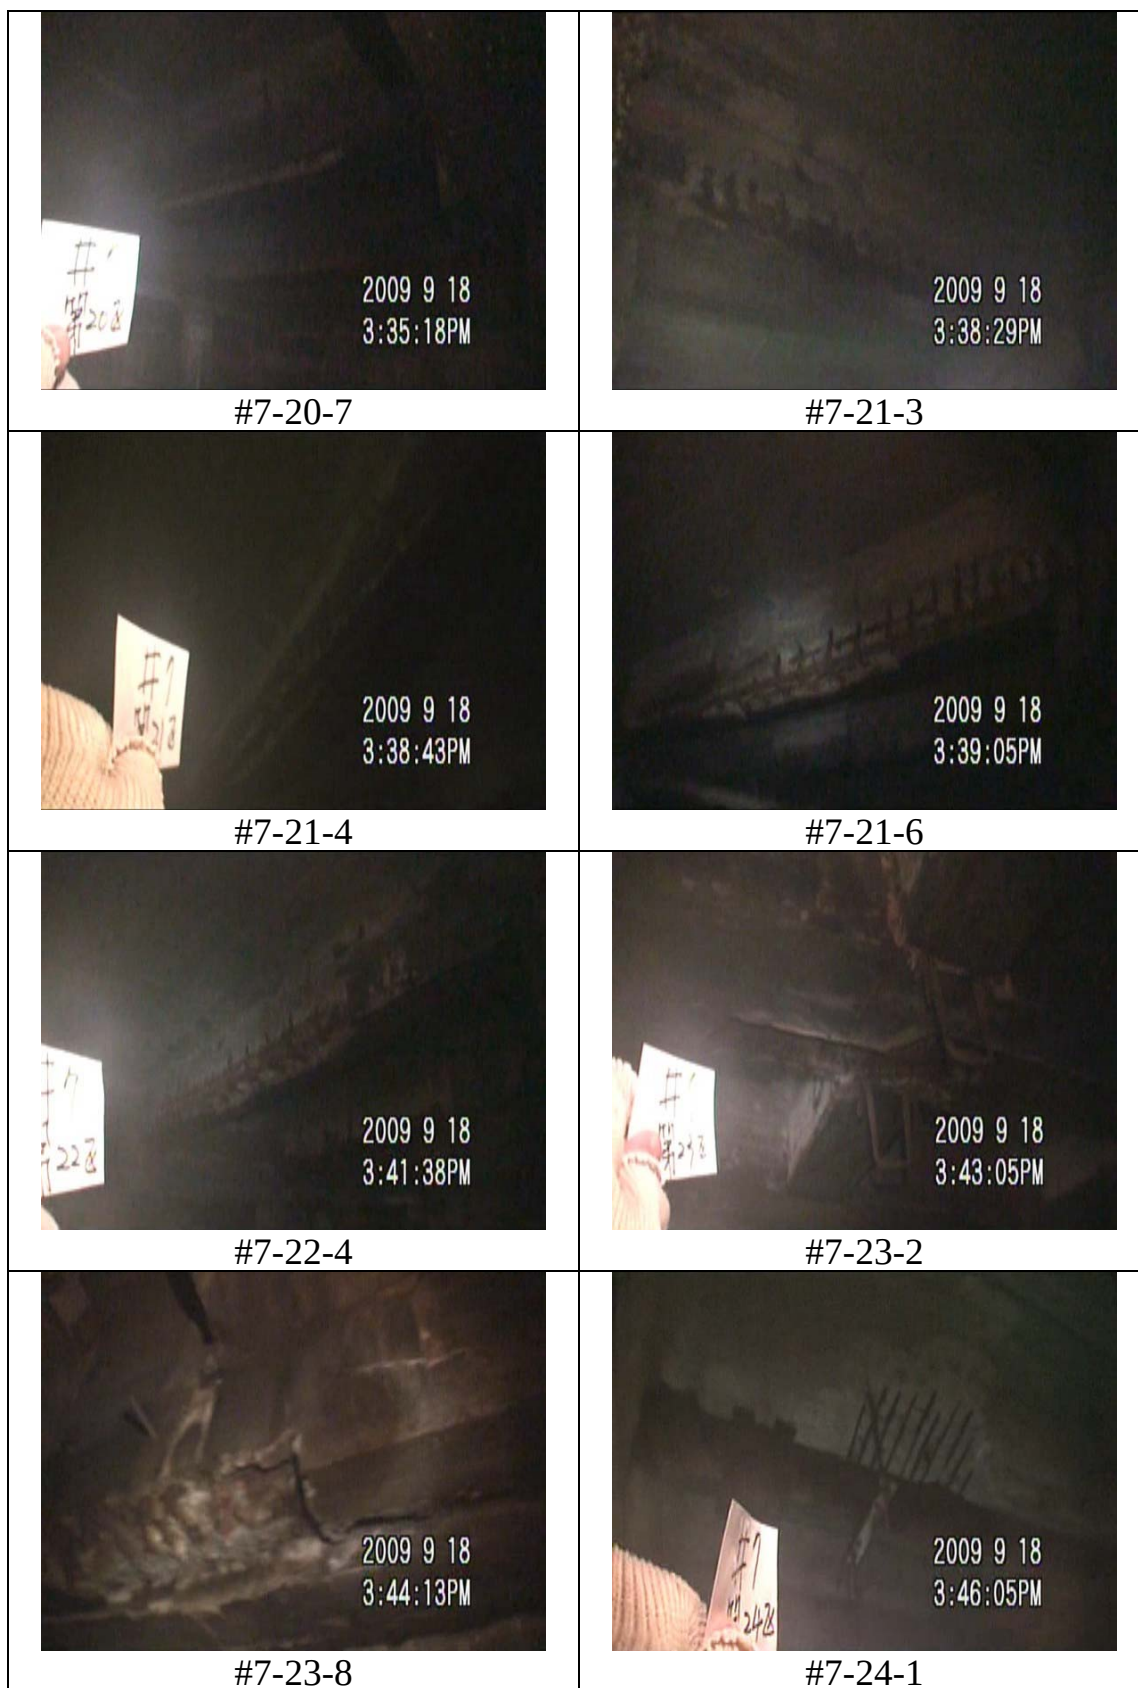
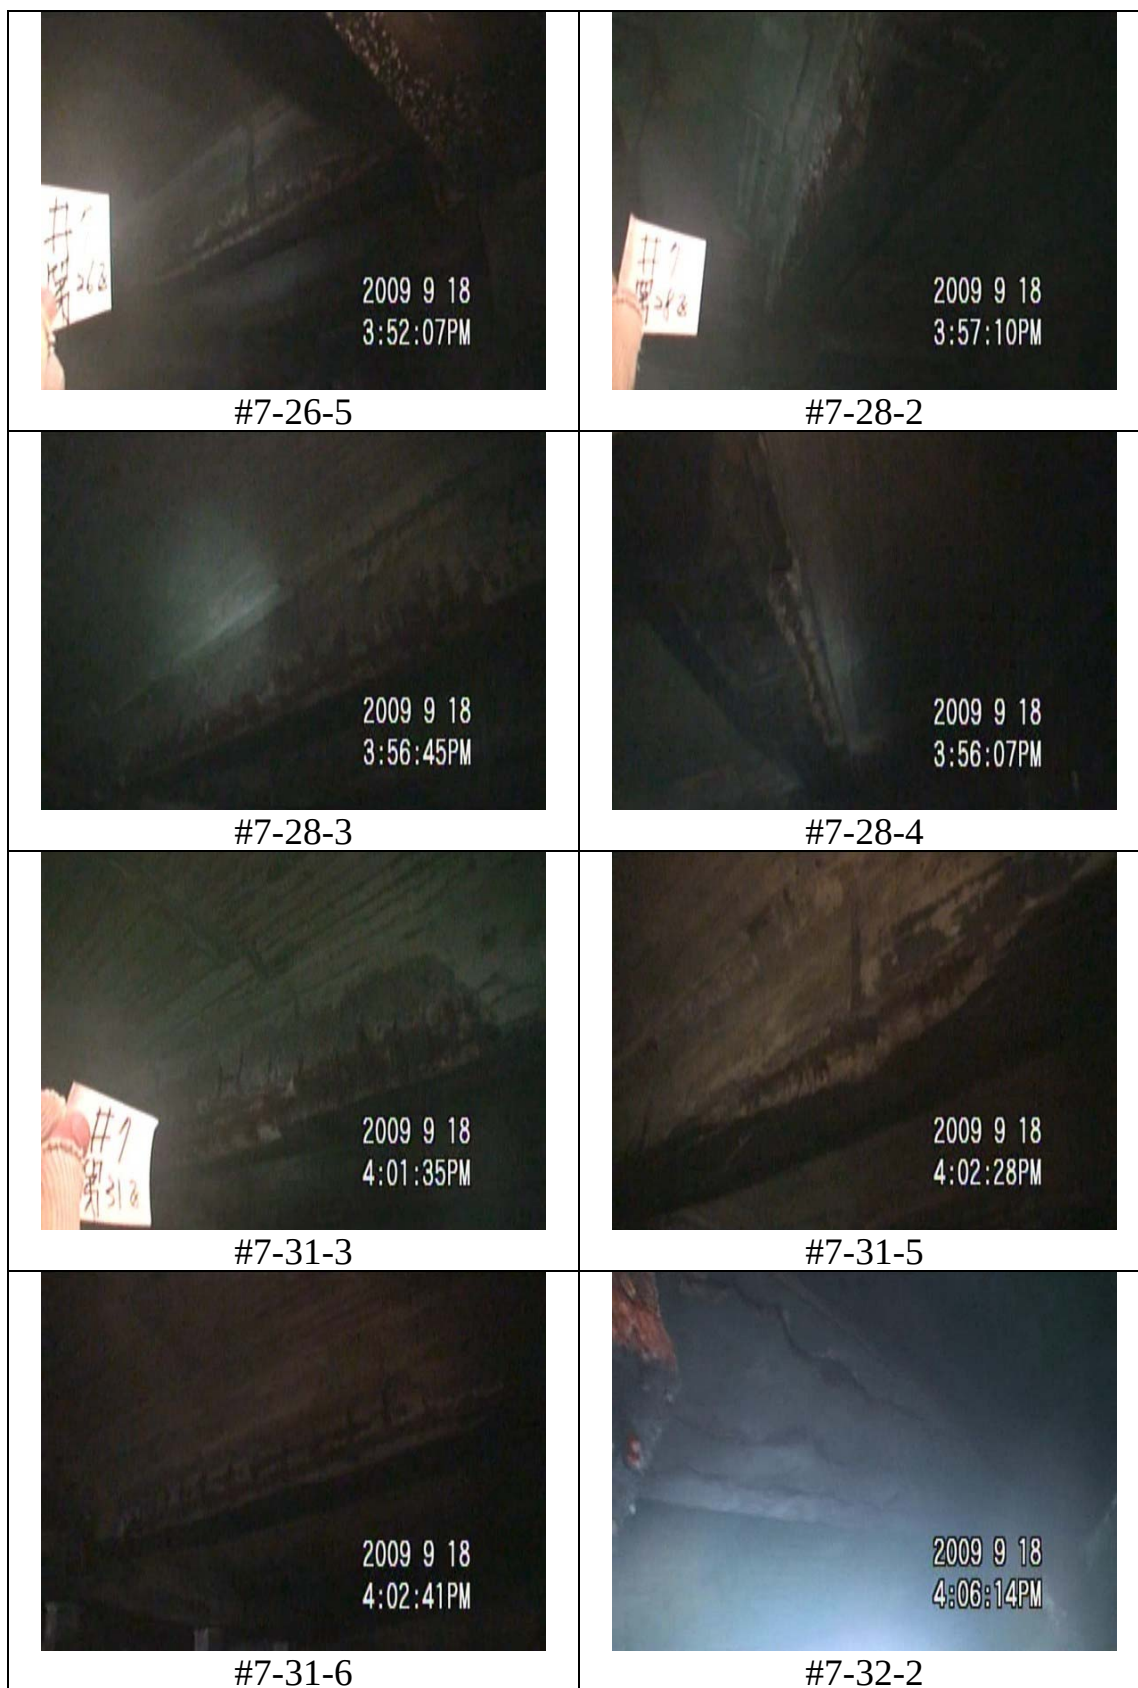
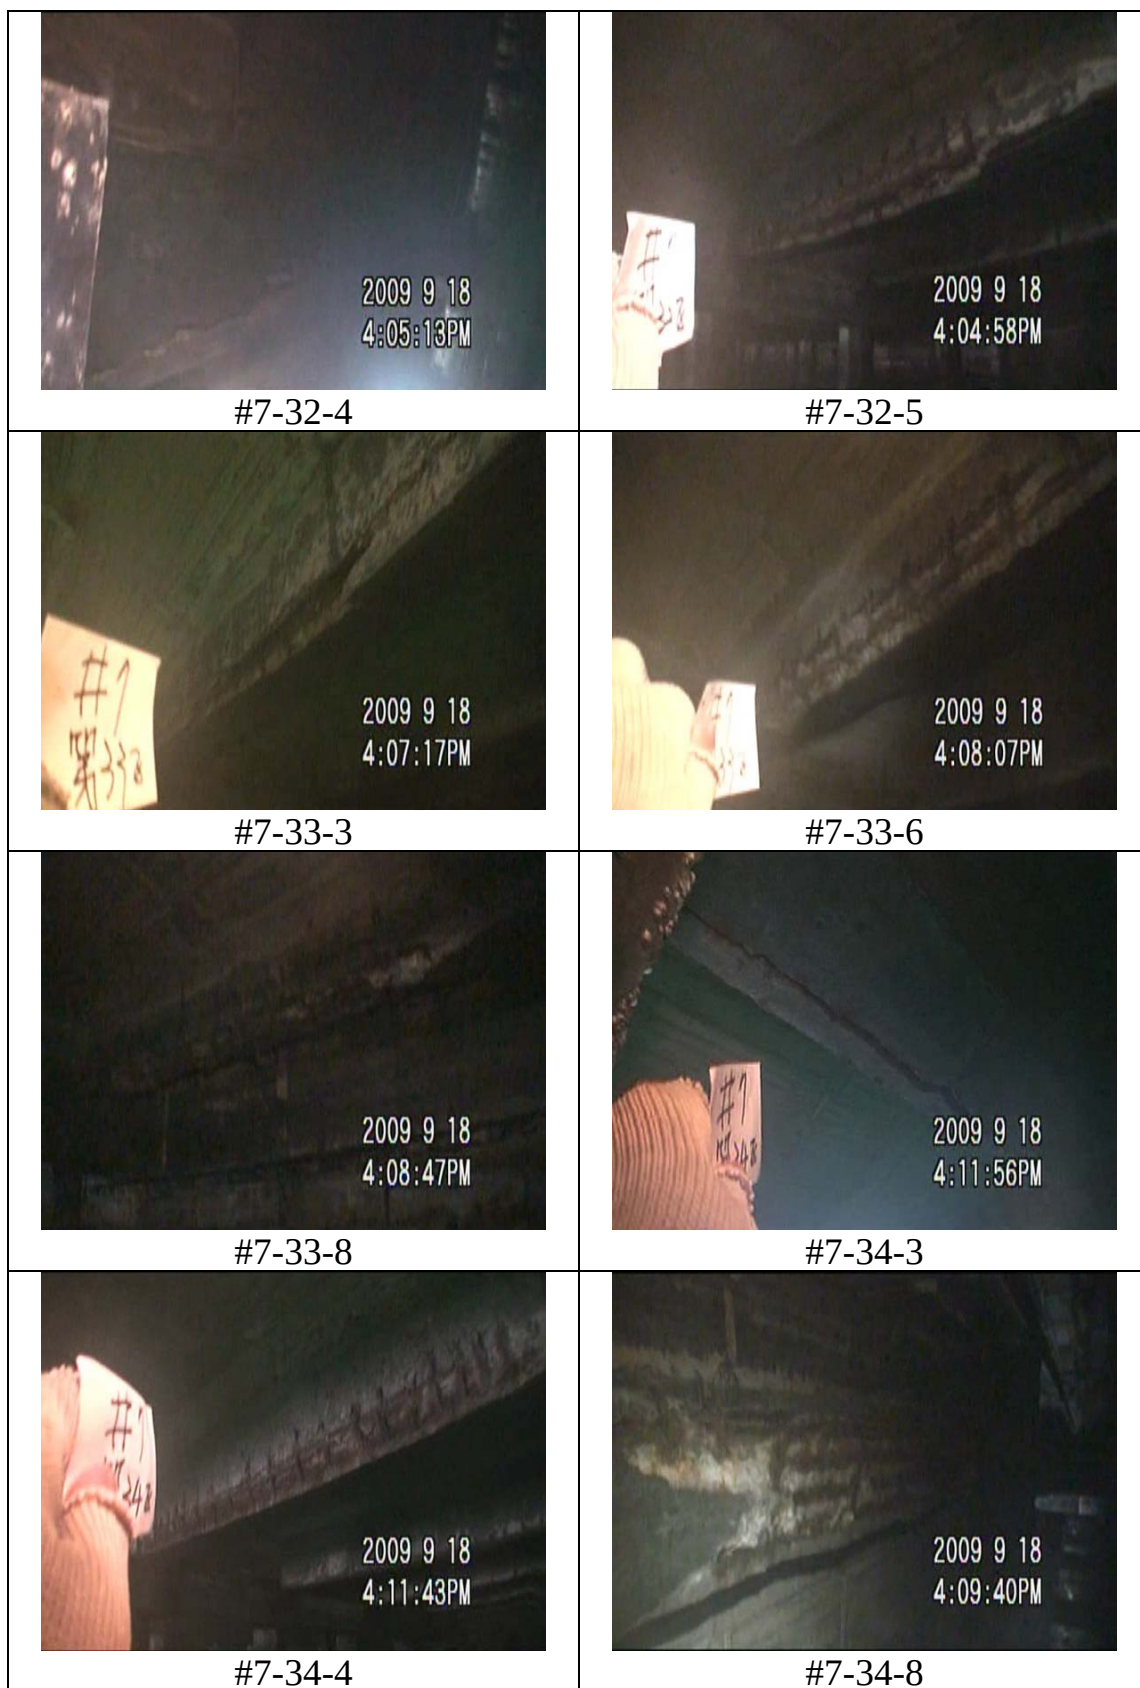
圖 10 臺中港 7 號碼頭調查照片-1

- (1)面版：本座碼頭調查時，面版底版除編號 24-1 一處發現混凝土剝落及內部鋼筋腐蝕外露外，其餘未發現明顯劣損情形。
- (2)梁：本座碼頭調查時，面版梁在部份區塊發現混凝土剝落及內部鋼筋腐蝕外露（01-3、01-4、02-4、04-8、06-2、06-8、07-1、07-3、08-2、08-3、09-3、09-4、10-2、10-3、12-4、13-3、15-2、16-3、18-4、18-5、19-2、20-2、20-3、20-7、21-3、21-4、21-6、22-4、23-2、23-8、24-1、26-5、28-2、28-3、31-3、31-5、31-6、32-2、32-4、32-5、33-3、33-6、33-8、34-3、34-4、34-8 等 46 處）
- (3)基樁：本座碼頭基樁調查時外觀完整，未發現明顯劣損或變形情形。
- (4)護坡：本座碼頭護坡調查時，未發現坡度明顯變位情形。

圖 11 為本座碼頭劣損發生位置調查結果示意圖，本座碼頭部份面版與梁劣損嚴重，主要可能原因同 5 號碼頭。本座碼頭面版及梁因劣損數量較多且範圍較大，可能影響結構整體安全及營運功能，建議除應及早進行維修作業，更需儘速委託專業機構優先辦理細部檢測評估作業。並需定期或每年至少一次由水下直接目視檢查碼頭現況。
