# 棧橋式碼頭面版腐蝕劣損與 維護之研究(1/2)

**TITLE:** Corrosion Deterioration and Maintenance on Deck Trestle Type Wharves (1/2)

In this year, 30 wharves were surveyed between Taichung and Suao Harbors. According to the survey results shown, some wharves were found to have their slabs and girders to be seriously corroded and their cover layer peeled off and detached.

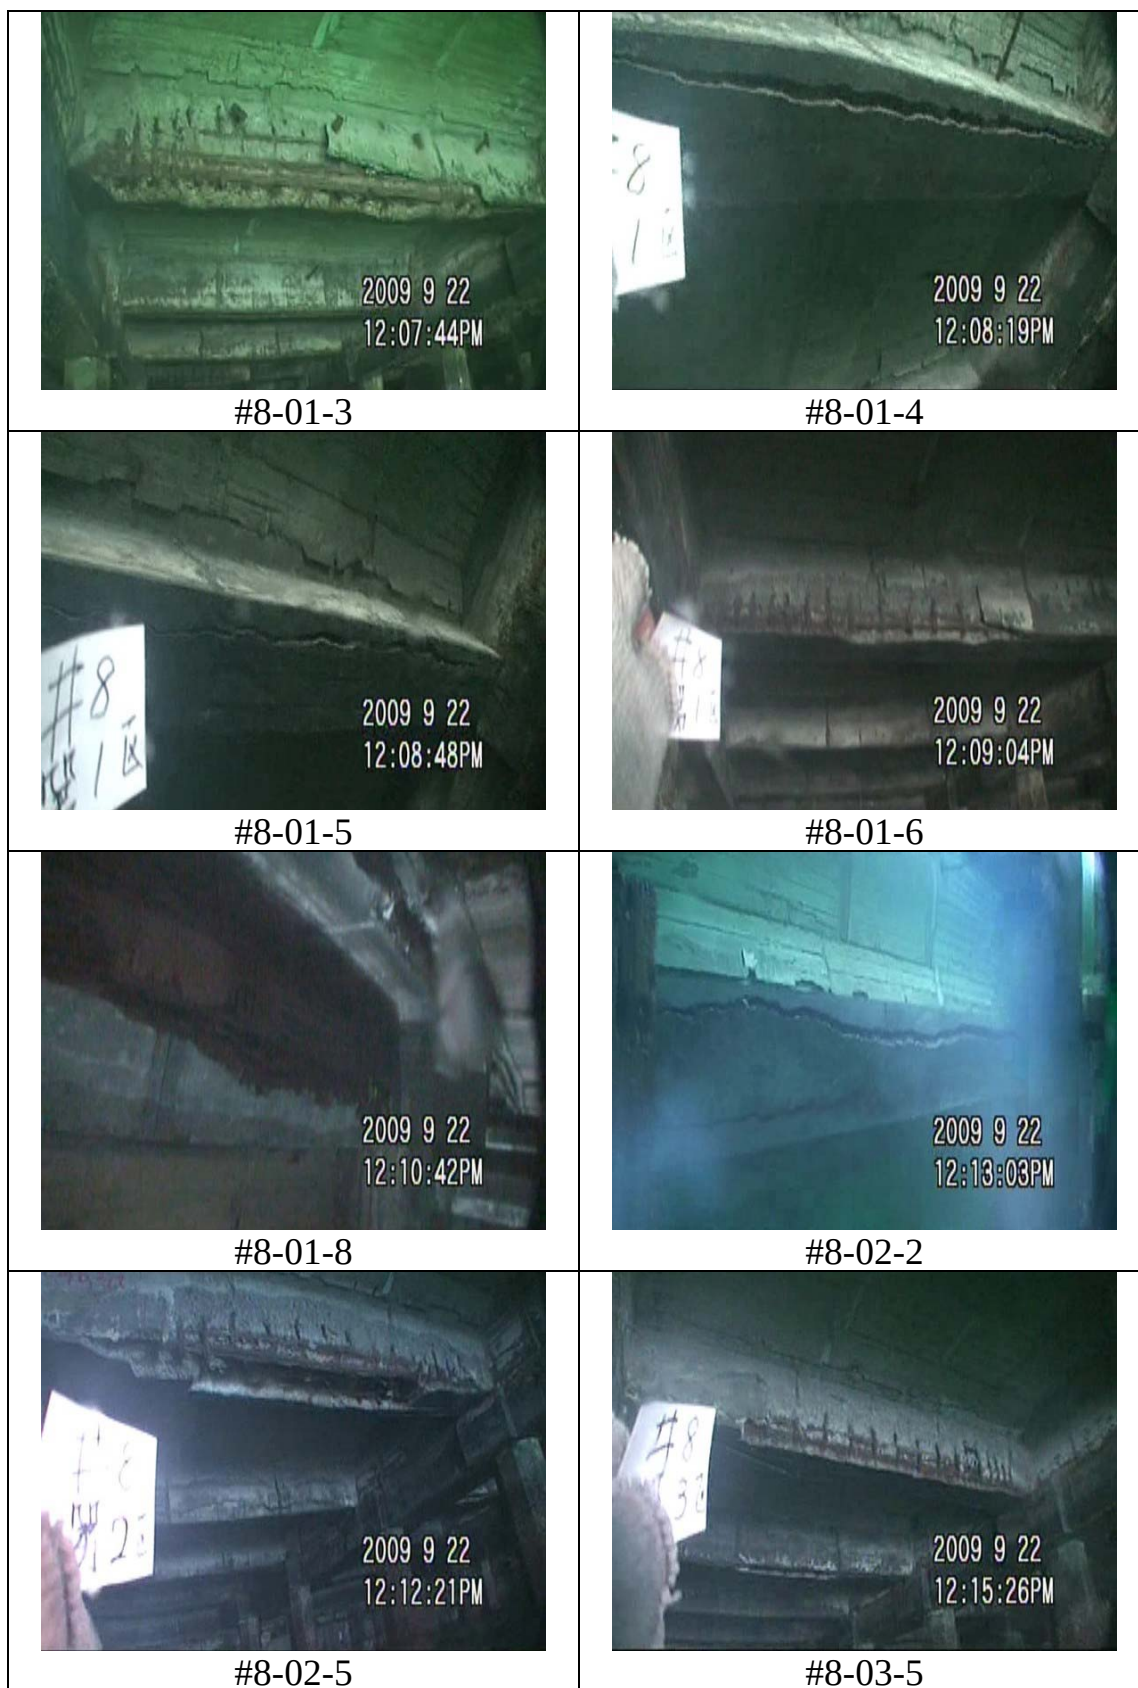
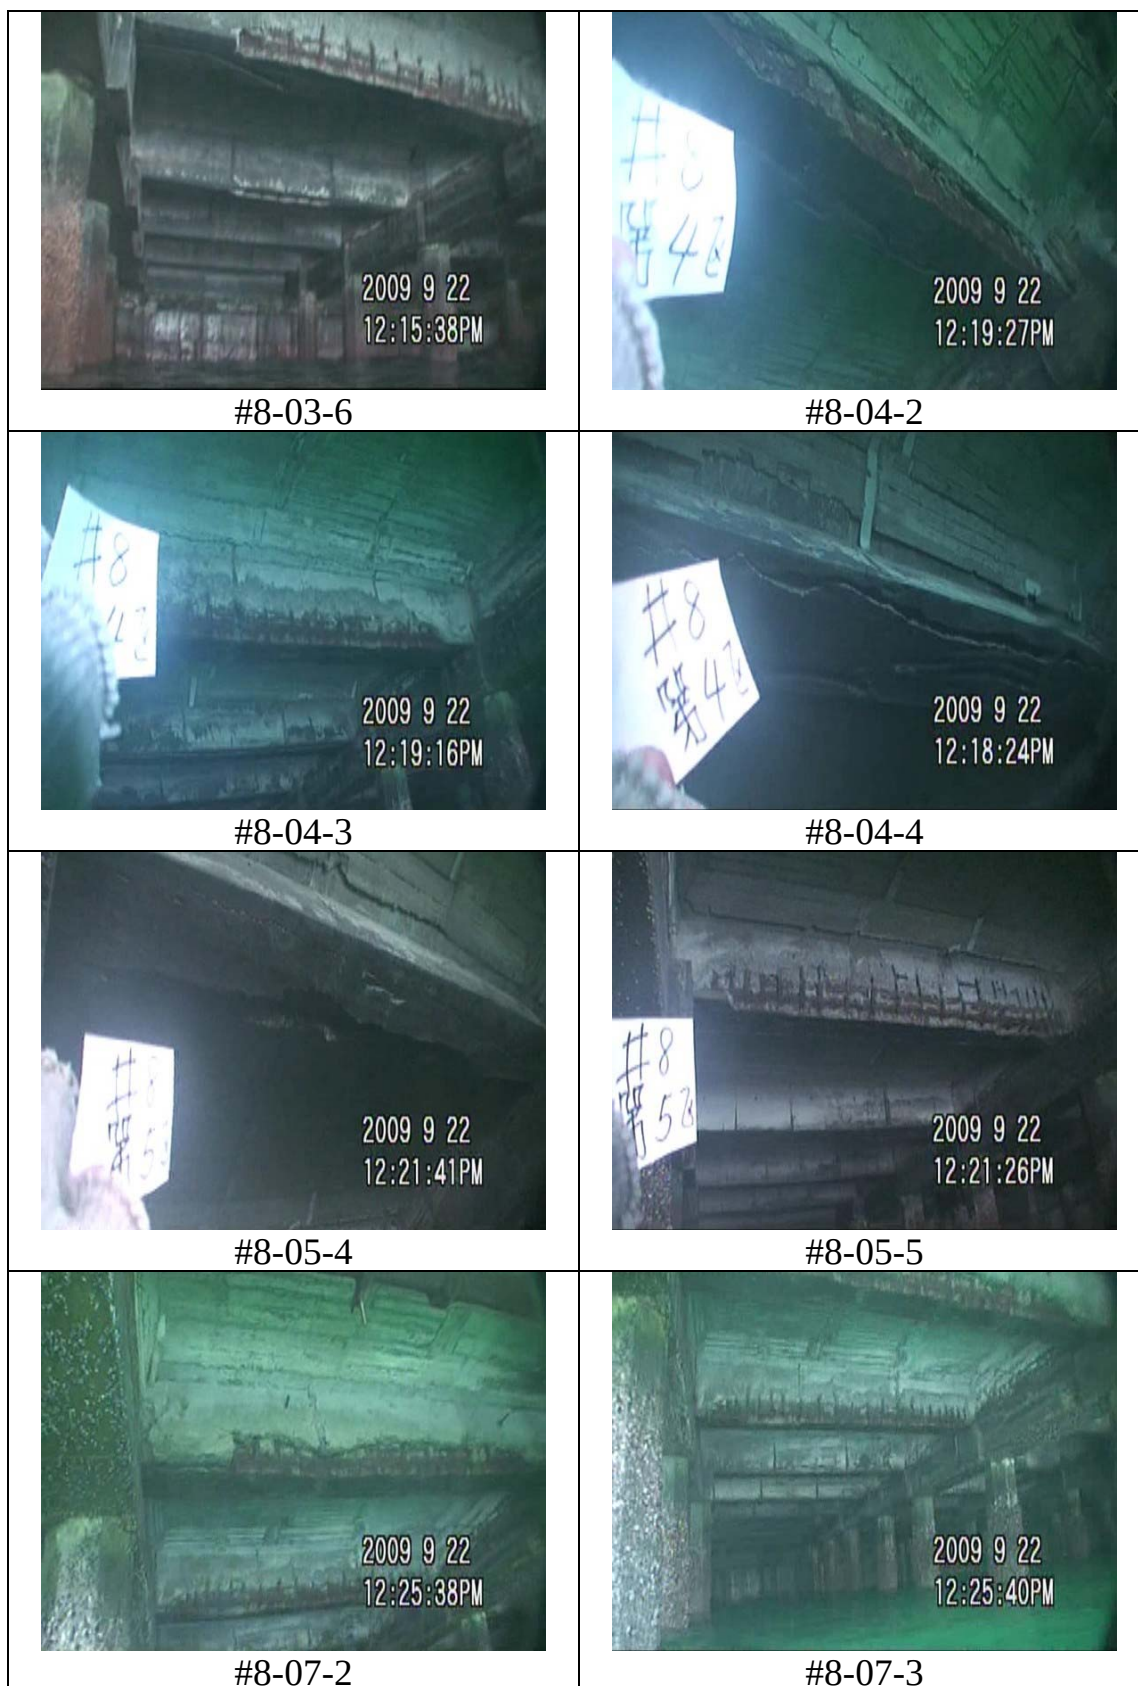
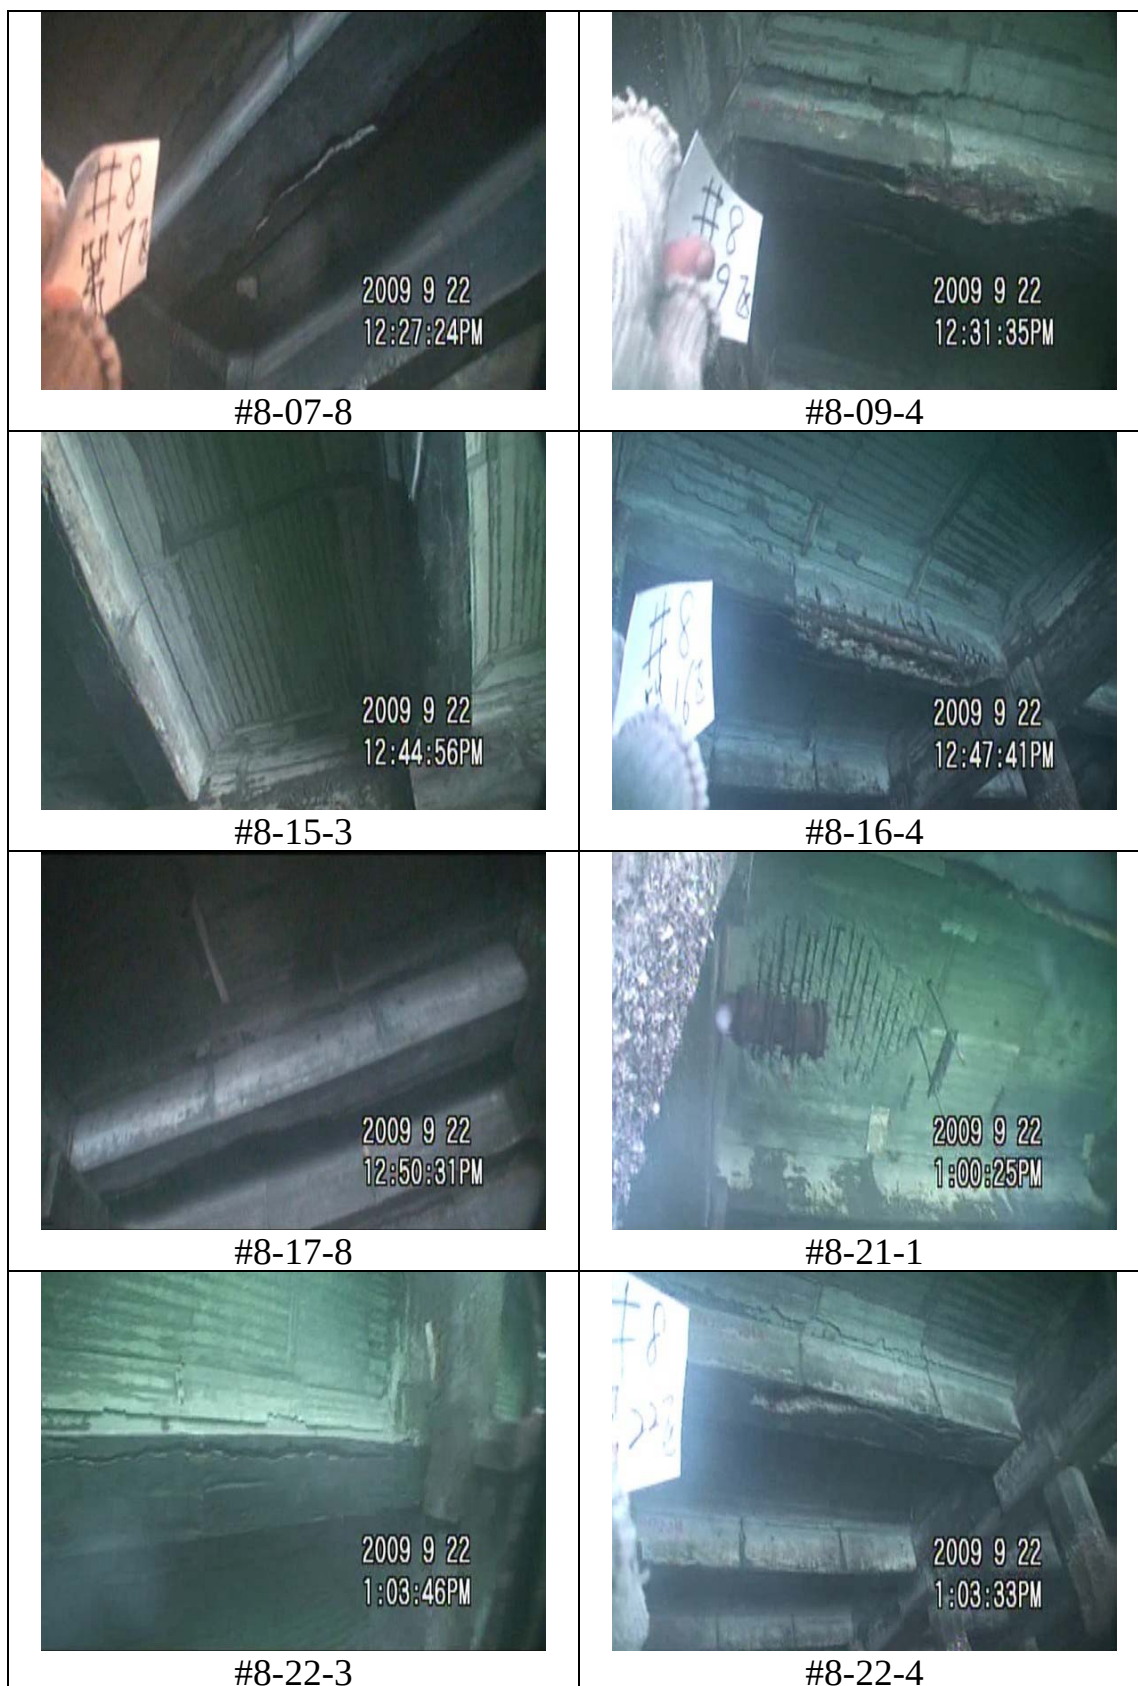
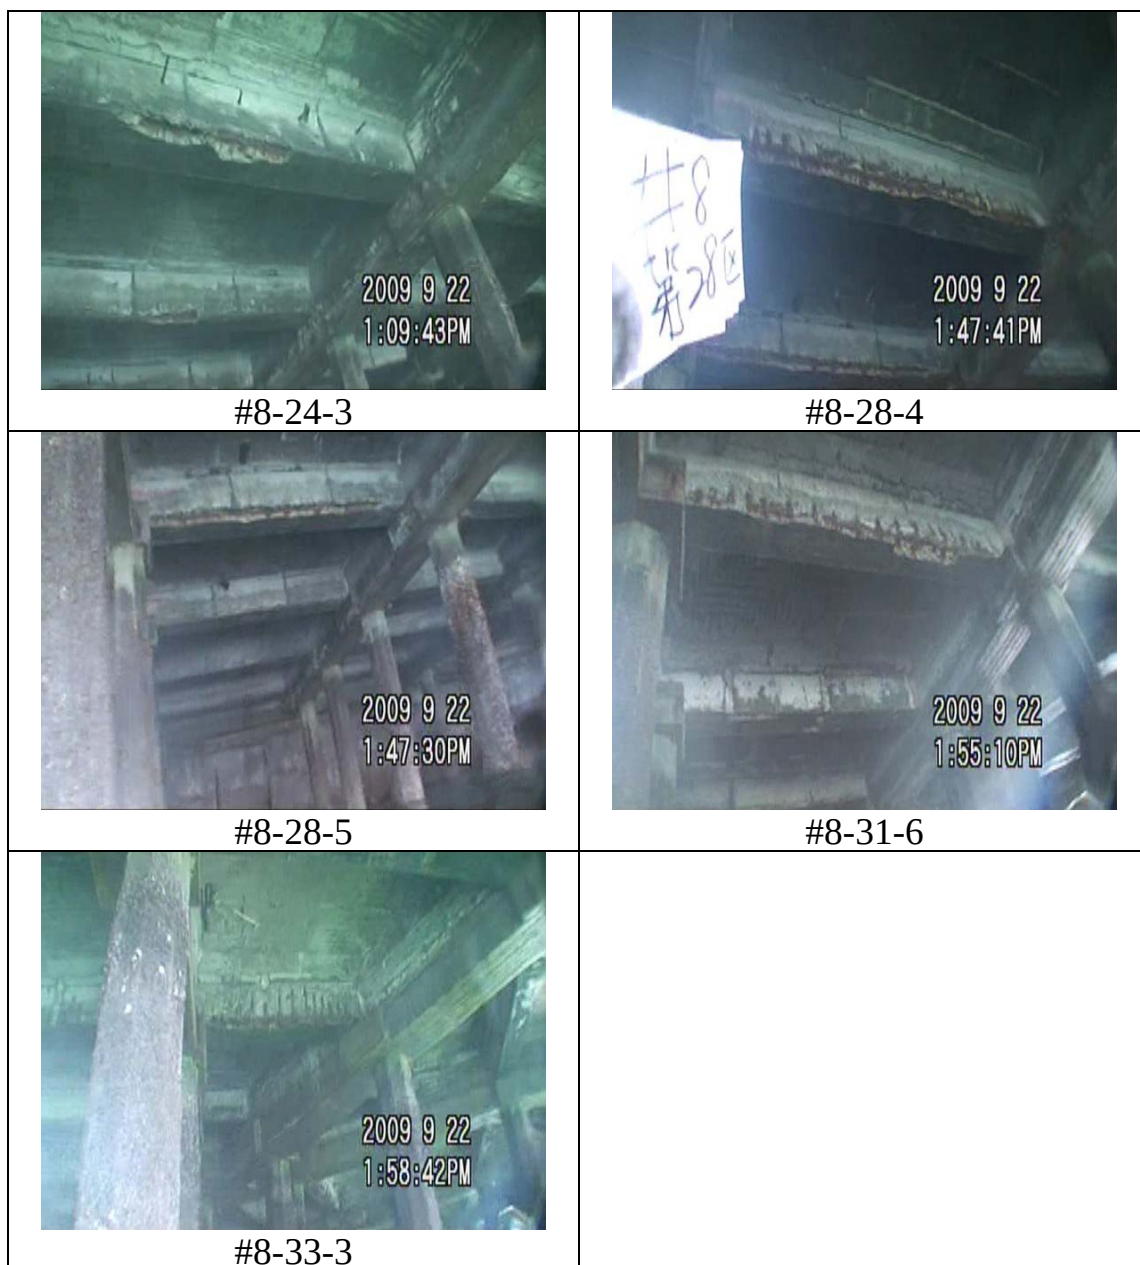
圖 12 臺中港 8 號碼頭調查照片-1

- (1)面版：本座碼頭調查時，面版底版除編號 15-3、16-4、21-1、22-4 等 4 處發現混凝土剝落及內部鋼筋腐蝕外露外，其餘未發現明顯劣損情形。
- (2)梁：本座碼頭調查時，面版梁在部份區塊發現混凝土剝落及內部鋼筋腐蝕外露（編號 01-3、01-4、01-5、01-6、06-2、01-8、02-2、02-5、03-5、03-6、04-2、04-3、04-4、05-4、05-5、07-2、07-3、07-8、09-4、17-8、21-1、22-3、22-4、24-3、28-4、28-5、31-6、33-3 等 28 處）
- (3)基樁：本座碼頭基樁調查時外觀完整，未發現明顯劣損或變形情形
- (4)護坡：本座碼頭護坡調查時，未發現坡度明顯變位情形。

圖 13 為本座碼頭劣損發生位置調查結果示意圖，本座碼頭部份面版與梁劣損嚴重，主要可能原因同 5 號碼頭。本座碼頭面版及梁因劣損數量較多且範圍較大，可能影響結構整體安全及營運功能，建議除應及早進行維修作業，更需儘速委託專業機構優先辦理細部檢測評估作業。並需定期或每年至少一次由水下直接目視檢查碼頭現況。

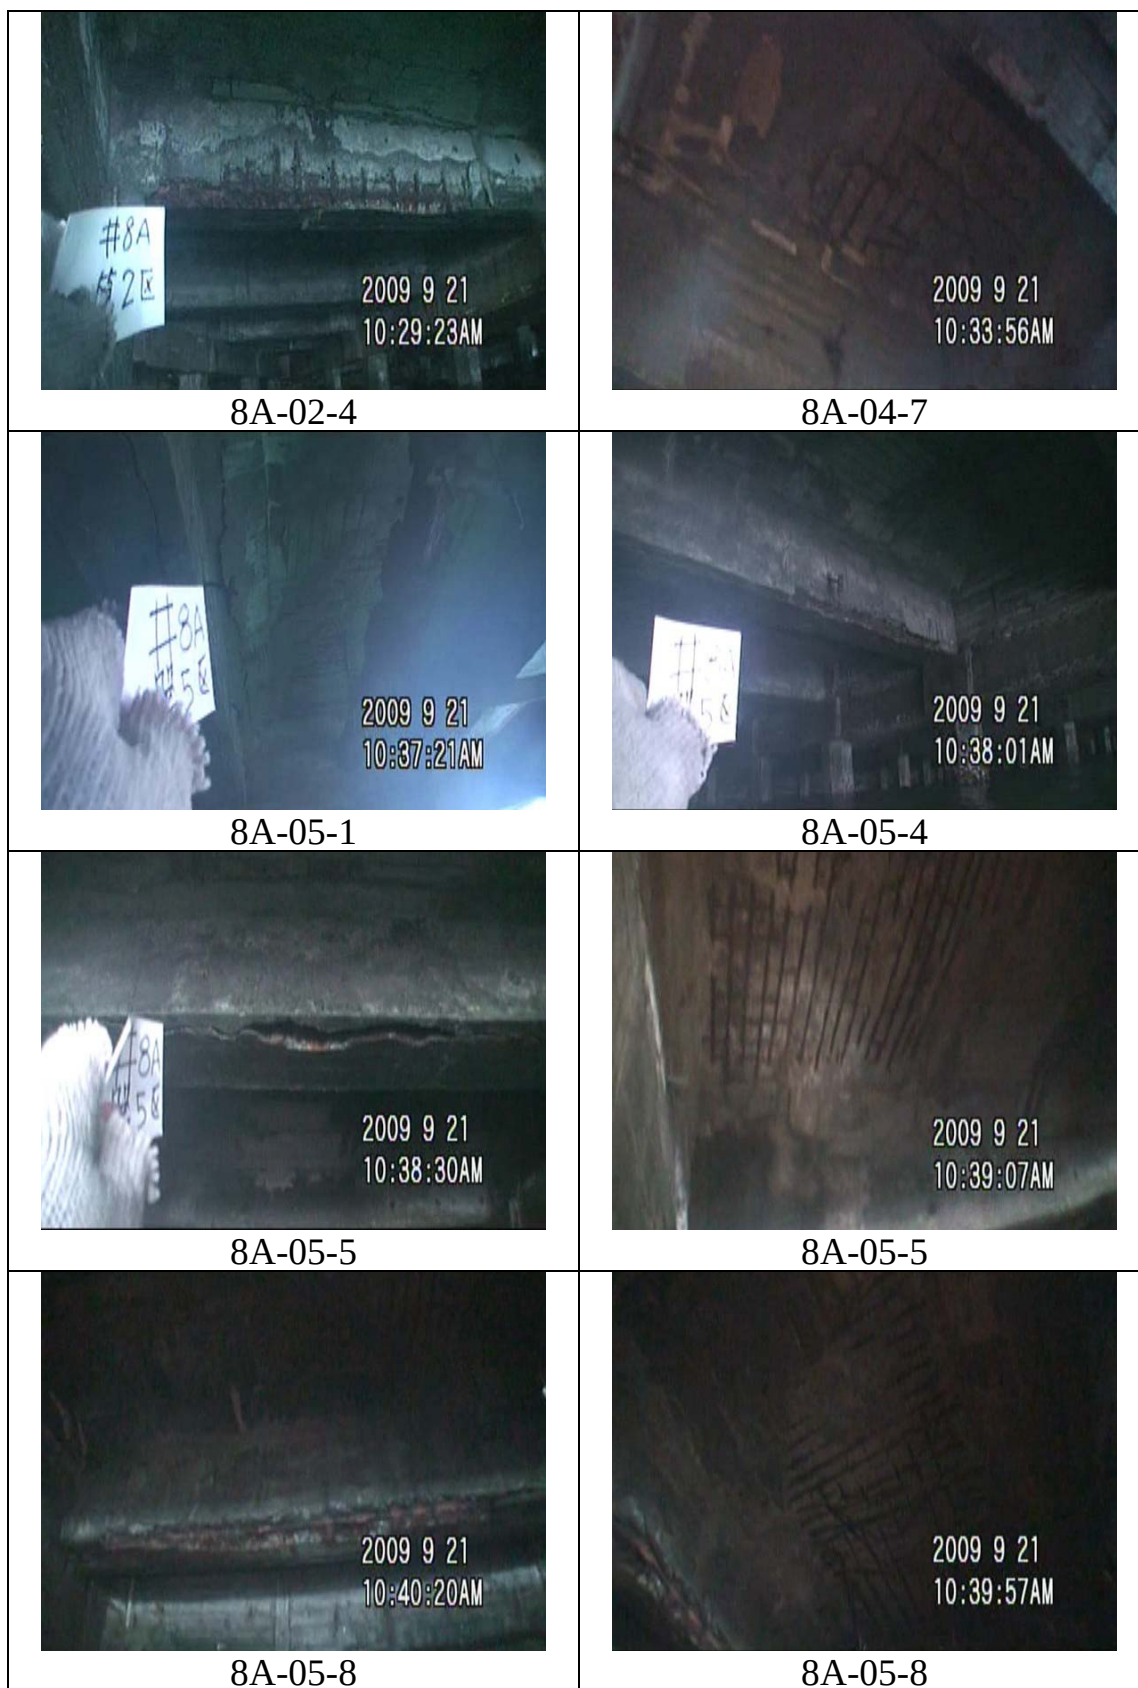
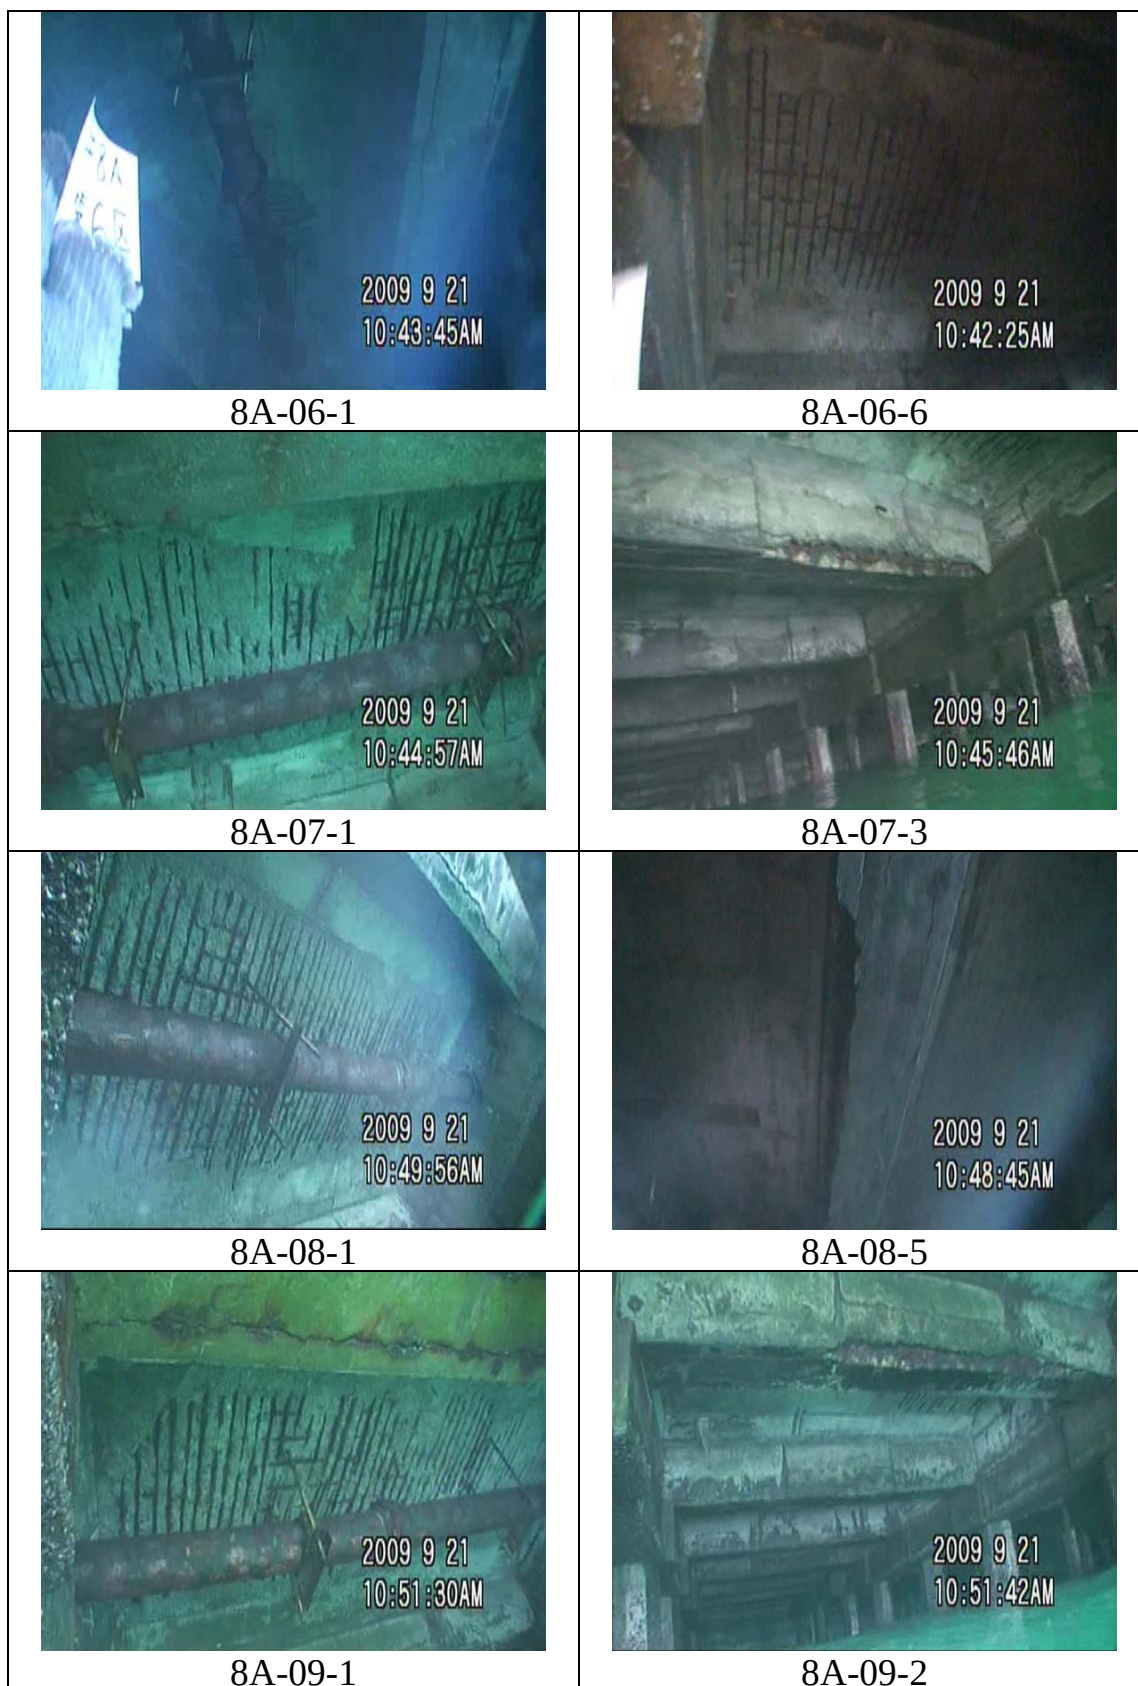
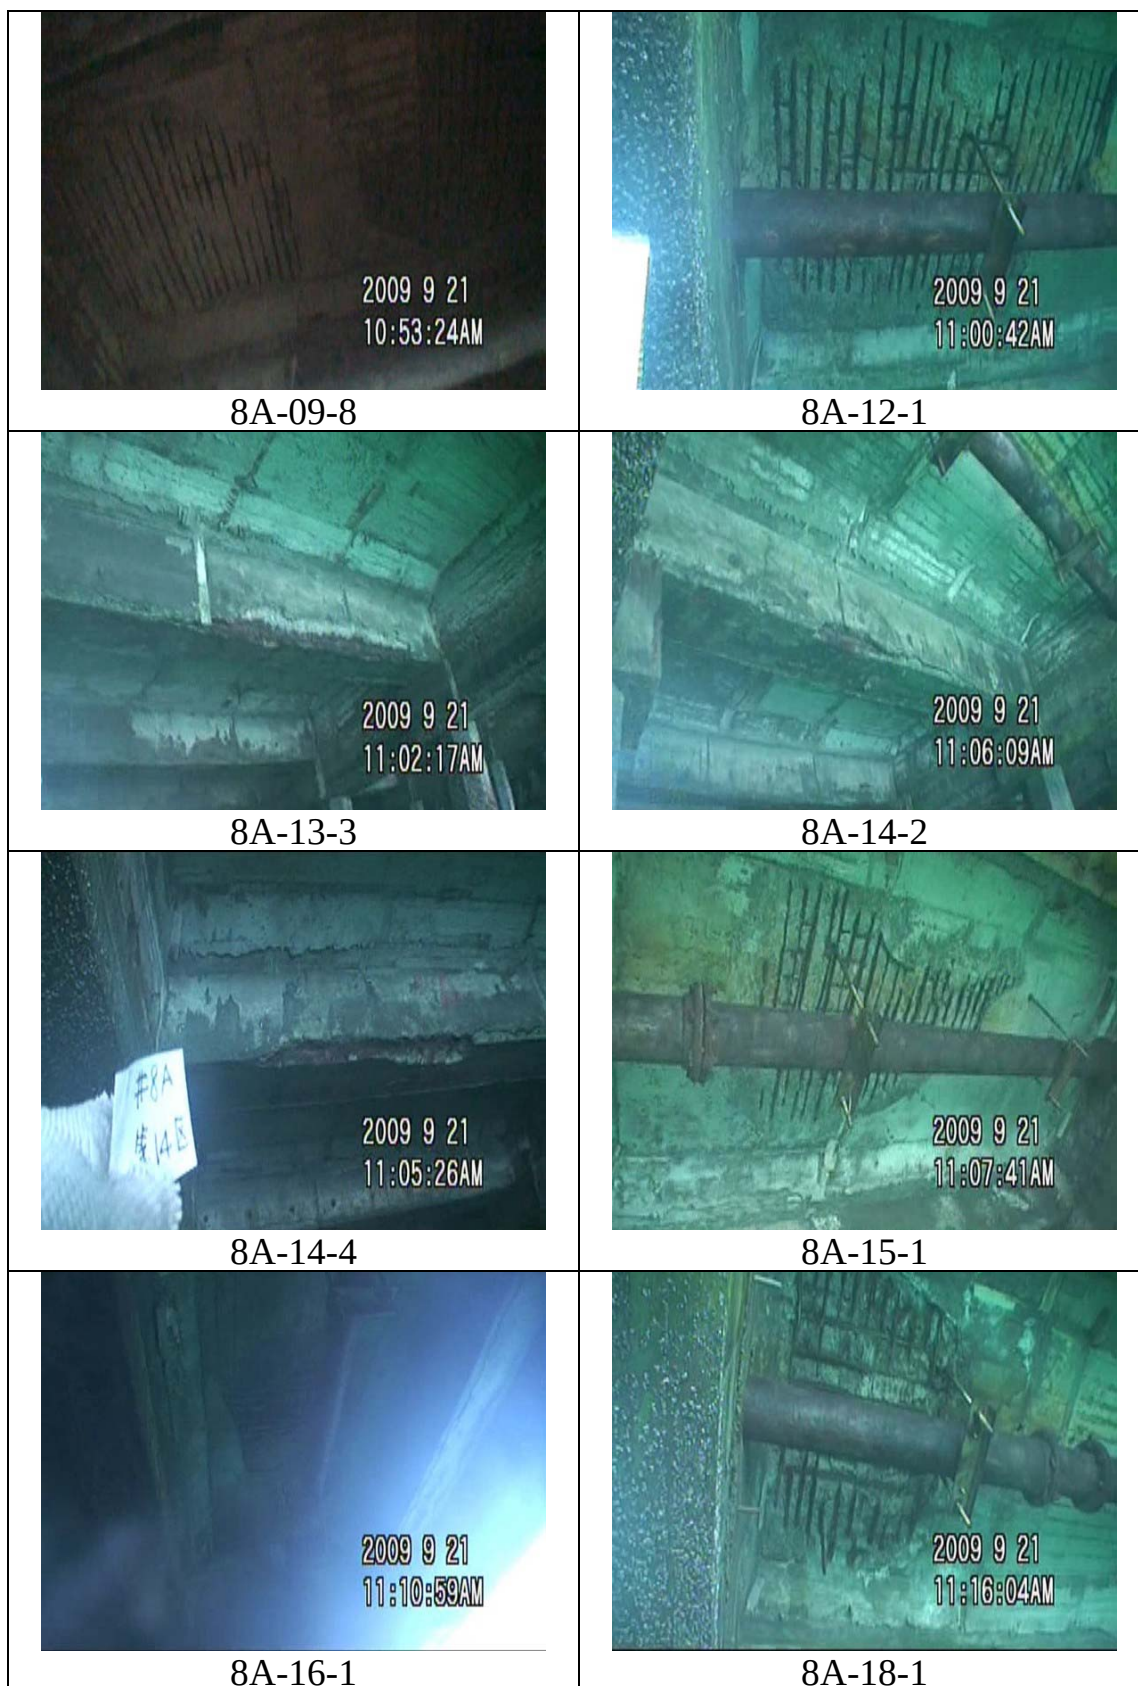
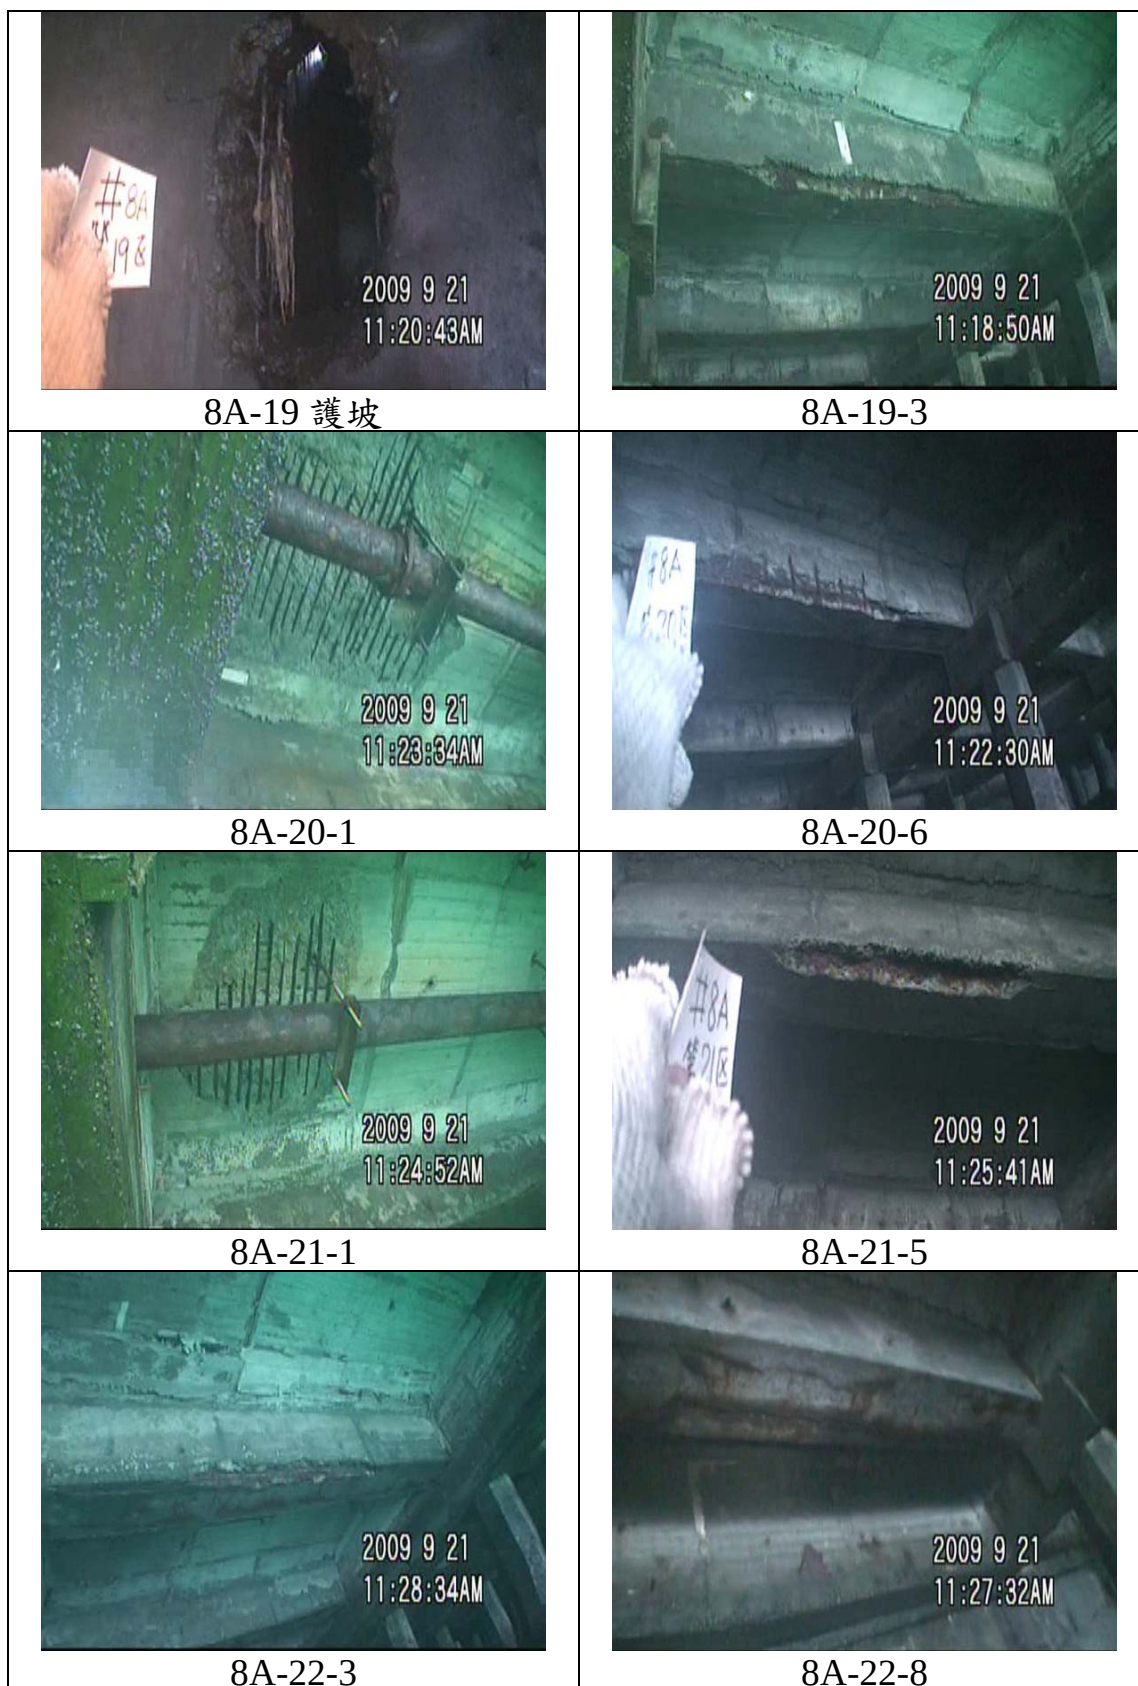
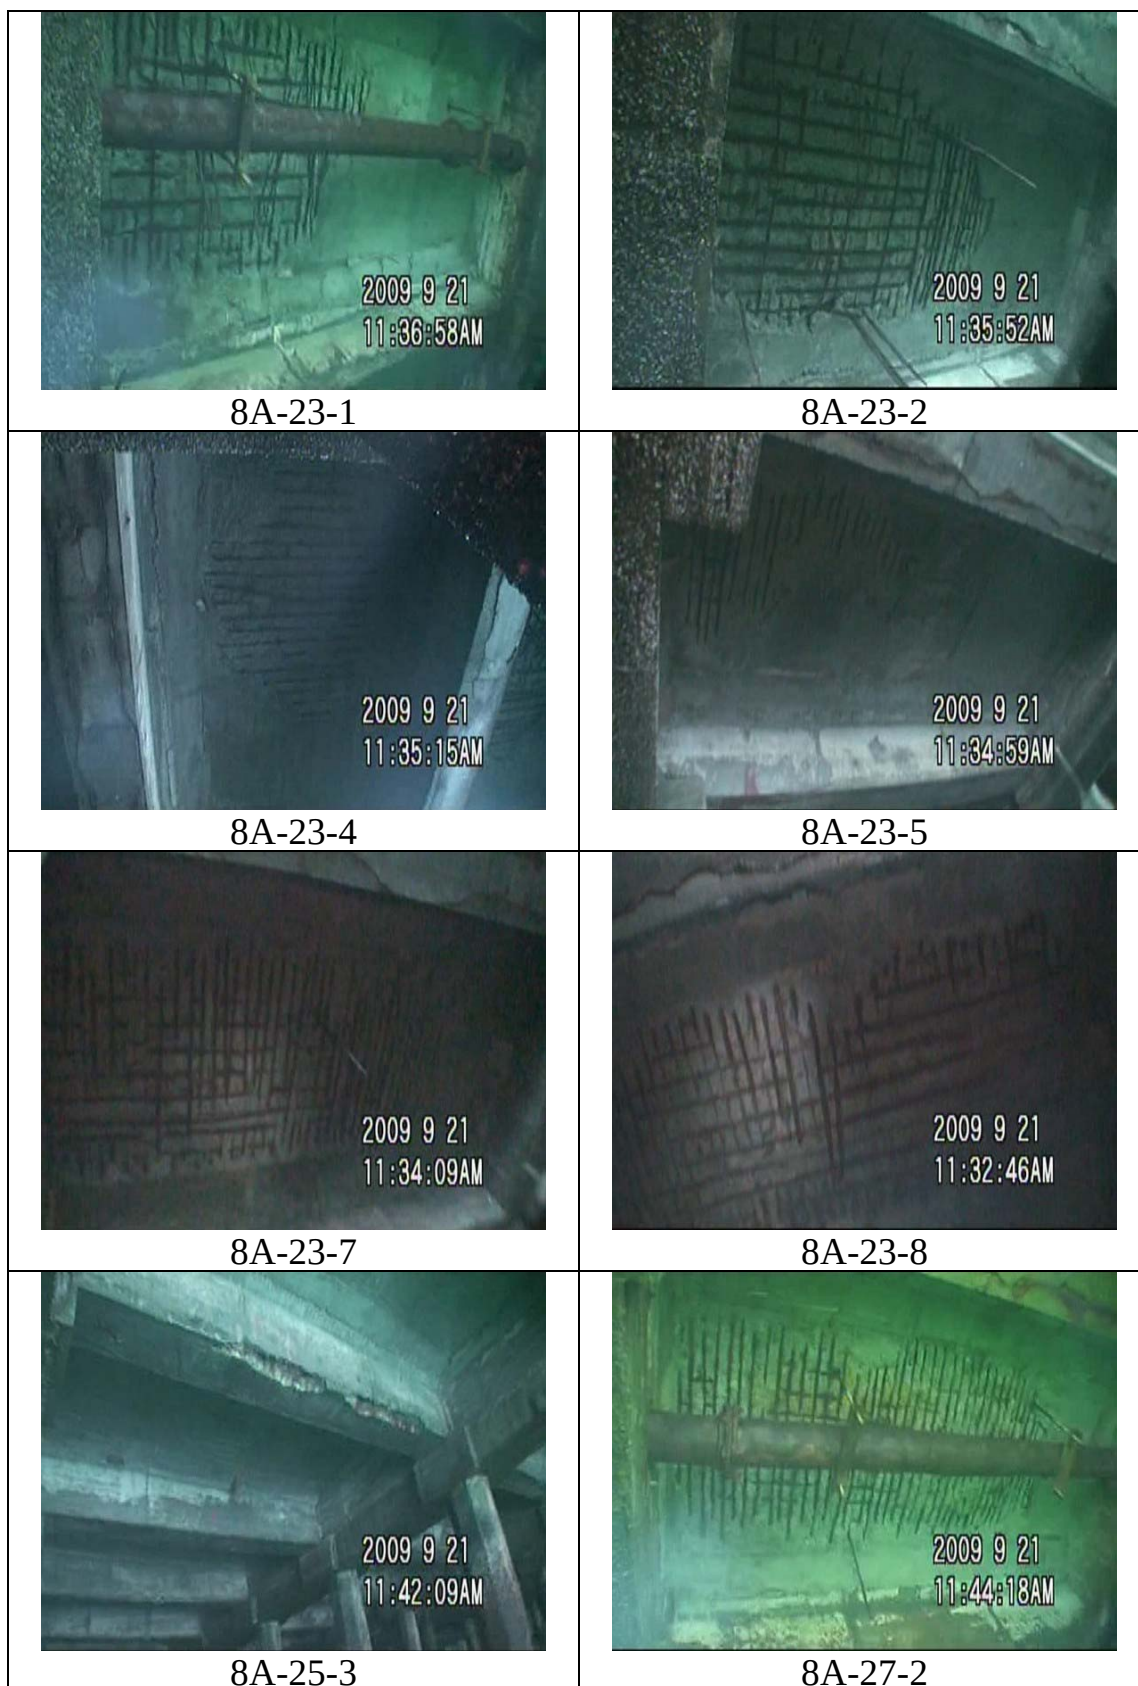
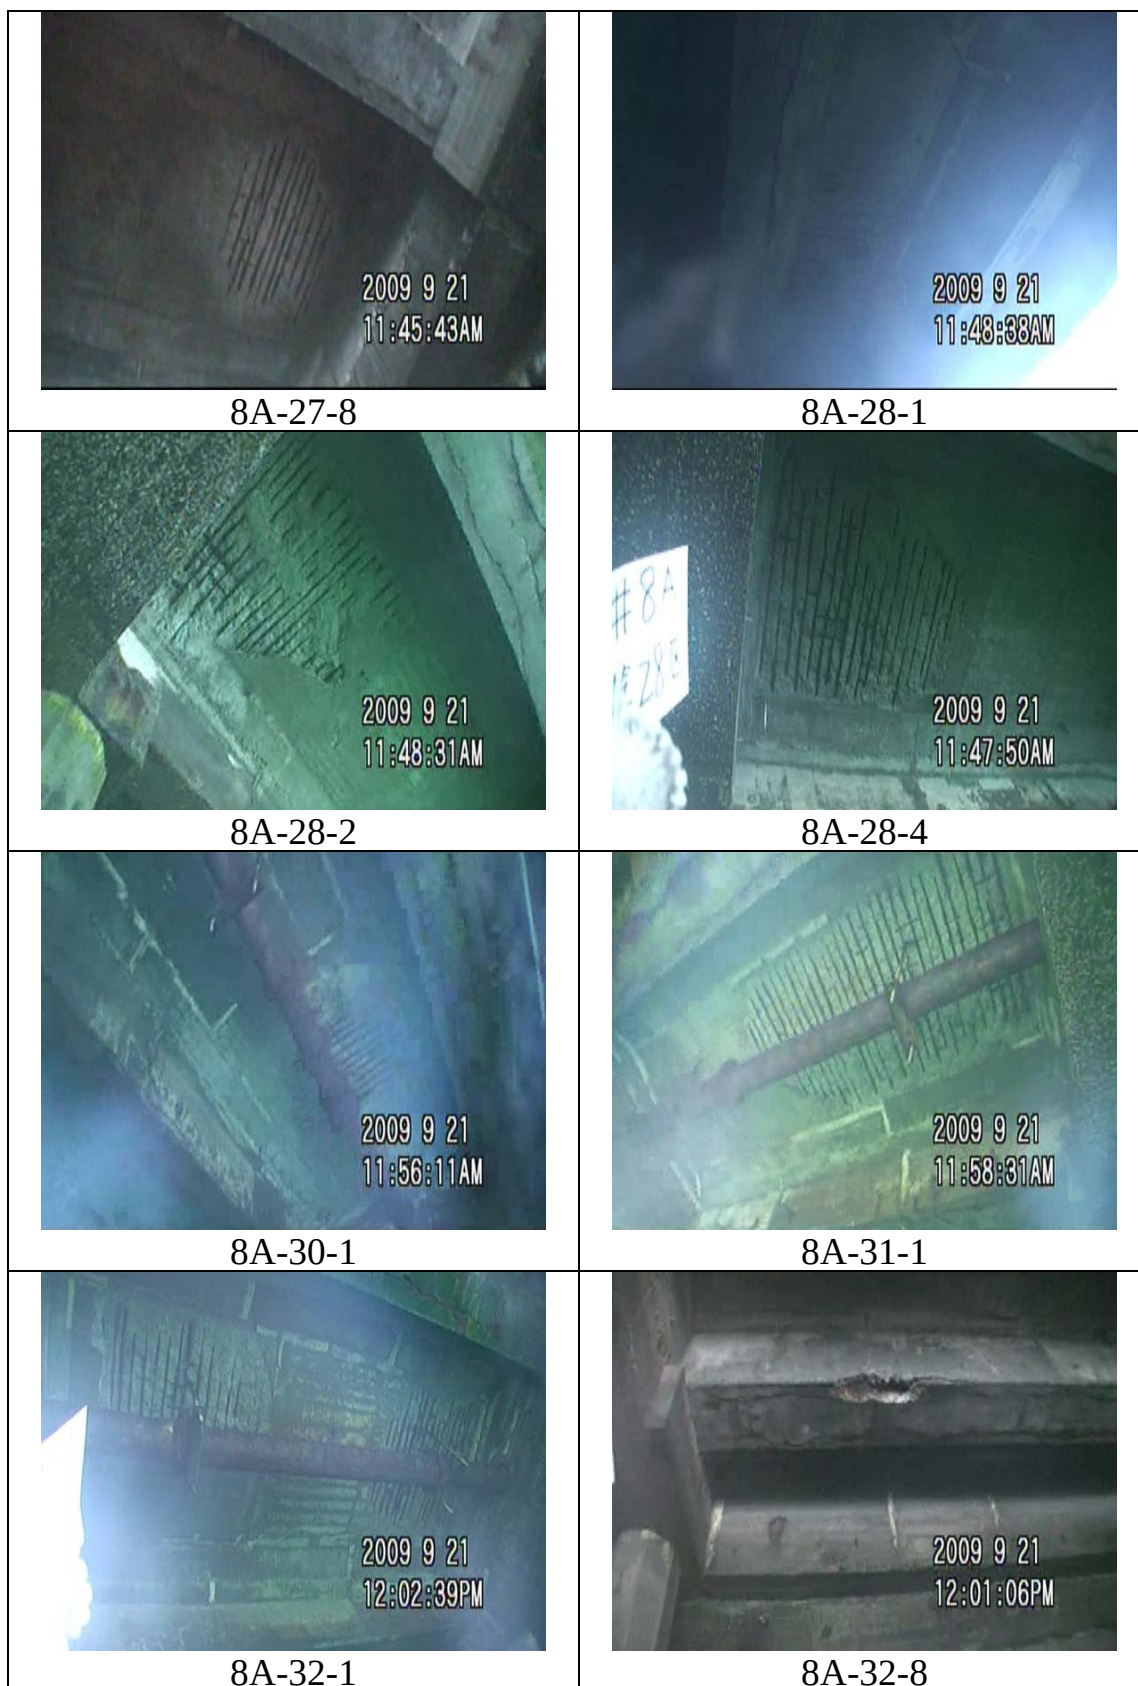
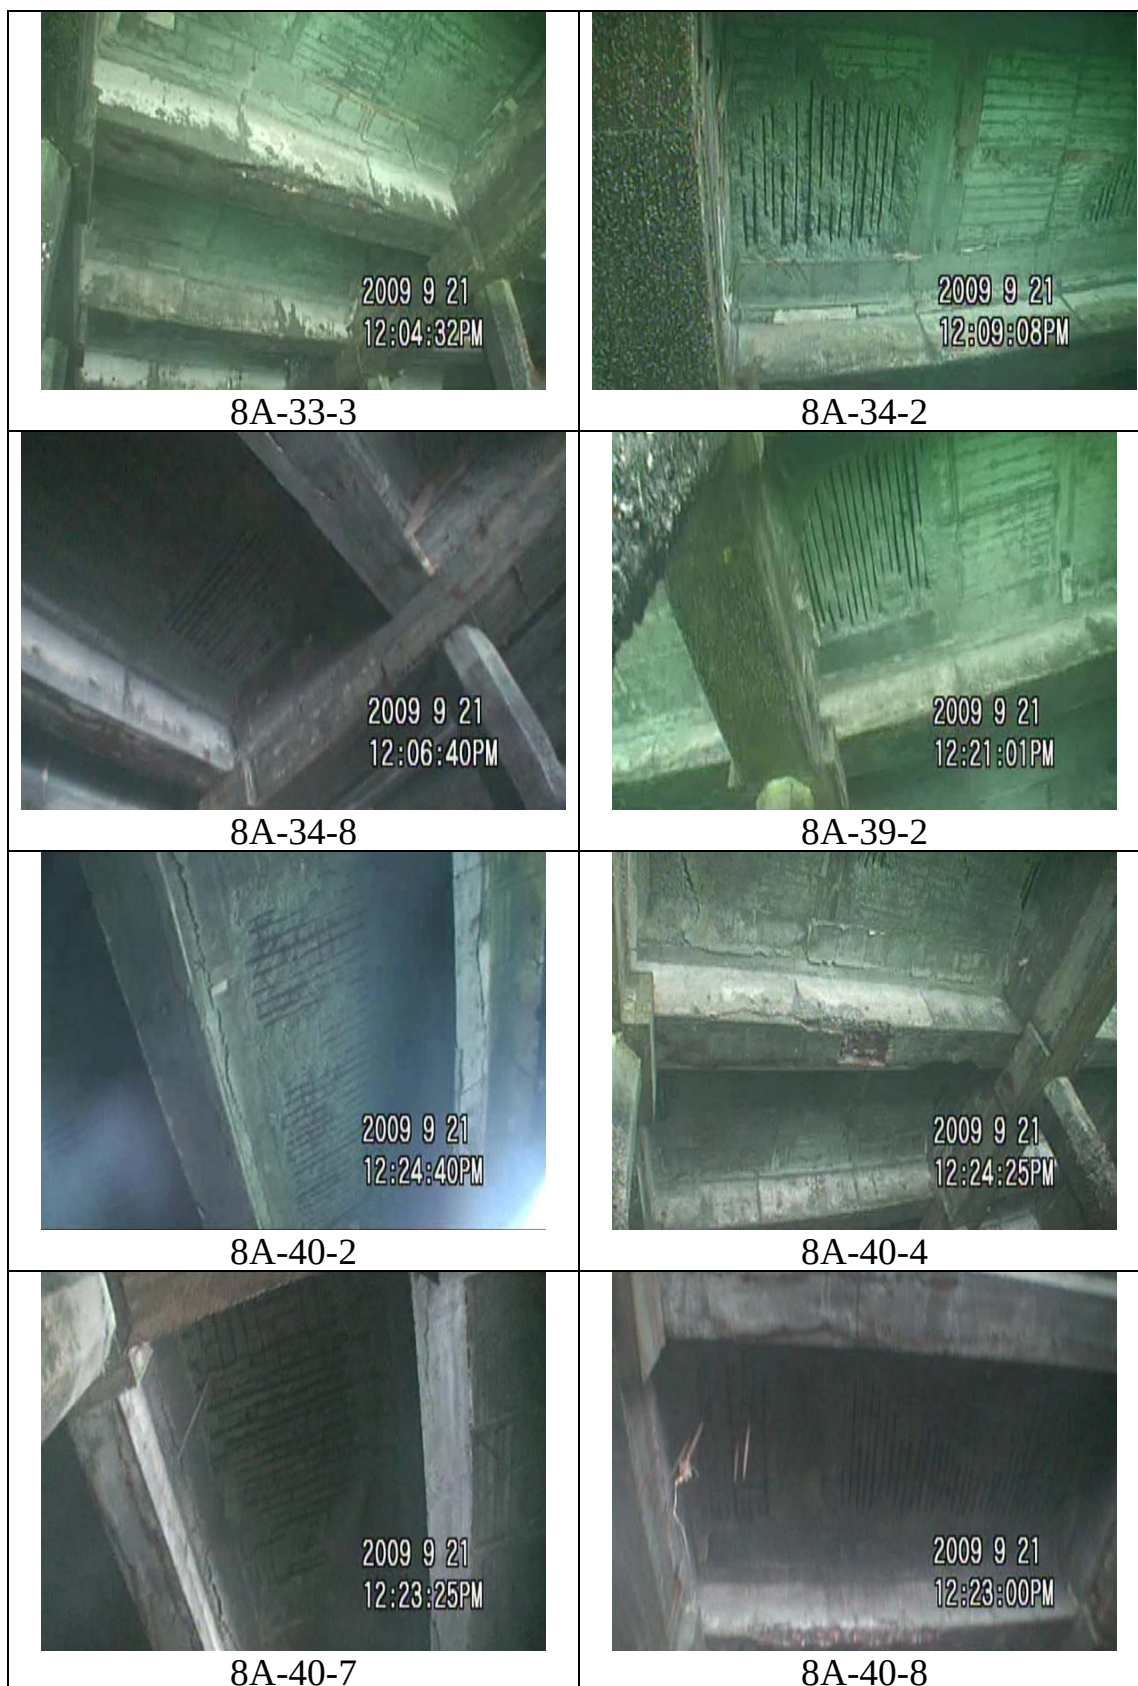
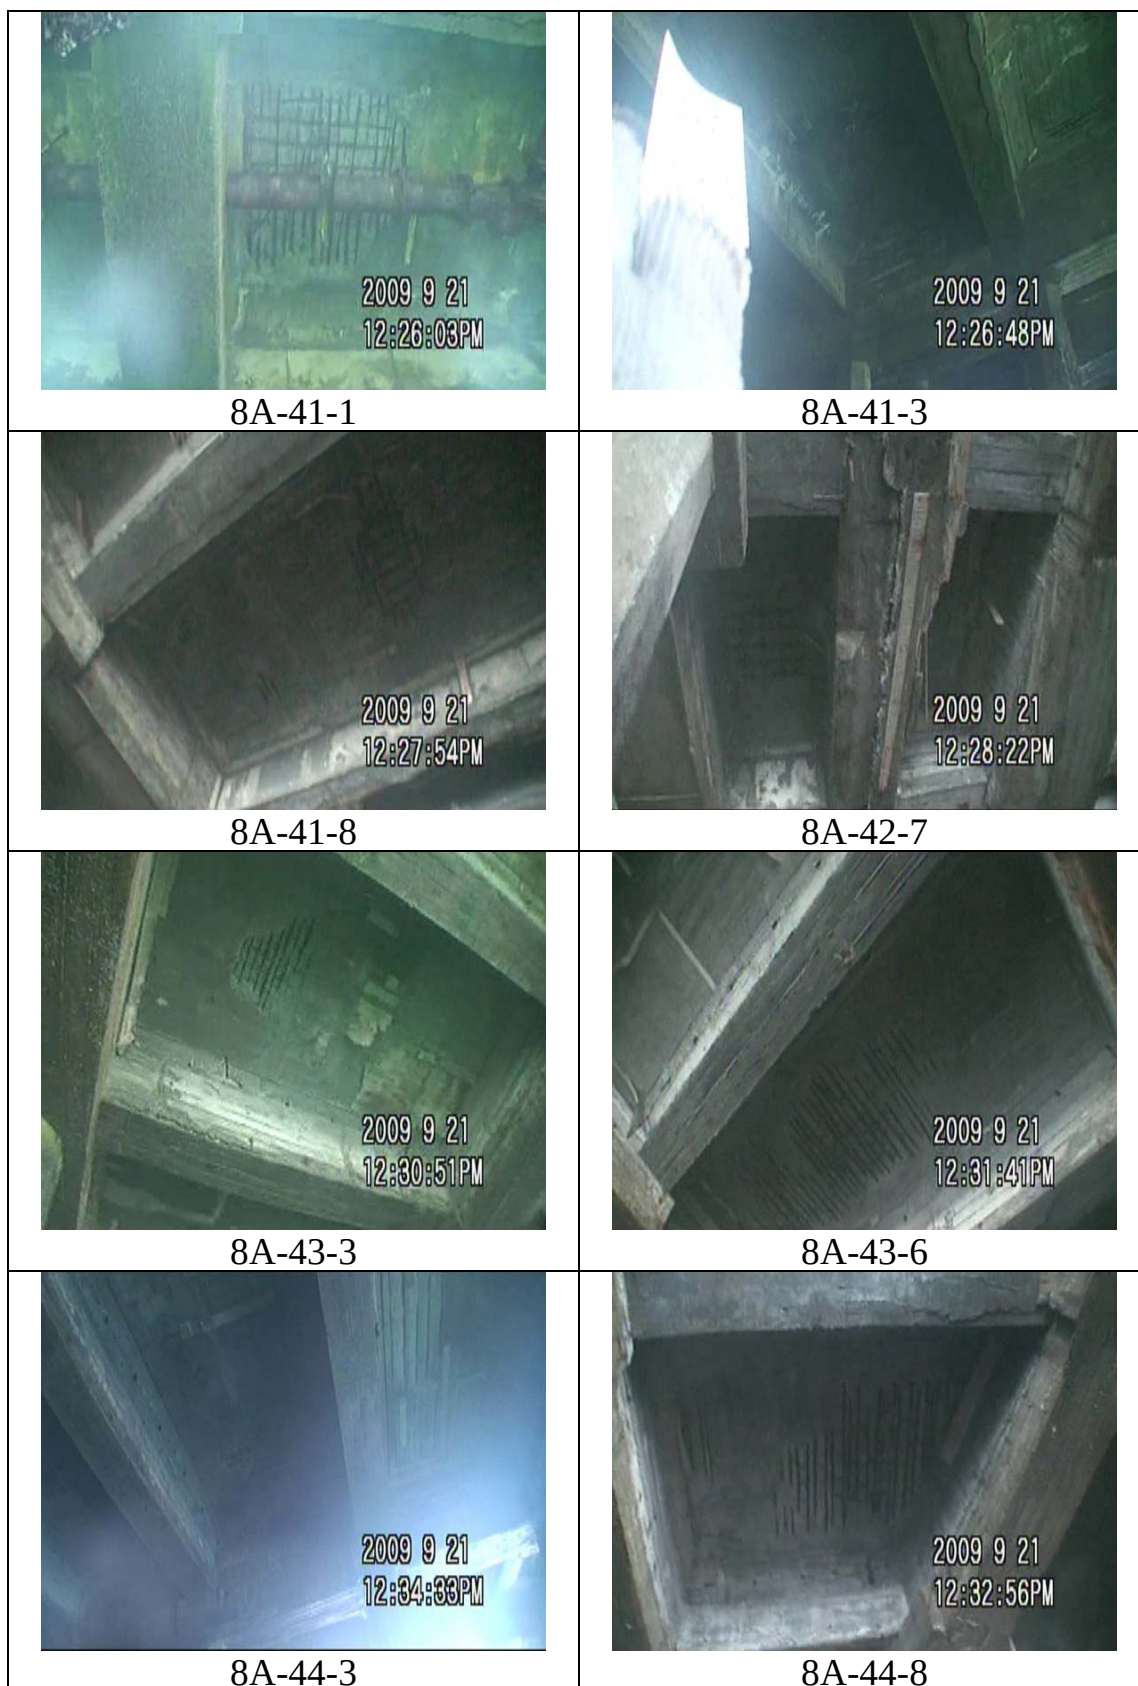
圖 14 臺中港 8A 號碼頭調查照片-1

- (1)面版：本座碼頭調查時，面版底版在部份區塊發現混凝土剝落及內部鋼筋腐蝕外露（編號 04-7、05-5、05-8、06-6、07-1、08-1、09-1、09-8、12-1、15-1、16-1、18-1、21-1、23-4、23-5、23-7、23-8、27-2、27-8、28-2、28-4、34-2、34-8、38-1、39-2、40-2、40-7、40-8、41-1、41-8、43-3、43-6、44-8、45-1、45-3、45-4 等 36 處）。
- (2)梁：本座碼頭調查時，面版梁在部份區塊發現混凝土剝落及內部鋼筋腐蝕外露（編號 02-4、05-1、05-4、05-5、05-8、06-1、07-3、08-5、09-2、13-3、14-2、14-4、19-3、20-1、20-6、21-5、22-3、22-8、23-1、23-2、25-3、28-1、30-1、31-1、32-1、32-8、33-3、37-8、40-4、41-3、42-7、44-3 等 32 處）。
- (3)基樁：本座碼頭基樁調查時外觀完整，未發現明顯劣損或變形情形。
- (4)護坡：本座碼頭護坡調查時，在編號 19 區之處發現檔土設施有一破損現象。

圖 15 為本座碼頭劣損發生位置調查結果示意圖，本座碼頭部份面版與梁劣損嚴重，主要可能原因同 5 號碼頭。本座碼頭面版及梁因劣損數量較多且範圍較大，可能影響結構整體安全及營運功能，建議除應及早進行維修作業，更需儘速委託專業機構優先辦理細部檢測評估作業。並需定期或每年至少一次由水下直接目視檢查碼頭現況。
