# 棧橋式碼頭面版腐蝕劣損與 維護之研究(1/2)

**TITLE:** Corrosion Deterioration and Maintenance on Deck Trestle Type Wharves (1/2)

In this year, 30 wharves were surveyed between Taichung and Suao Harbors. According to the survey results shown, some wharves were found to have their slabs and girders to be seriously corroded and their cover layer peeled off and detached.

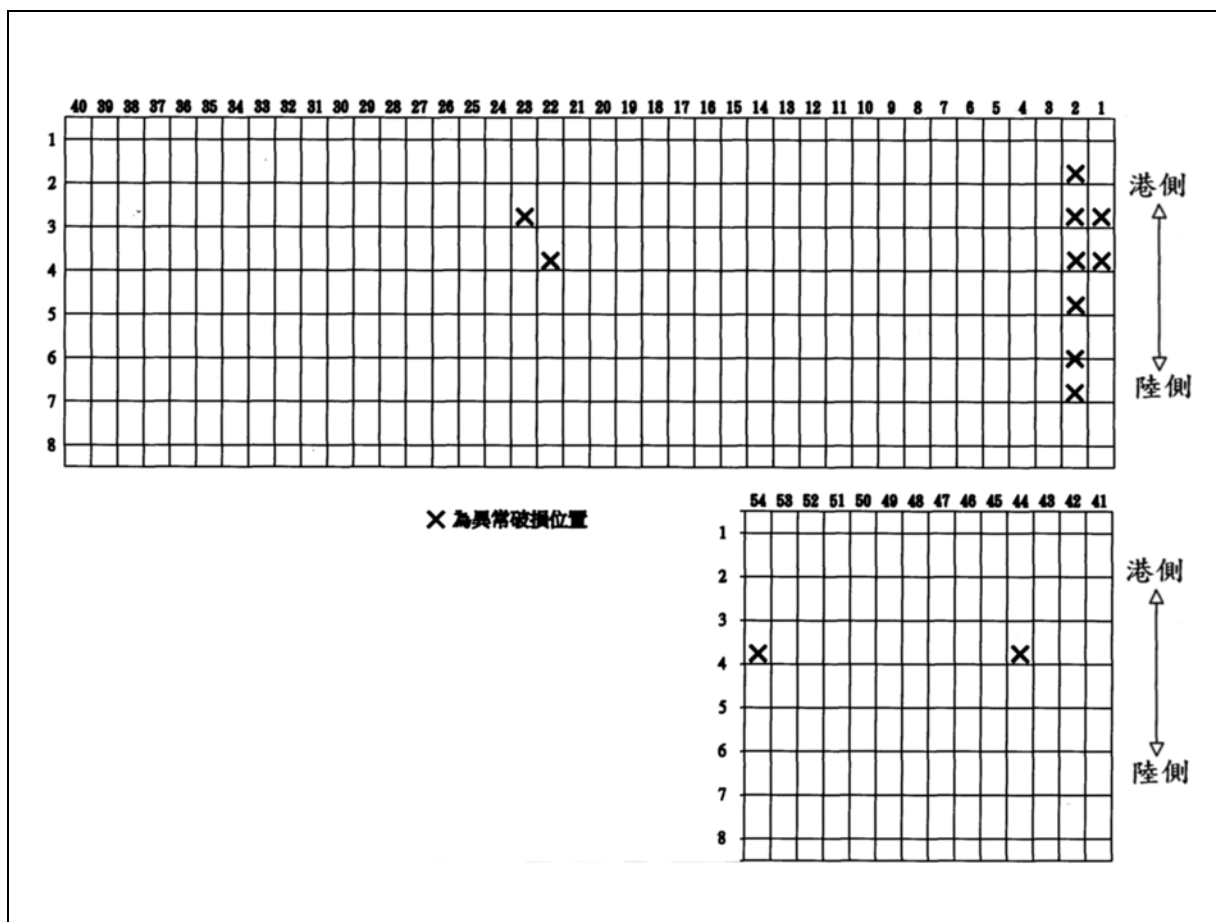
圖 18 臺中港 9 號碼頭調查結果示意圖

圖 18 為本座碼頭劣損發生位置調查結果示意圖，本座碼頭部份面版與梁劣損嚴重，主要可能原因同 5 號碼頭。建議應及早進行維修作業，尤其鋼筋混凝土梁損壞部份，因須承受由面版傳遞過來之應力，其影響結構安全之重要性更大於面版，更需優先修護。並需定期或每年至少一次由水下直接目視檢查碼頭現況。

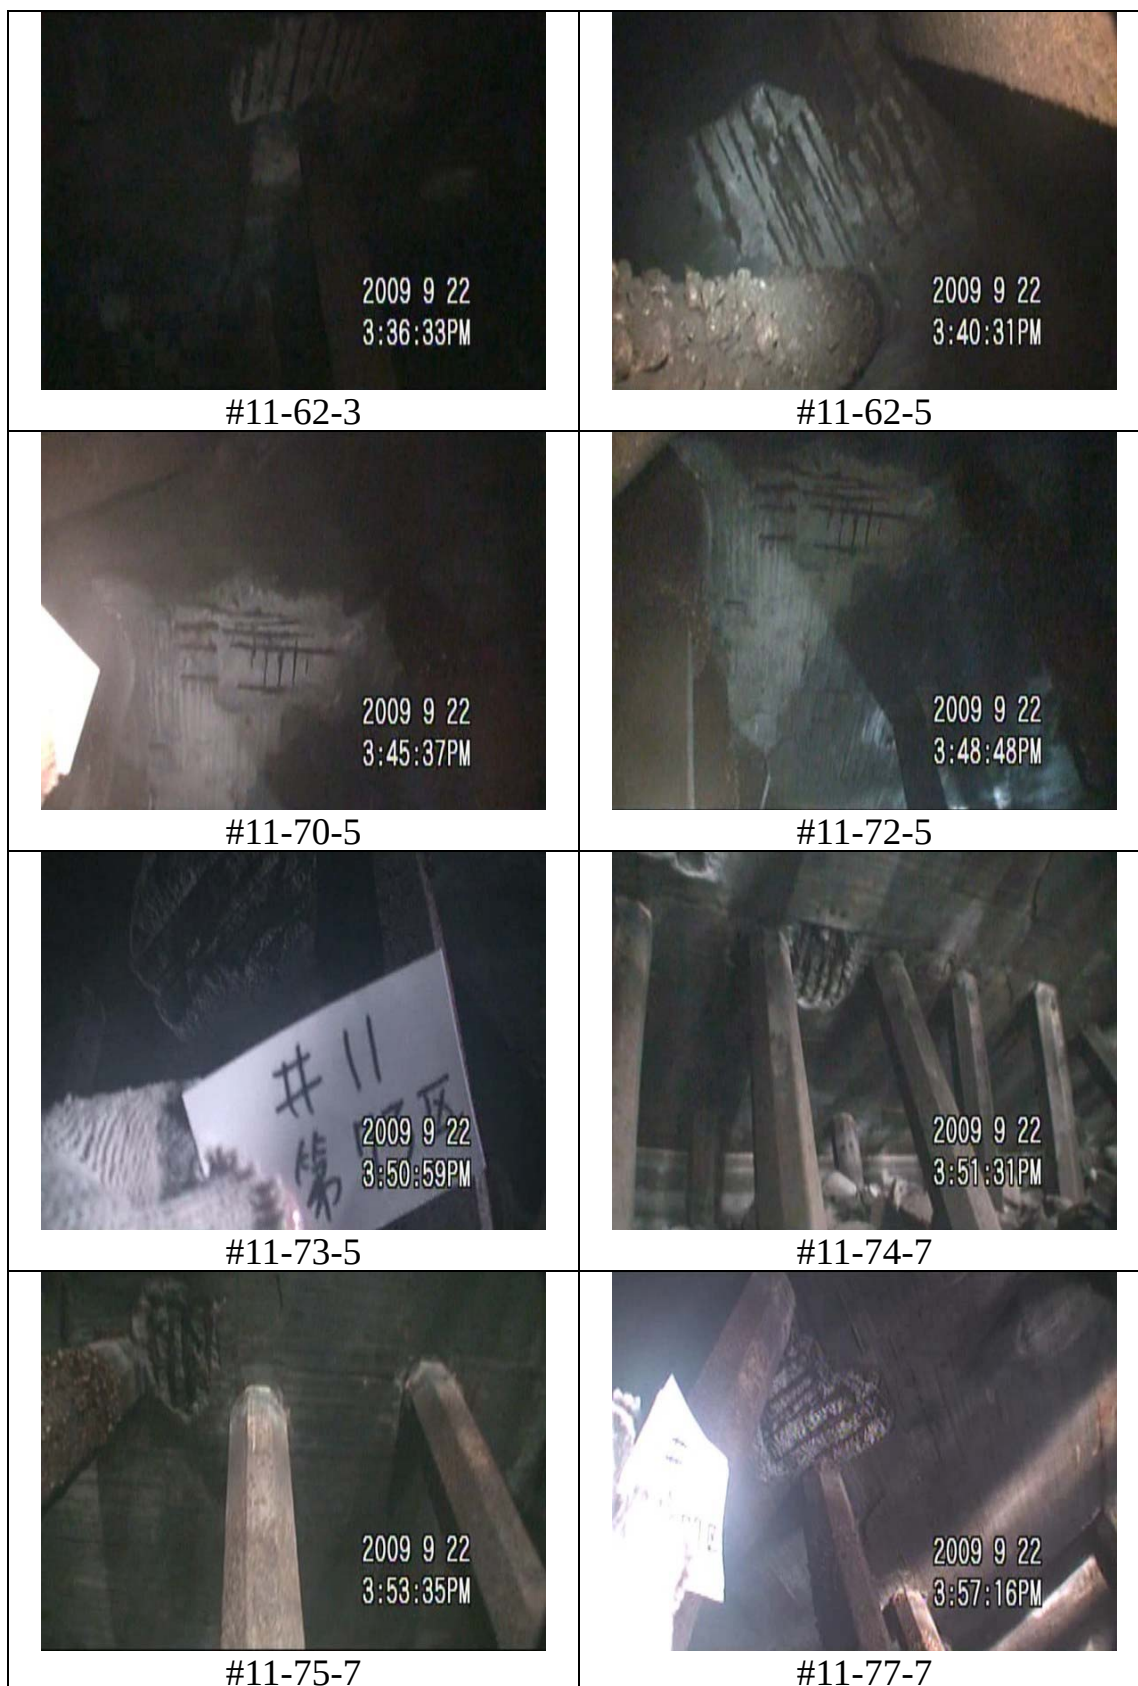
圖 21 臺中港 11 號碼頭調查照片

- (1)面版：本座碼頭調查時，面版底部在部份區塊發現混凝土剝落及內部鋼筋腐蝕外露（編號 62-3、65-5、70-5、72-5、74-7、75-7、77-7 等 7 處）
- (2)梁：本座碼頭調查時，面版之梁在部份區塊發現混凝土剝落及內部鋼筋腐蝕外露（編號 73-5 共 1 處）
- (3)基樁：本座碼頭基樁，調查時外觀完整，未發現劣損或變形情形。
- (4)護坡：本座碼頭護坡，調查時未發現坡度明顯變位情形。

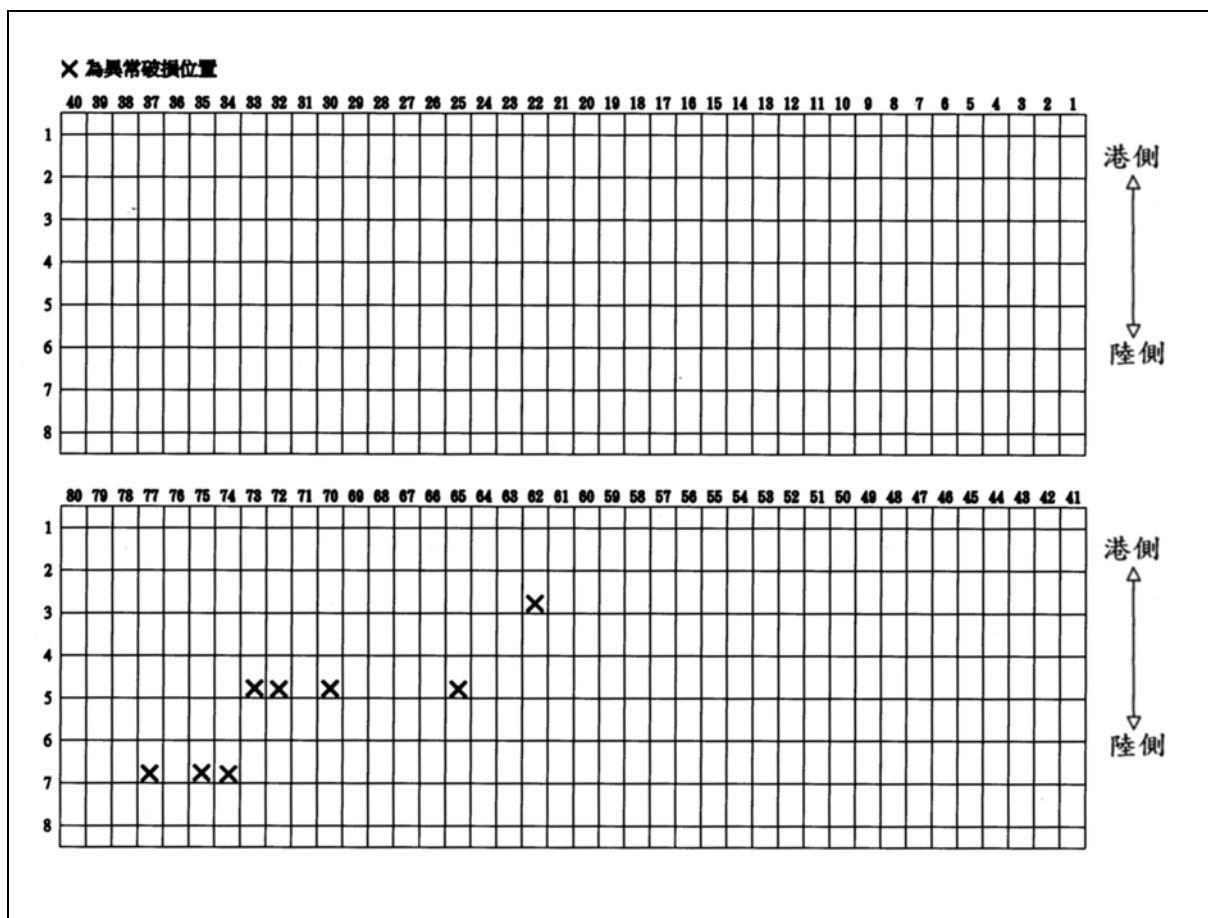
圖 22 臺中港 11 號碼頭調查結果示意圖

圖 22 為為本座碼頭劣損發生位置調查結果示意圖，本座碼頭部份面版與梁劣損嚴重，主要可能原因同 5 號碼頭。建議應及早進行維修作業，尤其鋼筋混凝土梁損壞部份，因須承受由面版傳遞過來之應力，其影響結構安全之重要性更大於面版，更需優先修護。並需定期或每年至少一次由水下直接目視檢查碼頭現況。

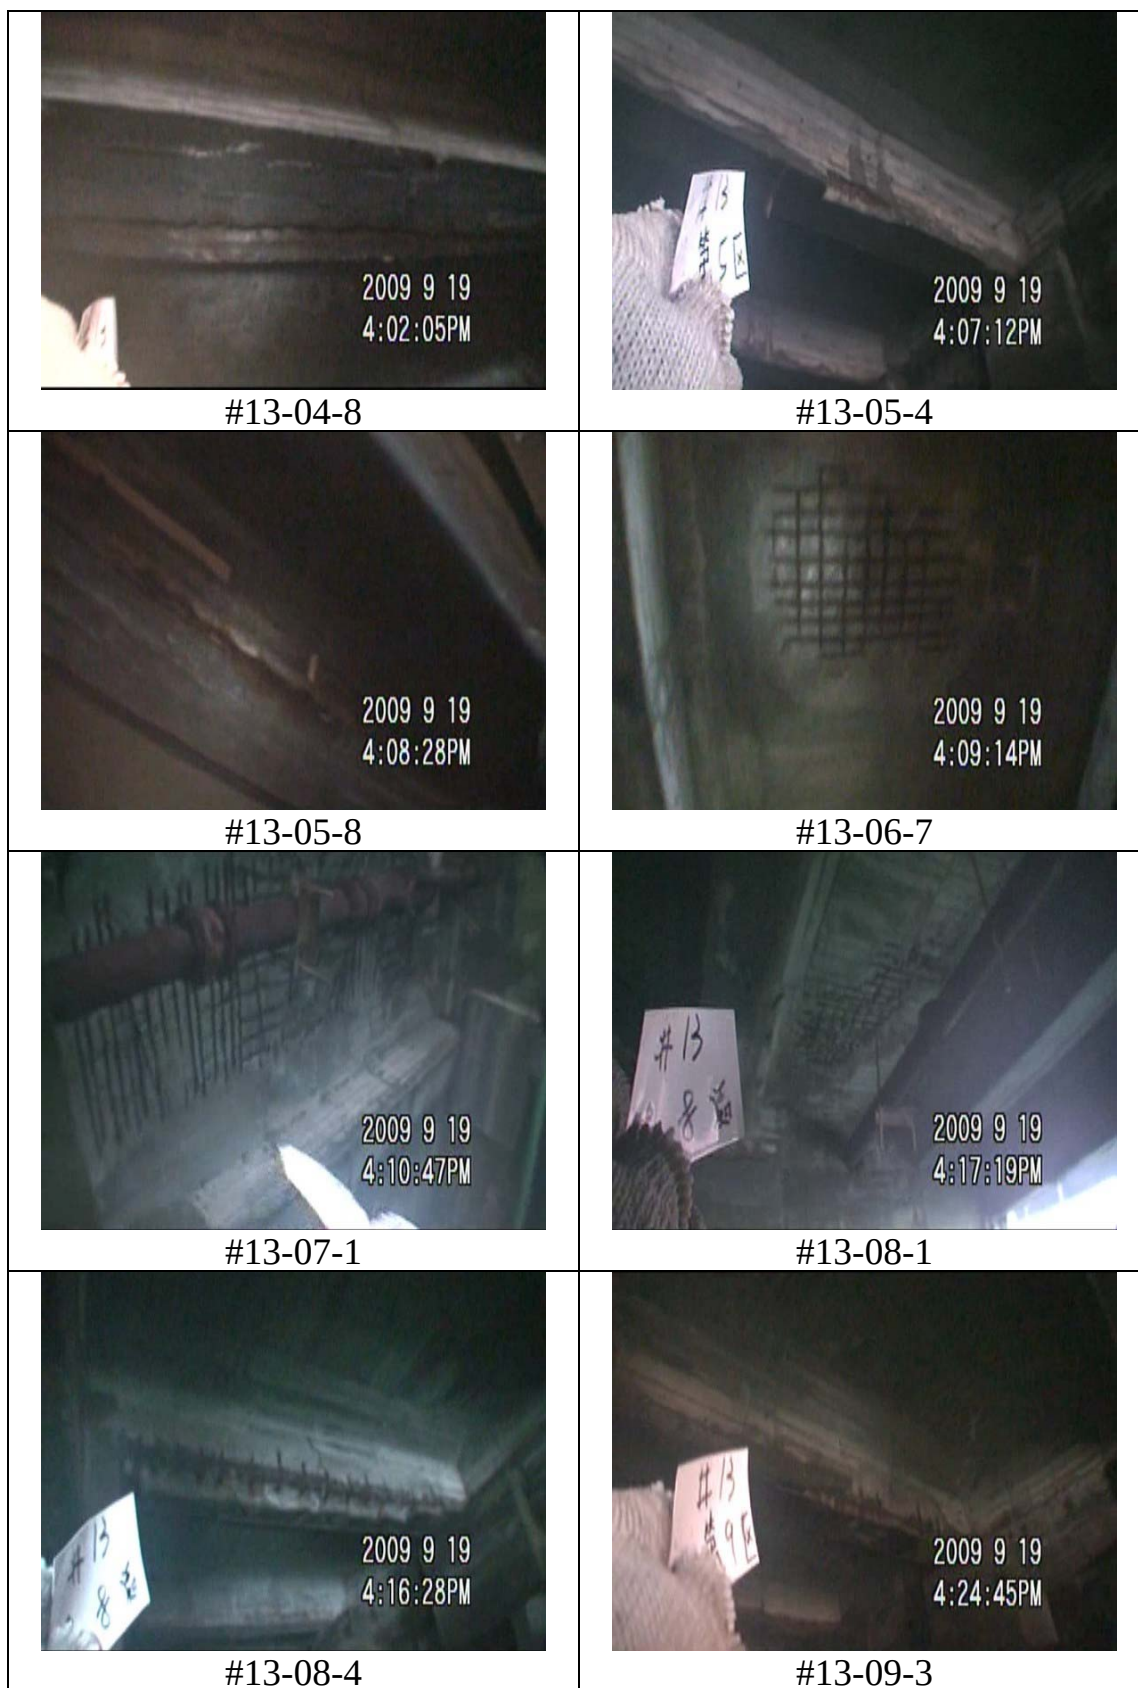
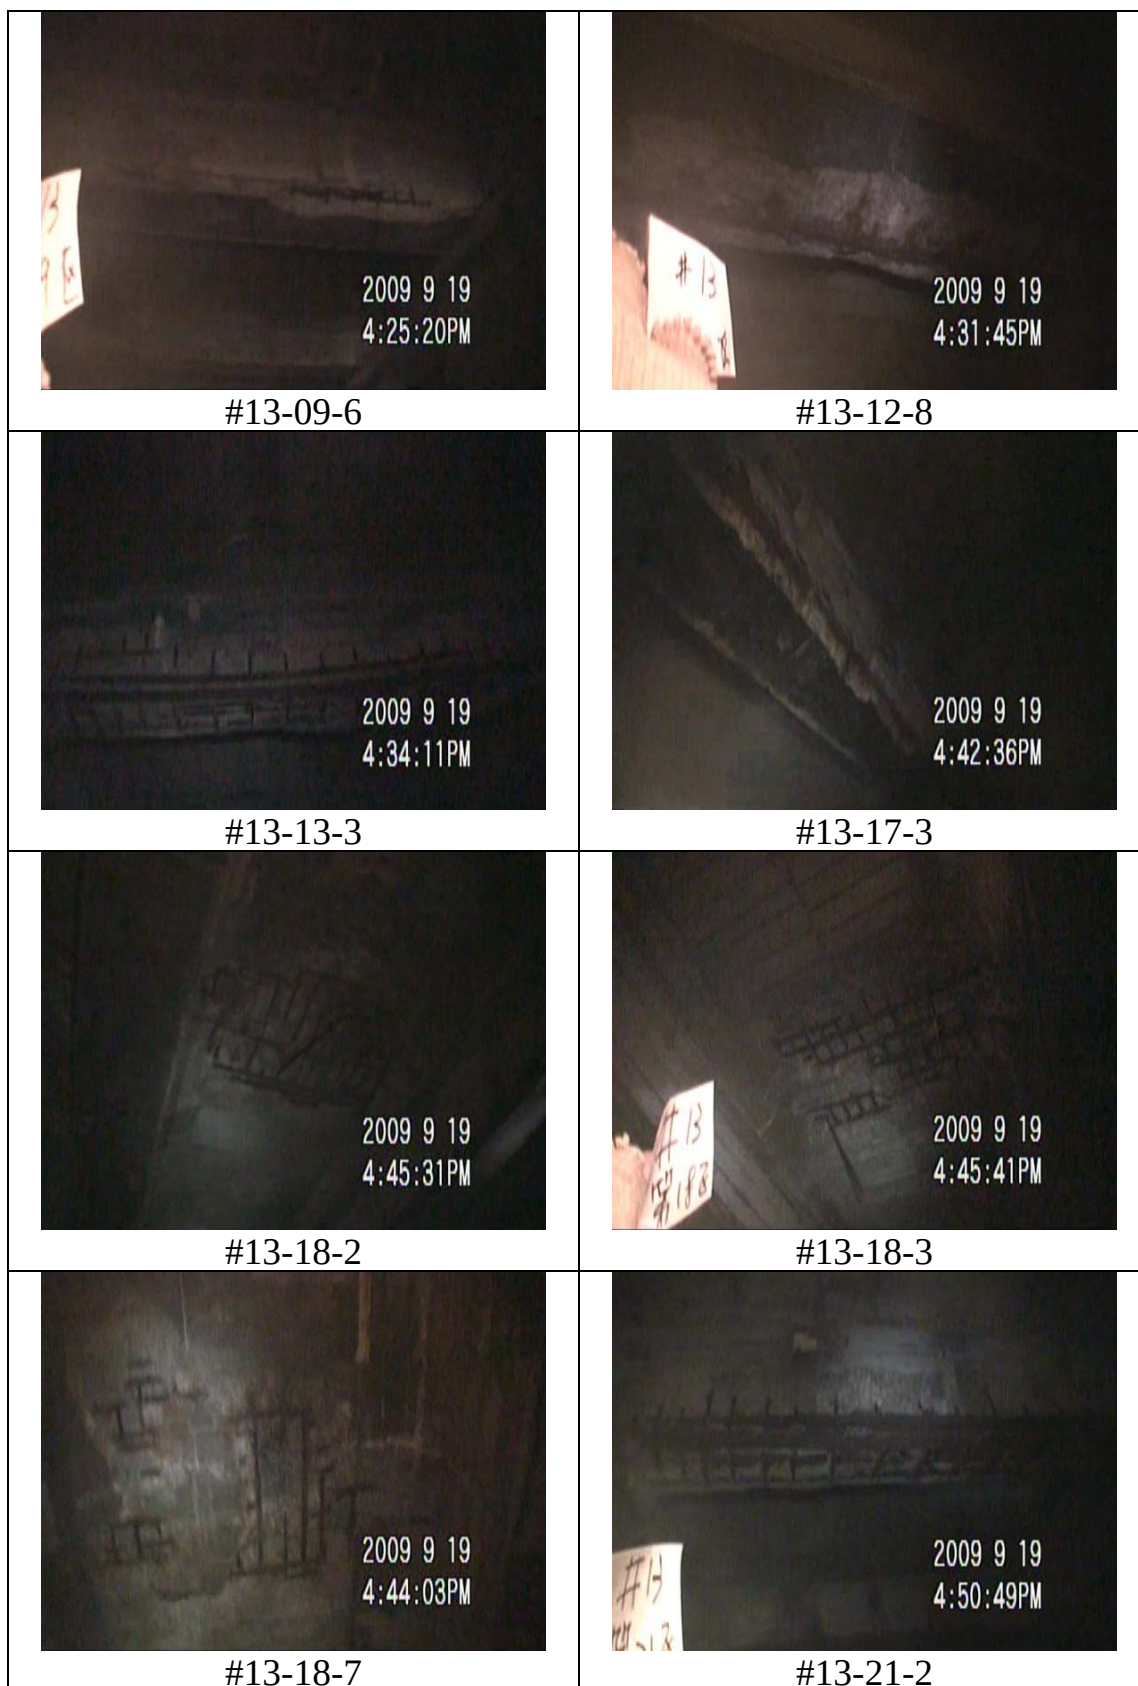
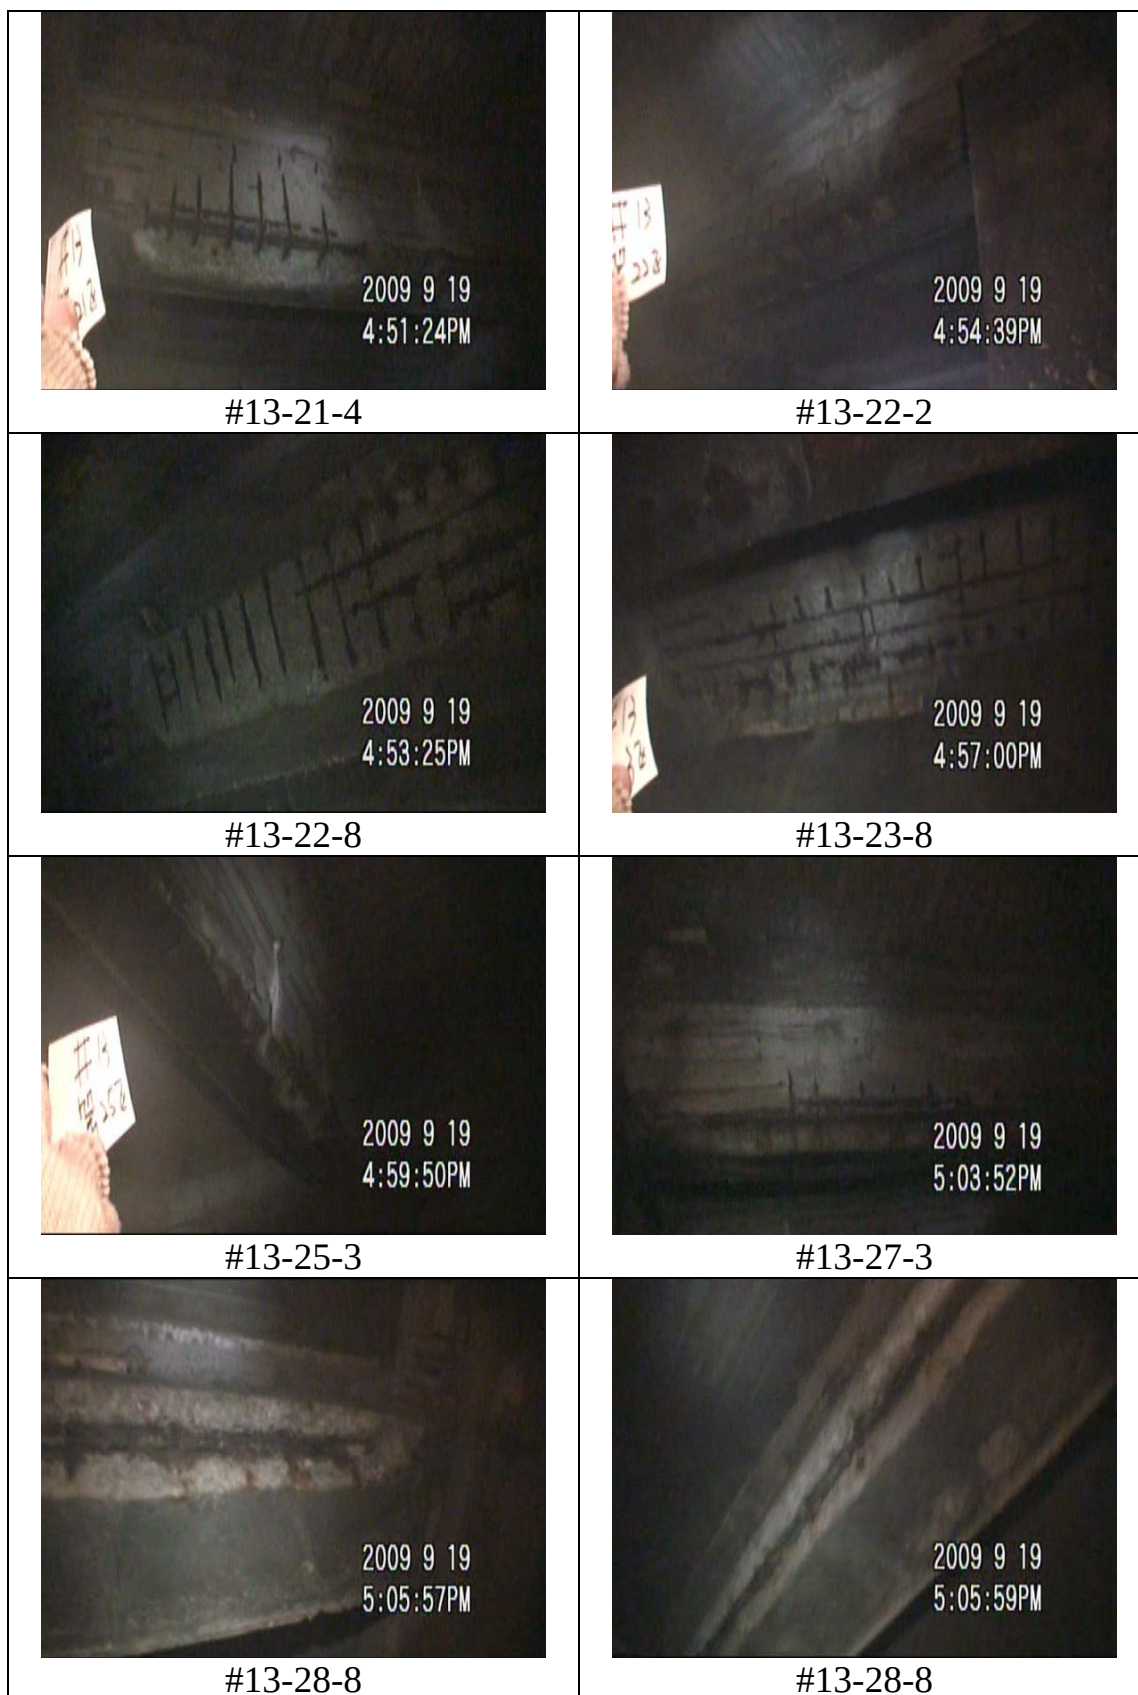
圖 26 臺中港 13 號碼頭調查照片-1

- (1)面版：本座碼頭面版底部在部份區塊發現混凝土剝落及內部鋼筋腐蝕外露（編號 06-7、07-1、08-1、18-2、18-3、18-7、22-8、23-8、18-2、18-3、18-7 等 11 處）
- (2)梁：本座碼頭調查時，面版之梁在部份區塊發現混凝土剝落及內部鋼筋腐蝕外露（編號 04-8、05-4、05-8、08-4、09-3、09-6、12-8、13-3、17-3、21-2、21-4、22-2、25-3、27-3、28-8、31-3、31-5 等 17 處）
- (3)基樁：本座碼頭基樁，調查時外觀完整，未發現劣損或變形之情形。
- (4)護坡：本座碼頭護坡，調查時未發現坡度明顯變位情形。

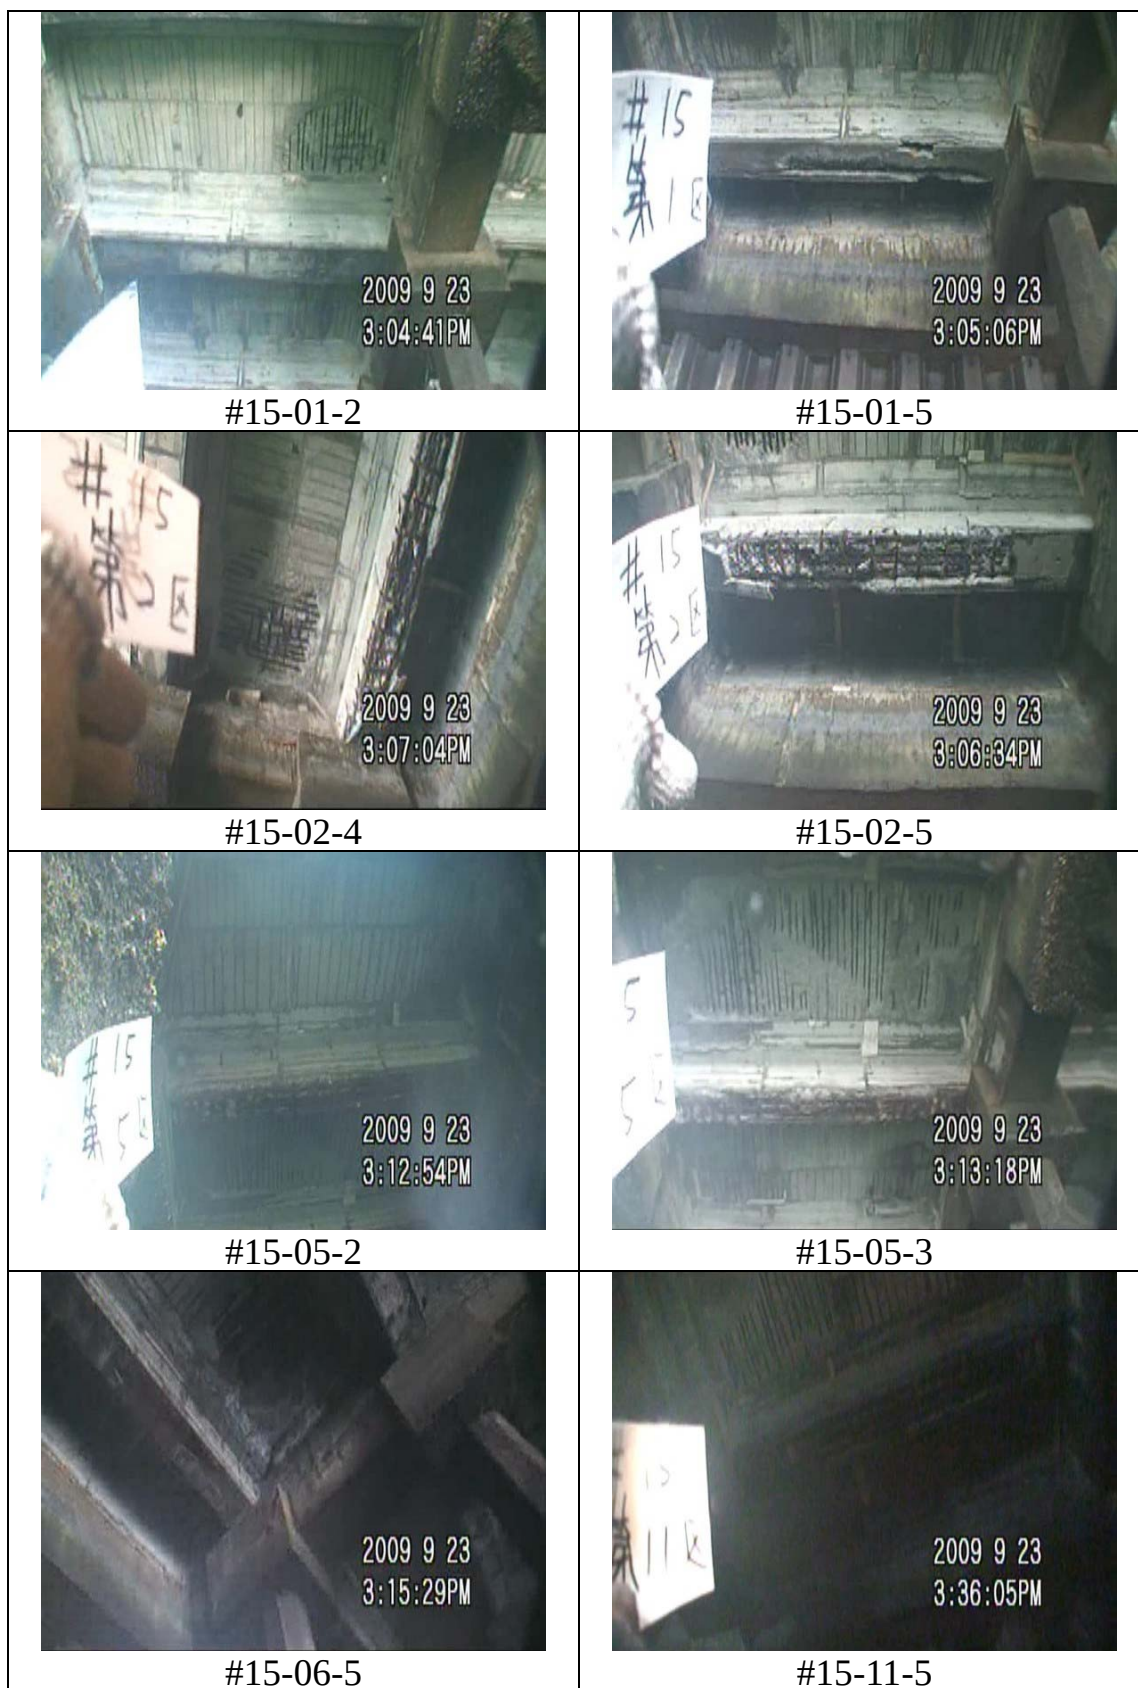
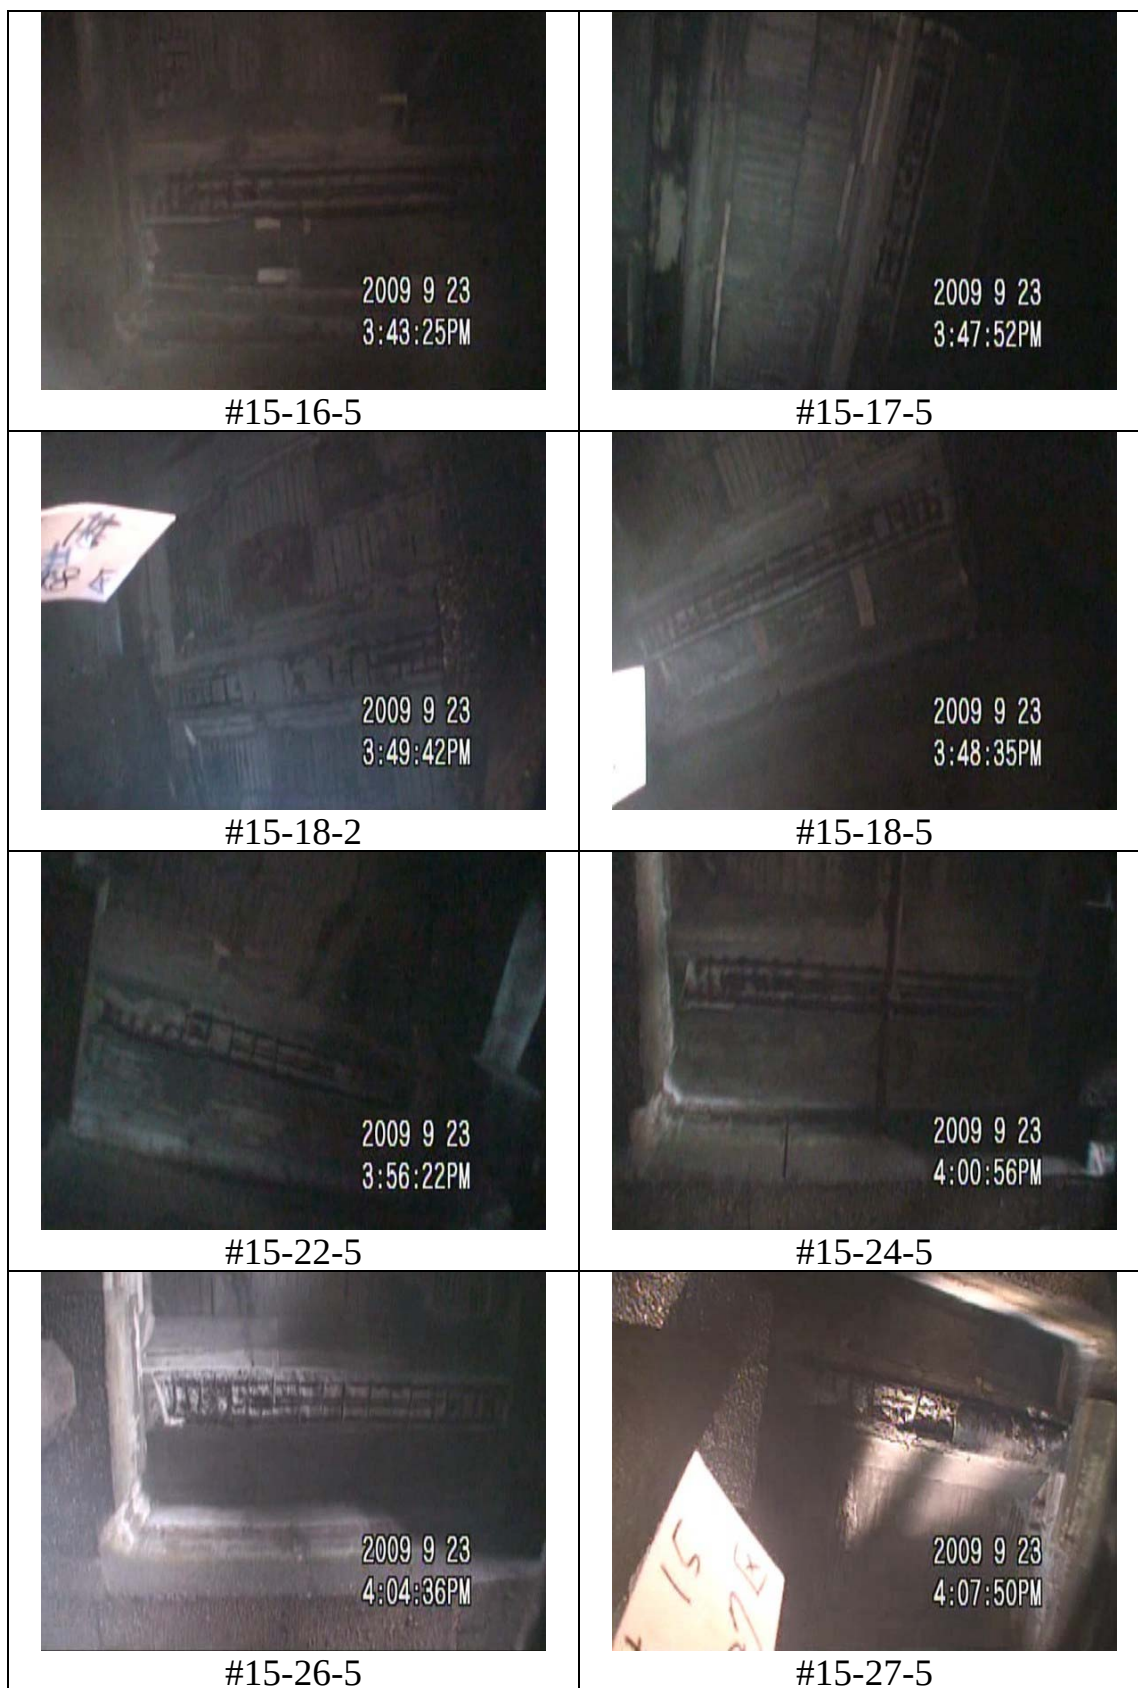
圖 31 臺中港 15 號碼頭調查照片-1

- (1)面版：本座碼頭調查時，面版底版在部份區塊發現混凝土剝落及內部鋼筋腐蝕外露（編號 01-2、06-5、11-5 等 3 處）
- (2)梁：本座碼頭調查時，面版之梁在部份區塊發現混凝土剝落及內部鋼筋腐蝕外露（編號 01-5、02-4、02-5、05-2、05-3、16-5、17-5、18-2、18-5、22-5、24-5、26-5、27-5、28-5 等 14 處）
- (3)基樁：本座碼頭基樁，調查時外觀完整，未發現劣損或變形情形
- (4)護坡：本座碼頭護坡，調查時未發現坡度明顯變位情形。

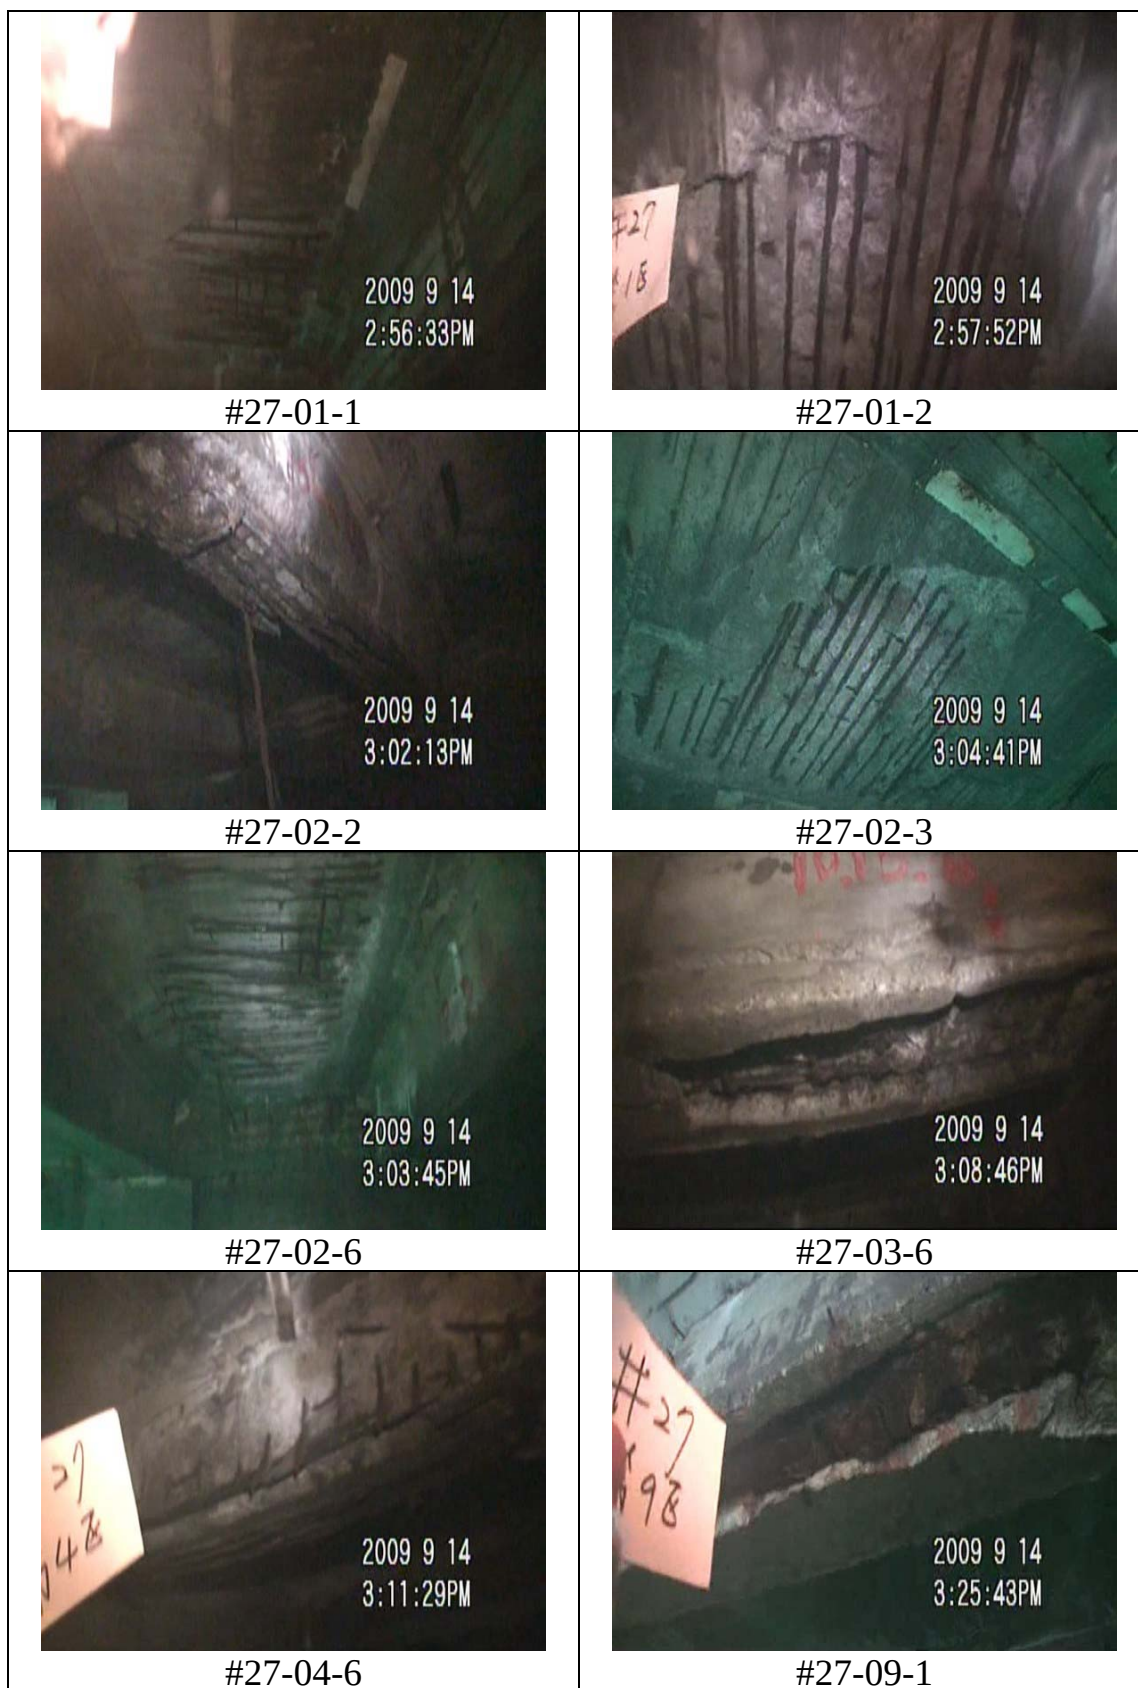
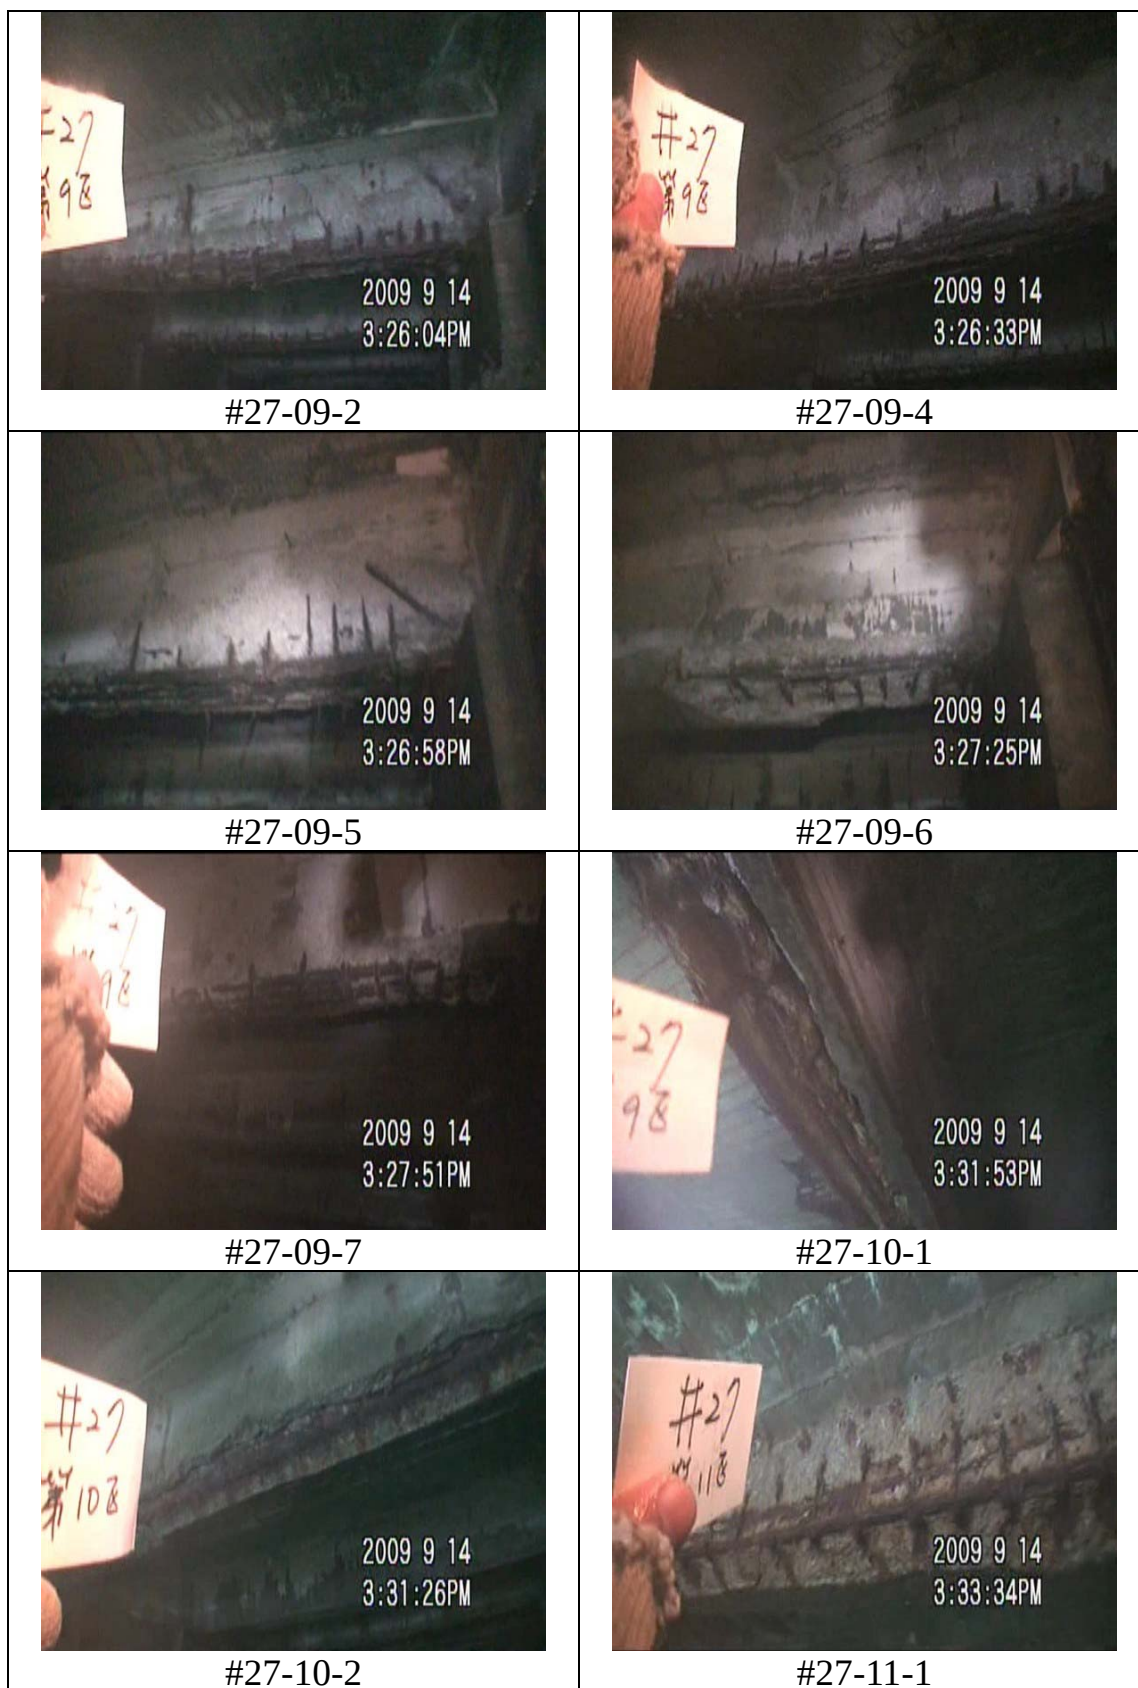
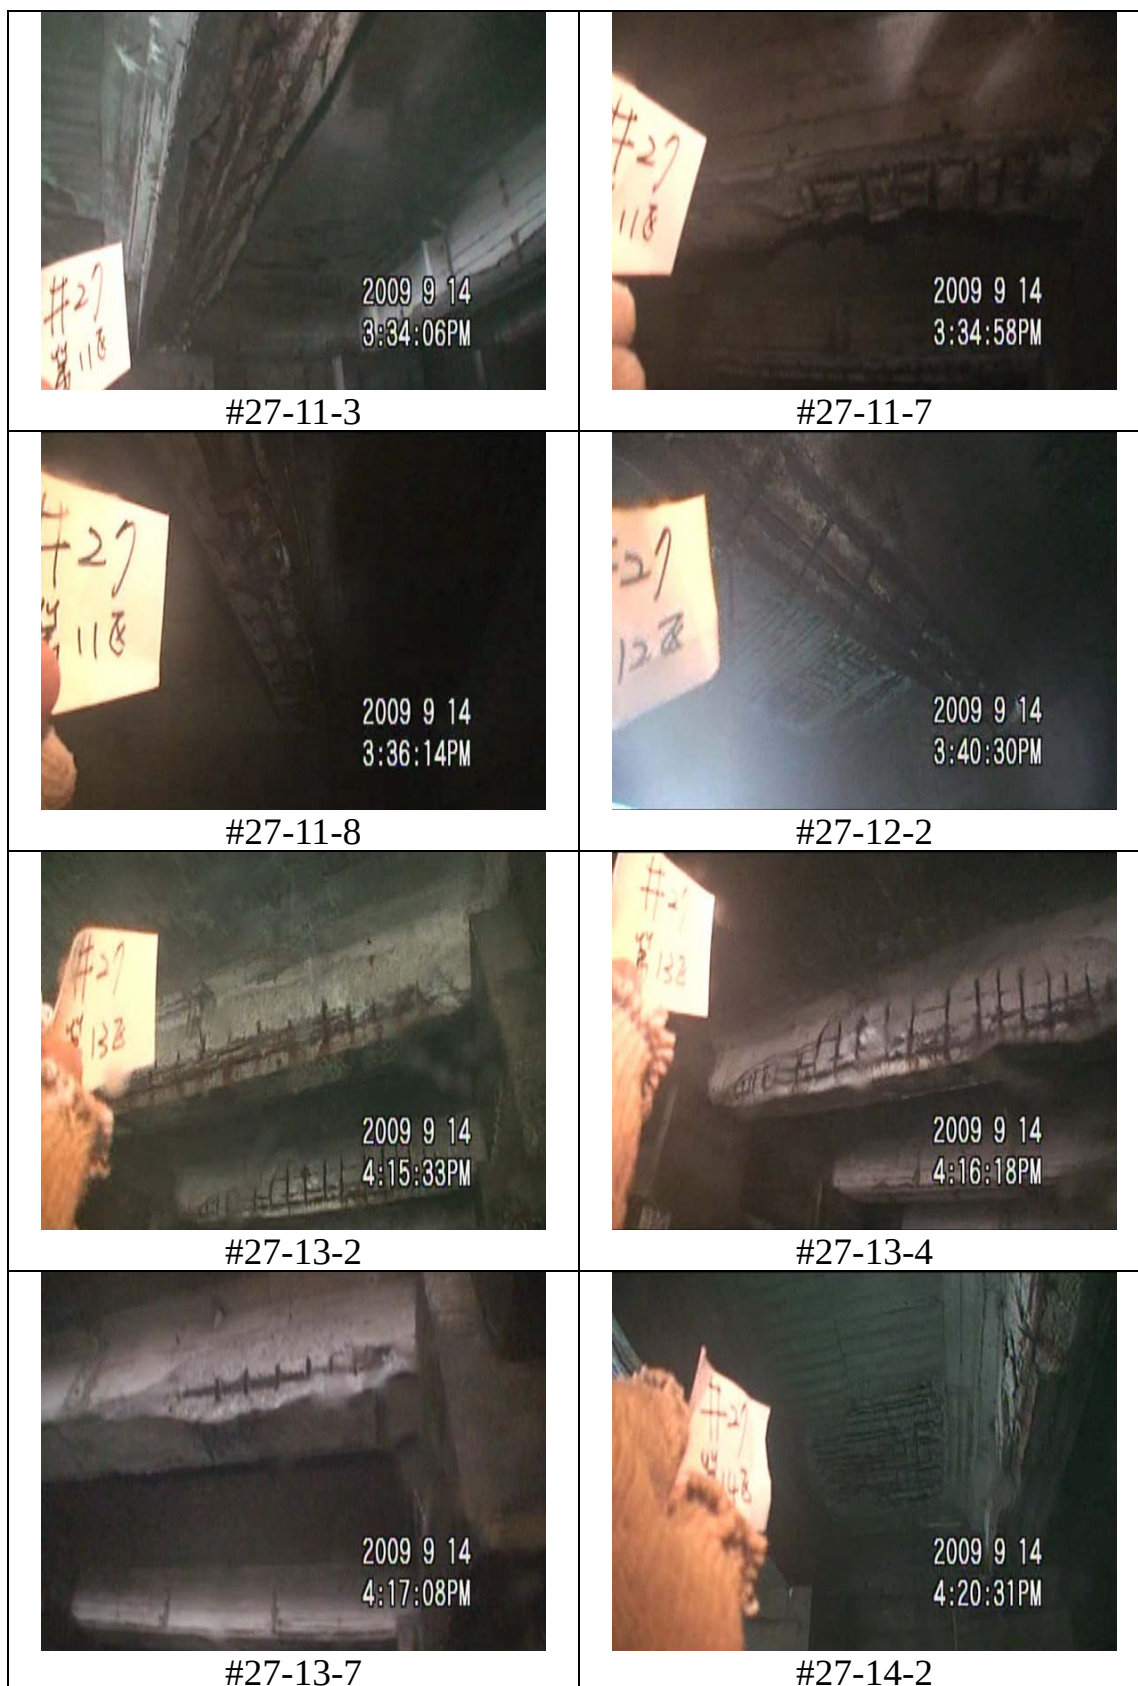
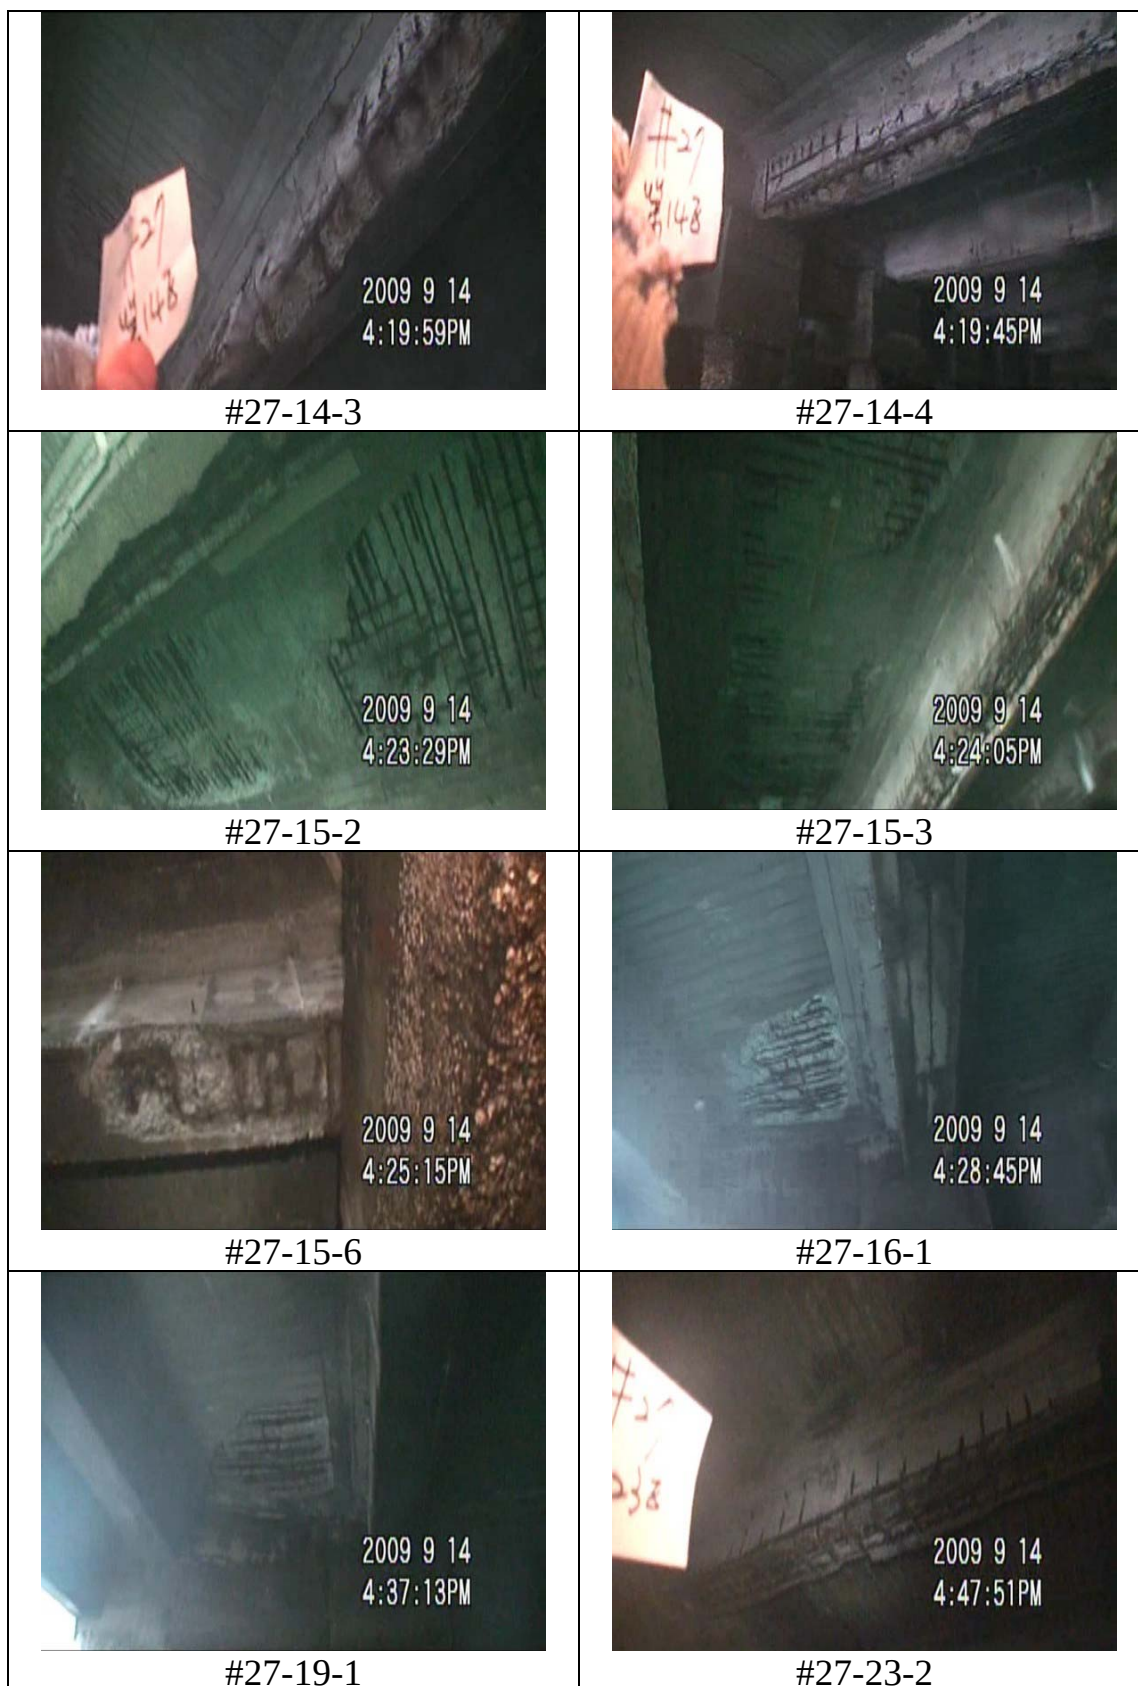
圖 37 臺中港 27 號碼頭調查照片-1

- (1)面版：本座碼頭調查時，面版底版在部份區塊發現混凝土剝落及內部鋼筋腐蝕外露（編號 01-1、01-2、02-3、02-6、14-2、15-2、15-3、16-1、19-1 等 9 處）
- (2)梁：本座碼頭調查時，面版之梁在部份區塊發現混凝土剝落及內部鋼筋腐蝕外露（編號 02-2、03-6、04-6、09-1、09-2、09-4、09-5、09-6、09-7、10-1、10-2、11-1、11-3、11-7、11-8、12-2、13-2、13-4、13-7、14-3、14-4、15-6、23-2、33-4、36-4、38-5 共 26 處）。
- (3)基樁：本座碼頭基樁，調查時外觀完整，未發現劣損或變形情形。
- (4)護坡：本座碼頭護坡，調查時未發現坡度明顯變位情形
