# 棧橋式碼頭面版腐蝕劣損與 維護之研究(1/2)

**TITLE:** Corrosion Deterioration and Maintenance on Deck Trestle Type Wharves (1/2)

In this year, 30 wharves were surveyed between Taichung and Suao Harbors. According to the survey results shown, some wharves were found to have their slabs and girders to be seriously corroded and their cover layer peeled off and detached.

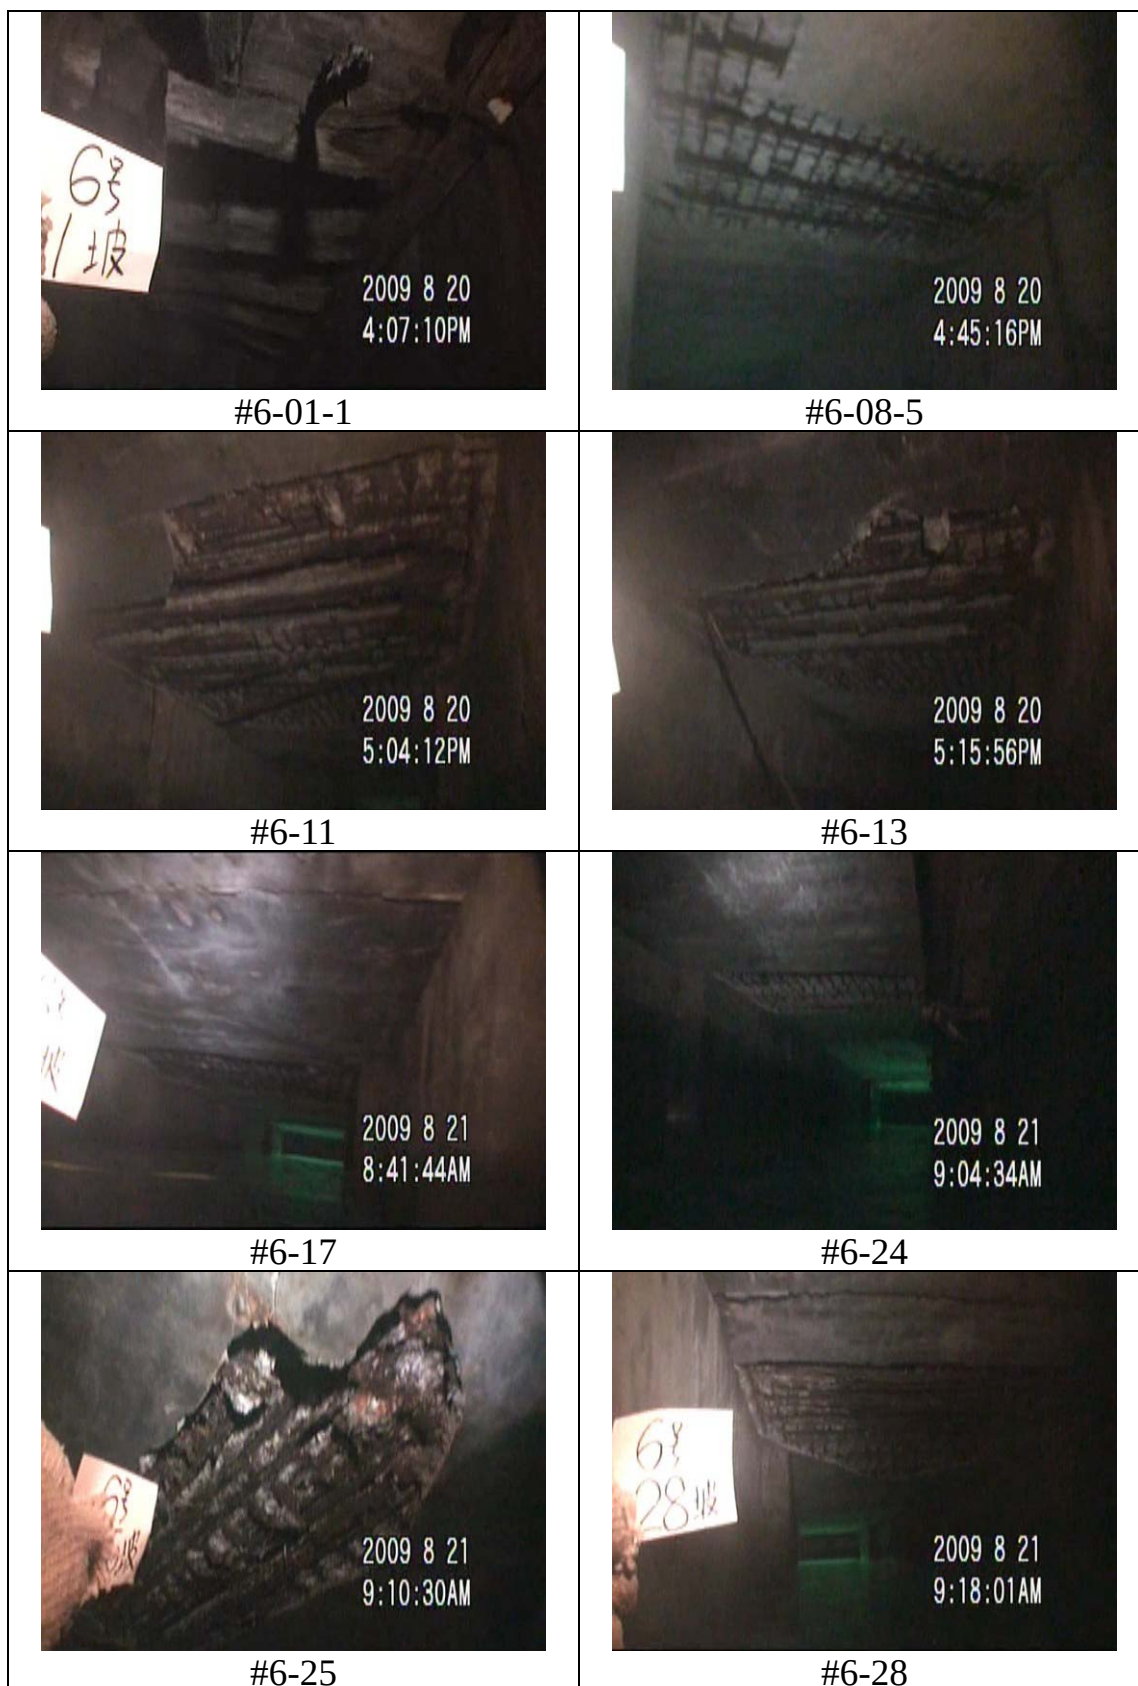
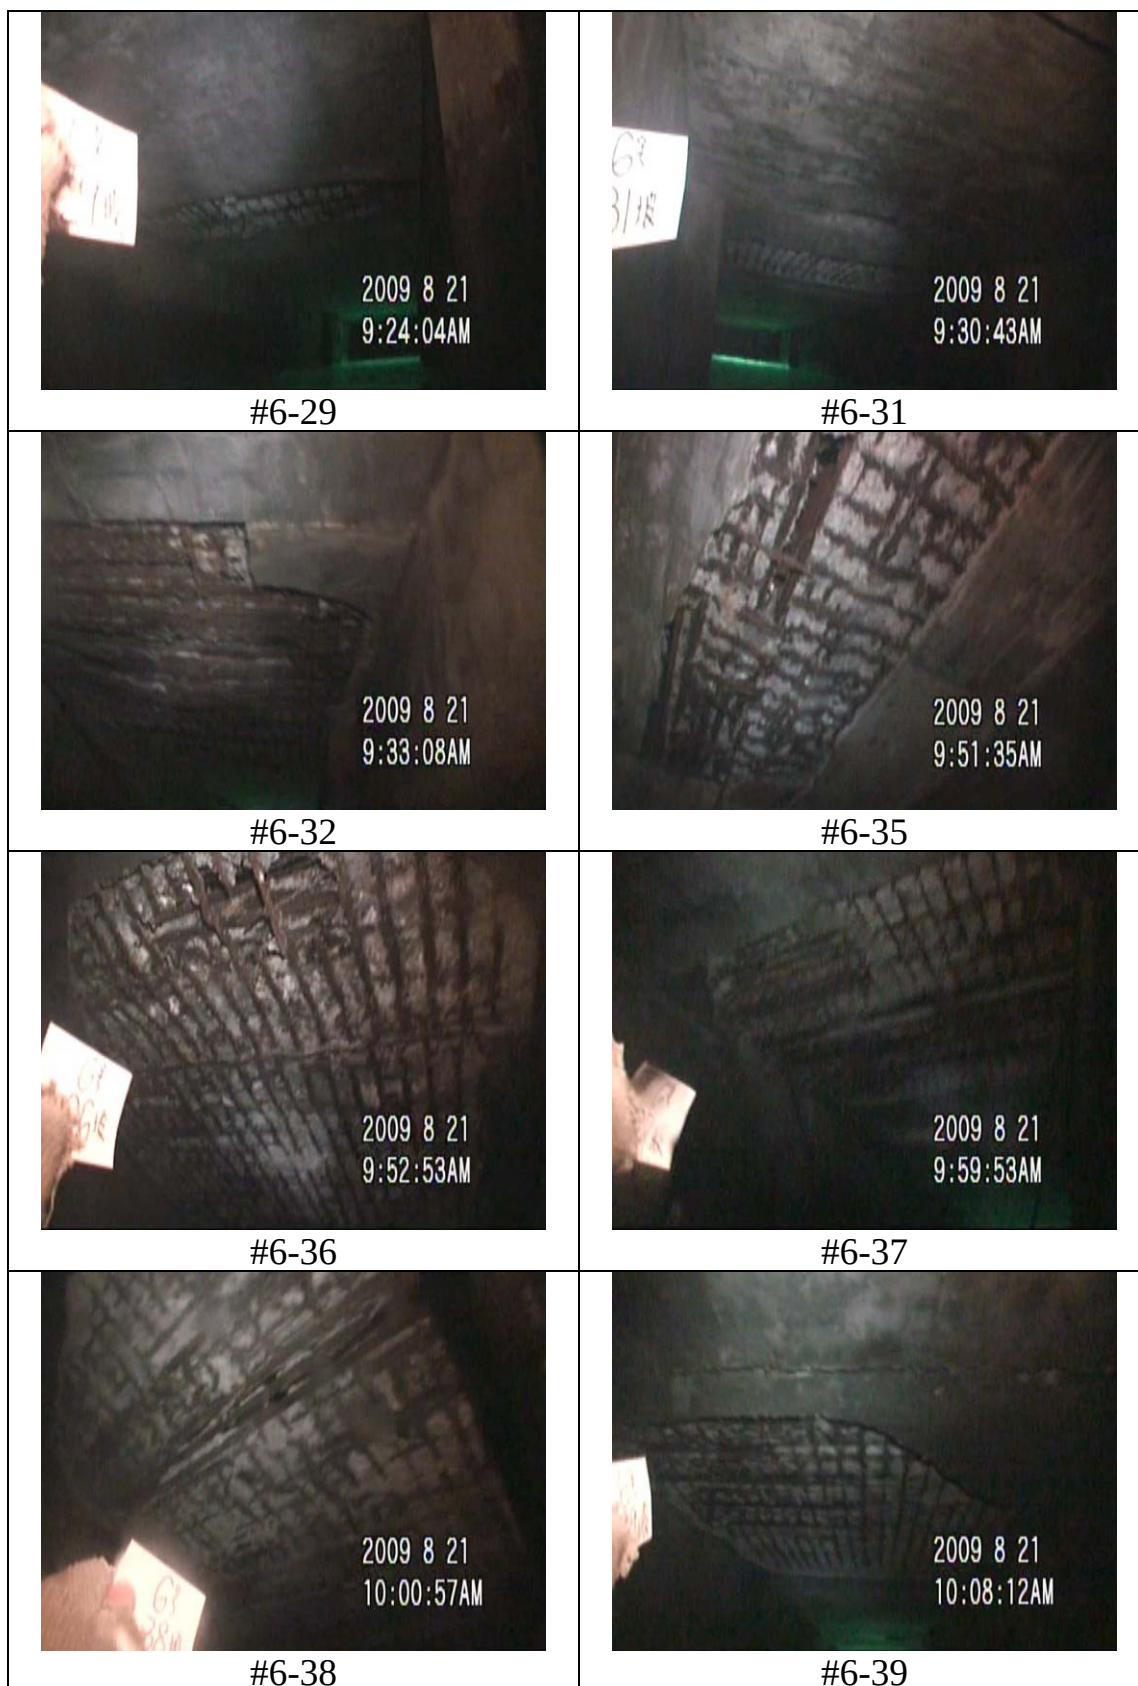
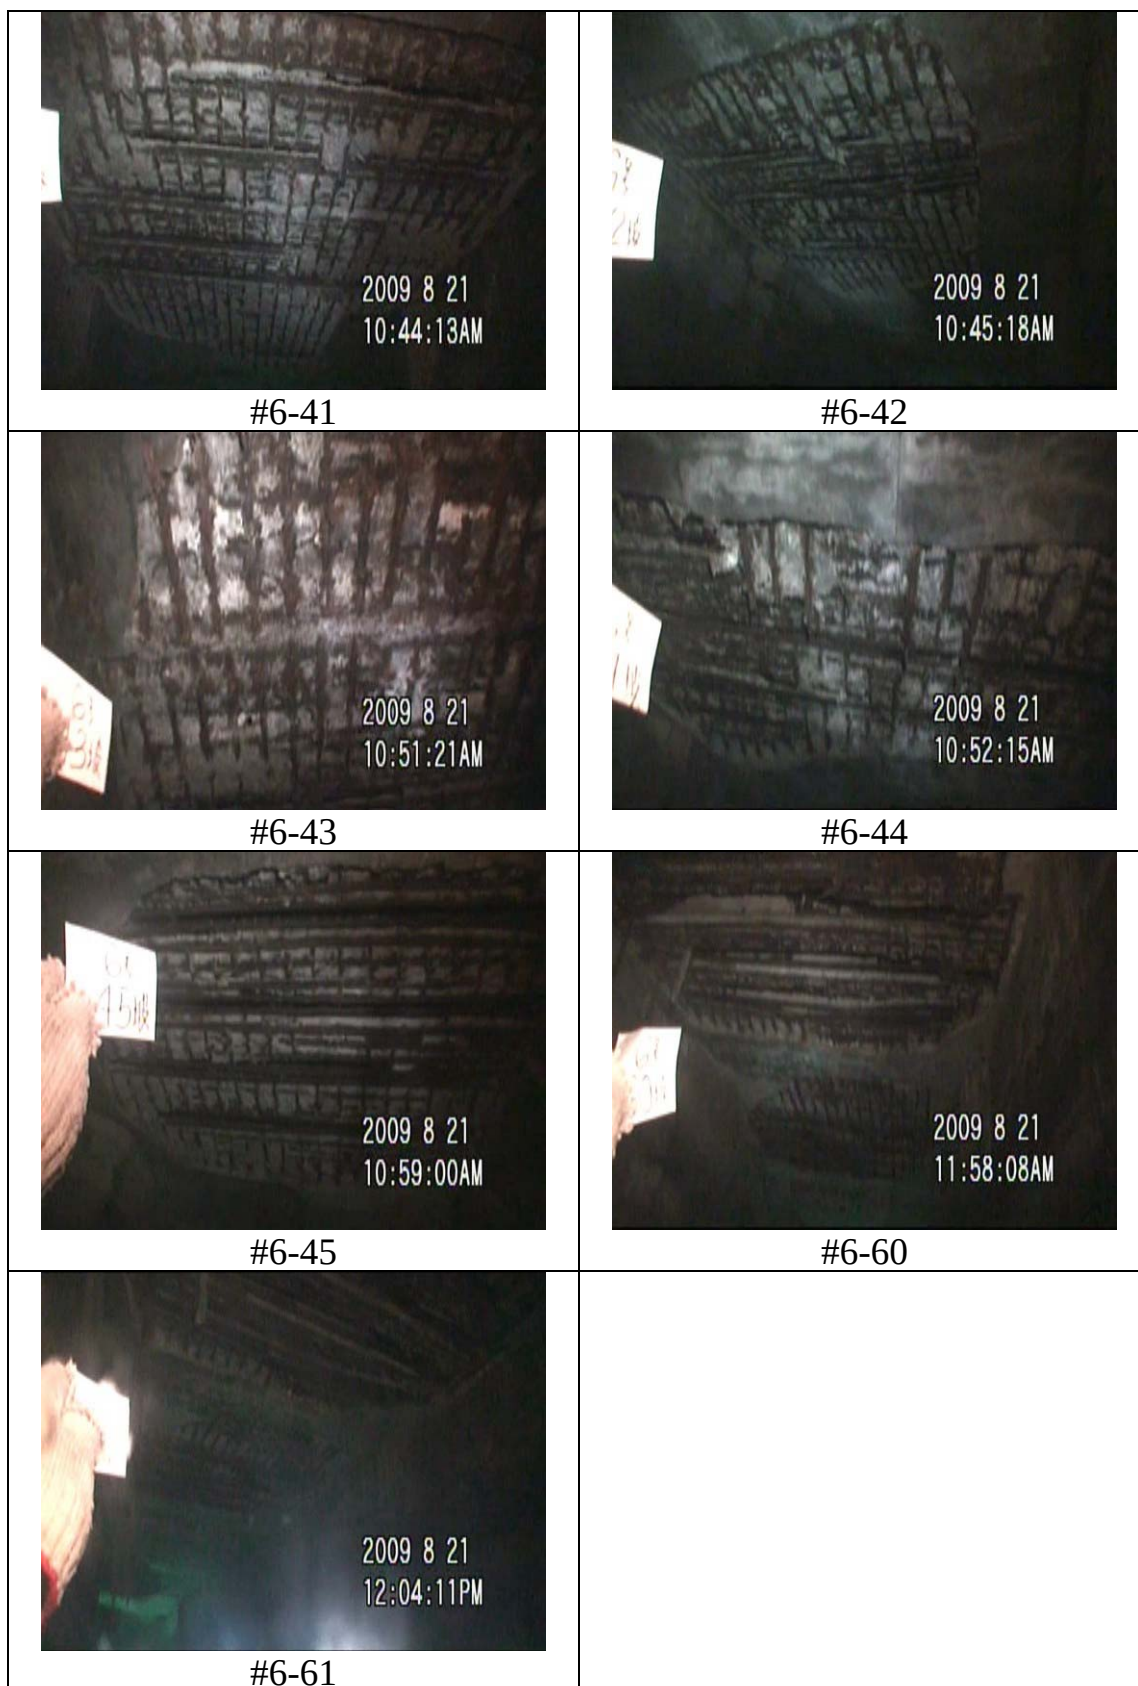
圖 55 蘇澳港 6 號碼頭調查結果照片-1

- (1)面版：本座碼頭調查時，面版底版部份區塊發現混凝土剝落及內部鋼筋腐蝕外露（編號 01-1、08-5、11-5、13-5、17-5、24-5、25-5、28-5、29-4、31-2、32-5、35-5、36-5、38-5、39-2、41-5、42-4、43-2、44-5、45-4、60-2、61-5 等 23 處）。
- (2)梁：本座碼頭調查時，面版之梁未發現明顯劣損情形
- (3)基樁：本座碼頭基樁調查時外觀完整，未發現明顯劣損或變形情形。
- (4)護坡：本座碼頭護坡調查時，未發現坡度明顯變位情形。

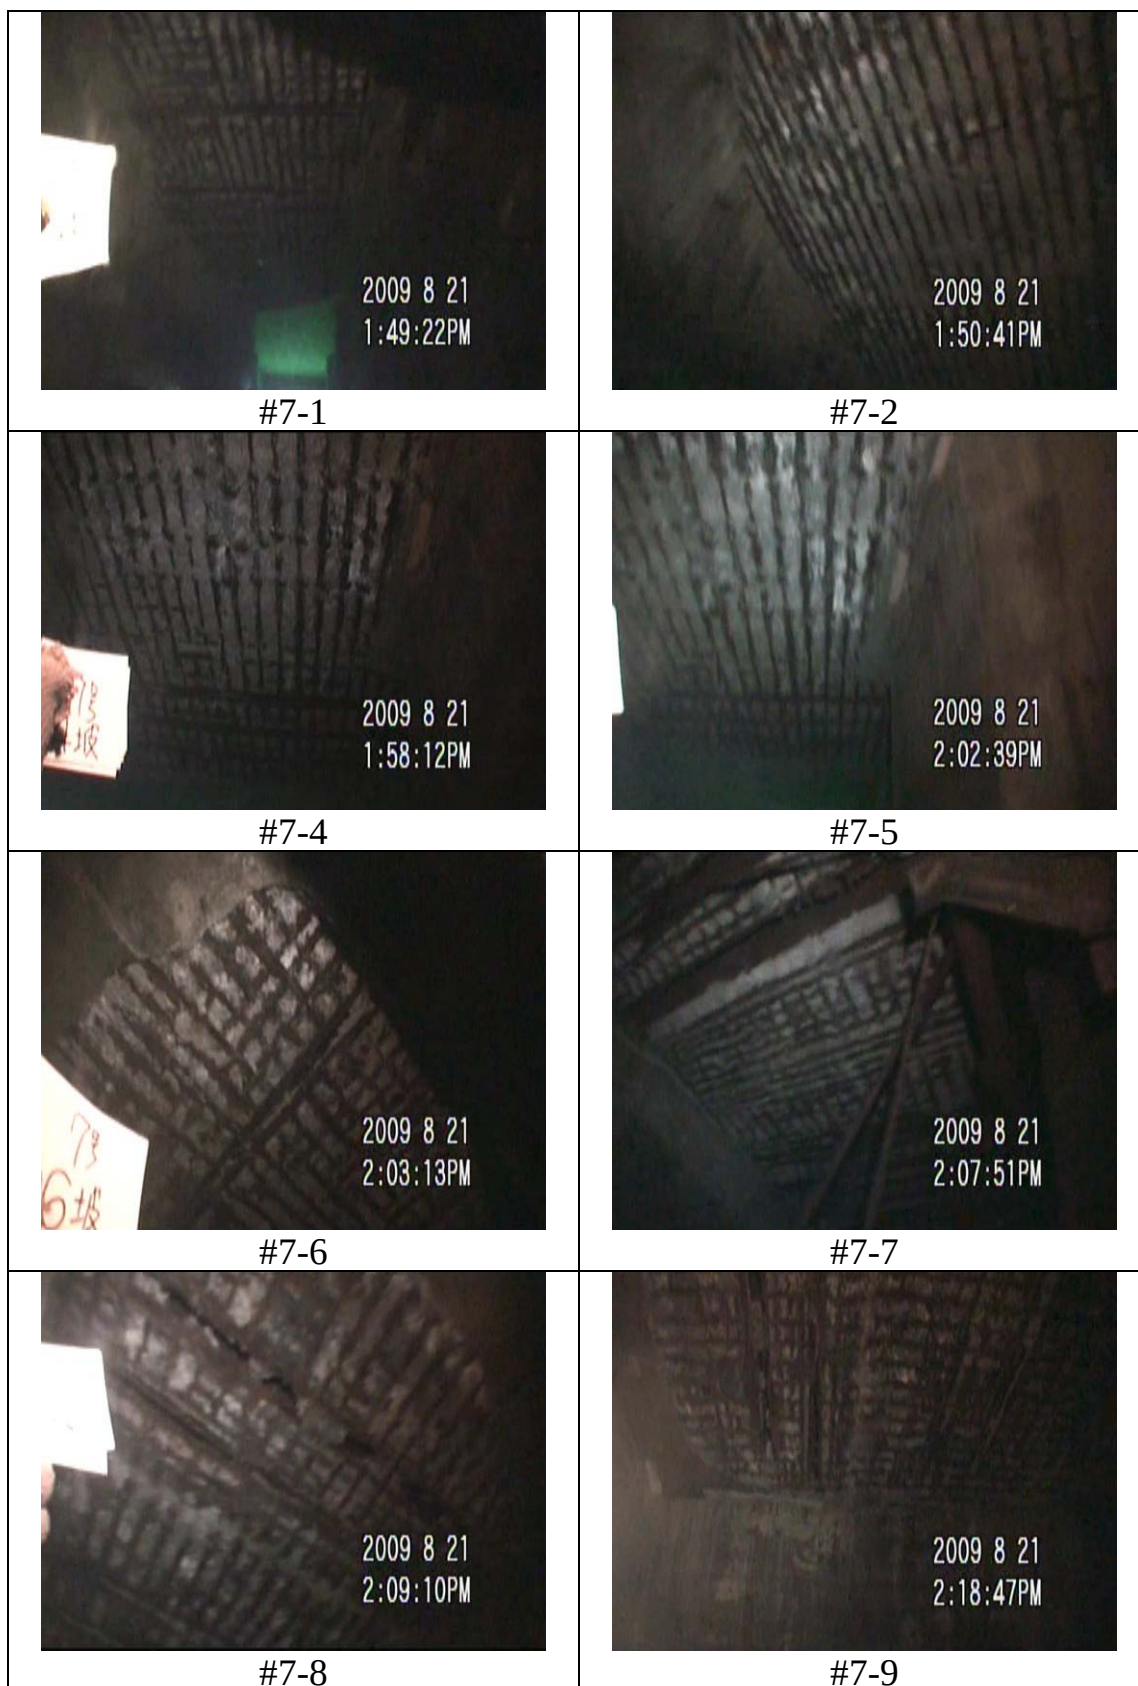
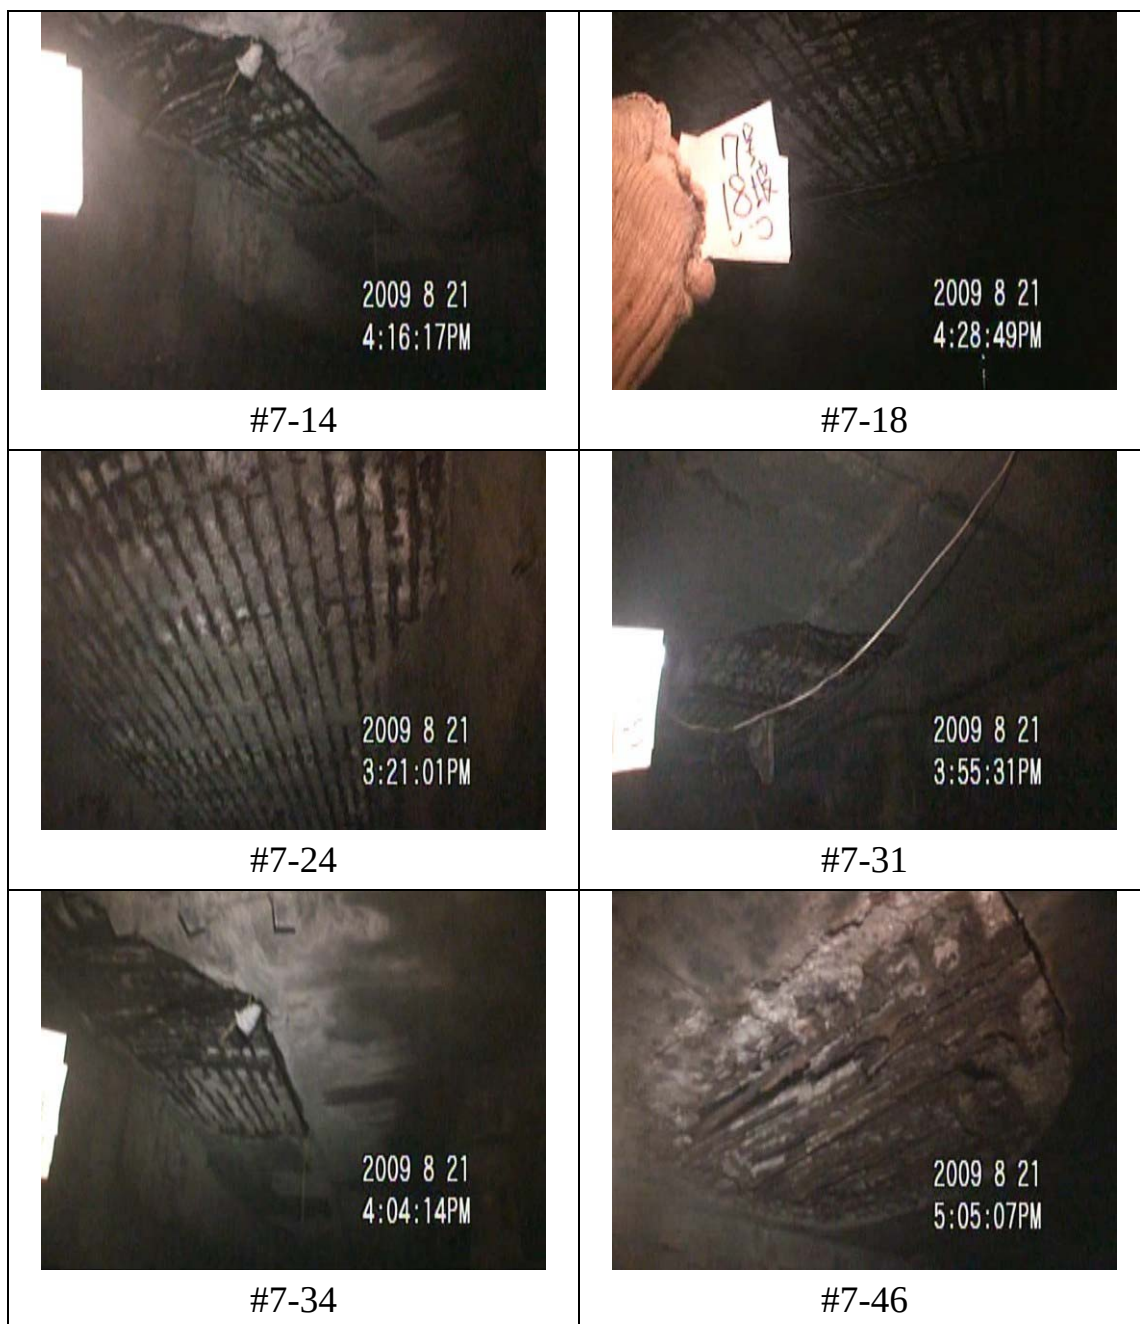
圖 57 蘇澳港 7 號碼頭調查結果照片-1

- (1)面版：本座碼頭調查時，面版底版部份區塊發現混凝土剝落及內部鋼筋腐蝕外露（編號 01-5、02-2、04-5、05-5、06-2、07-3、08-5、09-5、14-4、18-2、24-5、31-5、34-5、46-5、等 14 處）。
- (2)梁：本座碼頭調查時，面版之梁未發現明顯劣損情形。
- (3)基樁：本座碼頭基樁調查時外觀完整，未發現明顯劣損或變形情形。
- (4)護坡：本座碼頭護坡調查時，未發現坡度明顯變位情形。

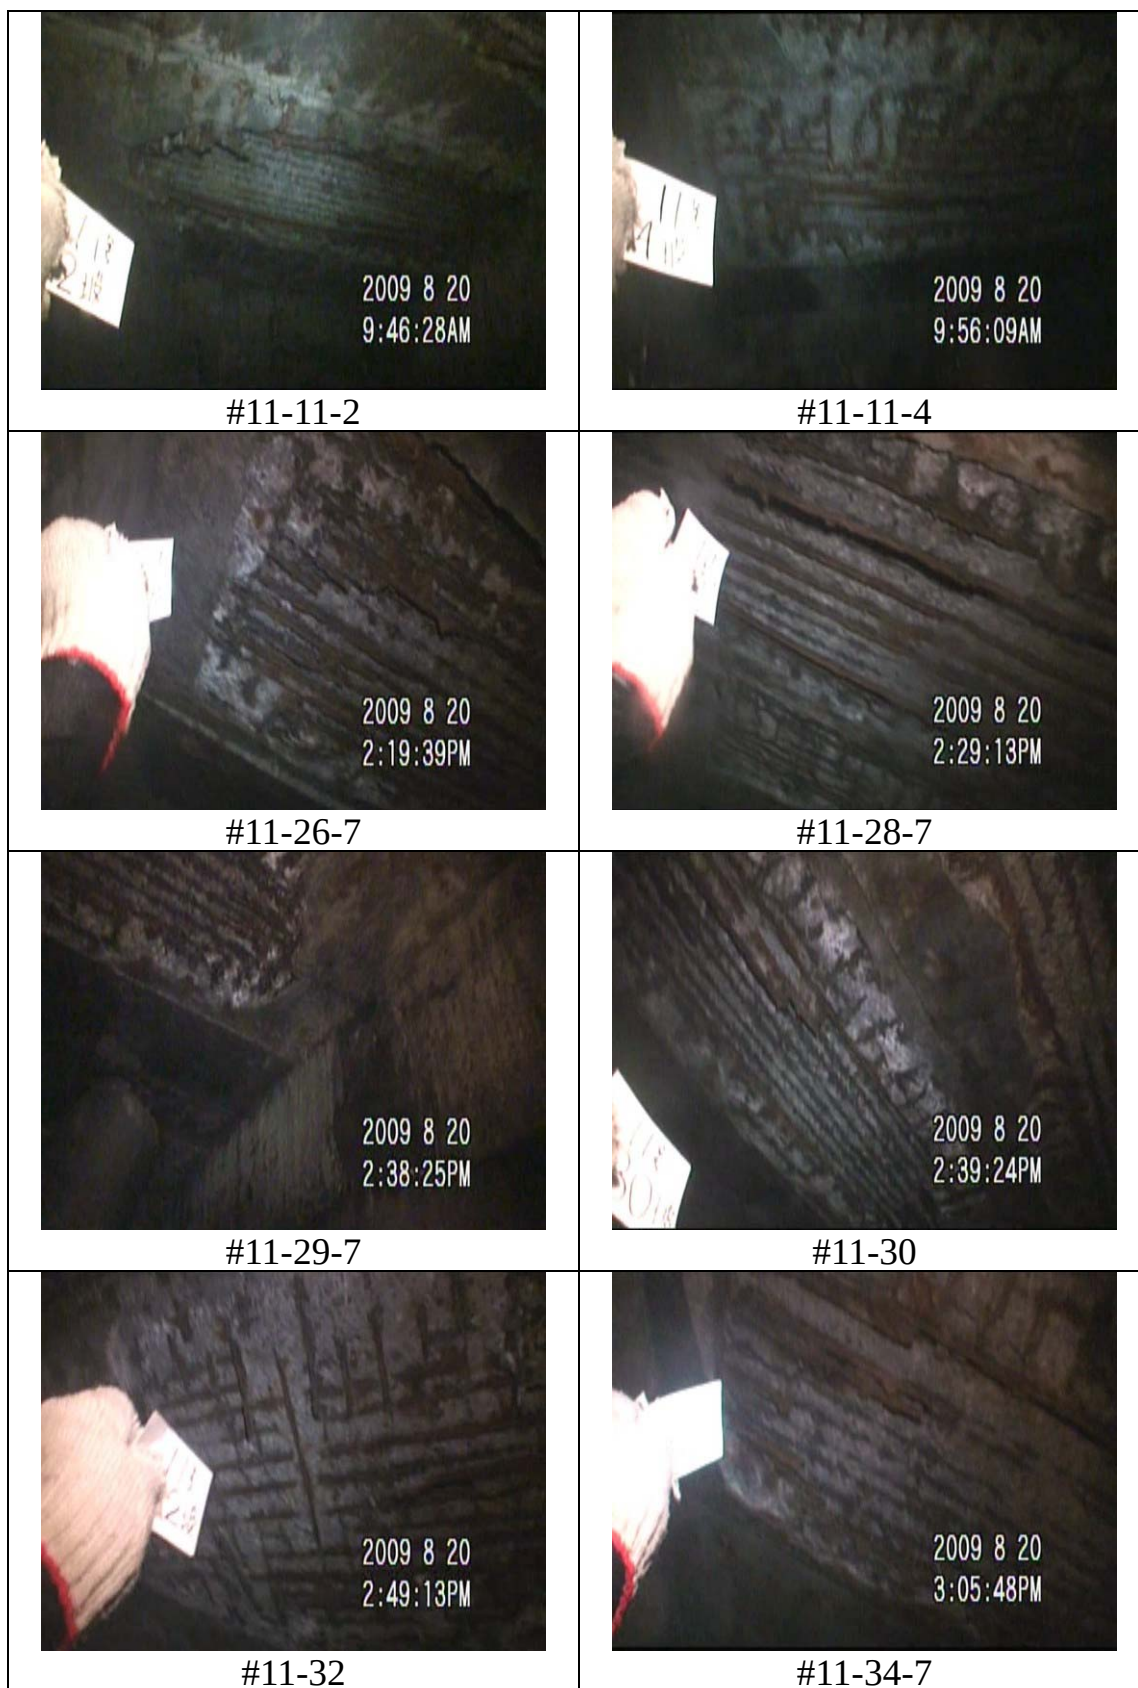
圖 62 蘇澳港 11 號碼頭調查結果照片-1

- (1)面版：本座碼頭調查時，面版底版部份區塊發現混凝土剝落及內部鋼筋腐蝕外露（編號 11-2、11-4、26-7、28-7、29-7、30-3、32-5、34-7、36-2、36-4 等 10 處）。
- (2)梁：本座碼頭調查時，面版之梁未發現明顯劣損情形
- (3)基樁：調查時基樁外觀完整，未發現明顯劣損或變形情形
- (4)護坡：本座碼頭護坡調查時，未發現坡度明顯變位情形。

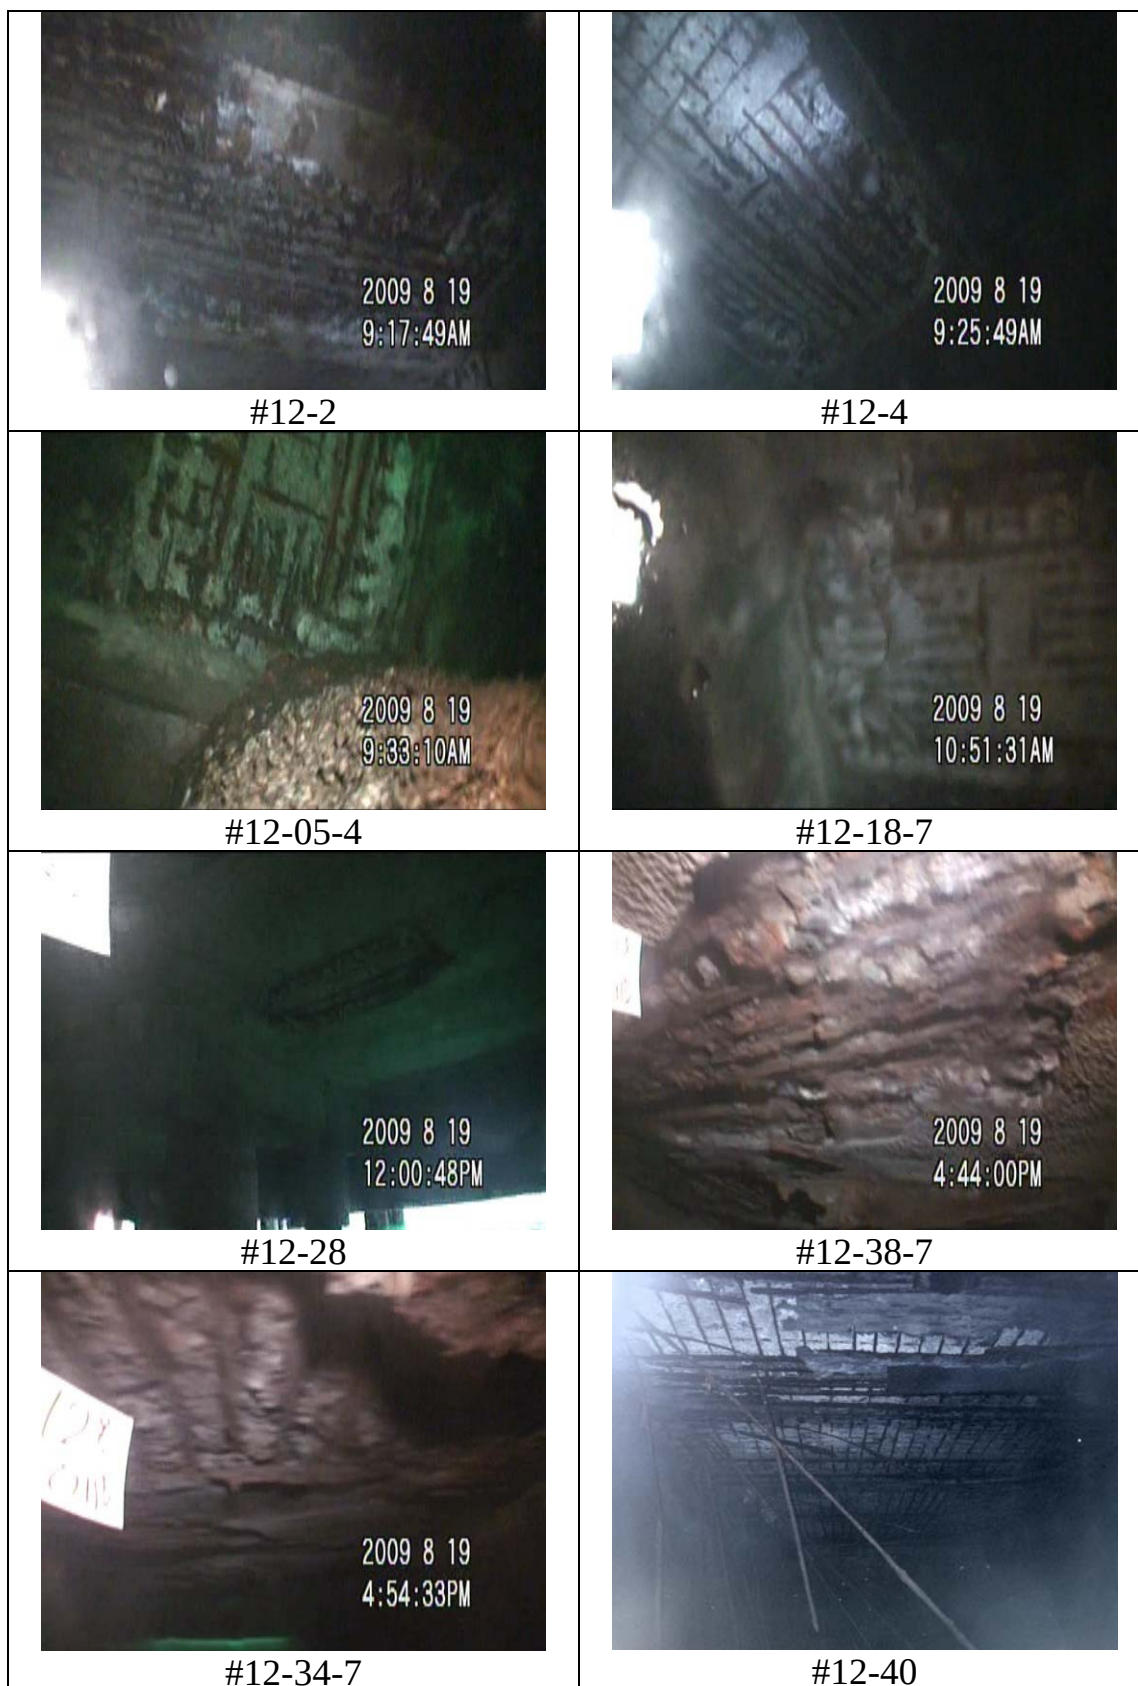
圖 64 蘇澳港 12 號碼頭調查結果照片

- (1)面版：本座碼頭調查時，面版底版部份區塊發現混凝土剝落及內部鋼筋腐蝕外露（編號 02-5、04-2、05-4、18-7、28-2、38-7、34-5、40-5 等 8 處）。
- (2)梁：本座碼頭調查時，面版之梁未發現明顯劣損情形
- (3)基樁：本座碼頭基樁調查時外觀完整，未發現明顯劣損或變形情形。
- (4)護坡：本座碼頭護坡調查時，未發現坡度明顯變位情形。
