# 全球衛星定位與自動化監測系統 在坡地防災之應用(3/4)

交通部運輸研究所

中華民國 99 年 5 月

| <b>TITLE:</b> Application of Slope Land Calamity Mitigation by Using GPS Measurement and the Automated Monitoring System (3/4) | | | |

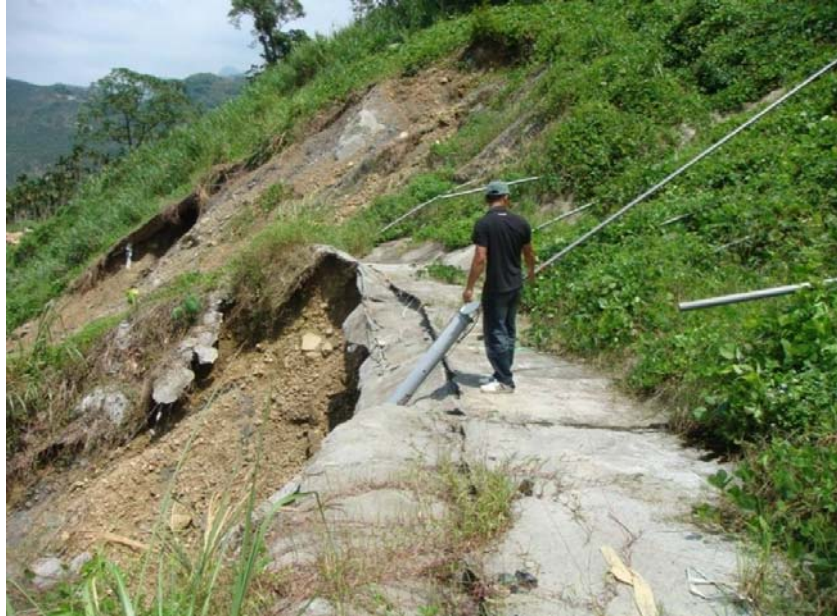
圖 3-14 GPS8 基座崩塌

GPS8 天線基座已掏空崩塌，天線損毀，目前是由鋼纜拖住自立桿，由於當地已無穩固地點可供架設，且天線已經斷裂，本站擬不予復原。

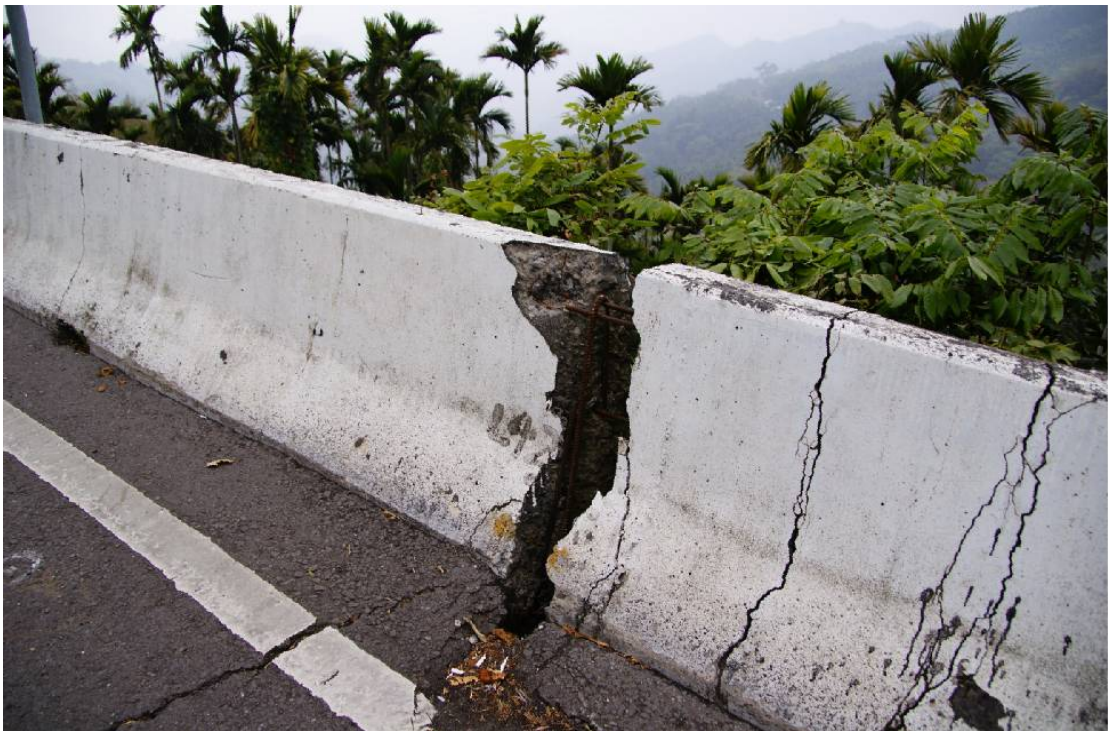
圖 5-17 台 18 第二彎護欄及路面龜裂現況照片

台 18 第二彎處已出現護欄及路面龜裂等邊坡側滑現象（圖 5-17）。

為取得第二彎邊坡實際側滑數據，本計畫於第二彎新增三處靜態測量點位，編號分別為 S2-1、S2-2、S2-3，其中 S2-1 與現地傾斜計量測點位共點，未來如能取得傾斜計量測資訊則可配合不同來源之量測數據進行分析。
