# 港灣地區碼頭腐蝕資料及設施 結構資料更新建置(1/2)

交通部運輸研究所

中華民國 99 年 5 月

| 關鍵詞：腐蝕調查、地理資訊系統、鋼板樁 | | | |

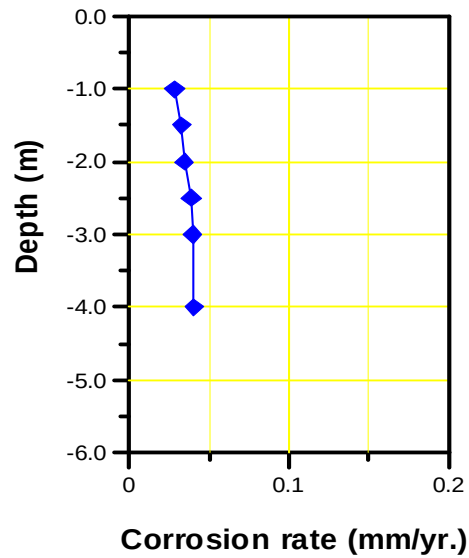
圖 2.11 馬公港 6 號碼頭鋼管樁之平均腐蝕速率與水深之關係

潮汐帶部位之鋼管樁以混凝土包覆保護，外觀無孔蝕或破洞等嚴重之腐蝕，潮汐帶及海中帶之鋼管樁表面附著許多如牡蠣、藤壺等大型海生物。

| 水深(m) | -1.5 | -2.0 | -3.0 | -4.0 | -5.0 | -7.0 |
| 腐蝕速率 (mm/yr.) | 0.05 | 0.05 | 0.05 | 0.05 | 0.05 | 0.04 |

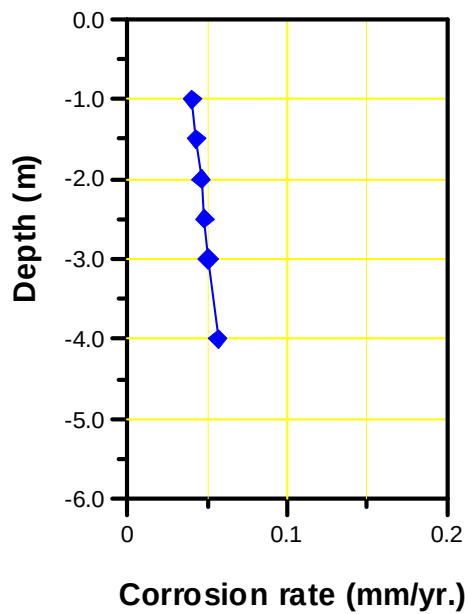
圖 2.15 馬公港 7 號碼頭鋼管樁之平均腐蝕速率與水深之關係

潮汐帶部位之鋼管樁以混凝土包覆保護，外觀無孔蝕或破洞等嚴重之腐蝕，潮汐帶及海中帶之鋼管樁表面附著許多如牡蠣、藤壺等大型海生物。

| 水深(m) | -1.5 | -2.0 | -2.5 | 3.0 | -3.5 | -4.0 |
| 腐蝕速率<br>(mm/yr.) | 0.05 | 0.05 | 0.05 | 0.05 | 0.05 | 0.04 |

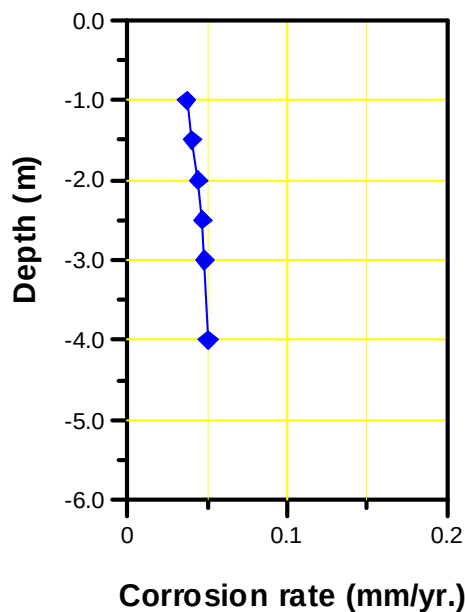
圖 2.18 馬公港 8 號碼頭鋼管樁之平均腐蝕速率與水深之關係

潮汐帶部位之鋼管樁以混凝土包覆保護，外觀無孔蝕或破洞等嚴重之腐蝕，潮汐帶及海中帶之鋼管樁表面附著許多如牡蠣、藤壺等大型海生物。

| 水深(m) | -1.5 | -2.0 | -3.0 | -4.0 | -5.0 | -7.0 |
| 腐蝕速率<br>(mm/yr.) | 0.04 | 0.04 | 0.04 | 0.05 | 0.05 | 0.05 |

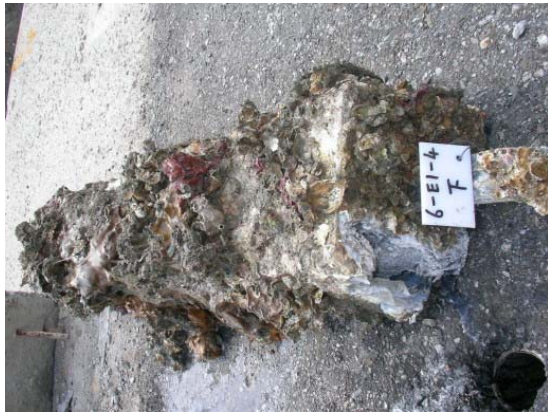
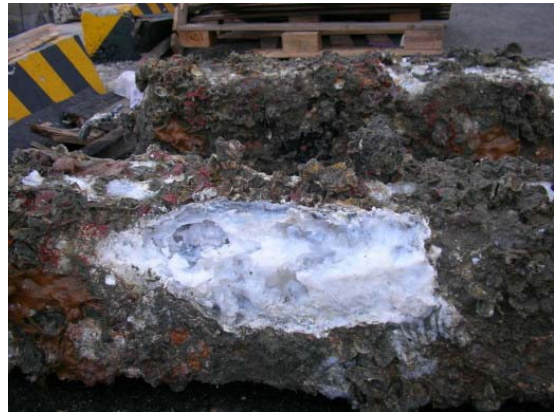
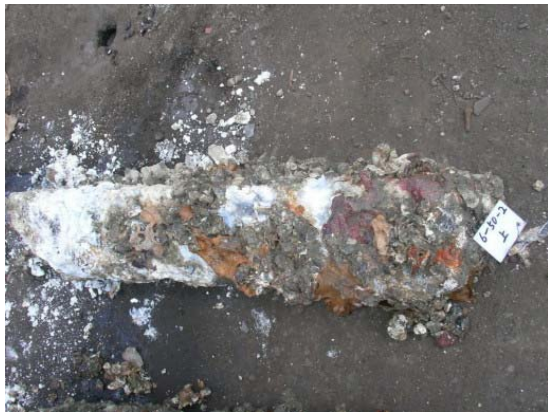
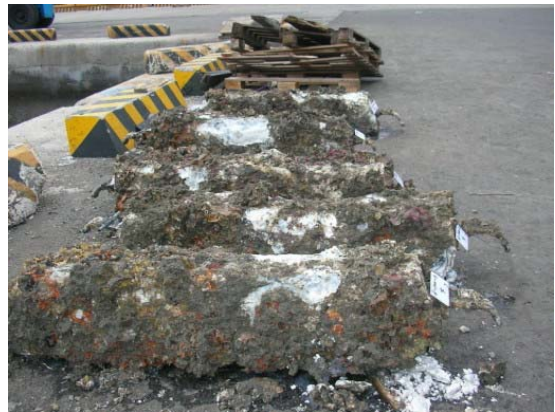
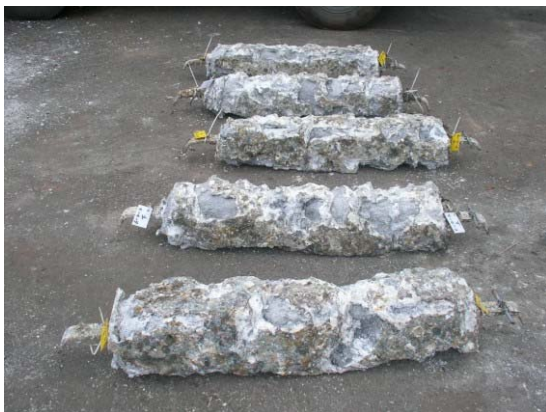
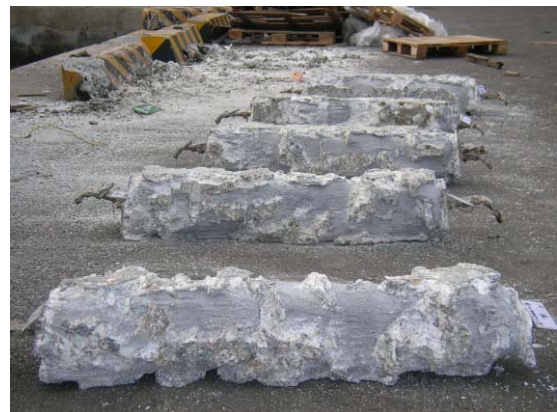
圖 2.23 馬公港 6 號碼頭海生物清除前後之情形

表 2-17 為陽極塊尺寸及重量量測結果，除去附著海生物後剩餘淨重為 65.9 ~ 86.1 kg 間，消耗重量約 26.9 ~ 47.1 kg 左右，以民國 84 年安裝至今估計，消耗率約為 2.2~3.9 kg/yr。陽極塊周長在 64~80 cm 間。陽極塊剩餘重量以目前消耗速率及假設陽極材料未完全消耗前未受外力衝擊脫落，推估應可使用至二十年之設計年限。

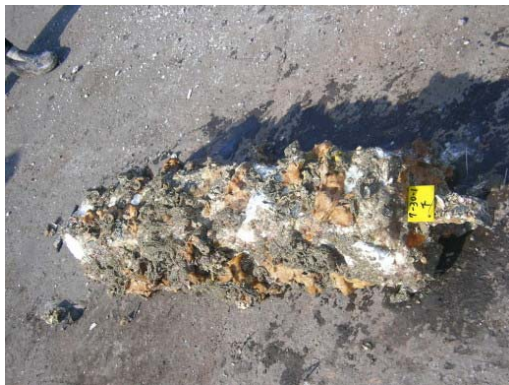
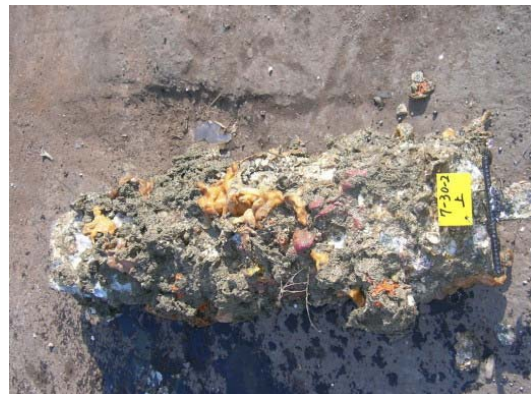
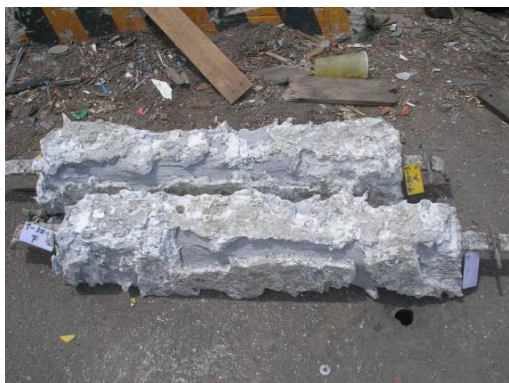
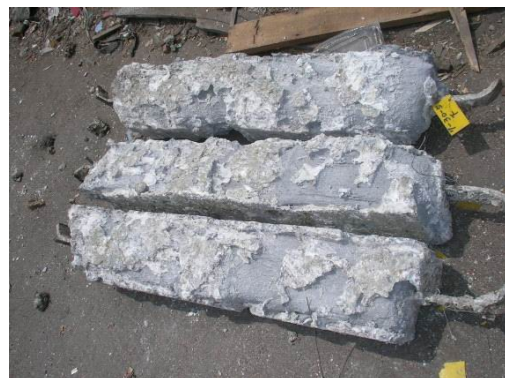
圖 2.24 馬公港 7 號碼頭海生物清除前後之情形

本座碼頭切割之 5 支陽極塊，其表面附著豐富之藤壺、牡蠣等大型硬殼類海生物及數量甚多之管蟲類、海蟲、海鞘等。表除去附著海生物後，表面出現一層厚重之白色氫氧化鋁（ $\text{Al}(\text{OH})_3$ ）等反應產物，由於馬公港內不易受到港域外之巨大波浪直接侵襲，故陽極塊表面反應產物並無明顯脫落情形，除去附著海生物後剩餘斷面呈不規則形狀，圖 2.24 為陽極塊現場切割後置於陸上進行海生物清除前後之情形。

表 2-18 為馬公港 7 號碼頭陽極塊尺寸及重量量測結果陽極塊周長約介於 69~78cm 間。剩餘重量為 81.9~86.9 kg 之間，消耗量達 26.1~31.1kg。以民國 84 年安裝至今估計，消耗率分別為 2.2~3.9 kg/yr.間。陽極塊推估應可使用至二十年之設計年限。

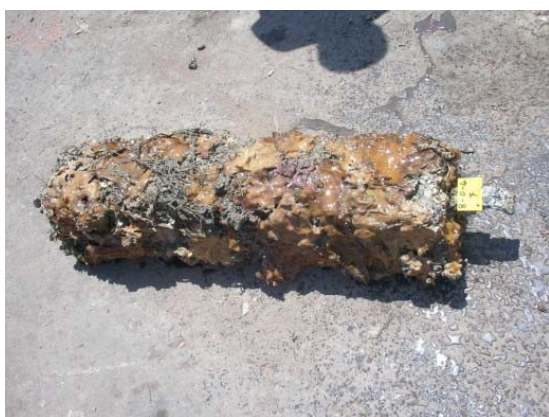
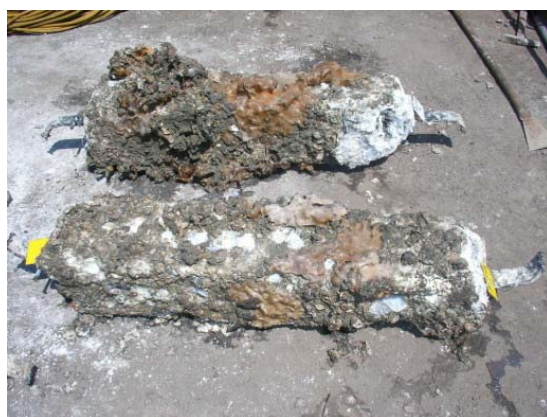
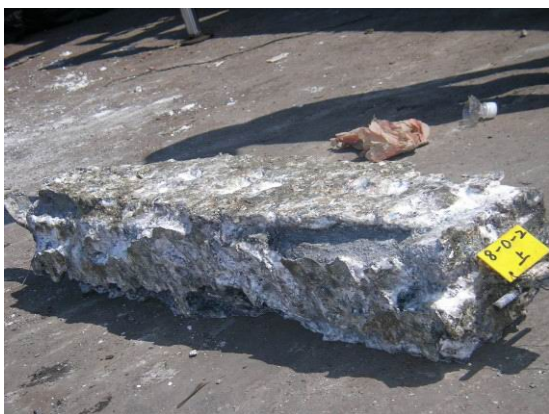
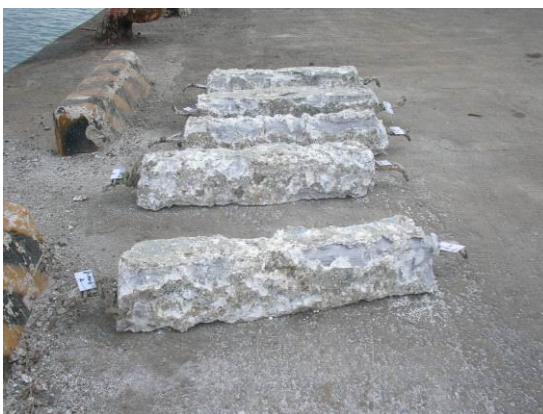
圖 2.25 馬公港 8 號碼頭海生物清除前後之情形

本座碼頭切割之 5 支陽極塊，其表面附著豐富之藤壺、牡蠣等大型硬殼類海生物及數量甚多之管蟲類、海蟲、海鞘等。表除去附著海生物後，表面出現一層厚重之白色氫氧化鋁 ( $\text{Al}(\text{OH})_3$ ) 等反應產物，由於馬公港內不易受到港域外之巨大波浪直接侵襲，故陽極塊表面反應產物並無明顯脫落情形，陽極塊表除去附著海生物後剩餘斷面呈不規則形狀，消耗較大部份處出現有凹陷之現象。圖 2.25 為本座碼頭之陽極塊現場切割後置於陸上進行海生物清除前後之情形。

表 2-19 為陽極塊尺寸及重量量測結果，剩餘重量約在 68.0 ~ 111.1 kg 間，消耗量約 1.9 ~ 45.0 kg 左右，以民國 84 年安裝至今估計，消耗速率約為 0.2 ~ 3.7kg/yr。陽極塊周長在 58~83 cm 之間。陽極塊剩餘重量以目前消耗速率及假設陽極材料未完全消耗前未受外力衝擊脫落，推估應可使用至二十年之設計年限。
