MOTC-IOT-97-H1DA003-2

# 港灣地區碼頭鋼板樁腐蝕資料建檔 及查詢展示模組之建置(2/2)

交通部運輸研究所  
中華民國 98 年 4 月

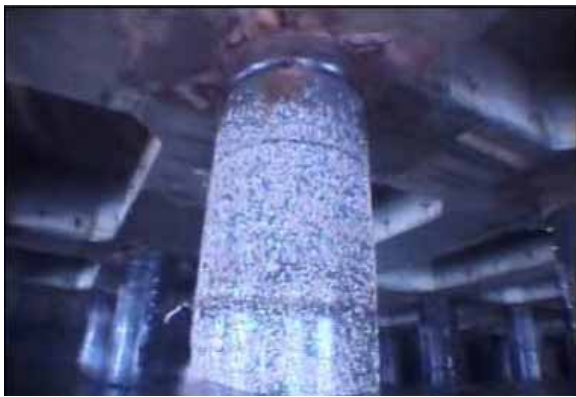
圖 2.15 海水面上鋼管樁表面

本座碼頭鋼管樁（包含預打區）並無發現有孔蝕或破洞等嚴重之腐蝕，海水面上鋼管樁表面附著少數如籐壺等海生物，水深 -3.0 m 則附著海草及其它多種物種之海生物，潮汐帶位於水下之保護措施發現部份固定箍發生鬆脫現象，陸側鋼管樁（編號⑥、⑦）靠海床底部陽極塊可能因碼頭拋石施工撞擊，下方之鐵蕊未焊接牢靠於鋼管樁表面，表面並有一層淤泥。目視結果如圖 2.15 至圖 2.19 所示。

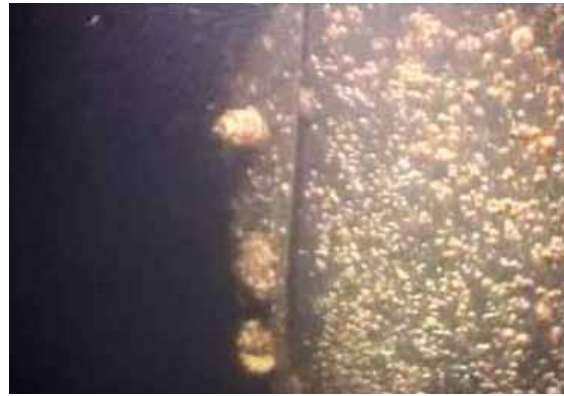
圖 2.16 潮汐帶水下保護措施固定箍鬆脫( 1 )

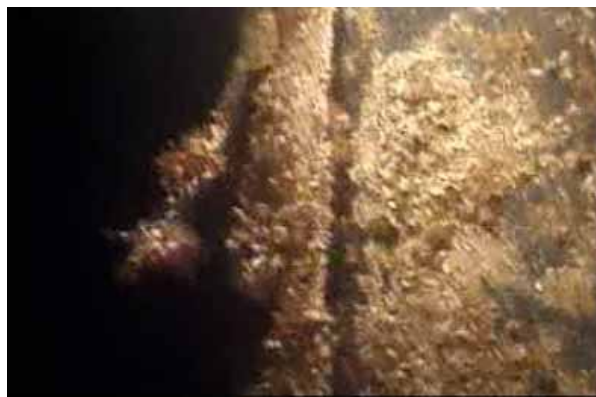
圖 2.17 潮汐帶水下保護措施固定箍鬆脫 ( 2 )

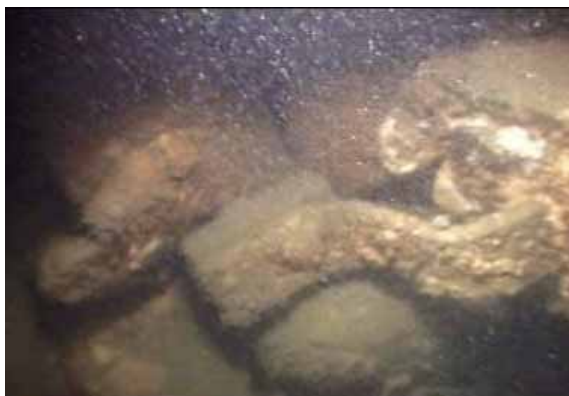
圖 2.18 海床底部陽極塊之鐵蕊鬆脫

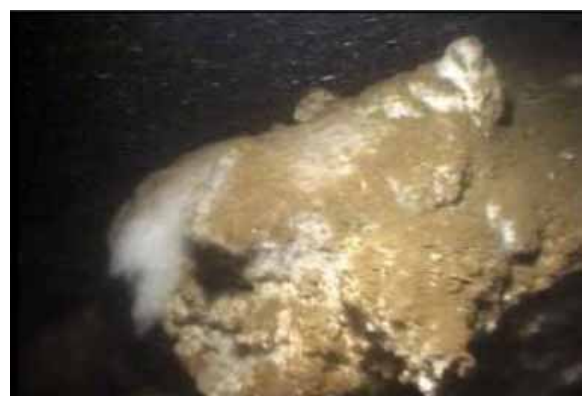
圖 2.19 海床底部陽極塊表面淤泥

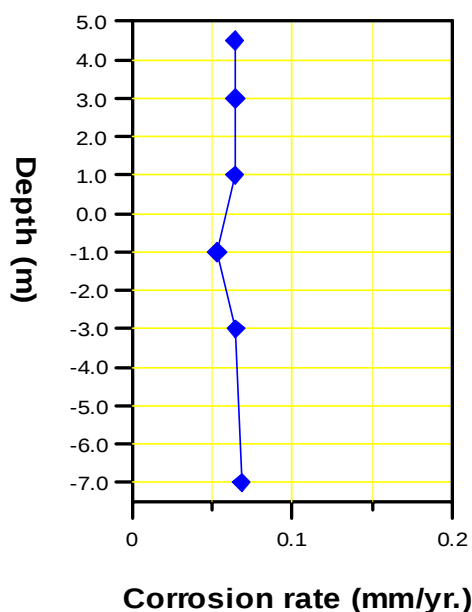
圖 2.20 台中港 99 號碼頭鋼管樁之平均腐蝕速率與水深之關係

表 2-4 及圖 2.20 為各檢測樁之平均腐蝕速率與水深之關係，各檢測水深之平均腐蝕速率在 0.05 至 0.07 mm/yr.之間。

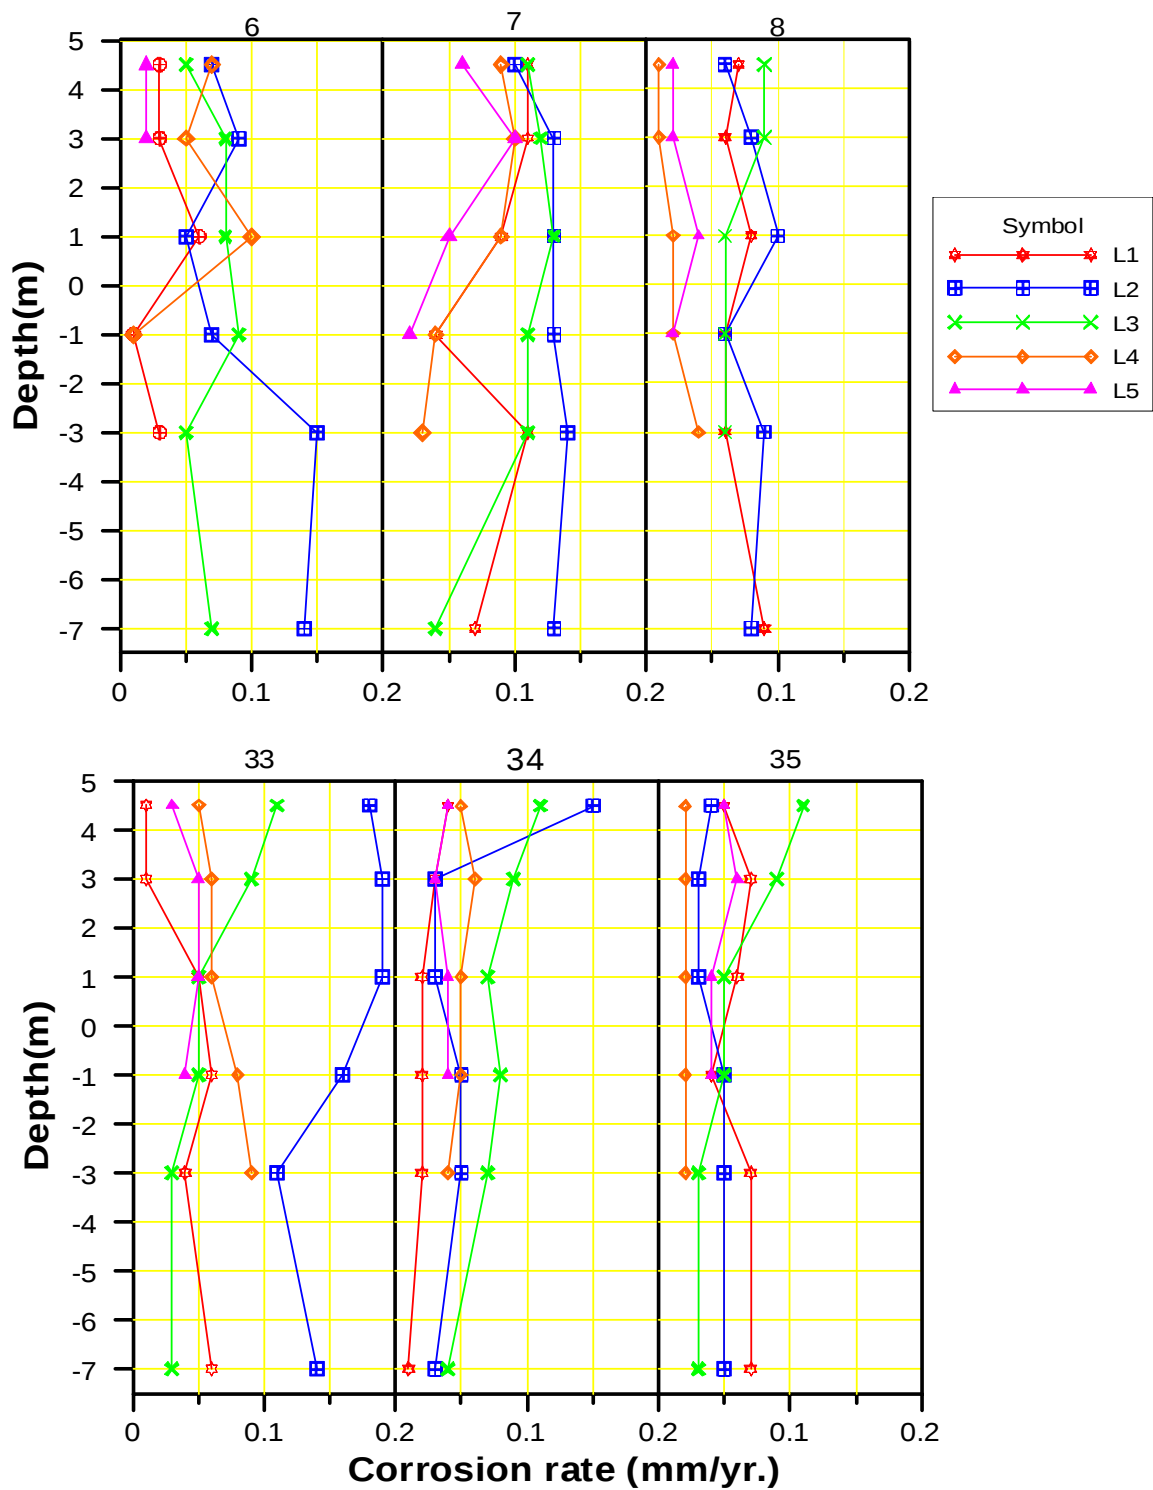
圖 2.21 台中港 99 號碼頭鋼管樁腐蝕速率與水深之關係

表 2-5 及圖 2.21 為各檢測樁之腐蝕速率與水深之關係，靠海測之鋼管樁（編號① ③）其腐蝕速率大於較靠陸側者（編號④、⑤），前者檢測點之腐蝕速率有多處大於 0.10 mm/yr.者，後者均小於 0.10 mm/yr.。最大腐蝕速率發生於第 33 排編號②鋼管樁水深+3.0 m 及 +1.0 m 處，其腐蝕速率達 0.19 mm/yr.，已接近設計允許值。由於渦電流測厚未先敲除附著海生物，測厚時可能受到固定箍未緊靠鋼管樁及如螺栓等金屬材質與海生物附著厚度大於預期之影響，同一檢測水深部份測厚值出現大於 1.0 mm 之差異，數據取捨需進一步考量。

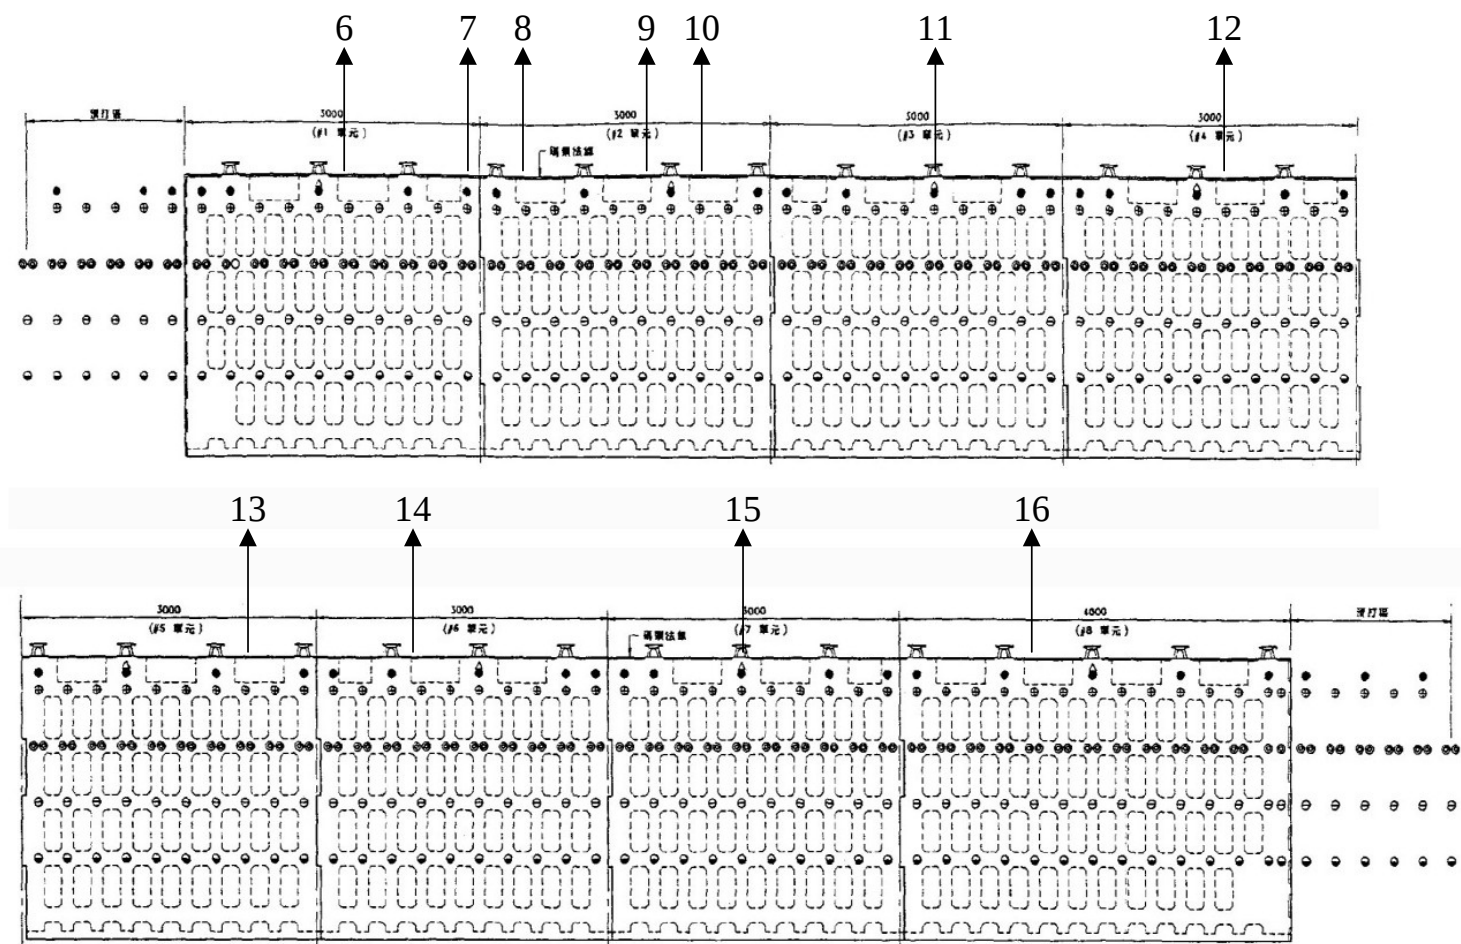
圖 2.22 台中港 99 號碼頭鋼管樁保護電位量測位置

本座碼頭鋼管樁保護電位量測位置如圖 2.22，碼頭每一單元至少選定一處，檢測水深為  $-1.0\text{ m}$ 、 $-4.0\text{ m}$ 、 $-7.0\text{ m}$ 。量測結果列於表 2-6 及表 2-7。保護電位最大值為  $-969\text{ mV}$ ，最小值為  $-1087\text{ mV}$ ，平均為  $-1100\text{ mV}$ 。本座碼頭陽極塊保護電位均小於  $-850\text{ mV}$  (以  $\text{Cu}/\text{CuSO}_4$  電極量測)，已達保護防蝕之目的。

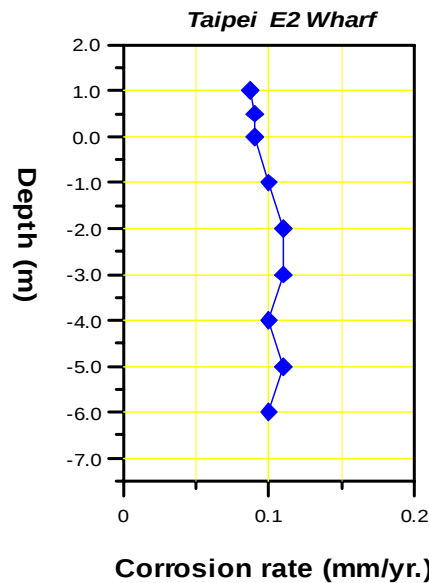
圖 2.28 臺北港東 2 號碼頭鋼板樁平均腐蝕速率與檢測水深之關係

表 2-9 及圖 2.28 為東 2 號碼頭各檢測樁之平均腐蝕速率與水深之關係，各檢測水深之平均腐蝕速率在 0.05 至 0.07 mm/yr. 之間。

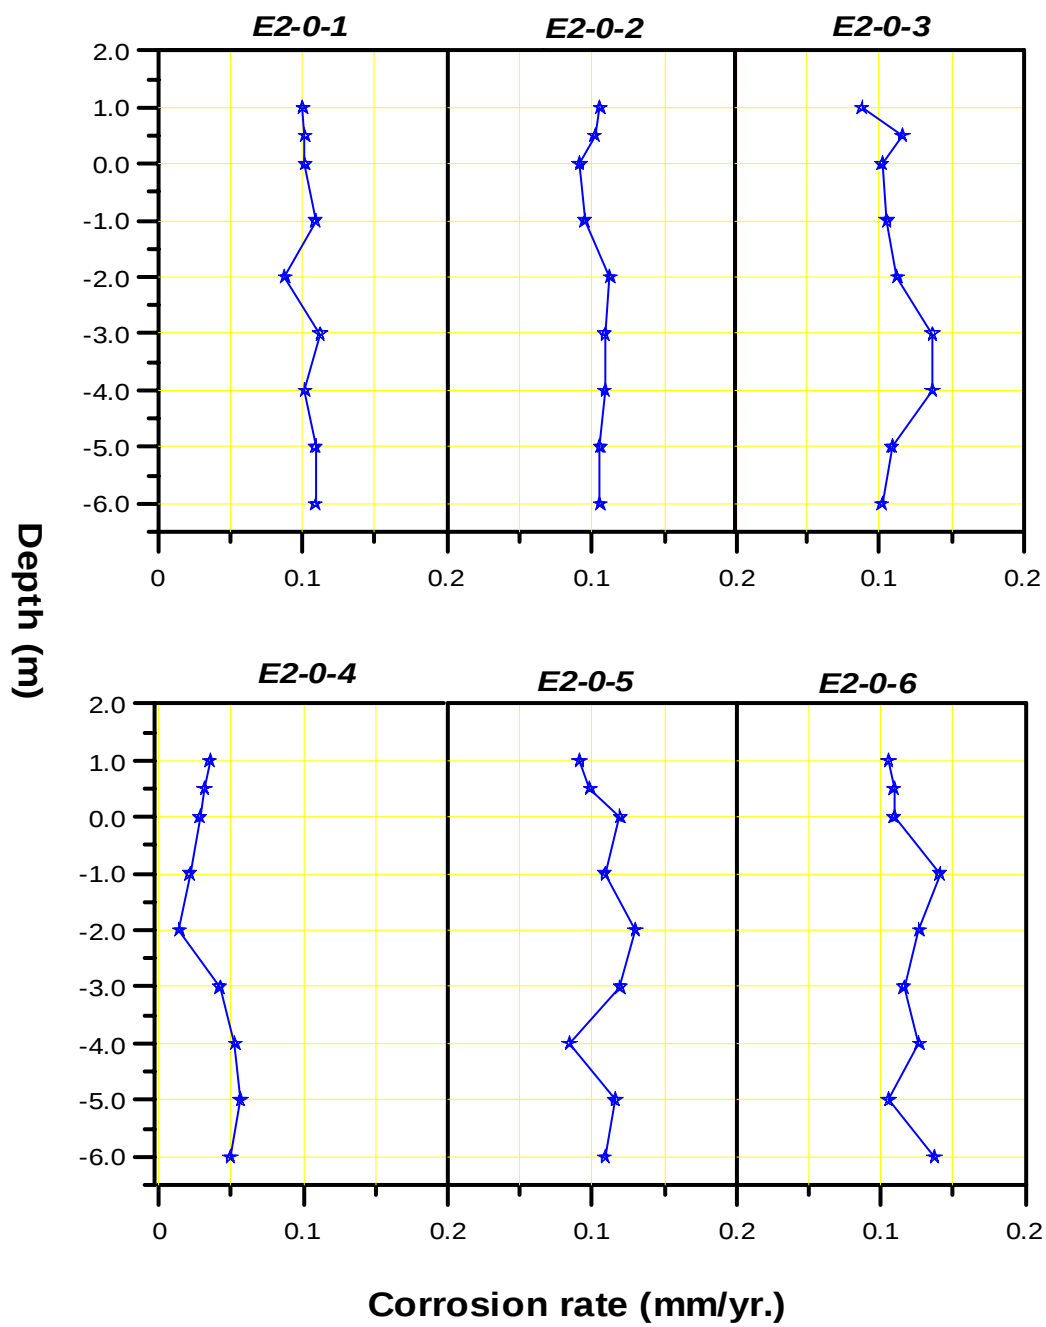
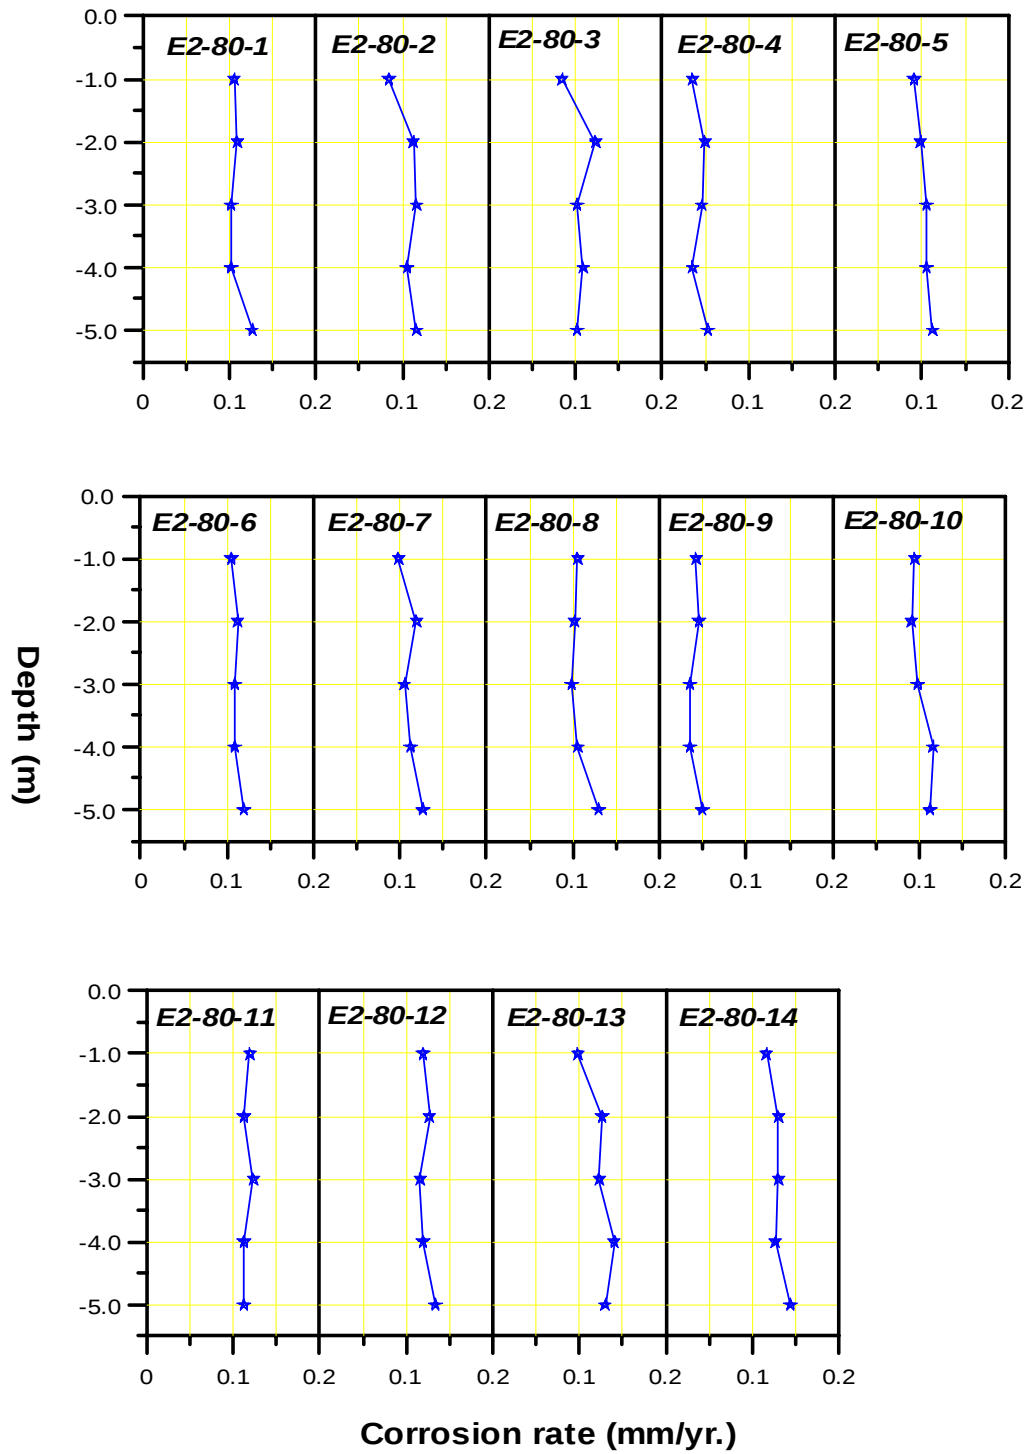
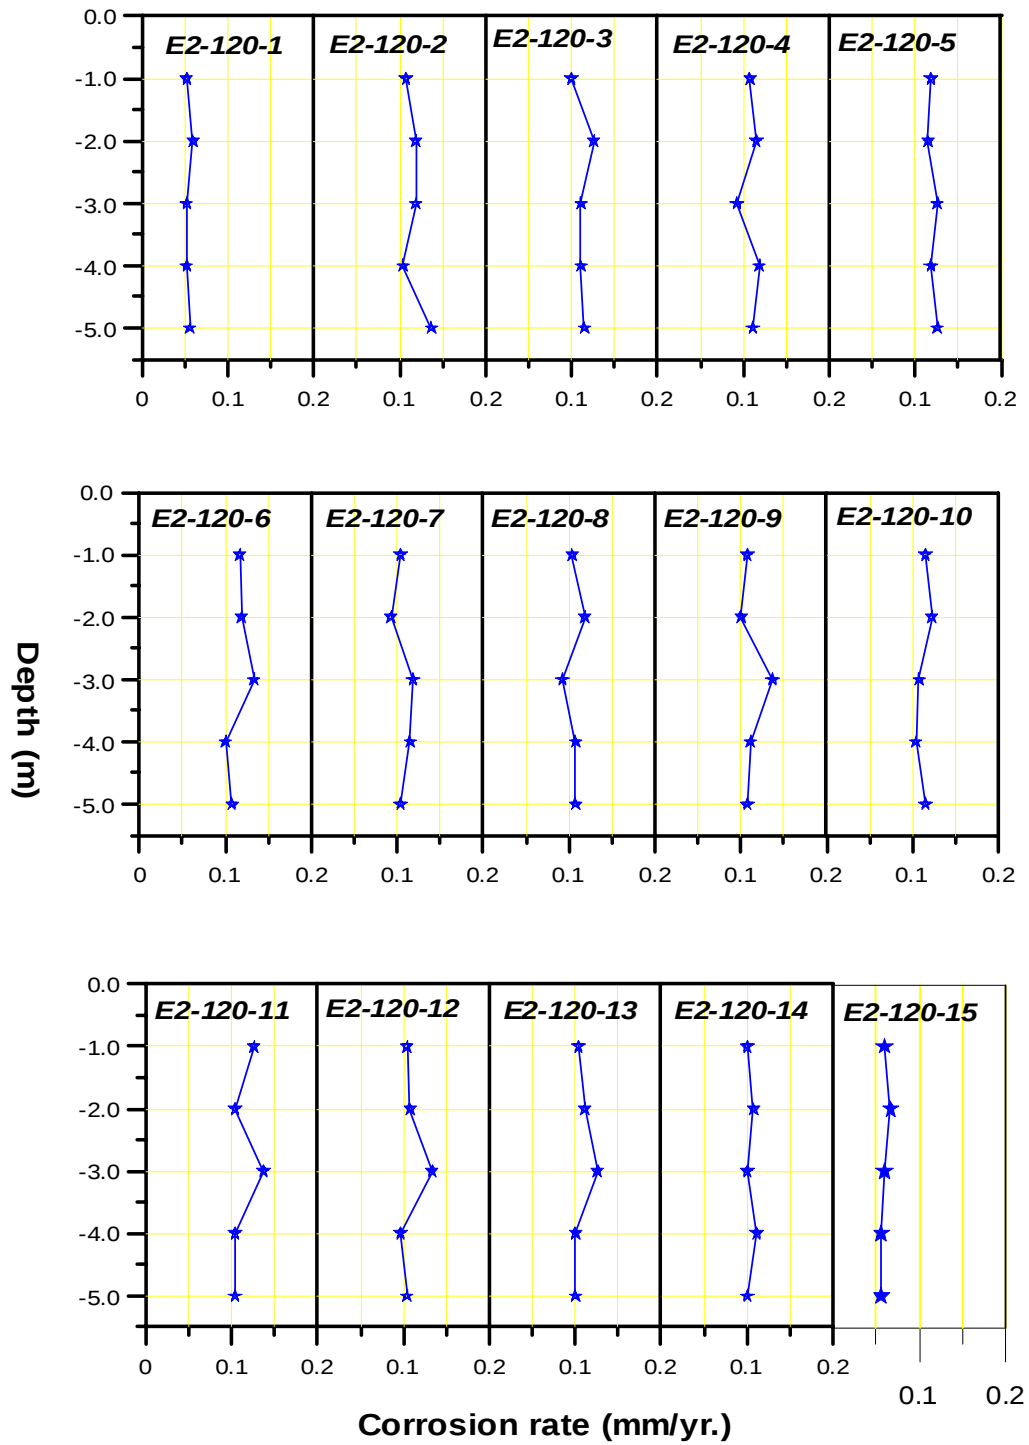
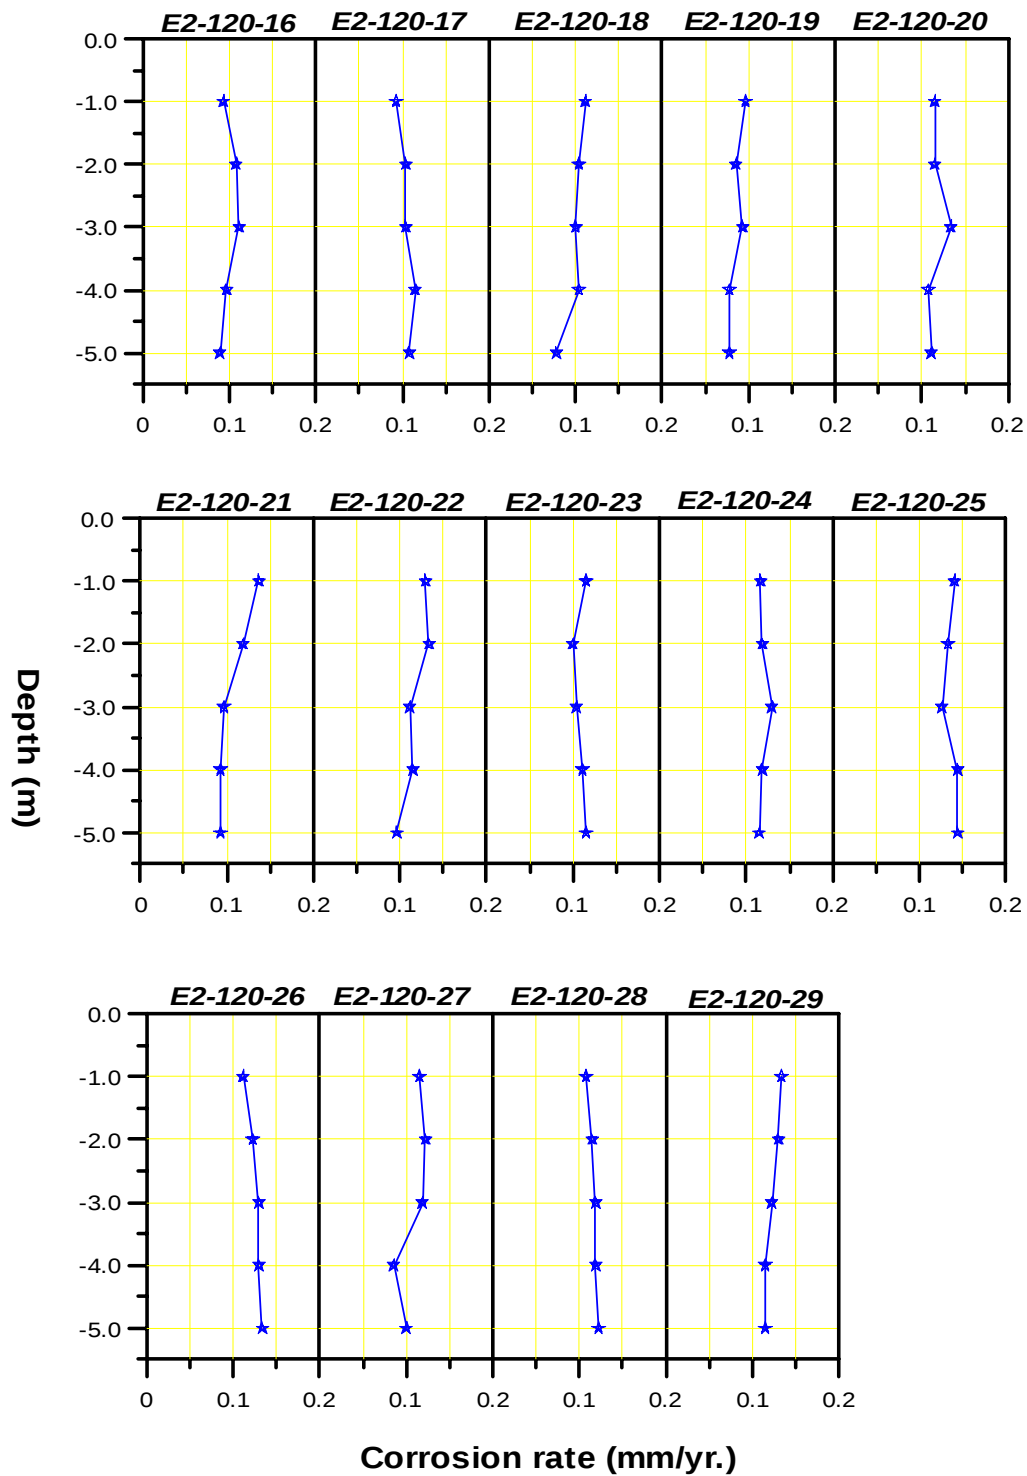
圖 2.29 至圖 2.32 為東 2 號碼頭各檢測樁之腐蝕速率與水深之關係，腐蝕速率均小於 0.20 mm/yr.。但大於達 0.10 mm/yr. 之檢測點很多，相較於安平港鋼板樁碼頭(使用相同型式鋼板樁及陽極塊)腐蝕情況嚴重。

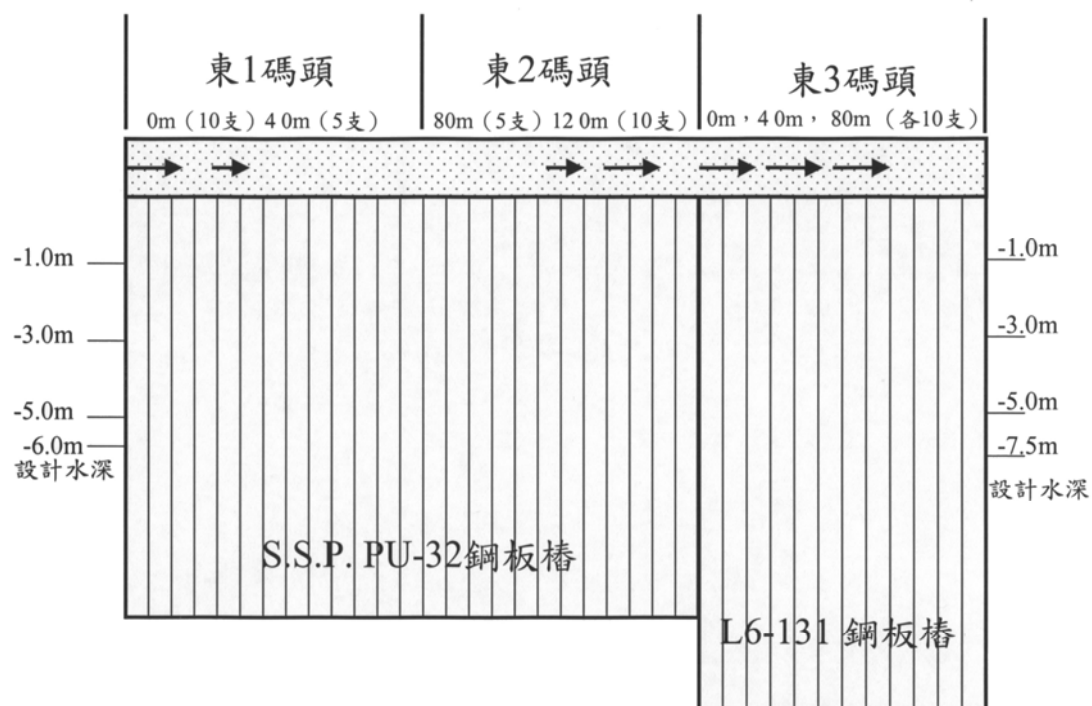
圖 2.33 臺北港碼頭鋼板樁保護電位量測位置

東 1、東 2 號碼頭鋼板樁保護電位量測位置如圖 2.33 所示，檢測水深為 -1.0 m、-3.0 m、-5.0 m，量測結果列於表 2-10。保護電位最大值為 -585 mV，最小值為 -899 mV。除東 2 號碼頭距起點 120 公尺處，保護電位接近 -850 mV 之有效防蝕電位外，量測值多介於 -600 -800 mV，明顯為達保護狀態。

鋼板樁保護電位量測位置如圖 2.33。量測水深為 -1.0 m、-3.0 m 及 -5.0 m。量測結果列於表 2-12。保護電位最大值為 -928 mV，最小值為 -1025 mV，本座碼頭陽極塊保護電位均小於 -850 mV，已達保護之目的。

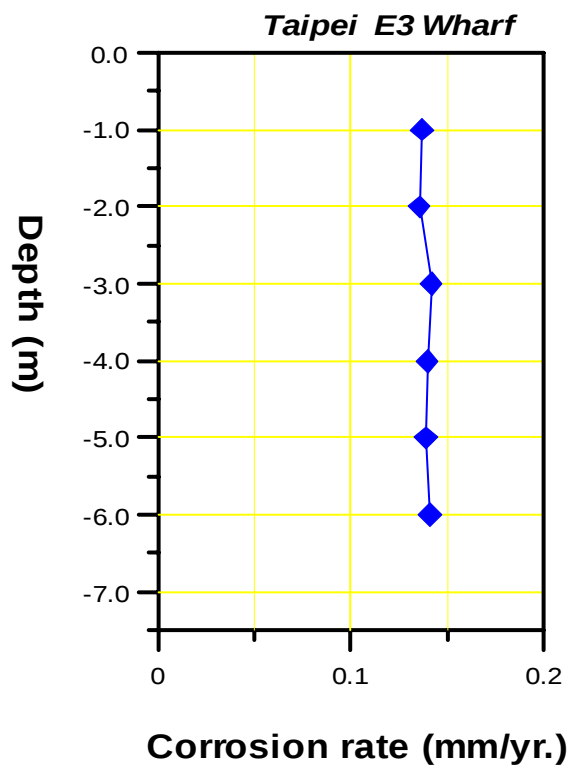
圖 2.40 臺北港東 3 號碼頭鋼板樁平均腐蝕速率與水深之關係

表 2-11 及圖 2.40 為東 3 號碼頭鋼板樁平均腐蝕速率檢測結果，各檢測水深平均腐蝕速率均為 0.14 mm/yr.，鋼板樁減少厚度大多介於 0.02 ~ 0.03 mm 之間，僅少數測點為 0.05 mm。由於本座碼頭使用僅約二年，腐蝕速率雖大於東 1 及東 2 號碼頭，但實際腐蝕情況尚屬輕微。各檢測樁腐蝕速率與檢測水深之關係如圖 2.41 至圖 2.45。
