97-87-3338
MOTC-IOT-96-SBA012

第 25 期臺灣地區易肇事路段 改善計畫

中華民國 97 年 6 月

經運輸研究所彙整各權責機關所提本期計畫資料，改善地點與經費如表 3.1 所示（經費 0 元之改善地點，表示該地點已改善完成或改善過程不需另籌經費。），改善地點基本資料表如附錄 2 所示，相關現場照片如附錄 3 所示。

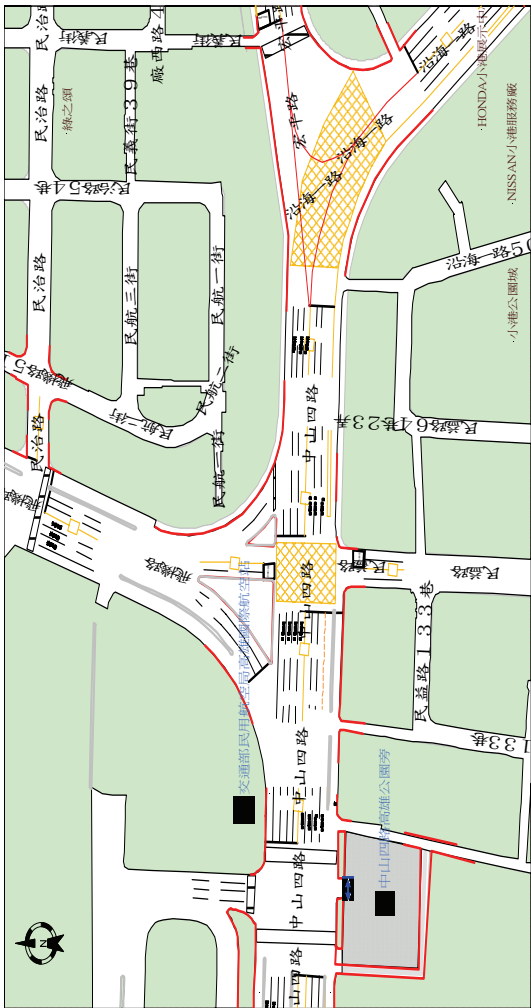
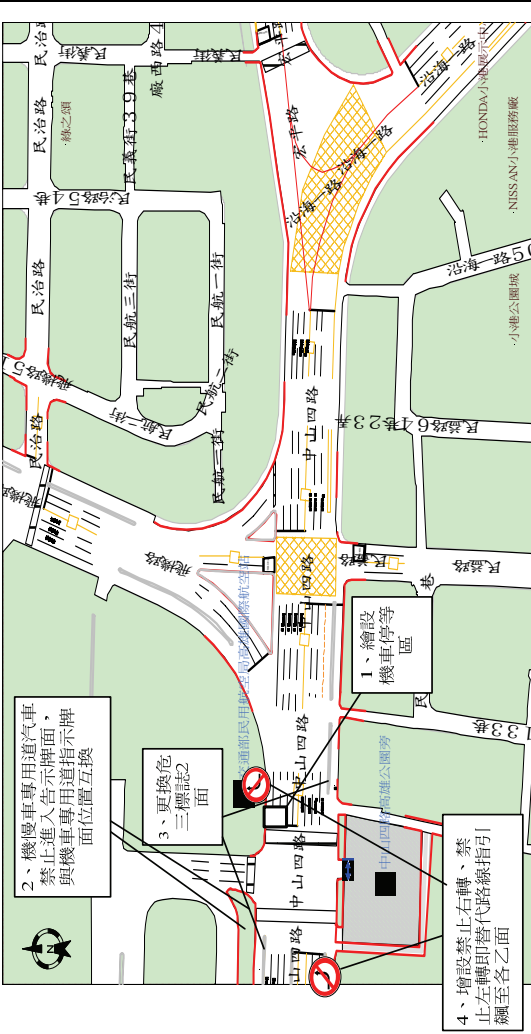
縣市	高雄市	編號	10	地點	小港區中山四路機場出入口		執行單位	高雄市政府
現場圖示					建議改善圖示

道路狀況與現有交通管制設施					交通狀況與交通量		全年肇事紀錄(95.01~95.12之A1及A2類)	
道路型態：多岔路口。					交通狀況：車流量大，尖峰時段車流壅塞，目前機場入口處人行道施工中。		肇事次數：24 件/年；	
路面狀況：柏油路面、良好。					尖峰小時：往北：____pcu；往東：____pcu		死亡人數：0 人/年；受傷人數：30 人/年	
道路障礙：無。					交通量 往南：____pcu；往西：____pcu		主要肇事型態：側撞14、追撞3、同向擦撞3。	
交通設施：行車管制號誌(附設行人專用號誌)。					往其它方向：____pcu		主要肇事原因：違反號誌管制或指揮13、未保持行車安全距離3、未保持行車安全間隔2。	
主要肇事時段：日間								
建議改善措施	改善項目				單價	數量	單位	小計
	1.路口東北側繪設機車停車等區。(交通局)							
	2.路口西北側「機慢車專用道汽車禁止進入」告示牌面，與「機車專用道」指示牌面位置互換。(交通局)				130	50	公尺	6,500
	3.路口西北、東南側危三標誌2面損壞，請更換。(工務局)				1,200	1	次	1,200
	4.路口西南、東北側增設禁止右轉、禁止左轉標誌各乙面。(交通局)				1,000	2	面	2,000
				3,200	2	面	6,400	
				合計		合計		16,100

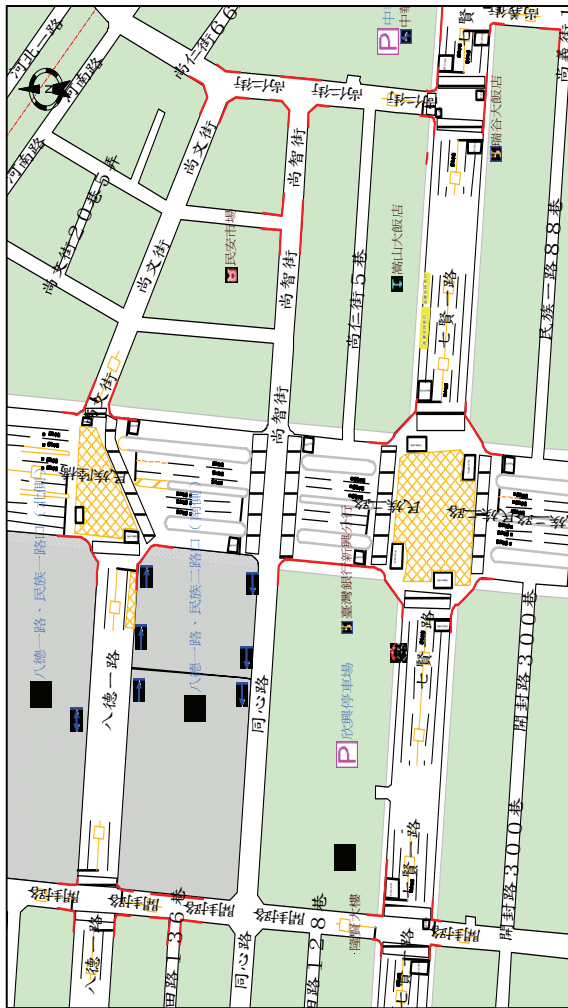
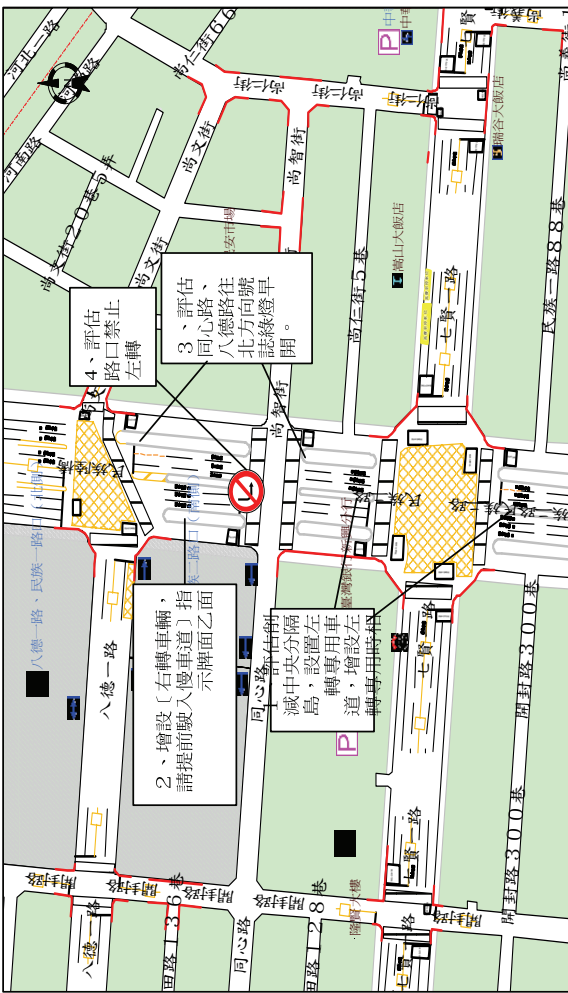
縣市	高雄市	編號	12	地點	新興區民族二路與七賢一路口		執行單位	高雄市政府		
現場圖示					建議改善圖示

新興區 民族二路/七賢一路口					新興區 民族二路/七賢一路口					
道路狀況與現有交通管制設施					交通狀況與交通量		全年肇事紀錄(95.01~95.12 之 A1 及 A2 類)			
道路型態：四岔路。					交通狀況：該路口左右轉車流量大。該路口左右轉車流量大。		肇事次數： 32 件/年；			
路面狀況：柏油路面、良好。					尖峰小時：往北：_____pcu；往東：_____pcu		死亡人數： 0 人/年；受傷人數： 39 人/年			
道路障礙：無。					交通量 往南：_____pcu；往西：_____pcu		主要肇事型態：側撞 30、路口交岔撞 2、同向擦撞 2。			
交通設施：行車管制號誌(附設行人專用號誌)。					往其它方向：_____pcu		主要肇事原因：未依規定讓車 26、未保持行車安全距離 5			
建議改善措施					項目		單價	數量	單位	小計
1. 評估削減民族路（七賢路口兩端）中央分隔島，設置左轉專用車道，增設左轉專用時相。（工務局、交通局）					1. 削減中央分隔島		300,000	2	處	600,000
2. 增設「右轉車輛，請提前駛入慢車道」指示牌面乙面。（交通局）					2. 指示牌面		3,200	1	面	3,200
3. 評估同心路、八德路往北方向號誌綠燈早開。（交通局）										
4. 評估民族路禁止左轉尚智街。（交通局）

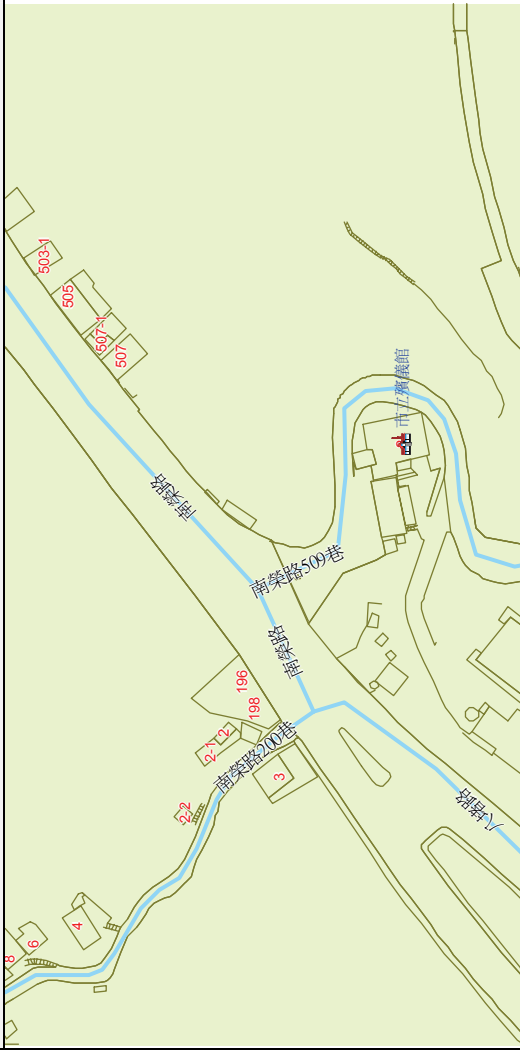
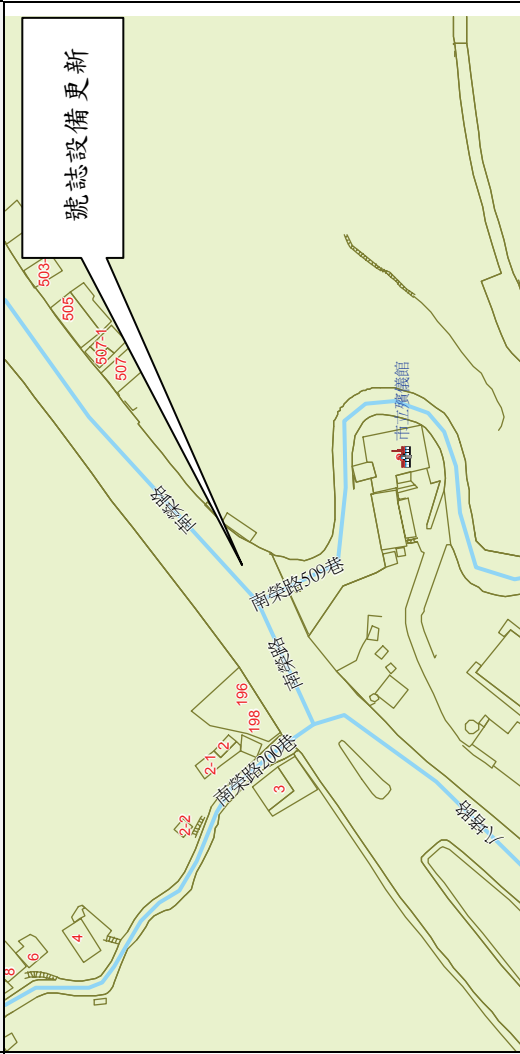
縣市	基隆市	編號	14	地點	南榮路南榮公墓前		執行單位	基隆市政府 基隆市警察局	
現場圖示					建議改善圖示

道路狀況與現有交通管制設施					交通狀況與交通量				
道路型態：市區道路。 路面狀況：柏油。 道路障礙：無。 交通設施：行車管制號誌路口。					全年肇事紀錄(95.01~95.12之A1及A2類) 肇事次數：11 件/年；受傷人數：14 人/年 主要肇事型態：同向擦撞、側撞、側撞、側撞、路口交叉撞。 主要肇事原因：違規超車、未依規定讓車、左轉彎未依規定超速失控、違反號誌管制或指揮。 主要肇事時段：10-16				
建議改善措施					改善經費預估				
1.經肇事資料分析，主要肇事原以用路人未遵守交通規則，本路口本年度增設測速照相設備，仍請執法單位加強執法。 2.另為南下左轉南榮公墓轉向車輛不受對向車流影響，研議調整為綠燈早開。 3.目前路口交通號誌設備已老舊，研議辦理更新。					項目 1. 號誌設備更新 350,000 1 處 350,000 小計 350,000				
註1：請提供現場照片，照片內容應清楚顯示肇事地點現場之主要道路狀況與交通特性，於照片背面註明地點，一併送交運研所。 註2：本表如不敷使用，請自行影印。					合計 350,000

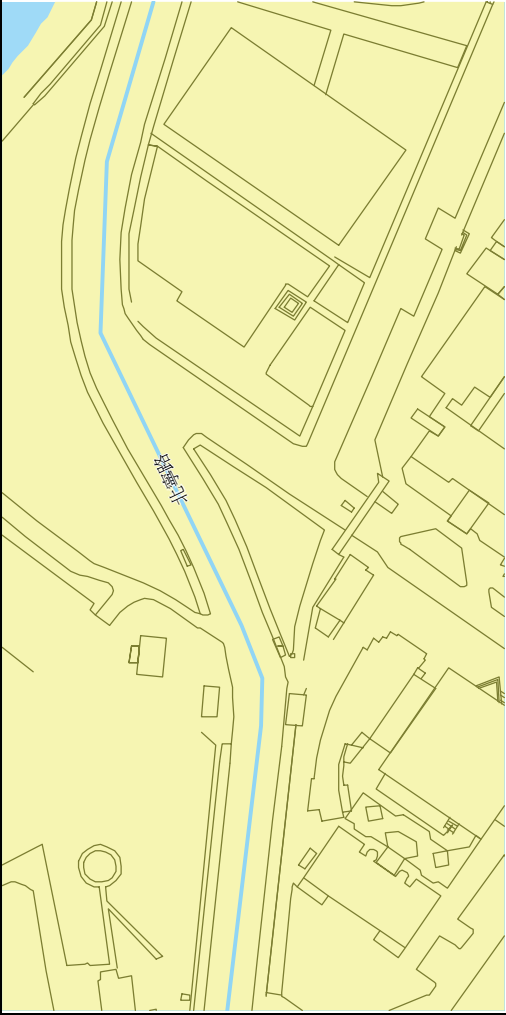
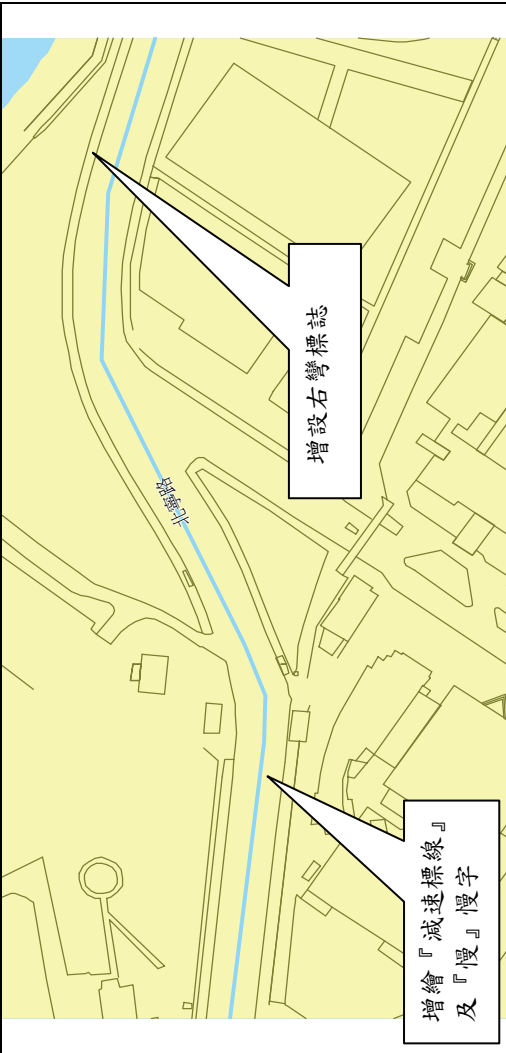
縣市	基隆市	編號	15	地點	北寧路海大前		執行單位	基隆市政府 基隆市警察局	
現場圖示					建議改善圖示

道路狀況與現有交通管制設施					交通狀況與交通量				
道路型態：市區道路。					全年肇事紀錄(95.01~95.12 之 A1 及 A2 類)				
路面狀況：柏油。					肇事次數：8 件/年；受傷人數：11 人/年				
道路障礙：無。					主要肇事型態：側撞、對向擦撞、追撞、同向擦撞。				
交通設施：行車管制號誌路口。					主要肇事原因：違規超車、未依規定讓車、未保持行車安全距離、違反特定標誌(線)禁制。				
					主要肇事時段：8-16				
建議改善措施	改善原因				項目				
	1. 經肇事資料分析，主要肇事原因，以交通違規為主，除由執法單位加強執法。另請中正區公所、海洋大學加強交通教育宣導。				1. 增設警告標誌				
	2. 本路段為實施交通維持計劃路段，建請加強施工路段督導，並請施工單位落實交通安全及警示設施之佈設，				2. 標線漆繪				
	3. 另為加強警示於東向路段適當位置增設「警 2」，並於西向增繪減速標線及慢字。								
改善經費預估					單價	數量	單位	小計	
						3,500	2	面	7,000
						180	50	公尺	9,000
					合計				
					16,000

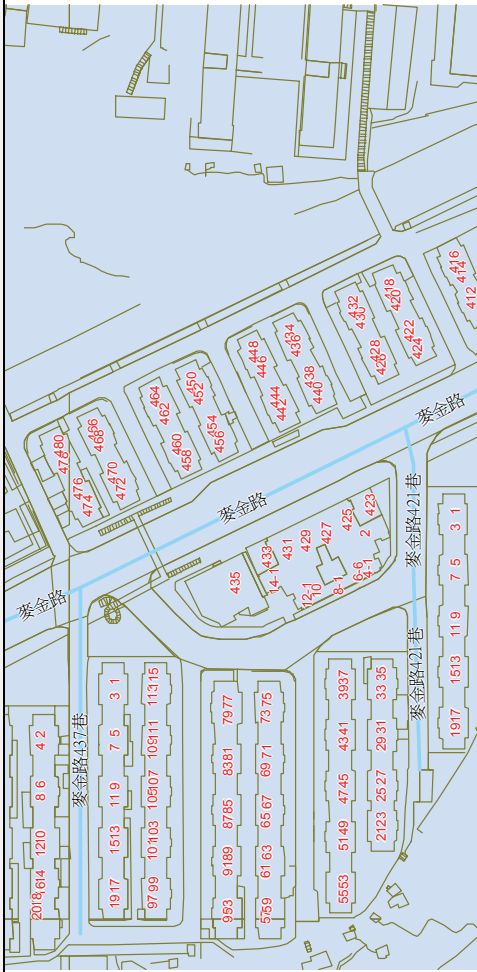
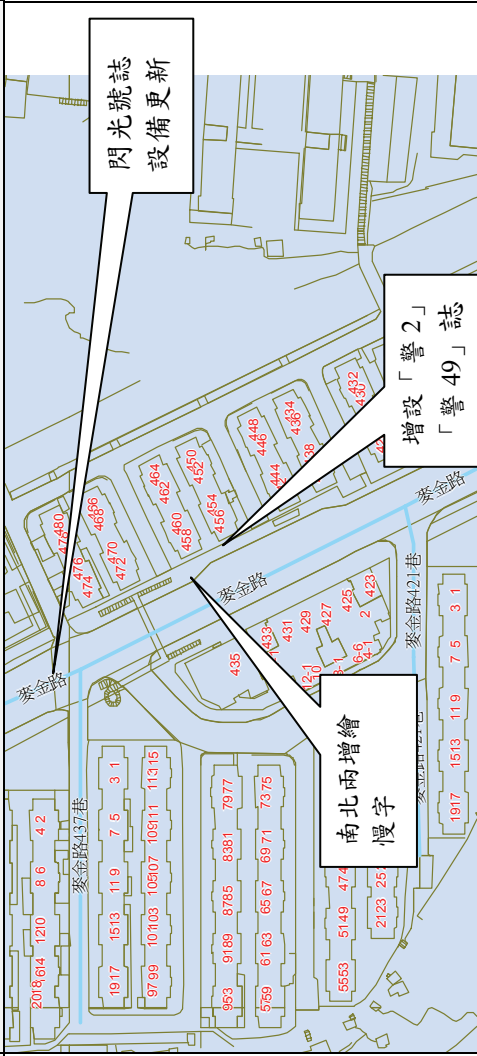
縣 市	基隆市	編號	17	地點	麥金路 421 巷口至 439 巷口		執行 單位	基隆市政府 基隆市警察局	
現場圖示					建議改善圖示

道路狀況與現有交通管制設施					交通狀況與交通量				
道路型態：市區道路。					全年肇事紀錄(95.01~95.12 之 A1 及 A2 類)				
路面狀況：柏油。					肇事次數： 8 件/年；受傷人數： 13 人/年				
道路障礙：無。					主要肇事型態： <u>同向擦撞、側撞、追撞。</u>				
交通設施：行車管制號誌路口。					主要肇事原因： <u>左轉彎未依規定、起步未注意其他車(人)安全、酒醉(後)駕駛失控、未注意車前狀態、違反特定標誌(線)禁制及號誌管制或指揮反特定標誌(線)禁制行人未依規定行走穿越道、地下道、天橋。</u>				
					主要肇事時段： <u>上下班尖峰</u>				
建議改善措施					改善經費預估				
1. 經肇事資料分析，主要肇事原因除以用路人未遵守交通規則外請本府及安樂區公所加強交通教育宣導。					項目				
2. 本路段 95 年度為自來水公司申請道路施工路段，建議加強交通維持計畫督導，責令施工單位落實交通維持計畫相關設施佈設，以及施工中及完工後路面復舊及標線完整。					1. 增設警告標誌				
3. 有關攤販及廣告招牌影響路口通視請安樂區公所依法查報，往台北 E-G0 路口路樹影響車輛通視，請工務局公用課定期修剪。					2. 標線漆繪				
4. 為加強警示於兩向適當位置增設「警 2」「警 49」標誌，並於各南北兩增繪慢字，更新閃光號誌設備。					3. 號誌設備更新				
					合計				
					126,500

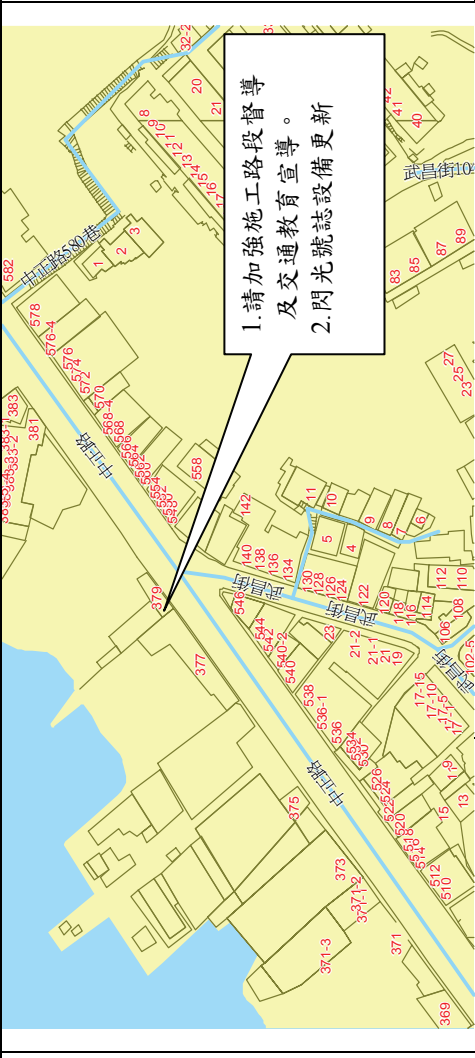
縣市	基隆市	編號	18	地點	中正路 502 號至 540 號	執行單位	基隆市政府 基隆市警察局
建議改善措施		現場圖示		建議改善圖示		全年肇事紀錄(95.01~95.12 之 A1 及 A2 類)	
建議改善措施	道路型態：市區道路。

交通狀況與交通量		肇事次數：12 件/年；受傷人數：16 人/年 主要肇事型態：追撞、對撞、側撞、路上翻車、對向擦撞、撞路樹電桿。 主要肇事原因：逆向行駛、右轉彎未依規定、未依規定減速、未保持行車安全距離、酒醉(後)駕駛失控、未注意車前狀態。 主要肇事時段：全天	
	路面狀況：柏油。			交通狀況：省道台二線公路，中正路為北部濱海公路起點，雙向二車道及機車優先道，路段為彎道，有關交通改善部分業於 95 年底及 96 年度辦理修正道路中心線及加繪標字，以警示駕駛人。			
	道路障礙：無。			尖峰小時：往北：____pcu；往東：____pcu 往南：____pcu；往西：____pcu 往其它方向：____pcu			
	交通設施：行車管制號誌路口。			項目			
				1. 更新閃光號誌設備			
改善經費預估		單價		數量	單位	小計	
				150,000	1 處	150,000	
				合計		150,000

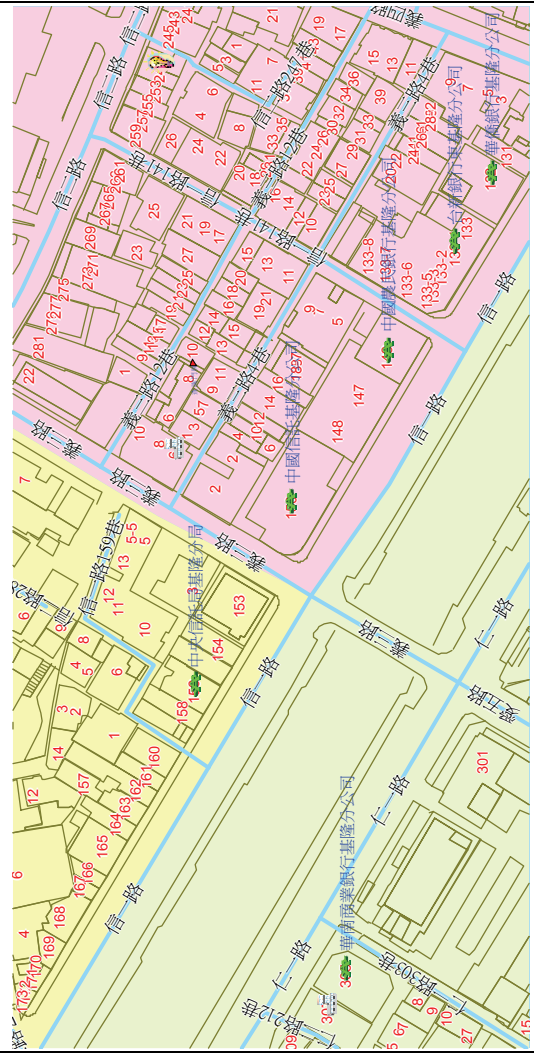
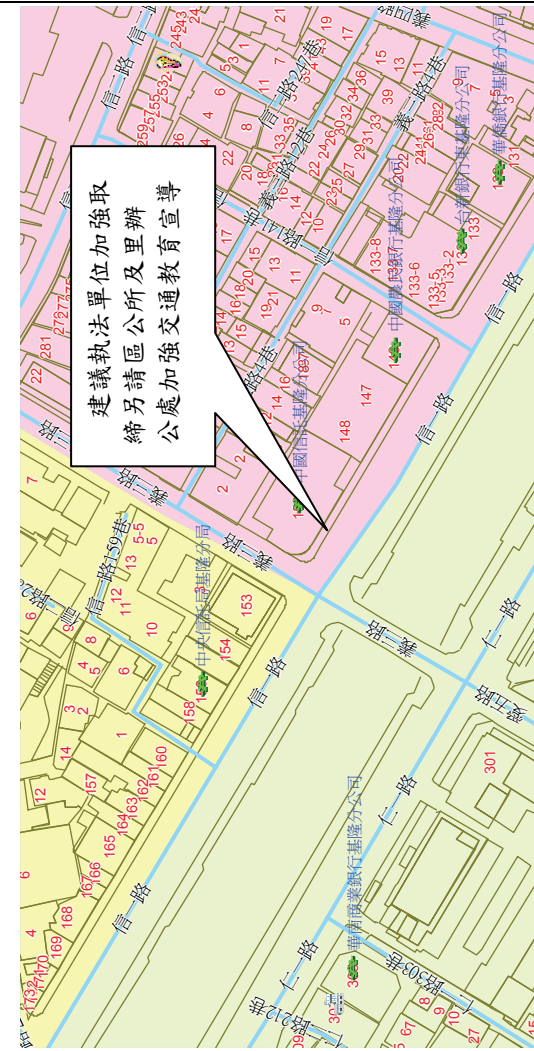
縣市	基隆市	編號	20	地點	信一路與義三路口	執行單位	基隆市政府 基隆市警察局			
現場圖示				建議改善圖示

道路狀況與現有交通管制設施				全年肇事紀錄(95.01~95.12 之 A1 及 A2 類)						
道路型態：市區道路。				肇事次數：7 件/年；受傷人數：11 人/年						
路面狀況：柏油。				主要肇事型態：路口交叉碰撞、追撞、側撞。						
道路障礙：無。				主要肇事原因：未依規定讓車、搶越行人穿越道、違反號誌管制、指揮違反特定標誌(線)禁制。						
交通設施：行車管制號誌路口。				主要肇事時段：13-16						
建議改善措施	1. 經肇事資料分析，主要肇事原因，以用路人未遵守交通規則外，本路口本年度增設測速照相設備，仍請執法單位加強執法。並列為執勤重點路口，另請信義區公所及里辦公處加強交通安全教育宣導。 2. 請工務局加強田寮河兩側路樹定期修剪，以免樹枝遮蔽交通設施。			項目		單價	數量	單位	小計	
										合計

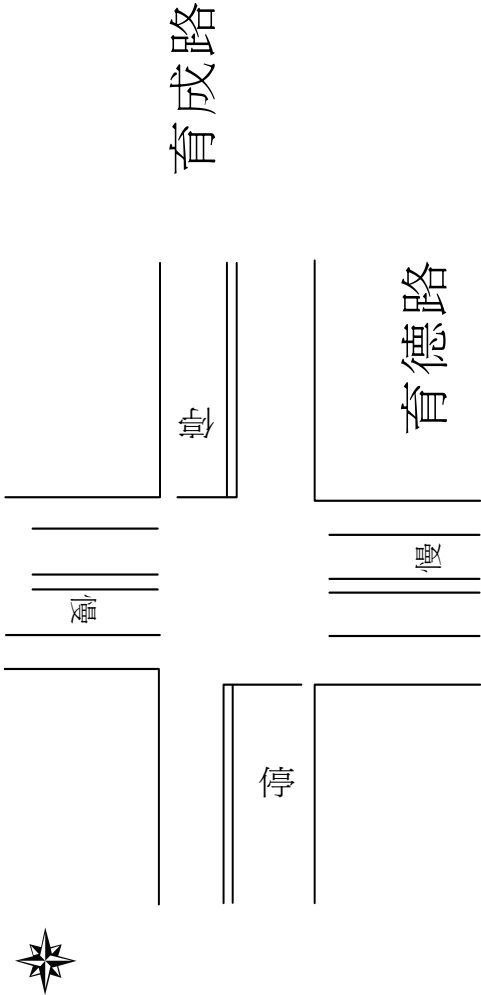
縣市	臺南市	編號	38	地點	育德路與育成路口		執行單位	臺南市政府					
現場圖示					建議改善圖示								
<div>

</div>					同左								
道路狀況與現有交通管制設施					交通狀況與交通量		全年肇事紀錄(95.01~95.12之A1及A2類)						
<p>道路形態：正十字交叉。</p> <p>路面狀況：路面尚稱良好。</p> <p>道路障礙：無。</p> <p>交通設施：育成路:單向一混合車道。 育德路：單向一混合車道。</p>					<p>交通狀況：車流量低。</p> <p>尖峰小時：往北：_____pcu；往東：_____pcu 交通量 往南：_____pcu；往西：_____pcu 往其它方向：_____pcu</p>		<p>肇事次數： 5 件/年；</p> <p>死亡人數： 0 人/年；受傷人數： 9 人/年</p> <p>主要肇事型態：路口交岔撞、側撞。</p> <p>主要肇事原因：未依規定讓車、左彎未依規定。</p> <p>主要肇事時段： 12-18</p>						
建議改善措施	<p>本路口為無號誌交叉路口，主要肇事原因為未依規定讓車、左彎未依規定，未依規定讓車屬個人違規駕駛行為，本局已於24期易肇事路段改善工程重新補繪此路口標線。</p>				改善經費預估		項目		單價	數量	單位	小計	
合計											0

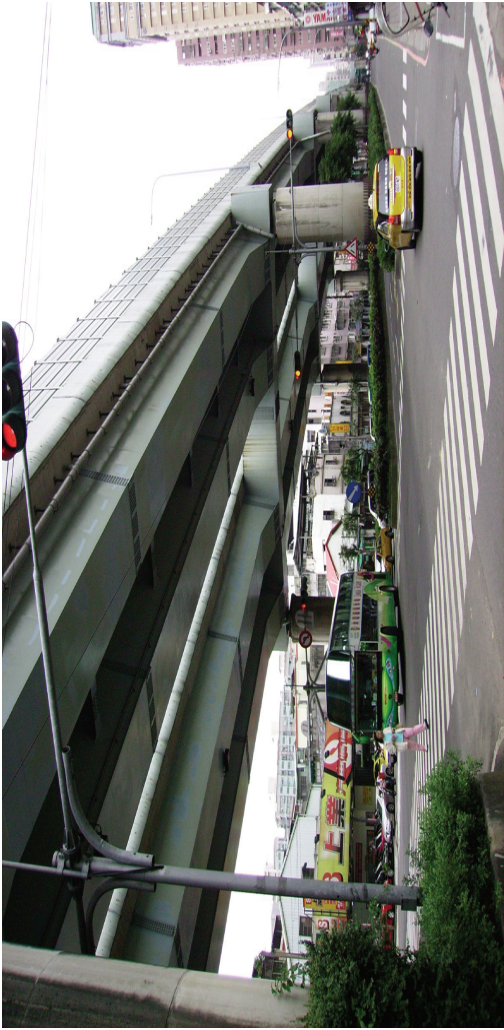
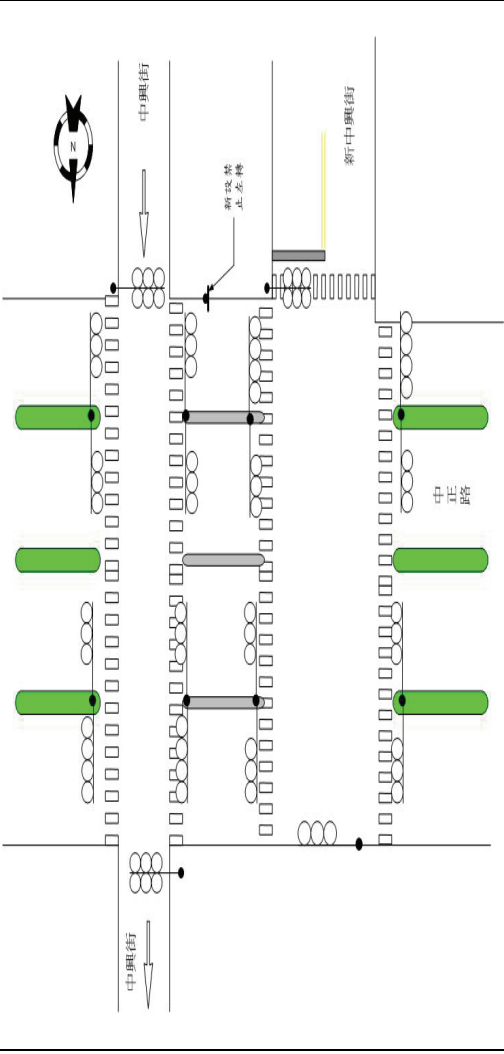
縣市	臺北縣	編號	40	地點	中和市中正路與中興街口	執行單位	臺北縣政府交通局	
現場圖示					建議改善圖示

道路狀況與現有交通管制設施		交通狀況與交通量				全年肇事紀錄(95.01~95.12 之 A1 及 A2 類)		
道路形態：四岔路口。 路面狀況：柏油路面。 道路障礙：無障礙物。 交通設施：行車管制號誌(附設行人專用號誌)。		交通狀況：幹道流量大，車速快、雙 T 型路口 尖峰小時：往北：890 pcu；往東：1,996 pcu 交通量 往南：0 pcu；往西：2,090 pcu 往其它方向： pcu				肇事次數：21/95 件/年； 死亡人數：0 人/年；受傷人數：27 人/年 主要肇事型態：交通路口附近、側撞。 主要肇事原因：違反號誌管制。 主要肇事時段：06-09、10-13		
建議改善措施	1. 新增設禁止右轉標誌一組。				改善經費預估			
					項目			
					單價	數量	單位	小計
					6,000	1	支	6,000
					合計			6,000

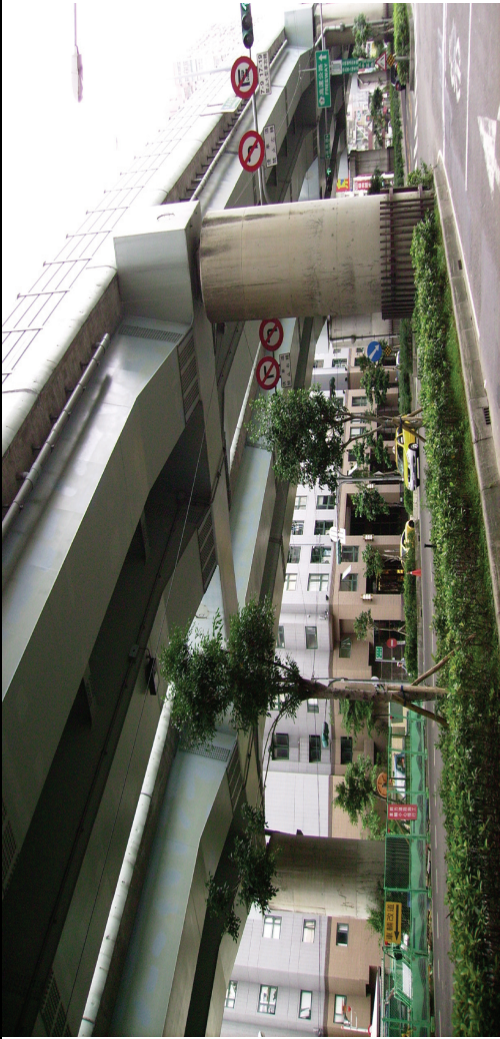
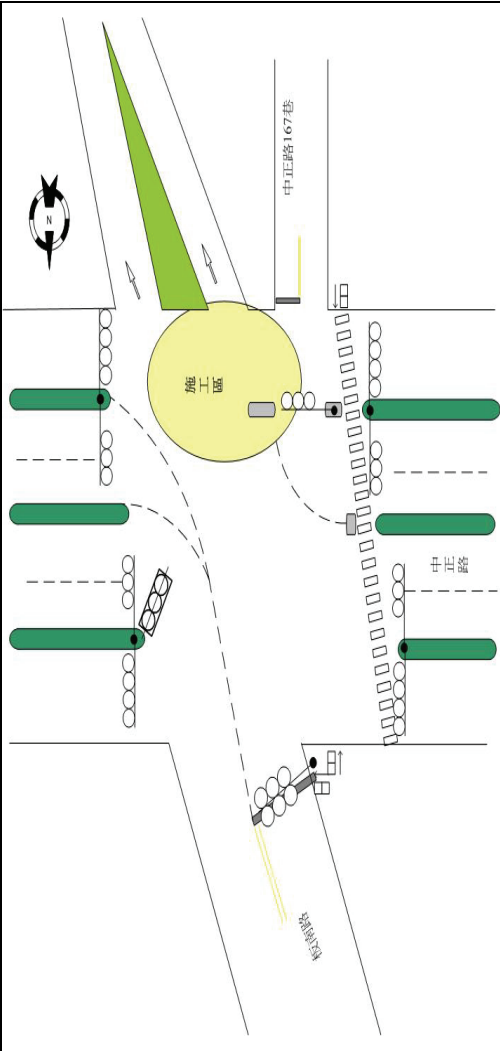
縣市	臺北縣	編號	41	地點	中和市中正路與板南路路口	執行單位	臺北縣政府交通局	
現場圖示		建議改善圖示

道路狀況與現有交通管制設施		交通狀況與交通量		全年肇事紀錄(95.01~95.12之A1及A2類)				
道路形態：四岔路口。 路面狀況：柏油路面。 道路障礙：無障礙物。 交通設施：行車管制號誌(附設行人專用號誌)。		交通狀況：幹支道流量大，車速快。 尖峰小時：往北：100_pcu；往東：1,900_pcu 交通量 往南：980_pcu；往西：2,300_pcu 往其它方向：_____pcu		肇事次數：18/95_件/年； 死亡人數：0_人/年；受傷人數：23_人/年 主要肇事型態：交岔路口附近、側撞。 主要肇事原因：未注意車前狀態、不明原因肇事。 主要肇事時段：23-01、07-09				
建議改善措施	1. 新設車輛導引線 3 條。		項目		單價	數量	單位	小計
			1. 車輛導引線		25	120	M	3,000
		改善經費預估		合計				
						3,000

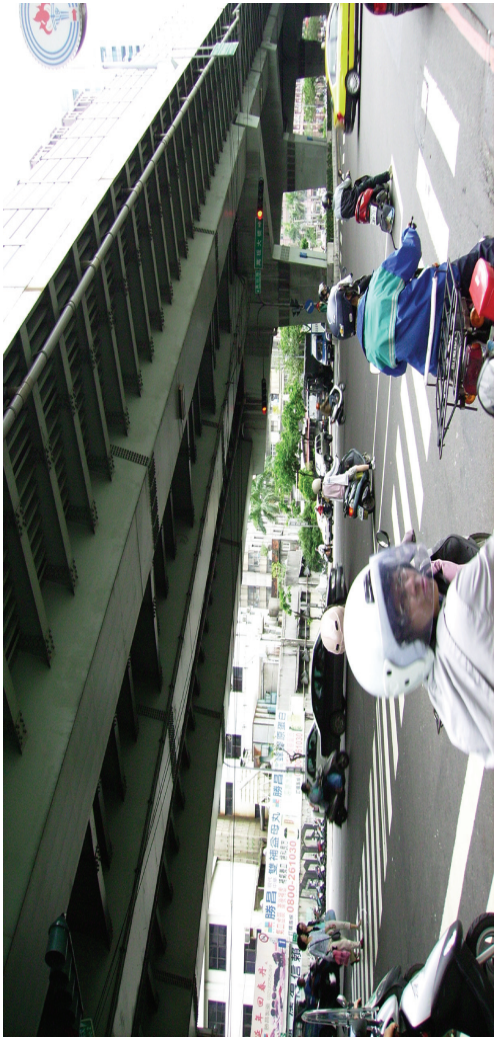
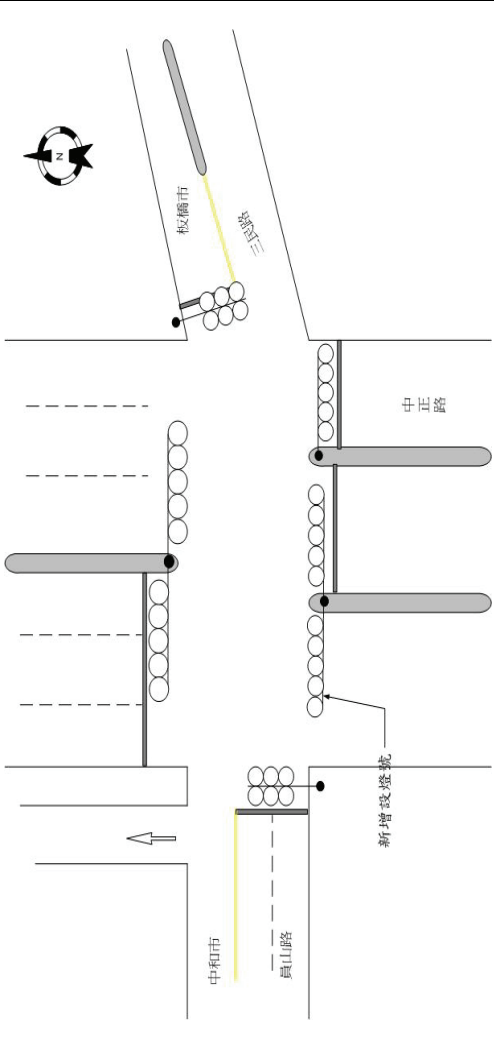
縣市	臺北縣	編號	42	地點	中和市中正路與員山路口	執行單位	臺北縣政府交通局	
現場圖示					建議改善圖示

道路狀況與現有交通管制設施		交通狀況與交通量		全年肇事紀錄(95.01~95.12 之 A1 及 A2 類)				
道路形態：四岔路口。 路面狀況：柏油路面。 道路障礙：無障礙物。 交通設施：行車管制號誌(附設行人專用號誌)。		交通狀況：幹支道流量大，車速快。 尖峰小時：往北： 1,918 pcu；往東： 2,040 pcu 交通量 往南： 2,034 pcu；往西： 2,760 pcu 往其它方向： pcu		事次數： 19/95 件/年； 死亡人數： 0 人/年；受傷人數： 22 人/年 主要肇事型態：交岔路口附近、側撞、同向擦撞。 主要肇事原因：不明原因肇事、未依規定讓車。 主要肇事時段：05-07、17-19				
建議改善措施	1. 96 年 7 月改左轉專用時相。 2. 新增設行車號誌燈。		改善項目		單價	數量	單位	小計
			1. 廢除標線		30	75	M	2,250
			2. 號誌改善			1	組	8,000
			3. 新增號誌燈			2	個	6,000
						合計	16,250

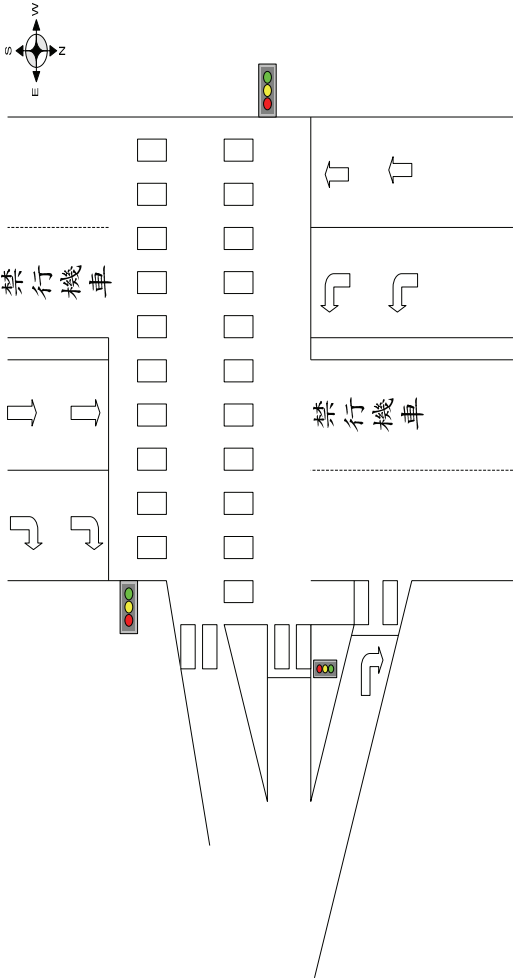
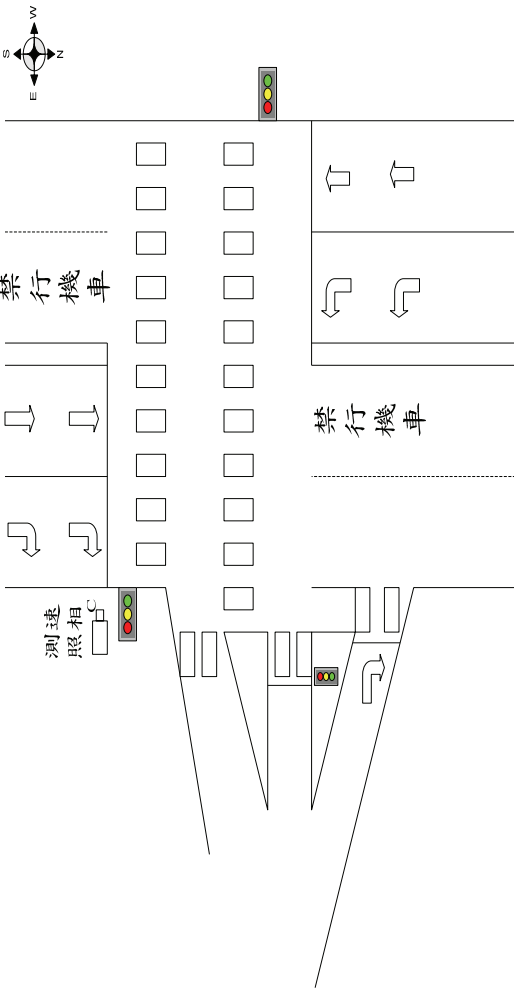
縣市	新竹縣	編號	57	地點	台 3 線 90k+600 處北上路段	執行單位	公路總局第二區養護工程處新竹工務段		
現場圖示				建議改善圖示

道路狀況與現有交通管制設施				交通狀況與交通量					
道路型態：路寬 15M，雙向 4 車道。 路面狀況：柏油鋪設，無坑洞，下坡路段。 道路障礙：無。 交通設施：設有紅綠燈運作。				全年肇事紀錄(95.01~95.12 之 A1 及 A2 類) 肇事次數： 2 件/年； 死亡人數： 1 人/年；受傷人數： 1 人/年 主要肇事型態： <u>擦撞、側撞</u> 。 主要肇事原因： <u>超速、未依規讓車</u> 。 主要肇事時段：日間 (08-10、16-18)					
建議改善措施	1. 設置測速照相固定桿 1 桿。			項目		單價	數量	單位	小計
				改善經費預估					
				1. 測速照相固定桿遷移		250,000	1	桿	250,000
				合計 250,000

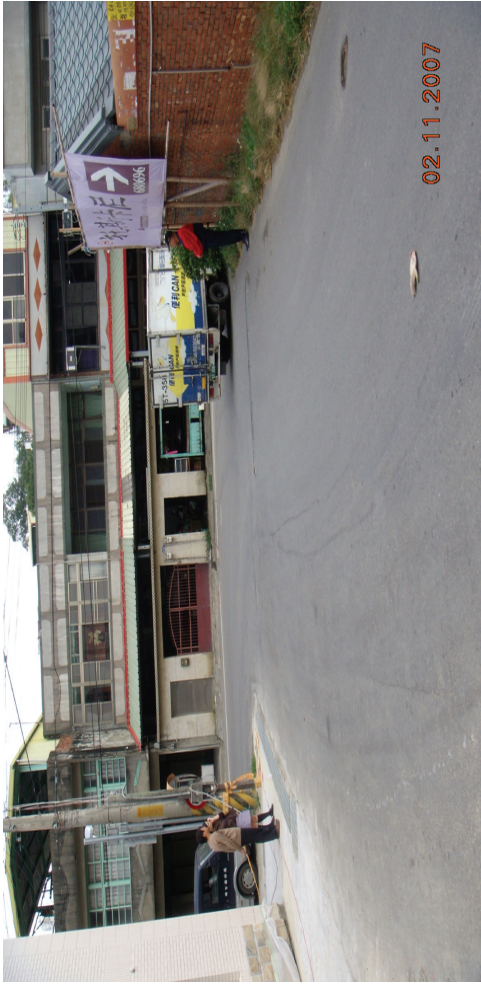
縣市	苗栗縣	編號	59	地點	頭份鎮水源路與新興街口	執行單位	苗栗縣政府
現場圖示					建議改善圖示

道路狀況與現有交通管制設施		交通狀況與交通量			全年肇事紀錄(95.01~95.12 之 A1 及 A2 類)		
道路形態：丁字路口。 道路障礙：視線不良。 交通設施：水源路有雙黃標線。		交通狀況： 尖峰小時：往北：_____pcu；往東：_____pcu 交通量 往南：_____pcu；往西：_____pcu 往其它方向：_____pcu			肇事次數： 11 件/年； 死亡人數： 0 人/年；受傷人數： 13 人/年 主要肇事型態：擦撞。 主要肇事原因：視線不良。 主要肇事時段：上下班		
建議改善措施	改善經費預估		項目	單價	數量	單位	小計
			1. 行車管制號誌	63,000	1	組	630,000
			2. 道路標線	180	120	M ²	21,600
				合計 651,600

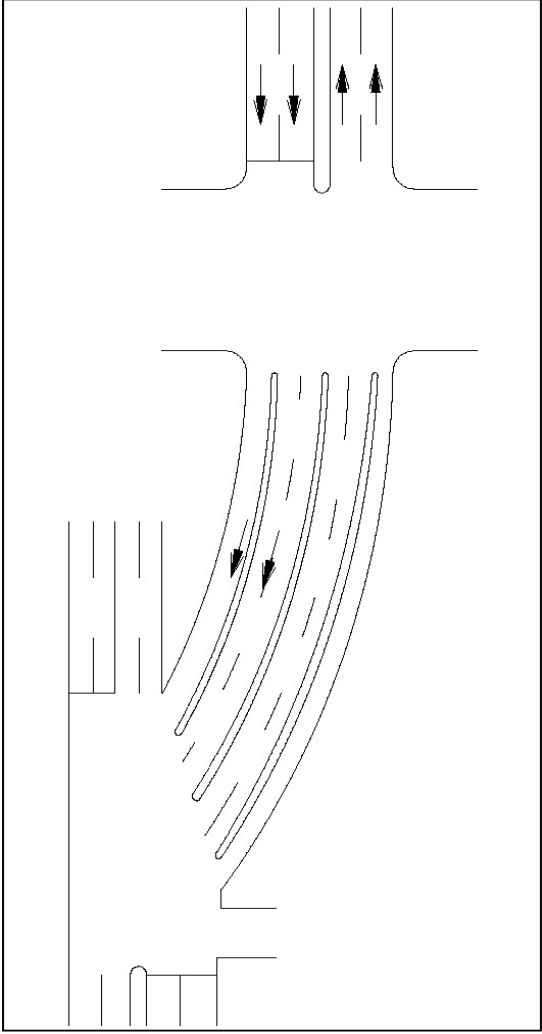
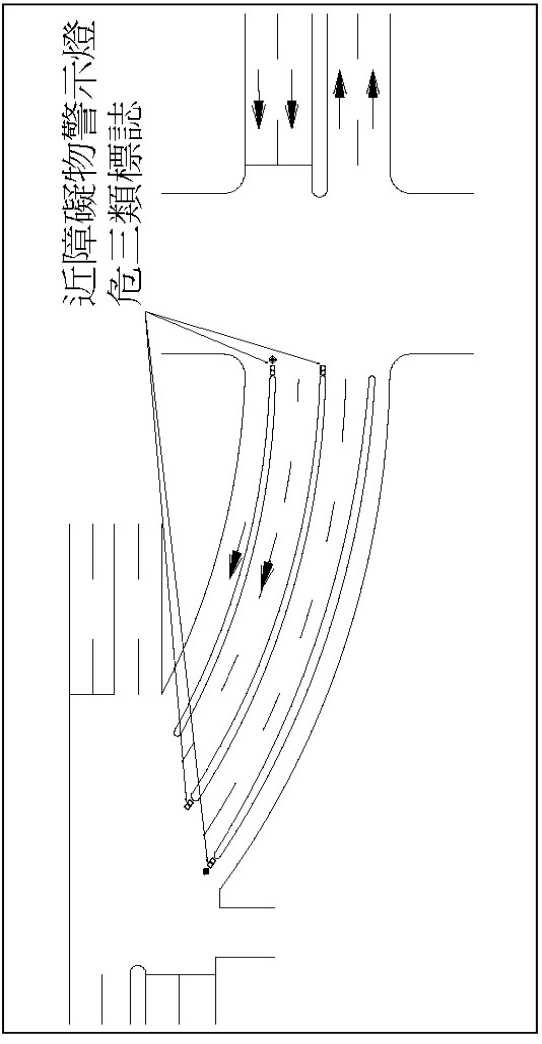
縣市	苗栗縣	編號	60	地點	台 1 線 138k+500	執行單位	公路總局第二區養護工程處苗栗工務段																														
現場圖示					建議改善圖示

道路狀況與現有交通管制設施					交通狀況與交通量																																
道路形態：雙向四線道。 路面狀況：柏油鋪設。 道路障礙：橋欄杆。 交通設施：標線、號誌。					全年肇事紀錄(95.01~95.12 之 A1 及 A2 類) 肇事次數： 6 件/年； 死亡人數： 1 人/年；受傷人數： 6 人/年 主要肇事型態：撞分隔欄杆。 主要肇事原因：超速失控。 主要肇事時段：17:00~23:00																																
交通狀況：駕駛人常因未能即時察覺前方動態常發生衝撞分隔島。 尖峰小時：往北： 918 pcu；往東： pcu 交通量 往南： 1,336 pcu；往西： pcu 往其它方向： pcu

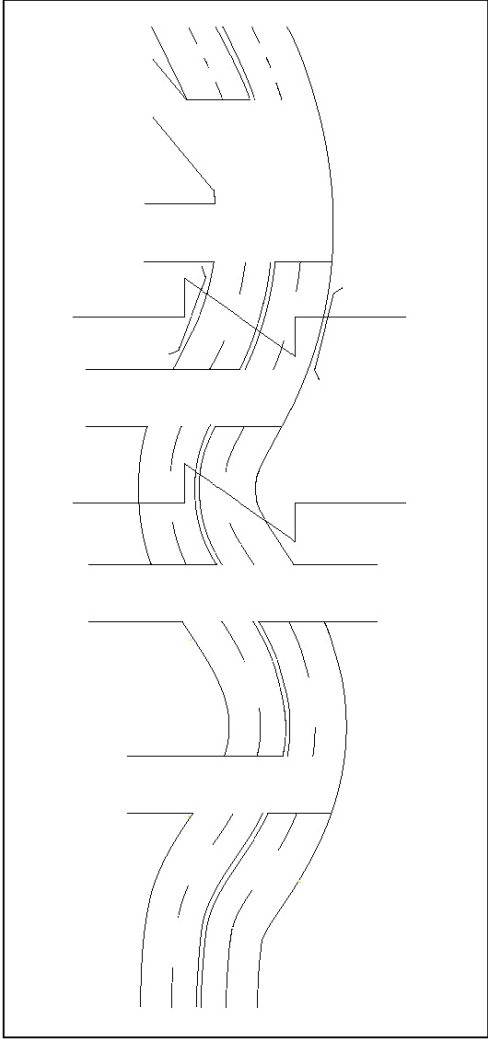
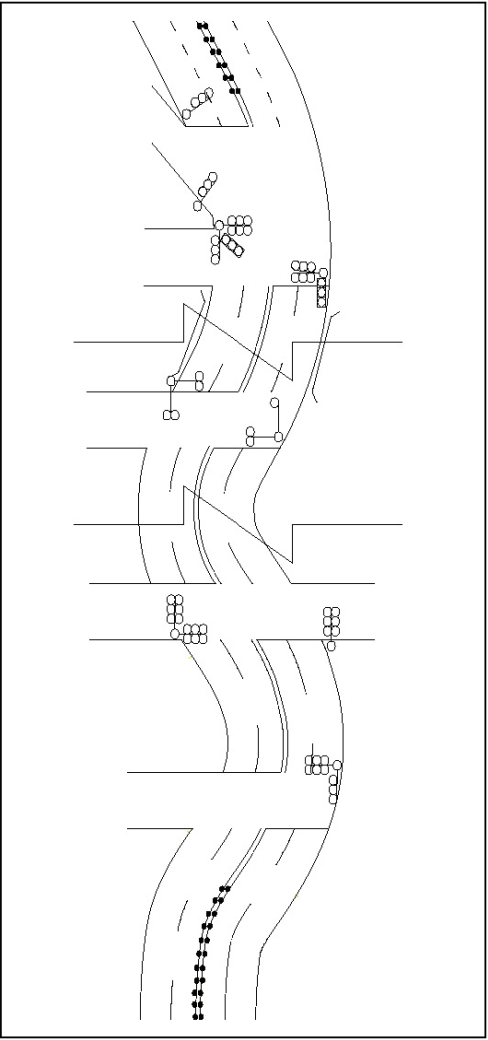
縣市	苗栗縣	編號	62	地點	台 3 線 133k+700		執行單位	公路總局第二區養護工程處苗栗工務段				
現場圖示					建議改善圖示

道路狀況與現有交通管制設施					交通狀況與交通量		全年肇事紀錄(95.01~95.12 之 A1 及 A2 類)					
道路形態：雙向四線道。 路面狀況：柏油鋪設。 道路障礙： 交通設施：標線。					交通狀況：連續彎道視線不佳及號誌燈配置位置符合現場之意外。 尖峰小時：往北：719 pcu；往東：pcu 交通量 往南：854 pcu；往西：pcu 其它方向：pcu		肇事次數：6 件/年； 死亡人數：1 人/年；受傷人數：8 人/年 主要肇事型態：追撞。 主要肇事原因：超速失控、未遵守號誌管制。 主要肇事時段：06:00~19:00					
建議改善措施	改善經費預估				項目		單價	數量	單位	小計		
					1. LED 號誌燈頭			11,300	61	組	689,300	
					2. 路面反光標記				500	400	個	200,000
					3. 警 3 標誌 + 附牌				7,000	2	個	14,000
							合計		903,300

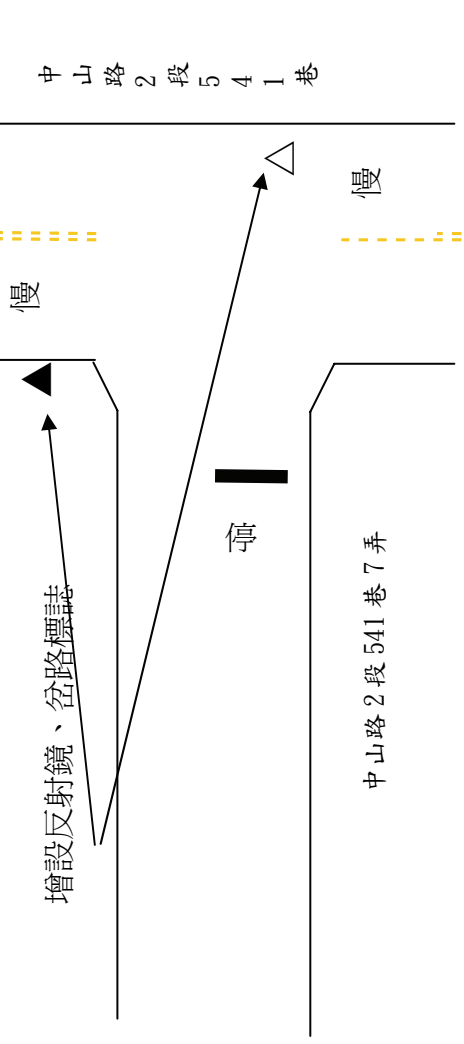
</div>			
道路狀況與現有交通管制設施					交通狀況與交通量			
道路形態：T 字型路口。					全年肇事紀錄(95.01~95.12 之 A1 及 A2 類)			
路面狀況：柏油鋪設，無坑洞。					肇事次數： 2 件/年；			
道路障礙：無。					死亡人數： 人/年；受傷人數： 2 人/年			
交通設施：標線（磨損）。					主要肇事型態： A2 事故。			
					主要肇事原因：超速、未注意前方路況。			
					主要肇事時段：07:00~24:00			
建議改善措施					項目			
1. 於該路段設置反射鏡、岔路標誌、慢及停字標線等交通設施。					單價	數量	單位	小計
					15,000	1	支	15,000
					10,000	1	支	10,000
					250	20	m	5,000
					合計			30,000

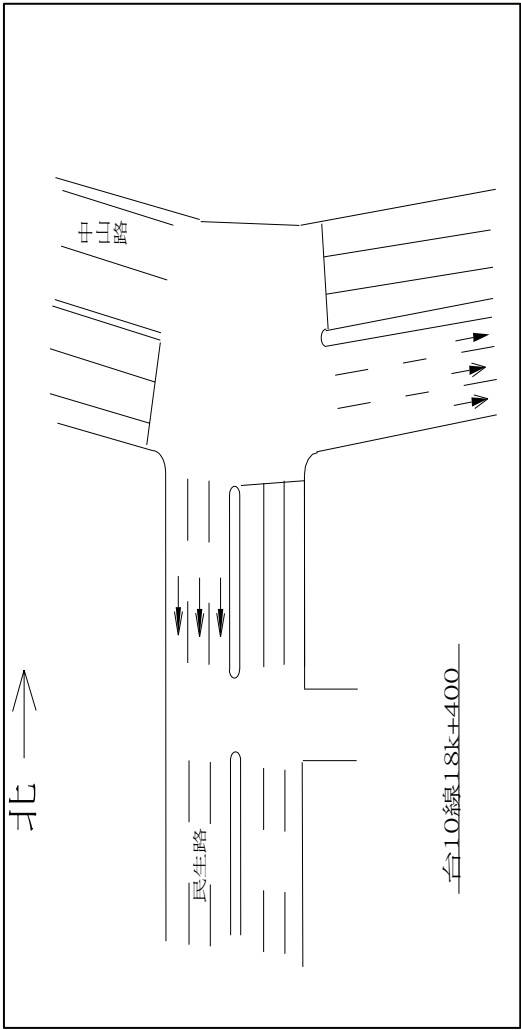
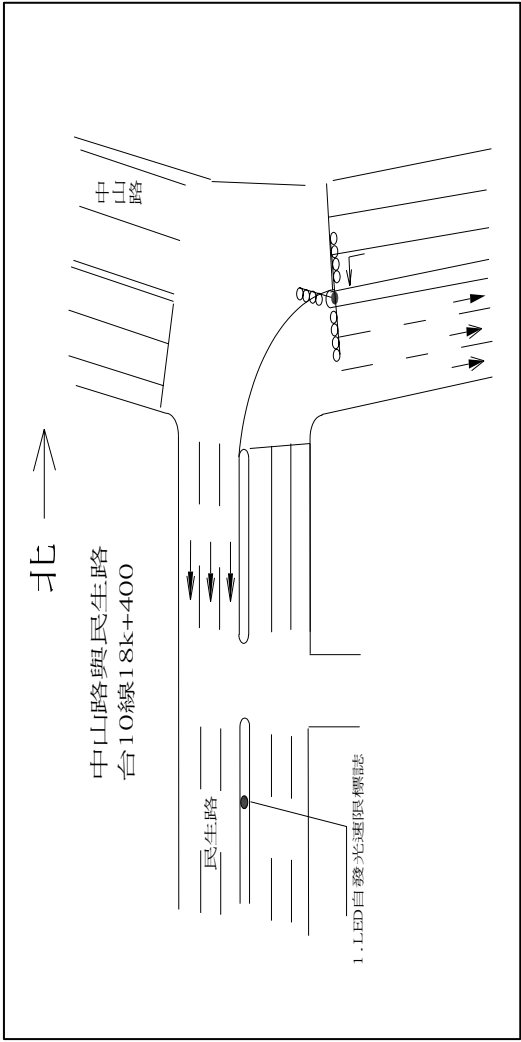
縣市	臺中縣	編號	70	地點	中山路與民生路口	執行單位	公路總局第二區養護工程處臺中工務段
現場圖示					建議改善圖示		
<div>北 →</div>

道路狀況與現有交通管制設施					交通狀況與交通量		
道路形態：丁字路口。					全年肇事紀錄(95.01~95.12 之 A1 及 A2 類)		
路面狀況：柏油鋪設。					肇事次數： 10 件/年；		
道路障礙：					死亡人數： 0 人/年；受傷人數： 12 人/年		
交通設施：標線、標誌。					主要肇事型態：擦撞、撞擊分隔島。		
					主要肇事原因：超速、未注意前方路況。		
					主要肇事時段：07:00~24:00		
尖峰小時：往北： 2,800 pcu；往東： 2,800 pcu							
交通量 往南： pcu；往西： 2,600 pcu							
往其它方向： pcu							
建議改善措施					改善經費預估		
1. 增設 LED 自發光速限標誌。					項目		
2. 更換 LED 燈。					1. LED 標誌		
3. 號誌燈桿遷移。					2. LED 燈		
					3. 燈桿遷移		
					單位		
					數量		
					單價		
					小計		
					100,000		
					1		
					座		
					100,000		
					12		
					組		
					156,000		
					1		
					支		
					36,000		
					36,000		
					合計		
					292,000

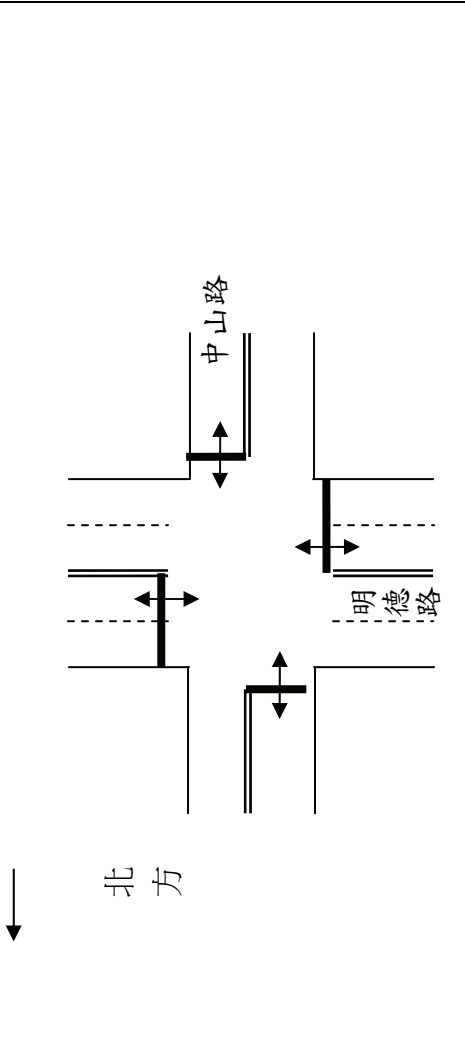
縣市	雲林縣	編號	83	地點	斗六市明德路與中山路口		執行單位	雲林縣政府			
現場圖示					建議改善圖示

道路狀況與現有交通管制設施					交通狀況與交通量		全年肇事紀錄(95.01~95.12 之 A1 及 A2 類)				
道路形態：明德路雙向四車道中山路雙向二車道。 路面狀況：柏油鋪設，無坑洞。 道路障礙：無。 交通設施：分向限制線，行車管制號誌。					交通狀況：路況良好，車速快。 尖峰小時：往北：700 pcu；往東：300 pcu 交通量 往南： pcu 往西： pcu 往其它方向： pcu		肇事次數：5 件 / 年； 死亡人數：0 人 / 年；受傷人數：7 人 / 年 主要肇事型態：側撞。 主要肇事原因：未依規定讓車。 主要肇事時段：10:00~12:00				
建議改善措施					改善經費預估		項目	單價	數量	單位	小計
1.明德路取消紅燈右轉燈號。											
							合計				0

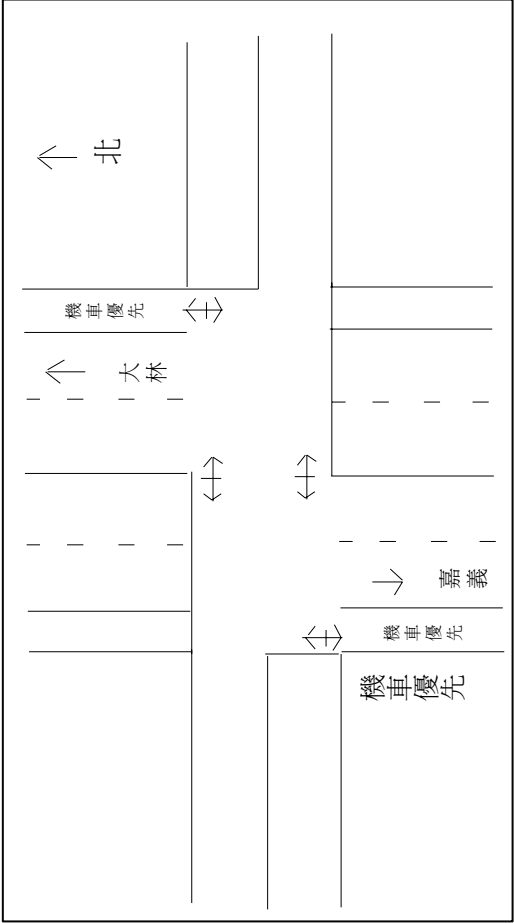
縣市	嘉義縣	編號	94	地點	台 1 線 256k+500～258k+200	執行單位	公路總局第二區養護工程處水上工務段		
現場圖示					建議改善圖示

道路狀況與現有交通管制設施					交通狀況與交通量				
道路形態：雙向各 2 快 1 慢。 路面狀況：柏油路面，無坑洞。 道路障礙：無。 交通設施：已設號誌燈。					全年肇事紀錄(95.01~95.12 之 A1 及 A2 類) 肇事次數： 32 件/年； 死亡人數： 0 人/年；受傷人數： 49 人/年 主要肇事型態：路口交叉撞、側撞、同向擦撞。 主要肇事原因：違反號誌管制或指揮、左轉未依規定。 主要肇事時段：白天				
建議改善措施					改善經費預估				
1.調整號誌時相由交通局辦理。					項目	單價	數量	單位	小計
								合計	0

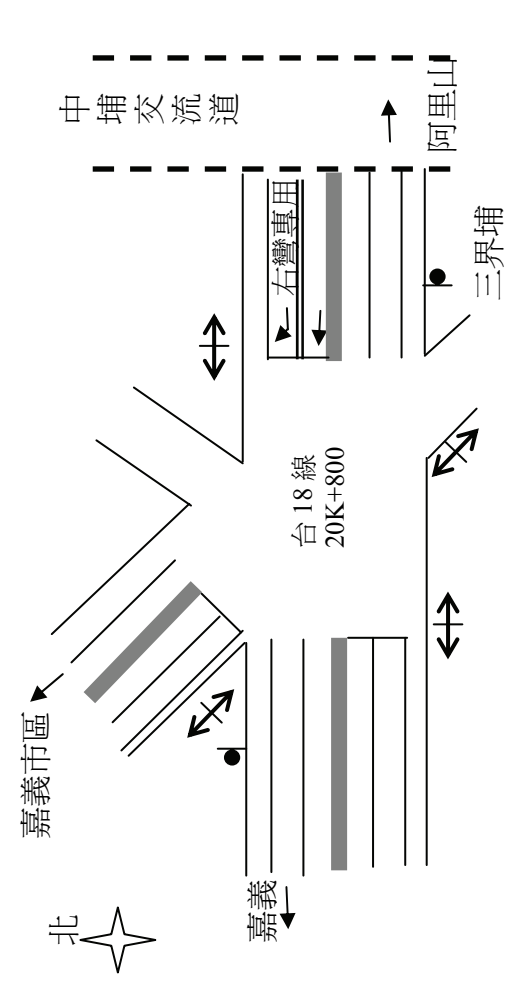
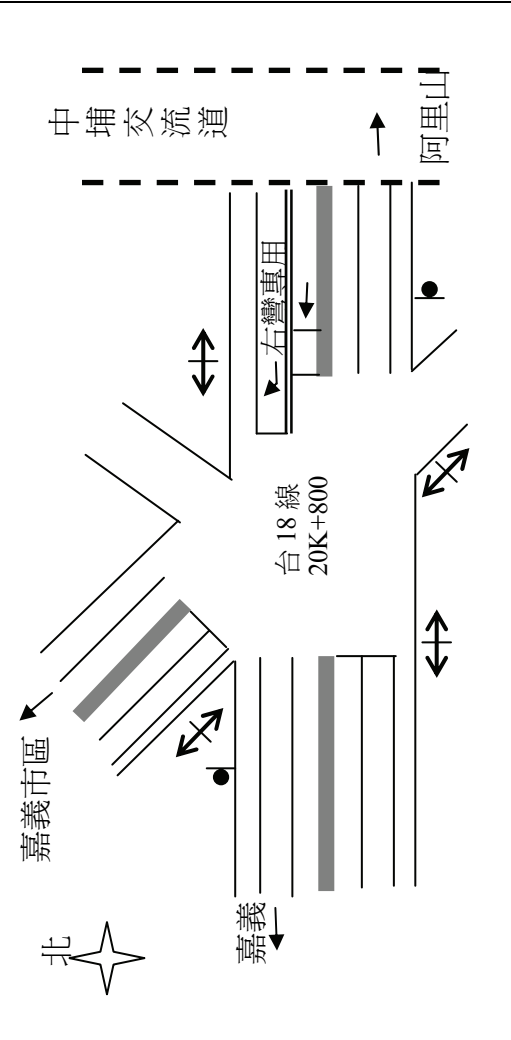
縣市	嘉義縣	編號	103	地點	台 18 線 6k+800	執行單位	公路總局第二區養護工程處阿里山工務段
現場圖示					建議改善圖示

道路狀況與現有交通管制設施					交通狀況與交通量		
道路形態：路面寬 18m，雙向 4 車道。 路面狀況：柏油路面，無坑洞及險昇險降。 道路障礙：無。 交通設施：設有標線，標記，限速標誌，三色號誌。					全年肇事紀錄(95.01~95.12 之 A1 及 A2 類) 肇事次數： 39 件/年； 死亡人數： 0 人/年；受傷人數： 49 人/年 主要肇事型態：同向擦撞，追撞。 主要肇事原因：酒醉駕車、迴(左)轉未依規定。 主要肇事時段：		
建議改善措施					項目		
1.業經 96 年 6 月 15 日與會單位會勘，依該路口型態改善「右轉專用車道」及增設「機車停等區」並已於 96 年 9 月份改善完成。 2.建請警察局加強違規迴轉及酒醉駕駛執法。					改善完成		
					合計		
					0

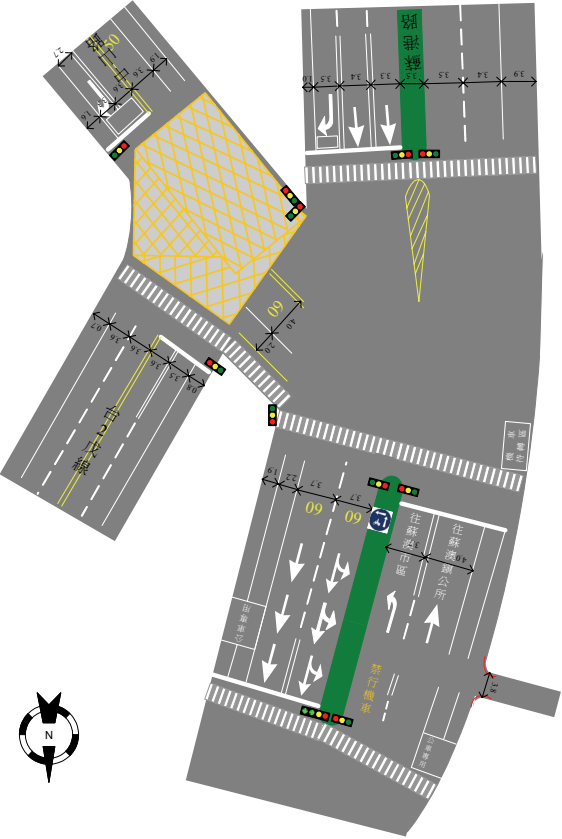
縣市	宜蘭縣	編號	146	地點	蘇澳鎮中山路與蘇港路口	公路總局第四區養護 工程處 <u>南澳</u> 工務段	
現 場 圖 示					建 議 改 善 圖 示

道路狀況與現有交通管制設施					交通狀況與交通量		
道路型態：不規則四岔路口。 路面狀況：柏油鋪設。 道路障礙： 交通設施：標誌、標線及行車管制號誌。					全年肇事紀錄(95.01~95.12 之 A1 及 A2 類) 肇事次數： 3 件/年； 死亡人數： 0 人/年；受傷人數： 4 人/年 主要肇事型態：側撞、同向擦撞。 主要肇事原因：未注意車前狀況。 主要肇事時段：白天		
建議改善措施					改善經費預估		
1. 增設「機慢車兩段左轉」標誌及增繪「機慢左轉待轉區」、漸變線等標線。 2. 內側車道增繪「禁行機車」標字。 3. 台 9 線南下近燈號誌桿移設至中央分隔島。 4. 「機慢車左轉待轉區」標線對面增設一組號誌（機車左轉時相）及「待轉機慢車專用號誌」。					項目 1. 熱拌標線 2. 標誌牌面 3. 號誌桿、燈箱及零組件		
					單價	數量	單位
					98,500	1	式
					28,500	1	式
					55,000	1	式
					合計		
					182,000
