# 碼頭結構物現況調查研究(2/4)

交通部運輸研究所  
中華民國 96 年 5 月

著 者：陳桂清、饒 正、柯正龍

| <b>TITLE: Field Survey of Wharf Structures at Ports(2/4)</b> | | | |

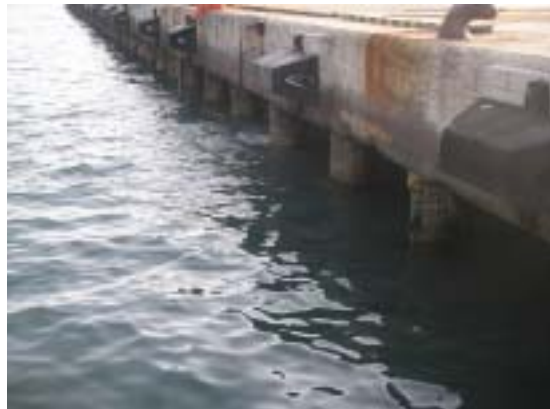
全港區陸上目視調查發現少數碼頭構造物有破損情形，包括基樁混凝土剝落、電位測試裝置生鏽、護舷碰墊破損及岸壁混凝土破損，如圖 4.2 所示，惟破損情形輕微不致影響營運安全。

(2) 1 號碼頭第 1 單元基樁混凝土剝落

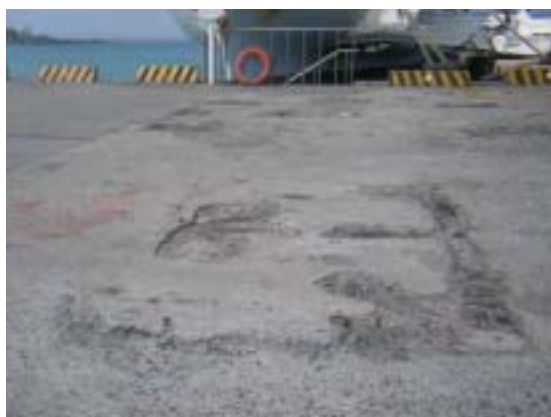
(3) 1 號碼頭第 1 單元路面劣化情形

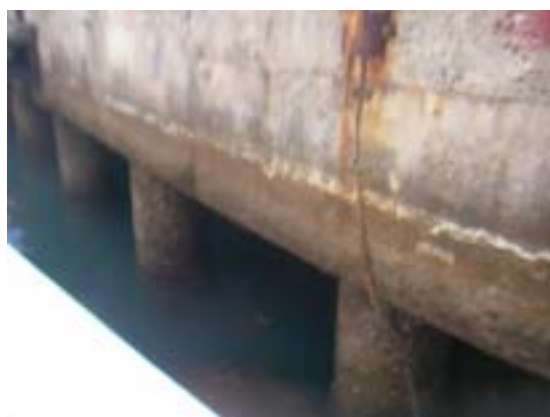
(4) 1 號碼頭第 7 單元電位測試裝置生銹

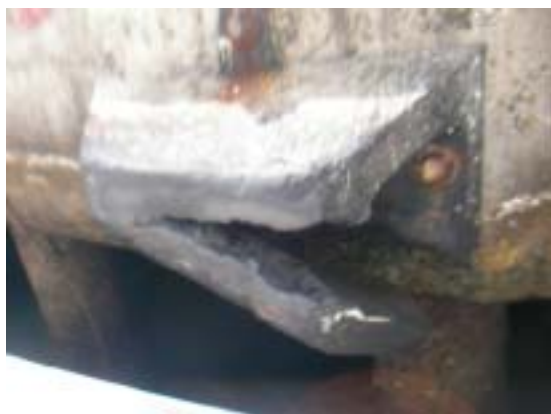
(5) 1 號碼頭第 7 單元護舷碰墊破損

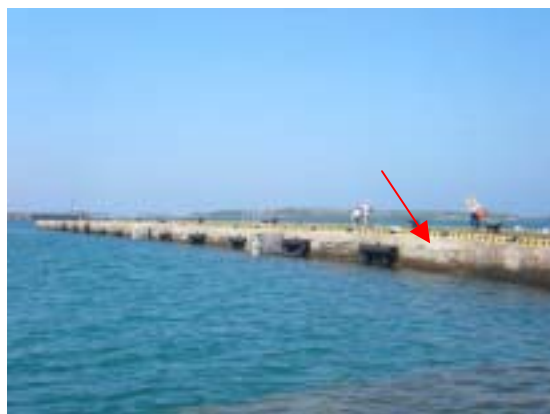
(6) 4 號碼頭岸壁混凝土破損情形

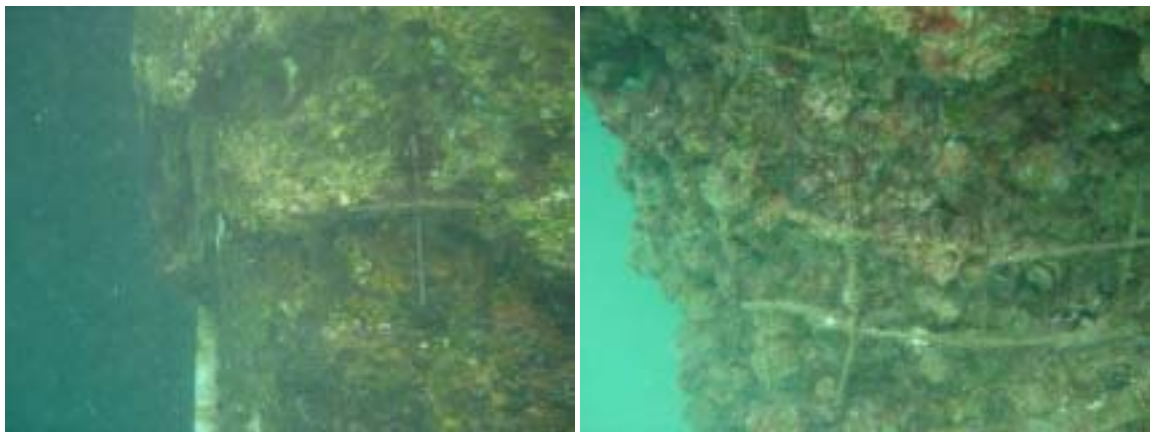
圖 4.4 馬公港 1 號碼頭水下檢測情形

本座碼頭潮汐帶部位之鋼管樁以混凝土包覆保護，基樁外觀發現數處混凝土脫落、鋼筋外露情形（如圖 4.4），雖無立即性危害，仍應及早維修避免繼續損壞。鋼樁則無孔蝕或破洞等嚴重之腐蝕；潮汐帶及海中帶之鋼管樁表面附著許多如牡蠣、藤壺等大型海生物。

(1) 基樁混凝土脫落、鋼筋外露情形1 (2) 基樁混凝土脫落、鋼筋外露情形2

1. 馬公港 1 號碼頭鋼管樁潮間帶部分混凝土有脫落現象，應儘速維修。
3. 基隆港東 7 碼頭為避免因鋼板樁背填級配掏空，導致碼頭岸壁及路面傾斜崩塌，建議破洞處可鋼板焊補、掏空區域採用填灌混凝土或水泥砂漿灌漿等工法修護之。
4. 基隆港東 19 及西 14 碼頭底部之 R.C.面版與樑，混凝土脫落及鋼筋生銹、腐蝕、斷裂等現象，可能危害碼頭結構安全，建議進一步實施細部檢測並進行結構安全分析。

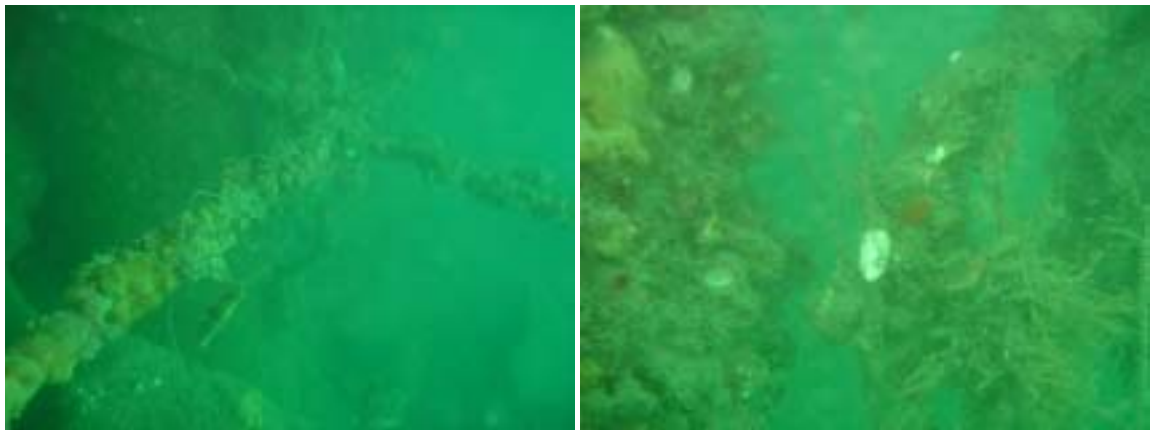
(3) 基樁聯通鋼線現況 (4) 基樁陽極塊佈滿漁網情形

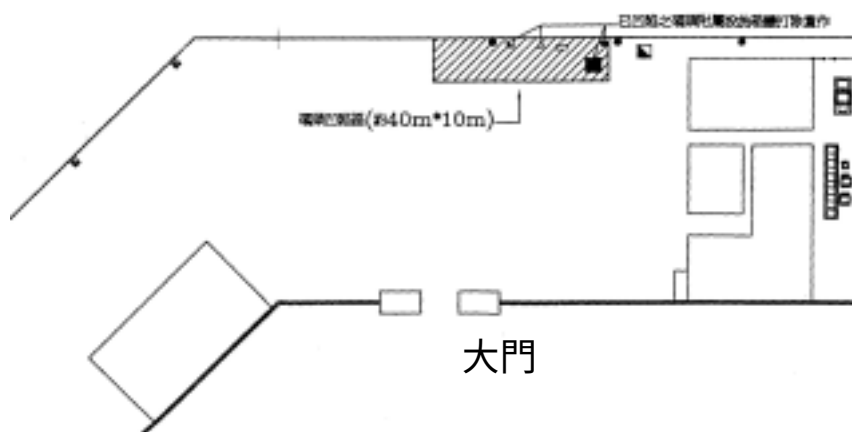
圖 4.25 基隆港東 5 碼頭岸壁崩塌傾斜位置

本碼頭曾於民國 92 年因鋼板樁背後級配料掏空流失，導致岸壁崩塌傾斜，破壞位置及破損情形如圖 4.25 及圖 4.26。維護單位已完成搶修，並將鋼板樁原有多處發生穿孔、破洞處以焊接鋼板工法修補之，同時採用安裝犧牲陽極之防蝕工法保護既有鋼板樁。

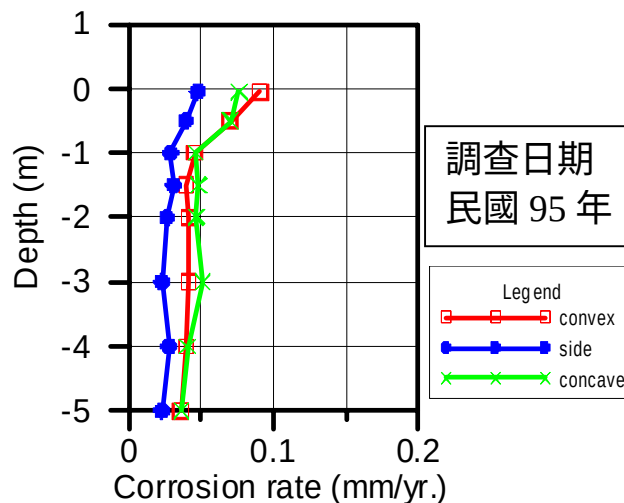
圖 4.27 東 5 碼頭鋼板樁檢測高程與平均腐蝕速率之關係

鋼板樁厚度檢測結果如表 4.20 所示。表 4.20 及圖 4.27 為東 4 碼頭鋼板樁平均腐蝕速率，在高程-0.50m 處凸面之平均腐蝕速率( 0.09 mm/yr.)最大，凹面( 0.08 mm/yr.)次之，側面( 0.05 mm/yr.)最小。

各檢測樁之腐蝕速率觀之，在高程-0.50m 至-1.00m 間，測樁腐蝕速率大於或等於 0.10 mm/yr.，高程+0.35m 至-0.05m 間腐蝕速率亦將近 0.10 mm/yr.。部分測點最大腐蝕量凸、凹面分別達 5.9 mm、4.3mm，側面達 3.5mm，均已超過原有厚度之 20% 以上，由於本碼頭鋼板樁使用時間已超過三十年，鋼板樁亦曾有發現穿孔、破洞等嚴重腐蝕情況，建議日後仍應增加檢測應頻率，方能確保碼頭使用及營運安全。

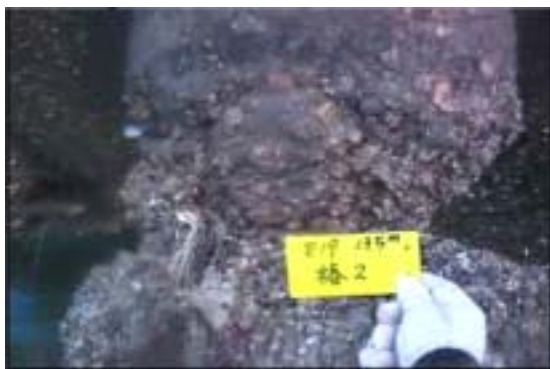
調查結果如表 4.32 及圖 4.32 至圖 4.33 所示。調查發現碼頭多處有面版與樁頭交接處鋼筋外露、面版底版鋼筋外露腐蝕生銹、面版底版滲水等異常現象，影響範圍超過本座碼頭面積 50% 以上，雖未造成立即性損壞。為考量碼頭營運安全，建議應儘早實施詳細檢測，如有需要應依據原有設計條件與碼頭現況比較，進行力學分析及評估碼頭營運安全。

(1) 13.5m 處基樁混凝土劣化情形

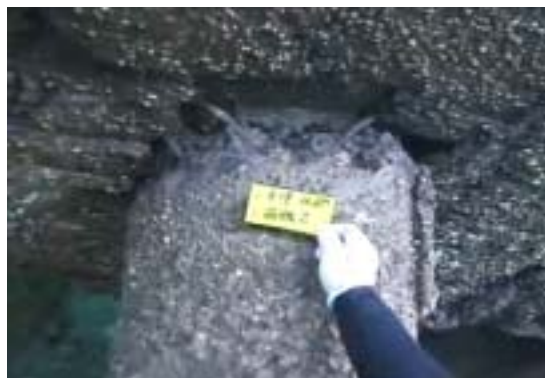
(2) 面版與樁頭交接處鋼筋外露

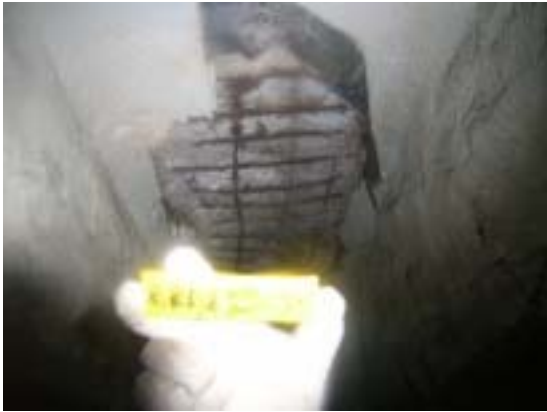
調查結果如圖 4.36 至圖 4.37 所示。調查發現碼頭多處有面版與樁頭交接處鋼筋外露、面版底版鋼筋外露腐蝕生銹等異常現象，影響範圍超過本座碼頭面積 50%以上，雖未造成立即性損壞。為考量碼頭營運安全，建議應儘早實施詳細檢測，如有需要應依據原有設計條件與碼頭現況比較，進行力學分析及評估碼頭營運安全。

(1) 面版鋼筋腐蝕生銹、混凝土剝落 1

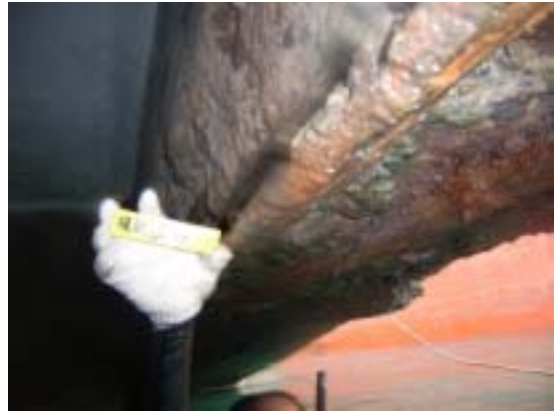
(2) 底樑鋼筋腐蝕生銹、混凝土剝落 1

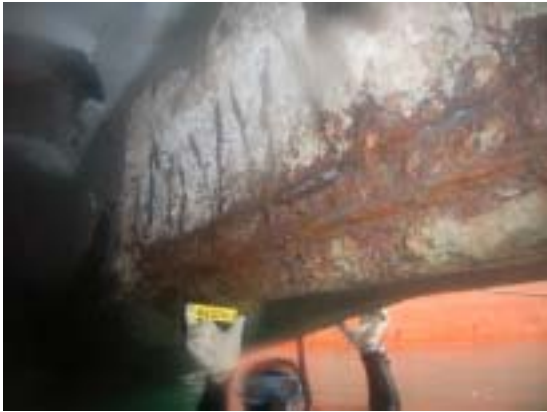
(3) 底樑鋼筋腐蝕生銹、混凝土剝落 2

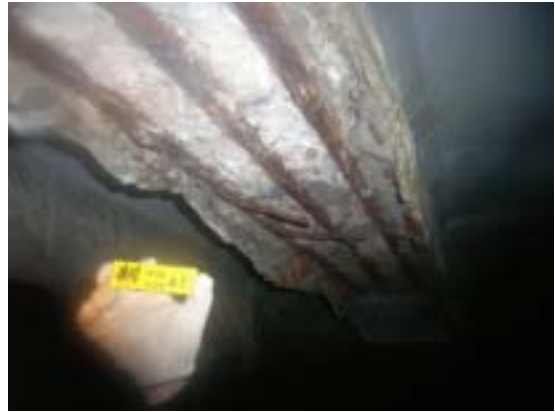
(4) 底樑鋼筋腐蝕生銹、混凝土剝落 3

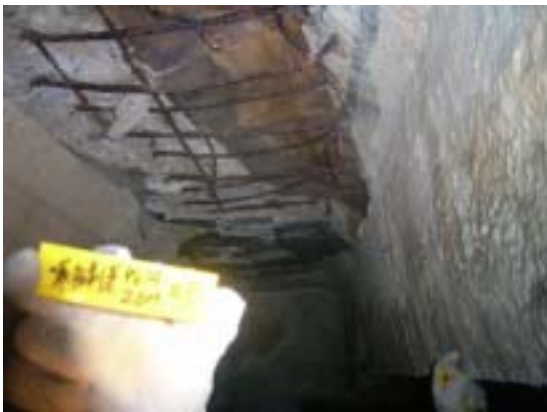
(5) 面版鋼筋腐蝕生銹、混凝土剝落 2

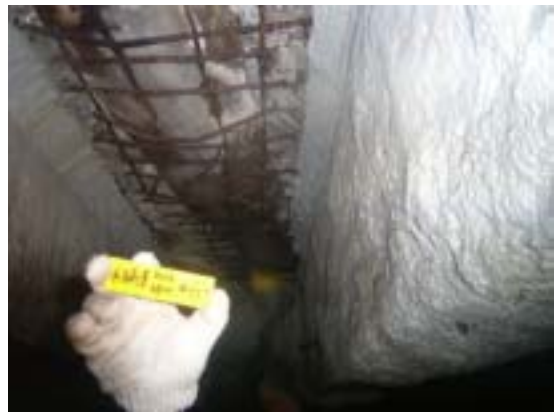
(6) 面版鋼筋腐蝕生銹、混凝土剝落 3

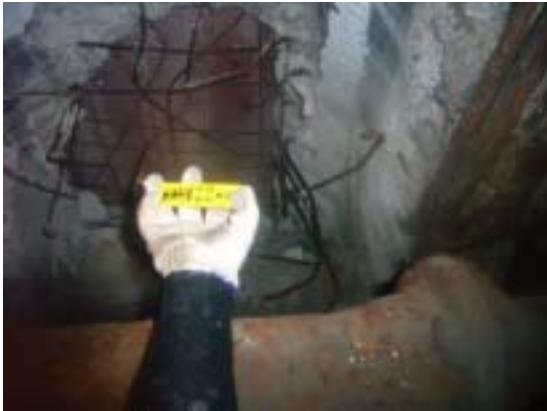
(1) 面版鋼筋腐蝕生銹、混凝土剝落 1

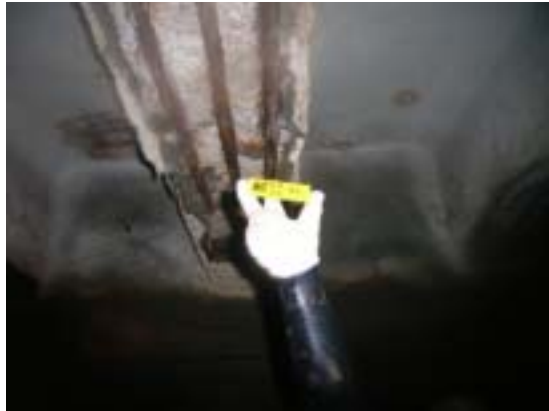
(2) 底樑鋼筋腐蝕生銹、混凝土剝落 1

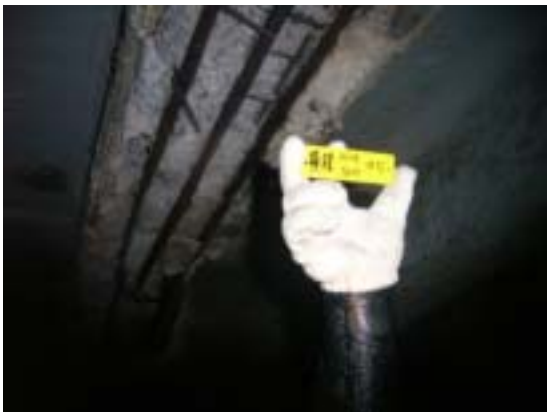
(3) 底樑鋼筋腐蝕生銹、混凝土剝落 2

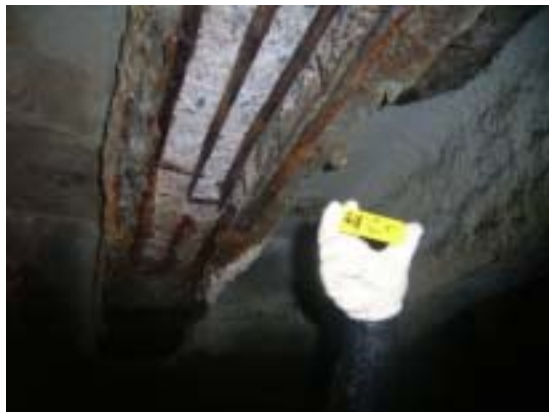
(4) 底樑鋼筋腐蝕生銹、混凝土剝落 3

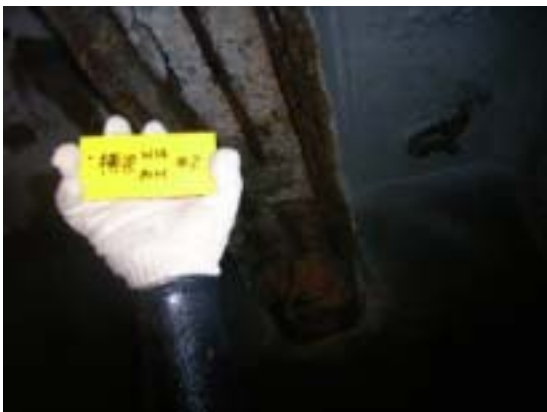
(3) 底樑鋼筋腐蝕生銹、混凝土剝落 4

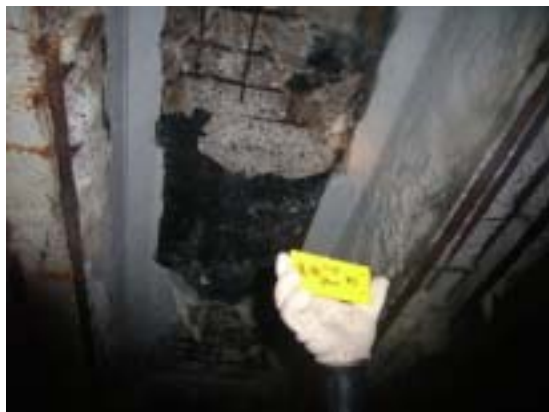
(3) 面版鋼筋腐蝕生銹、混凝土剝落 2

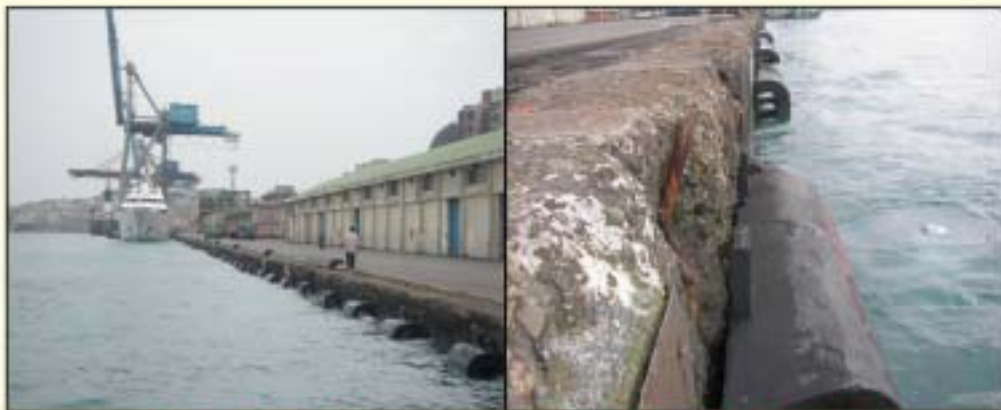
碼頭岸壁混凝土老化情形

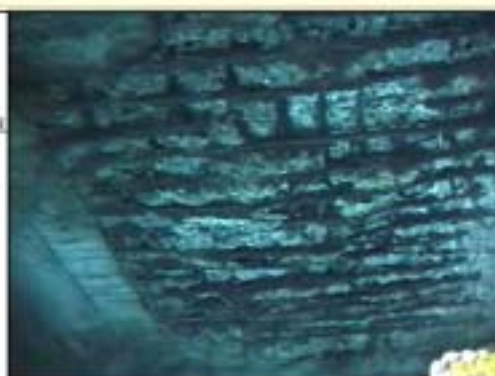
碼頭R.C.底版破壞現況

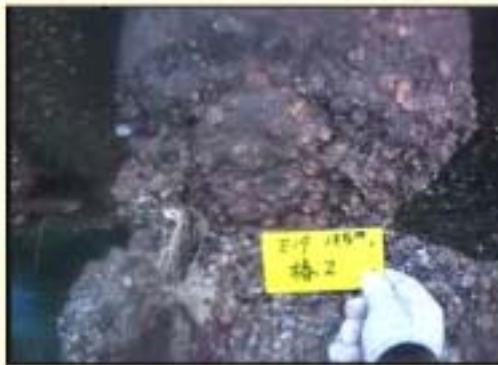
碼頭R.C.樁破壞現況

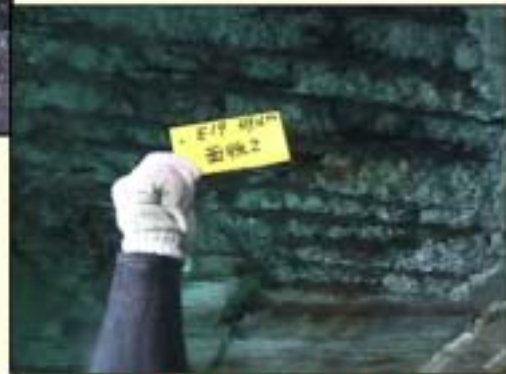
碼頭R.C.底版破壞現況

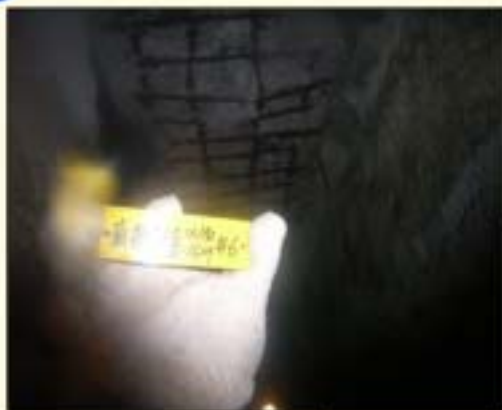
碼頭R.C.底版破壞現況

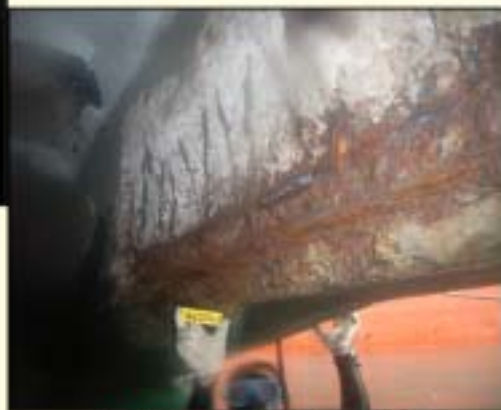
碼頭R.C.梁破壞現況
