第 23 期臺灣地區易肇事路段改善計畫 第二部分 94 年度轄區易肇事路段改善計畫

交通部運輸研究所

中華民國 95 年 8 月

94 年度轄區易肇事路段改善計畫 改善地點基本資料表

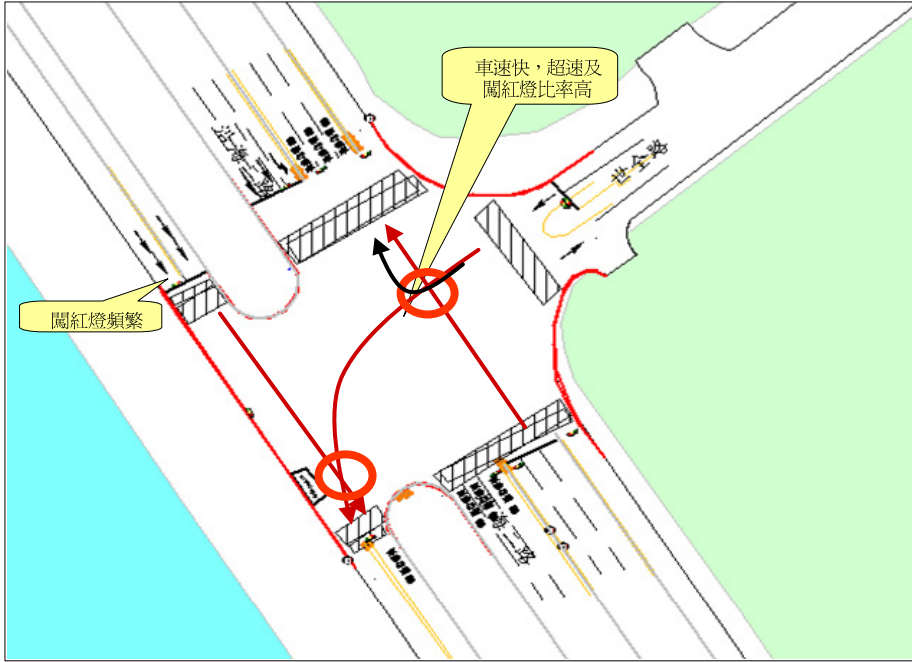
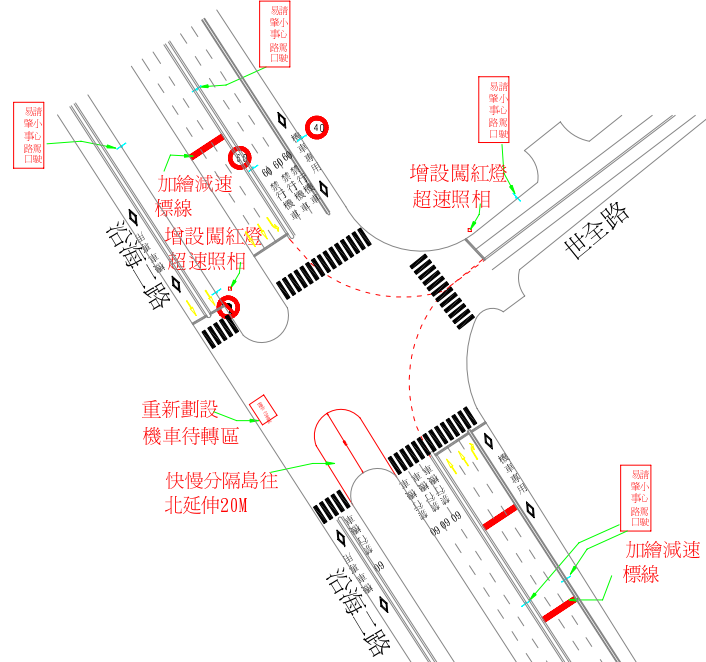
縣市	高雄市	編號	1	地點	沿海二路/世全路		執行單位	高雄市政府		
現場圖示					建議改善圖示

道路狀況與現有交通管制設施			交通狀況與交通量			全年肇事紀錄				
道路形態：三岔路口。 路面狀況：良好。 道路障礙：無。 交通設施：正常。			交通狀況： 尖峰小時：往北：_____pcu；往東：_____pcu 交通量 往南：_____pcu；往西：_____pcu 往其它方向：_____pcu			肇事次數： 12 件/年； 死亡人數： 2 人/年；受傷人數： 6 人/年 主要肇事型態： <u>路口交岔撞</u> 主要肇事原因： <u>未保持行車安全距離、未依規定讓車</u> 主要肇事時段： <u>日間</u>				
建議	1.建請交通局將路口二時相號誌修改為三時相號誌（增加沿海路北往南左轉世全路時相），並將沿海路（南、北向）圓形綠燈改為箭頭指				改善	項目	單價	數量	單位	小計
						1.號誌燈廂	24,000	4	組	96,000

改善措施	示燈號；另路口（沿海路）南向北外側快車道改為右轉彎專用車道。 2.請小港分局依規定連續規劃勤務十日，於每日十四時至十六時在肇事路口加強稽查、取締闖紅燈超速及不依規定配戴安全帽…等易肇生事故之違規行為，執行績效（舉發單影本）及情形報局。 3.另請轄區交大第八分隊於沿海路段加強測速照相及不依規定配戴全帽之稽查、取締。 4.請警察局針對沿海路全線考量設置測速照相設施之適當密度，以有效遏止駕駛人超速行駛之行為。 5.請交通局補繪路口轉彎導引線及機車兩段式左轉標線，並設置相關標誌。	經費預估	2.標線	25	12,000	M	300,000
			3.闖紅燈測速照相設備	2,000,000	2	組	4,000,000
			4.標誌	4,000	6	面	24,000
			合計				4,420,000

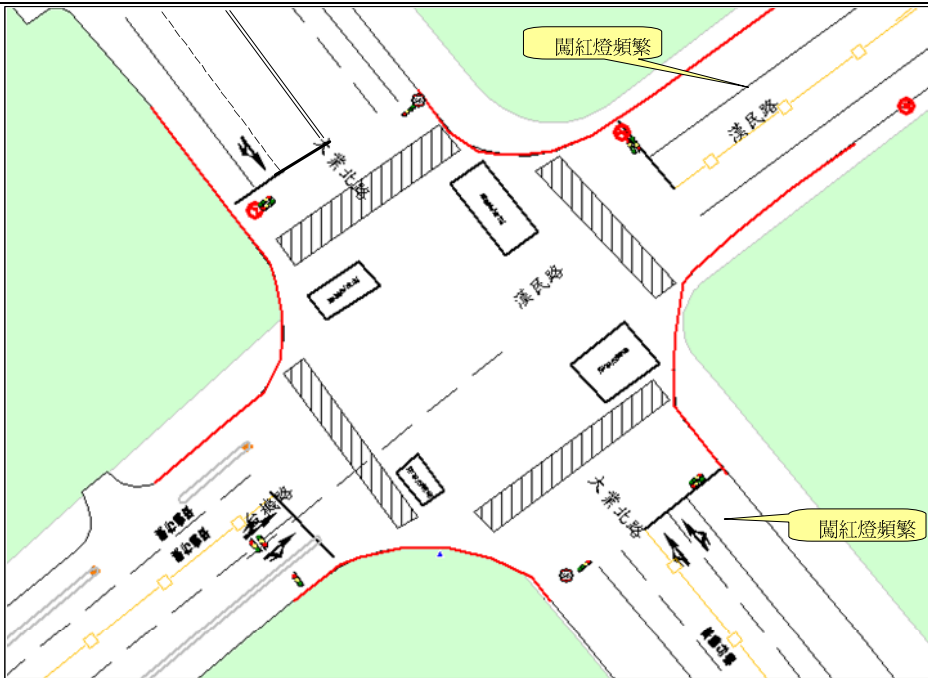
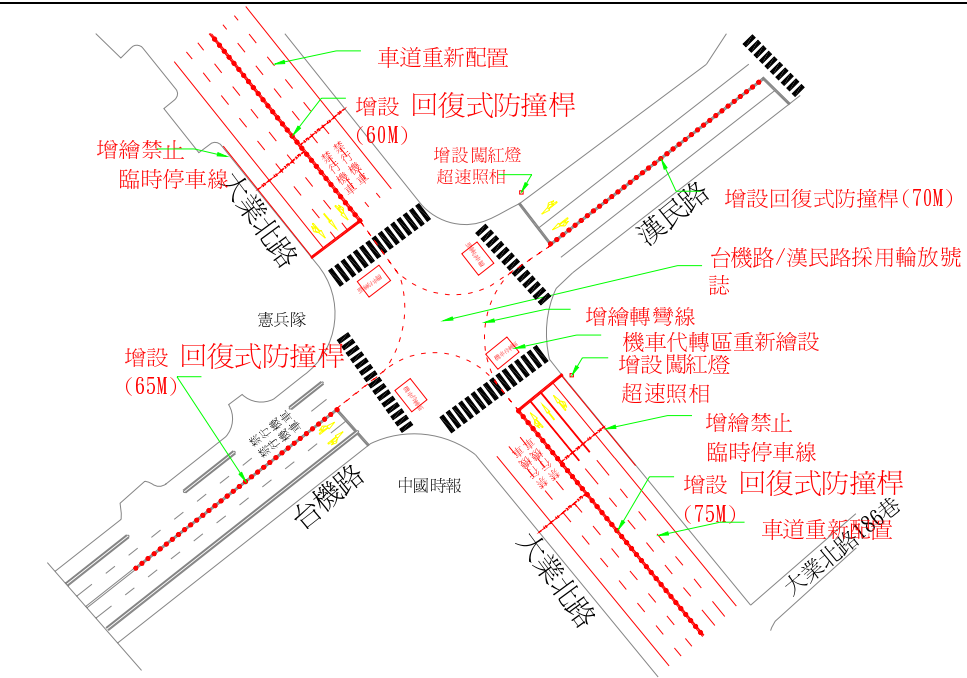
縣市	高雄市	編號	2	地點	大業北路/台機路		執行單位	高雄市政府		
現場圖示					建議改善圖示

道路狀況與現有交通管制設施			交通狀況與交通量			全年肇事紀錄				
道路形態：四岔路口。 路面狀況：良好。 道路障礙：無。 交通設施：正常。			交通狀況： 尖峰小時：往北：_____pcu；往東：_____pcu 交通量 往南：_____pcu；往西：_____pcu 往其它方向：_____pcu			肇事次數： <u>7</u> 件/年； 死亡人數： <u>2</u> 人/年；受傷人數： <u>2</u> 人/年 主要肇事型態： <u>路口交岔撞</u> 主要肇事原因： <u>違反號誌、未保持行車安全距離</u> 主要肇事時段： <u>夜間</u>				
建議	1.請小港分局依規定連續規劃勤務十日，於每日十四時至十六時在肇事地點加強取締闖紅燈、超訴、酒後駕車…等肇生事故之違規行為，				改善	項目	單價	數量	單位	小計
						1.回復式軟質導桿	2,000	270	支	540,000

改善措施	並將執行情形（績效）報局。	費 預 估	2.標線	25	2,600	M	65,000	
	2.請交通大隊（第八分隊），針對右述違規行為加強取締。		3.闖紅燈測速照相設備	2,000,000	2	組	4,000,000	
	3.請交通局於大業北路與漢民路口（南北向）前約 60 公尺處，增設導引式護欄及指示標誌（特殊時相號誌，請依燈號行駛）提醒駕駛人通過路口依號誌指示。		合計					4,605,000
	4.請交通局於大業北路分向限制線上設置回復式軟質導桿，由路口處往南北各延伸 50 公尺先行試辦，一年後如評估成效良好，能有效減少肇事之發生，則請工務局改設實體之中央分隔島。請工務局改設實體之中央分隔島。

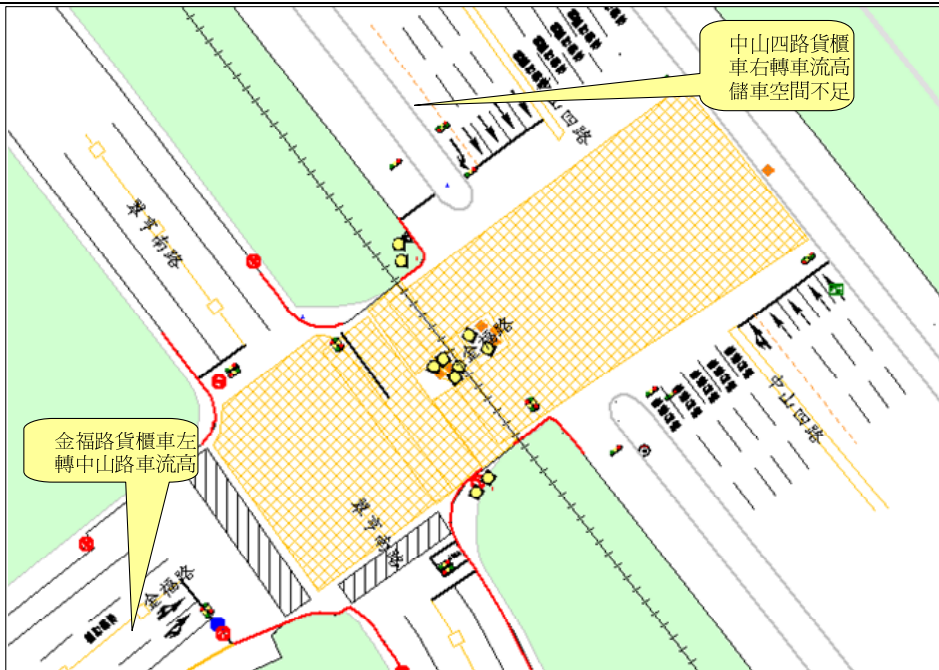
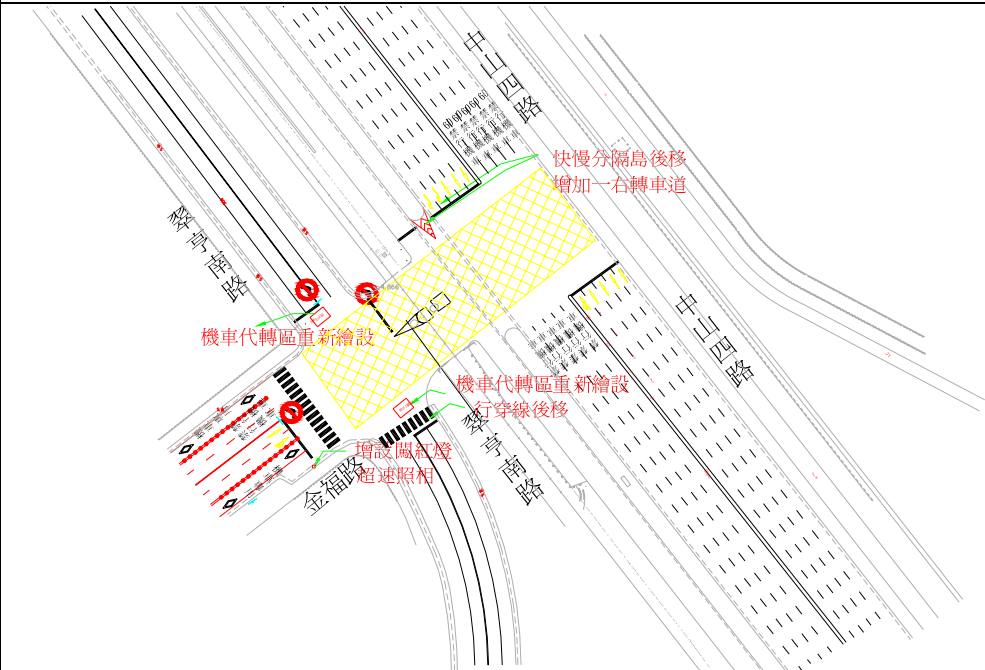
縣市	高雄市	編號	3	地點	中山四路/金福路/翠亨南路			執行單位	高雄市政府		
現場圖示					建議改善圖示

道路狀況與現有交通管制設施			交通狀況與交通量			全年肇事紀錄					
道路形態：多岔路口。 路面狀況：良好。 道路障礙：無。 交通設施：正常。			交通狀況： 尖峰小時：往北：_____pcu；往東：_____pcu 交通量 往南：_____pcu；往西：_____pcu 往其它方向：_____pcu			肇事次數： <u>85</u> 件/年； 死亡人數： <u>0</u> 人/年；受傷人數： <u>41</u> 人/年 主要肇事型態： <u>路口交岔撞</u> 主要肇事原因： <u>違反號誌、未保持行車安全距離</u> 主要肇事時段： <u>夜間</u>					
建議	1. 為避免大型車於路口待轉造成車流回堵，翠亨南路與金福路口東西向及北往南方向禁止左轉，另為維機車行車安全，並於該路口南北				改善	項目	單價	數量	單位	小計	
						1.標線	25	500	M	12,500

改善措施	側增設機車待轉區，強制機車兩段式左轉，以上相關設施請交通局辦理。 2.為利汽、機車分流，請台糖公司配合將翠亨南路與金福路口西北側圍牆截角處退縮 4.5 公尺，由養工處利用翠亨南路側北往南退縮人行通道設置機車專用道，以提昇機車行車安全。3.另翠亨南路與金福路口南往北方向，請交通局洽國有財產局研商退縮該路口東南側綠地，施作機車專用道之可行性，以提供該方向機車使用。 4.鑑於金福路大型車使用比例高，為提高行車安全間距及避免行經該路口大型車利用慢車道搶道，請交通局將台糖大型車停車場出入口以東路段之金福路車道寬度重新調整，維持目前雙向各兩快一慢車道數不變下，快車道寬度由 3.5 公尺增為 3.75 公尺、慢車道則減為 3 公尺重新佈設，並於快慢車道線上增設回復式導桿。 5.翠亨南路與金福路口鄰近臨港線鐵路平交道請交通局劃設黃網線，以淨空路口，另除東南側金福路上既有測速照相器外，並請交通警察大隊研議於該路口東往西方向增設一支測速照相器，以收嚇阻之效。 6.有關該路口夜間照明設施請養護工程處檢討加強。	經費預估	2.標誌	4,000	2	面	8,000
			3.回復式軟質導桿	2,000	100	支	200,000
			4.闖紅燈測速照相設備				
			合計				2,220,500

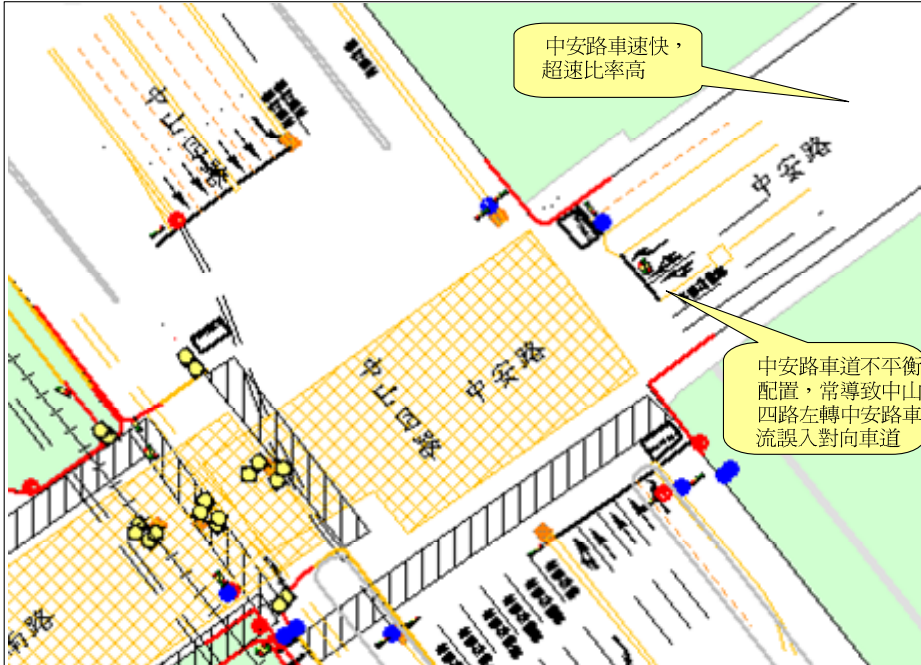
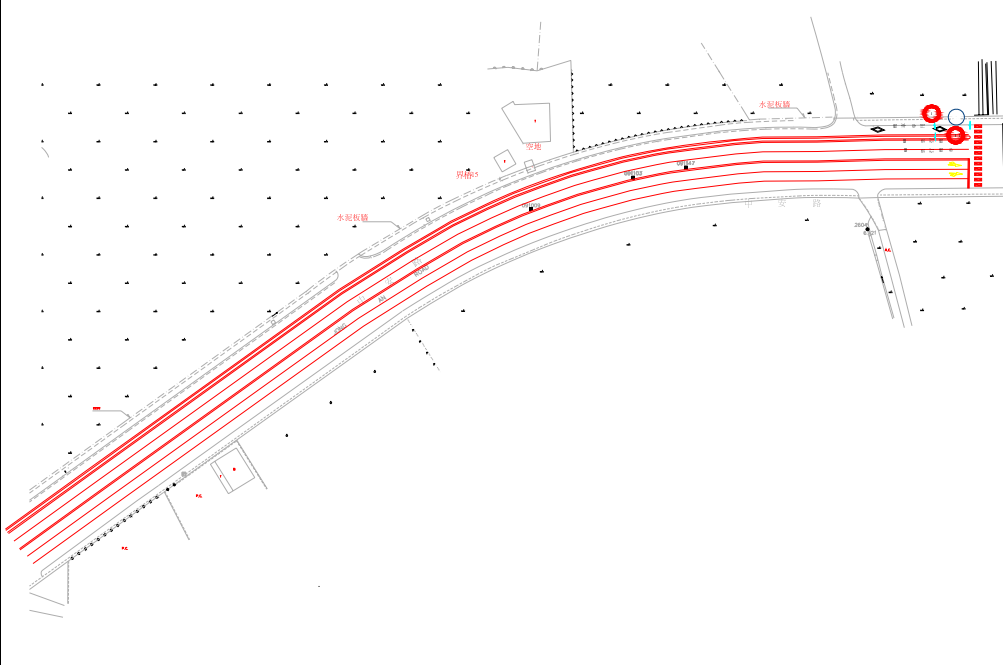
縣市	高雄市	編號	4	地點	中山四路/中安路		執行單位	高雄市政府		
現場圖示					建議改善圖示

道路狀況與現有交通管制設施			交通狀況與交通量			全年肇事紀錄				
道路形態：四岔路口。 路面狀況：良好。 道路障礙：無。 交通設施：正常。			交通狀況： 尖峰小時：往北：_____pcu；往東：_____pcu 交通量 往南：_____pcu；往西：_____pcu 往其它方向：_____pcu			肇事次數： <u>57</u> 件/年； 死亡人數： <u>1</u> 人/年；受傷人數： <u>24</u> 人/年 主要肇事型態： <u>路口交岔撞</u> 主要肇事原因： <u>違反號誌、未保持行車安全距離</u> 主要肇事時段： <u>夜間</u>				
建議	1.有關中安路段設置中央分隔島事宜，新工處已將本路段列入國道末端銜接國際機場國際海港瓶頸路段近期計畫改善工程，屆時本路段				改善	項目	單價	數量	單位	小計
						1.回復式軟質導桿	2,000	200	支	400,000

改善措施	將設置中央分隔島，以維行車安全，並預計 94 年底施工。 2.為避免車輛駛入對向車道與路段中迴轉，短期內交通局將於本路段轉彎處中央設置分向桿，及於近彎道處設置減速標線與繪「慢」字，並彎道兩側繪禁止停車線。 3.為提醒行車用路人減速慢行，於上揭路段設置「重點測速照相路段，請減速慢行」等告示牌，並請警察局小港分局與交通大隊派員加強該路段行車違規取締。	經費預估	2.標線	25	400	M	10,000
			3.標示牌	4,000	1	面	4,000
			合計				414,000

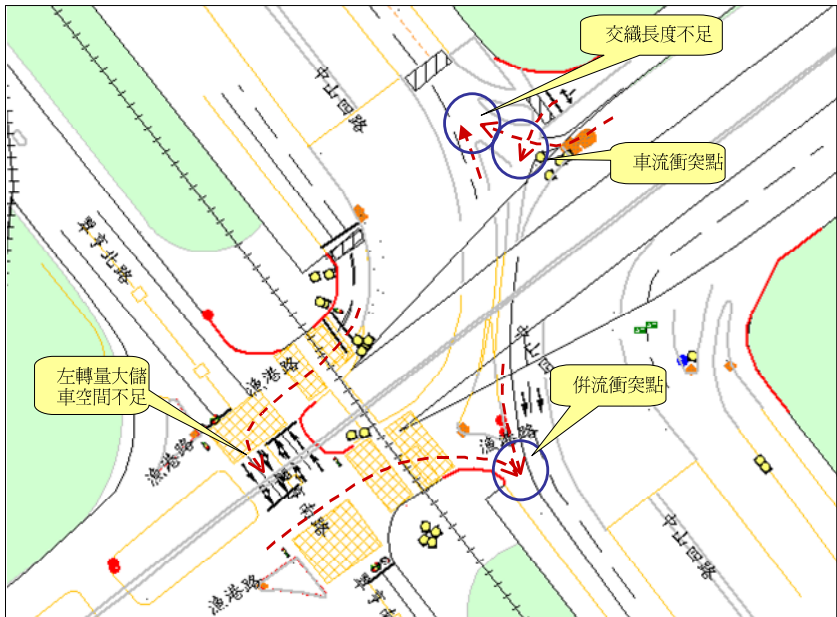
縣市	高雄市	編號	5	地點	中山四路/漁港路	執行單位	高雄市政府
現場圖示					建議改善圖示

道路狀況與現有交通管制設施			交通狀況與交通量			全年肇事紀錄	
道路形態：四岔路口。 路面狀況：良好。 道路障礙：無。 交通設施：正常。			交通狀況： 尖峰小時：往北：_____pcu；往東：_____pcu 交通量 往南：_____pcu；往西：_____pcu 往其它方向：_____pcu			肇事次數：23 件/年； 死亡人數：1 人/年；受傷人數：38 人/年 主要肇事型態：路口交岔撞 主要肇事原因：酒醉駕駛 主要肇事時段：夜間

建議改善措施	<p>1.為維護機車騎士行車安全，中山四路北往南地下道機車道出口路段與中山四路下高速公路南下道路介面現有彈性分隔桿，請工務局養工處儘速配合改為永久性分隔緣石，緣石邊緣並加裝反光槽化設施，另並依機車動線需求，延長後漸變段長度。該岔路口西側適當地點由交通局設置乙面大型反射鏡（120cm）。</p> <p>2.中山四路與漁港路口西南角轉角處，槽化島上原「禁止汽車右轉」標誌改為「禁止右轉」標誌，另增設乙面「停車再開」標誌。漁港路右轉中山四路前路面加繪停止線及右彎箭頭指向標線。3.中山四路與漁港路口西北角轉角處，路段修正調整原有道路標線並規劃設置導引行車之槽化線，取消原有行人穿越道標線，並於路段車道上加繪「慢」標字。</p> <p>4.中山四路與漁港路口東北角下高速公路轉角處，右轉北上岔口修正調整原有槽化線及道路標線，並於路段車道上加繪「慢」標字，岔口停止線補繪，並加裝乙面「停車再開」標誌，另左轉南下岔口，槽化島上加裝「左彎」及「慢」標誌各乙面。</p> <p>5.翠亨南路與漁港路口，西南角停止線及車道線往前移設至路口前端，以利通視，原有直行及右彎箭頭指向標線修正為直行箭頭指向標線，另於右彎車道新繪停止線及右轉箭頭指向標線，槽化島上路燈附掛「停車再開」標誌。6.翠亨南路與漁港路口交通號誌，配合車流動線之轉向與續進需求，號誌時制作適當之調整。</p> <p>6.上述相關交通標誌、標線及號誌之規劃設置事宜，由交通局辦理。</p>	改善經費預估	項目	單價	數量	單位	小計
			1.實體槽化	80,000	8	處	640,000
			2.標誌	4,000	6	面	24,000
			3.標線	25	800	M	20,000
			4.回復式軟質導桿	2,000	200	支	400,000
			5.反射鏡	5,000	1	支	5,000
			合計				1,089,000

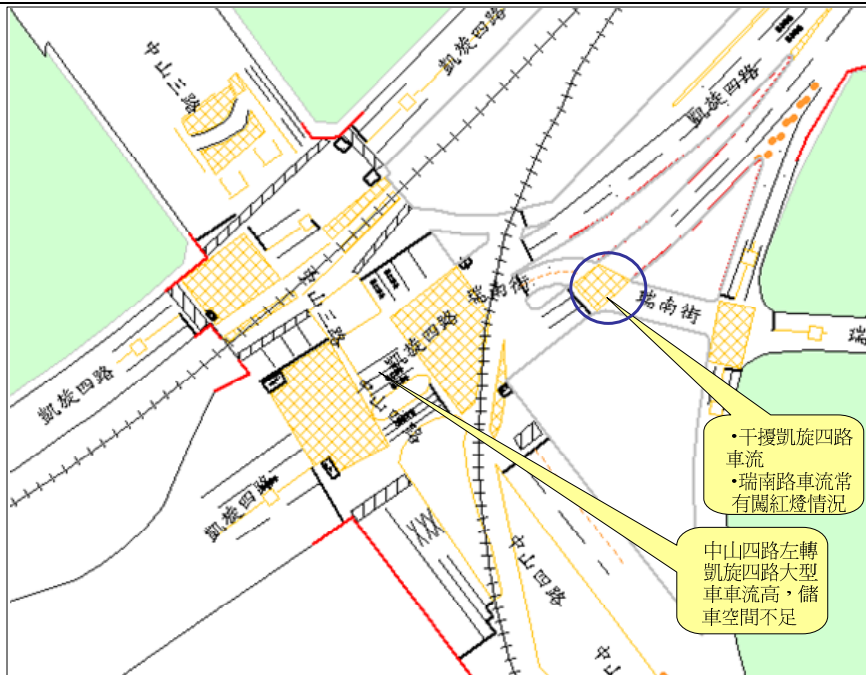
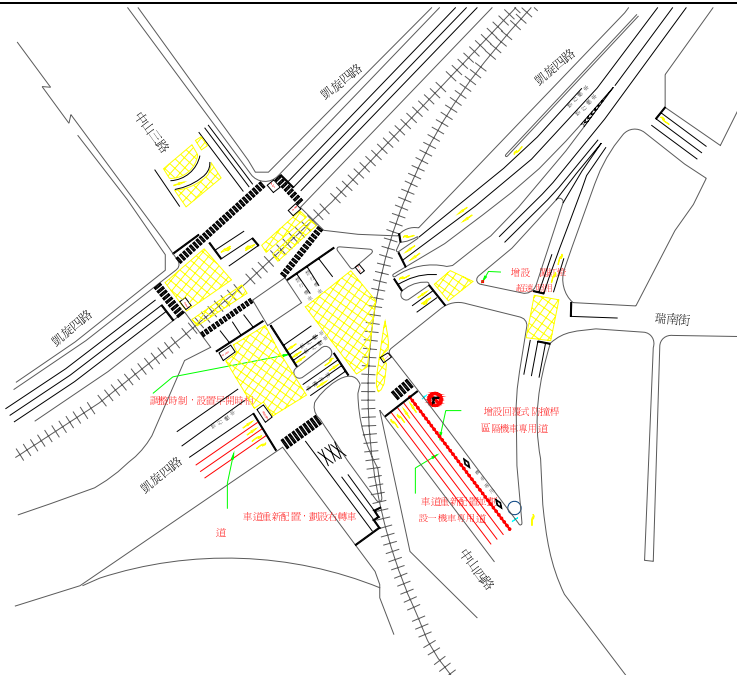
縣市	高雄市	編號	6	地點	中山三路/凱旋四路			執行單位	高雄市政府		
現場圖示					建議改善圖示

道路狀況與現有交通管制設施			交通狀況與交通量			全年肇事紀錄					
道路形態：五岔路口。 路面狀況：良好。 道路障礙：無。 交通設施：正常。			交通狀況： 尖峰小時：往北：_____pcu；往東：_____pcu 交通量 往南：_____pcu；往西：_____pcu 往其它方向：_____pcu			肇事次數： <u>50</u> 件/年； 死亡人數： <u>1</u> 人/年；受傷人數： <u>48</u> 人/年 主要肇事型態： <u>路口交岔撞、同向擦撞</u> 主要肇事原因： <u>違反號誌</u> 主要肇事時段： <u>日間</u>					
建議	1.中山三路與凱旋四路口，南往北方向禁止右轉，右轉車輛由路口南側引道匯入凱旋四路。			改善	項目		單價	數量	單位	小計	
					1.號誌燈廂		24,000	4	組	96,000

改善措施	2.中山三路與凱旋四路口，南往北方向南側路段最外車道，先行佈設軟質分向桿，以區分車流，為維護機車騎士行車安全，請工務局養工處儘速配合改為永久性分隔緣石。 3.凱旋四路與中山三路口，西往東方向最外車道，規劃為右彎車道。俾利區分右轉與直行車流。 4.中山三路與凱旋四路口，配合車流動線之轉向與續進需求，號誌時制作適當之調整。 5.上述相關交通標誌、標線及號誌之規劃設置事宜，由交通局辦理。	經費預估	2.回復式軟質導桿	2,000	100	支	200,000
			3.標線	25	1,200	M	30,000
			合計				326,000

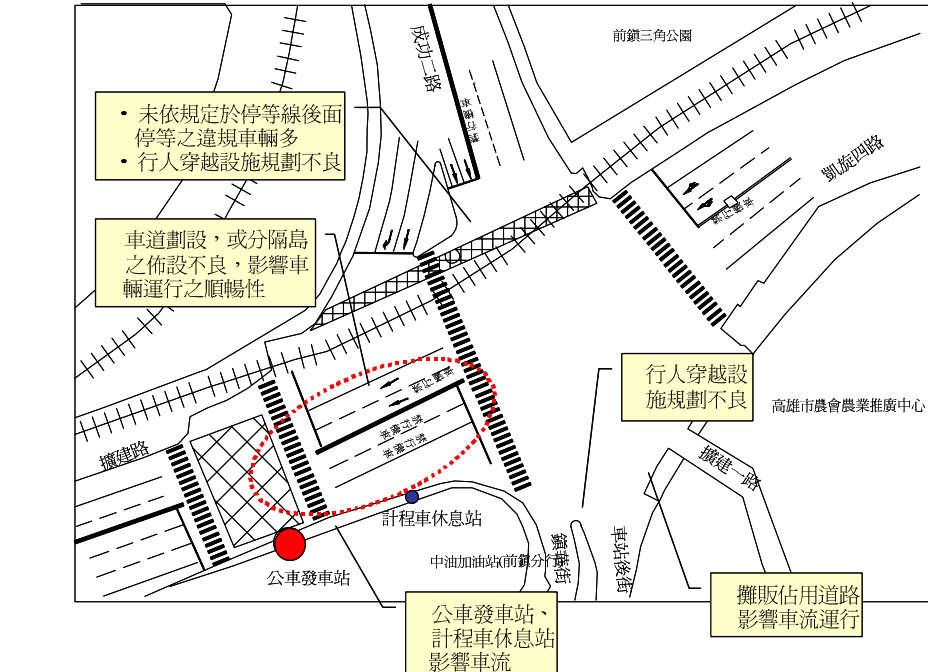
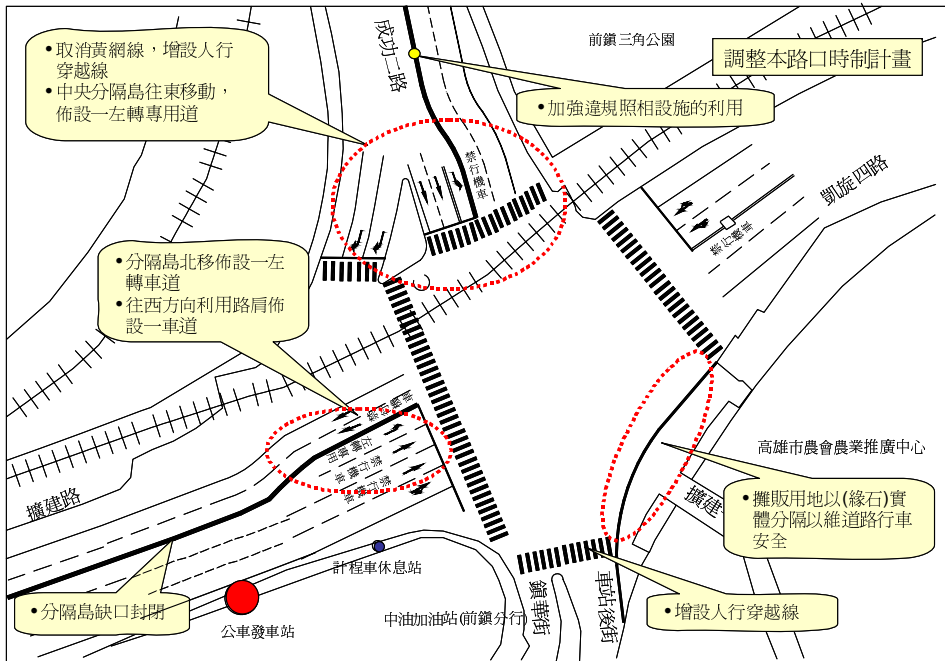
縣市	高雄市	編號	7	地點	成功二路/擴建路/凱旋四路		執行單位	高雄市政府		
現場圖示					建議改善圖示

道路狀況與現有交通管制設施			交通狀況與交通量			全年肇事紀錄				
道路形態：多岔路口。 路面狀況：良好。 道路障礙：無。 交通設施：正常。			交通狀況： 尖峰小時：往北：_____pcu；往東：_____pcu 交通量 往南：_____pcu；往西：_____pcu 往其它方向：_____pcu			肇事次數：28 件/年； 死亡人數：0 人/年；受傷人數：14 人/年 主要肇事型態： <u>路口交岔撞、同向擦撞</u> 主要肇事原因： <u>變換車道不當</u> 主要肇事時段： <u>日間</u>				
建議	為改善成功、凱旋及擴建路口汽機車交織混亂情形，經與會各單位研商，短期改善方案比照中山/八德路口南往北之行車動線管制方式辦理				改善	項目	單價	數量	單位	小計
						1.標線	25	1,200	M	30,000

改善措施	<p>改善，相關交通設施說明如下：</p> <p>1.標線部分：成功路上（凱旋至擴建路段）第二車道改為混合車道，車道上之「禁止機車」標字塗銷，直行兼右轉箭頭改為直行箭頭，停止線往前移設約 2 公尺，並於後端漆繪「機車停等區」，該路口闖紅燈測速照相之感應線圈，請警察局交通大隊評估是否須移設。成功凱旋路口之機慢車道，漆繪導引虛線至成功路（凱旋至擴建路段）之混合車道，成功凱旋路口（成功路北往南方向）之貨櫃場前路口補漆繪黃網線及停止線。</p> <p>2.分隔桿部分：成功路擴建路口右轉車道與直行車道間以分隔桿分隔，長度自槽化島開始約 15 公尺。另重新調整成功凱旋路口（成功路北往南方向）之車道線寬度，機慢車專用車道與快車道間以分隔桿分隔，長度約 15 公尺。成功凱旋路口（凱旋路南往北方向）之分隔桿延長至路口停止線。</p> <p>3.標誌部分：成功凱旋路（凱旋路南往北方向）於近端號誌桿上附掛「禁止左轉」標誌牌面各一面，車道漆繪「禁行左轉」標字。成功凱旋路口（成功路北往南方向）標誌桿上懸掛「汽車專用號誌」及「機慢車專用號誌」牌面。</p> <p>4.號誌部分：成功路右轉擴建路口遠端（擴建路中央分向島上）加設 5 公尺 L 型法蘭式號誌燈桿一座。成功凱旋路口南桿及北桿，更換改為 7 公尺 L 型法蘭式號誌燈桿，並分別加掛汽車專用號誌及機慢車專用號誌，時制重新調整，時相改為輪放三時相。</p> <p>5.有關公車處前鎮站臨擴建路之出入口加設號誌管制部分，考量新生路右轉擴建路之車流量大，若加設號誌管制將縮短轉向車流停等長度，易導致路口車流回堵，經評估目前仍以維持現狀為宜，暫不設置號誌管制。</p>	經費預估	2.回復式軟質導桿	2,000	100	支	200,000
			3.標誌	4,000	4	面	16,000
			4.號誌燈廂	24,000	4	組	96,000
			5.5M 號誌燈座	20,000	1	座	20,000
			6.7M 號誌燈座	23,000	2	座	46,000
			合計				408,000

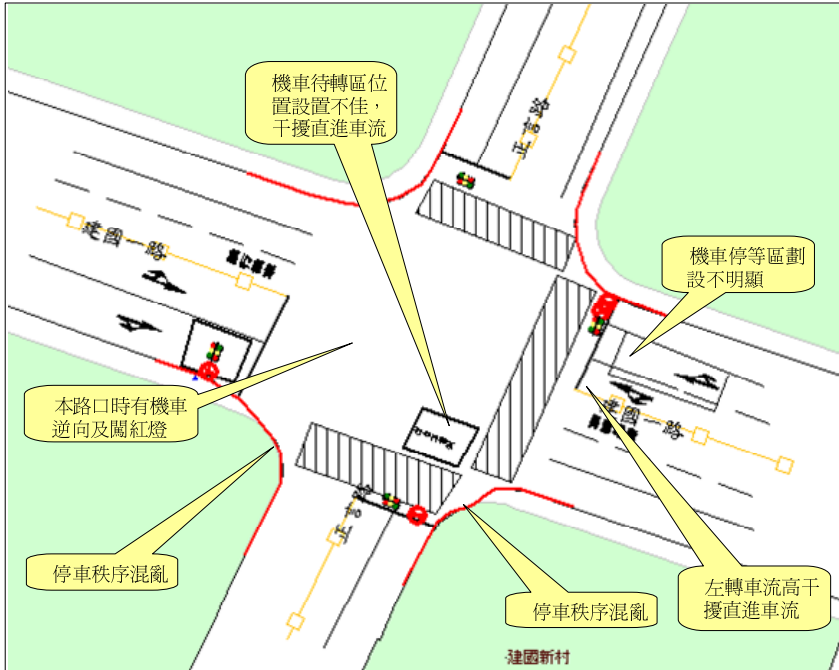
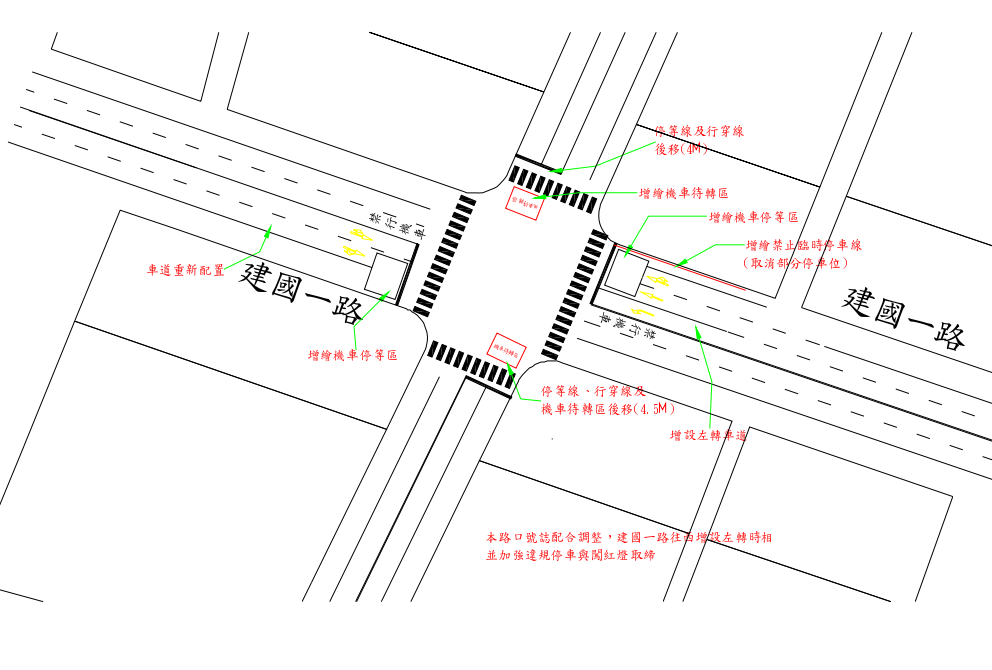
縣市	高雄市	編號	8	地點	建國一路/正言路		執行單位	高雄市政府		
現場圖示					建議改善圖示

道路狀況與現有交通管制設施			交通狀況與交通量			全年肇事紀錄				
道路形態：四岔路口。 路面狀況：良好。 道路障礙：無。 交通設施：正常。			交通狀況： 尖峰小時：往北：_____pcu；往東：_____pcu 交通量 往南：_____pcu；往西：_____pcu 往其它方向：_____pcu			肇事次數：21 件/年； 死亡人數：1 人/年；受傷人數：12 人/年 主要肇事型態：路口交岔撞 主要肇事原因：未保持行車安全距離 主要肇事時段：日間				
建議	1.正言路口近建國一路口兩端停等線及行穿線後移(4M)。 2.建國一路口兩端增繪機車待轉區及機車停等區。				改善	項目	單價	數量	單位	小計
						1.號誌燈廂	24,000	2	組	48,000

改善措施	3.建國一路車道重新配置及路邊增繪禁止臨時停車線（取消部分停車位）。 4.本路口號誌配合調整，建國一路往西增設左轉時相並加強違規停車與闖紅燈取締。	經費預估	2.標線	25	800	M	20,000
			合計

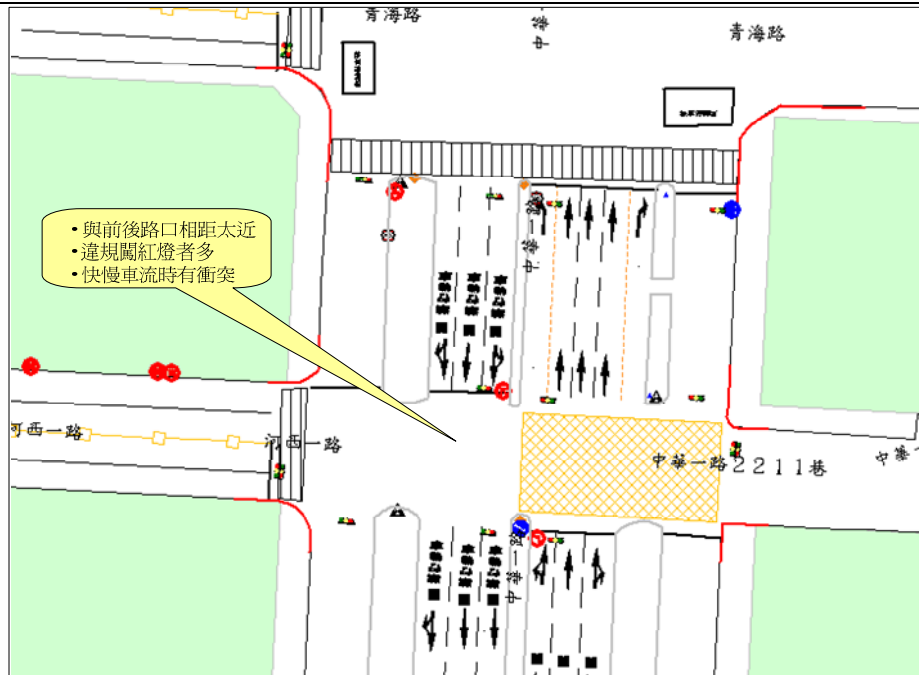
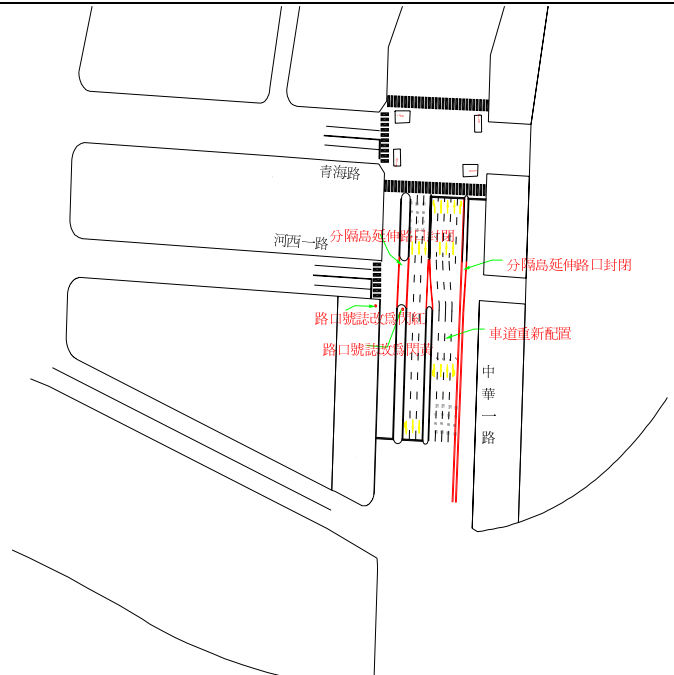
縣市		高雄市		編號		9		地點		中華二路/河西一路				執行單位		高雄市政府			
現場圖示										建議改善圖示

道路狀況與現有交通管制設施					交通狀況與交通量					全年肇事紀錄									
道路形態：四岔路口。 路面狀況：良好。 道路障礙：無。 交通設施：正常。					交通狀況： 尖峰小時：往北：_____pcu；往東：_____pcu 交通量 往南：_____pcu；往西：_____pcu 往其它方向：_____pcu					肇事次數： <u>19</u> 件/年； 死亡人數： <u>1</u> 人/年；受傷人數： <u>16</u> 人/年 主要肇事型態： <u>路口交岔撞</u> 主要肇事原因： <u>未依規定讓車</u> 主要肇事時段： <u>夜間</u>									
建議	1.該路口前後各二十公尺中心線改為分向限制線。 2.河西一路北向南靠近 329 巷口之易肇事路段警示牌向北挪移三十公									改善	項目			單價	數量	單位	小計		
											1.標線			25	200	M	5,000

改善措施	尺。 3.路口增設速限標誌及停止線前加劃『慢』字，以提醒駕駛小心駕駛及減速慢行。	經費預估	2.標誌	4,000	3	面	12,000
			合計				17,000

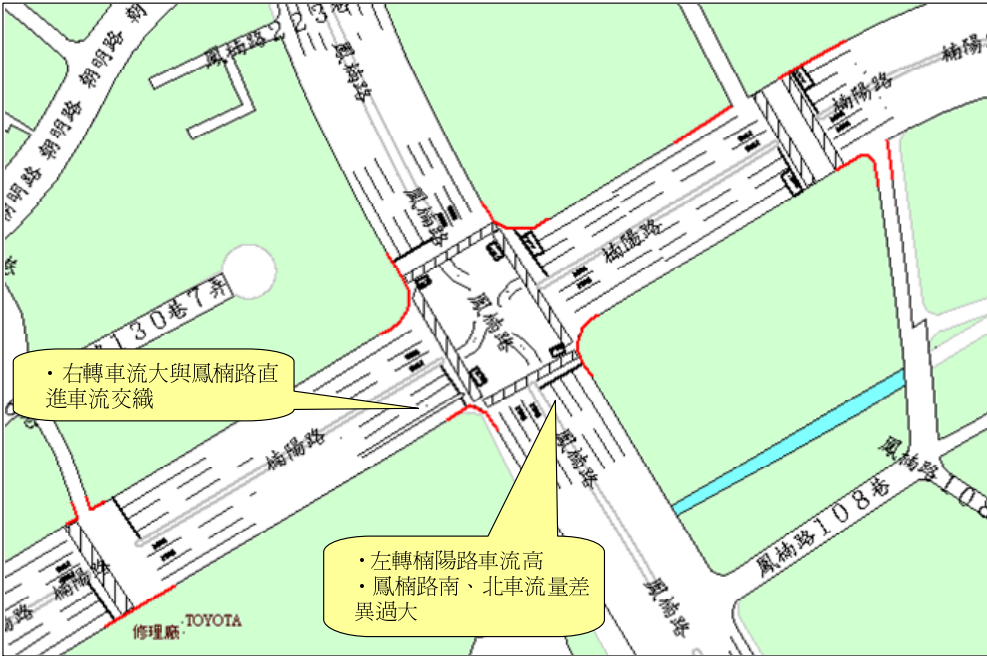
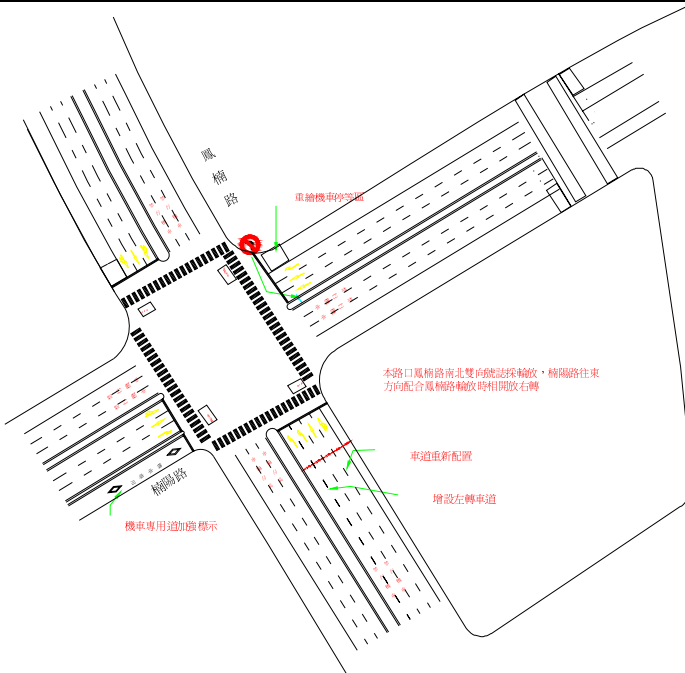
縣市	高雄市	編號	10	地點	鳳楠路/楠楊路		執行單位	高雄市政府		
現場圖示					建議改善圖示

<p>• 右轉車流大與鳳楠路直進車流交織</p> <p>• 左轉楠陽路車流高 • 鳳楠路南、北車流量差異過大</p>

<p>車道重新配置 增設左轉車道 機車專用道標示</p>					
道路狀況與現有交通管制設施			交通狀況與交通量			全年肇事紀錄				
道路形態：四岔路口。 路面狀況：良好。 道路障礙：無。 交通設施：正常。			交通狀況： 尖峰小時：往北：_____pcu；往東：_____pcu 交通量 往南：_____pcu；往西：_____pcu 往其它方向：_____pcu			肇事次數： <u>38</u> 件/年； 死亡人數： <u>1</u> 人/年；受傷人數： <u>18</u> 人/年 主要肇事型態： <u>路口交岔撞</u> 主要肇事原因： <u>違反號誌</u> 主要肇事時段： <u>夜間</u>				
建議	1.楠陽路（西往東）車道線模糊，建請交通局重新補繪，外側快車道並加漆繪雙白實線（右轉彎專用車道）；另西南角「機車待轉區」內				改善	項目	單價	數量	單位	小計
						1.標線	25	2,200	M	55,000

改善措施	縮至行人穿越道線後，並重新補強漆繪路口紅線。 2.鳳楠路南往北行車管制號誌建請交通局增設右轉箭頭燈號；另楠陽高架橋西往東是否開放機車行駛，請交通局評估，另案辦理。 3.請交通大隊評估於楠陽路西往東快、慢車道分隔島增設微電腦闖紅燈測速照相設備之可行性，俾有效管制綠燈違規右轉車輛，確保機車行車安全，減少事故發生。 4.請楠梓分局依規定連續規劃勤務十日，於每日八時至十時在肇事路口加強稽查、取締違規轉彎及不依規定配戴安全帽…等易肇生事故之違規行為，執行績效舉發單影本及情形報局。 5.另請轄區交大第七分隊加強路口違規轉彎取締及鳳楠、楠陽路段測速照相。	經費預估	2.號誌燈廂	24,000	4	組	96,000
			3.闖紅燈測速照相設備	2,000,00	1	組	2,000,000
			合計				2,151,000

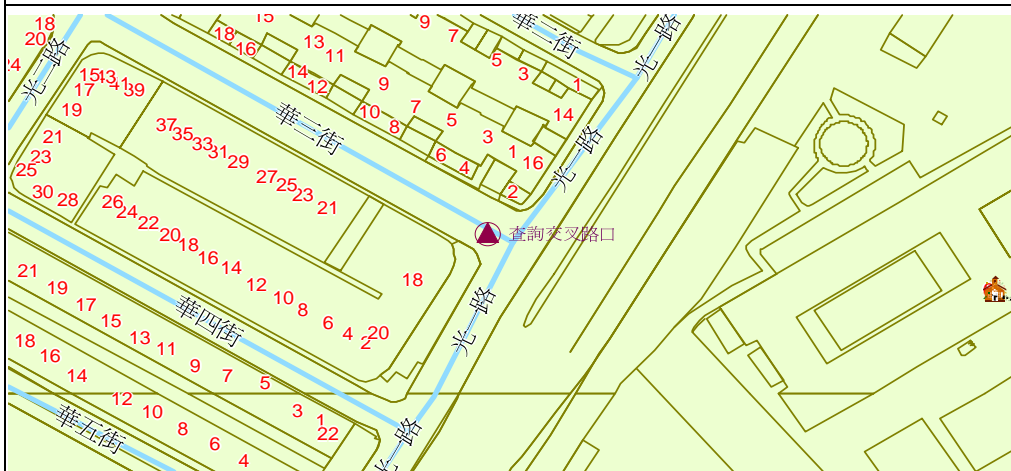
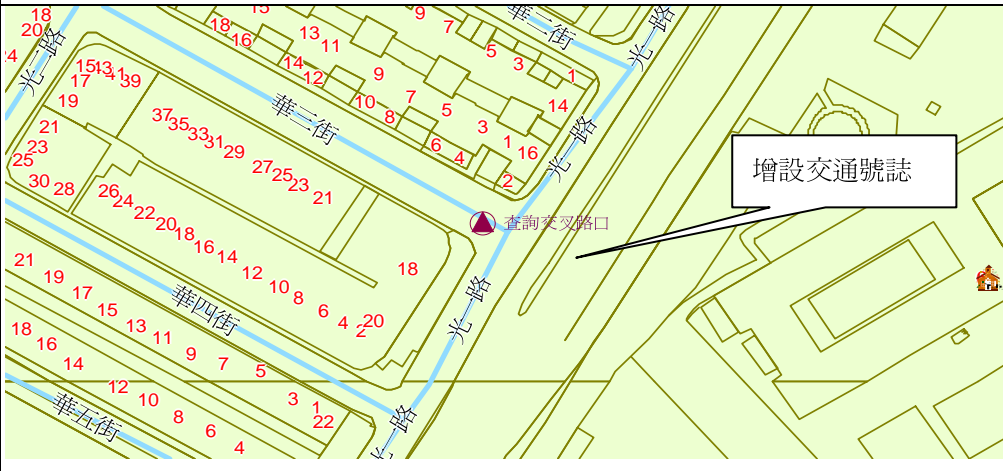
縣市	基隆市	編號	11	地點	光一路華三街口		執行單位	基隆市		
現場圖示					建議改善圖示

道路狀況與現有交通管制設施			交通狀況與交通量			全年肇事紀錄				
道路形態：瀝青柏油路面。 路面狀況：道路平坦。 道路障礙：高速公路橋墩行成障礙。 交通設施：			交通狀況：本路口車流量雖不足，惟因橋墩阻礙視線，經常發生大小車禍事件。 尖峰小時：往北：_____pcu；往東：_____pcu 交 通 量 往南：_____pcu；往西：_____pcu 往其它方向：_____pcu			肇事次數： 2 件/年； 死亡人數： 2 人/年；受傷人數：____人/年 主要肇事型態： <u>交叉撞、對撞</u> 主要肇事原因： <u>未遵守交通規則及路權</u> 主要肇事時段： <u>離峰時段及夜間</u>				
建議改善措施	新設路口交通號誌設施，以利成功國小上下學時段實施交通管制。				改善經費預估	項目	單價	數量	單位	小計
						新設路口交通號誌設施	600,000	1	組	600,000
						合計		600,000

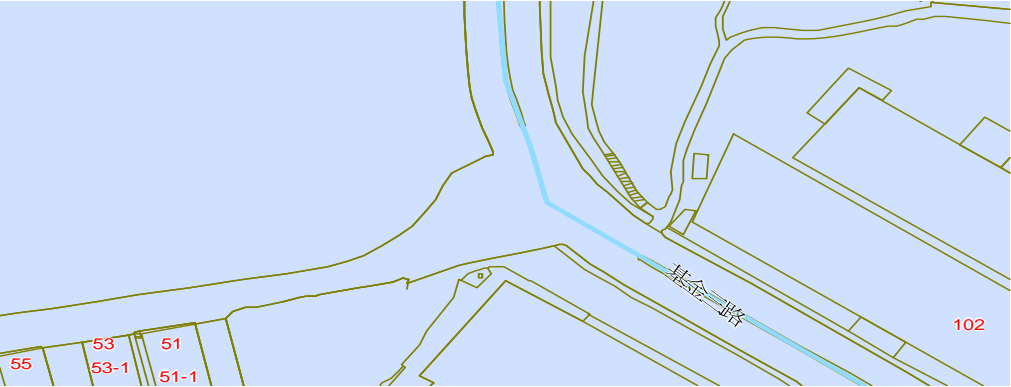
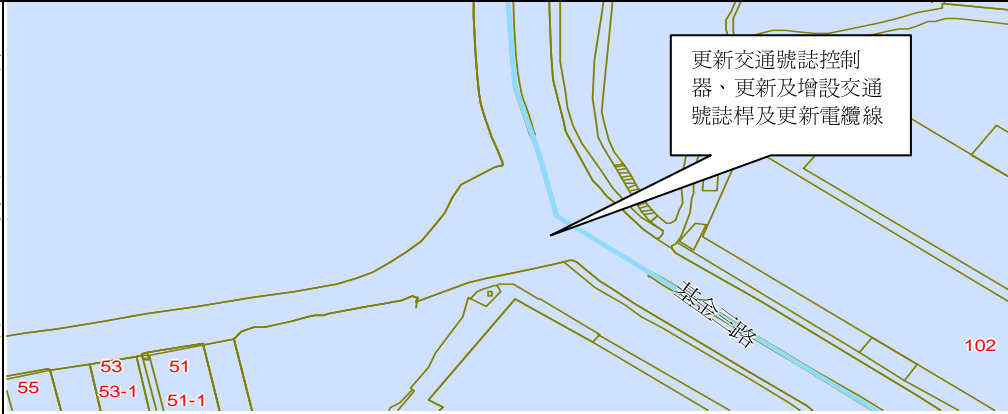
縣市	基隆市	編號	12	地點	基金三路裕隆倉儲路口		執行單位	基隆市			
現場圖示					建議改善圖示

道路狀況與現有交通管制設施				交通狀況與交通量			全年肇事紀錄				
道路形態：基金一路為雙向四車道，車道寬約為3.5m，路面寬約為16m，本路口為丁字路口。 道路障礙： 交通設施：現有交通號誌老舊，經常發生故障，部分交通號誌桿位置不當，桿臂太短，不利駕駛人觀看。				交通狀況：基金公路為台五線省道，本路口有物流中心，大型貨車川流不息，鄰有住宅區，大小車輛混合。 尖峰小時：往北：_____pcu；往東：_____pcu 交通量 往南：_____pcu；往西：_____pcu 往其它方向：_____pcu			肇事次數：_____件/年； 死亡人數：_____人/年；受傷人數：_____人/年 主要肇事型態： <u>追撞、交叉撞</u> 主要肇事原因： <u>未遵守號誌管制及超速</u> 主要肇事時段： <u>尖峰時段及夜間</u>				
建議改善措施	更新路口交通號誌控制器、更新長臂型交通號誌桿及更新電纜線，以提供良好交通號誌顯示，減少車禍事件發生。			改善經費預估	項目		單價	數量	單位	小計	
					更新交通號誌控制器及設備		300,000	1	組	300,000	
							合計		300,000

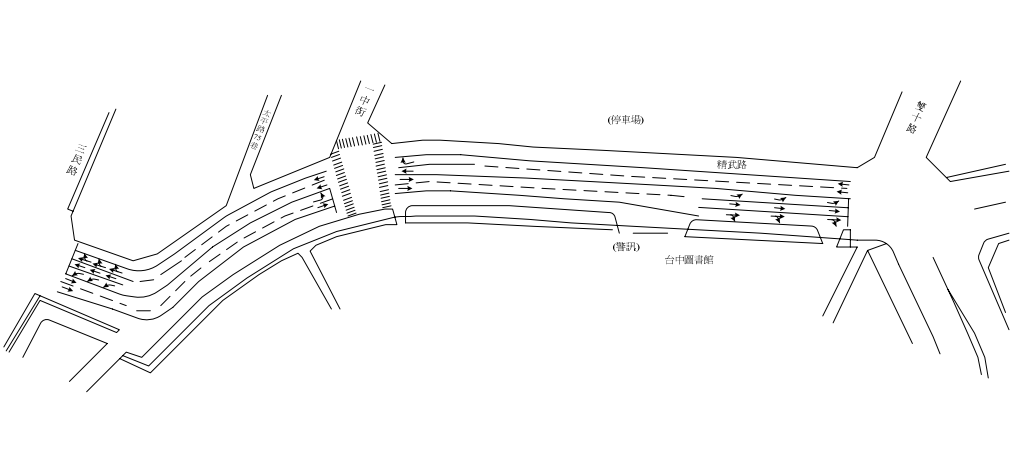
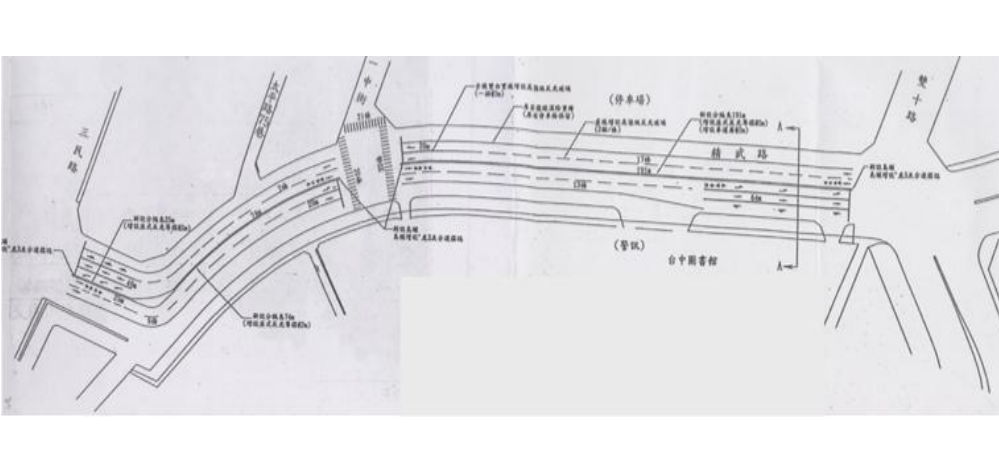
縣市	台中市	編號	15	地點	精武路（三民路至雙十路）		執行單位	台中市交通局		
現場圖示					建議改善圖示

道路狀況與現有交通管制設施			交通狀況與交通量			全年肇事紀錄（94.01~94.12 之 A1 及 A2 類）				
道路形態：路幅為 25 公尺寬，雙向四車道及路邊停車格。 路面狀況：柏油鋪裝。 道路障礙：無。 交通設施：分向限制線，車道線及指向線。			交通狀況：交通流量大，因二側分別有圖書館及停車場，故車輛及行人為求便利，任意穿越中心線而肇事。 尖峰小時：往北：_____pcu；往東：_____pcu 交 通 量 往南：_____pcu；往西：_____pcu 往其它方向：_____pcu			肇事次數： 3 件/年； 死亡人數： 1 人/年；受傷人數： 4 人/年 主要肇事型態： <u>車輛衝撞、車輛撞及行人</u> 主要肇事原因： <u>人車任意穿越中心線</u> 主要肇事時段： <u>日、夜間均有</u>				
建議改善措施	1.增設中央分隔島 290m(留設一中街缺口一處)。				改善經費預估	項目	單價	數量	單位	小計
	2.車道線重新配置(維持原有雙向四車道)。					設置中央分隔島及相關輔助設施	1,600,00	1	式	1,600,000
	3.分格島增設座式導標 163 個，車道屏 149 個及高強級反光玻璃 216 個。									
	4.增設危 3 及分道標誌 4 座。									
						合計				1,600,000

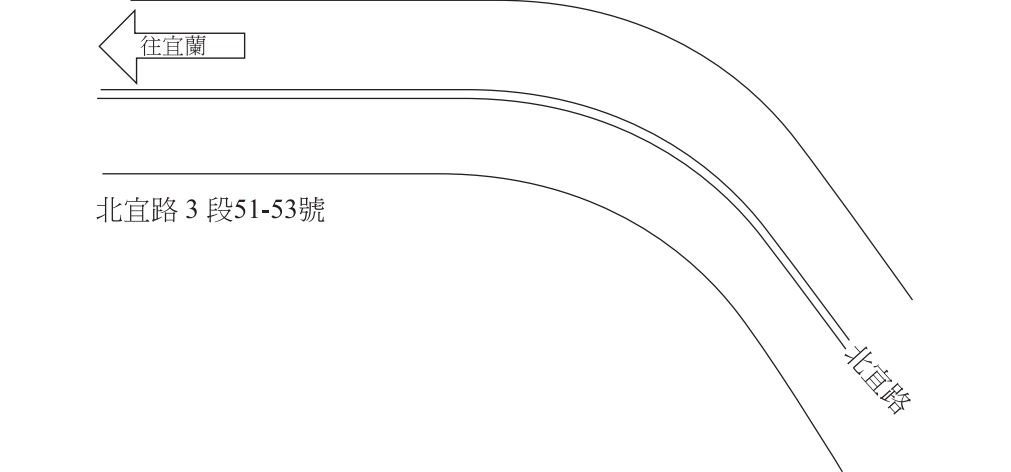
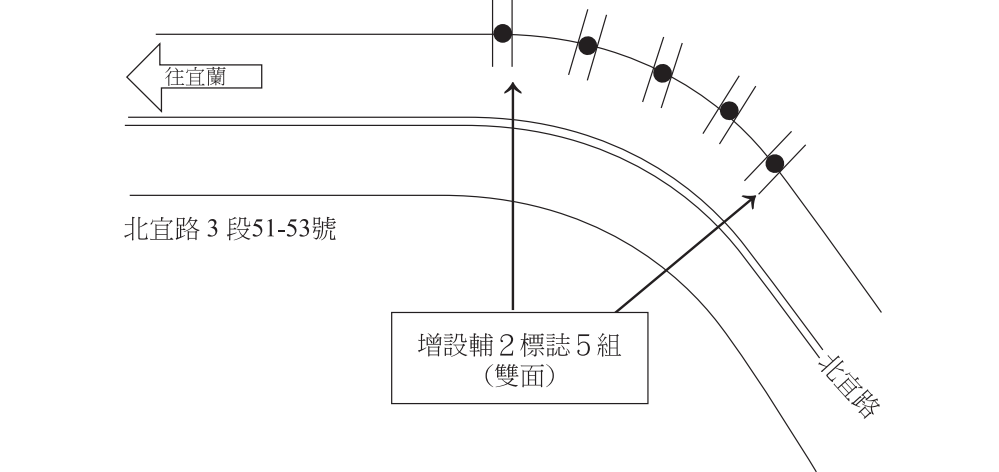
縣市	台北縣	編號	33	地點	新店市北宜路 3 段 51 號前			執行單位	台北縣政府（交通局）		
現場圖示					建議改善圖示

道路狀況與現有交通管制設施			交通狀況與交通量			全年肇事紀錄（94.01~94.08 之 A1 及 A2 類）					
道路形態：以雙黃線分隔雙向車流，雙向各 1 車道，路寬約 9 公尺。 路面狀況：柏油鋪設，狀況尚佳。 道路障礙：無。 交通設施：相關標線完善。			交通狀況：本路段道路筆直，車流量大、車速快。 尖峰小時：往北：_____pcu；往東：_____630_____pcu 交通量 往南：_____pcu；往西：_____510_____pcu 往其它方向：_____pcu			肇事次數：_____1_____件/年； 死亡人數：_____1_____人/年；受傷人數：_____0_____人/年 主要肇事型態： <u>對撞</u> 主要肇事原因： <u>不依規定駛入對向車道</u> 主要肇事時段： <u>17-19 時</u>					
建議改善措施	增設輔二標誌。			改善經費預估	項目	單價	數量	單位	小計		
					輔二標誌	5,000	5	式	25,000		
					合計					25,000

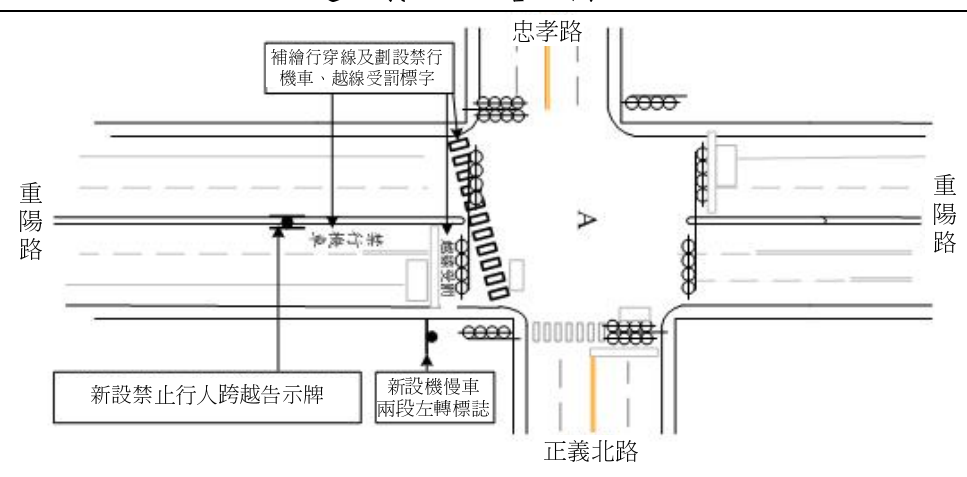
縣市	台北縣	編號	34	地點	三重市重陽路與正義北路口			執行單位	台北縣政府（交通局）		
現場圖示					建議改善圖示

道路狀況與現有交通管制設施			交通狀況與交通量			全年肇事紀錄（94.01~94.08 之 A1 及 A2 類）					
道路形態：近十字交叉路口，重陽路為中央分隔島路型，雙向各佈設二快一混合車道；正義北路與忠孝路為標線分隔，雙向均各二車道。 路面狀況：柏油鋪設，狀況尚佳。 道路障礙：無。 交通設施：二時相號誌管制、相關標線設施完善。			交通狀況：重陽路為連接高速公路重要道路，該路口其車流量大、車速較快。 尖峰小時：往北：2064 pcu；往東：989 pcu 交通量 往南：1935 pcu；往西：1333 pcu 往其它方向：_____ pcu			肇事次數：9 件/年； 死亡人數：1 人/年；受傷人數：11 人/年 主要肇事型態：路口交叉撞 主要肇事原因：未依規定讓車 主要肇事時段：16-19 時					
建議改善措施	1.增設禁止行人跨越馬路告示牌、機車兩段左轉標誌。 2.劃設行穿線、越線受罰及禁行機車標字。			改善經費預估	項目		單價	數量	單位	小計	
					1.禁止行人跨越馬路告示牌		12,000	1	組	12,000	
					2.機車兩段左轉標誌(立桿)		5,000	1	組	5,000	
					3.劃設標線		176	54	M ²	9,504	
					合計		26,504

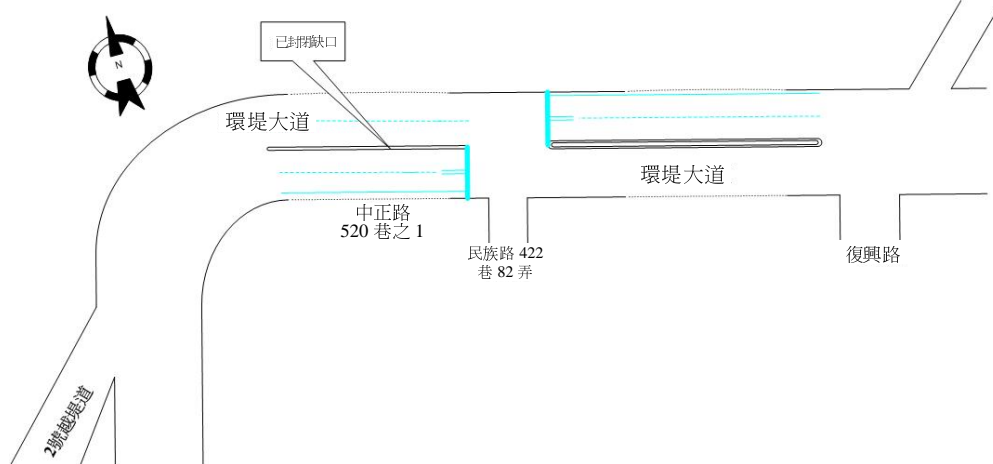
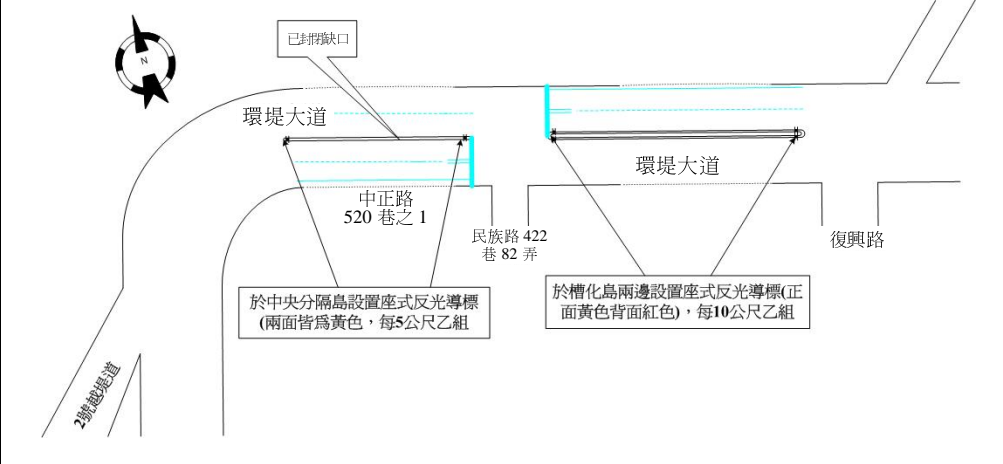
縣市	台北縣	編號	40	地點	蘆洲市環堤大道（2 號越堤道至復興路口）		執行單位	台北縣政府（交通局）	
現場圖示					建議改善圖示

道路狀況與現有交通管制設施			交通狀況與交通量			全年肇事紀錄（94.01~94.08 之 A1 及 A2 類）			
道路形態：以中央分隔島分隔雙向車流，雙向各 2 車道，路寬約 15 公尺。 路面狀況：柏油鋪設，狀況尚佳。 道路障礙：無。 交通設施：相關標誌標線完善。			交通狀況：本路段道路筆直，車流量大、車速快。 尖峰小時：往北：_____pcu；往東：1325 pcu 交通量 往南：_____pcu；往西：1428 pcu 往其它方向：_____pcu			肇事次數：12 件/年； 死亡人數：1 人/年；受傷人數：21 人/年 主要肇事型態：追撞 主要肇事原因：未注意車前狀況 主要肇事時段：07-11 時			
建議改善措施	裝設座式反光導標。			改善經費預估	項目	單價	數量	單位	小計
					座式導標	310	508	組	157,480
					合計				157,480

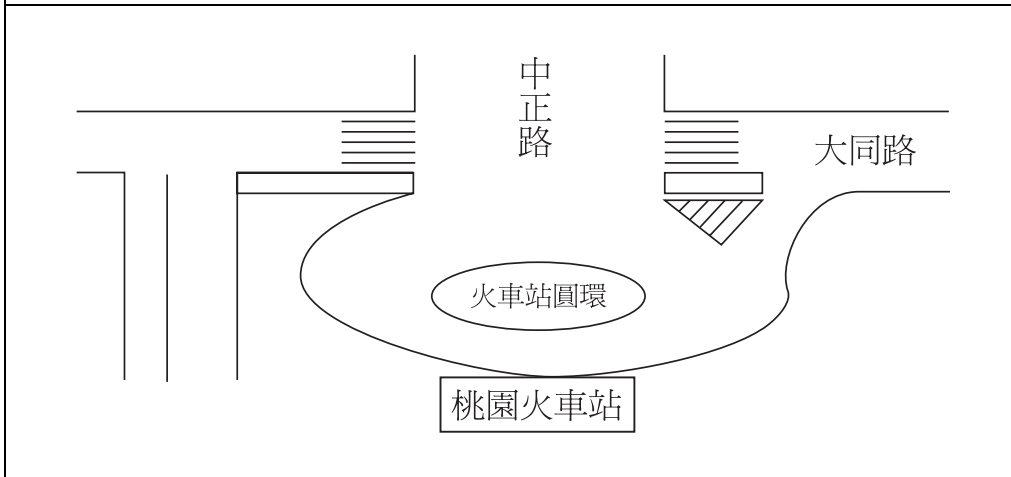
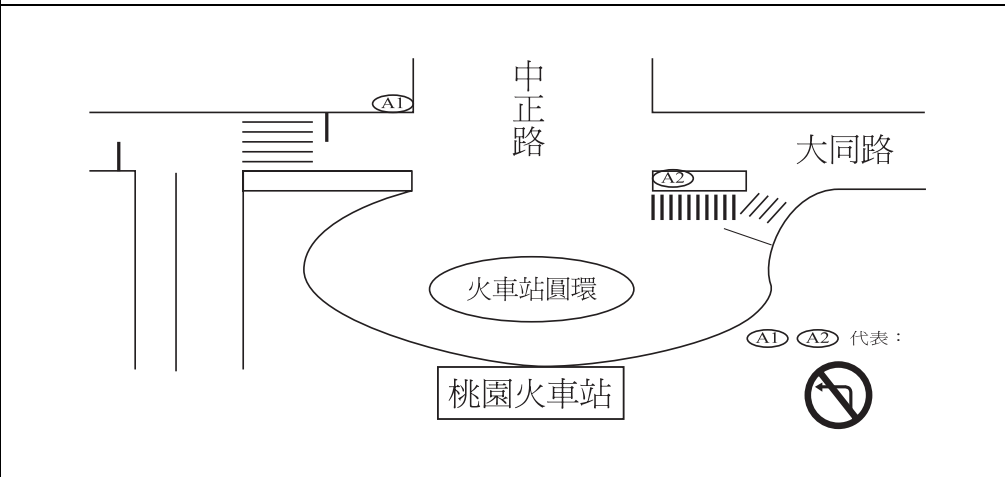
縣市	桃園縣	編號	50	地點	桃園市中正路二段與中央街口			執行單位	桃園縣政府交通局		
現場圖示					建議改善圖示

道路狀況與現有交通管制設施			交通狀況與交通量			全年肇事紀錄（94.01~94.12 之 A1 及 A2 類）					
道路形態：中正路 12M。 大同路 12M。 路面狀況：路面鋪設柏油，幹、支道車流交叉衝突點多。 道路障礙：已繪有網狀線一組，行人穿越道線二組，一組近障礙物線。			交通狀況：中正路與大同路口車流交織衝突情形嚴重，圓環內人車混流。 尖峰小時：往北： 315 pcu；往東： 746 pcu 交 通 量 往南： 233 pcu；往西： 380 pcu 往其它方向： pcu			肇事次數： 18 件/年； 死亡人數： 0 人/年；受傷人數： 15 人/年 主要肇事型態：12(同向擦撞)、15(路口交叉撞) 主要肇事原因：未保持行車距離、左轉未依規定 主要肇事時段：日、夜間					
建議改善措施	1.路口標線重新繪設（網狀線、行人穿越道線、停止線）。 2.刨除部份近障礙物線、部份車道線。 3.設置禁止左轉標誌牌。			改善經費預估	項目		單價	數量	單位	小計	
					1.繪設標線		285	48.8	平方公尺	13,908	
					2.設置禁止標誌牌		2,595	2	組	5,190	
					3.刨除標線		360	22.2	平方公尺	7,992	
					合計					270,090

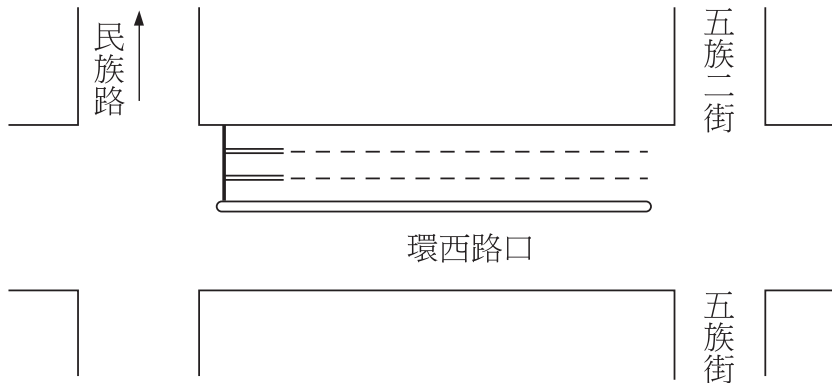
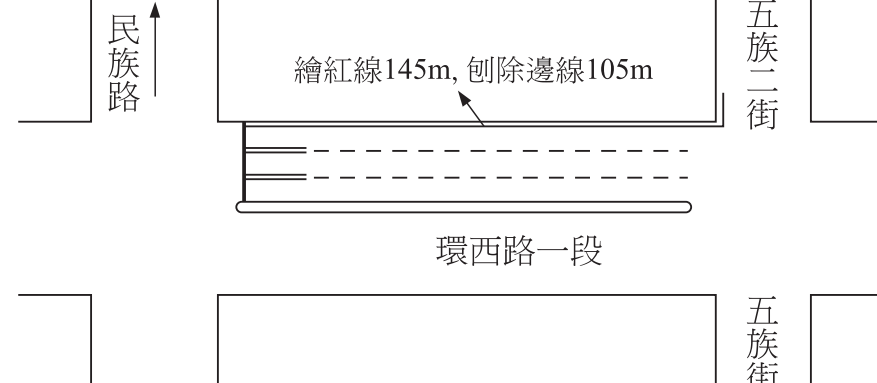
縣市	桃園縣	編號	69	地點	中壢市民族路與環西路口			執行單位	桃園縣政府交通局		
現場圖示					建議改善圖示

道路狀況與現有交通管制設施			交通狀況與交通量			全年肇事紀錄（94.01~94.12 之 A1 及 A2 類）					
道路型態：路段，直路。 路面狀況：柏油，乾燥，無缺陷。 道路障礙：路口有停車，不良（路上停放車輛）。			交通狀況：該路段為環西路（省道）轉往高速公路中壢平鎮交流道方向（民族路）之路段，車流量大，常因路邊停車，與欲右轉車輛擦撞，或交通嚴重阻塞，尖峰小時交通量：右轉量 825pcu，佔該方向車流比為 49%。			肇事次數： <u>5</u> 件/年； 死亡人數： <u>0</u> 人/年；受傷人數： <u>0</u> 人/年 主要肇事型態： <u>12 同向擦撞 13 追撞</u> 主要肇事原因： <u>未注意車前狀況</u> 主要肇事時段： <u>上下午尖峰時段</u>					
建議改善措施	繪設禁止臨時停車線。			改善經費預估	項目		單價	數量	單位	小計	
					1.斬除標線		187	14.5	m ²	2,711.5	
					2.2mm 厚熱拌塑膠反光標線		174	15.75	m ²	2,740.5	
					3.車輛移置費		21	15.75	m ²	330.75	
					4.包商利雜營業稅等(約 7%)					404.7925	
					合計					6,188

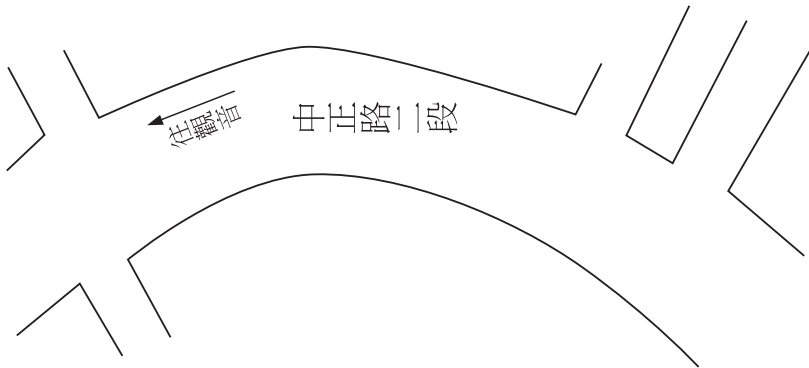
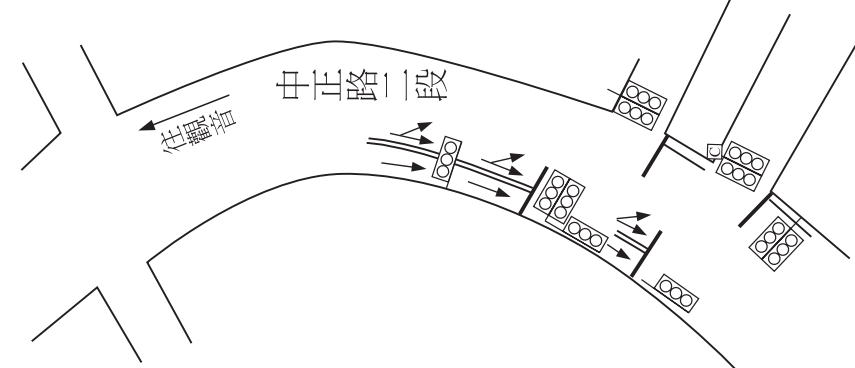
縣市	桃園縣	編號	70	地點	中壢市中正路二段			執行單位	桃園縣政府交通局		
現場圖示					建議改善圖示

道路狀況與現有交通管制設施				交通狀況與交通量			全年肇事紀錄（94.01~94.12 之 A1 及 A2 類）				
道路型態：三岔路，彎曲路及附近，坡路 路面狀況：柏油，乾燥，無缺陷。 道路障礙：無障礙物，視距不良，彎道，坡道。				交通狀況：該路口支道為三民里居民重要聯外道路，面臨幹道為 112 縣，因彎道及坡道影響，視距不良。 尖峰小時：往北：2198 pcu；往東：112 pcu 交通量 往南：pcu；往西：pcu 往其它方向：pcu			肇事次數：4 件/年； 死亡人數：0 人/年；受傷人數：0 人/年 主要肇事型態： 主要肇事原因： 主要肇事時段：				
建議改善措施	設置三色號誌，並增設預告號誌。			改善經費預估	項目		單價	數量	單位	小計	
					1.三色號誌		354,529	1	路口(處)	384,309	
					2.2mm 厚熱拌塑膠反光標線		187	56.58	m ²	30,691	
					3.懸式一級品反光標誌面(含		4,321	0.64	m ²	2,765.44	
					4.包商利雜營業稅等(約 7%)						
					合計					447,009

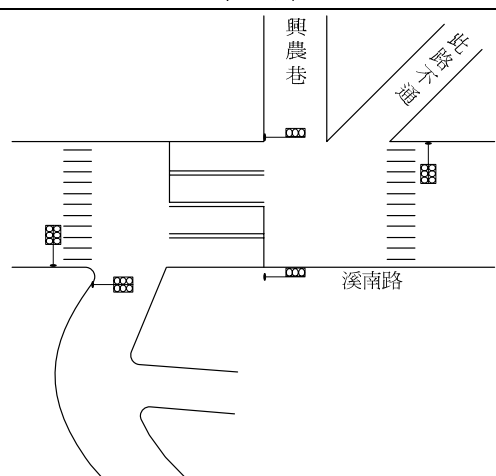
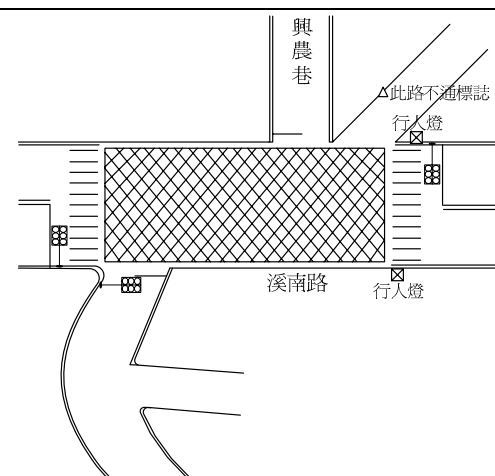
縣市	台中縣	編號	82	地點	烏日鄉溪南路與興農巷口		執行單位	台中縣交通旅遊局		
現場圖示					建議改善圖示

道路狀況與現有交通管制設施			交通狀況與交通量			全年肇事紀錄				
道路形態：雙向各二車道。 路面狀況：柏油鋪設。 道路障礙： 交通設施：交通號誌。			交通狀況：號誌老舊，主機易故障，影響行車安全。 尖峰小時：往北：_____pcu；往東：_____pcu 交通量 往南：_____pcu；往西：_____pcu 往其它方向：_____pcu			肇事次數：_5_件/年； 死亡人數：_0_人/年；受傷人數：_5_人/年 主要肇事型態： 主要肇事原因：違反號誌管制、未注意車前狀況 主要肇事時段：16：00 至 22：00				
建議改善措施	1.汰換交通號誌，行人燈損壞更新並增長全紅時間。 2.增設此路不通標誌牌。 3.磨除中間路段標線，繪設網狀線及路緣邊線(15cm)。			改善經費預估	項目	單價	數量	單位	小計	
					1.號誌(含行人燈)	250,000	1	組	250,000	
					2.標誌	3,000	1	組	3,000	
					3.標線	27,000	1	式	27,000	
					合計					280,000
