第 23 期臺灣地區易肇事路段改善計畫 第二部分 94 年度轄區易肇事路段改善計畫

交通部運輸研究所

中華民國 95 年 8 月

94 年度轄區易肇事路段改善計畫 改善地點基本資料表

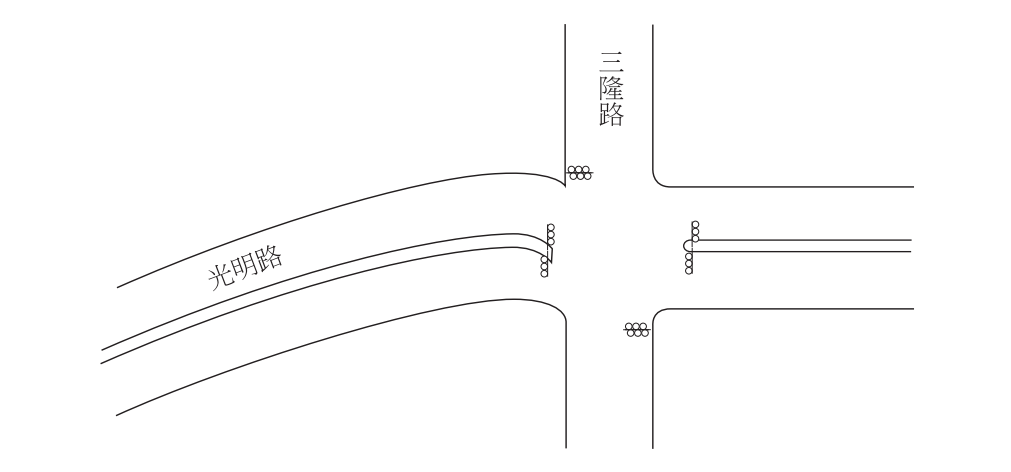
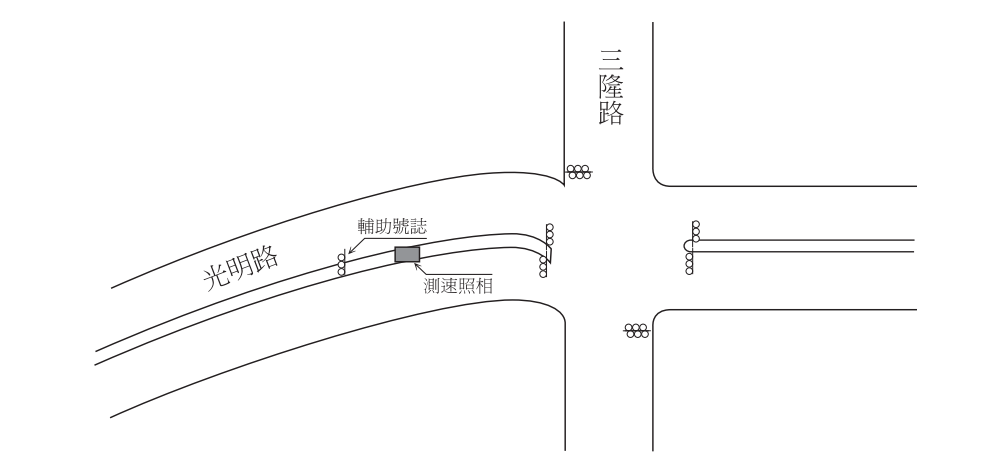
縣市	高雄縣	編號	107	地點	大寮鄉光明路三隆路口			執行單位	高雄縣政府	
現場圖示					建議改善圖示

道路狀況與現有交通管制設施			交通狀況與交通量			全年肇事紀錄（93.01~94.06 之 A1 及 A2 類）				
道路形態：十字路口。 路面狀況：柏油路面。 道路障礙：彎道。 交通設施：立體槽化號誌化。			交通狀況：北往南於彎道處不易察覺前方號誌。 尖峰小時：往北： 1200 pcu；往東： 600 pcu 交 通 量 往南： 1300 pcu；往西： 600 pcu 往其它方向： pcu			肇事次數： 11 件/年； 死亡人數： 1 人/年；受傷人數： 12 人/年 主要肇事型態：路口交叉撞 主要肇事原因：闖紅燈超速及未讓車 主要肇事時段：20-24 及 4-8				
建議改善措施	增設闖紅燈測速自動照相固定桿 1 組及輔助號誌 1 組。			改善經費預估	項目	單價	數量	單位	小計	
					1.闖紅燈測速自動照相固定桿	380,000	1	組	380,000	
					2.輔助號誌（含牌面）	45,000	1	組	45,000	
					合計				425,000

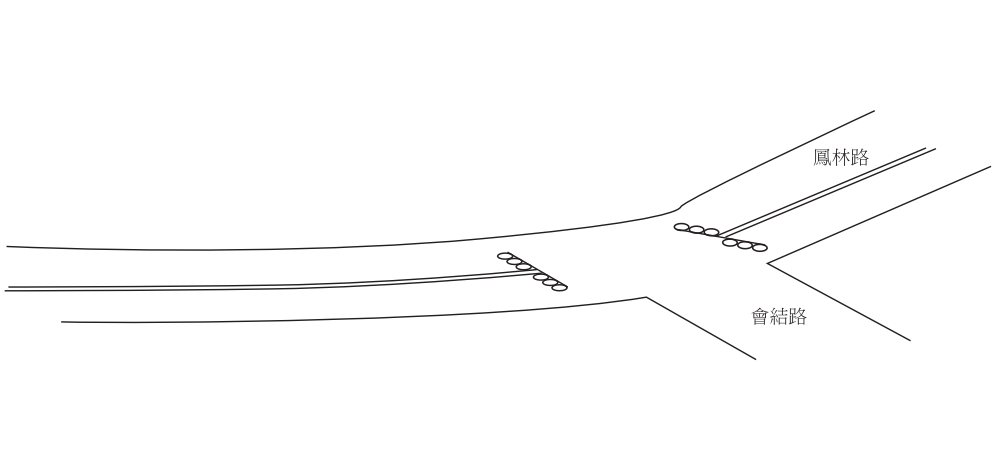
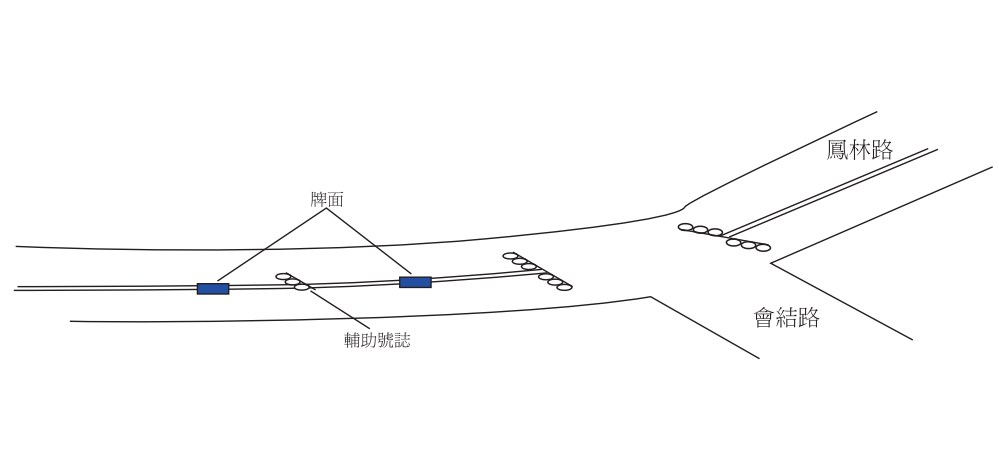
縣市	高雄縣	編號	111	地點	大寮鄉鳳林路會結路口			執行單位	高雄縣政府		
現場圖示					建議改善圖示

道路狀況與現有交通管制設施				交通狀況與交通量			全年肇事紀錄（93.01~94.06 之 A1 及 A2 類）				
道路形態：彎道。 路面狀況：柏油路面。 道路障礙：無。 交通設施：號誌化路口，速限 70 公里/時。				交通狀況：北往南左轉車輛不易察覺南往北車輛行經路口前彎道處之情形。 尖峰小時：往北：1800 pcu；往東：____ pcu 交通量 往南：1800 pcu；往西：____ pcu 往其它方向：____ pcu			肇事次數：14 件/年； 死亡人數：1 人/年；受傷人數：15 人/年 主要肇事型態：路口交叉撞 主要肇事原因：轉彎車未讓、超速 主要肇事時段：8-12 及 22-02				
建議改善措施	增設輔助號誌 1 組及「易肇事路口請減速慢行」標誌 2 面。			改善經費預估	項目		單價	數量	單位	小計	
					1.輔助號誌及標誌牌面		45,000	1	組	45,000	
					2.「易肇事路口請減速慢行」標誌		4,211	2	組	8,422	
						合計		53,422

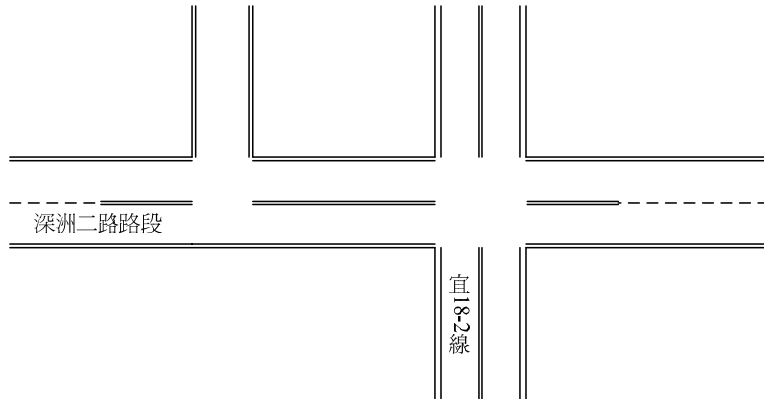
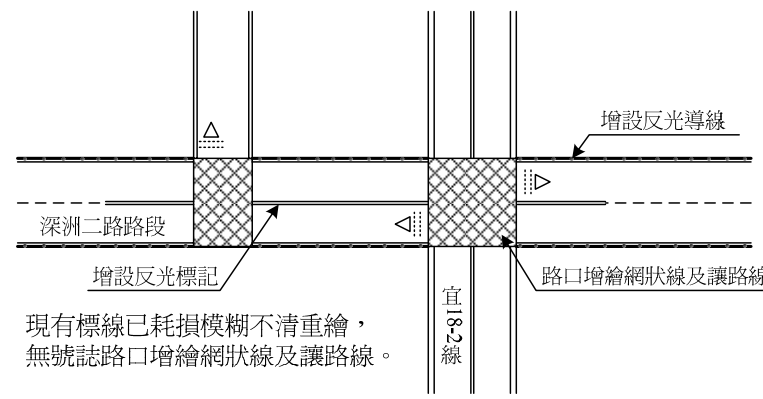
縣市	宜蘭縣	編號	116	地點	員山鄉深洲二路（深洲大道至七賢九路）路段		執行單位	宜蘭縣警察局			
現場圖示					建議改善圖示

<p>現有標線已耗損模糊不清重繪，無號誌路口增繪網狀線及讓路線。</p>						
道路狀況與現有交通管制設施			交通狀況與交通量			全年肇事紀錄（94.01~94.04 之 A1 及 A2 類）					
道路形態：全線為雙向各一線車道，沿線岔路口。 路面狀況：柏油鋪設，惟已多處坑洞或凹陷。 道路障礙：幹道車流量大且岔路口多。 交通設施：減速標線、分向線及邊線。			交通狀況：員山鄉深洲二路(深洲大道至七賢九路)路段全長 2.05 公里，為三星、羅東等通往溪北地區主要道路之一，車流量大車禍頻傳，且路面多為修補欠平整及標誌、線均模糊致多處路口型態較不明顯。 尖峰小時：往北：600 pcu；往東：1100 pcu 交通量 往南：400 pcu；往西：1000 pcu 往其它方向：			肇事次數：5 件/半年； 死亡人數：0 人/年；受傷人數：7 人/年 主要肇事型態：路口交叉撞 主要肇事原因：未依規定讓車，未注意路口狀況 主要肇事時段：清晨、黃昏					
建議改善措施	1.重繪車道線、分向限制線、減速標線、標字及路面邊線等約 15,700 公尺。				改善經費預估	項目		單價	數量	單位	小計
	2.路口增繪網狀線及支道增繪讓路線。					1.反射鏡		3,395	2	組	6,790
	3.分向限制線、車道線及禁止變換車道線增設反光標記約 518 只。					2.熱拌標線		130	1,570	M ²	204,100
	4.道路兩側增設反光導標及視線不良路口增設反射鏡。					3.危險標記(危 3)		265	8	組	2,120
						4.反光導標		987	391	組	385,917
						5.反光標記		117	518	只	60,606
						合計					659,533

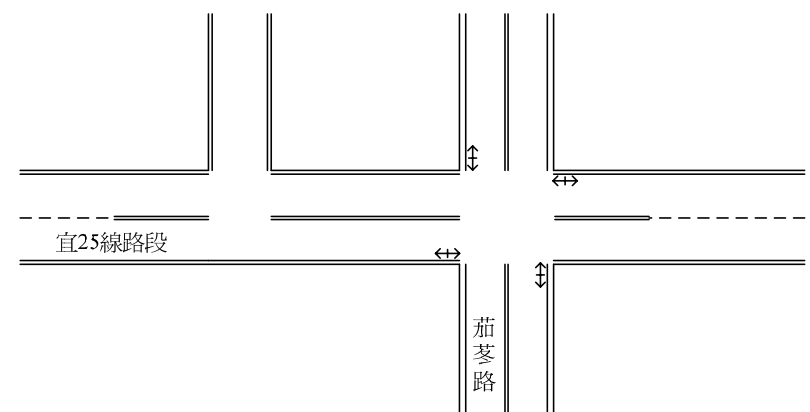
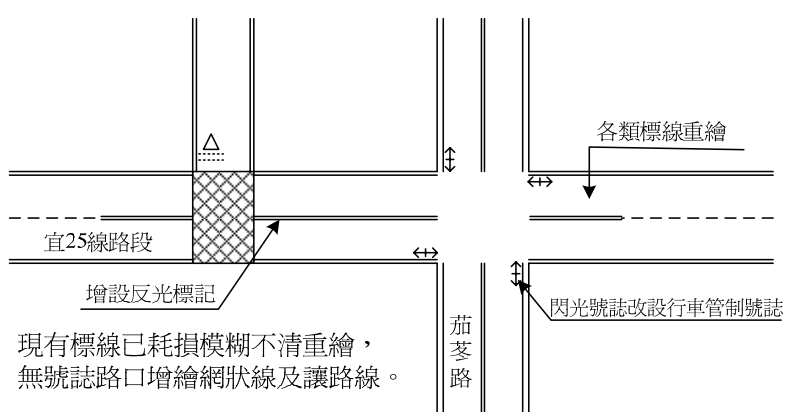
縣市	宜蘭縣	編號	118	地點	冬山鄉宜 25 線（台 7 丙線至富農橋）路段			執行單位	宜蘭縣警察局		
現場圖示					建議改善圖示

<p>現有標線已耗損模糊不清重繪，無號誌路口增繪網狀線及讓路線。</p>						
道路狀況與現有交通管制設施			交通狀況與交通量			全年肇事紀錄（94.01~94.04 之 A1 及 A2 類）					
道路形態：全線為雙向各一線車道，沿線岔路口。 路面狀況：柏油鋪設。 道路障礙：幹道車流量大且岔路口多。 交通設施：減速標線、分向線及邊緣。			交通狀況：冬山鄉宜 25 線（台 7 丙線至富農橋）路段全長約 2.5 公里，為冬山海線（武淵、珍珠）等地區南北通行主要道路之一，車流量大車禍頻傳，且路面標線均模糊，反光標記失效或破裂致多處路口型態較不明顯。 尖峰小時：往北：600 pcu；往東：1100 pcu 交通量 往南：400 pcu；往西：1000 pcu 往其它方向：pcu			肇事次數：5 件/半年； 死亡人數：0 人/年；受傷人數：7 人/年 主要肇事型態：路口交叉撞 主要肇事原因：未依規定讓車，未注意路口狀況 主要肇事時段：清晨、黃昏					
建議改善措施	1.重繪車道線、分向限制線、減速標線、標字及路面邊緣等約 15,700 公尺。 2.路口增繪網狀線及支道增繪讓路線。 3.分向限制線、車道線及禁止變換車道線增設反光標記約 518 只。 4.道路兩側增設反光導標及視線不良路口增設反射鏡。				改善經費預估	項目	單價	數量	單位	小計	
						1.三色號誌控制器、LED 燈箱等	121,674	1	組	121,674	
						2.熱拌標線	130	1,912	M ²	248,560	
						3.危險標記(危 3)	265	4	組	1,060	
						4.反射鏡	3,395	2	組	6,790	
						5.反光標記	117	1,020	只	119,340	
						合計				497,424
