第 23 期臺灣地區易肇事路段改善計畫

交通部運輸研究所

中華民國 95 年 6 月

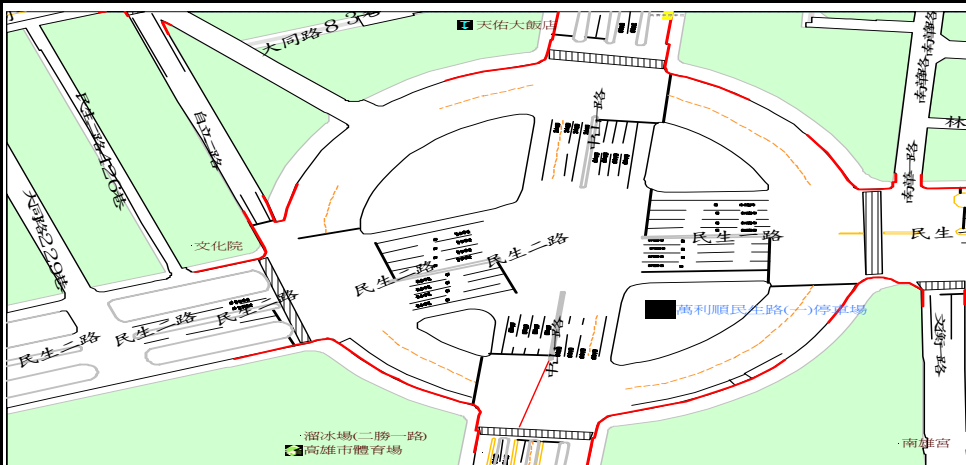
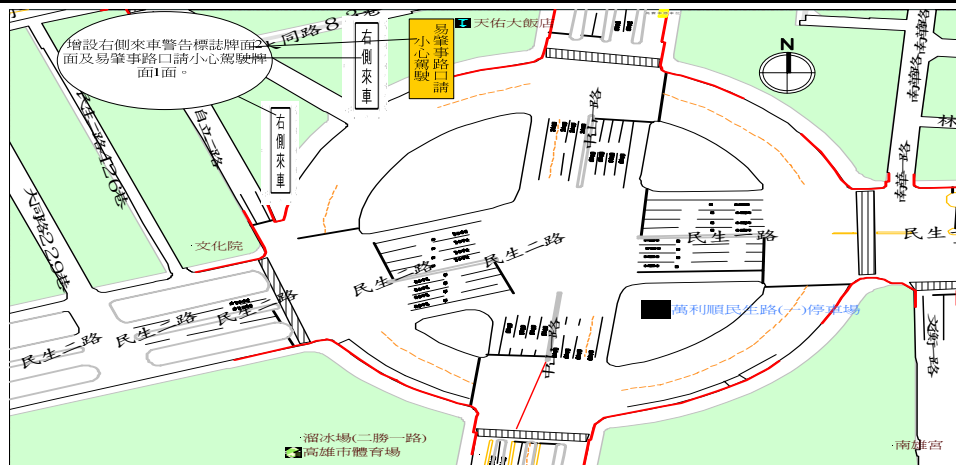
縣市	高雄市	編號	20	地點	新興區中山一路/民生一路口	執行單位	高雄市政府			
現場圖示					建議改善圖示

道路狀況與現有交通管制設施			交通狀況與交通量			全年肇事紀錄(93.01~93.12之A1及A2類)				
道路形態：圓環。 路面狀況：良好。 道路障礙：無。 交通設施：正常交通設施。			交通狀況： 尖峰小時：往北：_____pcu； 往東：_____pcu 交通量 往南：_____pcu； 往西：_____pcu 往其它方向：_____pcu			肇事次數： 31 件/年； 死亡人數： 0 人/年；受傷人數： 44 人/年 主要肇事型態： <u>同向擦撞、側撞</u> 主要肇事原因： <u>未依規定讓車、未保持行車安全距離</u> 主要肇事時段： <u>6-8(4)、10-12(3)、12-14(3)</u>				
建議改善措施	於圓環與自立二路口處，增設「右側來車」警告標誌牌面2面及「易肇事路口請小心駕駛」牌面1面。(交通局)。		改善經費預估	項 目		單 價	數 量	單 位	小 計	
				標誌		4,000	3	面	12,000	
						合計	12,000

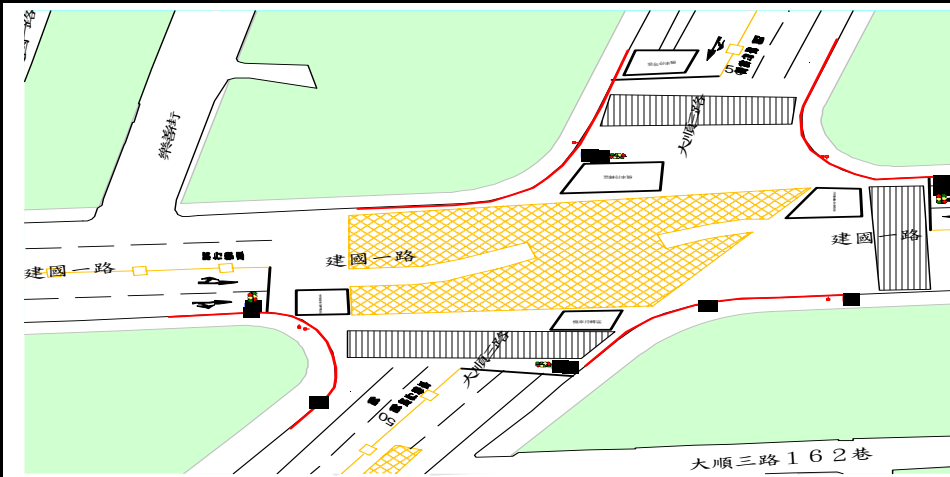
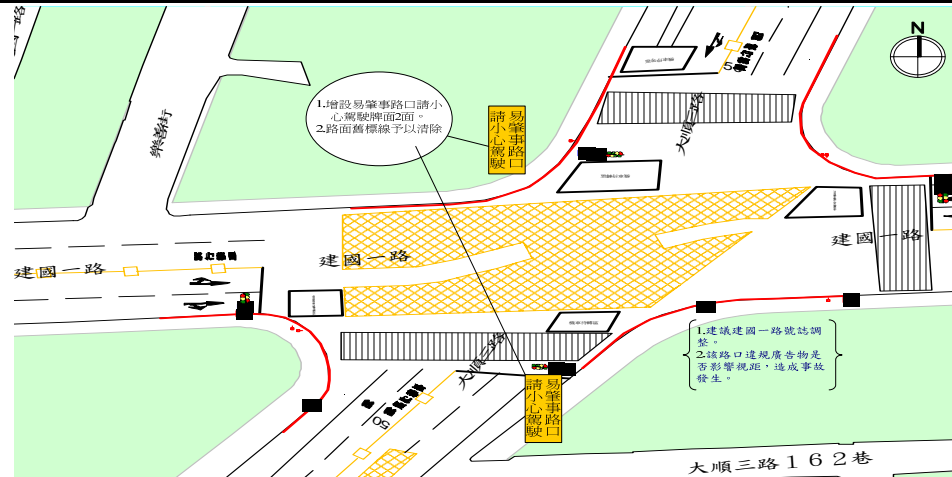
縣市	高雄市	編號	21	地點	苓雅區大順三路/建國一路口	執行單位	高雄市政府		
現場圖示					建議改善圖示

道路狀況與現有交通管制設施				交通狀況與交通量		全年肇事紀錄(93.01~93.12之A1及A2類)			
道路形態：四岔路口。 路面狀況：良好。 道路障礙：無。 交通設施：正常交通設施。				交通狀況： 尖峰小時：往北：_____pcu； 往東：_____pcu 交通量 往南：_____pcu； 往西：_____pcu 往其它方向：_____pcu		肇事次數： 25 件/年； 死亡人數： 0 人/年；受傷人數： 33 人/年 主要肇事型態：路口交岔撞、側撞 主要肇事原因：未保持行車安全距離、 左轉彎未依規定 主要肇事時段：10-12 (5)、16-18 (5)、8-10 (4)			
建議改善措施	1.建議建國一路號誌時制調整。(交通局)。 2.該路口違規廣告物是否影響視距，造成事故發生。 3.大順路口增設「易肇事路口請小心駕駛」牌面2面。(交通局)。 4.路面舊標線予以清除。(交通局)。			改善經費預估	項 目	單 價	數 量	單 位	小 計
	1.標誌				4,000	2	面	8,000	
					合計		8,000

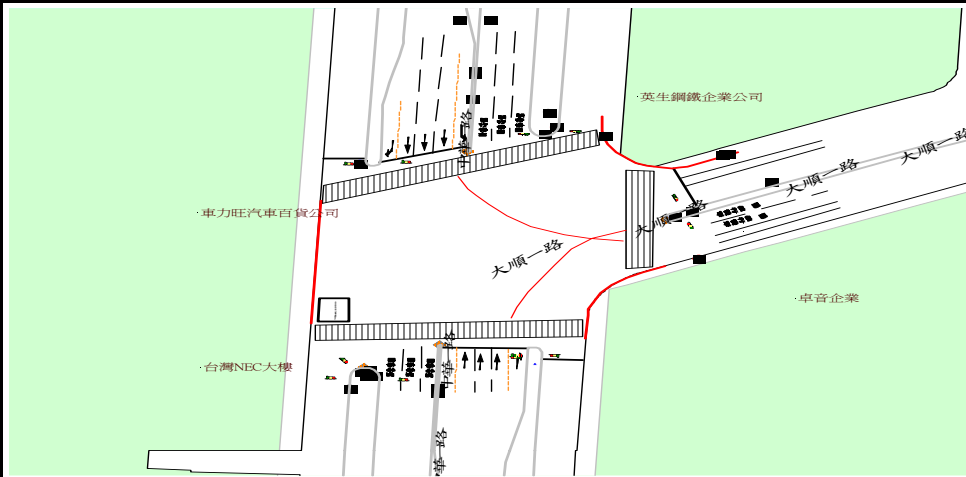
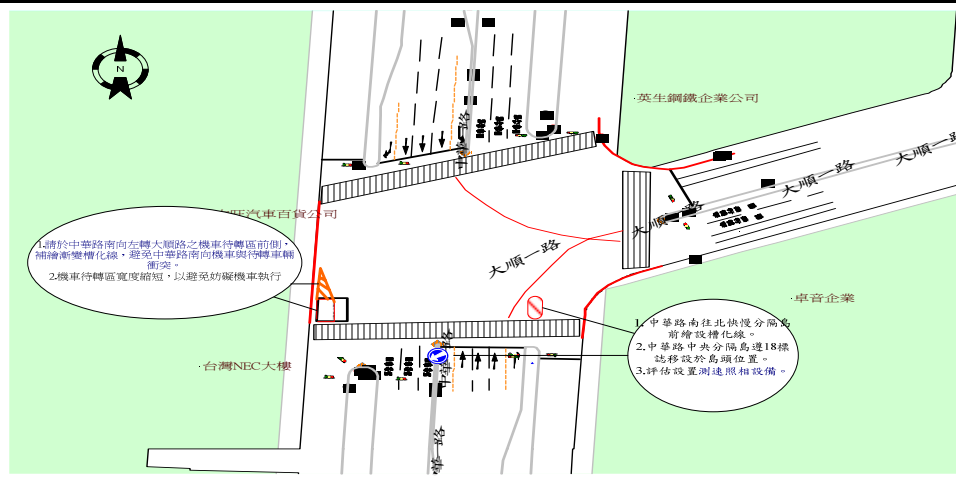
縣市	高雄市	編號	24	地點	鼓山區中華一路/大順一路口	執行單位	高雄市政府			
現場圖示					建議改善圖示

道路狀況與現有交通管制設施					交通狀況與交通量		全年肇事紀錄(93.01~93.12之A1及A2類)			
道路形態：三岔路口。 路面狀況：良好。 道路障礙：無。 交通設施：正常交通設施。					交通狀況： 尖峰小時：往北：_____pcu； 往東：_____pcu 交通量 往南：_____pcu； 往西：_____pcu 往其它方向：_____pcu		肇事次數： 33 件/年； 死亡人數： 0 人/年；受傷人數： 36 人/年 主要肇事型態： <u>路口交岔撞、同向擦撞</u> 主要肇事原因： <u>未依規定讓車、違反號誌管制或指揮</u> 主要肇事時段： <u>16-18 (10)、10-12 (7)、18-20 (7)</u>			
建議改善措施	1.中華路南往北快慢分隔島前繪設槽化線。(交通局)				改善經費預估	項 目	單 價	數 量	單 位	小 計
	2.中華路中央分隔島遵18標誌移設於島頭位置。(交通局)					標誌	4,000	1	面	4,000
	3.評估設置測速照相設備。(警察局)					測速照相設備	1,000,000	1	組	1,000,000
	4.請於中華路南向左轉大順路之機車待轉區前側，補繪漸變槽化線，避免中華路南向機車與待轉車輛衝突。					標線	65	600	M	39,000
	5.機車待轉區寬度縮短，以避免妨礙機車直行。(交通局)								合計	1,043,000

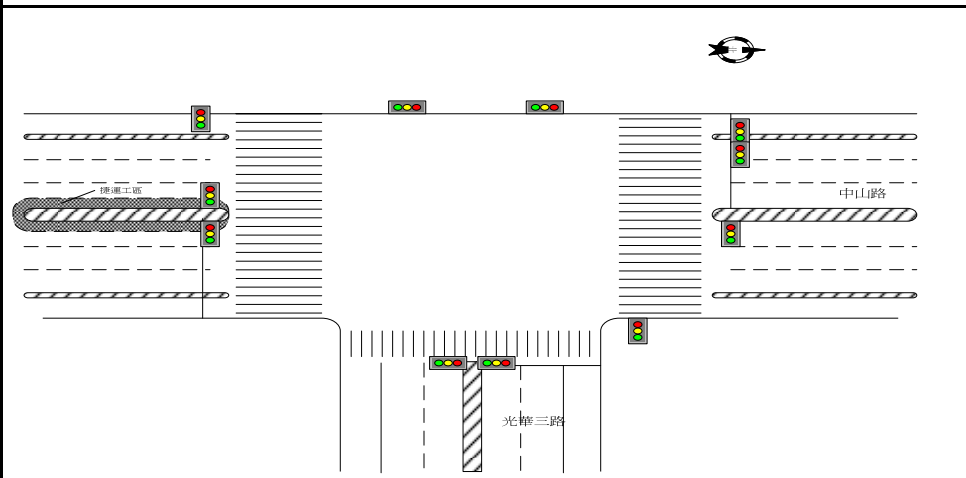
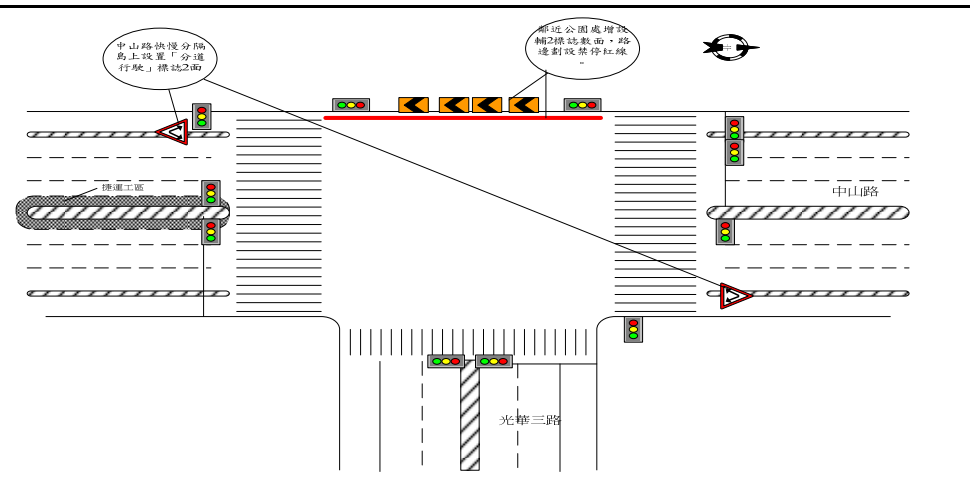
縣市	高雄市	編號	26	地點	前鎮區中山三路/光華三路	執行單位	高雄市政府			
現場圖示					建議改善圖示

道路狀況與現有交通管制設施			交通狀況與交通量			全年肇事紀錄(93.01~93.12 之 A1 及 A2 類)				
道路形態：三岔路口。 路面狀況：良好。 道路障礙：無。 交通設施：正常交通設施。			交通狀況： 尖峰小時：往北：_____pcu； 往東：_____pcu 交通量 往南：_____pcu； 往西：_____pcu 往其它方向：_____pcu			肇事次數： 30 件/年； 死亡人數： 0 人/年；受傷人數： 34 人/年 主要肇事型態： <u>側撞、路口交岔撞</u> 主要肇事原因： <u>未依規定讓車、未保持行車安全距離</u> 主要肇事時段： <u>8-10 (7)、10-12 (5)</u>				
建議改善措施	1.鄰近公園處增設輔2標誌數面，路邊劃設禁停紅線。(交通局) 2.中山路快慢分隔島上設置「分道行駛」標誌2面。(交通局)		改善經費預估	項 目		單 價	數 量	單 位	小 計	
				1.標誌		4,000	8	面	32,000	
						合計			32,000

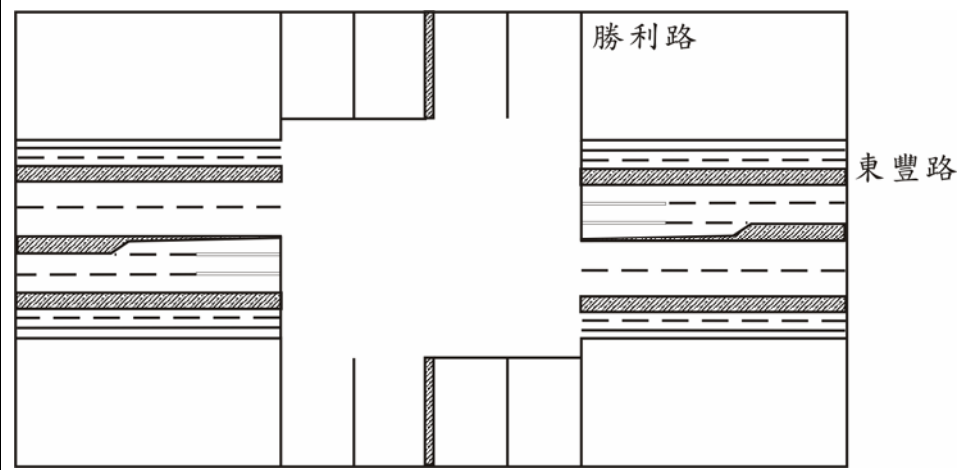
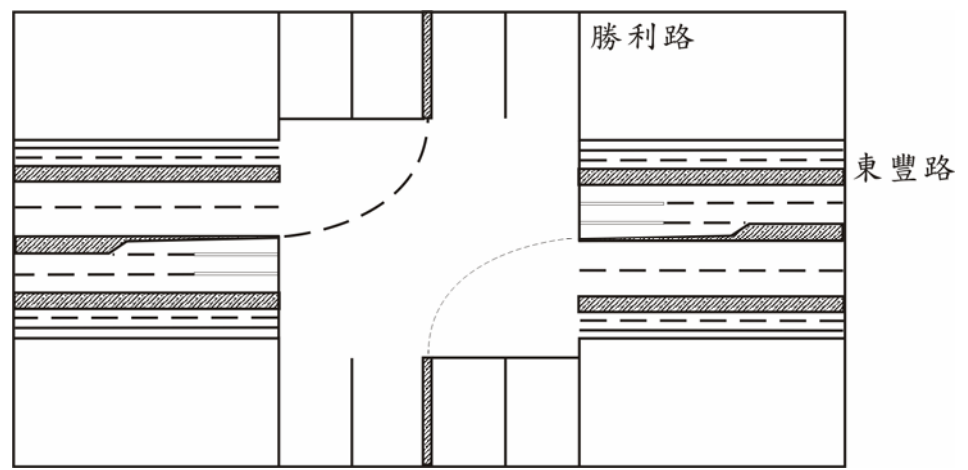
縣市	台南市	編號	49	地點	東豐路與勝利路交叉口	執行單位	台南市政府				
現場圖示					建議改善圖示

道路狀況與現有交通管制設施					交通狀況與交通量			全年肇事紀錄(93.01~93.12 之 A1 及 A2 類)			
道路形態：正十字交叉。 路面狀況：東豐路於 92 年底重鋪，路面良好。 道路障礙：無。 交通設施：東豐路設有中央分隔島、快慢分隔島，單向二快車道一雙機慢車優先道。勝利路之車道佈設為單向一混合車道。					交通狀況：尚可。 尖峰小時：往北：_____pcu； 往東：_____pcu 交通量 往南：_____pcu 向西：_____pcu 往其它方向_____pcu			肇事次數： 8 件/年； 死亡人數： 0 人/年；受傷人數： 12 人/年 主要肇事型態：路口交叉撞、側撞 主要肇事原因：未依規定讓車、左右轉未依規定、違反號誌管制或指揮 主要肇事時段：18~19 時			
建議改善措施	本案主要肇事原因為未依規定讓車、左右轉未依規定、違反號誌管制或指揮，屬個人違規駕駛行為，應無相關交通設施改善問題，惟為提昇該路口之道路安全，本局將增繪轉彎線，並補繪部分不明標線。				改善經費預估	項 目		單 價	數 量	單 位	小 計
						1. 標線補繪		150	150	M ²	22,500
							合 計		22,500

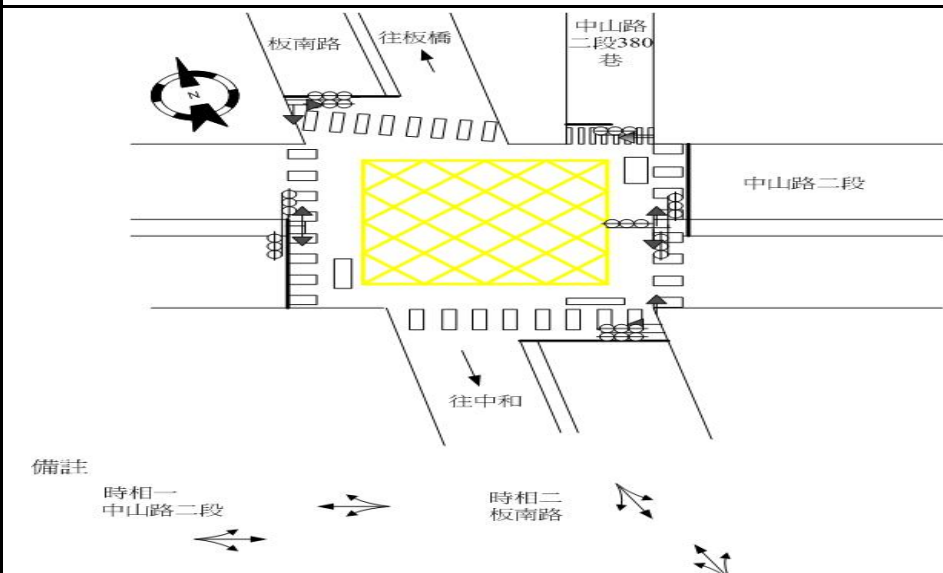
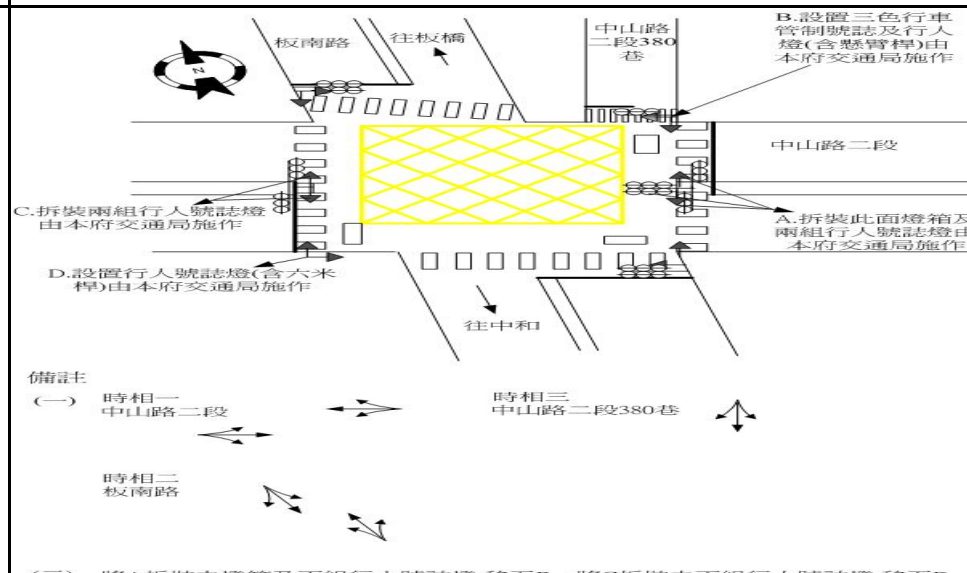
縣市	台北縣	編號	57	地點	中和市中山路與板南路口	執行單位	台北縣政府（交通局）			
現場圖示					建議改善圖示

道路狀況與現有交通管制設施					交通狀況與交通量		全年肇事紀錄(93.01~93.12之A1及A2類)			
道路形態：多字不對稱路口，以中央分隔雙向車道，幹道中山路為雙向二車道、支道均為寬度達8公尺巷道。 路面狀況：柏油鋪面，狀況尚佳。 道路障礙：無。 交通設施：二時相號誌管制。					交通狀況：幹道交通量大、車速亦快。 尖峰小時：往北：_____pcu； 往東：2500 pcu 交通量：往南：_____pcu 向西：2590 pcu 往其它方向 _____pcu		肇事次數：31 件/年； 死亡人數：0 人/年； 受傷人數：11 人/年 主要肇事型態：側撞 主要肇事原因：違規左轉 主要肇事時段：10-12			
建議改善措施	1. 增行人燈(含懸臂桿)。				改善經費預估	項 目	單 價	數 量	單 位	小 計
	1. 行人燈(含懸臂桿)					60,000	2	組	120,000	
						合計				120,000

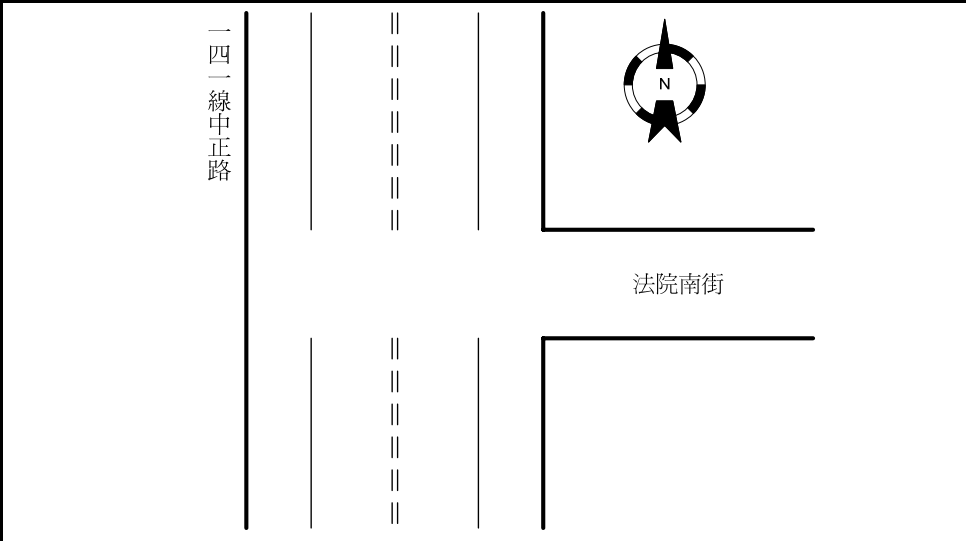
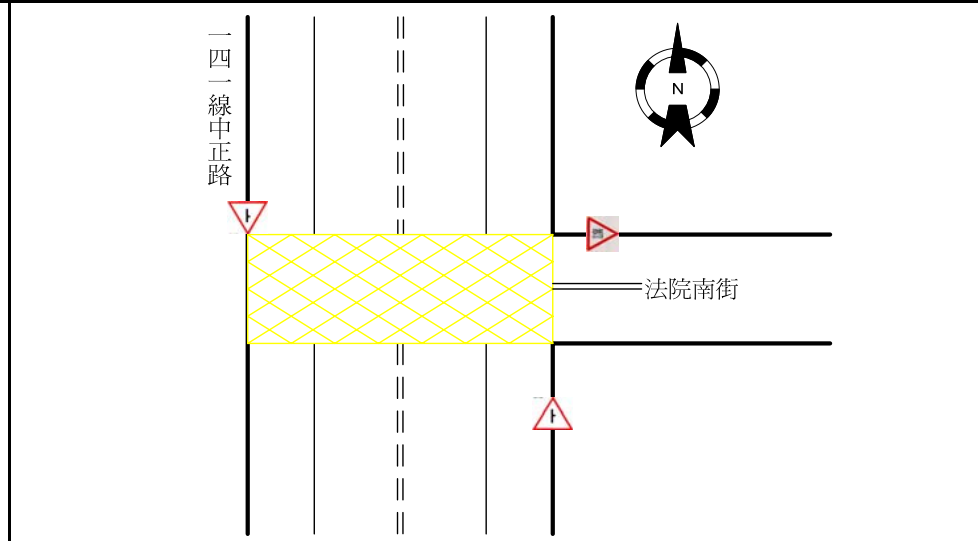
縣市	彰化縣	編號	82	地點	彰化縣員林鎮中正路與 法院南街口	執行 單位	彰化縣警察局			
現場圖示					建議改善圖示

道路狀況與現有交通管制設施			交通狀況與交通量			全年肇事紀錄(93.01~94.04之A1及A2類)				
道路形態：T字路口。 路面狀況：柏油鋪設。 道路障礙： 交通設施：			交通狀況： 1. 141線中正路是員林鎮通往彰化市(往北)及田中鎮(往南)重要聯絡道路。 2. 該路口緊臨僑信國小及彰化地方法院人車複雜。 尖峰小時：往北：1300pcu；往東：250pcu 交通量 往南：1400pcu；往西：____pcu 往其它方向：____pcu			肇事次數：1 件/年； 死亡人數：0 人/年；受傷人數：4 人/年 主要肇事型態：橫越道路不慎 主要肇事原因：未注意雙向來車 主要肇事時段：00:00-24:00				
建議改善措施	1. 劃設網狀線。		改善經費預估	項 目		單 價	數 量	單 位	小 計	
	2. 增設岔路標誌2面(警13、14)。			1. 網狀線		30	400	公尺	12,000	
	3. 增設讓標誌1面(遵2)。			2. 前有岔路標誌2面		3,500	2	組	7,000	
	4. 分向限制線(法院南街)。			3. 讓標誌1面		3,500	1	組	3,500	
				4. 分向限制線		30	40	公尺	1,200	
					合計23,700

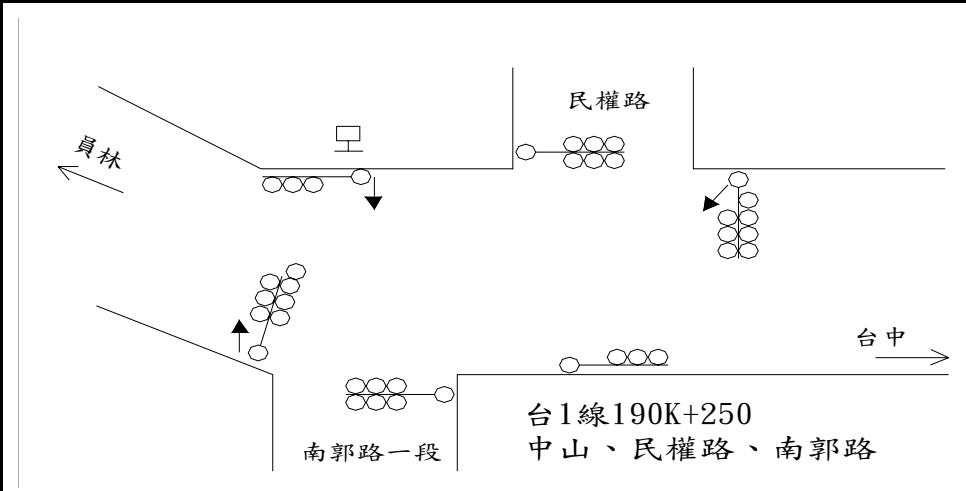
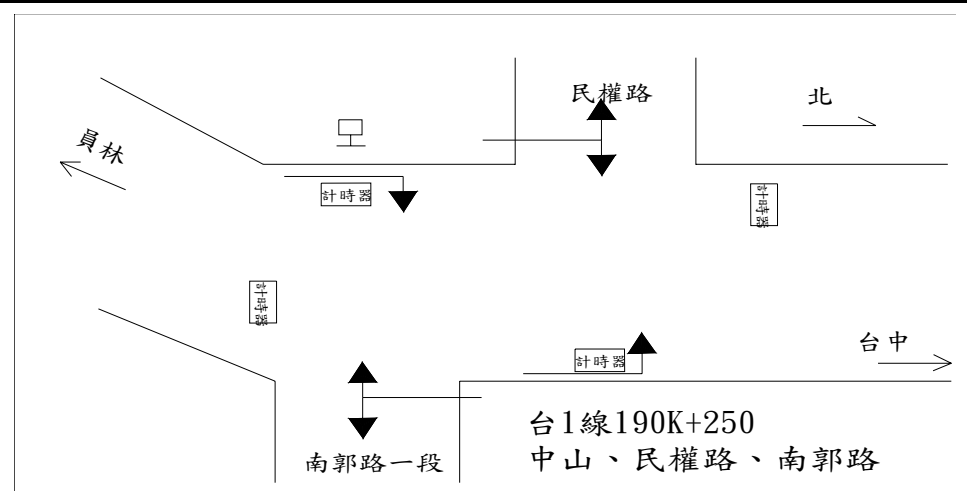
縣市	彰化縣	編號	88	地點	台 1 線 190 公里 240M 處雙向車道	執行單位	第二區養護工程處 彰化工務段			
現場圖示					建議改善圖示

道路狀況與現有交通管制設施			交通狀況與交通量			全年肇事紀錄(94.01~94.10 之 A1 及 A2 類)				
道路形態：雙向各二車道一機車道。 路面狀況：柏油鋪設。 道路障礙：中央分隔島。 交通設施：槽化線。			交通狀況：該路口支道號誌燈老舊，市區車輛擁擠，視線不明。 尖峰小時：往北：2500pcu；往東：150pcu 交通量 往南：2400pcu；往西：450pcu 往其它方向：_____pcu			肇事次數：10 件/年； 死亡人數：1 人/年；受傷人數：14 人/年 主要肇事型態：支道號誌老舊，視線不良 主要肇事原因：支道號誌老舊，視線不良 主要肇事時段：16:00-17:00				
建議改善措施	1. LED 燈箱改善。		改善經費預估	項 目		單 價	數 量	單 位	小 計	
	2. 燈桿改善。			1. LED 燈箱改善		11,980	18	組	215,640	
	3. 控制器改善。			2. 燈桿改善		85,000	6	支	510,000	
	4. 行車倒數燈。			3. 控制器改善		180,000	1	組	180,000	
				4. 行車倒數燈		95,000	4	組	380,000	
						合計1,285,640

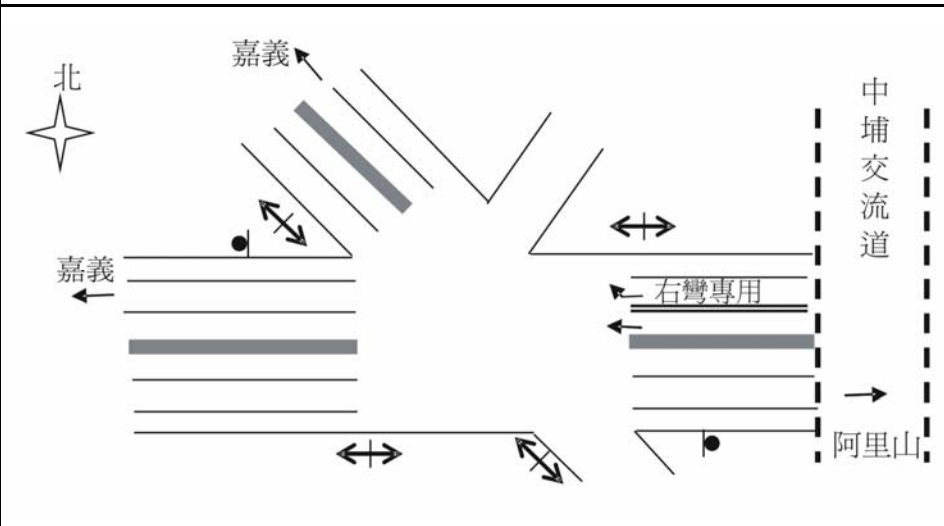
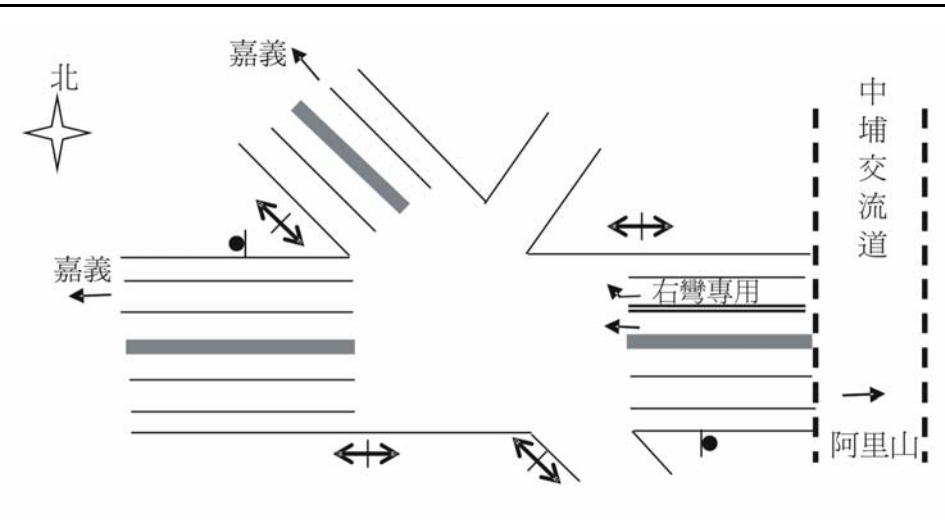
縣市	嘉義縣	編號	119	地點	台 18 線公路 6 公里+800 公尺處	執行 單位	公路總局第五區養護工程處 阿里山工務段				
現場圖示						建議改善圖示

道路狀況與現有交通管制設施				交通狀況與交通量			全年肇事紀錄(93.01~93.12 之 A1 及 A2 類)				
道路形態：路寬 18m, 雙向各 2 車道。 路面狀況：柏油路面，無坑洞，險升降坡。 道路障礙：無。 交通設施：設有標線, 標記, 限速標誌，三色號誌。				交通狀況：本路口(段)緊鄰中埔交流道，故往嘉義市右轉車輛交通量大 尖峰小時：往北：____pcu；往東：446pcu 交通量 往南：____pcu；往西：575pcu 往其它方向：____pcu			肇事次數：7 件/年； 死亡人數：0 人/年；受傷人數：10 人/年 主要肇事型態：同向擦撞、追撞。 主要肇事原因：右轉未依規定。 主要肇事時段：07:00~10:00、16:00~19:00。				
建議 改善 措施	業經各單位會勘並決議請嘉義縣交通局調整三色號誌時向及時差改善交通。			改善 經費 預估	項 目		單 價	數 量	單 位	小 計	
						合計

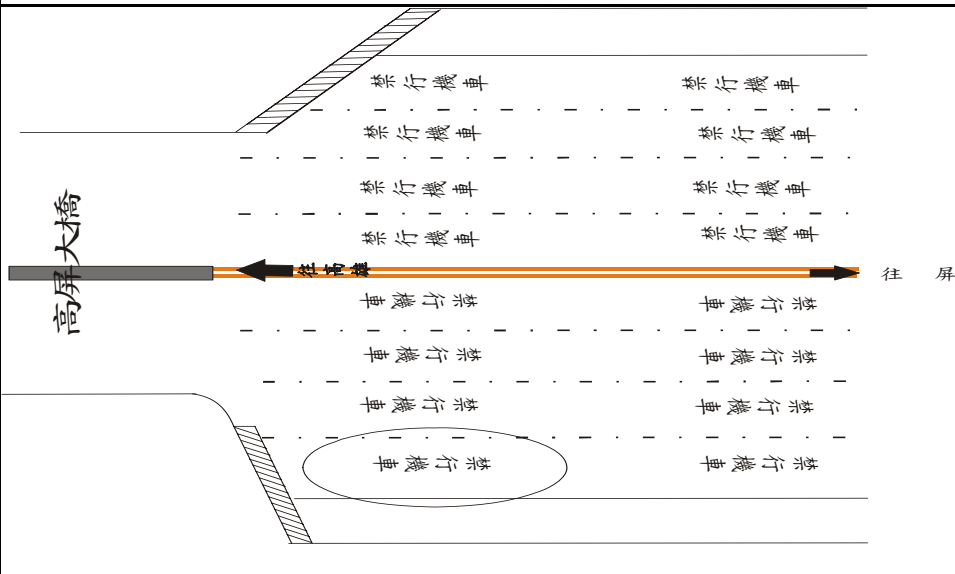
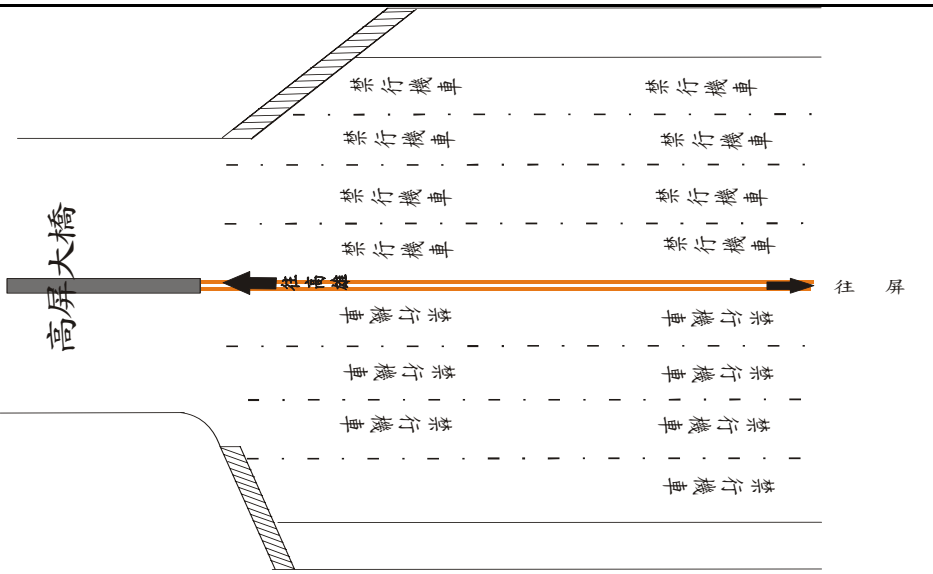
縣市	屏東縣	編號	133	地點	台 1 線公路 393 公里 300 公尺處 ，南向車道	執行 單位	第三區養護工程處潮州 工務段				
現場圖示					建議改善圖示

道路狀況與現有交通管制設施					交通狀況與交通量		全年肇事紀錄(93.01~93.12 之 A1 及 A2 類)				
道路形態：高屏大橋括擴建施工中。 路面狀況：柏油鋪面無坑洞、路面完整。 道路障礙：無。 交通設施：標線清晰。					交通狀況：路面寬廣，駕駛人加速行駛 易發生危險。 尖峰小時：往北：2827pcu；往東：____pcu 交通量 往南：2094pcu；往西：____pcu 往其它方向：____pcu		肇事次數：12 件/年； 死亡人數：0 人/年；受傷人數：19 人/年 主要肇事型態：側撞 主要肇事原因：未注意前方動態 主要肇事時段：07-23 時				
建議 改善 措施	1. 將南下外側『禁行機車』字暫時油漆塗抹。				改善 經費 預估	項 目		單 價	數 量	單 位	小 計
						合計

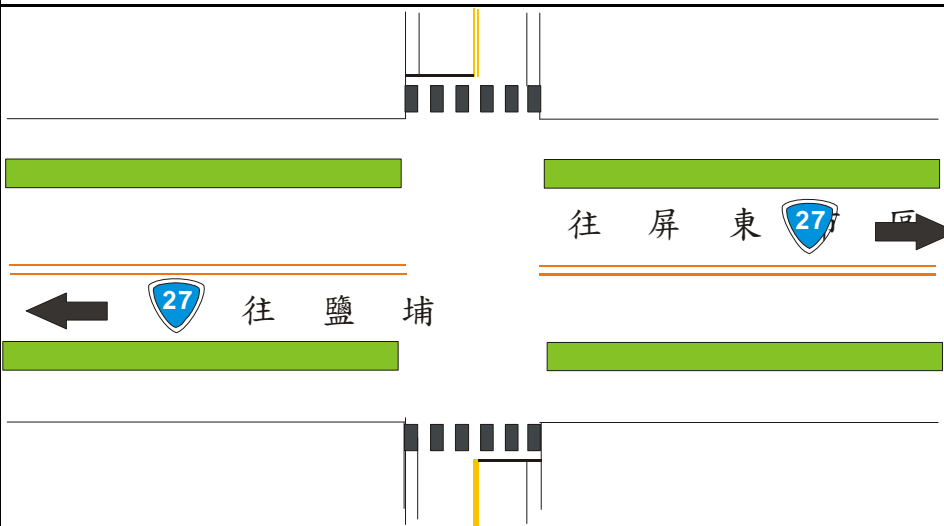
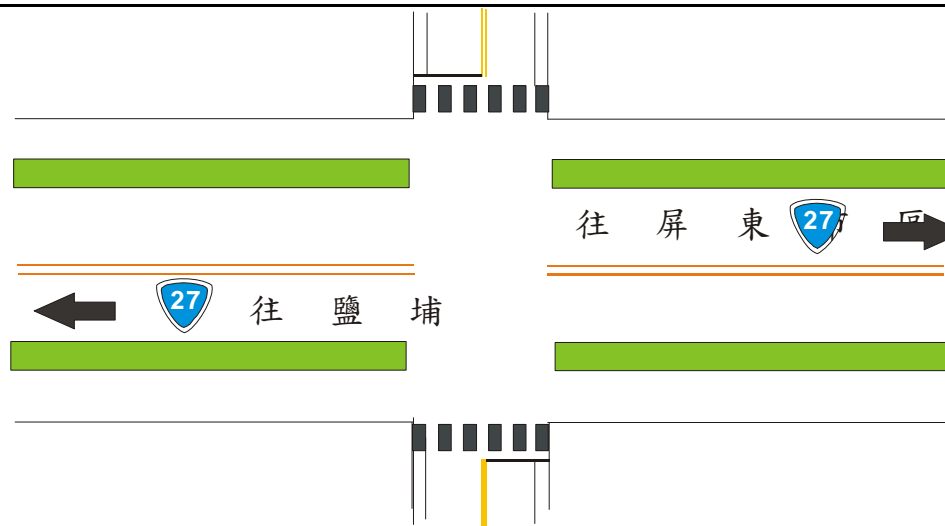
縣市	屏東縣	編號	137	地點	台 27 線公路 56 公里 000 公尺處 ，北、南向車道	執行 單位	第三區養護工程處潮州 工務段				
現場圖示					建議改善圖示

道路狀況與現有交通管制設施					交通狀況與交通量			全年肇事紀錄(93.01~93.12之A1及A2類)			
道路形態：台 27 線 56K+000 為一二線道，雙向各一快車道。 路面狀況：柏油鋪面無坑洞、路面完整。 道路障礙：無。 交通設施：標線清晰。					交通狀況：路面寬廣，駕駛人加速行駛易發生危險。 尖峰小時：往北：1274pcu；往東：____pcu 交通量 往南：1190pcu；往西：____pcu 往其它方向：____pcu			肇事次數：21 件/年； 死亡人數：0 人/年；受傷人數：23 人/年 主要肇事型態：路口交叉撞 主要肇事原因：用路人未遵守交通規定 主要肇事時段：07-23 時			
建議 改善 措施	此路段標線清晰，柏油鋪面無坑洞、路面完整。 請警察局加強違規取締。				改善 經費 預估	項 目		單 價	數 量	單 位	小 計
								合計
