# 碼頭結構物現況調查研究

著 者：陳桂清、饒 正、柯正龍

交通部運輸研究所

中華民國 95 年 3 月

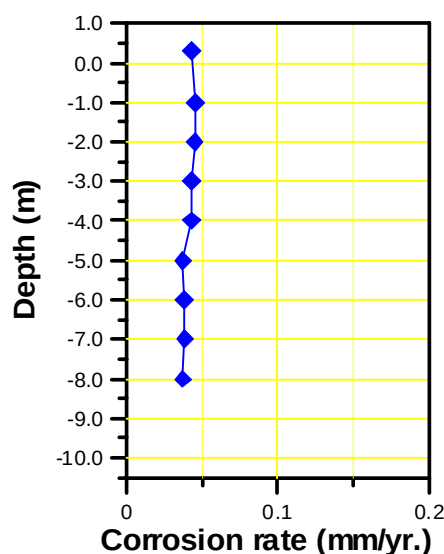
圖 4.5 高雄港 54 號碼頭平均腐蝕速率與檢測水深之關係

本座碼頭鋼板樁檢測結果示如附錄一。表 4.2 及圖 4.5 為鋼板樁平均腐蝕速率與檢測水深之關係。各檢測水深平均腐蝕速率為 0.04 ~ 0.05 mm/yr. mm/yr.左右，遠小於設計允許值（0.20 mm/yr.），圖 4.6 至圖 4.7 為各測樁腐蝕速率與水深關係，每一測點之腐蝕速率均小於設計允許值；鋼板樁使用時間雖已超過 28 年，現有厚度僅少數測點為 13.1 mm，最大減少厚度約 3.0 mm，換算為腐蝕速率約 0.10 mm/yr.，腐蝕程度屬輕微，顯然安裝犧牲陽極塊已達到防蝕之目的。

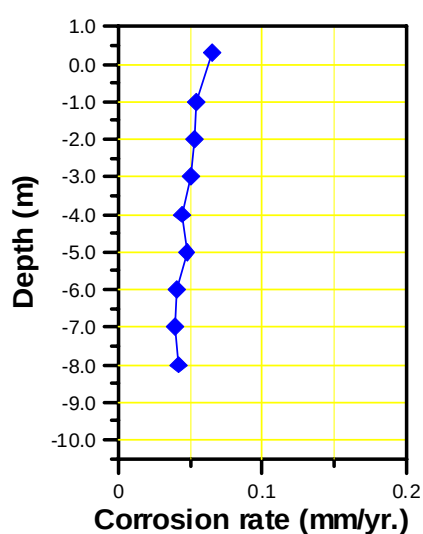
**圖 4.9 高雄港 55 號碼頭平均腐蝕速率與檢測水深之關係**

本座碼頭鋼板樁厚度檢測結果示如附錄二。表 4.5 及圖 4.9 為鋼板樁平均腐蝕速率與檢測水深之關係。各檢測水深平均腐蝕速率約為 0.02 ~ 0.07 mm/yr. 左右，遠小於腐蝕設計允許值，圖 4.10 至圖 4.13 為各測樁腐蝕速率與水深關係，每一測點之腐蝕速率均小於設計允許值；鋼板樁使用時間雖已超過 28 年，現有最小厚度僅少數測點為 13.8 mm，最大減少厚度約 2.3 mm，換算為腐蝕速率約 0.08

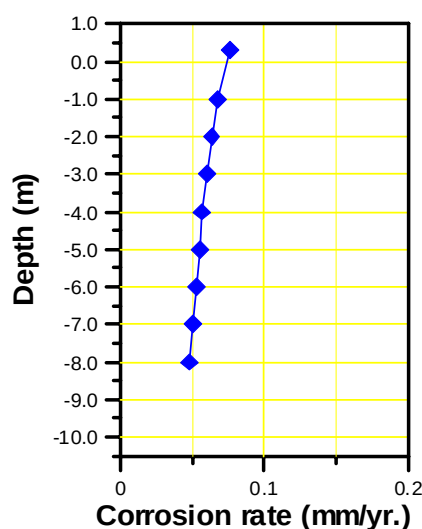
圖 4.15 高雄港 56 號碼頭平均腐蝕速率與檢測水深之關係

本座碼頭鋼板樁厚度檢測結果示如附錄三。表 4.8 及圖 4.15 為鋼板樁平均腐蝕速率與檢測水深之關係。各檢測水深平均腐蝕速率約為 0.03 ~ 0.10 mm/yr. 左右，遠小於腐蝕設計允許值，圖 4.16 至圖 4.19 為各測樁腐蝕速率與水深關係，每一測點之腐蝕速率均小於設計允許值；鋼板樁使用時間雖已超過 28 年，現有厚度僅少數測點為 13.1mm，最大減少厚度約 3.0 mm，換算為腐蝕速率約 0.10 mm/yr.，

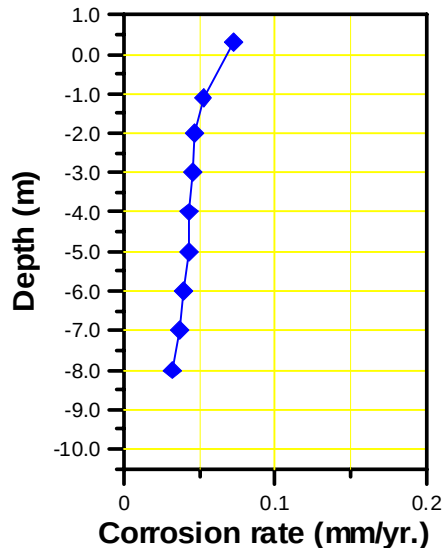
圖 4.21 高雄港 57 號碼頭平均腐蝕速率與檢測水深之關係

本座碼頭鋼板樁厚度檢測結果示如附錄四。表 4.11 及圖 4.21 為鋼板樁平均腐蝕速率與檢測水深之關係。各檢測水深平均腐蝕速率約為 0.03 ~ 0.08 mm/yr. 左右，遠小於腐蝕設計允許值，圖 4.22 為各測樁腐蝕速率與水深關係，每一測點之腐蝕速率均小於設計允許值；鋼板樁使用時間雖已 28 年，現有厚度僅少數測點為 13.7 mm，最大減少厚度約 2.4mm，換算為腐蝕速率約 0.08 mm/yr.，腐蝕程度屬輕微，顯然碼頭完工後安裝犧牲陽極塊已達到防蝕之目的。

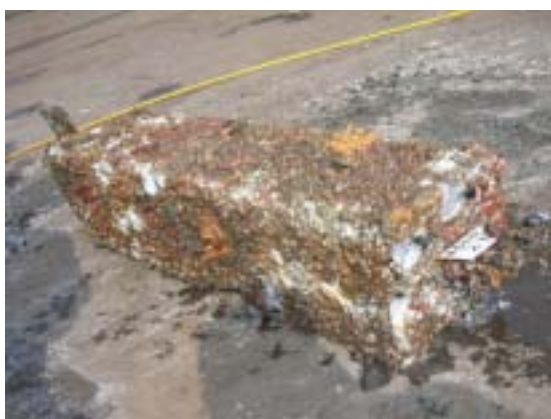
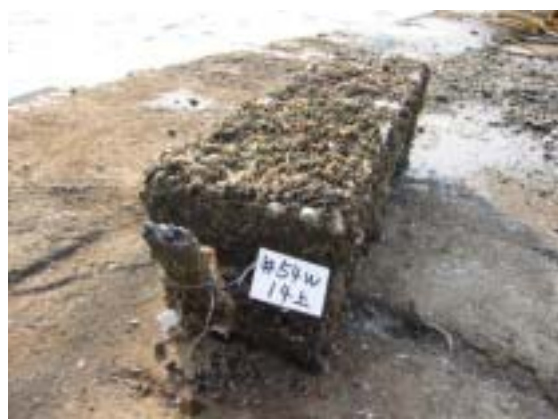
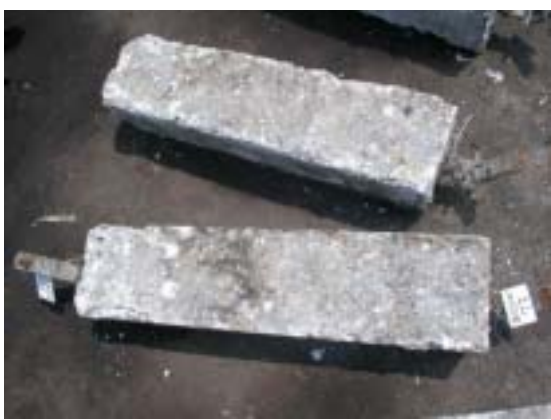
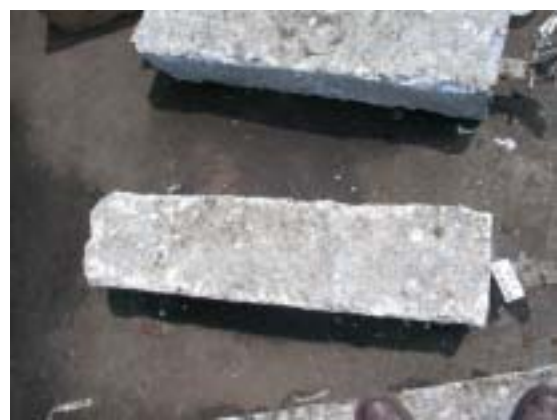
陽極塊現有尺寸紀錄，以量取距兩端端點各 10 公分及中央三處周長。表 4.26 為陽極塊尺寸及重量量測結果。陽極塊除去附著海生物後剩餘淨重（不含鐵蕊重量）為 121.5 ~ 129.6 kg 之間，消耗重量達 43.8 ~ 13.48 kg 左右，以民國 90 年安裝至今計算，消耗速率約為 0.49 ~ 1.49 kg/yr。陽極塊周長約介於 86 ~ 94.5 cm 間，與原有尺寸相較減少不多。

陽極塊剩餘重量以目前消耗速率及假設陽極材料未完全消耗前未受外力衝擊脫落，推估應可使用至二十年之設計年限。

54 號碼頭陽極塊海生物清除前(1)

54 號碼頭陽極塊海生物清除前(2)

54 號碼頭陽極塊海生物清除後(1)

54 號碼頭陽極塊海生物清除後(2)

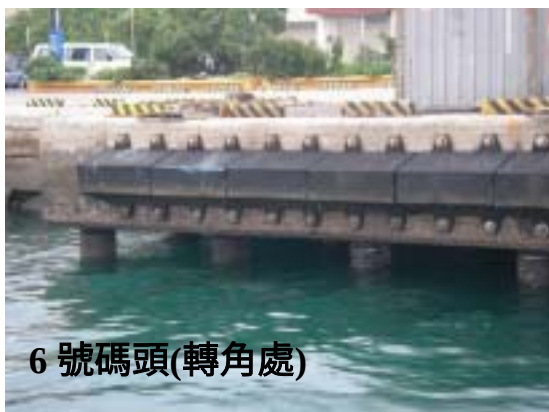
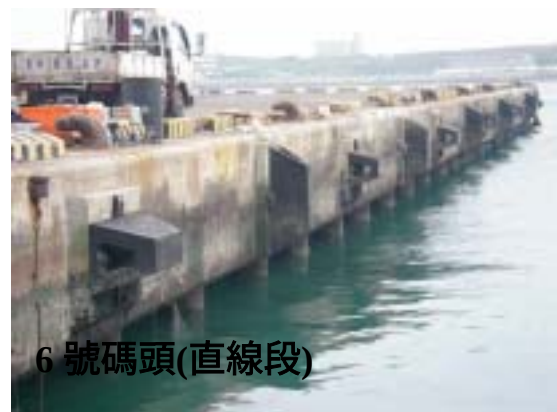
圖 4.39 馬公港 6 號碼頭現況

本座碼頭切割之 19 支陽極塊，其表面附著豐富之藤壺、牡蠣等大型硬殼類海生物及數量甚多之管蟲類、海蟲、海鞘等。表除去附著海生物後，表面出現一層厚重之白色氫氧化鋁（ $\text{Al}(\text{OH})_3$ ）等反應產物，由於馬公港內不易受到港域外之巨大波浪直接侵襲，故陽極塊表面反應產物並無明顯脫落情形，陽極塊表除去附著海生物後剩餘斷面呈不規則形狀，消耗較大部份處出現有凹陷之現象。圖 4.39 為 6 號碼頭之現況，圖 4.40 為陽極塊現場切割後置於陸上進行海生物清除前後之情形。

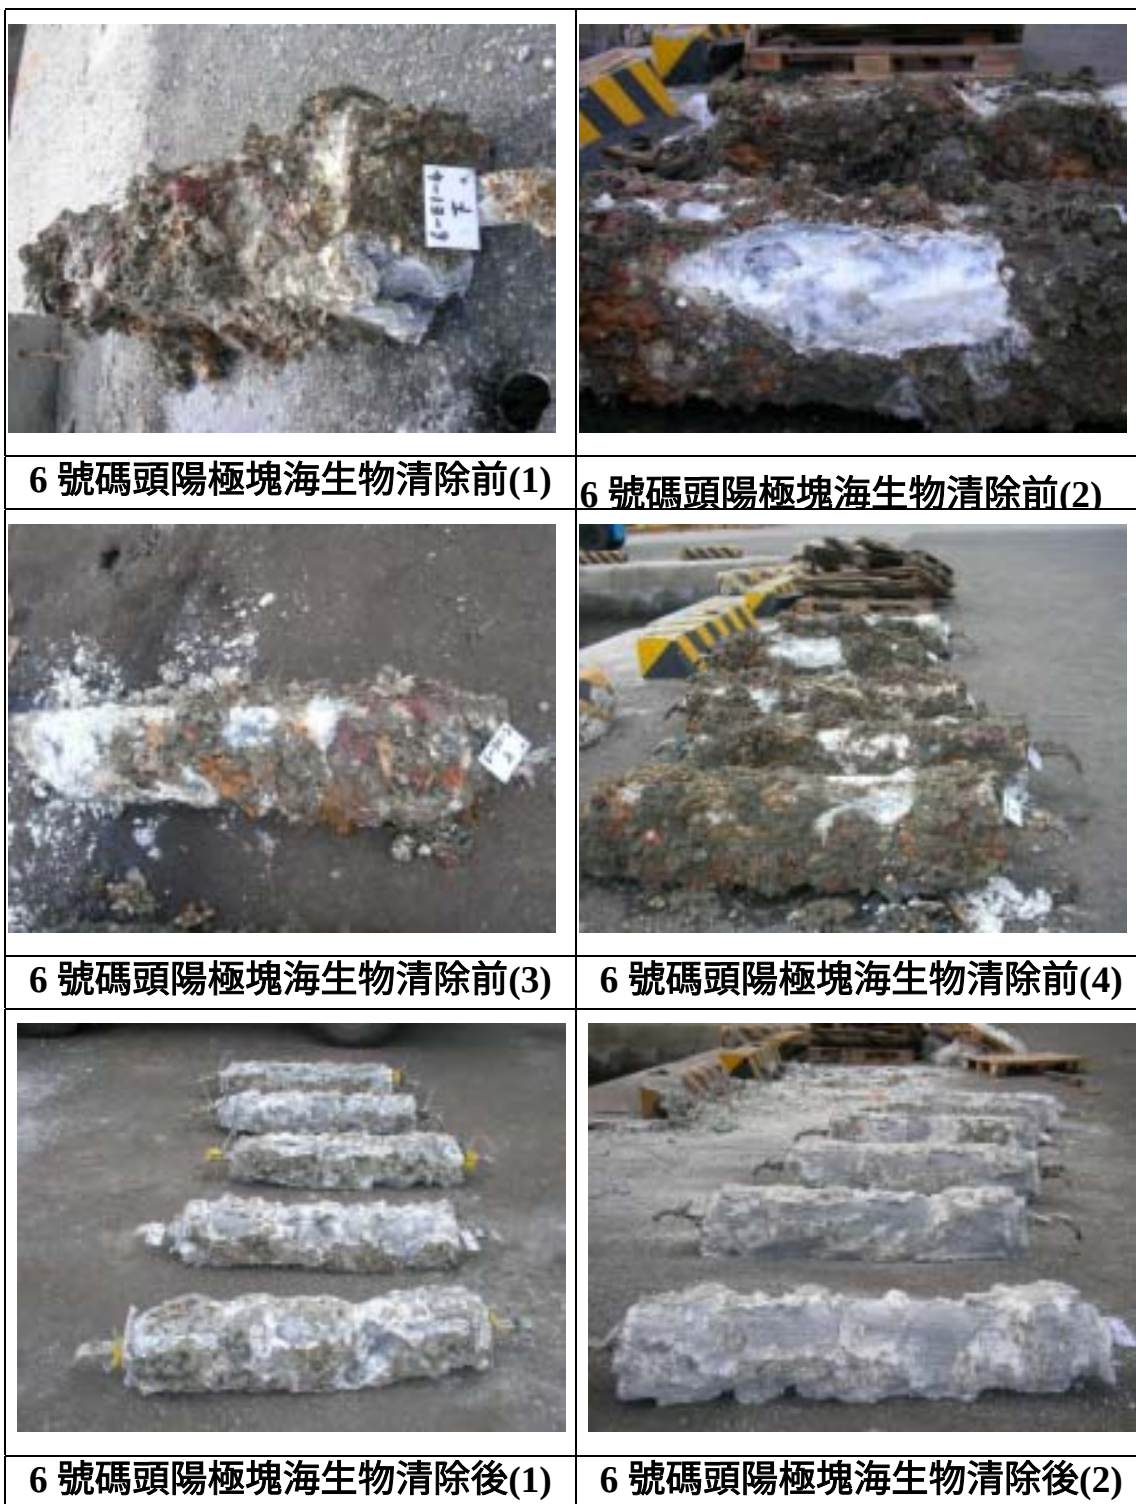
圖 4.40 馬公港 6 號碼頭海生物清除前後之情形

表 4.27 為陽極塊尺寸及重量量測結果，除去附著海生物後剩餘淨重為 65.9 ~ 86.1 kg 間，消耗重量約 26.9 ~ 47.1 kg 左右，以民國 84 年安裝至今估計，消耗率約為 2.2 ~ 3.9 kg/yr.。陽極塊周長在 64 ~ 80 cm 間。陽極塊剩餘重量以目前消耗速率及假設陽極材料未完全消耗前未受外力衝擊脫落，推估應可使用至二十年之設計年限。

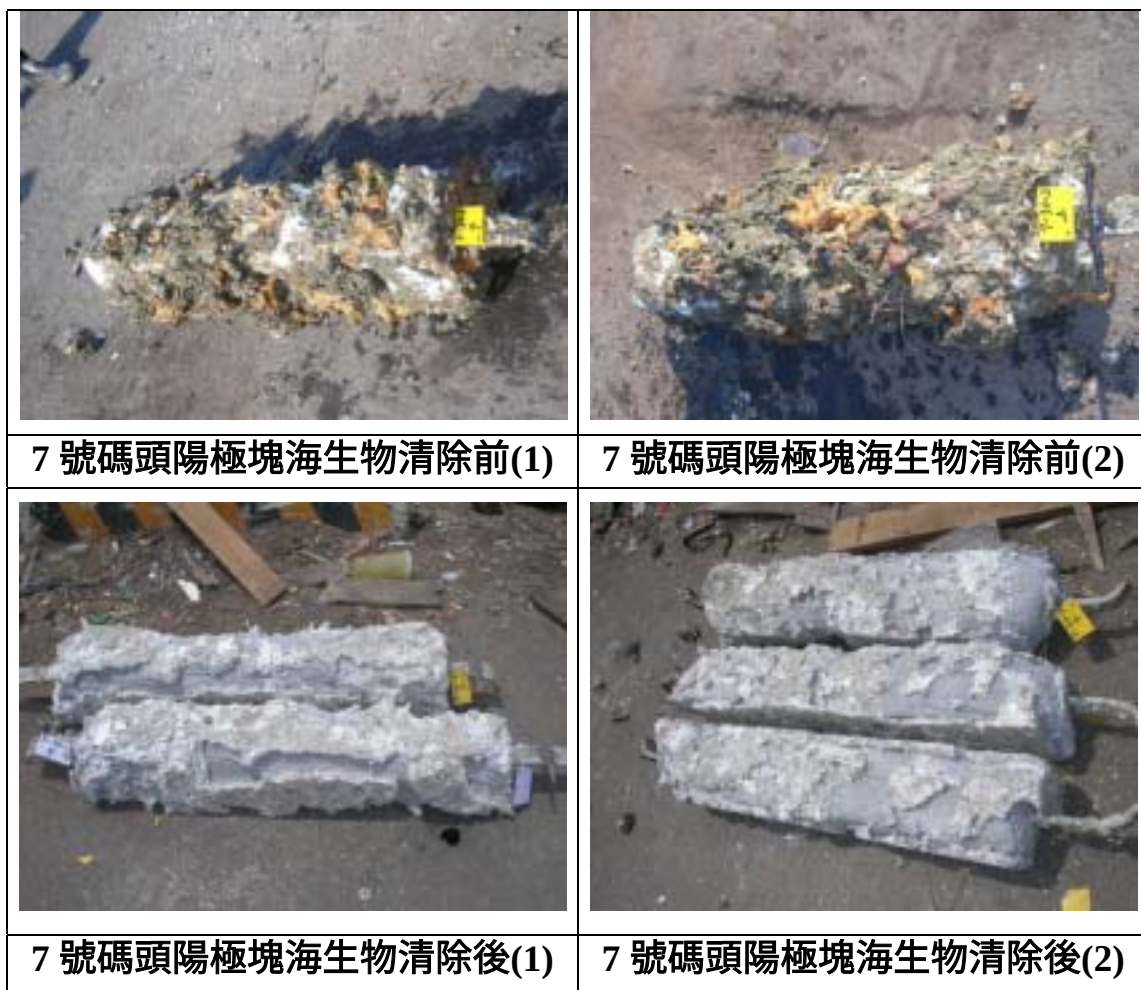
圖 4.41 馬公港 7 號碼頭海生物清除前後之情形

本座碼頭切割之 5 支陽極塊，其表面附著豐富之藤壺、牡蠣等大型硬殼類海生物及數量甚多之管蟲類、海蟲、海鞘等。表除去附著海生物後，表面出現一層厚重之白色氫氧化鋁（ $\text{Al}(\text{OH})_3$ ）等反應產物，由於馬公港內不易受到港域外之巨大波浪直接侵襲，故陽極塊表面反應產物並無明顯脫落情形，除去附著海生物後剩餘斷面呈不規則形狀，圖 4.41 為陽極塊現場切割後置於陸上進行海生物清除前後之情形。

表 4.28 為馬公港 7 號碼頭陽極塊尺寸及重量量測結果陽極塊周長約介於 69 ~ 78cm 間。剩餘重量為 81.9 ~ 86.9 kg 之間，消耗量達 26.1 ~ 31.1kg。以民國 84 年安裝至今估計，消耗率分別為 2.2 ~ 3.9 kg/yr. 間。陽極塊推估應可使用至二十年之設計年限。

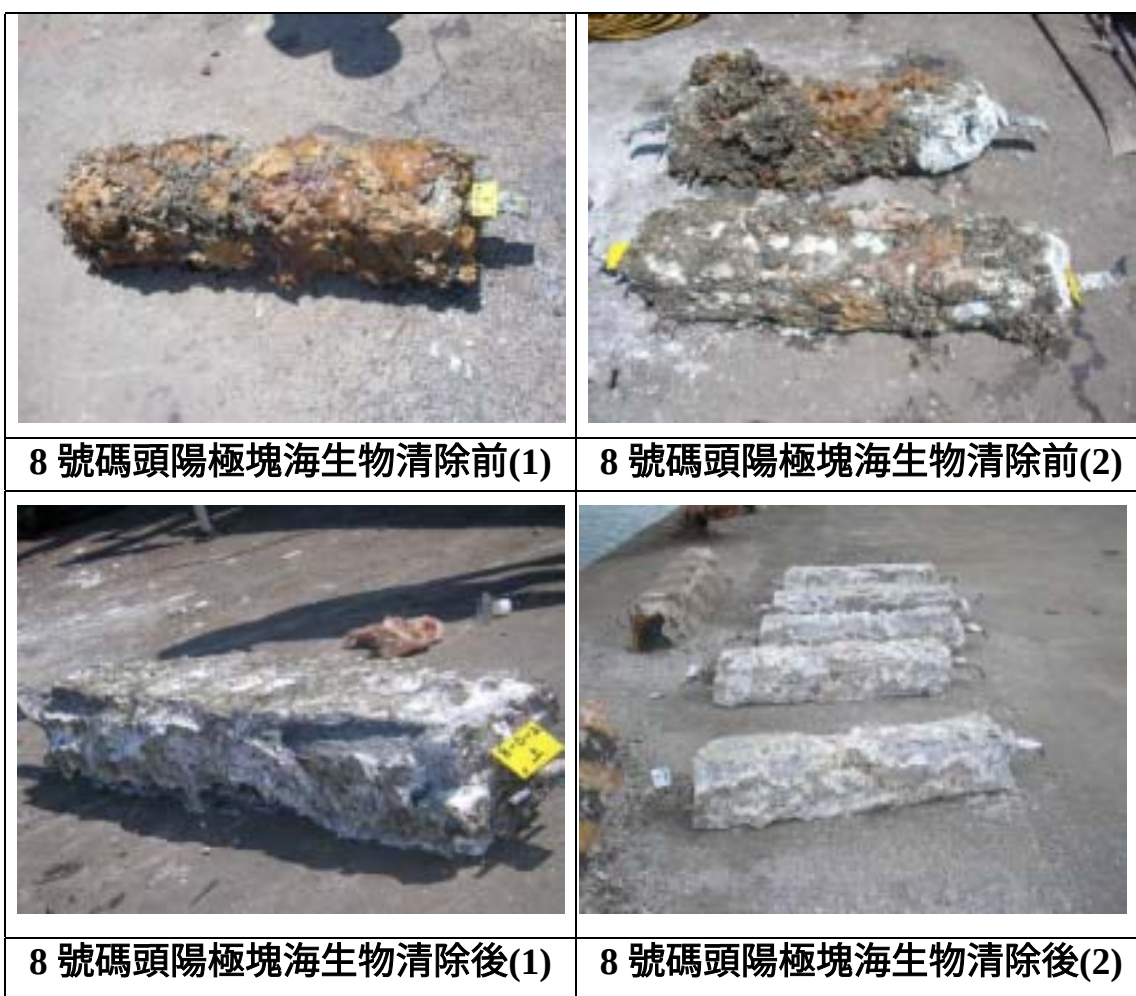
圖 4.42 馬公港 8 號碼頭海生物清除前後之情形

本座碼頭切割之 5 支陽極塊，其表面附著豐富之藤壺、牡蠣等大型硬殼類海生物及數量甚多之管蟲類、海蟲、海鞘等。表除去附著海生物後，表面出現一層厚重之白色氫氧化鋁（ $\text{Al}(\text{OH})_3$ ）等反應產物，由於馬公港內不易受到港域外之巨大波浪直接侵襲，故陽極塊表面反應產物並無明顯脫落情形，陽極塊表除去附著海生物後剩餘斷面呈不規則形狀，消耗較大部份處出現有凹陷之現象。圖 4.42 為本座碼頭之陽極塊現場切割後置於陸上進行海生物清除前後之情形。

表 4.29 為陽極塊尺寸及重量量測結果，剩餘重量約在 68.0 ~ 111.1 kg 間，消耗量約 1.9 ~ 45.0 kg 左右，以民國 84 年安裝至今估計，消耗速率約為 0.2 ~ 3.7kg/yr.。陽極塊周長在 58 ~ 83 cm 之間。陽極塊剩餘重量以目前消耗速率及假設陽極材料未完全消耗前未受外力衝擊脫落，推估應可使用至二十年之設計年限。

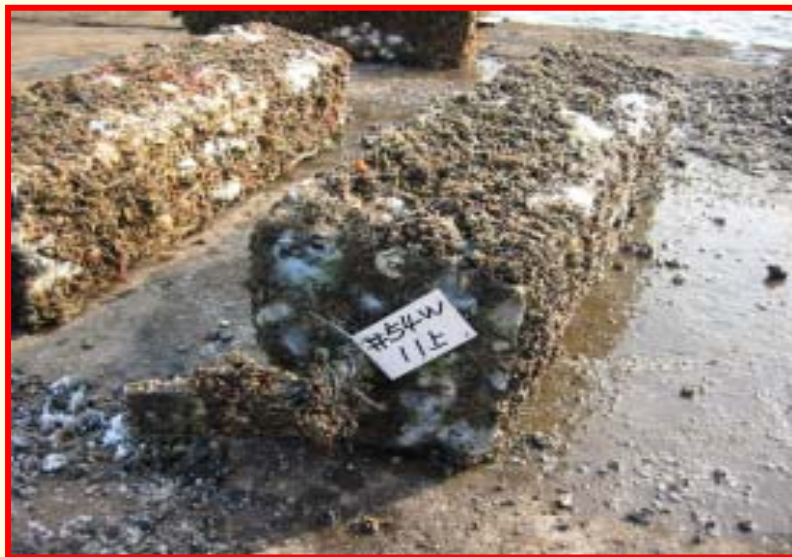
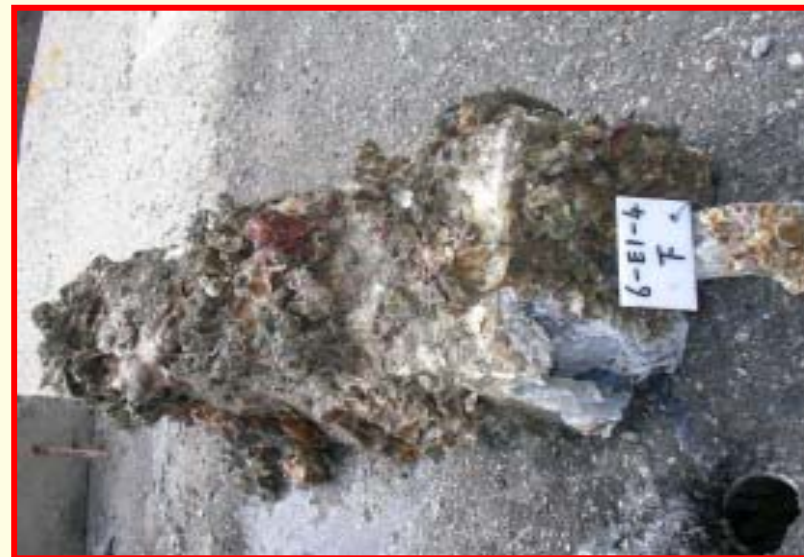
- 表面附著藤壺管蟲苔蘚蟲海葵海鞘等許多海生物
- 海生物敲除後，發現許多反應產物
- 反應產物為白色之氫氧化鋁 ( $\text{Al}(\text{OH})_3$ ) 外觀仍然十分完整
