港灣構造物檢測與耐久性試驗研究

交通部運輸研究所

中華民國九十二年六月

TITLE: Field Inspection on Harbor Facilities and Its Material Durable Testing			
ISBN(OR ISSN)	GOVERNMENT PUBLICATIONS NUMBER 1009202101	IOT SERIAL NUMBER 92-71-750	PROJECT NUMBER 91 – HA04
DIVISION: CENTER OF HARBOR & MARINE TECHNOLOGY DIVISION CHIEF: Yung-Fang Chiu PRINCIPAL INVESTIGATOR: Chen Kuei-Ching PROJECT STAFF: Rau-cheng , Ko Jeng-Long , Chang Tao-Kung, Lo Chien-Ming PHONE:04-26587118 FAX:04-26564418			PROJECT PERIOD FROM 01/2002 TO 12/2002
KEY WORDS: Electrochemical technique, Non-destructive test, Durability, Cathodic protection			
ABSTRACT: <p>Harbor facilities are generally classified as steel-structured and reinforced concrete according to constructing materials. Because of exposure to marine aggressive environment all year long, facilities are easily corroded, deteriorated and damaged. Their deterioration and safety have been much concerned than ever. Based on physical requirement, this study is especially focused on the durability on steel- structured and the reinforced concrete structures.</p> <p>The results in the first-year study indicated that wharf steel-piles at Kee-Lung, Taichung, Suo-Au and Hwa-liang Ports generally ha

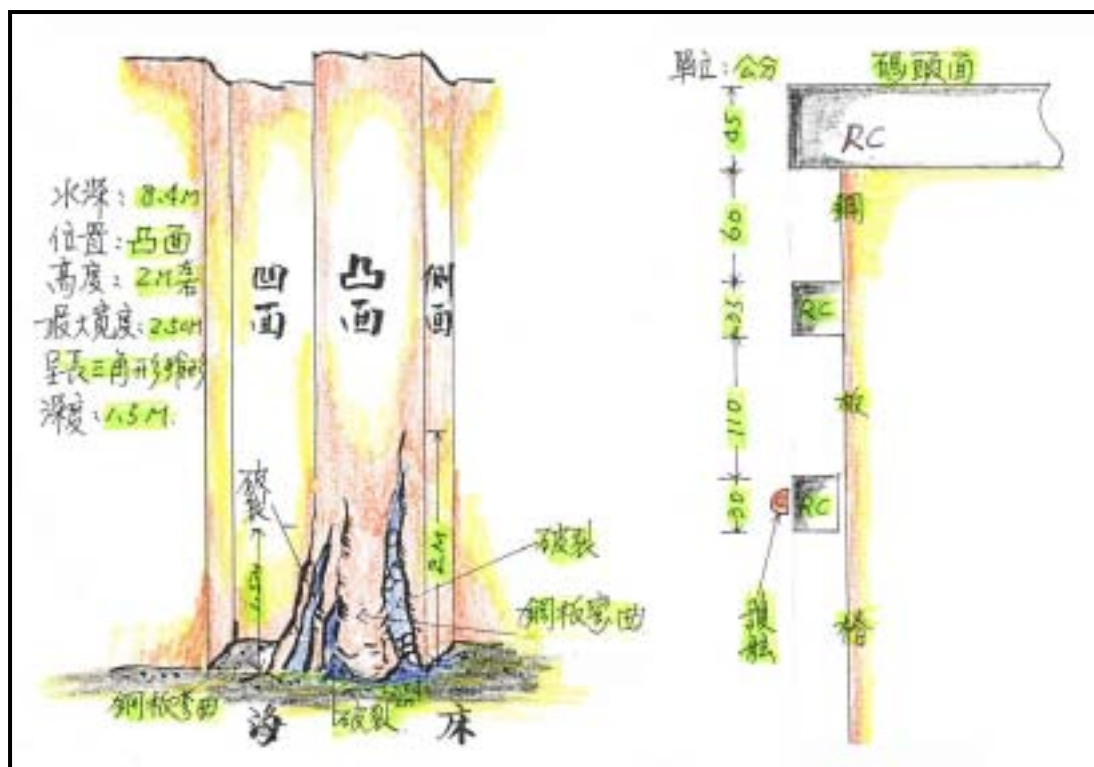
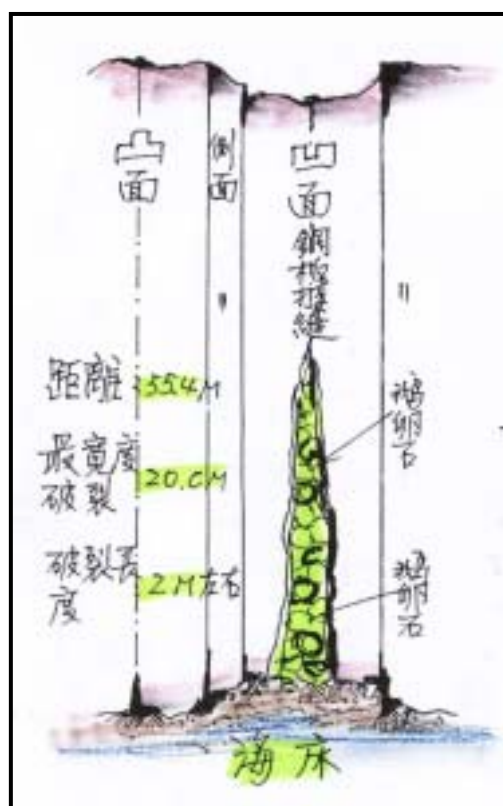
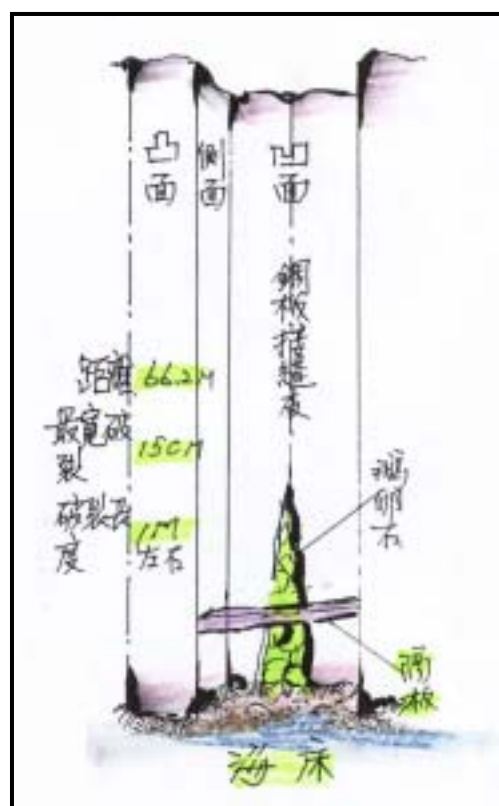
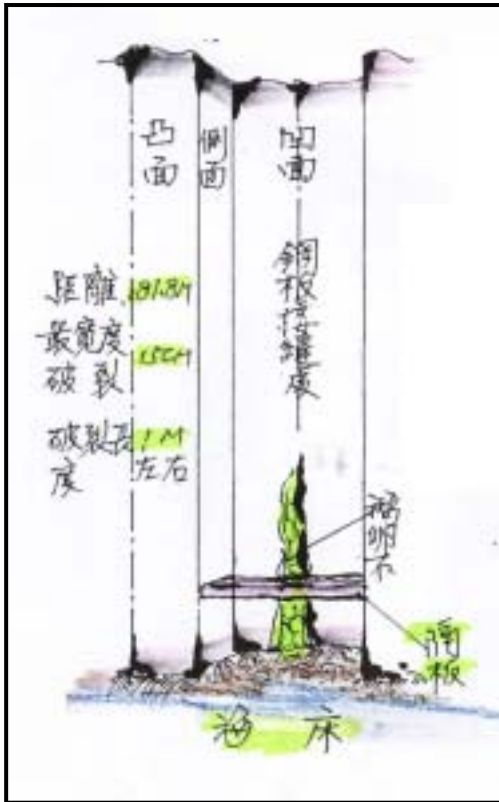
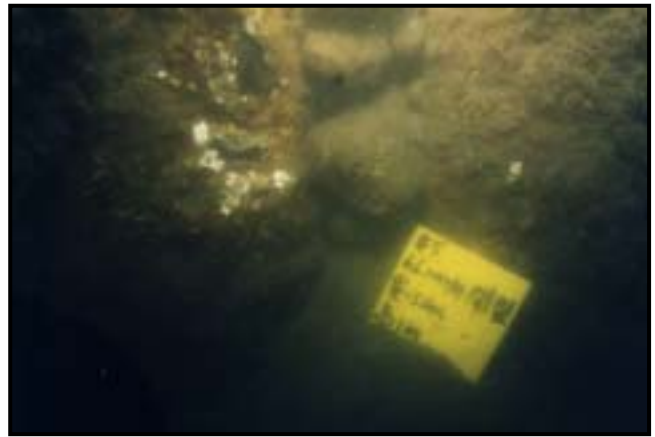
本次（91 年）調查，鋼板樁水下部分外觀未發現有孔蝕或穿孔破洞等情形，距起點 55.4 公尺、66.2 公尺、81.8 公尺處凹面及 121.5 公尺處凸面之鋼板樁，於海床處則有開裂及彎曲現象發生，其開裂最大寬度從 15 至 25 公分，高度約 1 至 2 公尺（如圖 3.17 圖 3.21 所示），研判應為地震作用導致動土壓力推擠鋼板樁，致發生三角錐形開裂並使部分開裂處鋼板彎曲，與鋼板樁腐蝕行為應無直接關係。

鋼板樁水下部分外觀未發現有孔蝕或穿孔破洞等破損情形，距起點 55.4 m、66.2 m、81.8 m 處凹面及 121.5 m 處凸面之鋼板樁靠海床附近發現有開裂及彎曲現象，平均腐蝕速率最大約 0.08 mm/yr.，但低潮位線上鋼板樁陸側開挖發現表面生銹腐蝕嚴重，敲除後有多處破洞，顯示背填土對鋼板樁腐蝕影響嚴重。

各檢測樁之腐蝕速率都不大於 0.10 mm/yr.，低於 0.2 mm/yr. 之規範值，凸、凹、側面減少厚度大於 3.00 mm 之測點甚多，顯示腐蝕速率雖低但減少厚度很多超過原有厚度 20 % 以上。由於碼頭鋼板樁建造迄今已超過三十年，參酌開挖後發現，潮汐帶鋼板樁陸側上已有穿孔破洞情形，靠近海床部份又出現鋼板樁開裂與彎曲現象，因此腐蝕速率雖未超過規範值，但為碼頭作業安全，仍需未雨綢繆及早補強改善或考慮予以改建。

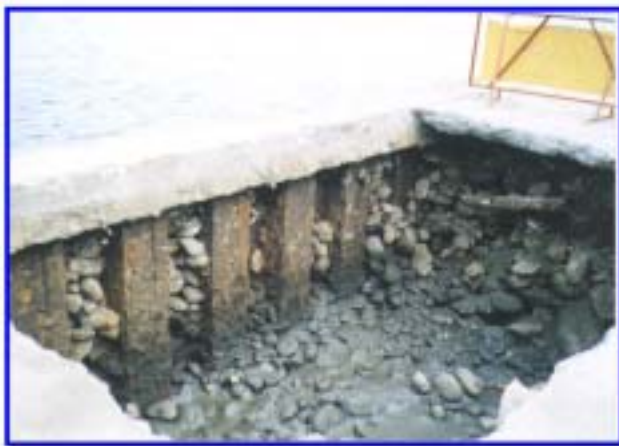
圖3.22 花蓮港4號碼頭鋼板樁陸側破洞之情形

5 號碼頭位於潮汐帶之鋼板樁，因背填土壤可能加速板樁腐蝕速率，且 4 號碼頭近期在開挖維修地下管線時，曾發現鋼板樁陸側部分有明顯銹蝕及穿孔破洞（如圖 3.22 所示），加上鋼板樁使用時間已超過 30 年以上，因此本次調查特選定 5 號、6 號碼頭交接處之鋼板樁陸側，僱請挖土機進行岸肩開挖（如圖 3.23、圖 3.24 所示），開挖結果發現鋼板樁陸側表面有一層厚重鐵銹，敲除後有多處破洞，破洞尺寸最大長約 5 公分，寬約 3 公分（如圖 3.25 圖 3.27 所示），顯示背填土之土壤對腐蝕影響相當值得重視，由於鐵銹未與鋼板樁脫離且其體積較正常鋼材膨脹數倍，利用超音波測厚計從海側量測，因超音波傳遞時間受到鐵銹影響而延遲，所得鋼板樁厚度會較實際厚度大，無法顯示實際腐蝕狀況，此一問題值得探討，另採用脈衝式渦電流法檢測，因受限於板樁外部形狀，儀器軟體設定參數需另修正，因此未取得合理數據（如圖 3.28、圖 3.29 所示）。

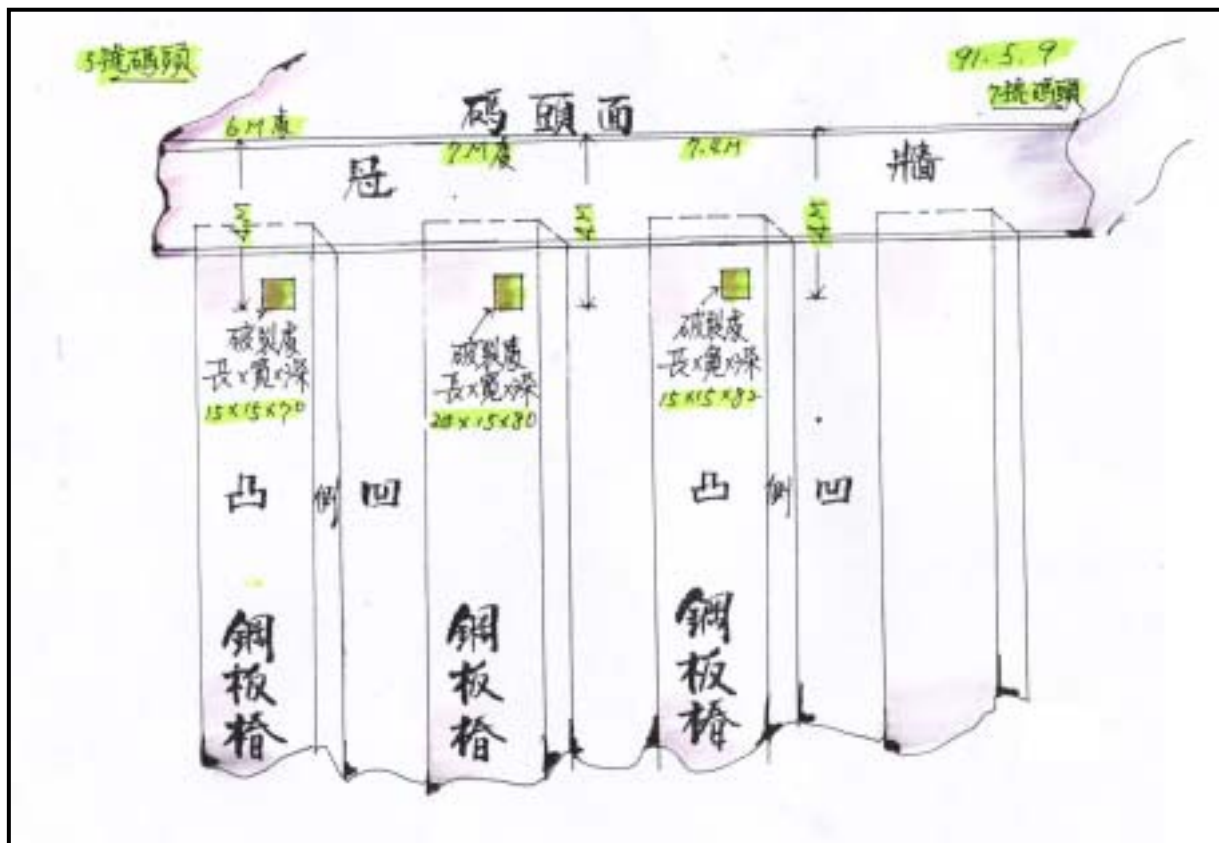
圖 3.34 花蓮港 6 號碼頭鋼板樁開孔示意圖

鋼板樁水下部分外觀未發現孔蝕或穿孔破洞等現象，但民國 88 年調查時，於距起點 112 公尺處鋼樁凹面或凸面發現有開裂現象，開裂寬度約 25 公分，高度長約 2 公尺，研判應為地震作用產生動土壓力推擠鋼板樁，使鋼板發生三角錐形開裂，部分開裂處並同時出現彎曲現象，港務局已採鋼板焊接方式補強修護。本次（91 年）調查距起點 6.0、7.0、7.8 公尺處，發現三個長約 15 至 20 公分，寬約 15 公分之孔洞（如圖 3.34 至圖 3.36 所示），由外觀判斷，孔洞原因應為人工切割所致，對結構安全無直接危害。

檢測樁腐蝕速率最大僅為 0.10 mm/yr.，小於 0.20 mm/yr.之規範值，鋼板樁減少厚度以側面（3.55 mm），凹面（3.55 mm）凸面（3.50 mm），並未超過由規範值與設計年限 20 年換算出之 4.0 mm，但已超過原有厚度之 20 %。由於鋼板樁建造迄今已超過 20 年之設計年限，且鋼板樁靠近海床底部曾發生開裂與彎曲，腐蝕速率雖低於規範值，仍應規劃補強改善措施或建立實施定期檢修制度。

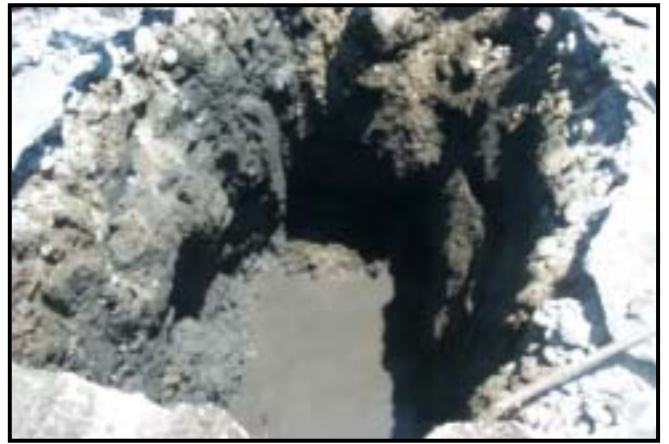
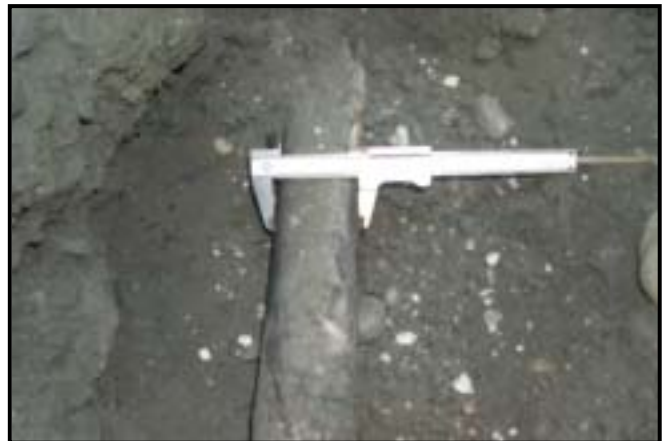
鋼板樁水下部分外觀並未發現影響結構安全之孔蝕或穿孔破洞等，由於航道狹窄，港務局基於該構造物使用迄今已超過 20 年之設計年限，如有損壞將直接影響船隻進出港口之安全，又因地震發生頻繁，為確保鋼板樁及其附屬設施（拉桿、錨碇版等....）等使用安全無虞，本次（91 年）調查選定自航道起點 450 公尺處之岸壁陸側及距岸壁後方 10 公尺兩處進行開挖，調查結果顯示拉桿外觀未發現生銹腐蝕，以游標卡尺量測拉桿現有厚度亦無減小，顯示拉桿狀況良好（如圖 3.41 至圖 3.44 所示）。
