MOTC-IOT-91-SA10

第二十期台灣地區易肇事路段改善計畫

交通部運輸研究所

中華民國九十二年五月

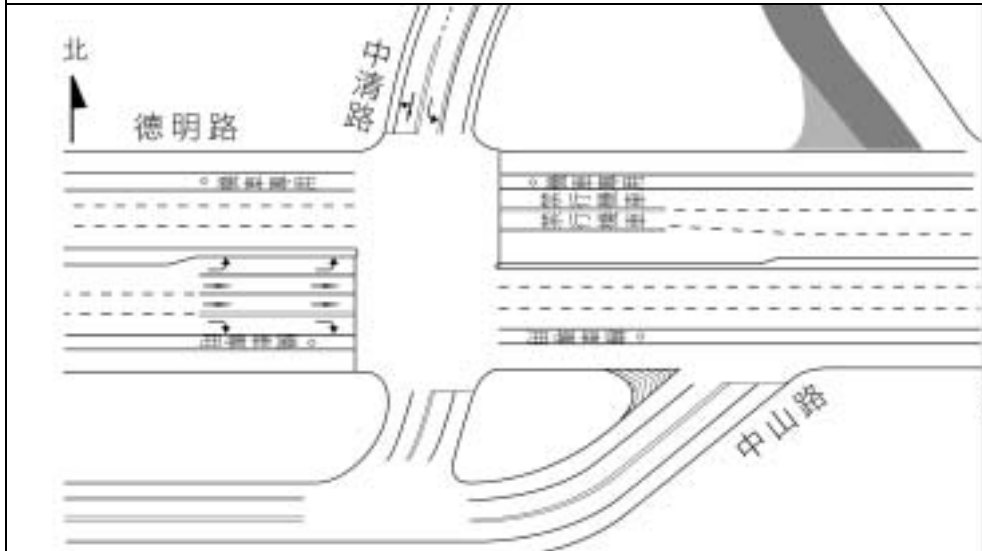
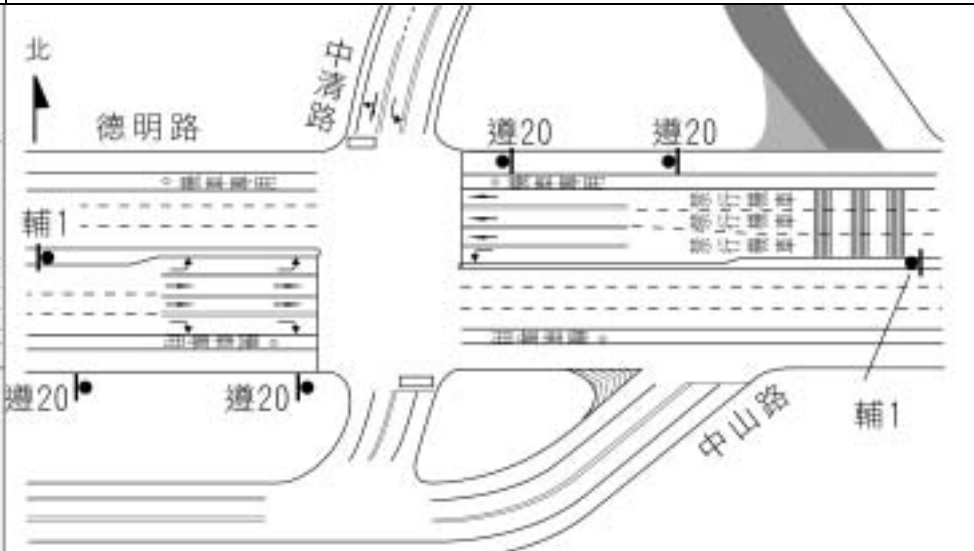
縣市	台中縣	編號	99	地點	中清路與明德路口		執行單位	公路總局第二區工程處 台中工務段	
現場圖示					建議改善圖示

道路狀況與現有交通管制設施			交通狀況與交通量			全年肇事紀錄(90.01~90.12 之 A1 及 A2 類)			
道路形態：中清路寬 30M，雙向各二車道。 路面狀況：柏油鋪設，無坑洞。 道路障礙：有險昇、降坡。 交通設施：已設標線及輔二標誌。			交通狀況：中清路往西方向為下坡路段，車輛易超速闖紅燈。 尖峰小時 往北：_____pcu；往東： 567 pcu 交通量： 往南：_____pcu；往西： 809 pcu 往其他方向：_____ pcu			肇事次數： 5 件/年； 死亡人數： 1 人/年；受傷人數： 1 人/年 主要肇事型態：擦撞 主要肇事原因：未注意前方人車動態 主要肇事時段：夜間			
建議改善措施	1.增設輔 1 車道預告標誌 2 座(懸臂式)。 2.調整車道線，及增繪機慢車左轉待轉區線、減速標線和禁行機車標字。 3.增設遵 20 機慢車兩段式左轉標誌及附牌各 4 面。			改善經費預估	項目	單價	數量	單位	小計
					1.輔 1	50,140	2	座	100,280 元
					2.標線	400	70	M≤	28,000 元
					3.標誌	5,200	4	面	20,800 元
					合計 149,080 元

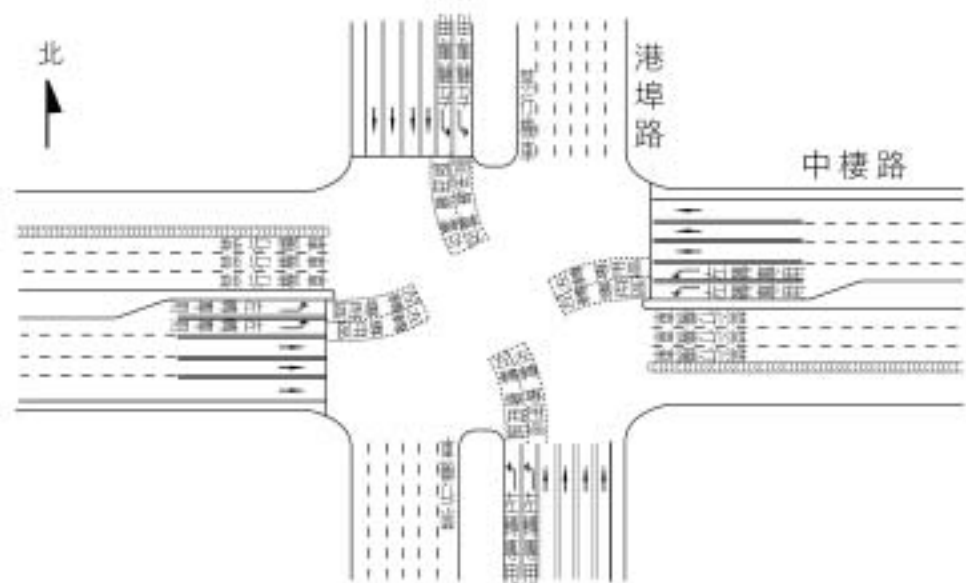
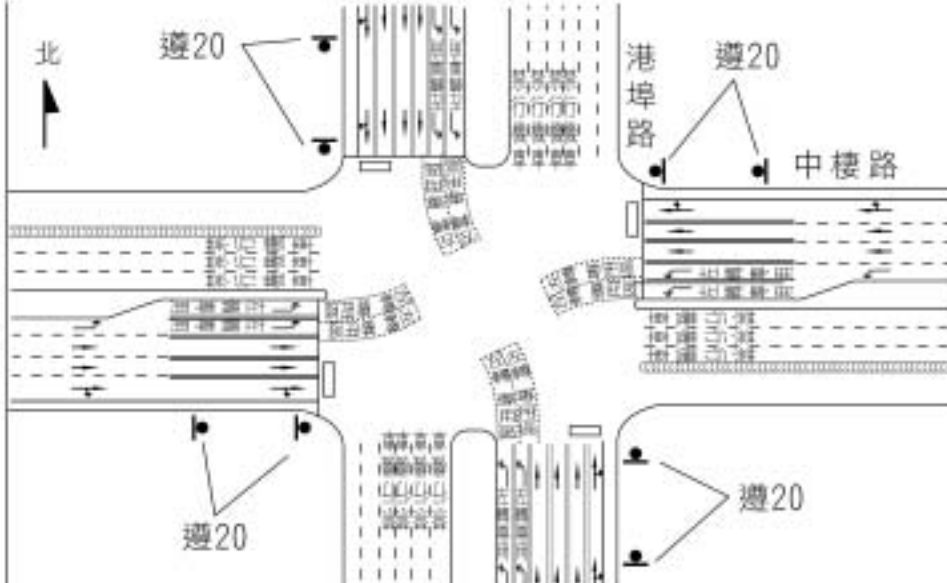
縣市	台中縣	編號	100	地點	中棲路與港埤路口			執行單位	公路總局第二區工程處 台中工務段		
現場圖示					建議改善圖示

道路狀況與現有交通管制設施			交通狀況與交通量			全年肇事紀錄(90.01~90.12 之 A1 及 A2 類)					
道路形態：道路寬 50M，各設三快車道、一慢車道。 路面狀況：柏油鋪設，無坑洞。 道路障礙：路口寬廣。 交通設施：已設標線及號誌。			交通狀況：路口寬大，道路筆直，駕駛速度快。 尖峰小時交通量：往北：_____pcu；往東：1006 pcu 往南：_____pcu；往西：1180 pcu 往其他方向：_____ pcu			肇事次數：12 件/年； 死亡人數：0 人/年；受傷人數：9 人/年 主要肇事型態：交叉撞、側撞 主要肇事原因：未注意車前狀態、未依規定讓車 主要肇事時段：10-14 時 21-24 時					
建議改善措施	1.增設導 20 機慢車兩段式左轉標誌及附牌各 8 面。 2.增繪指向線、機慢車左轉待轉區線、禁行機車標字，計 300M≤。 3.磨除標線 100M≤。 4.重新依交通需求調整時制計畫內容。				改善經費預估	項目		單價	數量	單位	小計
						1.標誌		5,200	8	面	41,600 元
						2.標線		400	300	M≤	120,000 元
						3.標線磨除		450	100	M≤	45,000 元
						合計		206,600 元

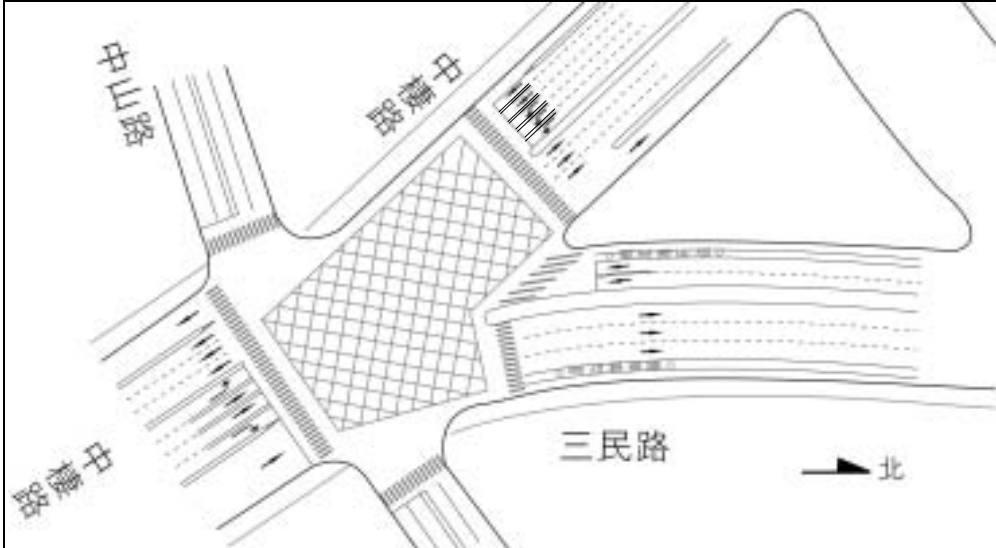
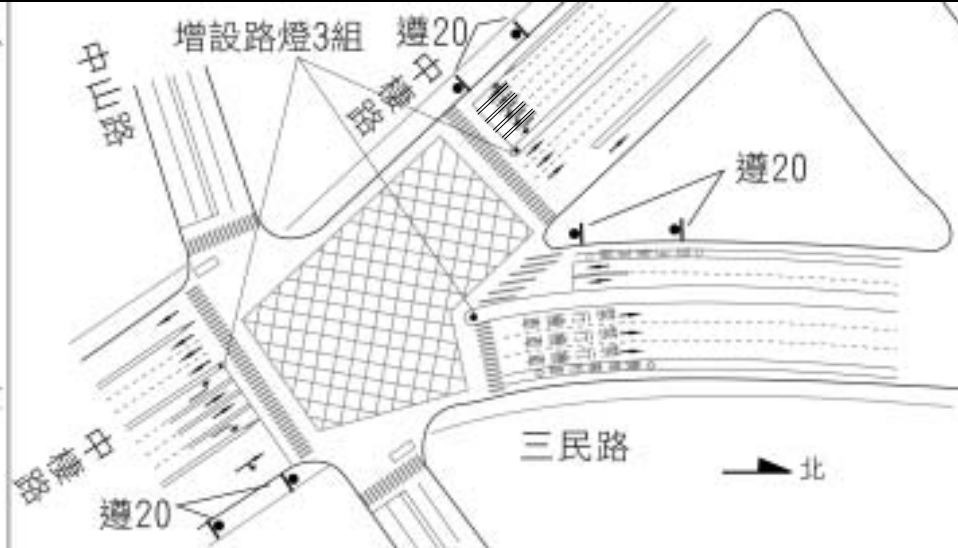
縣市	台中縣	編號	101	地點	中棲路與中山路口			執行單位	公路總局第二區工程處 台中工務段		
現 場 圖 示					建 議 改 善 圖 示

道路狀況與現有交通管制設施			交通狀況與交通量			全年肇事紀錄(90.01~90.12 之 A1 及 A2 類)					
道路形態：中棲路寬 50M。 路面狀況：柏油鋪設，無坑洞，路口區域夜間光線不足。 道路障礙：路口寬廣之多叉路口。 交通設施：已設標線及號誌。			交通狀況：下坡路段並為一大叉路口，車速快行經轉彎易發生危險。 尖峰小時 往北：_____pcu；往東： 1358 pcu 交通量： 往南：_____pcu；往西： 2074 pcu 往其它方向：_____pcu			肇事次數： 14 件/年； 死亡人數： 0 人/年；受傷人數： 7 人/年 主要肇事型態：側撞、同向擦撞、追撞 主要肇事原因：未注意前方動態、違反號誌管制 主要肇事時段：21-24 時、07-08 時					
建議改善措施	1.增設遵 20 機慢車兩段式左轉標誌及附牌各 6 面。 2.重新劃設標線(機慢車左轉待轉區線、指向線、禁行機車標字)。 3.增設路燈 3 組。				改善經費預估	項目	單價	數量	單位	小計	
						1.號誌	5,200	6	面	31,200 元	
						2.標線	400	60	M ²	24,000 元	
						3.路燈	45,000	3	組	135,000 元	
						合計					190,200 元
