台鐵造橋行車事故肇事原因 分析報告書

交通部運輸研究所

中華民國八十三年四月

80年11月15日一三四公里號誌站第(一〇〇六)次車與第(1)次車 邊撞事故調查報告

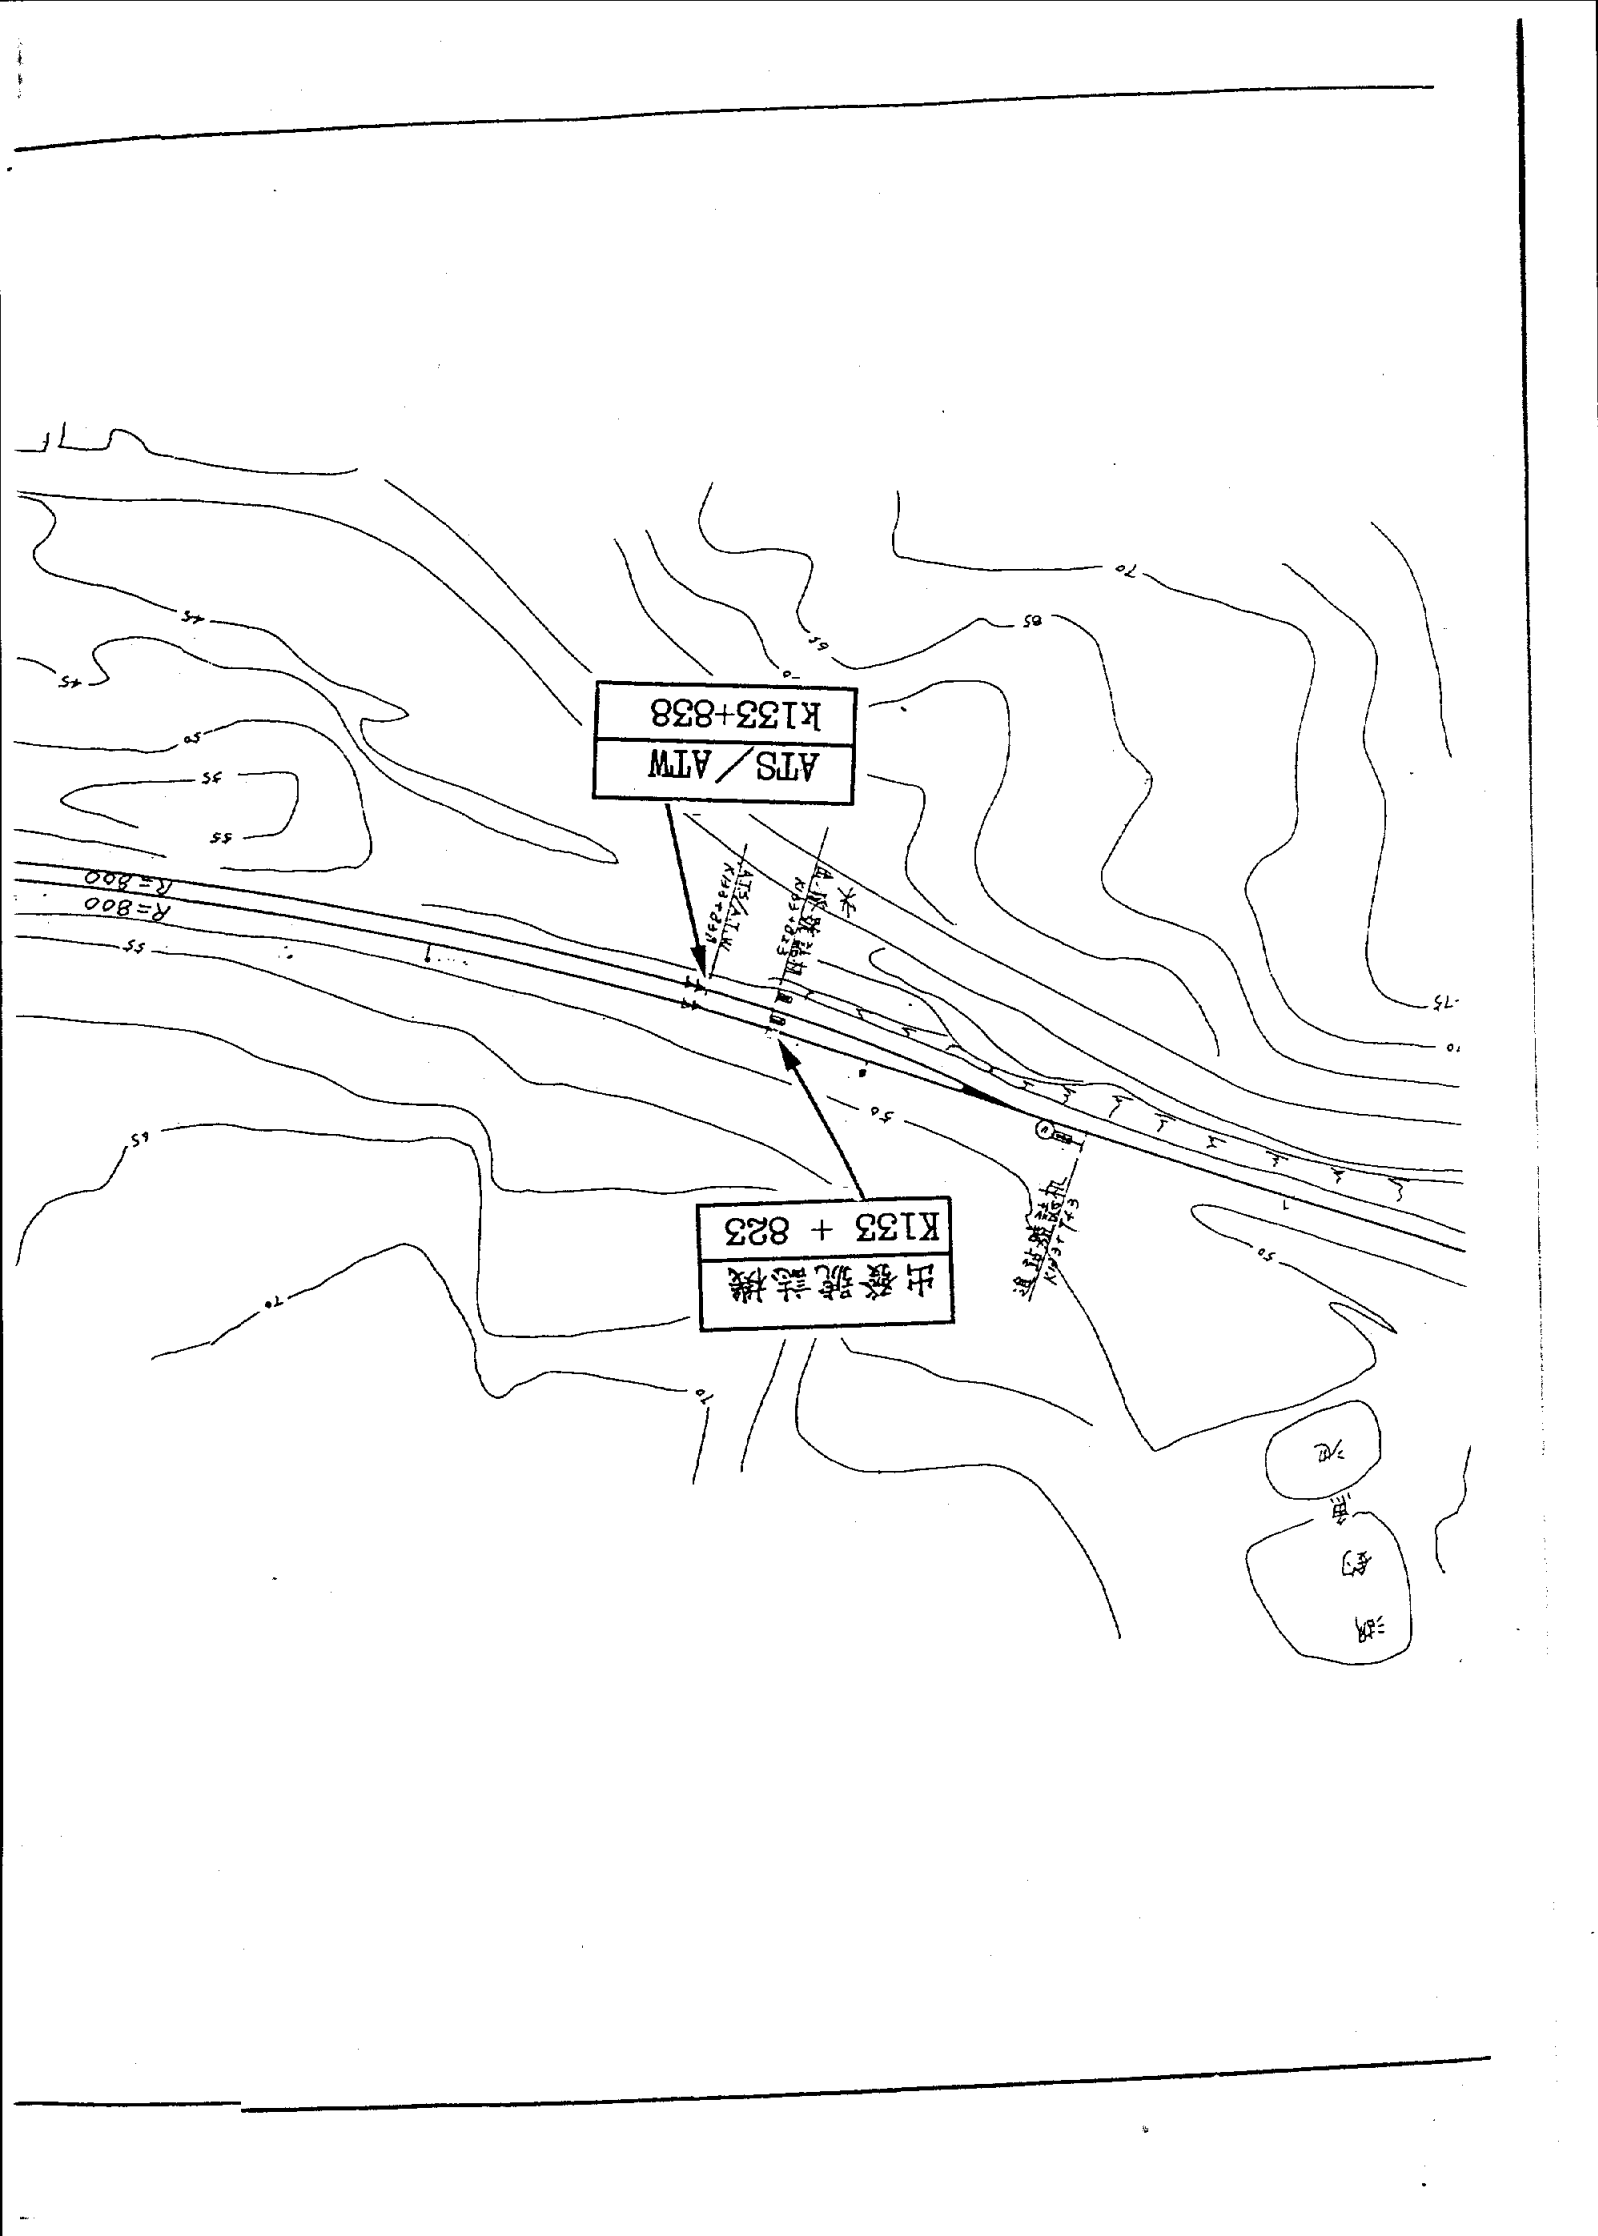
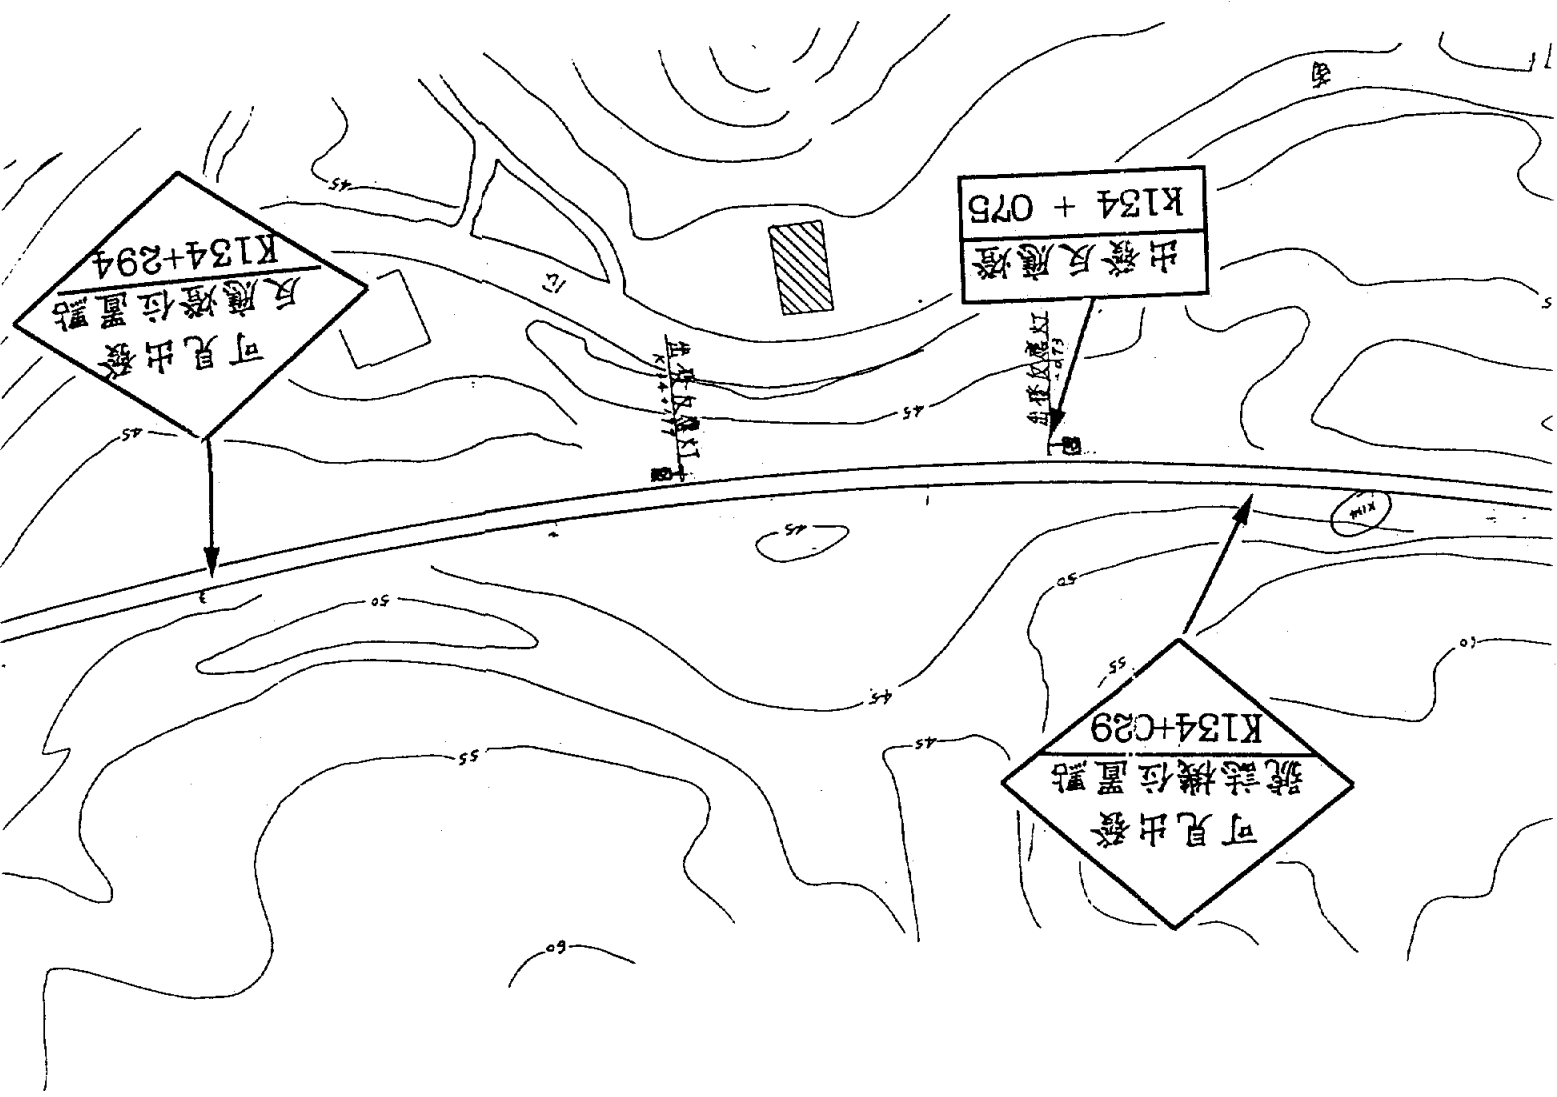
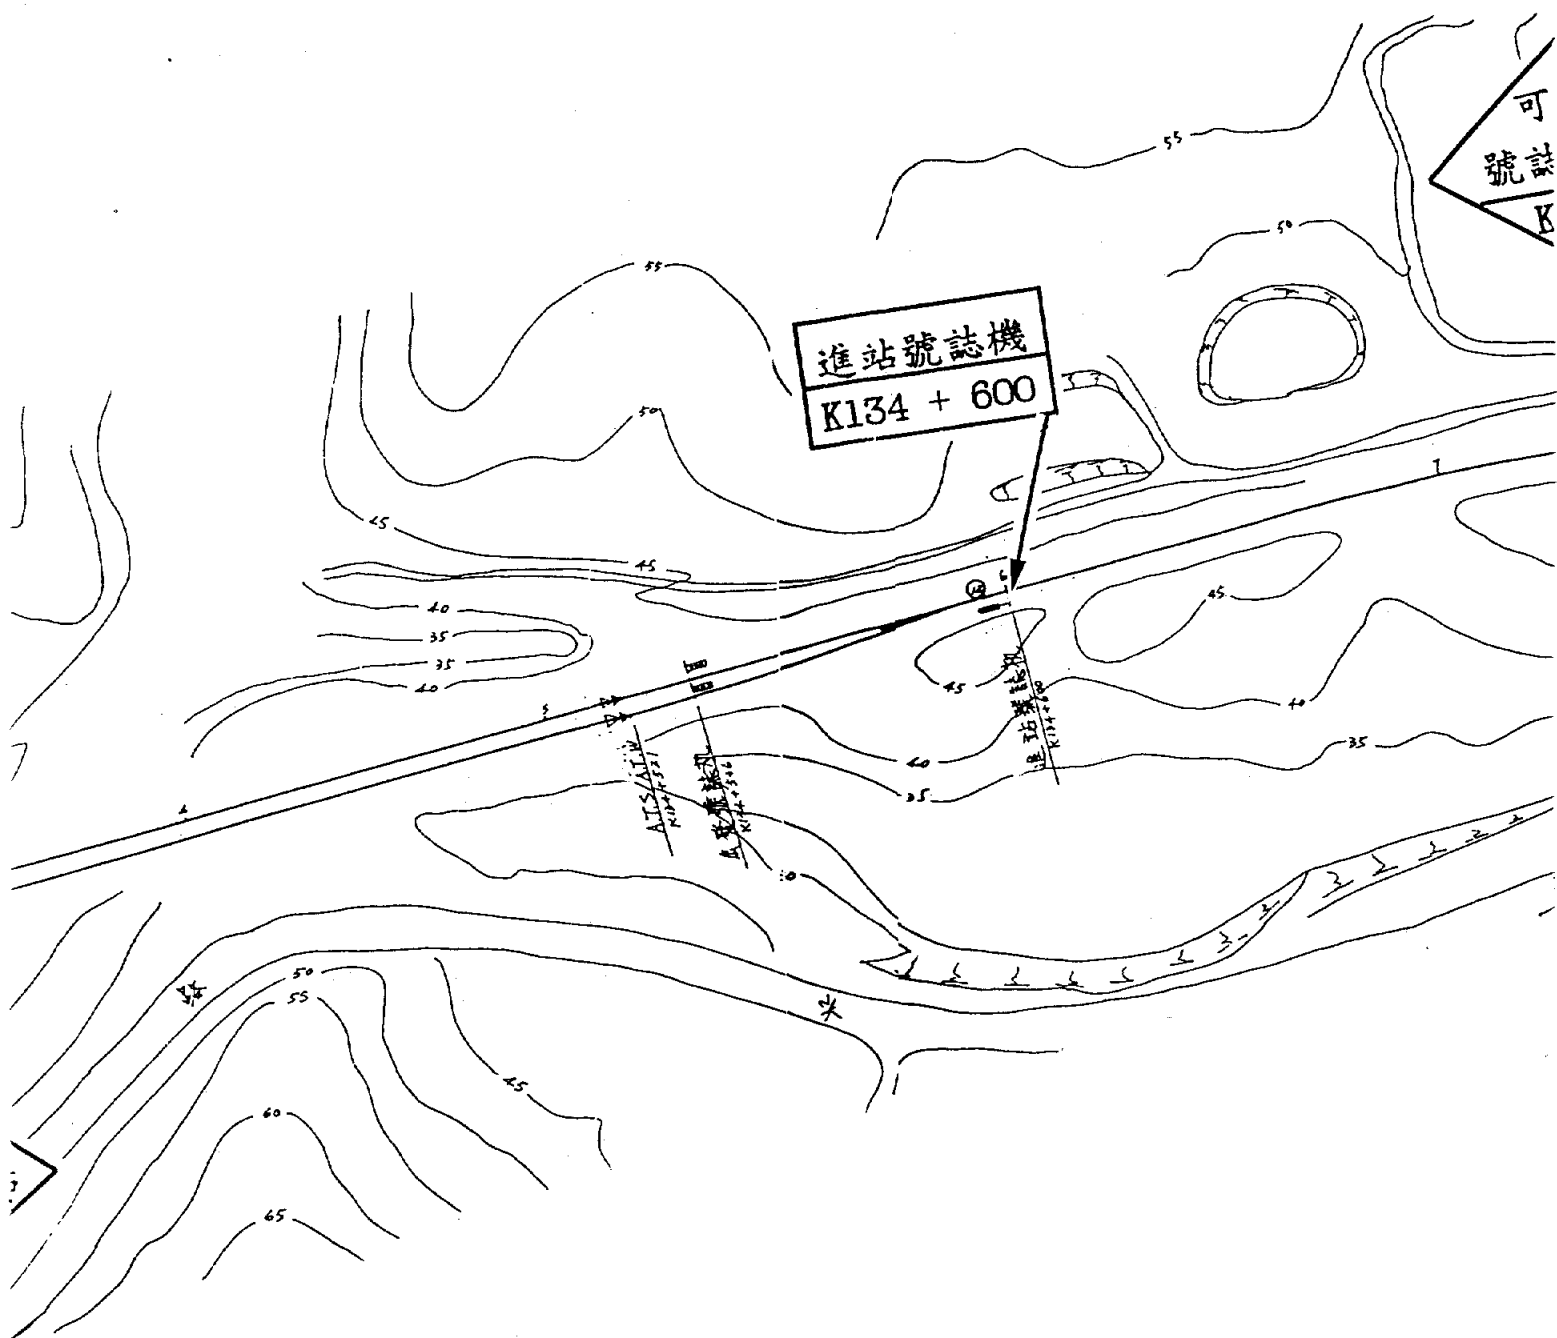
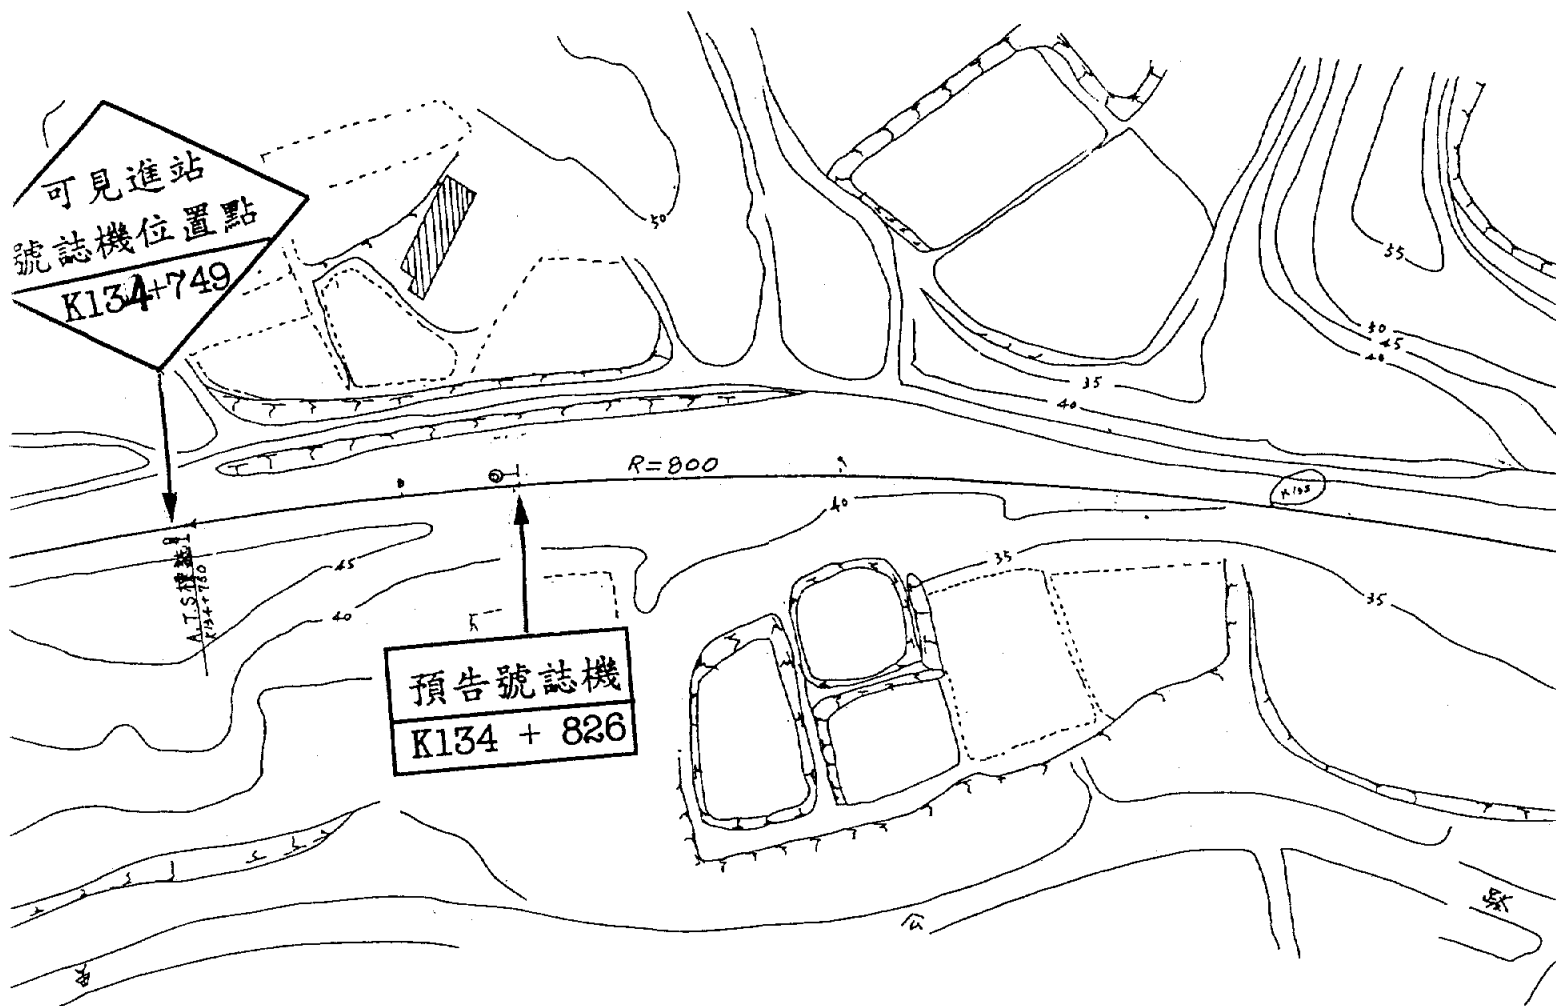
圖一 台鐵134公里號誌站附近及相關設施位

本案發生地點為134公里號誌站附近，即K133至K135之間，就線型而言，為一彎道，曲線半徑為八百公尺，兩側為山坡與農田，而相關號誌機因在彎道上，亦配合設置預告號誌機與出發號誌機反應燈，予以事先告知前方號誌機狀況。其相關地點及設施位置平面圖詳如圖一。

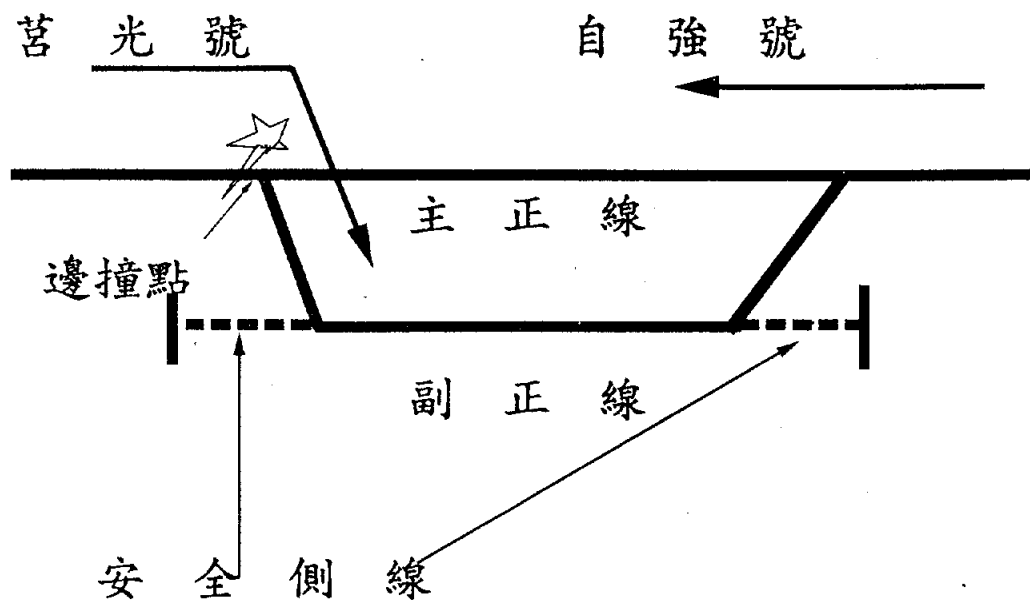
圖二 安全側線可能配置位置圖

以本案發生地點之線型，若設置安全側線，僅能設置於副正線上（詳如圖二虛線部份），而對本案發生之狀況，係主正線之自強號提前到達，而撞上正進入副正線之莒光號，因此，即使已設置安全側線，但因與本案事故之是否可以避免無關，因此無法避免本案之發生。

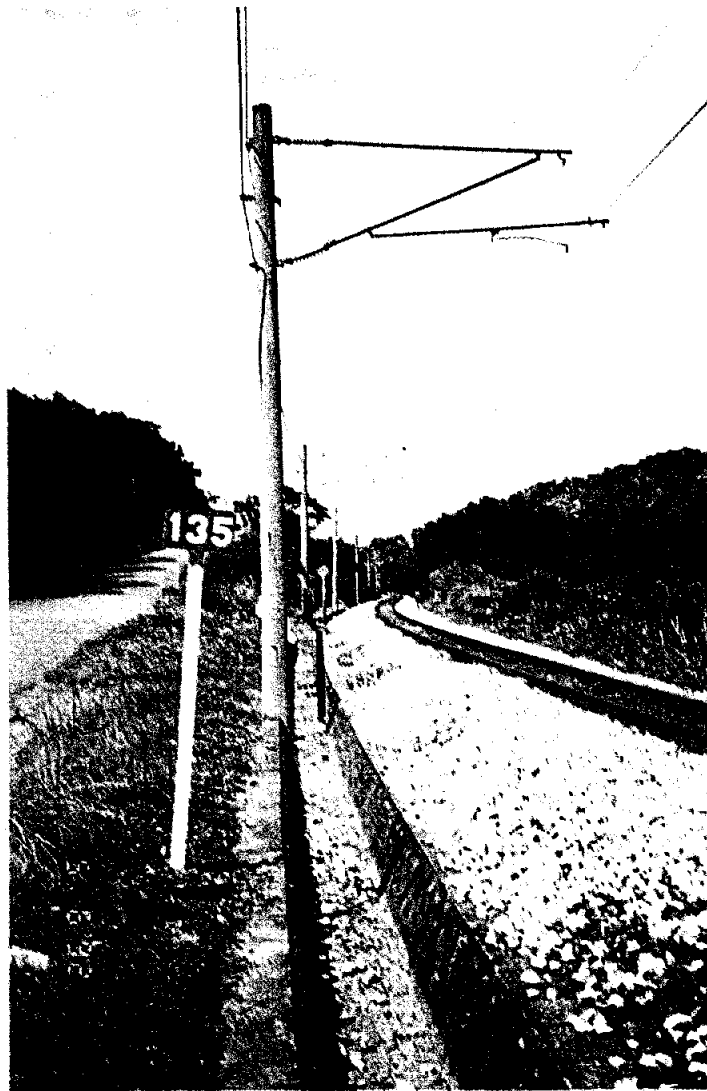
照片1
近肇事地點之里程
標與速限
標誌

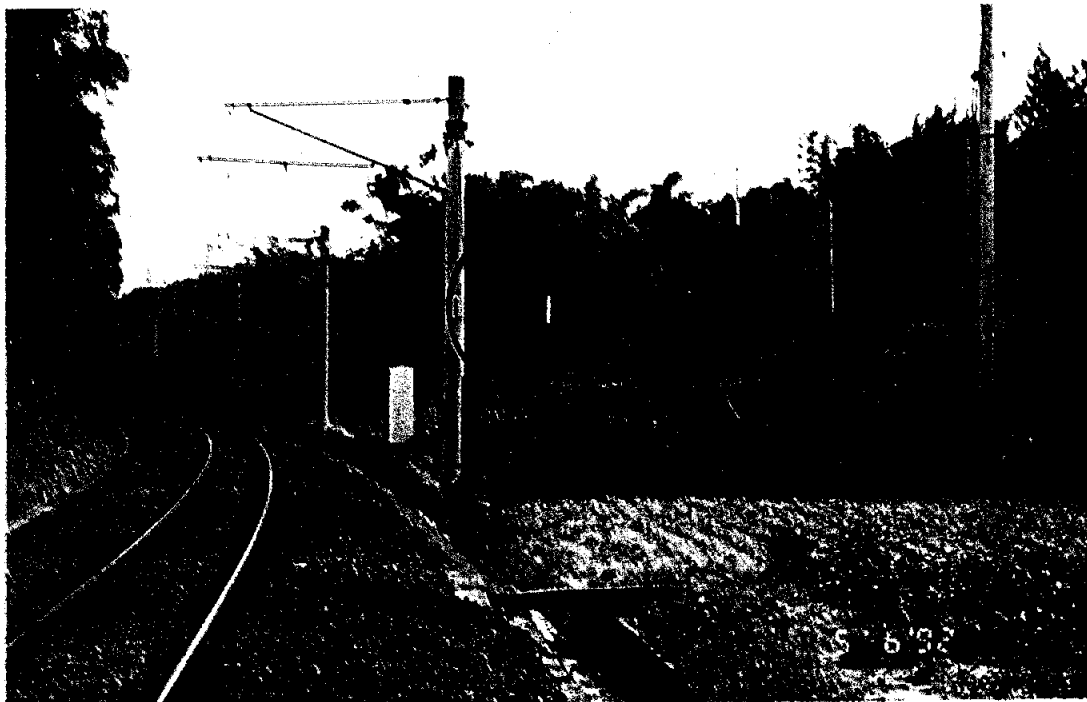
照片2 進站預告誌機因無列車通過號誌不顯示

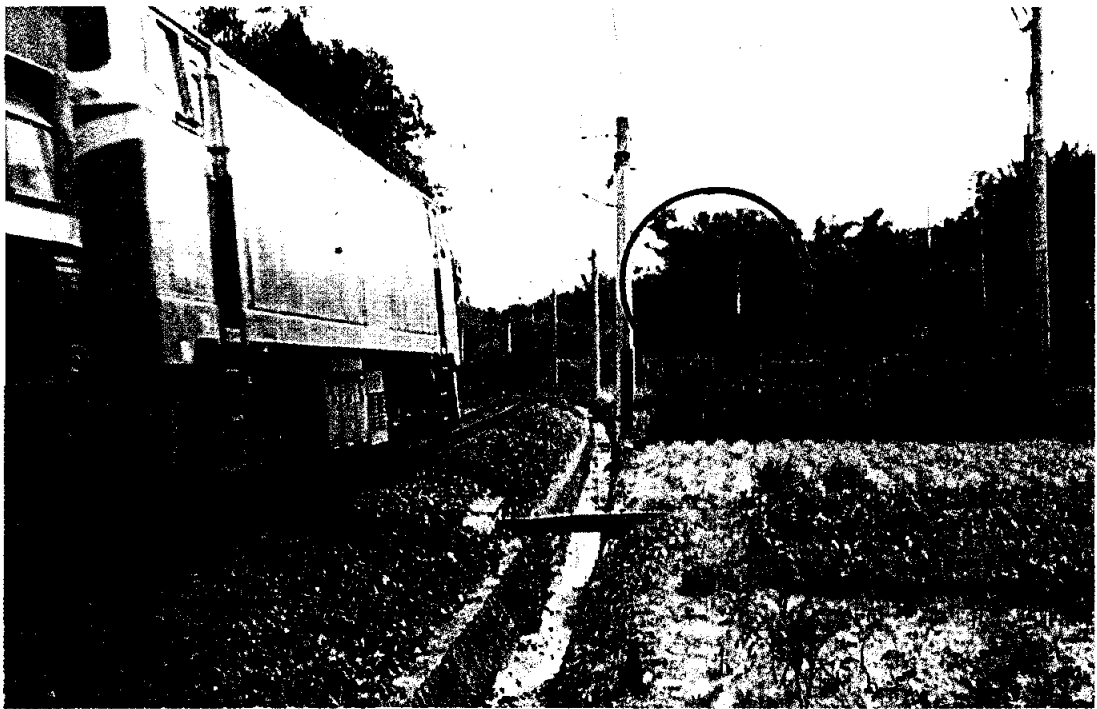
照片3 預告號誌機顯示平安號訊允許列車通行

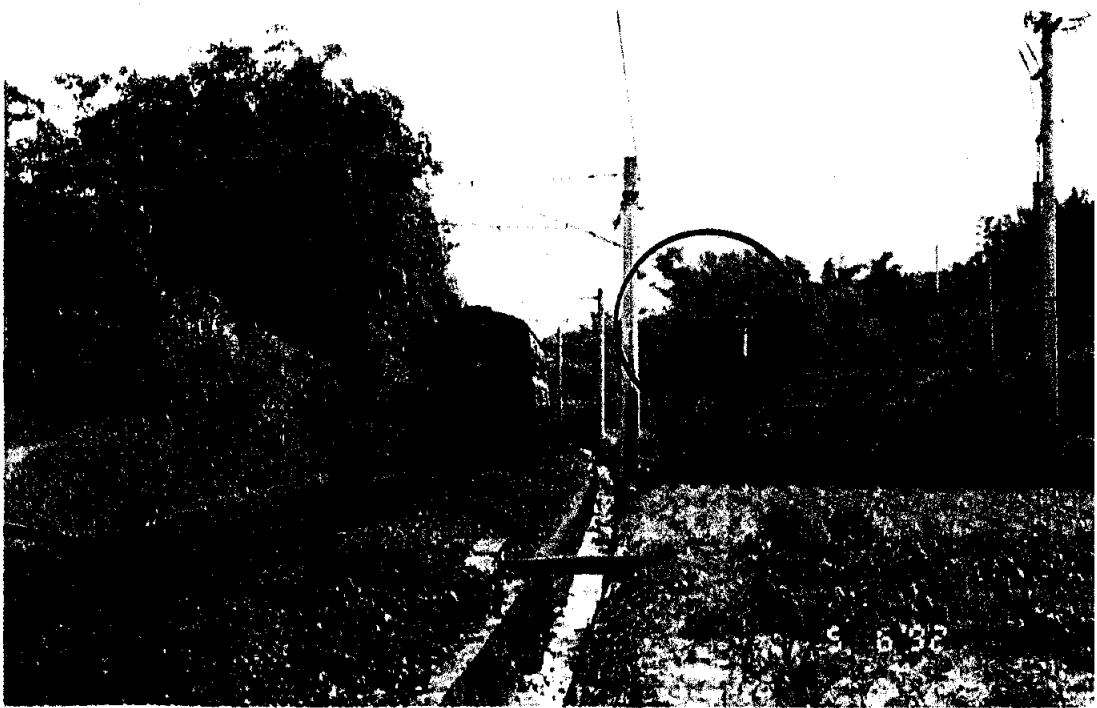
照片4 列車通過後預告號誌機顯示險阻，以禁止後續列車進入

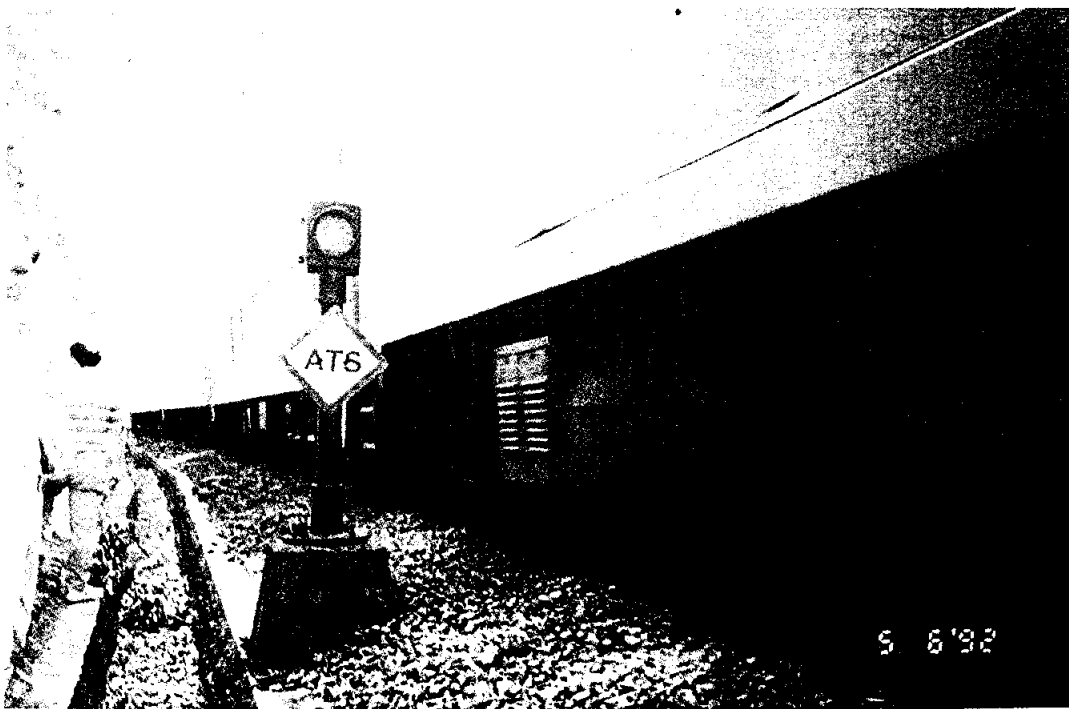
照片6 ATS動作顯示

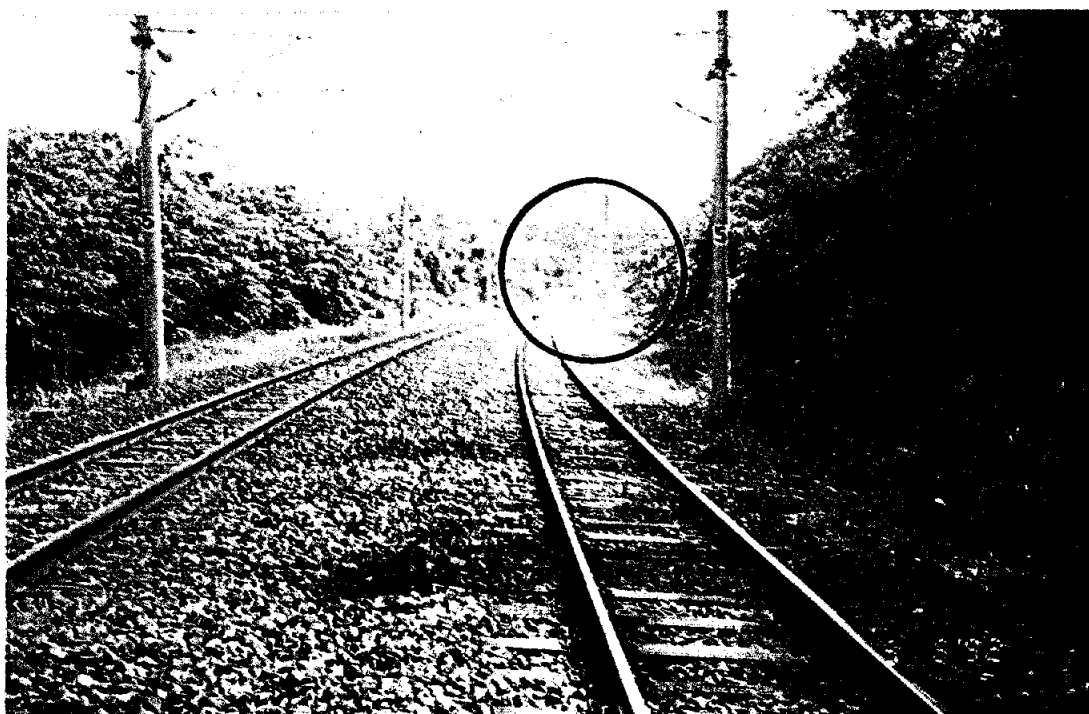
照片10 可見進站號誌機之最遠瞭望距離點

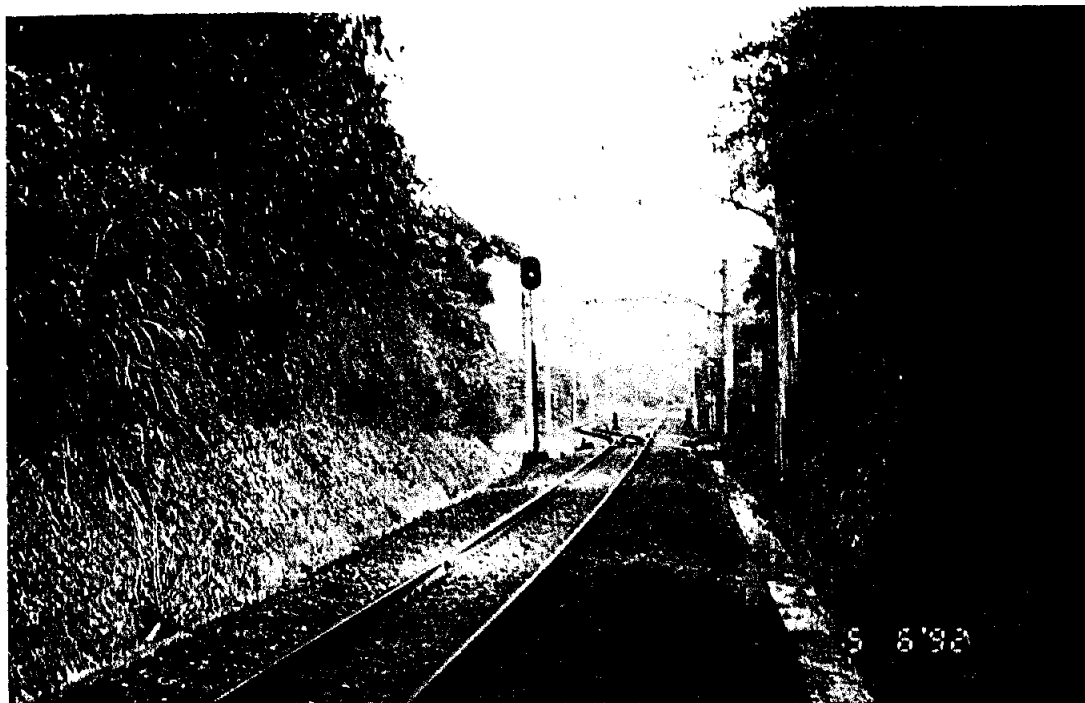
照片7 進站號誌機顯示注意號誌，轉轍器開通副正線

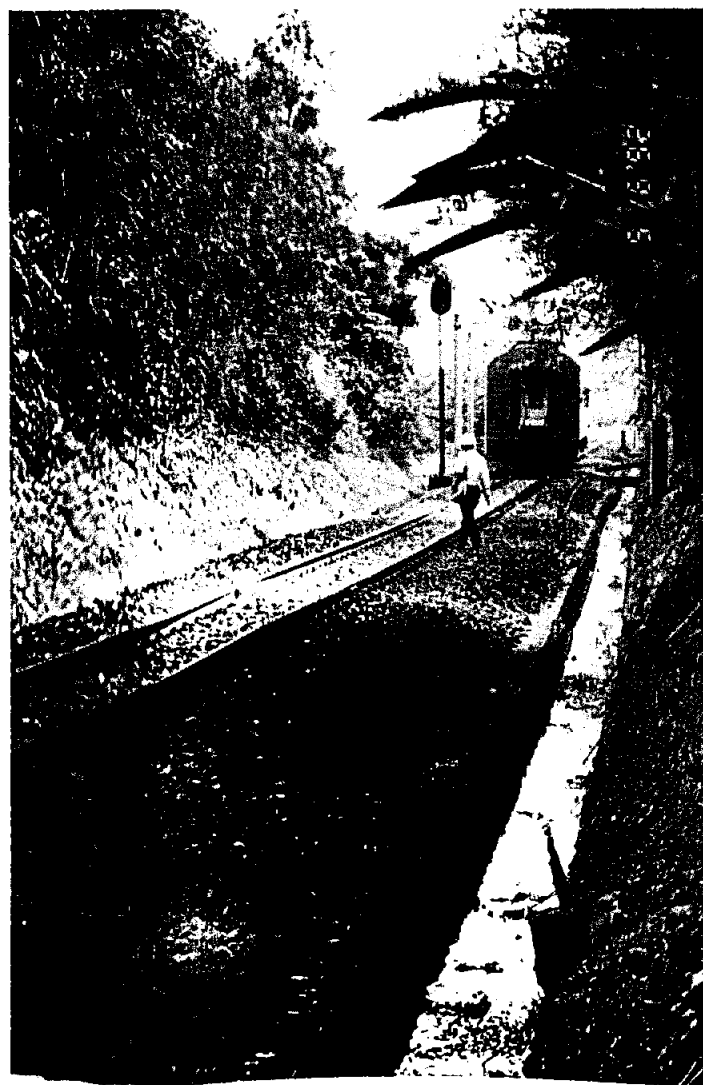
照片8
列車通過
後顯示險
阻號誌

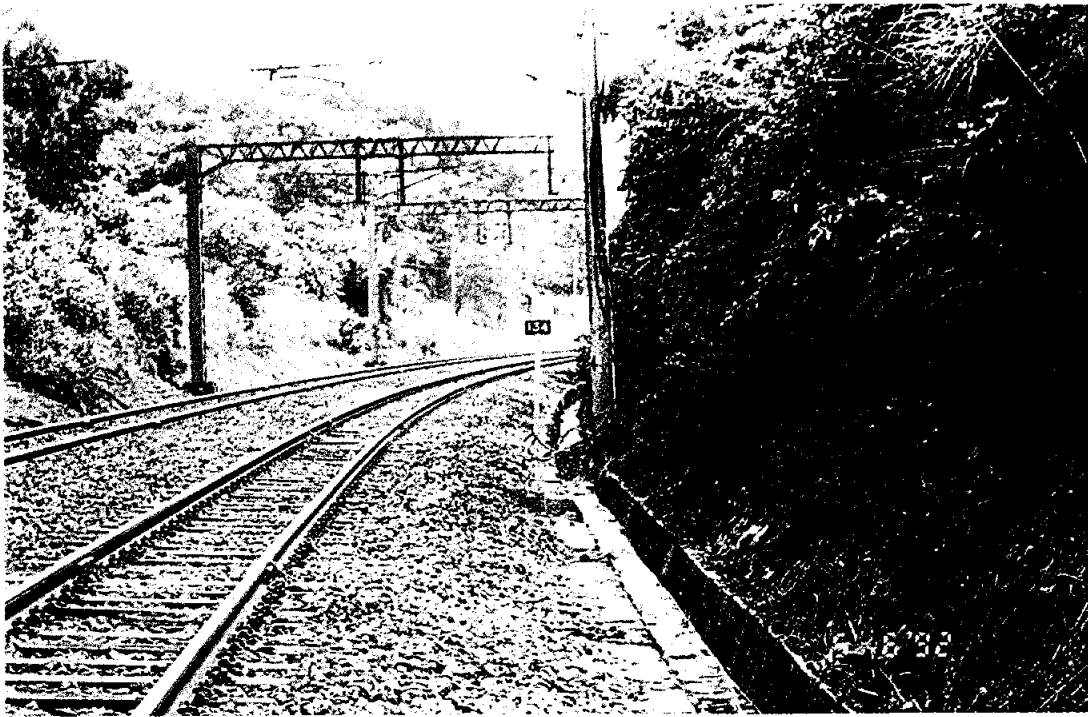
照片 11 $R=800$ 處仍看不見出發號誌機之位置

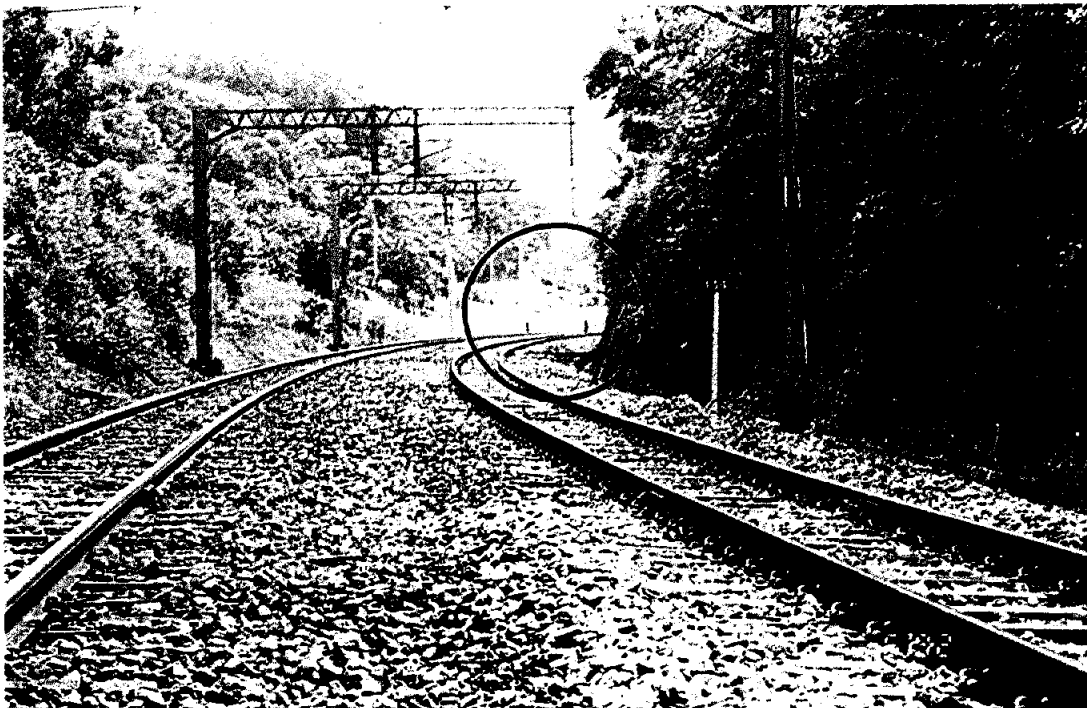
照片 12 首見 134 號誌站出發號誌機之位置

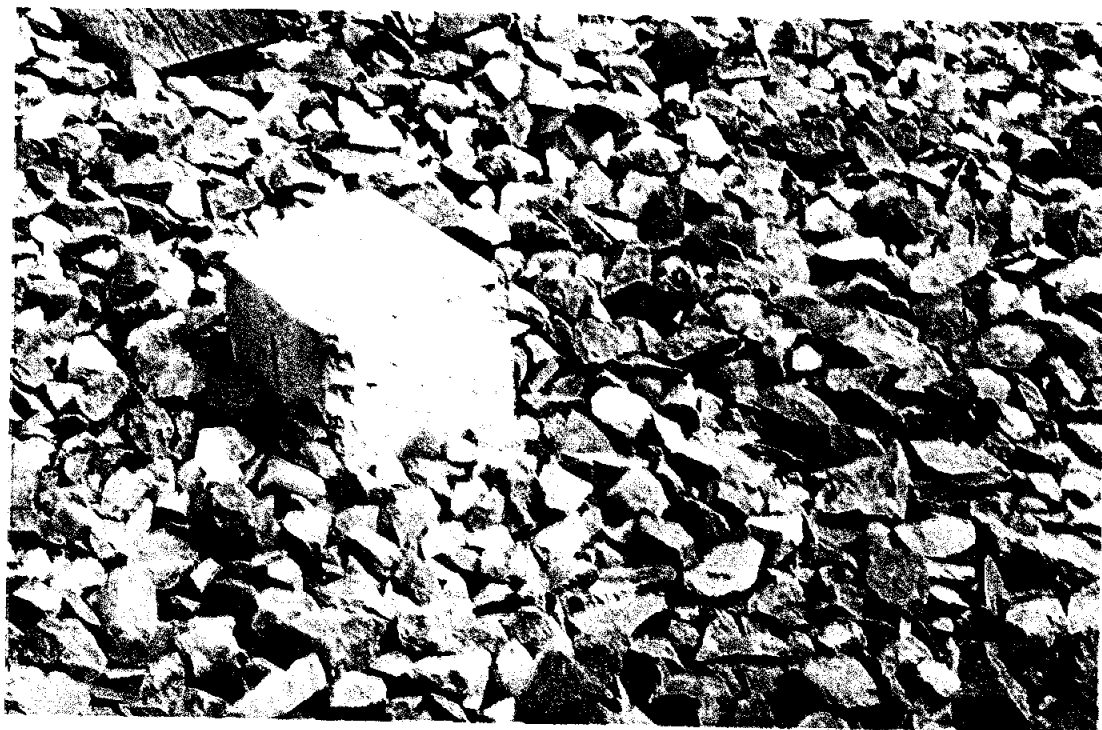
照片 15 肇事後遺留部分痕跡

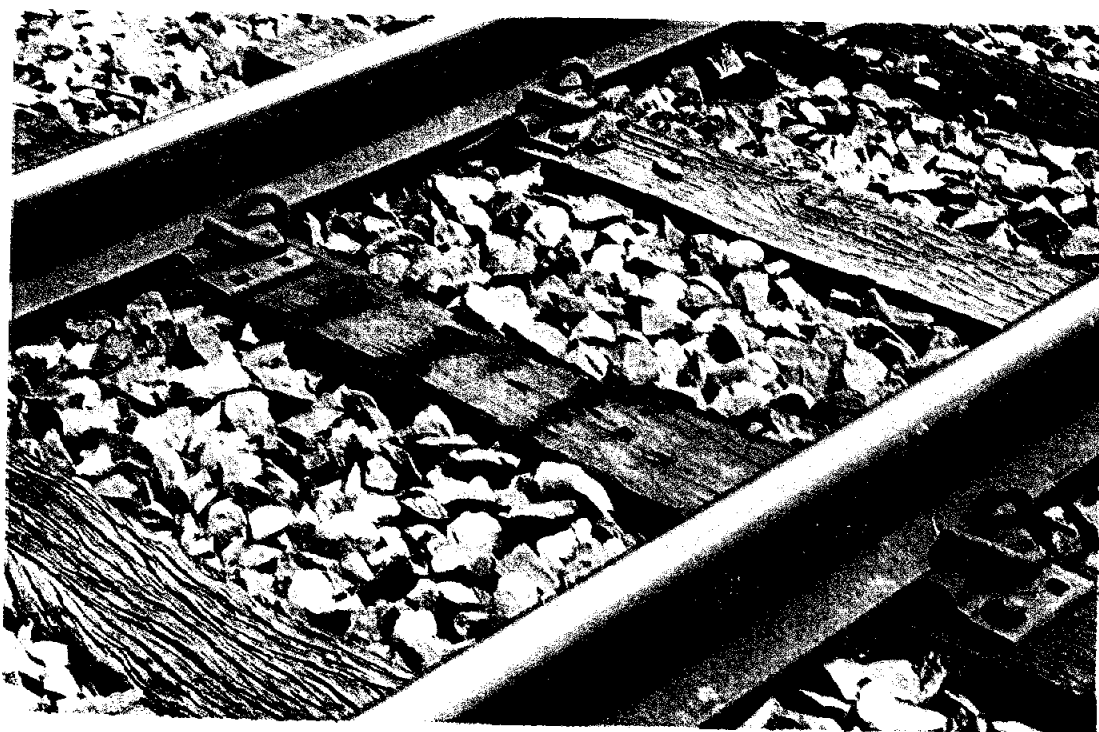
照片 16 肇事後遺留軌枕痕跡

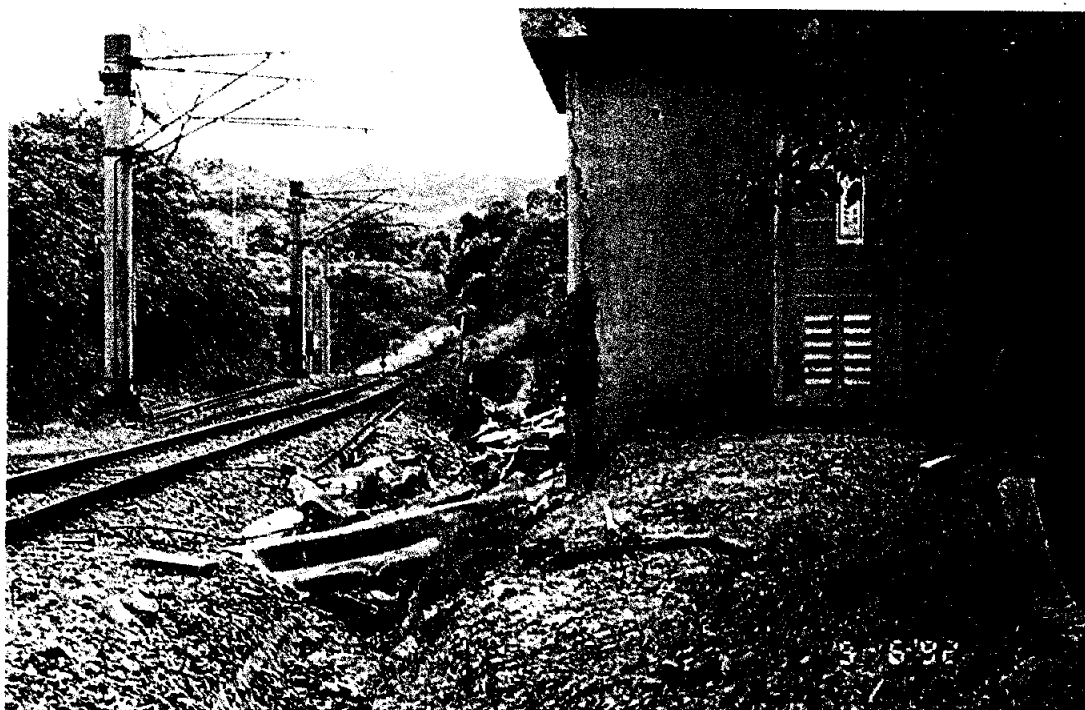
照片 18 K133+803事故位置圖
