# 花蓮港構造物檢測

交通部花蓮港務局委託

交通部  
運輸研究所 港灣技術研究中心 辦理

中華民國八十九年十月

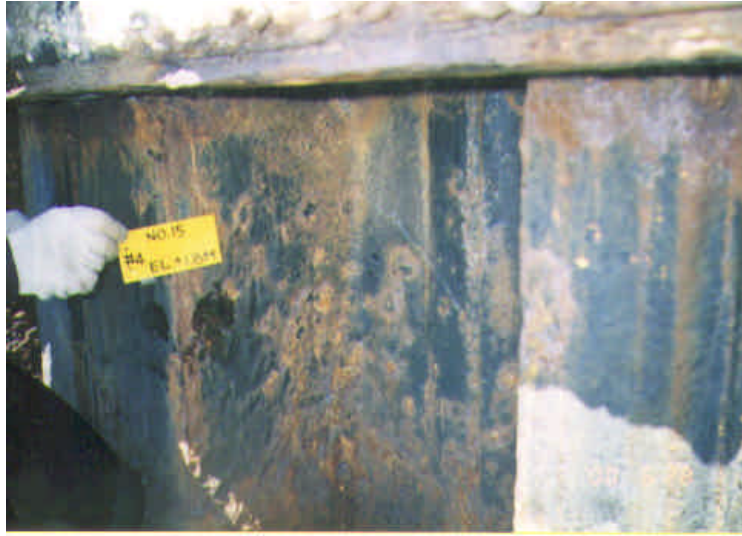
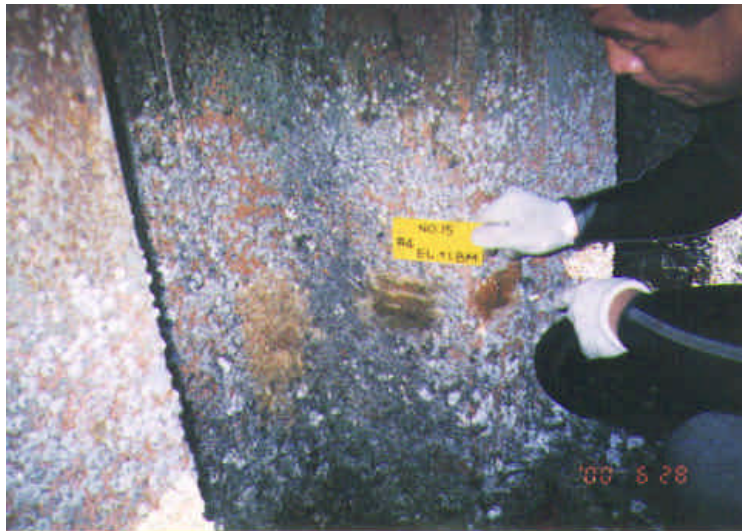
本碼頭於民國 79 及 81 年間，港研所曾進行腐蝕現況調查，裸露於大氣帶之鋼板樁表面，往年曾做塗覆保護可阻絕或降低腐蝕之侵襲，因此，裸露大氣中之鋼板樁並無嚴重腐蝕穿孔或破洞現象，但是受到海生物之附著影響，鋼板樁表面之塗覆層，到處可見大量剝落之小斑點，腐蝕程度屬輕微。

裸露之鋼板樁由於曝露於較易腐蝕之區域，鑑於防範未然港務局特要求對大氣帶部位之鋼板樁，進行詳細且間距較密集的檢測。相隔 10 年之後，曝露大氣帶之鋼板樁表面，全區帶狀仍有明顯塗覆層剝落殘留之痕跡，表面甚多小斑點之腐蝕，實際腐蝕狀況如圖 15 與圖 16 所示。至於浸泡於水面下之鋼板樁，並未發現有嚴重的腐蝕穿孔、破洞等情況，但是鋼板樁表面仍然附著許多海生物。依港研所歷年之調查，附著之海生物種類甚多，主要種類計有藤壺、蚶類、管虫、腔腸動物、藻類、珊瑚等，這些海生物附著對鋼板之腐蝕，有一定程度之影響，值得深入探討。水下檢測情形如圖 17 與圖 18。

圖 15 四號碼頭大氣帶鋼板樁腐蝕現況(1)

圖 16 四號碼頭大氣帶鋼板樁腐蝕現況(2)

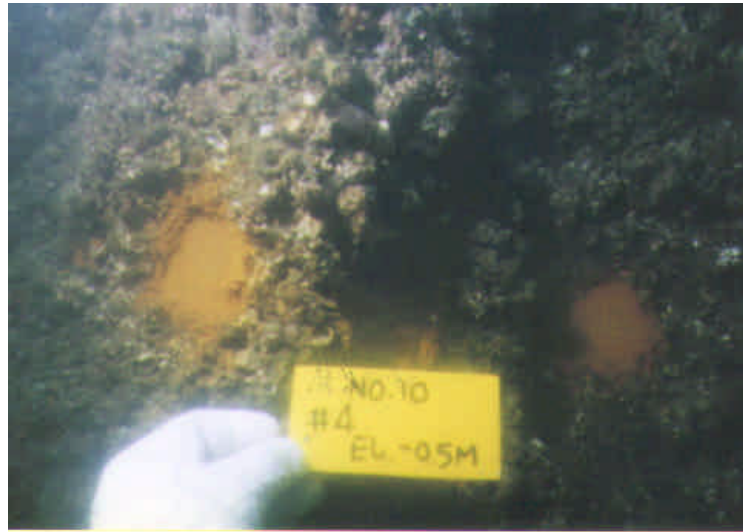
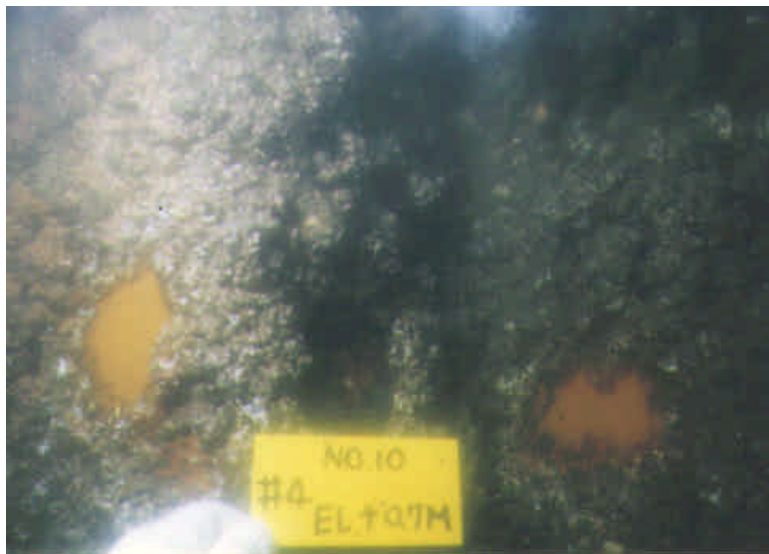
圖 17 四號碼頭水面下鋼板樁腐蝕現況(1)

圖 18 四號碼頭水面下鋼板樁腐蝕現況(2)

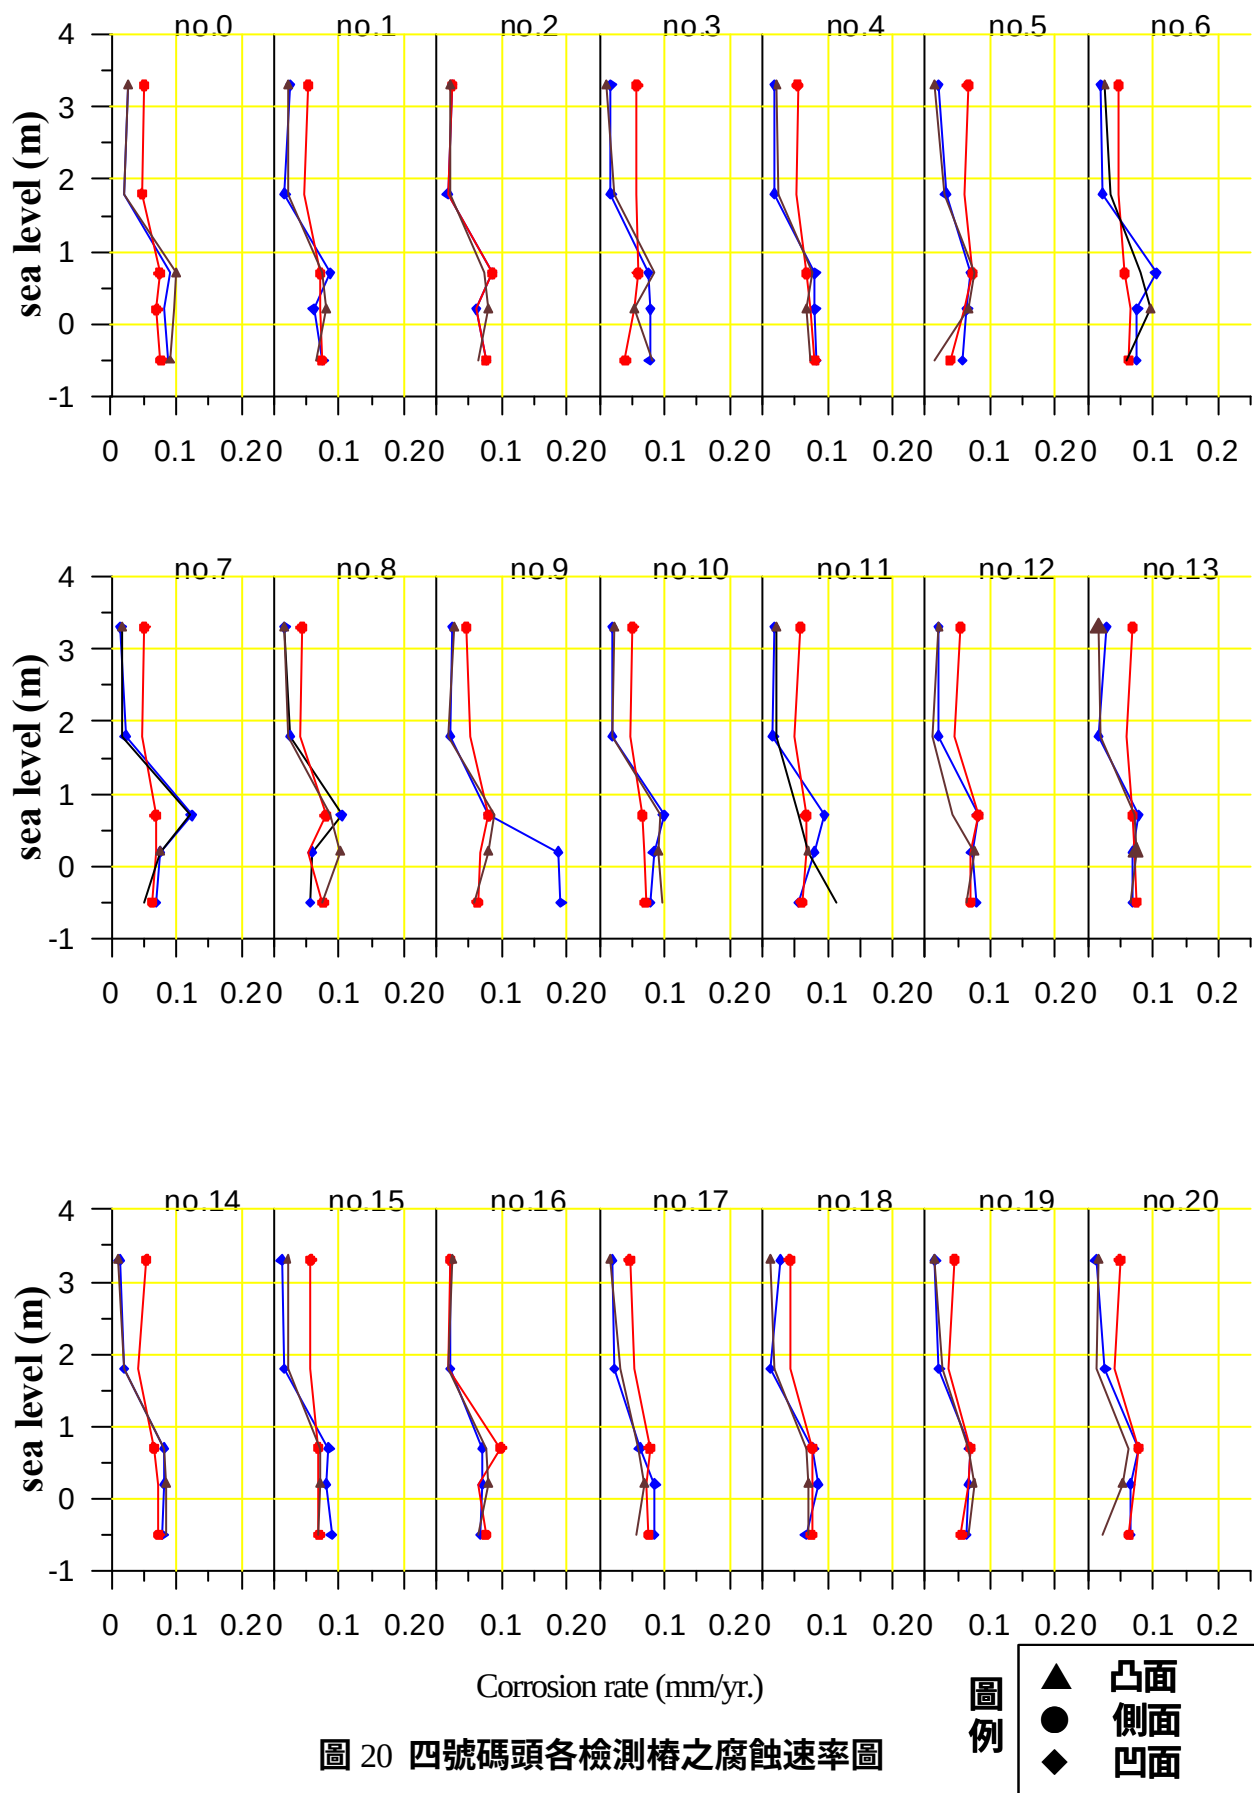
表 4 為四號碼頭鋼板樁整體平均腐蝕速率，表中顯示腐蝕速率隨鋼板樁所處高程之降低而有增大的趨勢。在高程+3.3m 至+1.8m 間，鋼板樁側面之腐蝕速率最大，凸、凹面相對較小。在高程+0.7m 至-0.5m 間(屬於潮汐帶區域)，凸、凹、側等三面之平均腐蝕速率約為 0.07~0.08mm/yr.，以側面之腐蝕速率最小。圖 21 為四號碼頭高程與鋼板樁平均腐蝕速率圖，圖中腐蝕速率明顯區分成兩個等級，高程+3.3m 至+1.8m 間腐蝕速率較小，+0.7m 至-0.5m 間腐蝕速率較大。

圖 20 四號碼頭各檢測樁之腐蝕速率圖

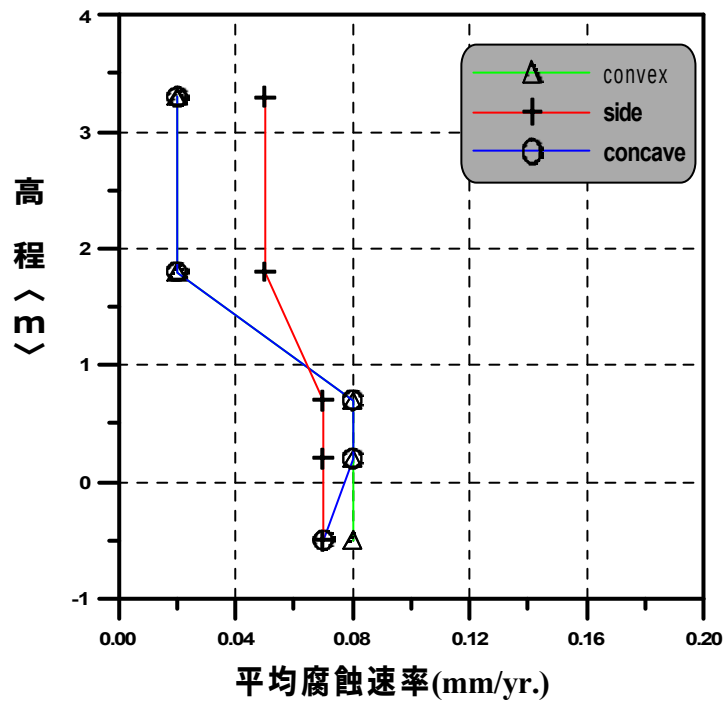
圖 21 四號碼頭高程與鋼板樁平均腐蝕速率圖

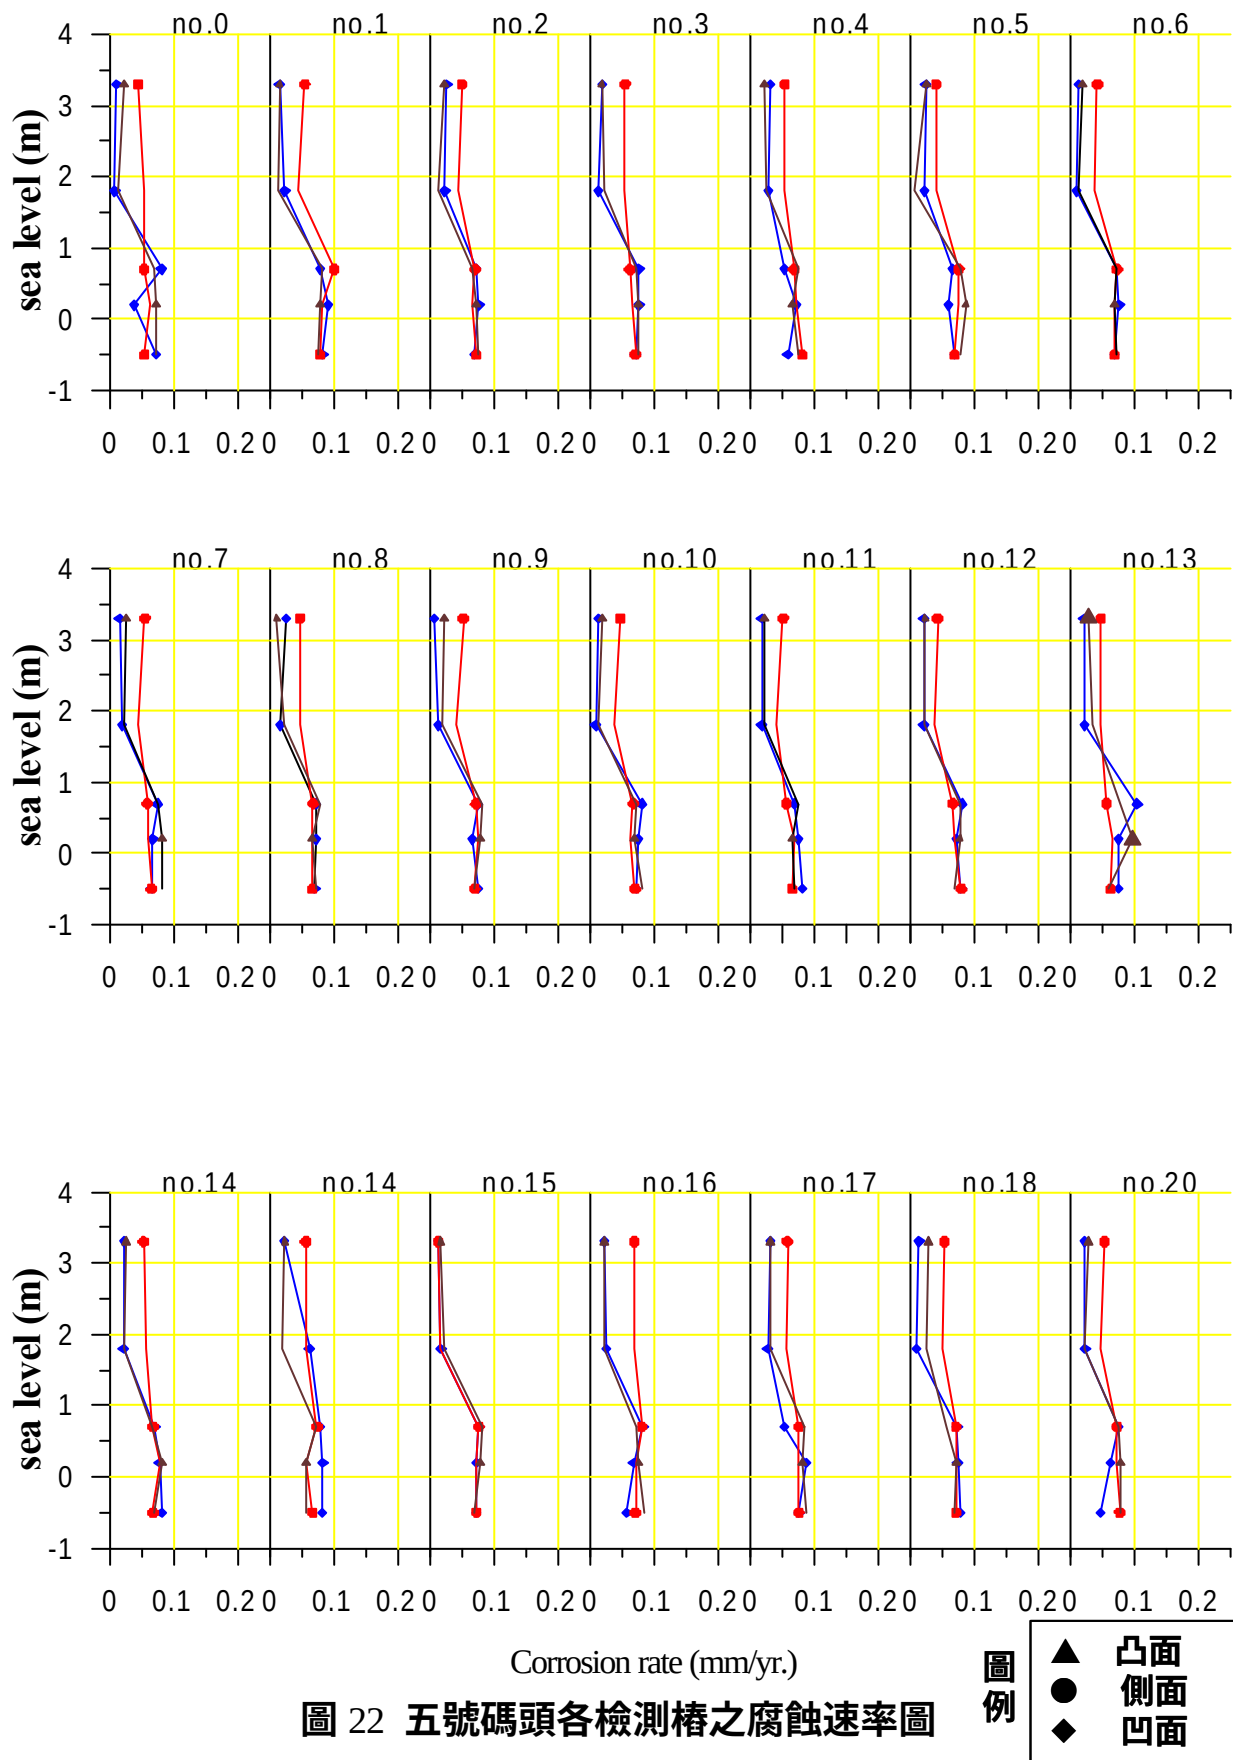
本碼頭每隔 5~8m 選定一支檢測樁, 檢測高程為 +3.3m、+1.8m、+0.7m、+0.2m 與 -0.5m 等五點, 與四號碼頭之檢測相同, 整座碼頭共有 21 支檢測樁。各測樁量測之結果詳列於附錄或如圖 22 所示。圖 22 之各測樁腐蝕與四號碼頭(如圖 20)之趨勢相似, 整座碼頭之腐蝕速率明顯分成兩個區段。腐蝕速率低的區段, 位於高程 +3.3m 至 +1.8m 間, 其間鋼板樁三面之平均腐蝕速率約為 0.02~0.05mm/yr, 以側面之腐蝕速率較大。腐蝕速率高的區段, 則位於水深 +0.7m 至 -0.5m 間, 平均腐蝕速率約為 0.07mm/yr。(其間鋼板樁三面之腐蝕速率差異很小)。在高程 +1.8m 至 +0.7m 間為潮汐帶範圍, 恰是腐蝕速率轉變最為明顯的部位。又 21 支檢測樁中, 大多數之腐蝕速率均小於 0.1mm/yr, 僅第 No.13 樁有幾點部位之腐蝕速率為 0.1mm/yr。表 5 為五號碼頭鋼板樁平均腐蝕速率。圖 23 為五號碼頭高程與鋼板樁平均腐蝕速率圖, 腐蝕速率明顯分成兩個等級與四號碼頭之結果相似。

圖 22 五號碼頭各檢測樁之腐蝕速率圖

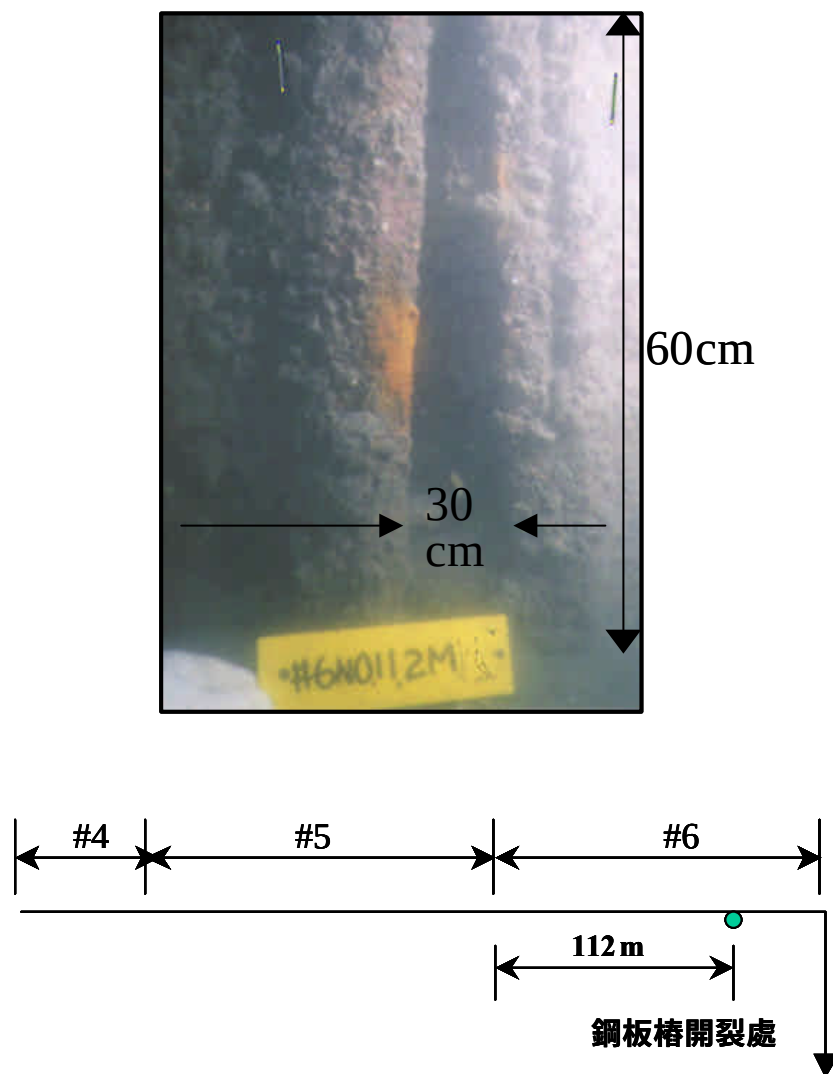
本碼頭轉角與七號碼頭接鄰處，在碼頭面上可清楚看到冠牆下方有兩處排水之箱涵，可能為港區內廢水下水道。鋼板樁結構全部浸入海水中，目視檢測時並無發現有孔蝕或破洞等之嚴重腐蝕現象，僅自本碼頭起點 112m 處(距 No.11 測樁約 2m)，在水深-7.9 至-8.5m 部位，發現兩鋼板樁接合處有部份開裂(如圖 25 所示)，開裂寬度約有 30cm，深度有 10~20 cm。

圖 25 六號碼頭 112m處開裂之情形

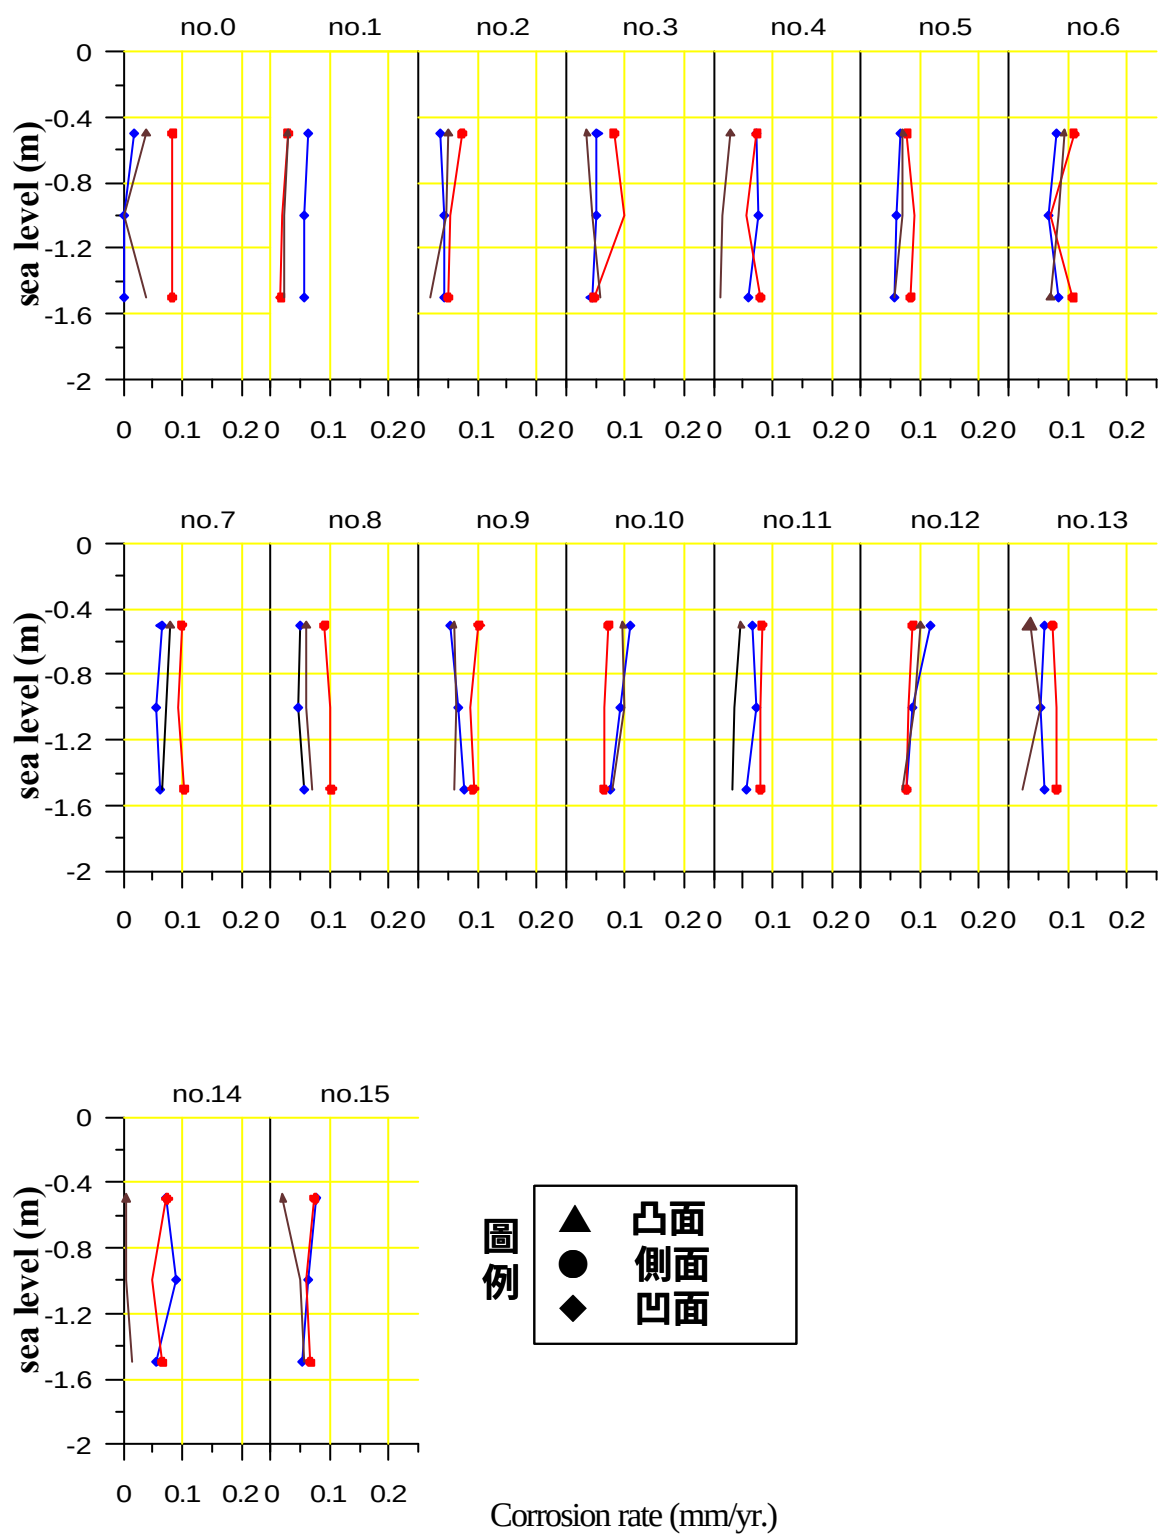
本座碼頭每隔 8~10m 取一支檢測樁，總計有 16 支檢測樁，Z-25 型鋼板樁原有厚度，凹、凸面均為 13.0mm、側面為 9.6mm，由於碼頭混凝土冠牆深入低潮位下，鋼板樁完全沒入水面下，因此，每支測樁之檢測高程選定為-0.5m、-1.0m、-1.5m 等三點。歷經 29 年的歲月，鋼板樁厚度分別減少約 1~3mm 不等，視不同測樁與水深部位略有差異，換算成腐蝕速率約為 0.05~0.07mm/yr. 左右，與本中心於民國 82 年所測得之結果(0.05~0.08mm/yr.)大致相同，顯然鋼板樁之腐蝕狀況大致穩定，並無太大的變化。本次詳細檢測之結果列於附錄或如圖 26 所示。圖中各檢測樁之腐蝕速率幾乎均小於 0.1mm/yr.，鋼板樁之任一面之腐蝕速率差異不大，凹面為 0.05mm/yr.，凸面為 0.06~0.07mm/yr.，側面為 0.07~0.08mm/yr.。以水深 0.5m 處第 No.6 支之腐蝕速率較大，其側面約為 0.11mm/yr.。表 6 為六號碼頭鋼板樁平均腐蝕速率，圖 27 為六號碼頭水深與鋼板樁平均腐蝕速率圖。

圖 26 六號碼頭各檢測樁之腐蝕速率圖

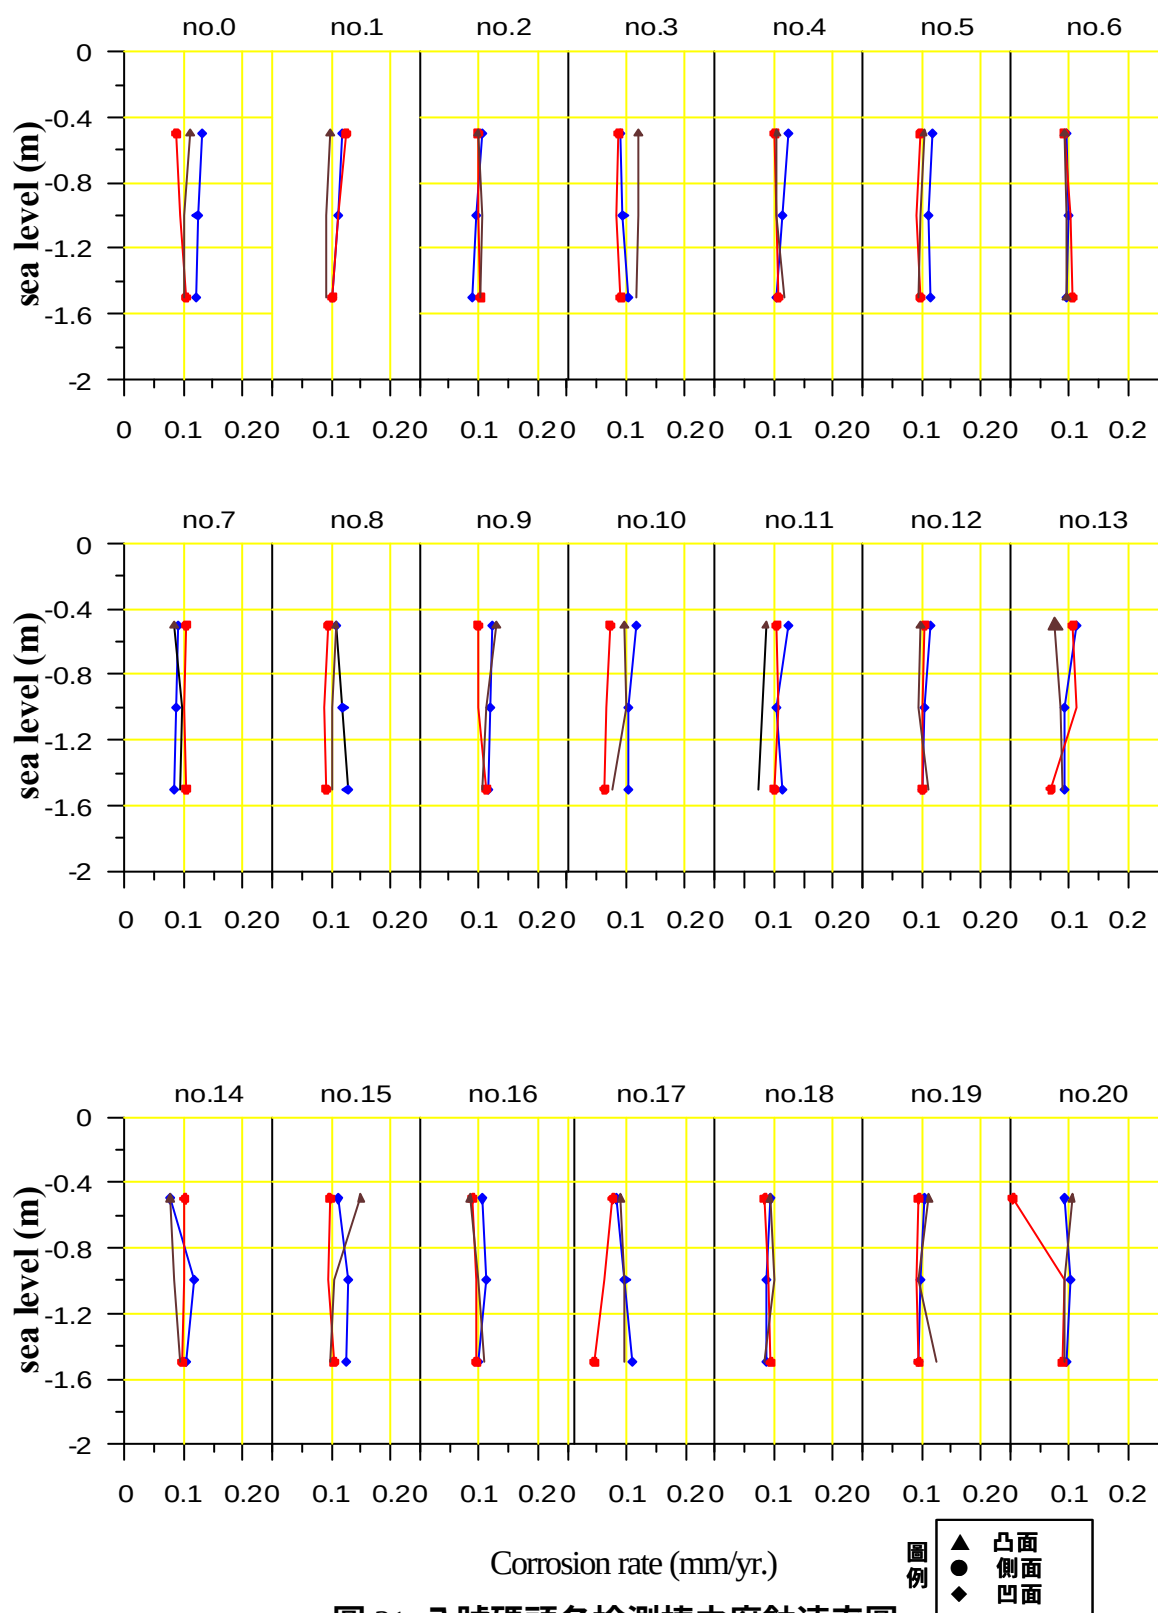
本碼頭每隔 10~15m 選取一支檢測樁，檢測高程為-0.5m、-1.0m、-1.5m 等三點，整座碼頭共有 22 支檢測樁，各檢測樁之檢測結果列於附錄或如圖 31 所示。圖 31 顯示，鋼板樁約有百分之五十其腐蝕速率超過 0.1mm/yr.，顯然比港區其它碼頭鋼板樁之腐蝕速率要高。腐蝕速率較大的部位在高程-0.5m 處，且有隨高程降低而降低之趨勢。表 7 為八號碼頭整體之平均腐蝕速率，鋼板樁三面之腐蝕速率大致相同，以凸面之腐蝕速率略高。圖 32 為八號碼頭高程與鋼板樁平均腐蝕速率圖。

圖 31 八號碼頭各檢測樁之腐蝕速率圖(續)

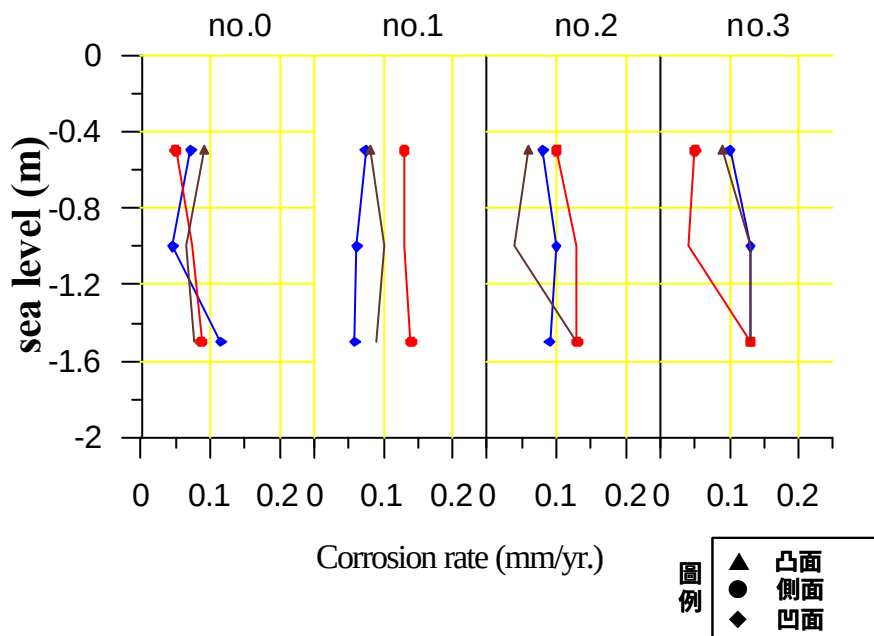
本碼頭每隔 10~15m 選取一支檢測樁，檢測高程為-0.5m、-1.0m、-1.5m 等三個，共有四支檢測樁。各檢測樁之厚度檢測結果列於附錄或如圖 35 所示。本碼頭建造時可能會夾雜使用其它型類之剩餘鋼板樁，由於相關資料無法確定，在分析腐蝕速率時確有困難。從檢測結果顯示，第 No. 0 及 No.1 之鋼板樁現有厚度約為 22~23mm 左右，如鋼板樁型號為日製 FSP VL U 型，則厚度約減少 1~2mm 左右，換算成腐蝕速率為 0.1mm/yr.。第 3 及 4 支(No.2 與 No.3)之鋼板樁，據潛水人員檢視及厚度量測數據顯示，應是屬於 Z 型鋼板樁，但是原始型號無法確定，因此無法精確計算腐蝕速率。如假設為 Belvol-Z 型時，則鋼板樁三面之腐蝕速率均超過 0.1mm/yr.(凸凹面約為 0.10~0.17mm/yr.)，腐蝕速率為第 No.0 及 No.1 樁之兩倍，腐蝕應屬於較為嚴重區，必需注意之。

圖 35 九號碼頭鋼板樁腐蝕速率圖

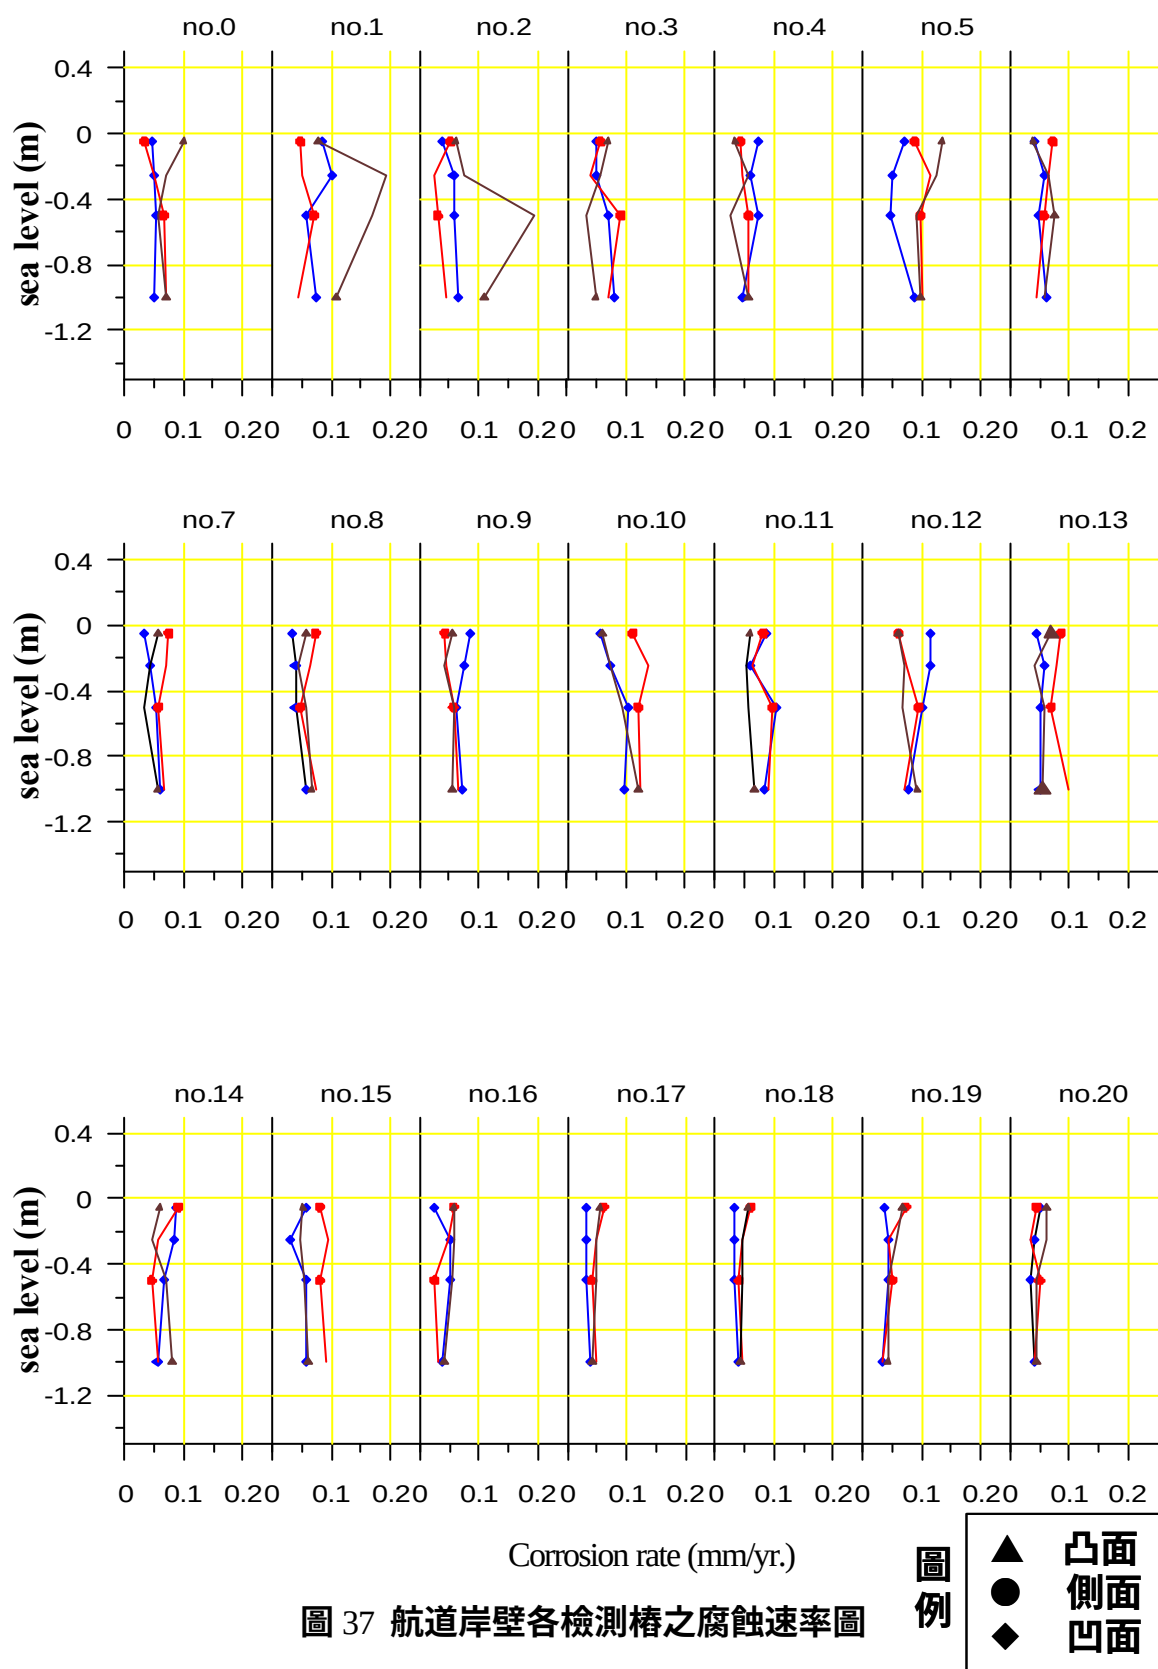
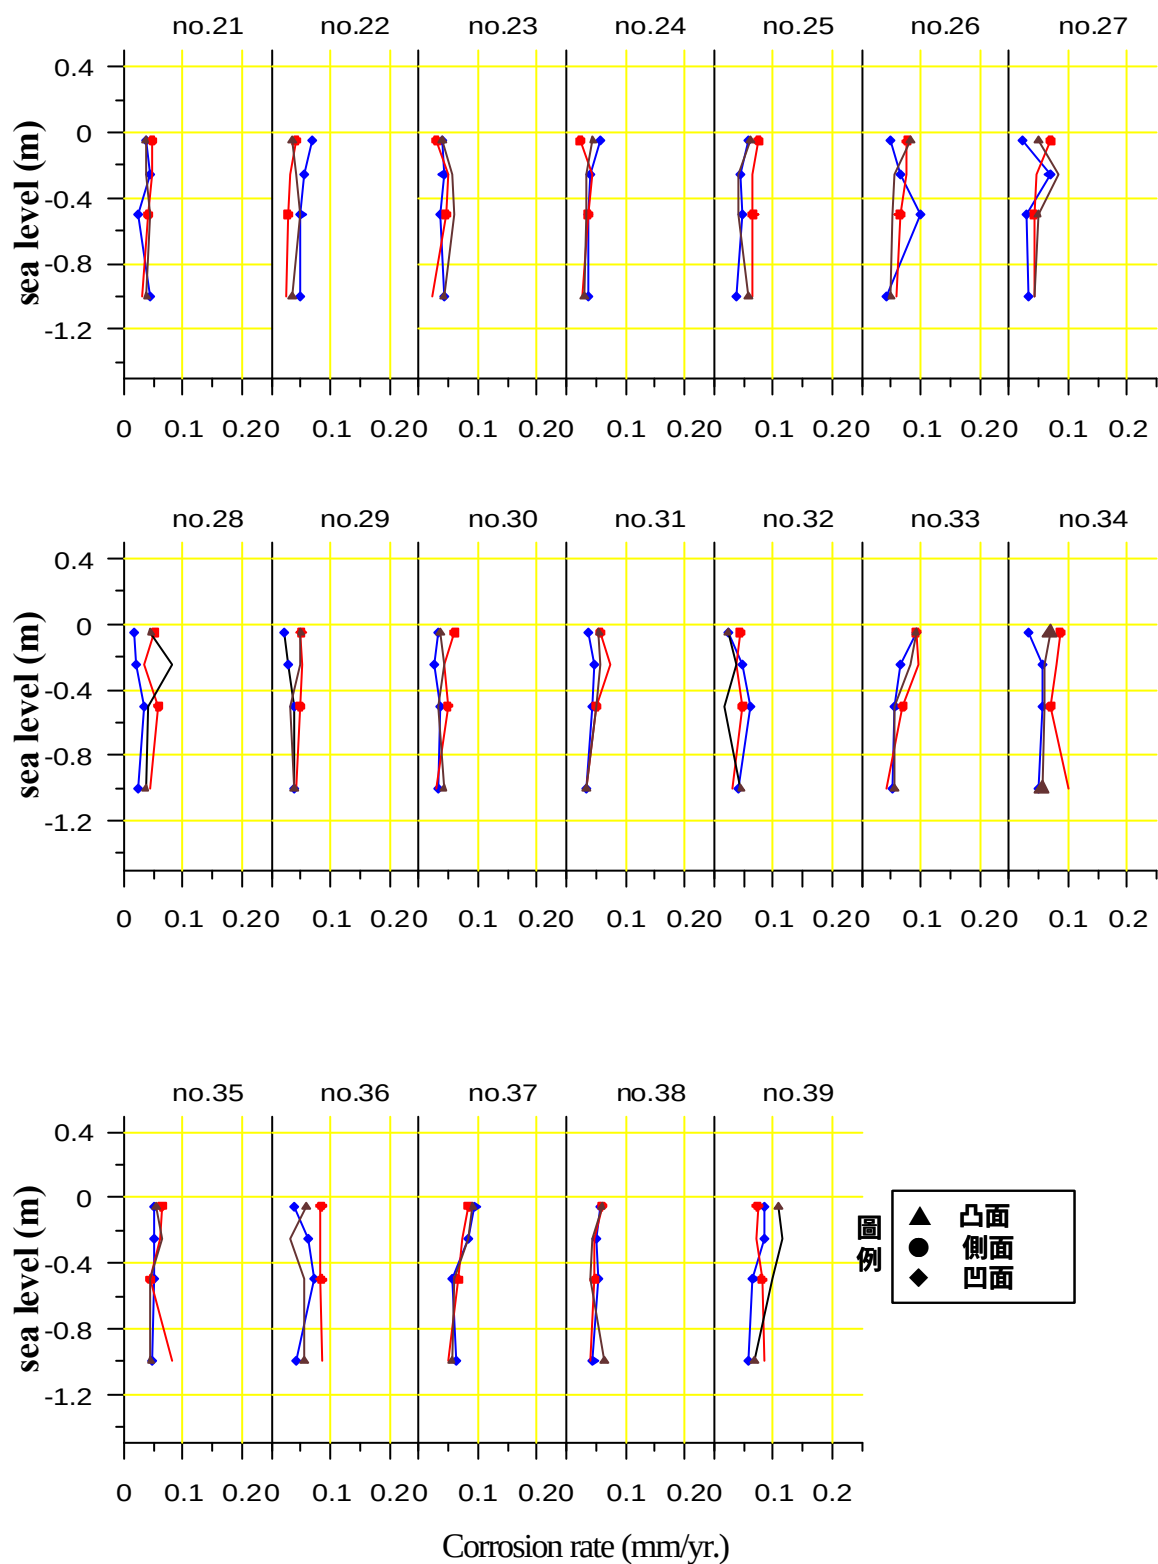
測結果發現，有少數幾支測樁於高程 0~-2m 間，其腐蝕速率超過 0.20mm/yr.，整體鋼板樁結構之平均腐蝕速率約為 0.13mm/yr.，屬於腐蝕較為嚴重區。

本次航道檢測每隔 10~15m 選定一支測樁，需檢測 40 支樁，但實際上每一支測樁之前後鋼樁亦一併檢測，故總檢測樁達 120 支樁。檢測高程為-0.05m、-0.25m、-0.5m、-1.0m 等四點，各檢測樁檢測結果列於附錄或如圖 37 所示。整體而言，鋼板樁任一面之腐蝕差異不大，其平均腐蝕速率約為 0.05~0.06mm/yr.，如表 8 所示。圖 38 為航道高程與鋼板樁平均腐蝕速率之關係

圖 37 航道岸壁各檢測樁之腐蝕速率圖

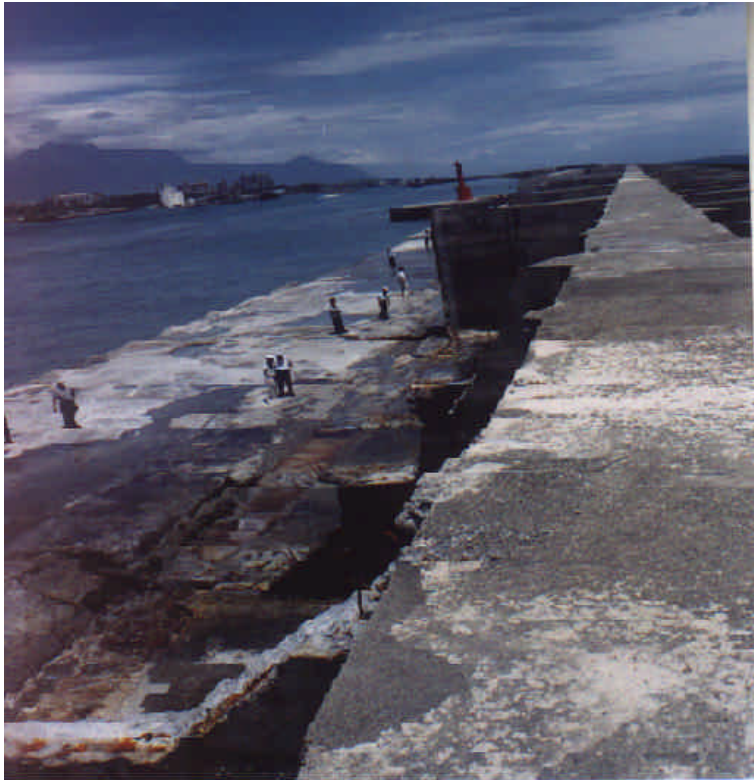
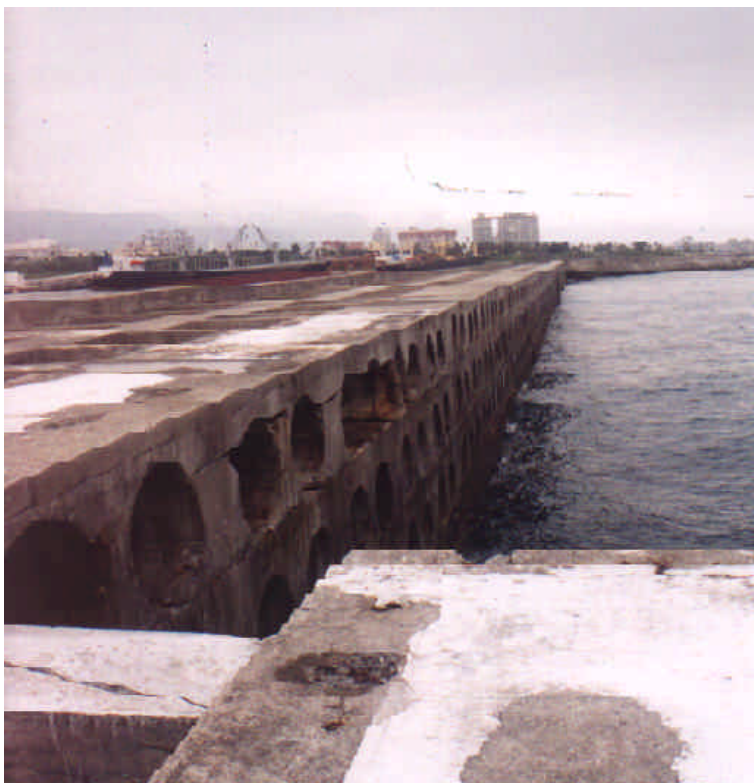
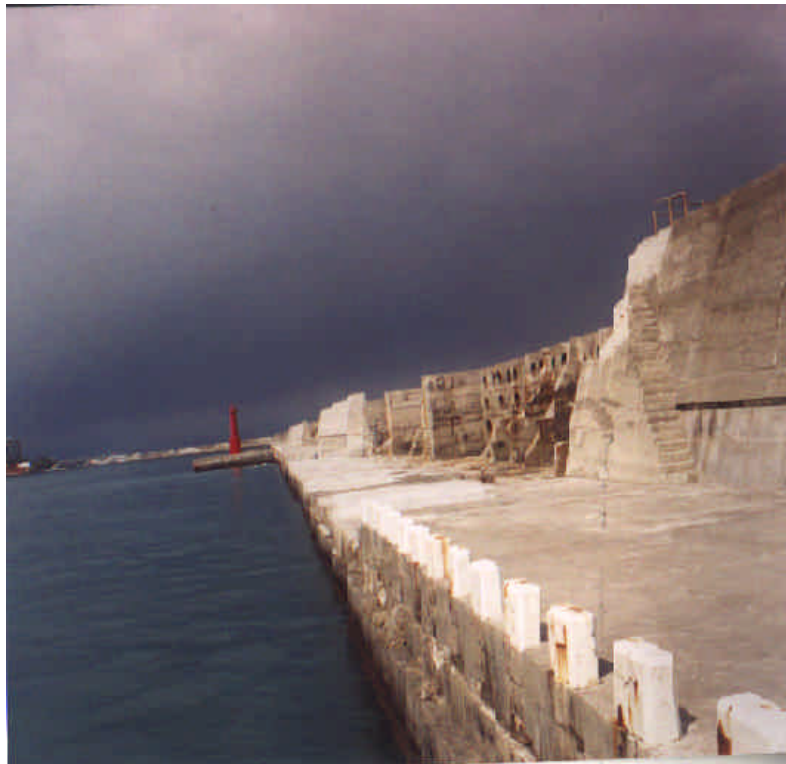
- 1.目前由強烈颱風碧利斯侵襲花蓮港之後的東防波堤損壞情形看來，應屬於胸牆部份的損壞而已，並未損傷到沉箱整體結構，目前應僅須對損壞之胸牆部份考慮其補強修復，不似蘇澳港南堤的破壞乃屬沉箱基礎已破壞，恐需要從沉箱基礎、堤址等較多方面考量著手。**
- 2.本計畫中對東防波堤所做的堤腳與堤址之水下錄影調查，其中 12#、13#、22#、23#(以東堤堤頭為 1#算起)等沉箱之 AB 護基方塊是屬受到颱風波浪損壞較為嚴重的情況，但目前應無即時損壞之虞，除此之外其他的沉箱堤腳卵石，多半遭受波浪的沖擊已大量移位，恐應注意以切實保護堤址。**
- 3.於 45#沉箱處裝設有波壓計 9 只【由於本年度經費並不充裕，因此儀器設備費用更加捉襟見肘，原先只考慮於胸牆堤面裝置波壓計 6 個，但經過碧利斯颱風後，東堤部份胸牆嚴重受創，所以乃節省計畫中其他預算，需要在胸牆內部堤面裝設另 3 只波壓計，屆時用以明瞭波浪於開口胸牆內所造成之壓力動態情況】，用來觀測波浪的即時動態情形，且比較波浪對東堤沉箱是否有其他效應影響。**
- 4.於 45#沉箱處同時裝設有震動計 1 只，當颱風波浪來時對沉箱結構整體量測其震度，同時間與波壓量測值可做一比較探討，而若有地震產生時，亦可監測地震是否造成的波浪異常現象。**
- 5.沉箱高程及法線測量，為的是明瞭沉箱受到波浪衝擊後，是否產生移位及傾斜，本年度之工作已於碧利颱風來前完成，為能確實了解其變化的狀況，將於下年度初即展開作業，以期能立即掌握時效，進行比較和分析。**

圖 5 碧利斯颱風侵襲後東堤胸牆損壞情形

圖 6 強烈颱風碧利斯侵襲後東堤胸牆損壞情形

圖 7 碧利斯颱風侵襲後東堤胸牆破壞情形

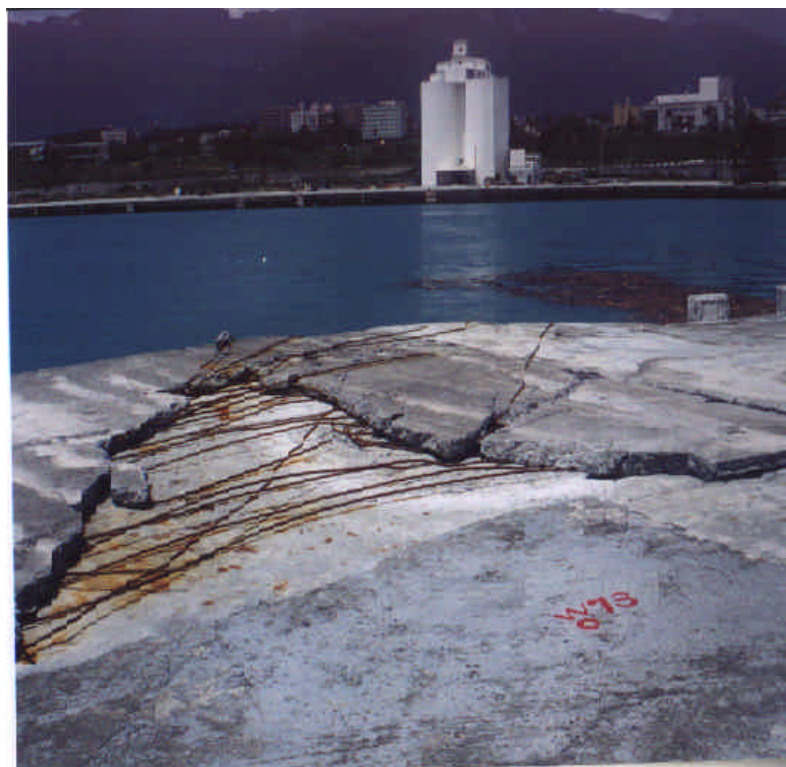
圖 8 碧利斯颱風侵襲後東堤沉箱路面損壞情形

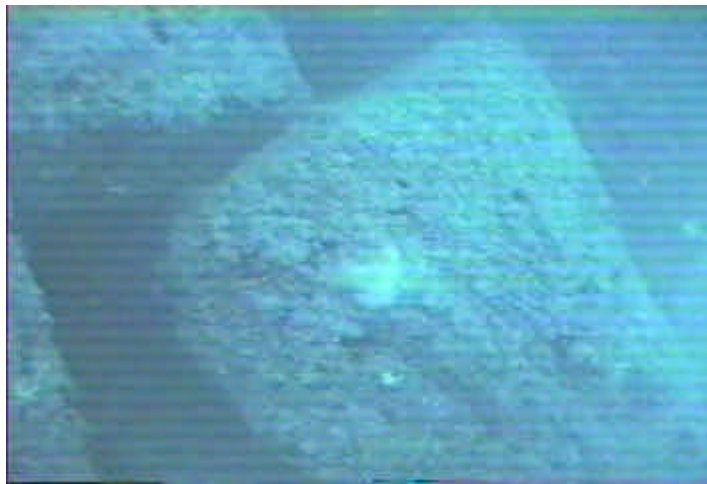
**2#護基方塊小裂縫間隙但正常，無嚴重損壞情形。**

圖 24 #2 東防波堤沉箱堤腳堤址水下調查攝影

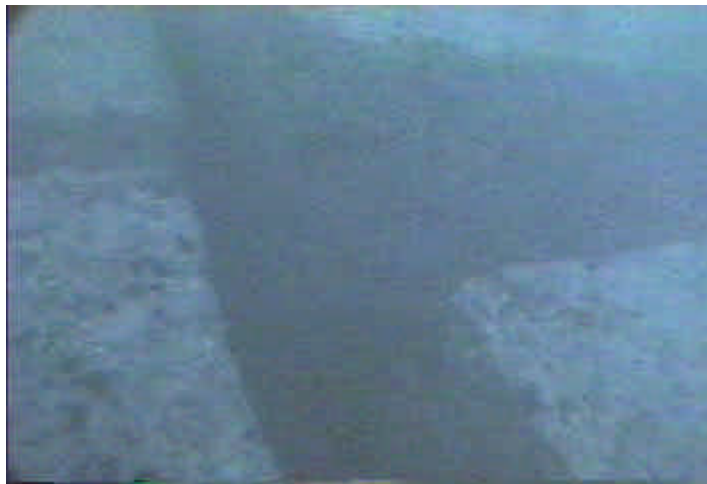
圖 28 #22 東防波堤沉箱堤腳堤址水下調查攝影

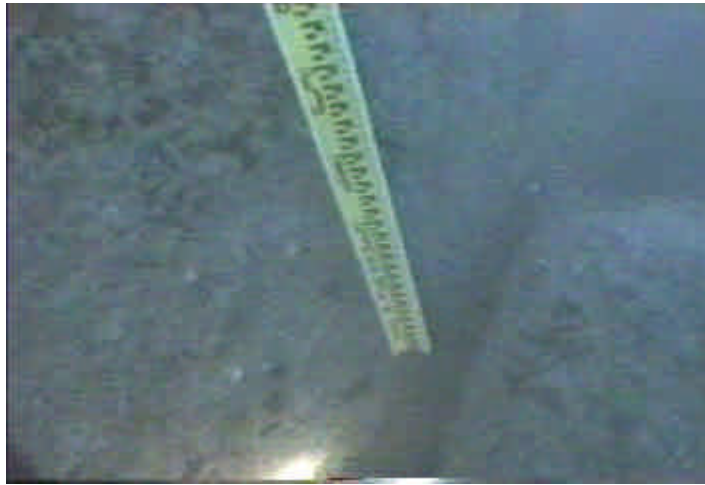
- 24#方塊間隙縫 30 公分，雖無立即損壞的危險，但仍需注意。
- 25#大顆石頭被拋於基塊上，沉箱堤址正常。
- 26#沉箱堤基屬於正常，目前無損壞。
- 27#護基方塊間分離 40 公分，需注意堤腳保護。
- 28#護基方塊間分離、有裂縫，且小卵石被拋至其上面。
- 29#方塊外石頭亂堆，似是巨大波浪所造成。
- 30#小卵石被拋至基塊其上面，應注意卵石流失問題。
- 31#部份卵石已不在護基方塊旁，但堤腳部份應屬正常穩定。
- 32#方塊高低不平整，小卵石跑到其上。
- 33#護基方塊不平整，沉箱堤基屬於正常，目前無損壞。
- 34#堤腳、方塊一切正常。
- 35#部份卵石已不在護基方塊旁，但堤址部份應是穩定。
- 36#護基方塊間距變大，小卵石拋至上面。
- 37#大致正常，但卵石流失問題應注意。
- 38#沉箱護基未損壞，些許護基卵石被拋至方塊上面。
- 39#護基方塊翹起，分離情況頗為嚴重
- 40#護基方塊高低不平整，小卵石跑到其上。
- 41#部份卵石已不在護基方塊旁，但堤基暫時無損傷之虞。
- 42#部份卵石已不在護基方塊旁，但堤址部份應是穩定。
- 43#大致正常，但卵石流失問題應注意。
- 44#AB 方塊損壞、破裂，護基方塊外石頭紊亂，似颱風大浪所造成。

圖 31 #27 東防波堤沉箱堤腳堤址水下調查攝影

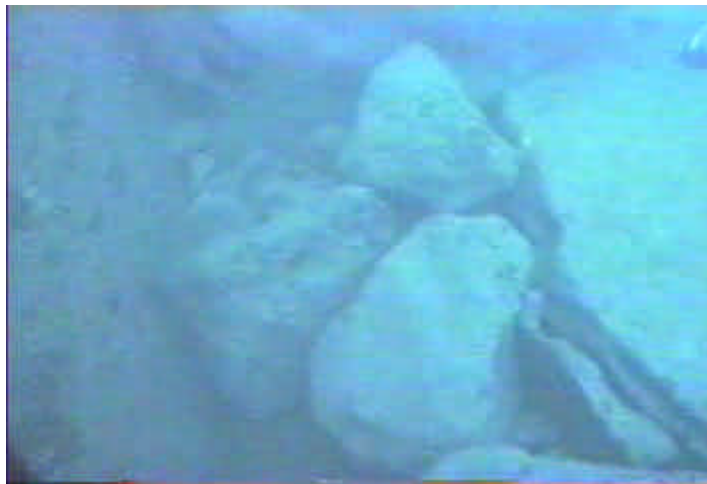
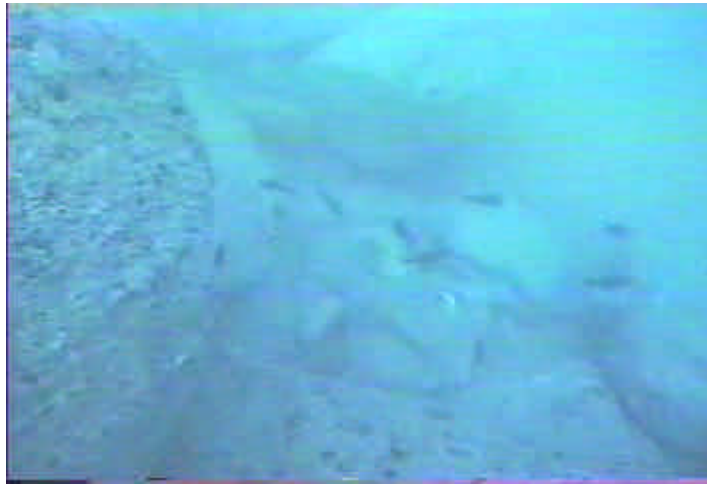
圖 38 #44 東防波堤沉箱堤腳堤址水下調查攝影

圖 39 #44 東防波堤沉箱堤腳堤址水下調查攝影
