蘇澳港防波堤改善工程規劃

混凝土材料劣化損壞評估與改善研究

委託單位：省交通處基隆港務局蘇澳港分局

中華民國八十六年二月

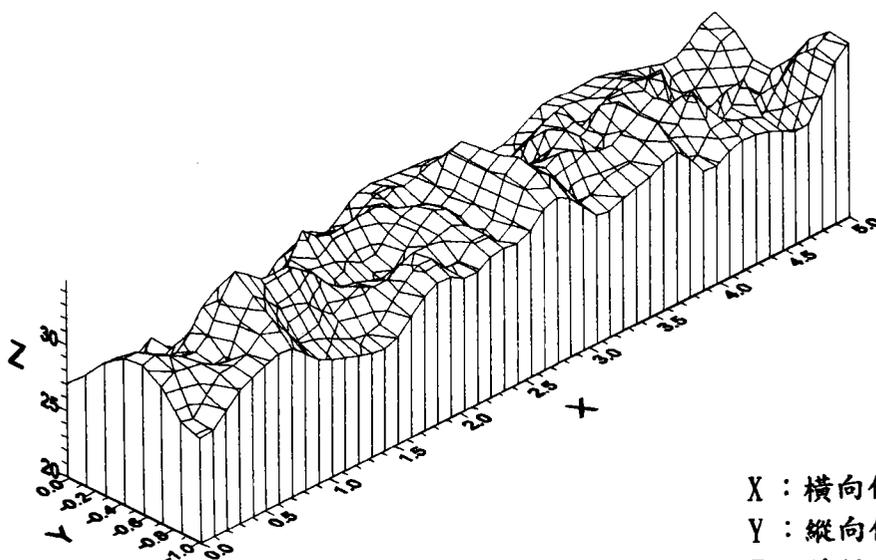
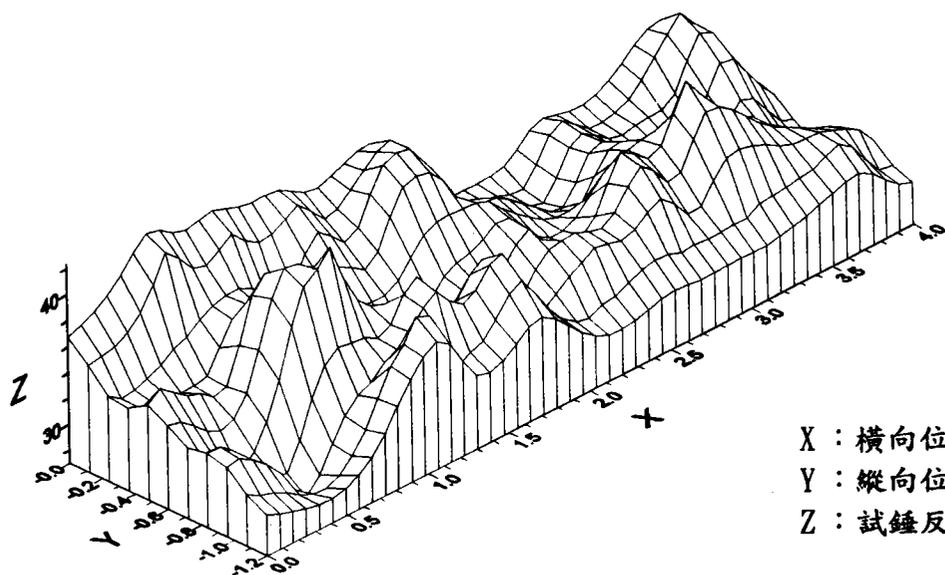
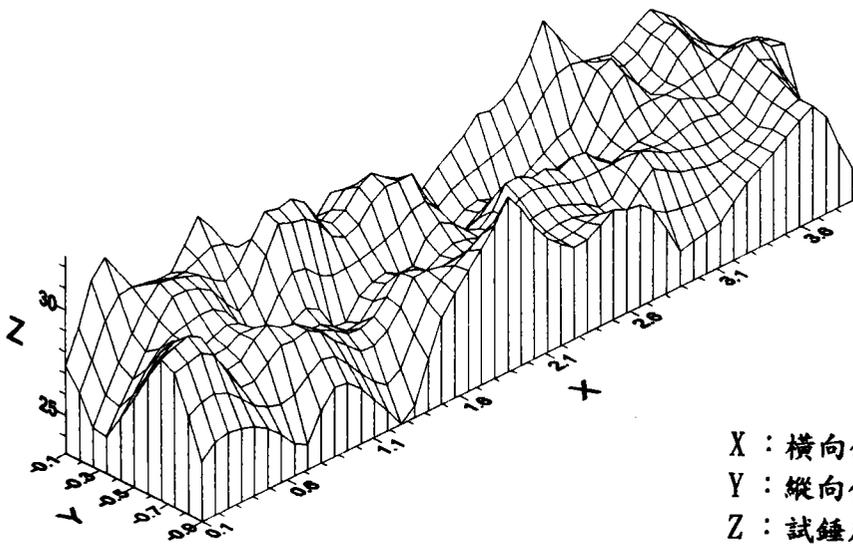
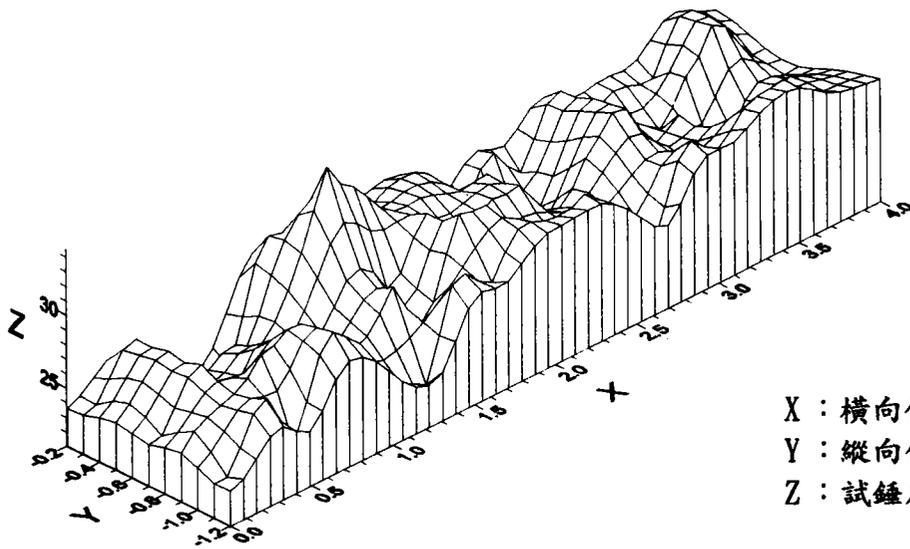
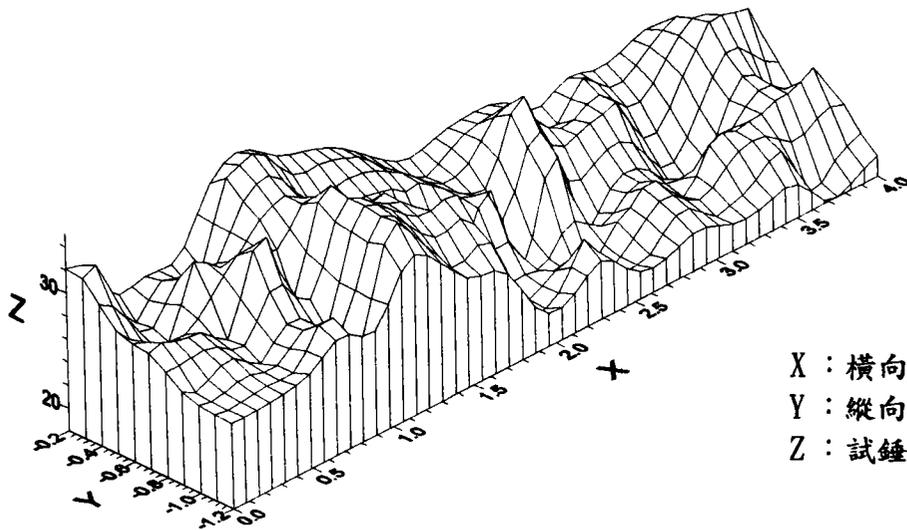
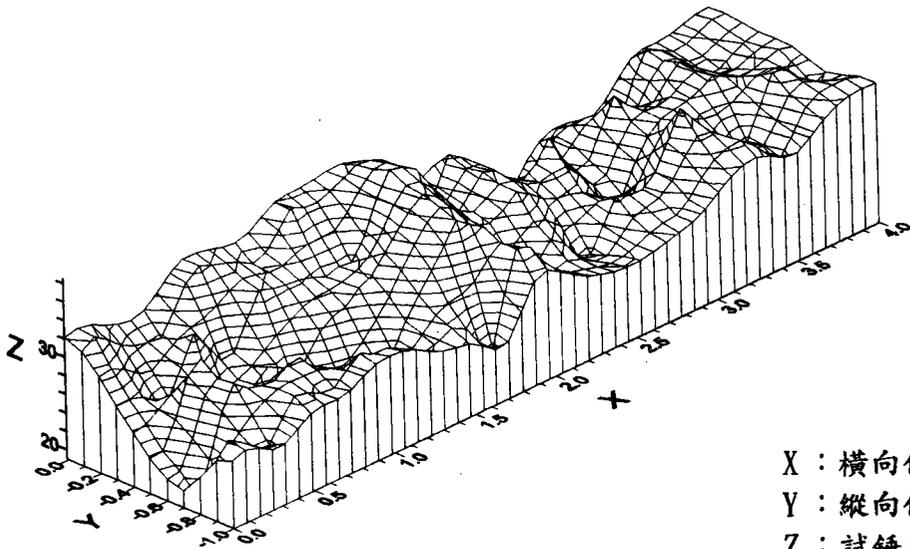
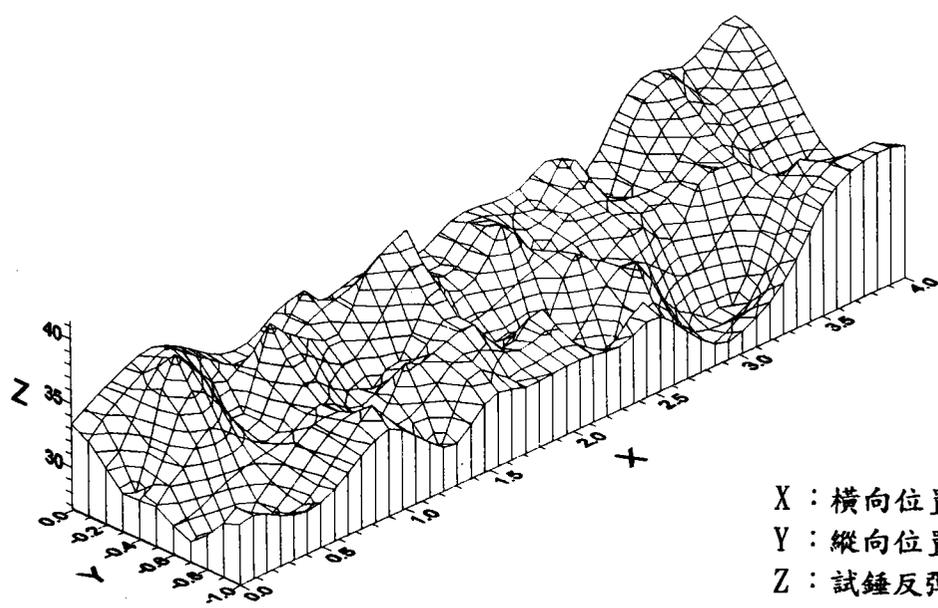
以反彈試錘在堤身外壁胸牆檢測混凝土現有強度分佈狀況，檢測結果如圖4-2所示。圖4-2中顯示大部份的沉箱結構體之反彈讀數約介於30 ~ 40之間，如參照表4-3之試錘反彈讀數與混凝土估計強度之關係，則大部份的沉箱混凝土表面之強度約為205kg/cm²(約3000 psi)至350kg/cm²(5000 psi)之間，均比沉箱原始設計強度(i.e.封層部份為2000 psi，主體部份為3000 psi)高出甚多，本試驗結果與鑽心試體經抗壓強度檢測所得結果之趨勢大致相近。而沉箱編號SB-19及SB-23在檢測範圍內，有局部數個檢測點之反彈讀數低於25(亦即混凝土強度低於3000 psi)，顯示混凝土有局部劣化跡象。整體而言，檢測之沉箱之混凝土表面強度仍屬正常狀況。

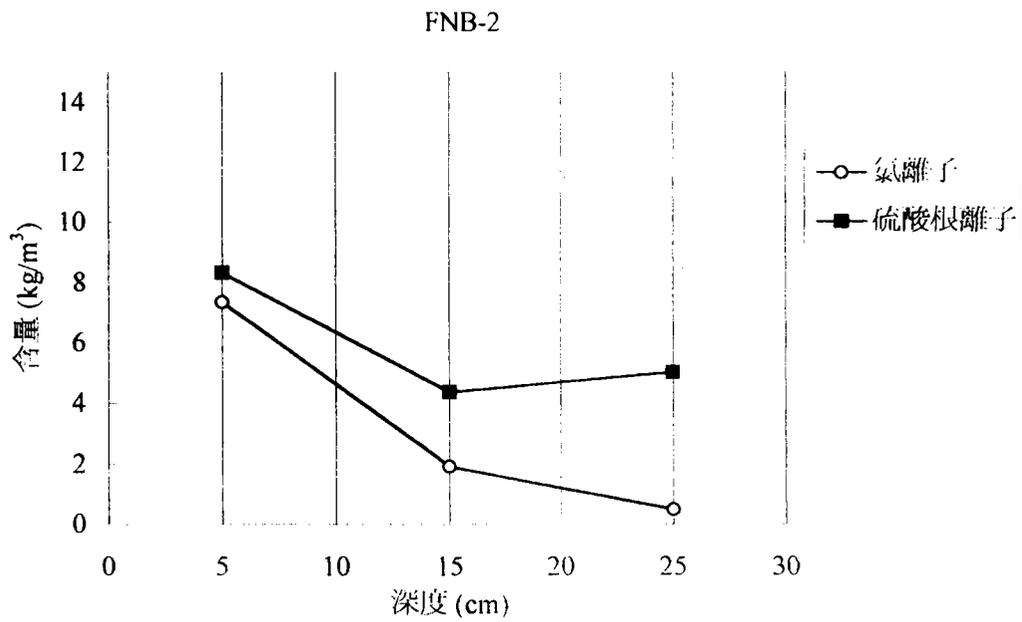
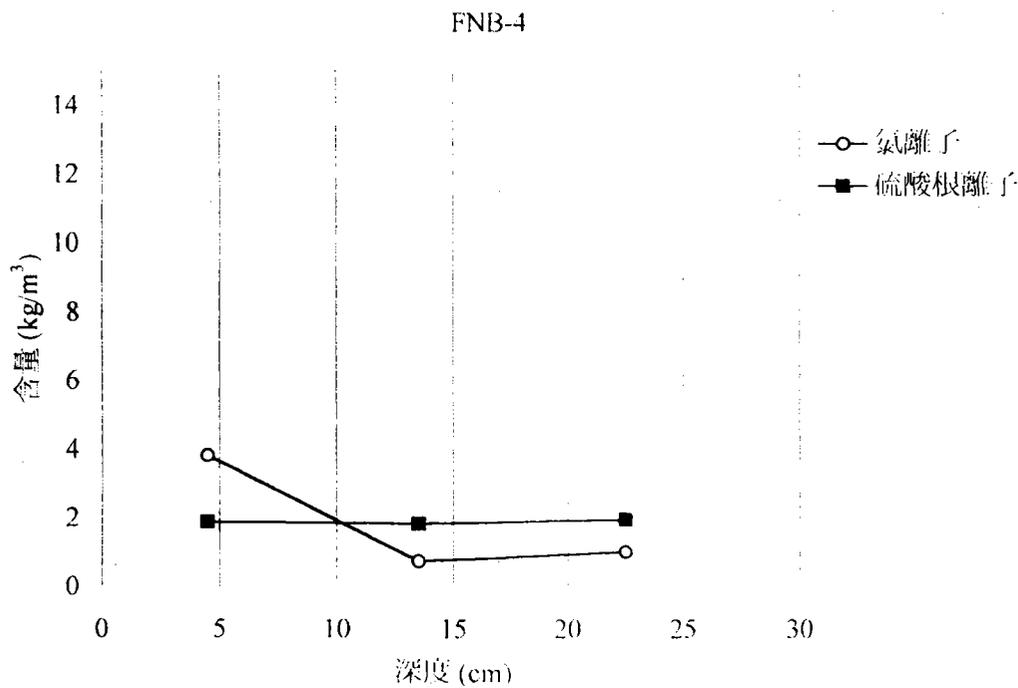
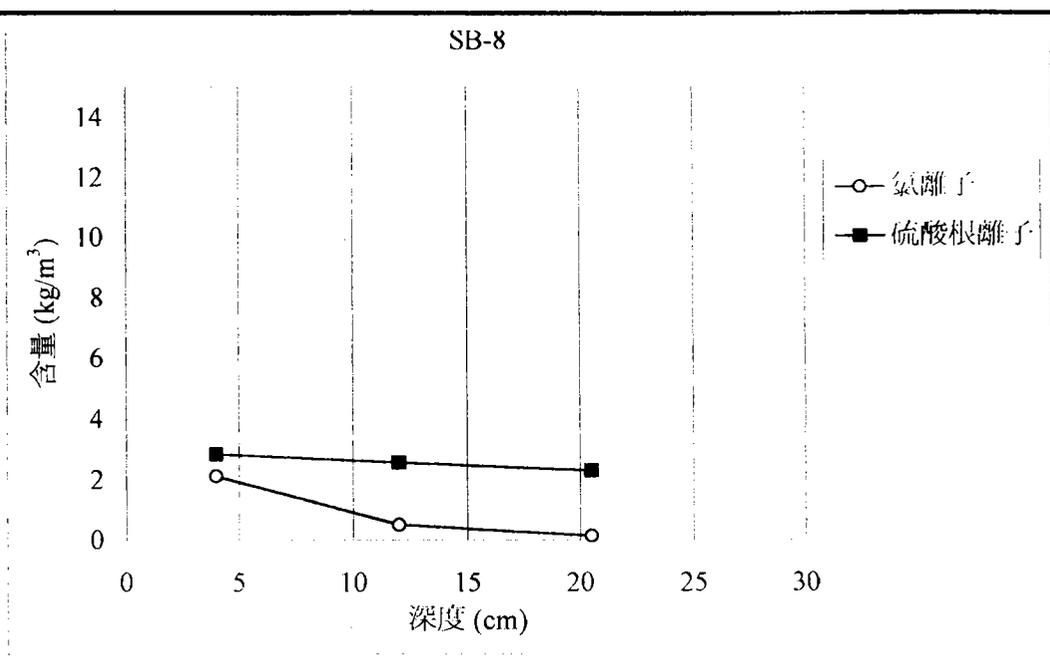
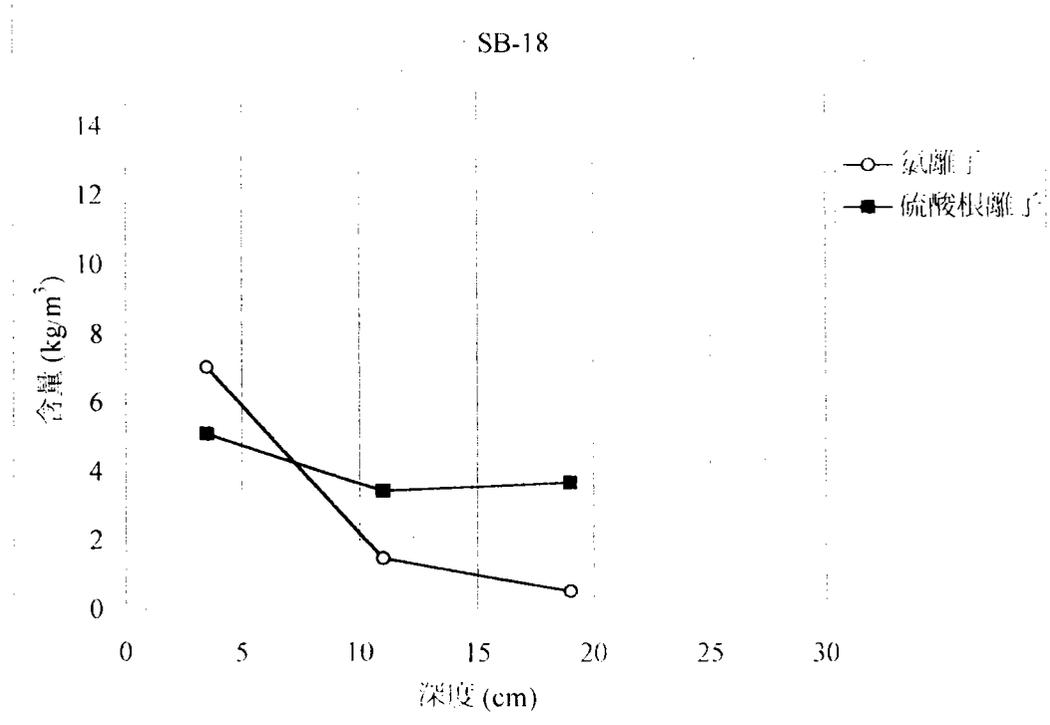
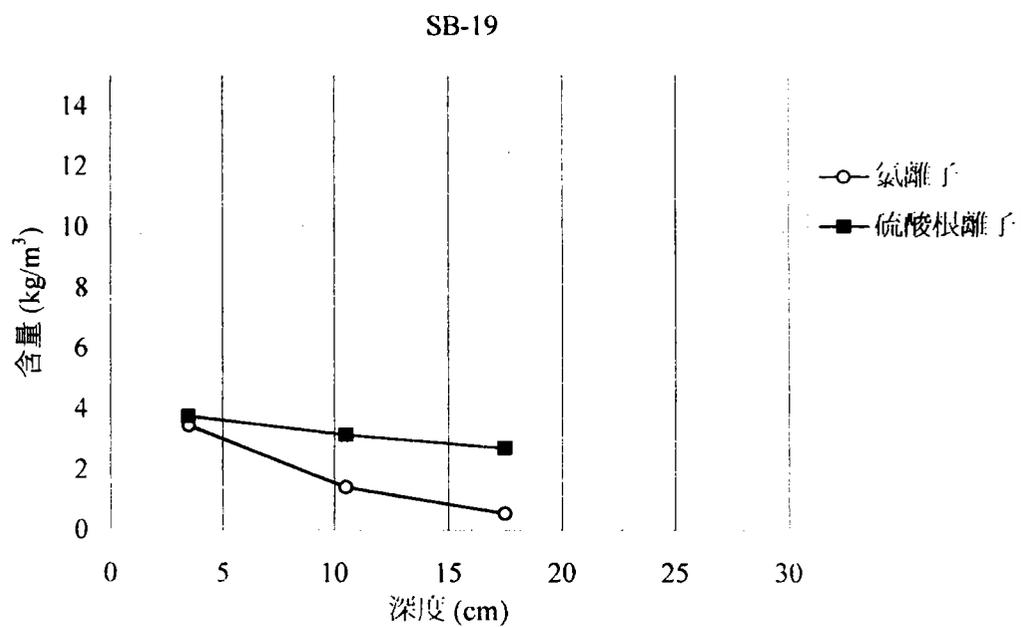
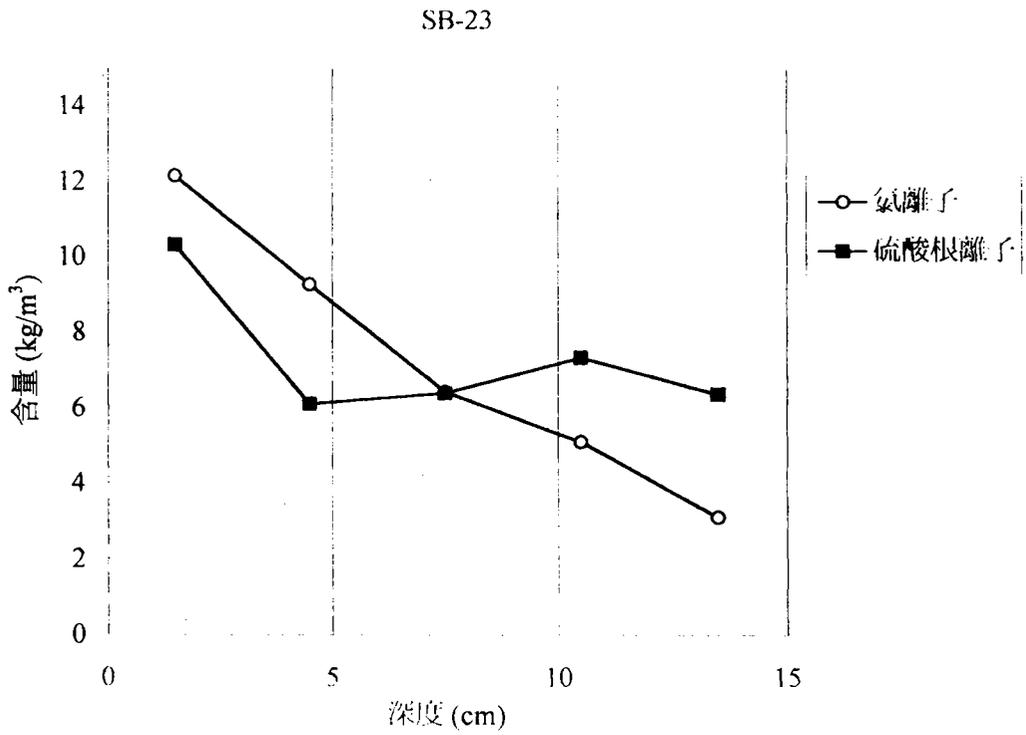
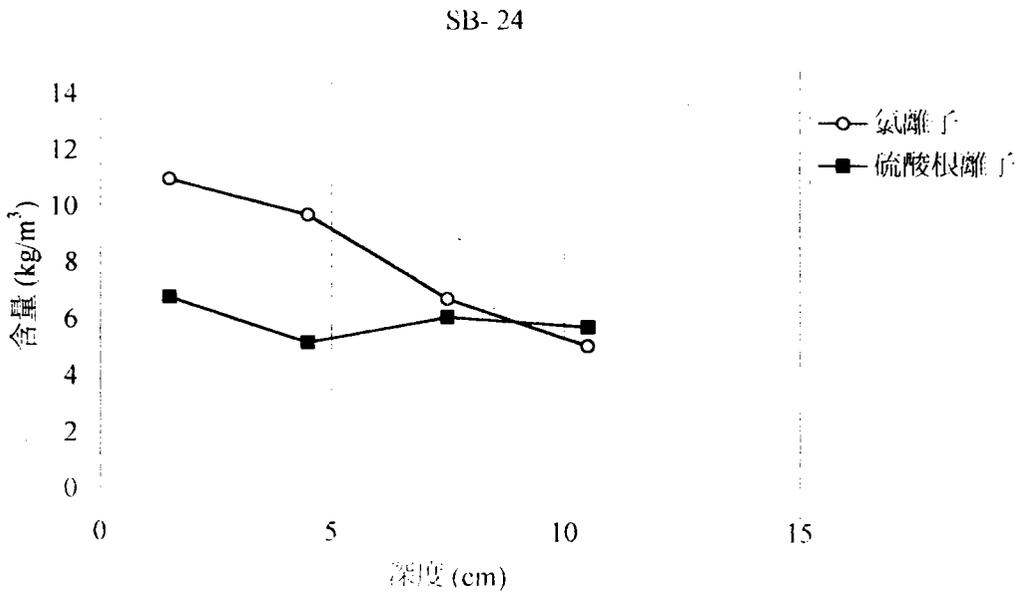
各鑽心試體之 Cl^- 及 SO_4^{2-} 含量分佈情形如圖4-7所示。詳細之檢測數據分別列於表4-9至表4-10。表4-9中顯示各試體在第一段深度內之氯離子含量均高於 $2.0\text{kg}/\text{m}^3$ 以上，沉箱SB-18及FNB-2之含量約為 $7\text{kg}/\text{m}^3$ ，沉箱編號SB-23及SB-24之含量更高達 $11\text{kg}/\text{m}^3$ 以上，遠遠超過 CNS 3090『預拌混凝土』及CNS 12891『混凝土配比設計準則』對新拌混凝土中之水溶性氯離子含量之限制甚多(i.e.亦即需作耐久性考量之鋼筋混凝土內，最大允許之水溶性氯離子含量為 $0.3\text{kg}/\text{m}^3$)。如假設沉箱原始混凝土配比設計中，每立方混凝土水泥用量為 350kg 時，再參照與表4-11比較之下，即可發現大部份試體內部之鋼筋可能受到相當嚴重的腐蝕。上述之檢測數據應可與鋼筋腐蝕電位值檢測之結果相互印證。硫酸根離子濃度之增加表示混凝土中的水泥漿體可能受到硫酸鹽侵蝕，且形成膨脹性的水化產物會導致混凝土破裂，嚴重時會造成水化產物分解。由表4-10的結果顯示，硫酸根離子含量隨著試體深度的增加有逐漸減少的趨勢。沉箱FNB-4、SB-18及SB-19試體內部硫酸鹽含量較少，顯示混凝土材質尚具有抵抗海洋環境侵蝕的能力。

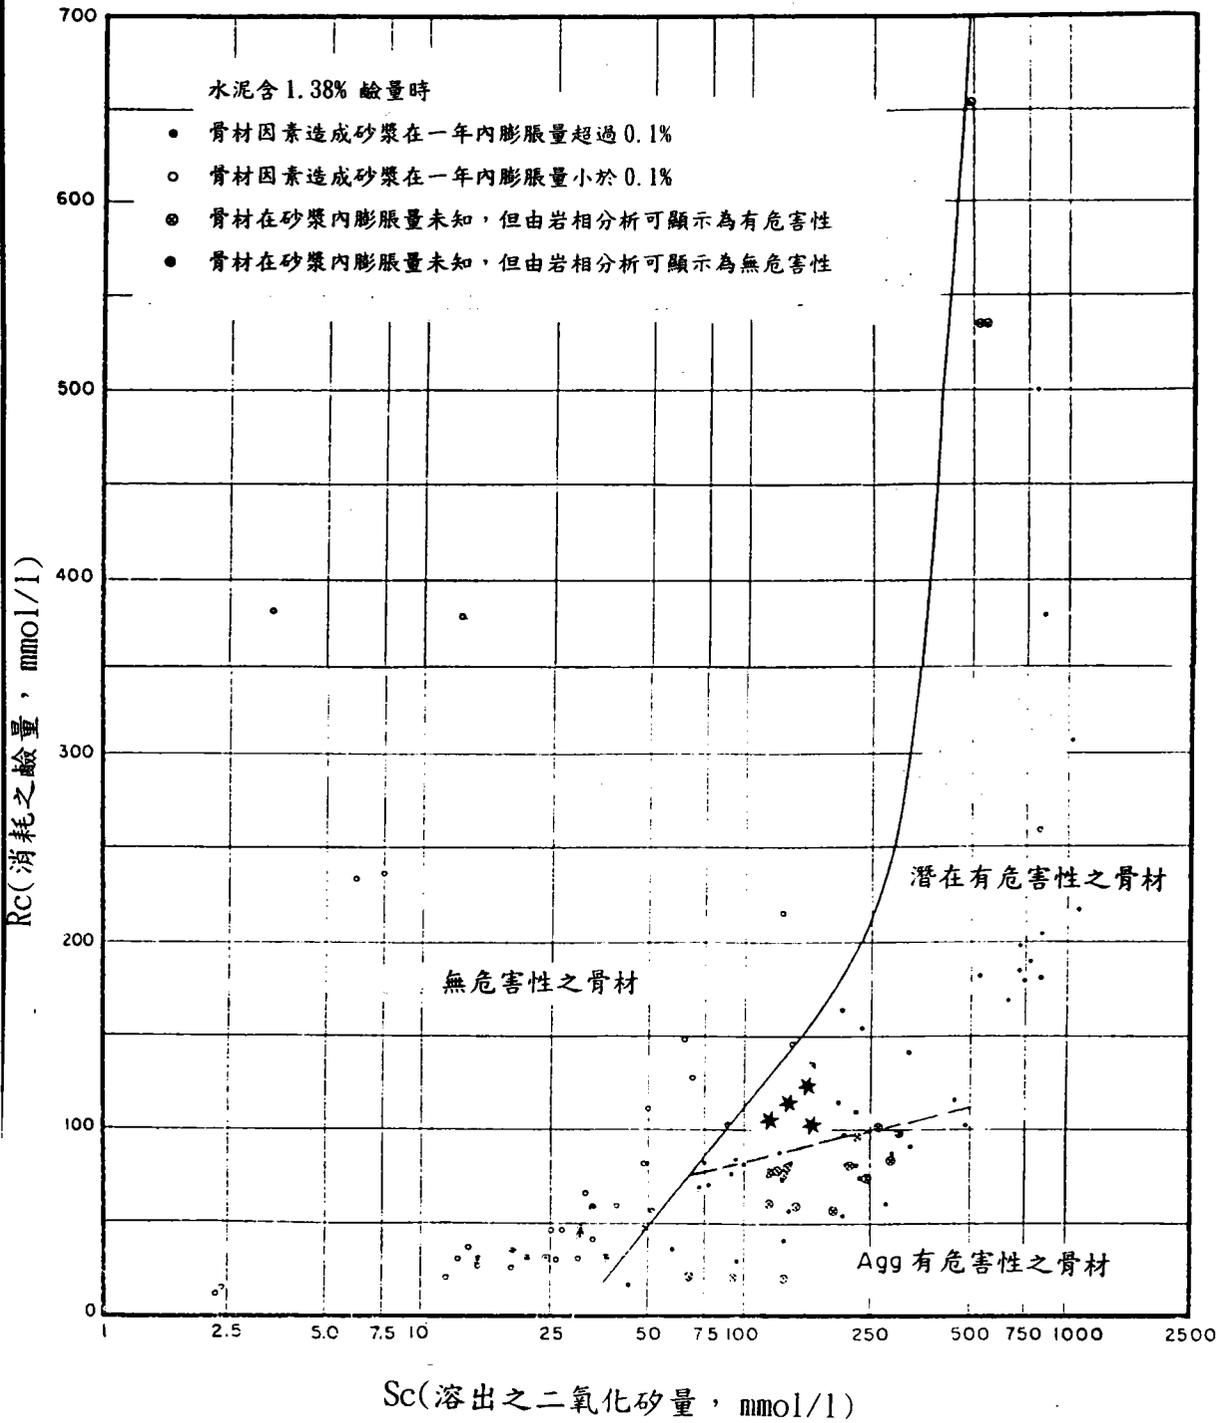
圖 4-10 鹼骨材反應鑑定判定圖

段內為 $3.829\text{Kg}/\text{m}^3$ 含量低，但仍比 CNS 規範要求高出甚多。由於封層部份內部並無鋼筋配置，無鋼筋腐蝕問題存在，因此對結構體之耐久性影響不大。XRD 及 SEM 之分析顯示，混凝土內部有鈣礬石產生，生成量不多。鹼骨材反應之鑑定中 R_c 及 S_c 值之座標點位於”潛在性有害性骨材區域”之範圍內，亦甚接近”有害性骨材區域”範圍中，應持續追蹤檢測。整體而言沉箱結構體混凝土材料之品質亦無明顯劣化現象。

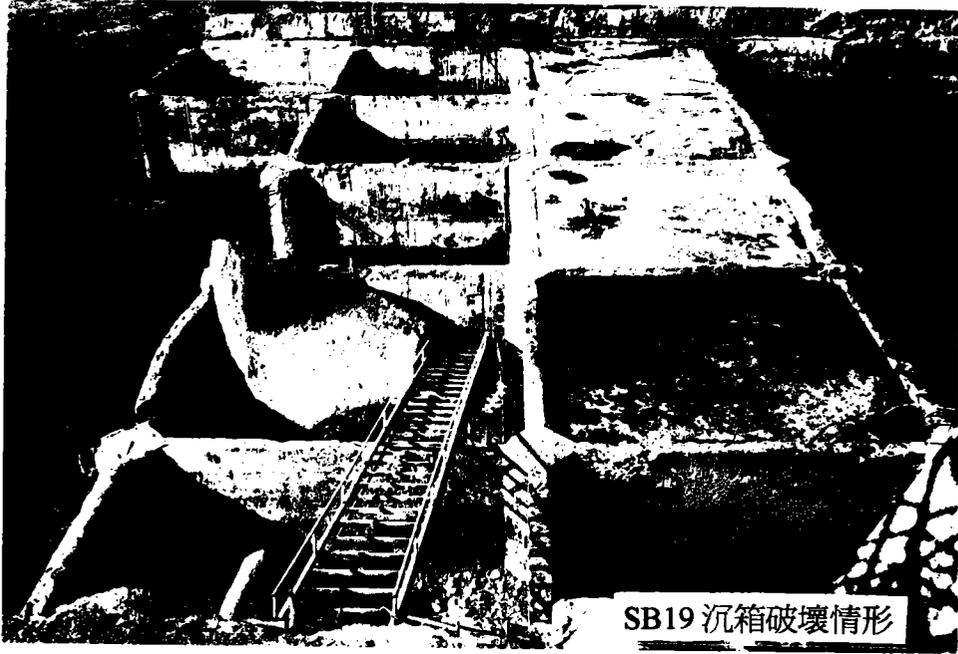
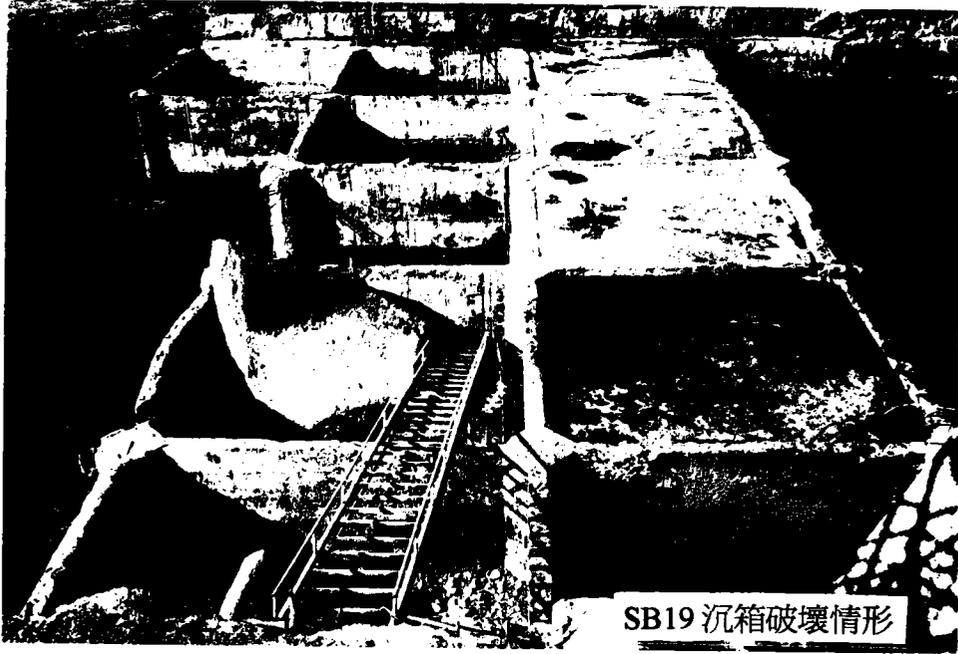
沉箱結構體上部之胸牆、沉箱封層及外壁，均已塌陷損壞，沉箱內部砂石嚴重流失，僅殘存隔艙壁面隨時有沉陷發生。隔艙混凝土壁面強度檢測結果，試錘讀數 28 稍為偏低，鑽心試體抗壓強度為 273 kg/cm^2 。壁面混凝土電阻係數為 3.9~11.5 k Ω -cm，混凝土環境屬於較易導電的環境，內部鋼筋腐蝕電位值達 -500mV~-650mV，有嚴重腐蝕傾向。混凝土之透水係數為 6.821×10^{10} m/sec 有偏高趨勢，氯離子含量為 7.058 Kg/m^3 ，顯然沉箱結構體混凝土材料品質已在劣化中。骨材檢測結果為”潛在性有害骨材區域”之範圍內甚接近”有害骨材區域”，其潛在危險性需持續觀察。

照片 4-3 SB19 沉箱破壞情形
