花蓮港港灣設施改善計畫之研究

第五子計畫 防波堤改善方案

五、防波堤改善方案研究

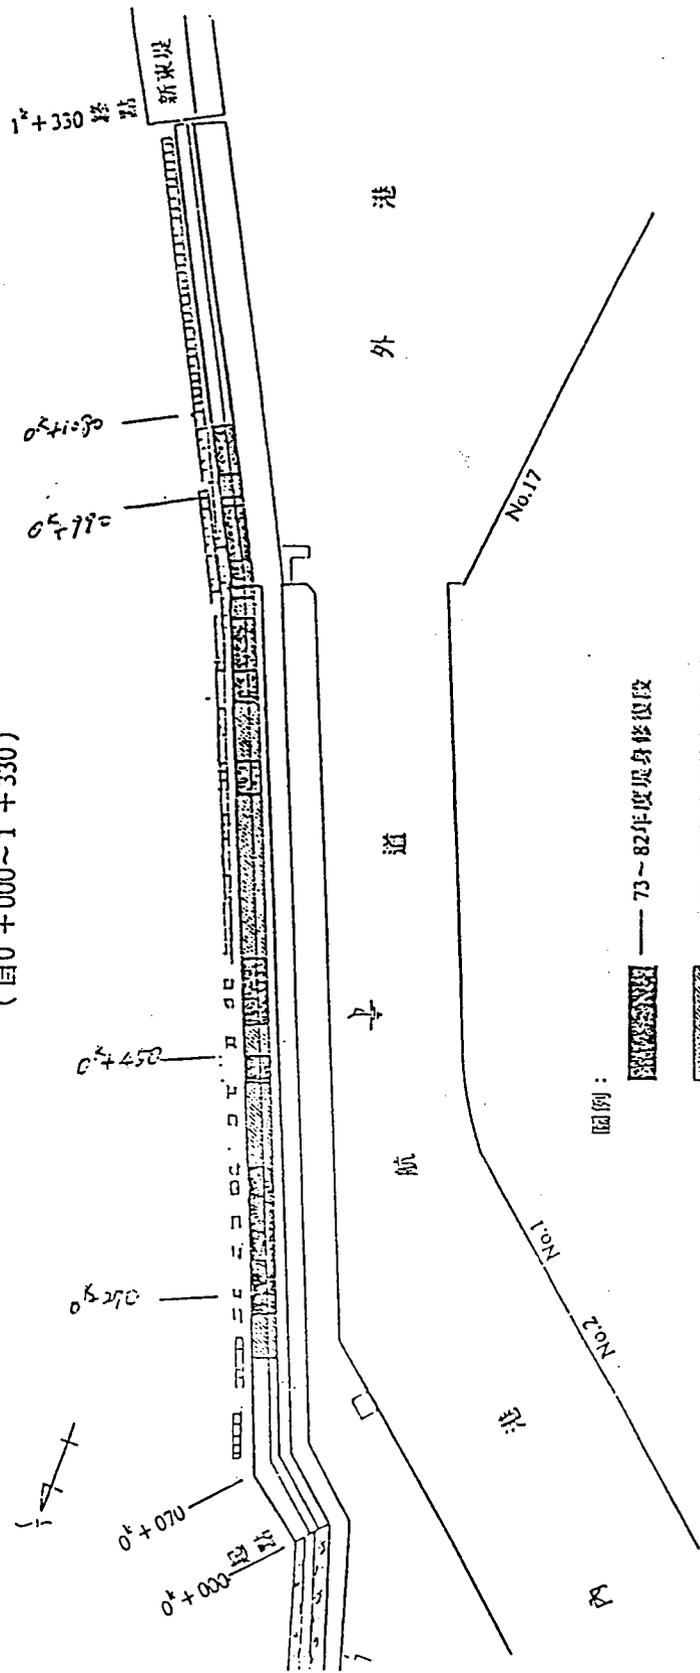
圖 5-4(a) 花蓮港舊東堤平面佈置圖 82.8.1

依本所在民國79年所做之堤面鑽探調查資料顯示，目前本堤堤身嚴重淘空段計有在堤程0K+200M~0K+220M、0K+635M~0K+657M、0K+685M~0K+710M、0K+795M~0K+860M、0K+890M~0K+905M、0K+970M~0K+990M六處，至於胸牆外側堤面及護基方塊部份依花港局實際所做之調查結果：胸牆部份因原使用混凝土強度為 $140\text{Kg}/\text{cm}^2$ 混凝土，故除堤程0K+000M~0K+263M(前段)，0K+910M~1K+300M(後段，已加高)龜裂不嚴重外，中間段計有300公尺龜裂嚴重。外側堤面則除堤程0K+200前段尚完整外，歷年來陸續修復381公尺，餘429公尺均呈龜裂。護基型塊部全堤需補拋200塊。

由於舊東堤已超過一般混凝土在惡劣環境下使用之年限(壽年約五十年)致近年來災害頻繁，維修費用有逐年增加之趨勢，茲就歷年維修列述如表5-1所示。依表列統計分析，往年除以護基方塊製拋保護堤基外，其基礎沖失之損害及堤身洶空部分均在堤程0K+200M~0K+990M之間，亦為本堤受破壞最嚴重區段，應為今後本堤維護加固之重點。

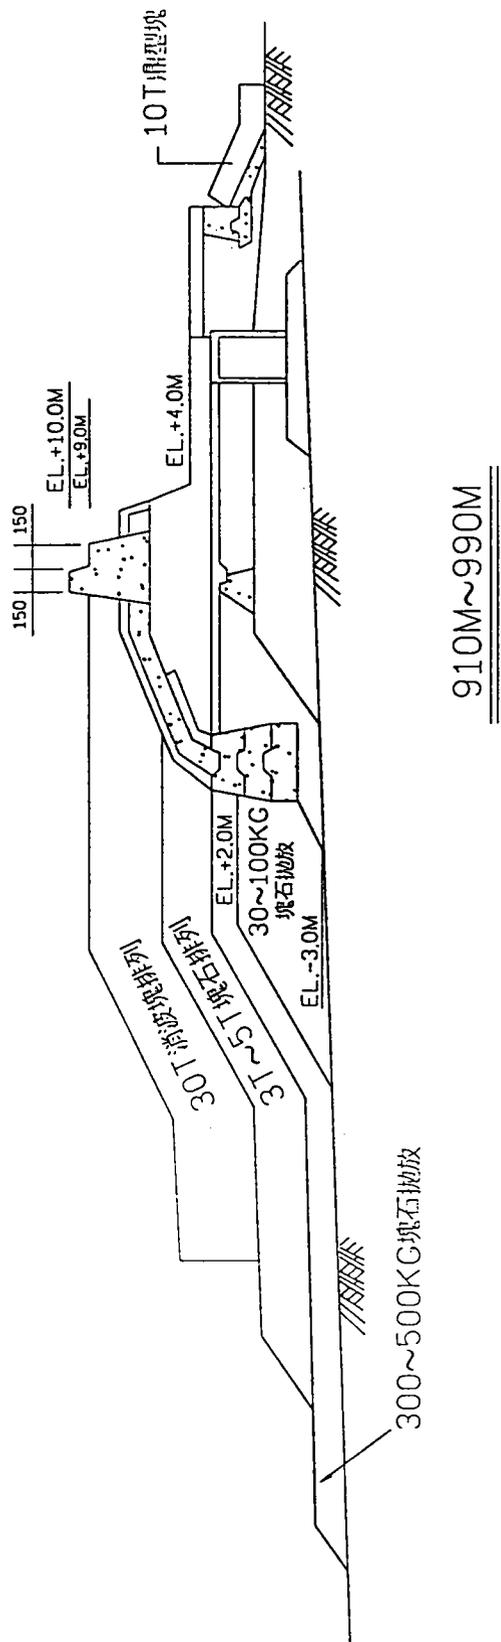
圖 5-6(a) -3m水深段修繕斷面示意圖

2. 第二案：由花蓮港務局所提供之資料顯示，此段並無堤身老化之現象，堤體石料亦未流失，因此消波胸牆、消波型塊之功用，主要應係為減少越波現象，雖亦可減小堤身之受力，但與舊堤維修無直接關係。同時此案並未對堤體石料流失，堤身下陷提出具體對策，故其應屬越波對策，而非堤身老化對策。

本構想係於0K+910M~0K+1080M以消波型塊作護坡排列一七〇公尺，並在0K+1,080M~0K+1,330M以消波胸牆沈箱結構形式作二五〇公尺(如圖5-6)。

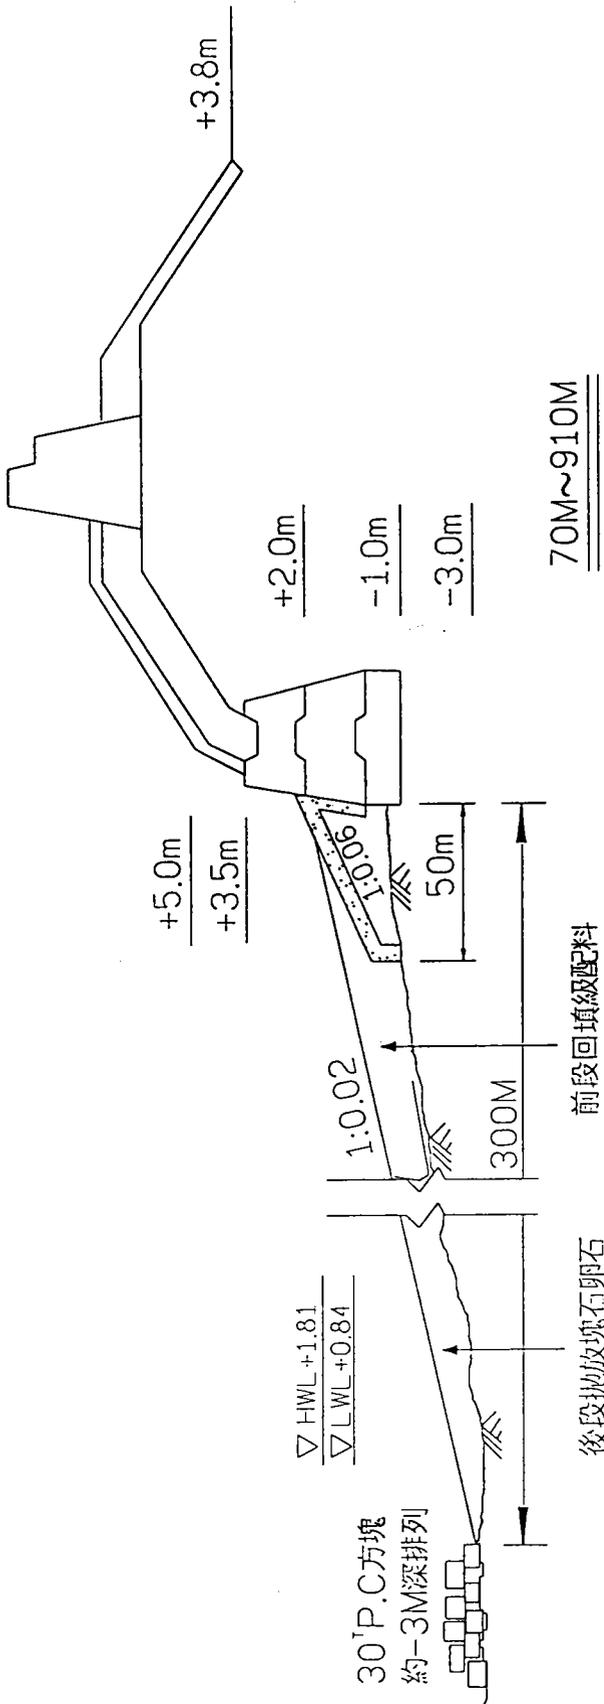
圖 5-7 修繕斷面示意圖

3. 第三案：設置人工砂灘1000M×300M，施工期間，如何穩住此砂灘之流失，有待進一步之研究，同時此案亦未提及如何維修老化之堤身。

(三)以第二案為主，第二案未能保護部分設置1000M×300人工砂灘，並於舊東堤海側堤基處鋪設50公分厚緩坡，斜入海邊-1M高程處(類似小型船渠外側之防高浪堤)，寬度約50公尺(如圖5-7)。

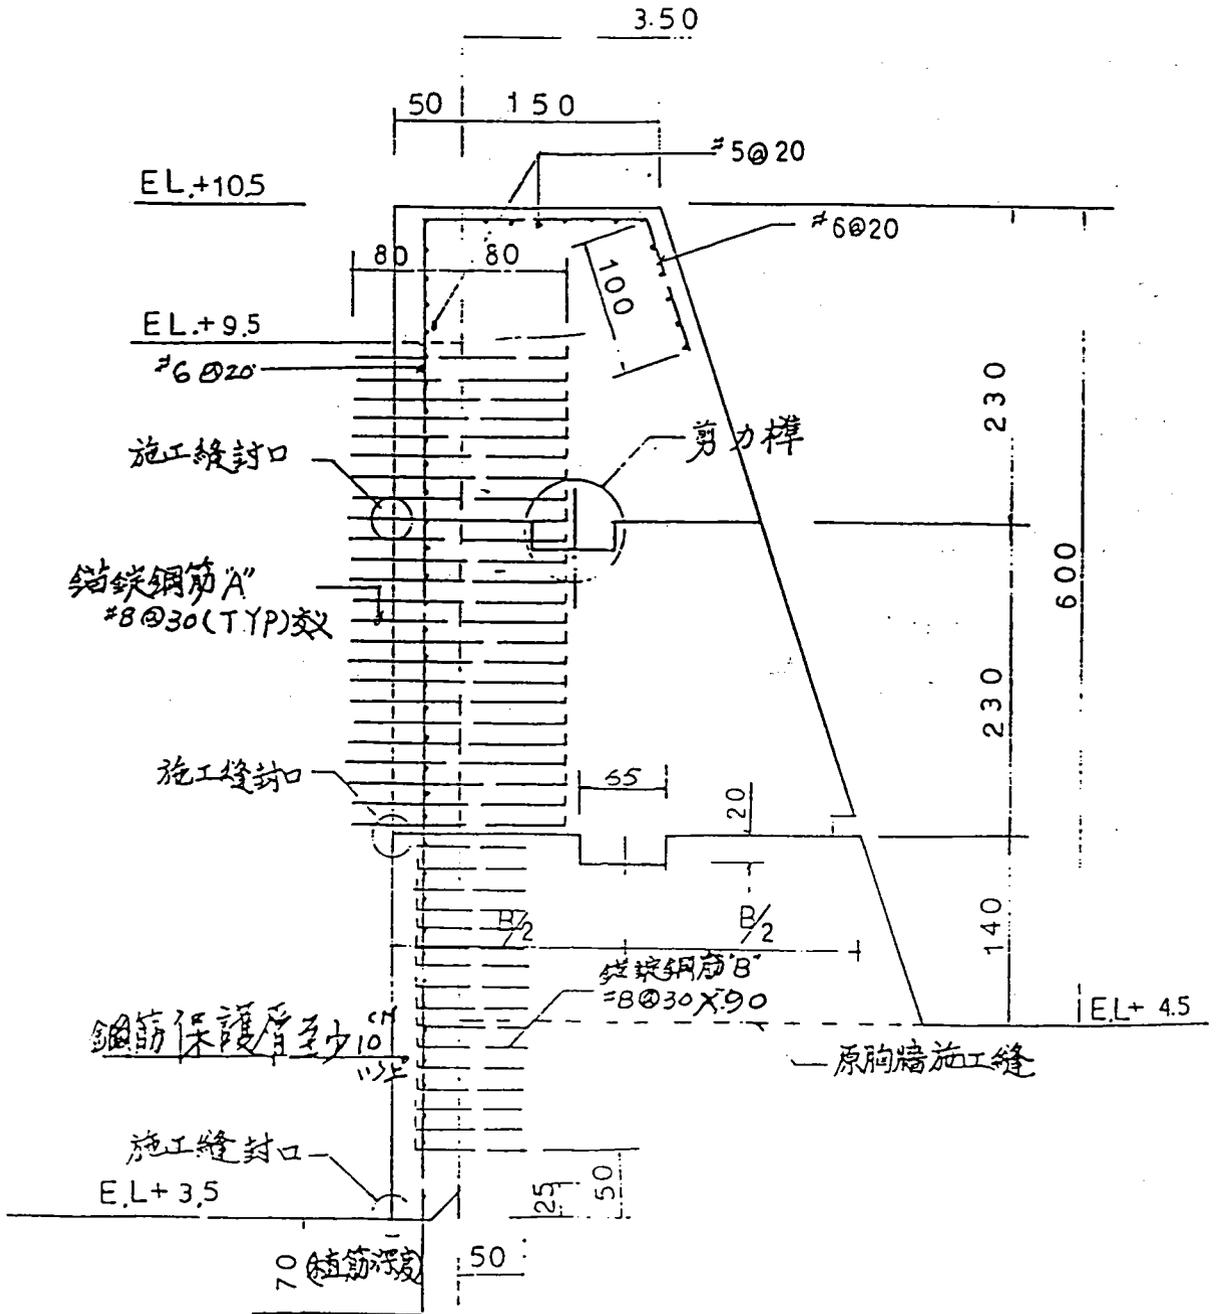
圖5-13 修復加強斷面圖

自新東堤0K+517M~1K+750M計五段之第三道胸牆港側斷裂沖入港池，斷裂面大部分呈現平整現象，斷裂處距離堤面道路約1.4公尺高，厚約2.3公尺，共長487公尺，另有消波室第三道隔艙牆厚80公分破損20處，堤面道路破裂1,003平方公尺，護墩斷落242個，預估修復經費約一千九百萬元。

除將破損之RC隔艙、護墩、堤面道路依原設計修復外，為避免將來再度受損，因此擬加強胸牆部分設計，將胸牆厚度加寬50公分，以RC構造由底部+3.5M澆灌至頂部+10.5M，並增加二道剪力樺之設計，另於隔艙牆與胸牆銜接處以#8高拉力鋼筋錨錠，使構造物連成一體，以防隔艙牆再遭破壞。（估計修復費需一千九百萬元）（修復斷面詳如圖5-13）。
