# 港灣構造物腐蝕機理與維修防制之研究

台灣省政府交通處

港灣技術研究所

## 港灣構造物之腐蝕機理與維修防制之研究

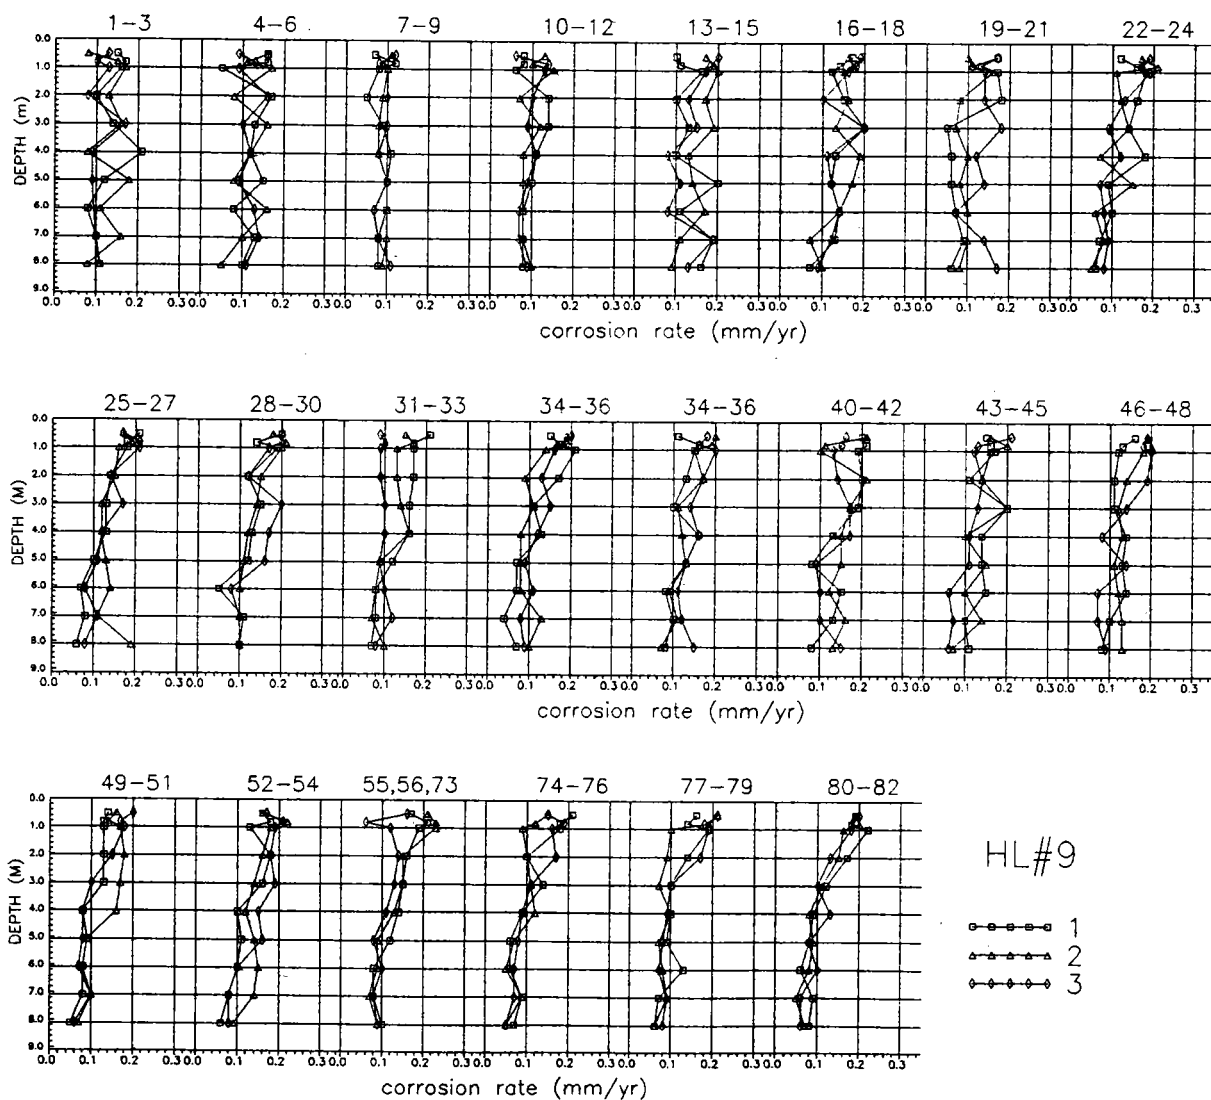
圖4.2 花蓮港 9 號碼頭U型鋼板樁腐蝕速率與水深關係圖

本研究自與8號碼頭接點處起，每隔一隻樁，取一測樁，共取66隻 U型鋼板樁，16隻 Z 型鋼板樁量測厚度，每支測樁共10 個水深測點，即在低潮位下0.50, 0.80, 1.00, 2.00, 3.00, 4.00, 5.00, 6.00, 7.00, 8.00公尺處，各量測三個數據(U 型)或二個數據(Z型)，取其平均值，其結果如附錄一及圖4.2所示。(因原有厚度港務局未能提供，故未能計算腐蝕速率，所測資料將留於日後量測計算用)。

由附錄一，低潮位線下少數測點腐蝕速率已超過0.20mm/yr, 但平均之腐蝕速率最大值為0.16mm/yr。由圖4.4顯示各水深測點腐蝕速率平均值有隨著水深增加而逐漸遞減之趨勢。

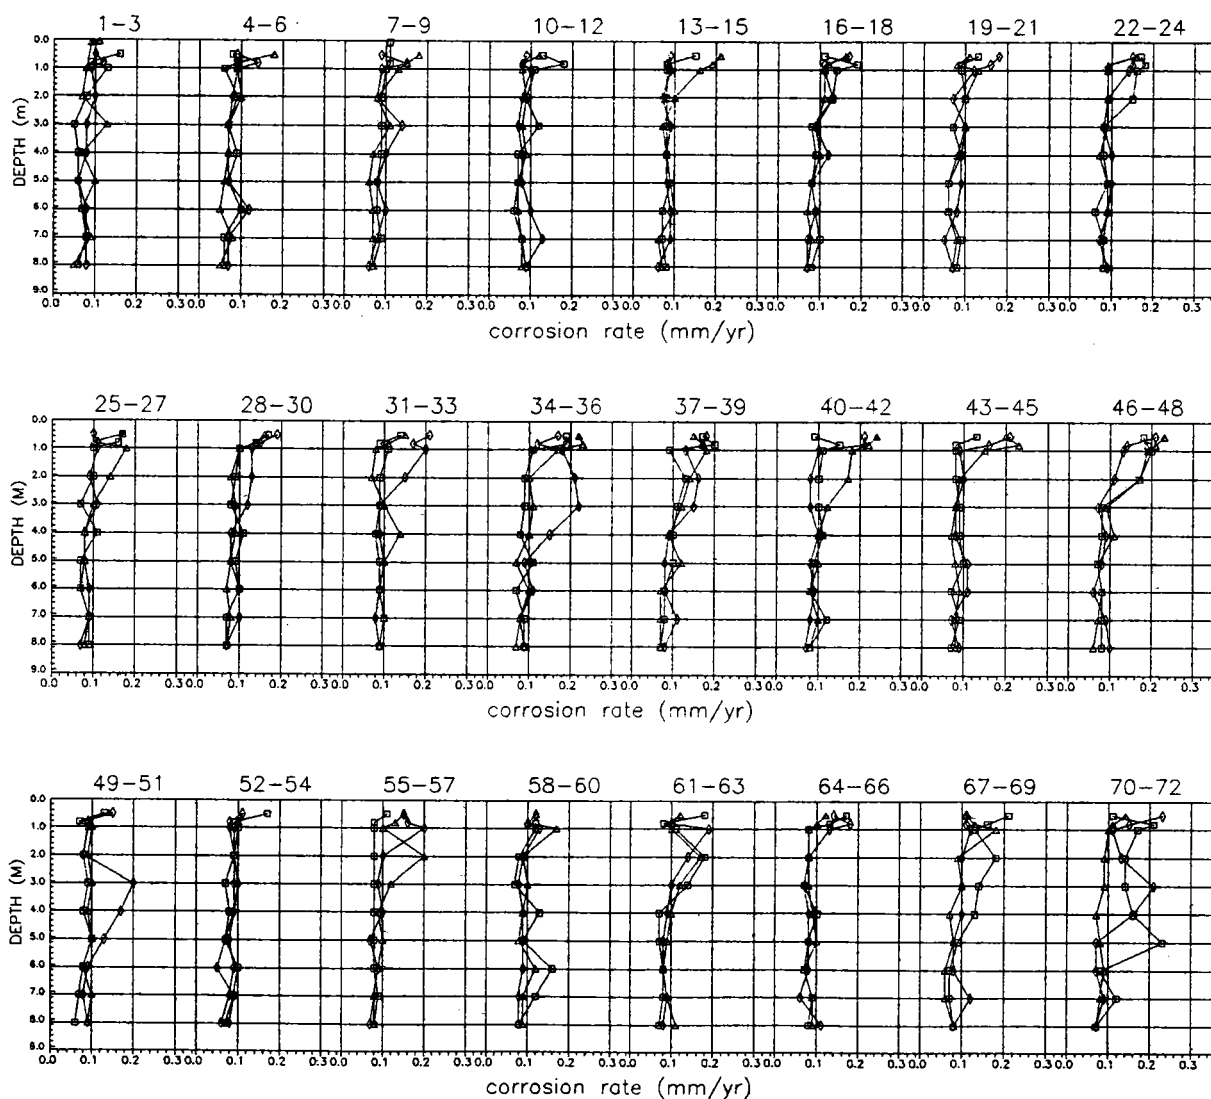
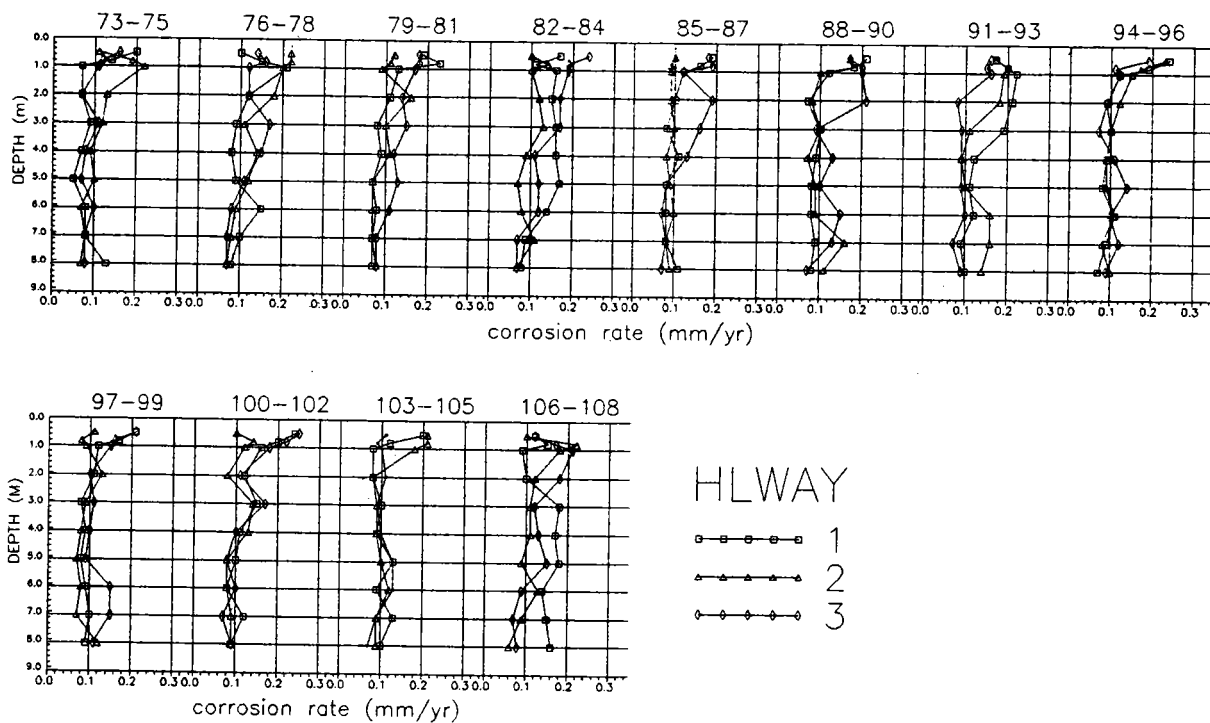
圖4.3 花蓮港航道U型鋼板樁腐蝕速率與水深關係圖(1)

本研究先由潛水人員目視觀察於  $0^k+28$  及  $0^k+230.5$  水深1.20位置，發現 2處破洞， $0^k+461$ 處有一排水口，故各以破洞及排水口為中心，向左右各取18隻樁為測樁，共計108隻測樁，其水深測點共10點，即在低潮位線下 0.50, 0.80, 1.00, 2.00, 3.00, 4.00, 5.00, 6.00, 7.00, 8.00 公尺處，各量測三個數據取其平均值，其結果如附錄二及圖4.3所示。碼頭位置和斷面如圖4.1所示。

由附錄二，低潮位線下一除  $0^k+28$ 及  $0^k+230.5$ 處發生破洞處，少數測點腐蝕速率已超過 0.20mm/yr，但平均腐蝕速率最大值則為0.16mm/yr，由圖4.4顯示各水深測點腐蝕速率平均值有隨著水深增加而逐漸遞減之趨勢。

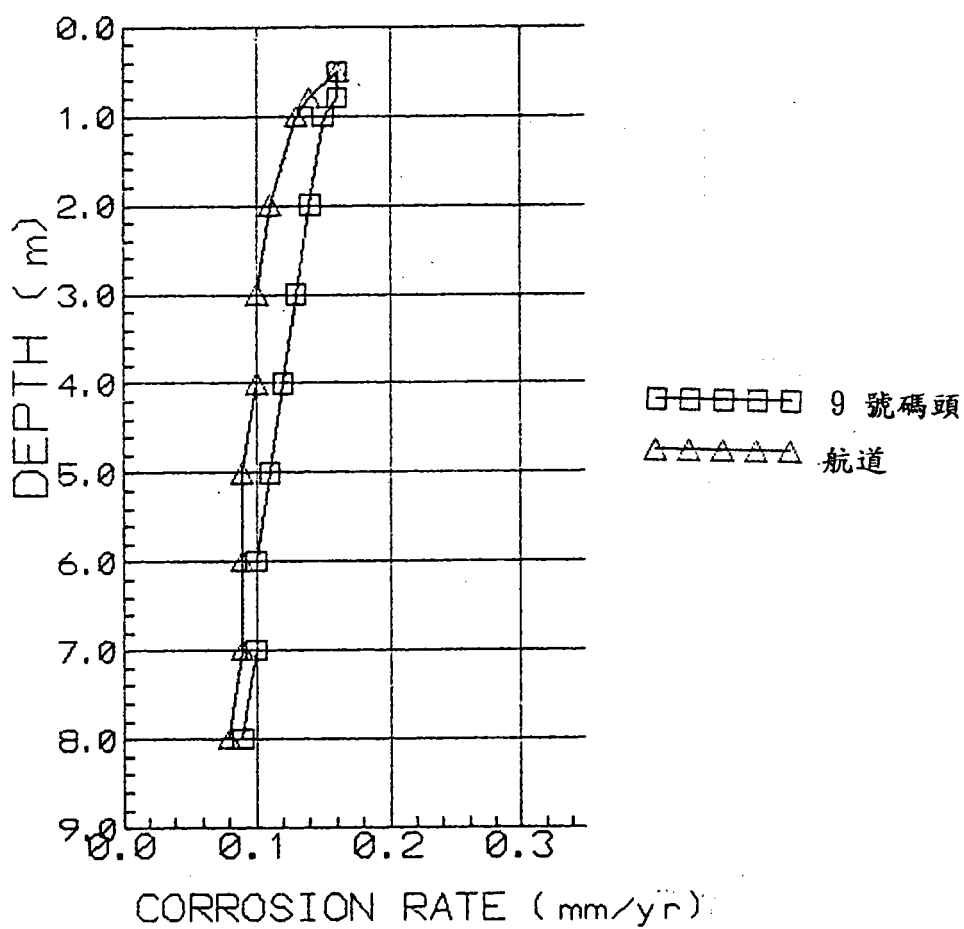
圖4.4 花蓮港 9 號碼頭航道鋼板樁平均腐蝕速率與水深關係圖

- 二、花蓮港 9號碼頭及航道鋼板樁，平均腐蝕速率最大值為0.16 mm/yr，較該港內其他碼頭為大，可能為該二處位置分別在港區內部轉角及船隻進出必經之航路旁邊，受船隻行駛經過引起之波浪衝擊影響。
- 三、為期港灣鋼結構物能在設計使用年限內安全發揮功能，建立定期檢查制度及優先考慮裝設適當之防蝕措施是非常有必要的。
