# 港灣鋼結構物耐久性之研究

台灣省政府交通處

港灣技術研究所

中華民國八十四年六月

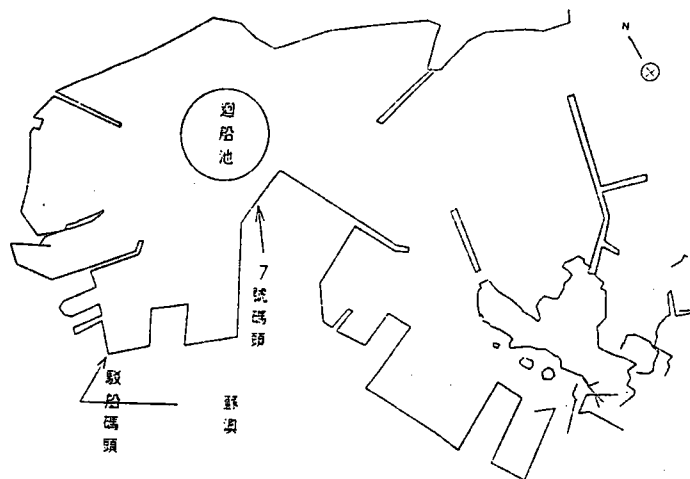
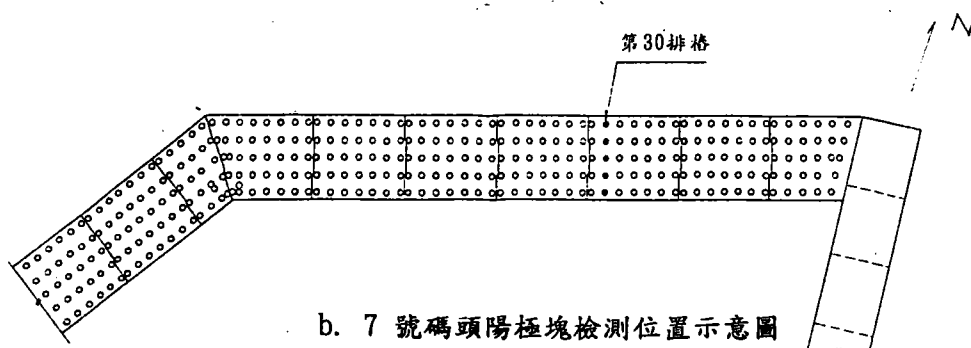
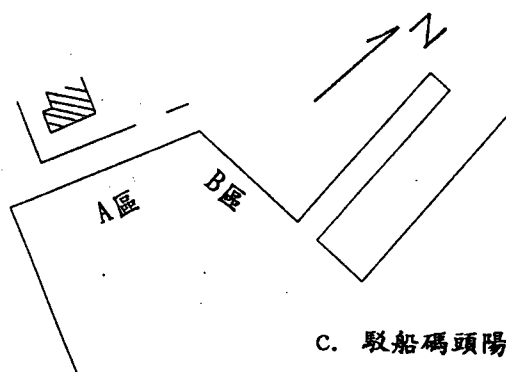
圖3.1 蘇澳港 7 號碼頭及駁船碼頭陽極塊檢測位置示意圖

為了解及驗證陽極之放電效應，以確保它是否有發揮保護鋼材之效應，必須定期量測陽極材料之放電情形，及其消耗量是否在正常範疇內。本試驗預計每年量測一次陽極材料之放電大小及消耗情形。本年度現場調查之碼頭為蘇澳港七號及駁船碼頭，其中七號碼頭第30排樁之陽極塊係於民國82年安裝，駁船碼頭陽塊則於民國83年安裝，調查結果，如表3.1所示。量測電位均小於-1000 mV(S.C.E)，均已達到保護鋼板樁之電位，電流量除編號05者為1.4A外，其餘均大於或接近於廠商所提供之平均值(1.93A)。圖3.1及圖3.2分別為碼頭位置及陽極塊示意圖。

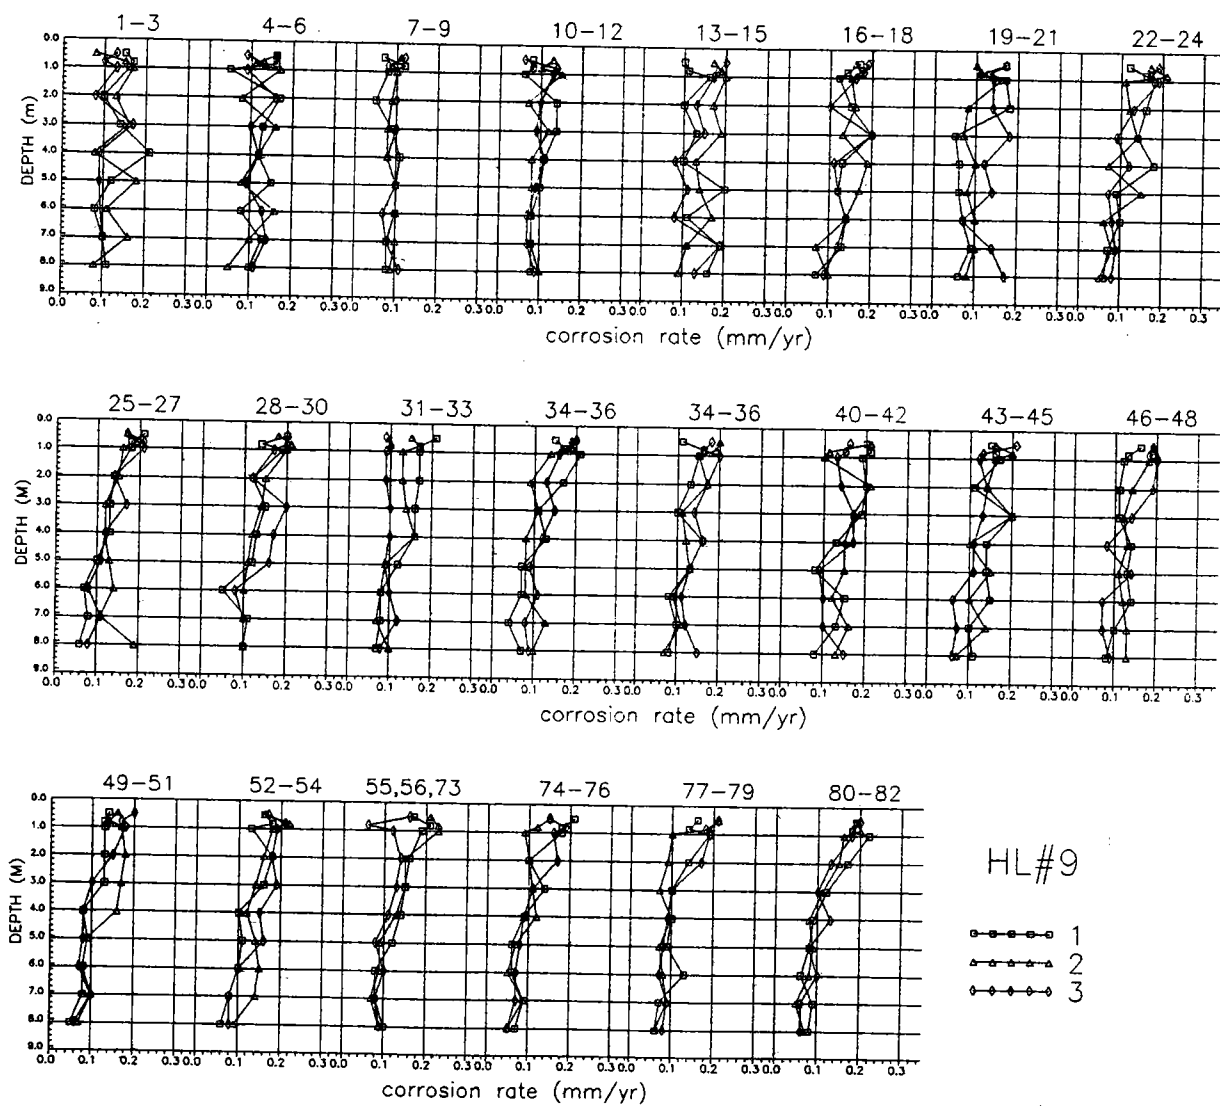
圖4.2 花蓮港 9 號碼頭U型鋼板樁腐蝕速率與水深關係圖

本研究自與8號碼頭接點處起，每隔一隻樁，取一測樁，共取66隻 U型鋼板樁，16隻 Z 型鋼板樁量測厚度，每支測樁共10 個水深測點，即在低潮位下0.50, 0.80, 1.00, 2.00, 3.00, 4.00, 5.00, 6.00, 7.00, 8.00公尺處，各量測三個數據(U 型)或二個數據(Z型)，取其平均值，其結果如附錄一及圖4.2所示。(因原有厚度港務局未能提供，故未能計算腐蝕速率，所測資料將留於日後量測計算用)。

由附錄一，低潮位線下少數測點腐蝕速率已超過0.20mm/yr, 但平均之腐蝕速率最大值為0.16mm/yr。由圖4.4顯示各水深測點腐蝕速率平均值有隨著水深增加而逐漸遞減之趨勢。

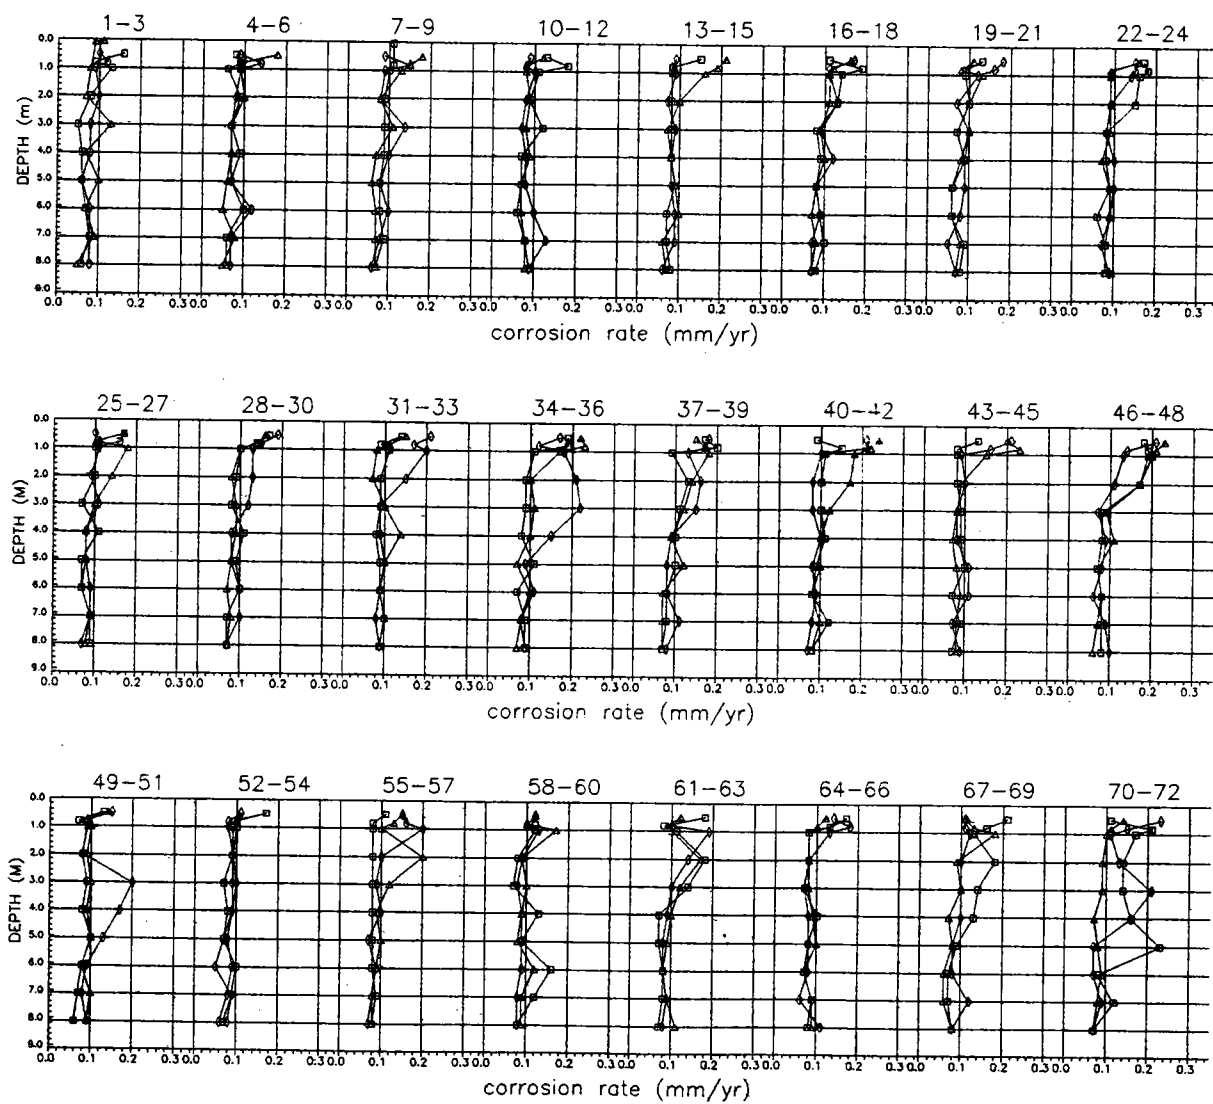
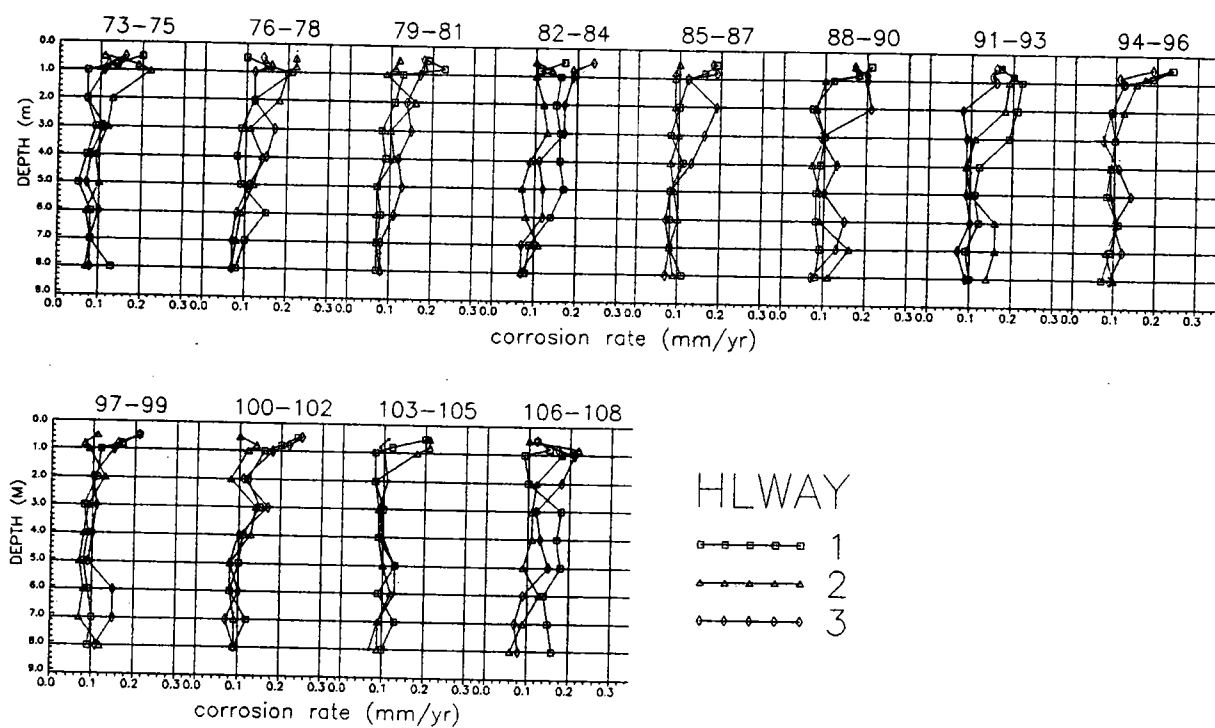
圖4.3 花蓮港航道U型鋼板樁腐蝕速率與水深關係圖(1)

本研究先由潛水人員目視觀察於 0<sup>k</sup>+28 及0<sup>k</sup>+230.5 水深1.20 位置，發現 2處破洞，0<sup>k</sup>+461處有一排水口，故各以破洞及排水口為中心，向左右各取18隻樁為測樁，共計108隻測樁，其水深測點共10點，即在低潮位線下 0.50, 0.80, 1.00, 2.00, 3.00, 4.00, 5.00, 6.00, 7.00, 8.00 公尺處，各量測三個數據取其平均值，其結果如附錄二及圖4.3所示。碼頭位置和斷面如圖4.1所示。

由附錄二，低潮位線下一除 0<sup>k</sup>+28及 0<sup>k</sup>+230.5處發生破洞處，少數測點腐蝕速率已超過 0.20mm/yr，但平均腐蝕速率最大值則為0.16mm/yr，由圖4.4顯示各水深測點腐蝕速率平均值有隨著水深增加而逐漸遞減之趨勢。

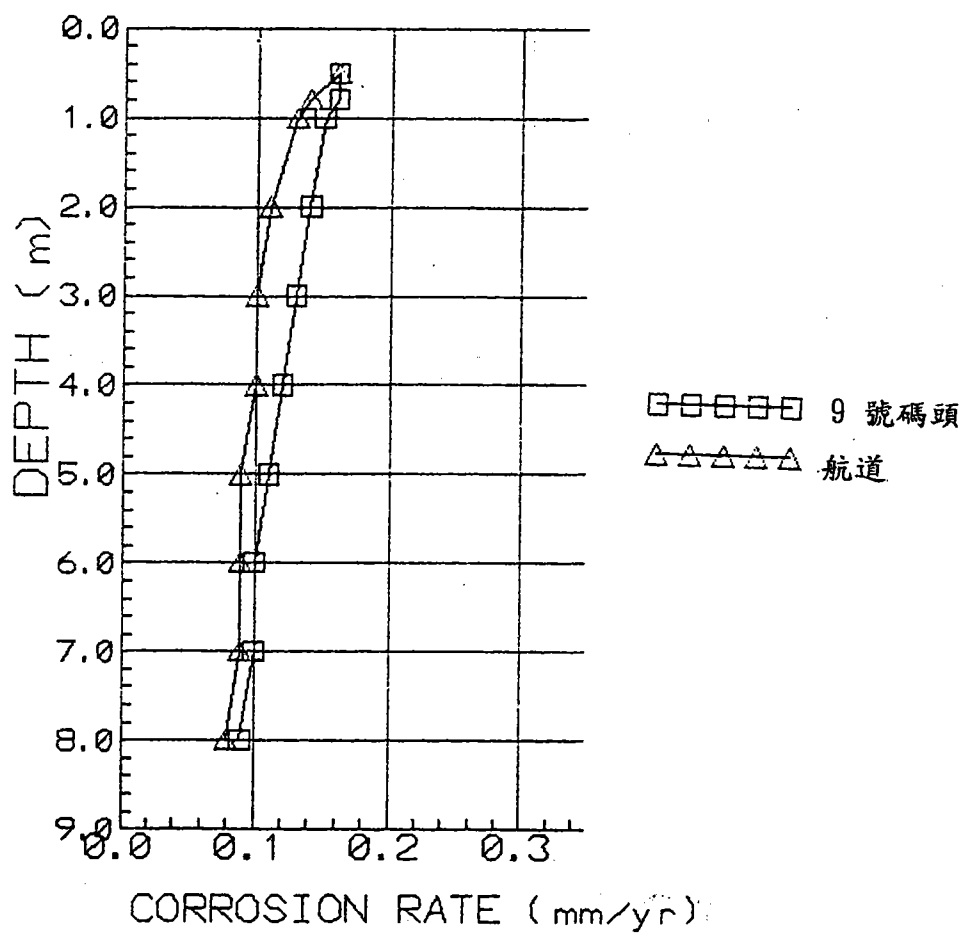
圖4.4 花蓮港 9 號碼頭航道鋼板樁平均腐蝕速率與水深關係圖

- 二、花蓮港 9號碼頭及航道鋼板樁，平均腐蝕速率最大值為0.16 mm/yr，較該港內其他碼頭為大，可能為該二處位置分別在港區內部轉角及船隻進出必經之航路旁邊，受船隻行駛經過引起之波浪衝擊影響。
- 三、為期港灣鋼結構物能在設計使用年限內安全發揮功能，建立定期檢查制度及優先考慮裝設適當之防蝕措施是非常有必要的。
