# 港灣鋼結構物耐久性研究 第五年報告

台灣省政府交通處港灣技術研究所  
中華民國八十三年六月

港灣鋼結構物耐久性研究  
第五年報告

執行期間：民國八十二年七月至八十三年六月

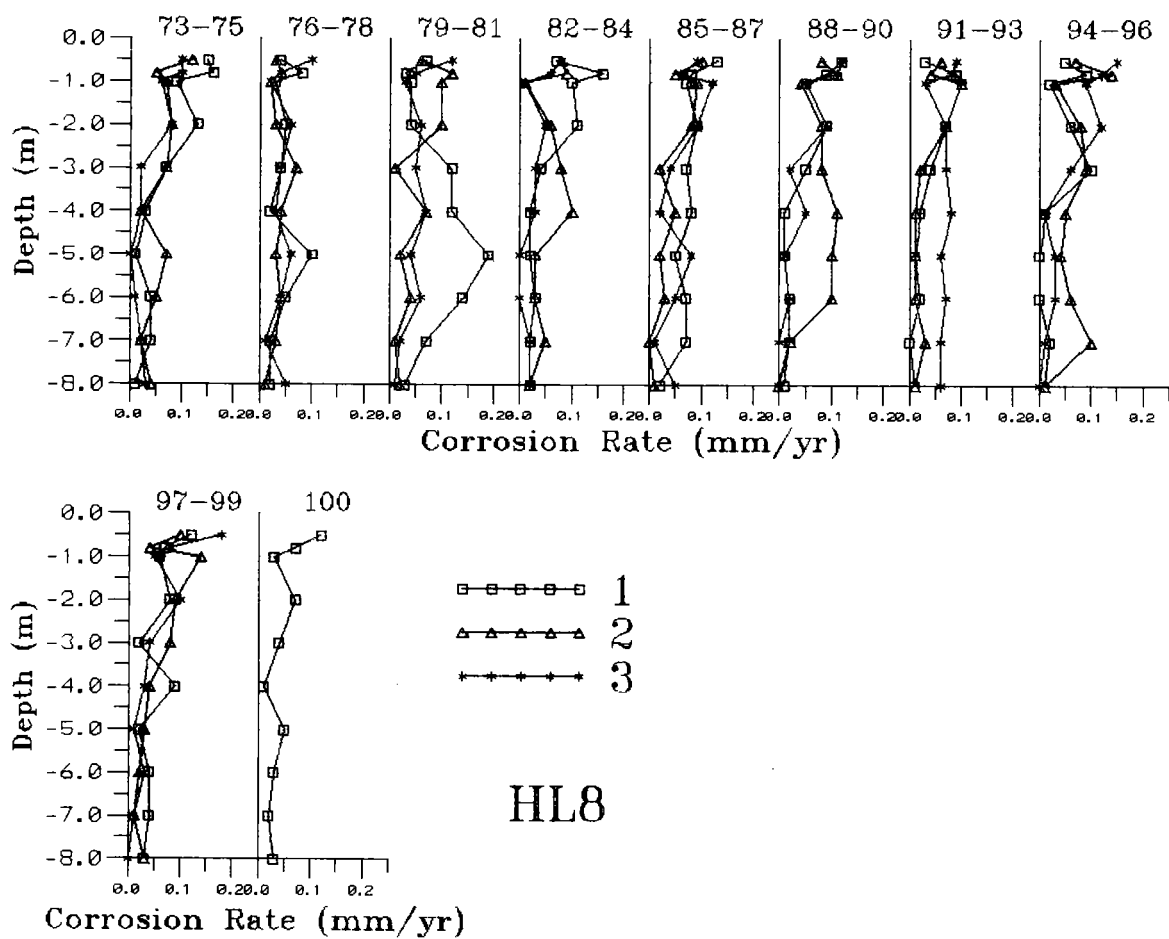
圖3-4 花蓮港8號碼頭鋼板樁腐蝕速率與水深關係圖

由圖3-4可顯示出其在低潮位線下1.25~1.75公尺處之腐蝕速率較高約0.10mm/yr，較下之水深處腐蝕速率較小約0.05mm/yr。
