花蓮港與蘇澳港八十三年颱風災害探討

張金機

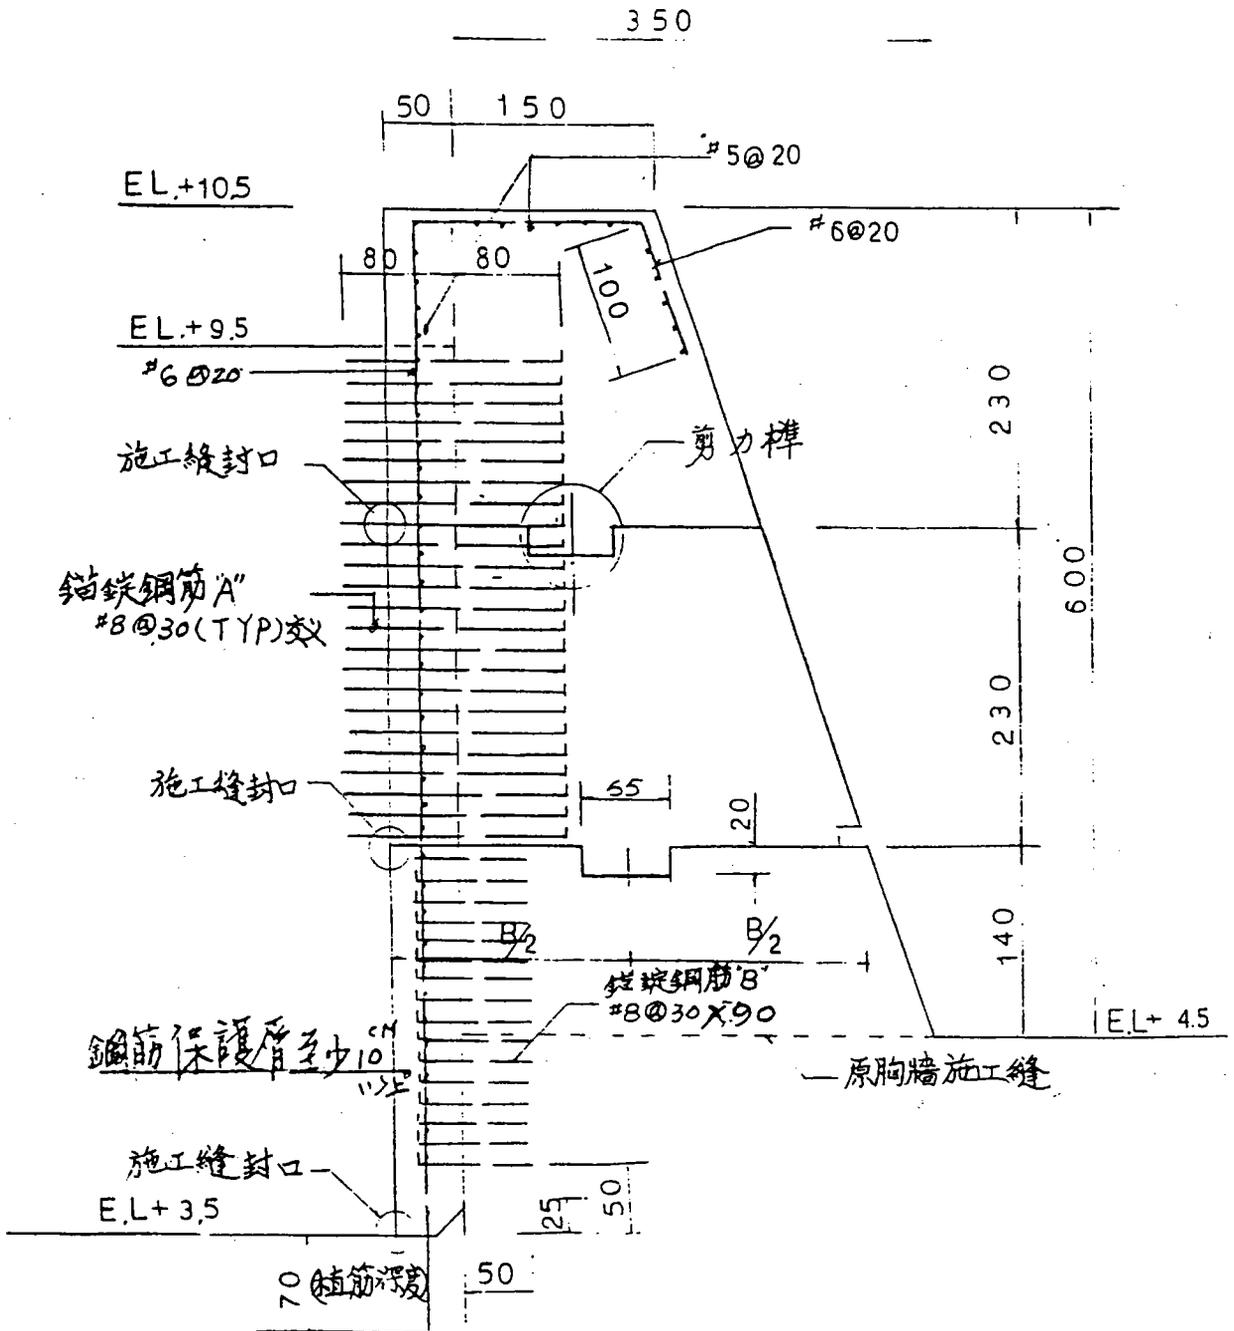
圖 2 花蓮港東防波堤胸牆修補圖

(1)東防波堤：開孔胸牆防波堤胸牆斷裂長約490公尺，位置如圖 1，20處80公分隔牆破損，堤面道路破裂約 1000平方公尺護墩沖毀242個，部份舊堤堤心被淘空，堤面受損。

(3)損毀原因探討：質疑波浪超過設計波高或消波胸牆未發揮功能。

79年6月22日至23日，歐菲莉颱風侵襲時本所在花蓮港外海所測得最大示性波高超過 14^m ，當時最大波高大於 20^m ，波浪仍持續成長中，因斷電未能測到更大波浪。今年7月9日至10日提姆颱風本所在花蓮外海所測得最大示性波高為 10.2^m ，最大波高 15.95^m ，波高仍持續增長，但波高計受損流失未能測得更大波浪資料。根據波浪成長過程估計兩次颱風在花蓮港外海所造成示性波高可達 15^m 至 16^m ，最大波高可超過 23^m 。為何歐菲莉颱風防波堤未發生破壞，而提姆颱風造成胸牆損毀近 500^m 。研判主要因為提姆颱風最大波浪發生在高潮期間，且波向正對防波堤，波峰越過開孔胸牆消波艙，水舌由上向下拍擊在消波艙內產生衝擊波壓(shock pressure)。歐菲莉颱風最大波浪發生低潮時，開孔胸牆適時發生消滅波壓作用。

(4)修補方法：

詳如圖2，胸牆加鋼筋及剪力標桿。

1. 堤防修補方法，應考慮如何減小衝擊波壓。為考慮防波堤主體安全，胸牆可以視為保險絲，災後作軟性維修。因此，胸牆修補配筋需用極限法考慮主體防波堤安全加以核算。
2. 港池不穩靜，由頻譜顯示有長週期共振現象，必要時可以量測船隻運動週期，港研所整理資料後再訂期邀學者專家研討。
3. 開孔防波堤只能減小氣暴力，對水舌直接作用無法解決；越波時第三道牆受力極大。
4. 碼頭修補應注意上揚力，B案疊放消波塊，其消波功能極為有限，最好採用A案，但應注意水中混凝土施工技術，達到設計強度。
5. 原設計波浪係採用颱風波浪推算資料，缺乏波浪資料驗證，以致設計波高嚴重偏低，是造成此次損毀主要原因。未來除需積極從事波浪等海象觀測外，設計波浪應大幅提高，交通處應支持港研所海象觀測計畫。
6. 東防波堤堤基拋石受巨大颱風波浪侵襲是否沖刷、滑落，應儘速檢視，以確保堤體安全。
7. 港研所將設法量測港口波浪，並於未來年度研究針對消波胸牆及鋼筋腐蝕辦理試驗調查。
8. 早期規劃設計因缺乏可靠資料，設計波浪偏小為造成災害之主因，為確保東防波堤安全應儘速調查堤基拋石是否有流失現象。

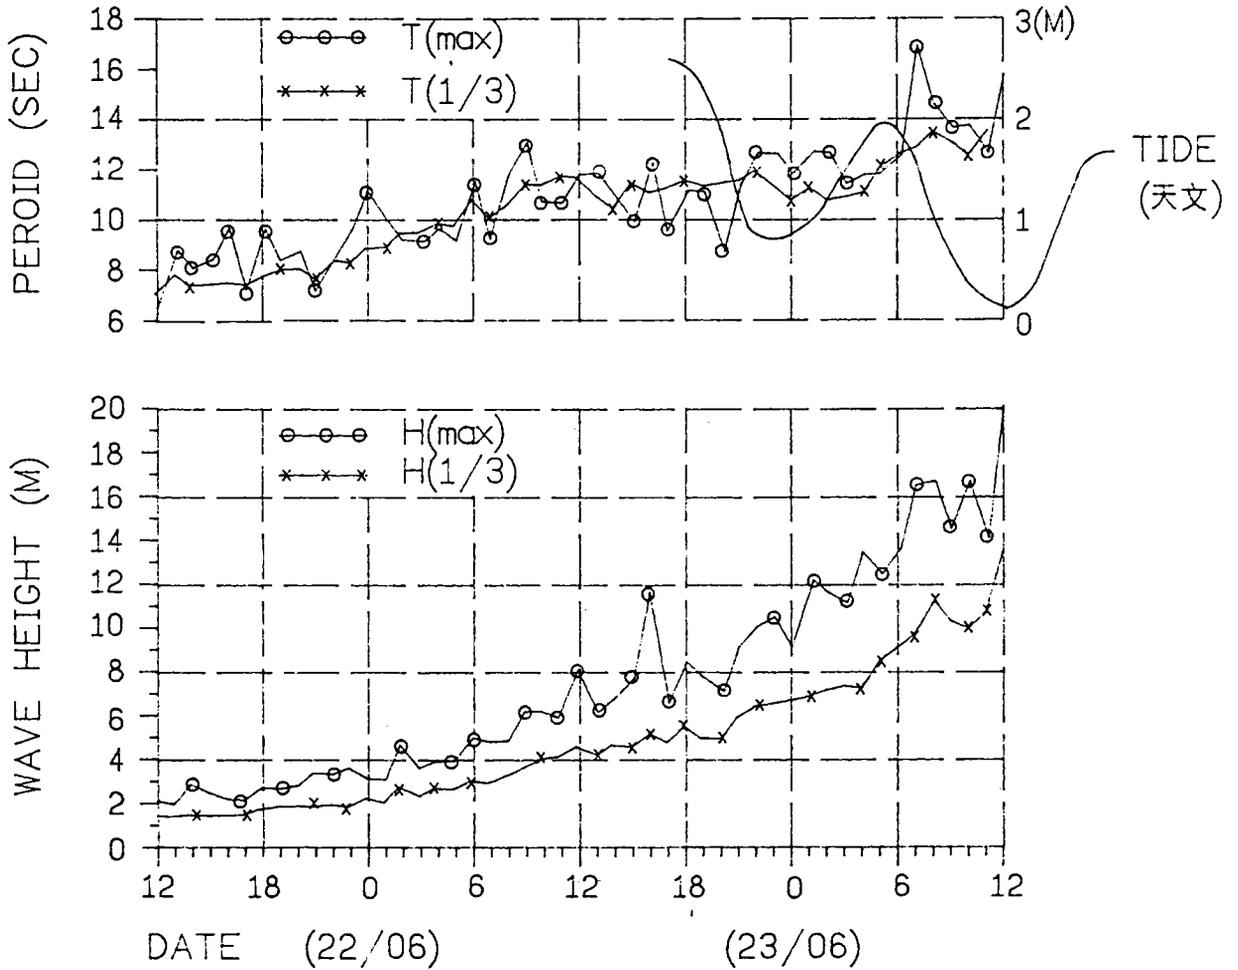
圖 3 歐菲莉颱風波浪、潮位變化

1. 提姆颱風路徑及規模均與 79年6月22日歐菲莉颱風相當近似。79年歐菲莉颱風在花蓮港南方約20公里處登陸，登陸前一小時本所在花蓮外海所測得示性波高為 14^m ，最大波高超過 20^m ，波浪及天文潮位變化如圖3；今年提姆颱風在花蓮港南方秀姑巒溪口登陸，登陸前三小時本所在花蓮港外海測得示性波高為 10.2^m ，最大波高為 15.95^m ，波浪及天文潮位延時變化如圖4。根據颱風路徑與規模及波浪成長趨勢研判兩次颱風在花蓮港外海所造成示性波高約在 15 至 16^m ，最大波高則可能超過 23^m 。
2. 歐菲莉颱風登陸前最大波高發生在最低天文潮期間，當時天文潮位約為 $+0.5^m$ ；而提姆颱風登陸前最大波高發生在天文潮高潮位，當時天文潮位約為 $+1.5^m$ 。歐菲莉颱風路徑較提姆颱風路徑偏

颱風由菲律賓東方→NW→NNW
 →直撲花蓮
 →波浪=湧浪+風浪
 ⇒成長迅速

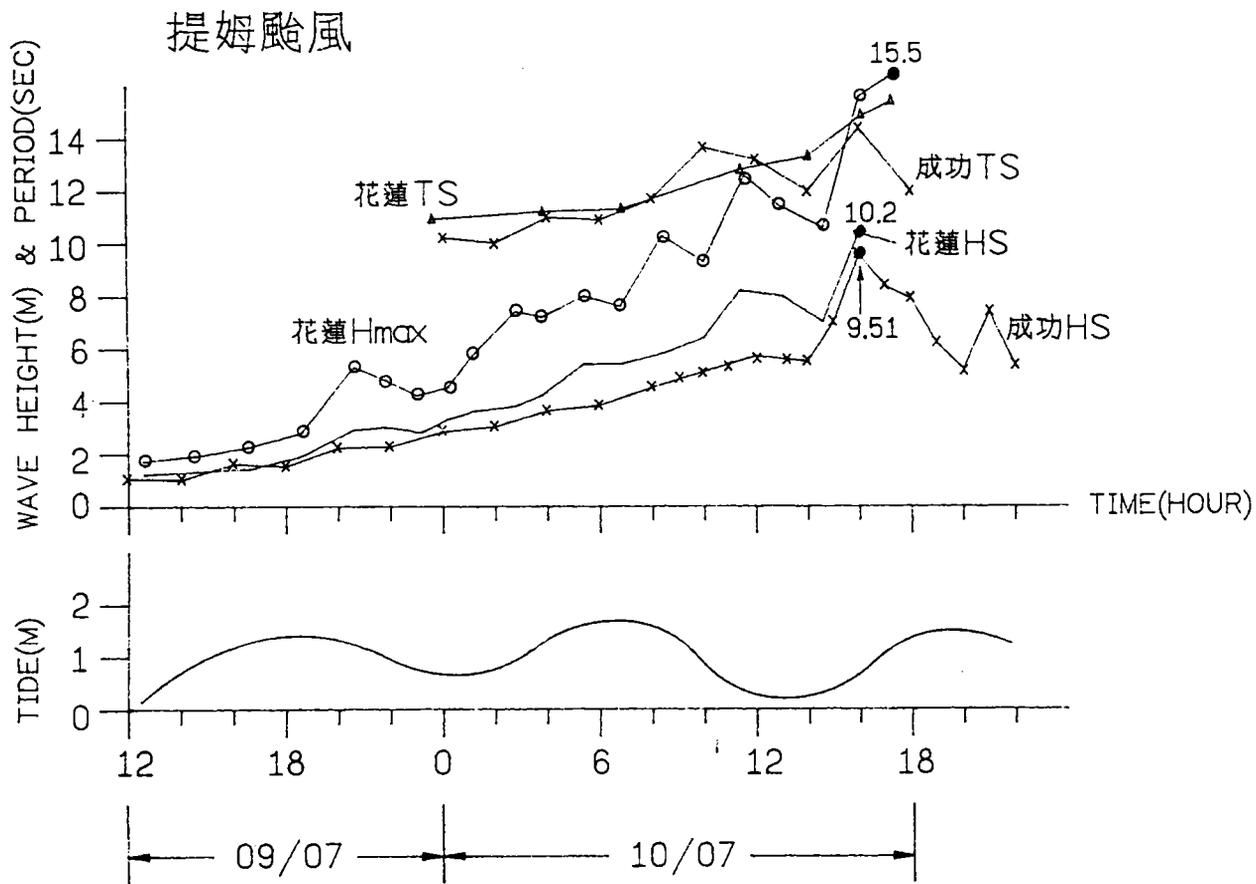
圖 4 提姆颱風波浪、潮位變化

- 北前進，研判其可能造成潮位偏差較小。根據颱風中心氣壓降及風速推斷提姆颱風在花蓮港所造成潮位偏差在一公尺以上。因此，提姆颱風登陸前最大波高作用於防波堤期間，暴潮位大於+2.5^m。
3. 根據提姆颱風登陸前所測得波浪方向約為130°，與東防波堤接近垂直方向，波浪產生最大波壓。
 4. 提姆颱風侵襲前本所曾於四月間委託花蓮港務局測量港口以南約三公里之海岸水深，提姆颱風過境後十天內再委託港務局重測該區水深，獲得提姆颱風侵襲期間南濱海岸沖淤情形，如圖5。
 5. 幾次颱風過境期間本所測得港內波浪資料分析結果顯示，花蓮港第8、10、17及22等碼頭測點長週期波浪能量偏大。波譜分析結果如圖6，尖峰週期如表1。

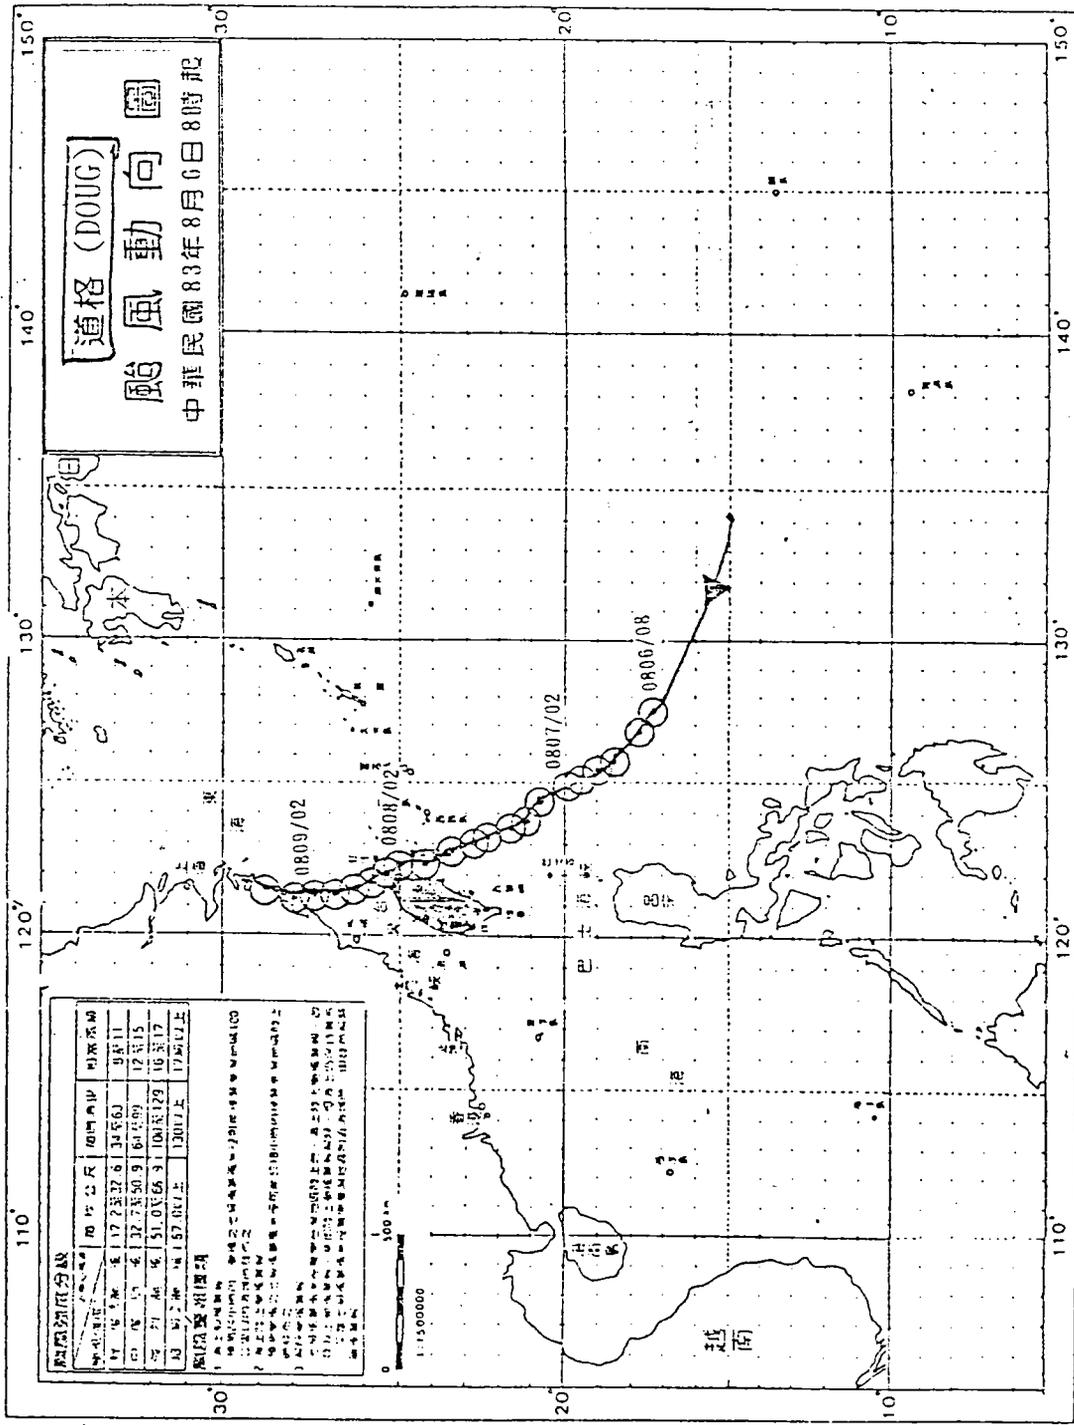
圖 7 道格颱風路徑圖

道格颱風規模與 79年6月歐菲莉颱風相當，路徑稍偏北，路徑分別如圖7及圖8。根據颱風規模與路徑研判，道格颱風在蘇澳外海所產生波浪應相當於歐菲莉颱風在花蓮外海所造成波浪。道格颱風接近蘇澳外海時，適值天文高潮，颱風前進速度又突然減慢，受低壓及強大風力影響發生極大異常暴潮水位。由觀光局東北角風景區管理處龍洞遊艇港破壞殘留水位痕跡可以獲得驗證。蘇澳港在暴潮期間，受巨大颱風波浪侵襲是造成南、北外廓堤防損毀的主因。

2. 道格颱風在蘇澳外海約20至40km滯留約四小時，而此時又值高潮，低氣壓與風揚引起極大暴潮。巨浪越過胸牆作用於脆弱破裂沉箱上造成損毀。
