港灣鋼結構物耐久性研究
第四年報告

執行期間：民國八十一年七月至八十二年六月

計劃計持人：陳桂清

台灣省交通處

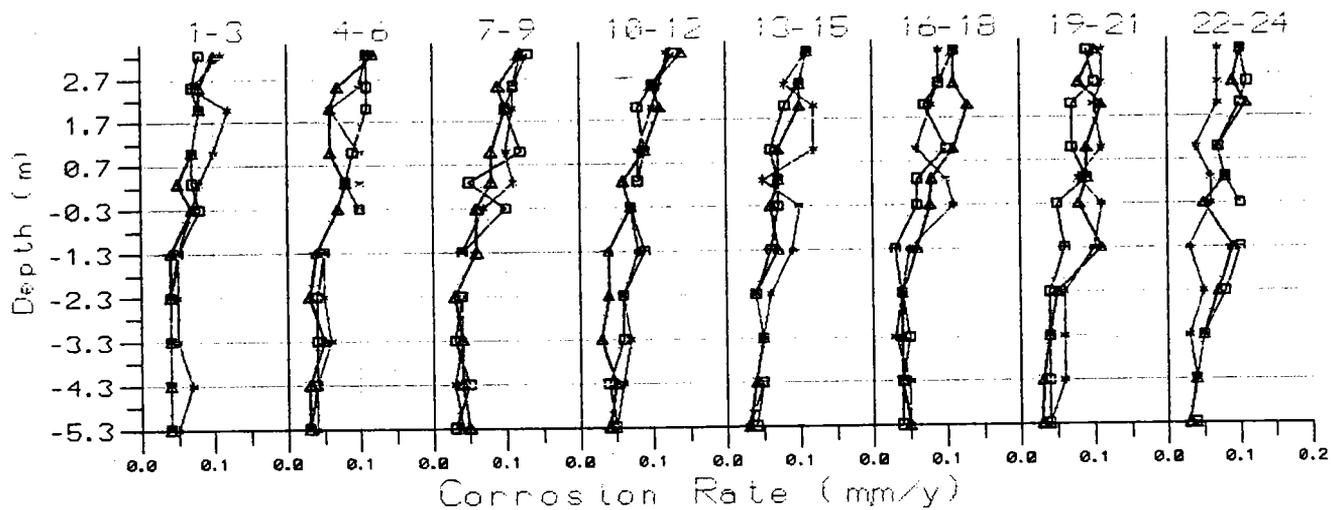
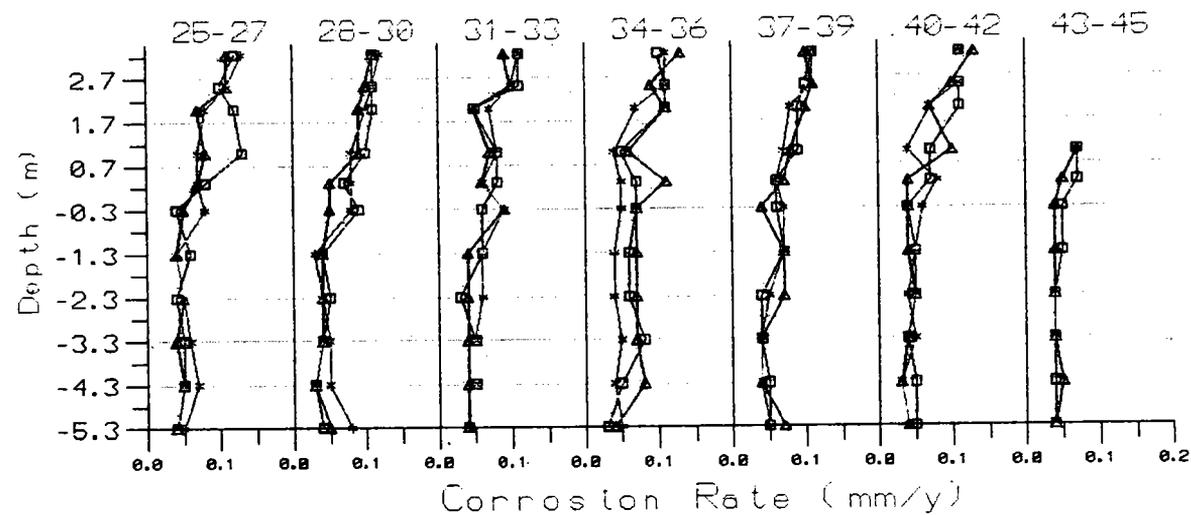
HL5A

圖三 花蓮港5號碼頭鋼板樁腐蝕速率與水深關係圖(凸面)

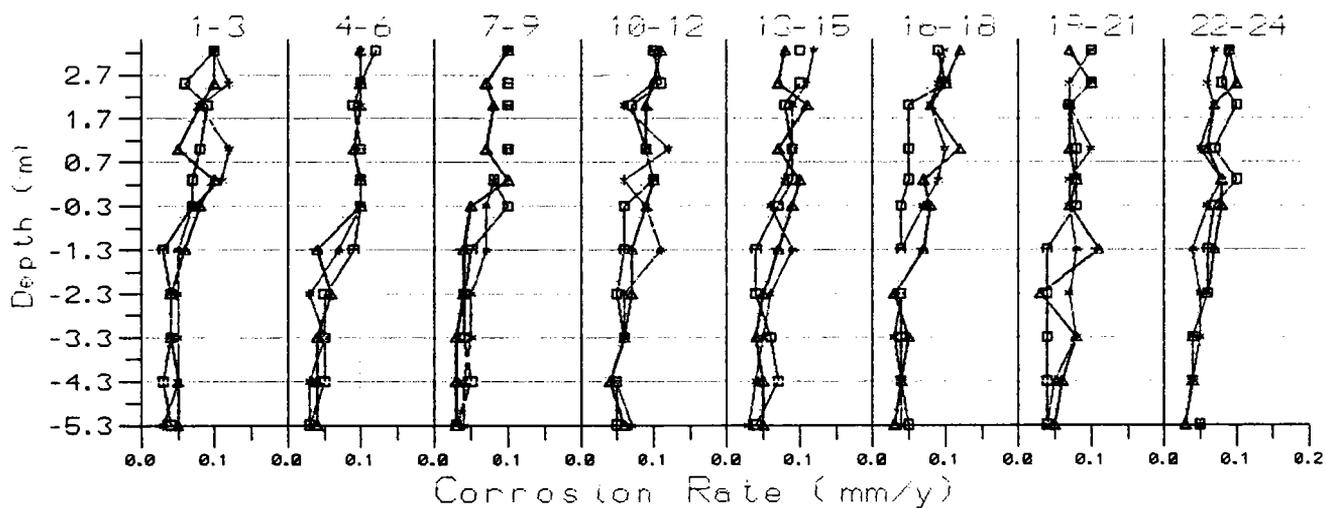
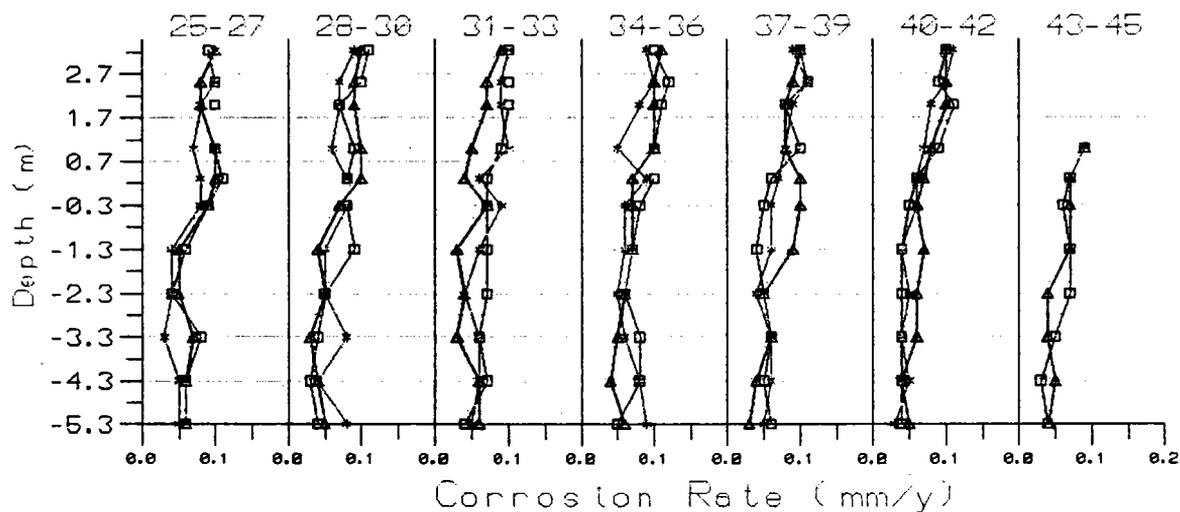
HL5B

圖三 花蓮港5號碼頭鋼板樁腐蝕速率與水深關係圖(側面)

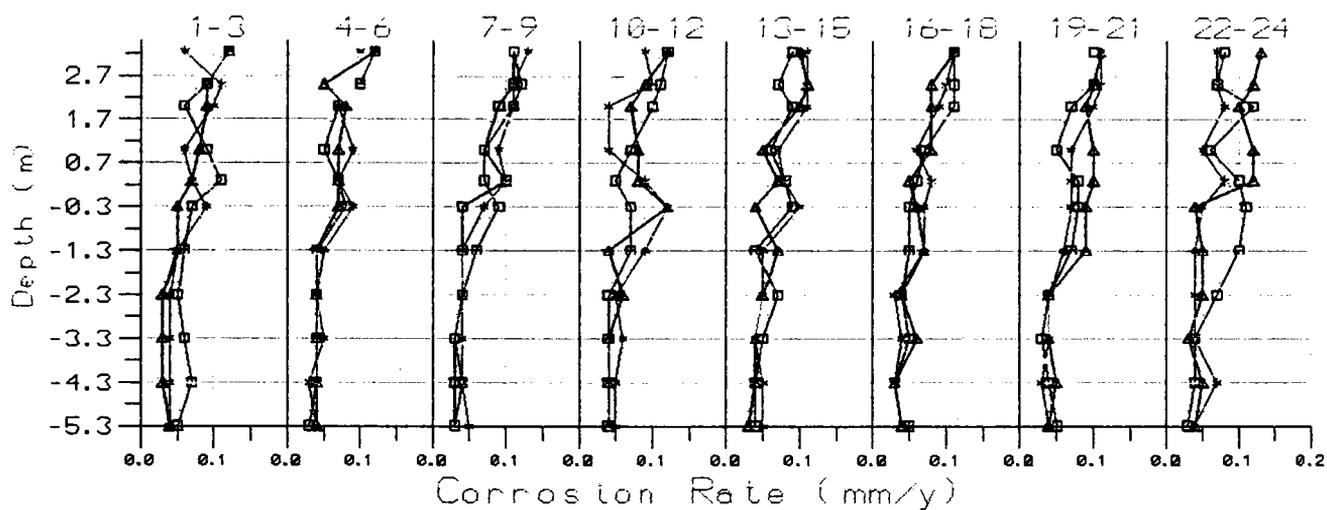
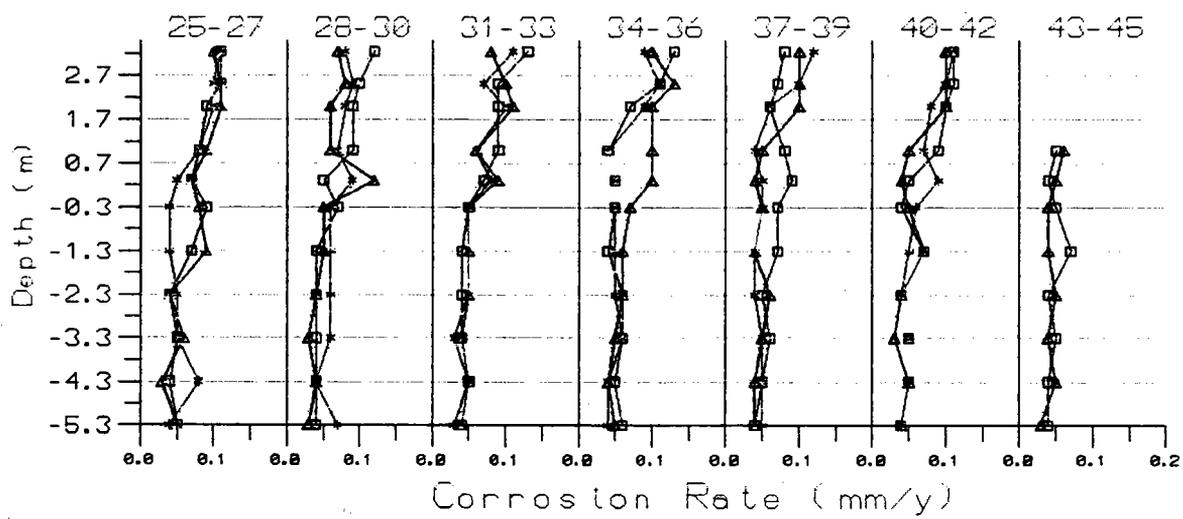
HL5C

圖三 花蓮港5號碼頭鋼板樁腐蝕速率與水深關係圖(凹面)

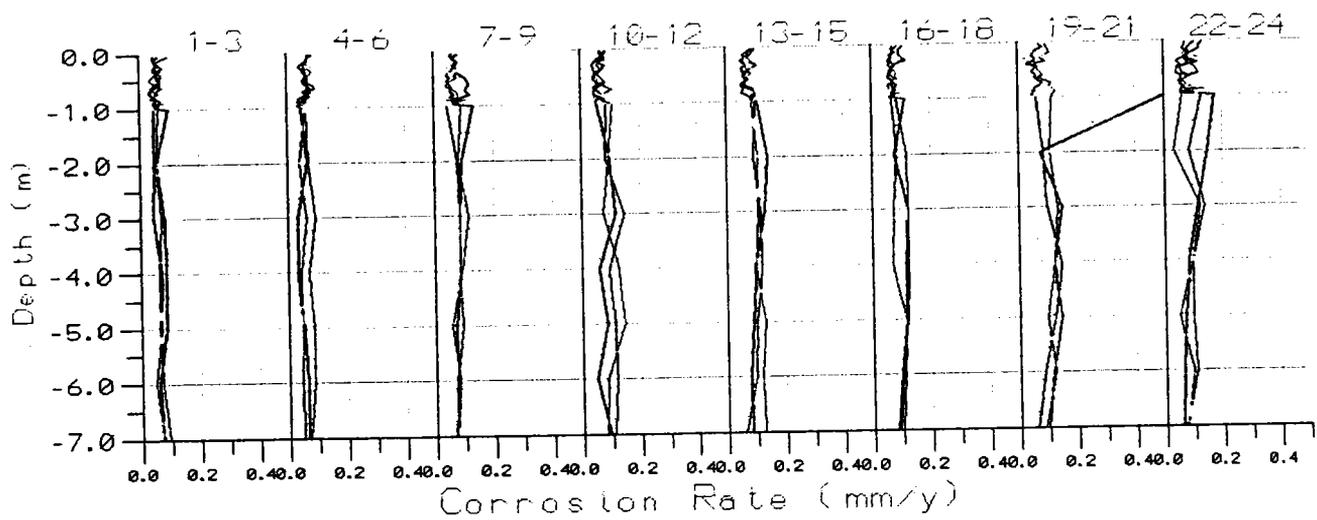
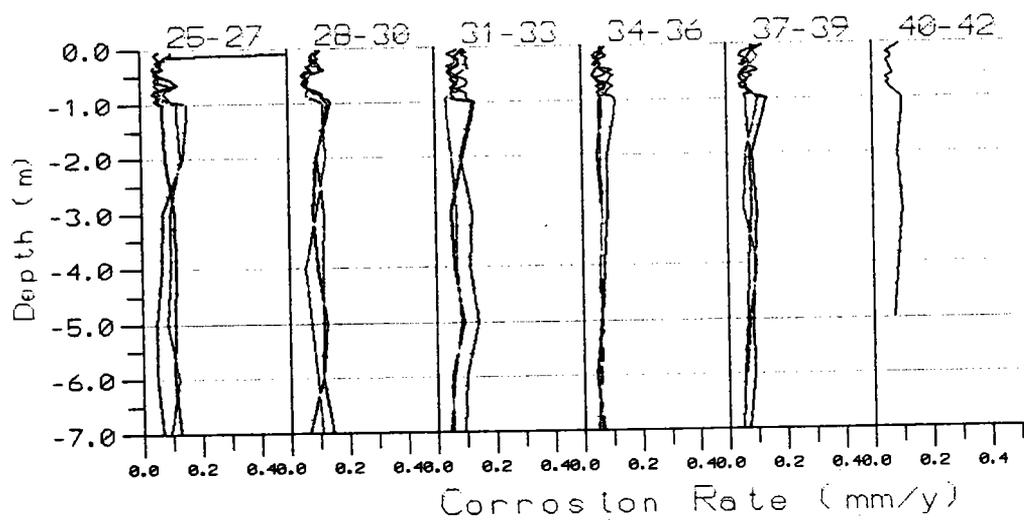
HL6A

圖五 花蓮港6號碼頭鋼板樁腐蝕速率與水深關係圖(凸面)

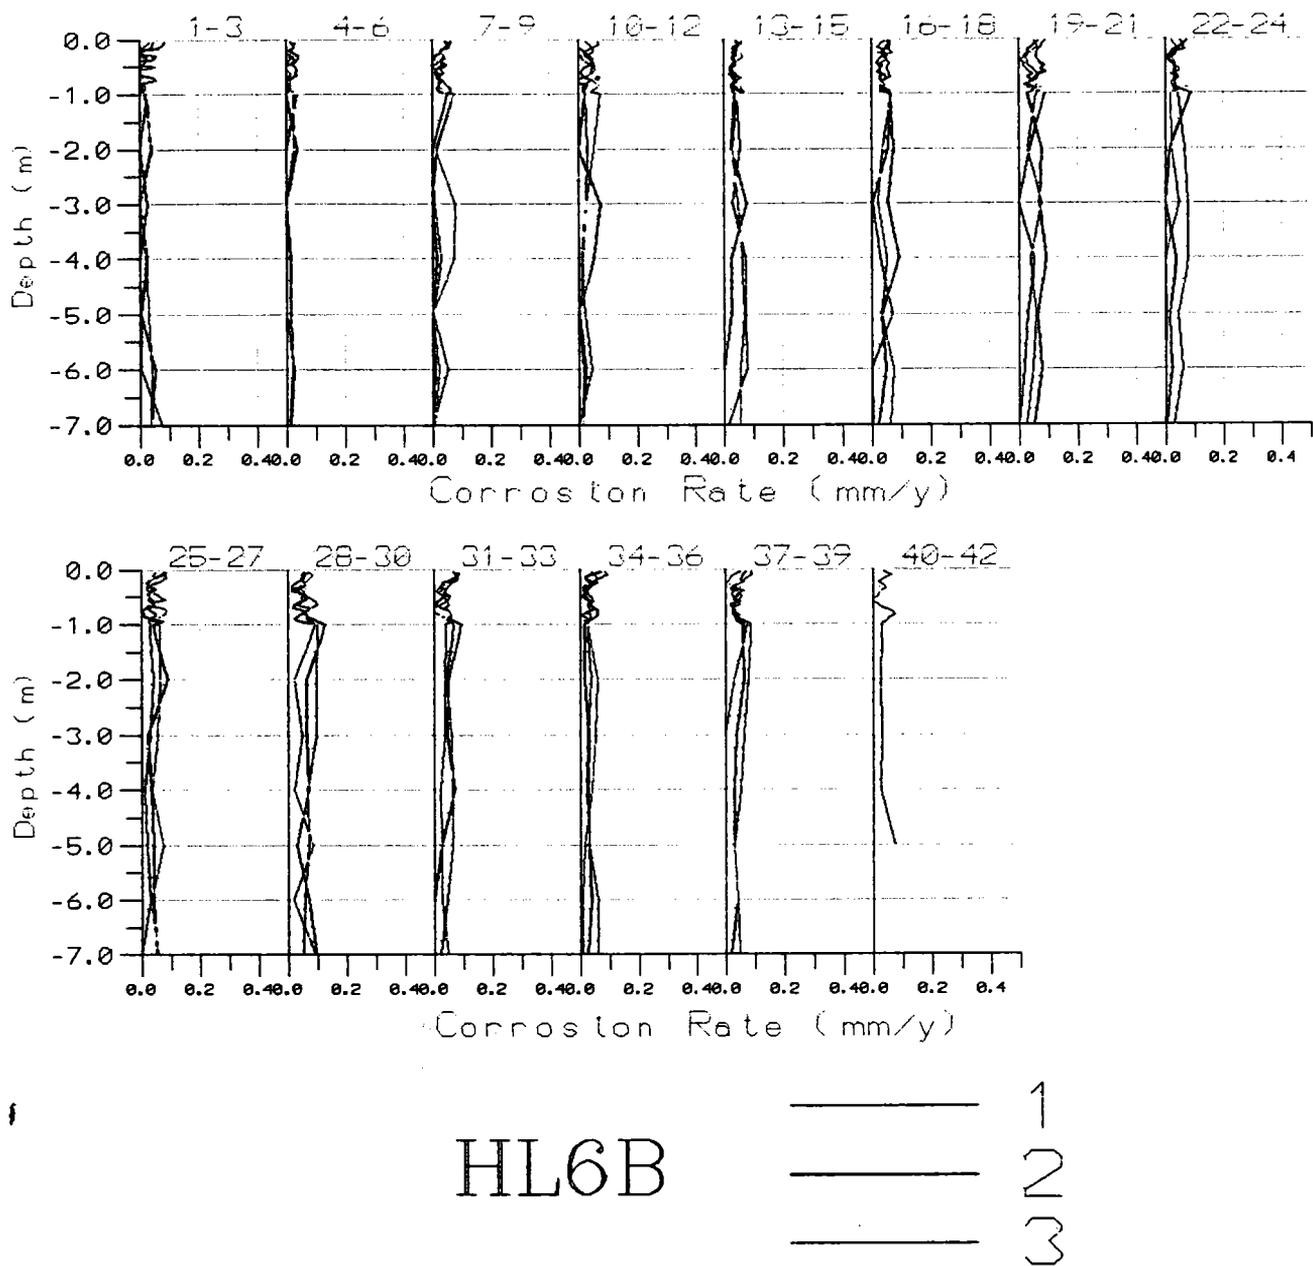
圖五 花蓮港6號碼頭鋼板樁腐蝕速率與水深關係圖(側面)

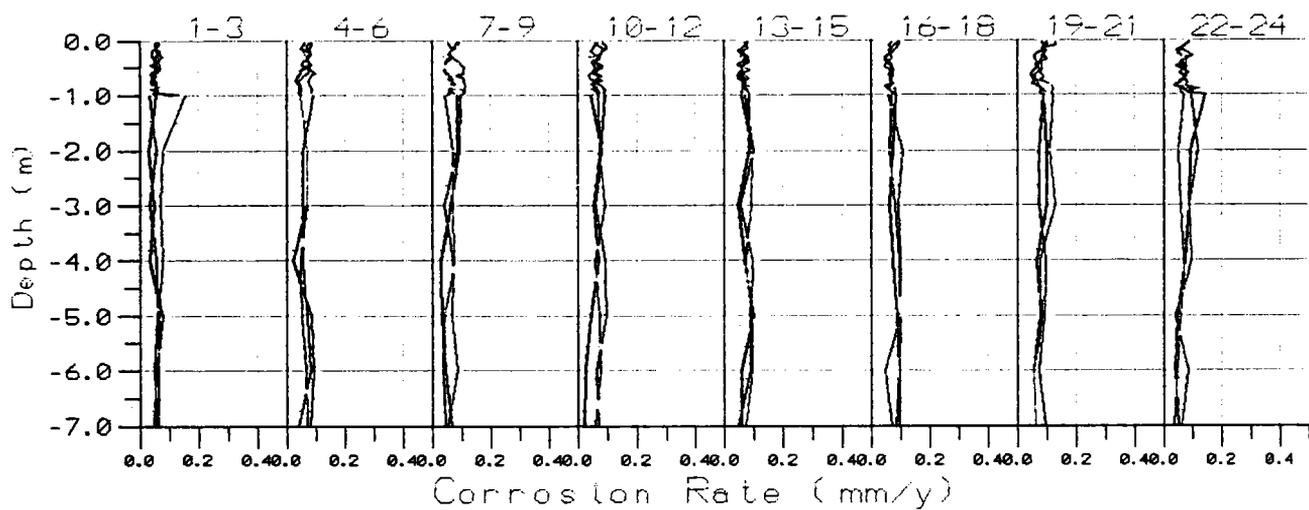
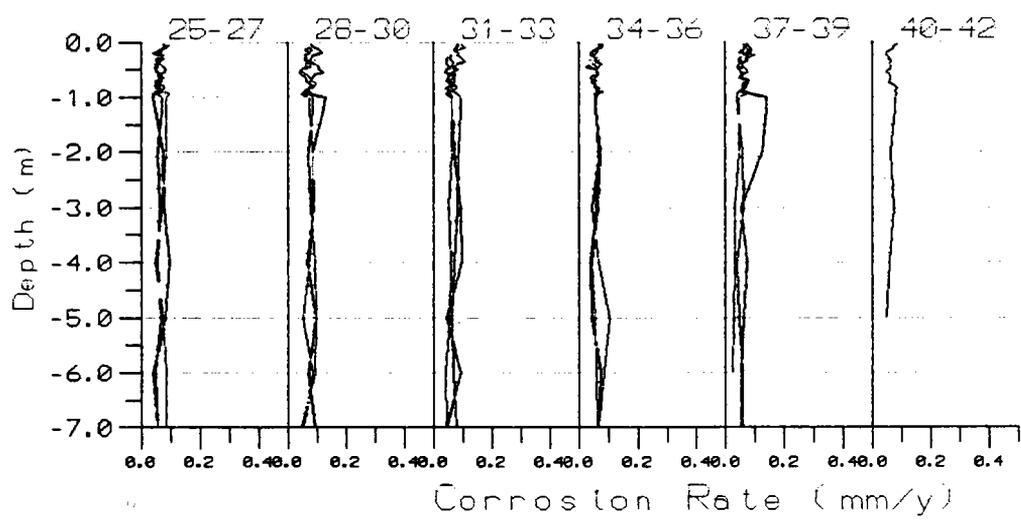
HL6C

圖五 花蓮港6號碼頭鋼板樁腐蝕速率與水深關係圖(凹面)

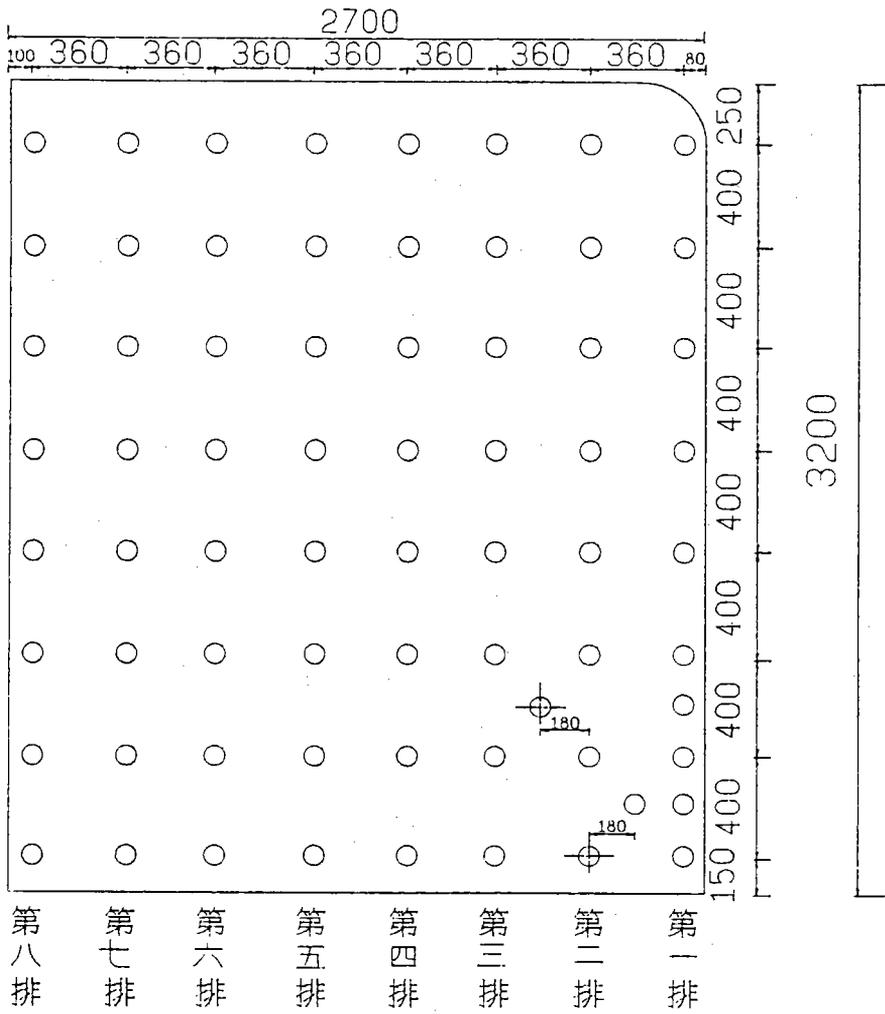
圖八台中港29號碼頭樁位圖

本研究就該碼頭之全部68支鋼管樁作腐蝕調查，其樁位如圖八所示，每支測樁共有11個水深測點，第一排鋼管樁為低潮位線上0.10公尺及低潮位線下-0.10,-1.10,-2.10,-3.10,-4.10,-5.10,-7.10,-9.10,-11.10,-13.10公尺第二至八排鋼管樁為低潮位線上3.40,2.40,1.40,0.40公尺及低潮位線下-0.10,-1.10,-2.10,-4.10,-6.10,-8.10,-10.10公尺。每支鋼管樁取三個面，將海生物敲除，以超音波厚度計量測現有厚度，計算其腐蝕速率，其結果如下附錄三。

由附錄三的結果可看出其腐蝕速率甚小，約為0.02mm/yr。

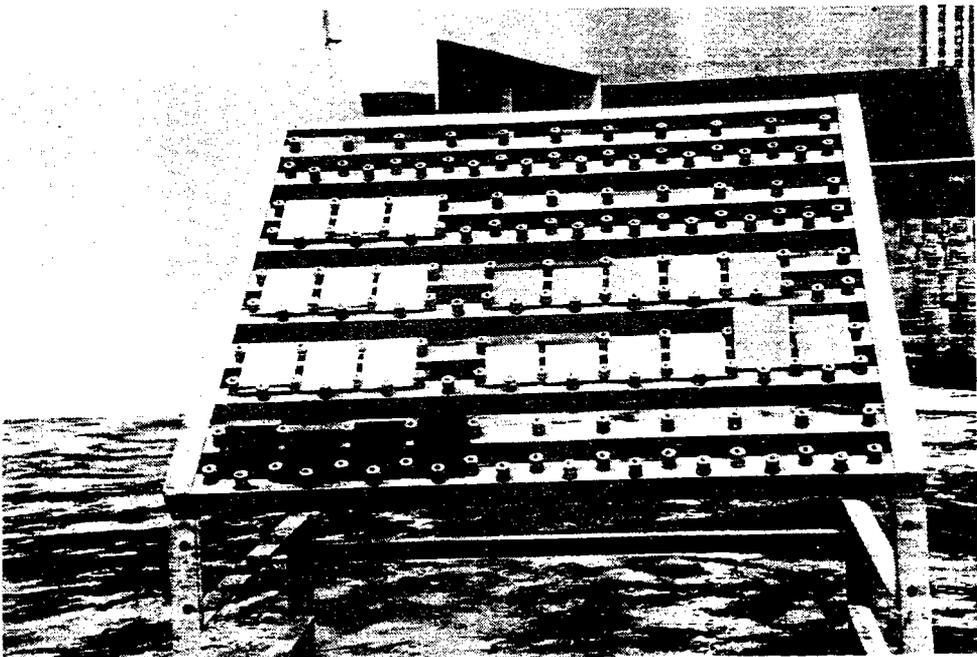
本試驗試片浸泡或曝露至今只有一年，目前試片大致良好，並無較大缺陷發生（如相片一、二所示），正繼續定期觀察中。

相片二 大氣帶試片(試驗大樓樓頂)
